補足資料2. 5－1

運動方向調査結果

(2) S-1の運動方向調査結果

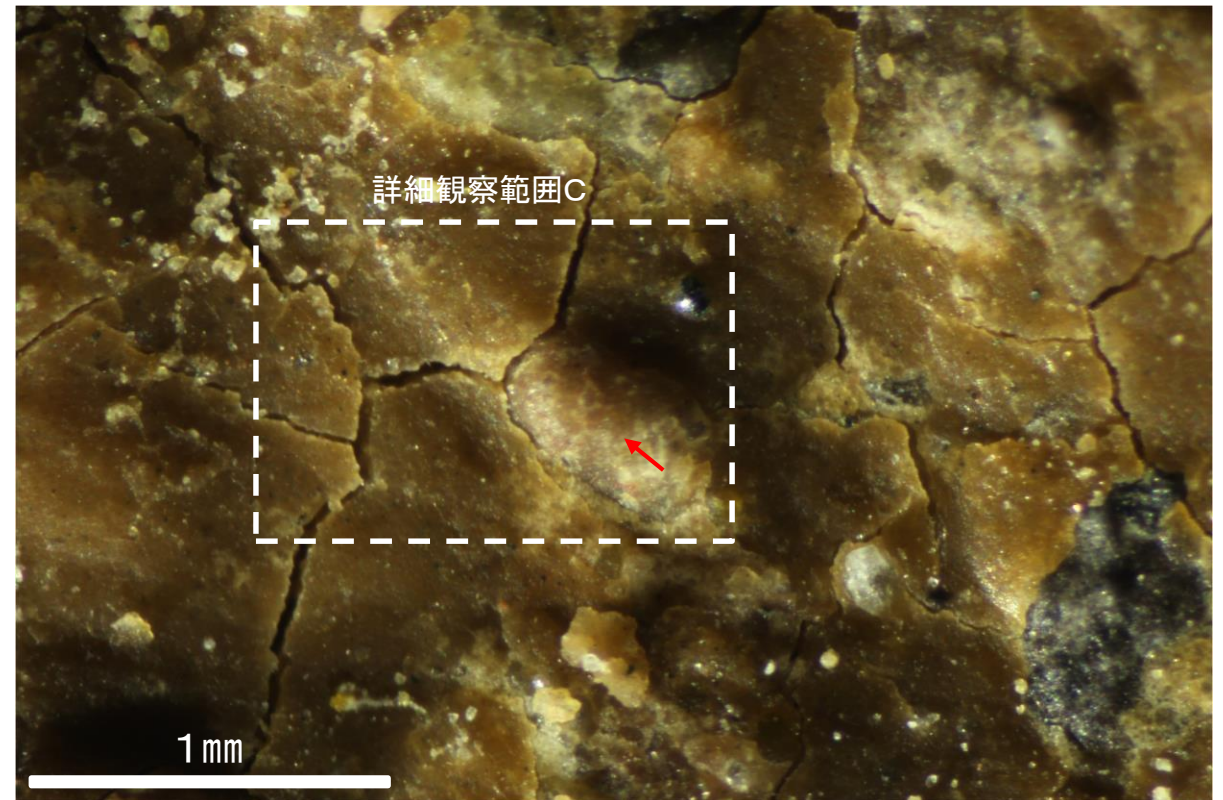
・条線のレイクは40° R, 変位センスは右横ずれ逆断層センス

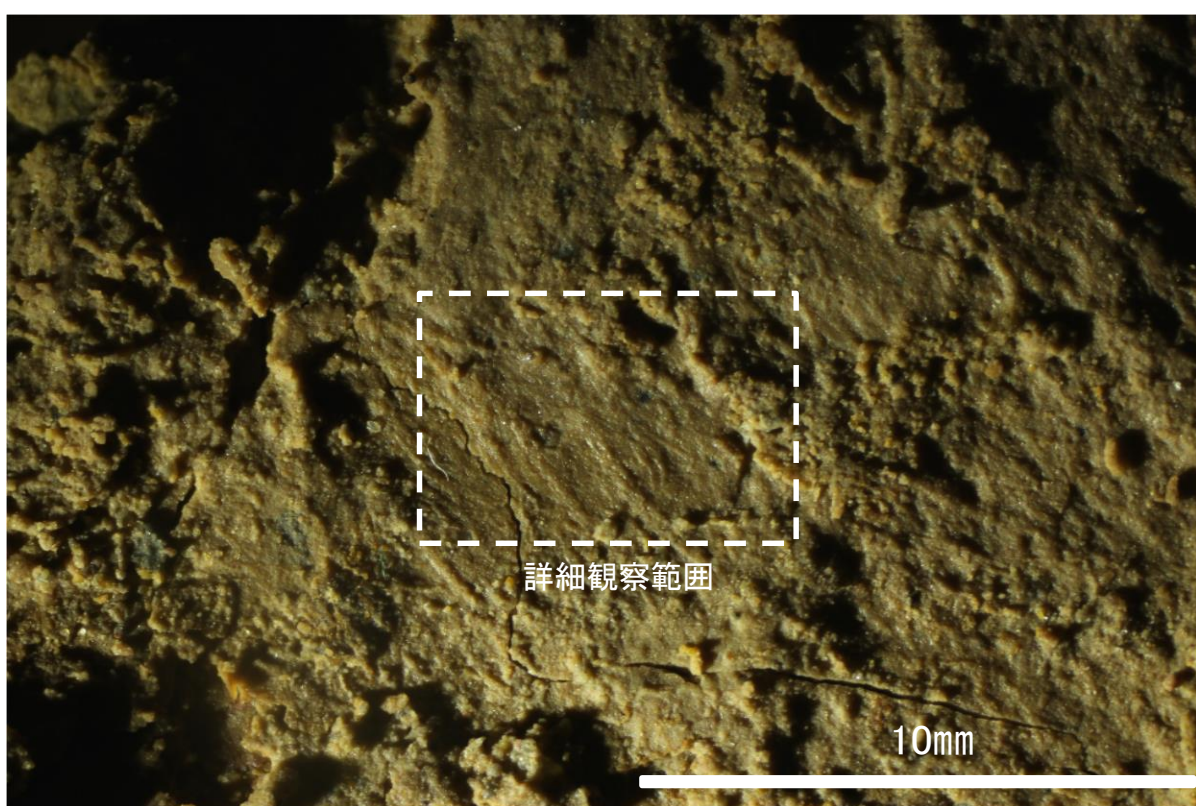
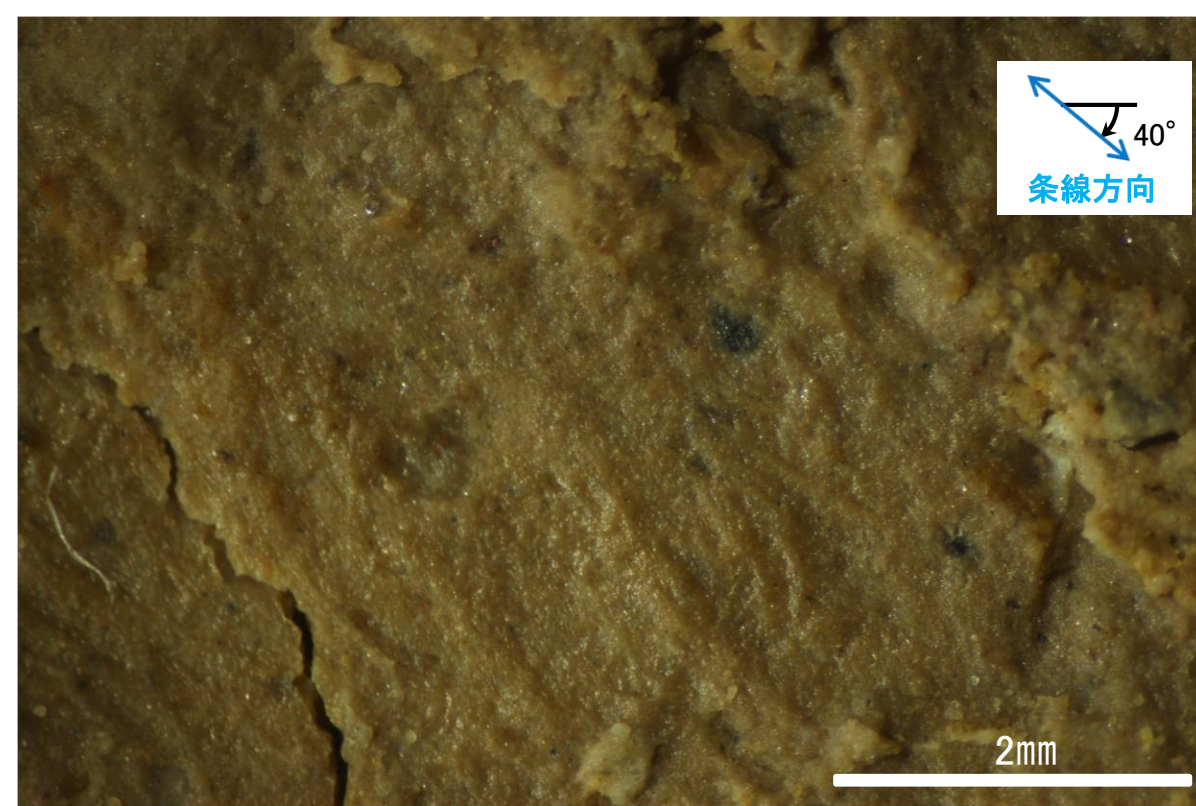
・条線のレイクは40° R, 変位センスは不明

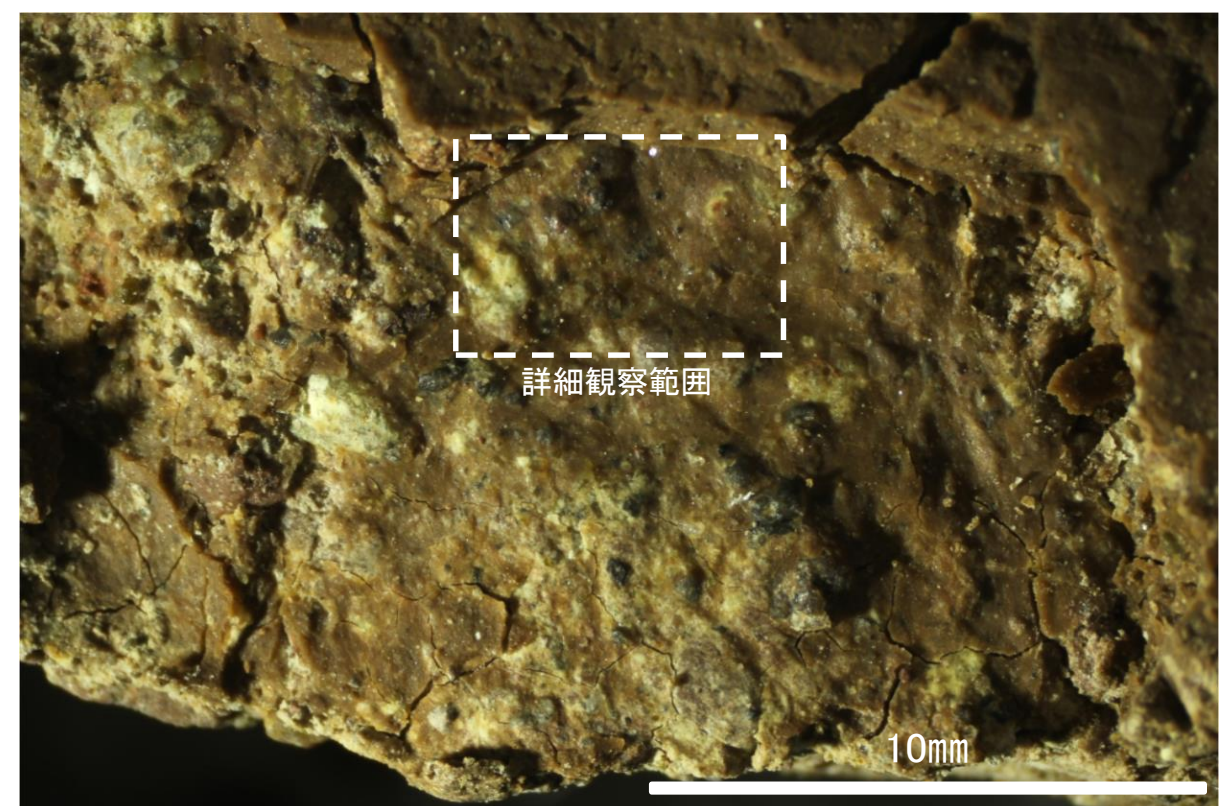
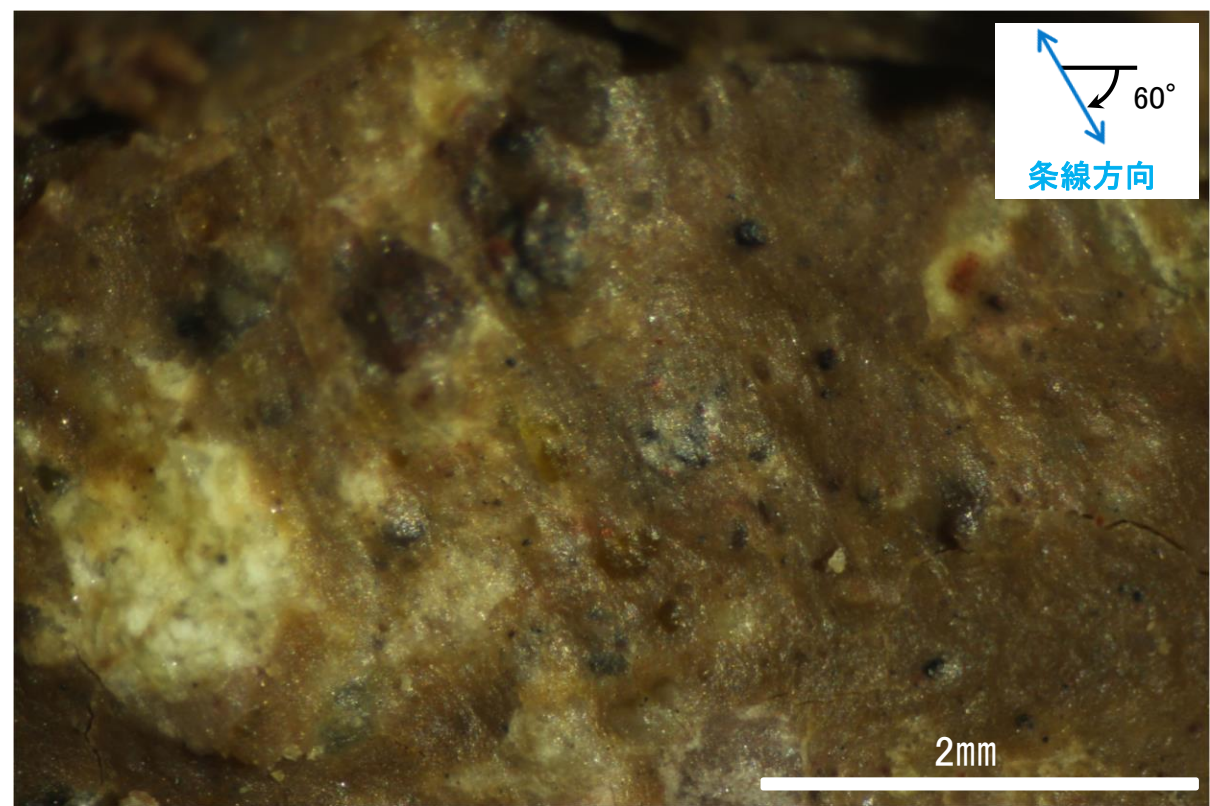
・条線のレイクは60° R, 変位センスは不明
