# 条線観察結果(岩盤調査坑)ボーリングNo.25-1孔(下盤側)①

# S-1の研磨片観察結果

(3) S-2・S-6の運動方向調査結果

#### (4) S-4の運動方向調査結果

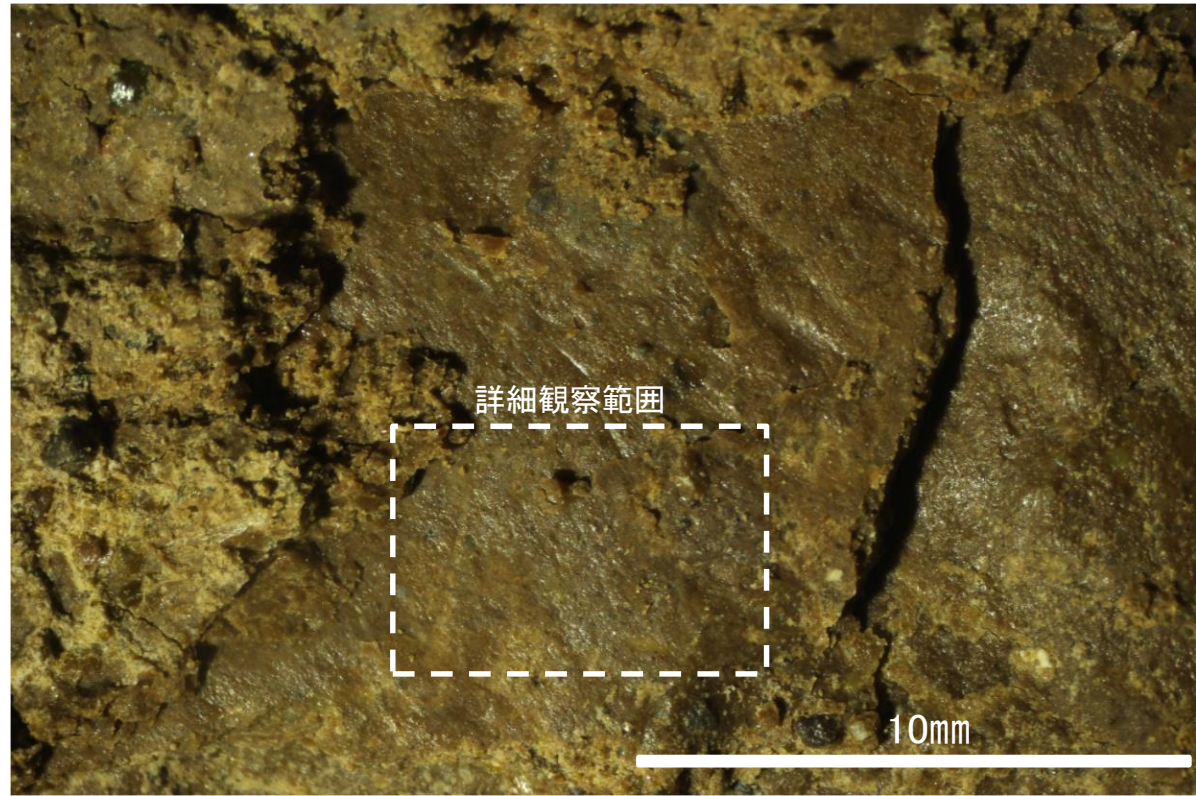
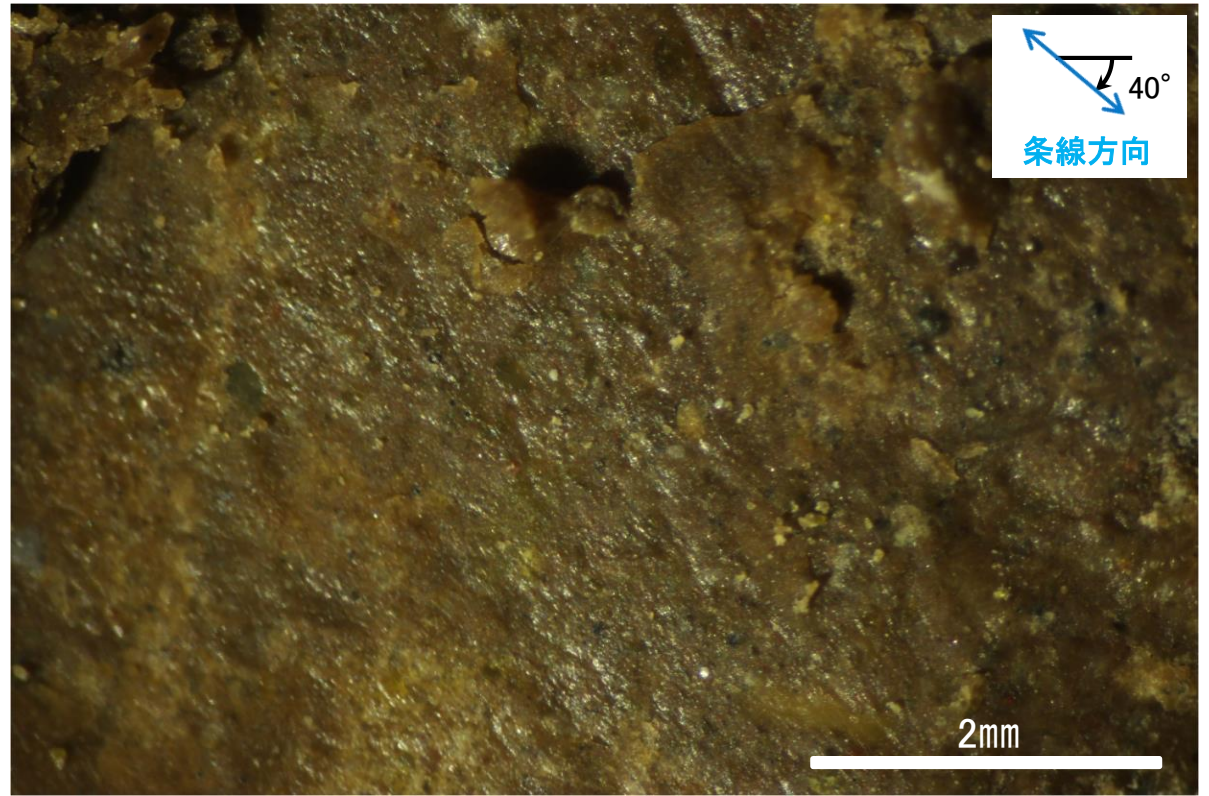
・条線のレイクは40° R, 変位センスは不明

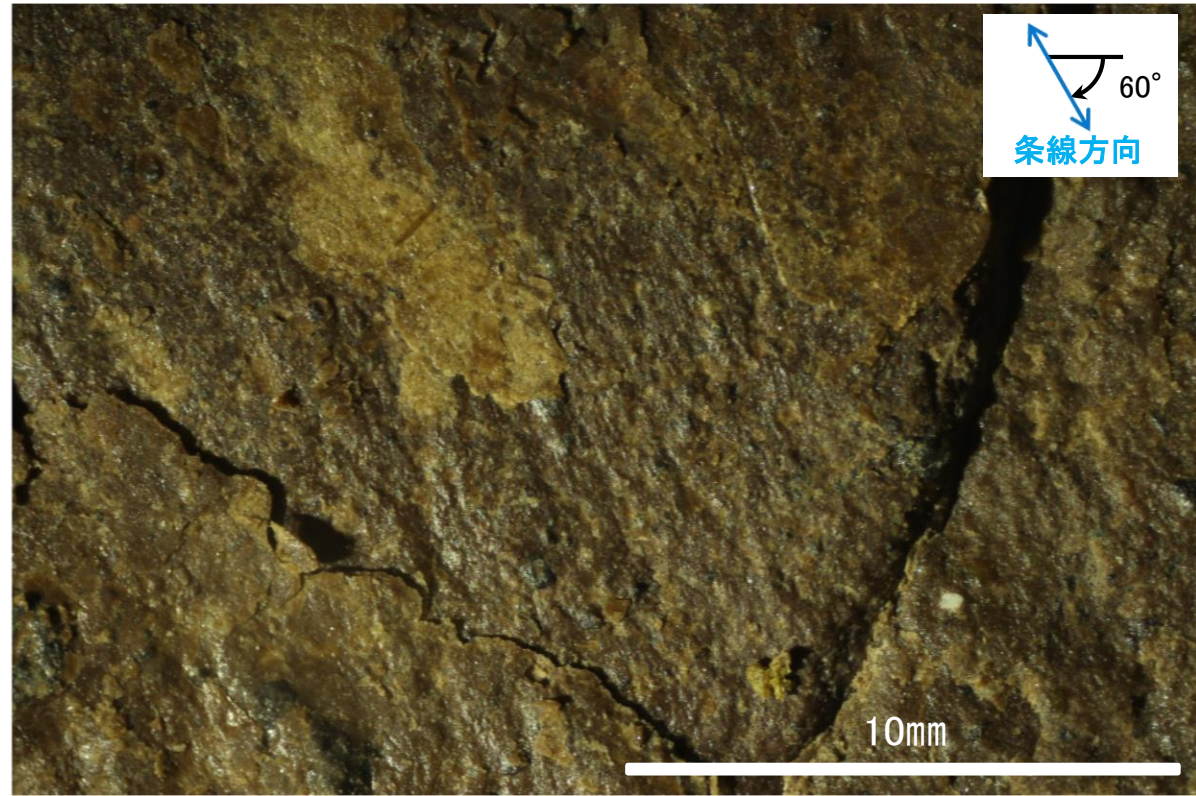
・条線のレイクは60° R, 変位センスは不明

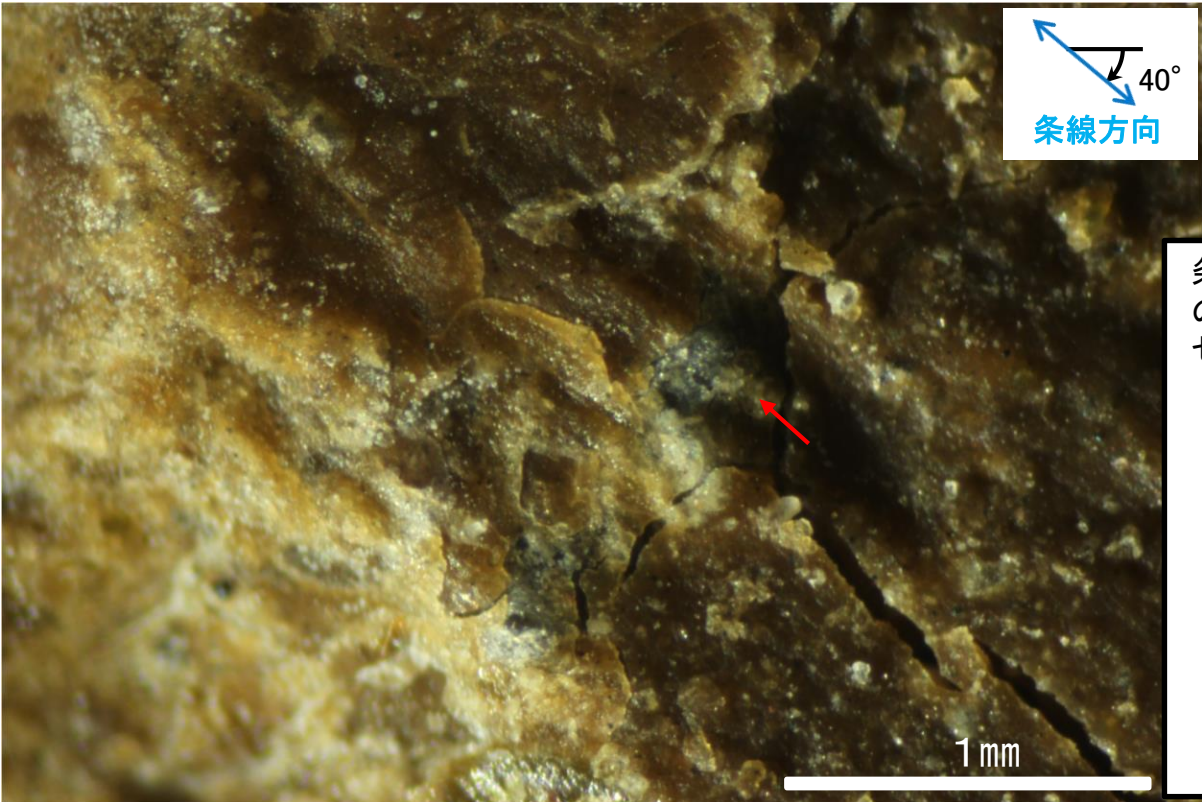
条線方向及び礫周りの粘土の非対称構造から、逆断層センスを示す。

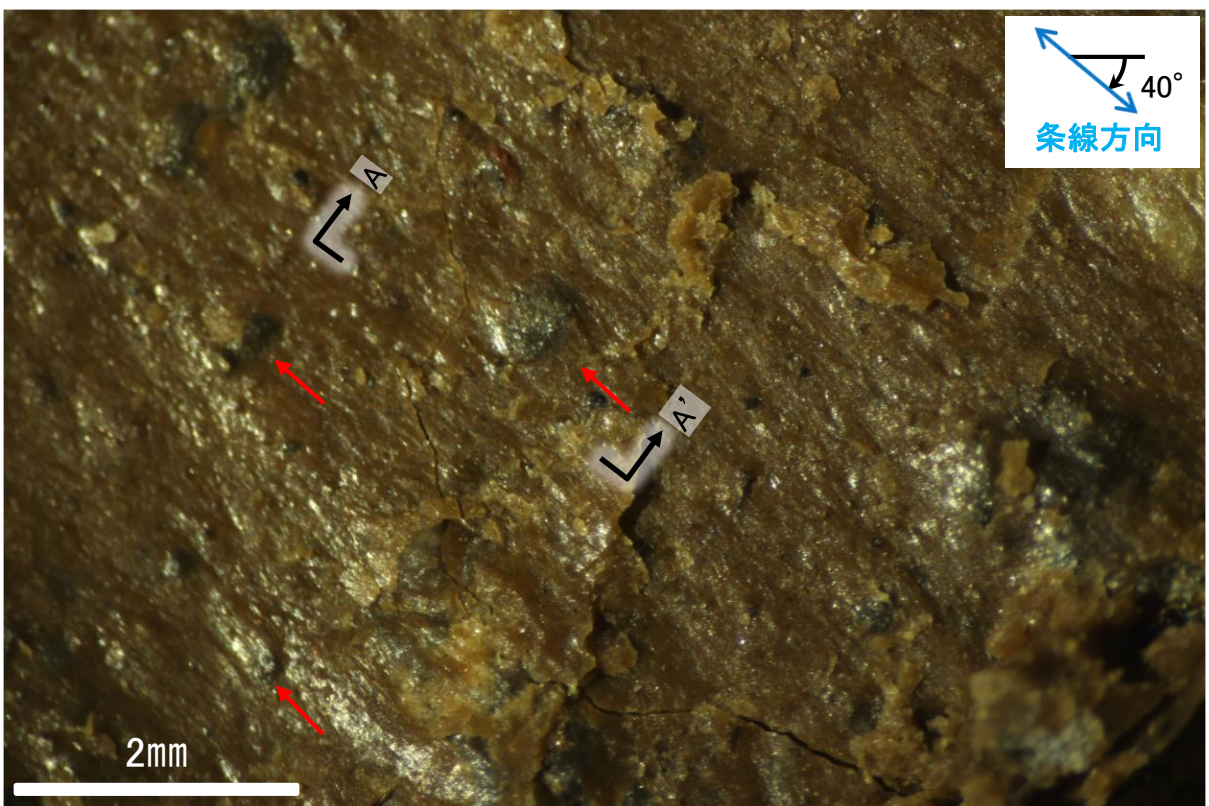
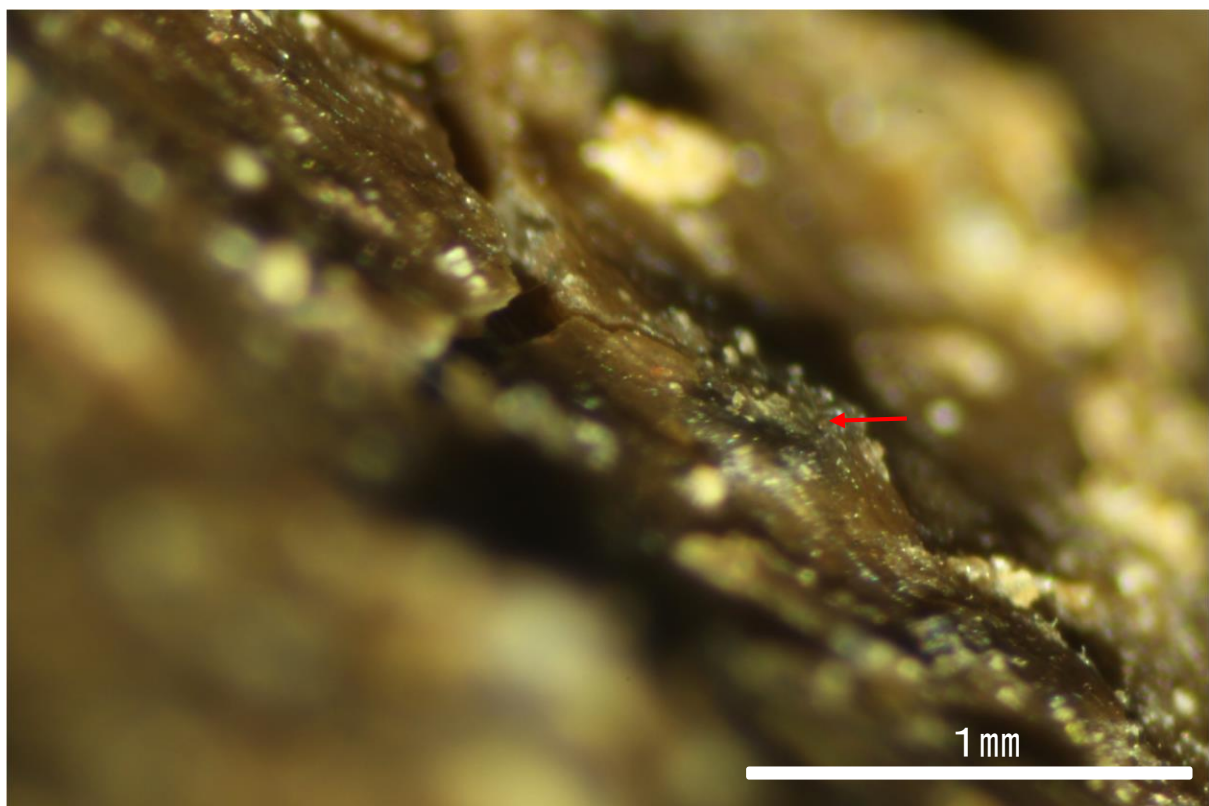
・条線のレイクは40° R, 変位センスは右横ずれ逆断層センス

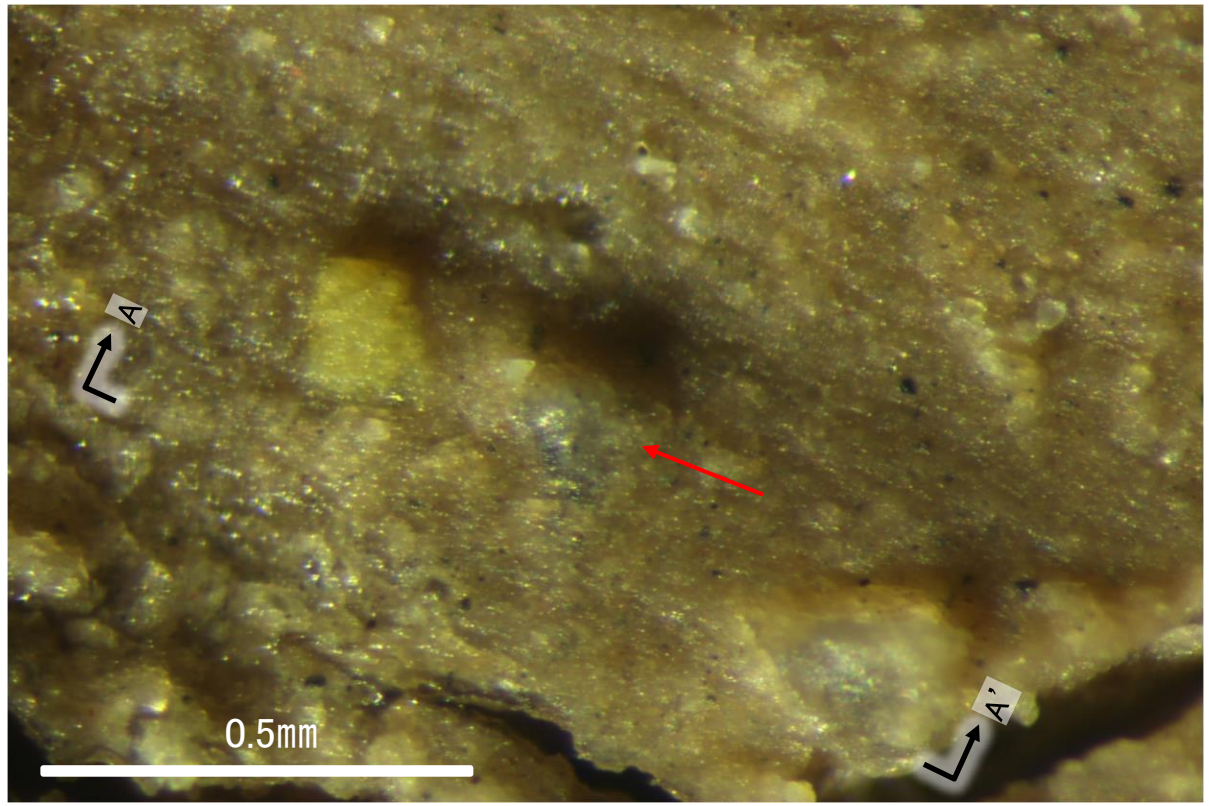
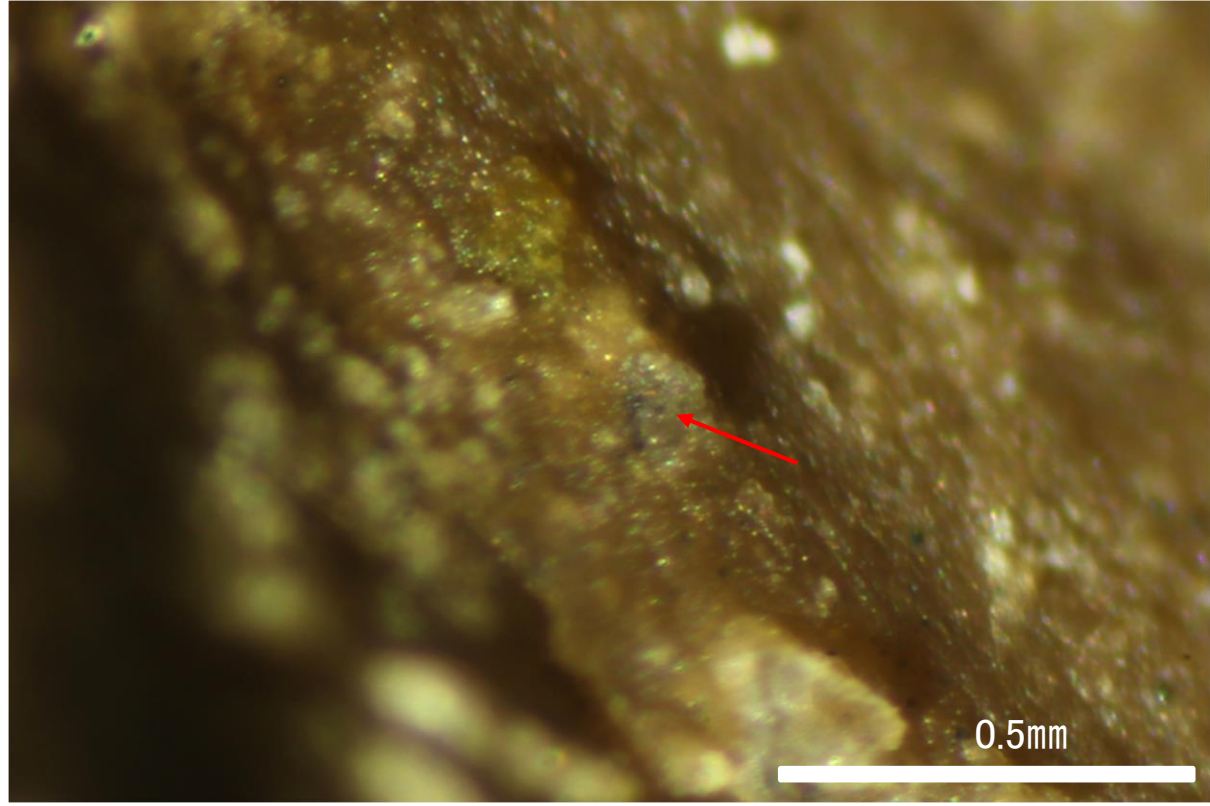
条線方向及び礫周りの粘土の非対称構造から、逆断層センスを示す。

・条線のレイクは25° R, 変位センスは右横ずれ逆断層センス

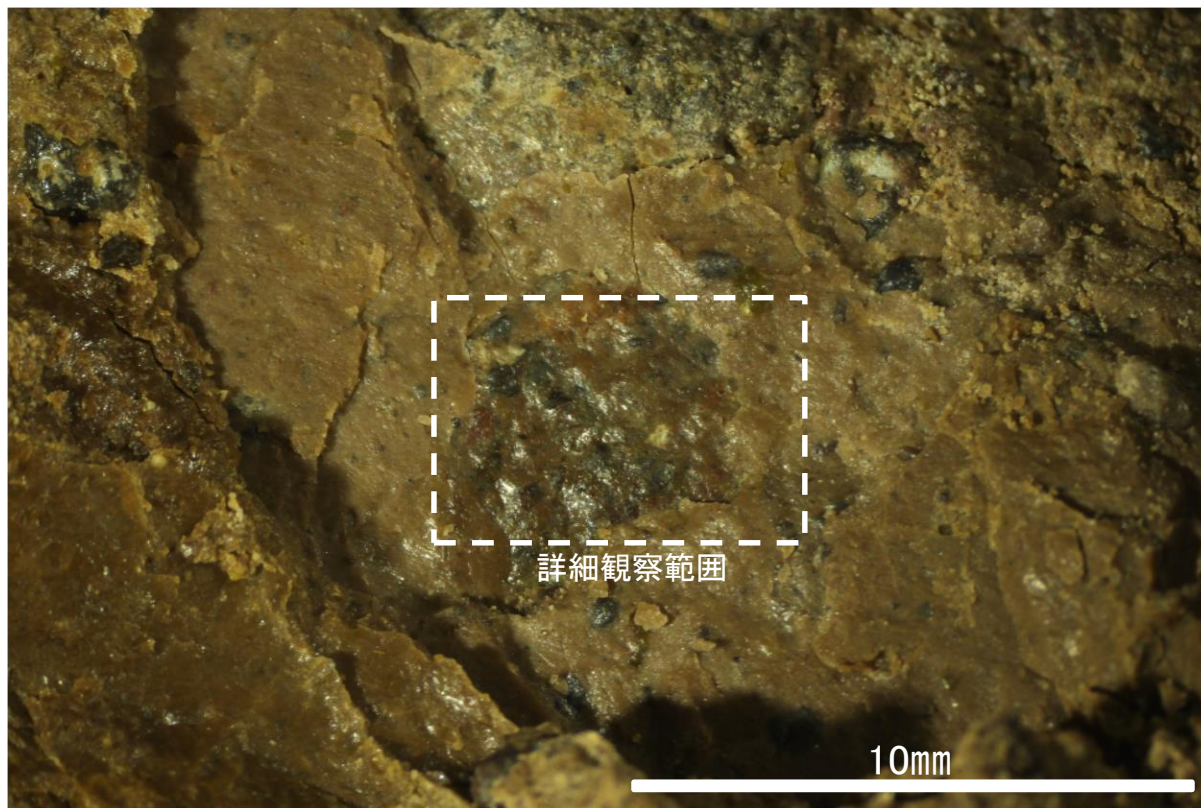
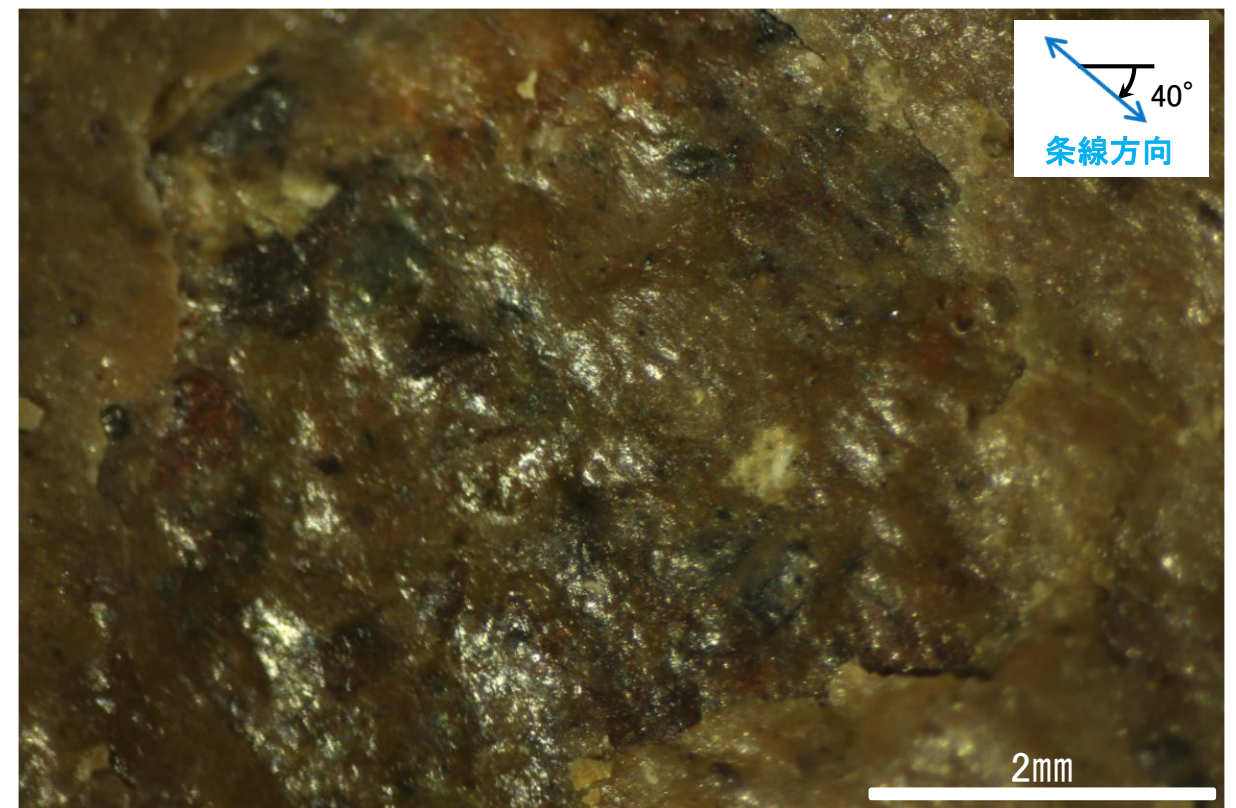
・条線のレイクは40° R, 変位センスは不明

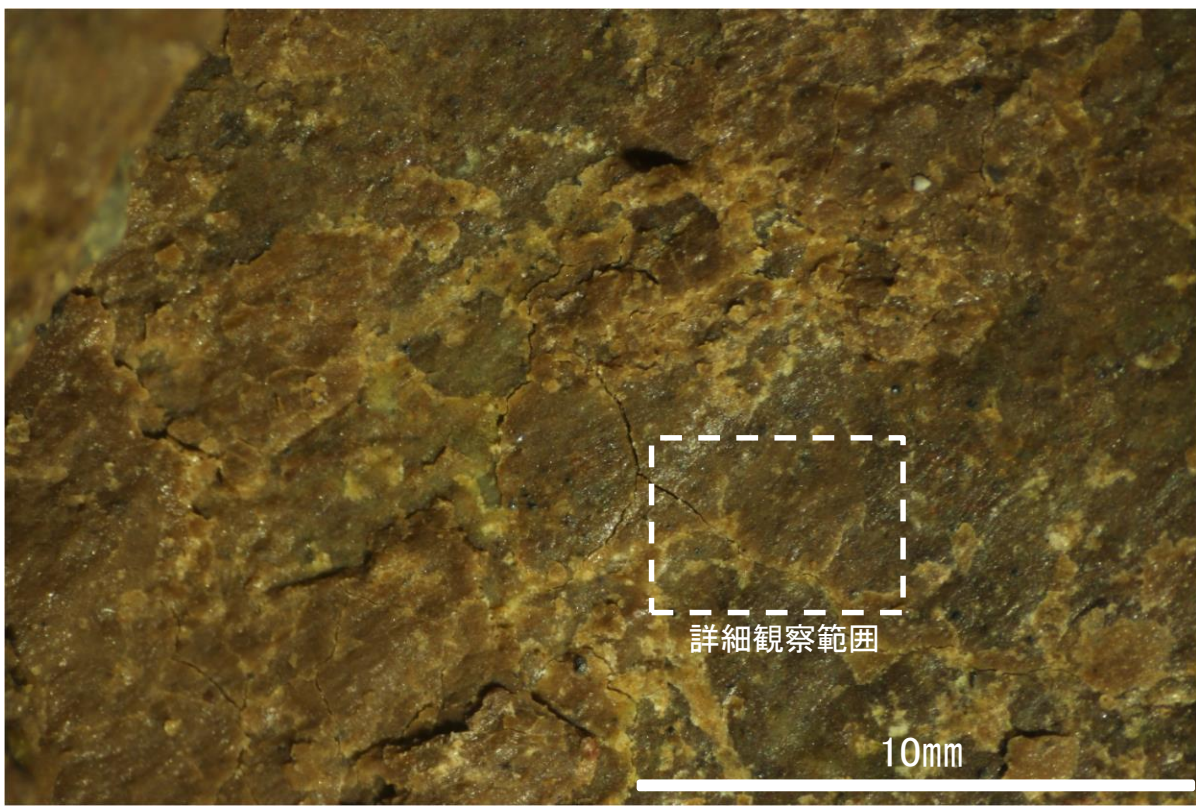
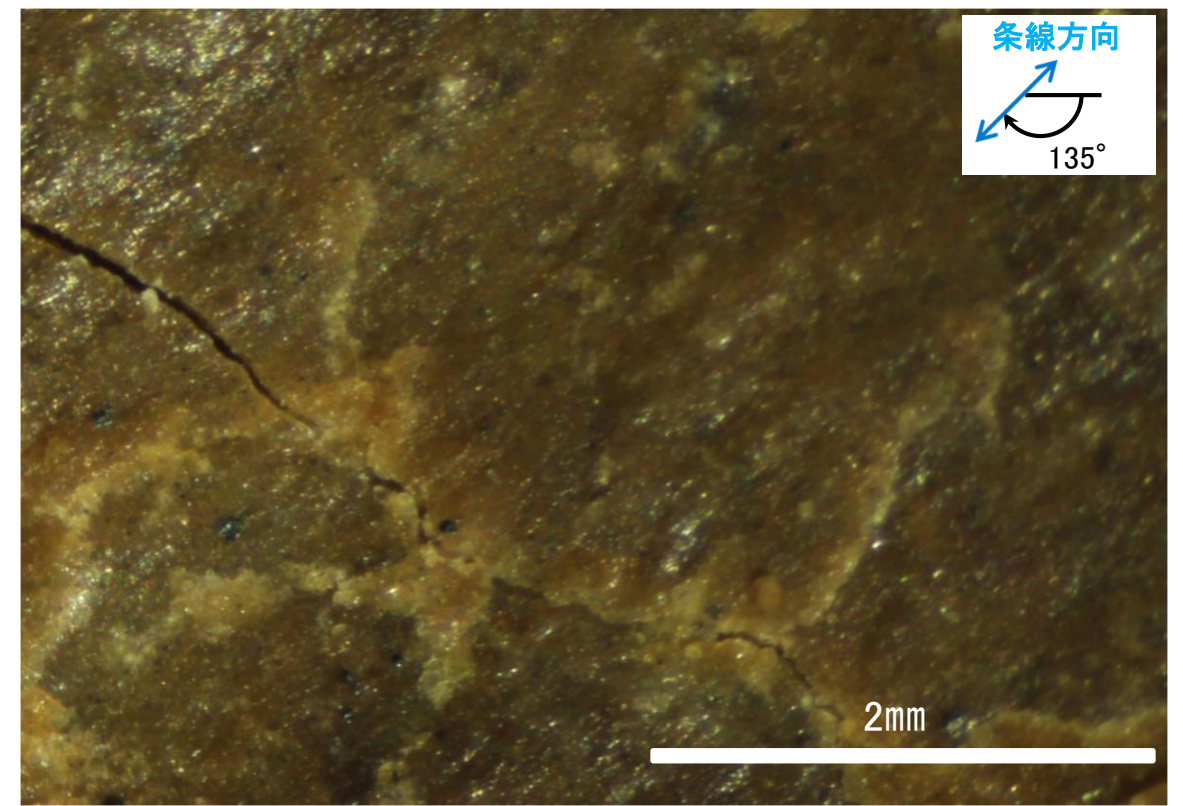
・条線のレイクは45° R(下盤側換算), 変位センスは不明

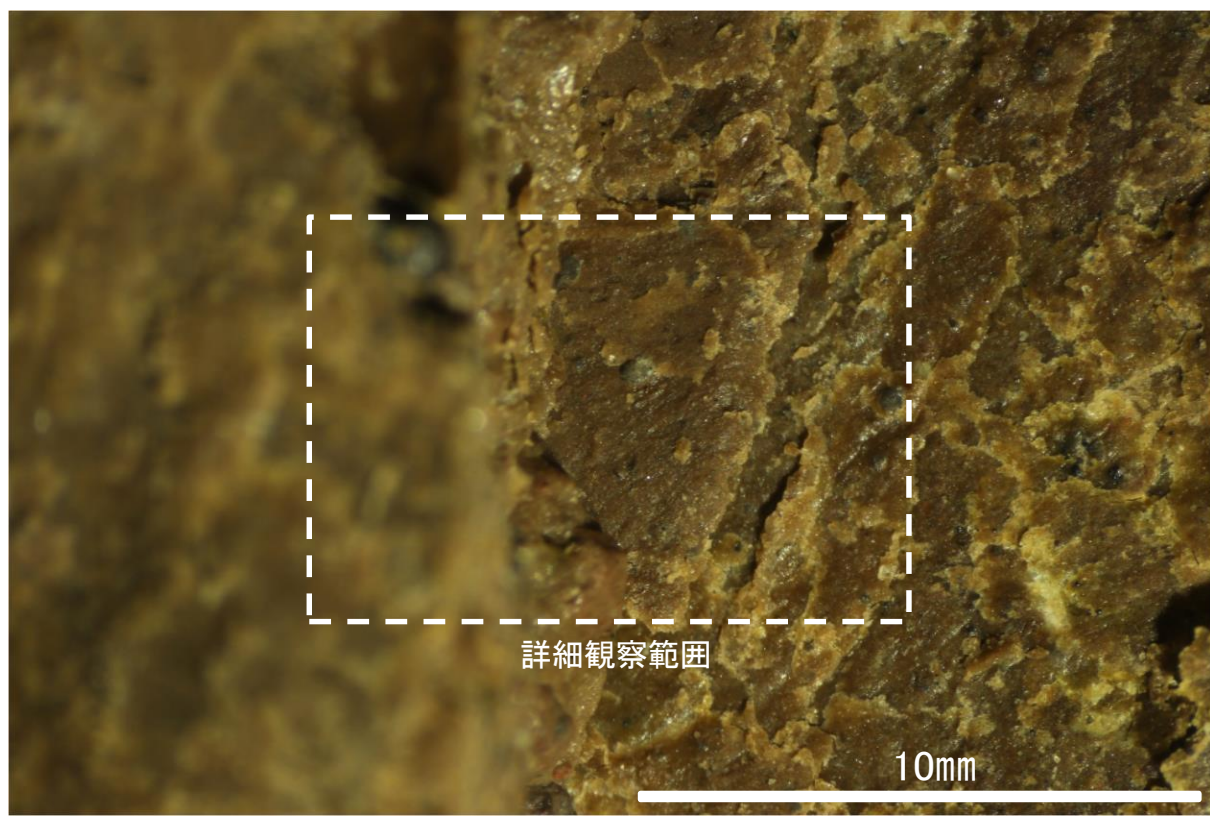
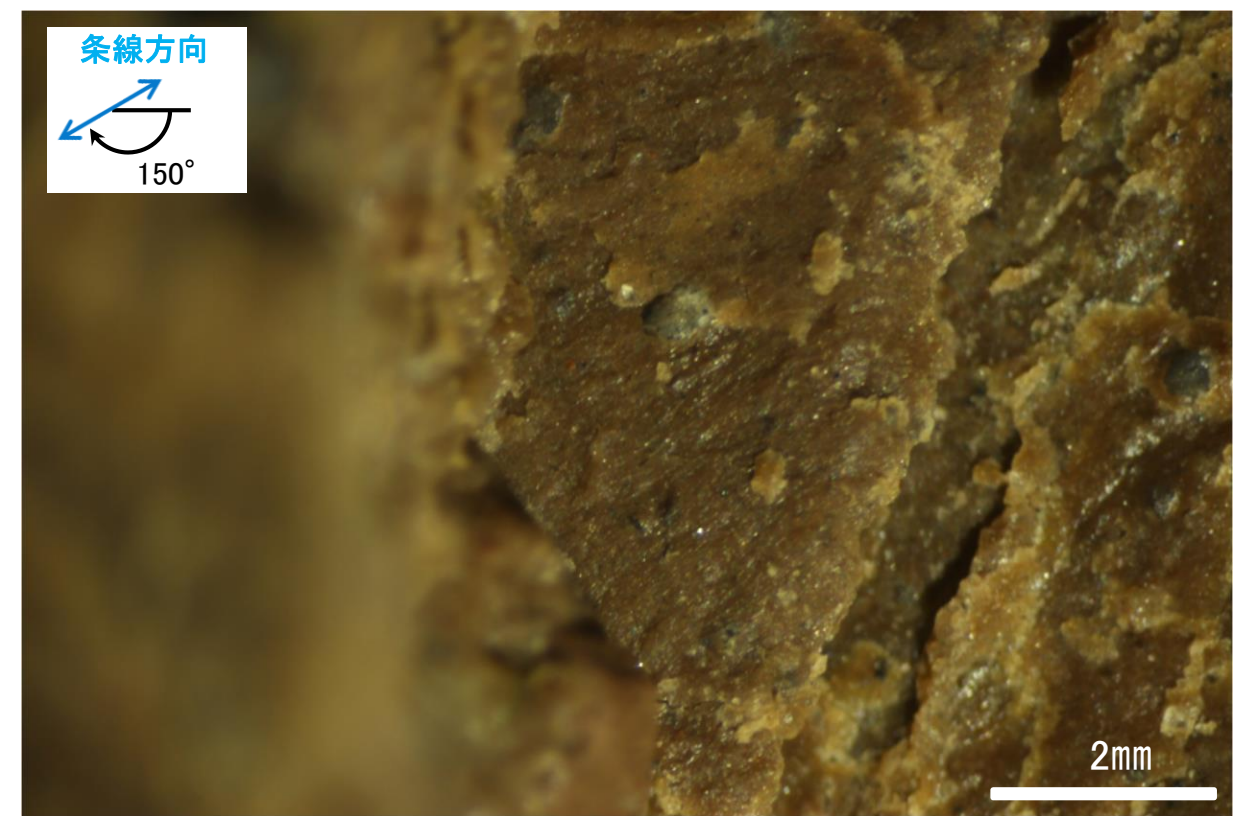
・条線のレイクは30° R(下盤側換算), 変位センスは不明

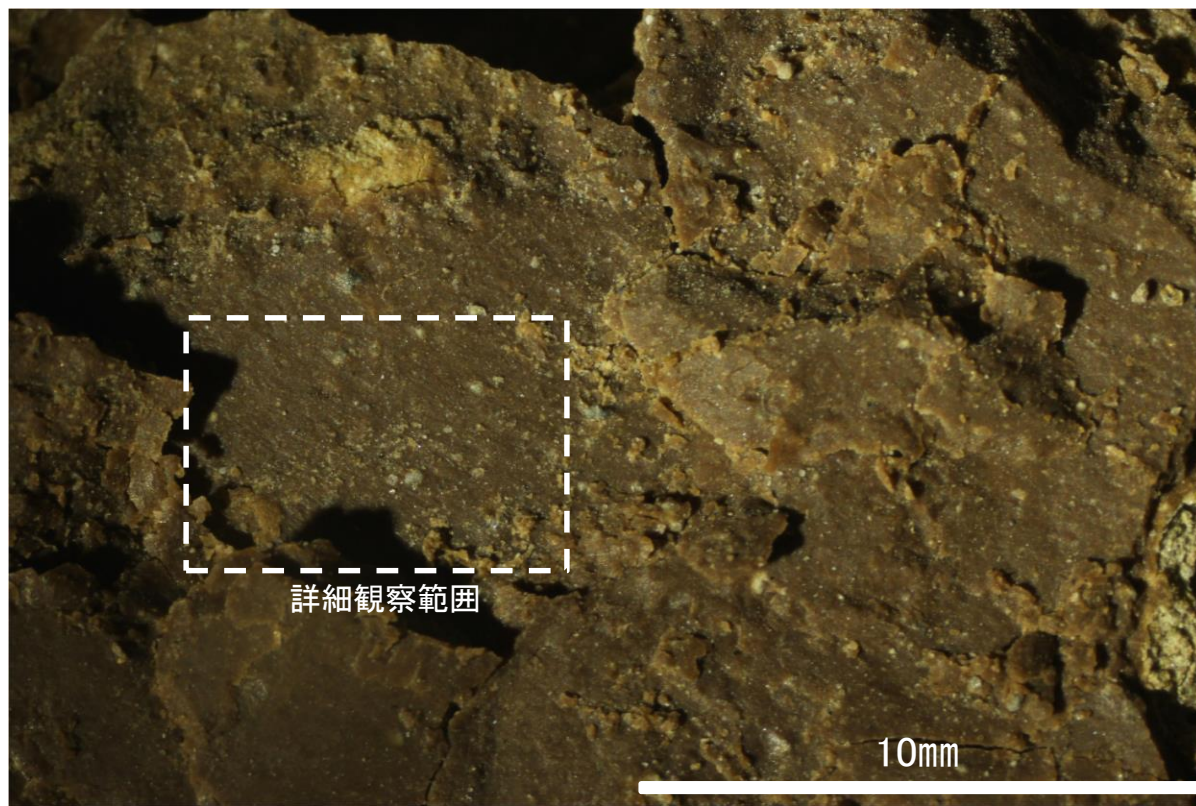
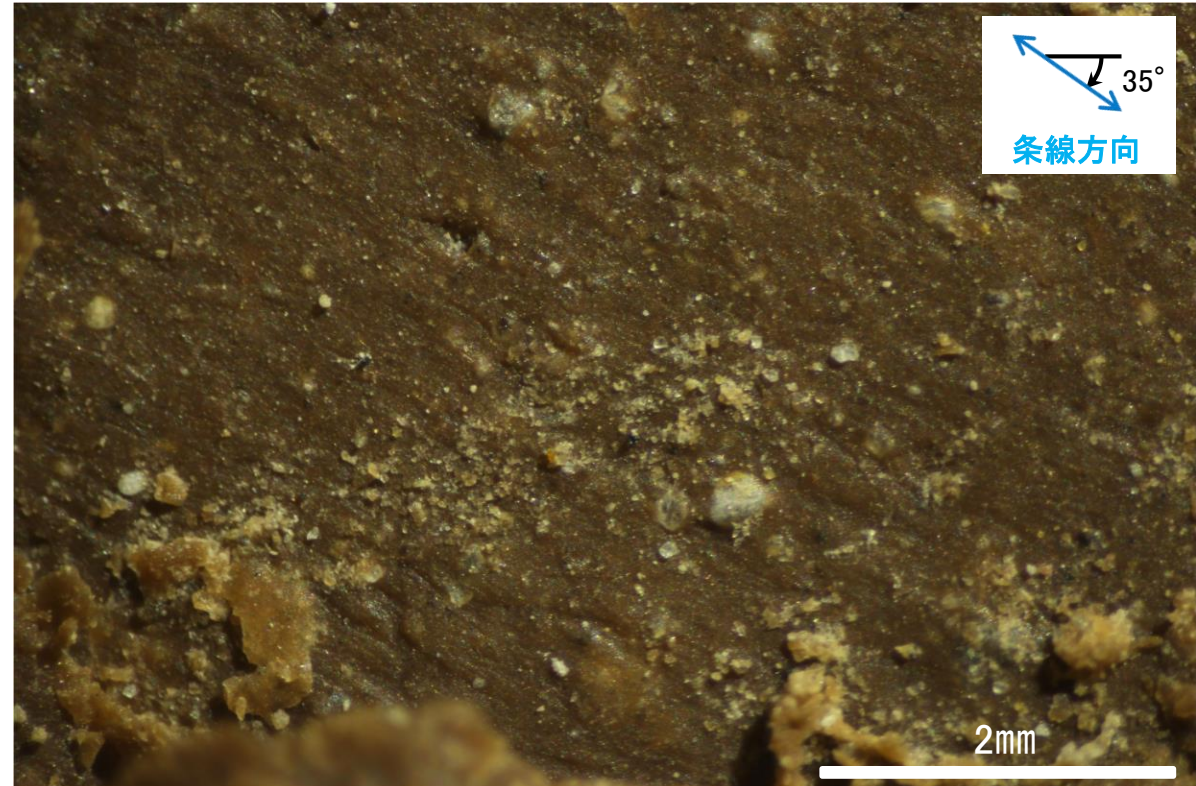
・条線のレイクは35° R, 変位センスは不明

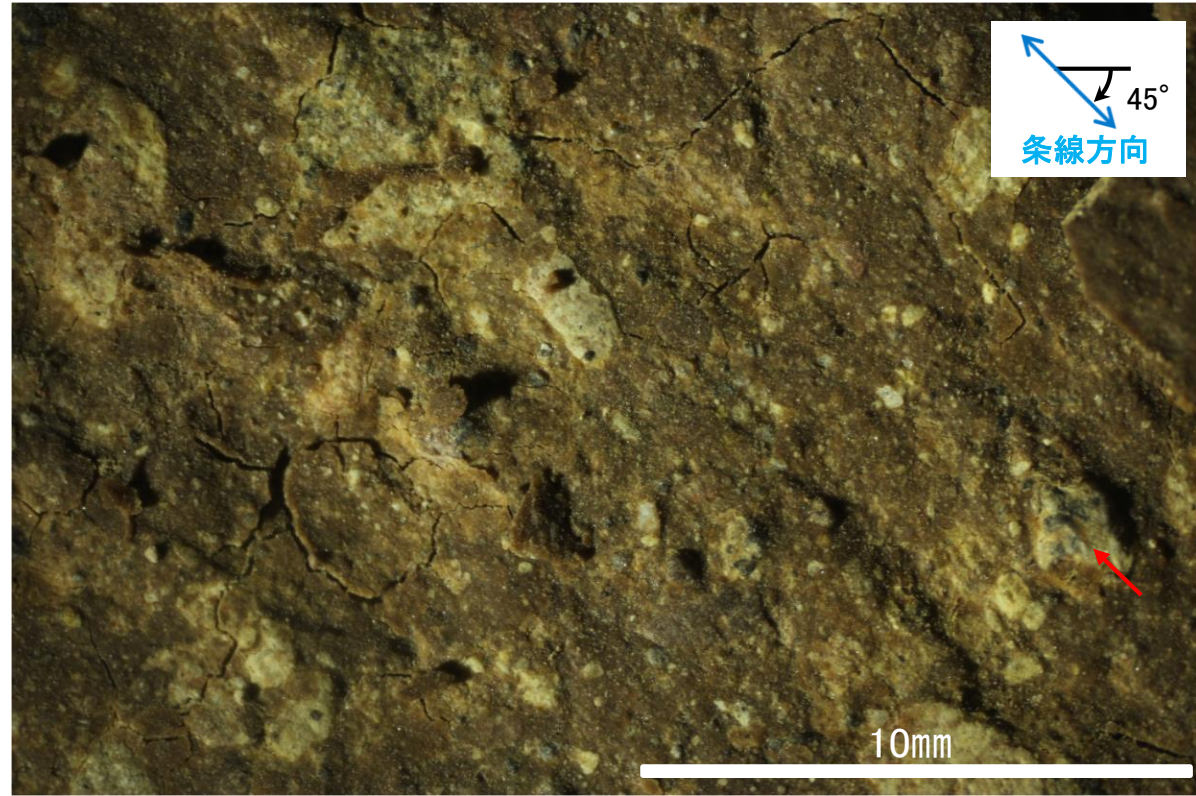
条線方向及び礫周りの粘土の非対称構造, 逆断層センスを示す。

・条線のレイクは45° R, 変位センスは右横ずれ逆断層センス

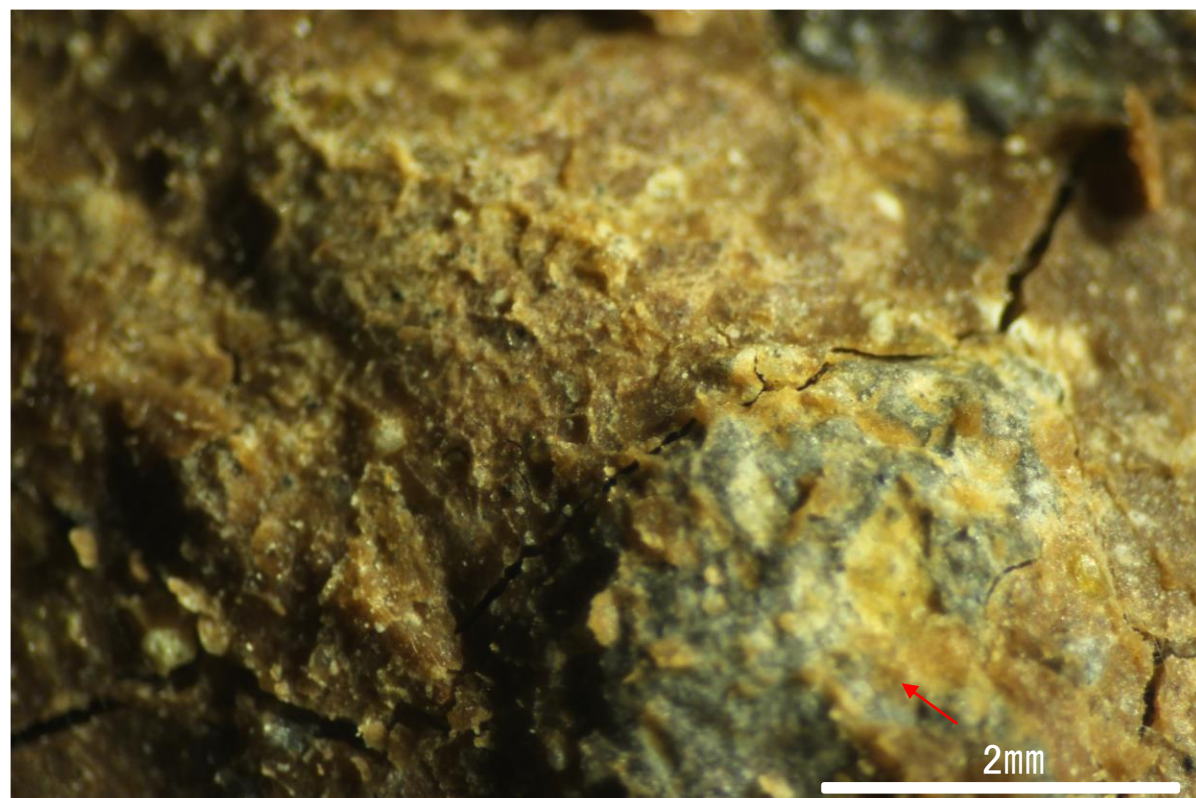
条線方向及び礫周りの粘土の非対称構造から、逆断層センスを示す。

・条線のレイクは40° R, 変位センスは右横ずれ逆断層センス

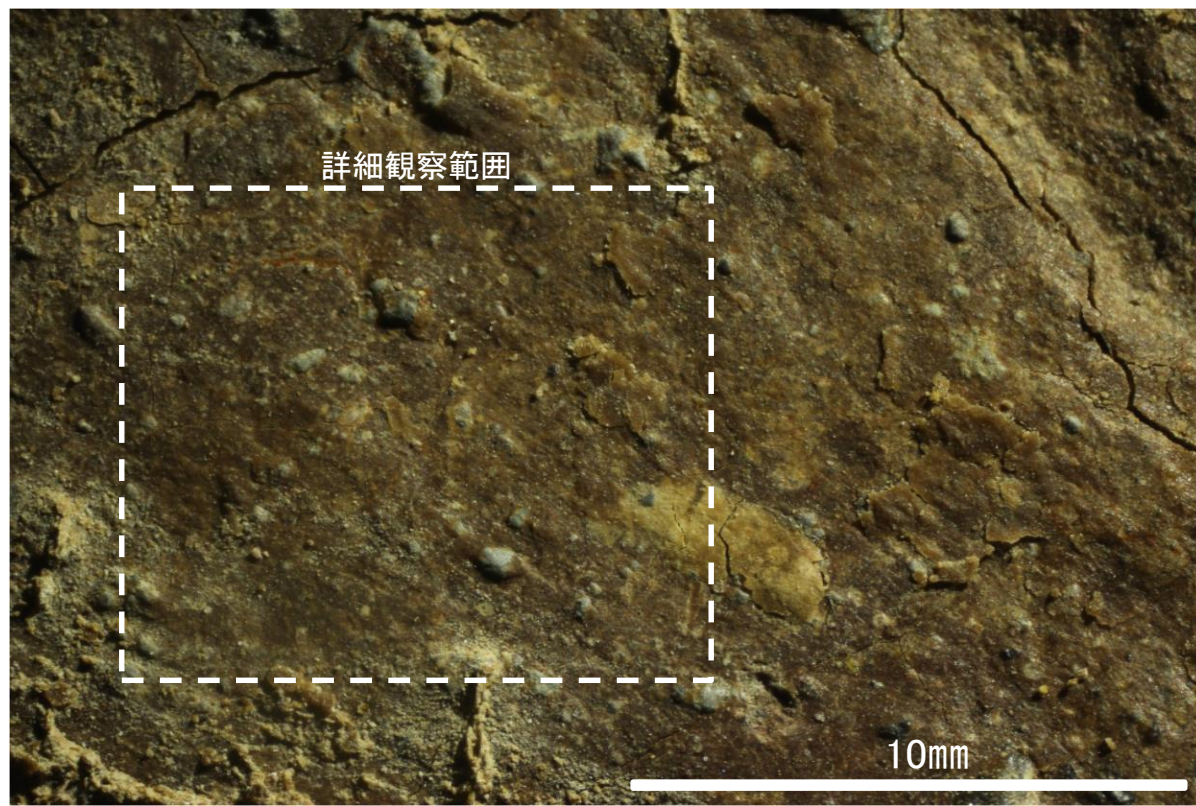
条線方向及び礫周りの粘土の非対称構造から、逆断層センスを示す。

・条線のレイクは40° R, 変位センスは右横ずれ逆断層センス

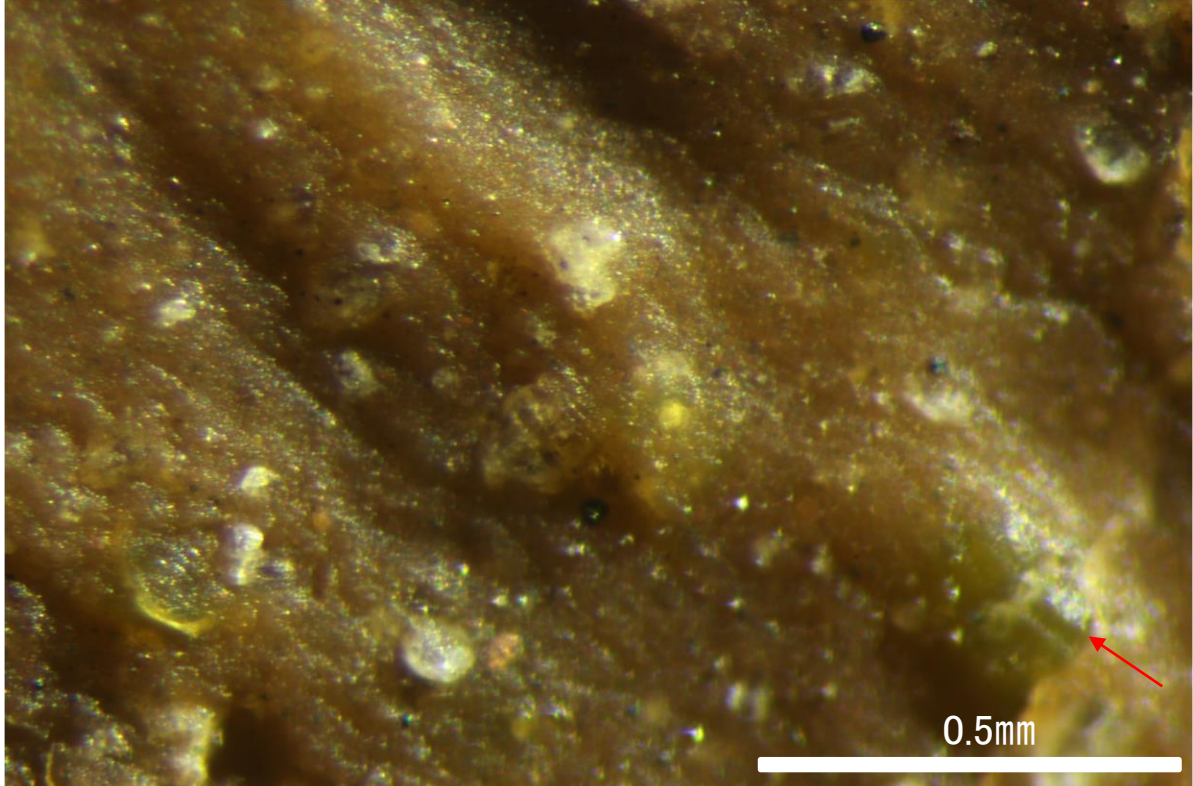
条線方向及び礫周りの粘土の非対称構造から、逆断層センスを示す。

・条線のレイクは40° R, 変位センスは右横ずれ逆断層センス

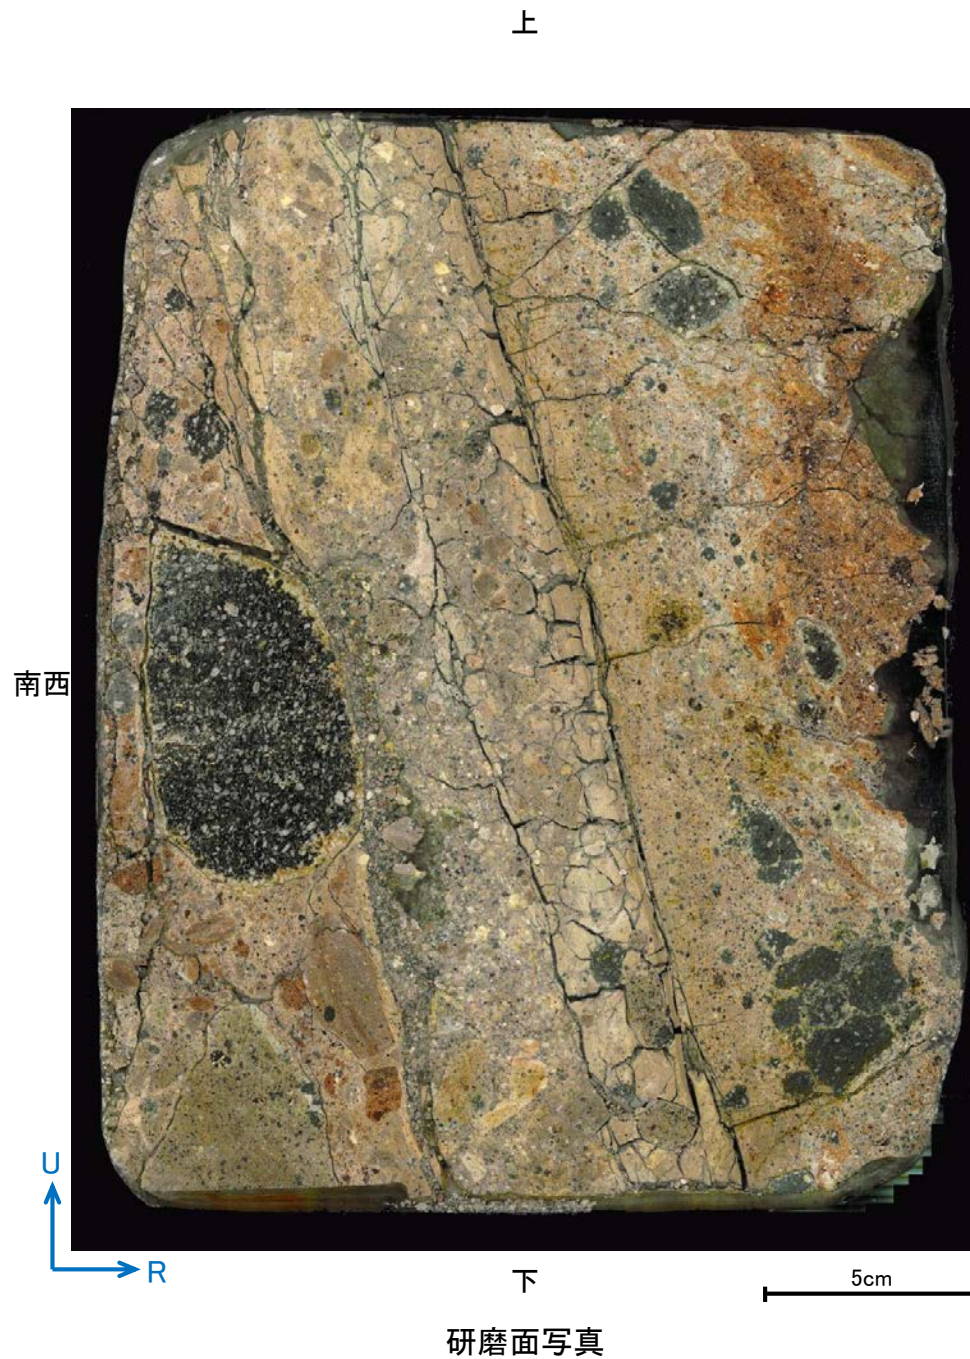
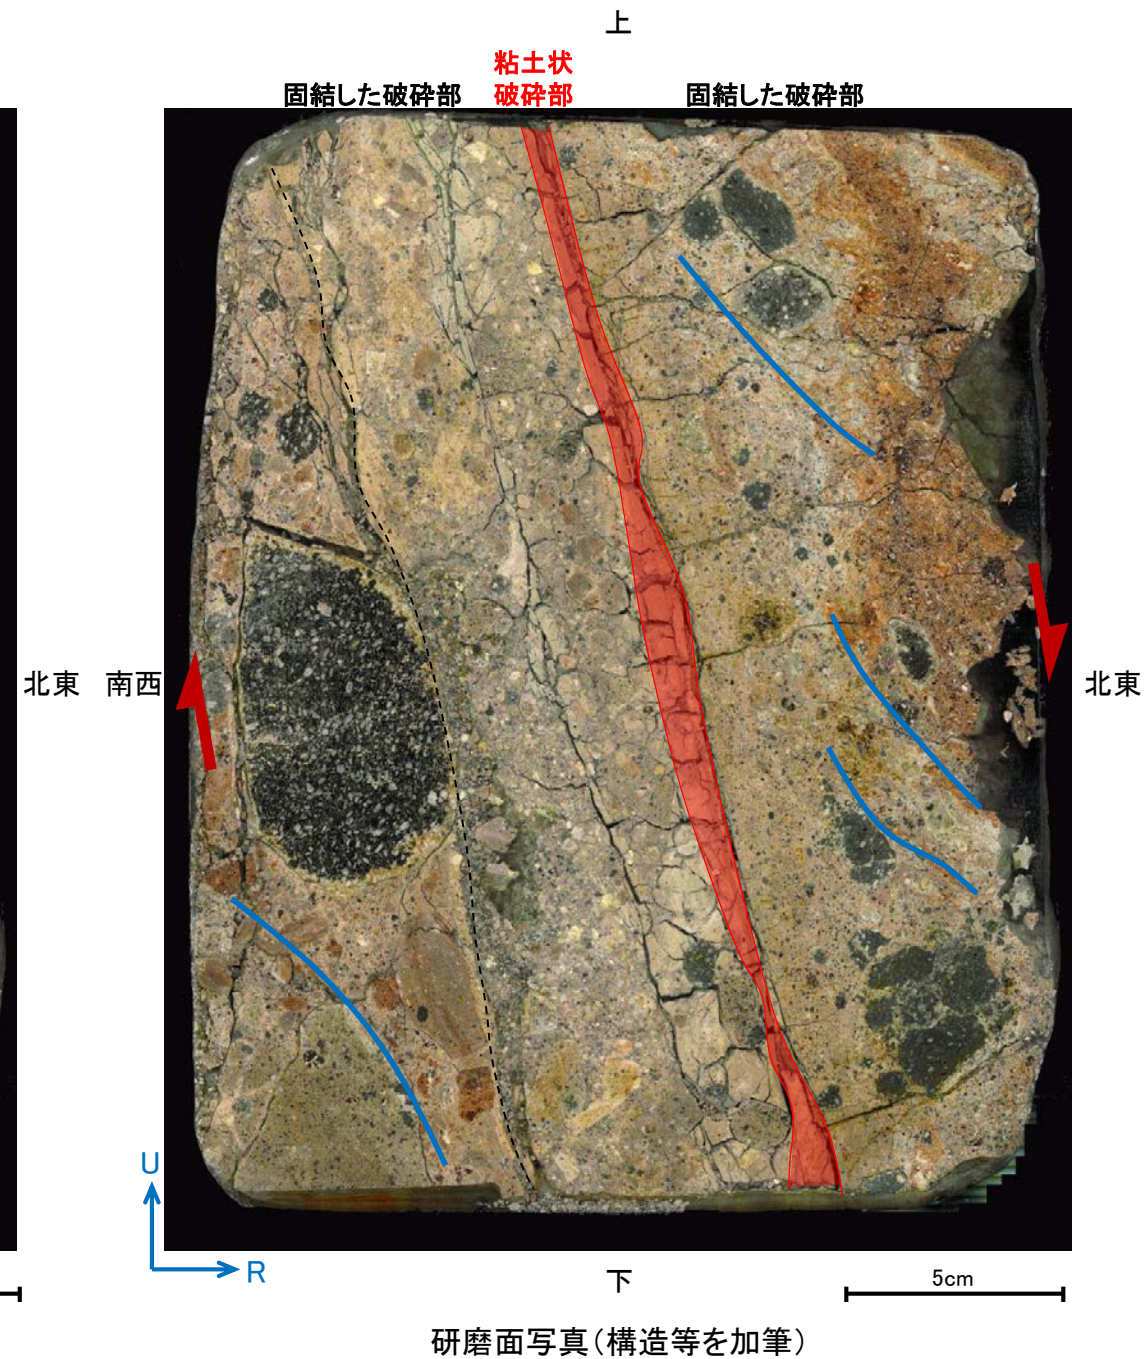
観察面概念図  
(岩盤調査坑No.23-1\_60R)

・固結した破碎部中の変形構造から、見かけ上盤側下がりの変位が推定され、正断層センスが認定できる。
