# 条線観察結果(岩盤調査坑)ボーリングNo.25-1孔(下盤側)①

# S-1の研磨片観察結果

(3) S-2・S-6の運動方向調査結果

#### (4) S-4の運動方向調査結果

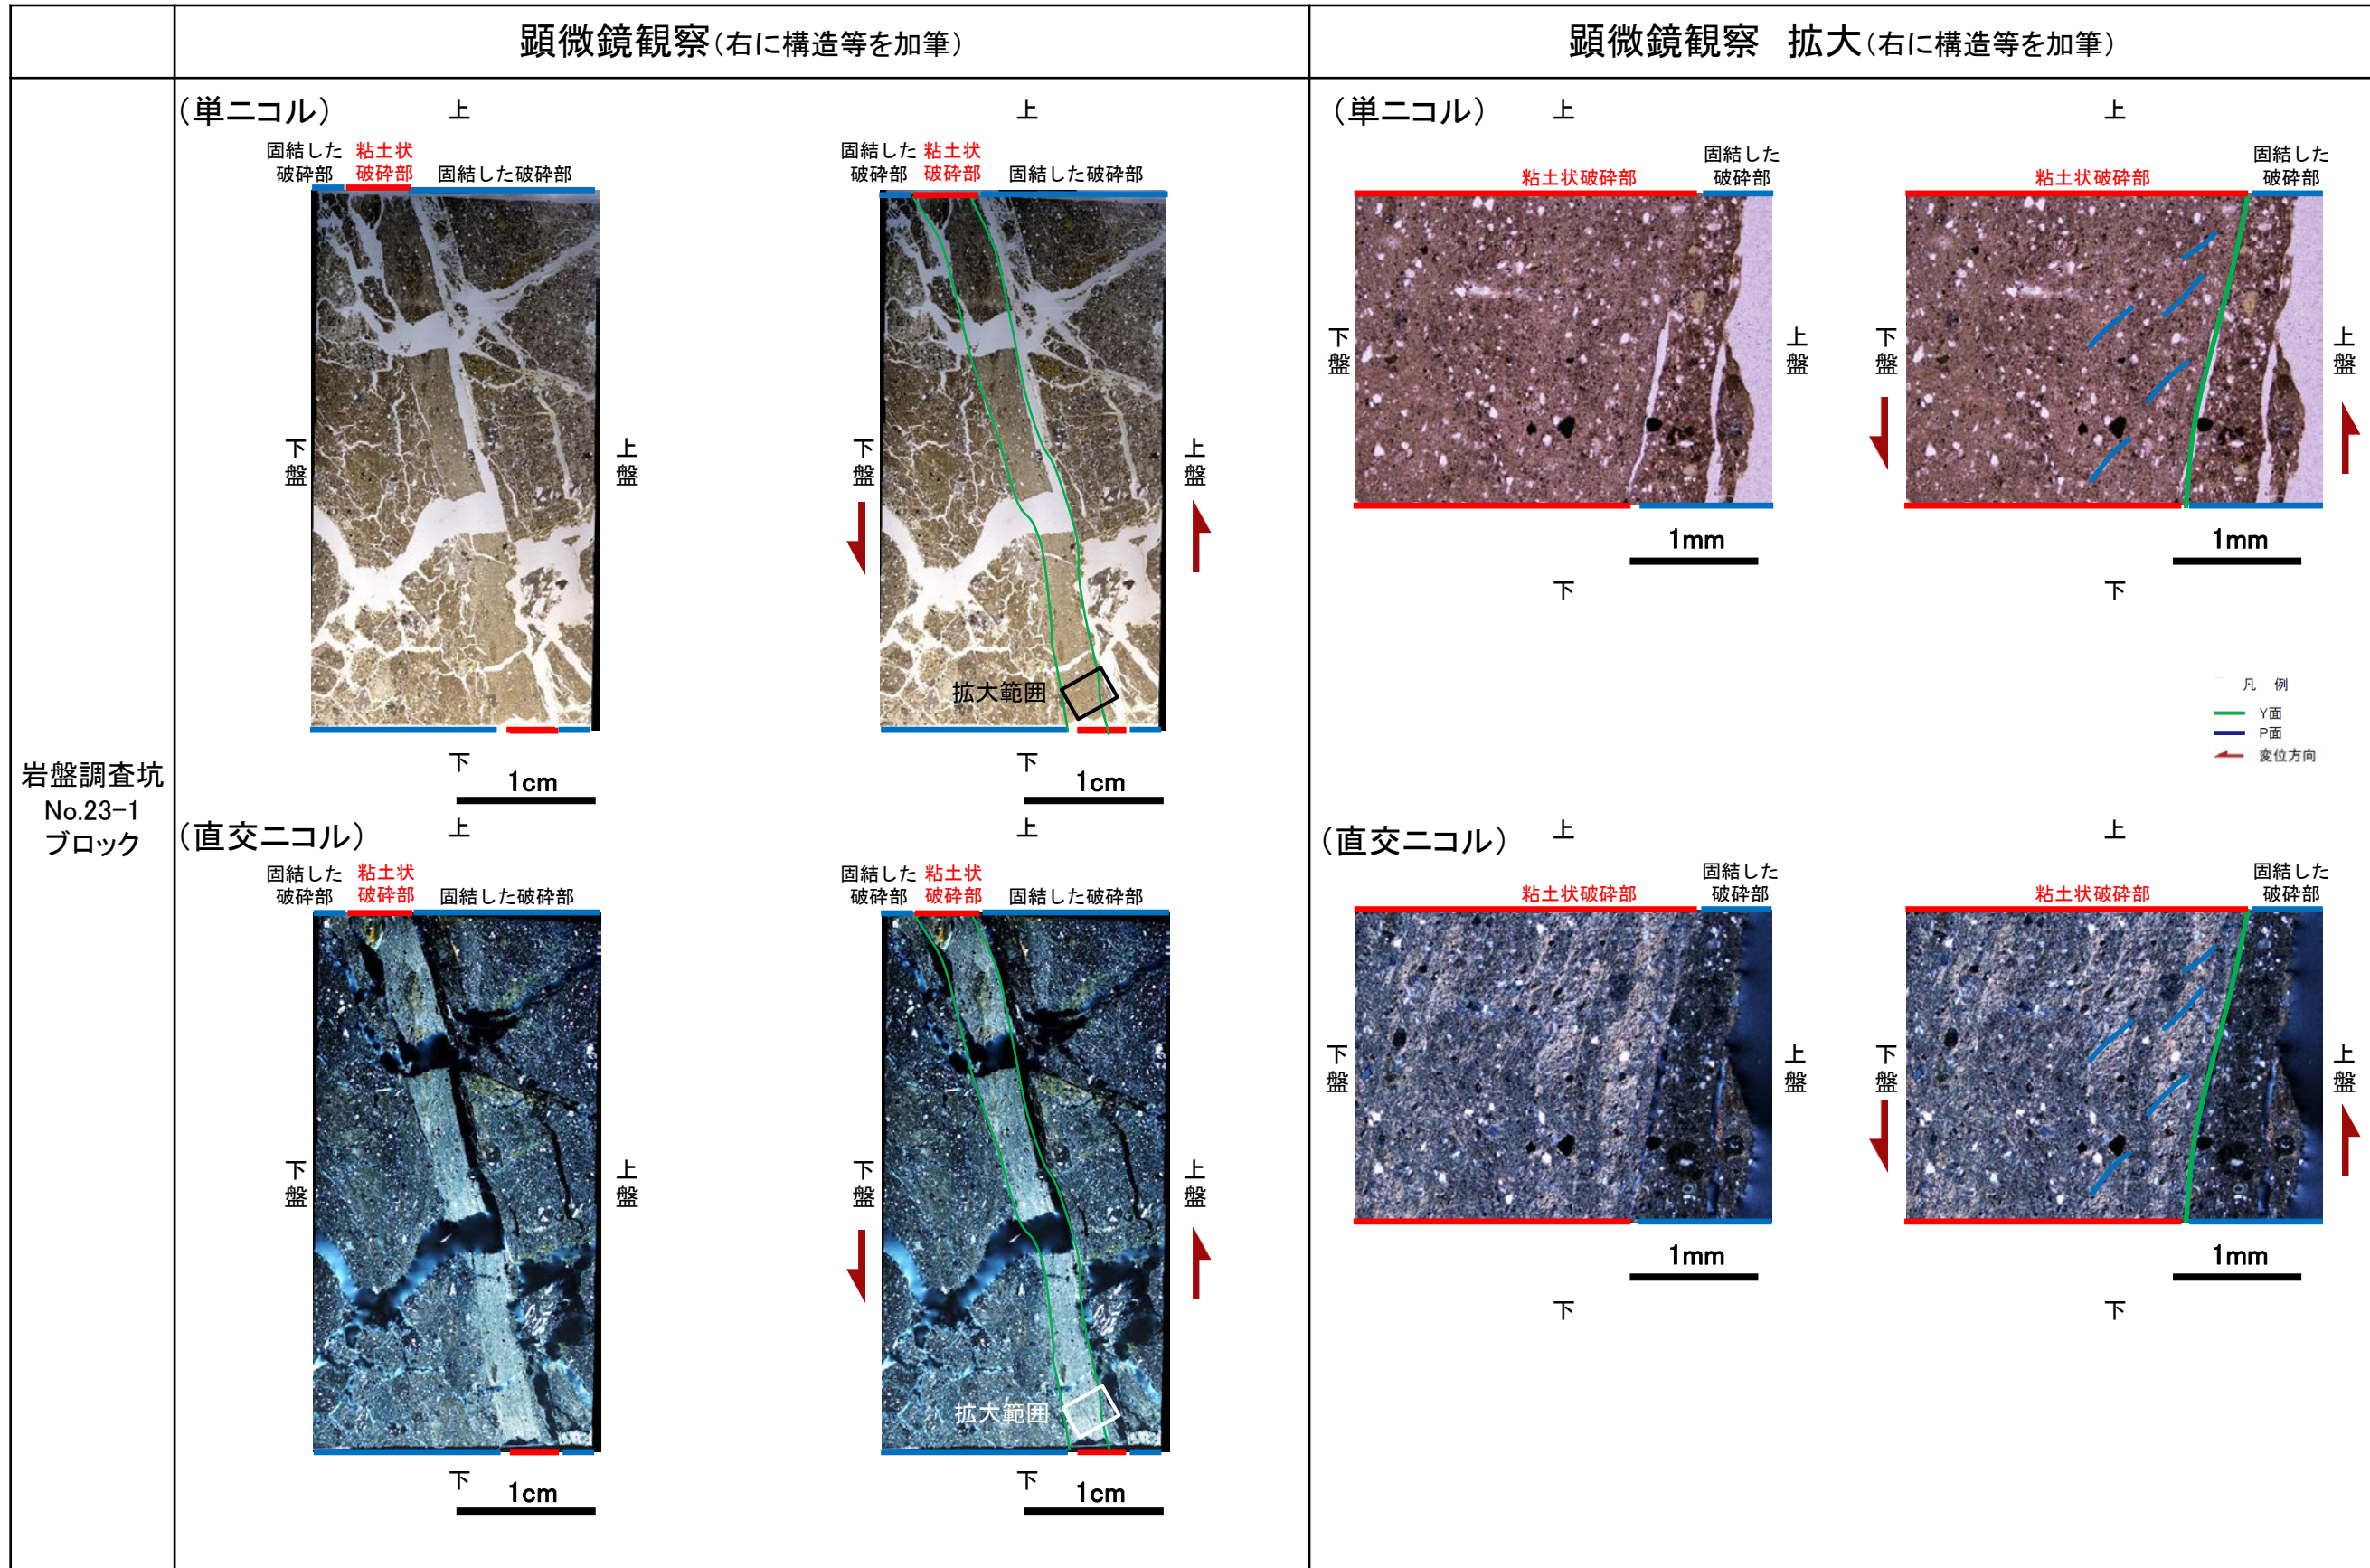
■条線観察結果を踏まえ、60° Rのレイクでブロックを切断して作成した薄片を観察した。

・粘土状破砕部中の変形構造から、見かけ上盤側上がりの変位が推定され、逆断層センスが認定できる。

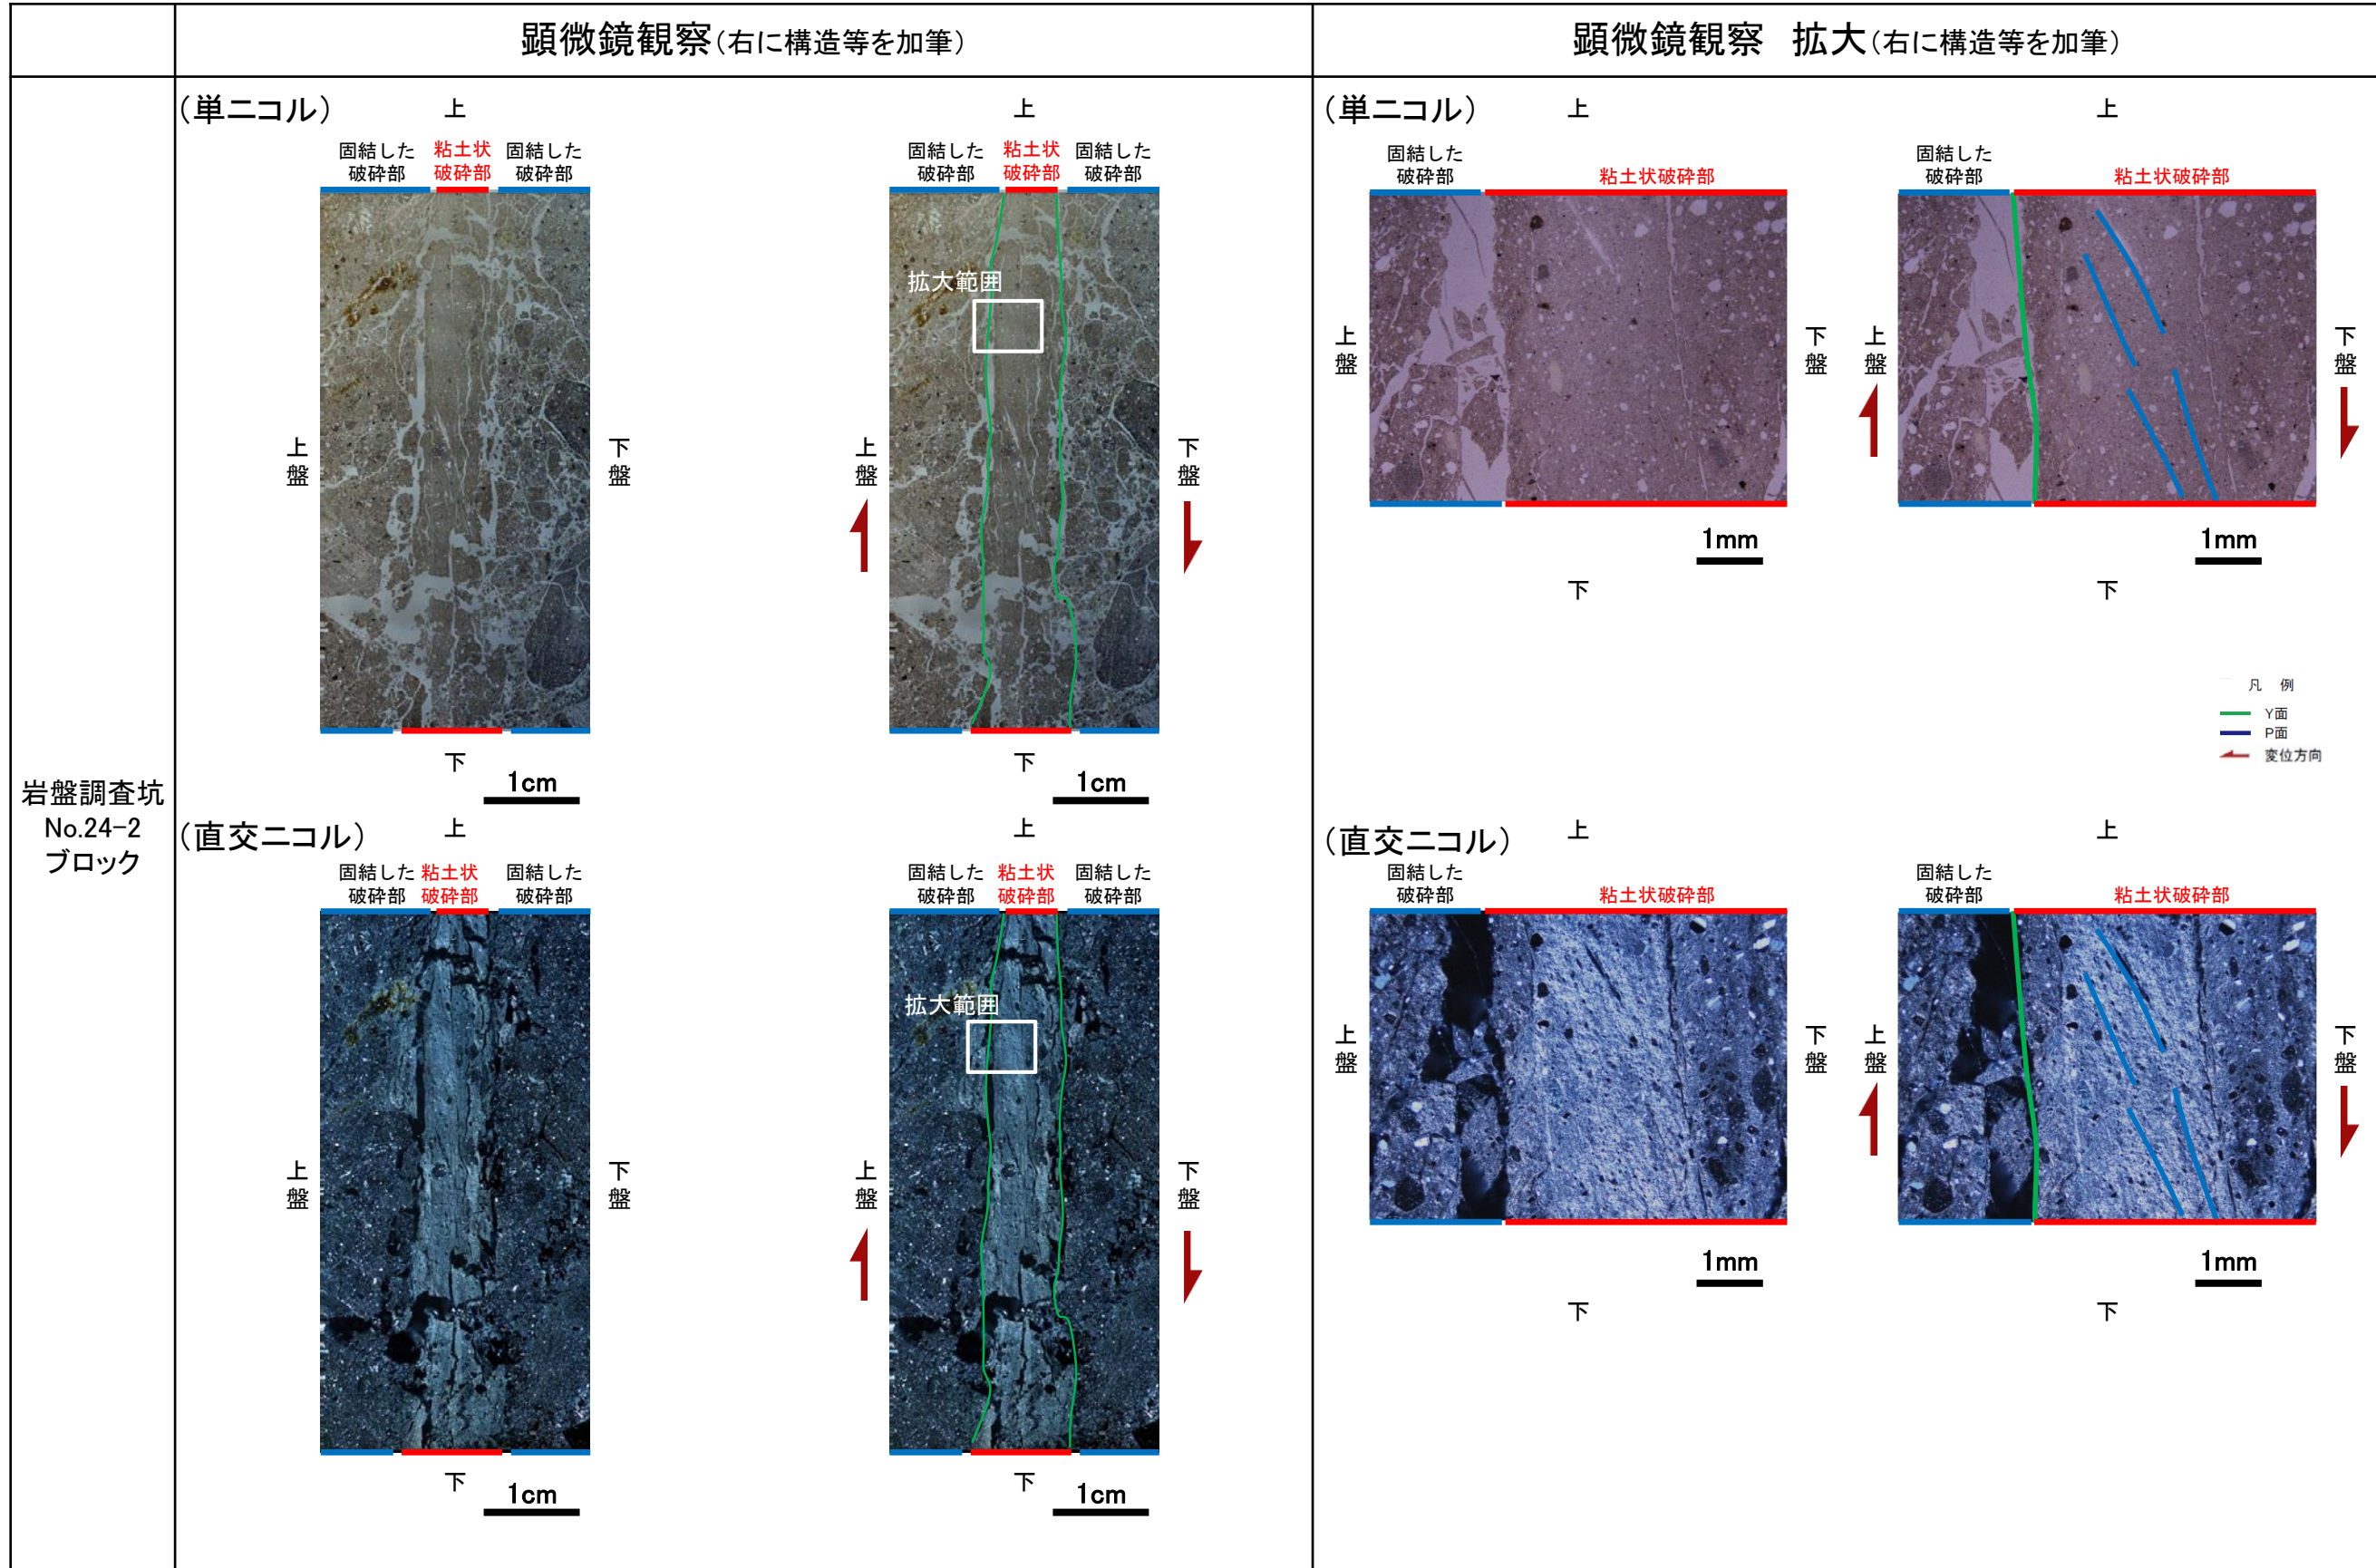
# 薄片観察結果(岩盤調査坑No.24-2\_40R\_2)

■ 条線観察結果を踏まえ、40° Rのレイクでブロックを切断して作成した薄片を観察した。

・粘土状破砕部中の変形構造から、見かけ上盤側上がりの変位が推定され、逆断層センスが認定できる。

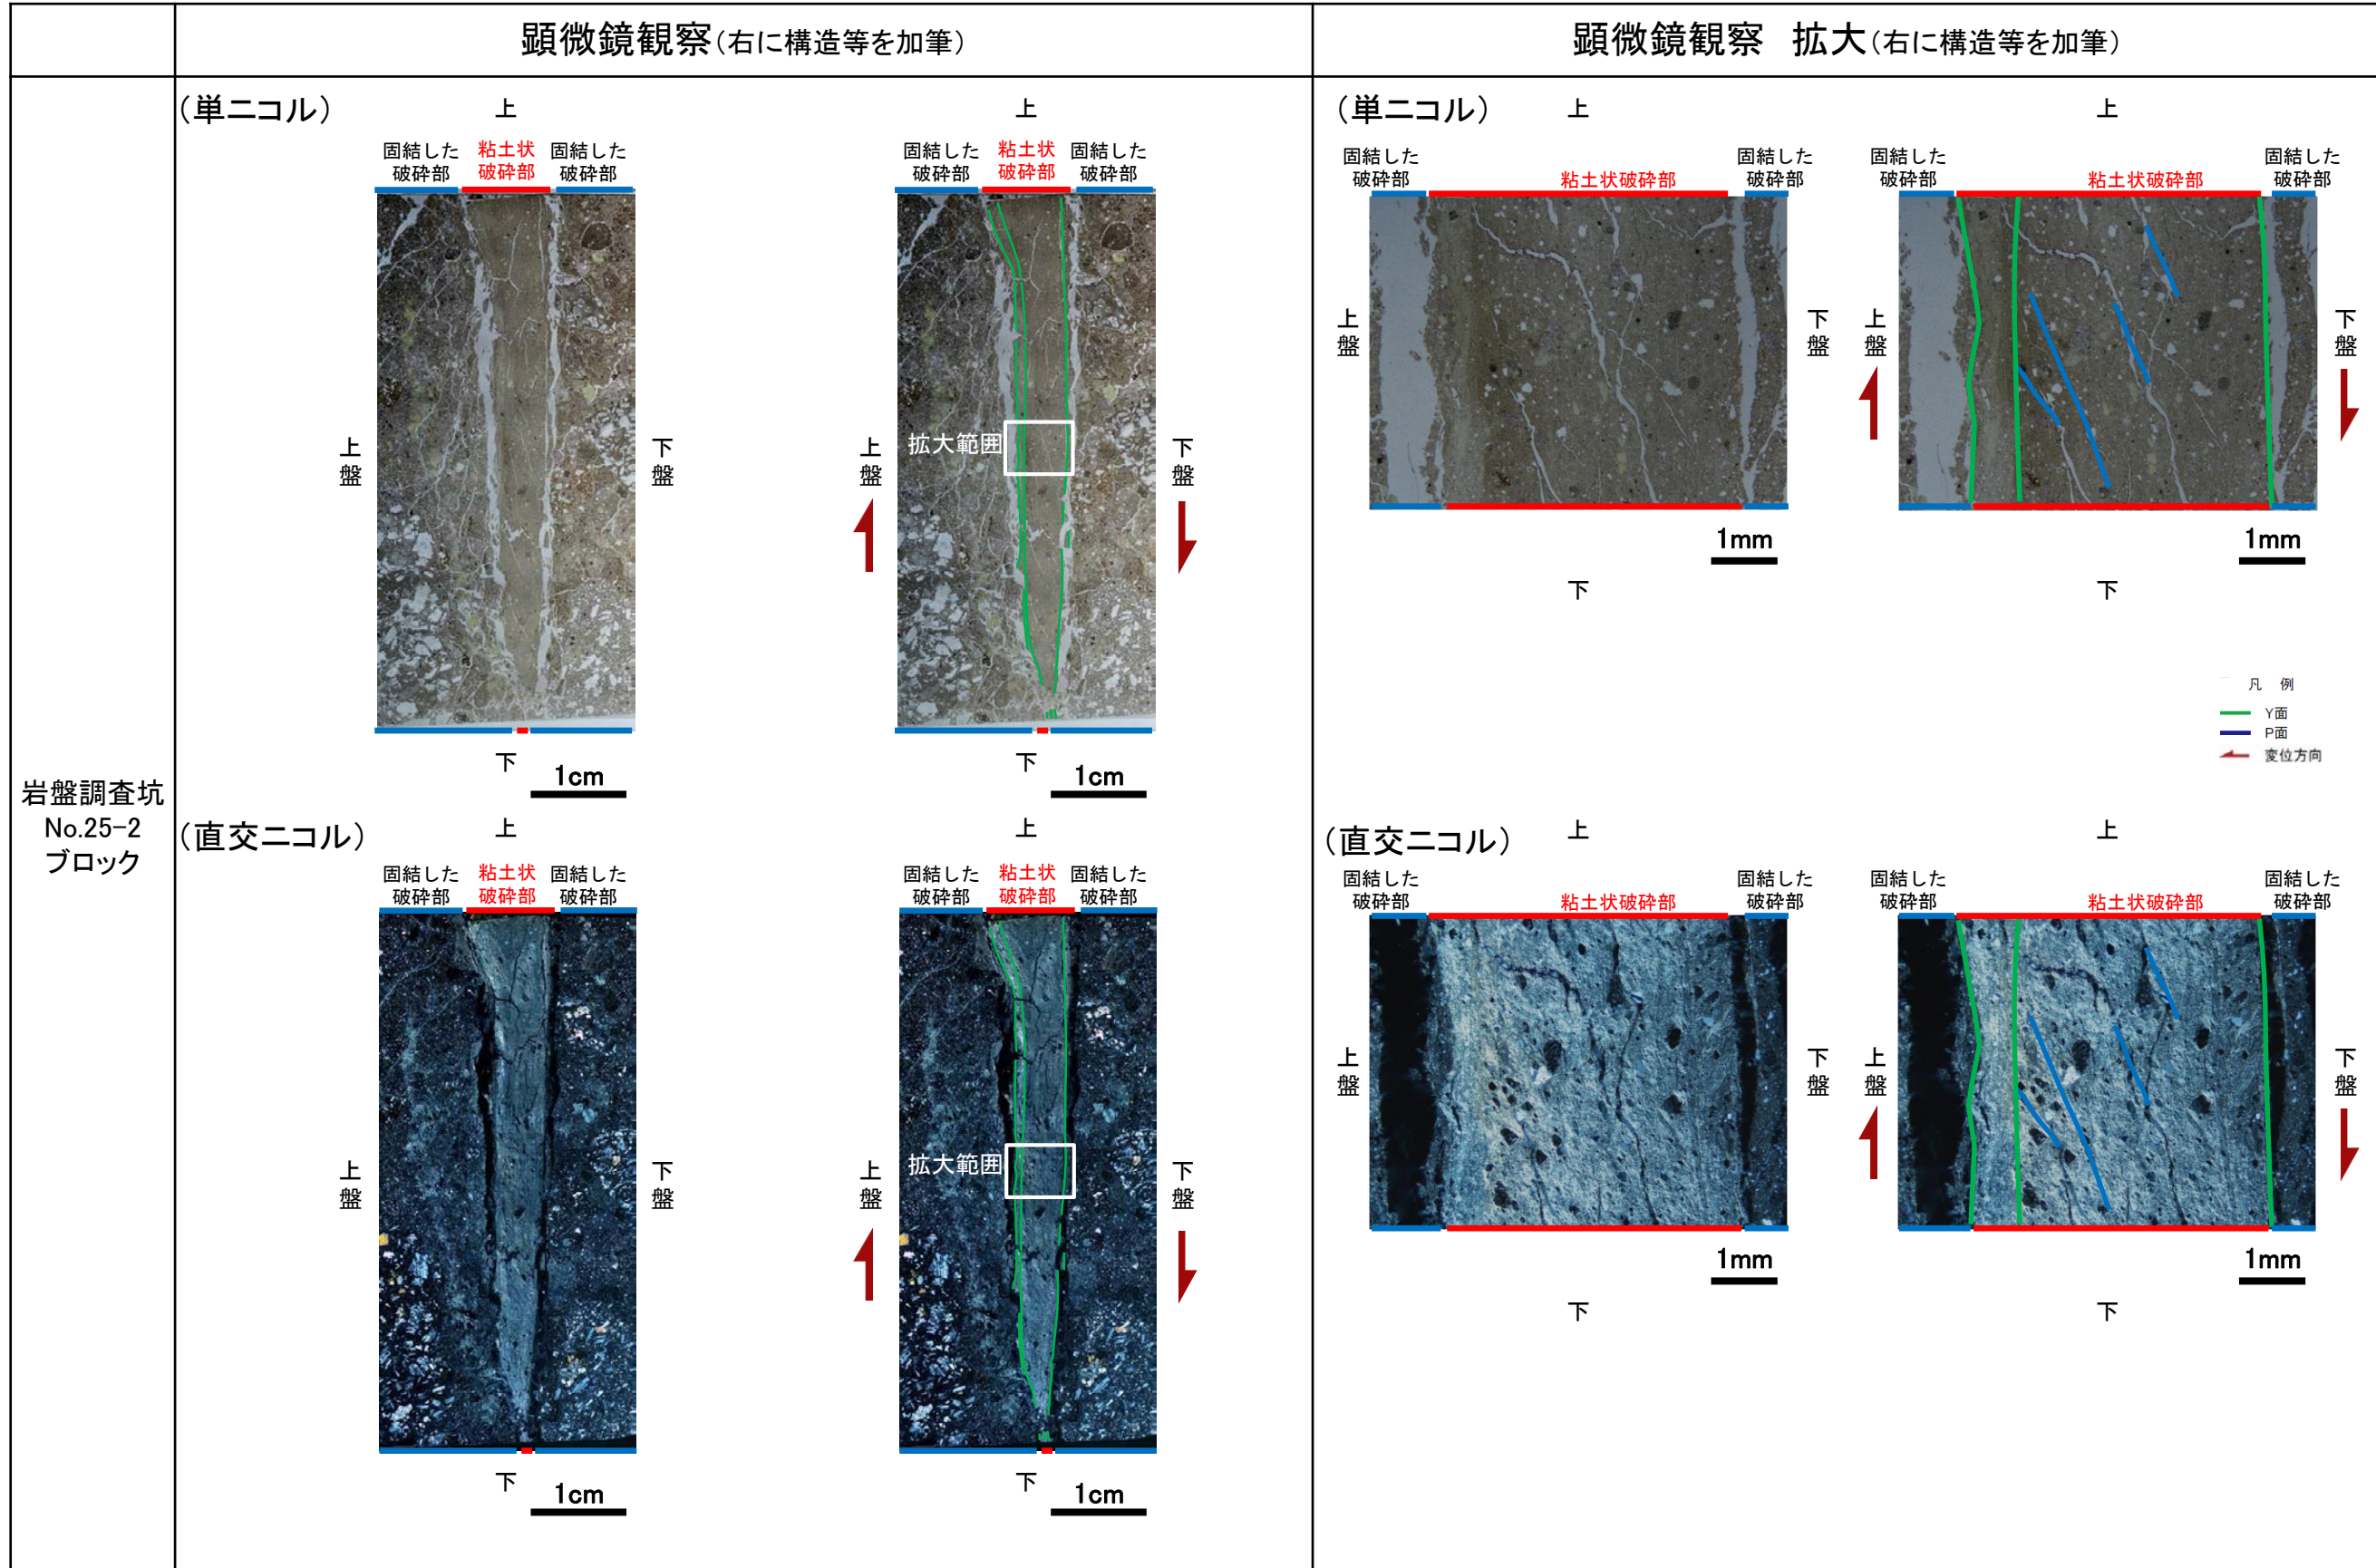
■条線観察結果を踏まえ、40° Rのレイクでブロックを切断して作成した薄片を観察した。

・粘土状破砕部中の変形構造から、見かけ上盤側上がりの変位が推定され、逆断層センスが認定できる。

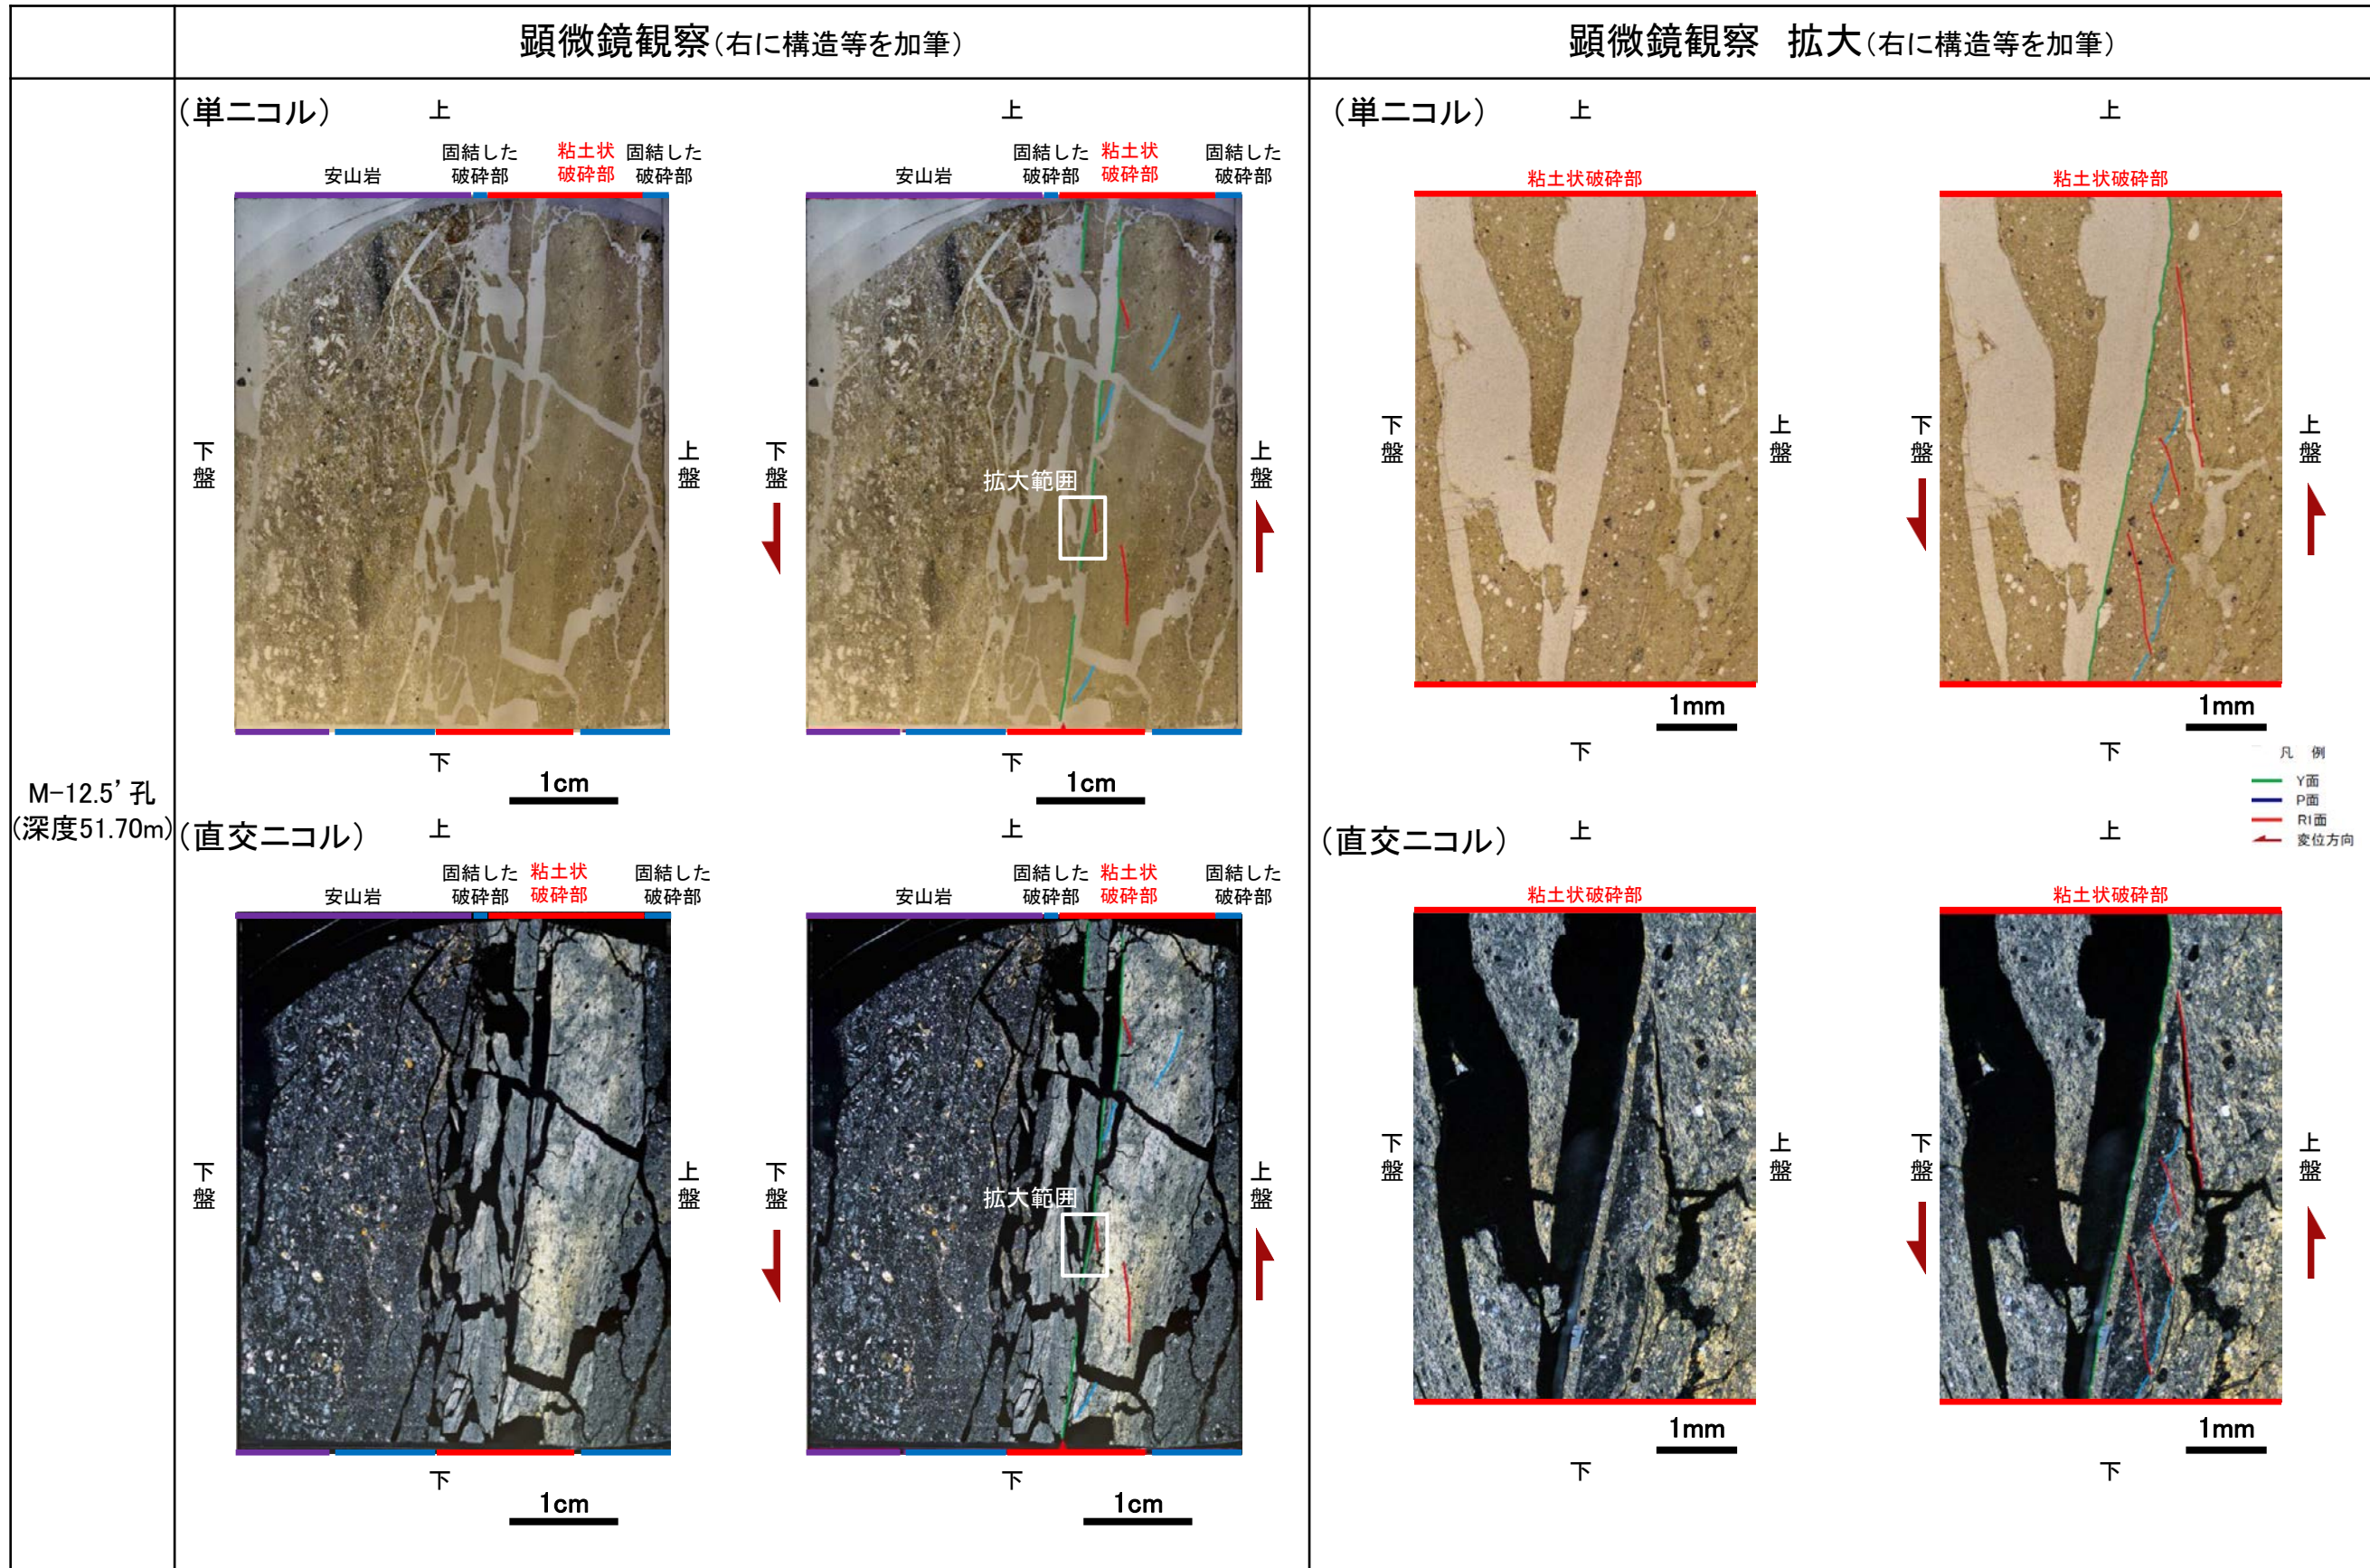
# 薄片観察結果 (M-12.5'\_40R)

■ 条線観察結果を踏まえ、40° Rのレイクでボーリングコアを切断して作成した薄片を観察した。

・粘土状破砕部中の変形構造から、見かけ上盤側上がりの変位が推定され、逆断層センスが認定できる。

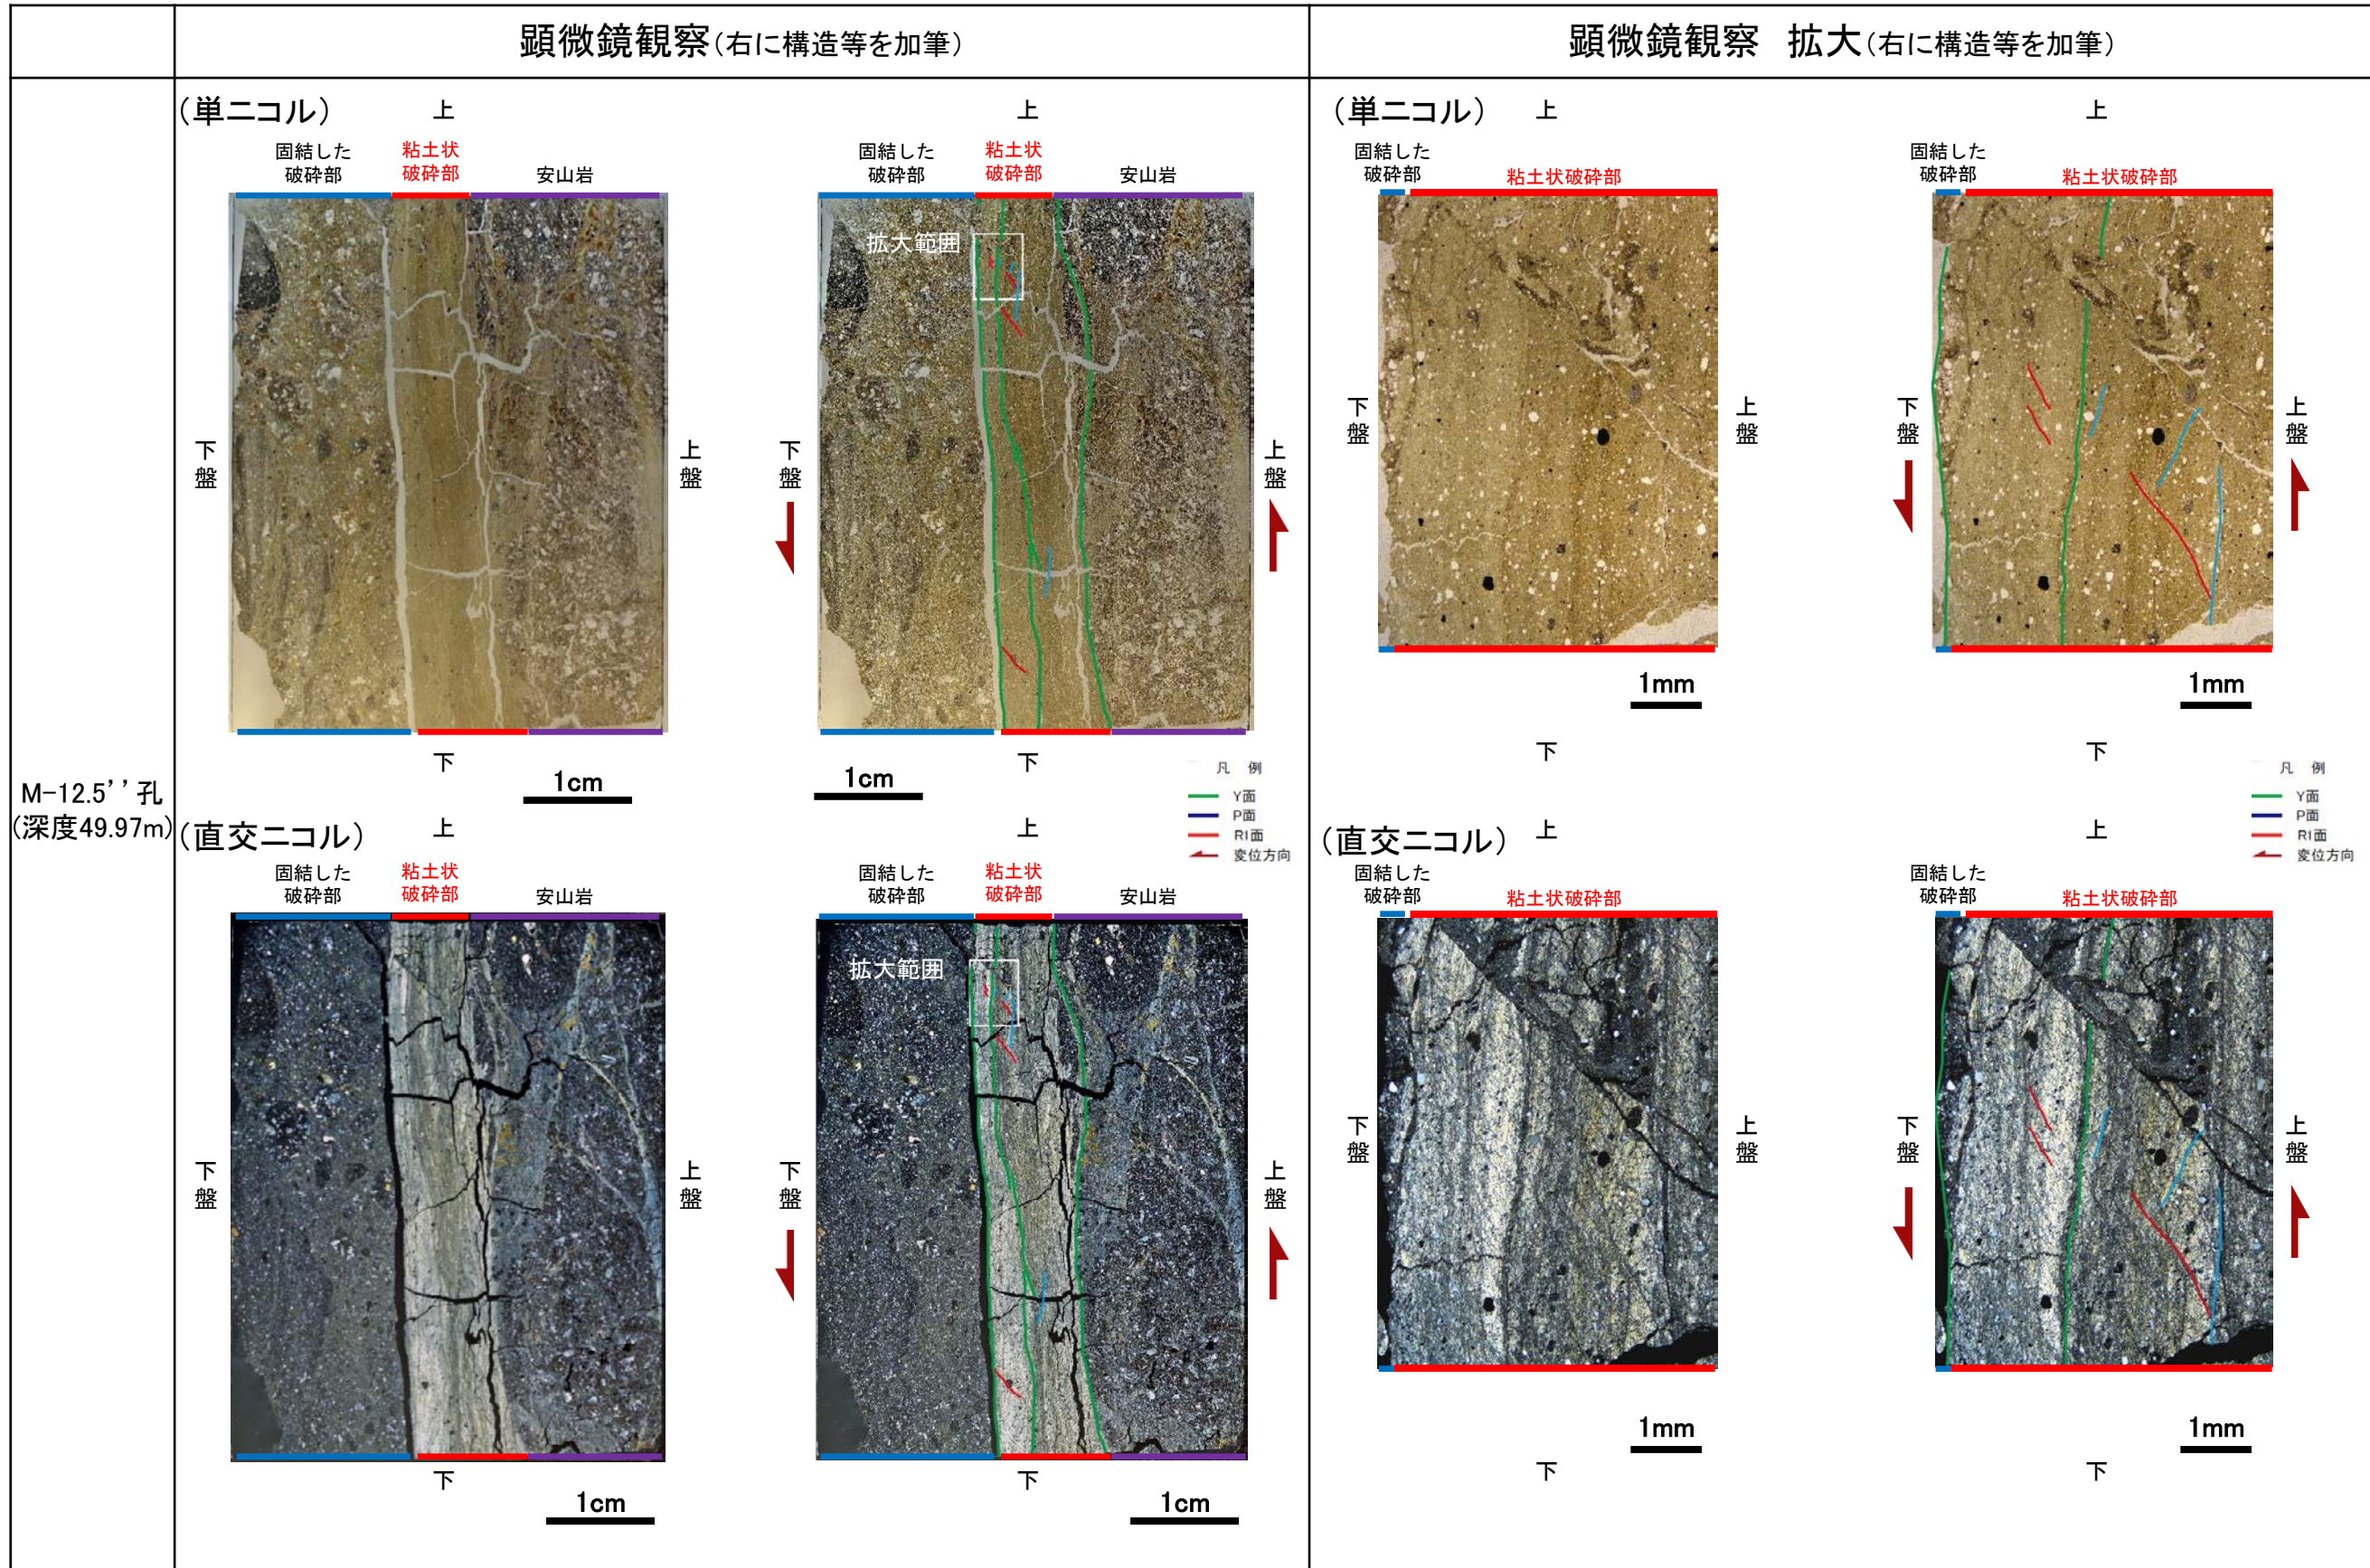
# 薄片観察結果 (M-12.5''\_65R)

■ 条線観察結果を踏まえ、65° Rのレイクでボーリングコアを切断して作成した薄片を観察した。

・粘土状破碎部中の変形構造から、見かけ上盤側上がりの変位が推定され、逆断層センスが認定できる。

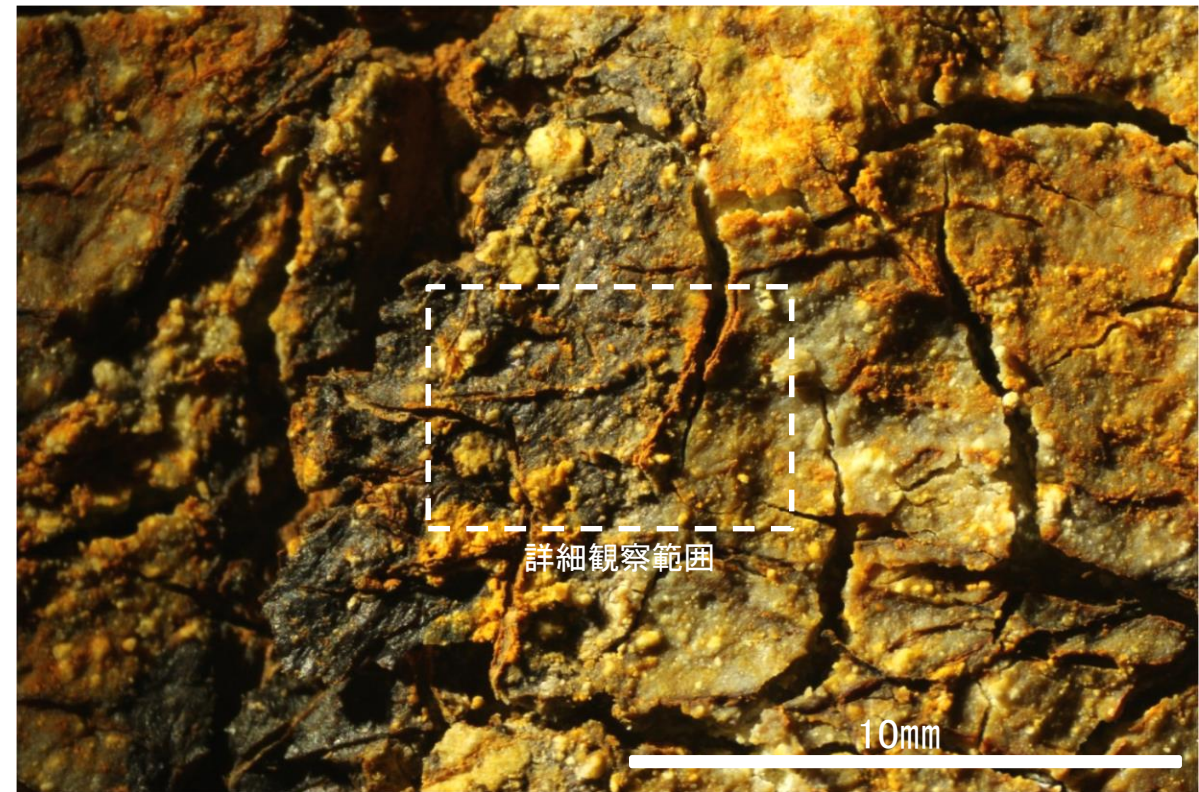
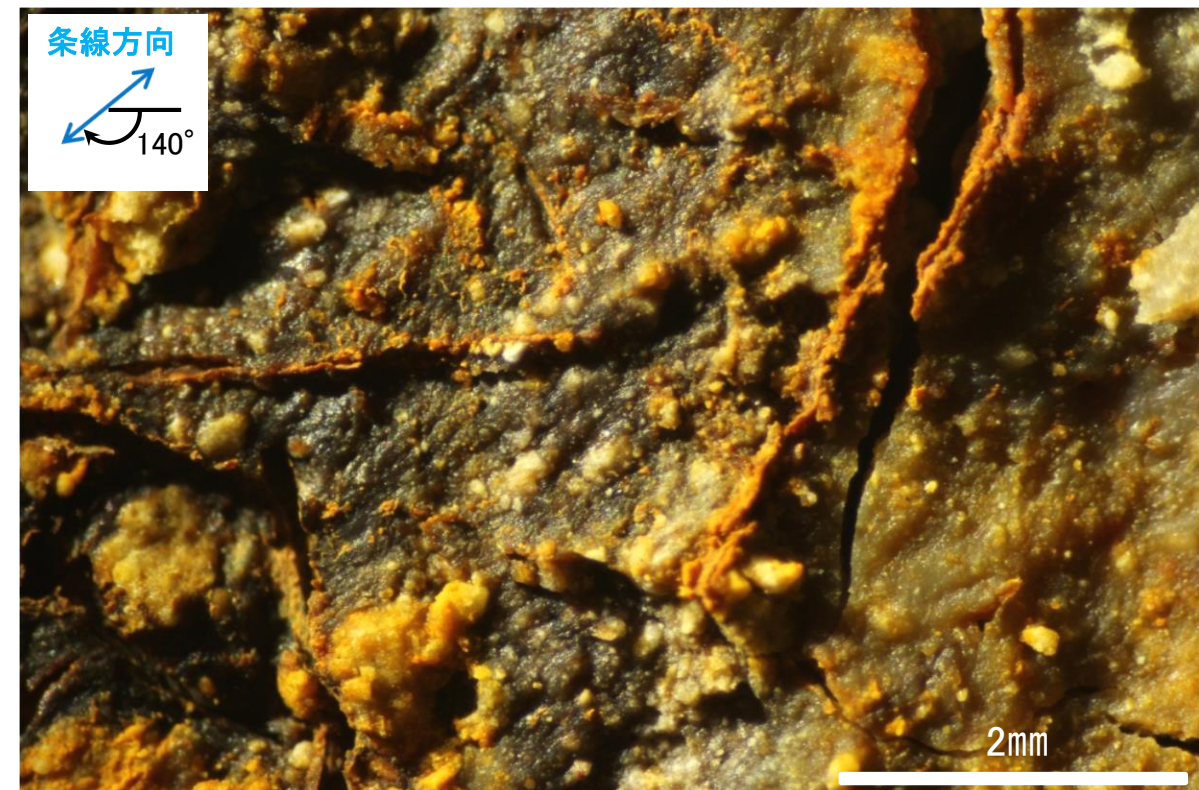
・条線のレイクは140° R, 変位センスは不明

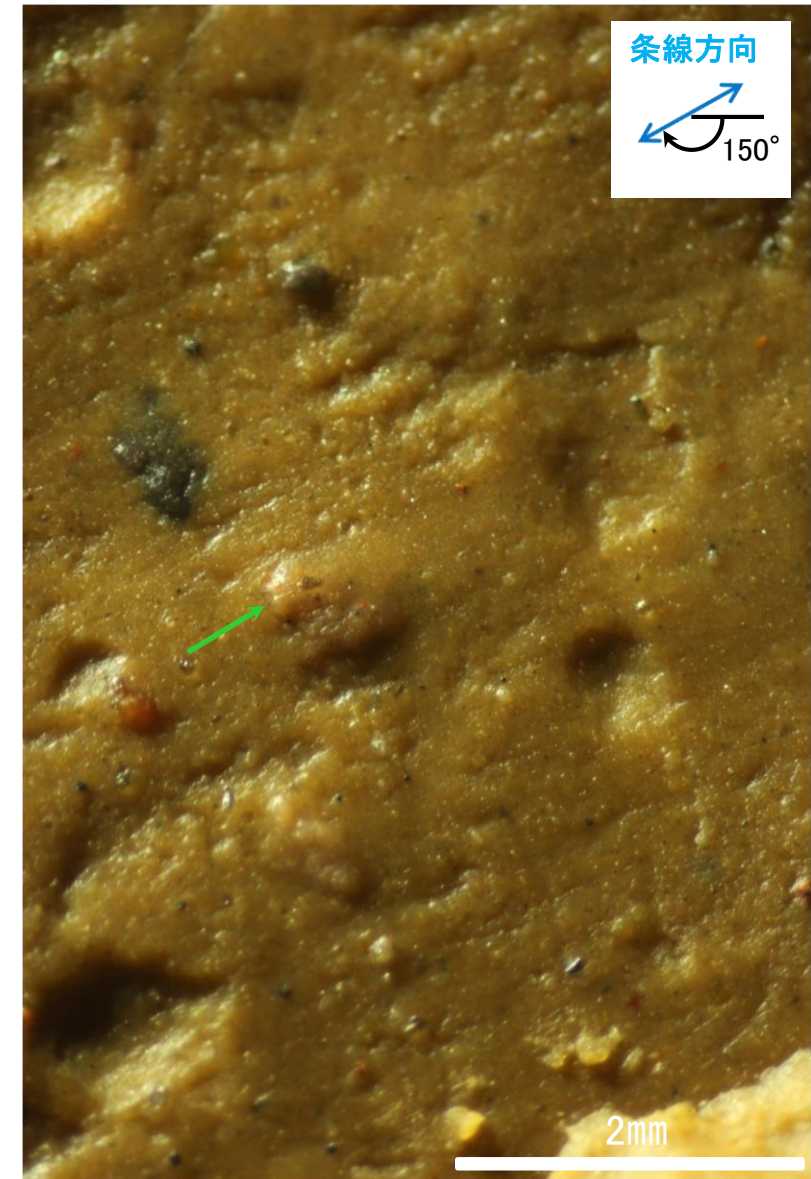
・条線のレイクは150° R, 変位センスは左横ずれ逆断層センス

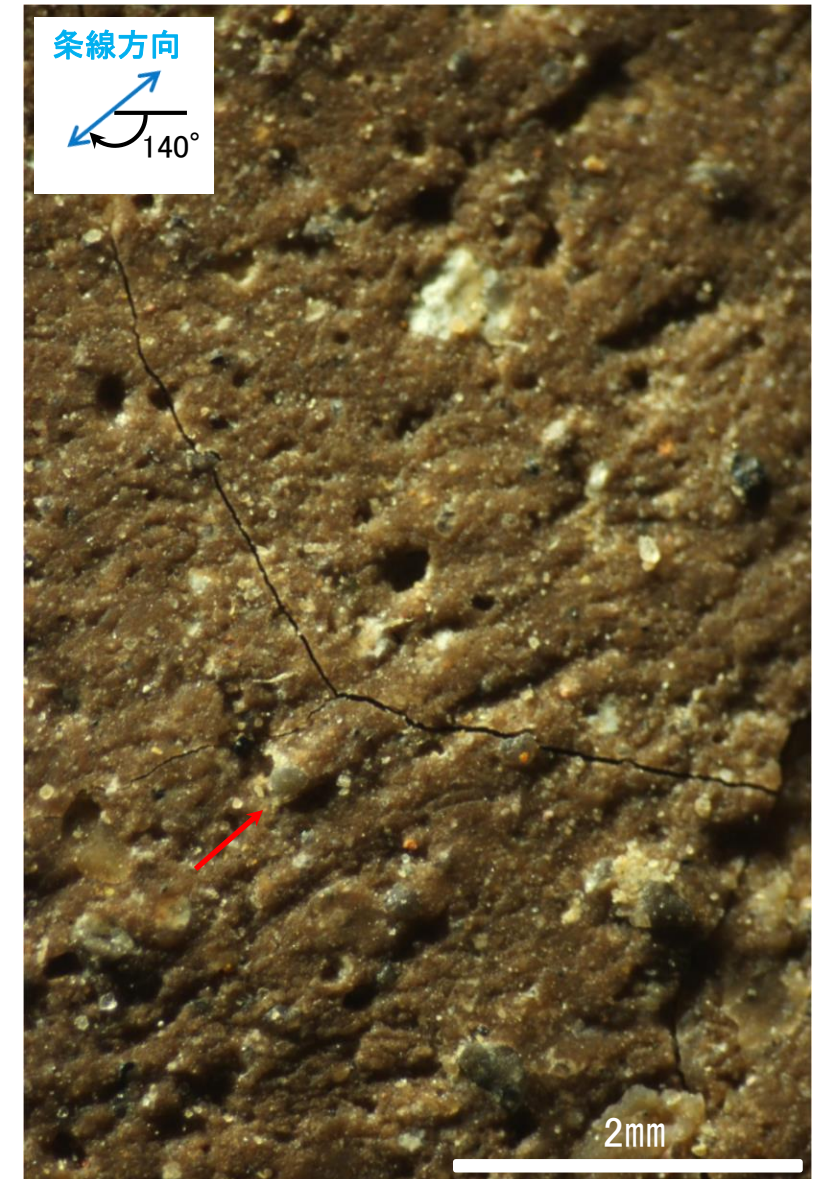
・条線のレイクは140° R, 変位センスは左横ずれ逆断層センス
