# 条線観察結果(岩盤調査坑)ボーリングNo.25-1孔(下盤側)①

# S-1の研磨片観察結果

(3) S-2・S-6の運動方向調査結果

#### (4) S-4の運動方向調査結果

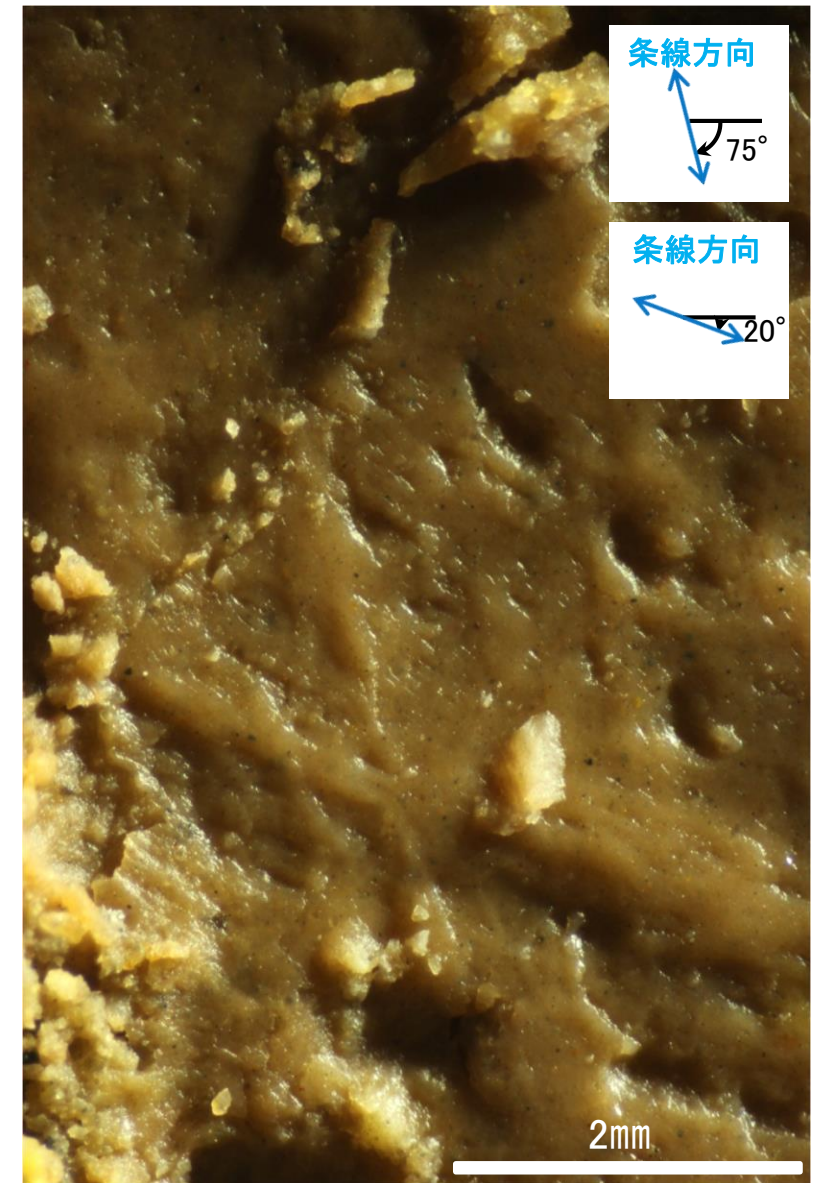
・条線のレイクは105° R(下盤側換算), 160° R(下盤側換算), それぞれ変位センスは不明

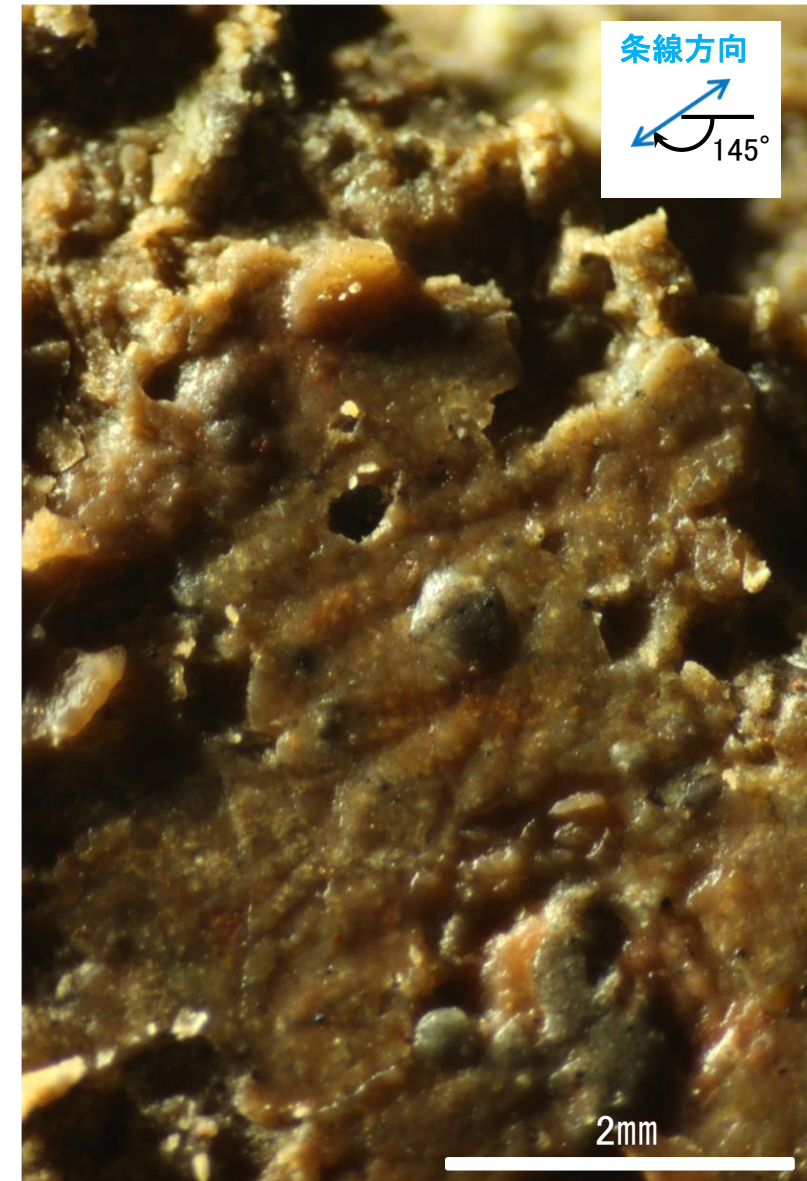
・条線のレイクは145° R, 変位センスは不明

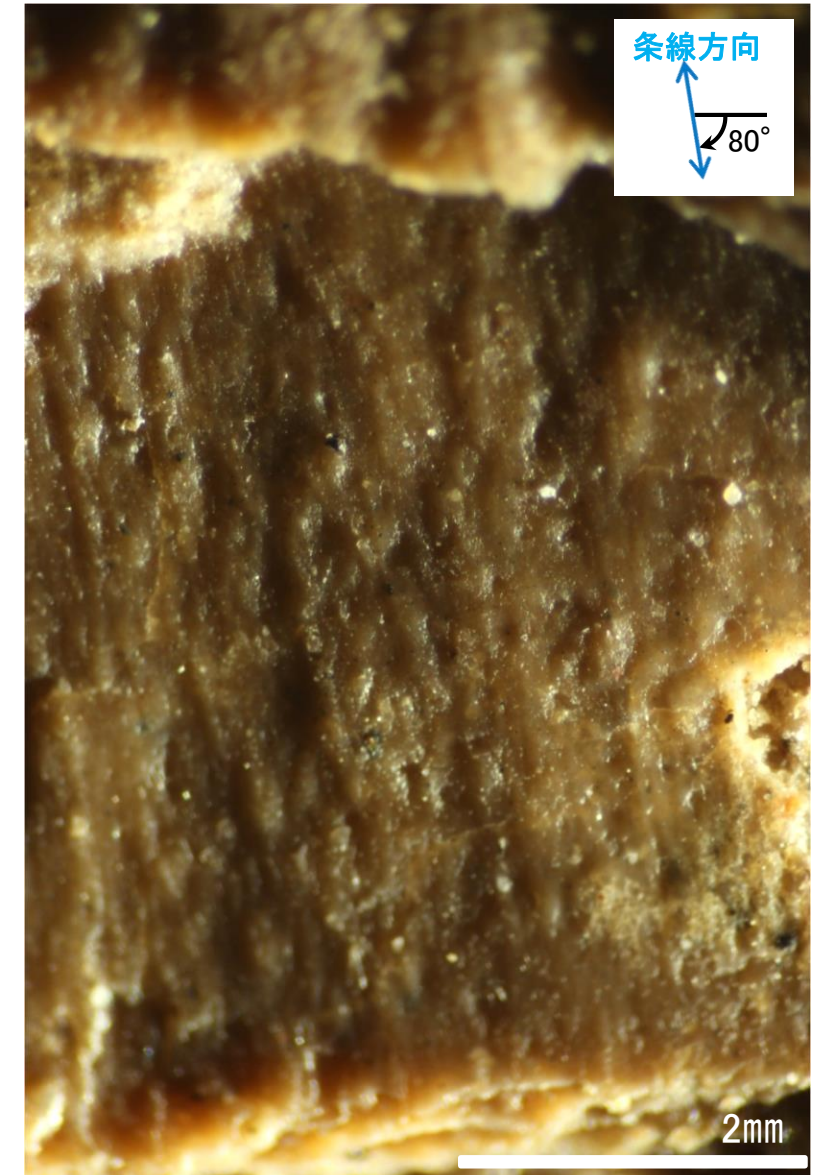
・条線のレイクは $100^{\circ}$  R(下盤側換算), 変位センスは不明

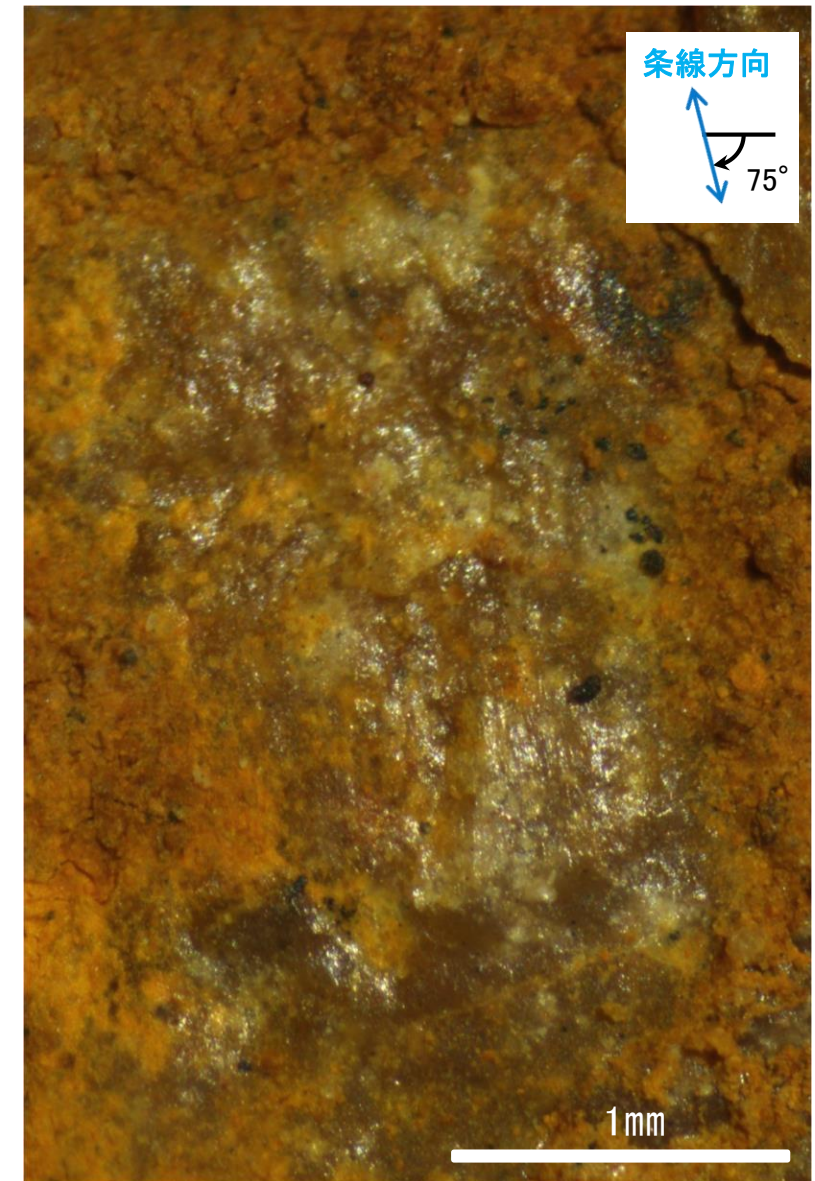
・条線のレイクは75° R, 変位センスは不明

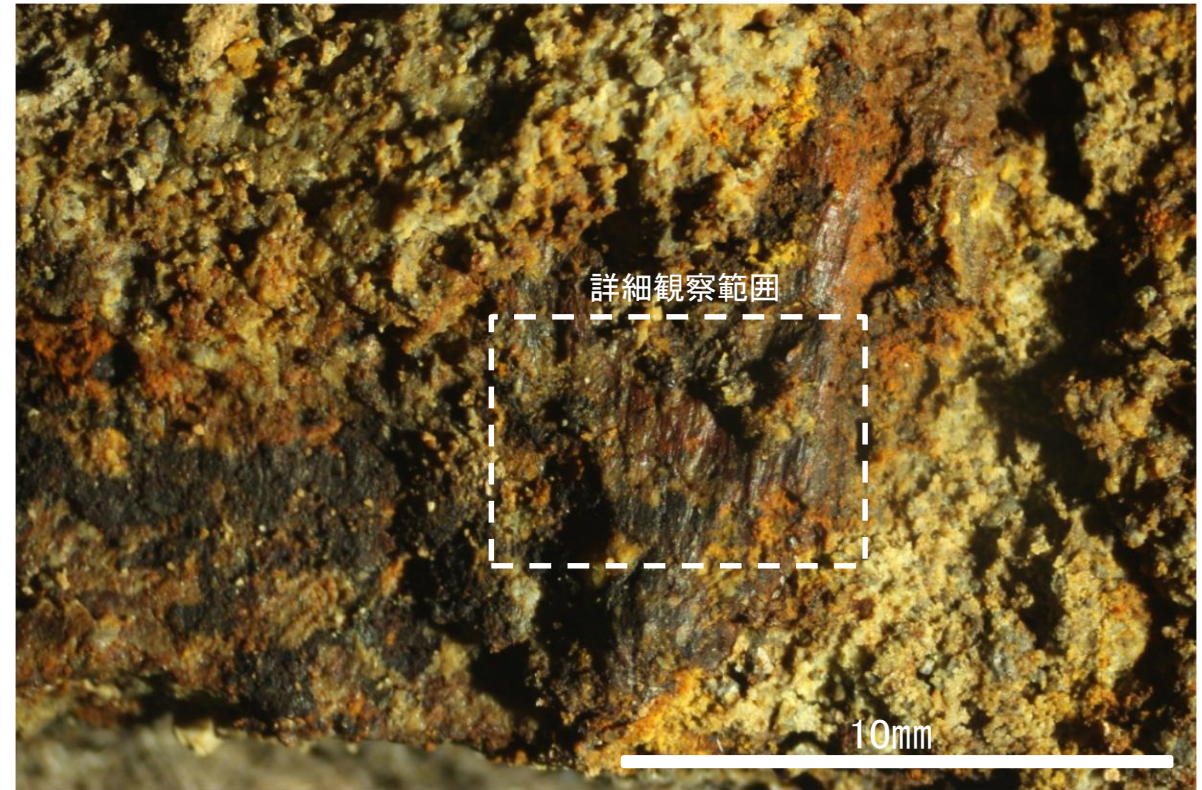
・条線のレイクは100° R, 変位センスは不明

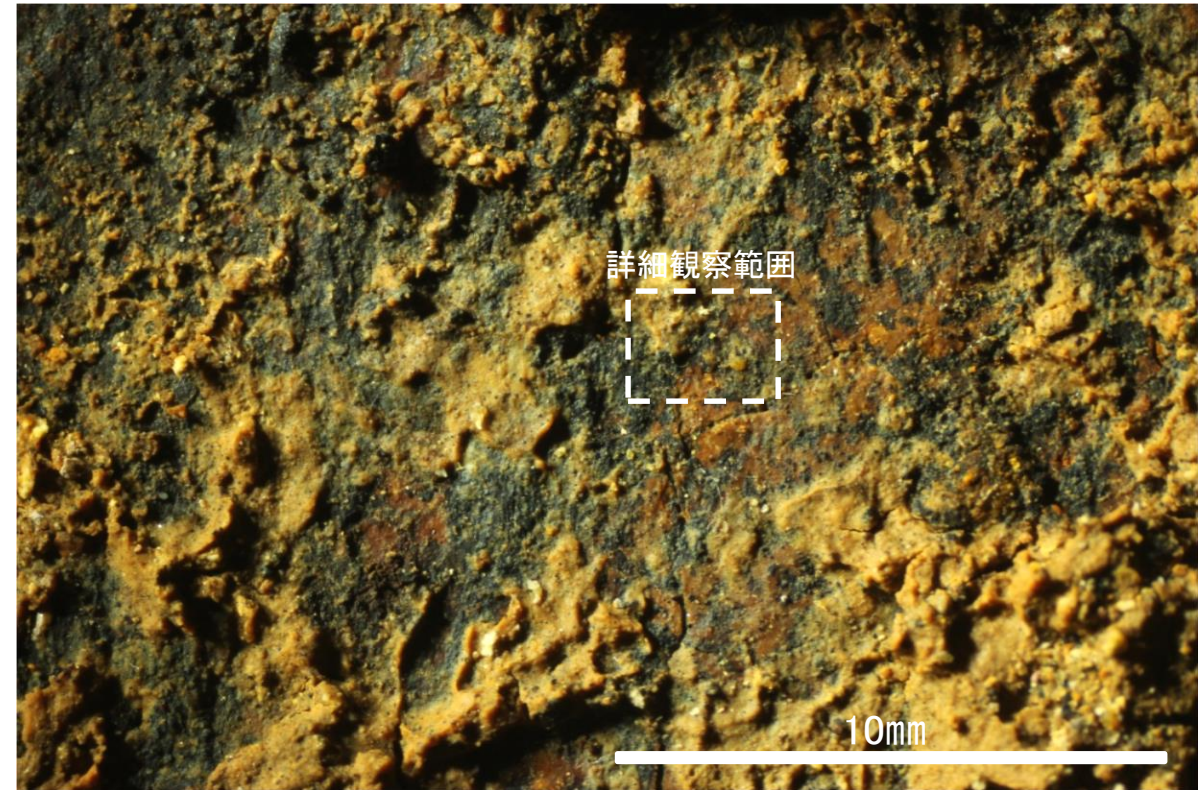
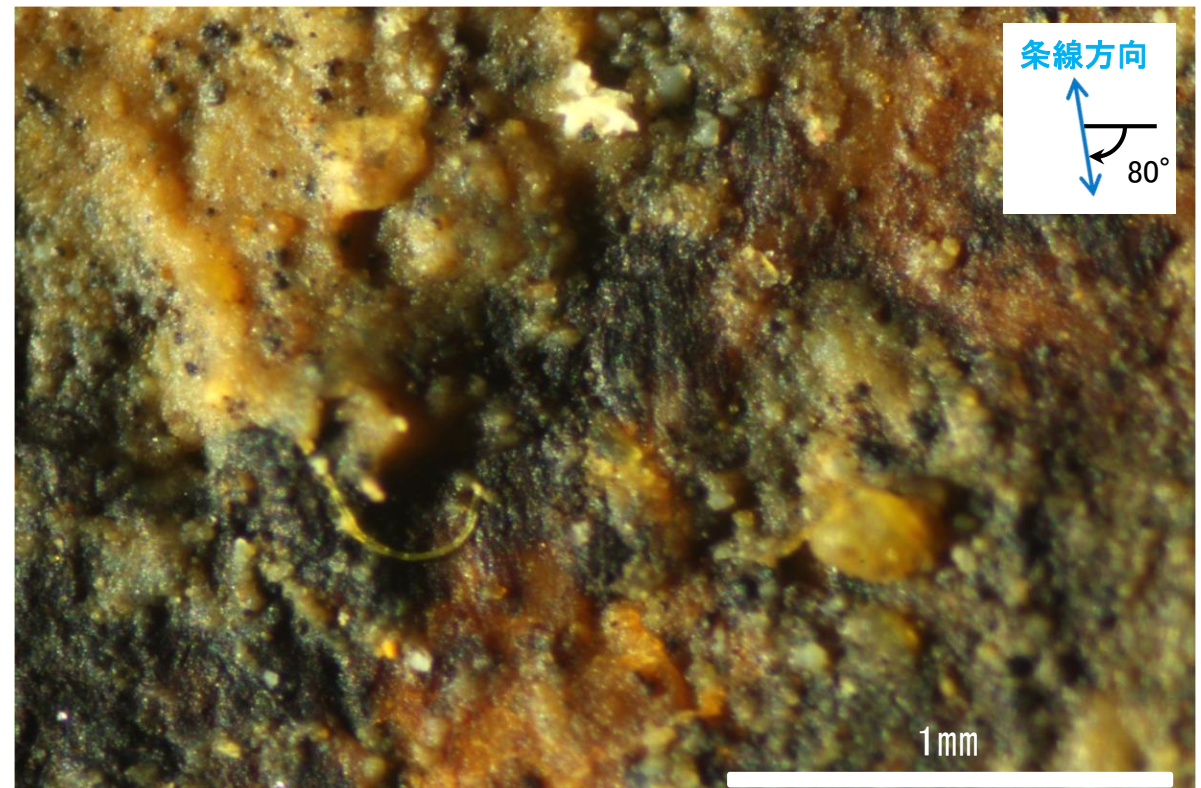
・条線のレイクは80° R, 変位センスは不明

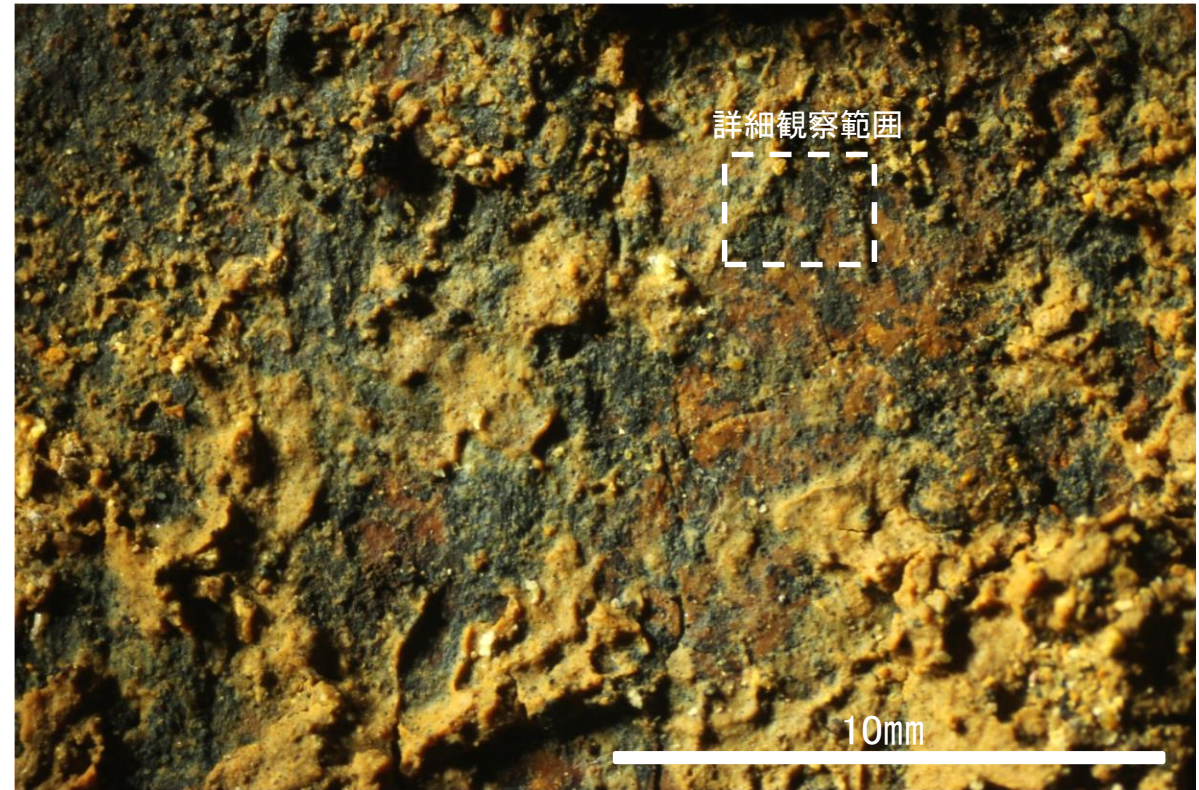
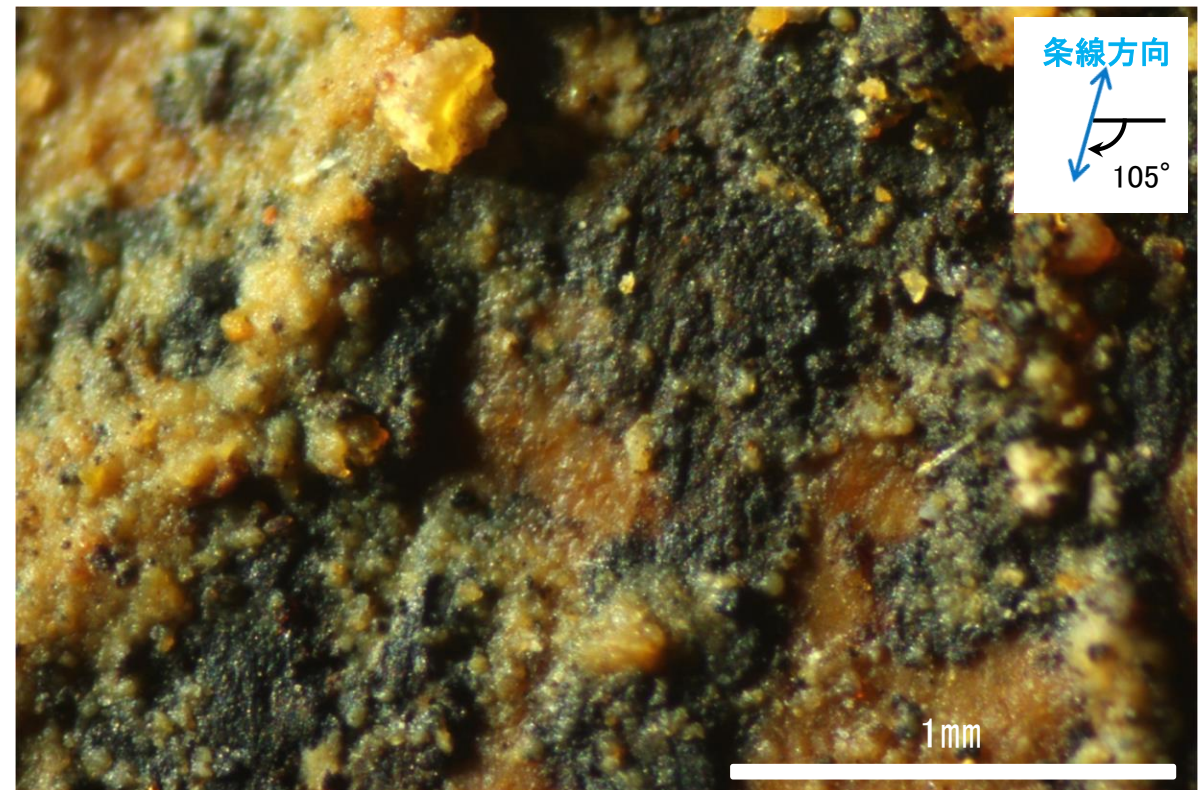
・条線のレイクは105° R, 変位センスは不明

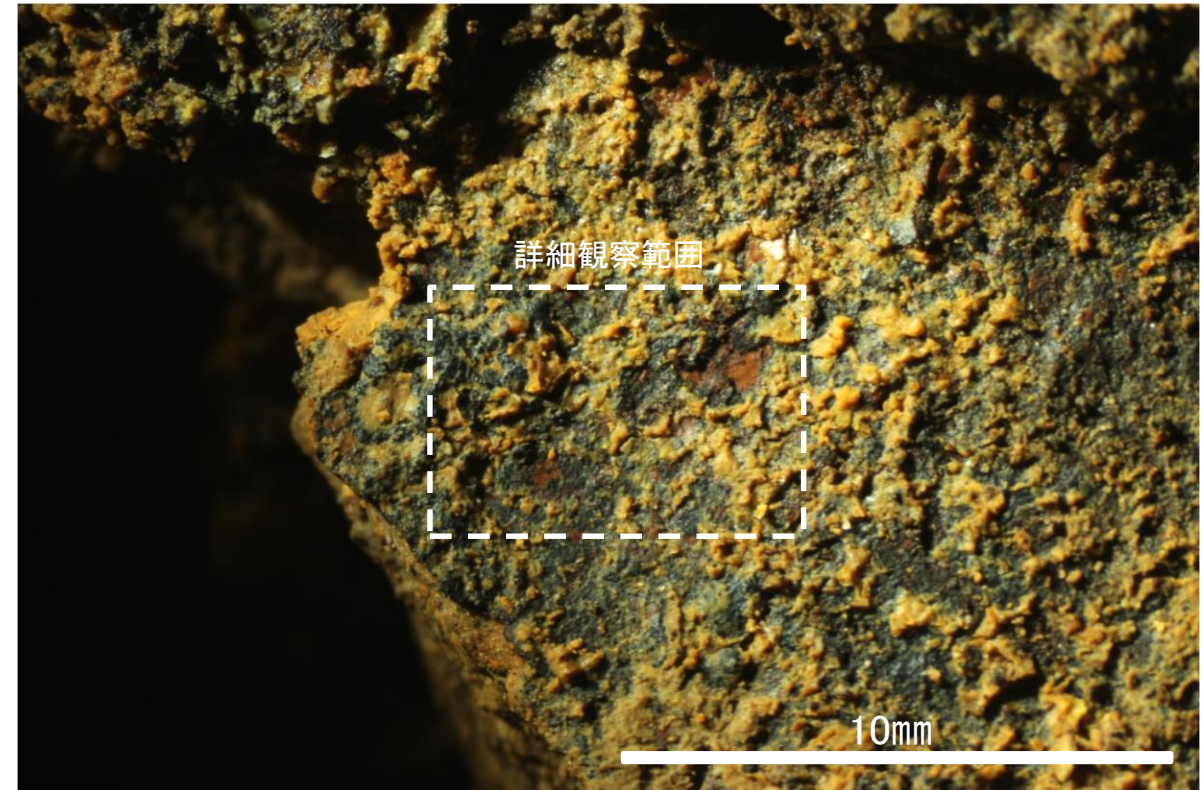
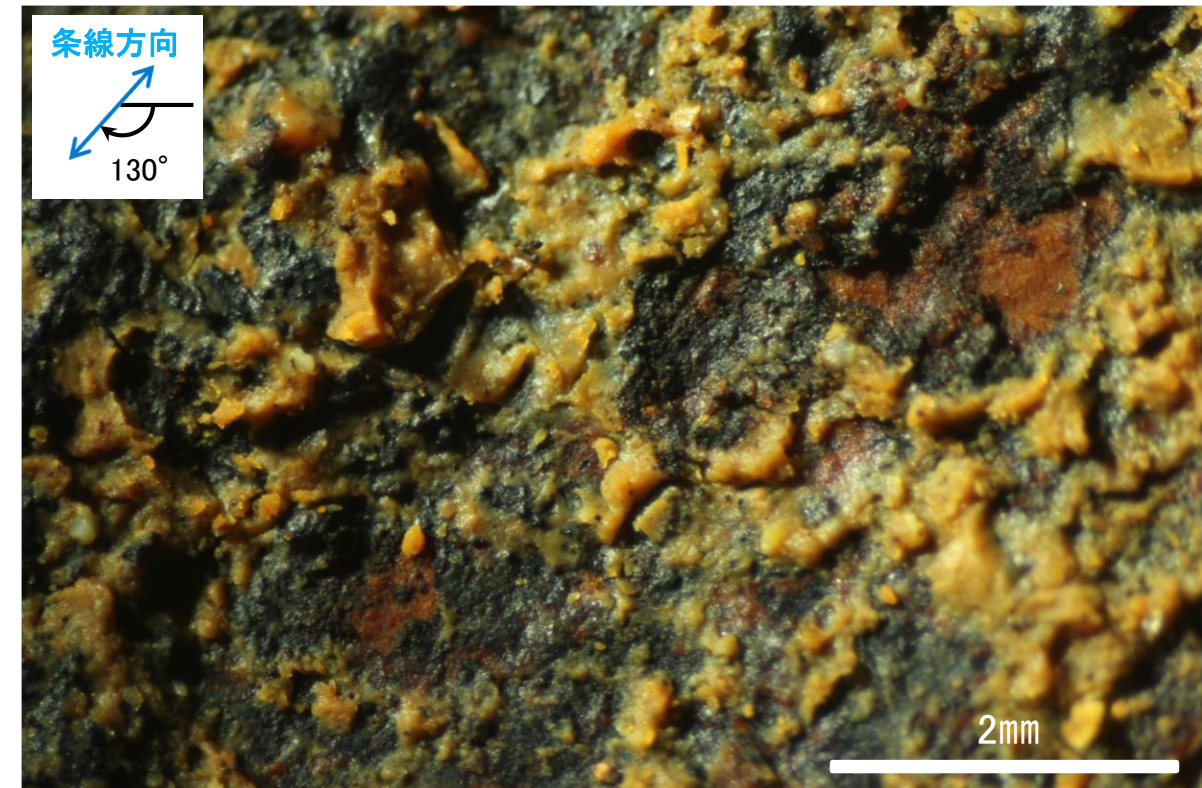
・条線のレイクは130° R, 変位センスは不明

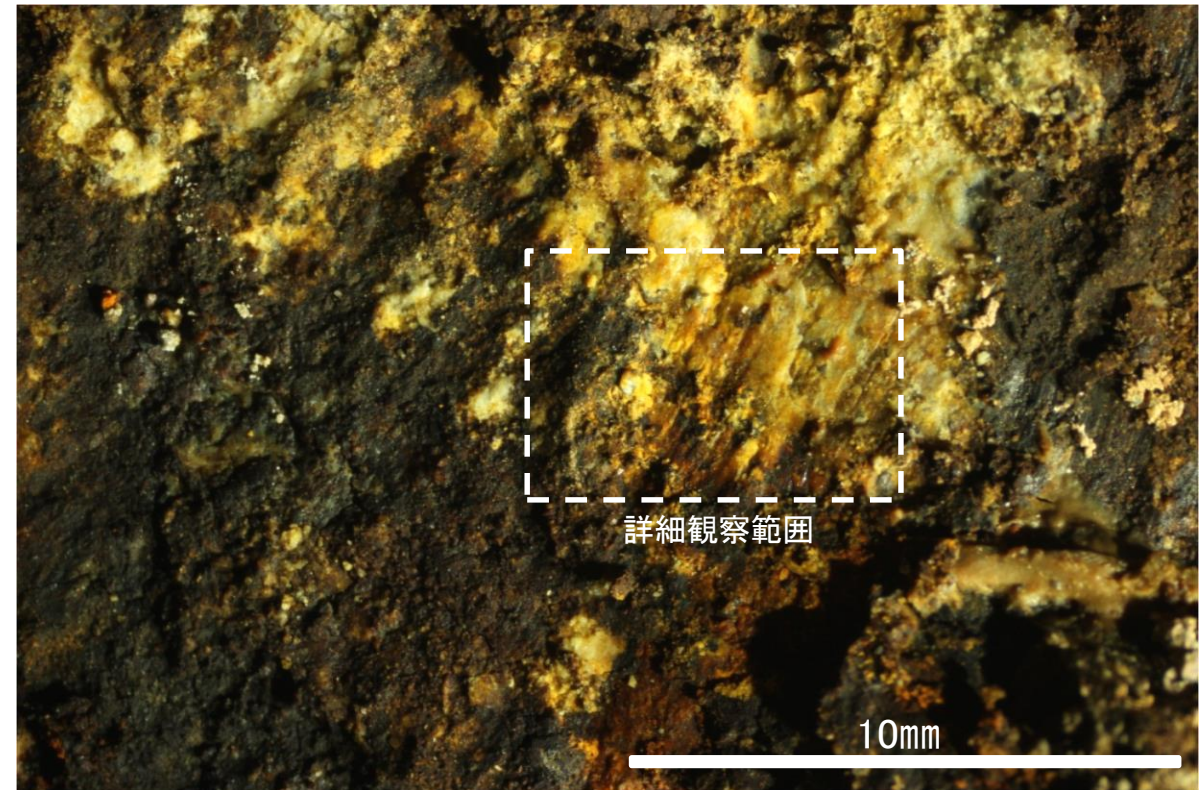
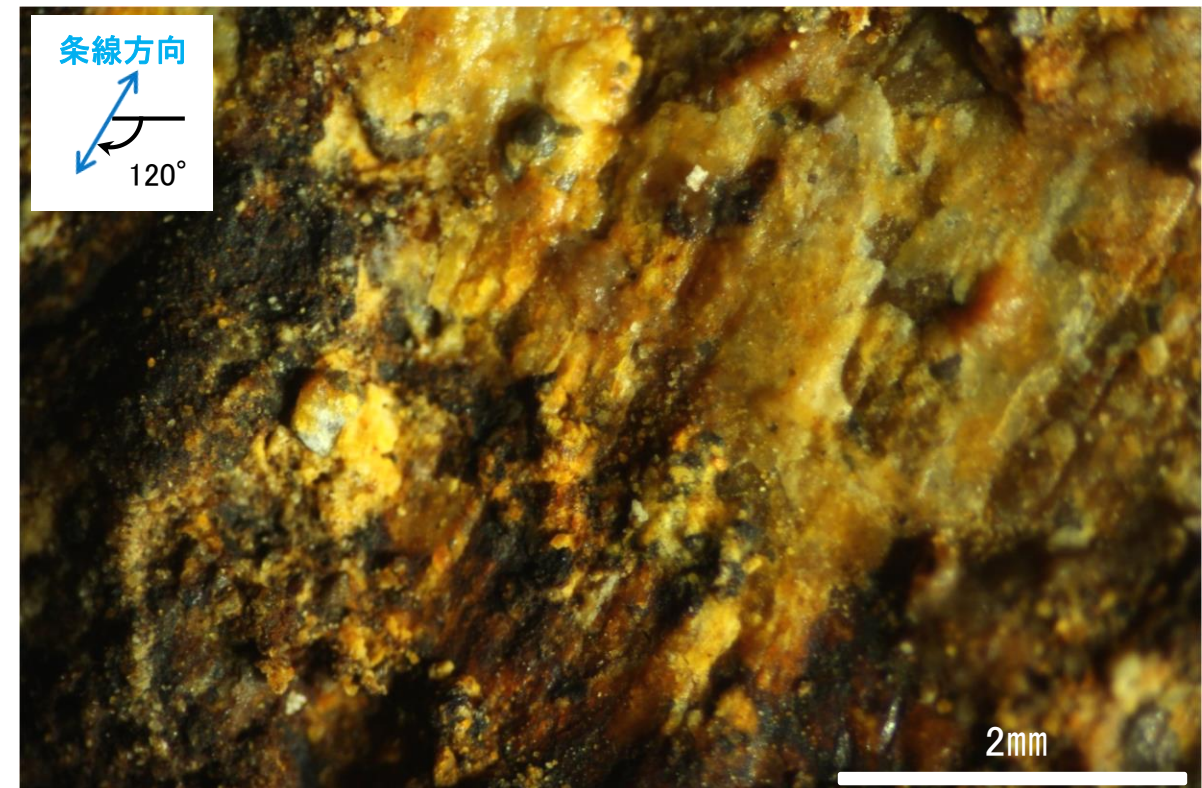
・条線のレイクは120° R, 変位センスは不明

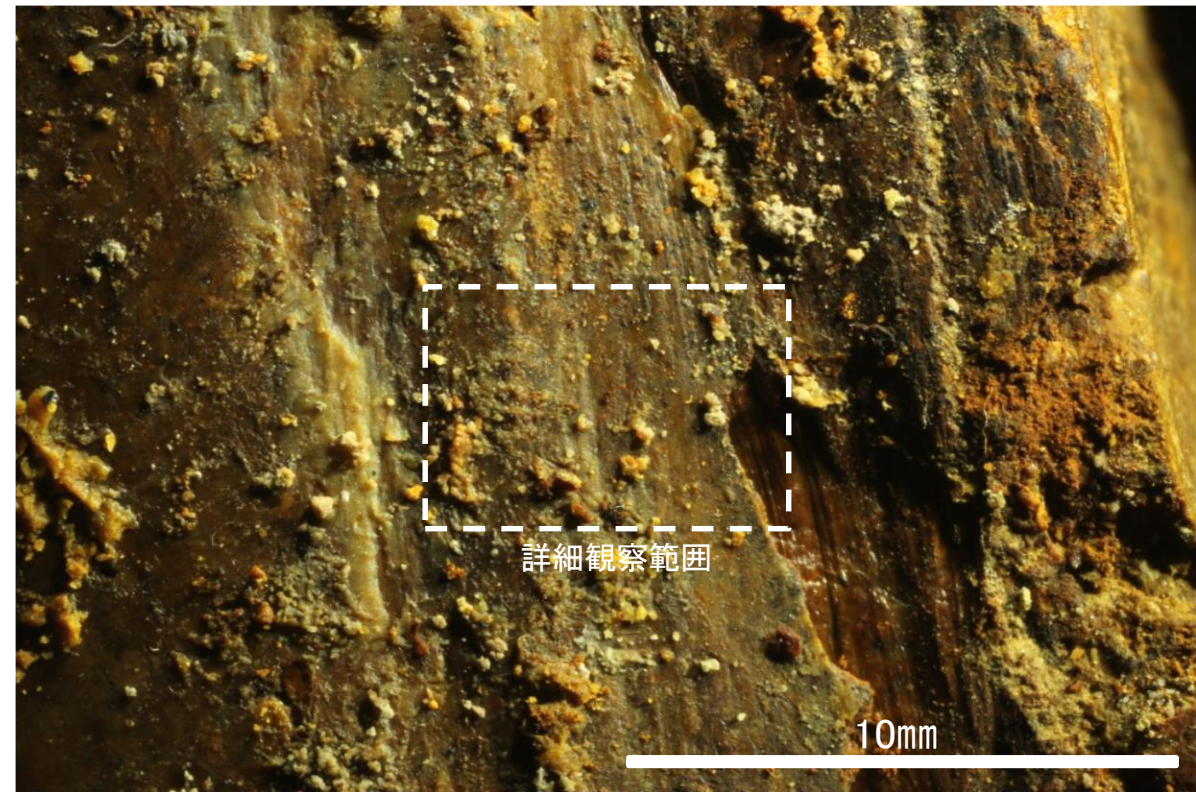
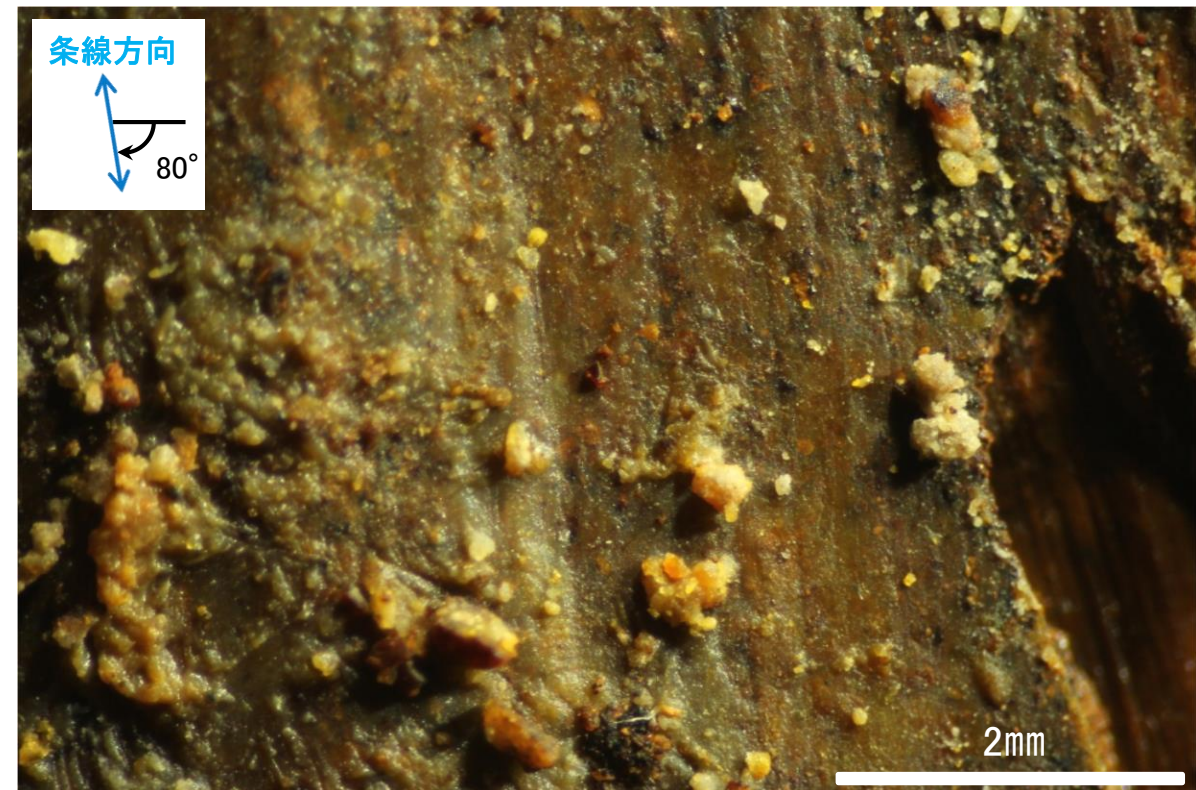
・条線のレイクは80° R, 変位センスは不明

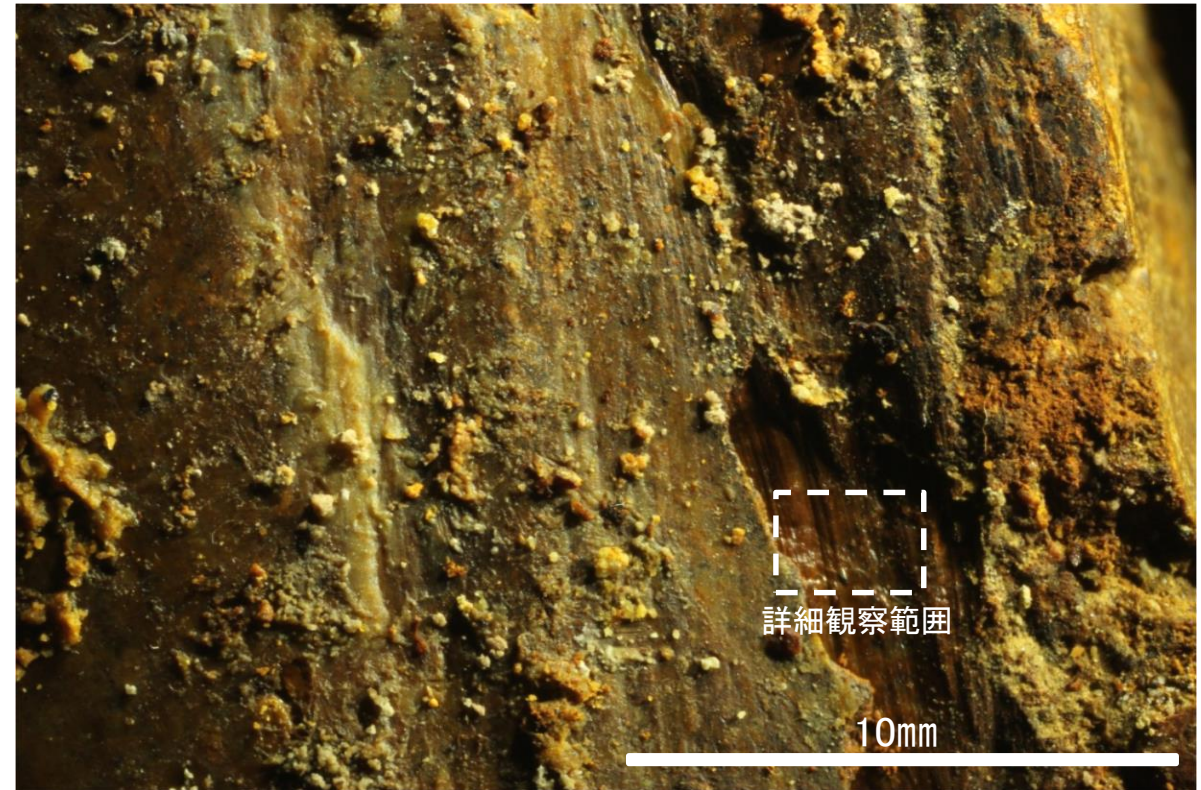
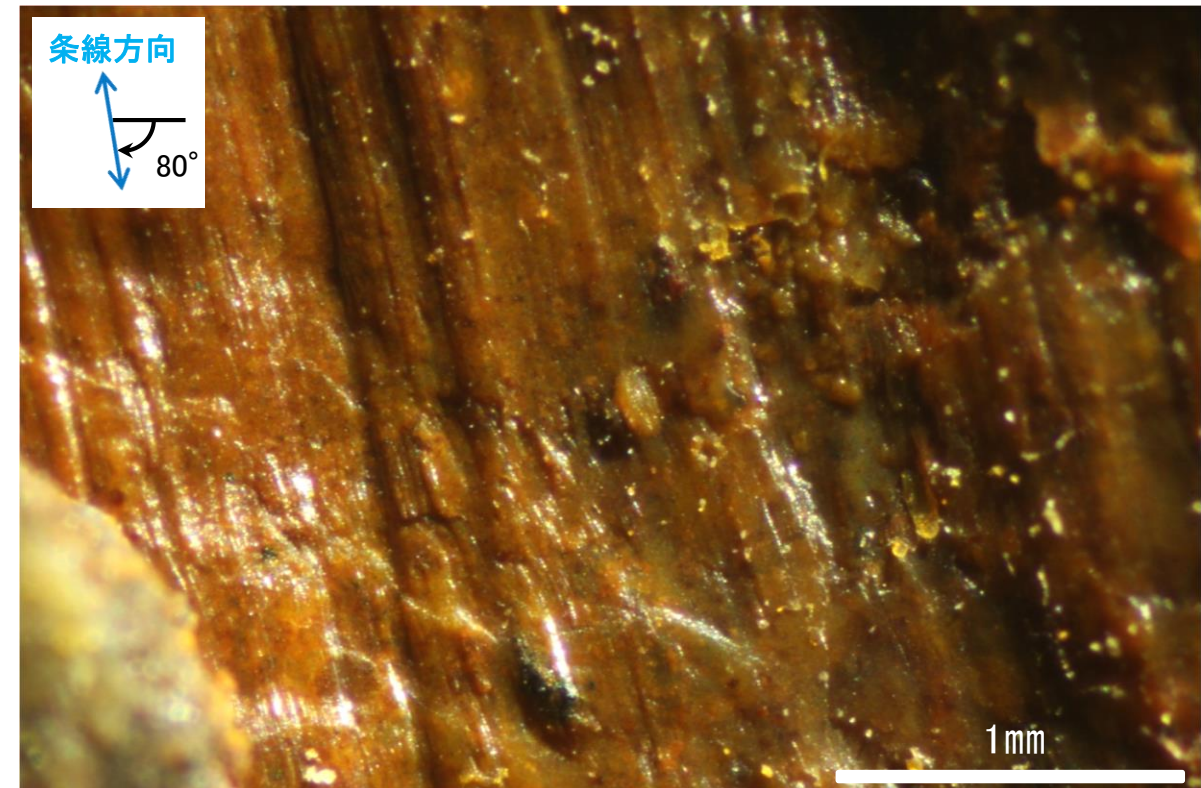
・条線のレイクは80° R, 変位センスは不明

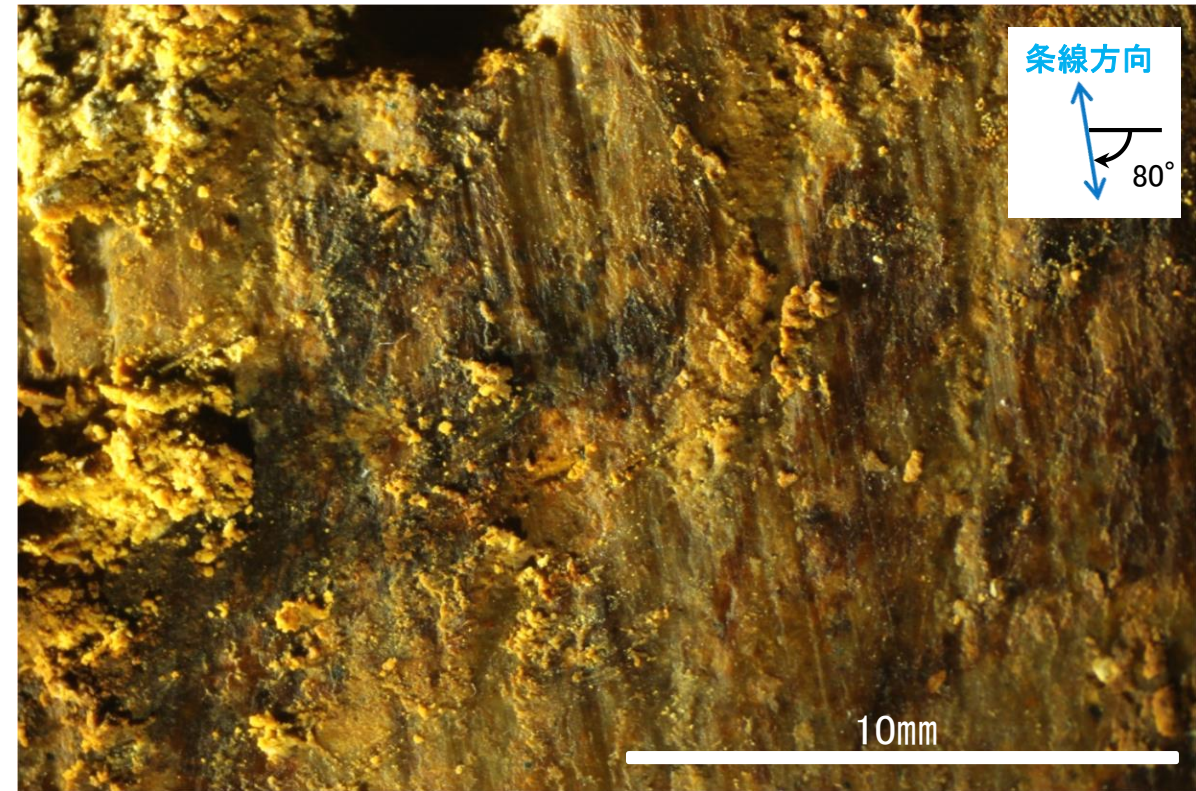
・条線のレイクは100° R(下盤側換算), 変位センスは不明

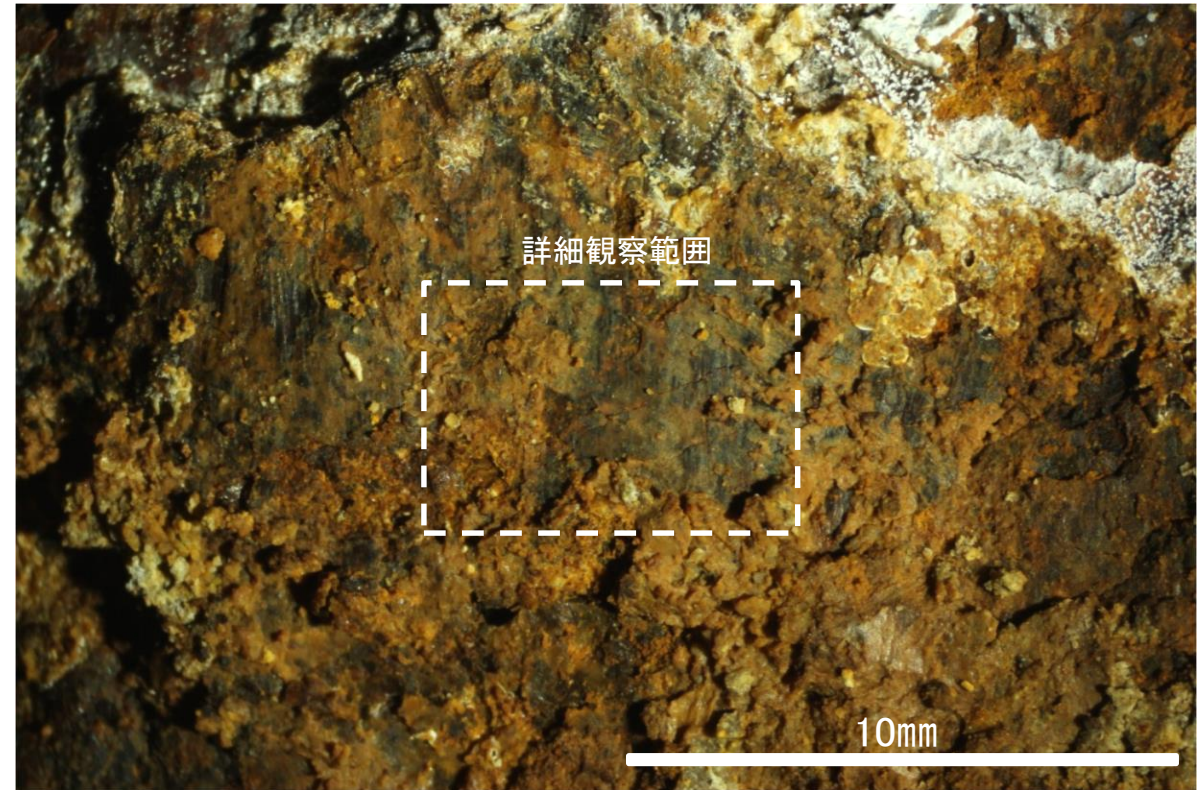
・条線のレイクは90° R, 変位センスは不明

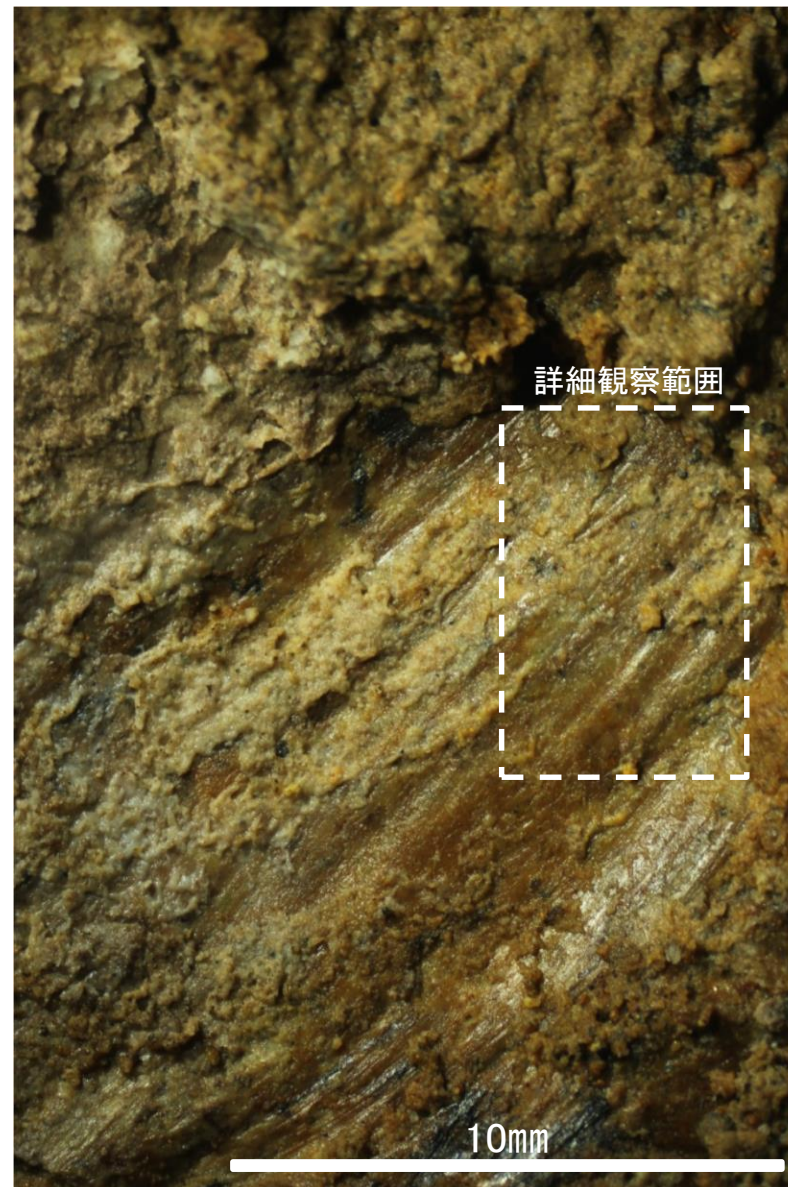
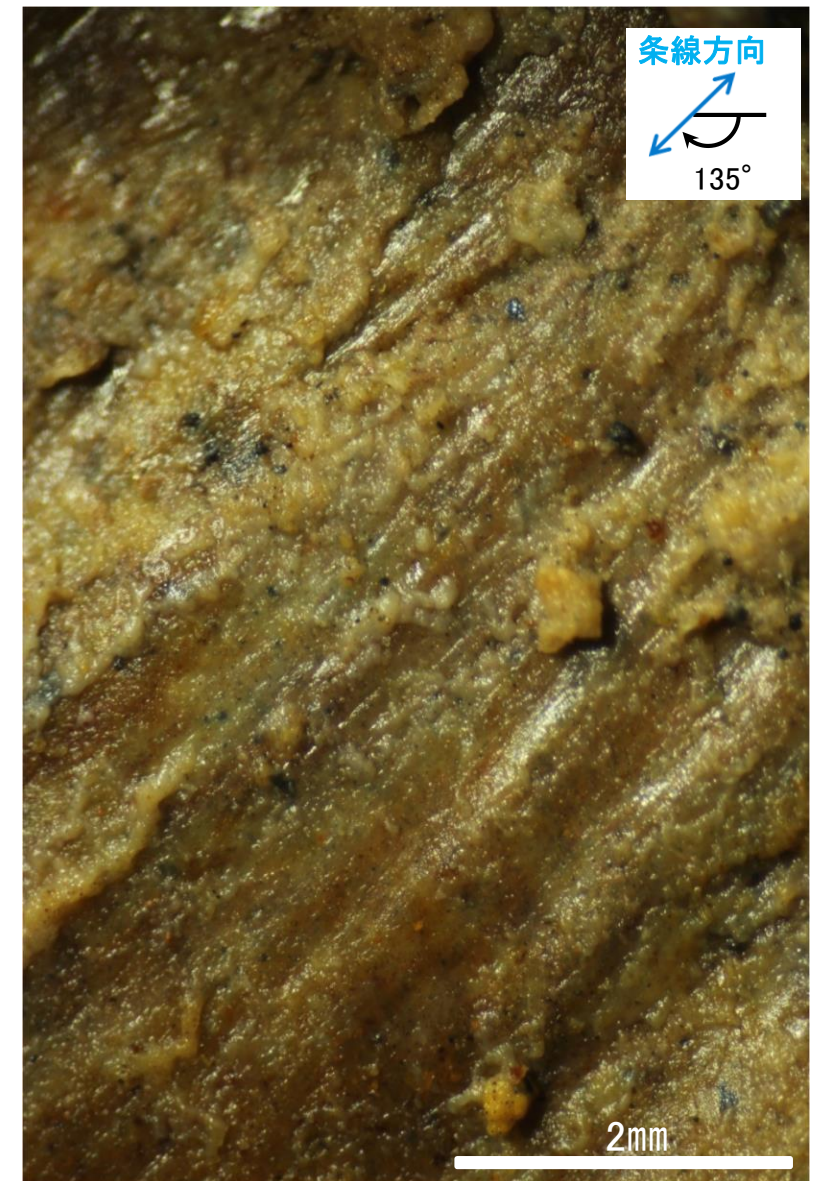
・条線のレイクは135° R, 変位センスは不明

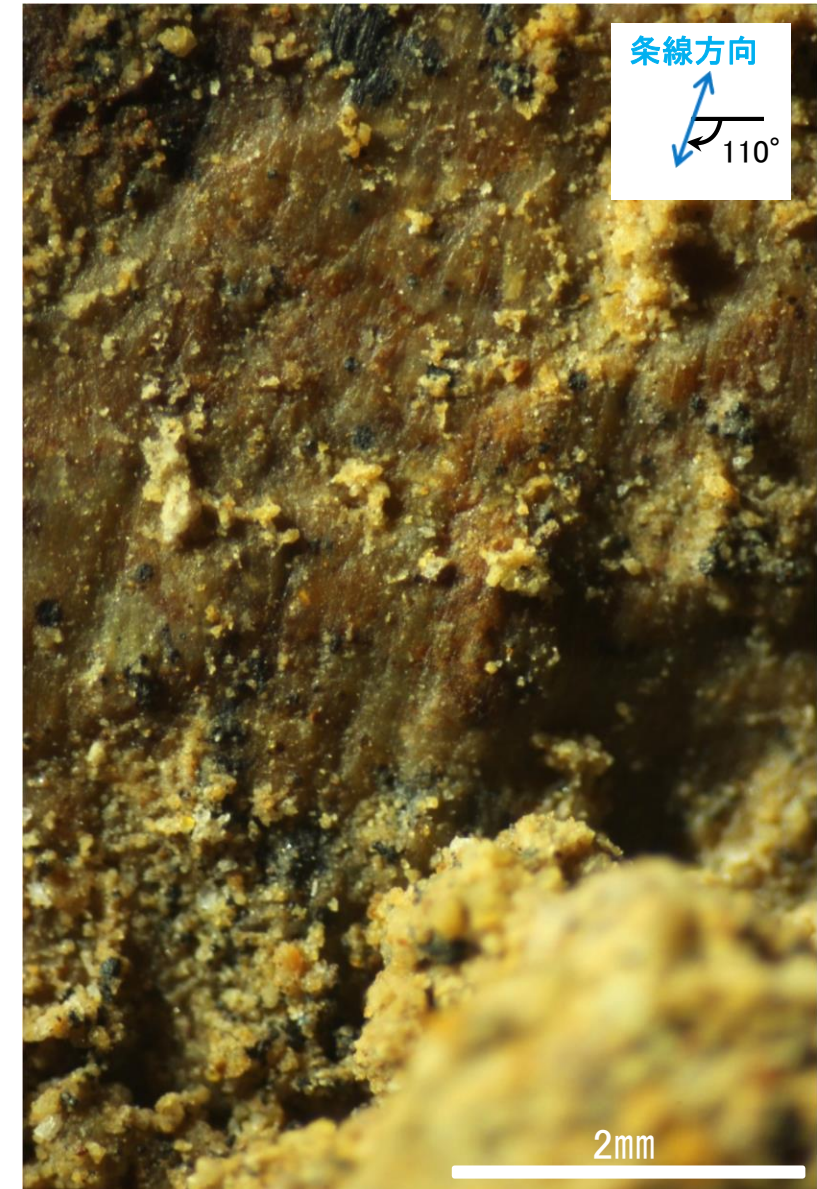
・条線のレイクは110° R, 変位センスは不明

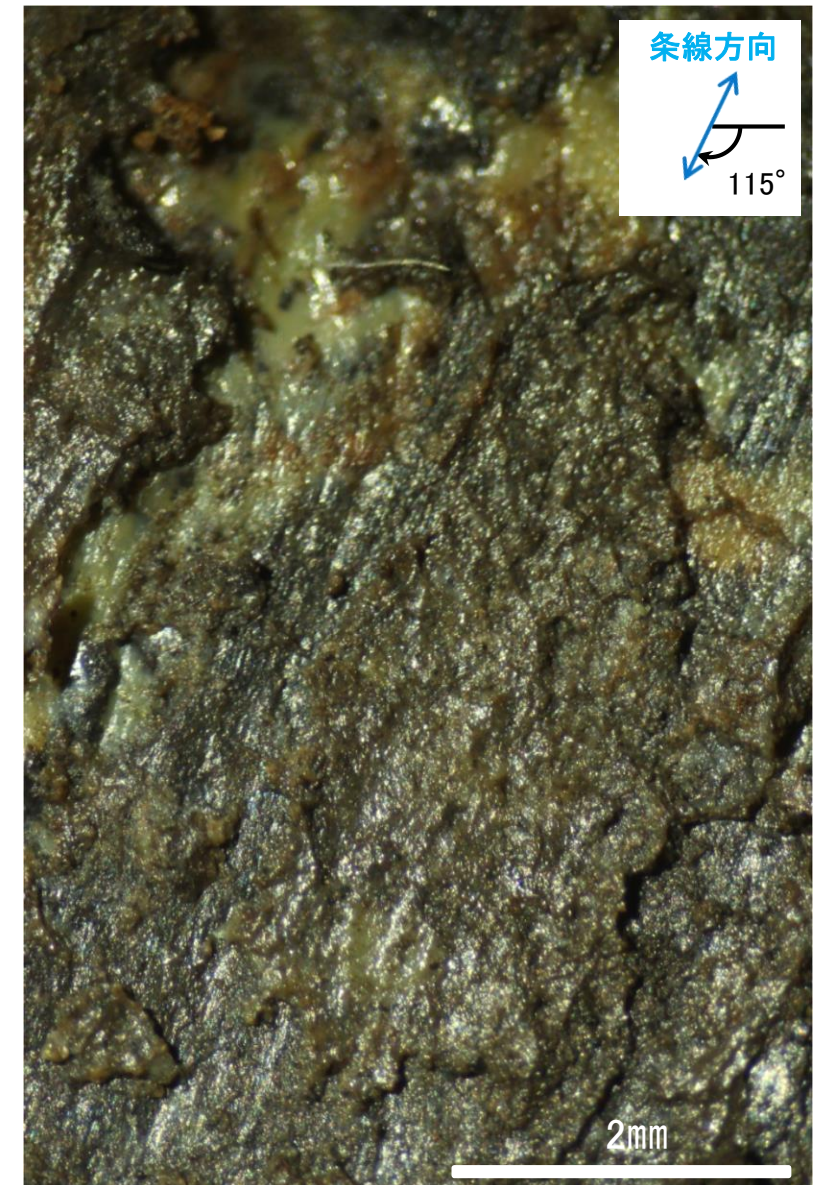
・条線のレイクは115° R, 変位センスは不明

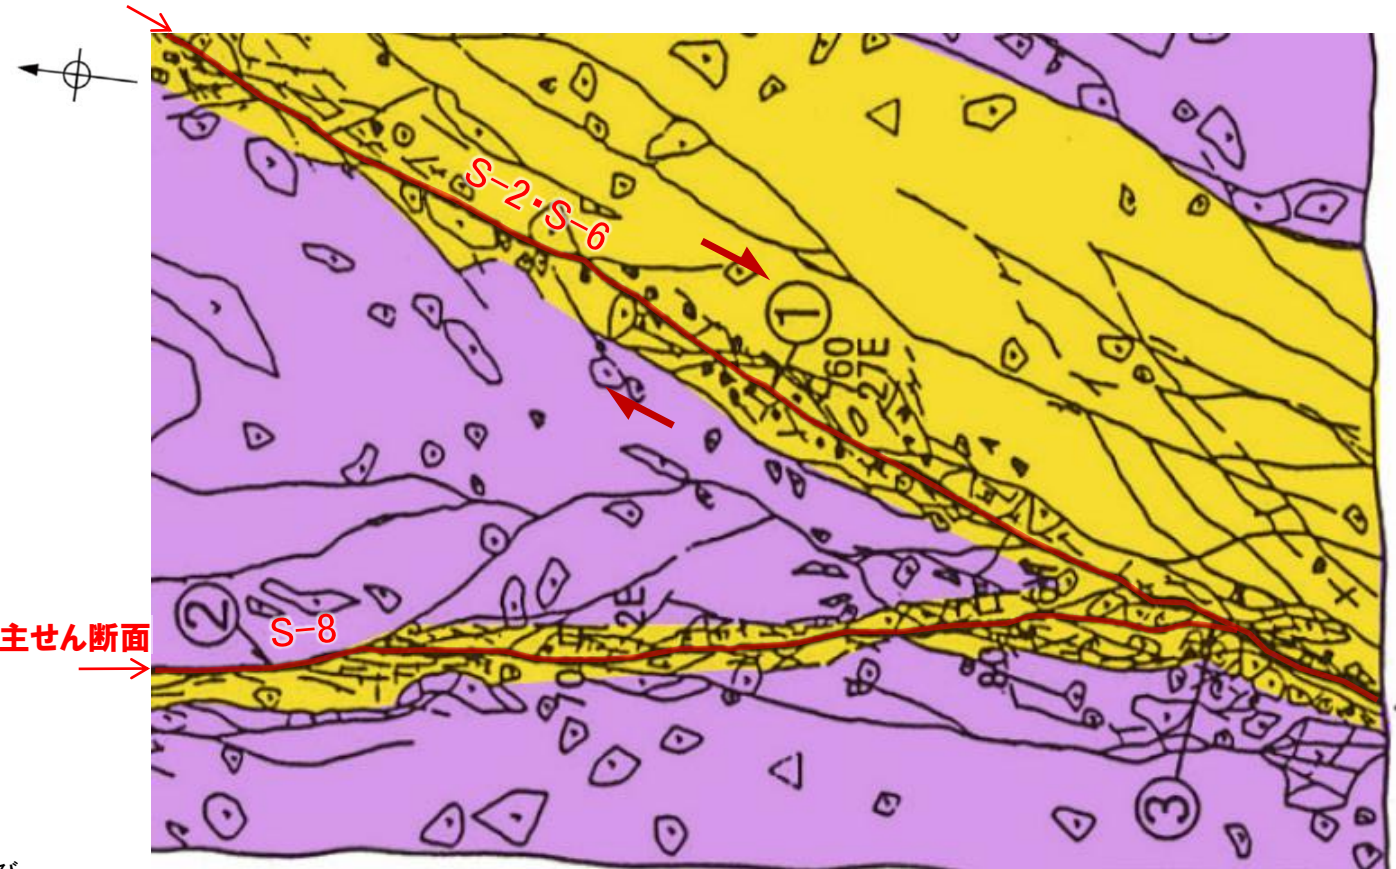
・S-8の主せん断面は会合部付近で、引きずりの形状を示すことから、見かけ右横ずれセンスの動きが認定できる。  
・この動きの方向は、粘土状破碎部の条線観察で確認された左横ずれ逆断層センスと運動方向が異なることから、固結した破碎部が形成されたときの動きを表していると考えられる。
