# 条線観察結果(岩盤調査坑)ボーリングNo.25-1孔(下盤側)①

# S-1の研磨片観察結果

(3) S-2・S-6の運動方向調査結果

#### (4) S-4の運動方向調査結果

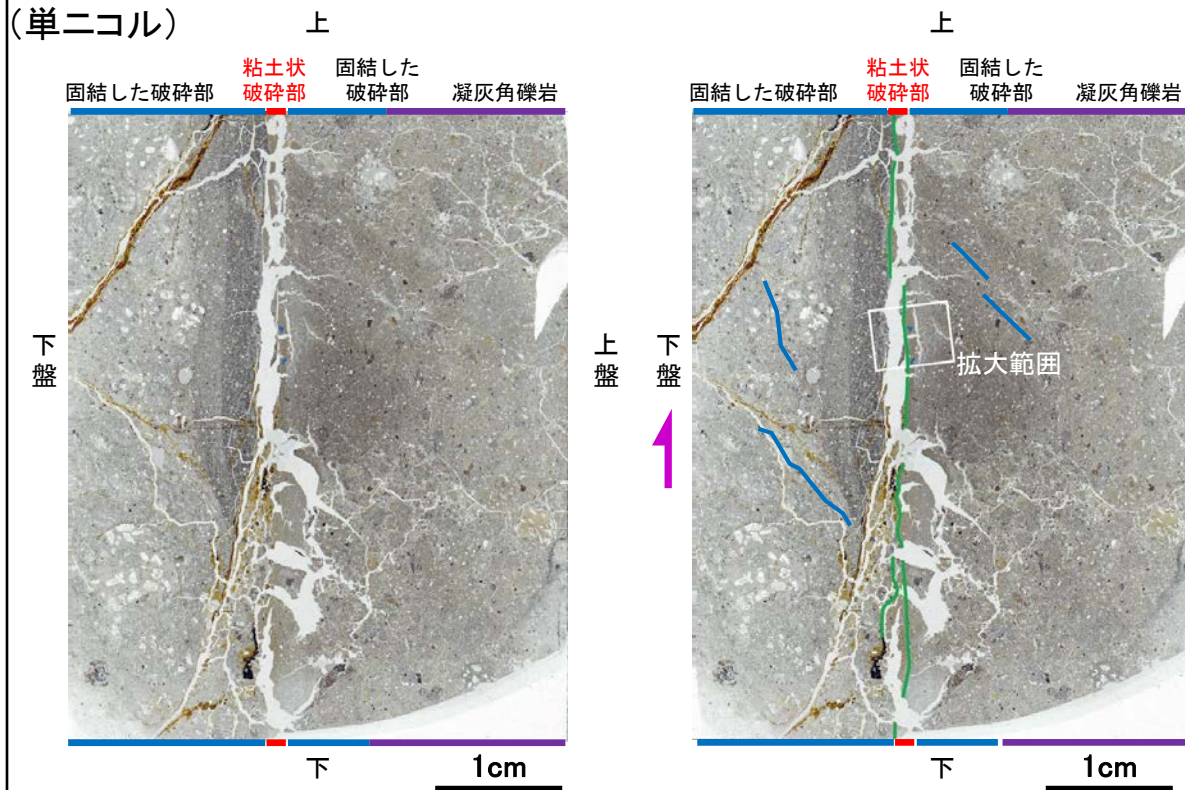
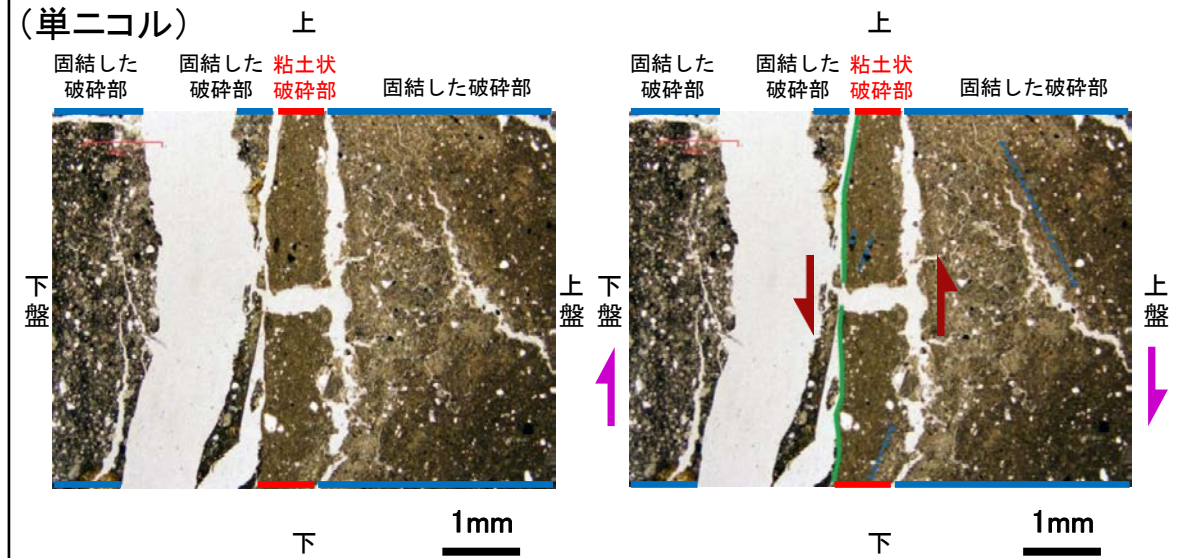
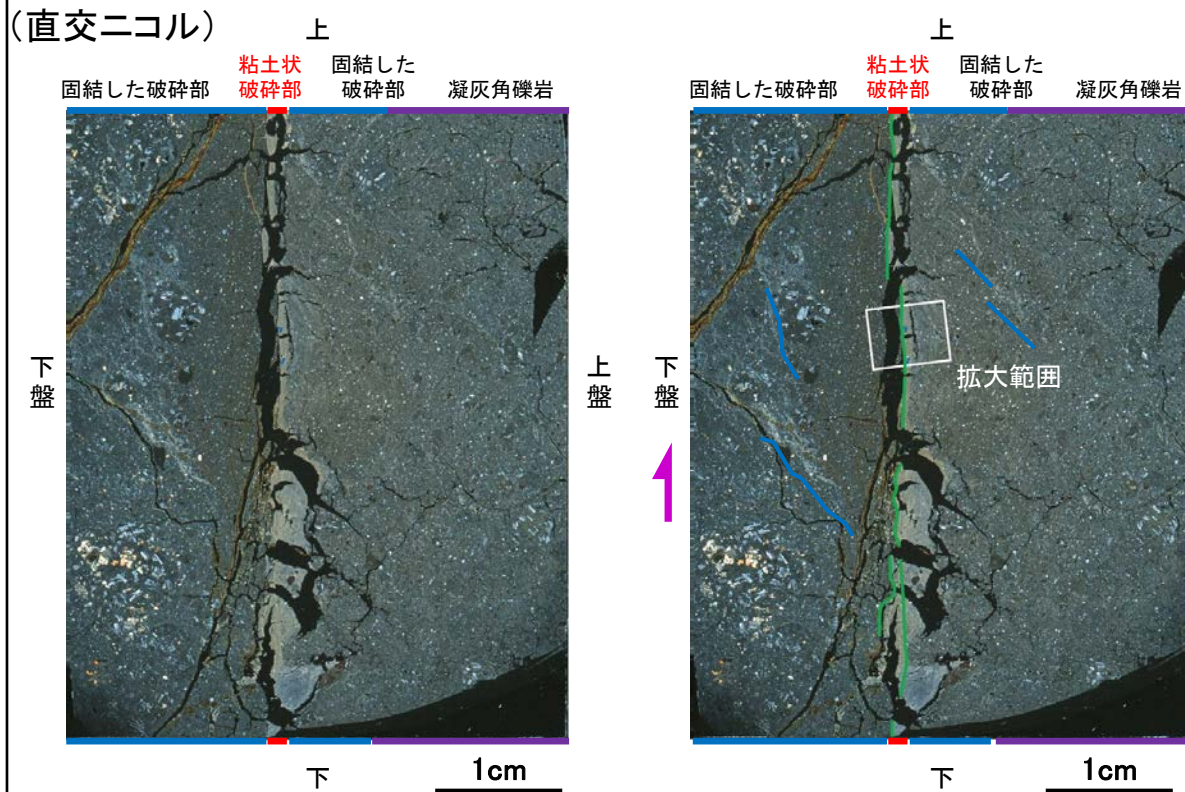
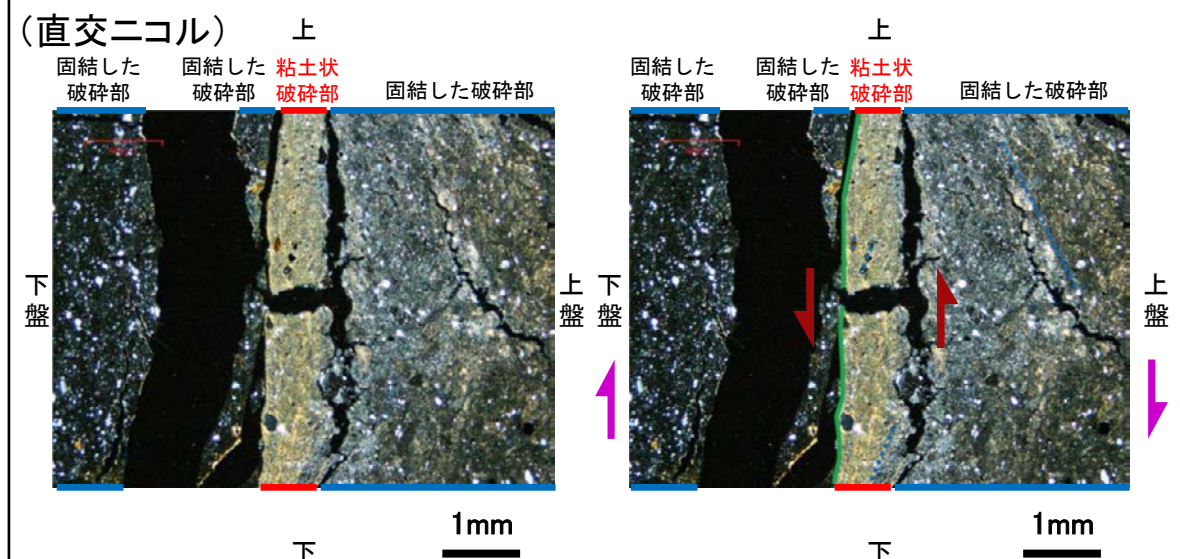
# 薄片観察結果 (F-8.5' 140R)

- ・ 固結した破碎部中の変形構造から、見かけ上盤側下がりの変位が推定され、正断層センスが認定できる。
- ・ 粘土状破碎部中の変形構造から、見かけ上盤側上がりの変位が推定され、逆断層センスが認定できる。

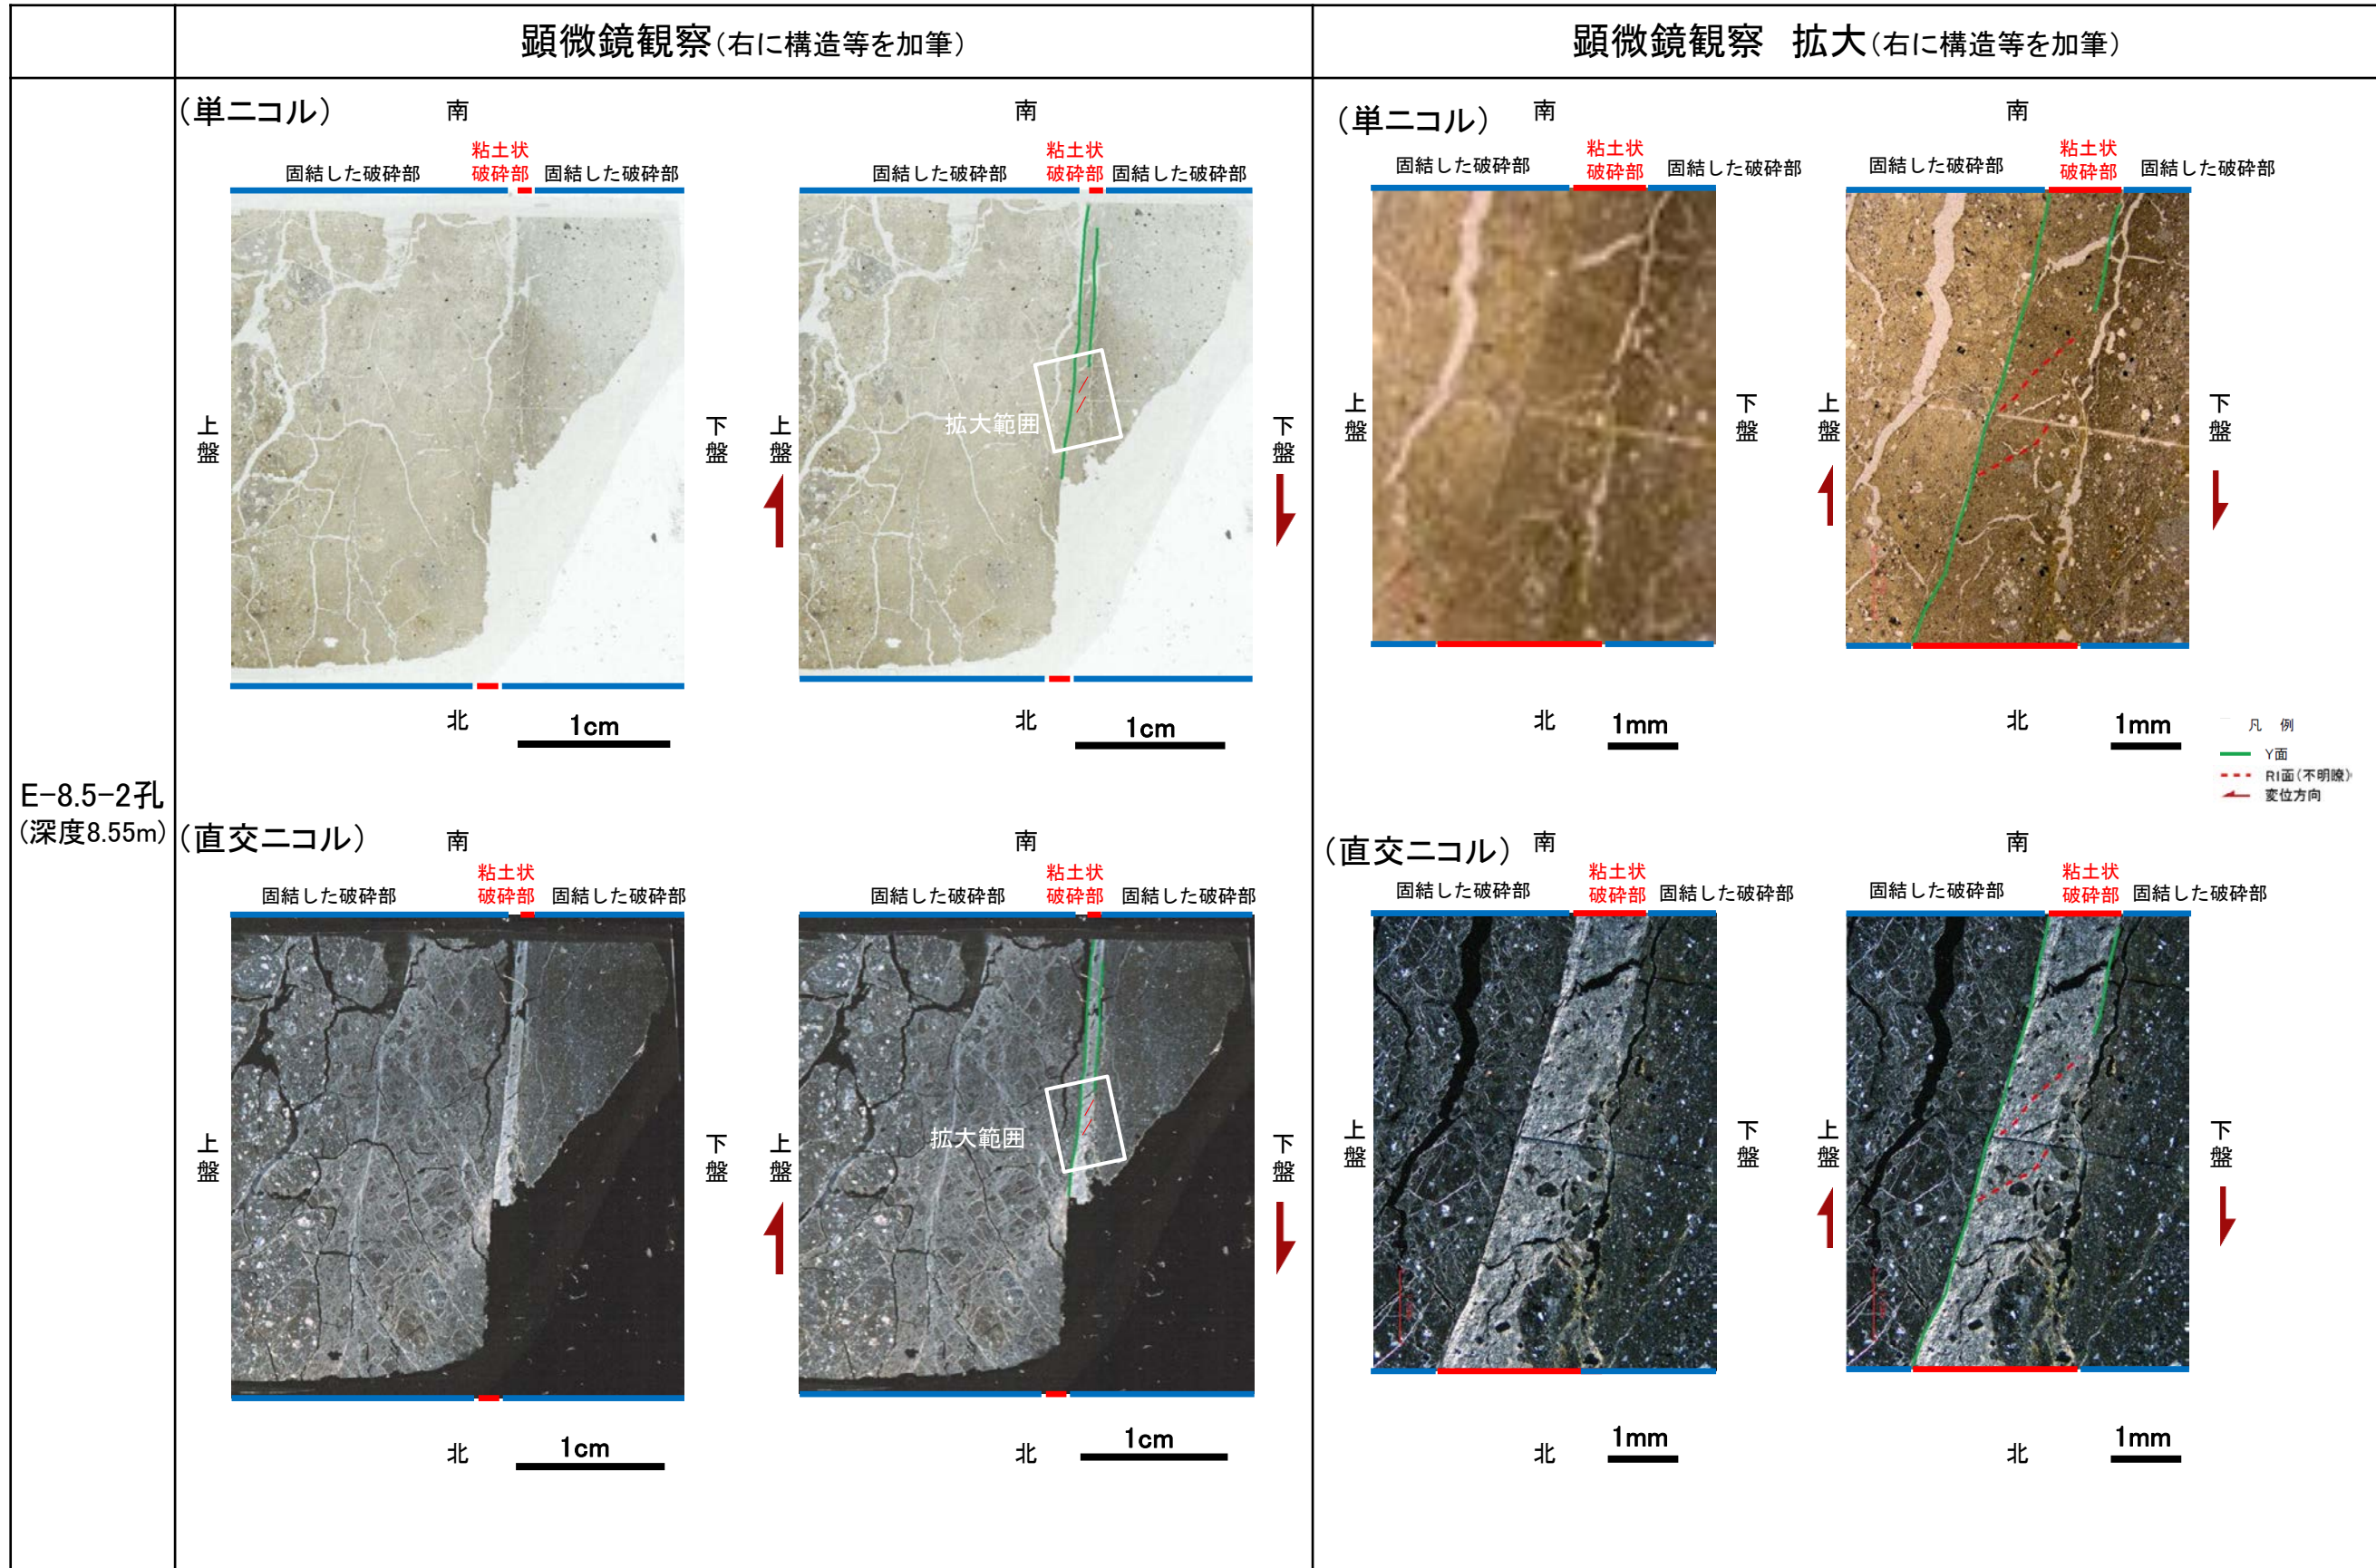
# 薄片観察結果 (E-8.5-2\_0R)

■ 条線観察結果を踏まえ、0° Rのレイクでボーリングコアを切断して作成した薄片を観察した。

・粘土状破碎部中の変形構造から、見かけ上盤側上がりの変位が推定され、逆断層センスが認定できる。

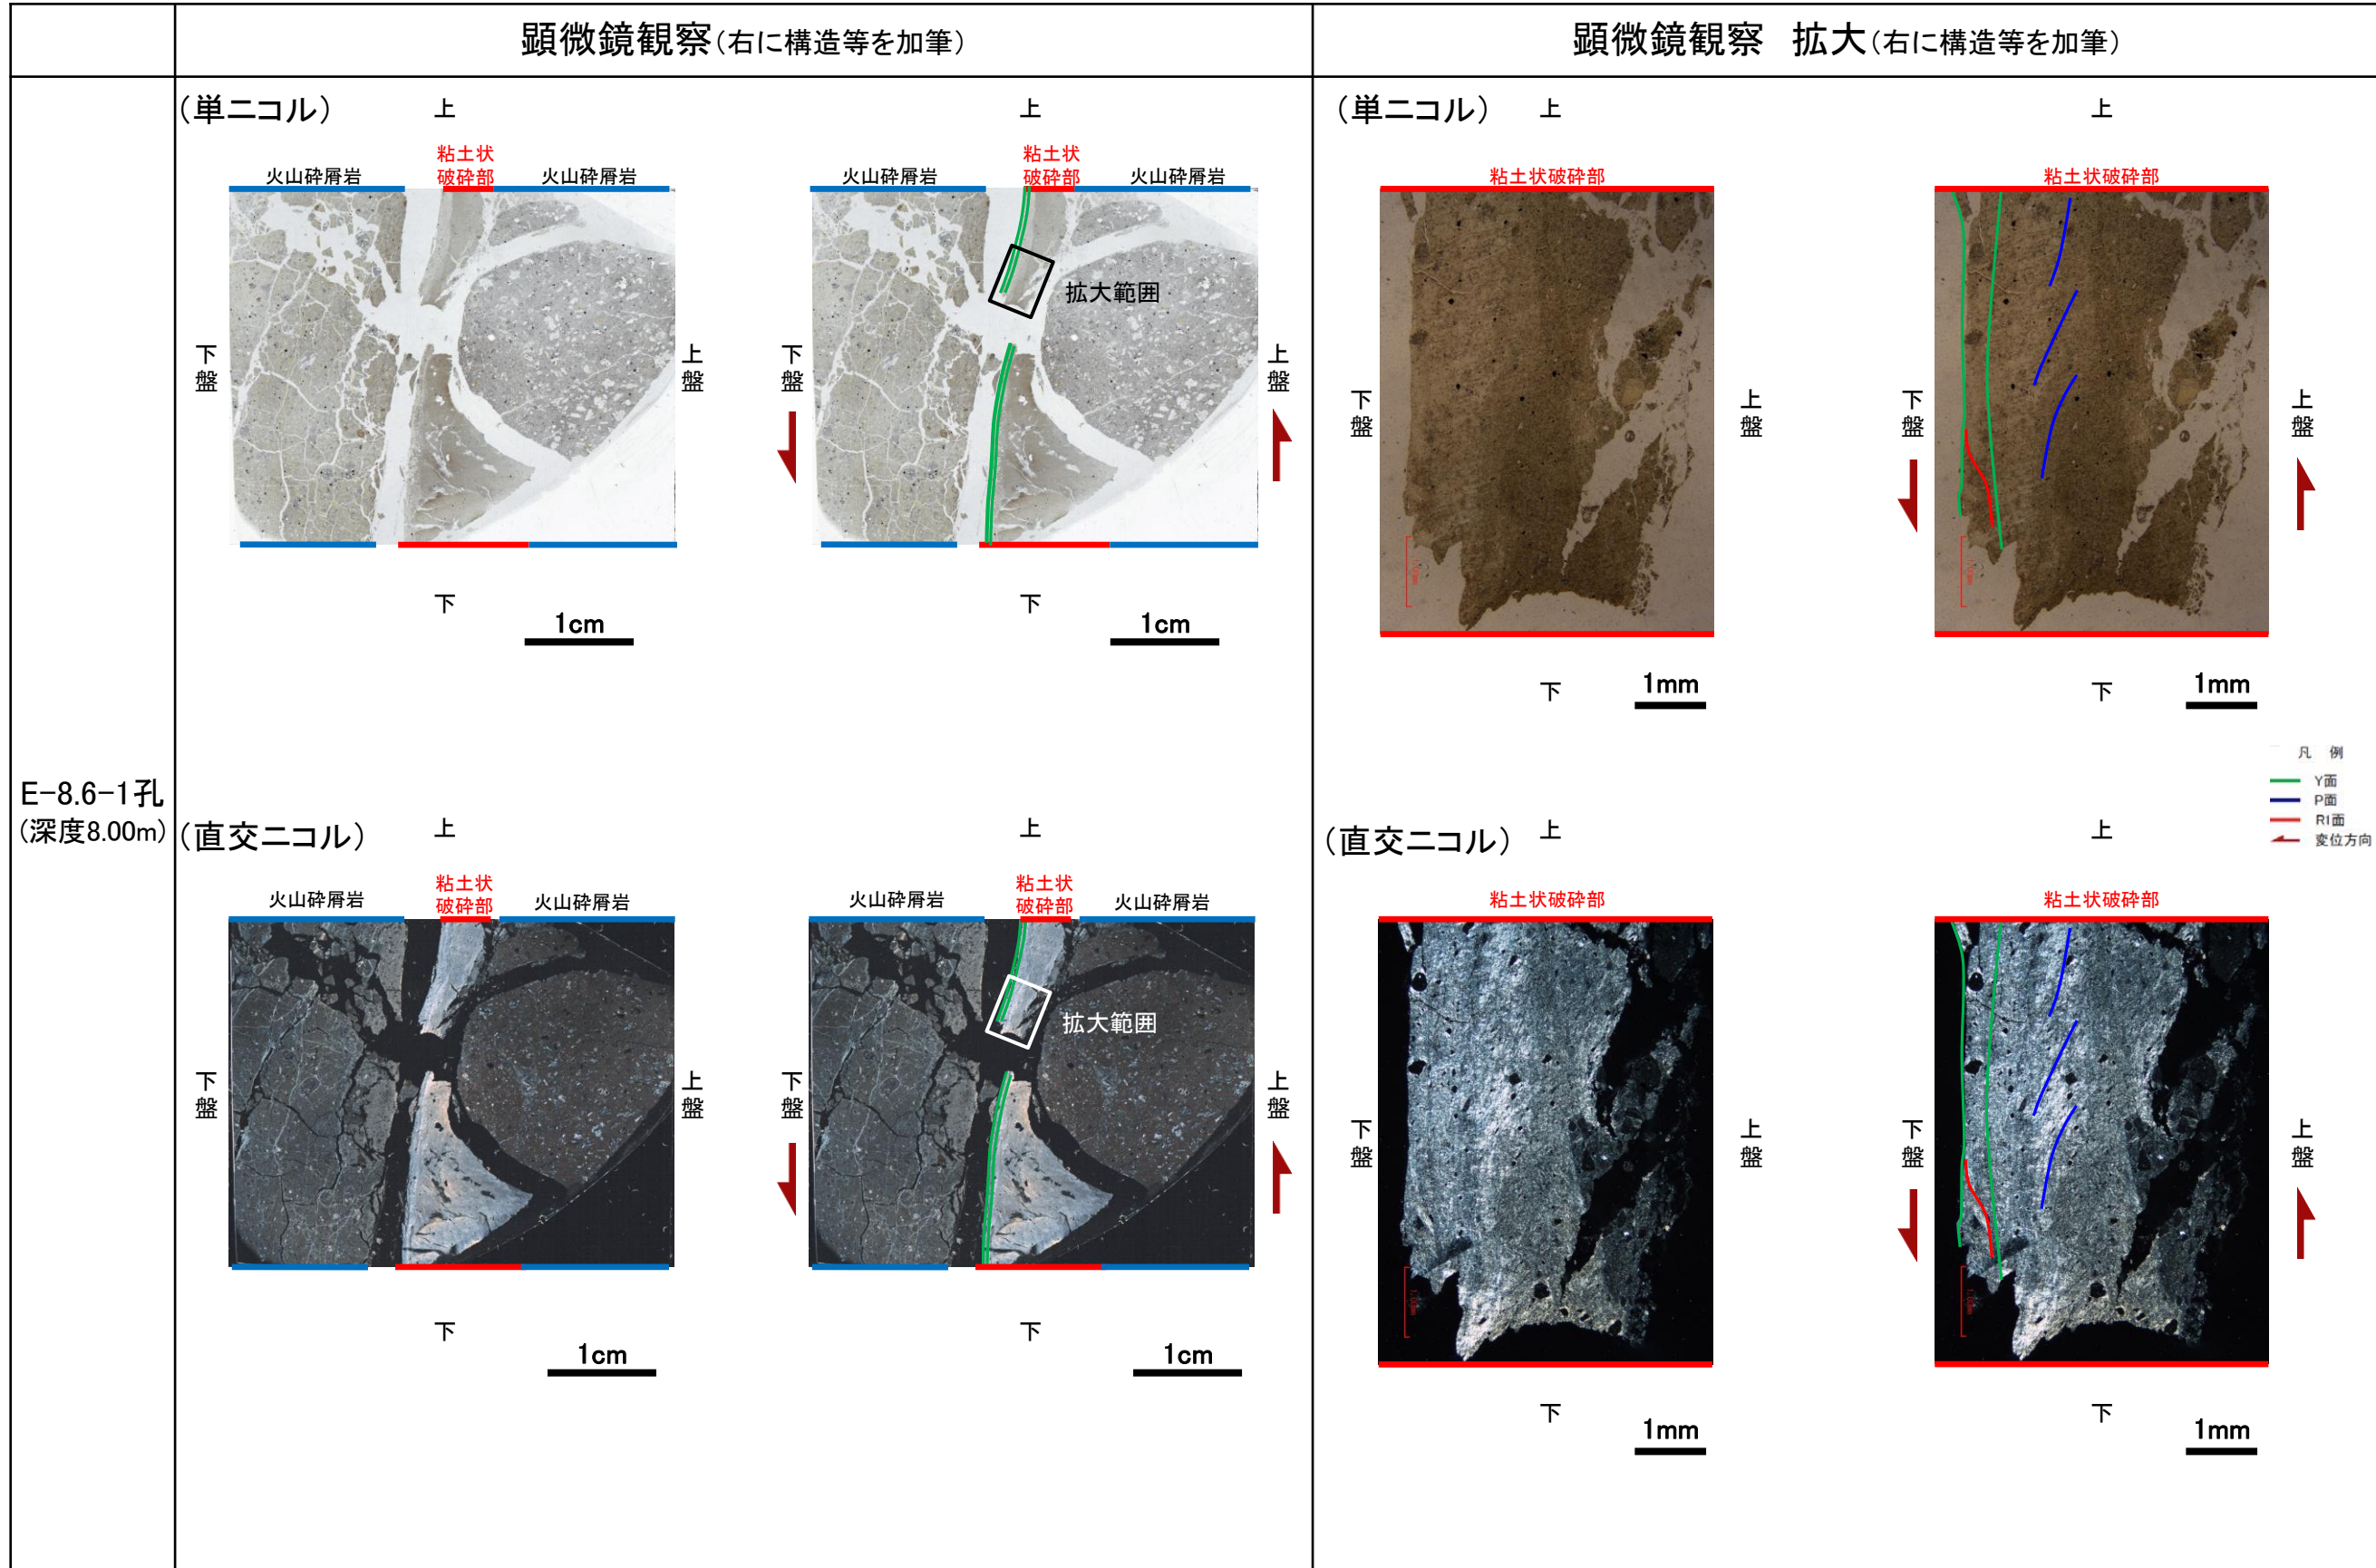
# 薄片観察結果 (E-8.6-1\_145R)

■ 条線観察結果を踏まえ、145° Rのレイクでボーリングコアを切断して作成した薄片を観察した。

・粘土状破碎部中の変形構造から、見かけ上盤側上がりの変位が推定され、逆断層センスが認定できる。
