志賀原子力発電所2号炉 敷地の地質・地質構造について

補足資料
(1/2)

2023年2月9日
北陸電力株式会社

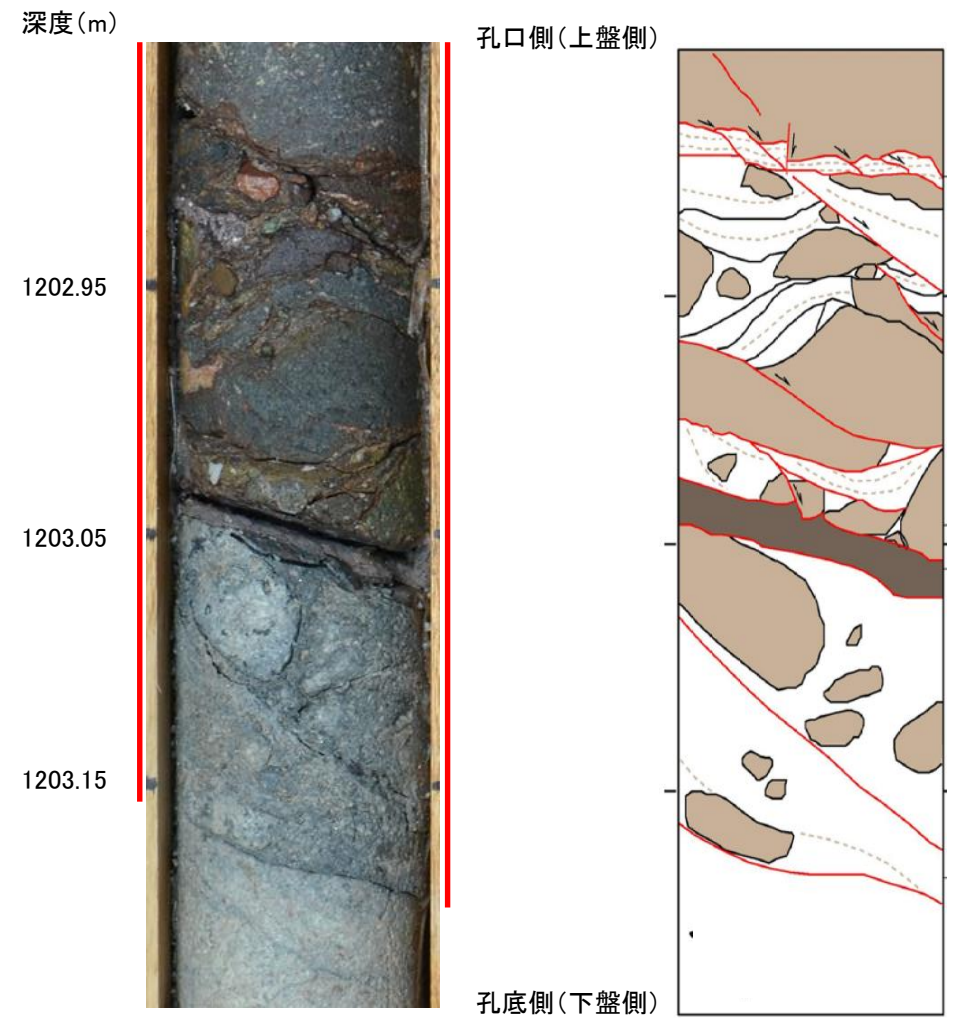
花崗岩上面付近破碎部周辺のコア写真及びスケッチ

- 大深度ボーリング(D-8.6孔)は、地下深部の三次元地下構造の確認及び地質構造に関するデータの充実を目的に掘削したボーリングであり、コア観察の結果、礫岩と花崗岩の境界付近に破碎部が認められる。
- この破碎部の主せん断面の傾斜角は約 20° であり、高角の断層である敷地内断層とは傾斜が大きく異なる。また、固結した破碎部中の礫の切断方向から正断層センスが推定される(右下図)。
- 反射法地震探査・VSP探査の結果、花崗岩上面に相当する反射面に変位(垂直分解能:32~35m程度)を与えるような断層は認められず、この破碎部から浅部に連続するような構造も認められない。
- コア観察で認められた花崗岩上面位置は、PS検層の結果と概ね整合する。
- 以上のことから、花崗岩上面付近の破碎部は、引張応力に起因した連続性に乏しい破碎部と判断され、「震源として考慮する活断層」には該当せず、コア観察で認められた礫岩と花崗岩の境界位置が花崗岩上面と評価した。

1202.78~1203.18 傾斜角 $20\sim 50^{\circ}$ の厚さ35~39cmの破碎部。厚さ35~38cmの固結した破碎部及び厚さ0.4~0.8cmの暗赤灰色の粘土状破碎部からなる。

・固結した破碎部中の礫の切断方向から、見かけ上盤側下がりの正断層センスが推定される。

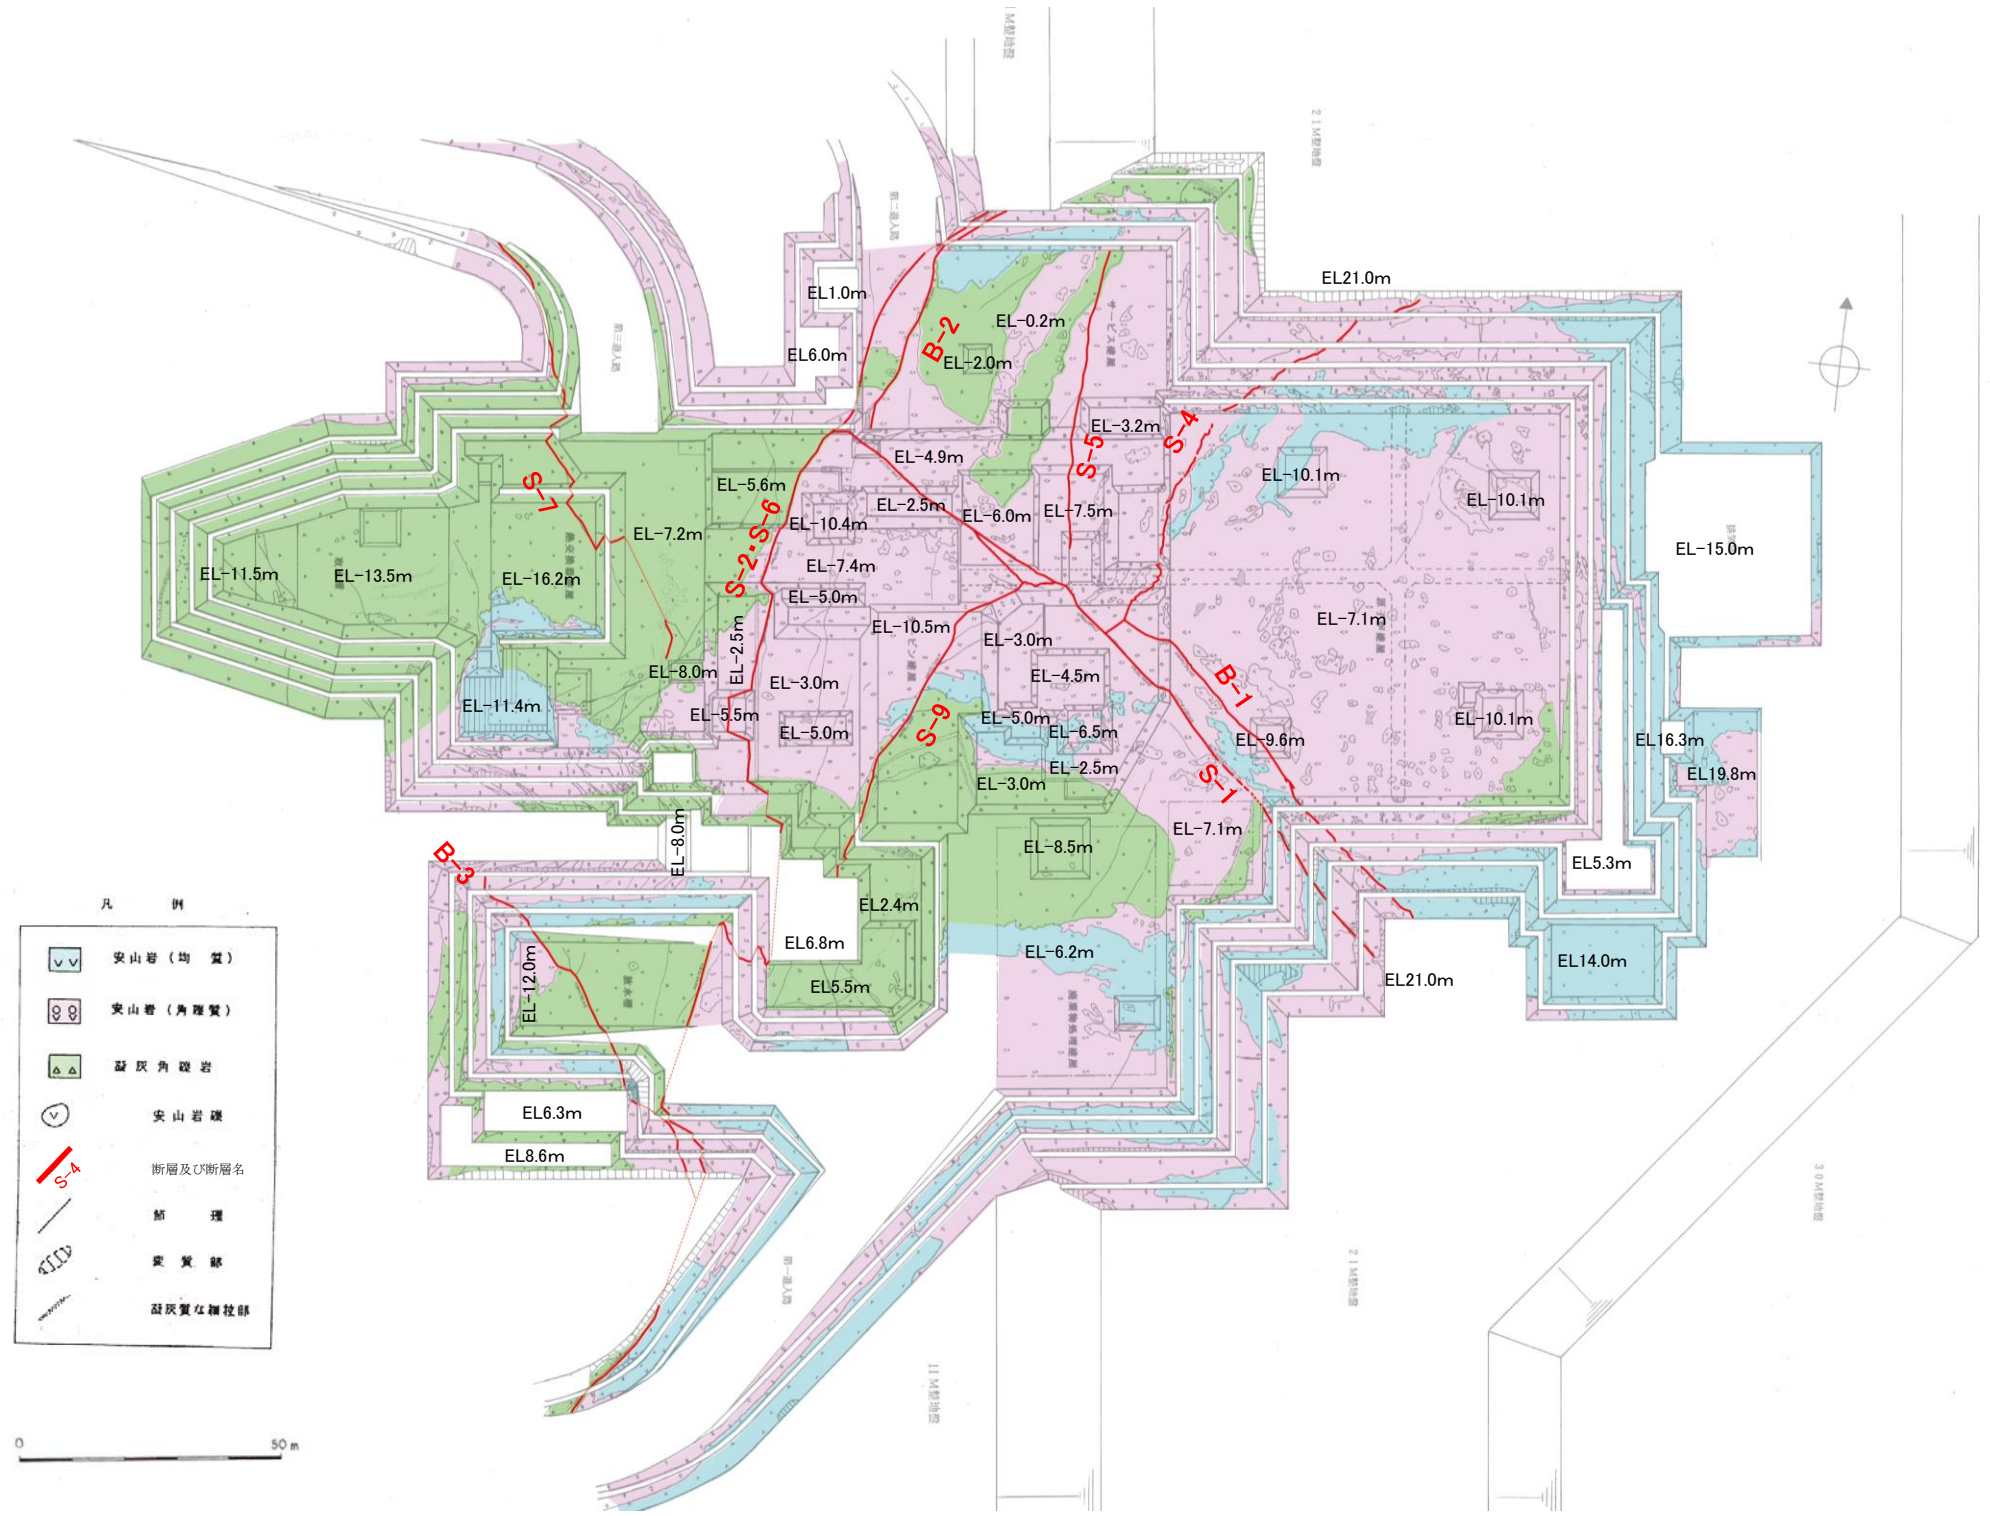
1号機基礎掘削面スケッチ

・1号機基礎掘削面では、断層が9条確認される。

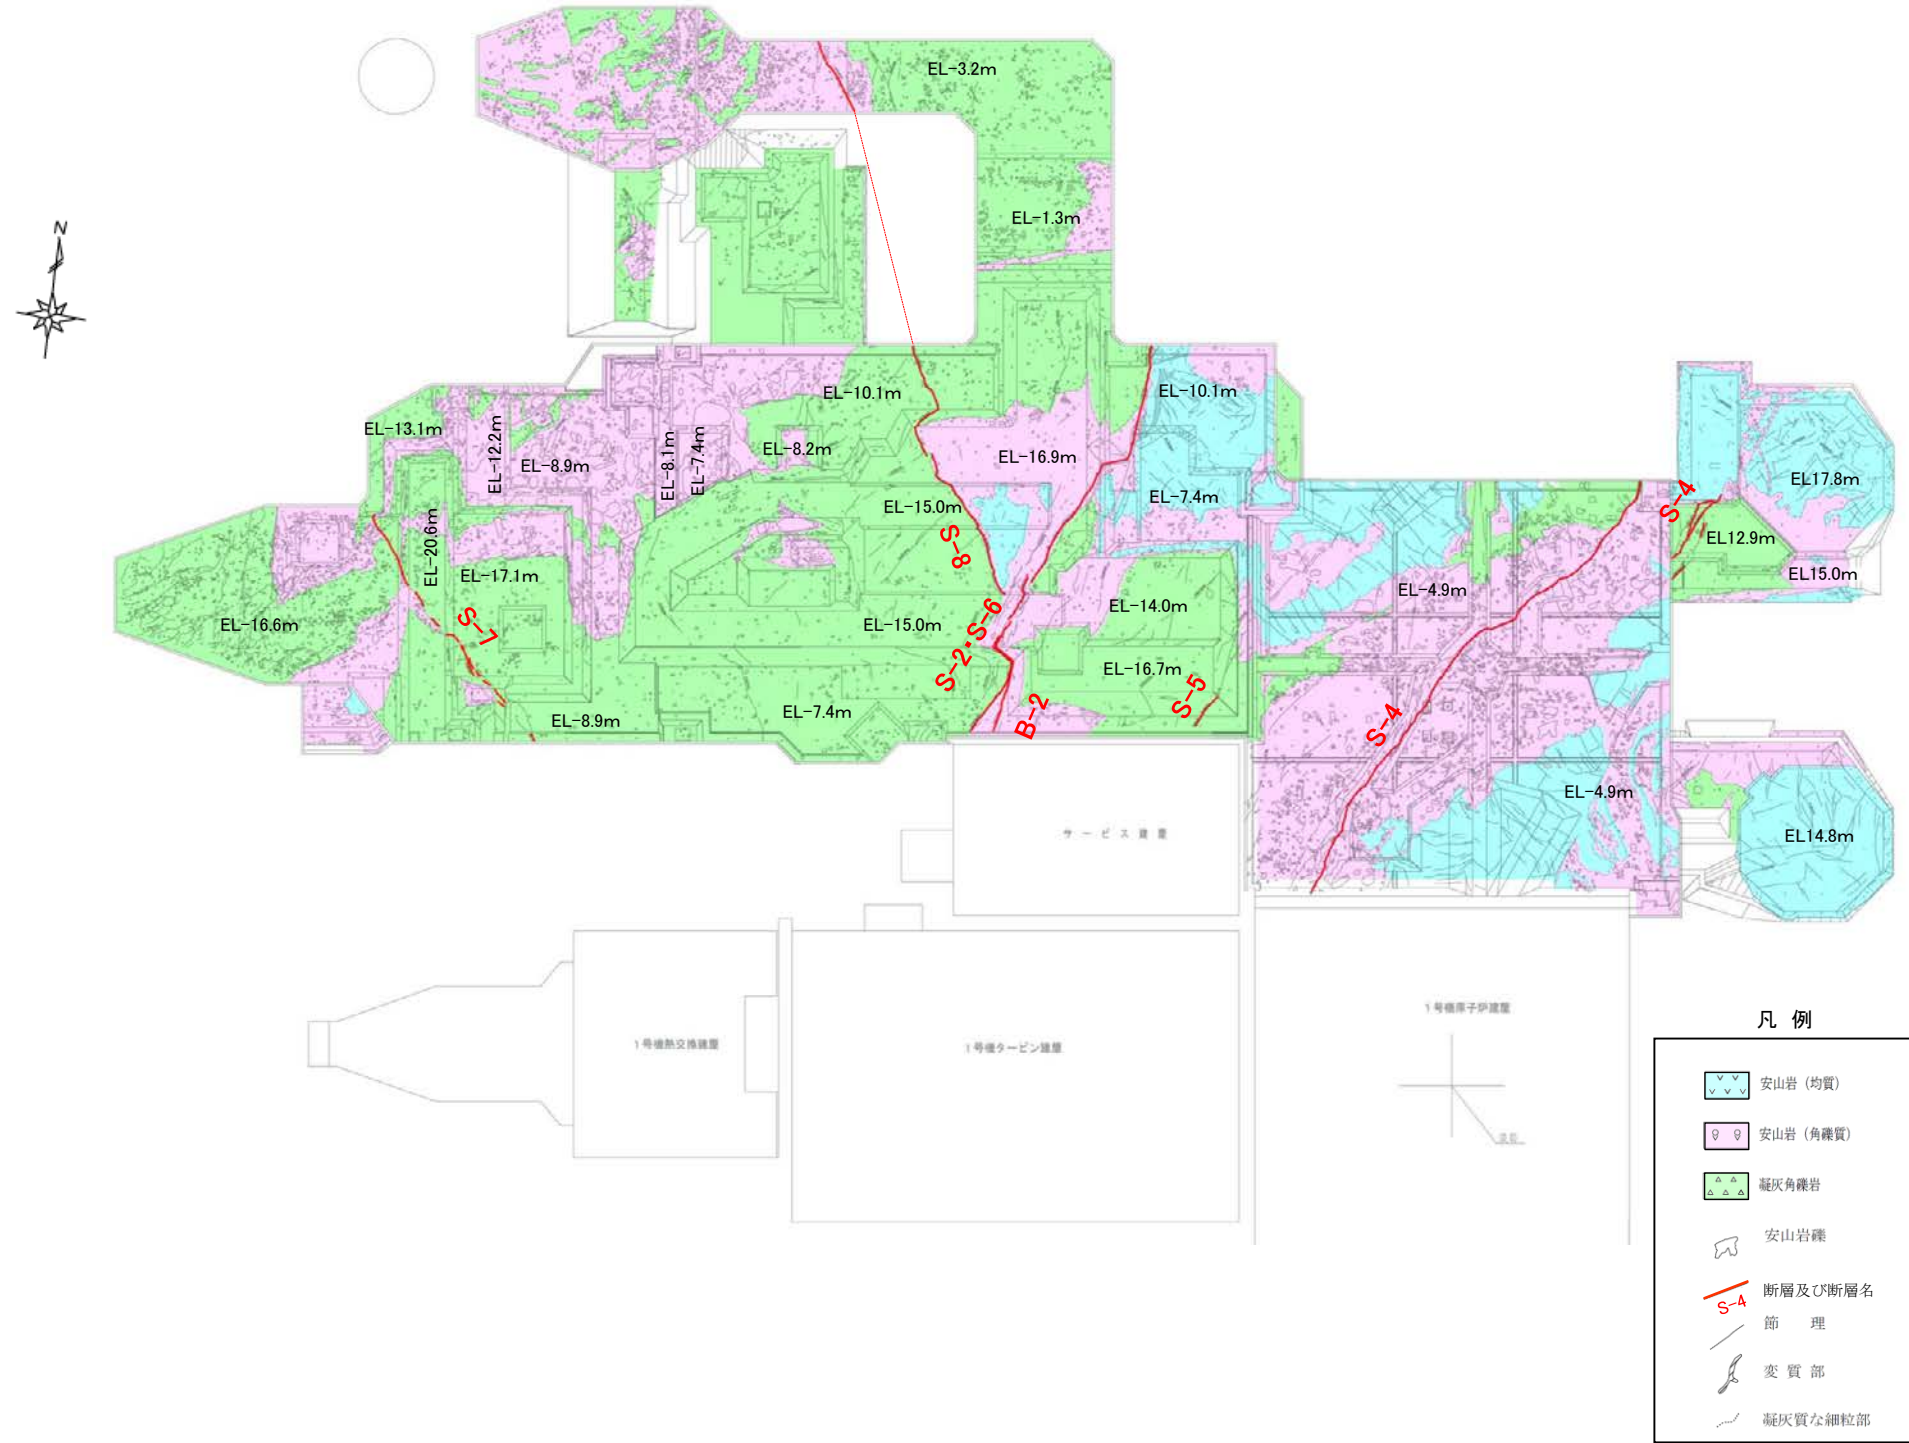
2号機基礎掘削面スケッチ

・2号機基礎掘削面では、断層が6条確認される。

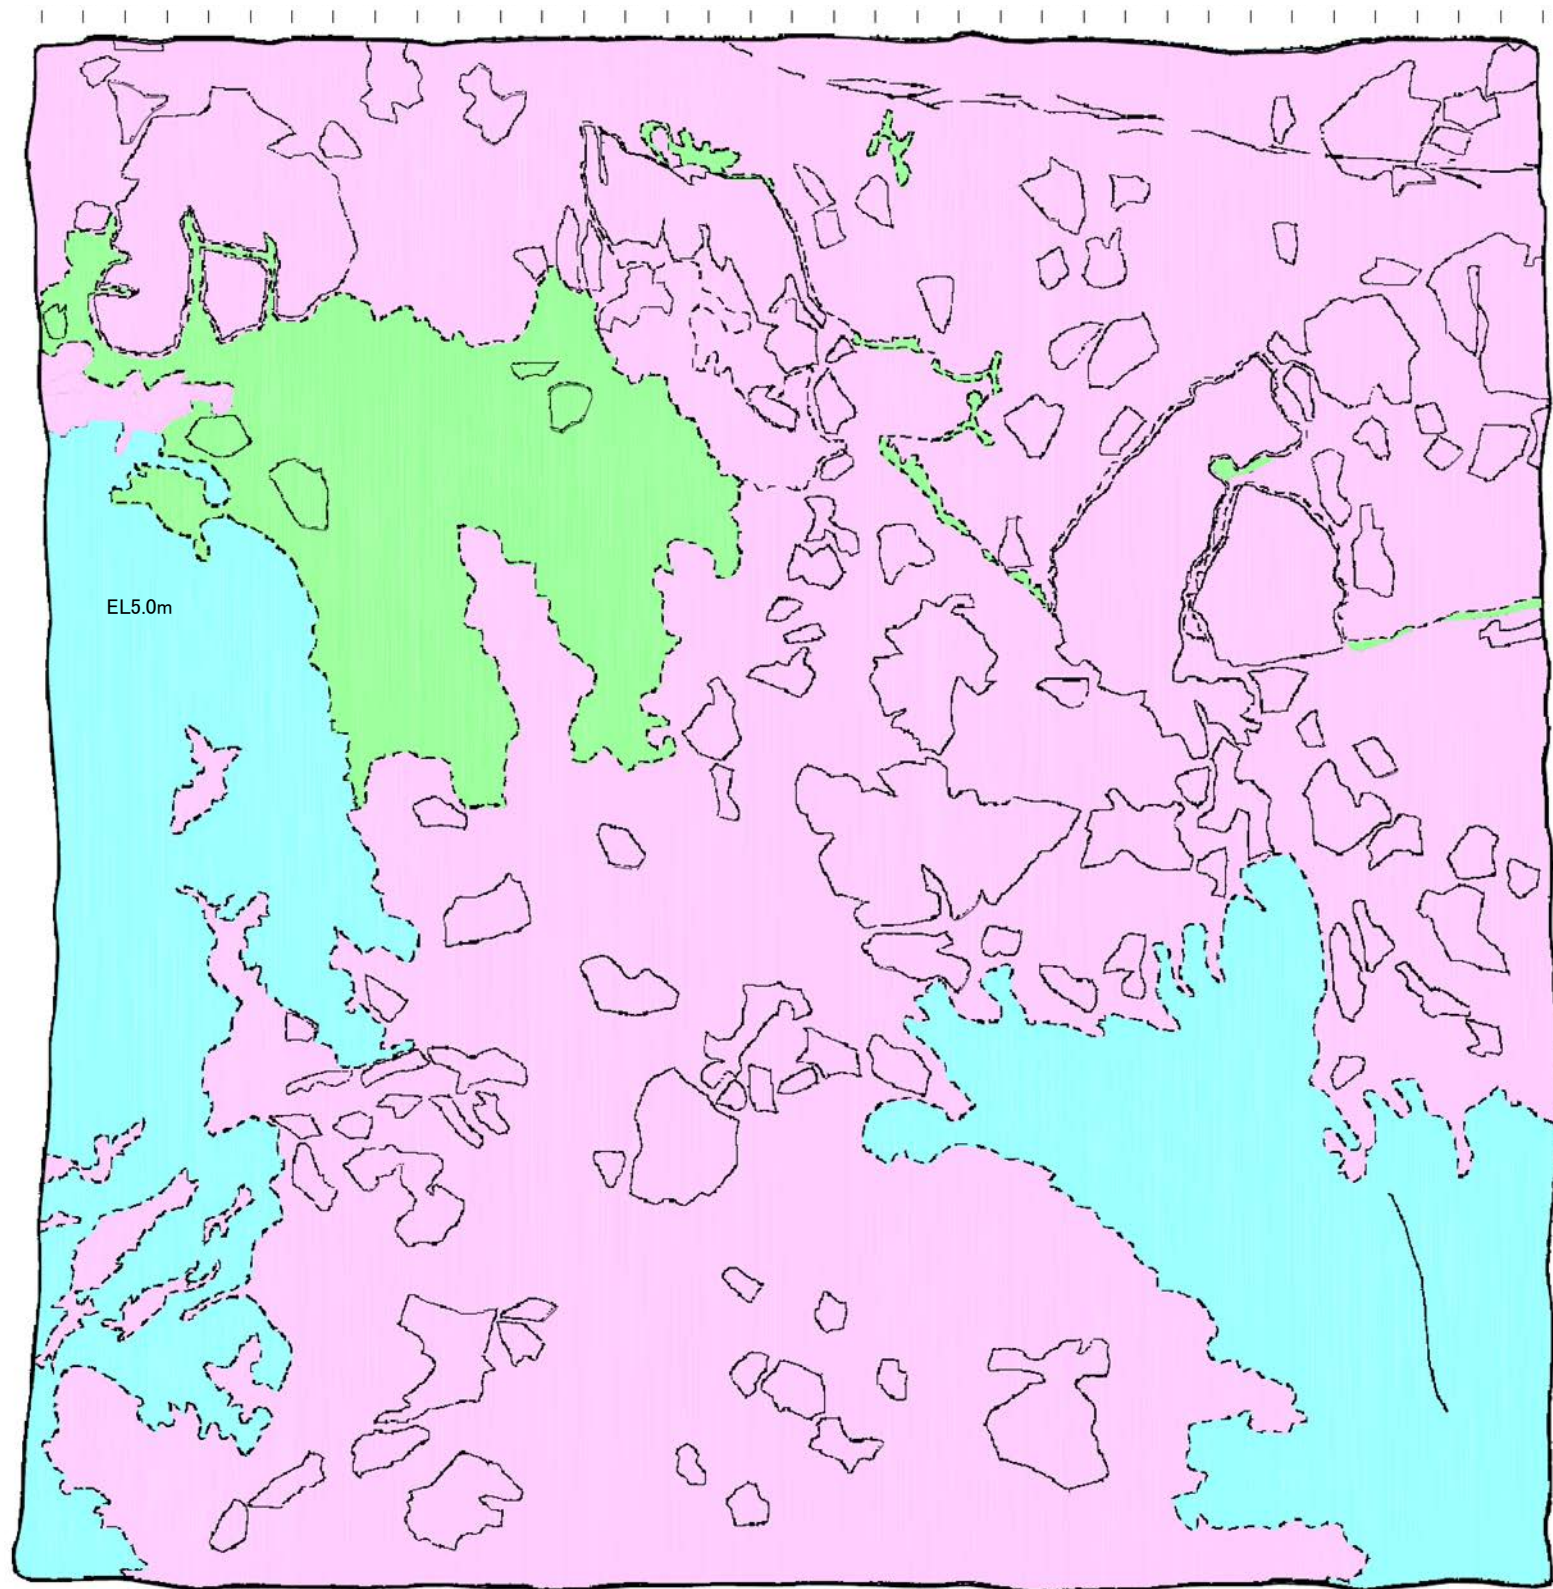
・2号機地下式軽油タンク(DBA)ピット基礎
底盤には、断層は認められない。

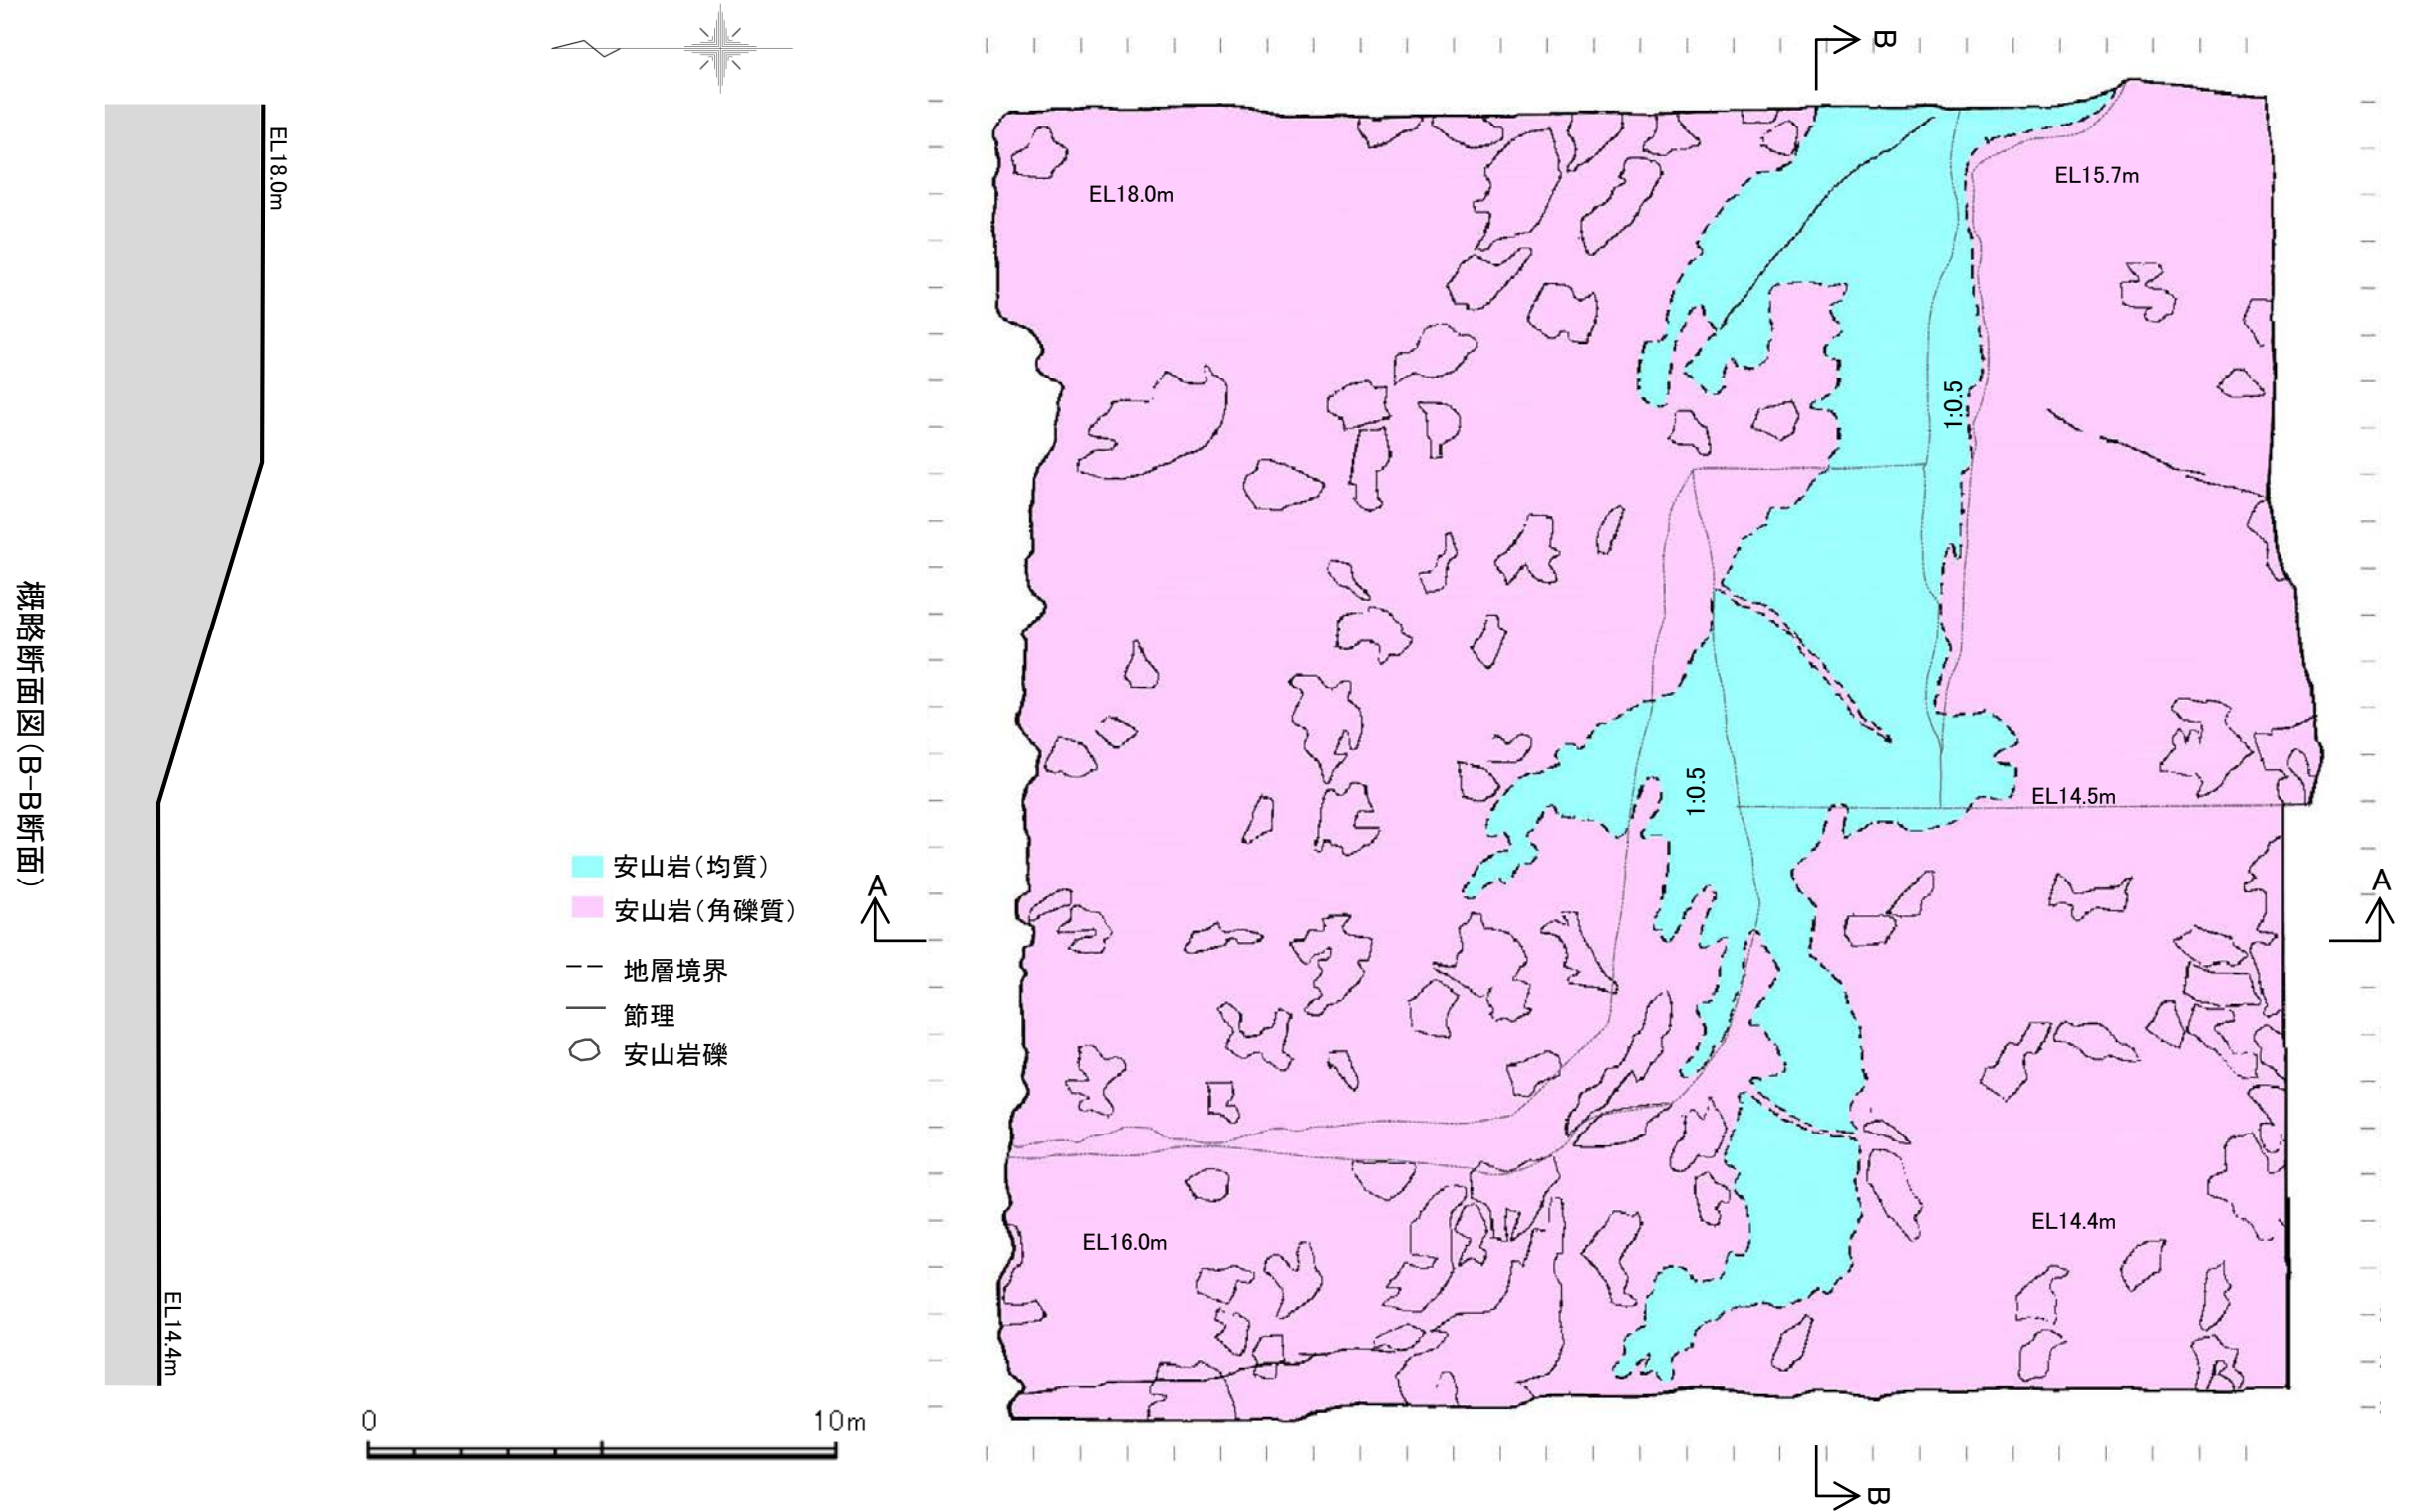
代替所内電気設備建屋 基礎地盤スケッチ

・代替所内電気設備建屋基礎地盤には、断層は認められない。

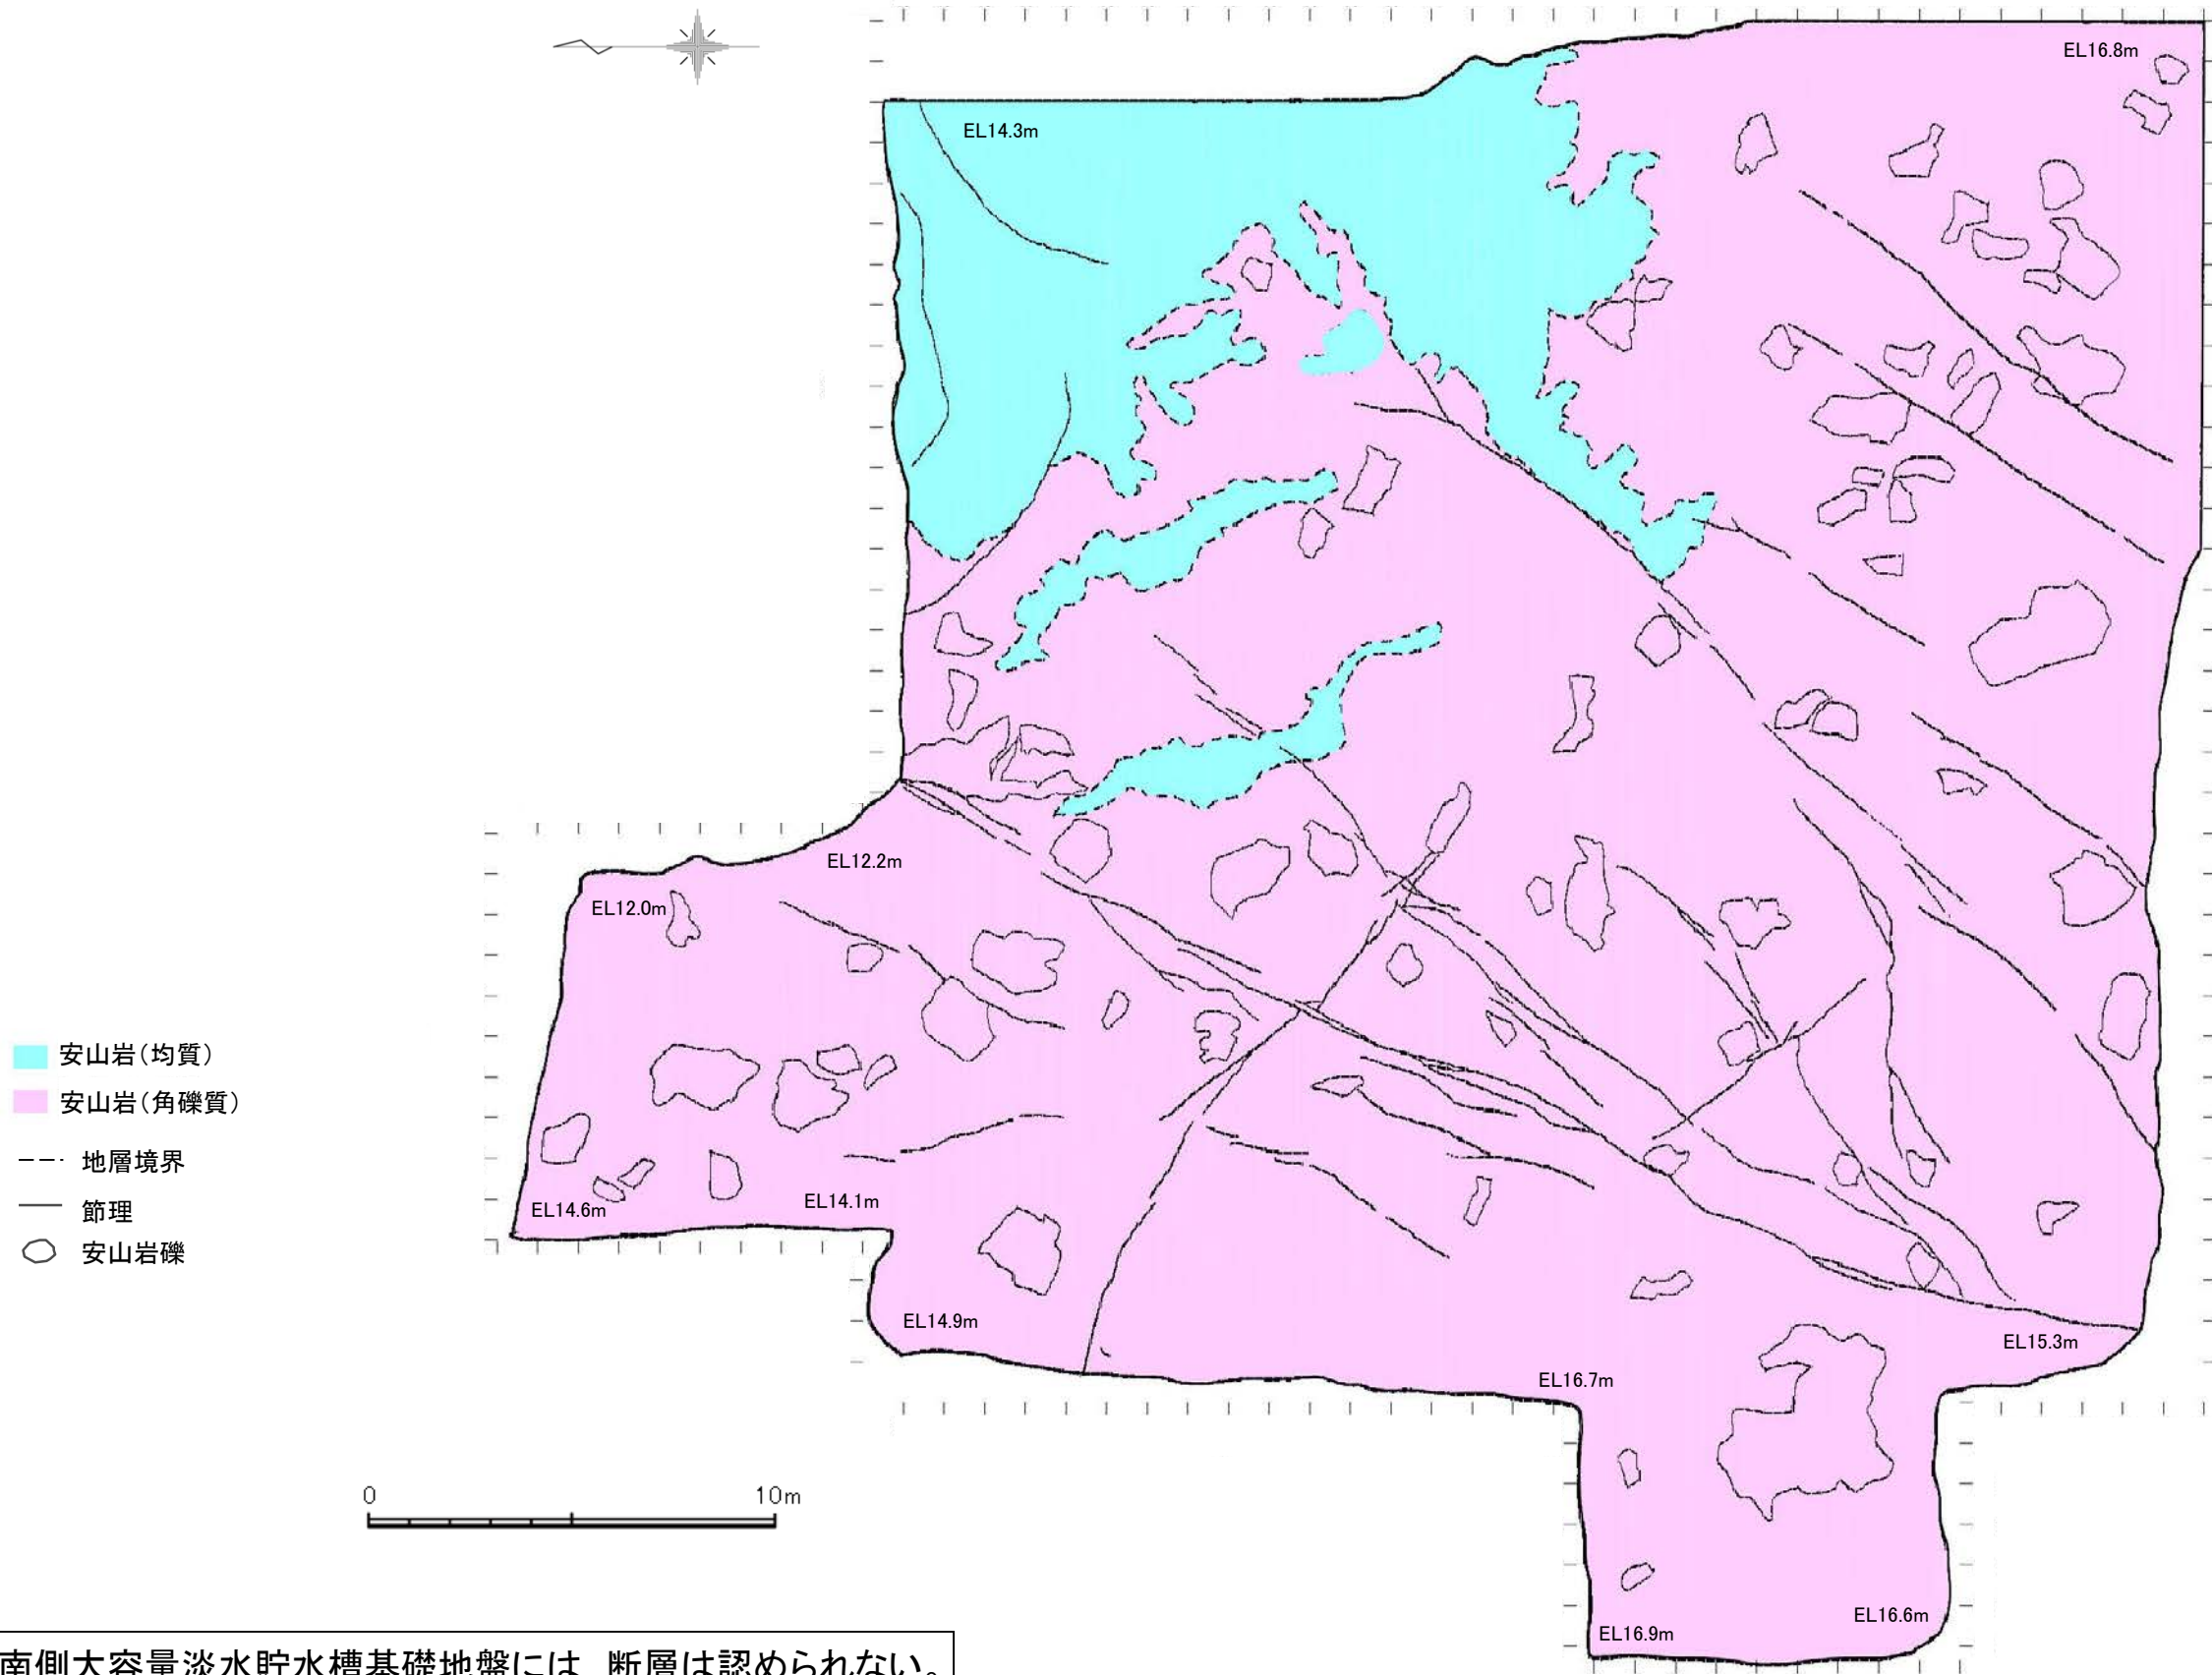
・南側大容量淡水貯水槽基礎地盤には、断層は認められない。

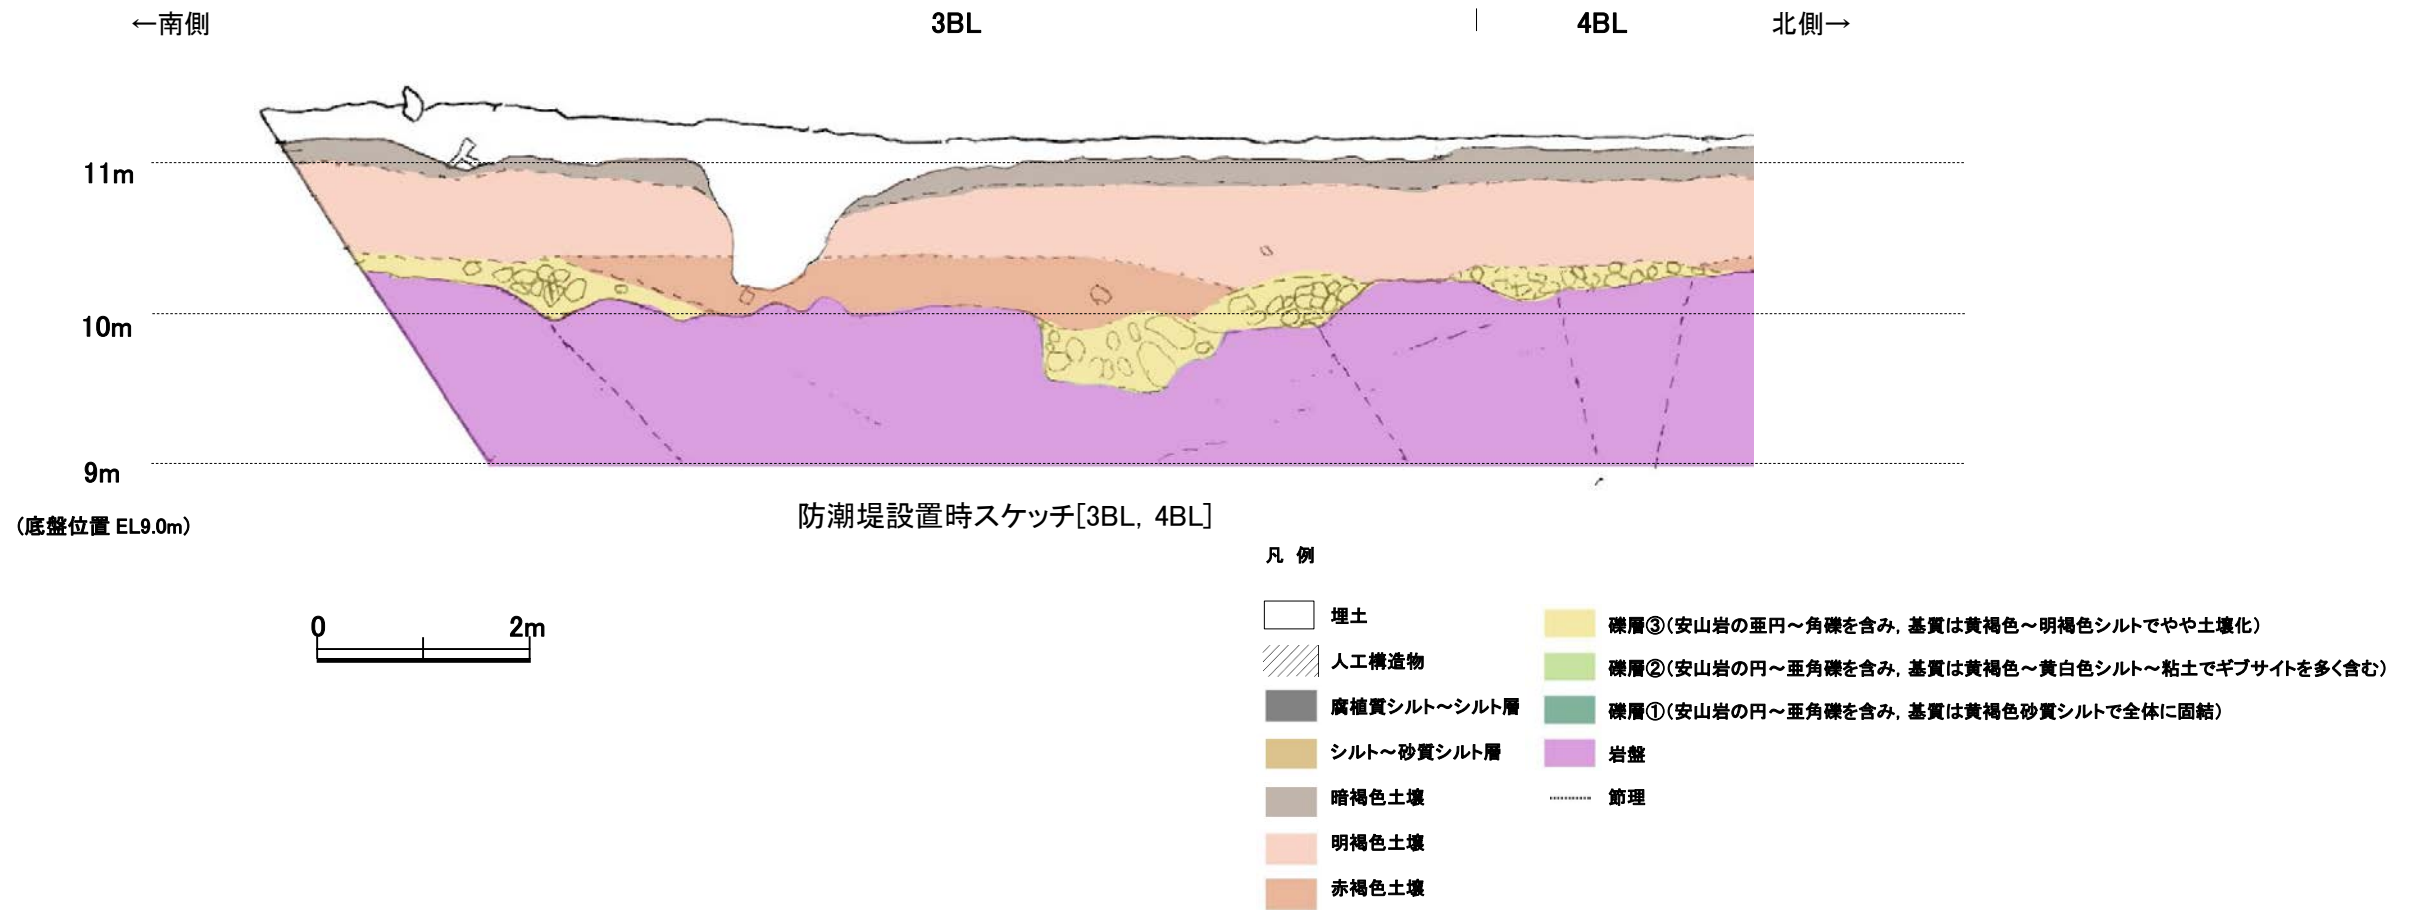
防潮堤設置時写真[3BL, 4BL]

・防潮堤基礎[3BL]には, 断層は認められない。

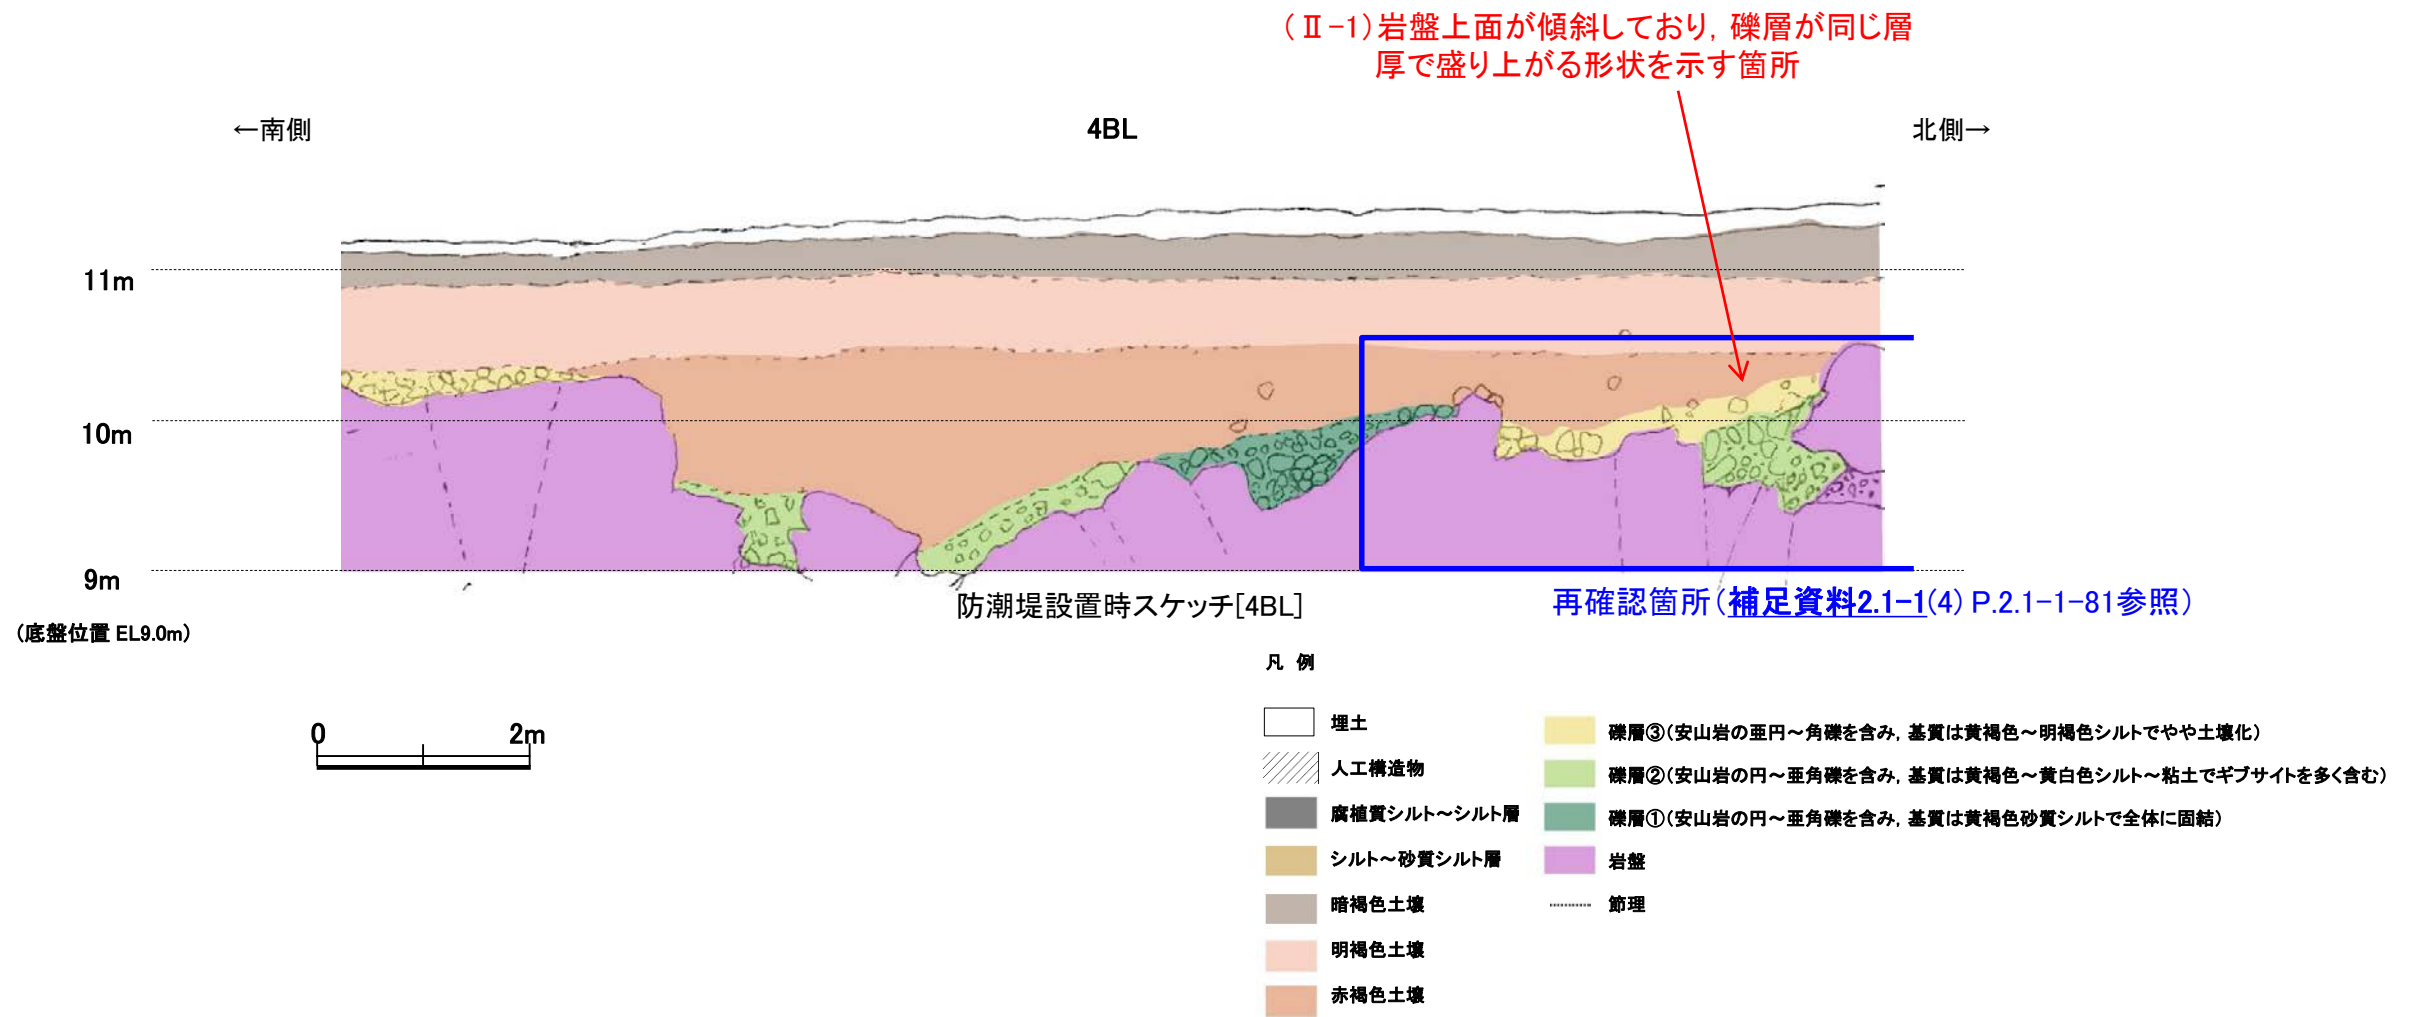
防潮堤設置時写真[4BL]

・防潮堤基礎[4BL]には、断層は認められない。
