志賀原子力発電所2号炉 敷地の地質・地質構造について

補足資料
(1/2)

2023年2月9日
北陸電力株式会社

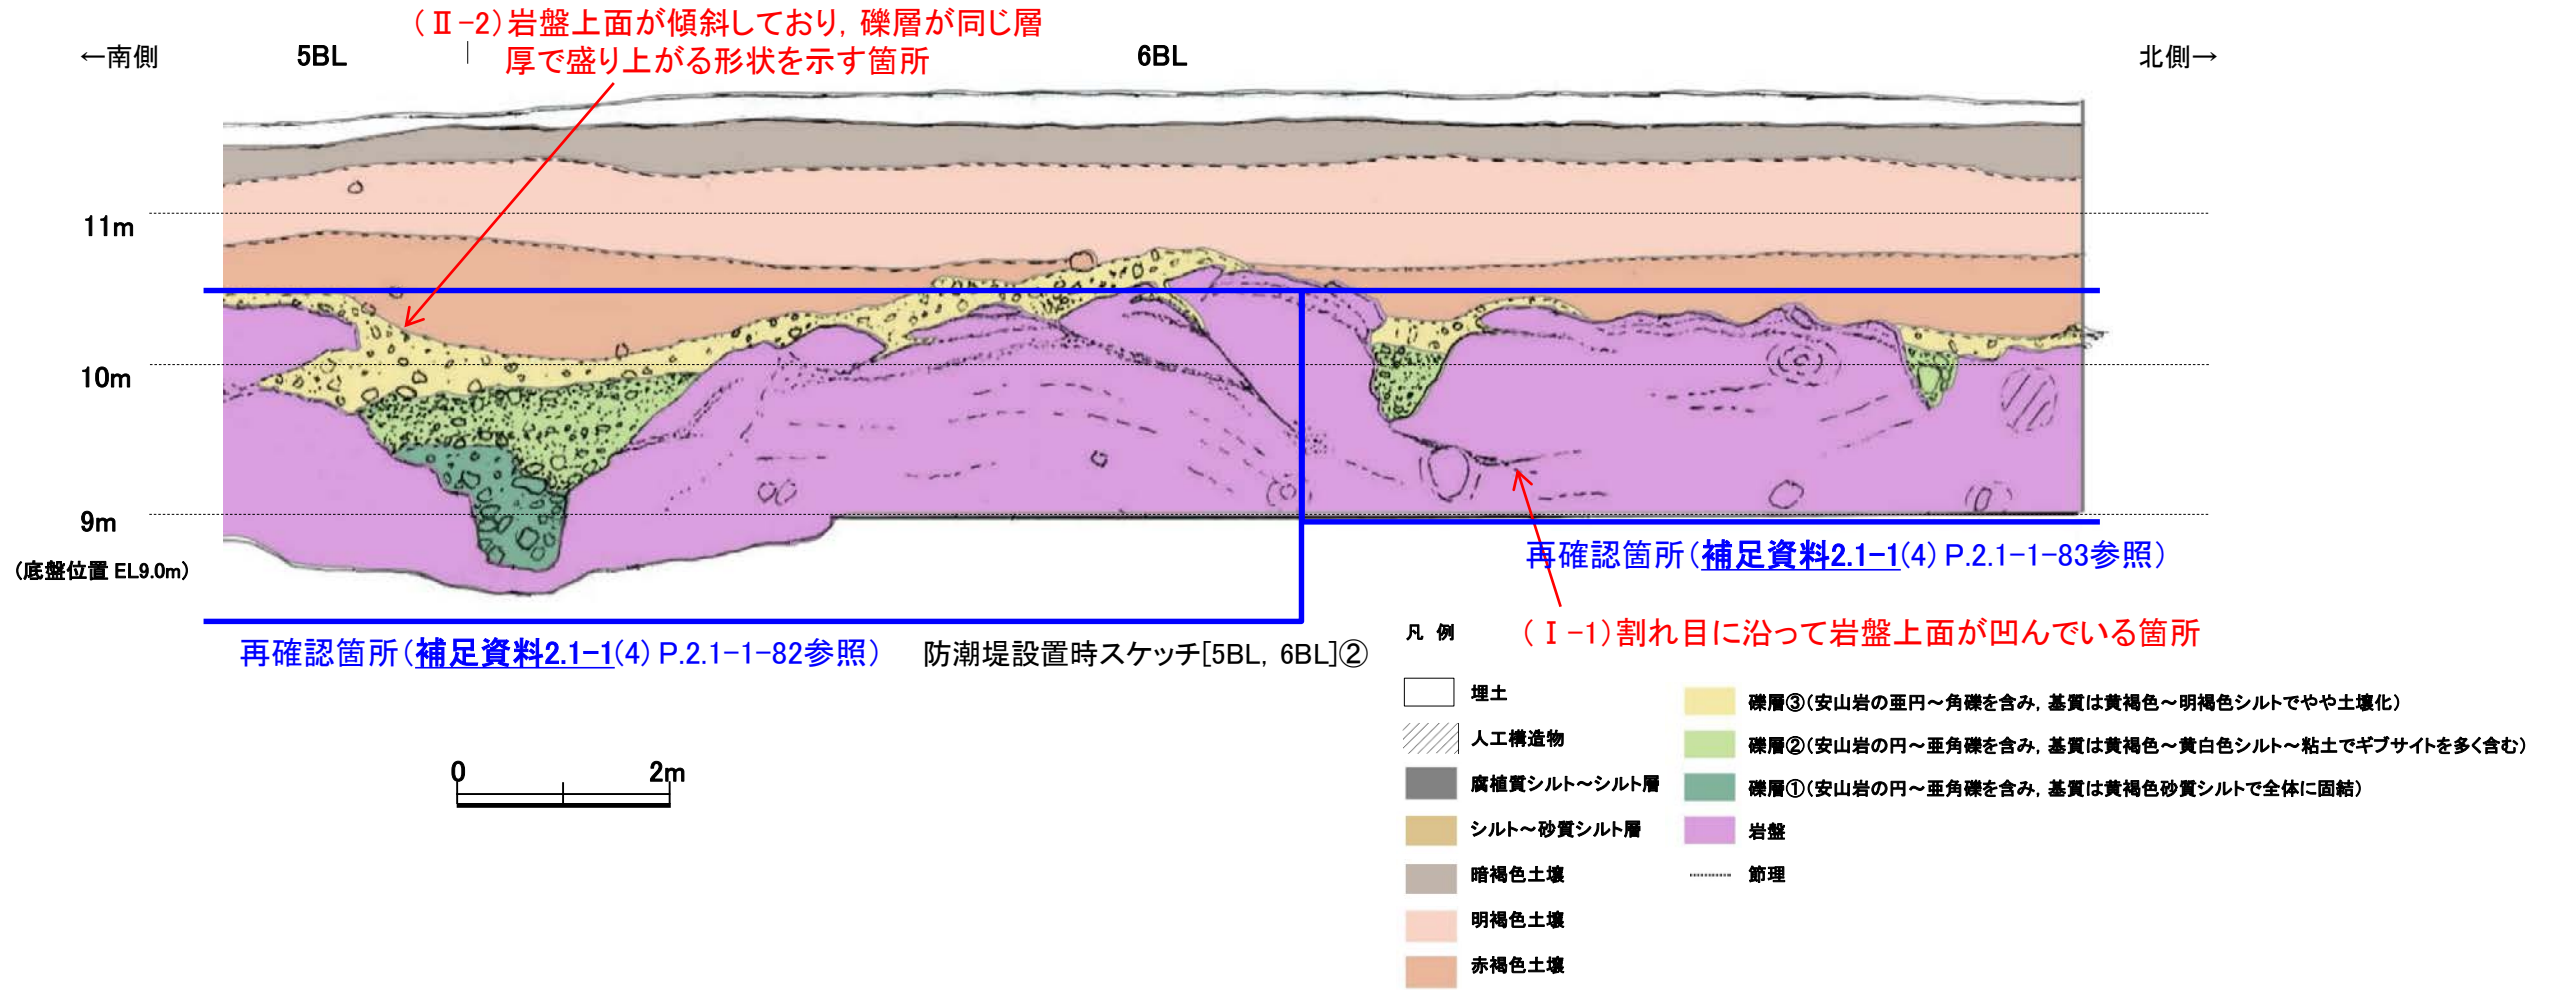
防潮堤設置時写真[5BL, 6BL]②

・防潮堤基礎[6BL]には、断層は認められない。

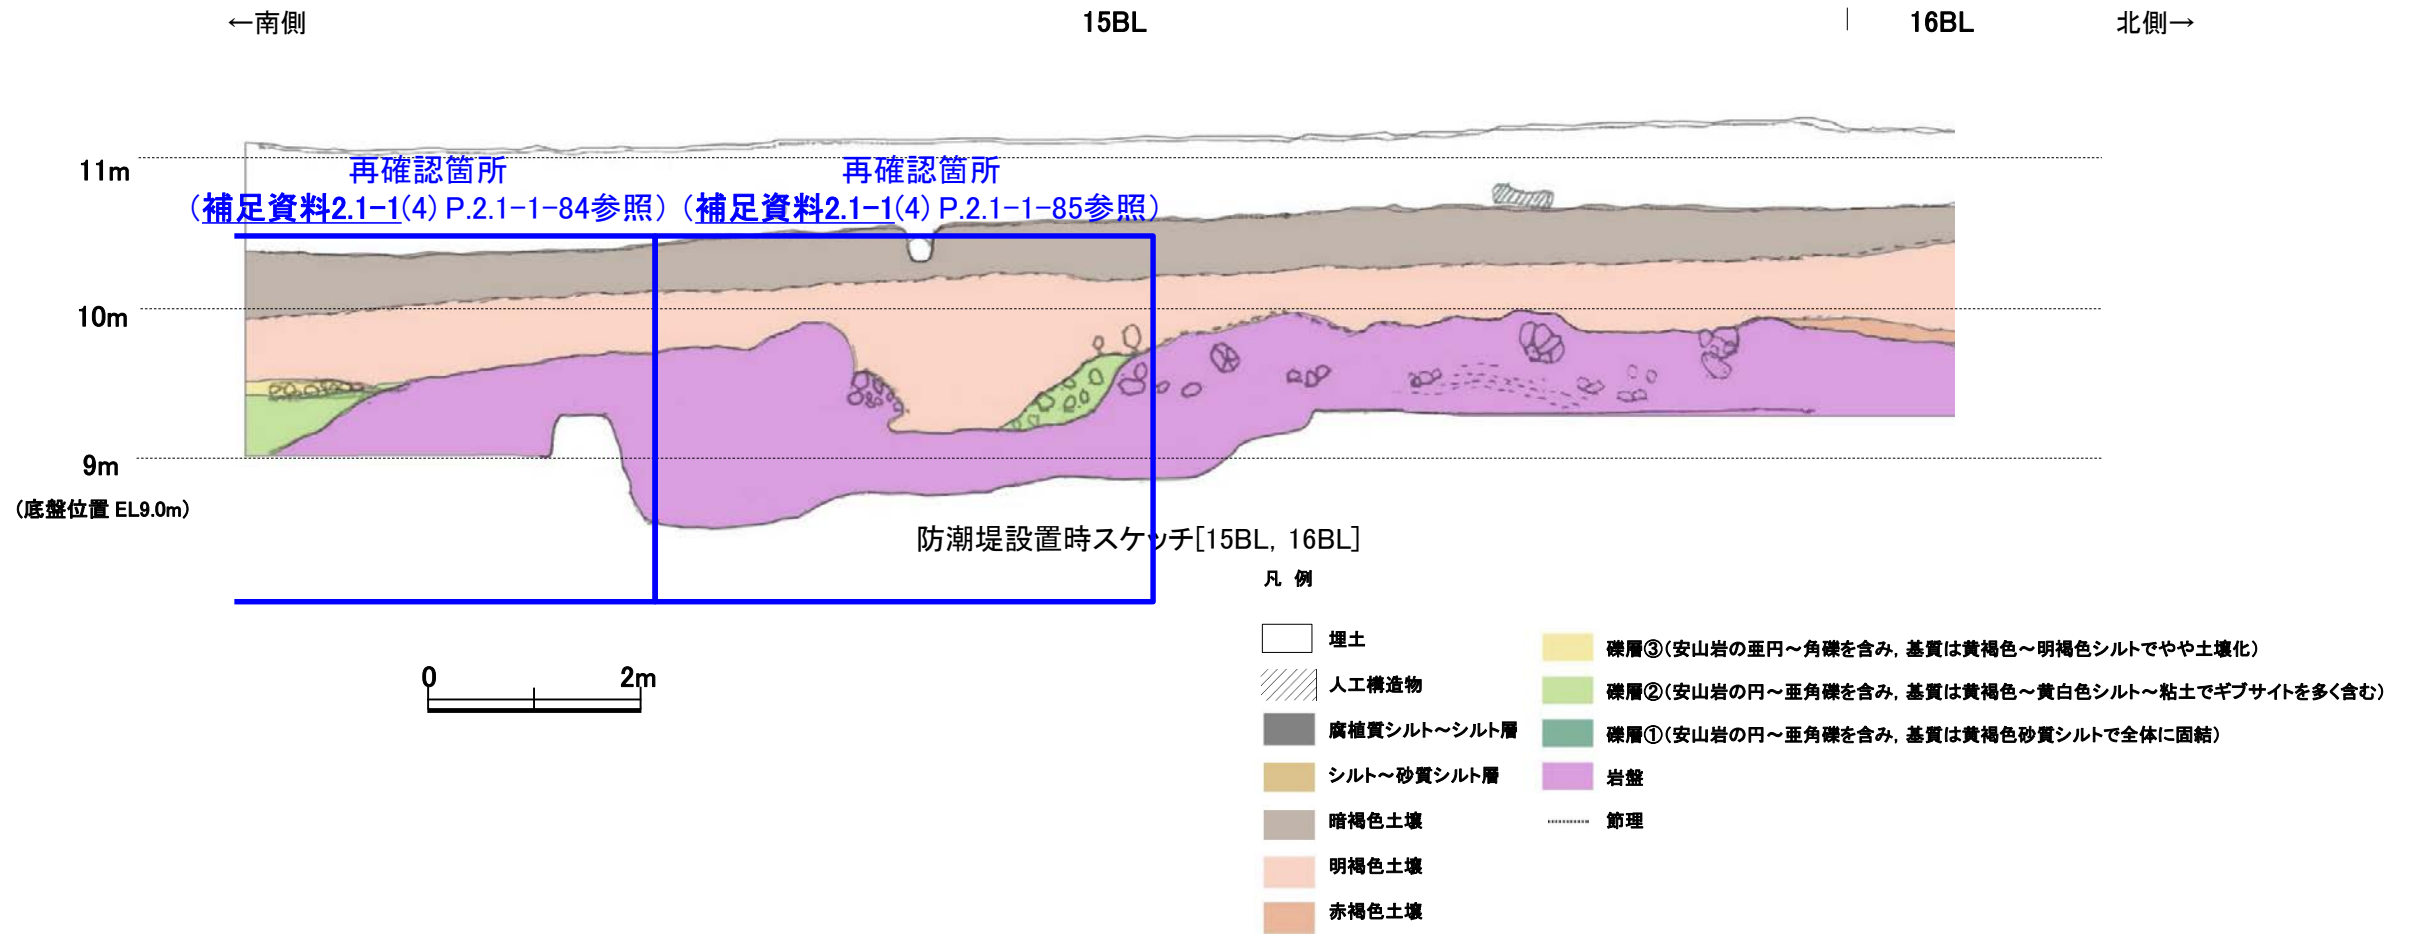
防潮堤設置時写真[15BL, 16BL]

・防潮堤基礎[15BL]には、
断層は認められない。

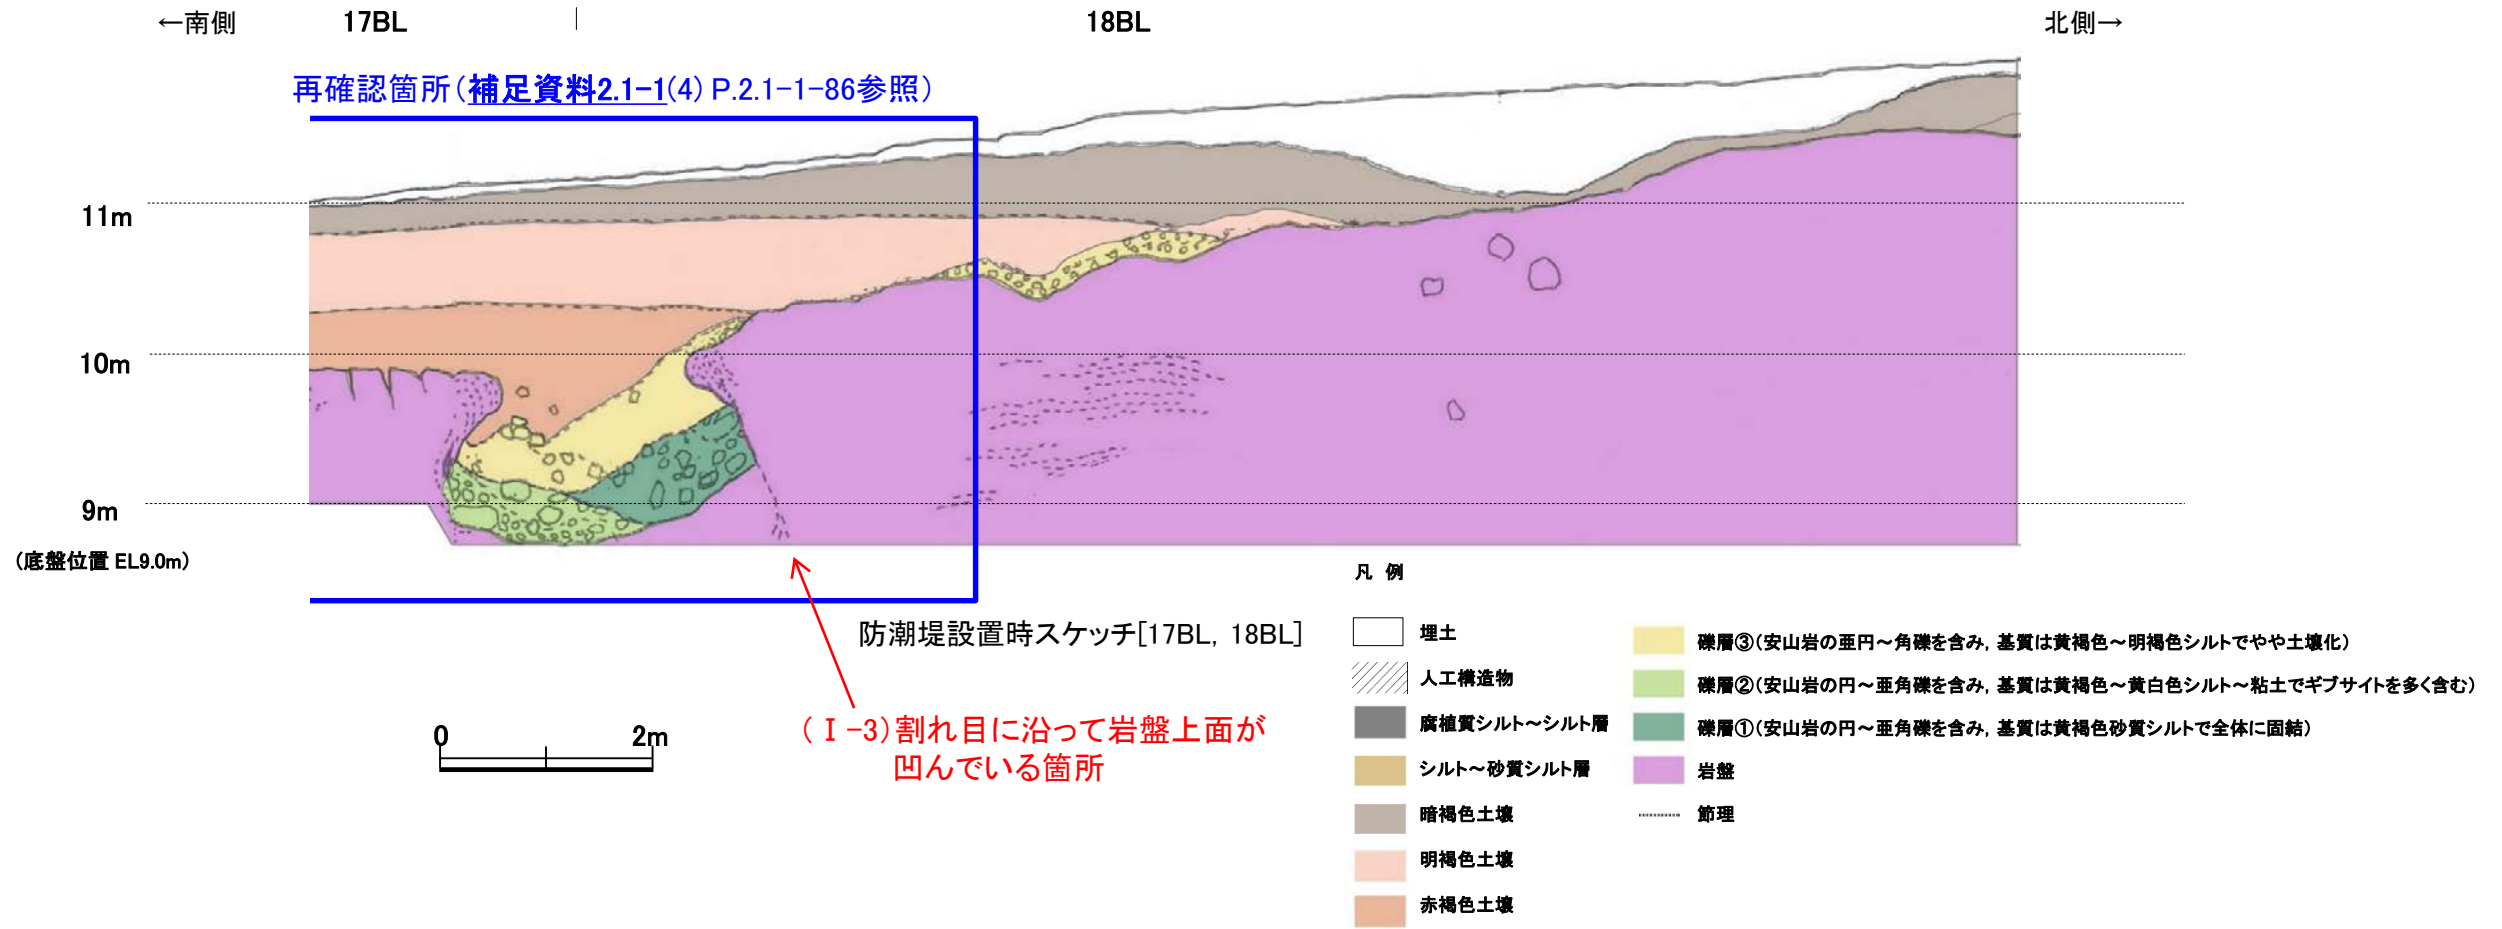
防潮堤設置時写真[17BL, 18BL]

・防潮堤基礎[18BL]には、断層は認められない。

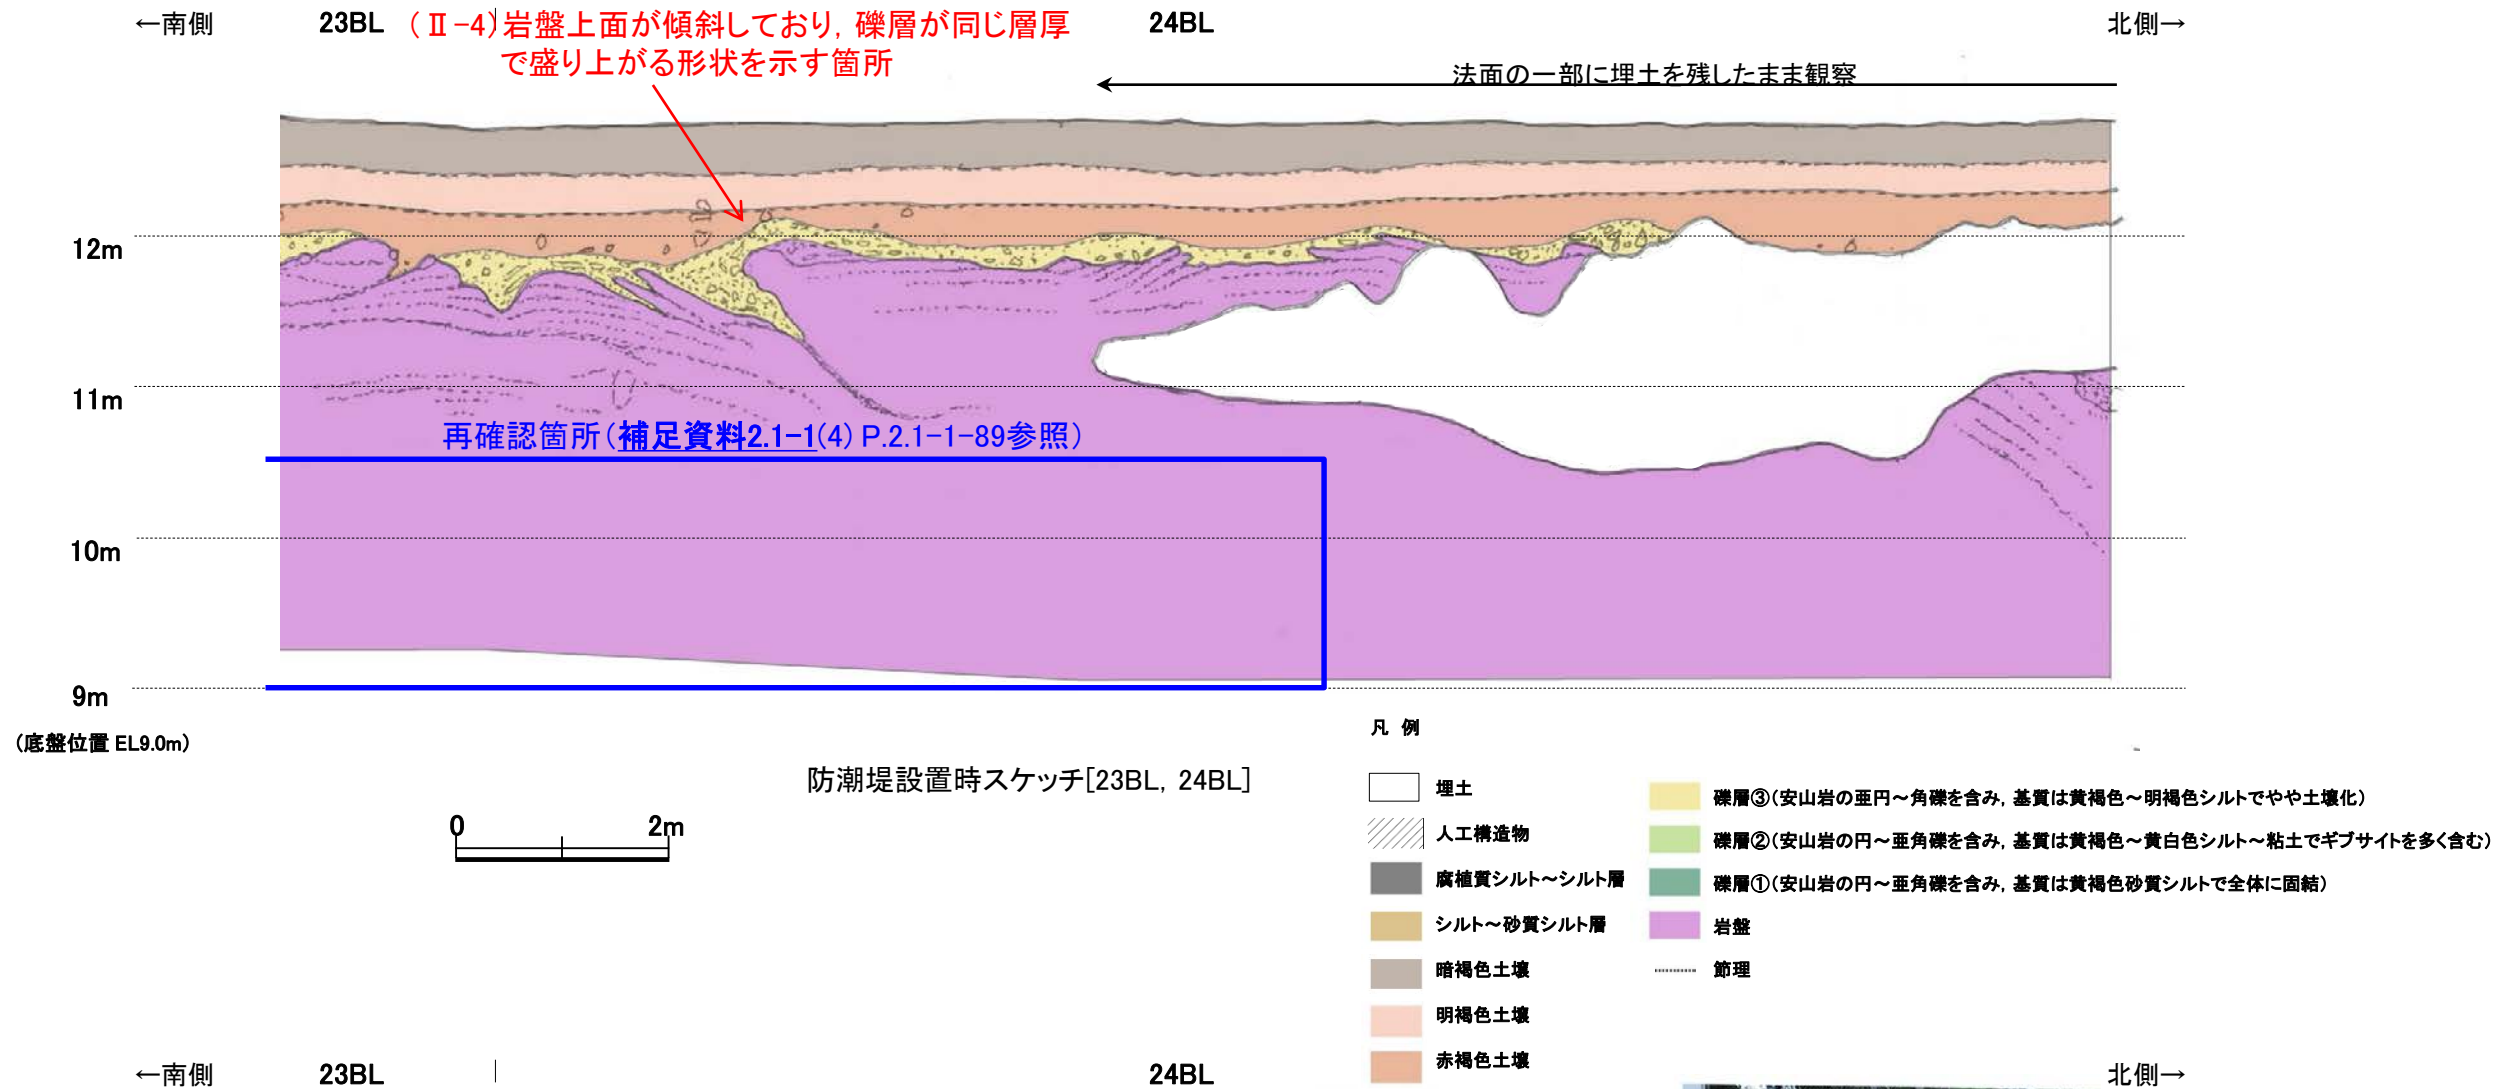
防潮堤設置時写真[23BL, 24BL]

・防潮堤基礎[24BL]には、断層は認められない。

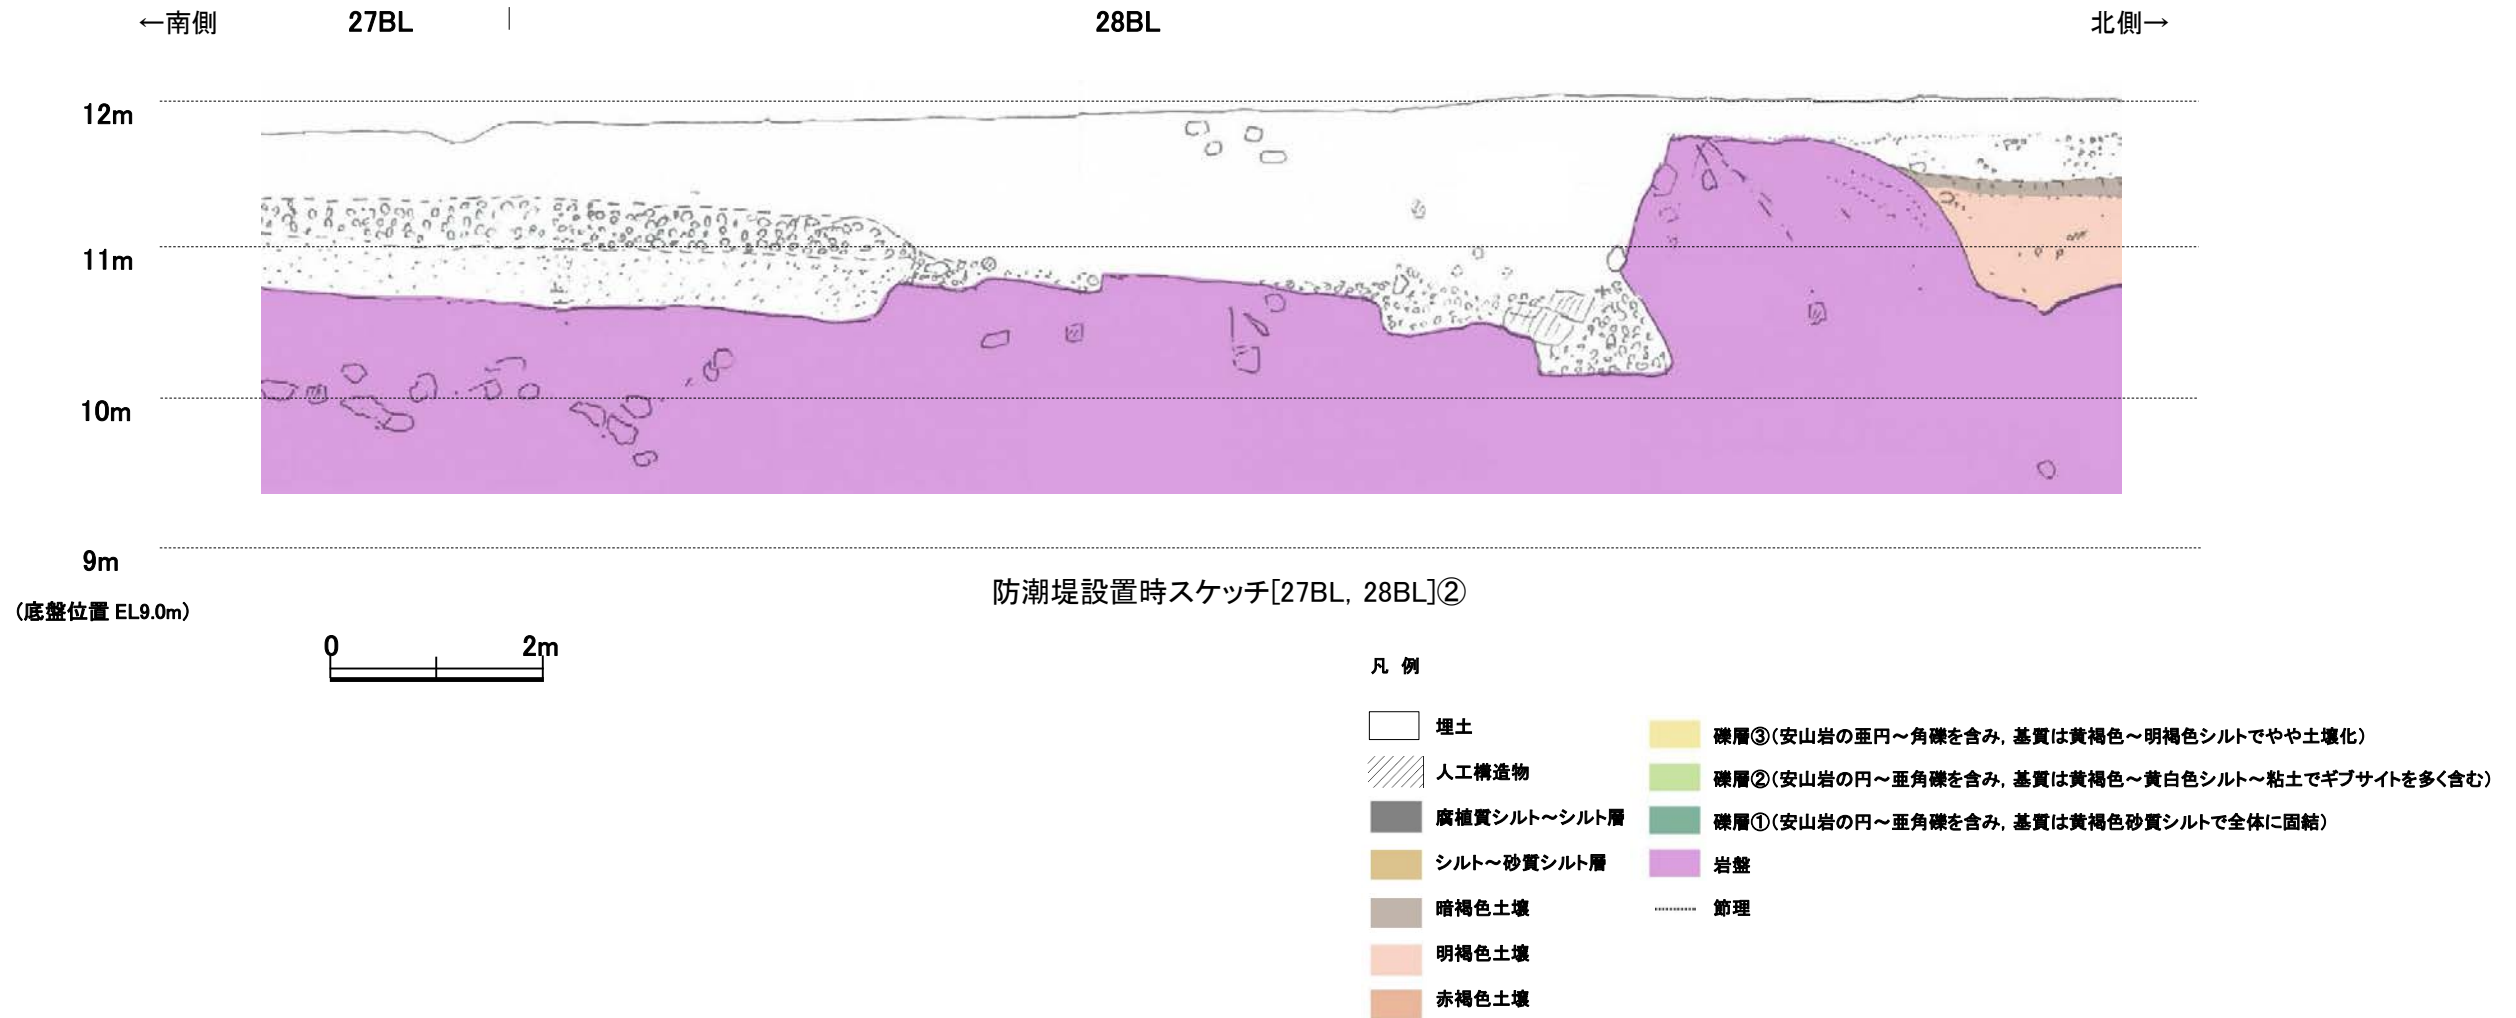
防潮堤設置時写真[27BL, 28BL]②

・防潮堤基礎[28BL]には、断層は認められない。

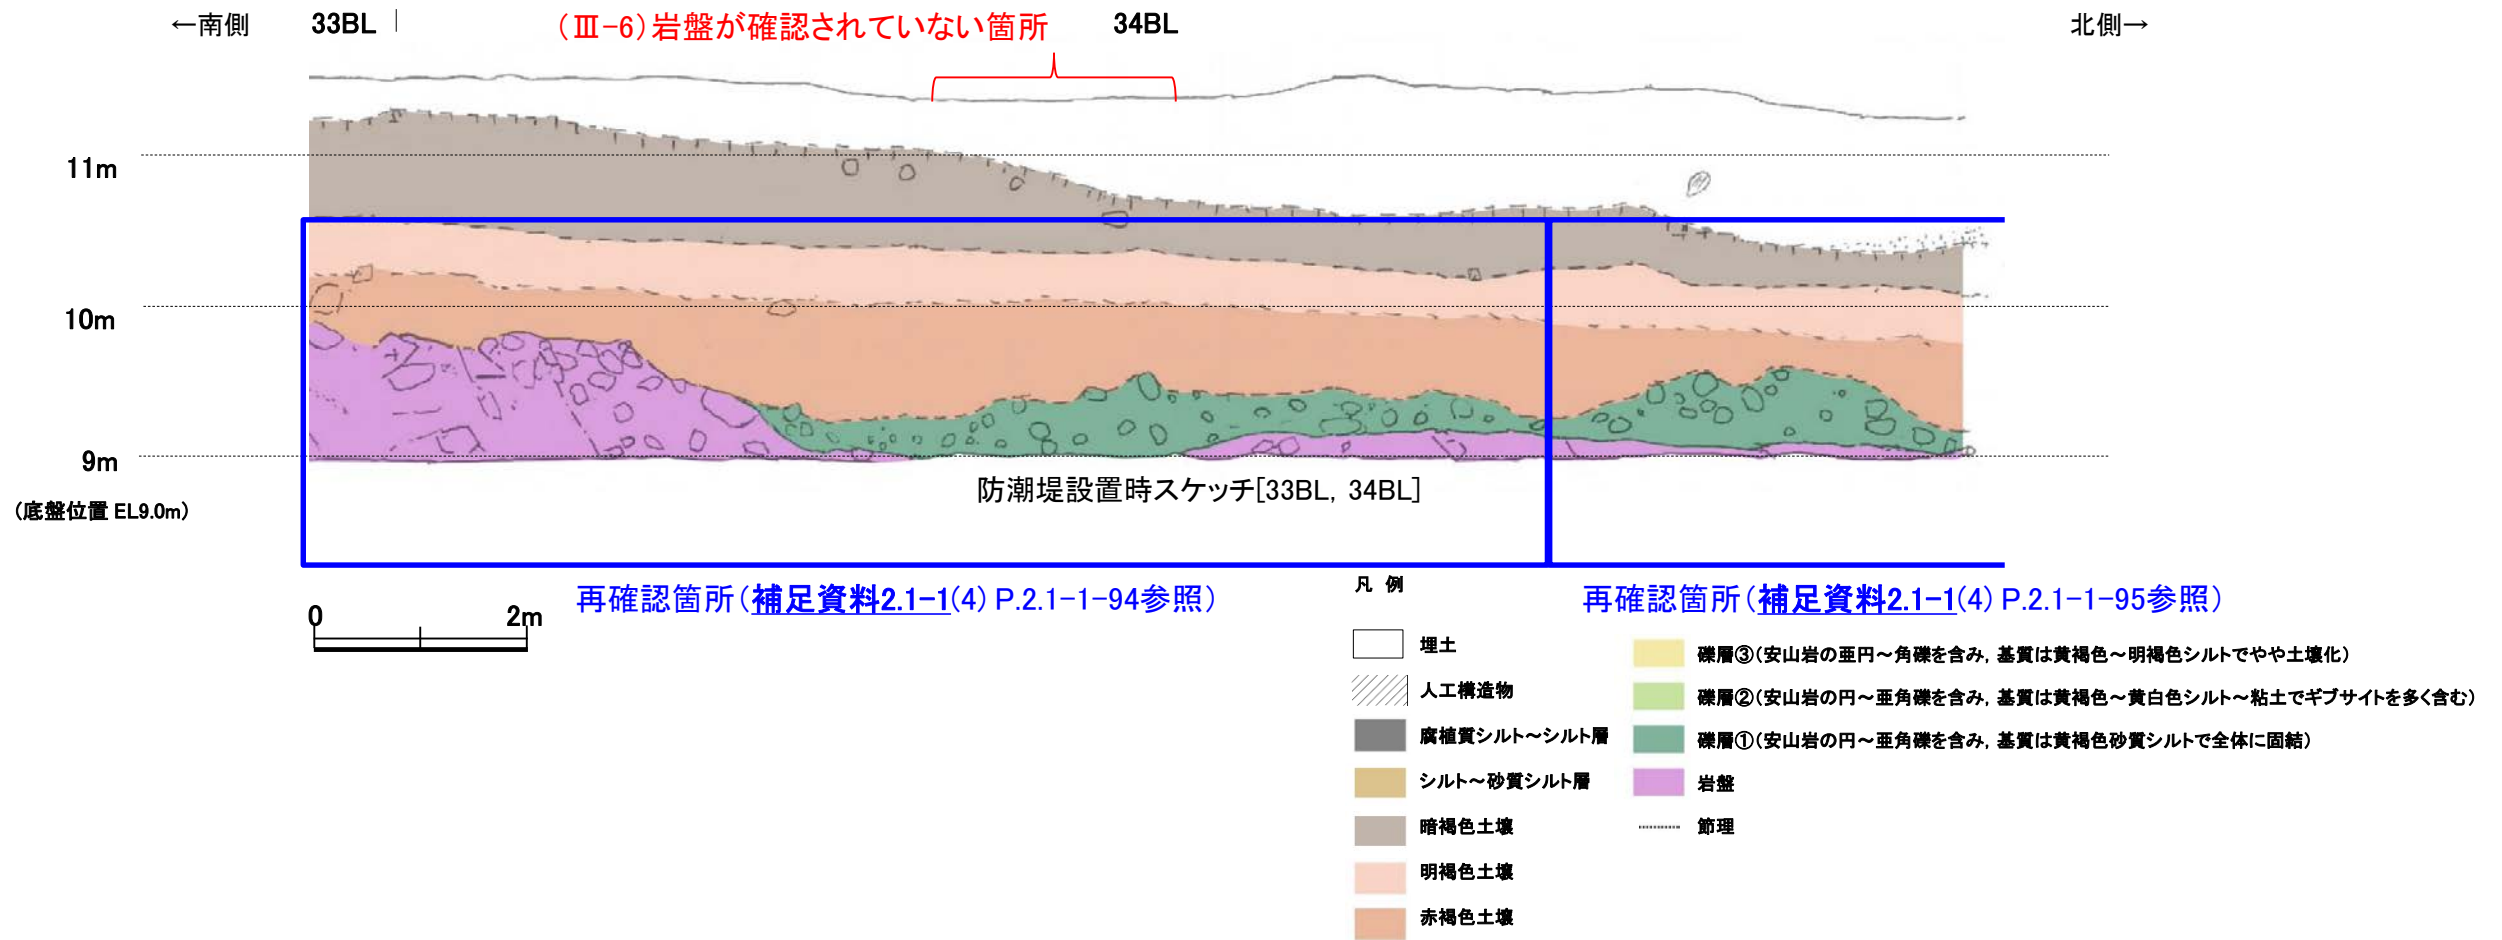
防潮堤設置時写真[33BL, 34BL]

・防潮堤基礎[34BL]には、断層は認められない。

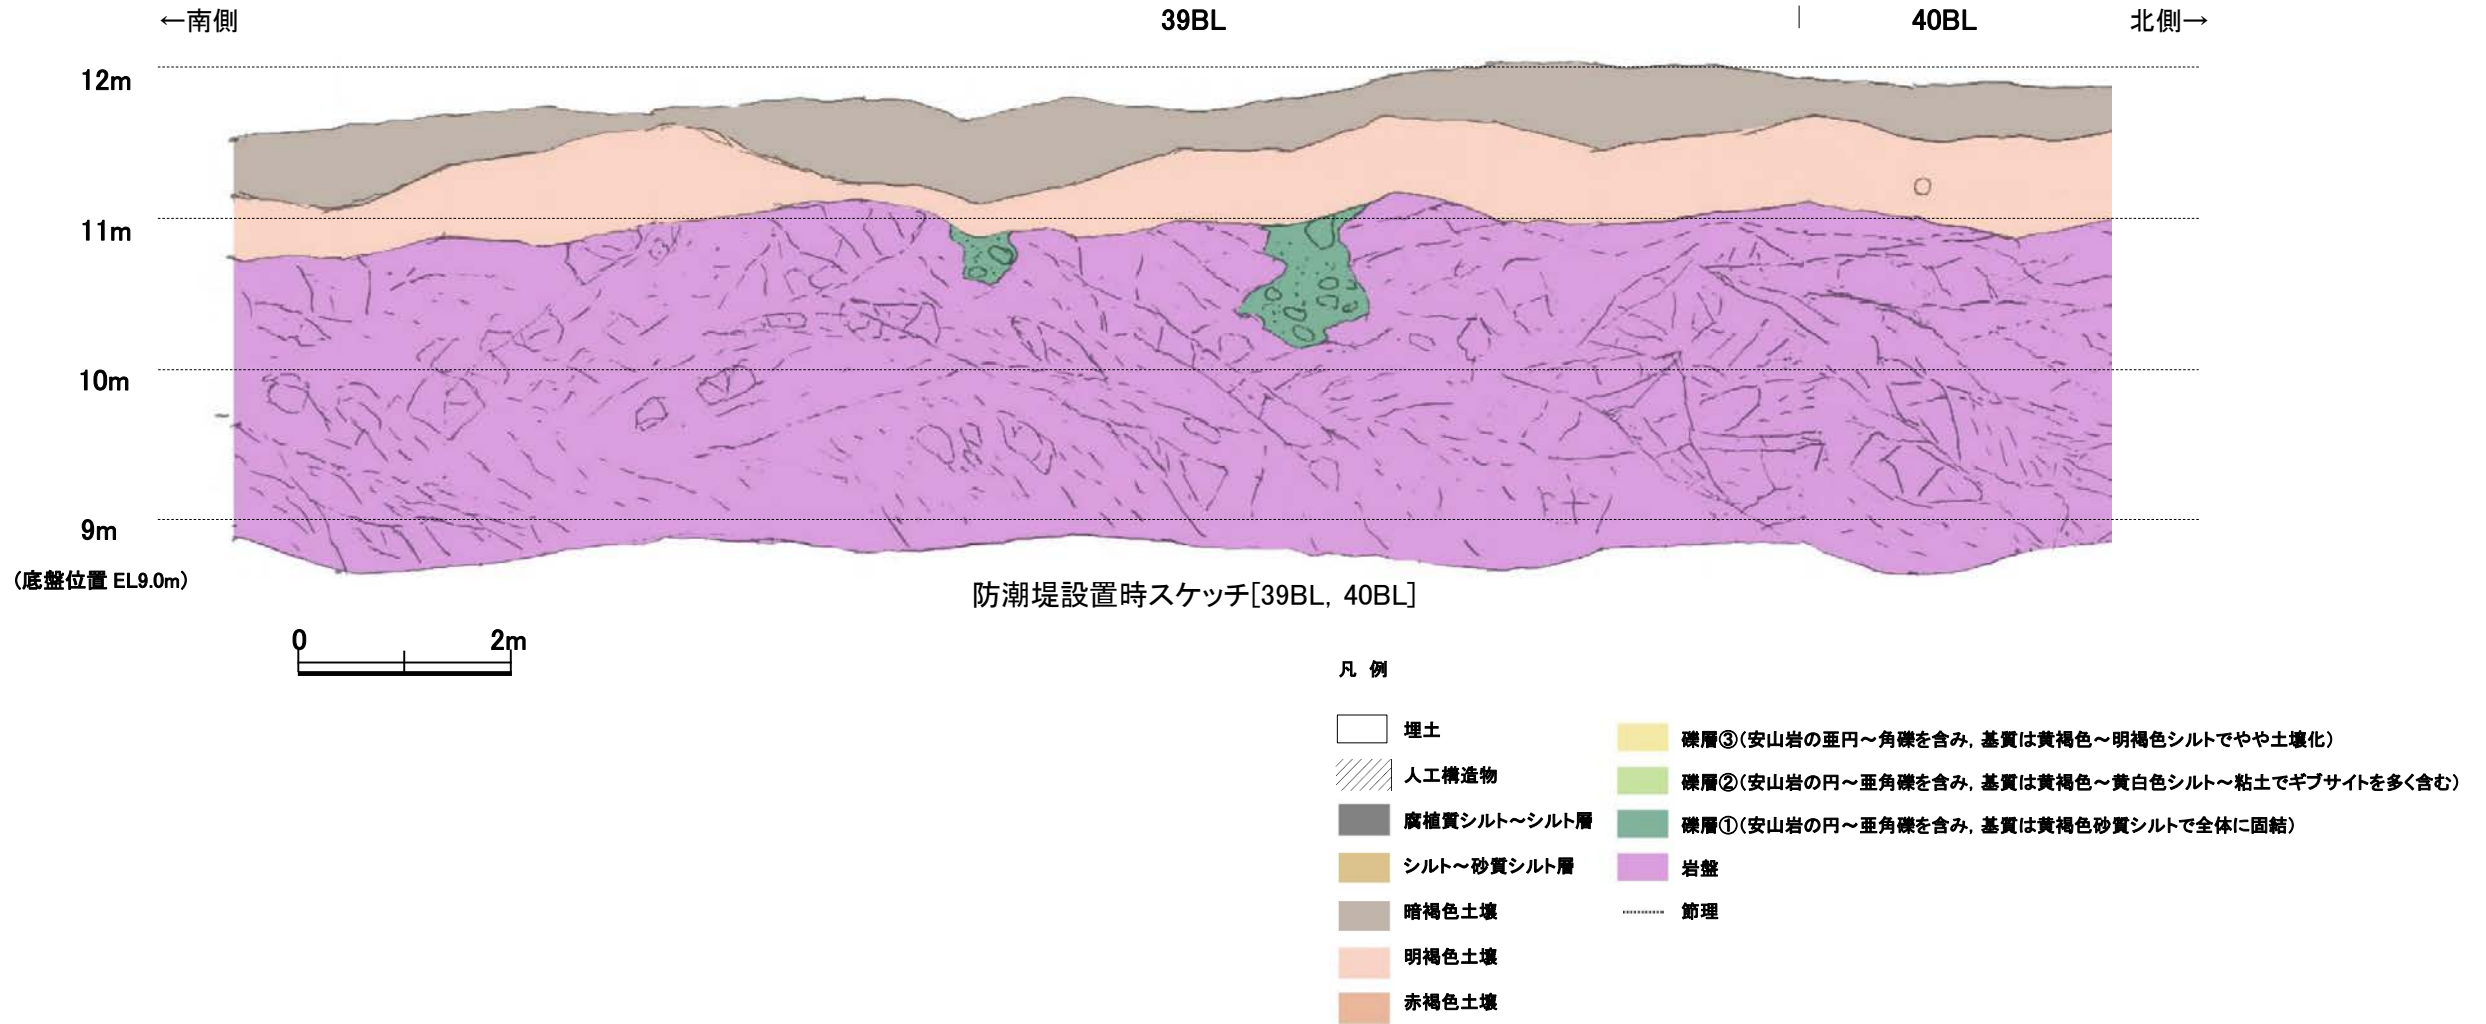
・防潮堤基礎[39BL]には、断層は認められない。

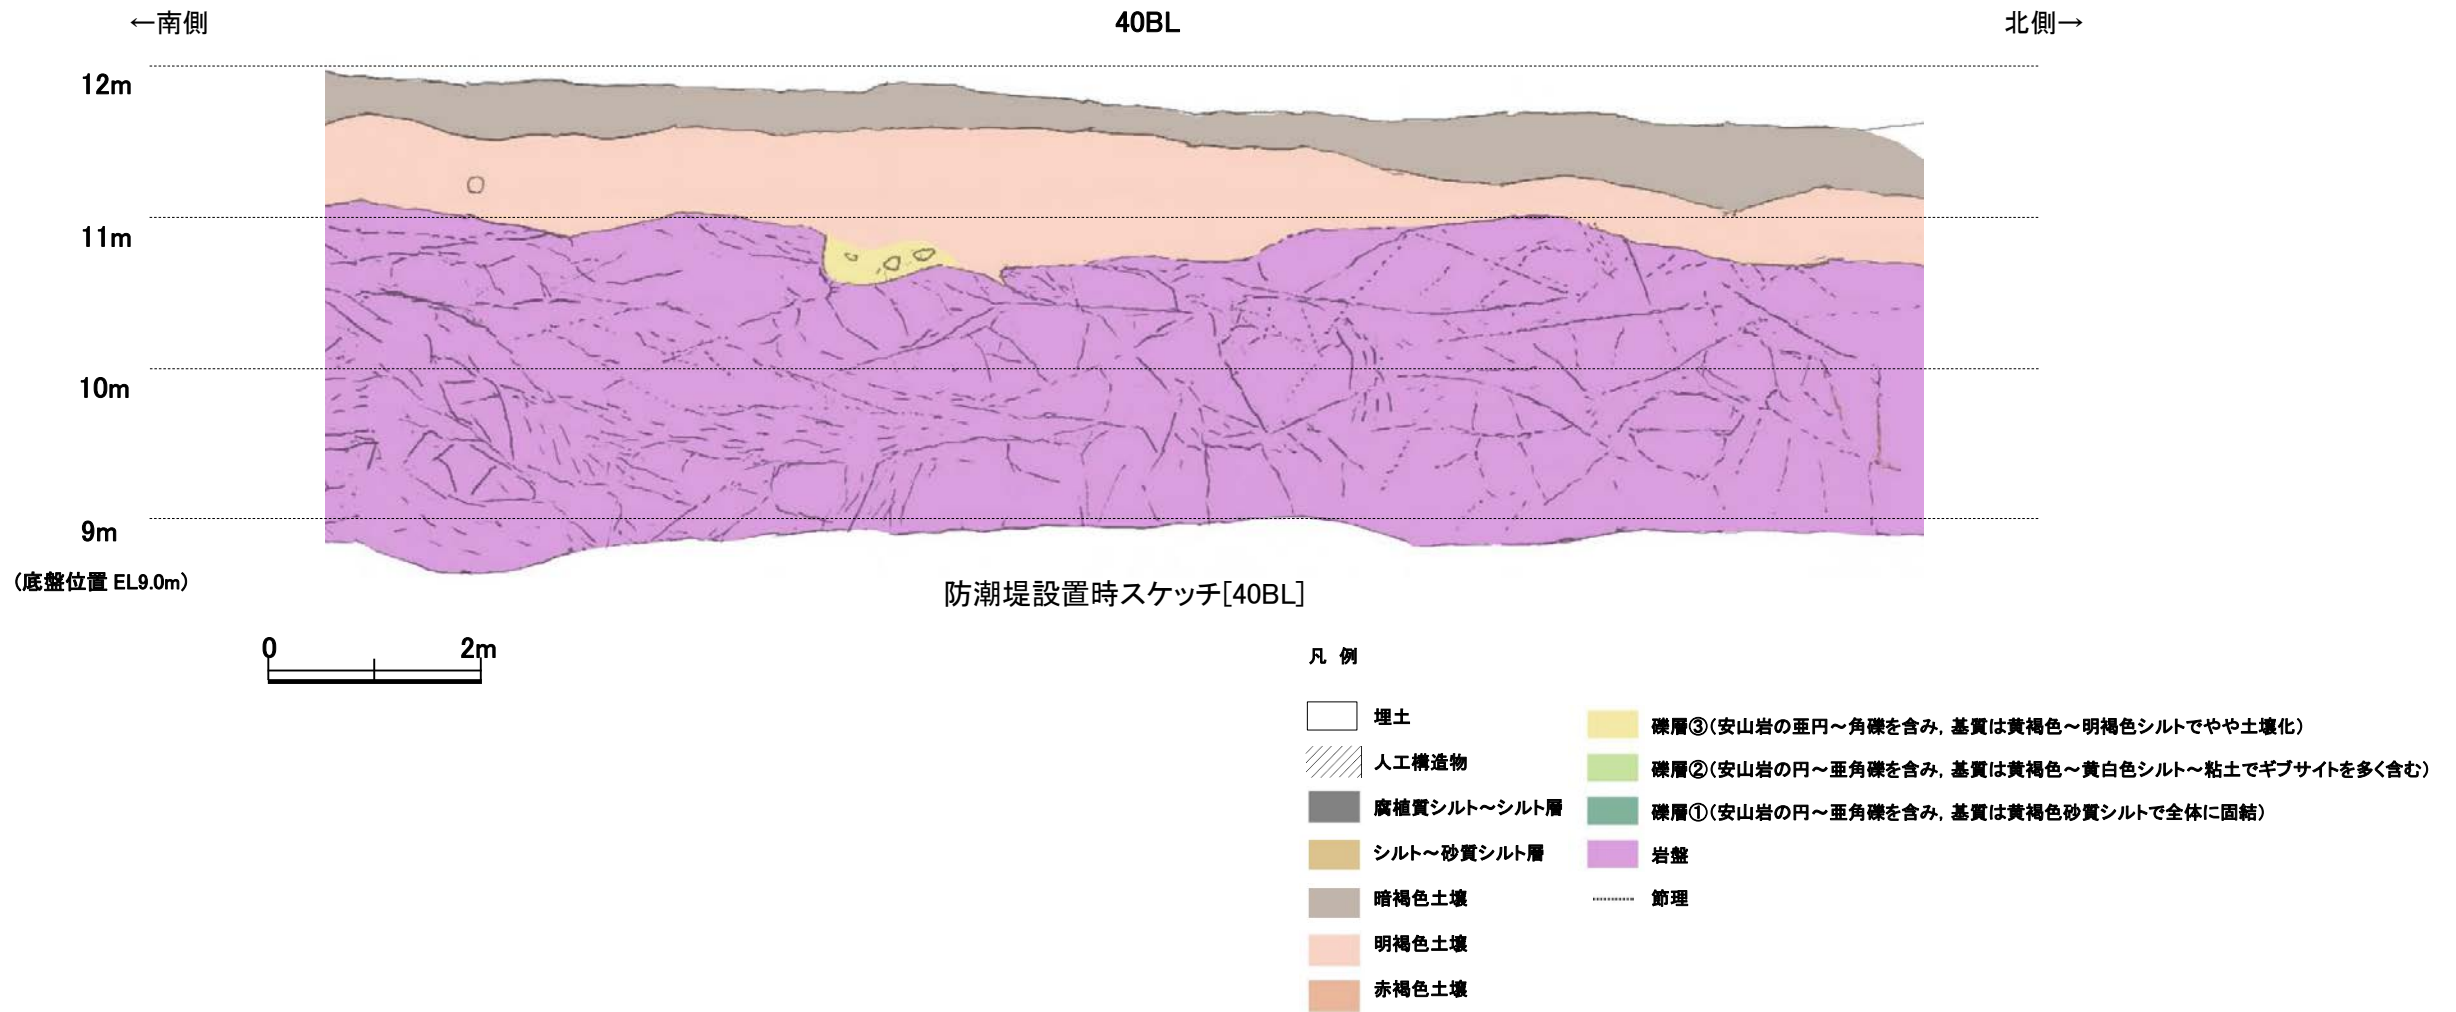
・防潮堤基礎[40BL]には、断層は認められない。

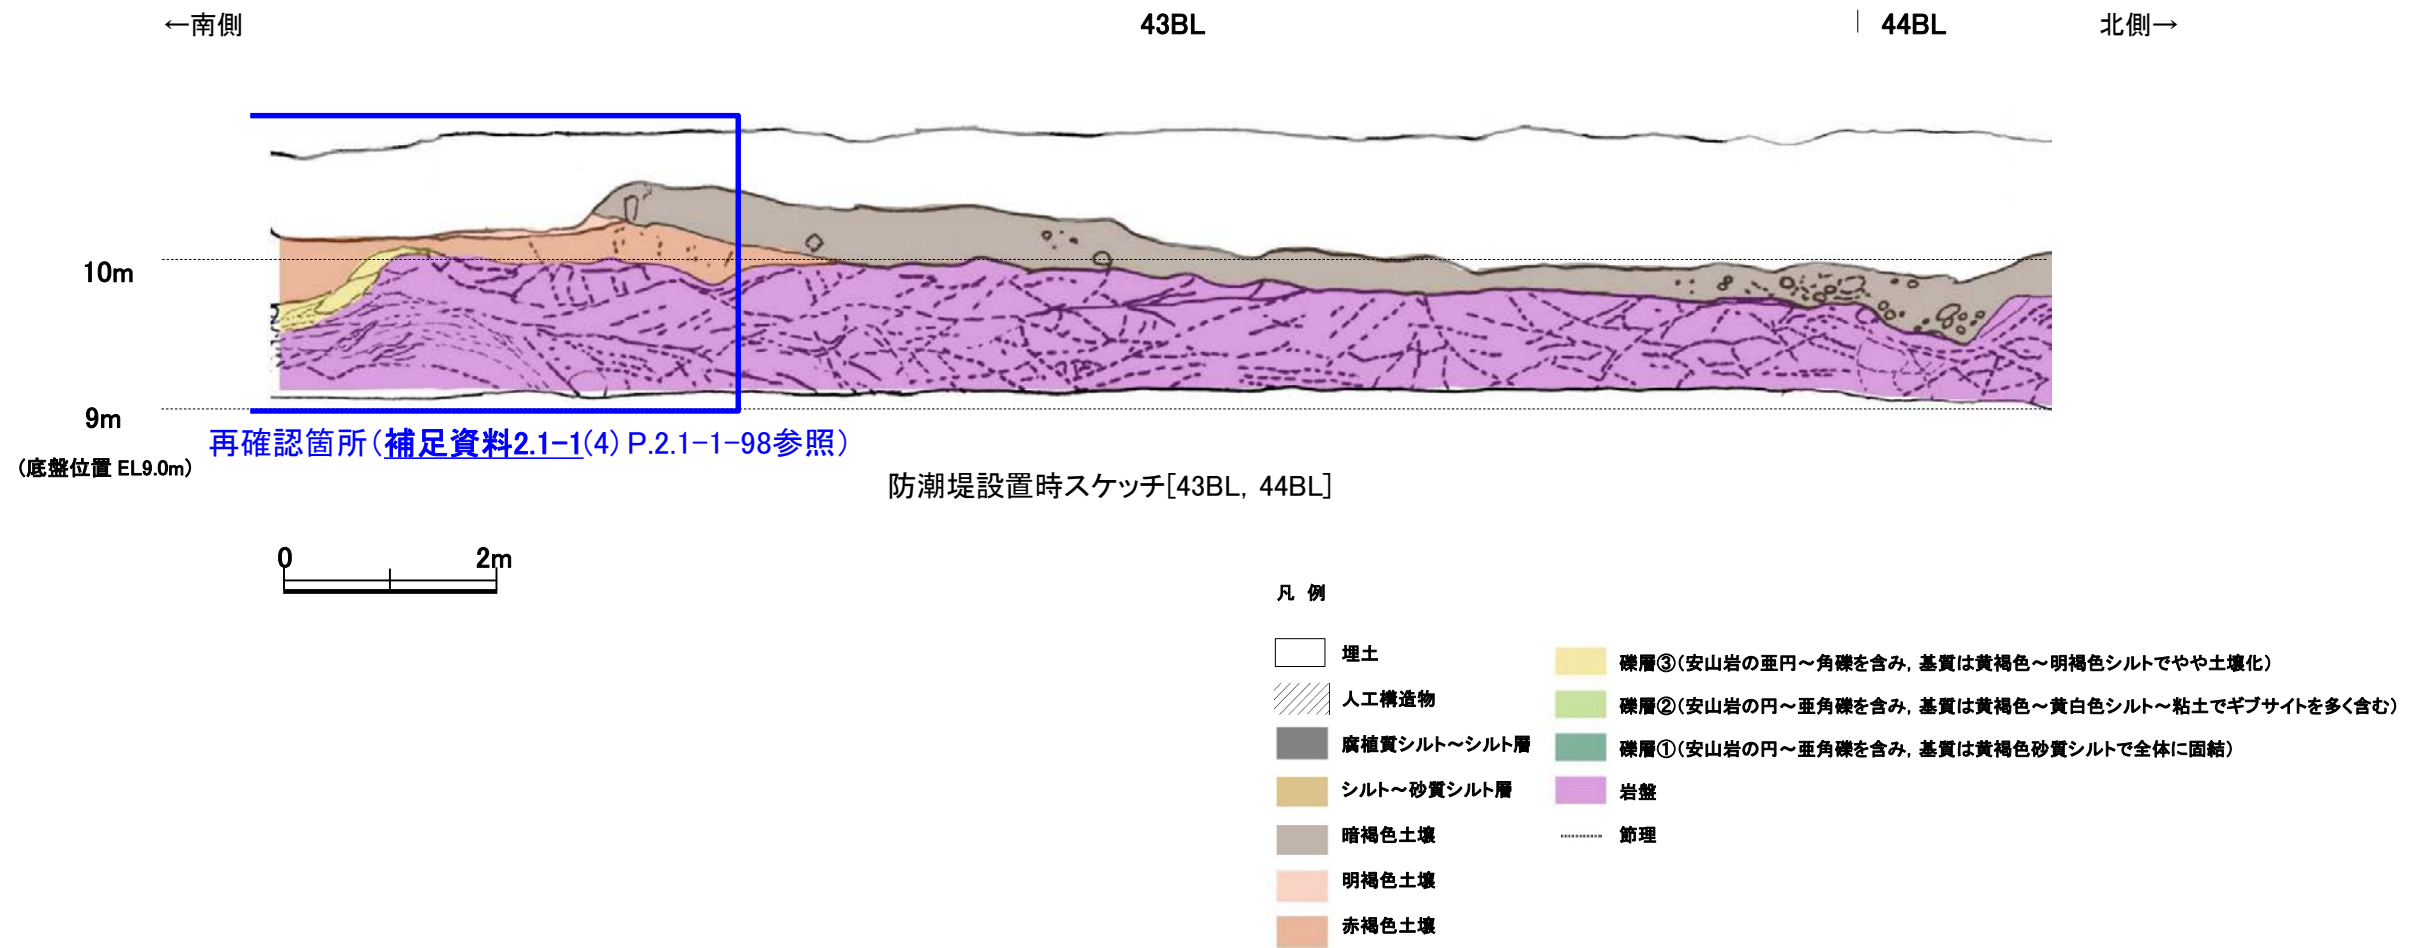
防潮堤設置時写真[43BL, 44BL]

・防潮堤基礎[43BL]には、断層は認められない。
