志賀原子力発電所2号炉 敷地の地質・地質構造について

補足資料
(1/2)

2023年2月9日
北陸電力株式会社

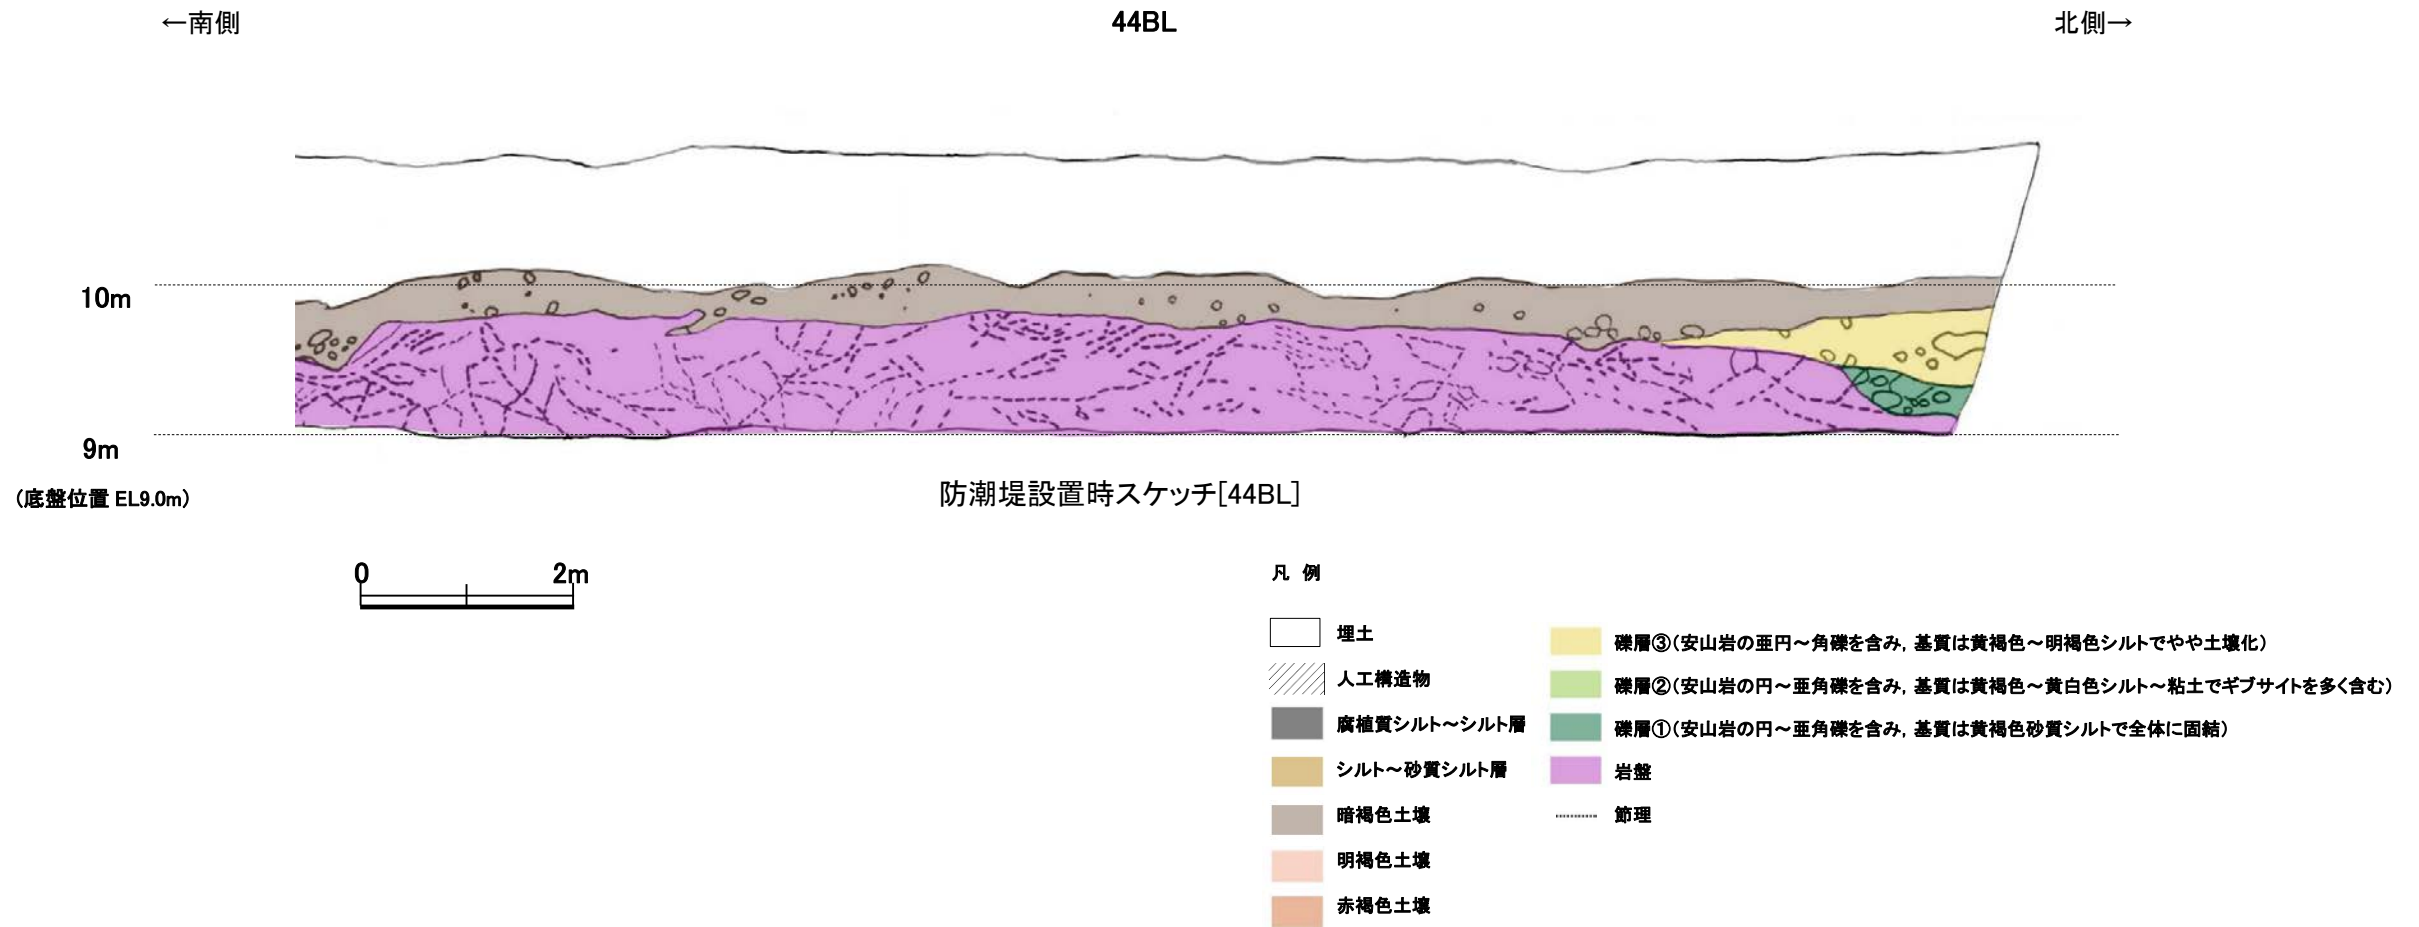
防潮堤設置時写真[44BL]

・防潮堤基礎[44BL]には、断層は認められない。

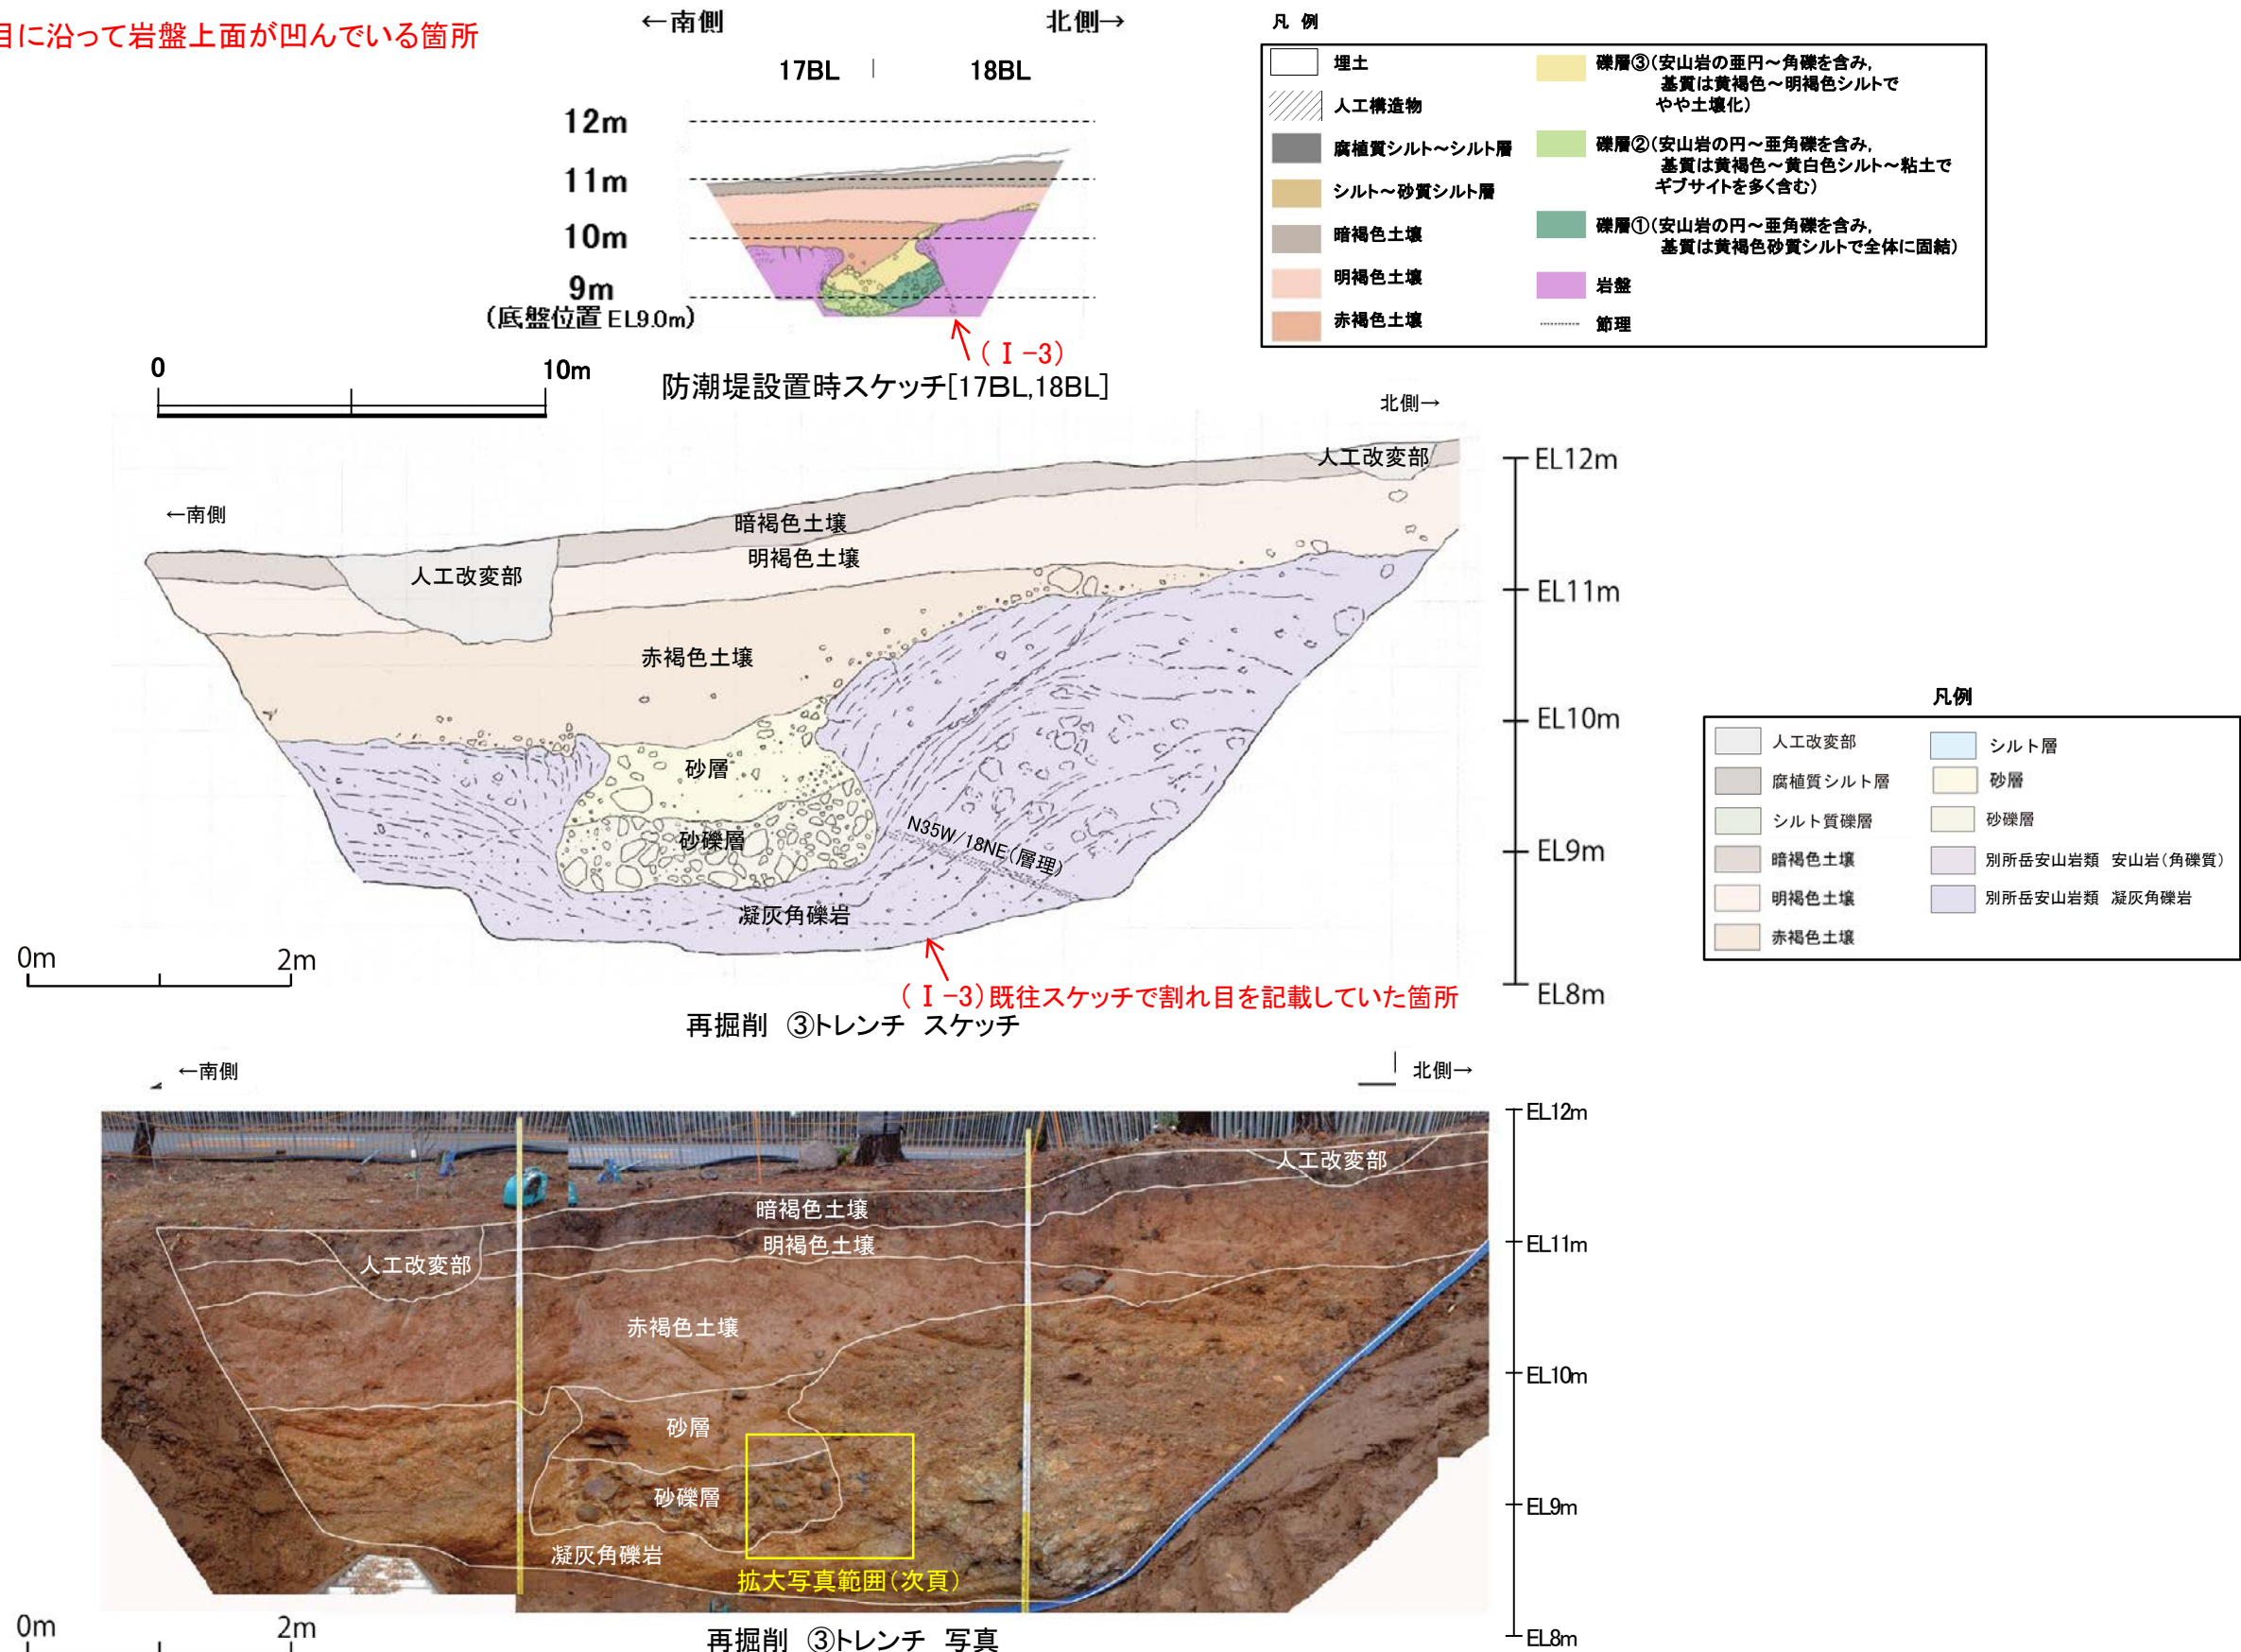
(I-3) 割れ目に沿って岩盤上面が凹んでいる箇所

・割れ目に沿って岩盤上面が凹んでいる箇所について、再掘削した結果、凹地の下方には断層は認められないことを確認した。

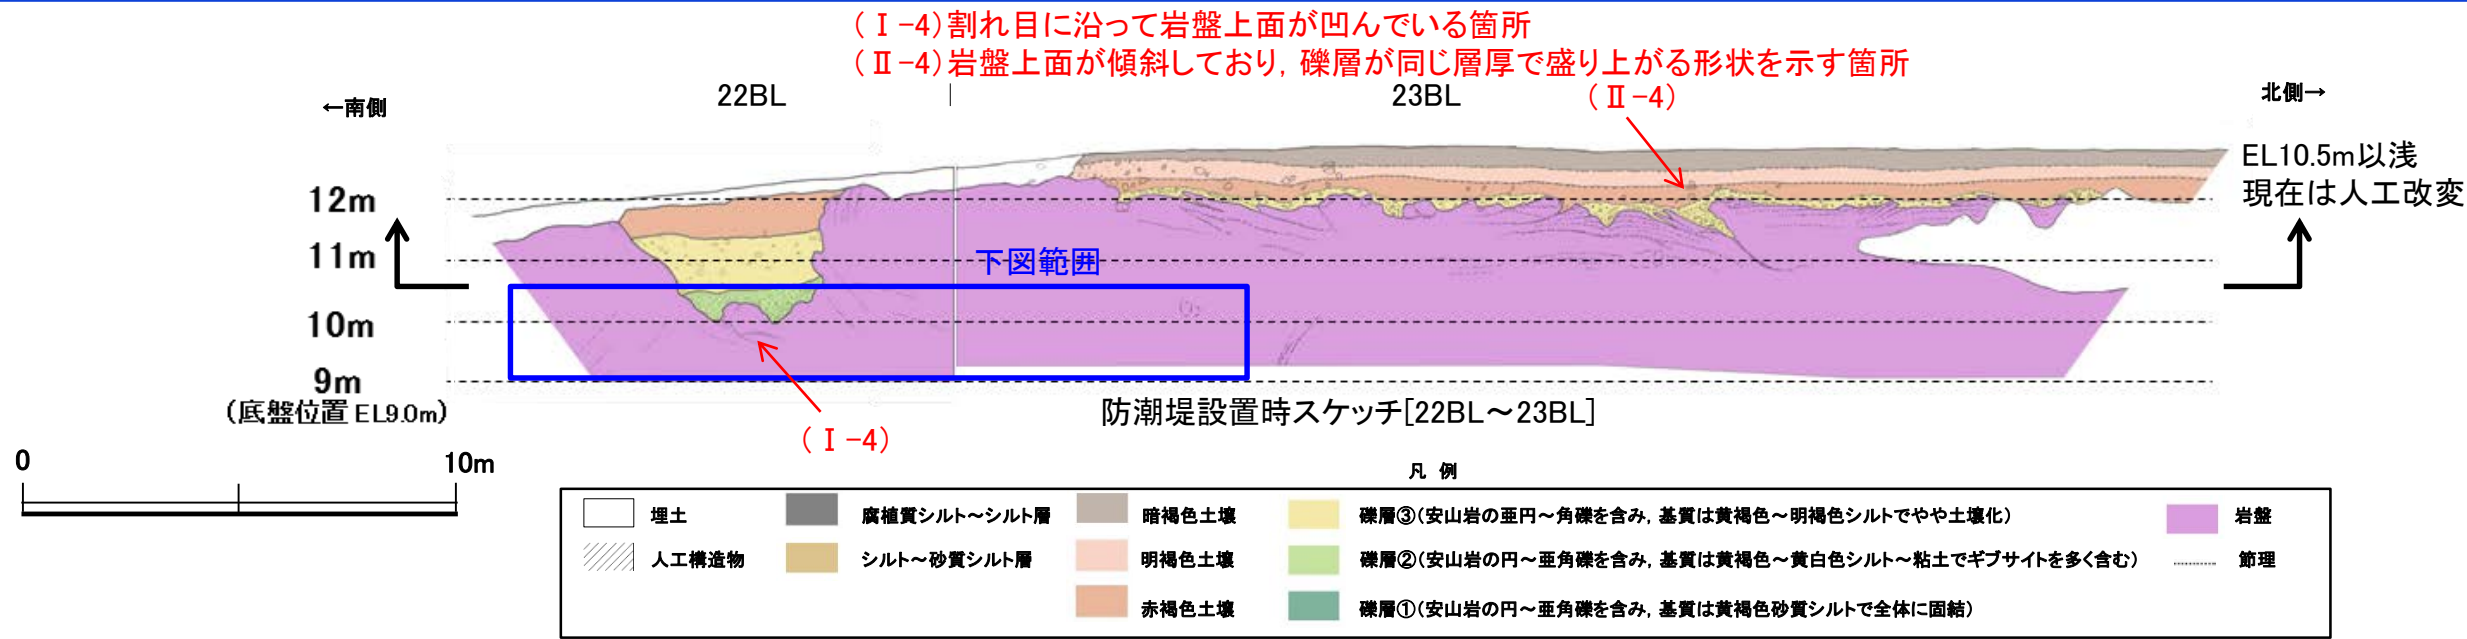
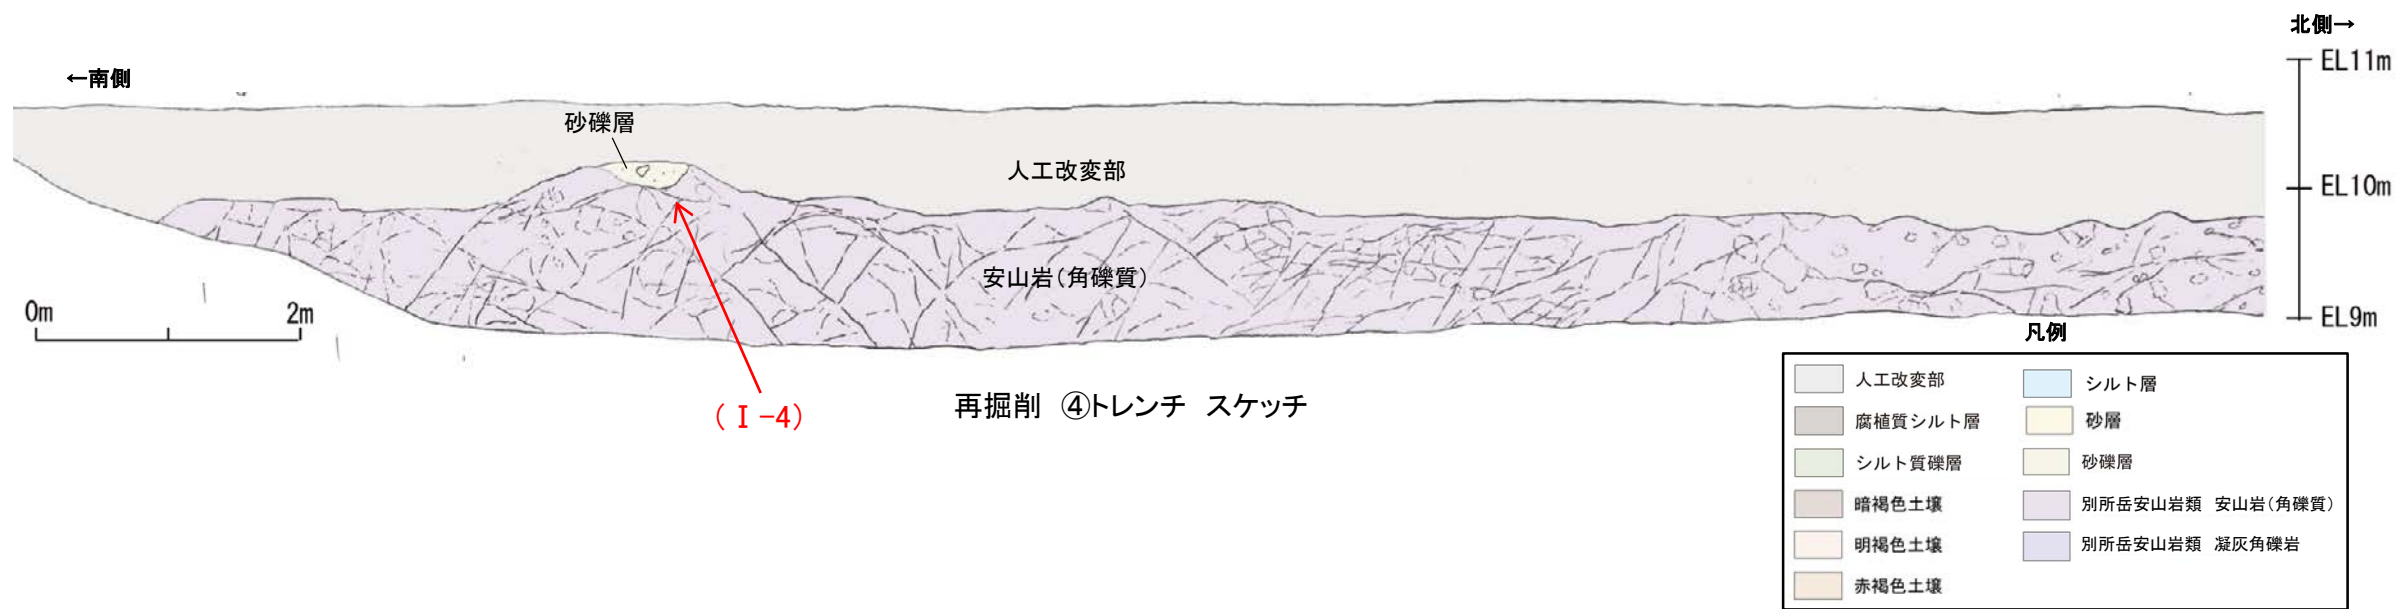
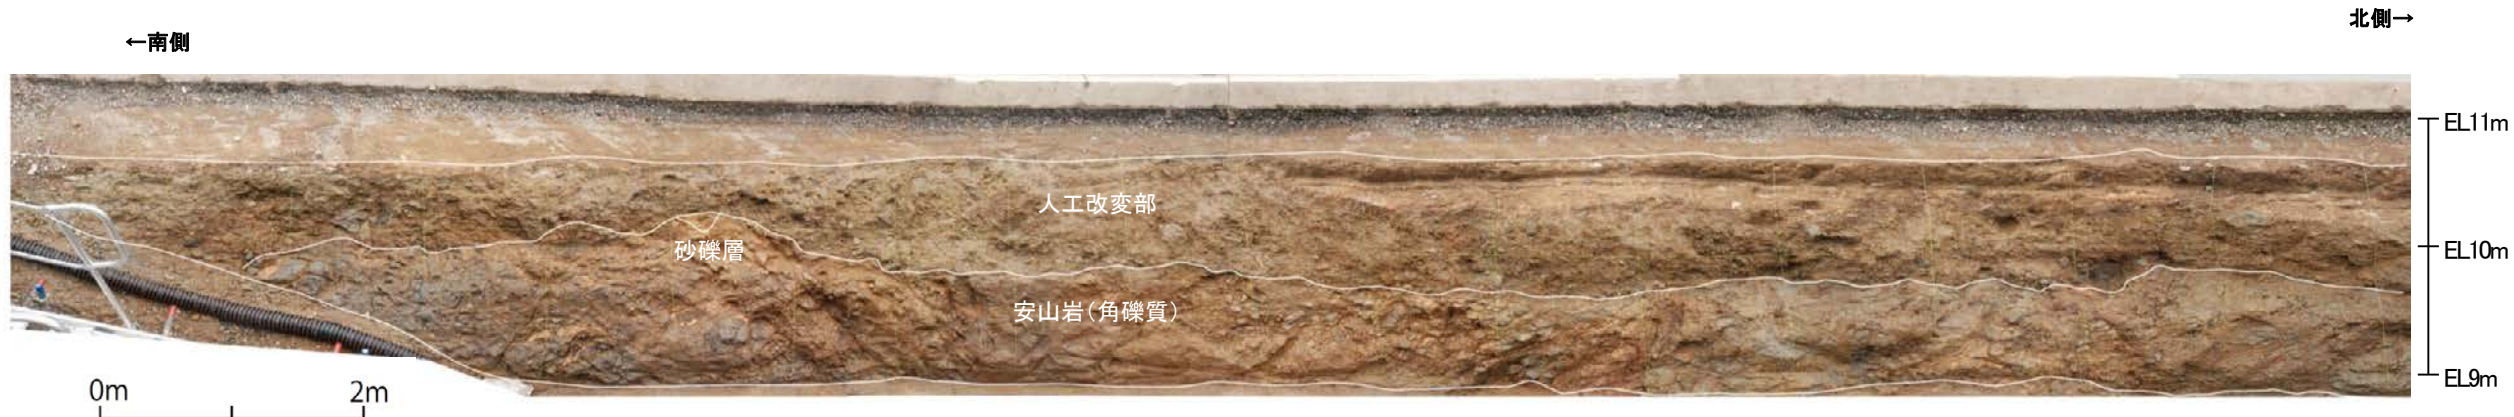
再掘削 ④トレンチ 写真

・(I-4)に該当する割れ目はトレンチ内で下部に連続せず、破碎部を伴わないことを確認した。

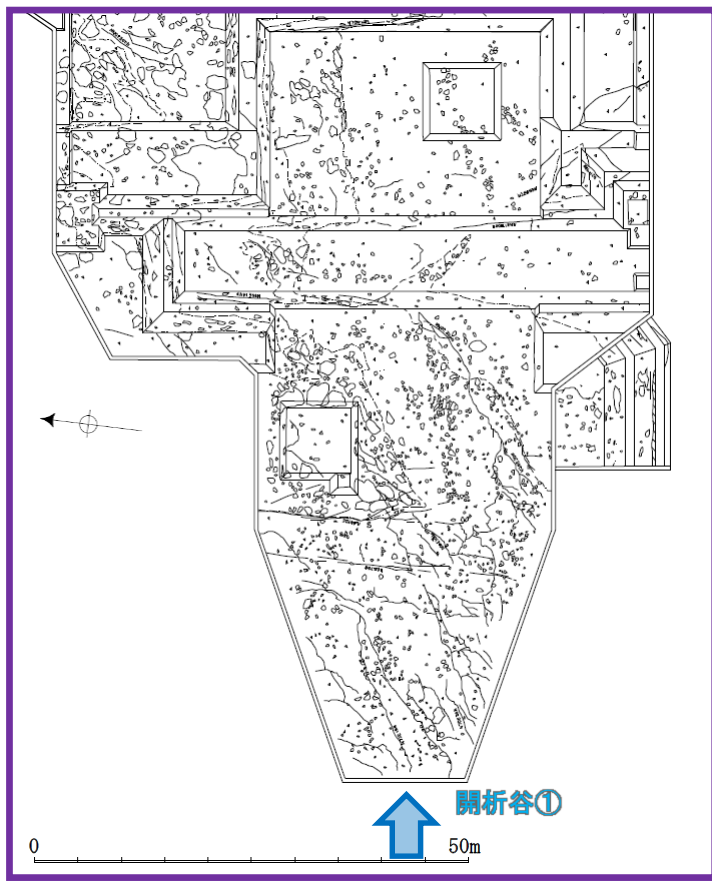
2号機基礎掘削面スケッチ

・1・2号機基礎掘削面において、開析谷の方向に断層は認められない。
