⑤ 取水路沿いの調査（取水路位置での分布の確認）

○取水路沿いの調査で確認されたK-2及びK-12～K-26について、取水路設置面での断層の有無を確認するため、取水路沿いのボーリング調査結果等に基づいて検討した結果、K-2、K-12～K-16及びK-22、K-23、K-26の9本は取水路と交差することから、取水路設置面に分布すると評価した。

⑤ 取水路沿いの調査（断層と取水路スケッチの対応の確認）

⑤取水路沿いの調査(断層とグリッドボーリング調査の対応の確認)

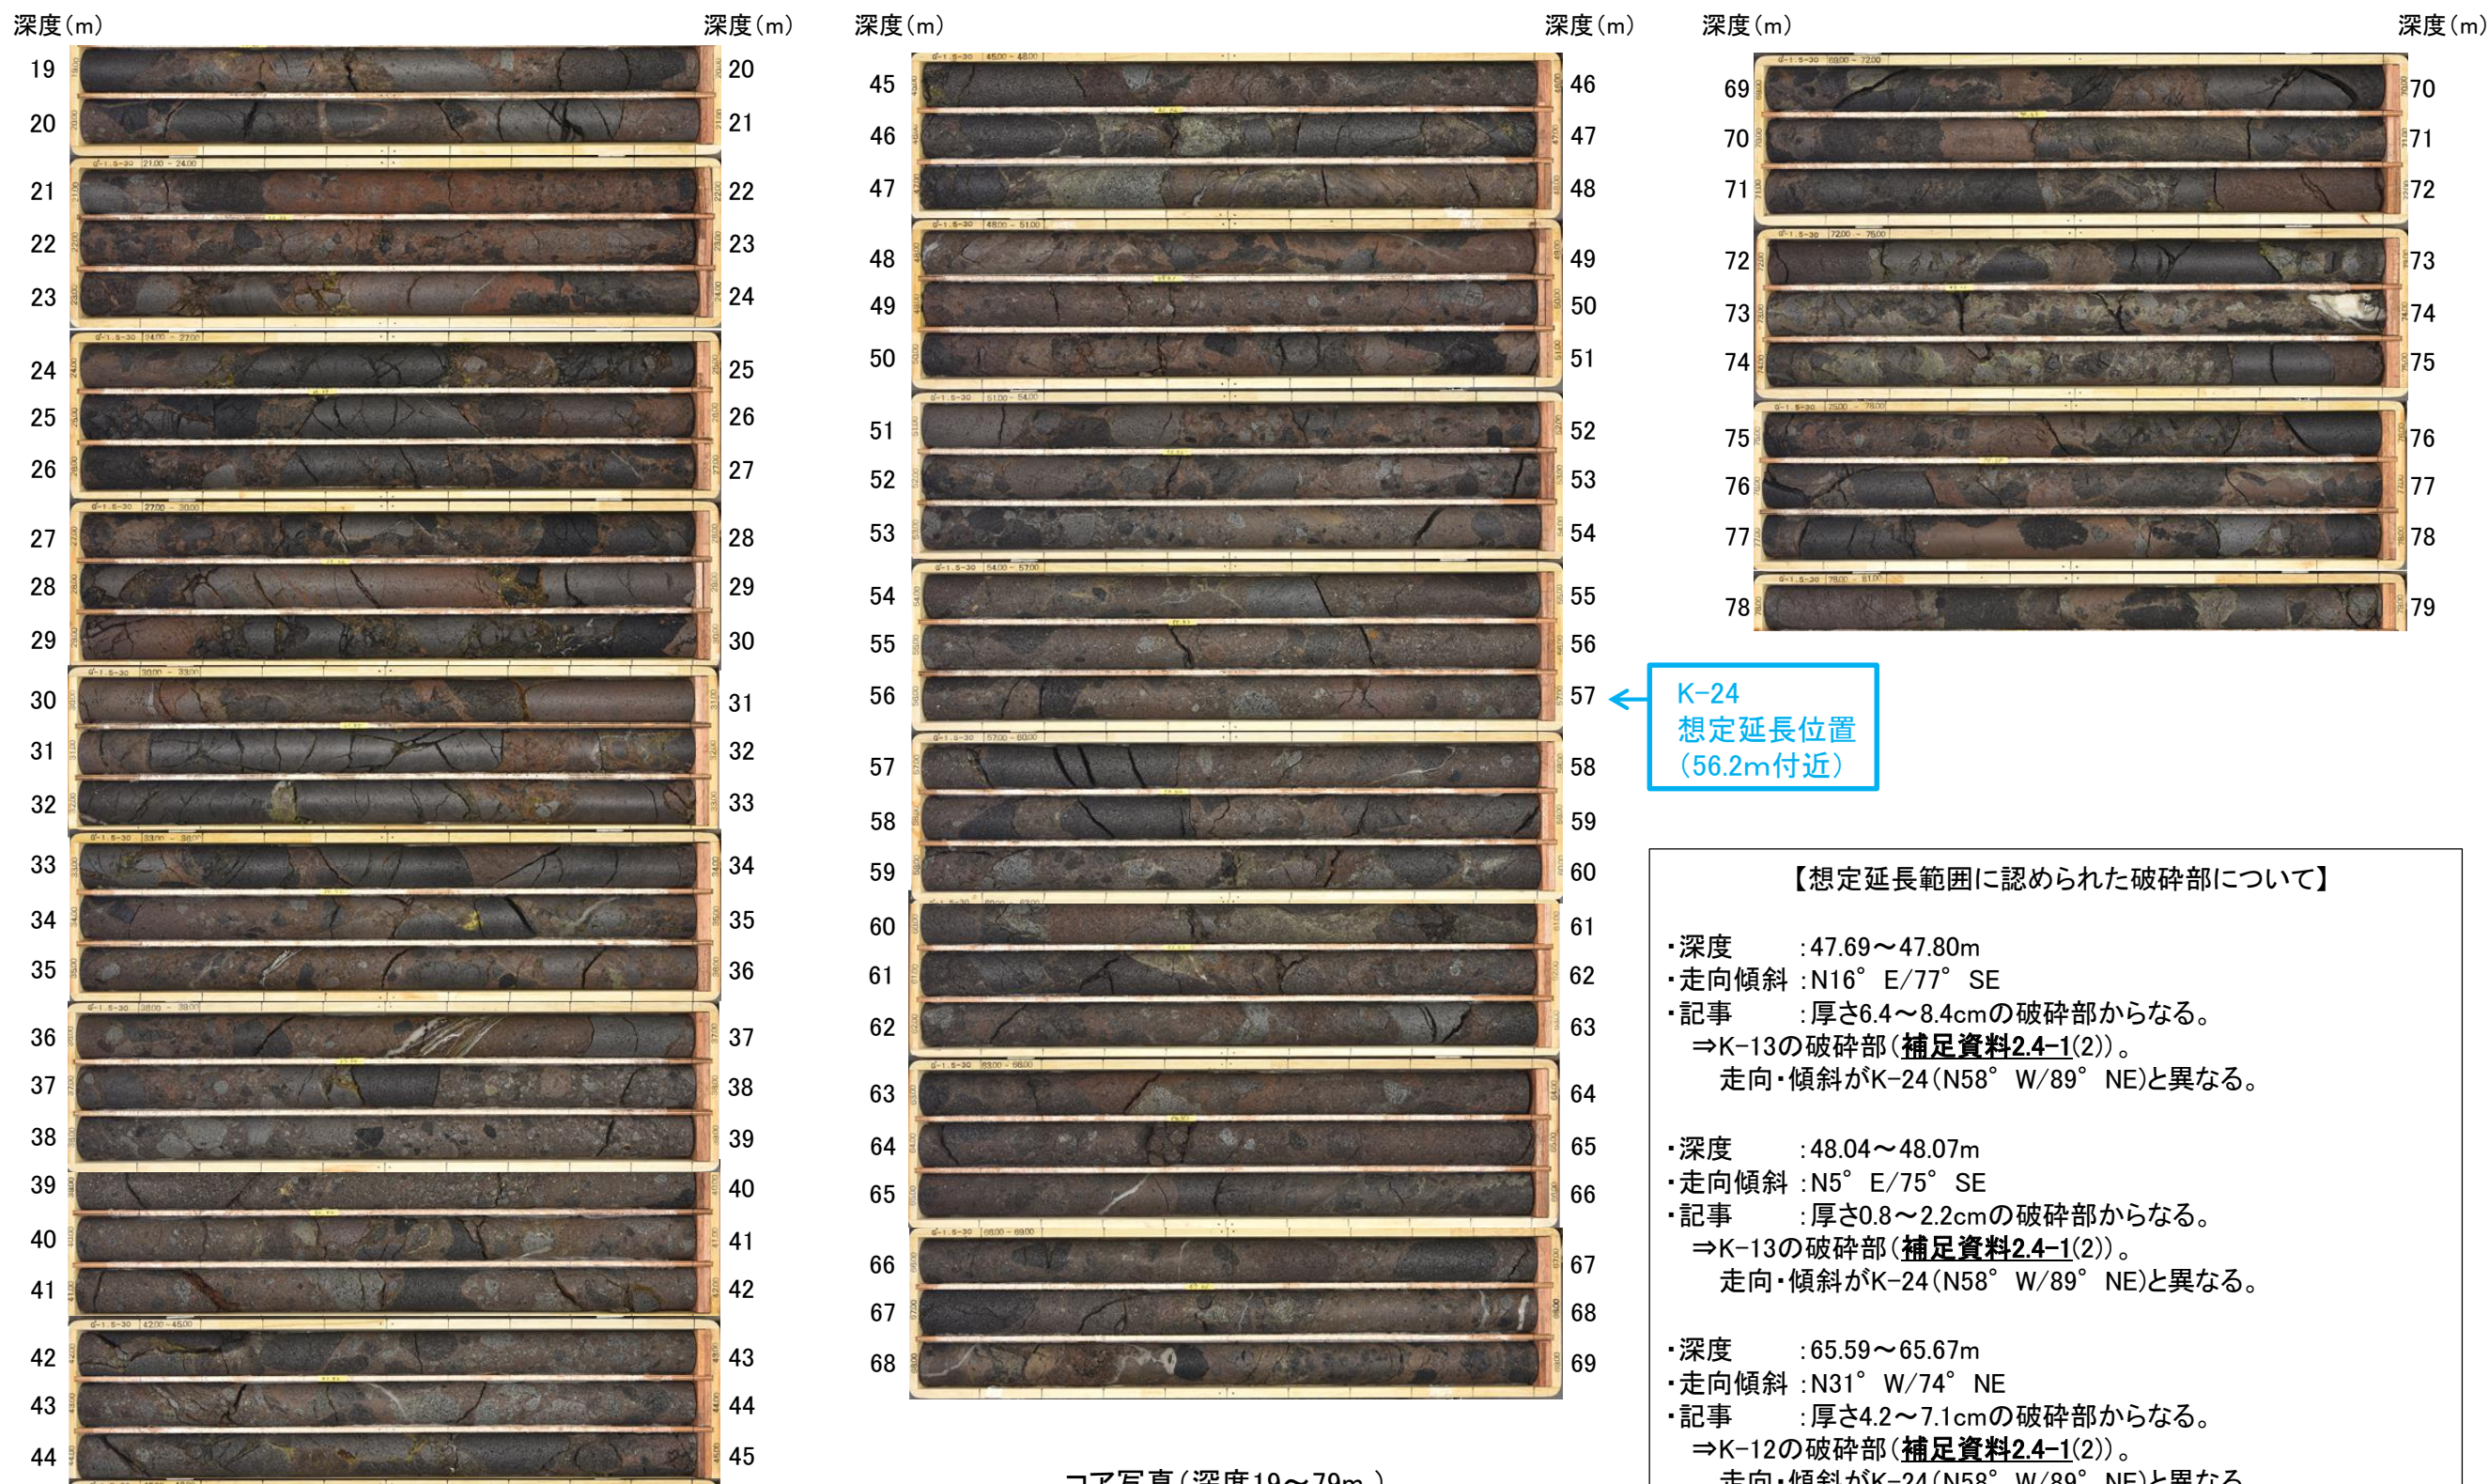
コア写真(深度19~79m)

- ・深度 : 47.69~47.80m
- ・走向傾斜 : N16° E/77° SE
- ・記事 : 厚さ6.4~8.4cmの破砕部からなる。
⇒K-13の破砕部(補足資料2.4-1(2))。
走向・傾斜がK-24(N58° W/89° NE)と異なる。
- ・深度 : 48.04~48.07m
- ・走向傾斜 : N5° E/75° SE
- ・記事 : 厚さ0.8~2.2cmの破砕部からなる。
⇒K-13の破砕部(補足資料2.4-1(2))。
走向・傾斜がK-24(N58° W/89° NE)と異なる。
- ・深度 : 65.59~65.67m
- ・走向傾斜 : N31° W/74° NE
- ・記事 : 厚さ4.2~7.1cmの破砕部からなる。
⇒K-12の破砕部(補足資料2.4-1(2))。
走向・傾斜がK-24(N58° W/89° NE)と異なる。

・G'-1.5-30孔において, K-24の想定延長範囲(深度19~79m)にK-24は認められない。

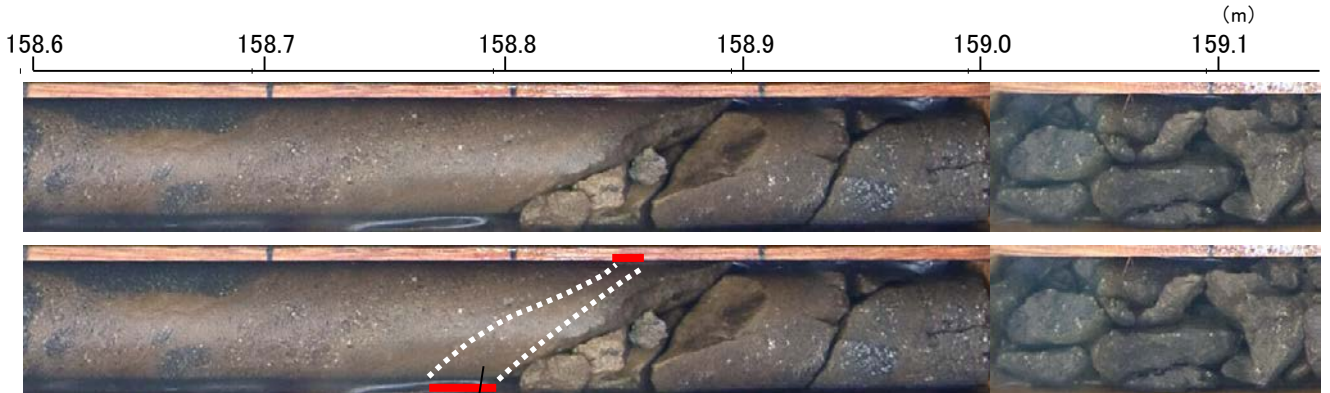
③-2 固結した角礫状破碎部
E-9孔(下は破碎部を加筆)

孔名及び深度 (標高)	建設時の柱状図記載	見直し結果	近傍における追加ボーリング調査結果
F-10孔 深度40.76m (EL-16.50m)	掘削時に逸水あり	コア形状不良のため破碎部が確認できない	F-9.6孔等において破碎部を確認
E-9孔 深度158.85m (EL-140.24m)	記載なし	厚さ2cmの固結した破碎部	F-9.6孔等において破碎部を確認
E-10孔 深度102.42m (EL-81.33m)	記載なし	コア形状不良のため破碎部が確認できない	D-9.6SE孔等において破碎部を確認

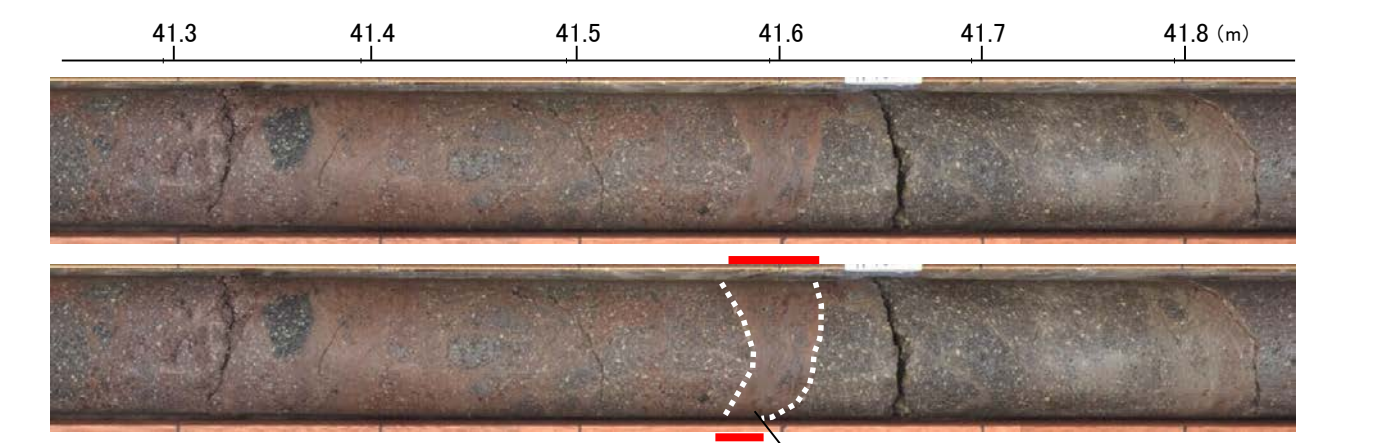
③-1 固結した粘土・砂状破砕部 N7° E/56° NW
F-9.6孔 (下は破砕部を加筆)

孔名及び深度 (標高)	調査結果	走向・傾斜
F-9.6孔 深度41.60m (EL-8.42m)	厚さ5cmの固結した破砕部	N7° E/56° NW
G-10.9-1孔 深度40.00m (EL7.49m)	厚さ5cmの固結した破砕部	N36° E/72° NW
F-10.9-4孔 深度39.75m (EL5.60m)	厚さ4cmの破砕部 固結した破砕部と砂状破砕部 からなる	N47° E/66° NW

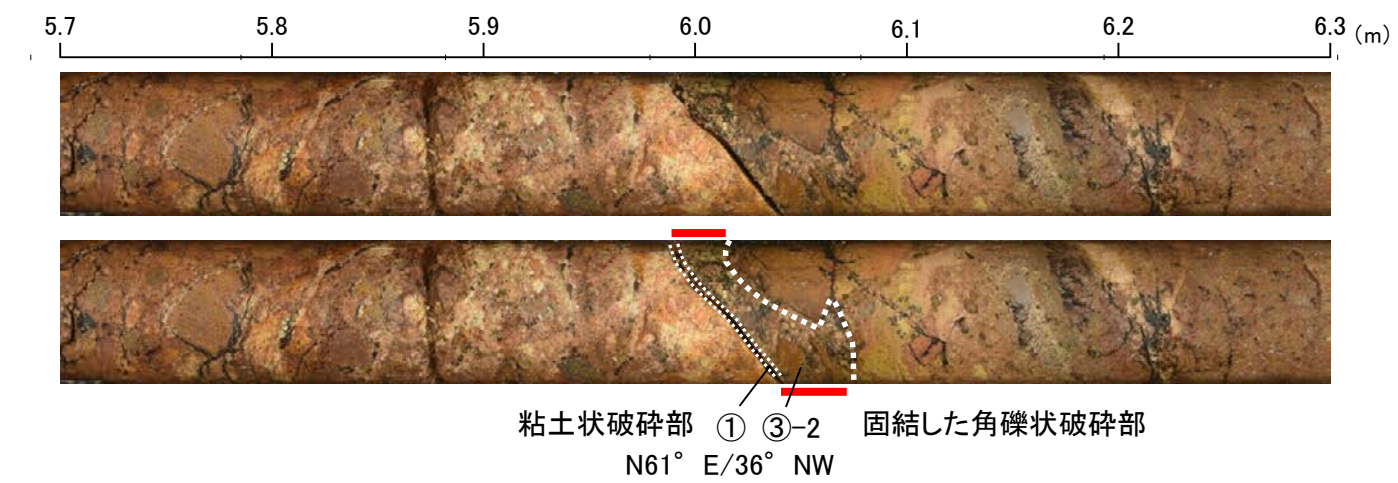
D-12.3孔(下は破砕部を加筆)

孔名及び深度 (標高)	調査結果	走向・傾斜
D-12.3孔 深度6.01m (EL28.99m)	厚さ6cmの破砕部 固結した破砕部と粘土状破砕 部からなる	N61° E/36° NW
B-12.7S孔 深度73.18m (EL-28.19m)	厚さ11cmの固結した破砕部	N24° E/69° NW

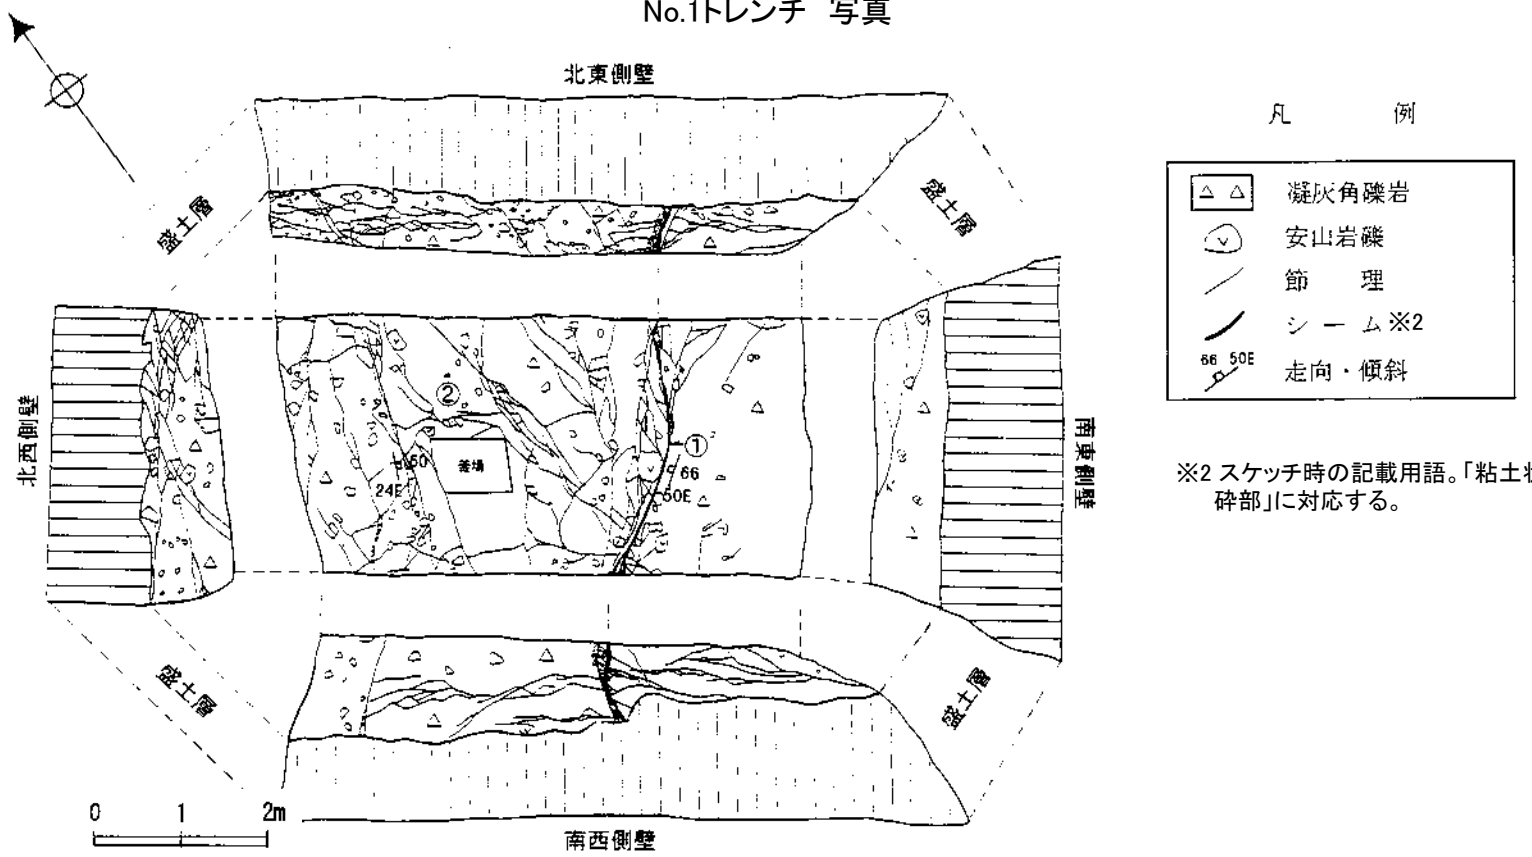
No.1トレンチ 写真

- ①シームS-4
厚さ0.2~1.5cmの茶褐色ないし淡褐色の岩片混じり粘土からなり、シームに接する面の一部には鏡肌・条線が認められる。
走向・傾斜 N50°E/66°NW.※1 ※1 N42°E/66°NW(真北補正)
- ②凝灰角礫岩
色調は、黄褐色ないし灰褐色である。
礫径5~10cmの黒灰色ないし緑灰色の安山岩が多く含まれ、部分的に30cmの礫が認められる。
硬質礫の分布は少なく、シームに平行ないし斜交する節理が認められ、やや軟質である。シームに接する節理には薄く粘土が挟在する。

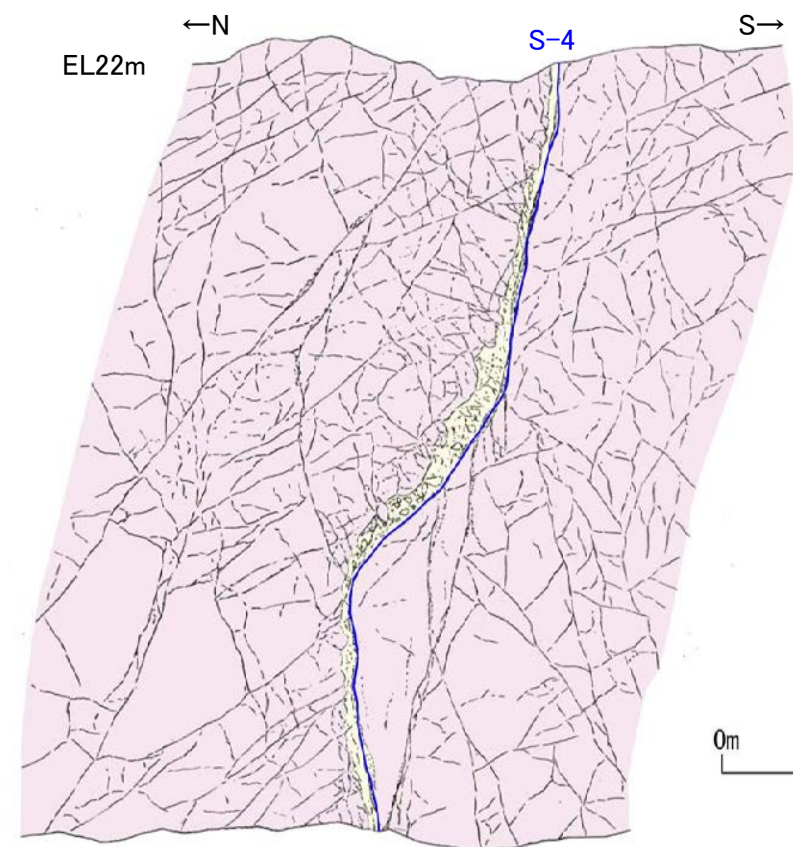
21m盤法面 スケッチ

【S-4】
走向傾斜N42~60° E/68~76° NWを示し、比較的平滑な主せん断面が認められる。主せん断面は法面の中中部で北西側に膨らむように湾曲し、主せん断面と10~30°斜交する副次的な割れ目を伴う。厚さ1~10mmの灰~褐灰色の粘土が主せん断面に沿って分布する。上盤側には固結した破碎部が厚さ5~10cmで分布する。固結した破碎部は砂状であり、径2cm以下の角~垂角礫が混じる。

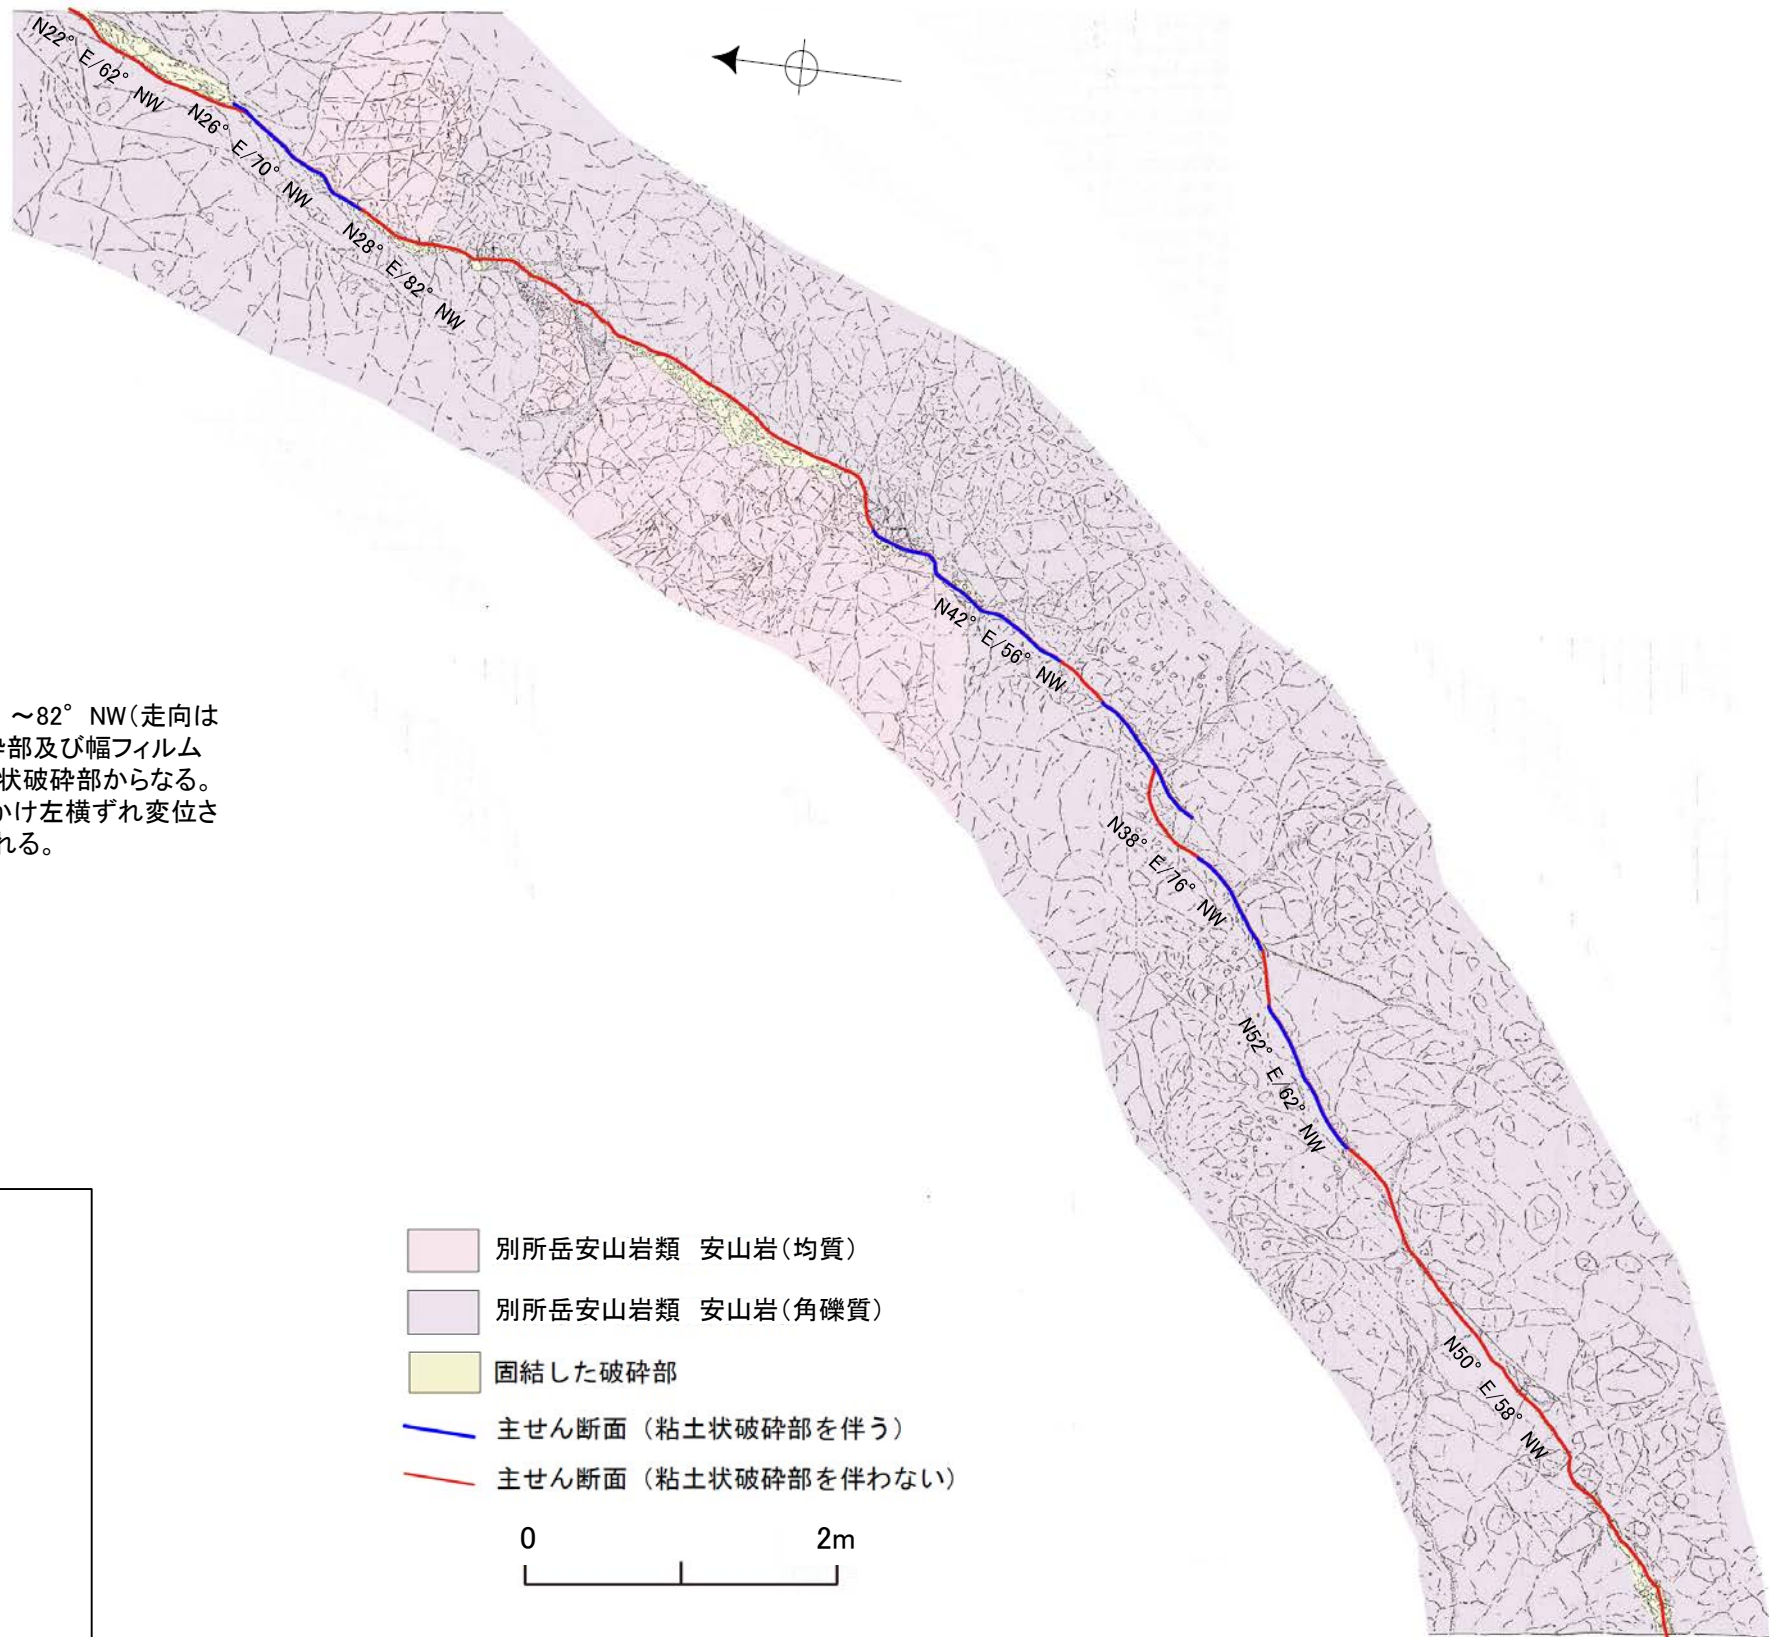
【S-4】
S-4は、走向・傾斜N22° E~N52° E/56° ~82° NW(走向は真北基準)で、幅2~15cmの固結した破碎部及び幅フィルム状~0.5cmの灰褐~明褐色を呈する粘土状破碎部からなる。底盤において、S-4は安山岩(均質)を見かけ左横ずれ変位させており、主せん断面には条線が認められる。

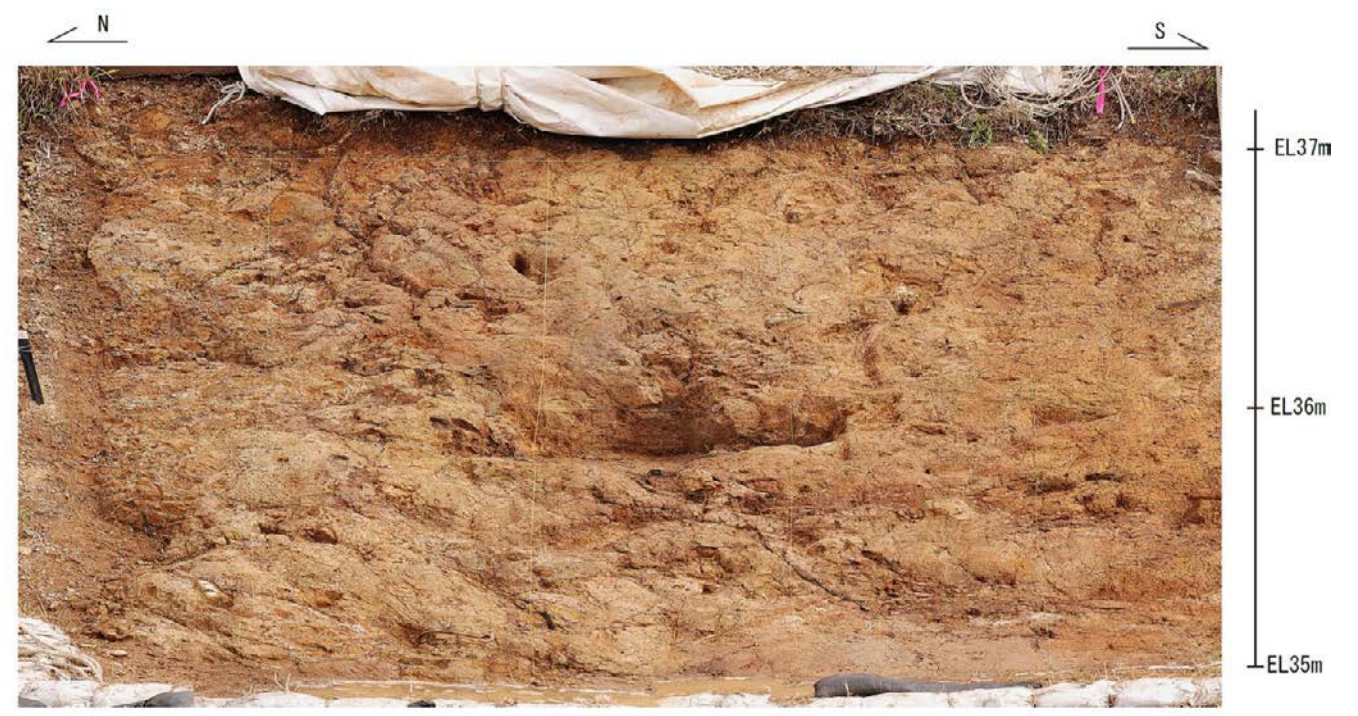
35m盤法面 写真

走向傾斜N24~38° E/70~76° NWを示し、固結した粘土・砂状破碎部が幅1~15cm程度で挟まれる。固結した粘土・砂状破碎部は、細粒な火山碎屑物からなり、弱い流理状構造が、走向傾斜方向に沿って認められる。分離面は認められず密着している部分が多いが、黒色被膜の沈着した分離面が法面の中~下部に認められる。分離面の一部には、皮膜状に黄灰色の粘土が分布する。

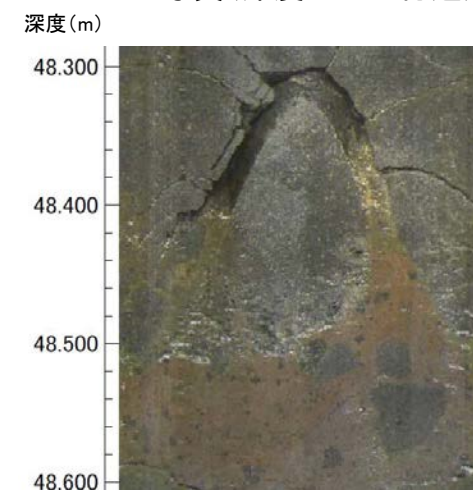
BHTV画像(深度48.40m付近)

・深度48.40m付近に認められる割れ目は、安山岩(角礫質)と凝灰角礫岩の岩相境界であり、変形構造は認められないこと、BHTV画像では連続する割れ目が認められないことから、破碎部ではないと評価。

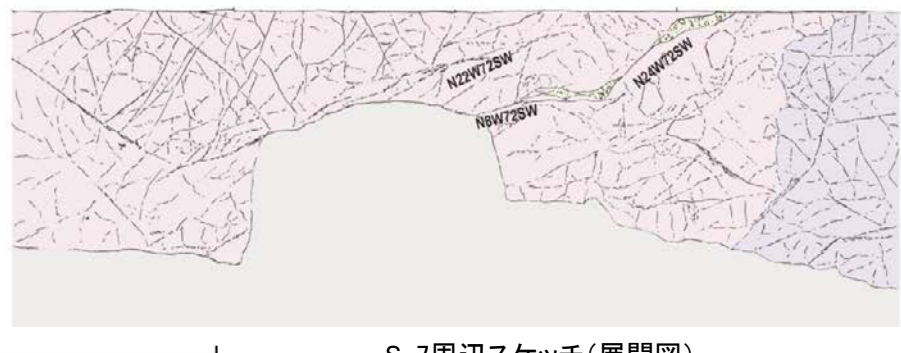
S-7周辺写真

・取水槽付近トレンチにおいて認められる固結した破碎部は、破碎部の性状や走向・傾斜等からS-7に対応すると判断される。
・本破碎部は、底盤で2条に分岐し、それぞれせん滅、断続的になることから、南東側から連続してきたS-7の末端部の性状を示していると考えられる。

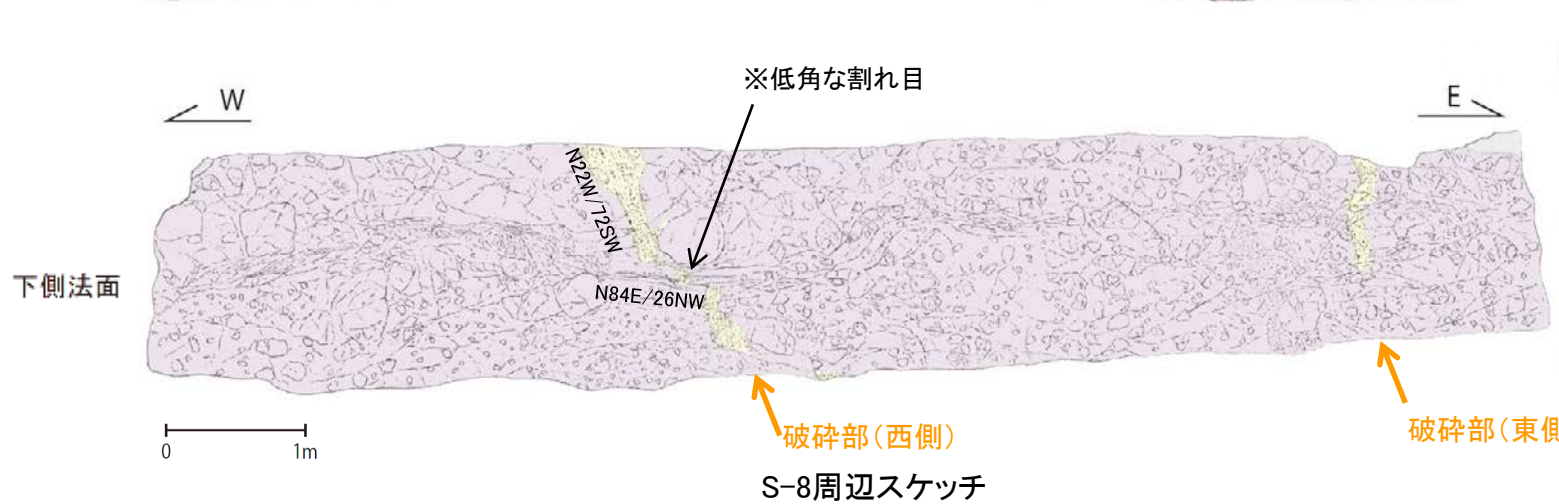
【破碎部の分布, 性状】
 ・法面西側と東側の2箇所(箇所)に固結した破碎部が認められ、細粒な碎屑岩と径数cmの安山岩亜角～亜円礫からなり、高角な帯状の方向に沿った塑性流動状の構造が認められる。
 ・西側の破碎部は、下側法面から小段にかけて高角な帯状に分布する。幅10～20cmであり、上部へ向かって幅40cm程度まで膨らむ。下側法面の中～下部では、複数の低角な割れ目※によって左にズラされている。この破碎部は小段の途中で2条に分岐してせん滅する。走向・傾斜はN22° W/72° SWで、S-8と概ね調和的である。
 ・東側の破碎部は、下側法面の途中から上側法面にかけて高角な帯状に分布する。全体的に不明瞭で幅10～40cmで膨縮し、下側法面の途中から上側法面にかけて分布し、岩盤上面まで認められるが、岩盤上面に高度差は認められない。走向・傾斜はN12° W/86° SWで、S-8と概ね調和的である。

・周回道路北側法面表土はぎにおいて認められる2箇所の固結した破碎部は、破碎部の性状や走向・傾斜等からS-8に対応すると判断される。
 ・西側の破碎部は岩盤中で消失し、東側の破碎部は岩盤上面まで認められるが、岩盤上面に高度差は認められない。
