K-3端部の調査結果 一概要一

K-3端部の調査結果 — 北東端：露岩域 —

(14) K-4端部の調査結果

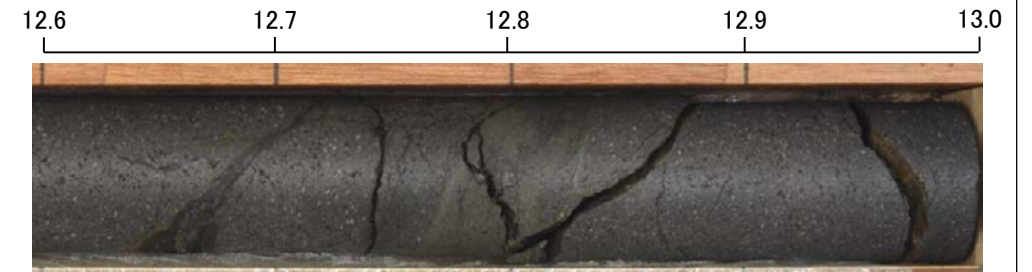
コア写真(深度12.6~13.0m付近)

- ・深度 : 12.77~12.83m
- ・走向傾斜 : N28° E/89° NW
- ・記事 : 厚さ4.2~5.0cmの固結した破砕部からなる。
⇒走向傾斜がK-3 (一般走向傾斜N16° E/70° SE, 直近露頭の走向傾斜N12° E/74° SE)と異なることから, K-3ではないと判断。

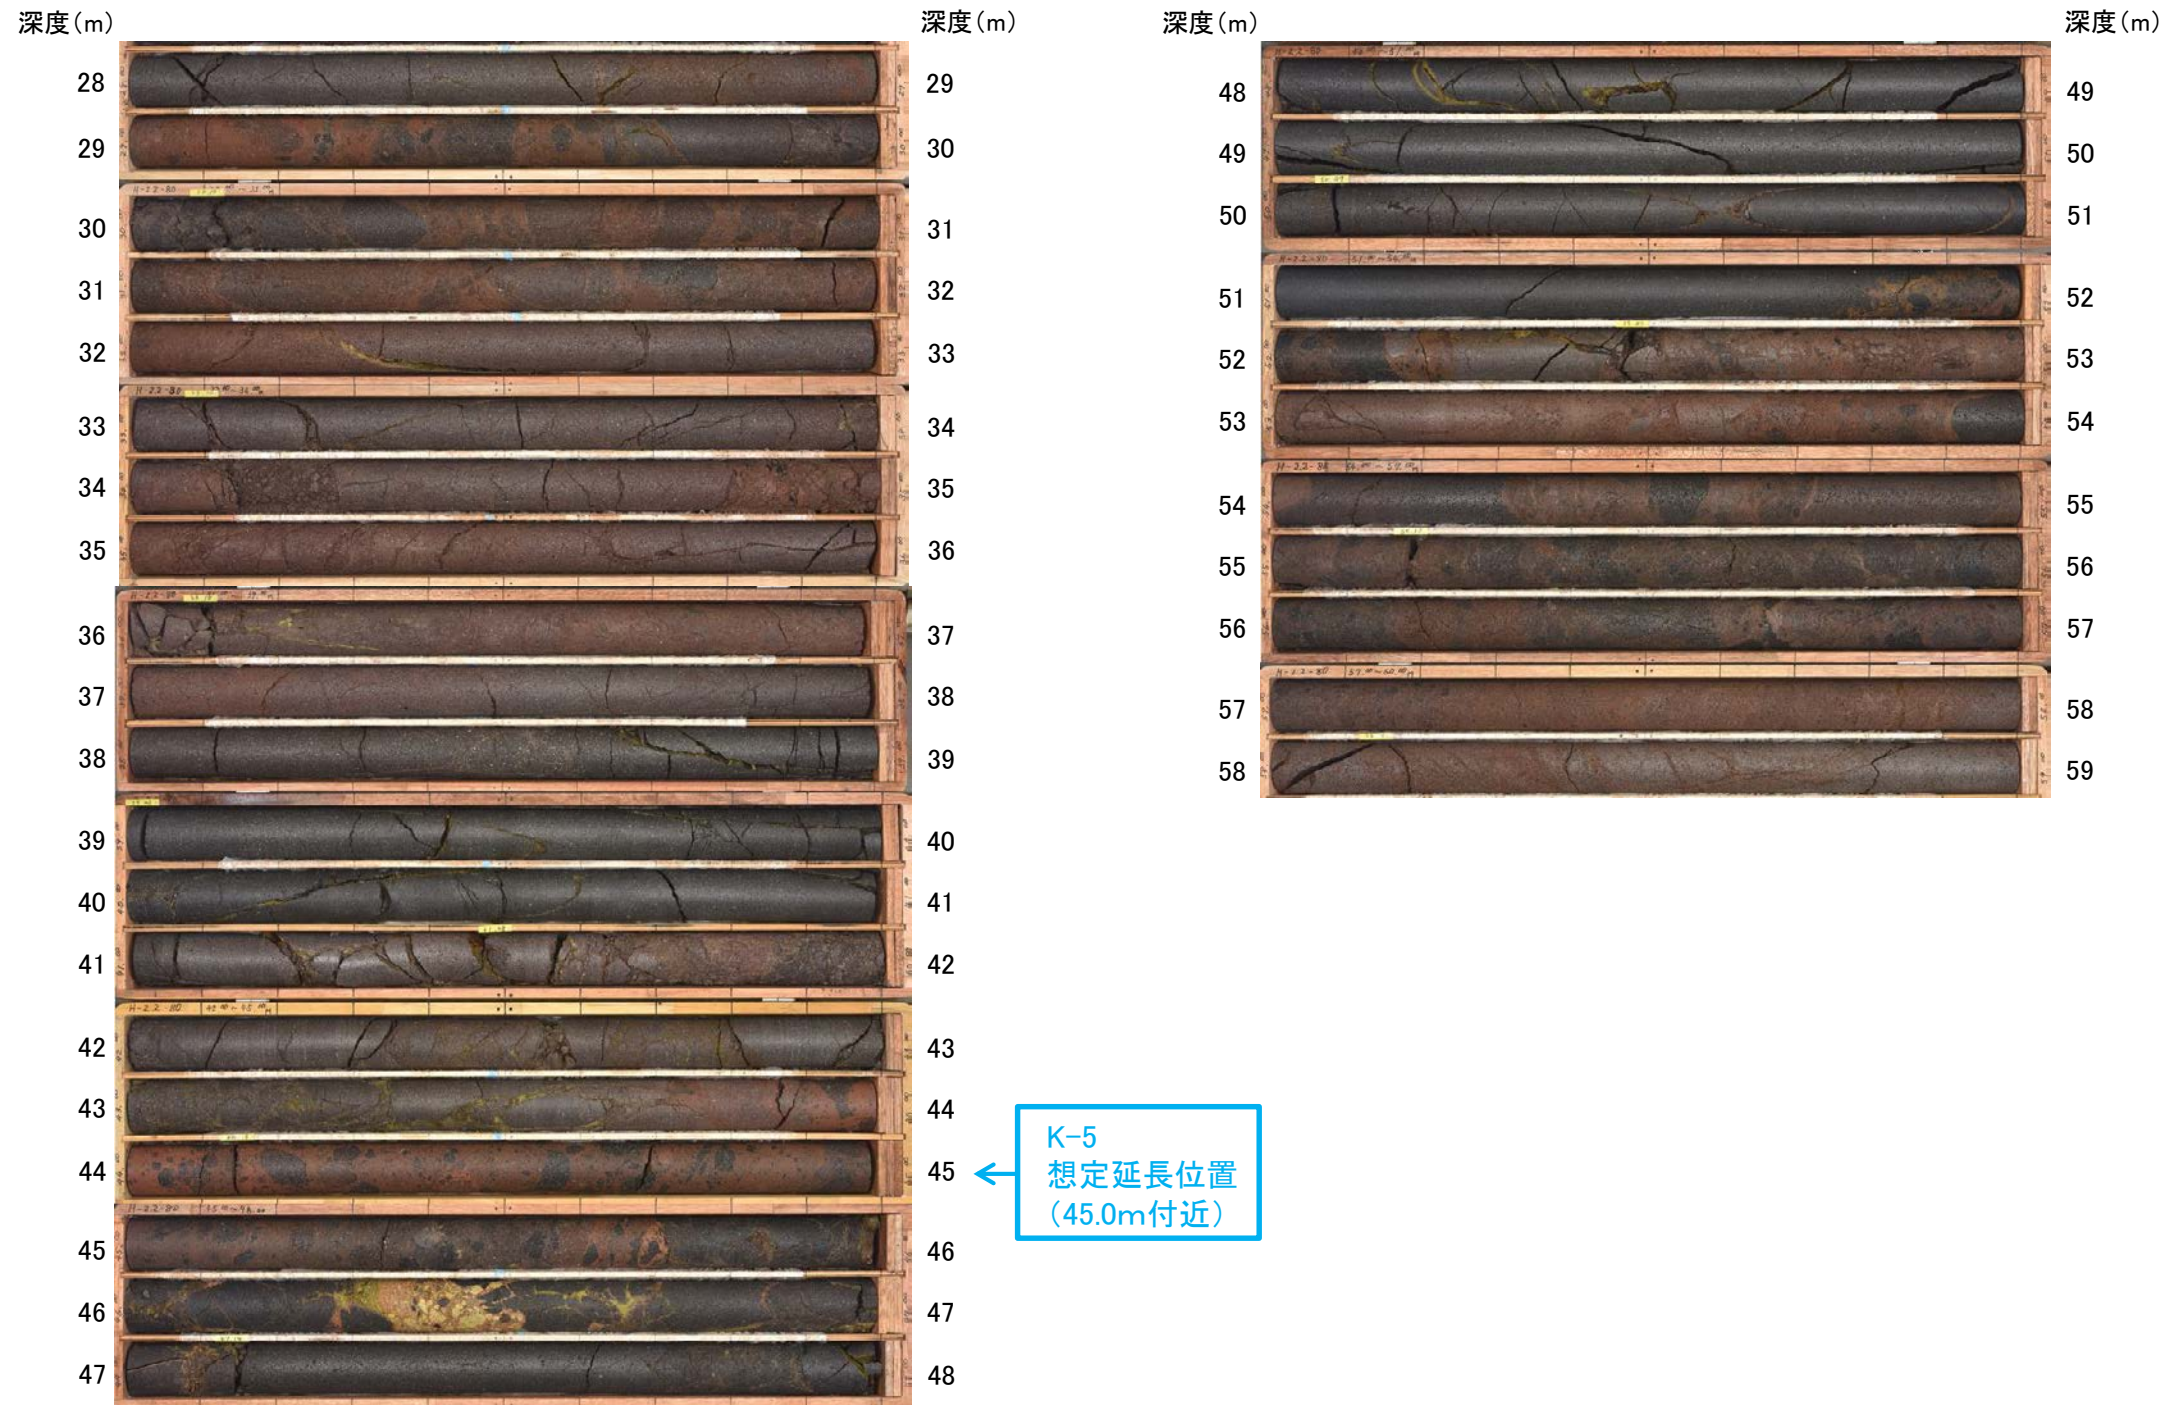
コア写真(深度28~59m)

• H-2.2-80孔において、K-5の想定延長範囲(深度28~59m)にK-5は認められない。

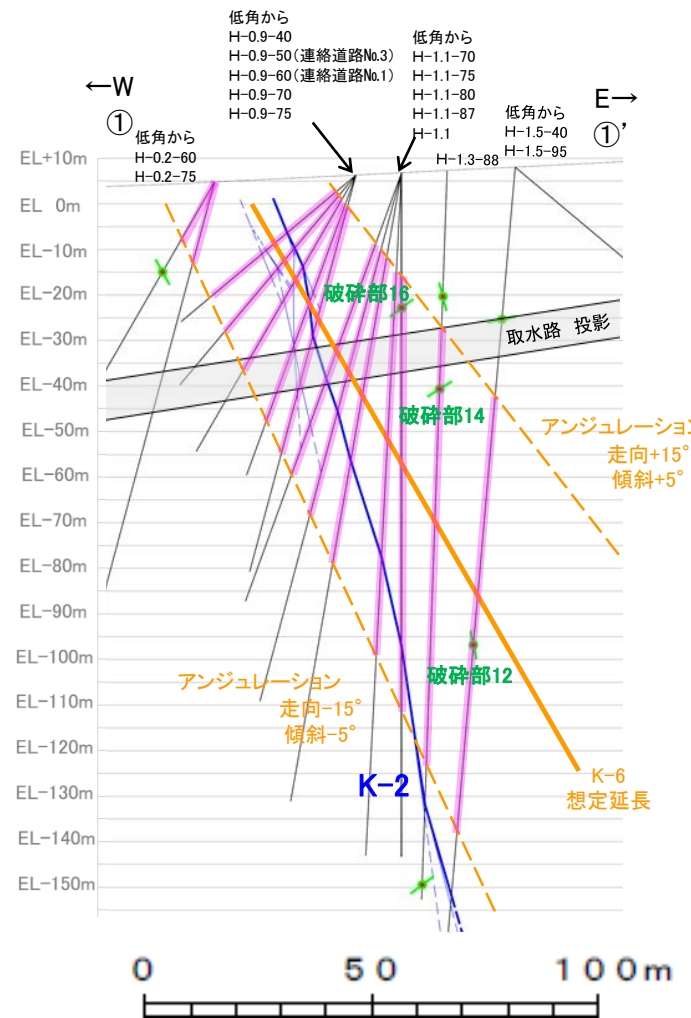
①-①' 断面図

【K-6北端の調査結果】
 ①-①' 断面において、K-6の想定延長範囲で確認された破碎部(K-2を除く)は、隣接孔に連続しない破碎部のみでK-6とは対応しない。これに加え、K-6は破碎部の幅がK-2に比べて小さいことから、K-2を越えて連続しない断層と判断した。

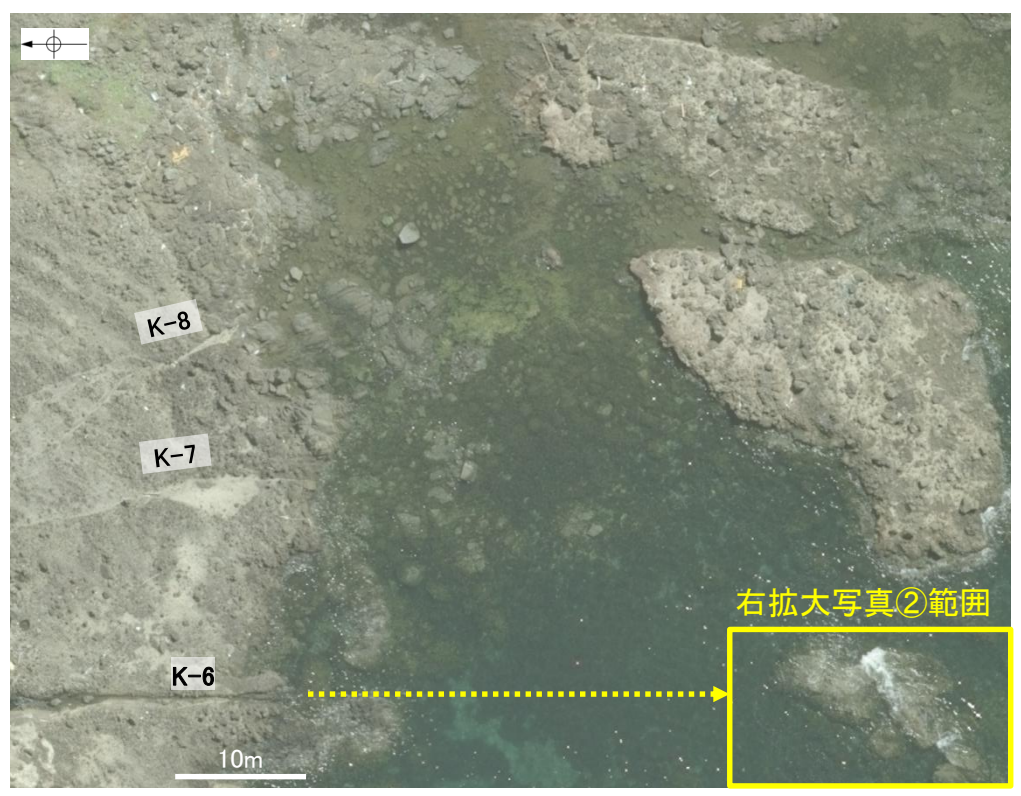
拡大写真①
K-6の南方延長付近

【K-6南端の調査結果】
南方延長の露岩域において、K-6が認められないことを確認。

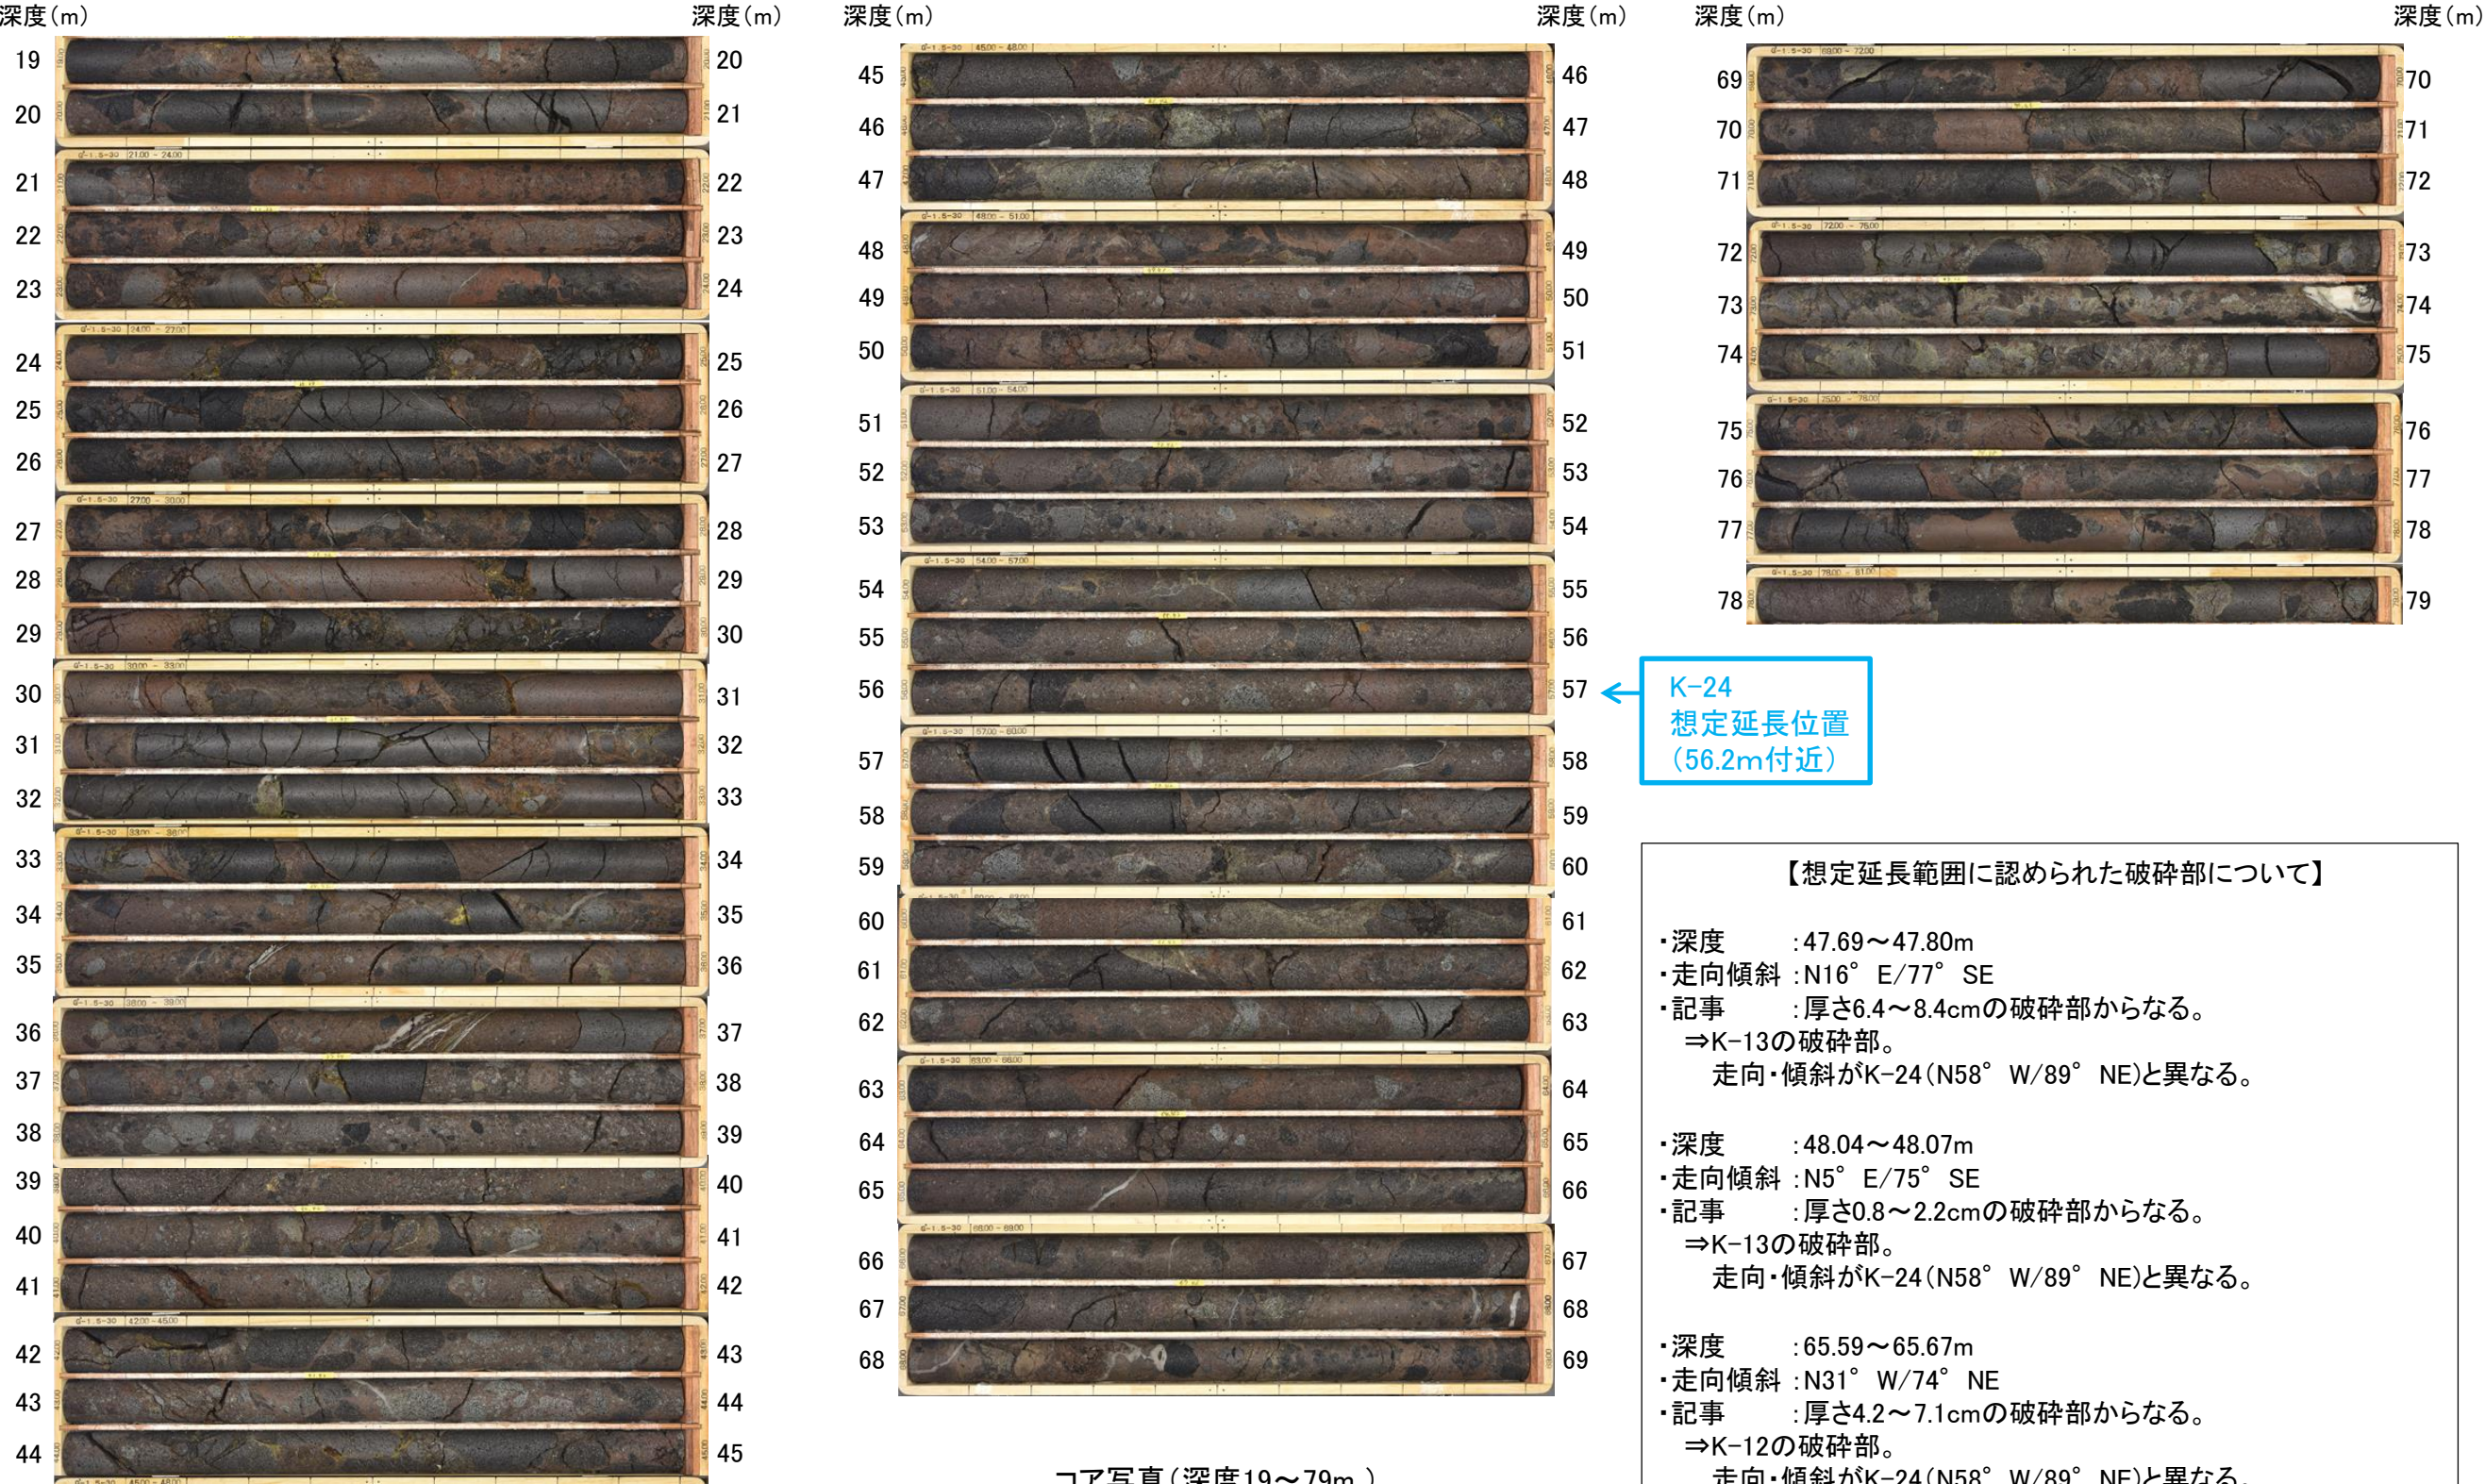
コア写真(深度19~79m)

K-24
想定延長位置
(56.2m付近)

- ・深度 : 47.69~47.80m
- ・走向傾斜 : N16° E/77° SE
- ・記事 : 厚さ6.4~8.4cmの破砕部からなる。
⇒K-13の破砕部。
走向・傾斜がK-24(N58° W/89° NE)と異なる。
- ・深度 : 48.04~48.07m
- ・走向傾斜 : N5° E/75° SE
- ・記事 : 厚さ0.8~2.2cmの破砕部からなる。
⇒K-13の破砕部。
走向・傾斜がK-24(N58° W/89° NE)と異なる。
- ・深度 : 65.59~65.67m
- ・走向傾斜 : N31° W/74° NE
- ・記事 : 厚さ4.2~7.1cmの破砕部からなる。
⇒K-12の破砕部。
走向・傾斜がK-24(N58° W/89° NE)と異なる。

・G'-1.5-30孔において, K-24の想定延長範囲(深度19~79m)にK-24は認められない。

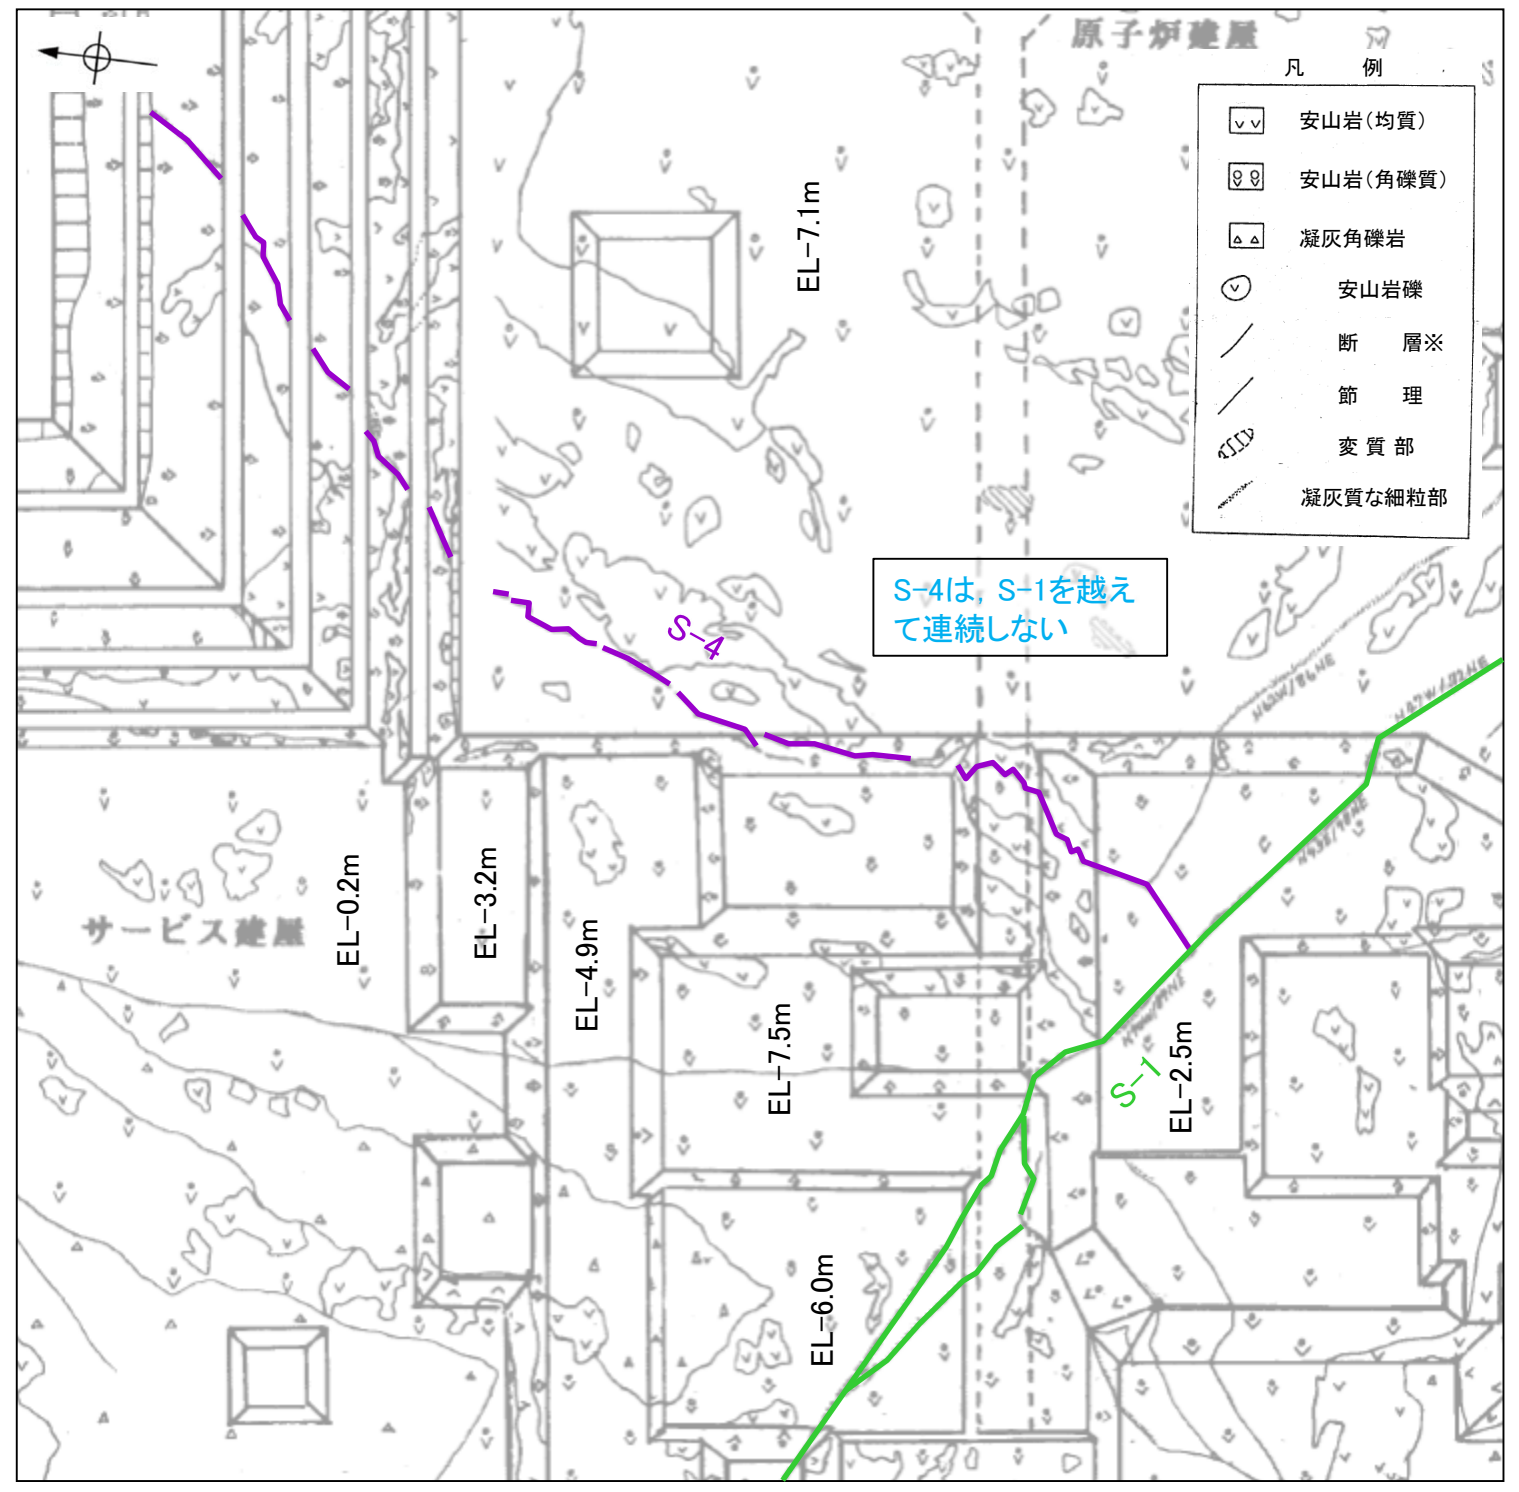
基礎掘削面スケッチ

○基礎掘削面において、S-4は、水平方向にS-1を越えて連続しない。

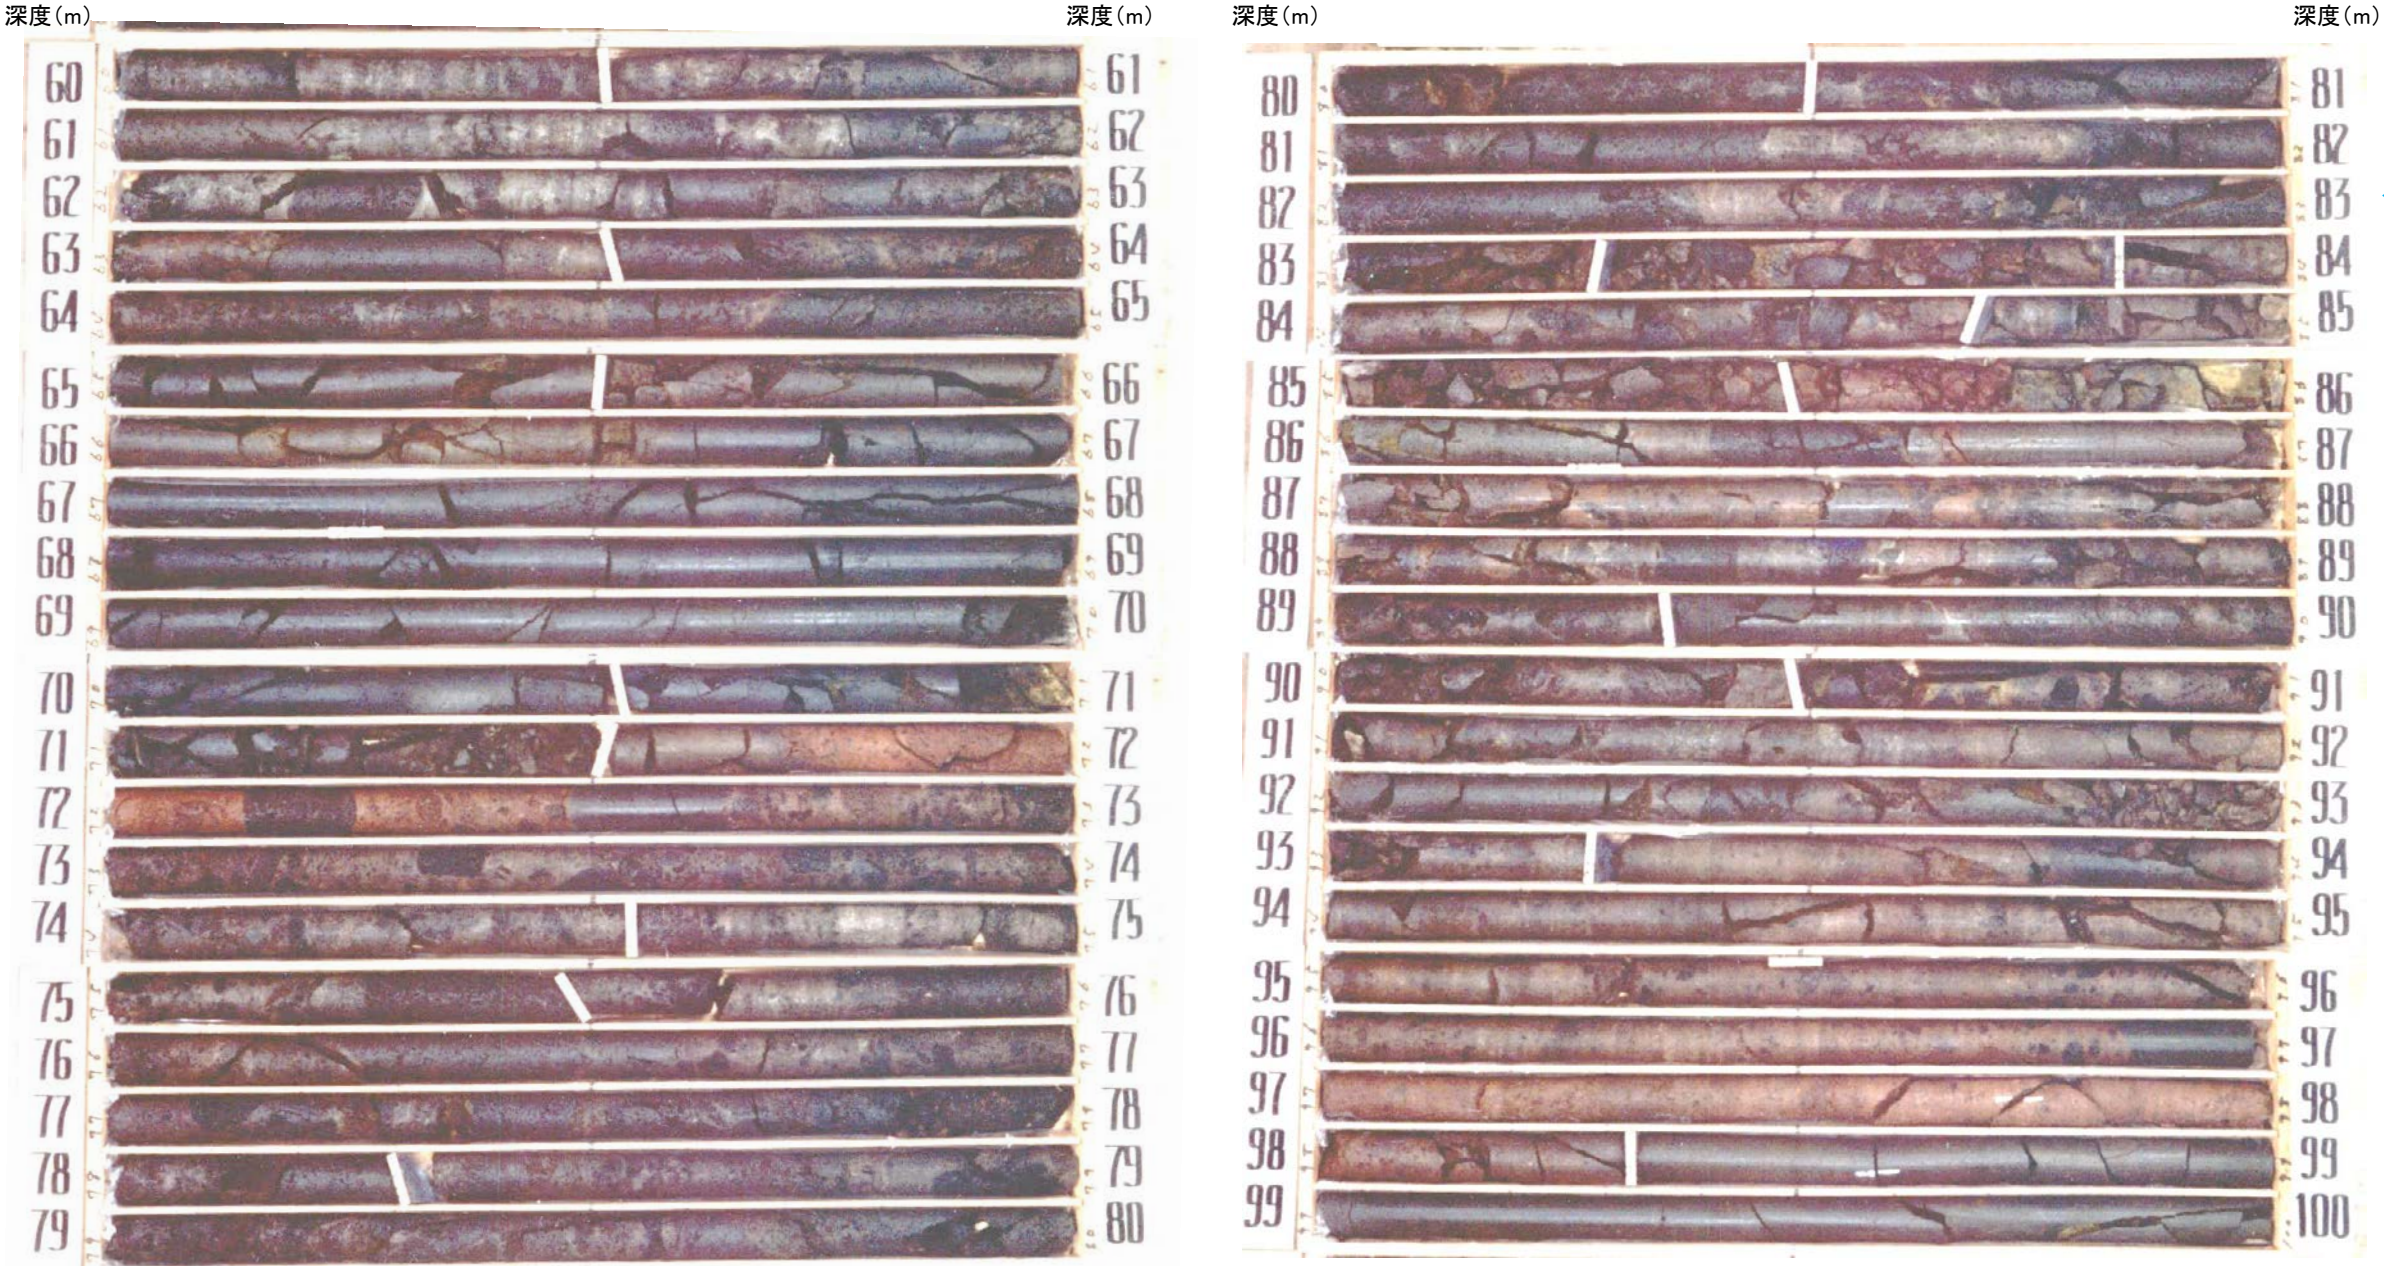
コア写真(深度60~100m)

I-7孔において、想定延長位置付近にS-4は認められない。

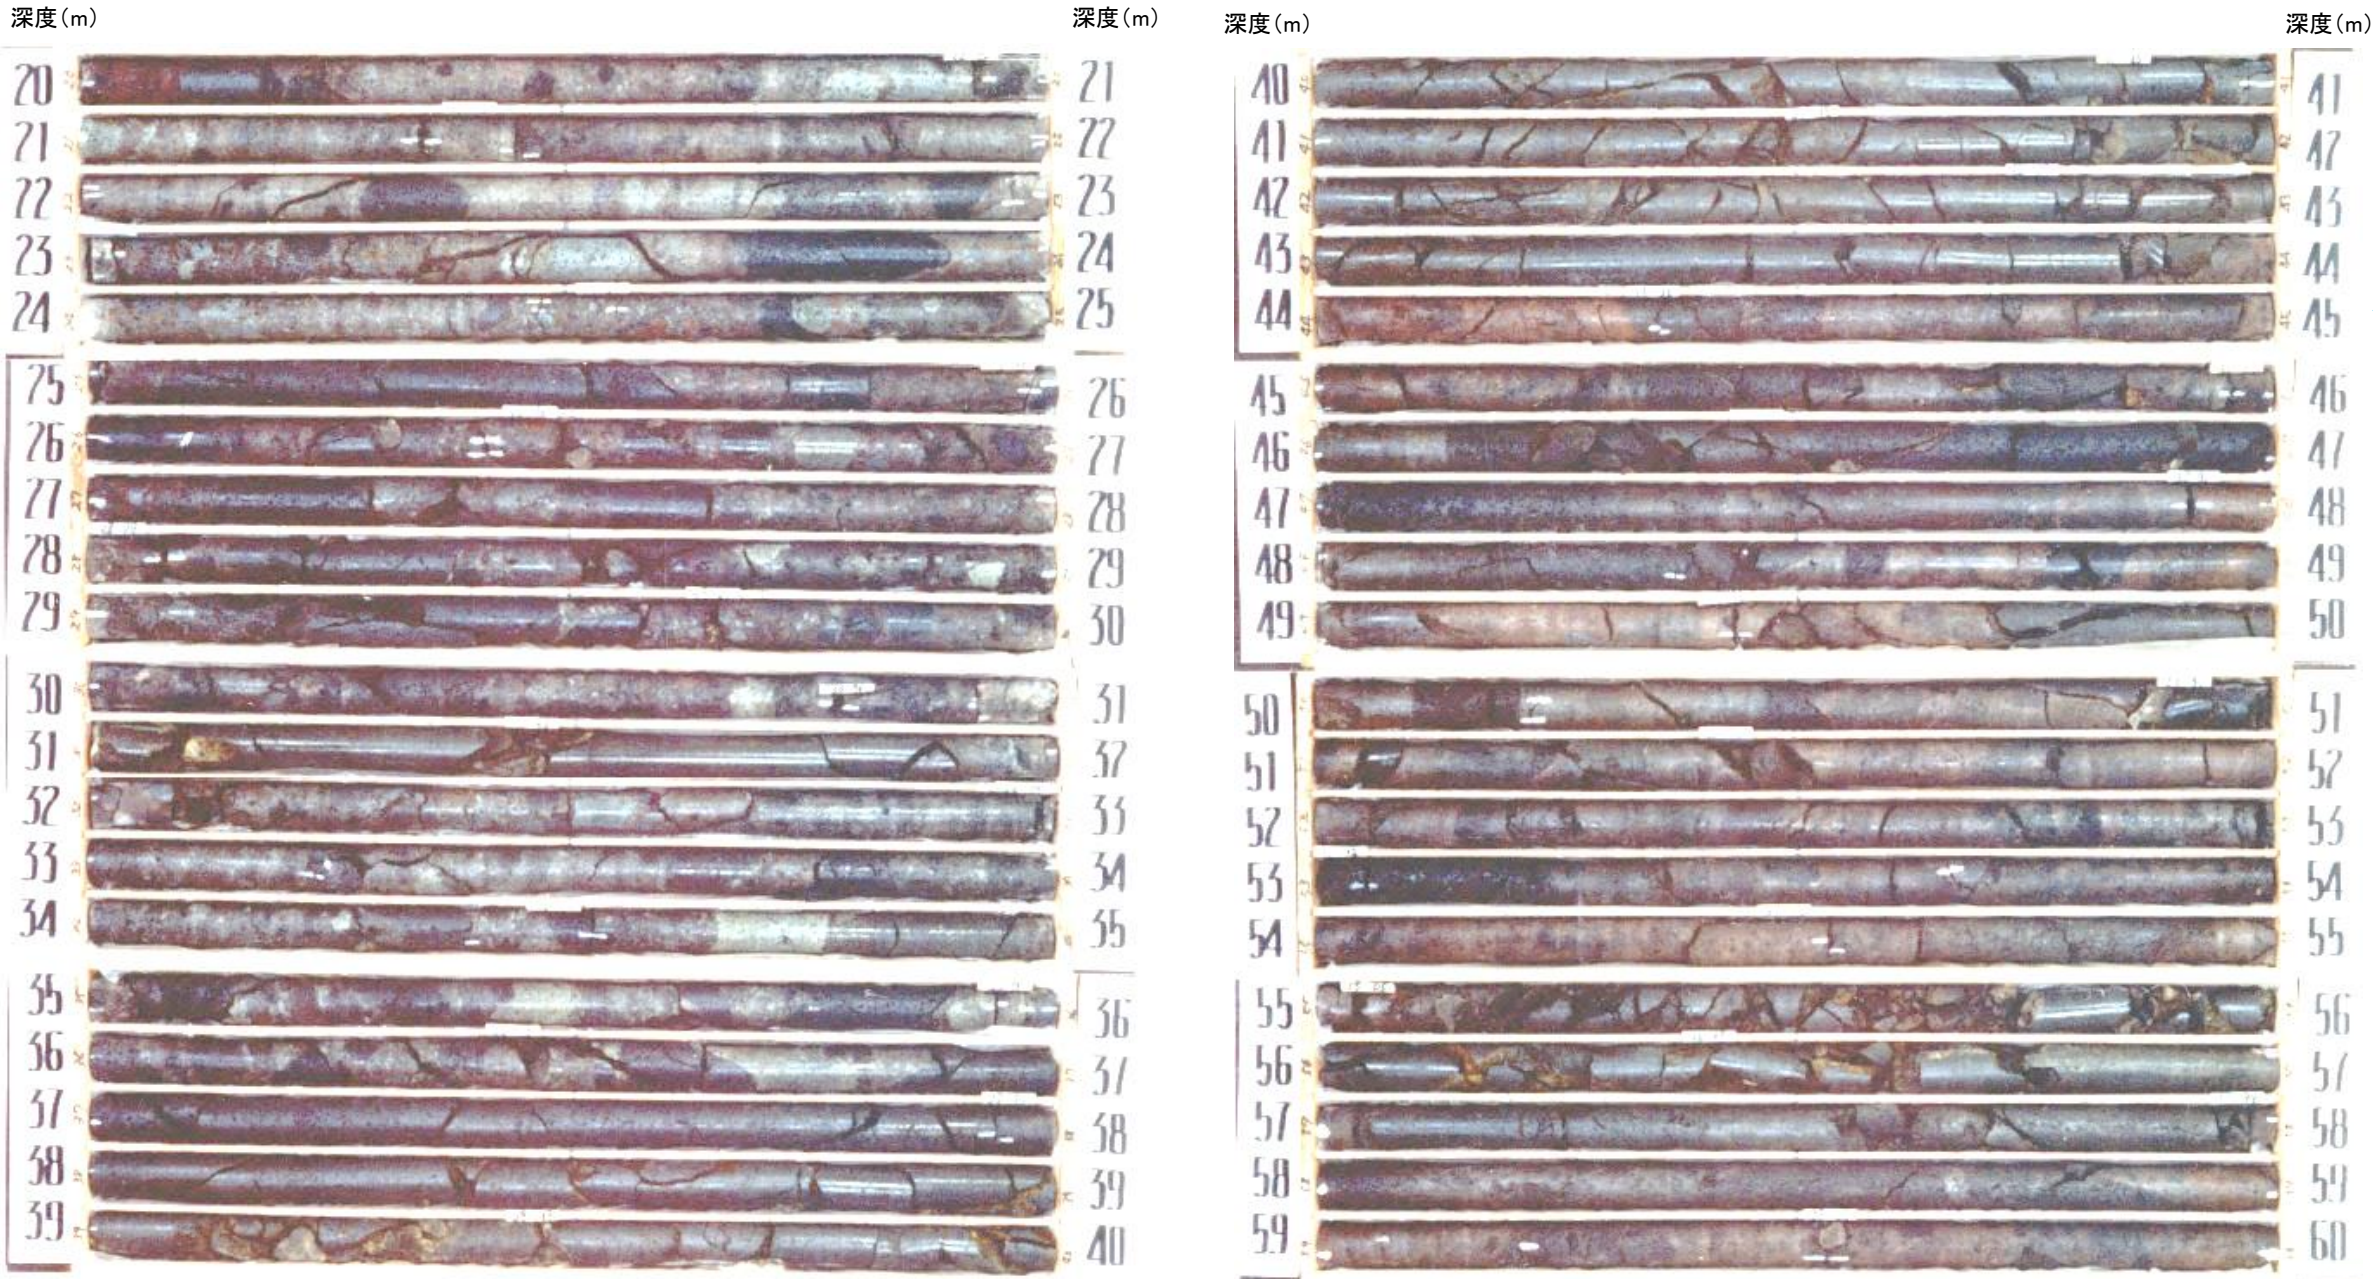
コア写真(深度20~60m)

←S-4想定延長位置
(45m付近)

J-7孔において、想定延長位置付近にS-4は認められない。

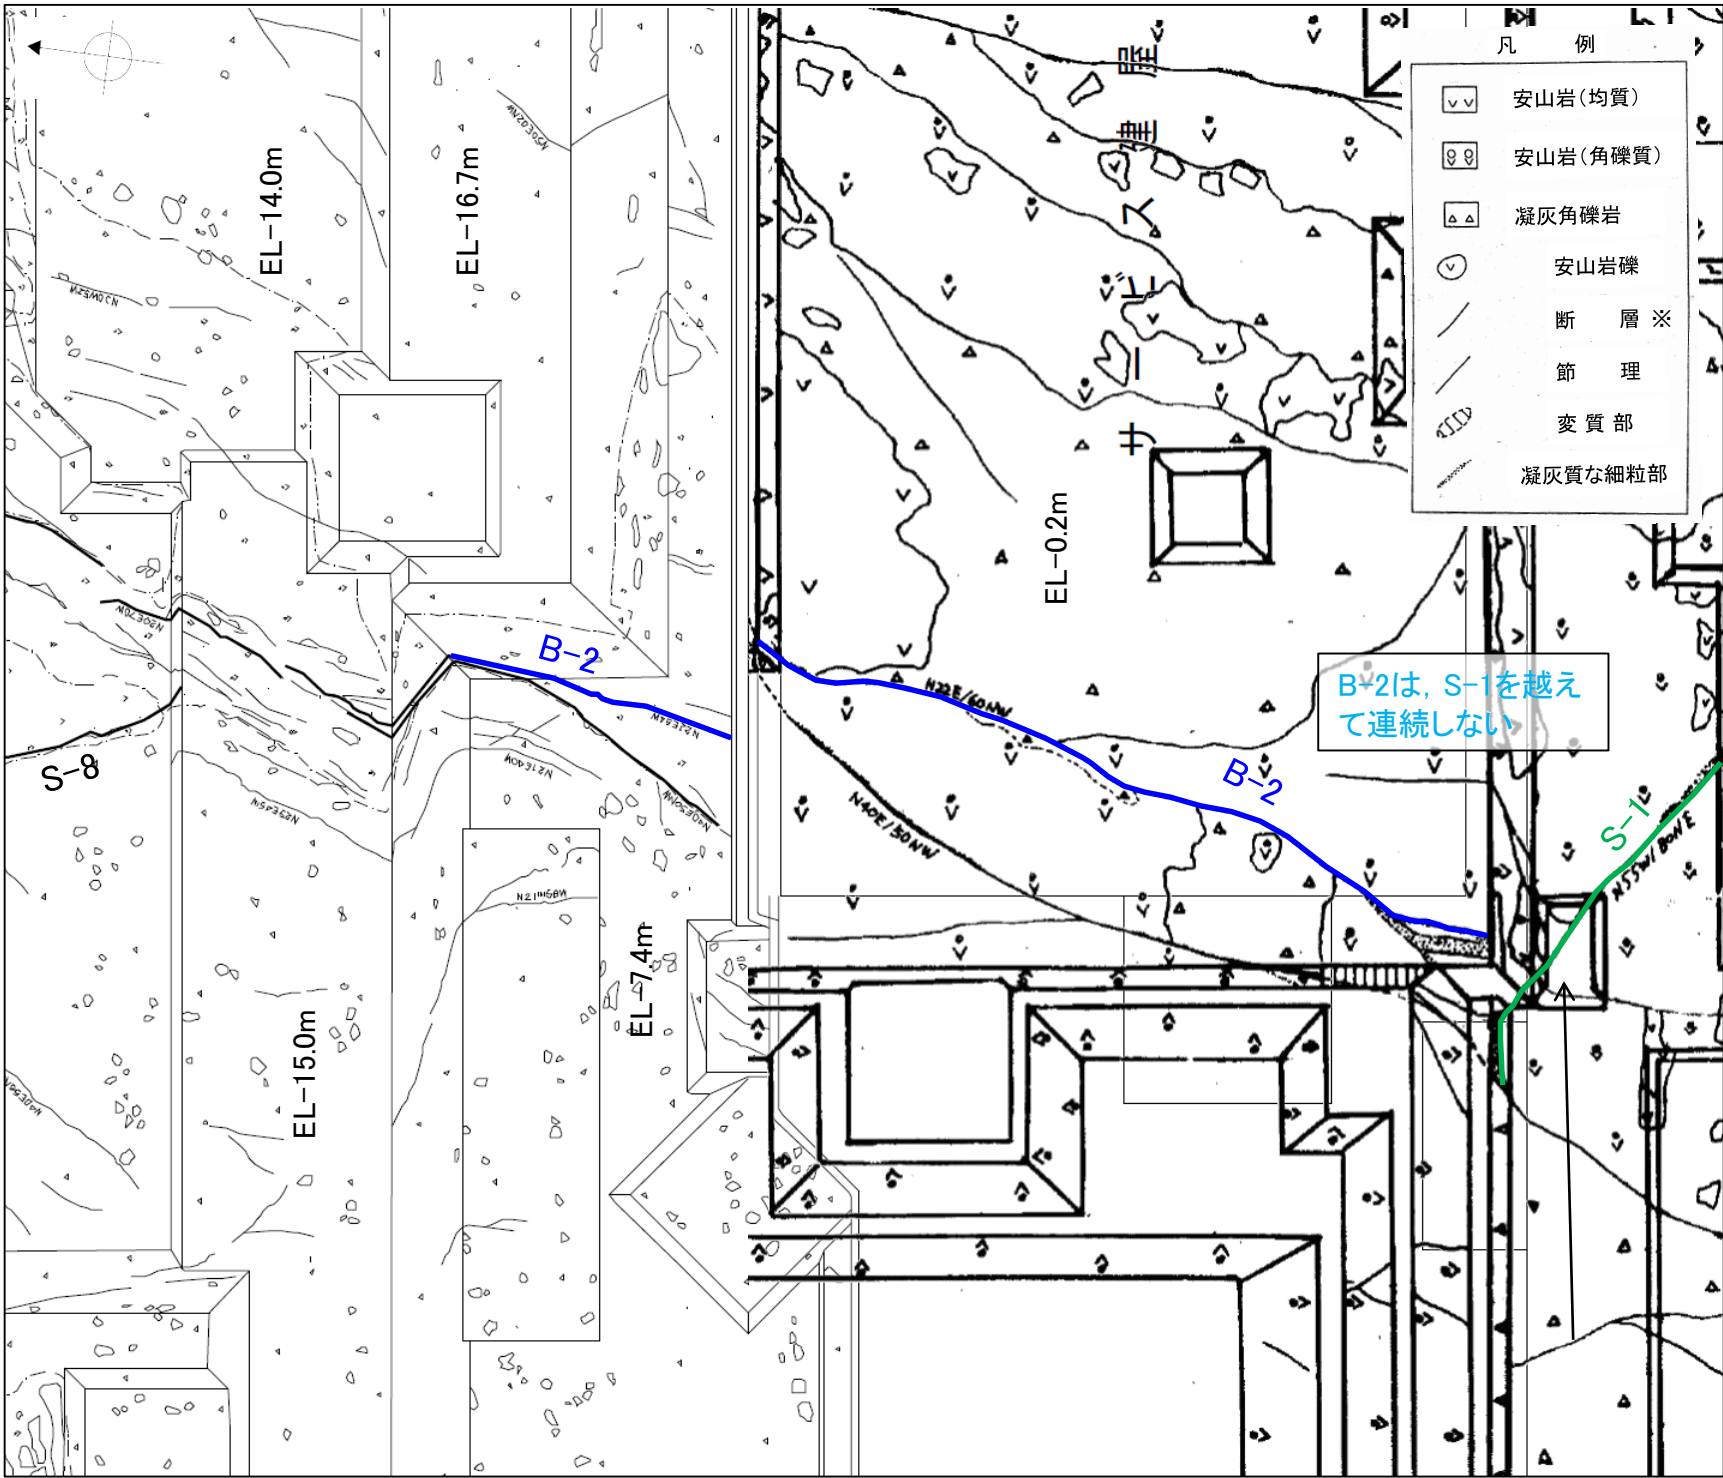
基礎掘削面スケッチ(左:2号機, 右:1号機)

○基礎掘削面において、B-2は、水平方向にS-1を越えて連続しない。
