K-3端部の調査結果 一概要一

K-3端部の調査結果 — 北東端：露岩域 —

(14) K-4端部の調査結果

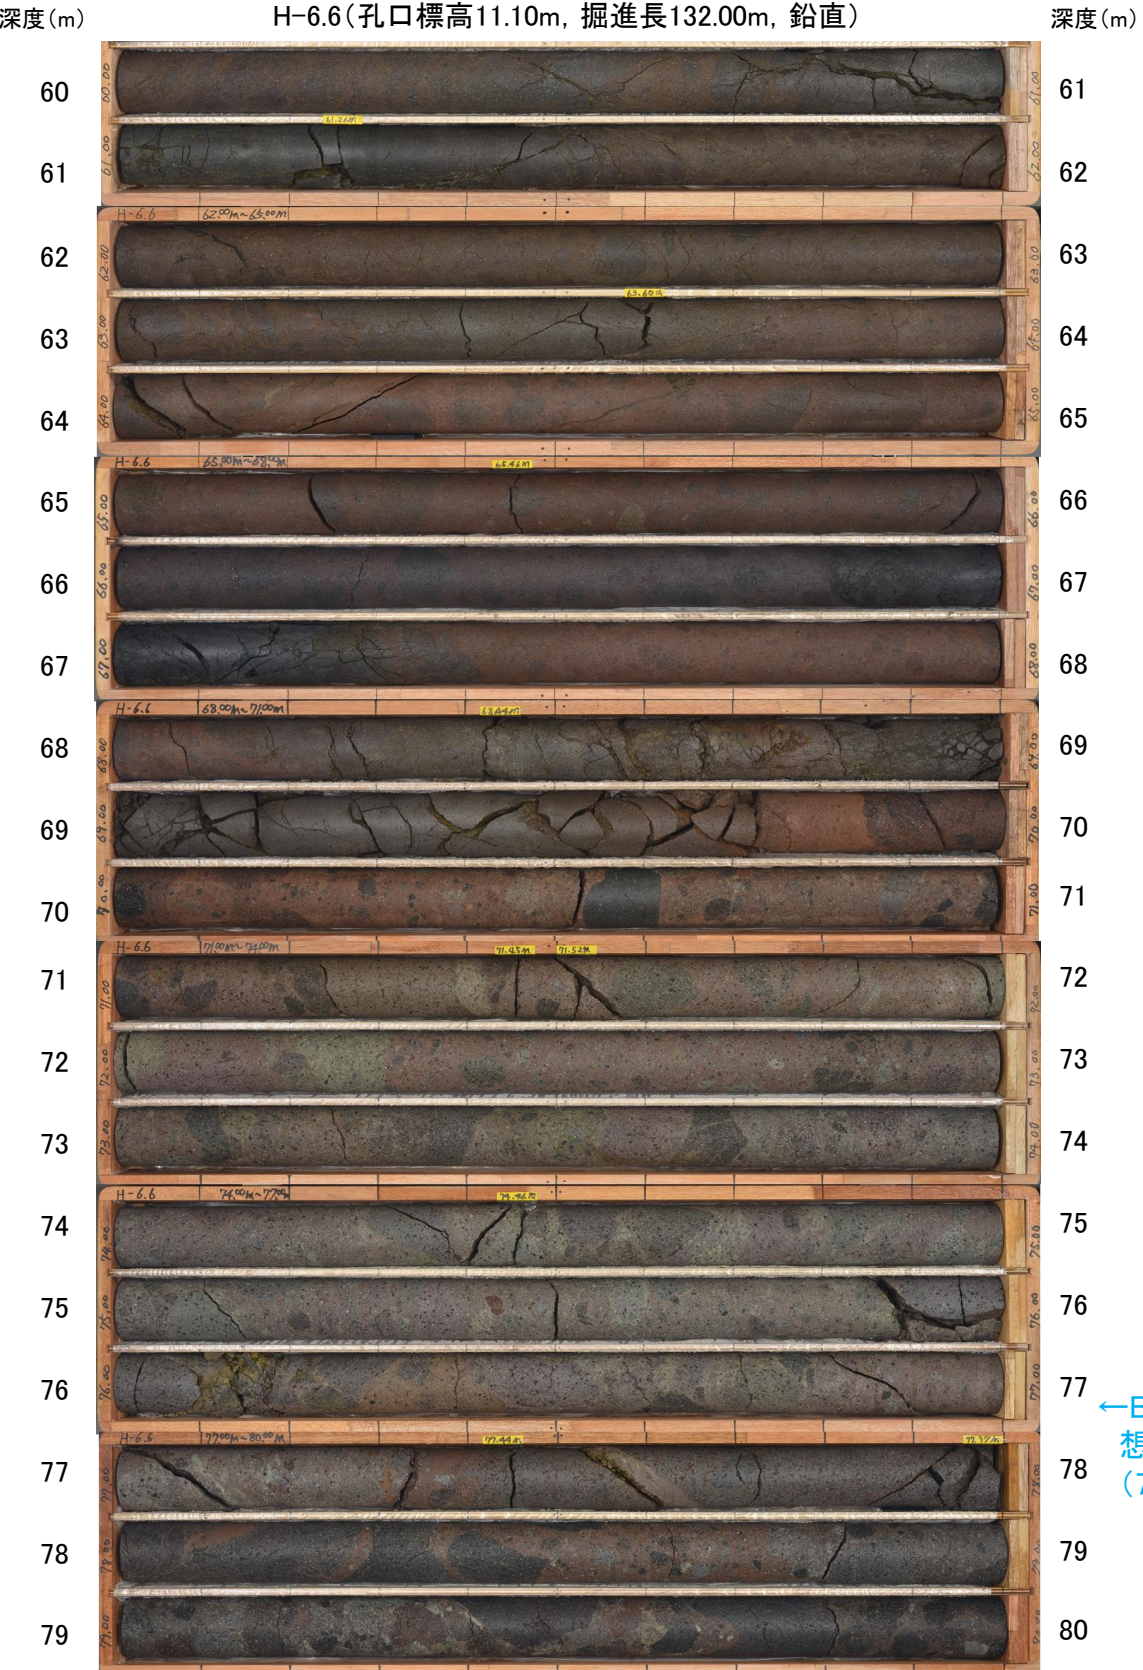
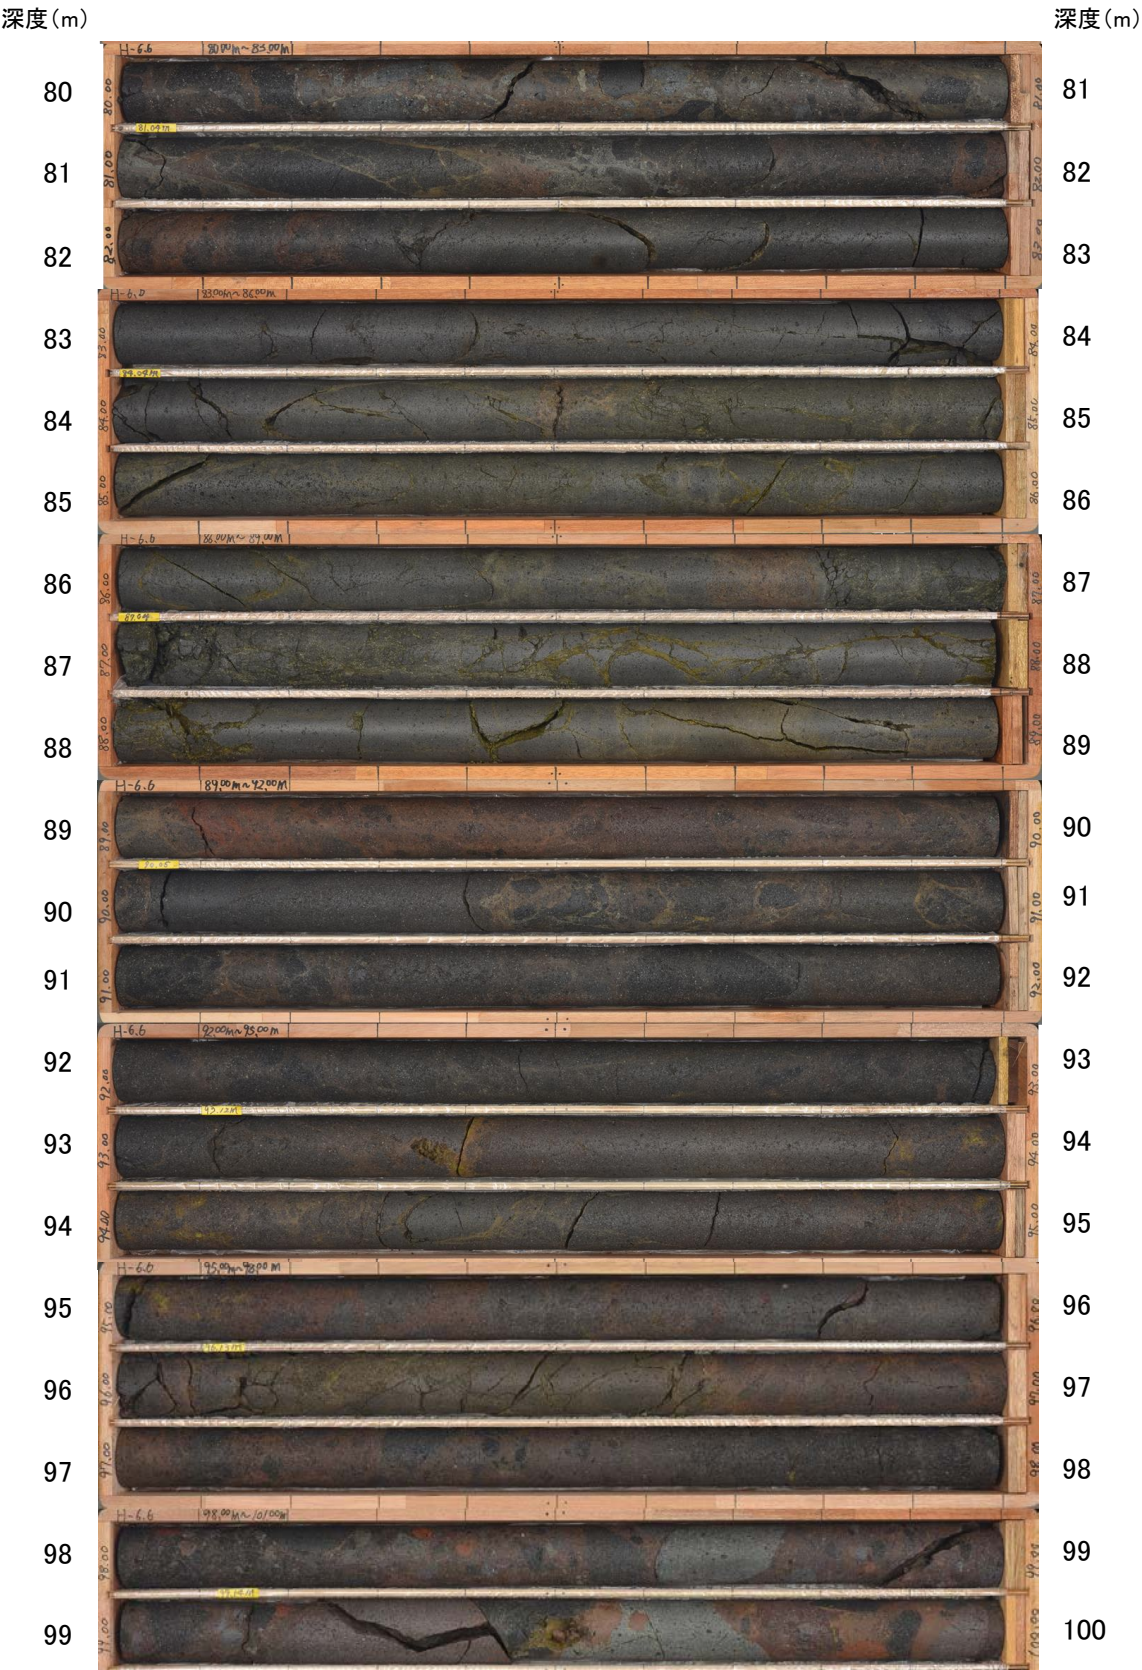
コア写真(深度60~100m)

←B-2
想定延長位置
(77m付近)

※深度77.60m付近に見られる割れ目は、その付近で変形構造は見られず、破砕部ではない。なお、走向傾斜はN33°E/59°SEであり、B-2と対応しない。

H-6.6孔において、想定延長位置付近にB-2は認められない。

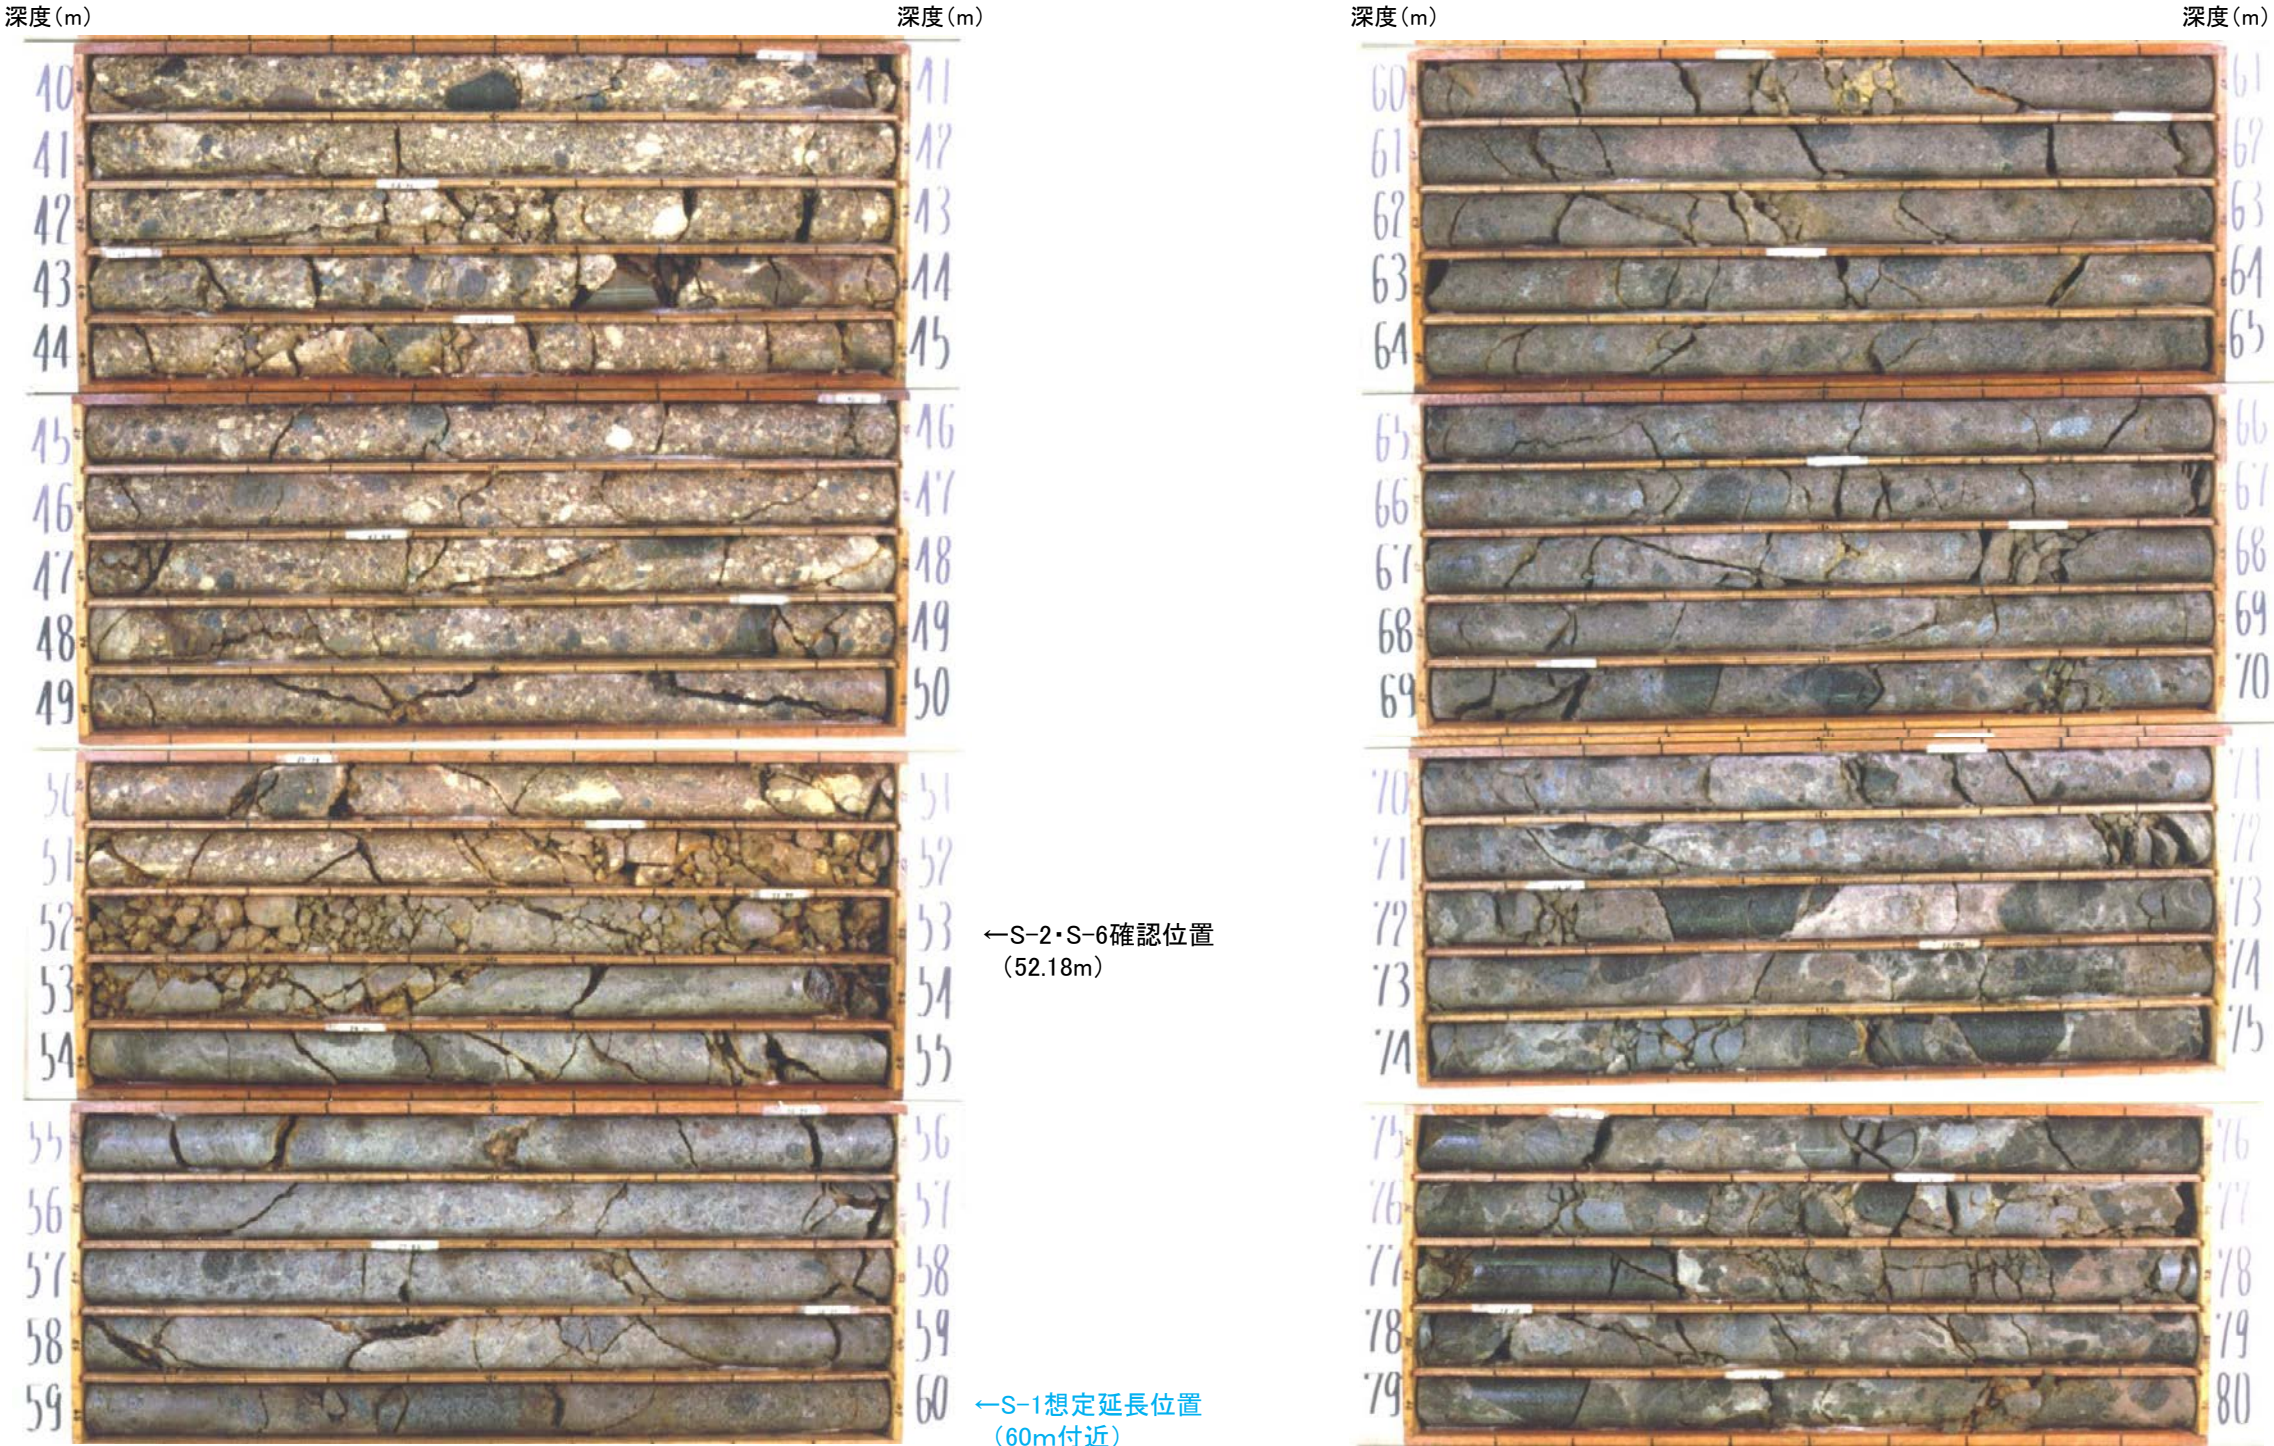
コア写真(深度40~80m)

SE-2孔において、想定延長位置付近にS-1は認められない。

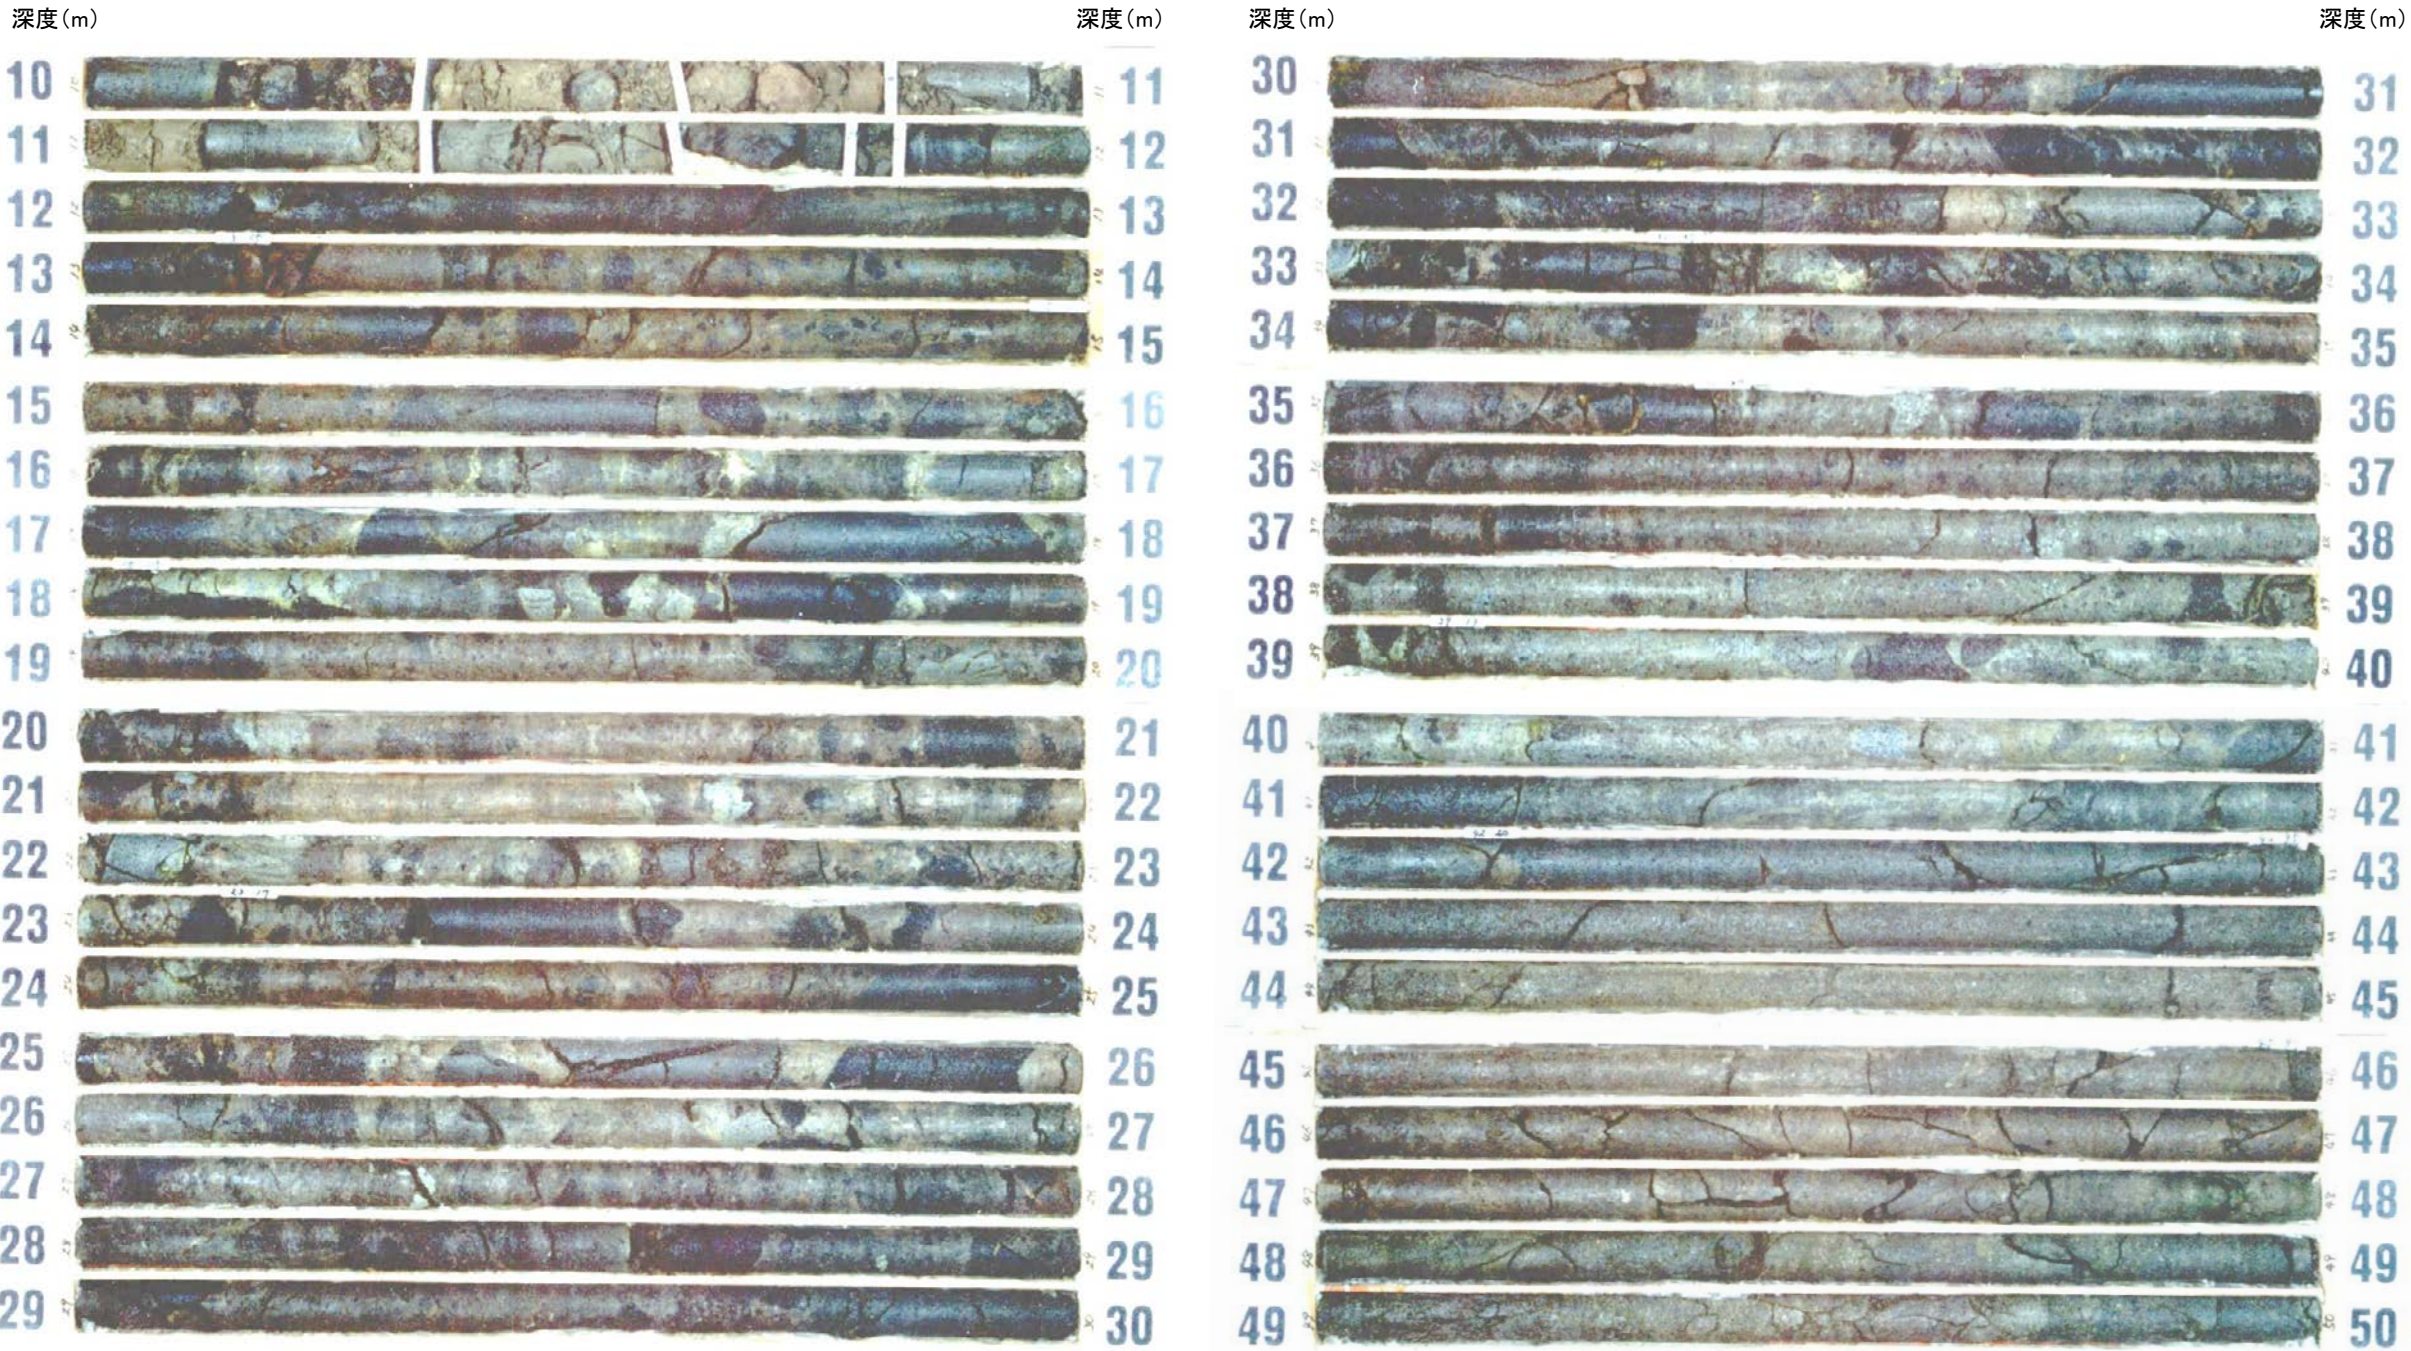
コア写真(深度10~50m)

R-6孔において、想定延長位置付近にS-1は認められない。

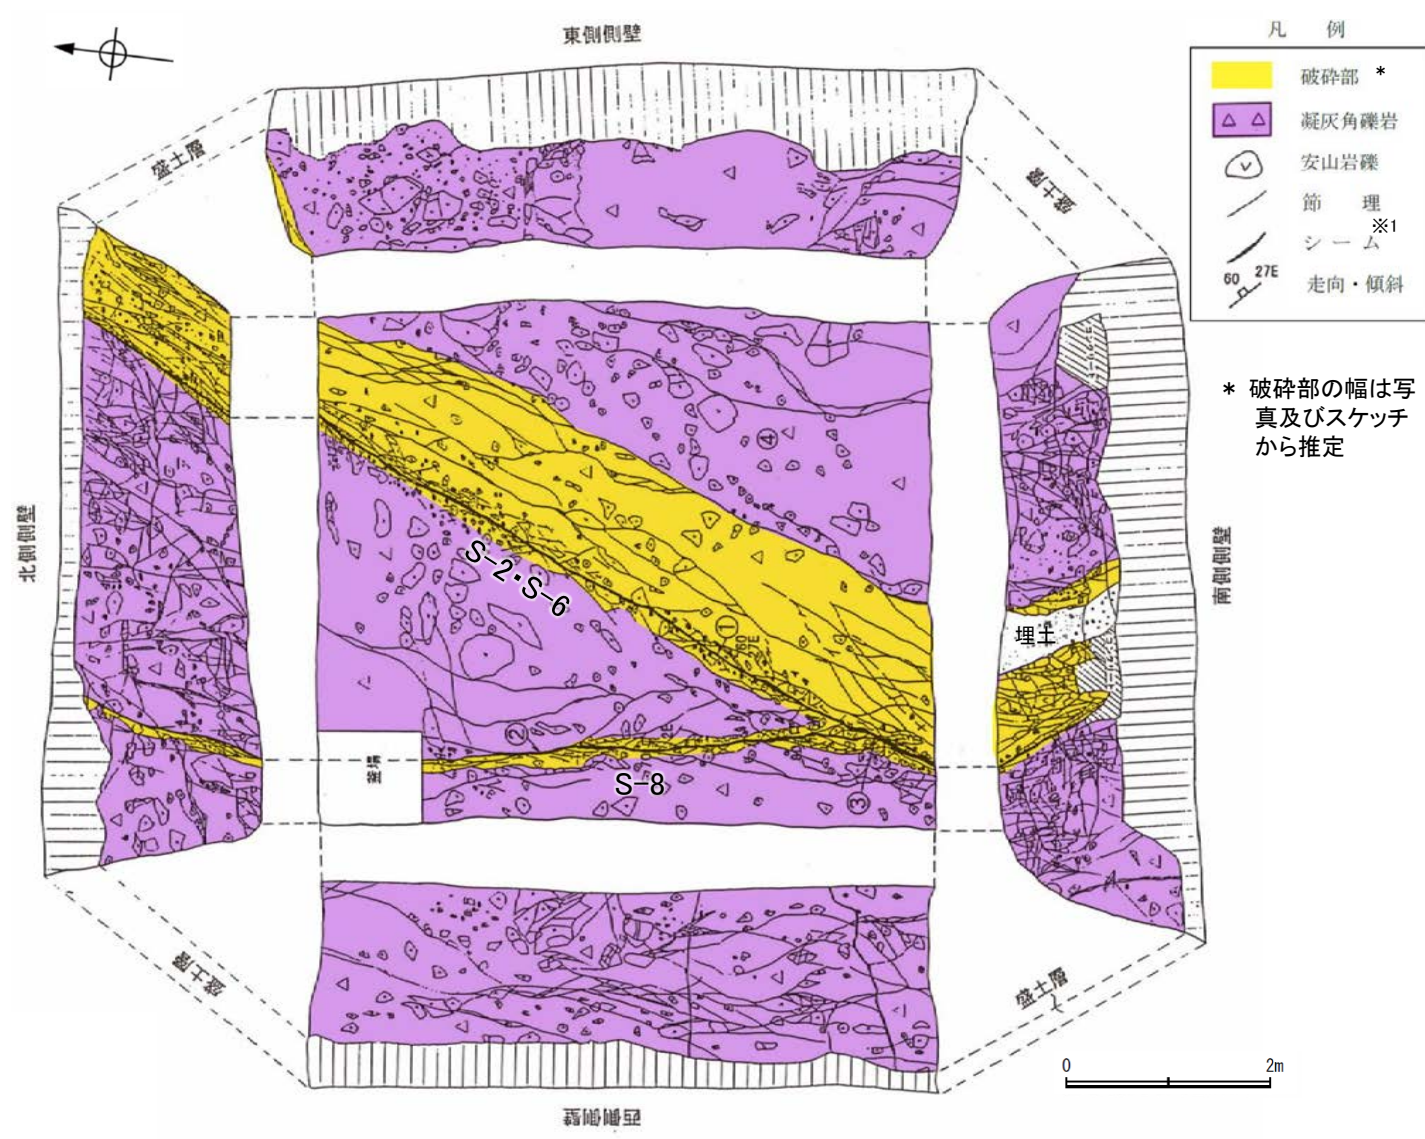
トレンチスケッチ(展開図)
S-2・S-6とS-8の会合部の状況

- ① S-2・S-6
厚さ0.5～5cmの赤褐色ないし黄褐色岩片混じり粘土からなり、シーム※1に接する面の一部には鏡肌・条線が認められる。
走向・傾斜 N27° E/60° NW※2
(※2: N19° E/60° NW(真北補正))
比較的明瞭な面が直線的に連続している。
- ② S-8
厚さ0.5～1cmの暗赤褐色ないし黄褐色岩片混じり粘土からなり、シーム※1に接する面の一部には鏡肌・条線が認められる。
走向・傾斜 N2° E～N6° W/70° ～80° W※3
(※3: N6° W～N14° W/70° ～80° W(真北補正))
- ③ S-2・S-6とS-8の会合部
S-8はS-2・S-6に近くにつれて、その走向方向がS-2・S-6の方向に近似するようになり、やがてはS-2・S-6に収束する。
- ④ 凝灰角礫岩
硬質礫の分布は少なく、全体的にやや軟質である。構成礫径は5～10cm大のものが多く、シーム※1に沿って幅1m程で全体に赤褐色を帯び、シーム※1にほぼ平行な節理が認められやや軟質である。部分的に黄白色礫が認められる。

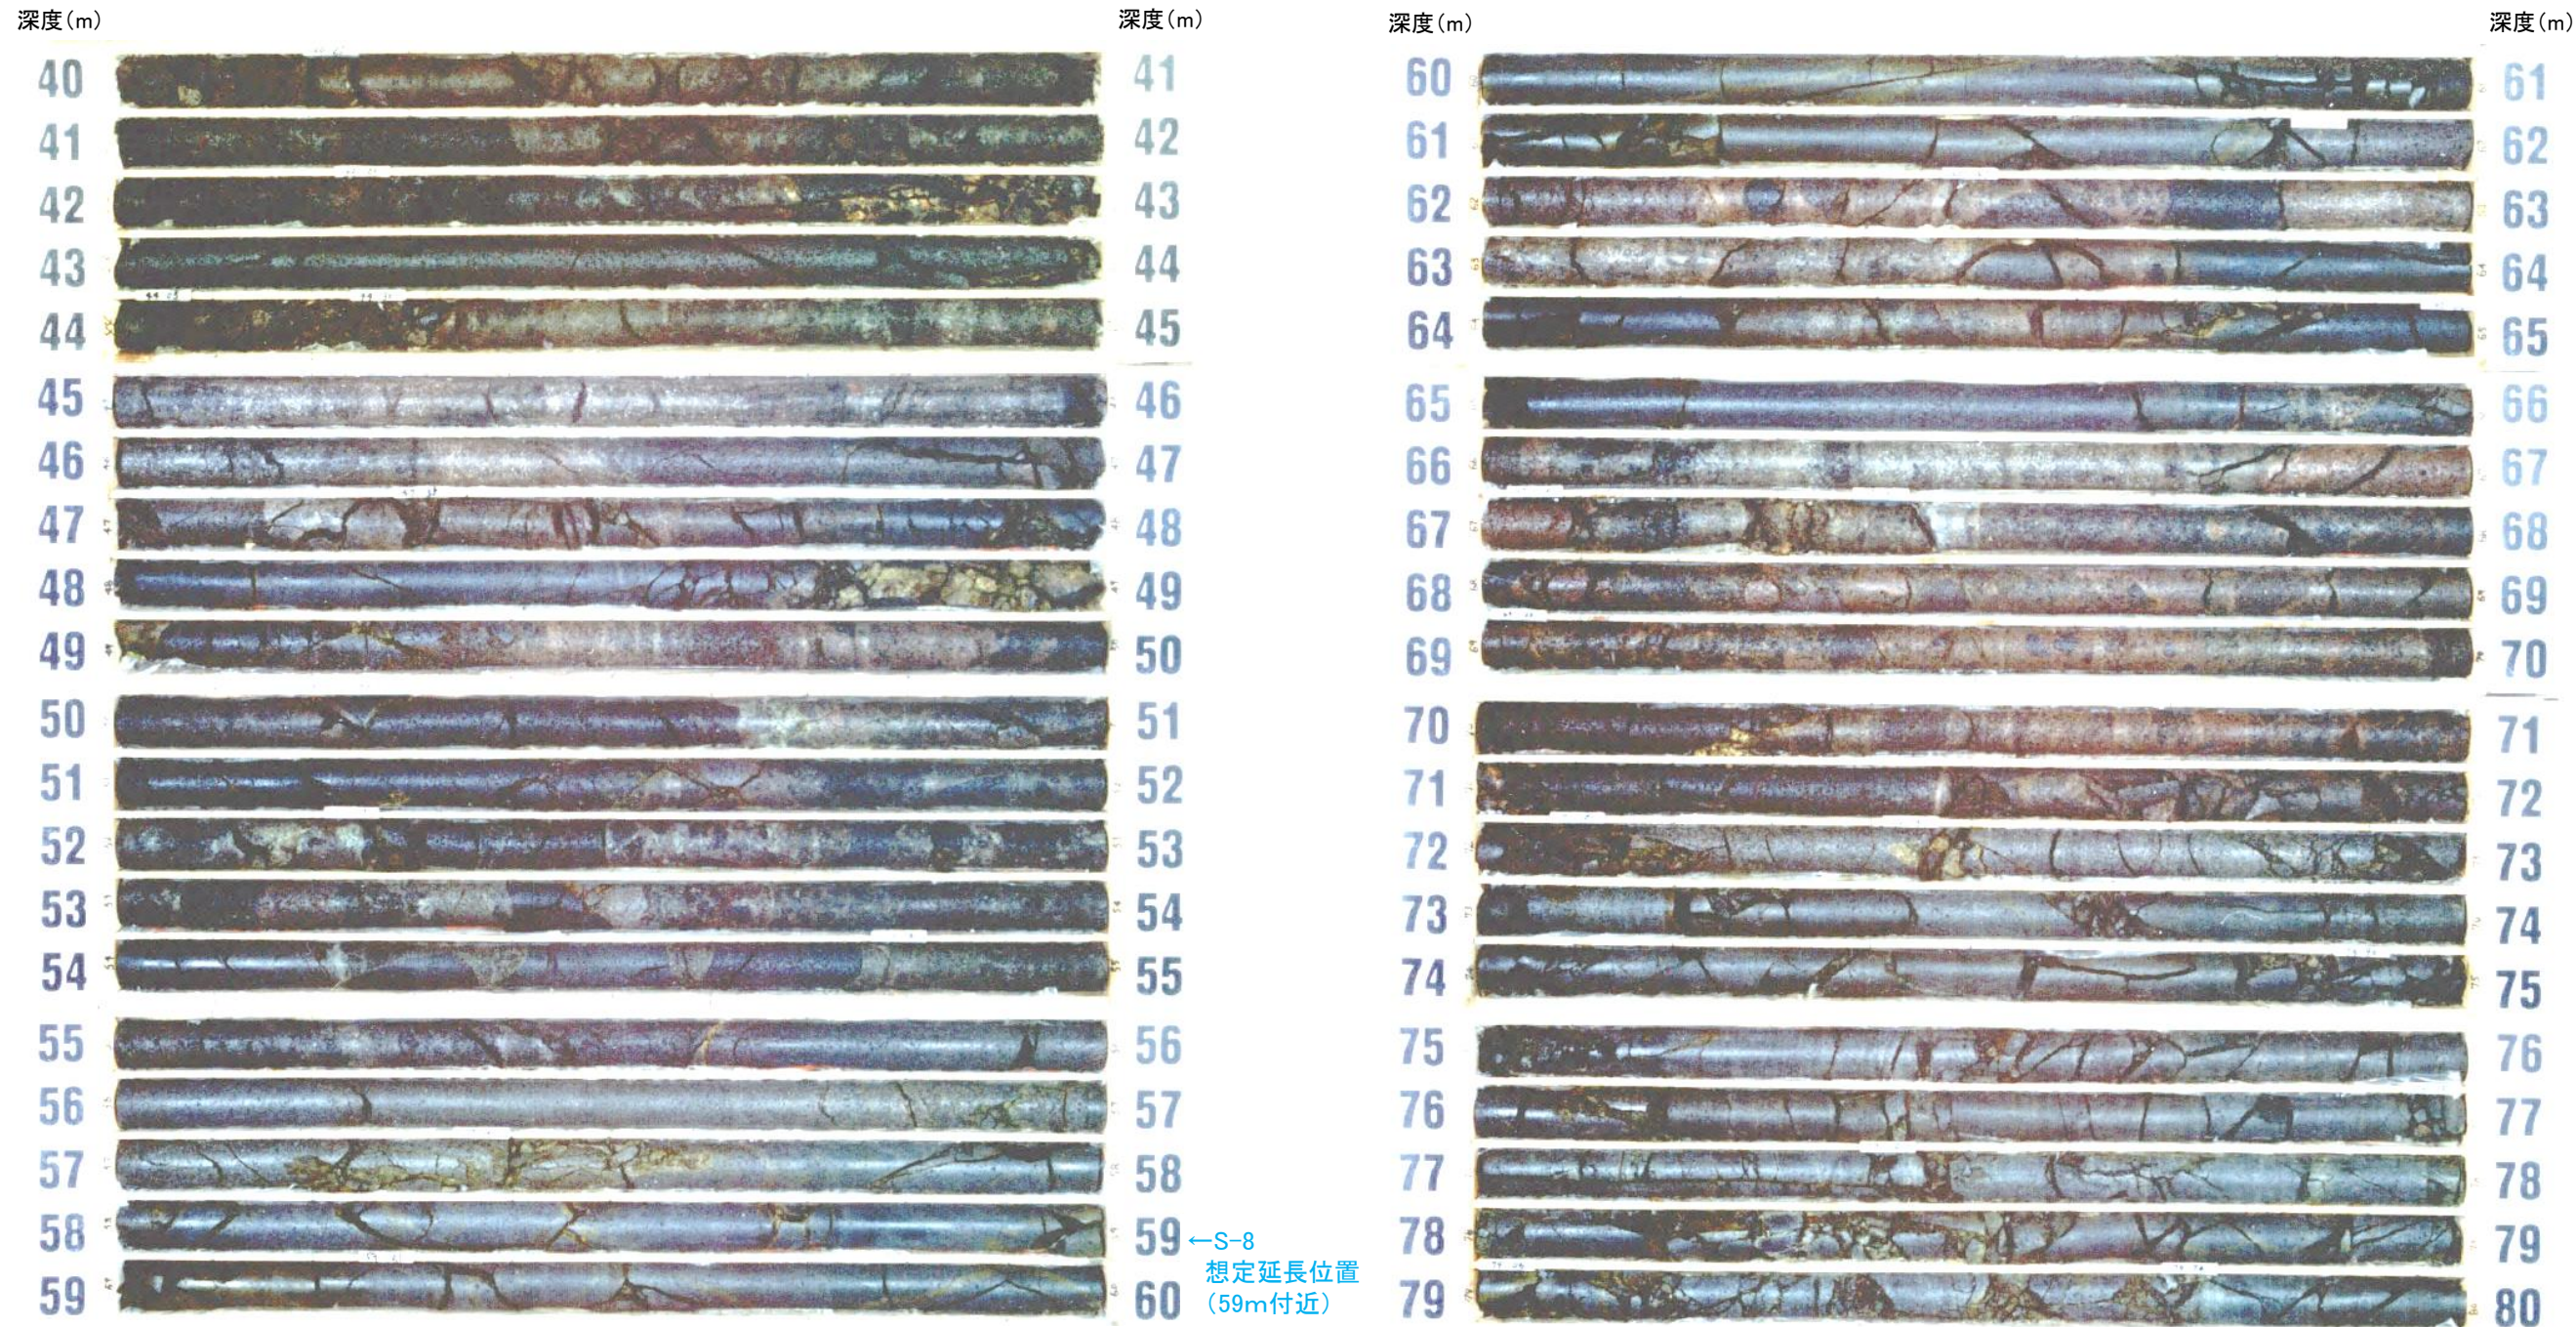
コア写真(深度40~80m)

R-7孔において、想定延長位置付近にS-8は認められない。

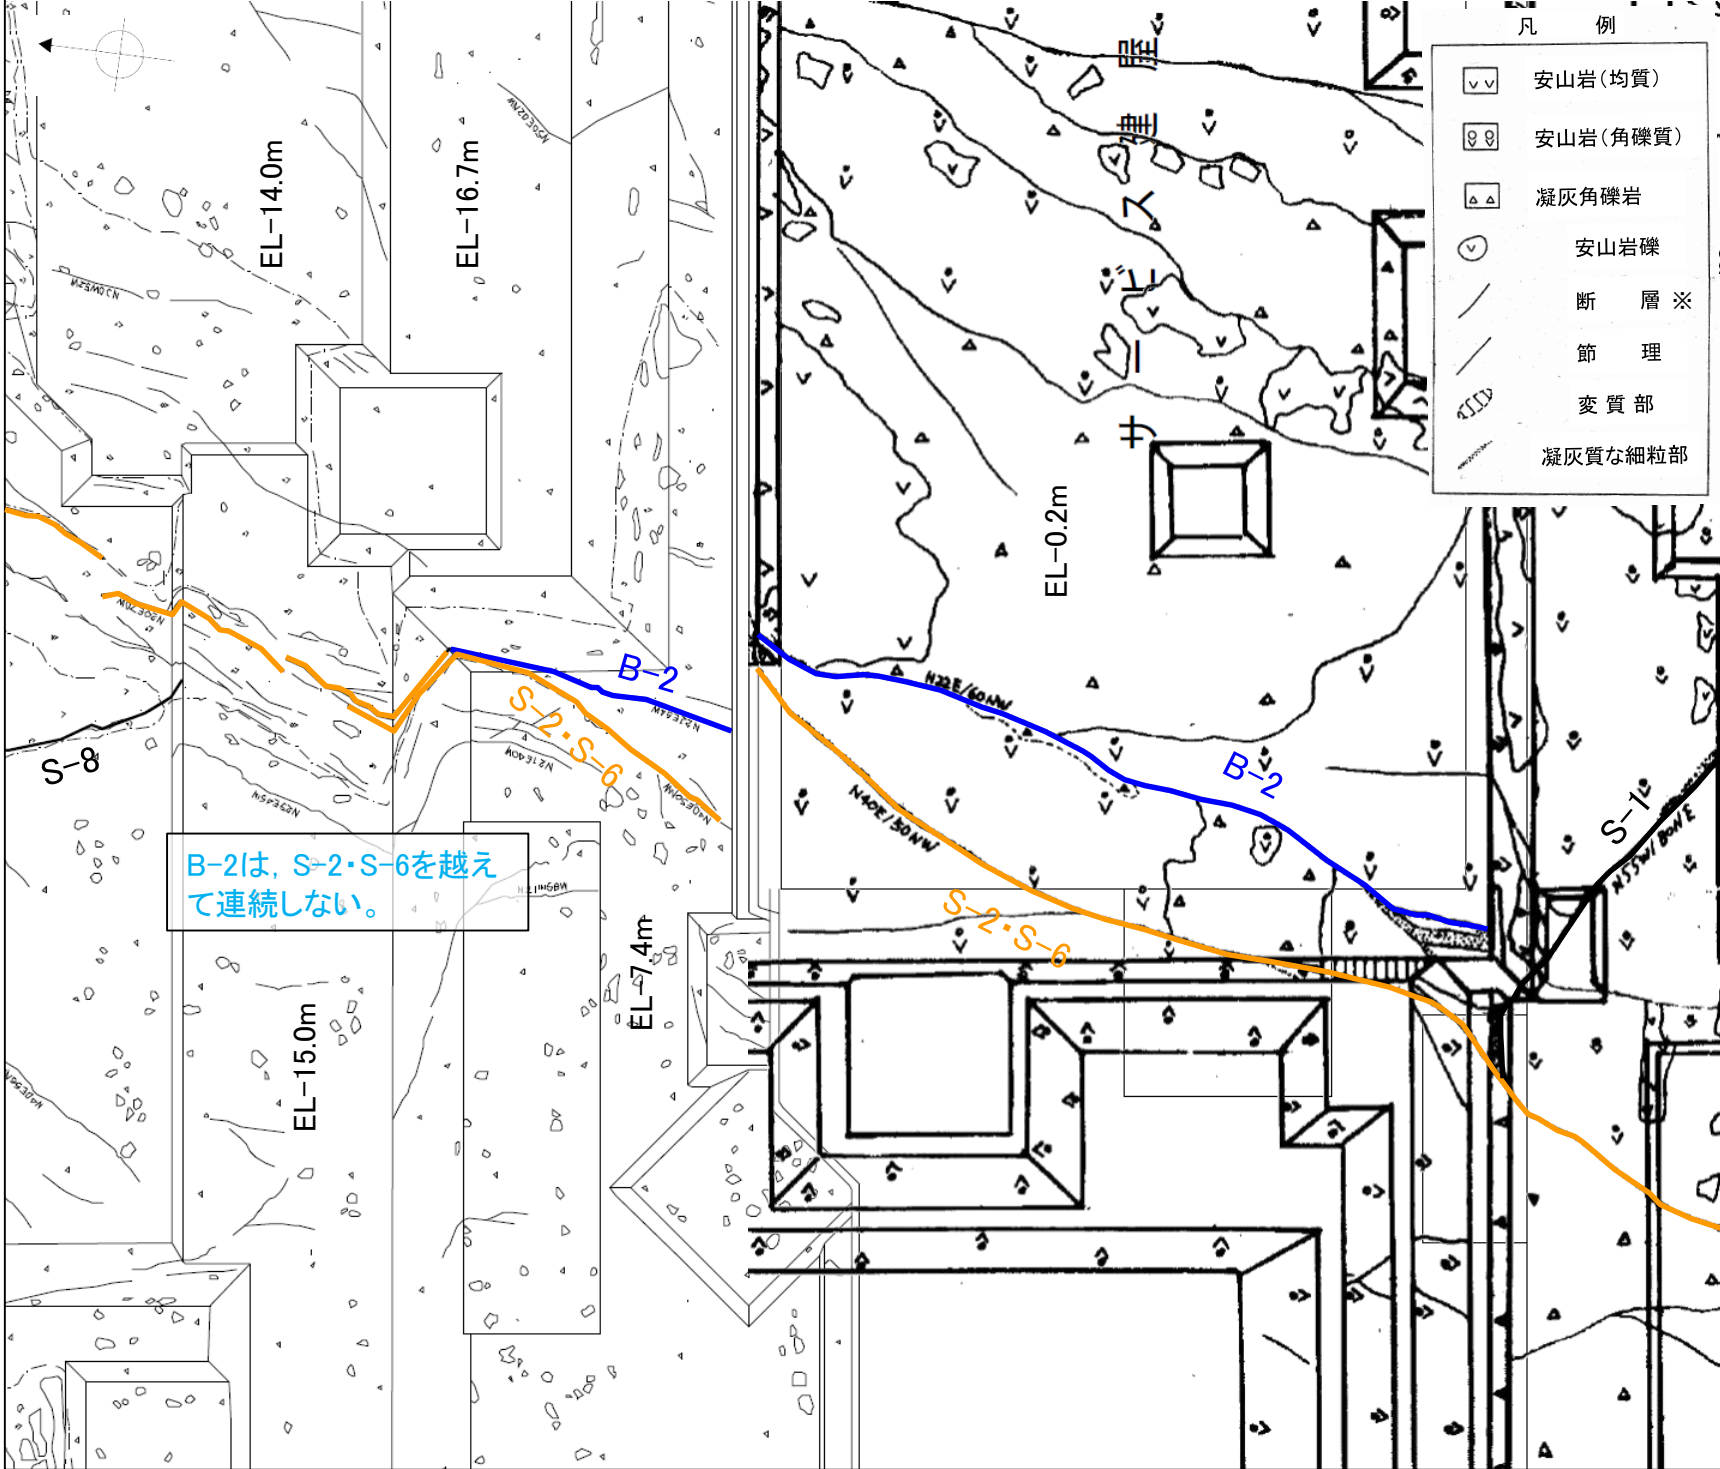
基礎掘削面スケッチ(左:2号機, 右:1号機)

○基礎掘削面において、B-2は、水平方向にS-2・S-6を越えて連続しない。

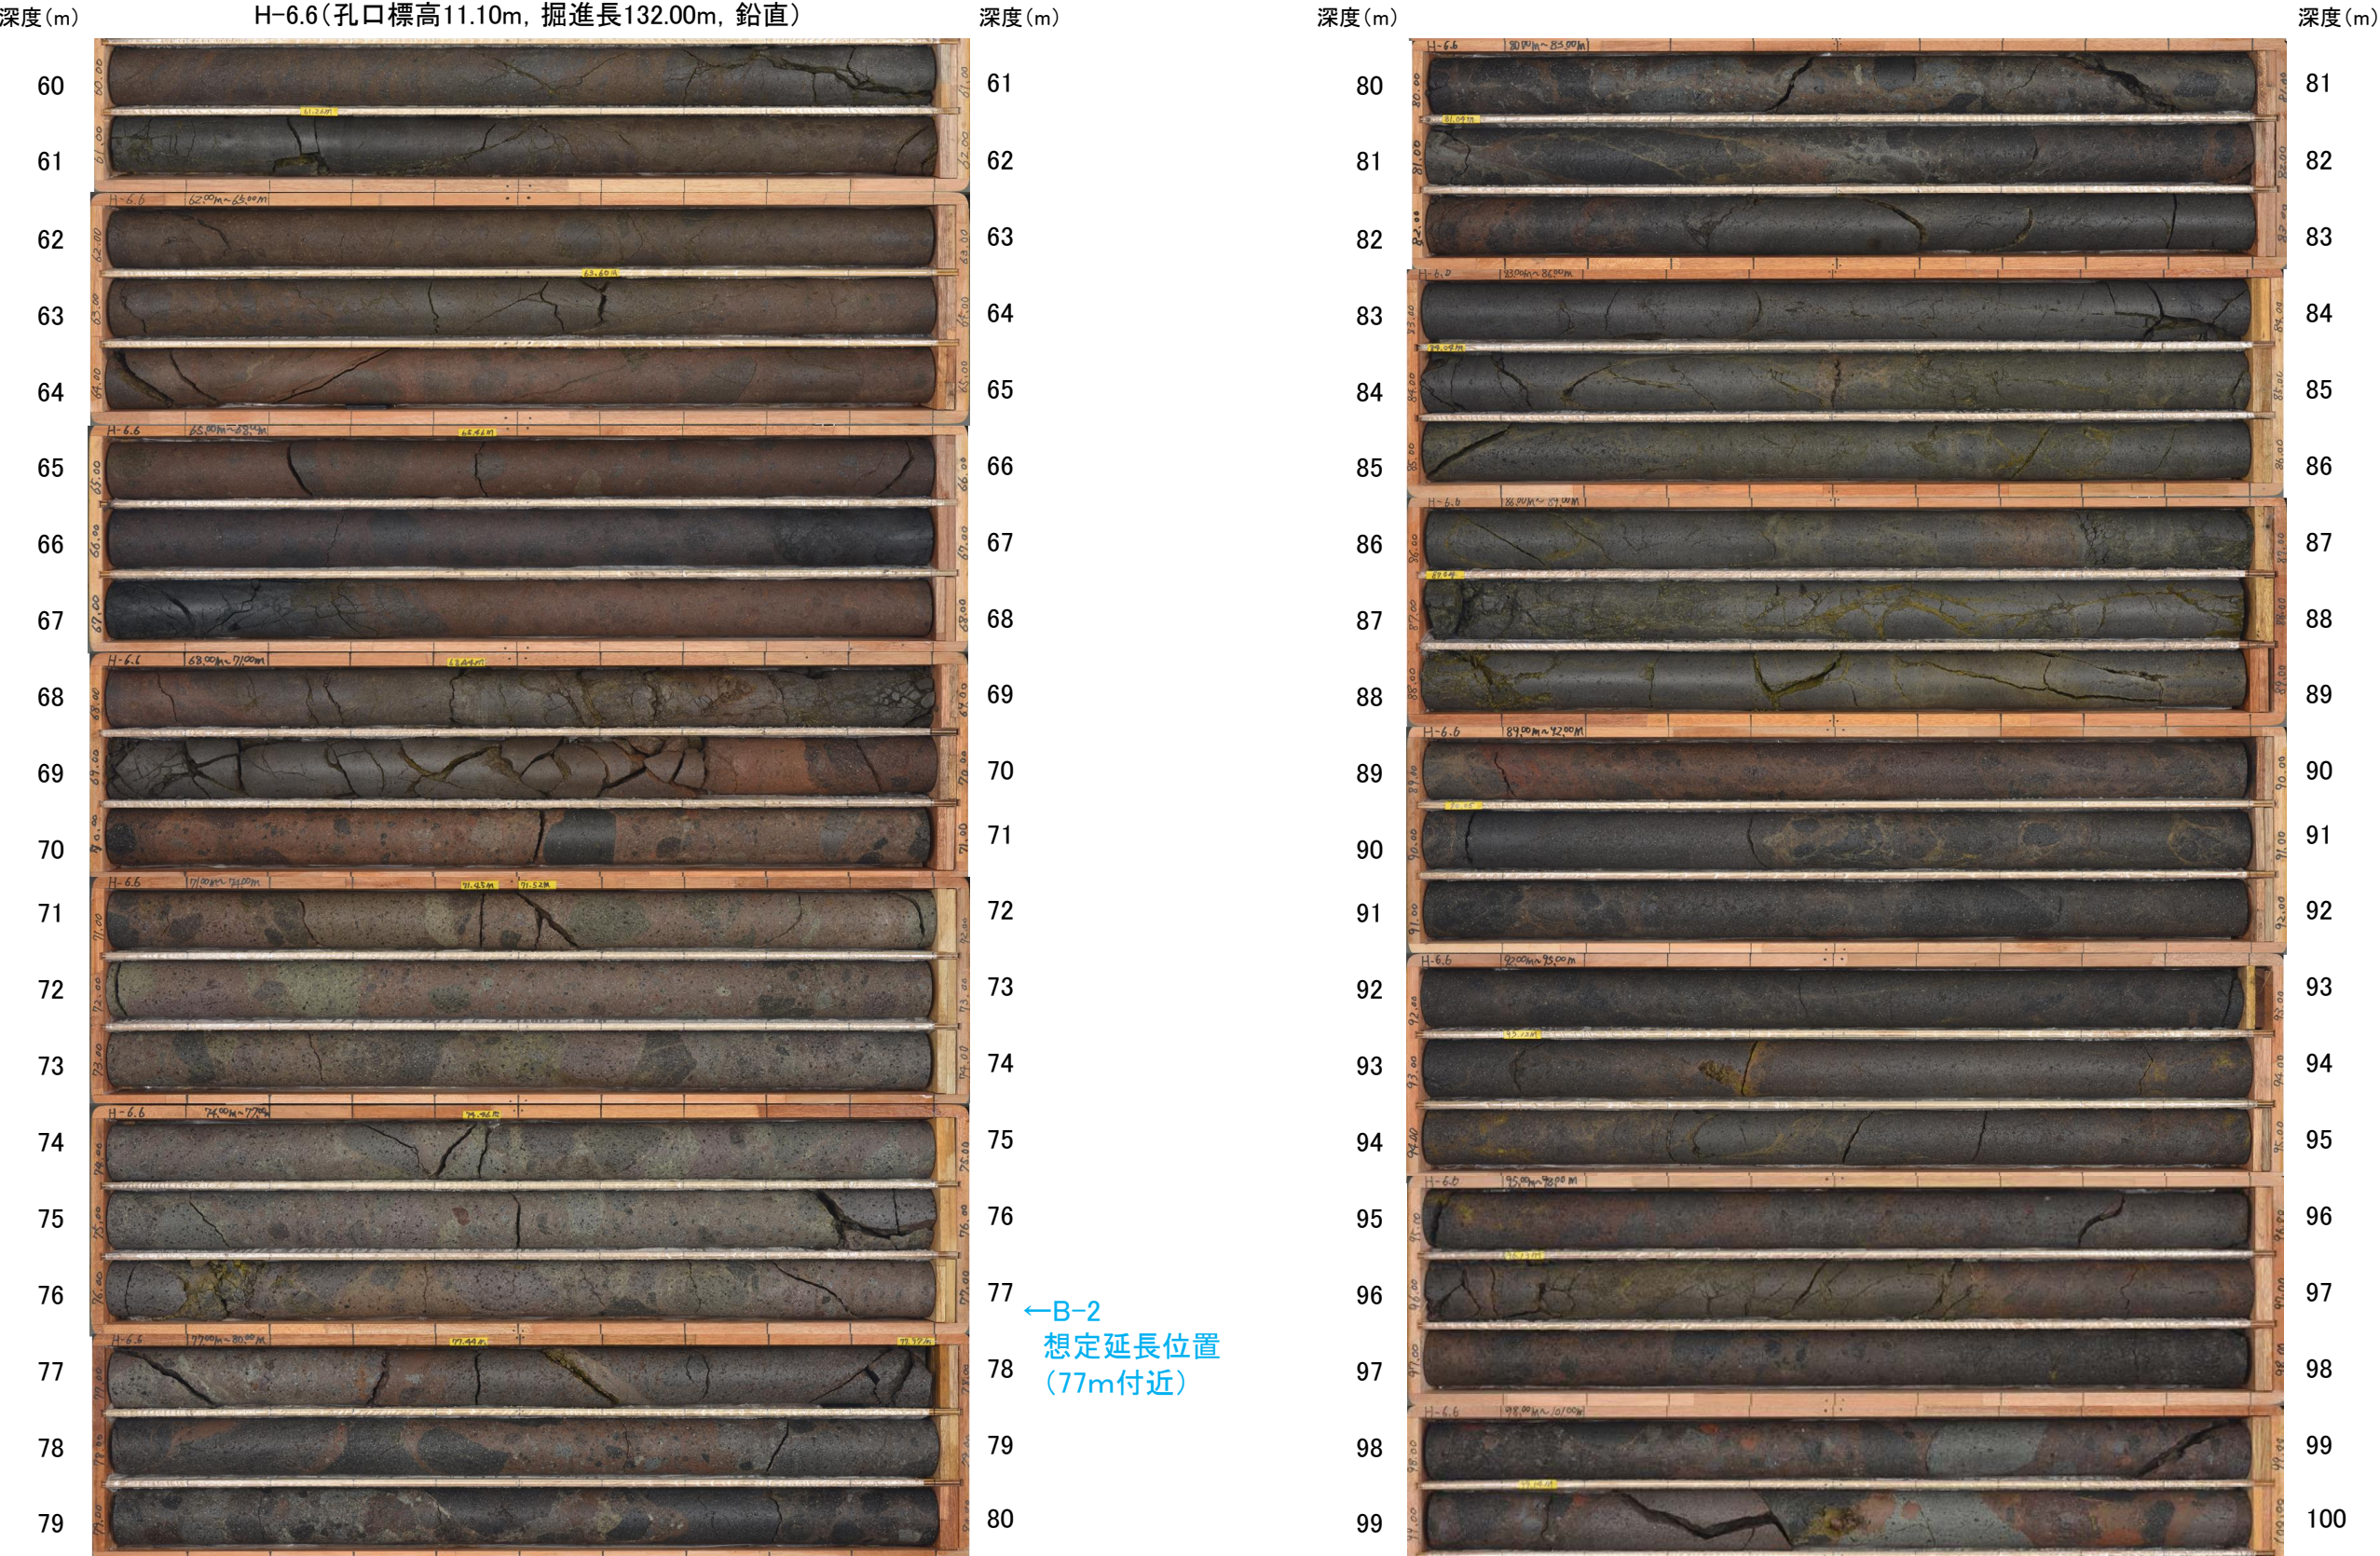
コア写真(深度60~100m)

←B-2
想定延長位置
(77m付近)

※深度77.60m付近に見られる割れ目は、その付近で変形構造は見られず、破砕部ではない。なお、走向傾斜はN33°E/59°SEであり、B-2と対応しない。

H-6.6孔において、想定延長位置付近にB-2は認められない。
