K-3端部の調査結果 一概要一

K-3端部の調査結果 — 北東端：露岩域 —

(14) K-4端部の調査結果

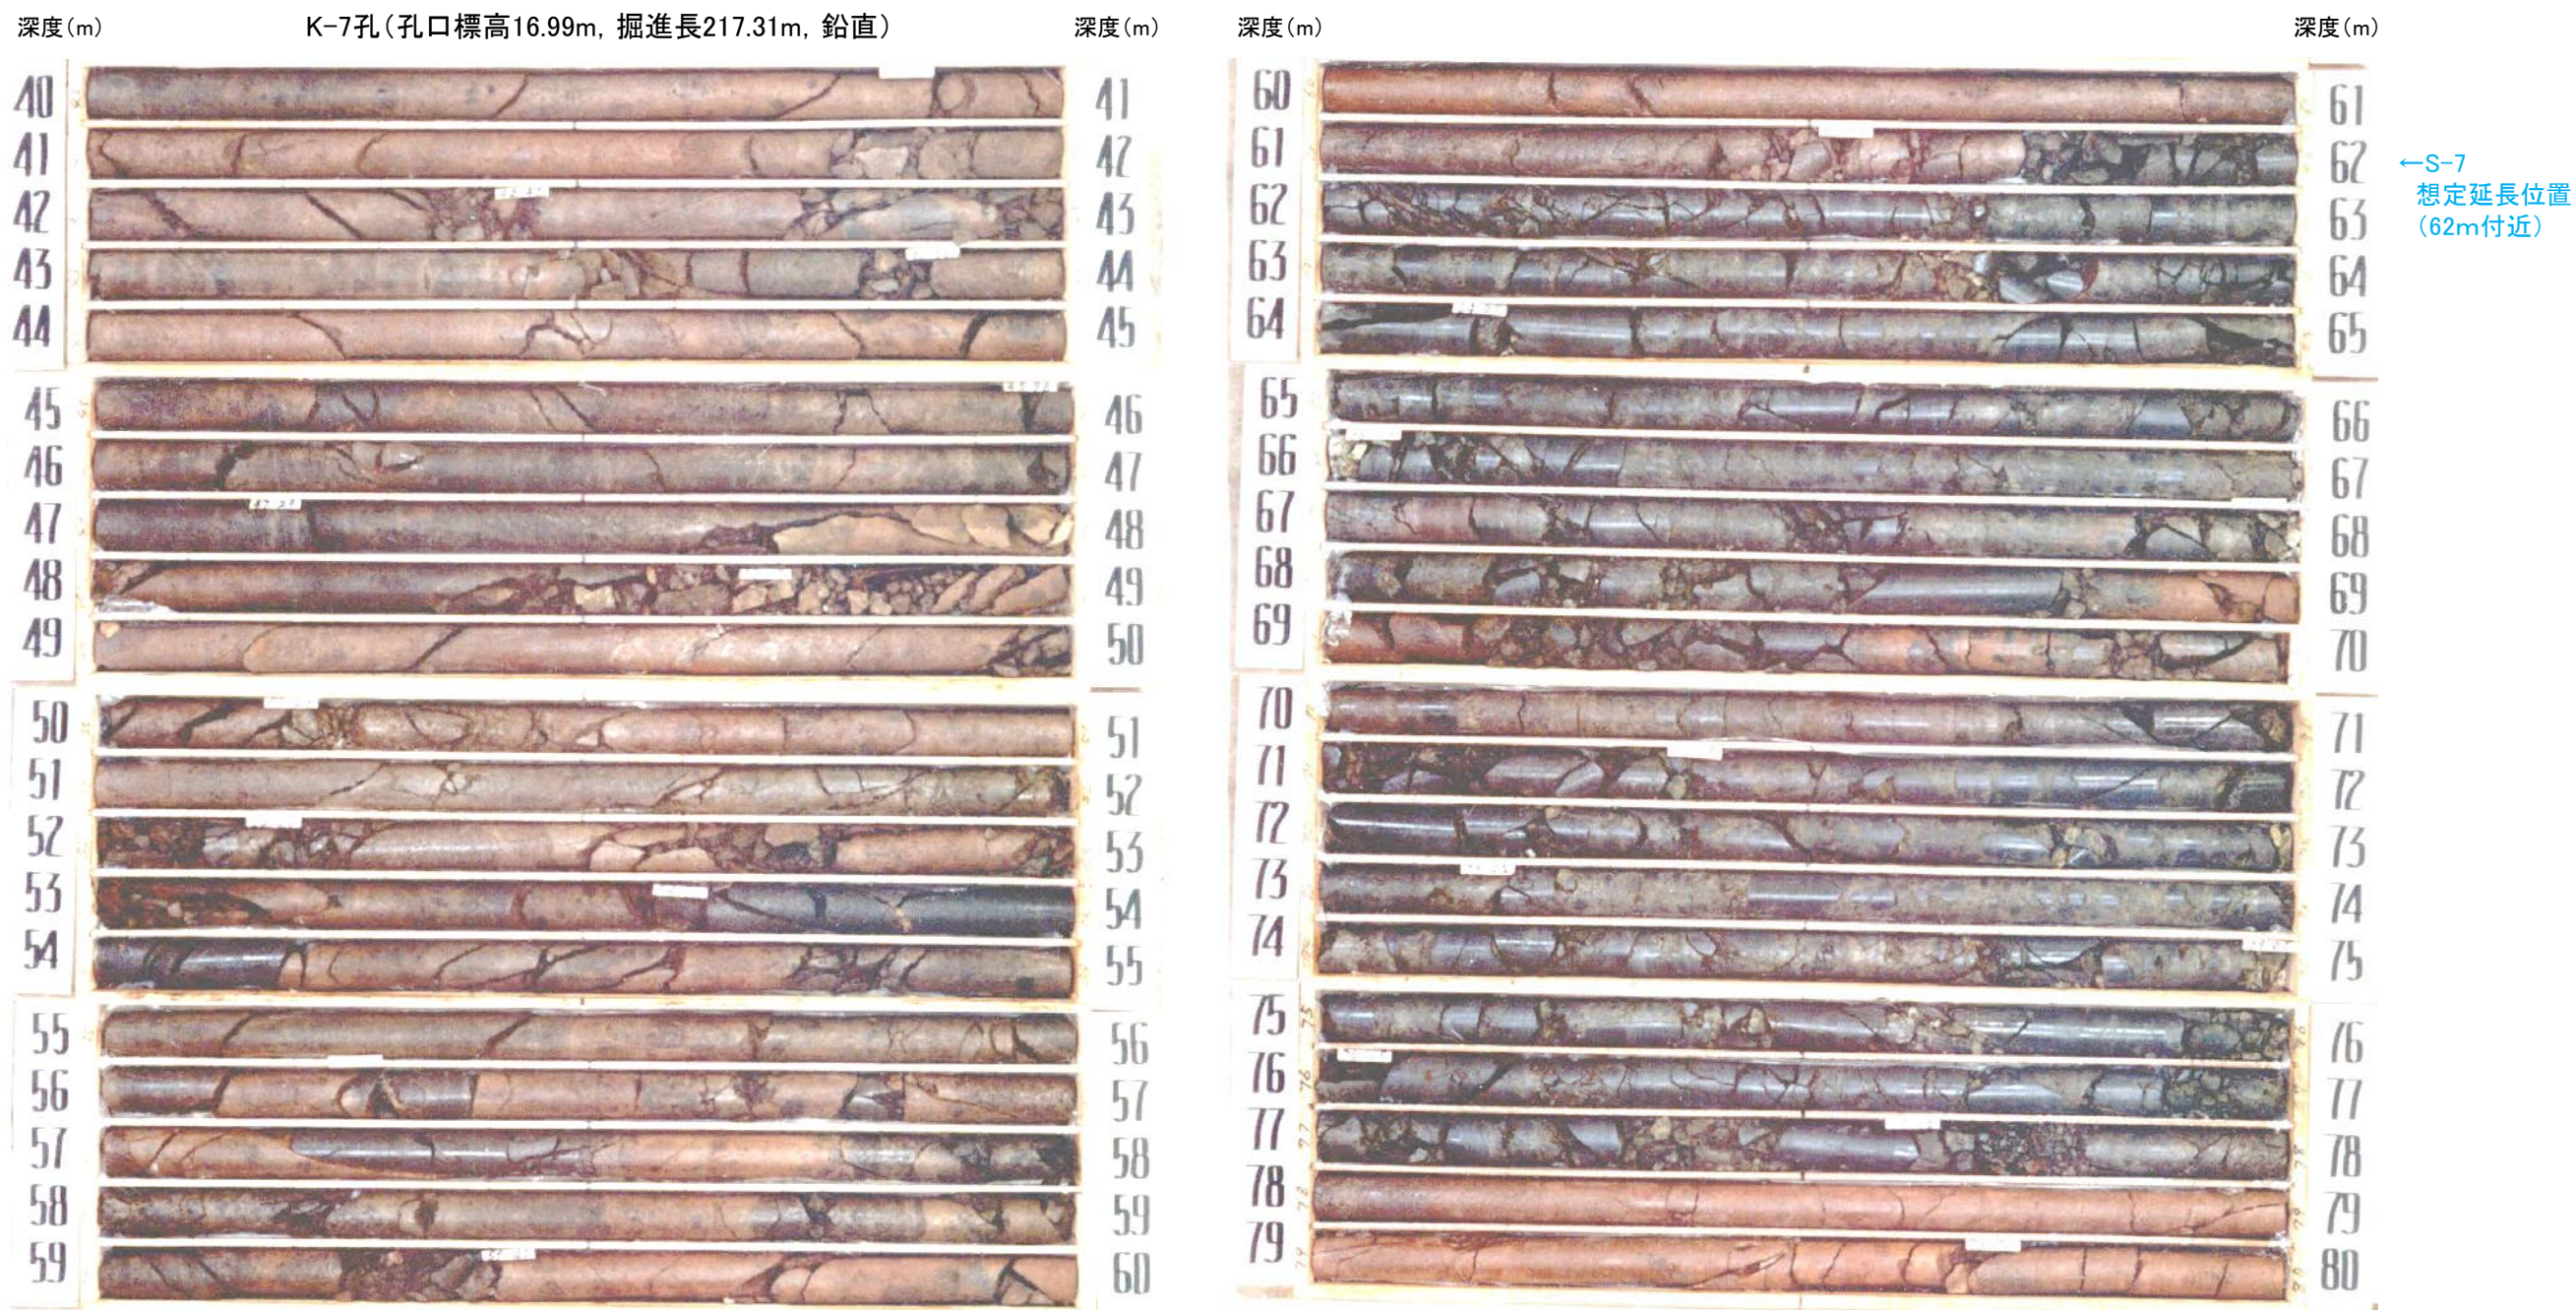
コア写真(深度40~80m)

※ 61.7m付近に岩種境界が認められるが、その境界を含め、想定延長位置付近には破碎部は認められない。

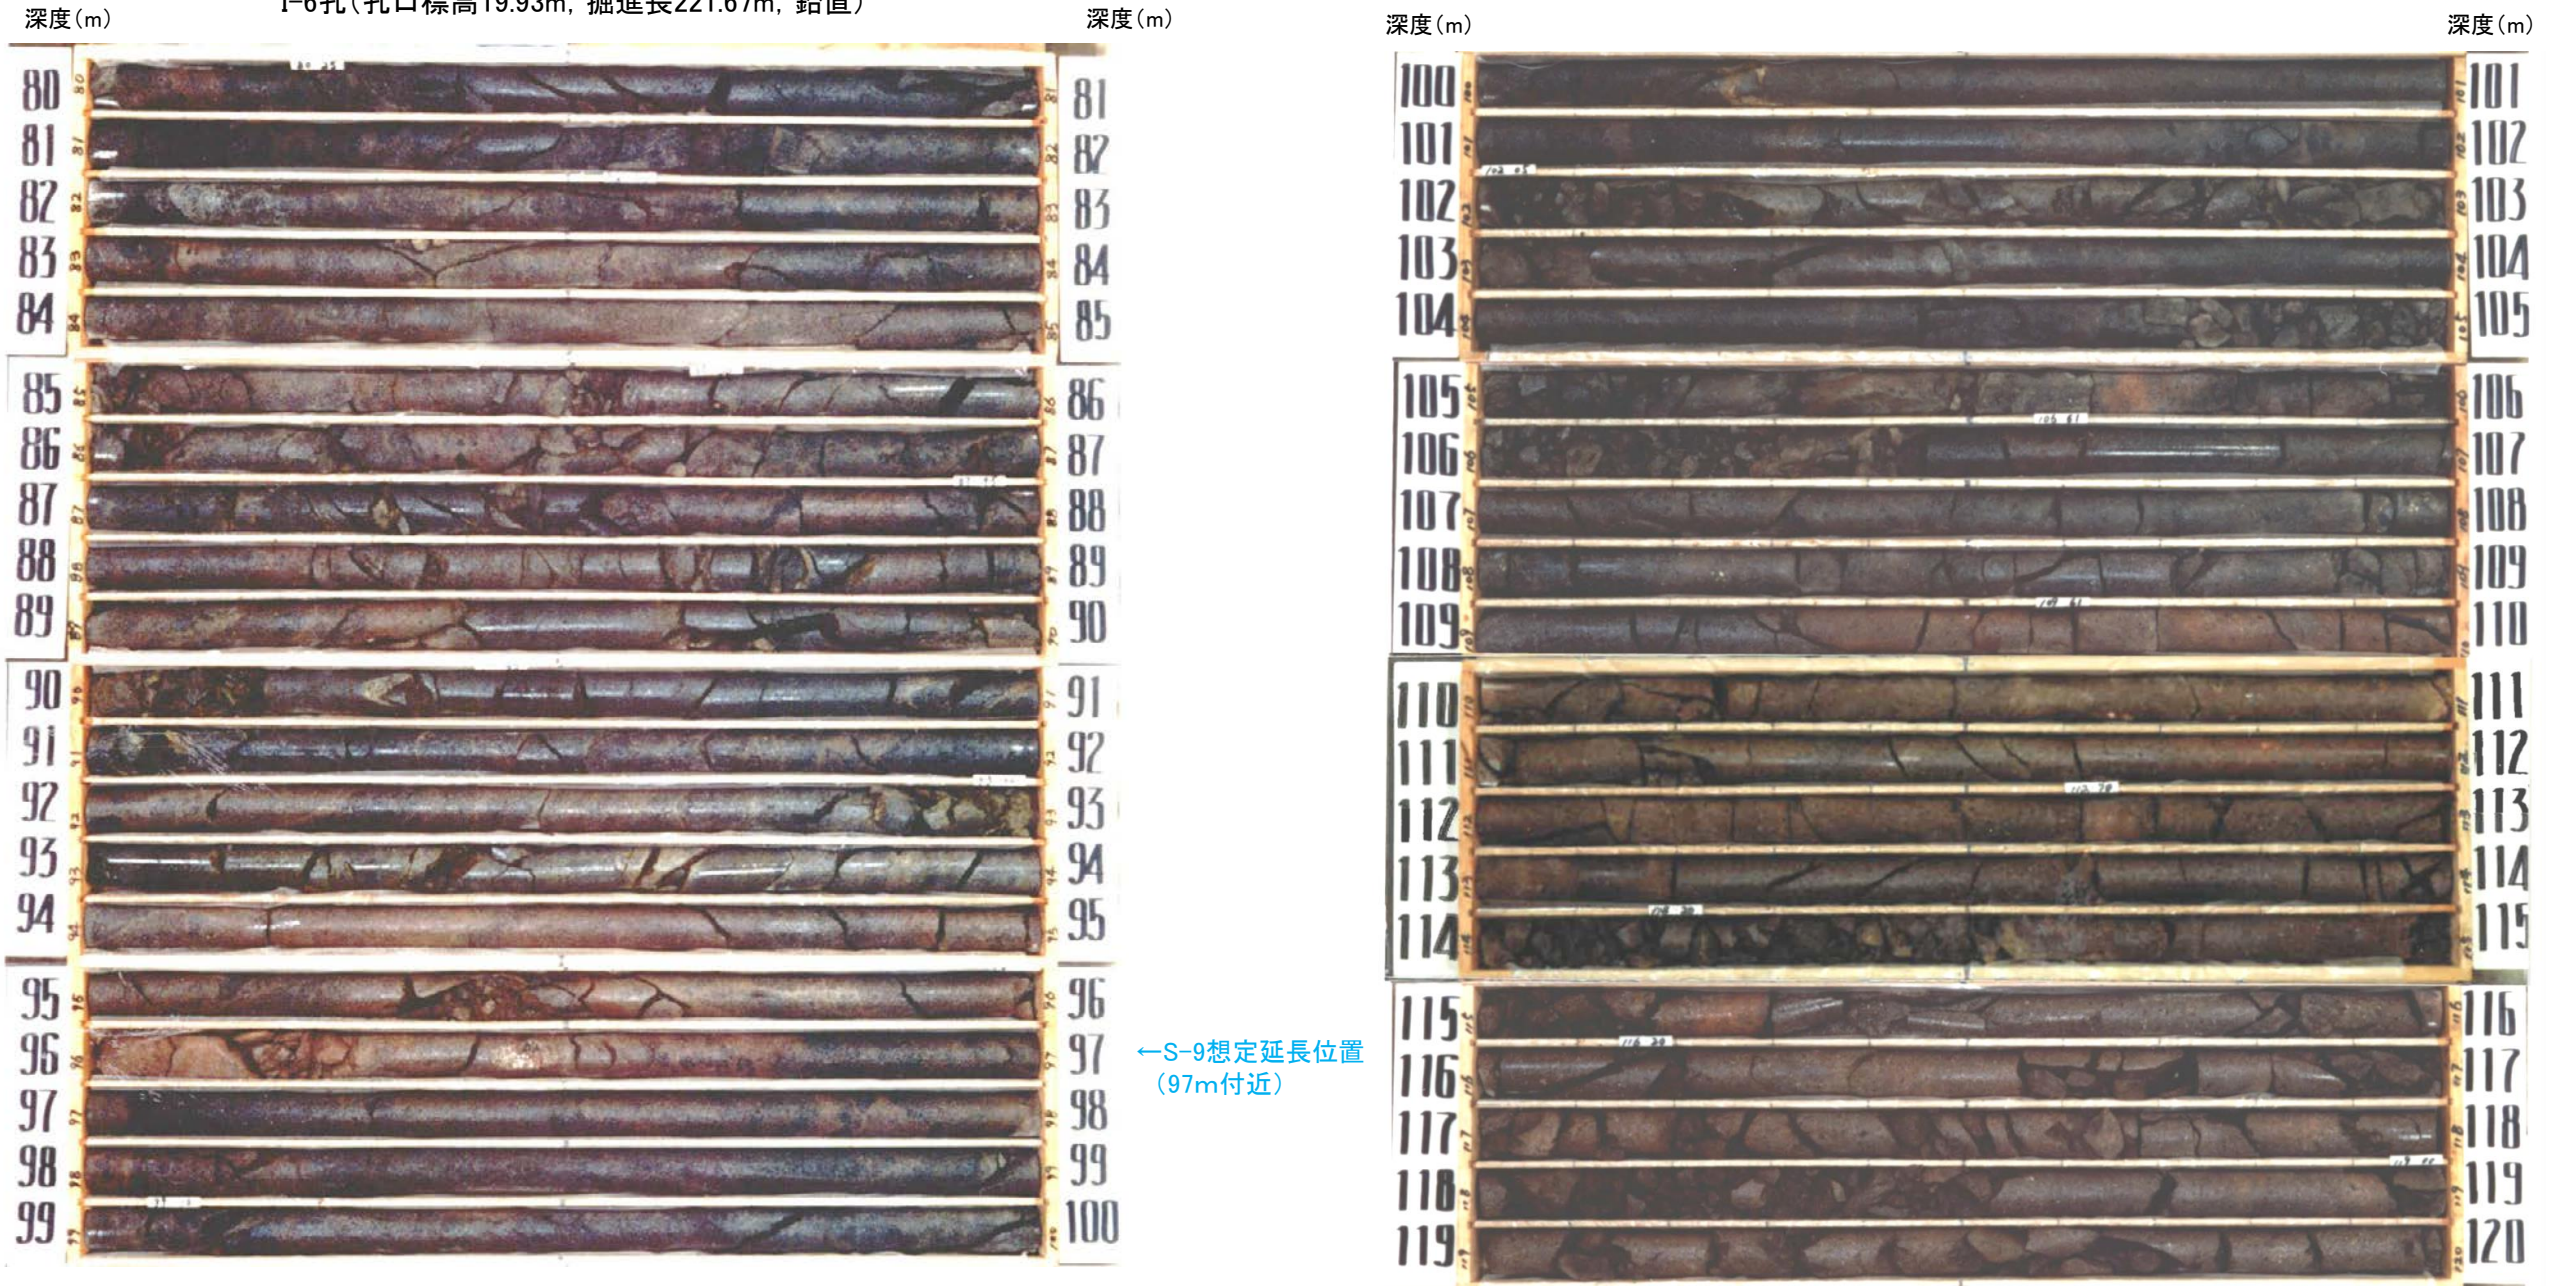
コア写真(深度80~120m)

I-6孔において、想定延長位置付近にS-9は認められない。

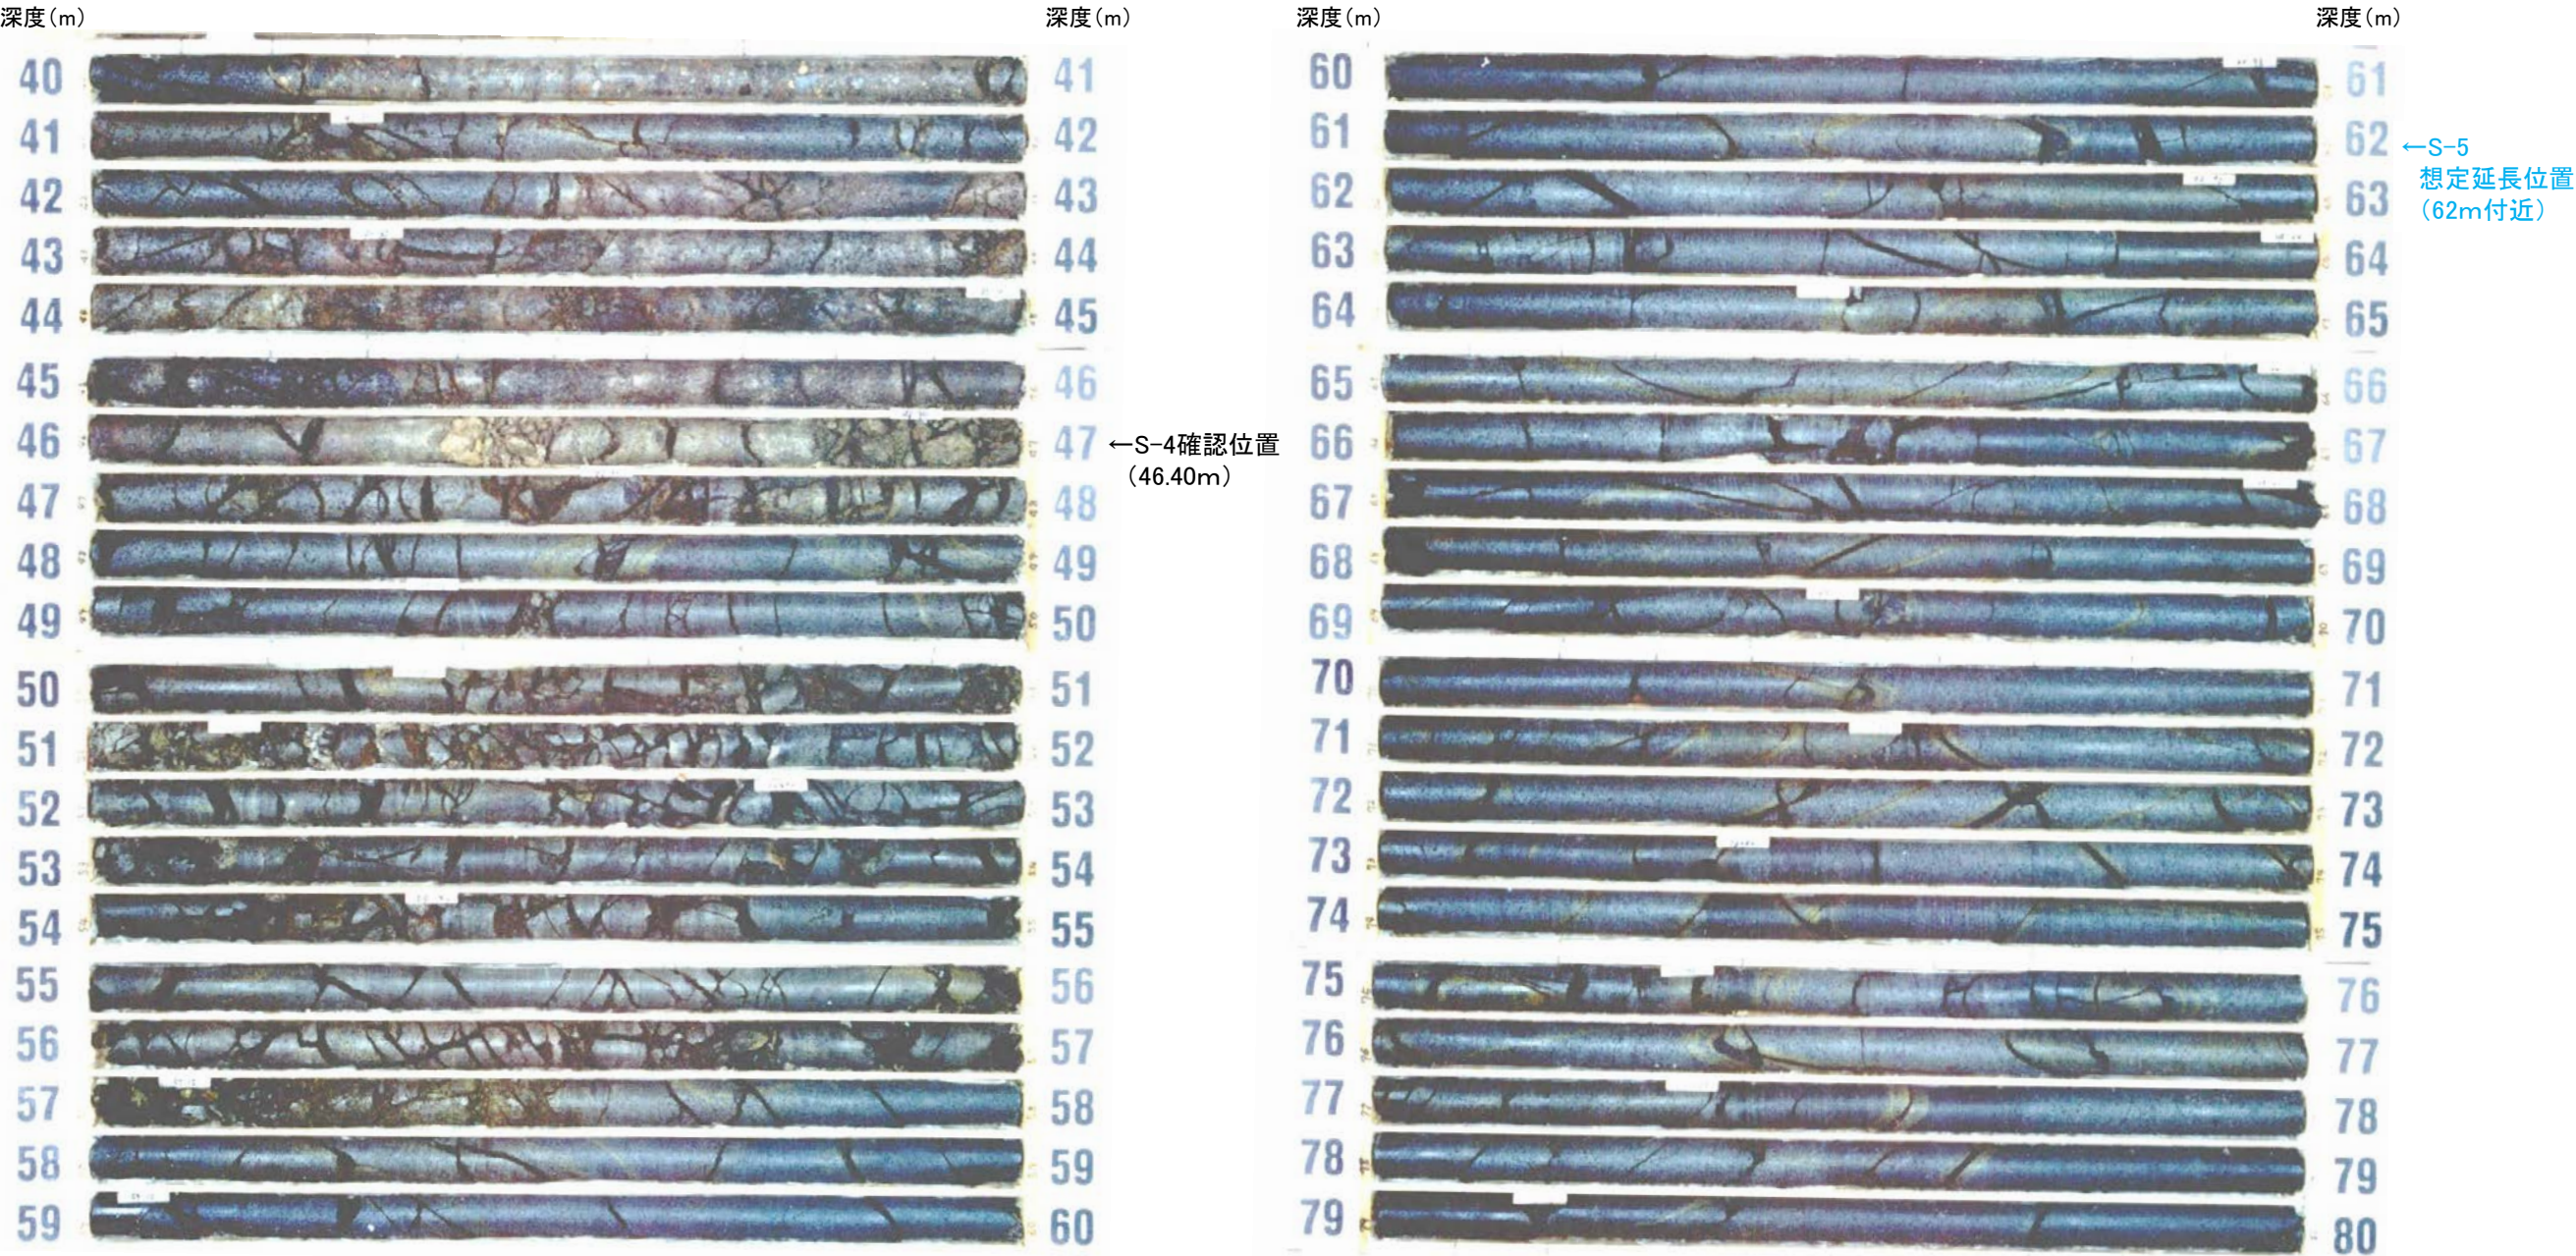
コア写真(深度40~80m)

2V-2孔において、想定延長位置付近にS-5は認められない。
