(2)-2 S-2・S-6の条線観察結果

S-2・S-6の条線観察結果

補足資料5. 4－1

上載地層法に関する調査結果(S-1)

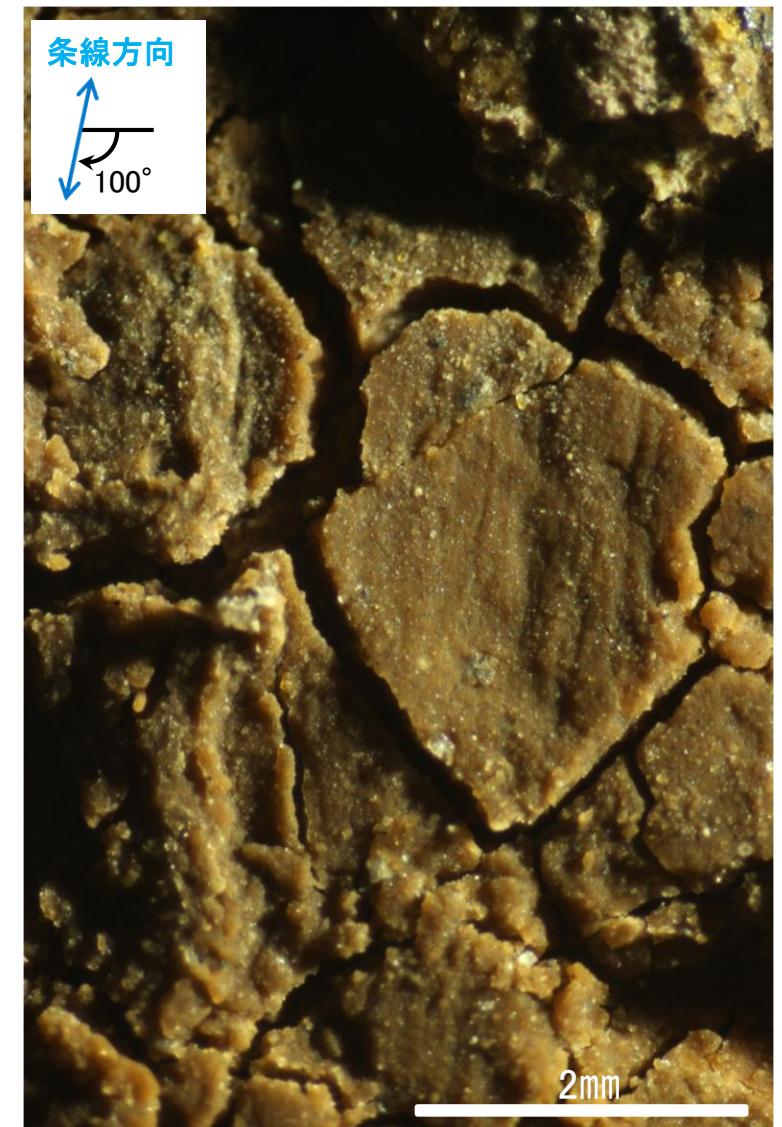
・条線のレイクは100° R, 変位センスは不明

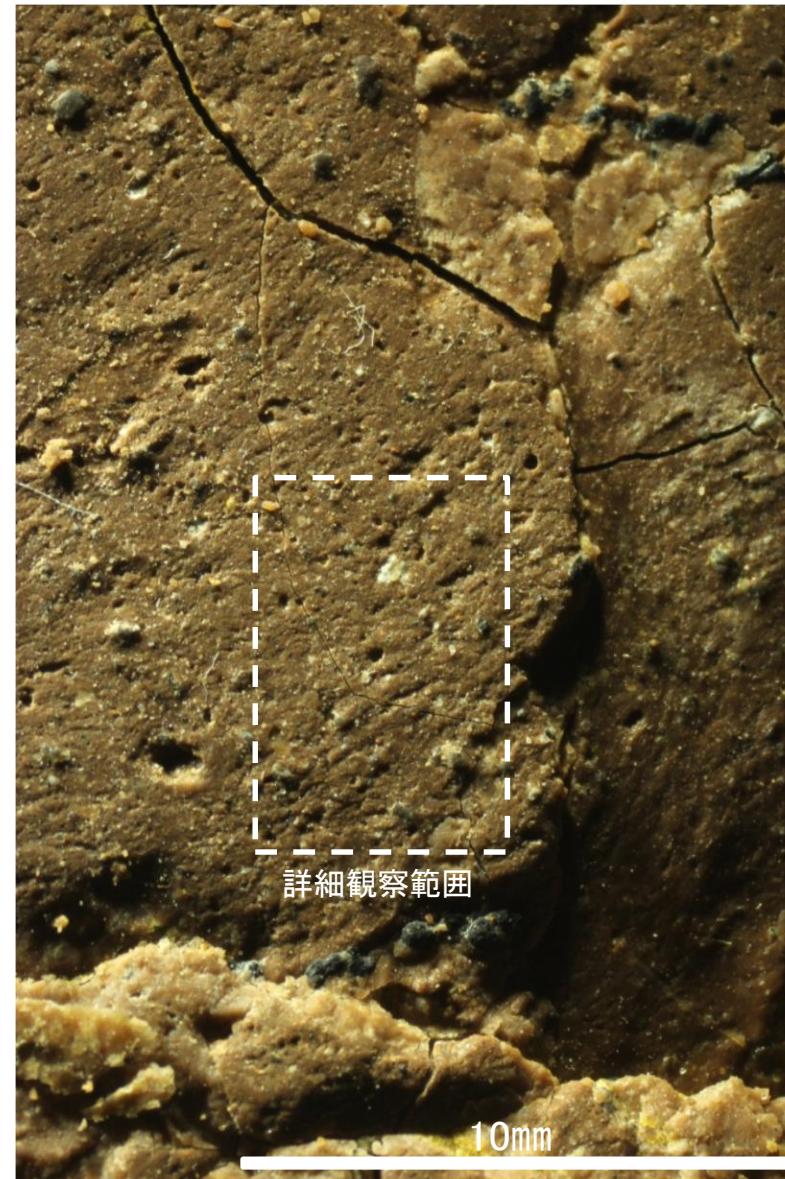
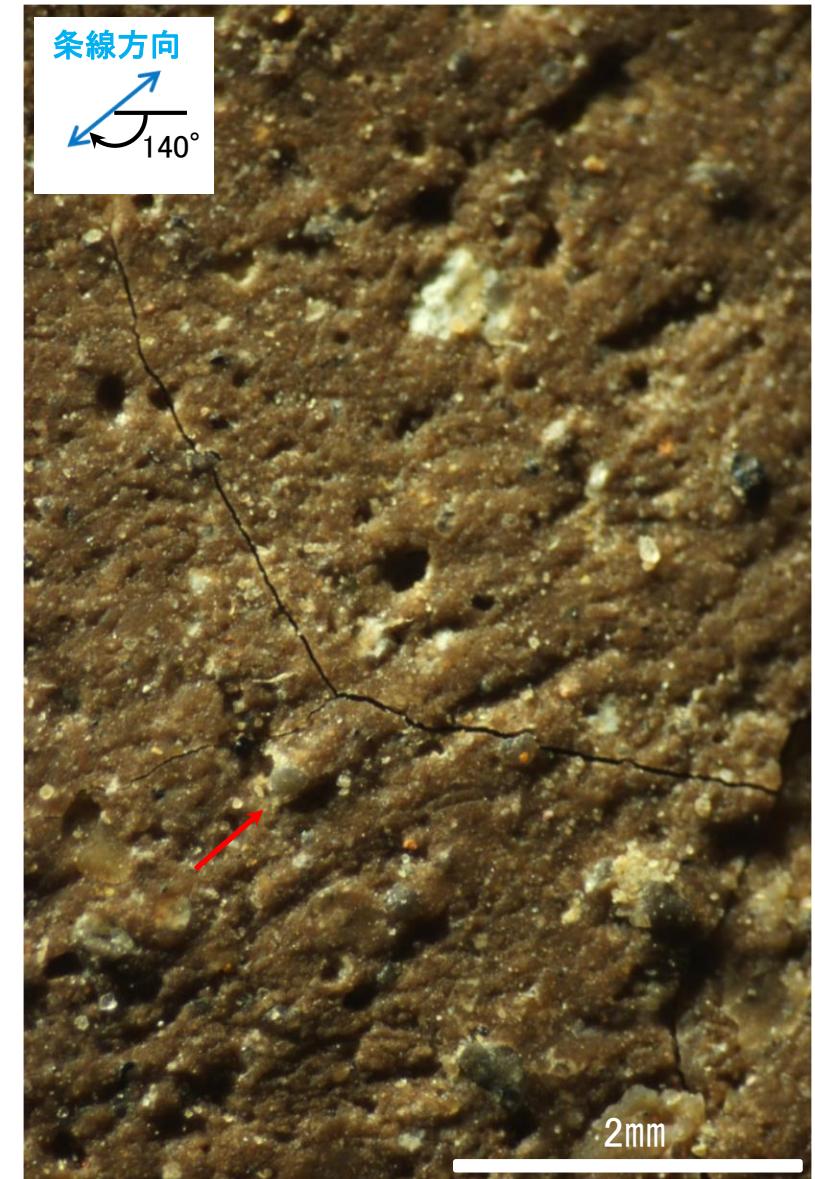
条線観察結果 ボーリングE-8.5-1孔[深度8.33m](下盤側)

・条線のレイクは140° R, 変位センスは左横ずれ逆断層センス

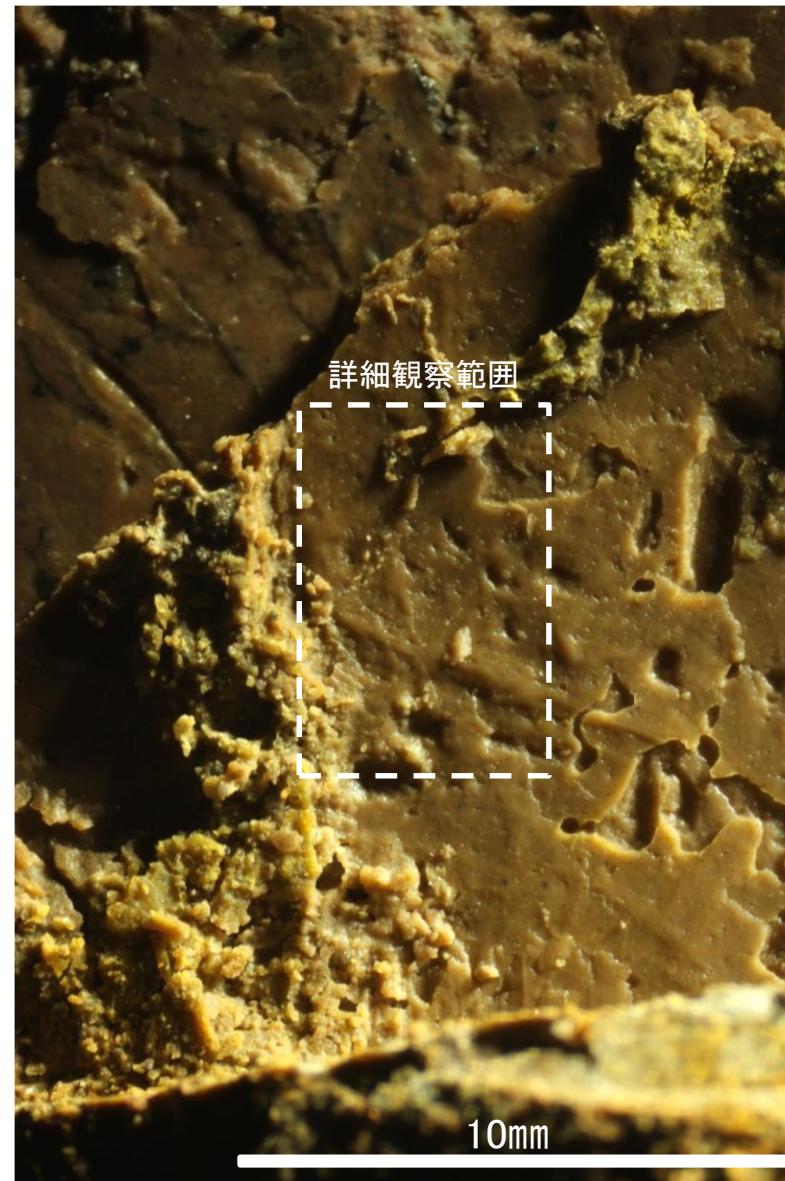
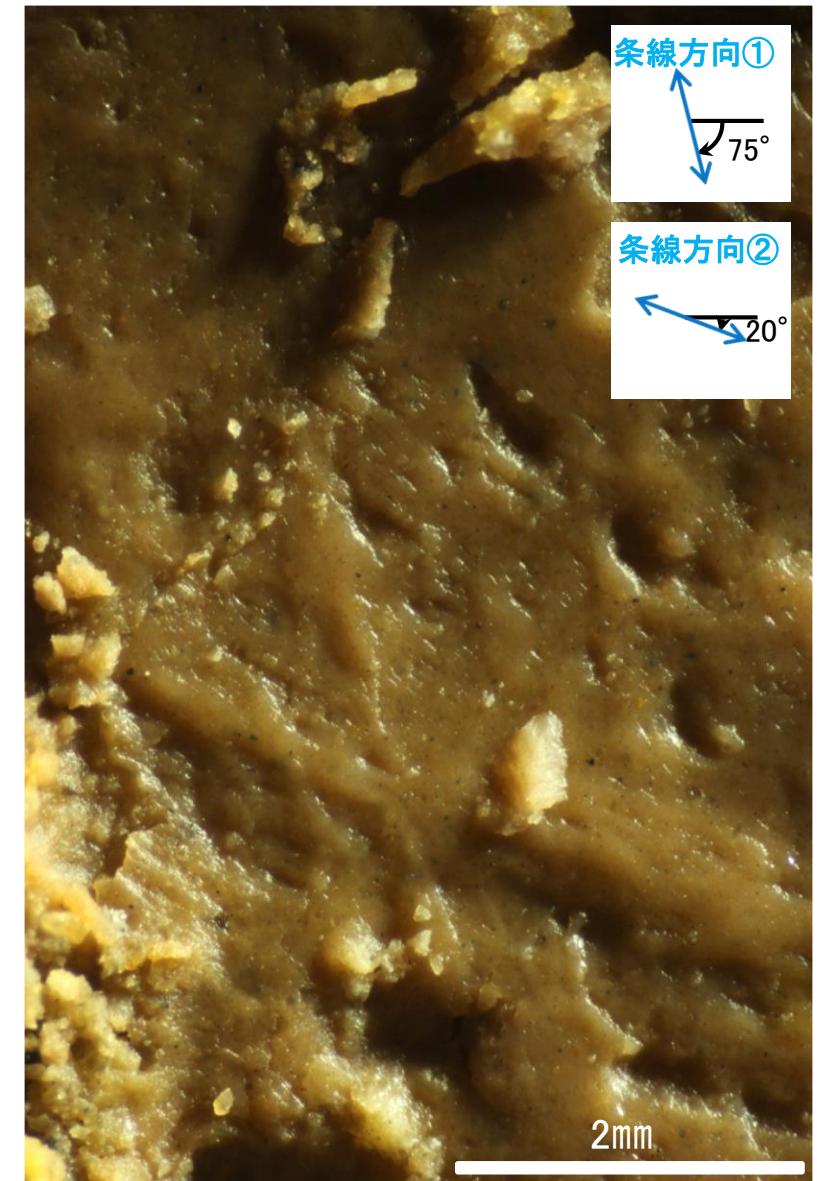
条線観察結果 ボーリングE-8.5-2孔[深度8.55m](上盤側)

・条線のレイクは105° R(下盤側換算), 160° R(下盤側換算), それぞれ変位センスは不明

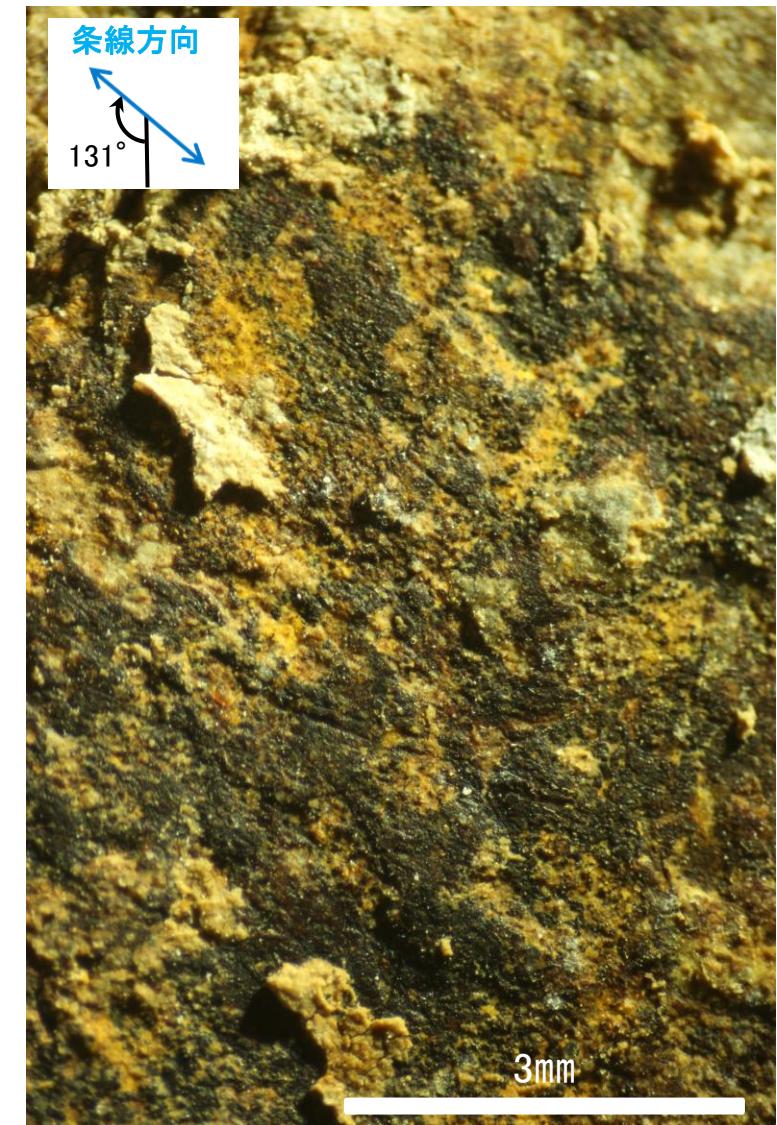
条線観察結果 ボーリングE-8.50' 孔[深度113.10m](下盤側)

・条線のレイクは131° R, 変位センスは不明

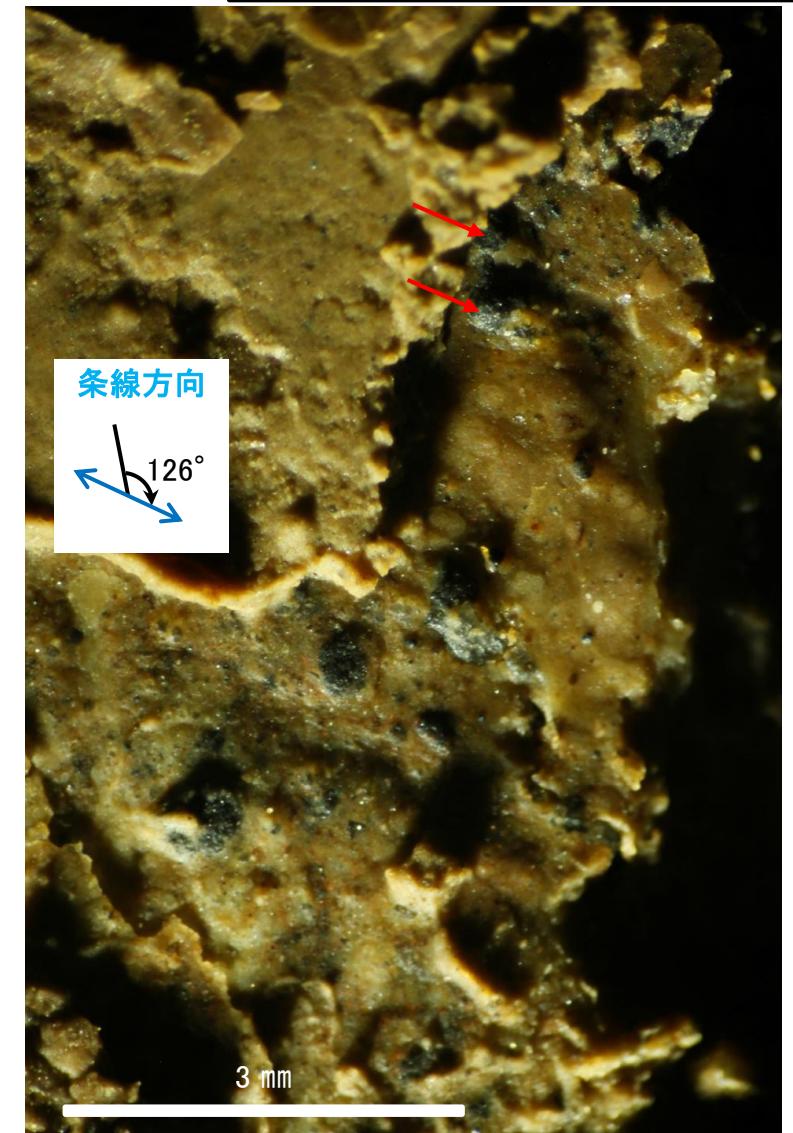
条線観察結果 ボーリングE-8.60孔[深度104.68m](下盤側)

・条線のレイクは126° R, 変位センスは左横ずれ逆断層

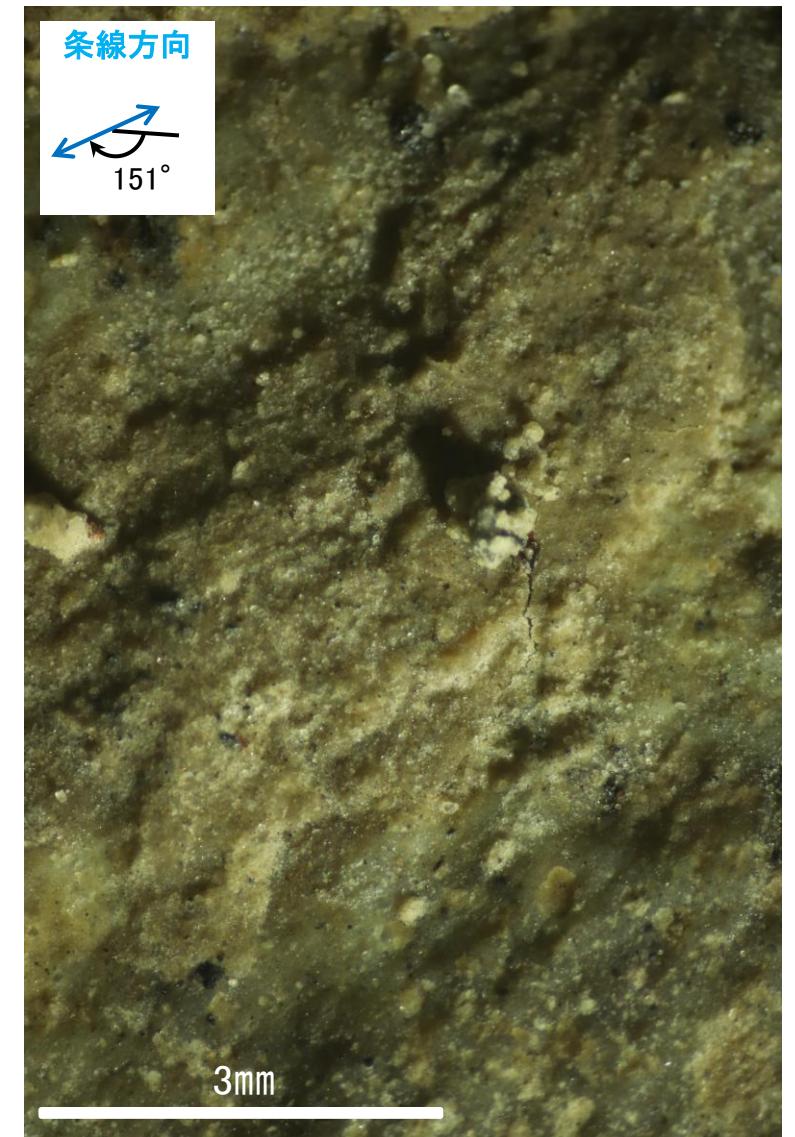
・条線のレイクは29° R (下盤側換算), 変位センスは不明

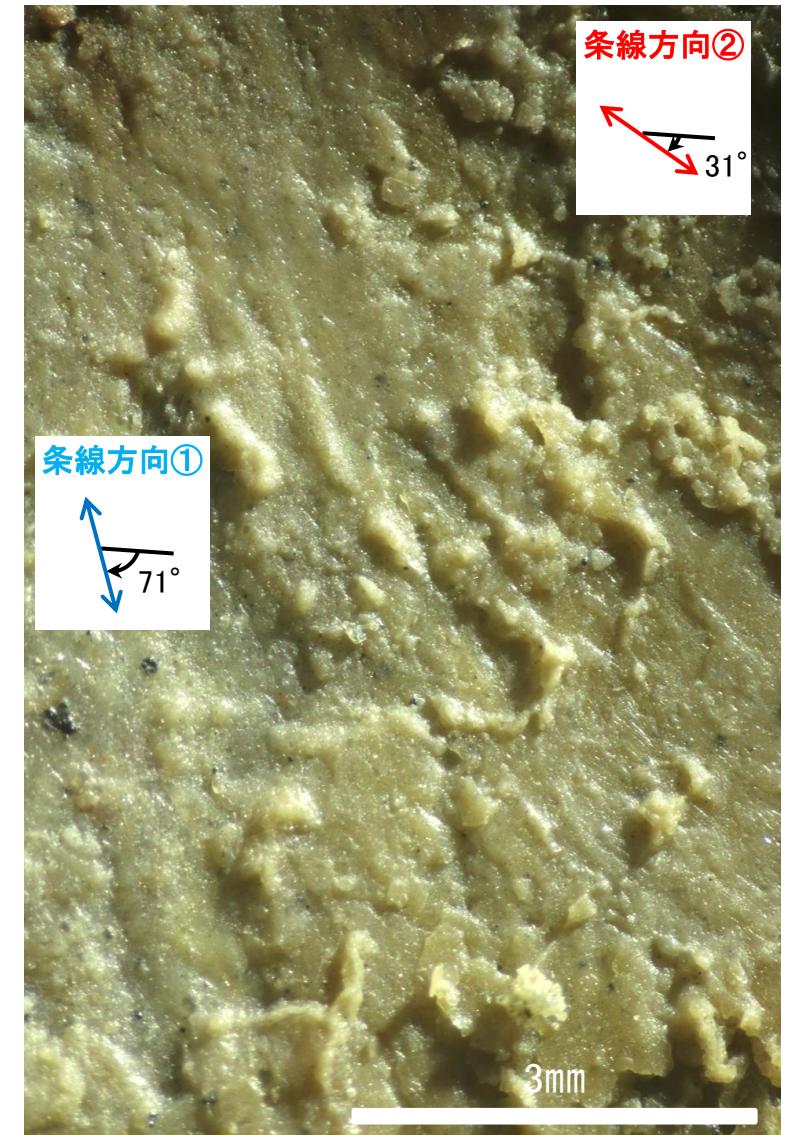
条線観察結果 ボーリングR-8.1-1-3孔[深度22.30m](上盤側)

- ・条線①のレイクは109° R (下盤側換算), 変位センスは不明
- ・条線②のレイクは149° R (下盤側換算), 変位センスは不明

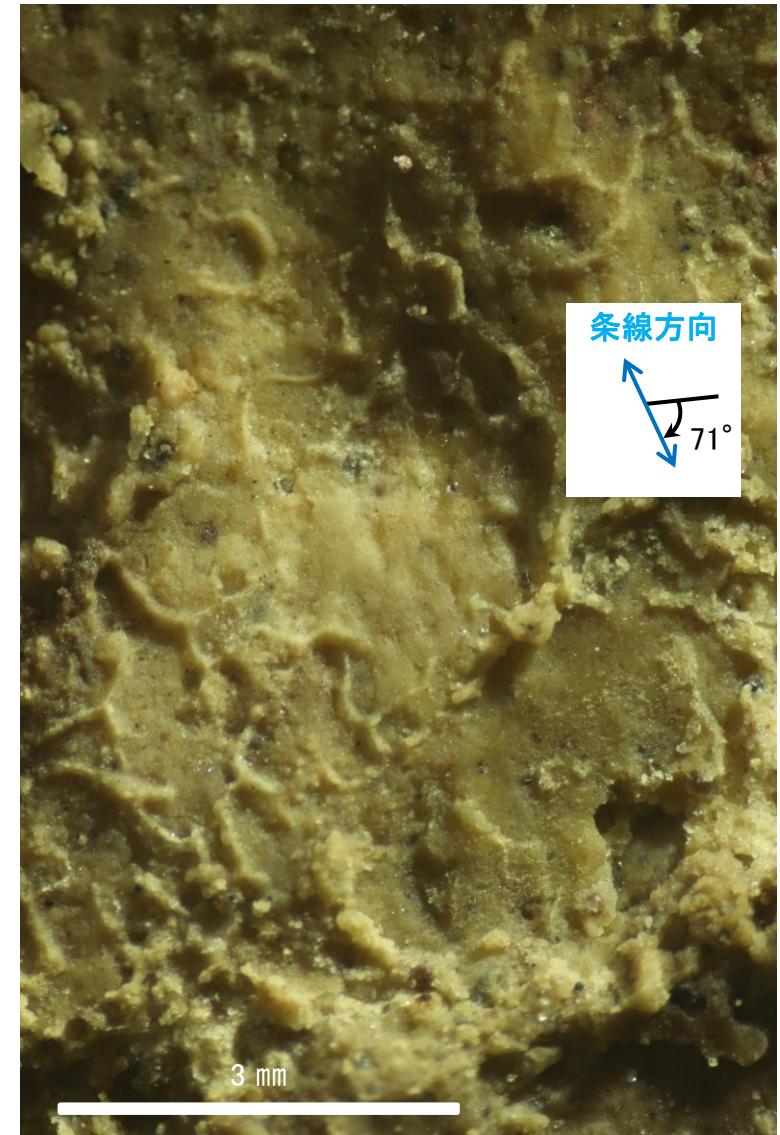
条線観察結果 ボーリングG-1.5-80孔[深度77.82m](下盤側)

・条線のレイクは71° R, 変位センスは不明

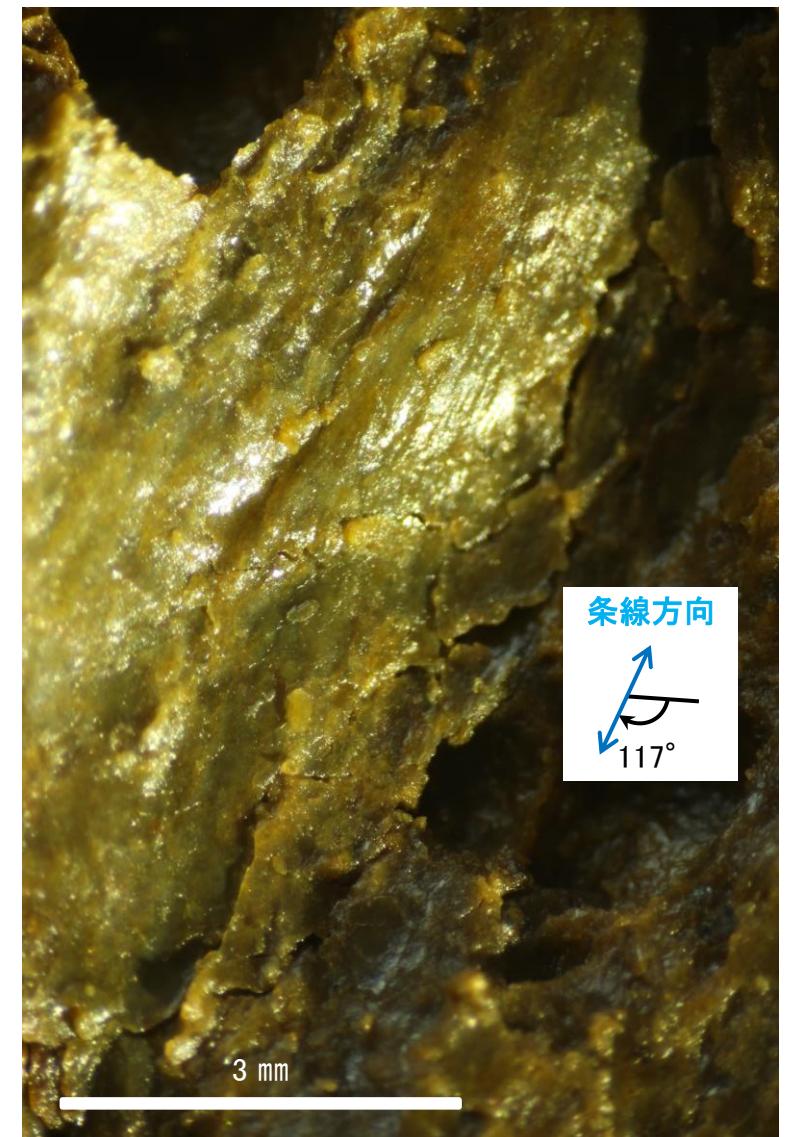
・条線のレイクは 117° R (下盤側換算), 変位センスは不明

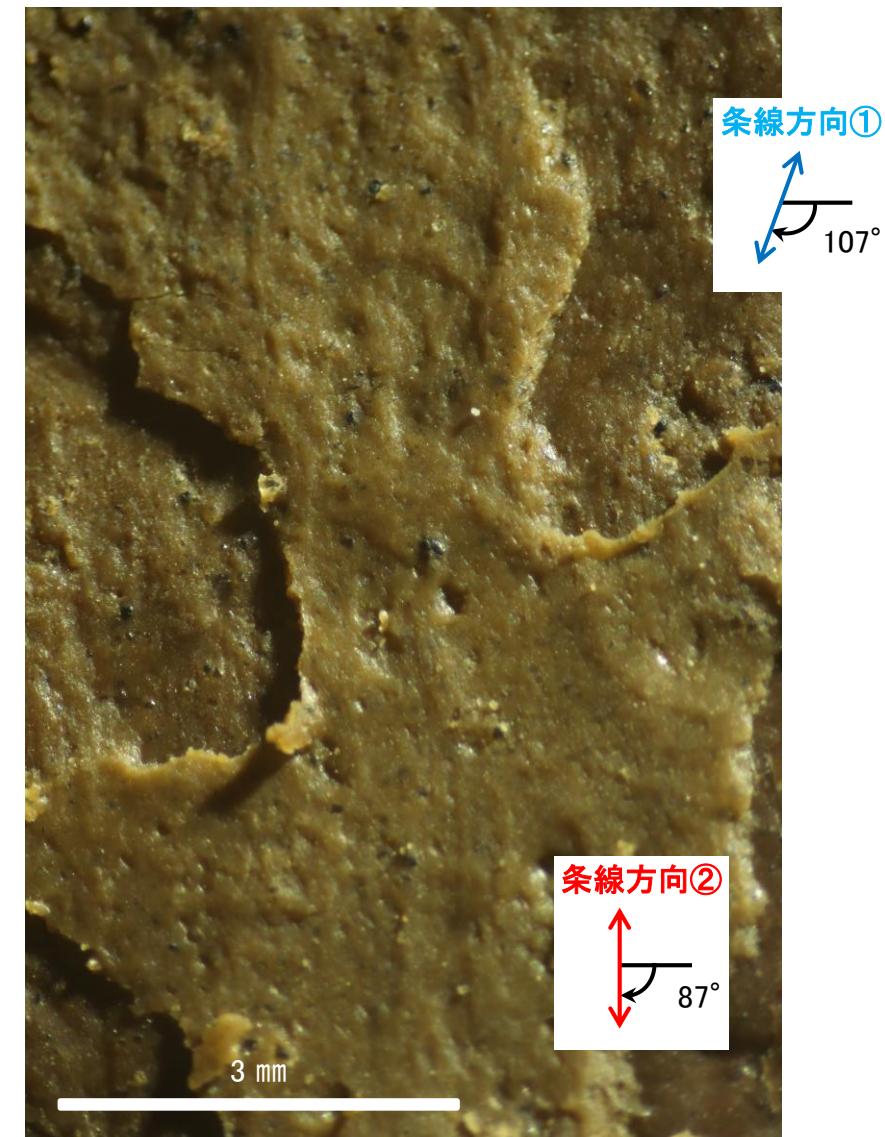
- ・条線①のレイクは107° R, 変位センスは不明
- ・条線②のレイクは87° R, 変位センスは不明

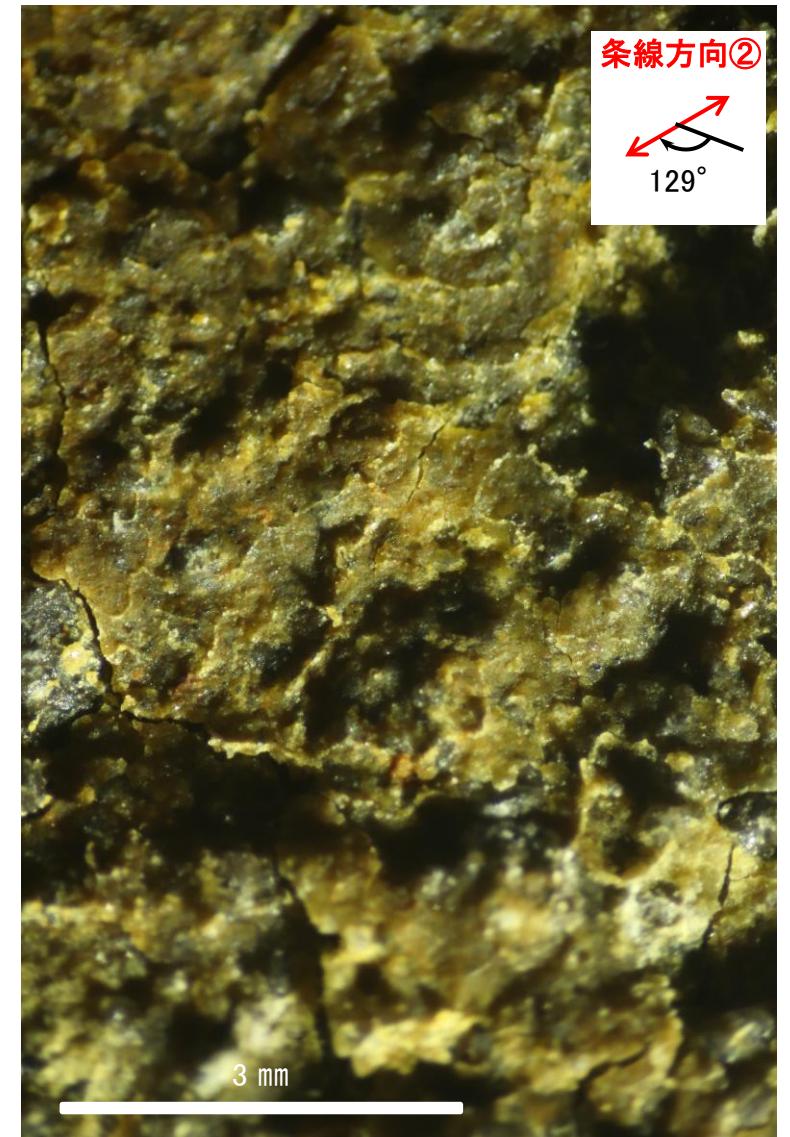
条線観察結果 ボーリングH-0.2-60孔[深度84.35m](上盤側)②

・条線②のレイクは51° R(下盤側換算), 変位センスは不明

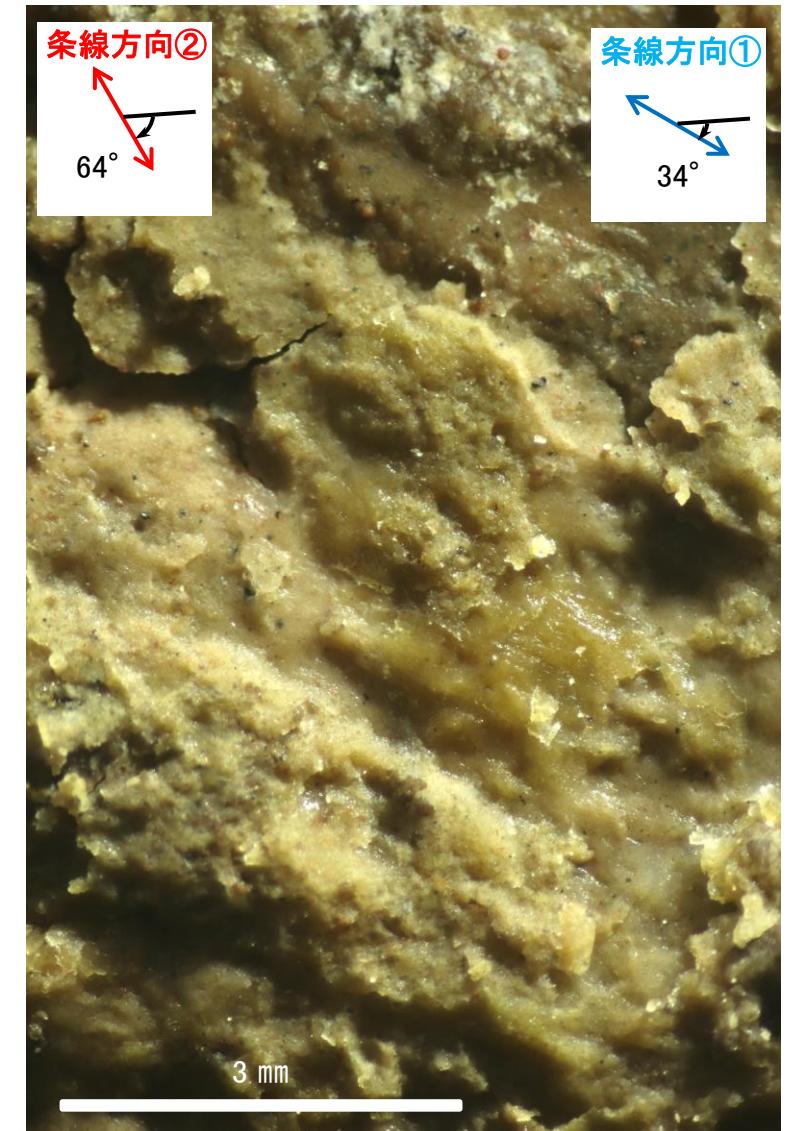
条線観察結果 ボーリングH-0.2-75孔[深度116.75m](下盤側)

- ・条線①のレイクは34° R, 変位センスは不明
- ・条線②のレイクは64° R, 変位センスは不明

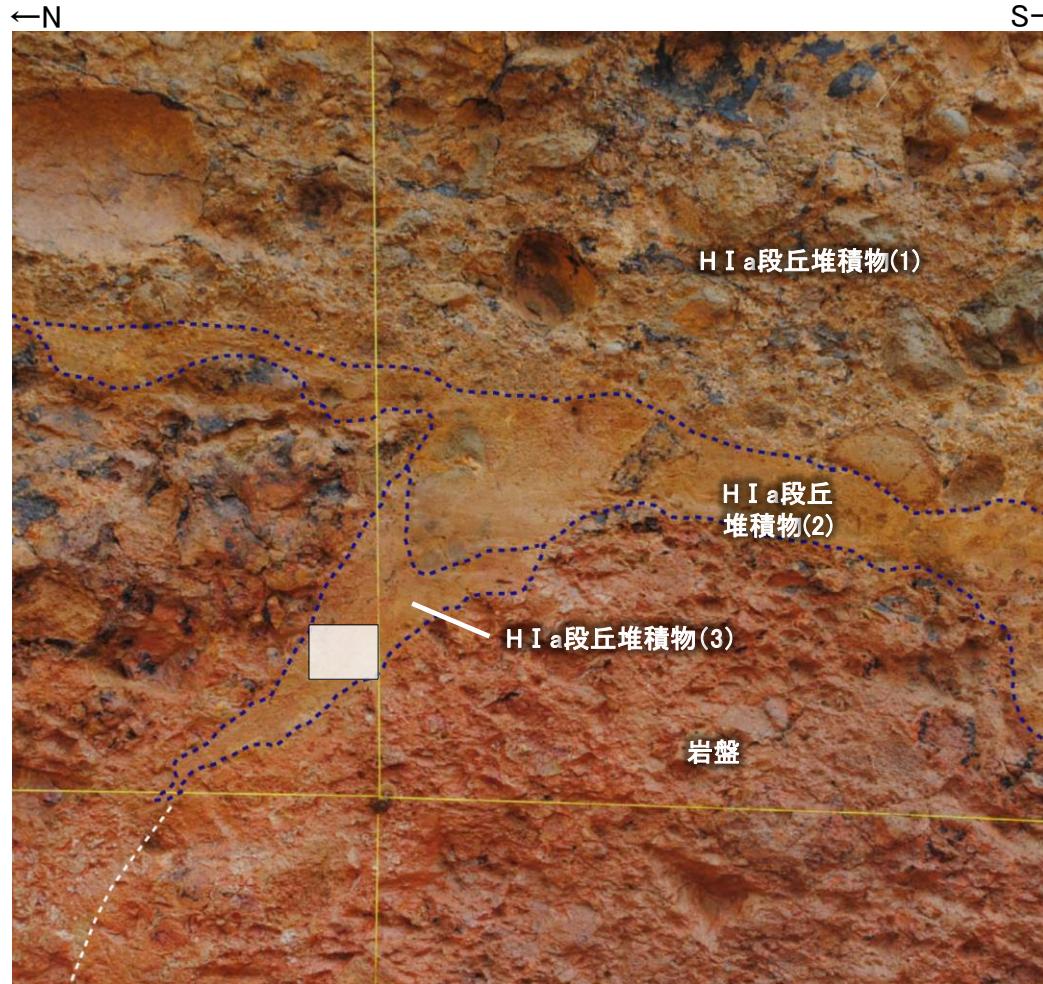
- ・S-1付近において、シルト質細～中粒砂からなるHI a段丘堆積物(3)がウェッジ状に堆積している。
- ・HI a段丘堆積物(1)に変位、変形は認められない。

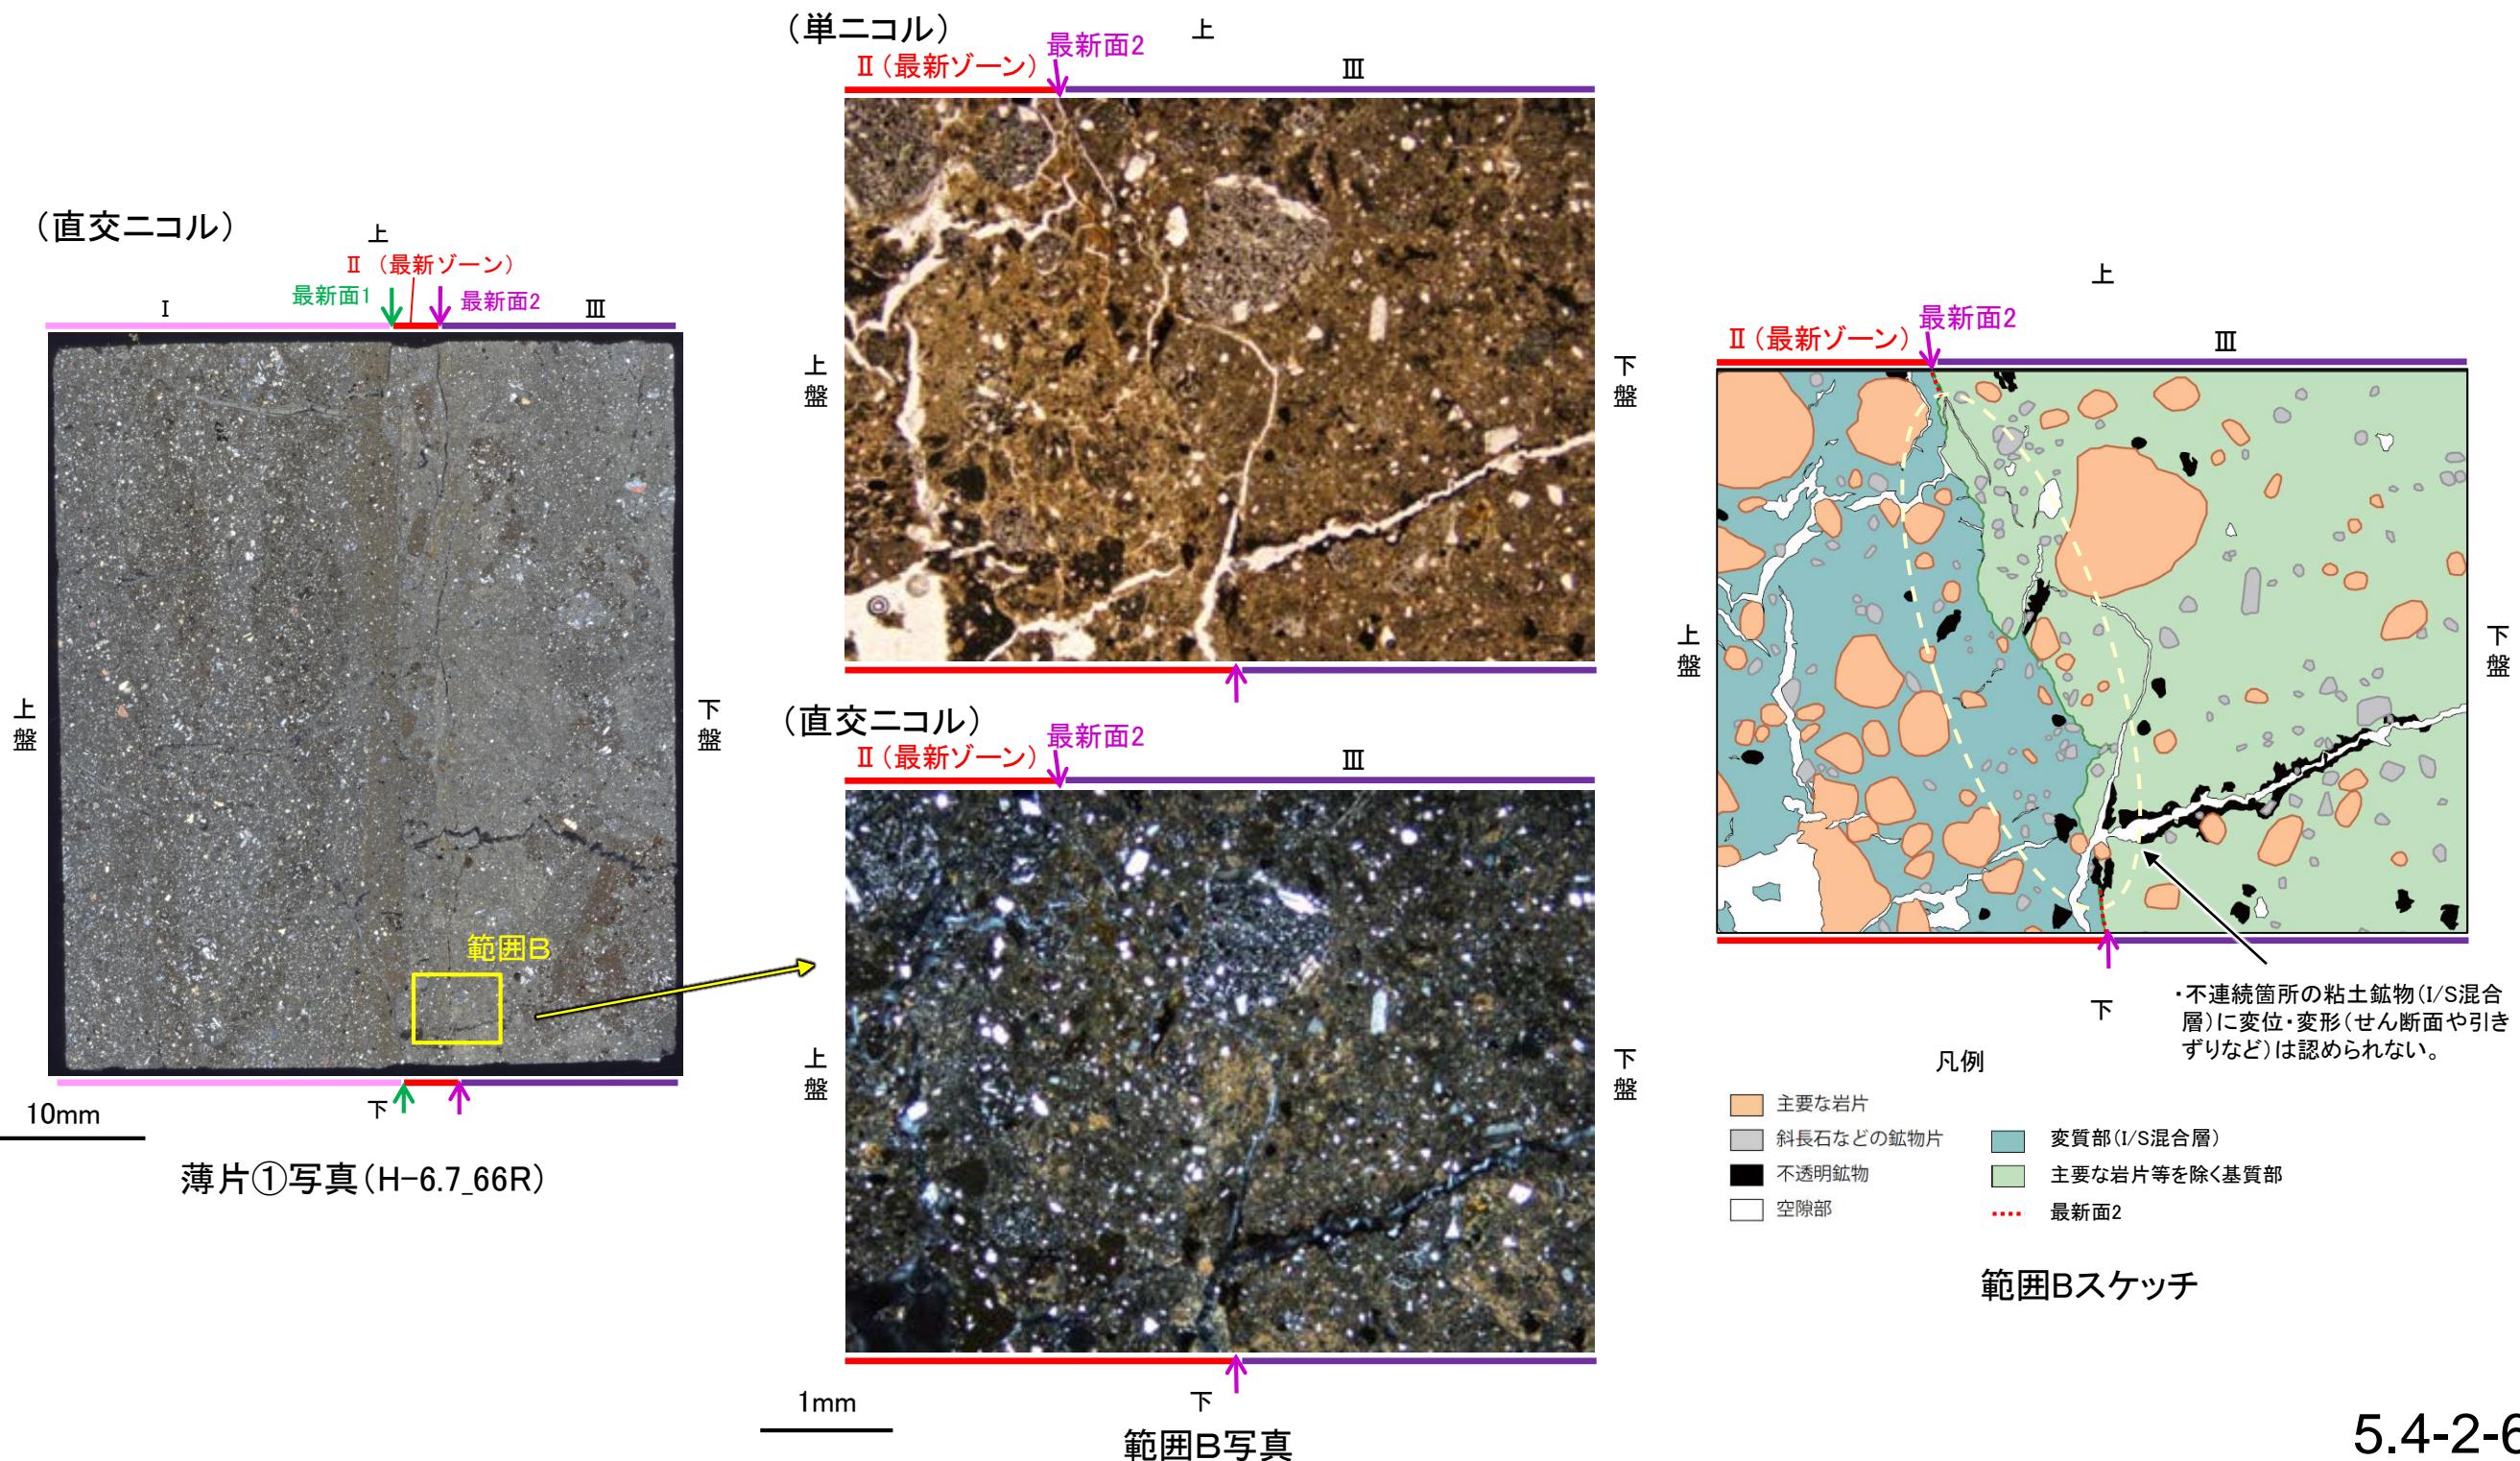
S-1_H-6.7孔①

○薄片①の範囲Bにおいて詳細に観察した結果、粘土鉱物(I/S混合層)が最新面2付近に分布し、最新面2が不連続になっており、不連続箇所の粘土鉱物(I/S混合層)に変位・変形は認められない。

○ただし、第1回現地調査(2021.11.18,19)における「断層の最新面が不明瞭になっているものもあり、鉱物脈が明瞭に横断しているようには見えない箇所がある」との指摘を踏まえ、範囲Bの再観察を行った結果、粘土鉱物(I/S混合層)が最新面2を明瞭に横断していないと判断した。

・薄片①の範囲Bにおいて、ステージを回転させて詳細に観察した結果、不連続箇所(粘土鉱物(I/S混合層))に変位・変形は認められない。

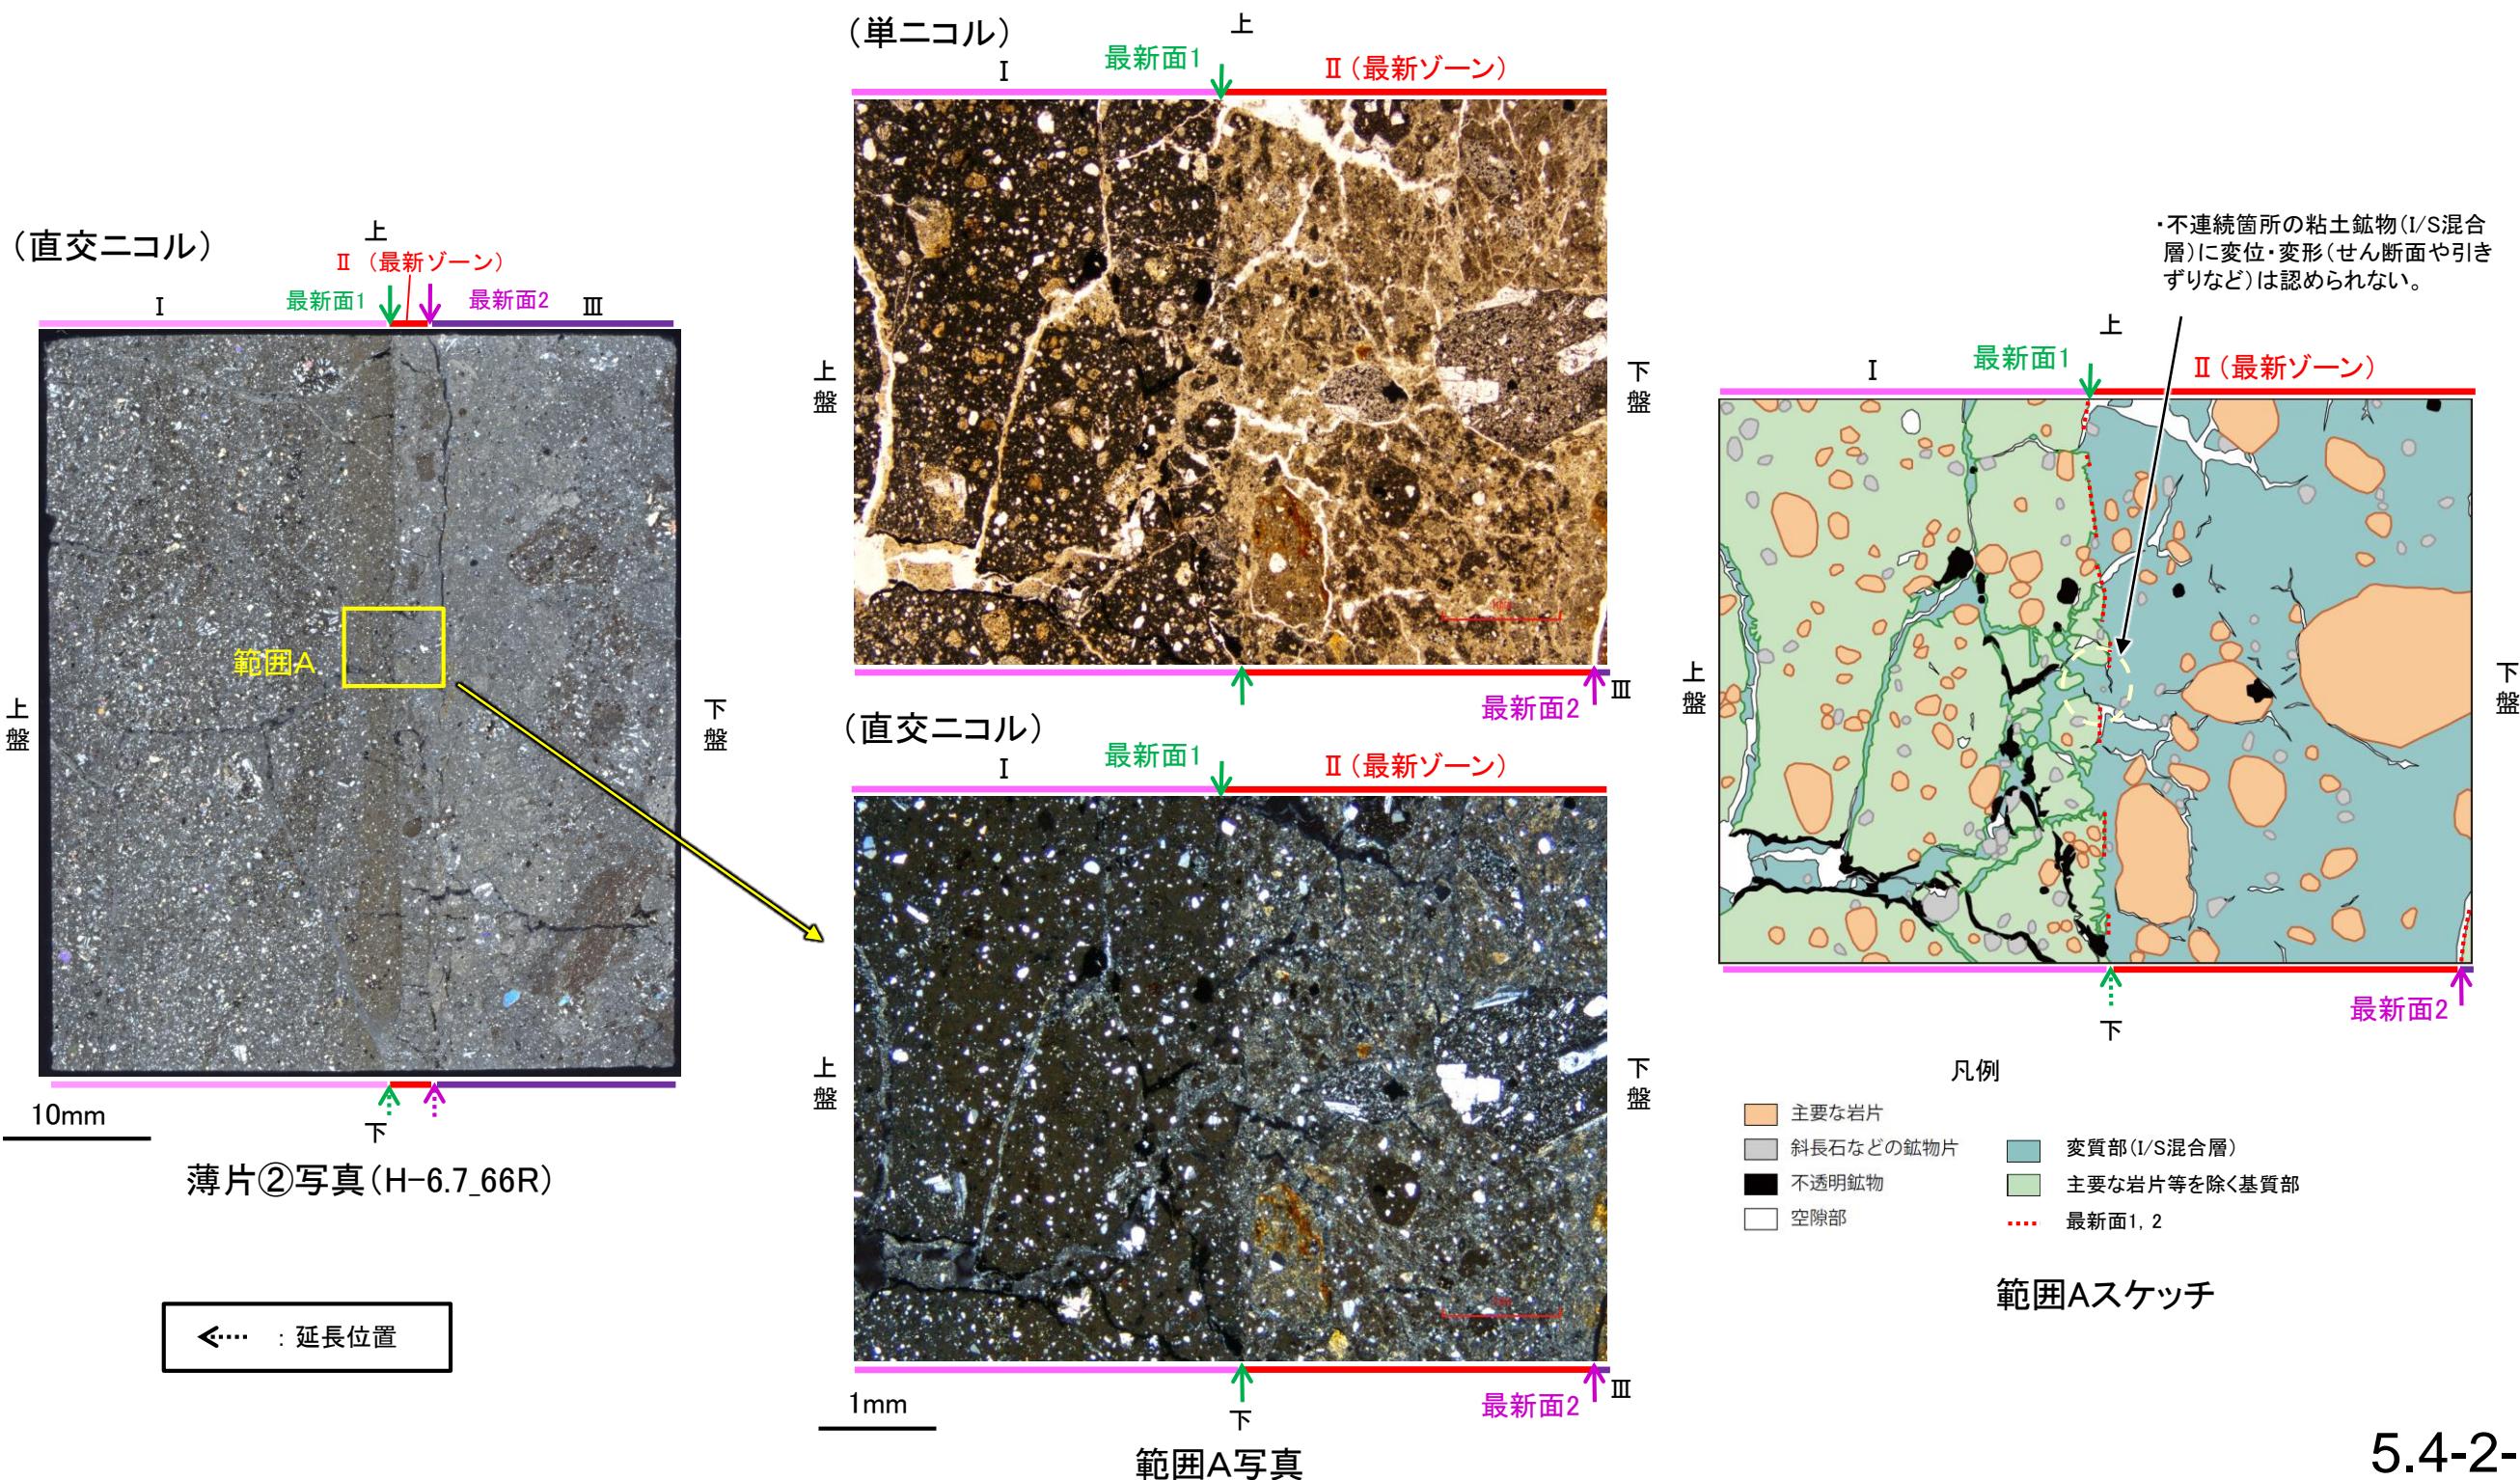
S-1_H-6.7孔②

○薄片②の範囲Aにおいて詳細に観察した結果、粘土鉱物(I/S混合層)が最新面1を横断して分布し、最新面1が不連続になっており、不連続箇所
の粘土鉱物(I/S混合層)に変位・変形は認められない。

○なお、不連続箇所においてI/S混合層生成以降の注入現象の有無を確認した結果、弓状構造や粒子の配列などの注入の痕跡は認められない。

○さらに、薄片作成時等に生じた空隙は、明確に認定できる最新面1が不連続になる箇所の粘土鉱物(I/S混合層)の構造に影響を与えていないこ
とから、不連続箇所は薄片作成時等の乱れの影響を受けていないと判断した。

- ・薄片②の範囲Aにおいて詳細に観察した結果、粘土鉱物(I/S混合層)が最新面1を横断して分布し、最新面1が不連続になっており、不連続箇所(範囲A)の粘土鉱物(I/S混合層)に変位・変形は認められない。
- ・なお、不連続箇所においてI/S混合層生成以降の注入現象の有無を確認した結果、弓状構造や粒子の配列などの注入の痕跡は認められない。
- ・さらに、薄片作成時等に生じた空隙は、明確に認定できる最新面1が不連続になる箇所の粘土鉱物(I/S混合層)の構造に影響を与えていないことから、不連続箇所は薄片作成時等の乱れの影響を受けていないと判断した。
