(2)-2 S-2・S-6の条線観察結果

S-2・S-6の条線観察結果

補足資料5. 4－1

上載地層法に関する調査結果(S-1)

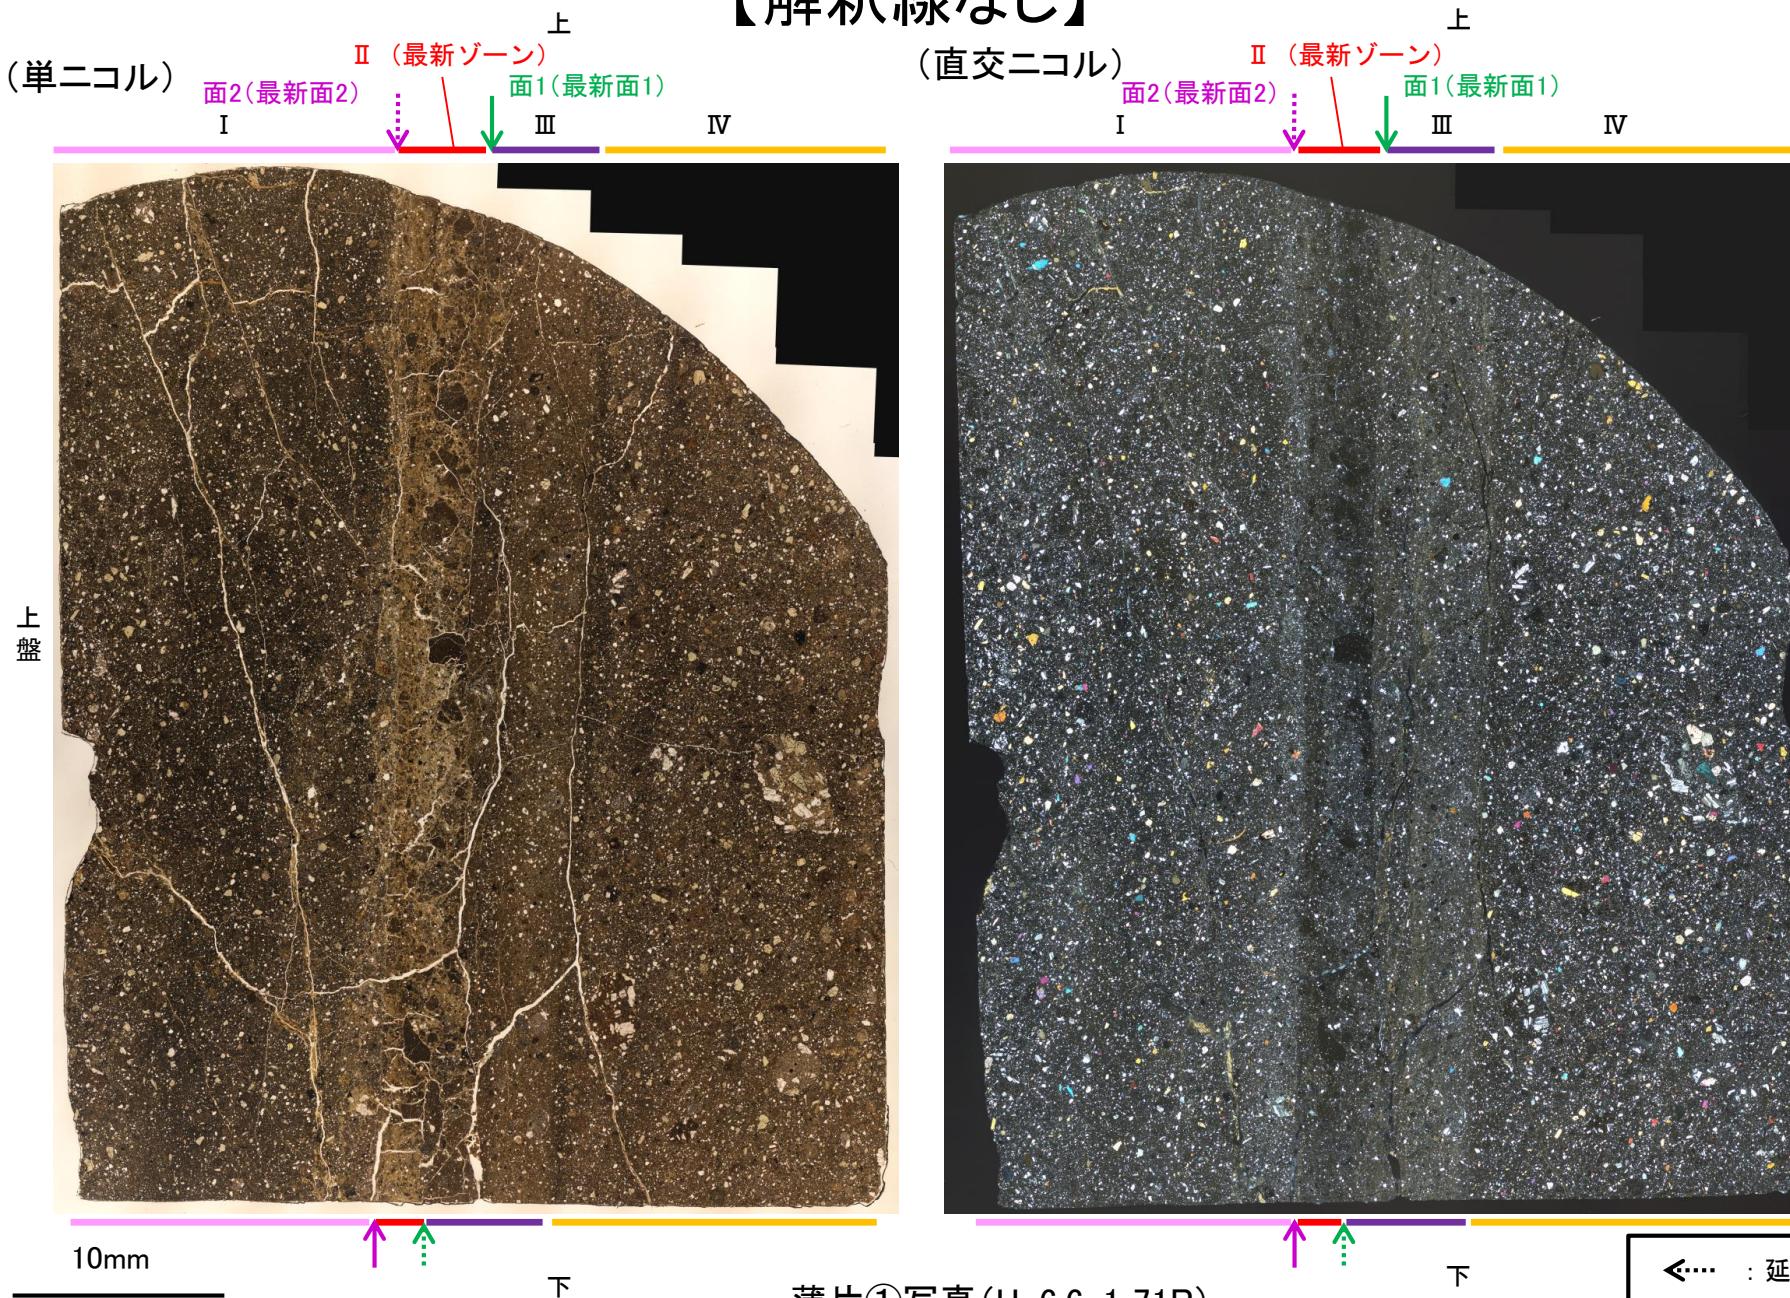
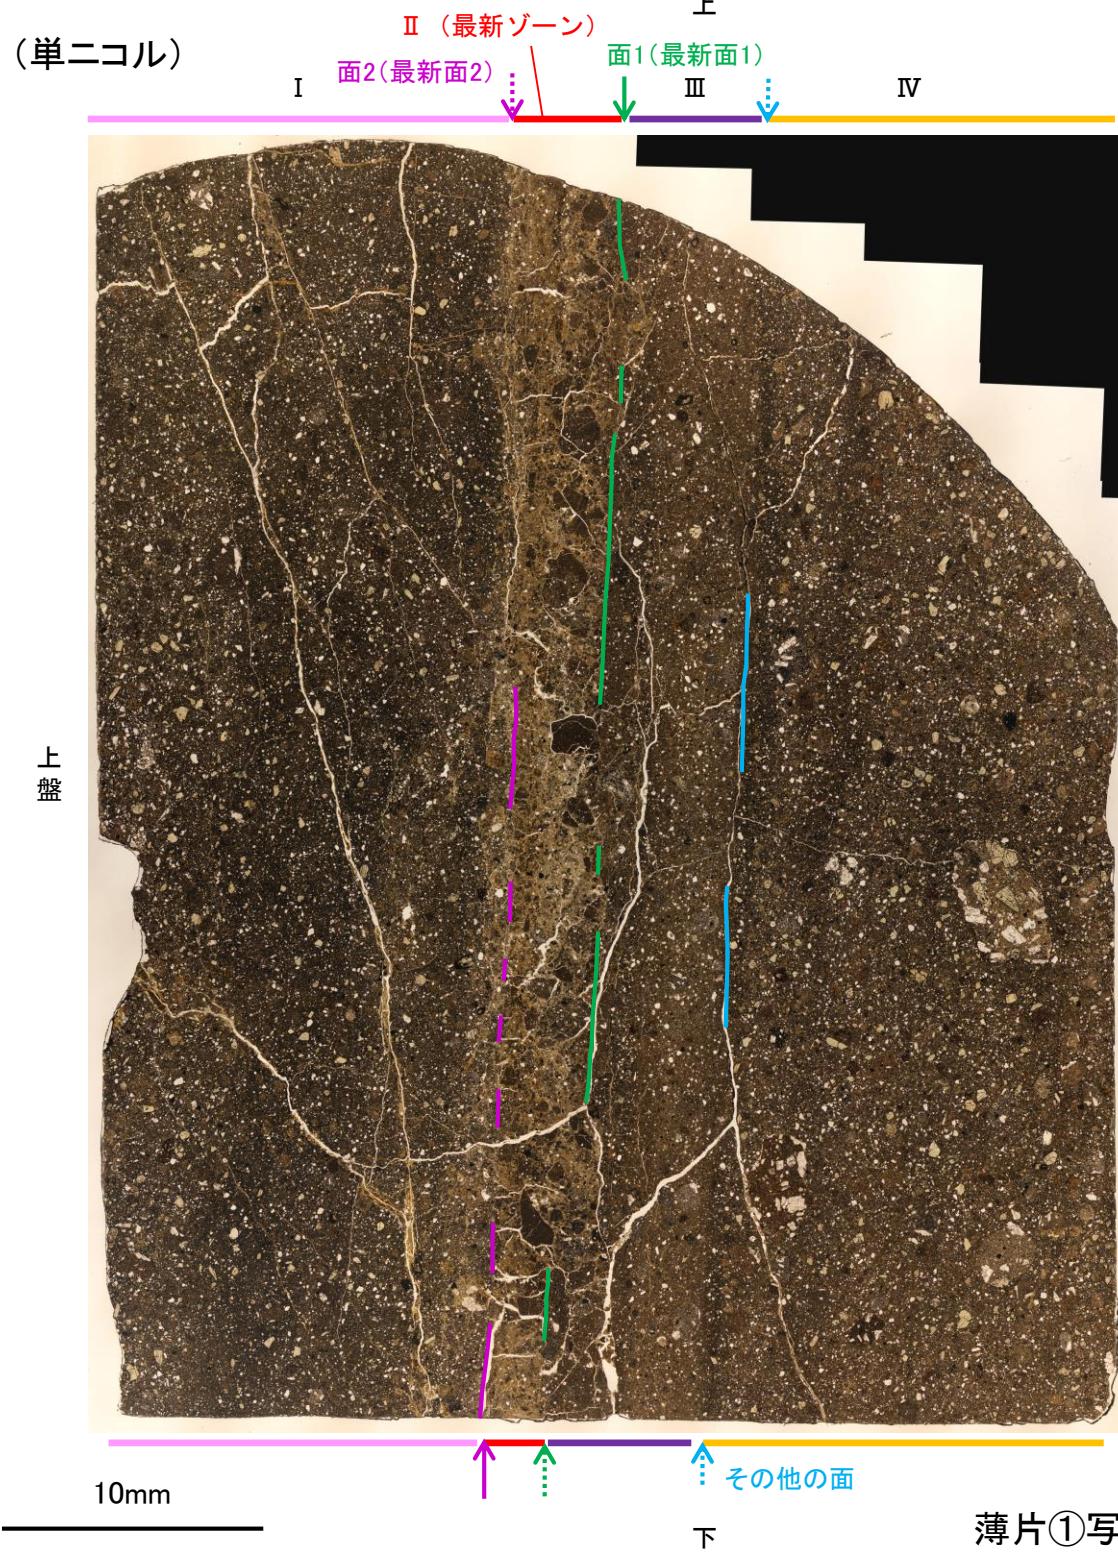
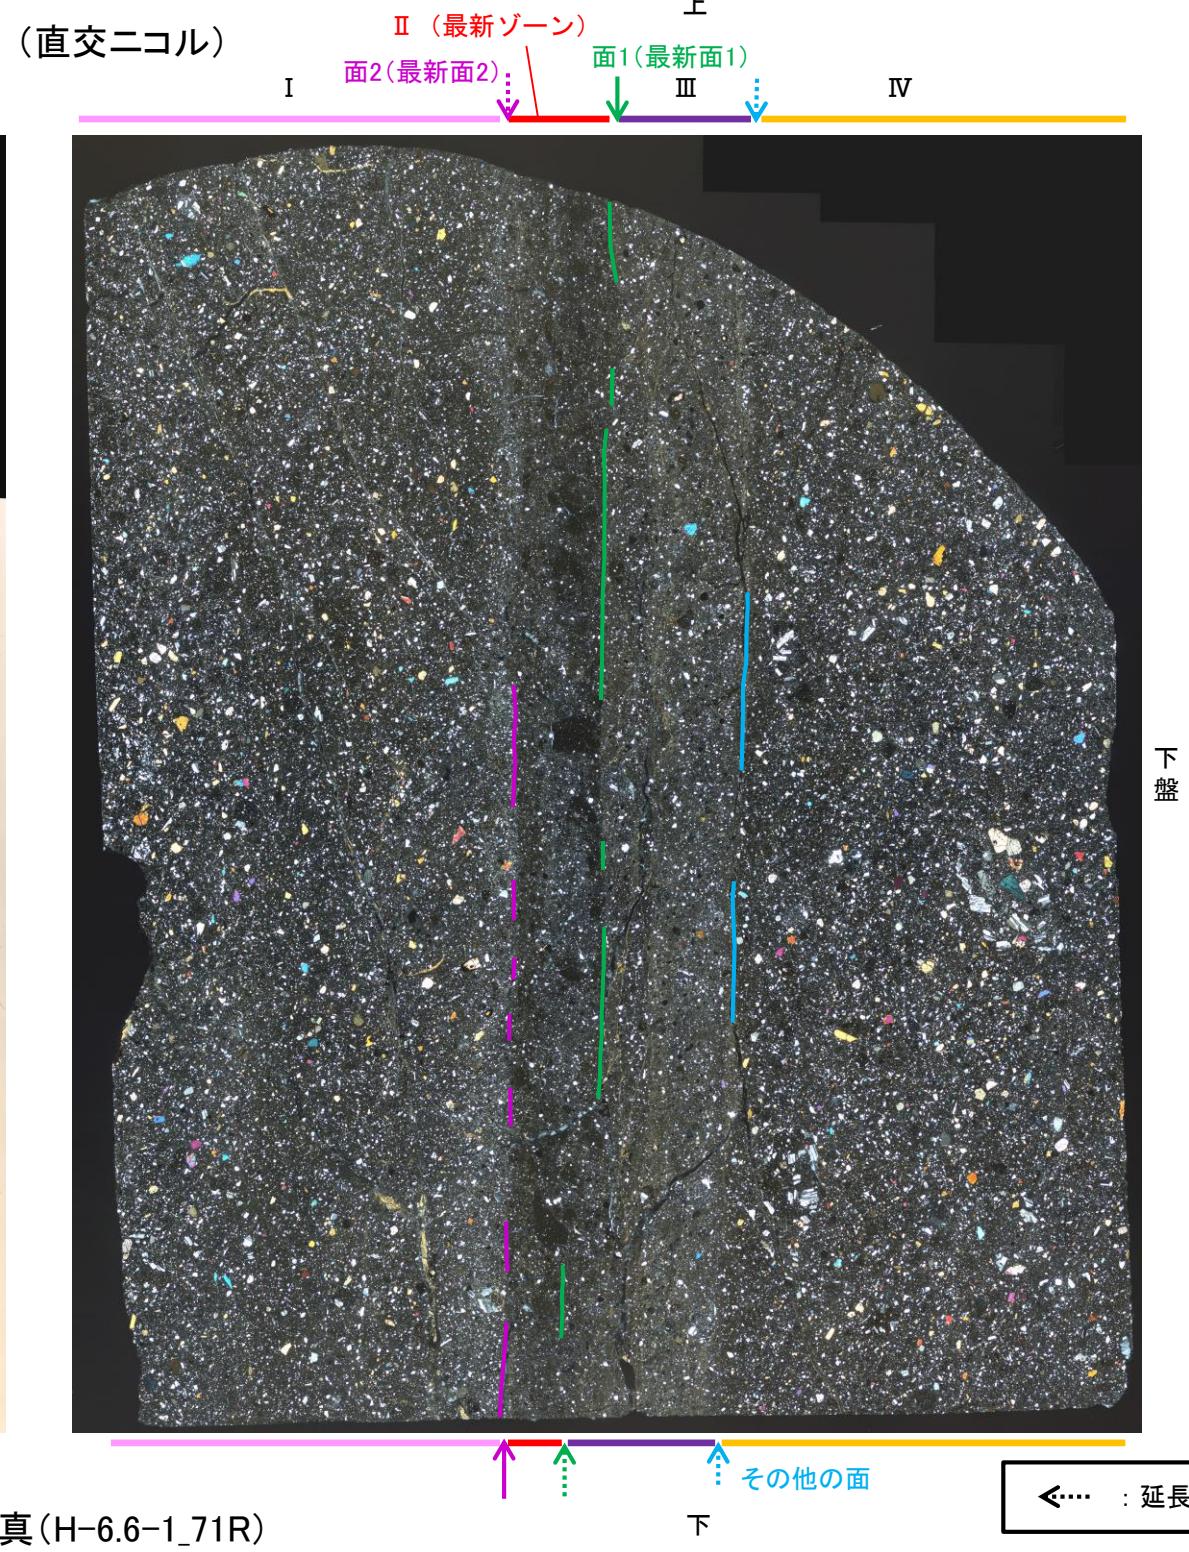
薄片①写真(H-6.6-1_71R)

- 薄片①で実施した微視的観察(薄片観察)の結果, 色調や礫径などから, 上盤側より I ~ IV に分帯した。
- そのうち, 最も細粒化している分帯 II を最新ゾーンとして抽出した。
- 最新ゾーンと分帯 III との境界に, 面1(緑矢印)が認められる。面1は全体的に不明瞭だが, 最新ゾーンの中では比較的連続性がよい面である。
- 最新ゾーンと分帯 I との境界に, 面2(紫矢印)が認められる。面2は全体的に不明瞭だが, 最新ゾーンの中では比較的連続性がよい面である。
- 最新ゾーン中に認められる Y 面は面1, 面2のみであり, 面1, 面2は同程度の直線性・連続性を有することから, 面1を最新面1, 面2を最新面2とし, それぞれについて変質鉱物との関係を確認する。
- なお, 最新ゾーンから離れたその他の面として分帯 III と分帯 IV との境界面が認められるが, この面の周辺は最新ゾーンに比べて細粒化が進んでおらず, 面は不明瞭で漸移的であることから, 最新面ではないと判断した。

- ・最新ゾーンと分帯Ⅲとの境界に、面1(緑矢印)が認められる。面1は全体的に不明瞭だが、最新ゾーンの中では比較的連続性がよい面である。
- ・最新ゾーンと分帯Ⅰとの境界に、面2(紫矢印)が認められる。面2は全体的に不明瞭だが、最新ゾーンの中では比較的連続性がよい面である。
- ・なお、最新ゾーンから離れたその他の面として分帯Ⅲと分帯Ⅳとの境界面が認められるが、この面の周辺は最新ゾーンに比べて細粒化が進んでおらず、面は不明瞭で漸移的であることから、最新面ではないと判断した。

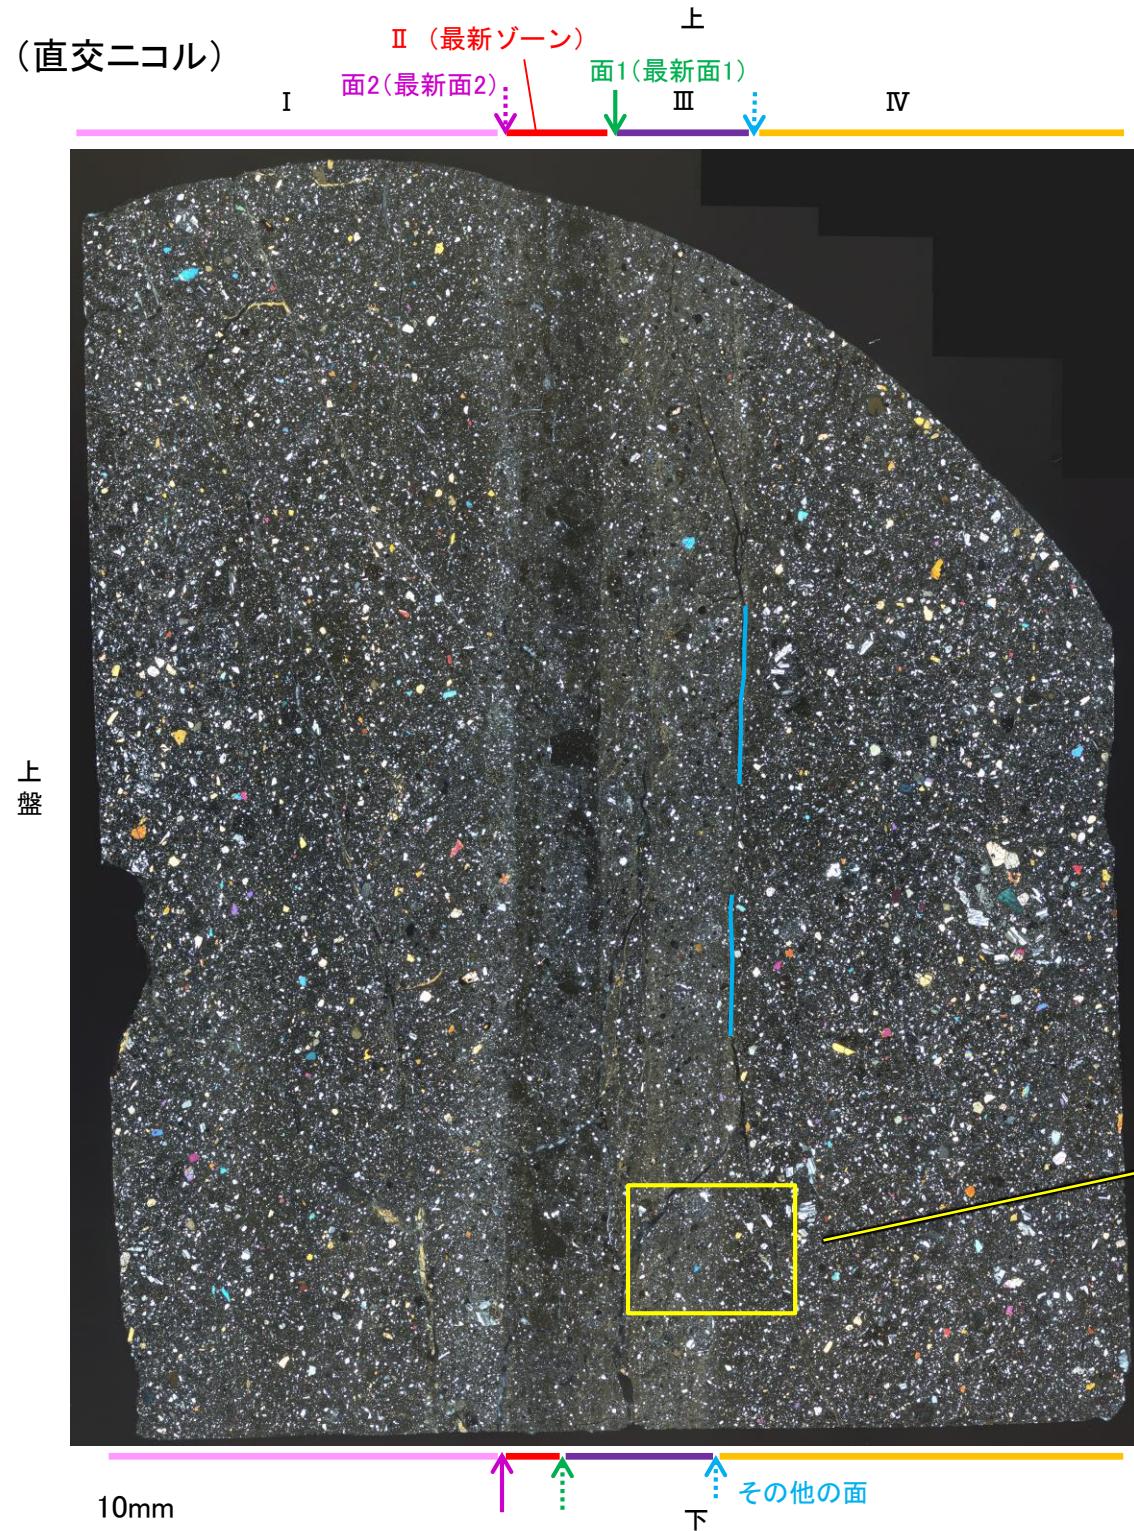
薄片①写真(H-6.6-1_71R)

○最新ゾーンから離れたその他の面として分帯Ⅲと分帯Ⅳとの境界面が認められるが、この面の周辺は最新ゾーンに比べて細粒化が進んでおらず、面は不明瞭で漸移的であることから、最新面ではないと判断した。

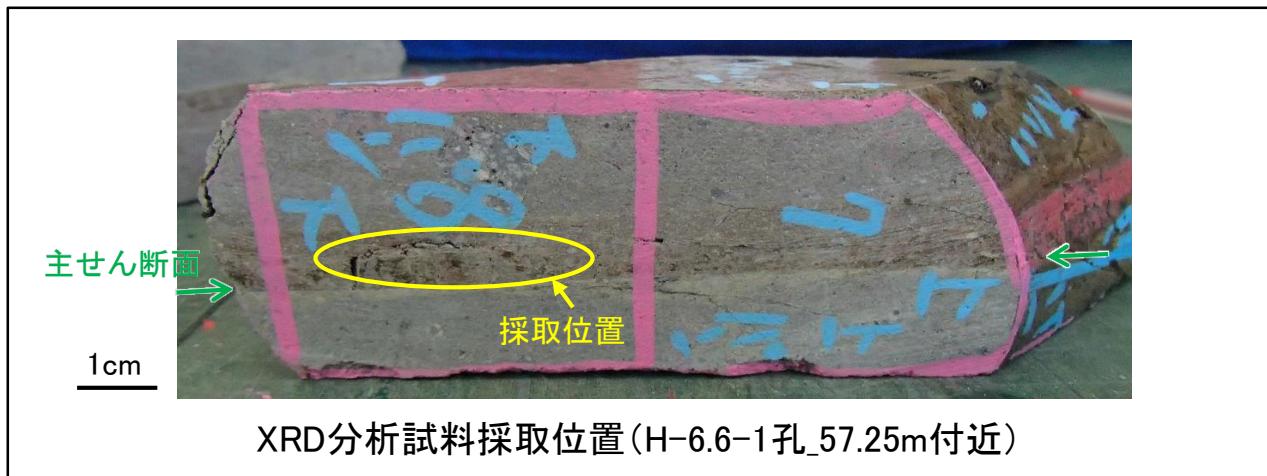
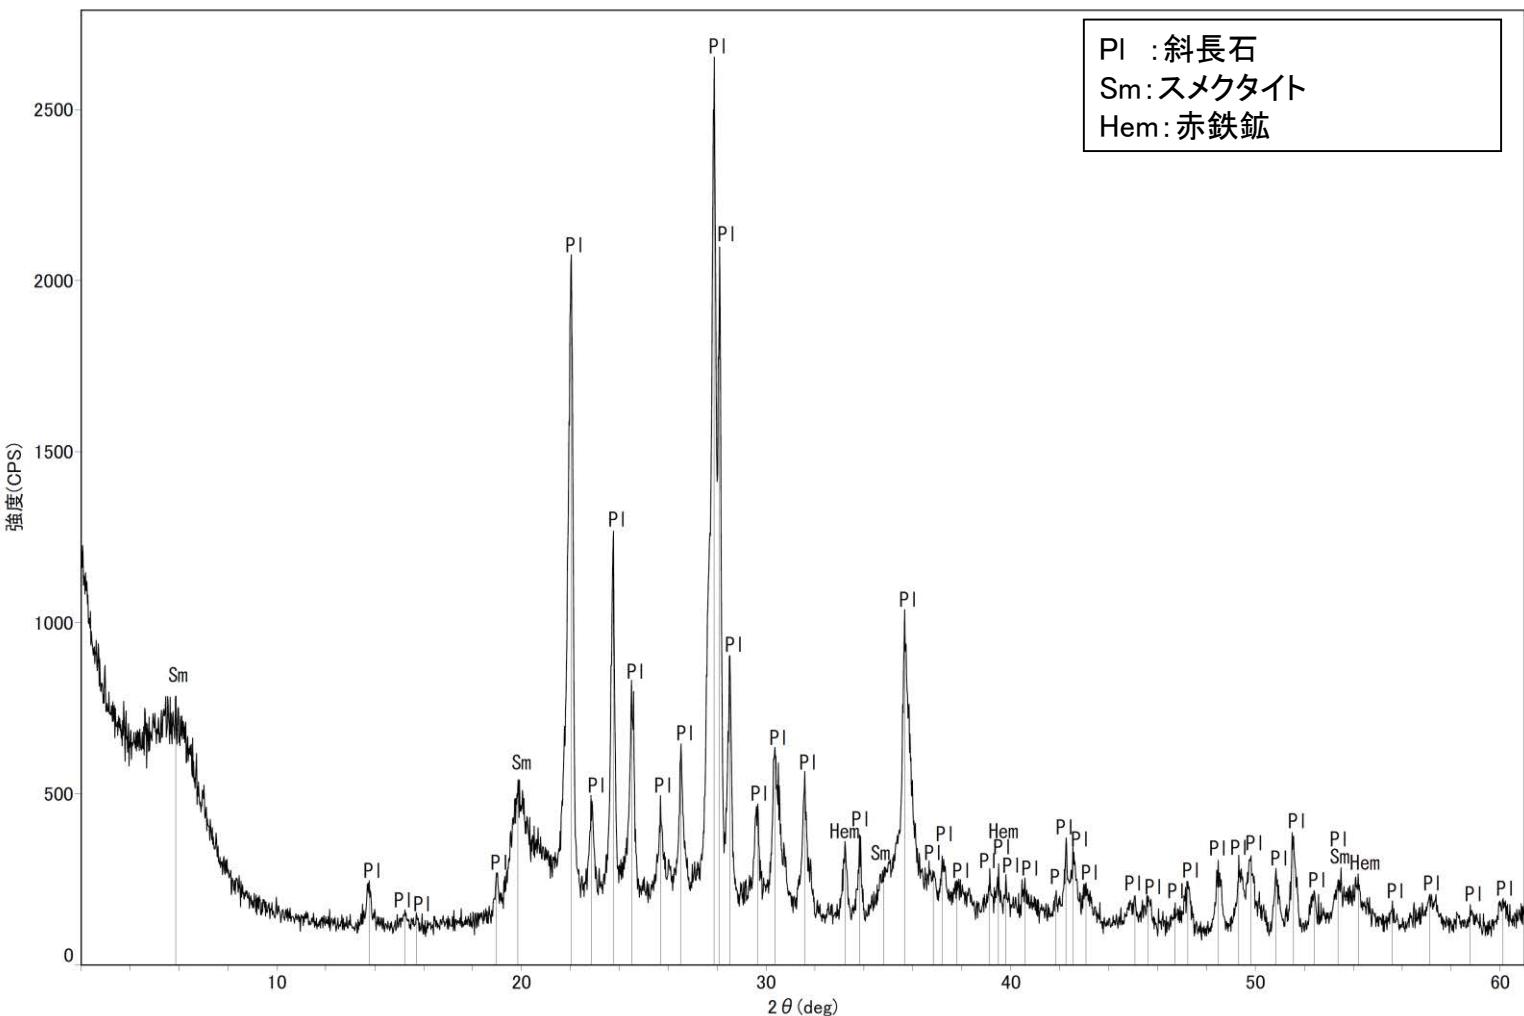
回折チャート(不定方位)_ H-6.6-1孔

○最新ゾーン付近でXRD分析を実施した結果, 主な粘土鉱物としてスメクタイトが認められる。
○スメクタイトについて詳細な結晶構造判定を行うために, 同一断層の別孔(岩盤調査坑No.27孔, No.7-1孔, No.16付近)の破砕部においてXRD分析(粘土分濃集)を実施した結果, I/S混合層と判定した。

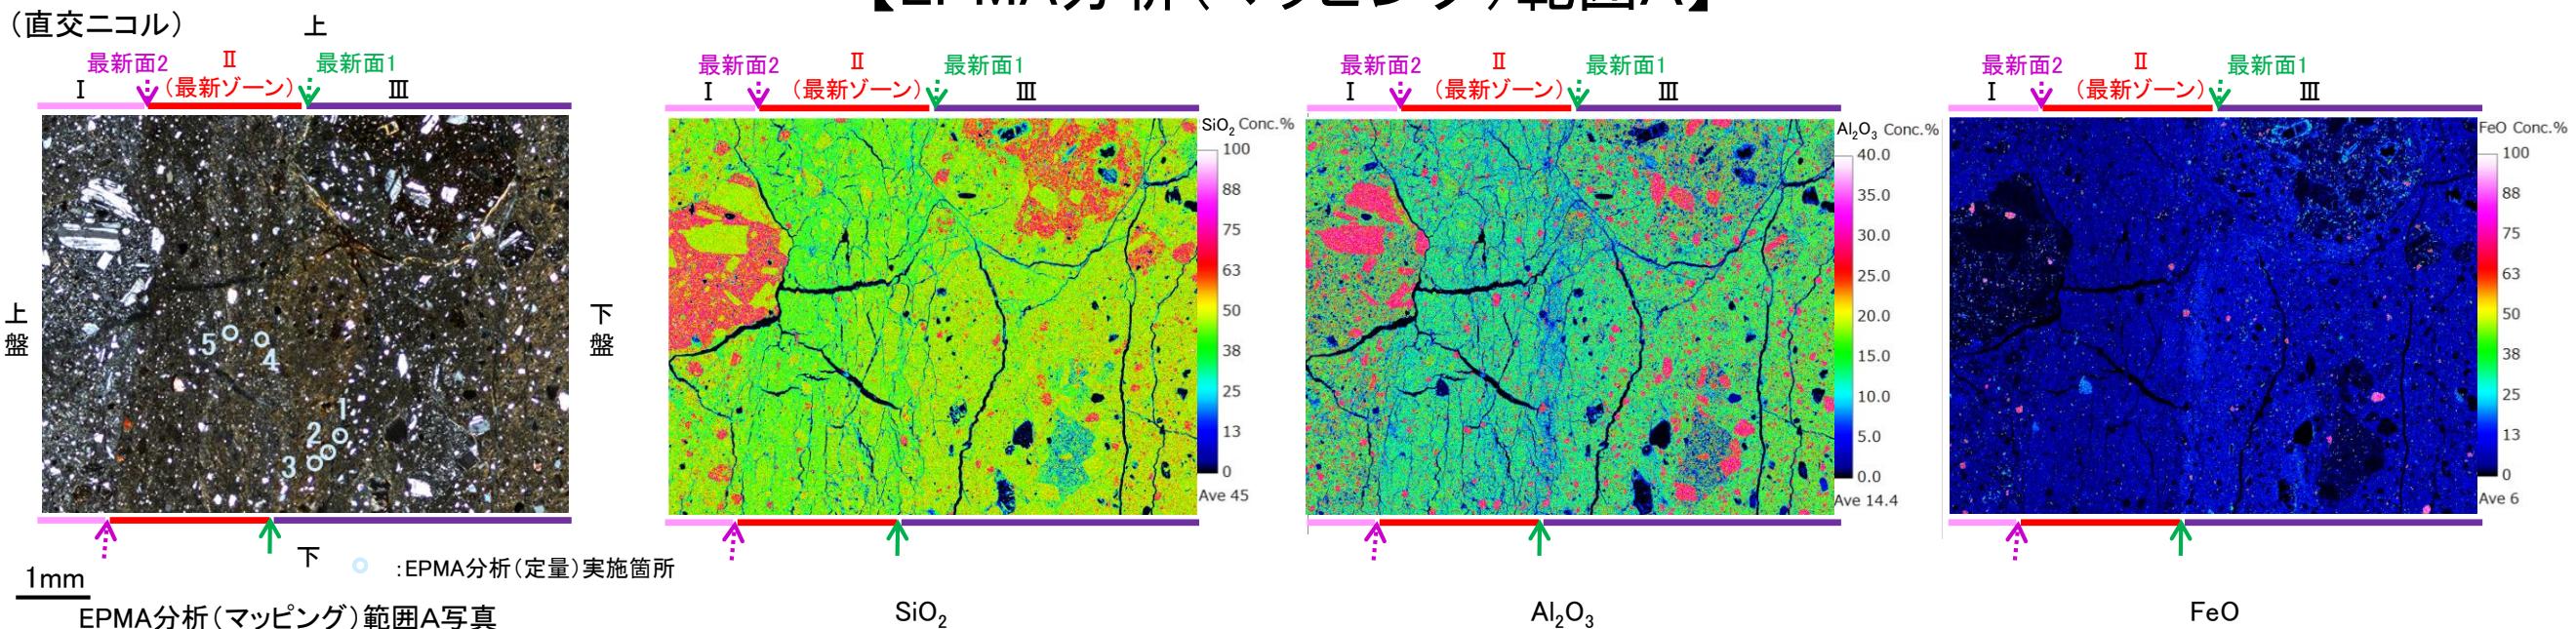
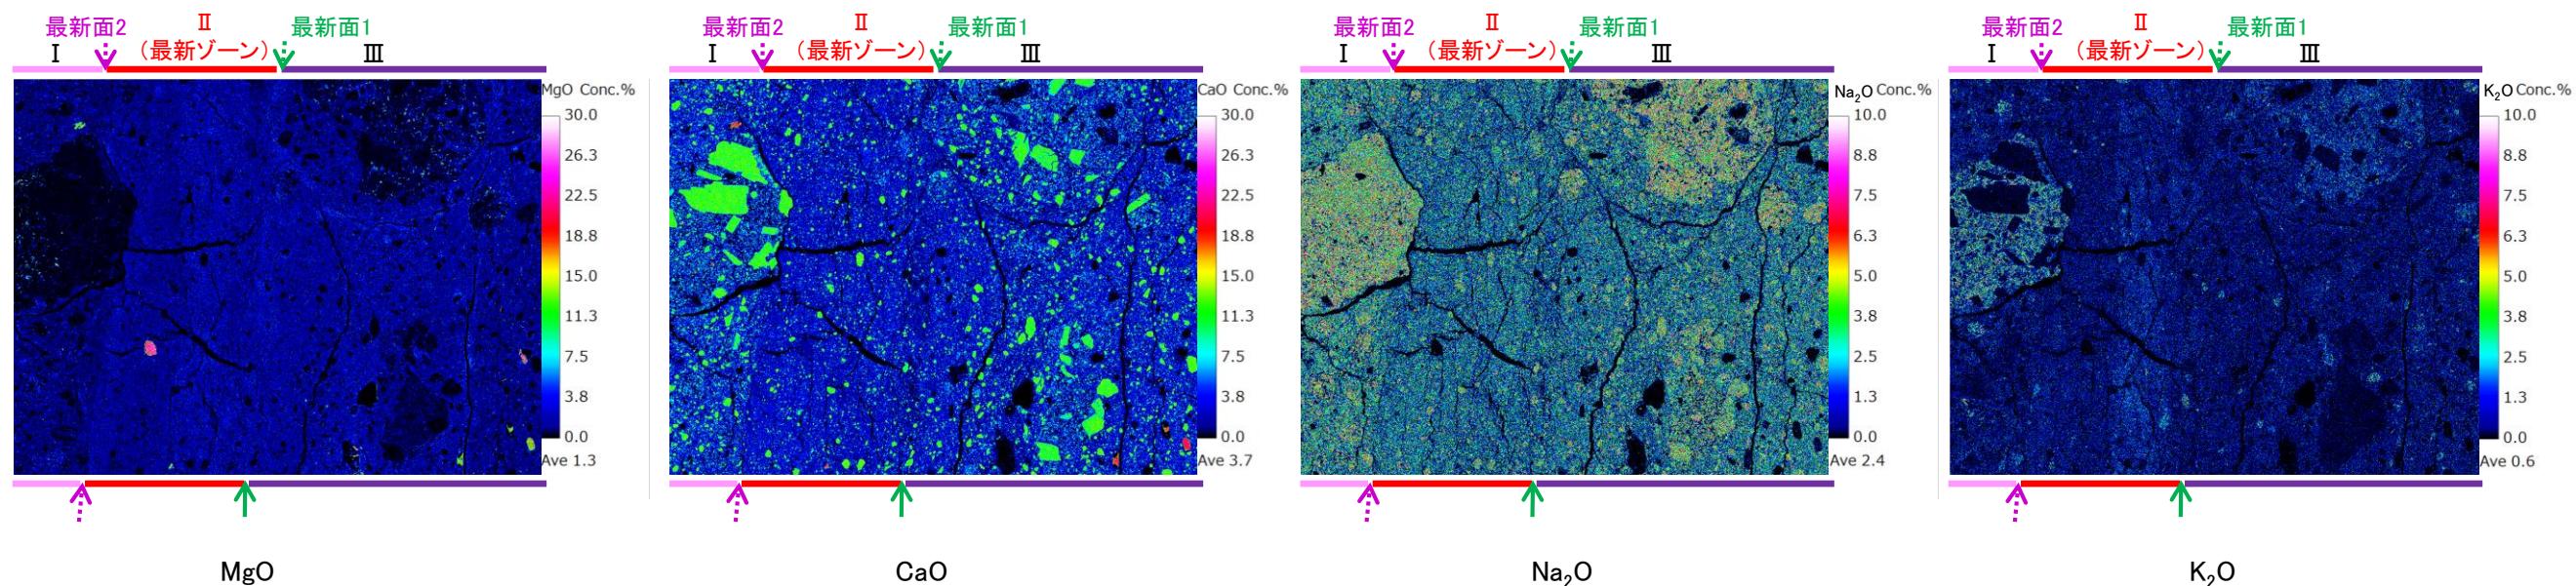
○EPMA用薄片でEPMA分析(マッピング)を実施した結果, EPMA分析(定量)で認められたI/S混合層が最新ゾーンやその周辺に分布していることを確認した。
