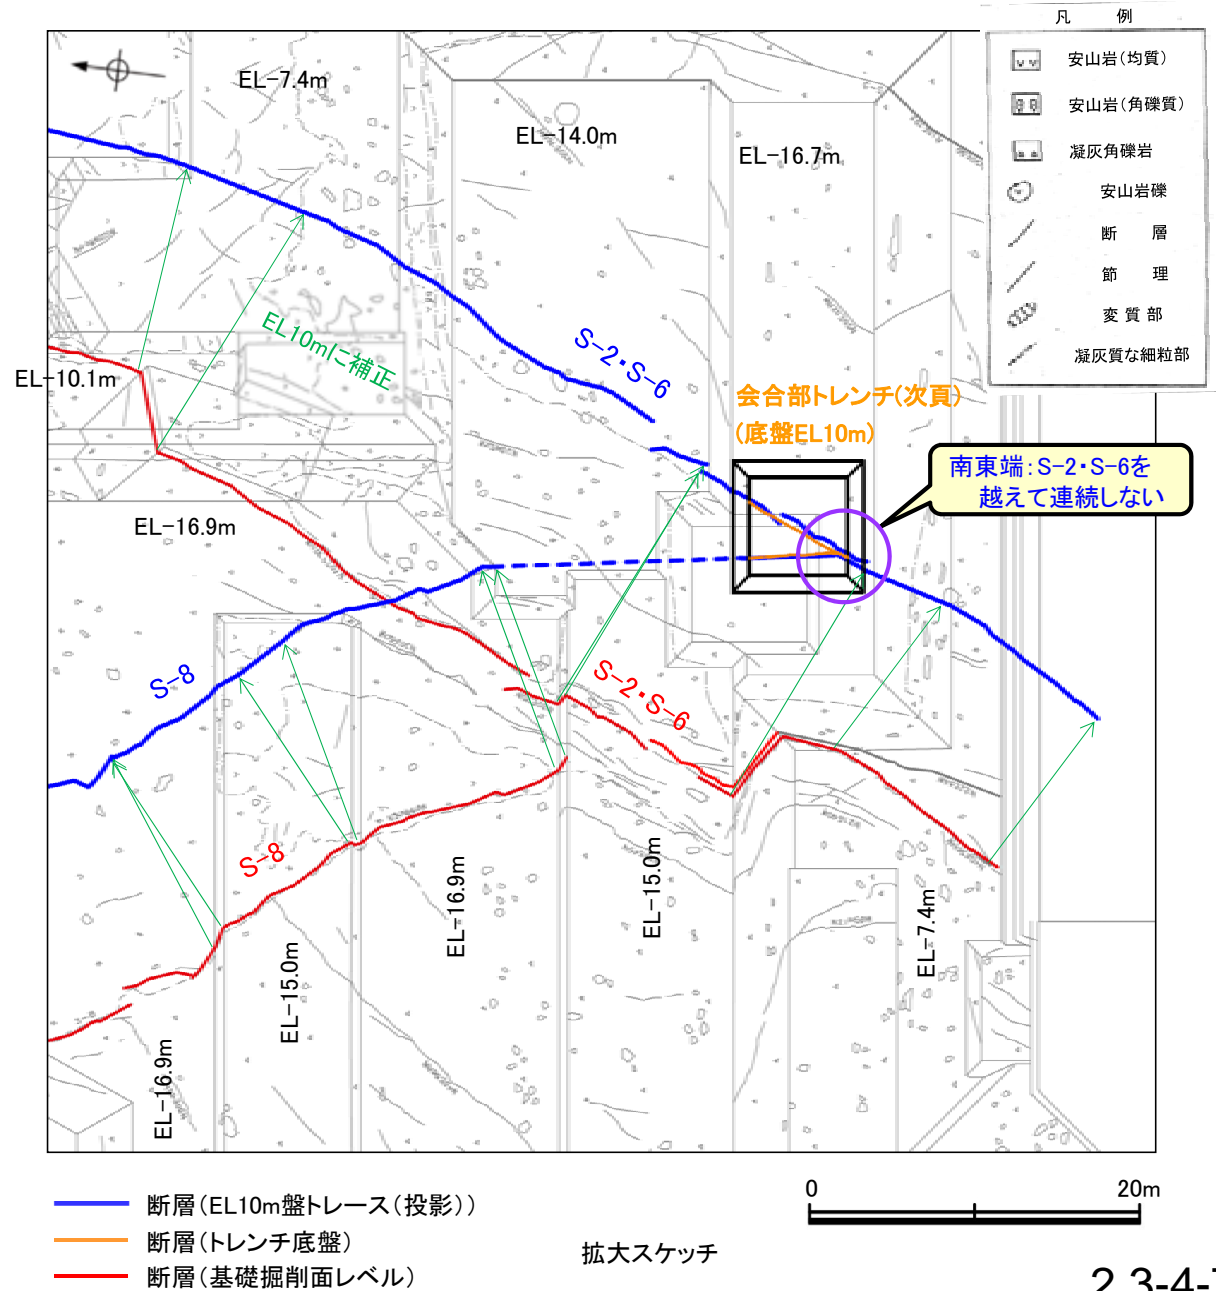
2号機基礎掘削面

**【S-8南東端の評価】**  
2号機基礎掘削面及び会合部トレンチにおいて、S-8はS-2・S-6を越えて連続しないことを確認。

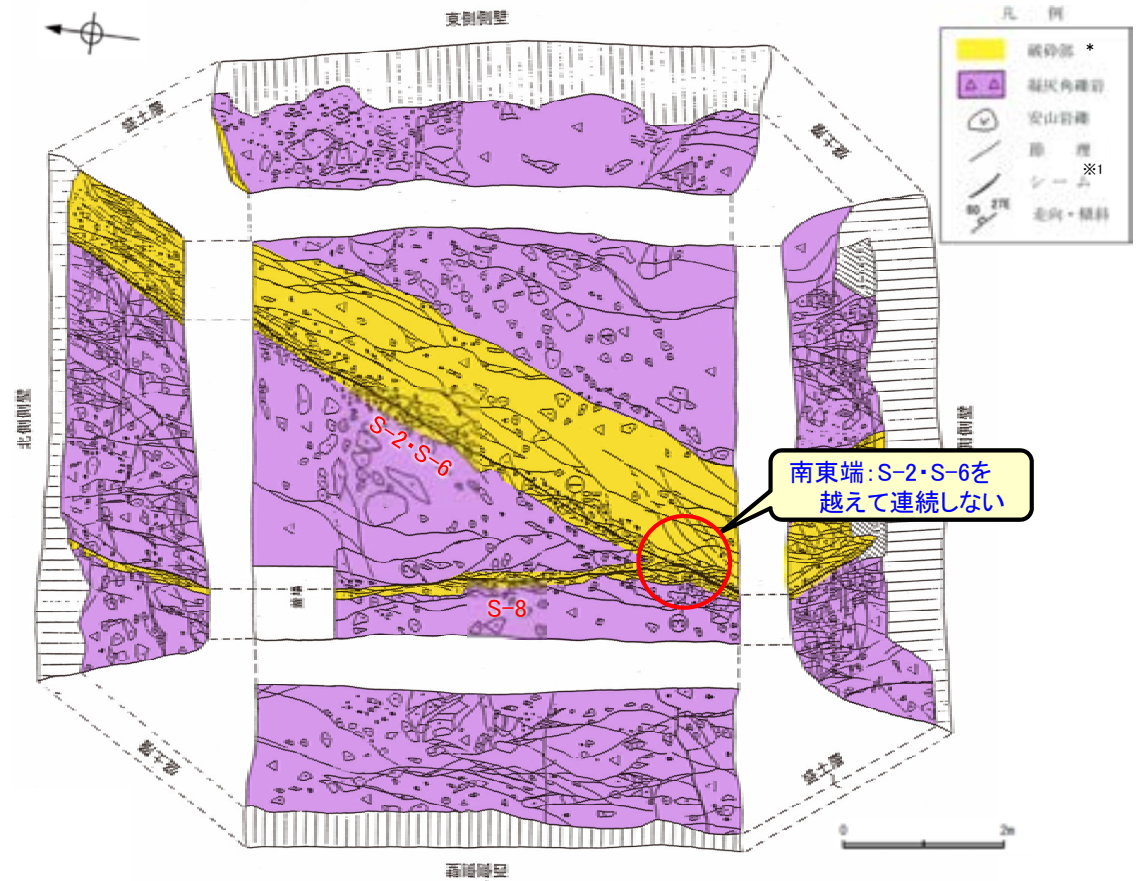
会合部トレンチ写真(展開図)

S-8は、S-2-S-6を越えて連続しない。

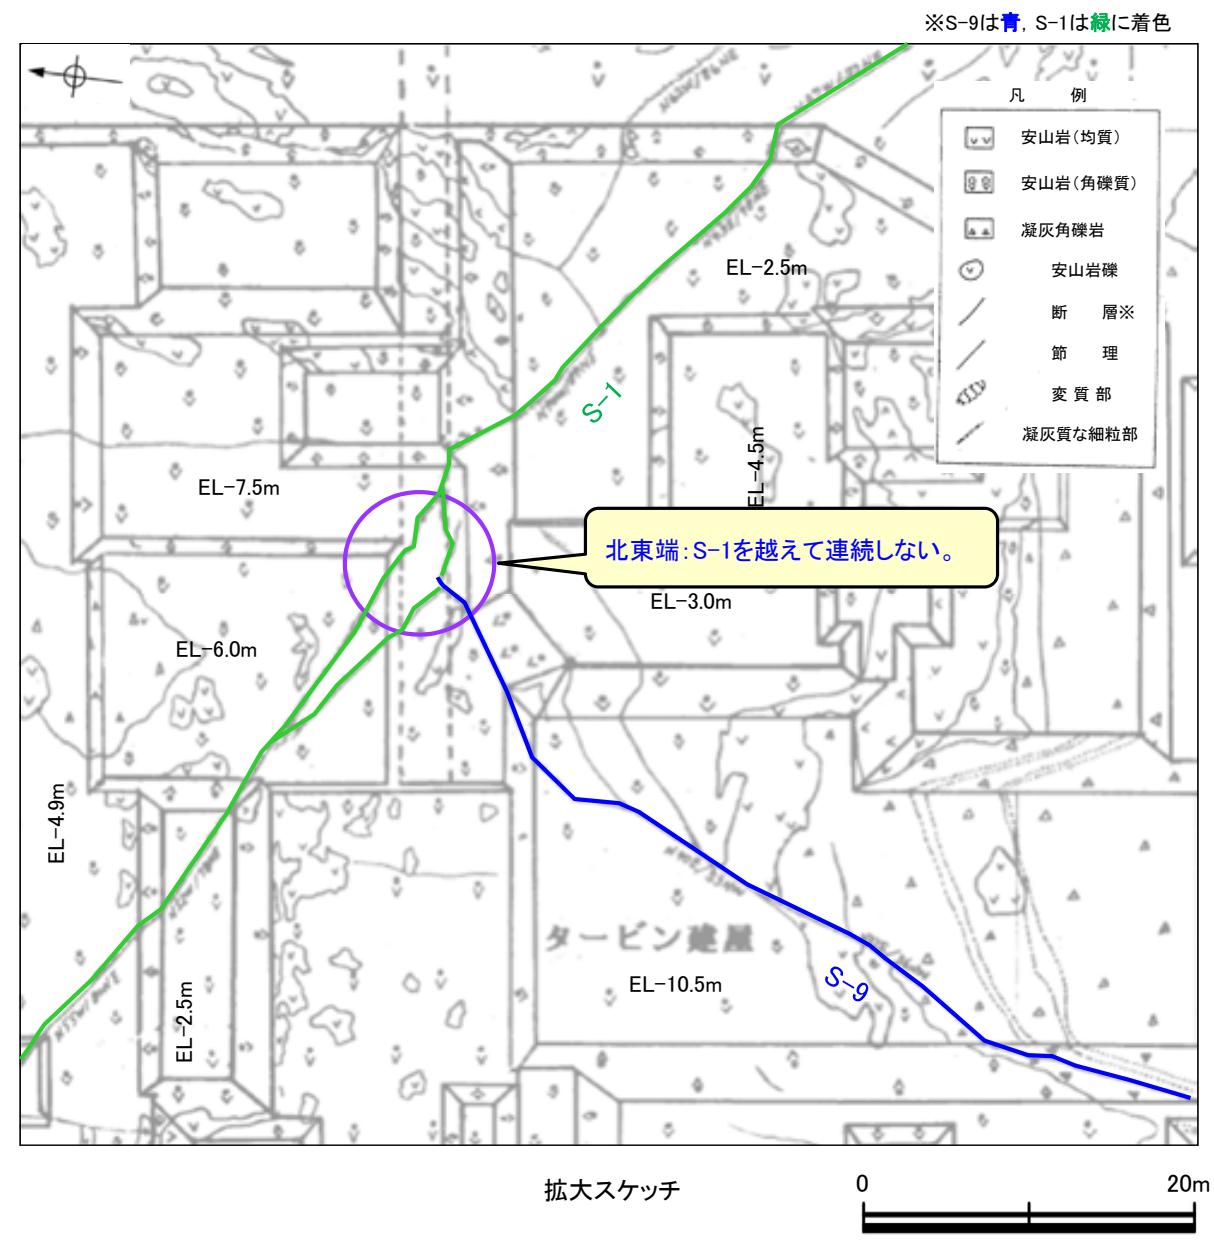
**【S-9北東端の評価】**  
1号機基礎掘削面において、S-9はS-1を越えて連続しないことを確認。

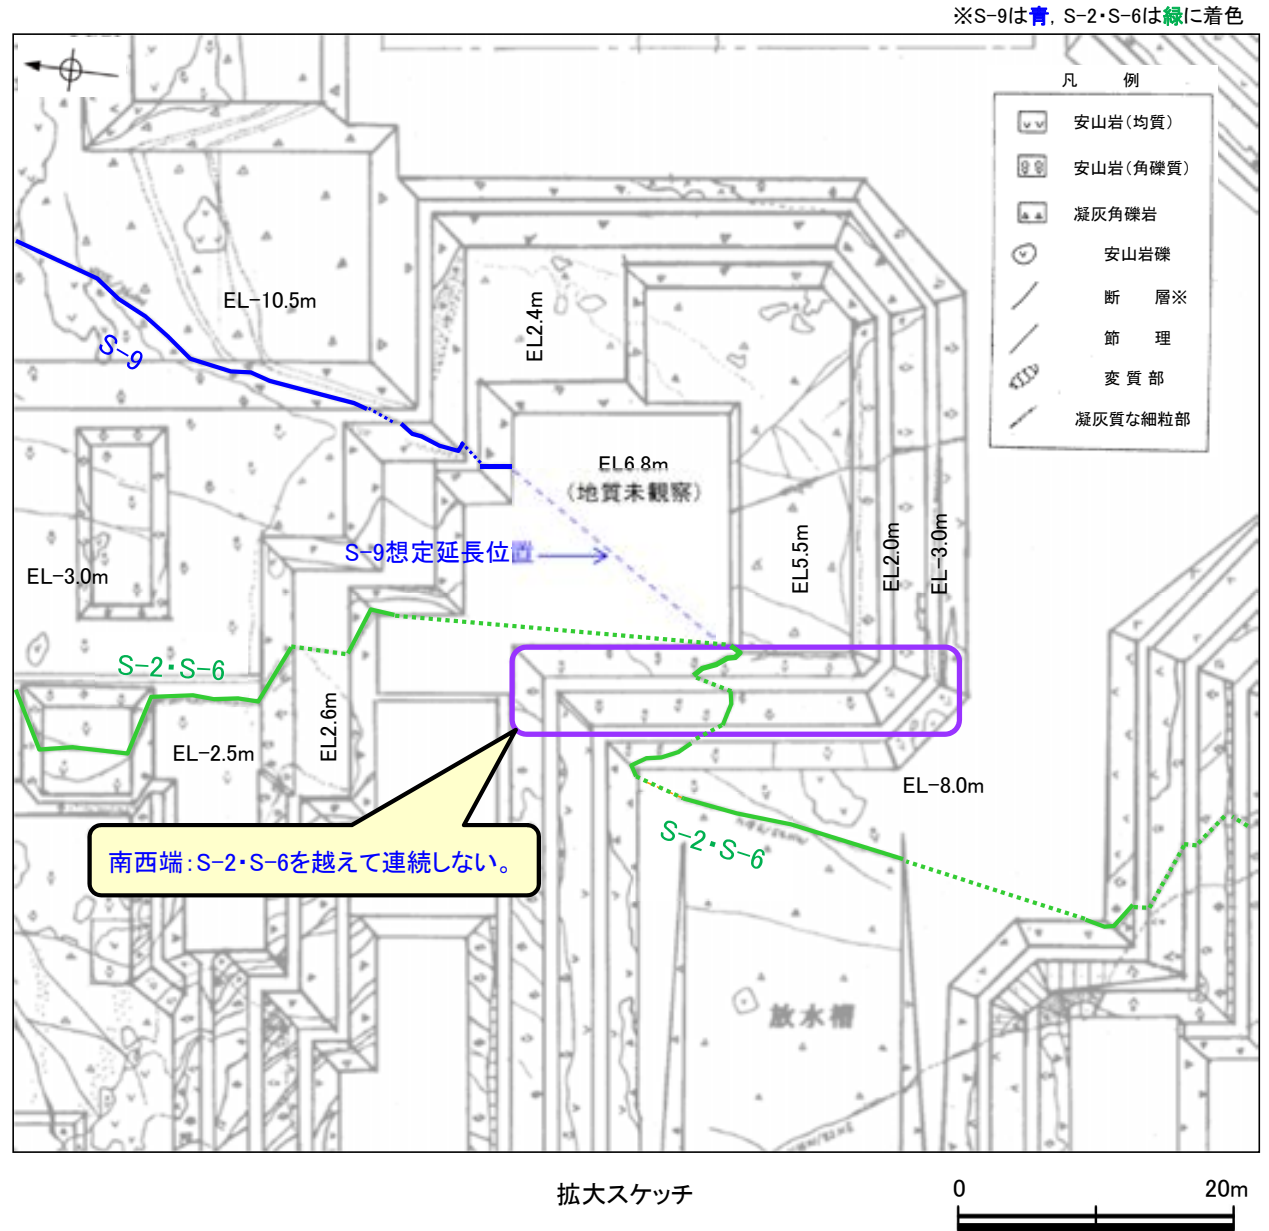
1号機基礎掘削面において、S-9はS-2・S-6を越えて連続しないことを確認。

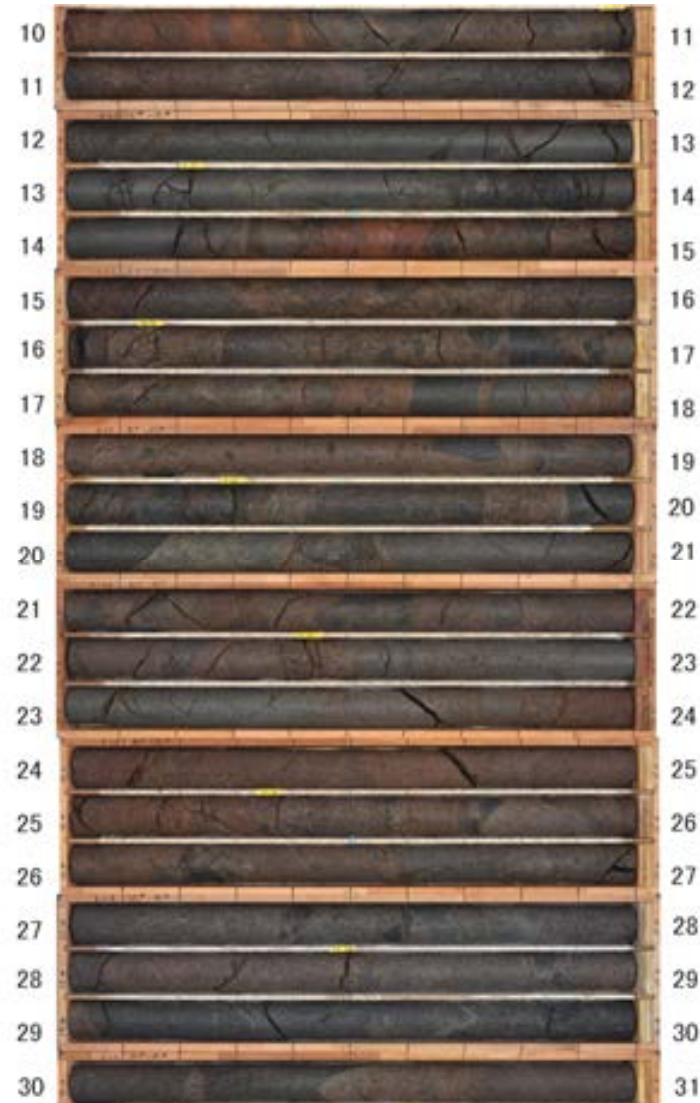
コア写真(深度10~31m)

K-2.3孔において, K-3の想定延長範囲(深度10~31m)にK-3は認められない。

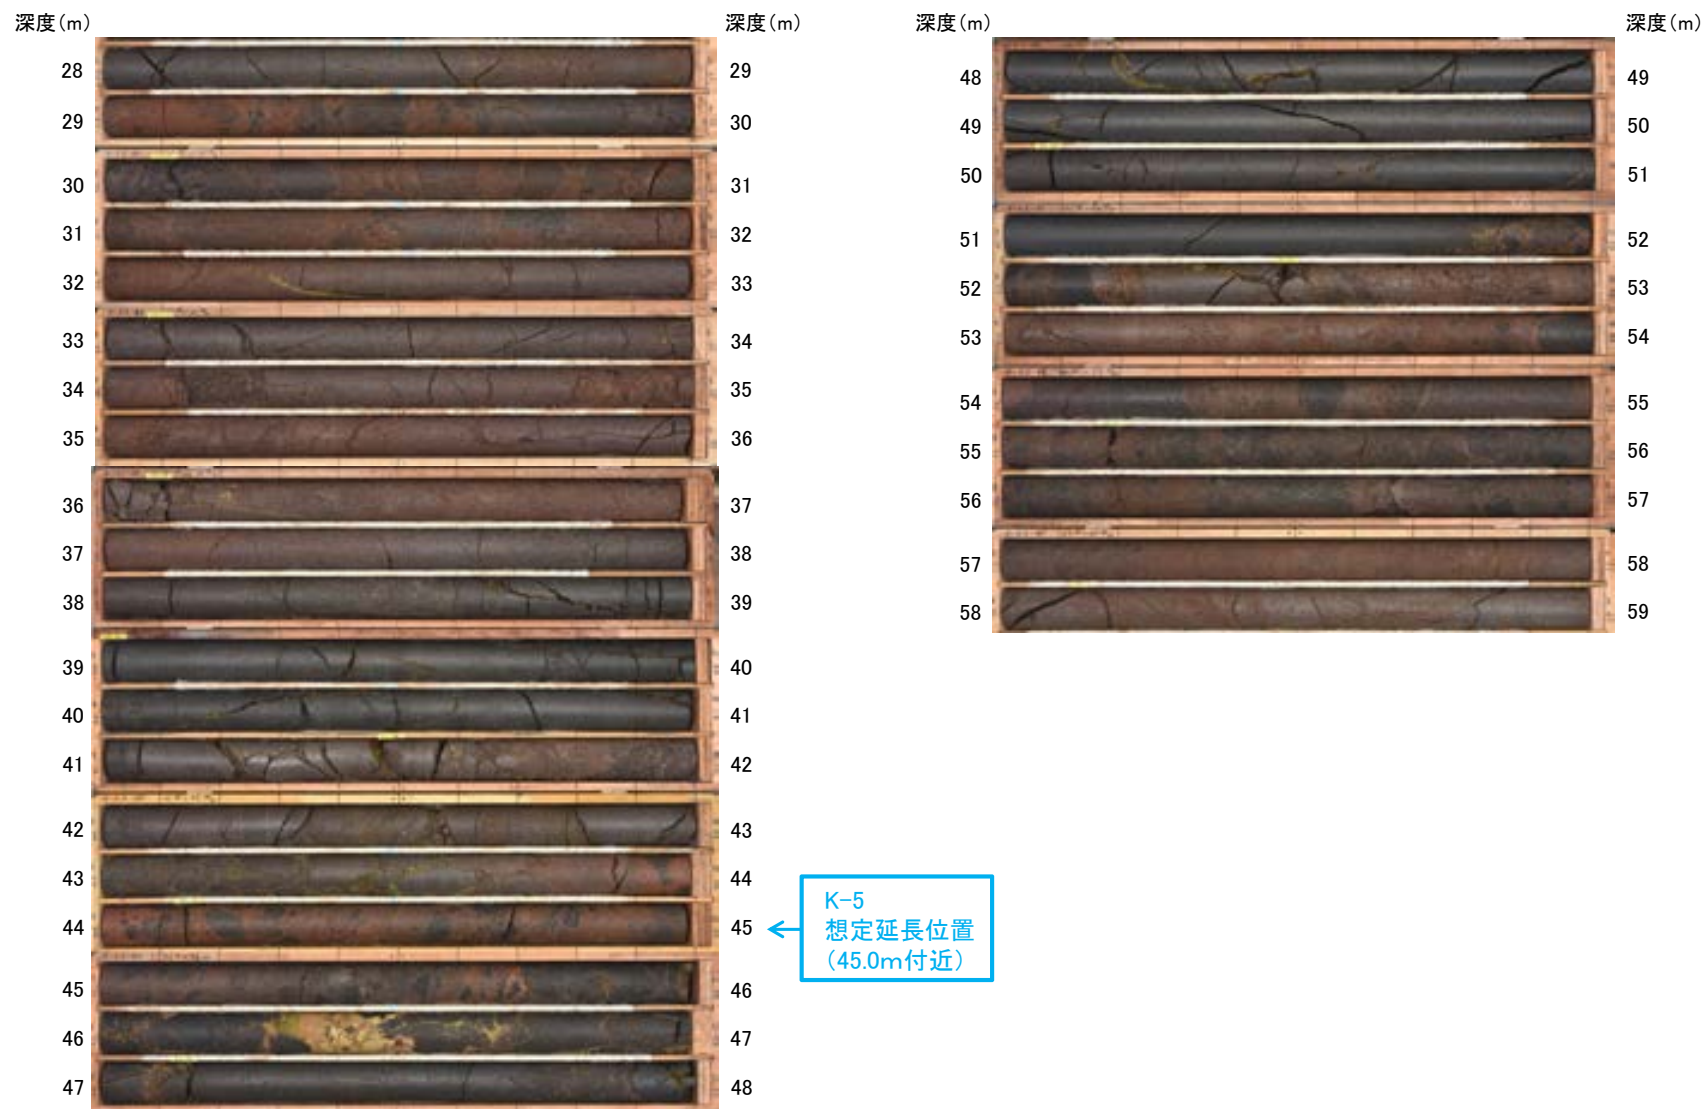
コア写真(深度28~59m)

- H-2.2-80孔において, K-5の想定延長範囲(深度28~59m)にK-5は認められない。

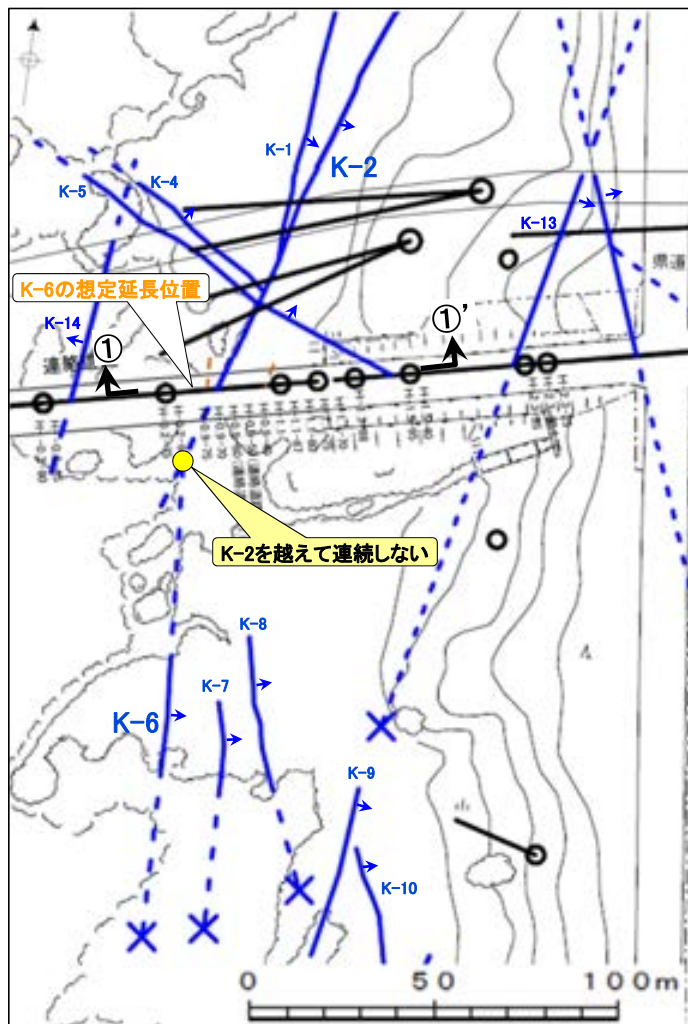
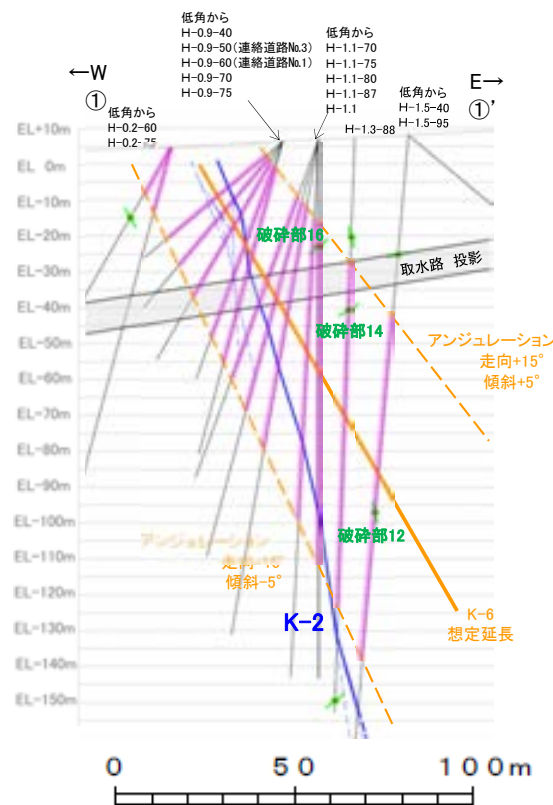
①-①'断面図

①-①'断面において、K-6の想定延長範囲で確認された破砕部(K-2を除く)は、隣接孔に連続しない破砕部のみでK-6とは対応しない。これに加え、K-6は破砕部の幅がK-2に比べて小さいことから、K-2を越えて連続しない断層と判断した。

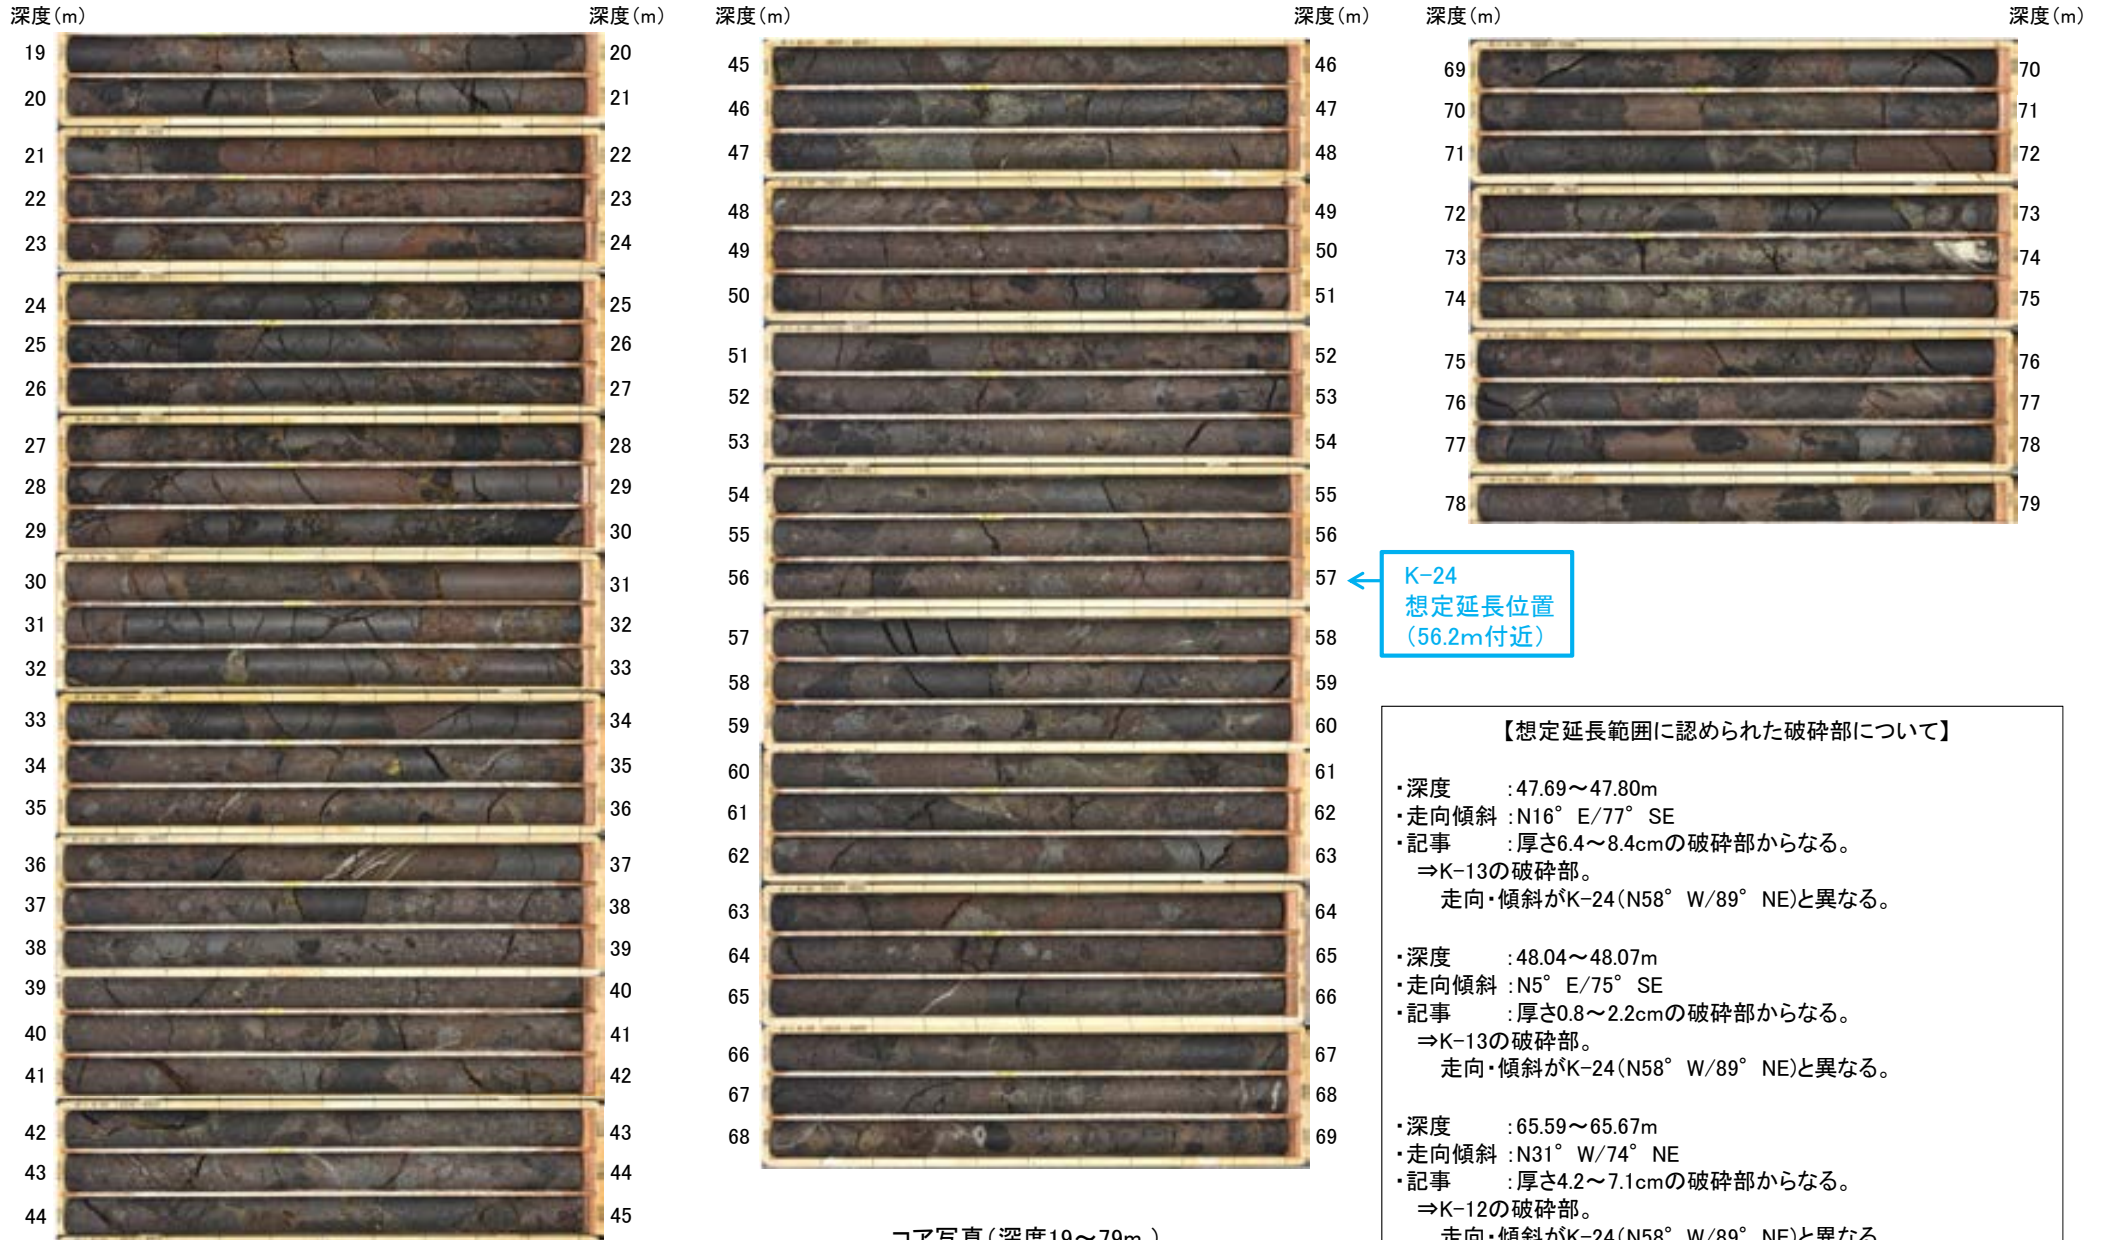
コア写真(深度19~79m)

- ・深度 : 47.69~47.80m
- ・走向傾斜 : N16° E/77° SE
- ・記事 : 厚さ6.4~8.4cmの破砕部からなる。  
⇒K-13の破砕部。  
走向・傾斜がK-24(N58° W/89° NE)と異なる。
- ・深度 : 48.04~48.07m
- ・走向傾斜 : N5° E/75° SE
- ・記事 : 厚さ0.8~2.2cmの破砕部からなる。  
⇒K-13の破砕部。  
走向・傾斜がK-24(N58° W/89° NE)と異なる。
- ・深度 : 65.59~65.67m
- ・走向傾斜 : N31° W/74° NE
- ・記事 : 厚さ4.2~7.1cmの破砕部からなる。  
⇒K-12の破砕部。  
走向・傾斜がK-24(N58° W/89° NE)と異なる。

・G'-1.5-30孔において、K-24の想定延長範囲(深度19~79m)にK-24は認められない。

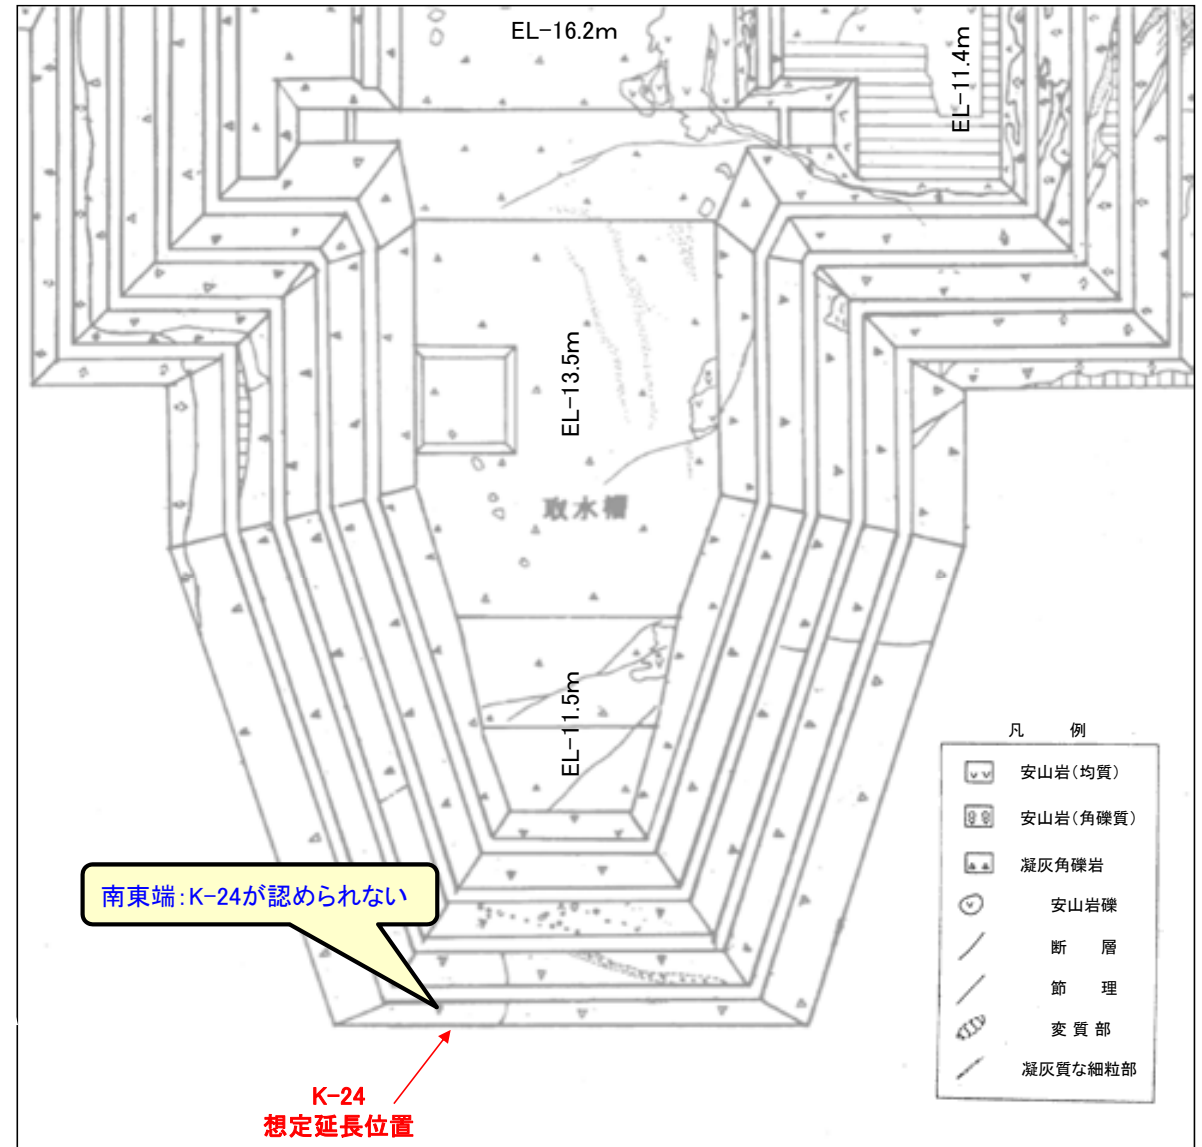
**【K-24南東端の調査結果】**  
1号機基礎掘削面において、K-24が認められないことを確認。

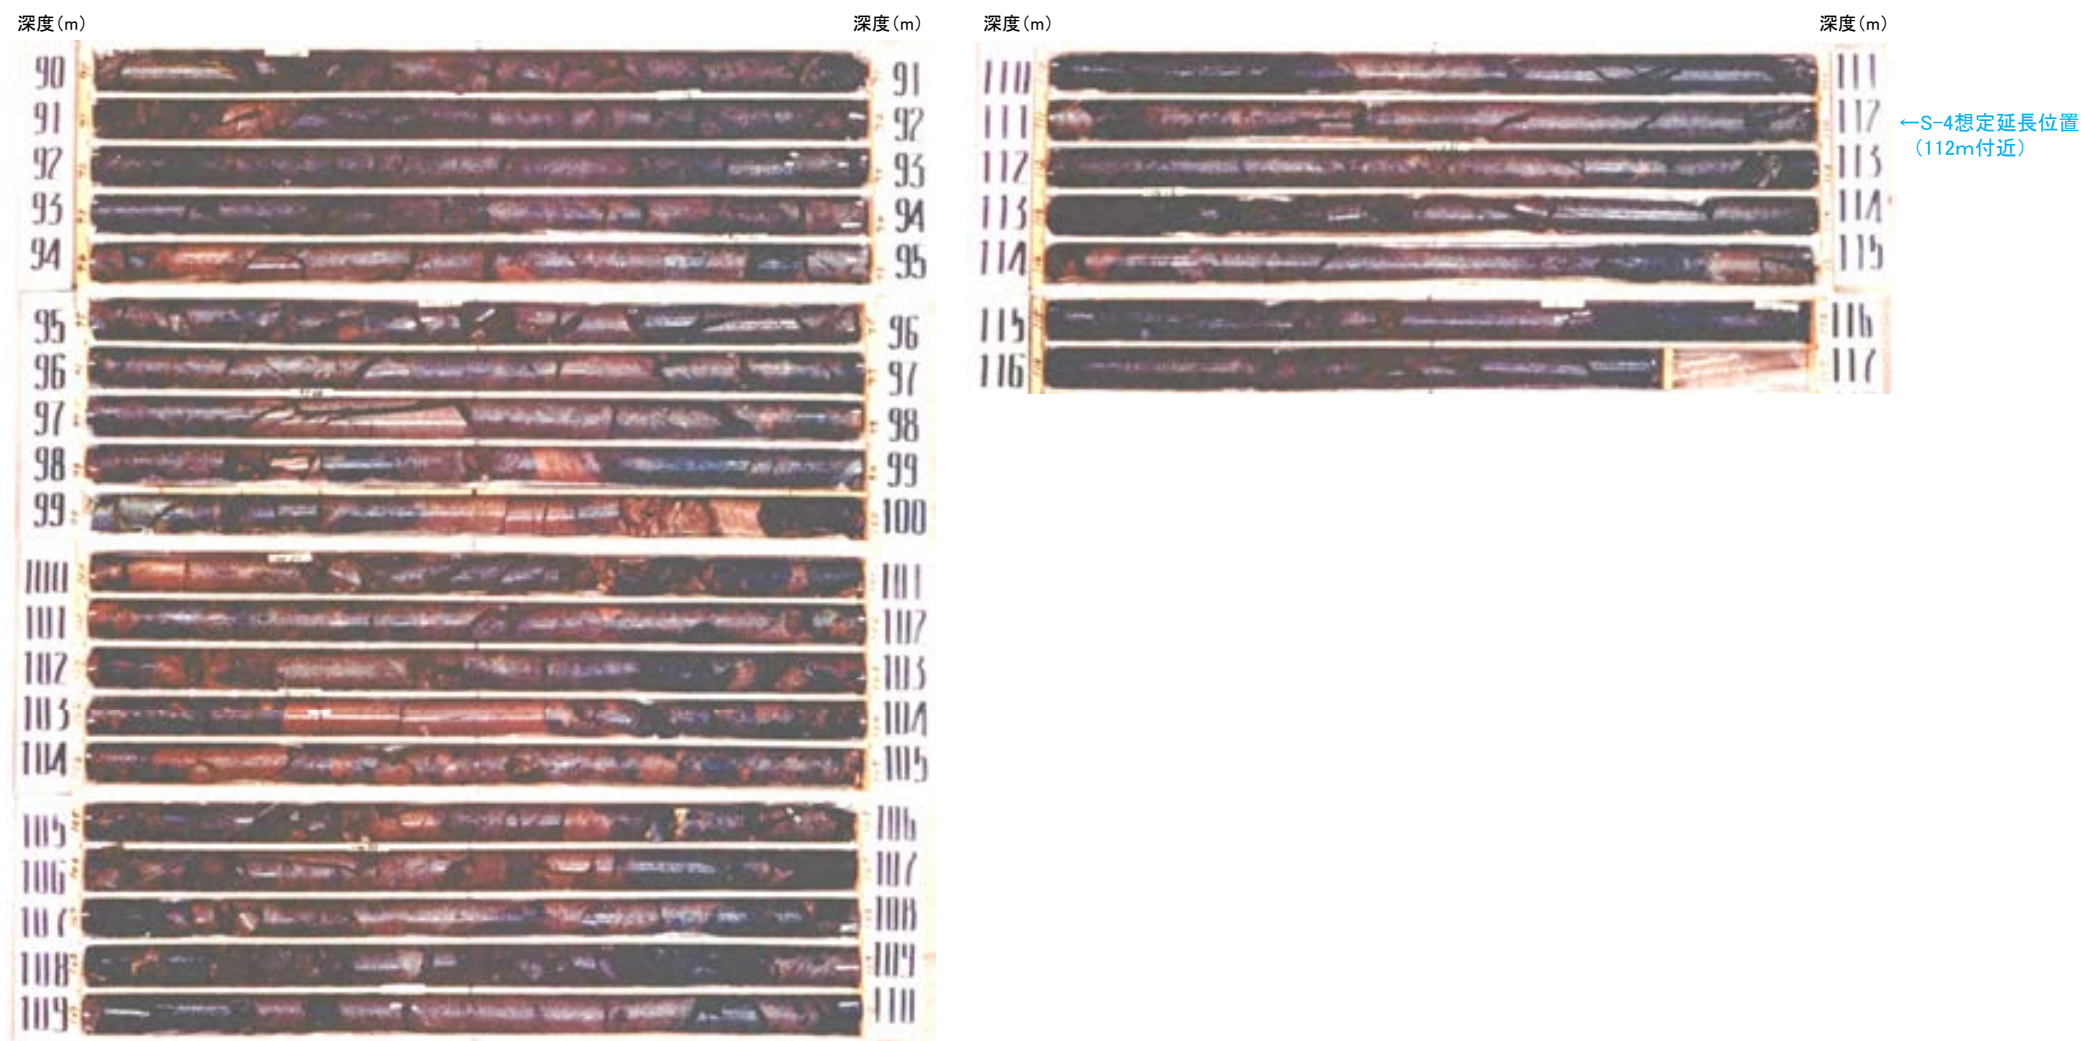
コア写真(深度90~116.8m)

H-7孔において、想定延長位置付近にS-4は認められない。

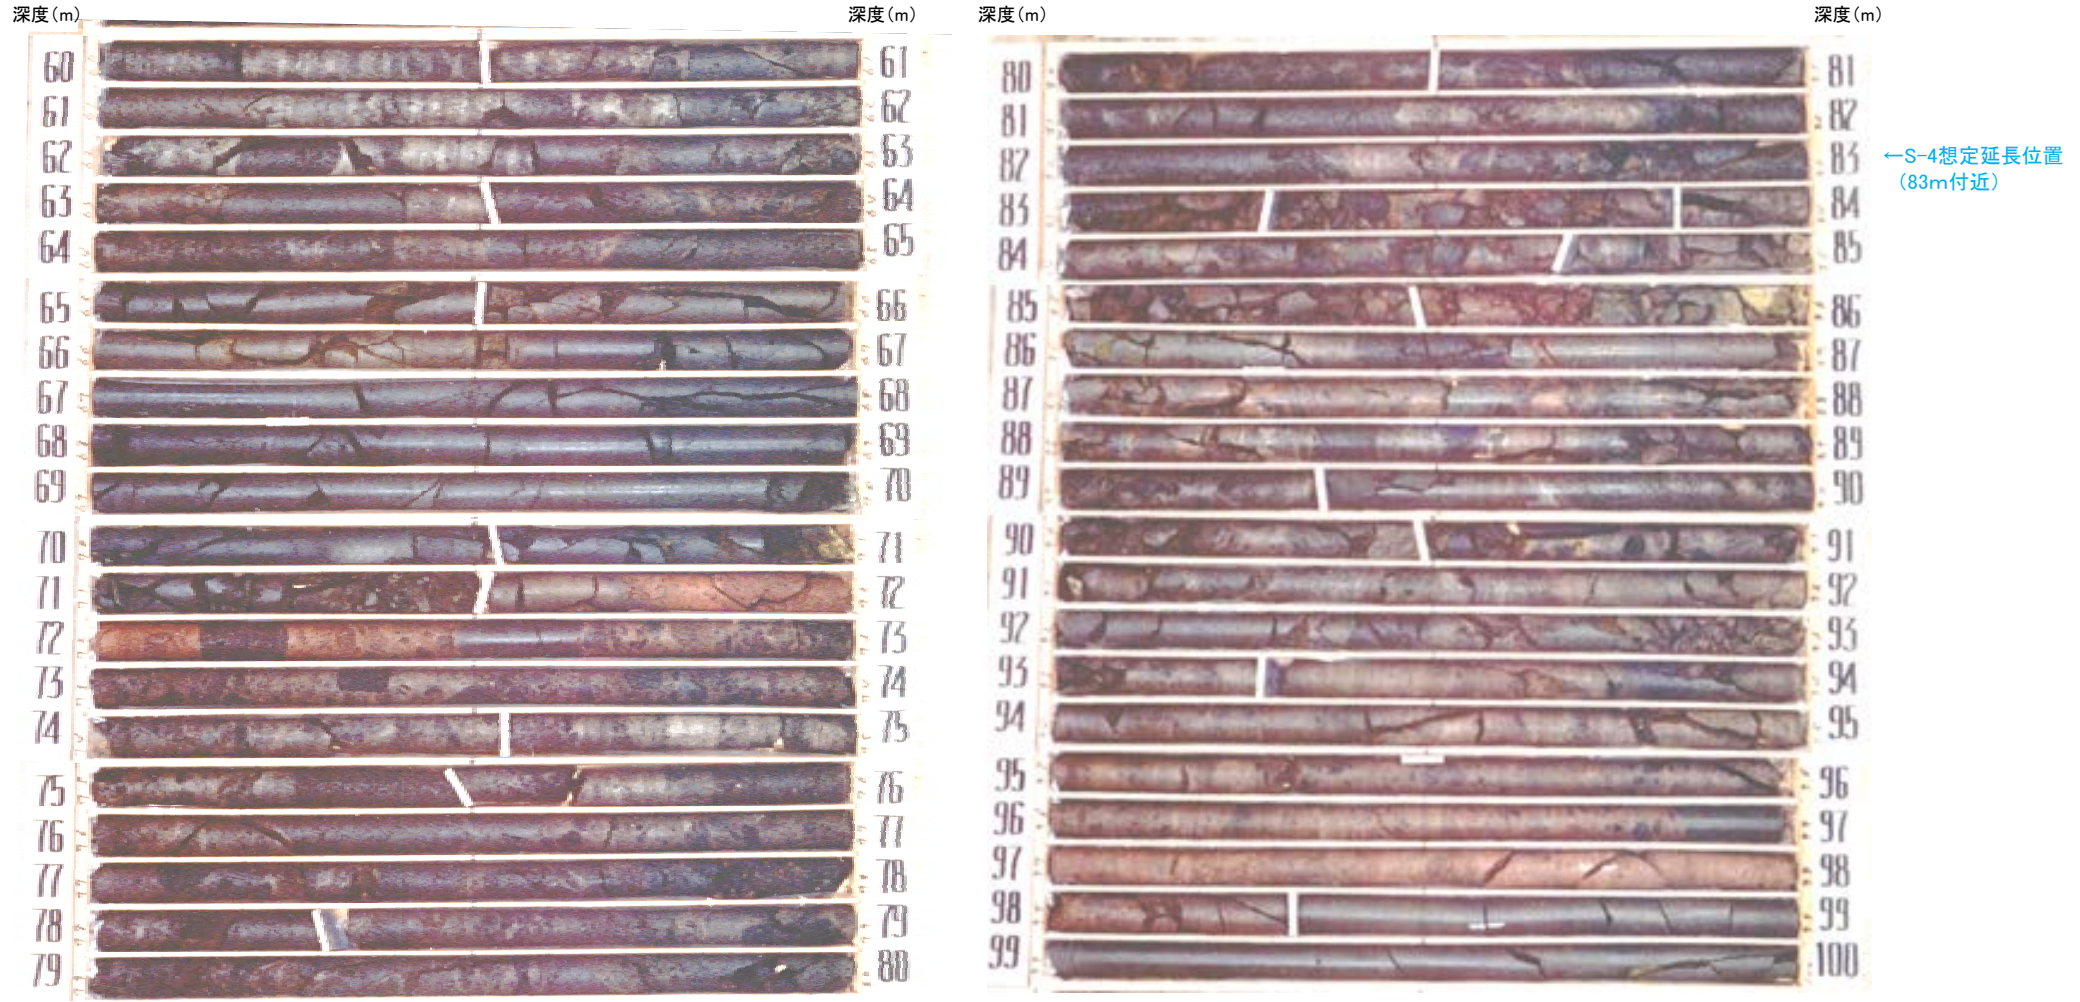
コア写真(深度60~100m)

I-7孔において、想定延長位置付近にS-4は認められない。

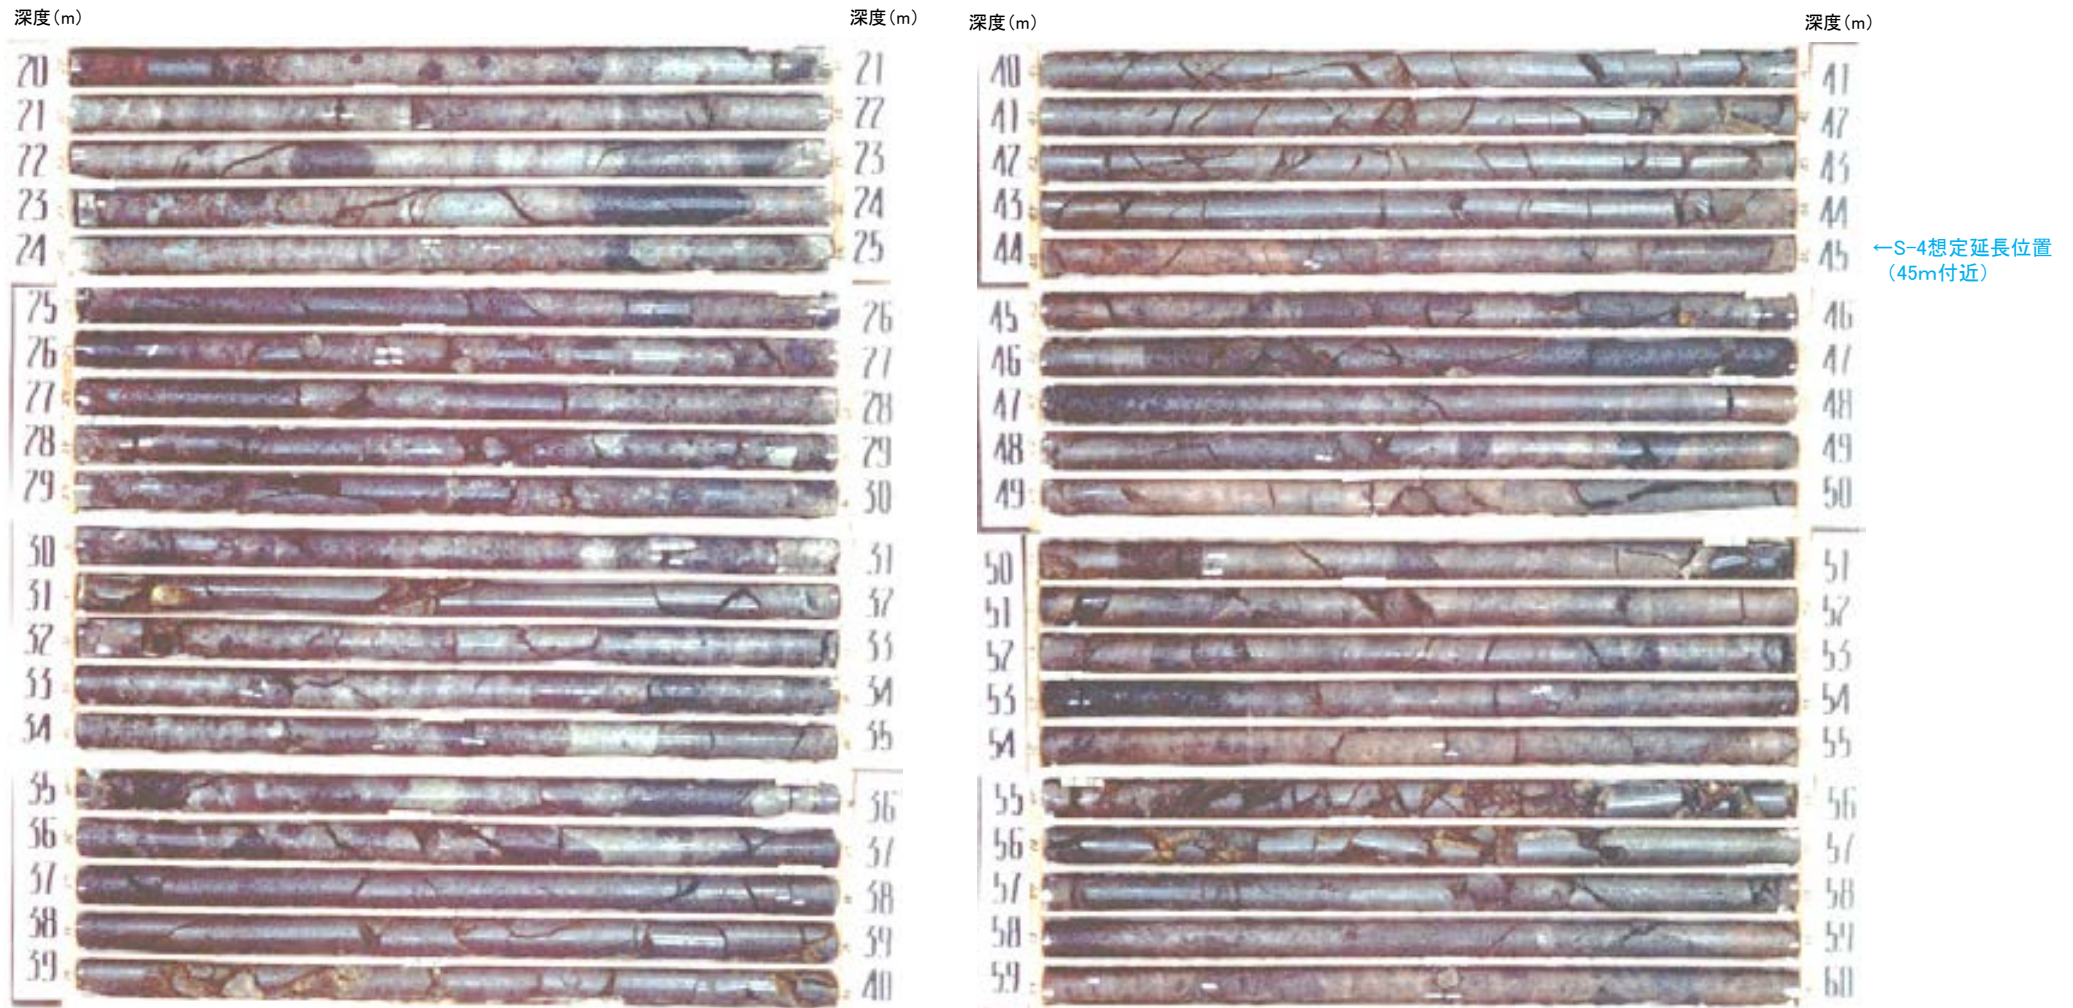
コア写真(深度20~60m)

J-7孔において、想定延長位置付近にS-4は認められない。

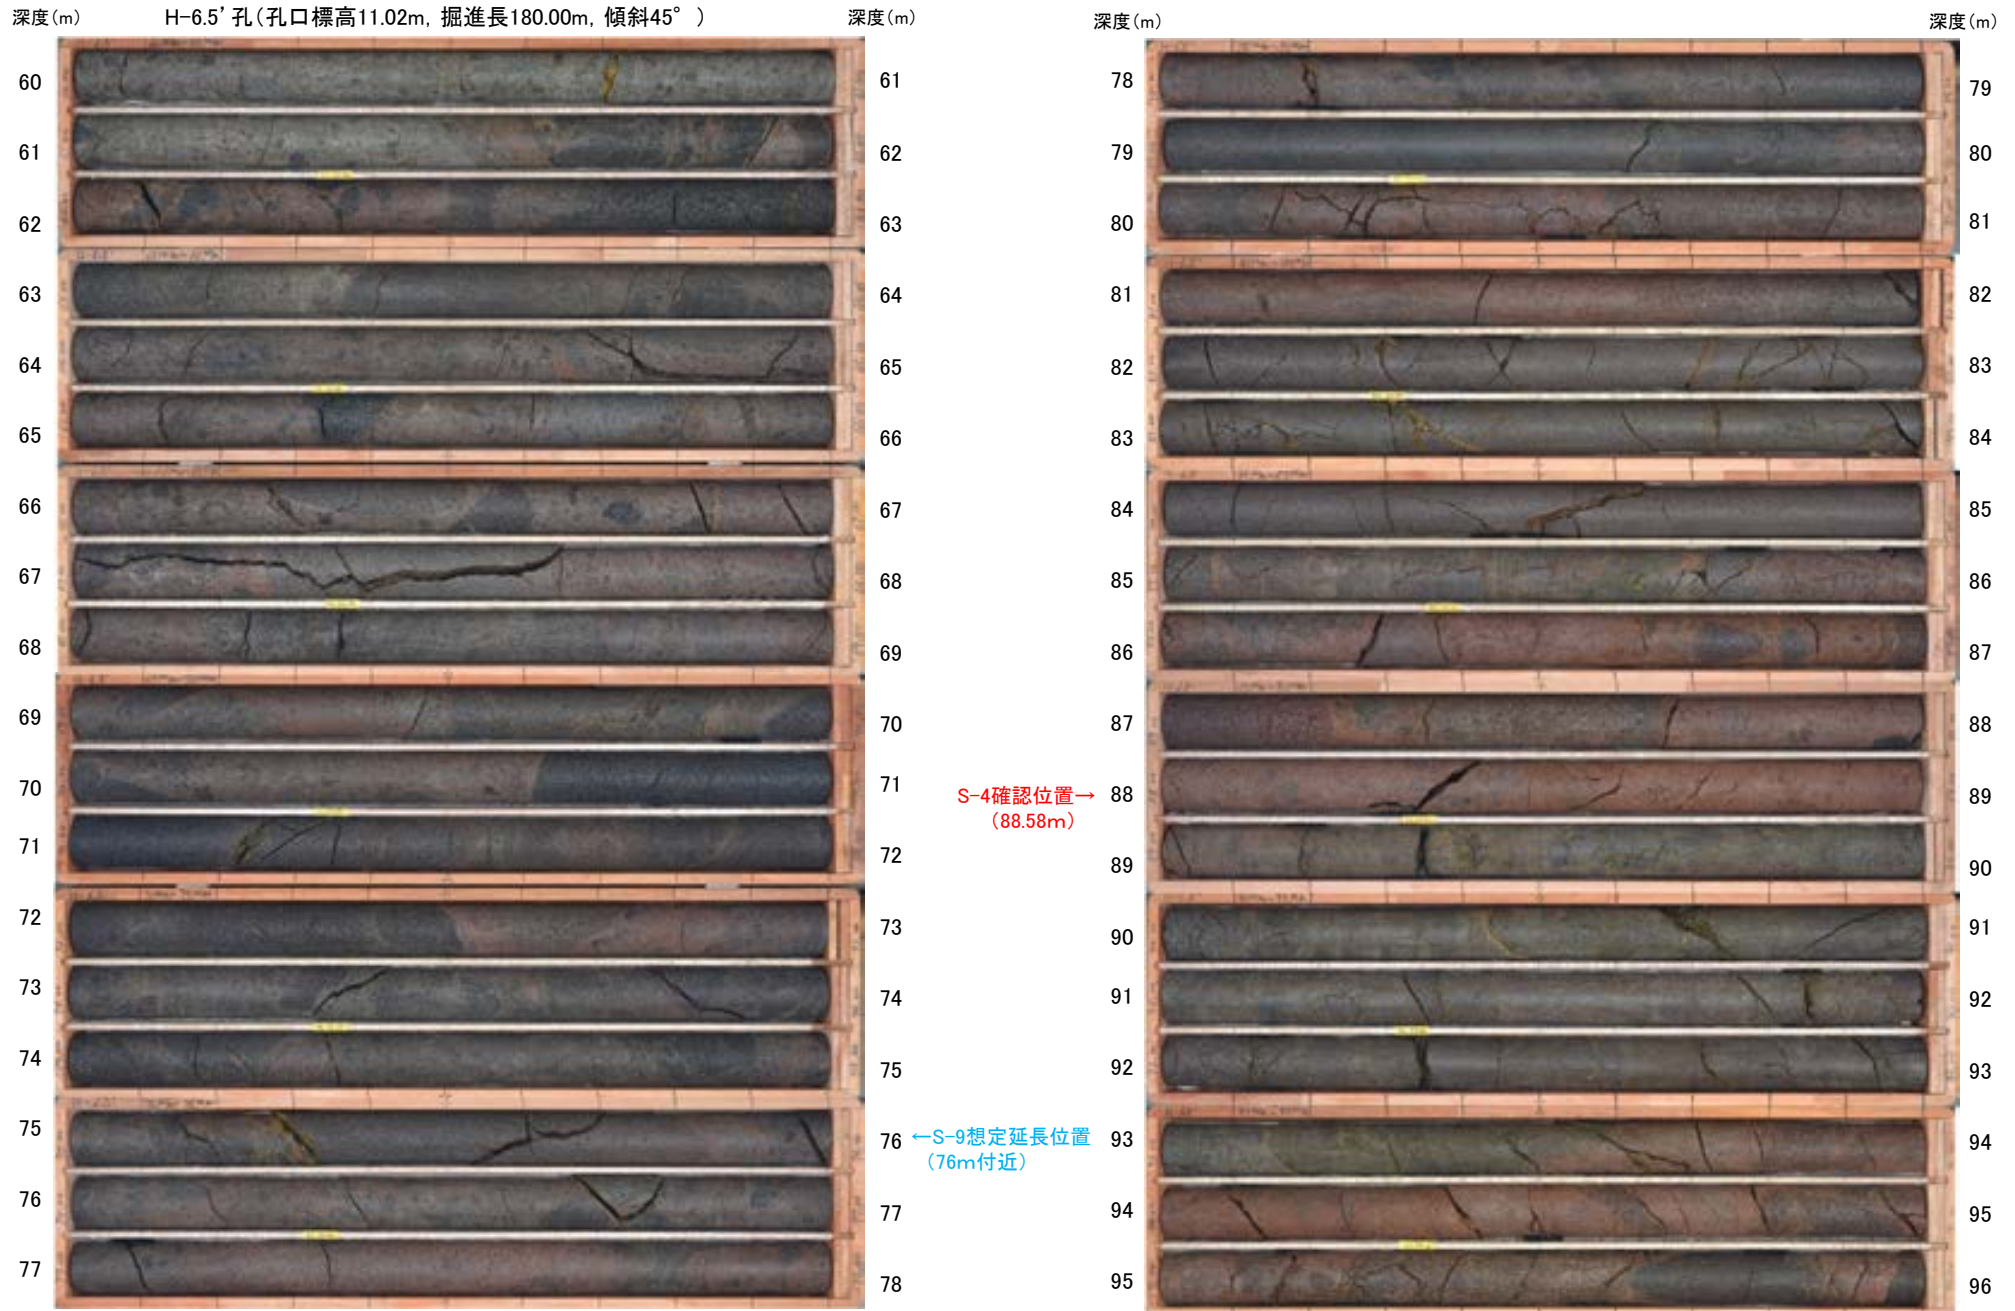
コア写真(深度60~96m)

H-6.5'孔において、想定延長位置付近にS-9は認められない。
