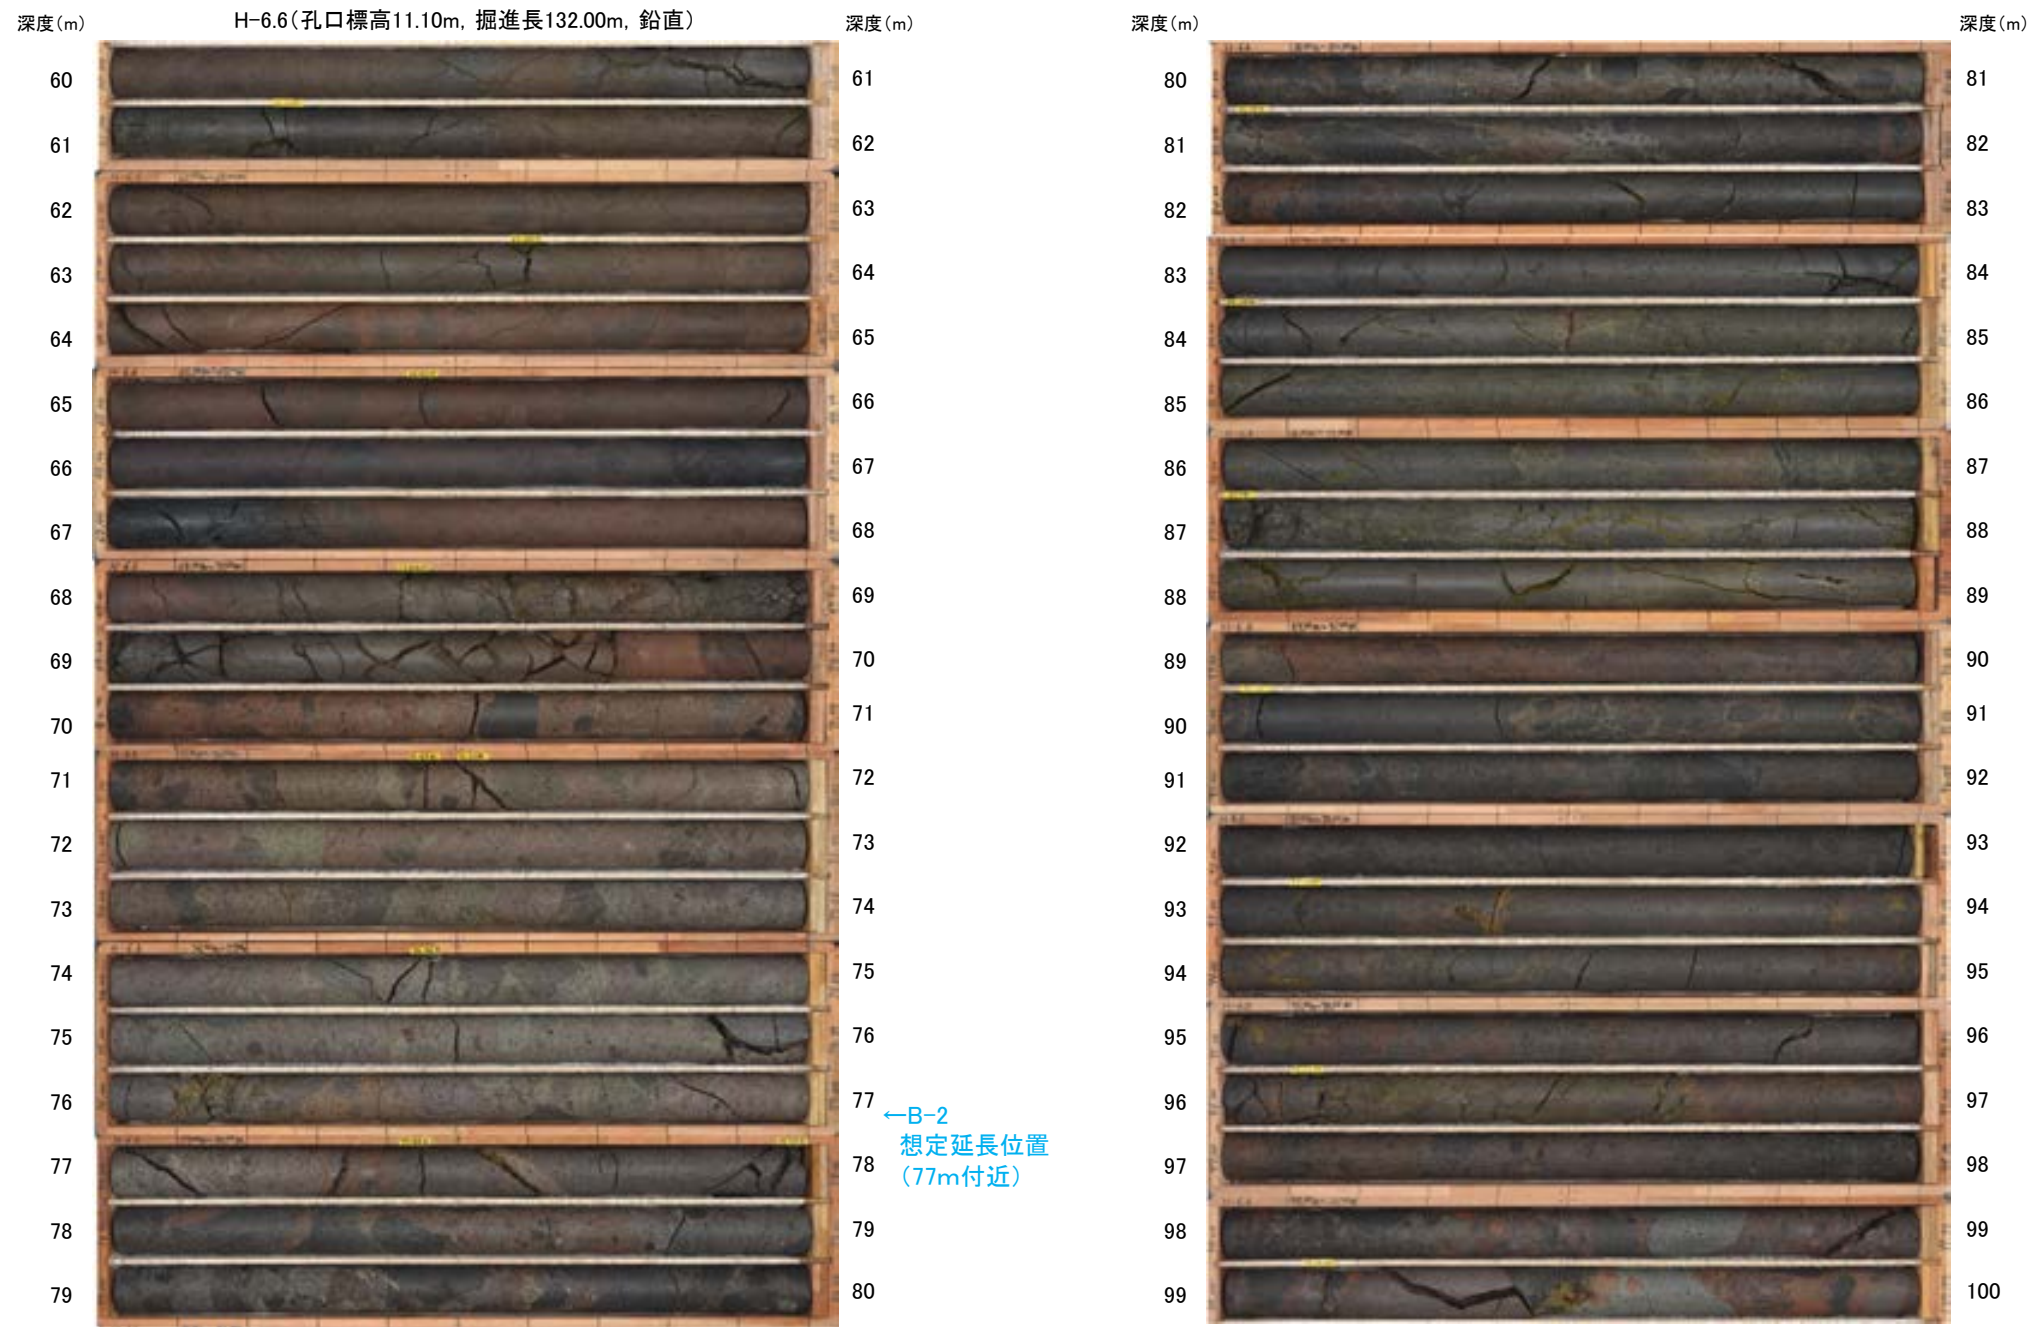
コア写真(深度60~100m)

※深度77.60m付近に見られる割れ目は、その付近で変形構造は見られず、破碎部ではない。なお、走向傾斜はN33° E/59° SEであり、B-2と対応しない。

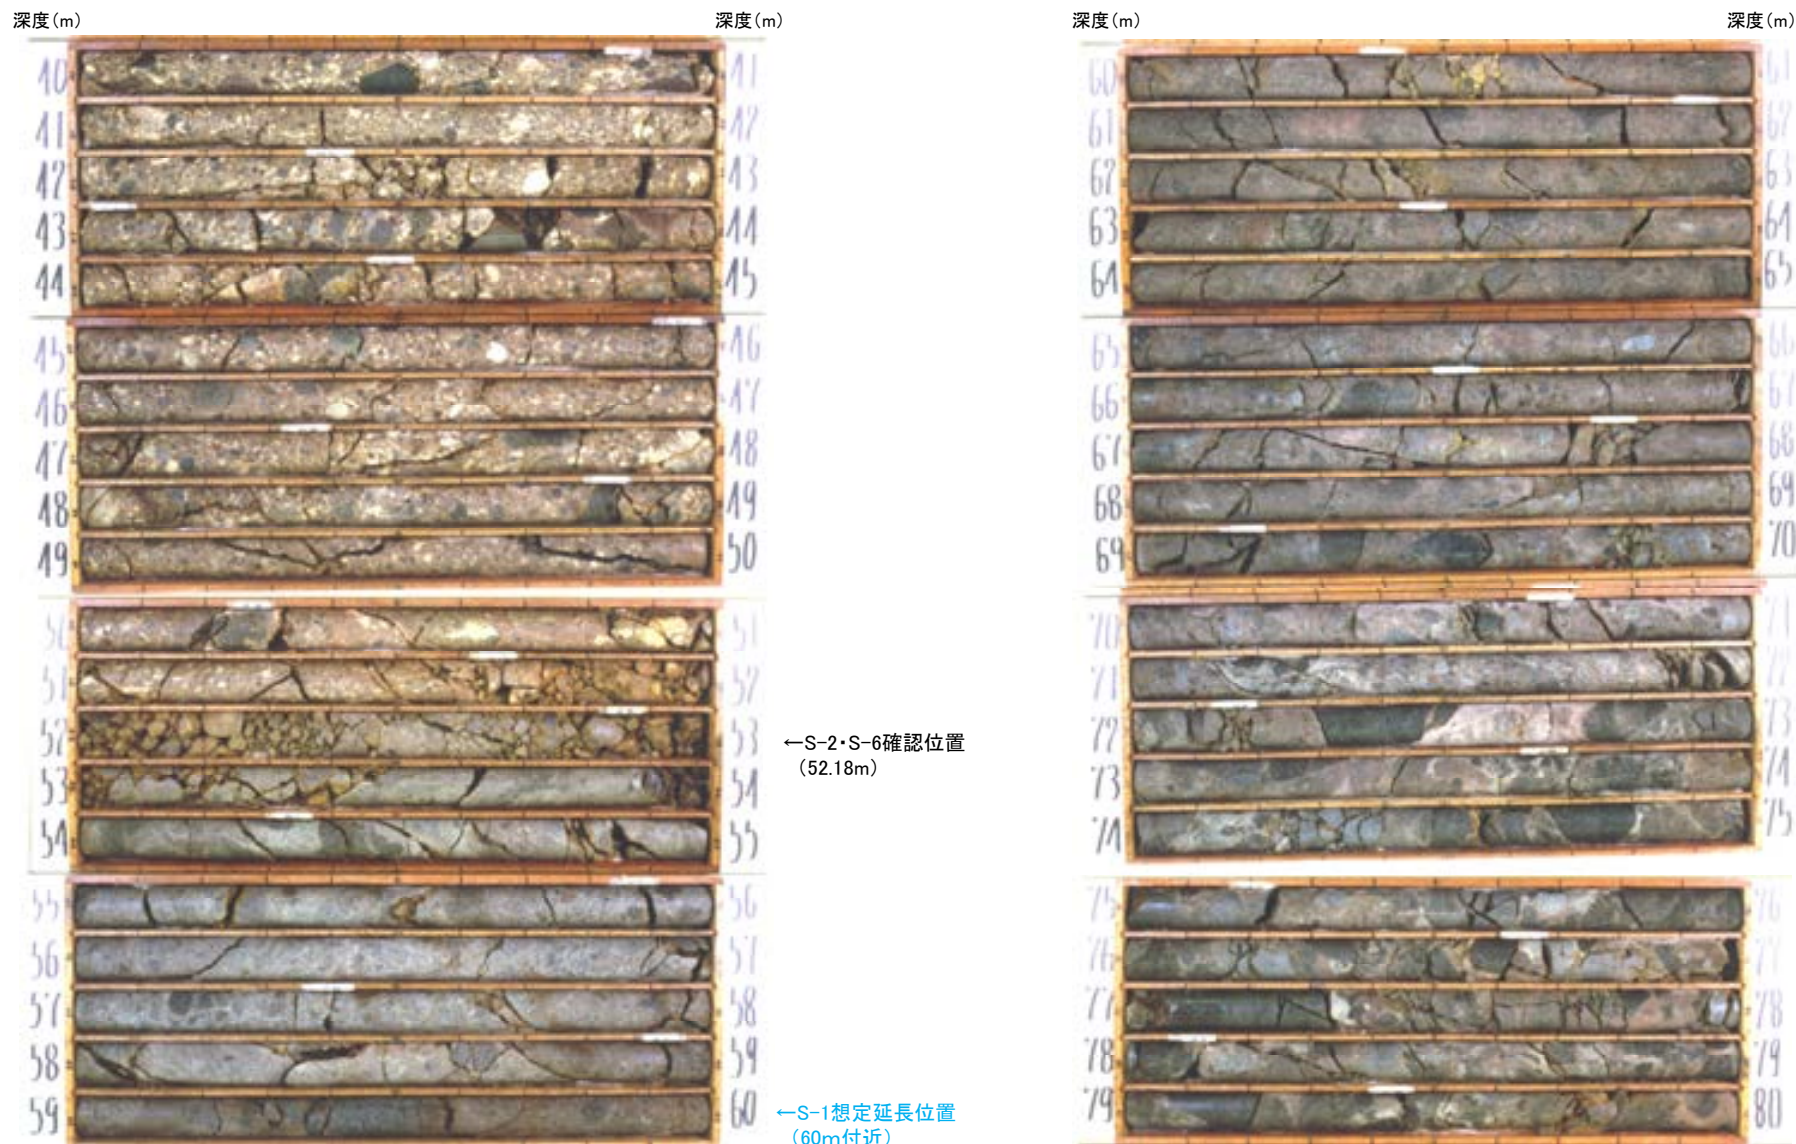
コア写真(深度40~80m)

SE-2孔において、想定延長位置付近にS-1は認められない。

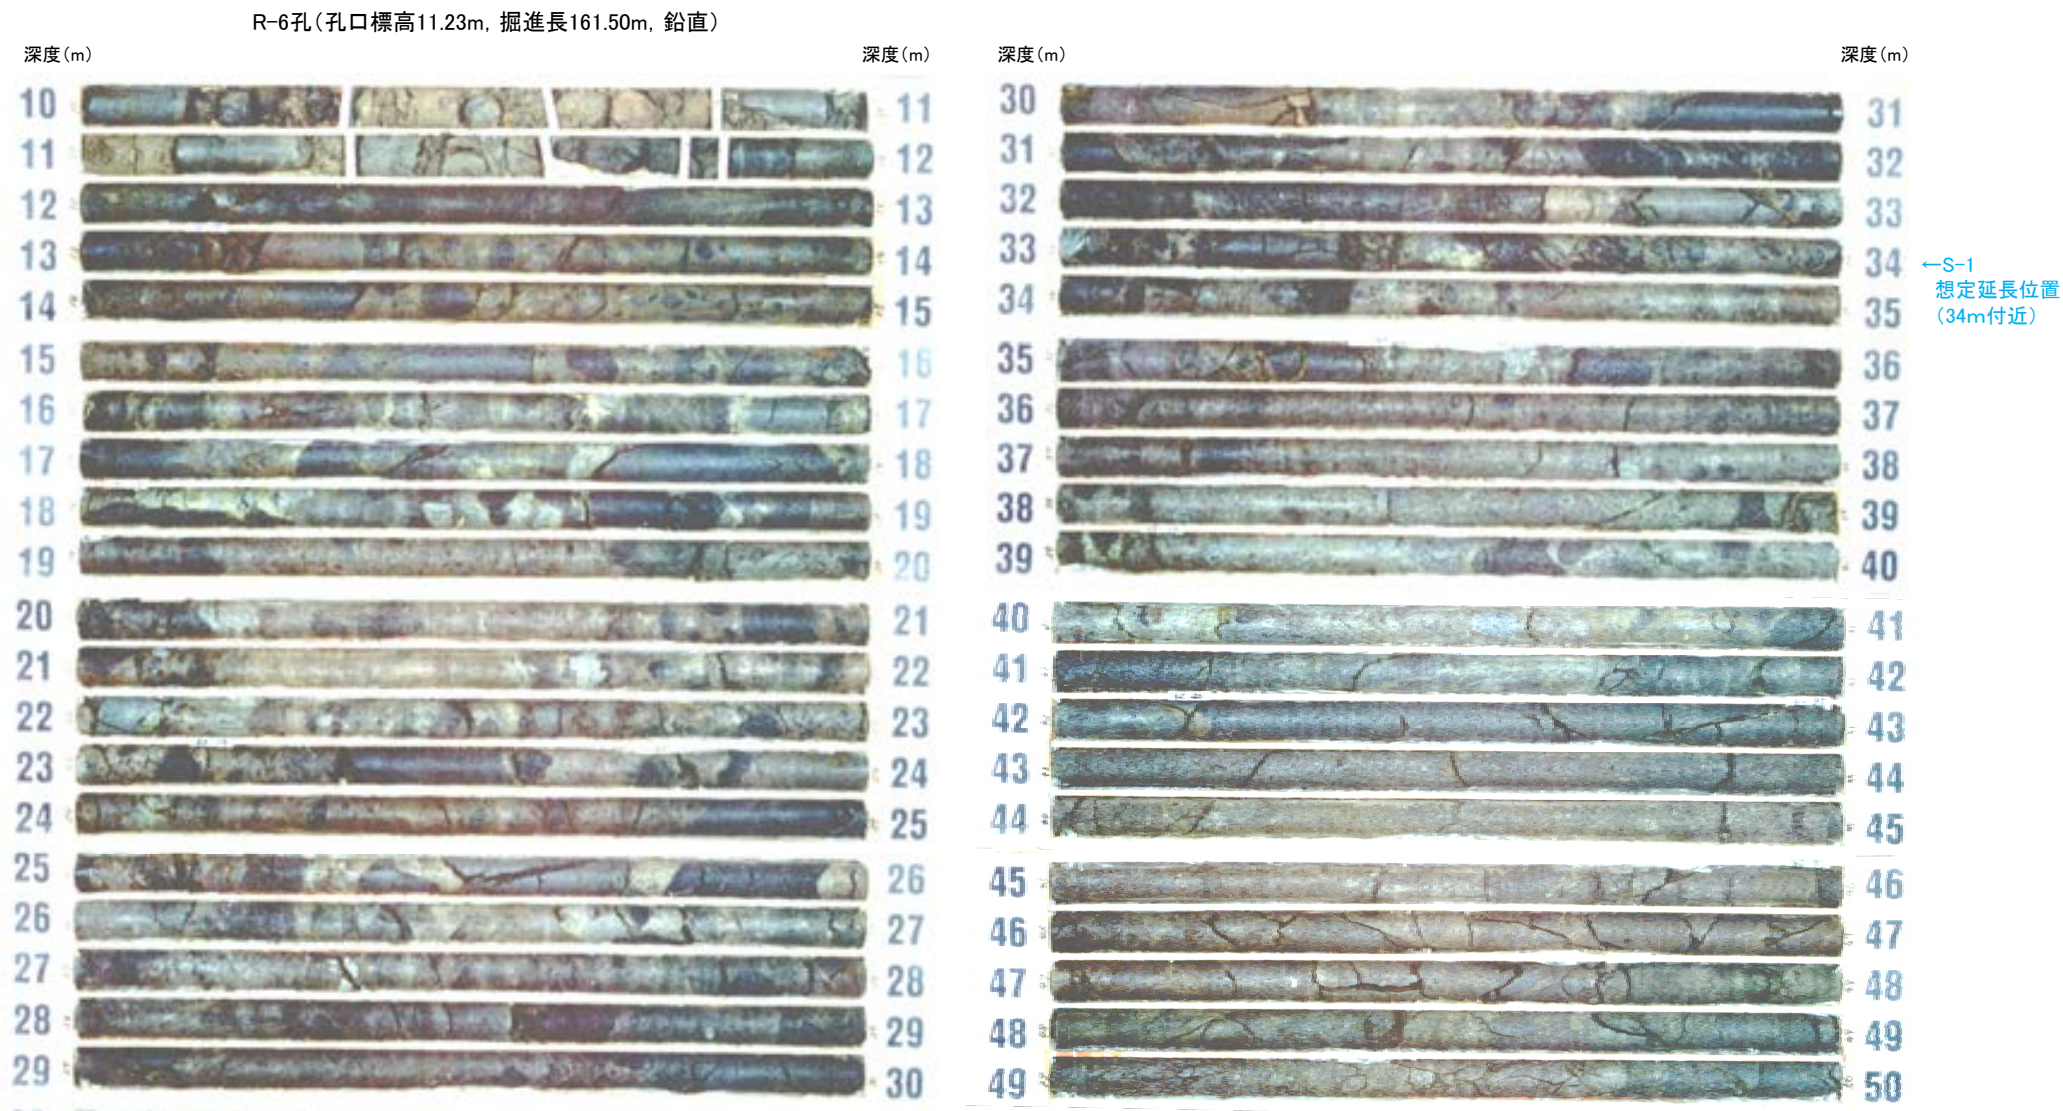
コア写真(深度10~50m)

R-6孔において、想定延長位置付近にS-1は認められない。

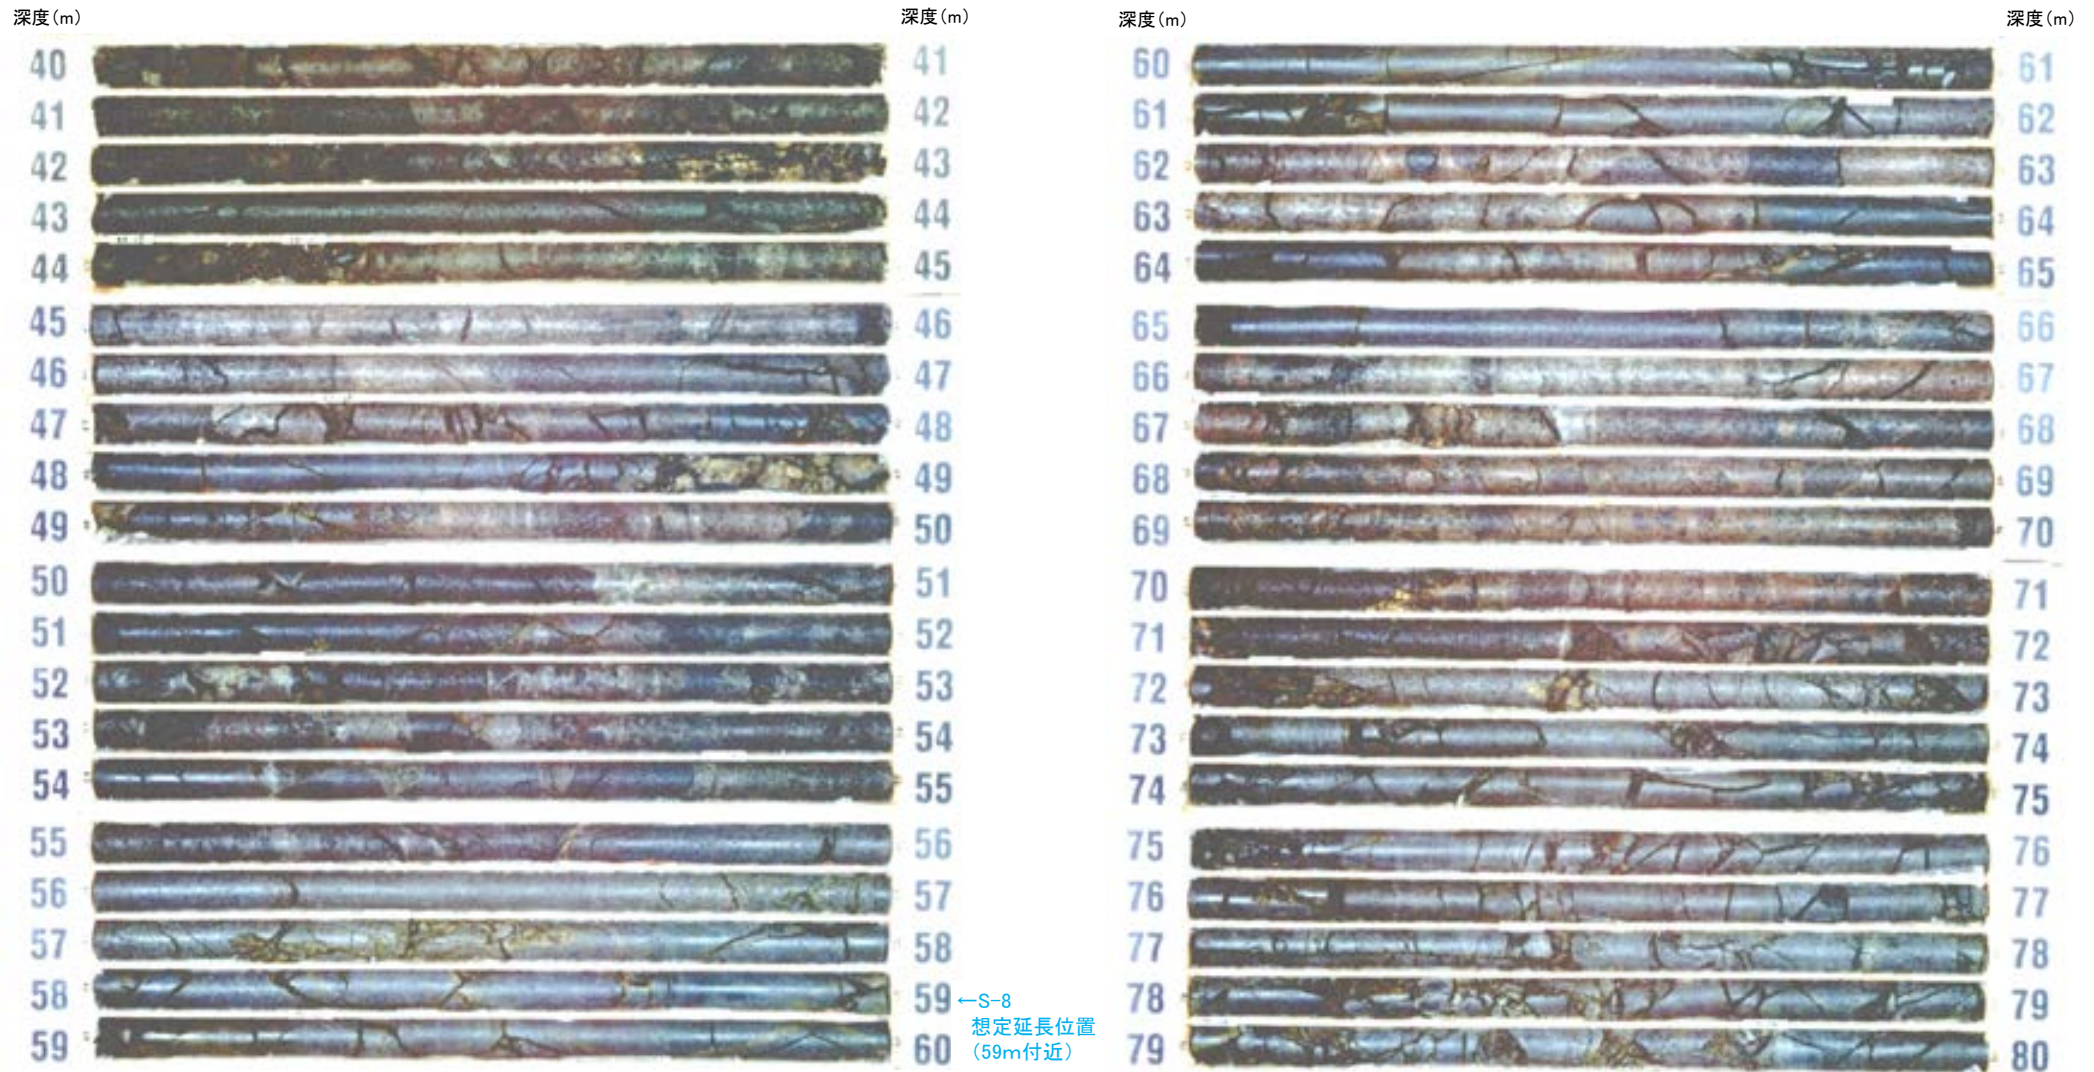
コア写真(深度40~80m)

R-7孔において、想定延長位置付近にS-8は認められない。

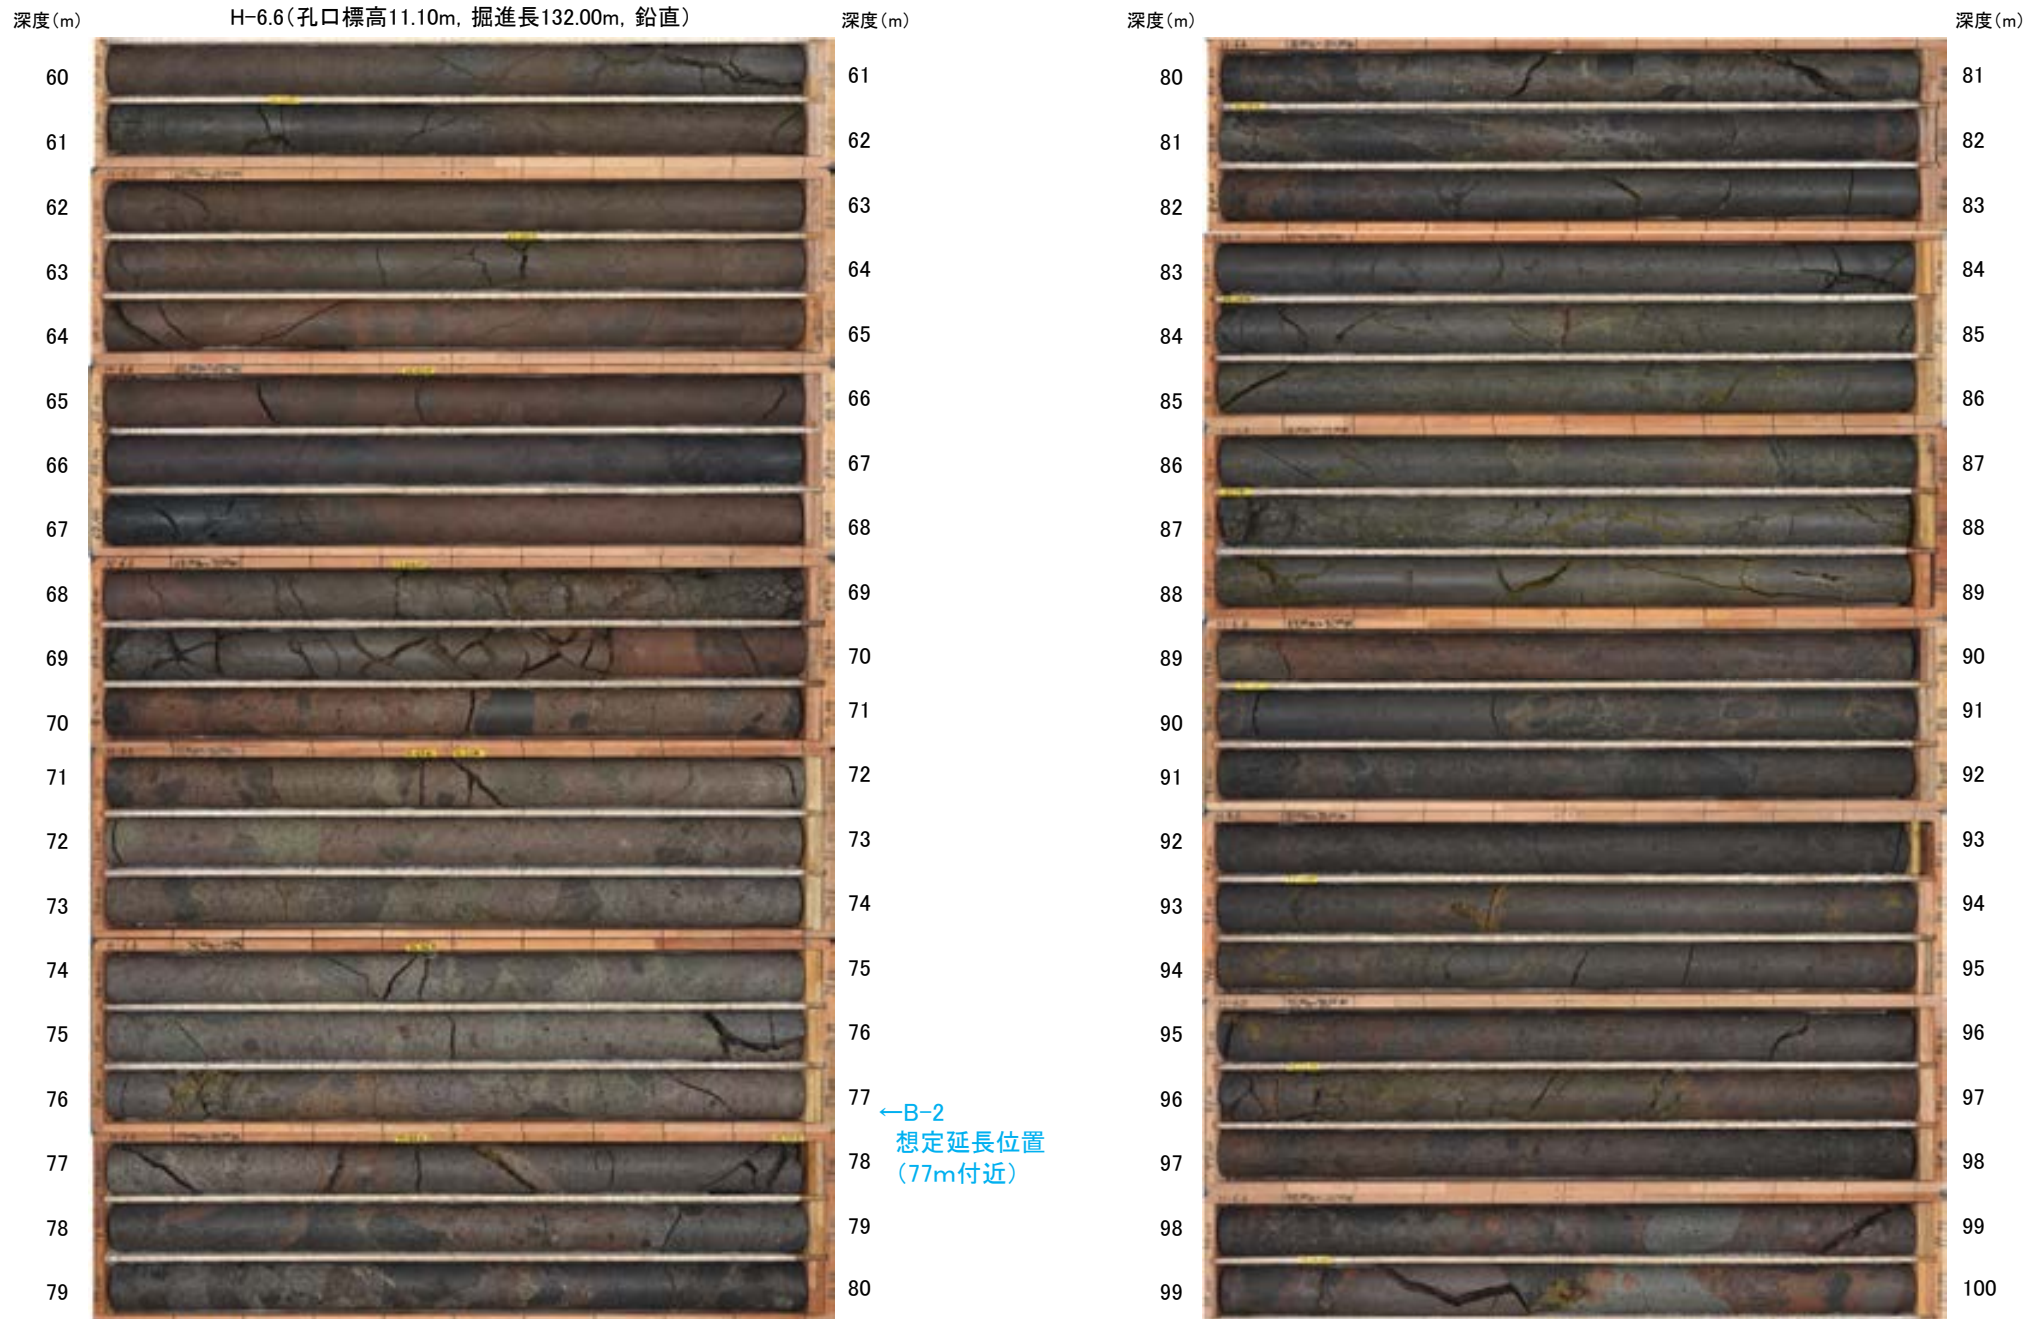
コア写真(深度60~100m)

※深度77.60m付近に見られる割れ目は、その付近で変形構造は見られず、破砕部ではない。なお、走向傾斜はN33° E/59° SEであり、B-2と対応しない。

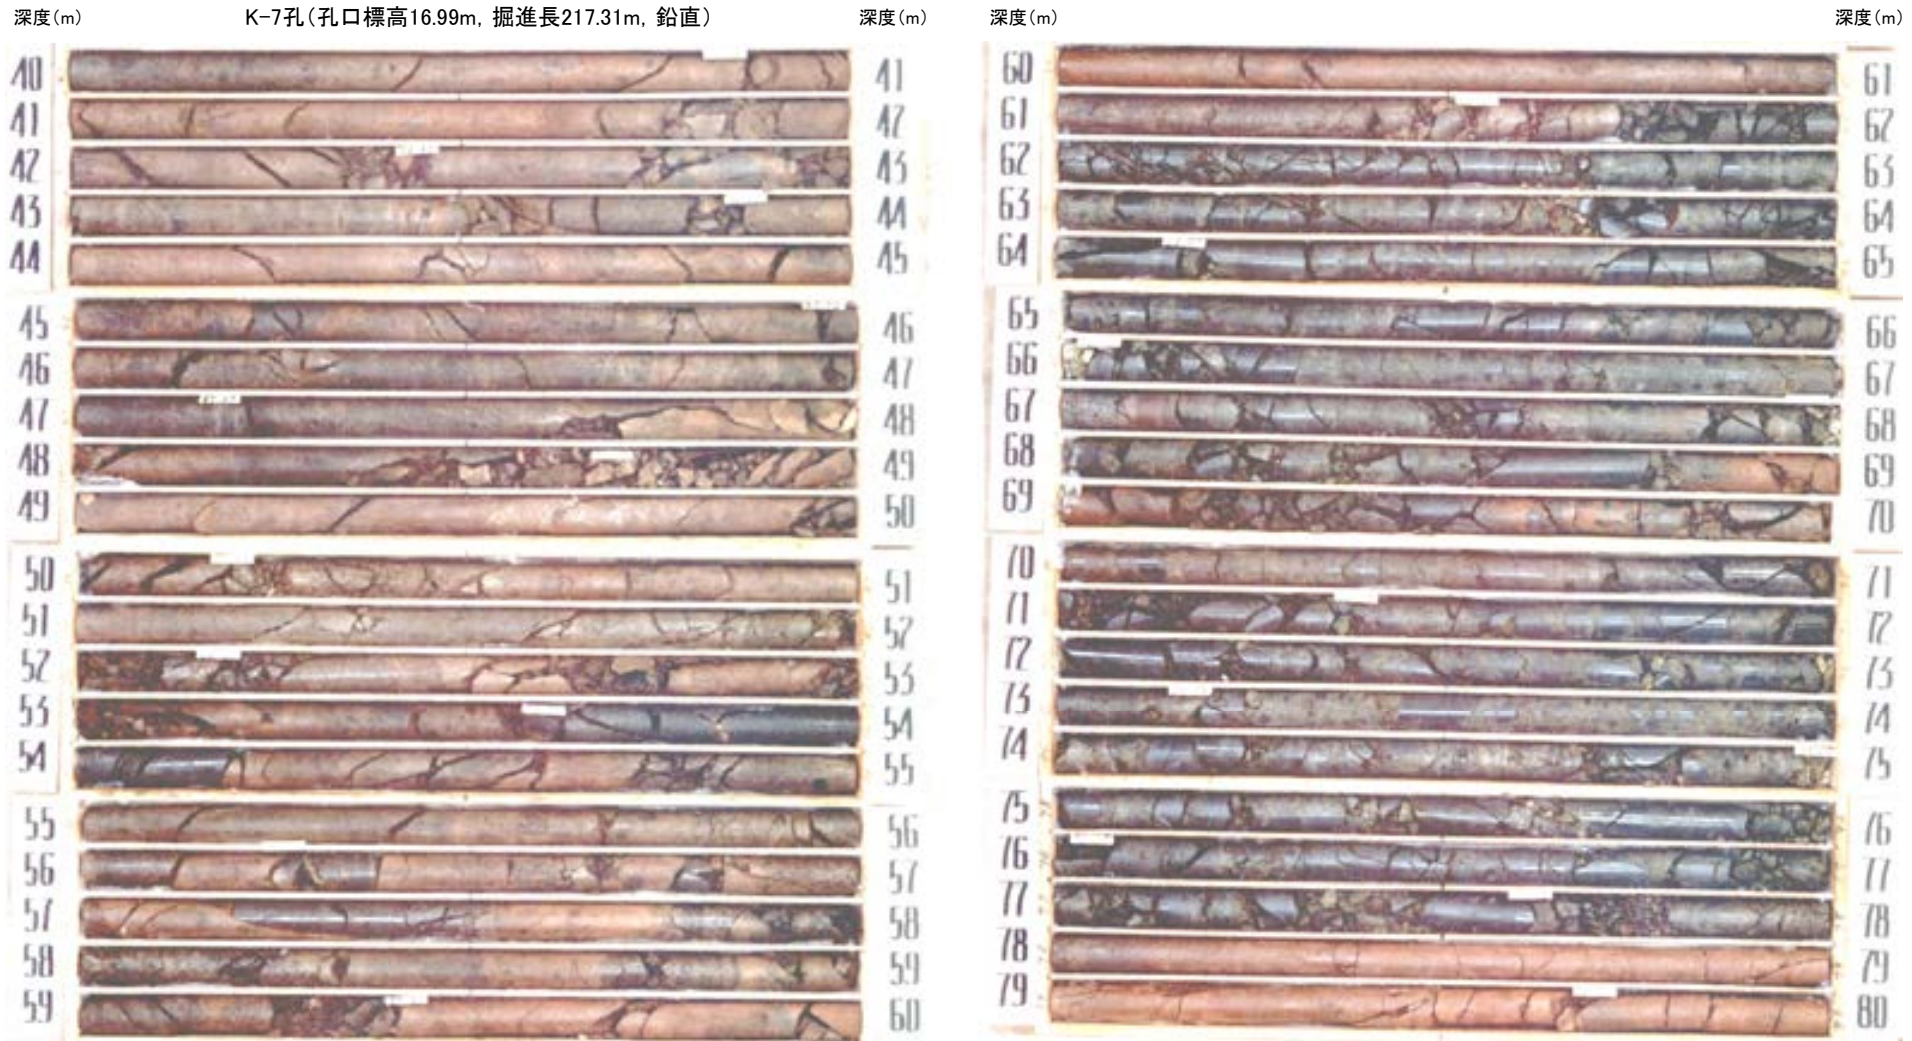
コア写真(深度40~80m)

※ 61.7m付近に岩種境界が認められるが、その境界を含め、想定延長位置付近には破碎部は認められない。

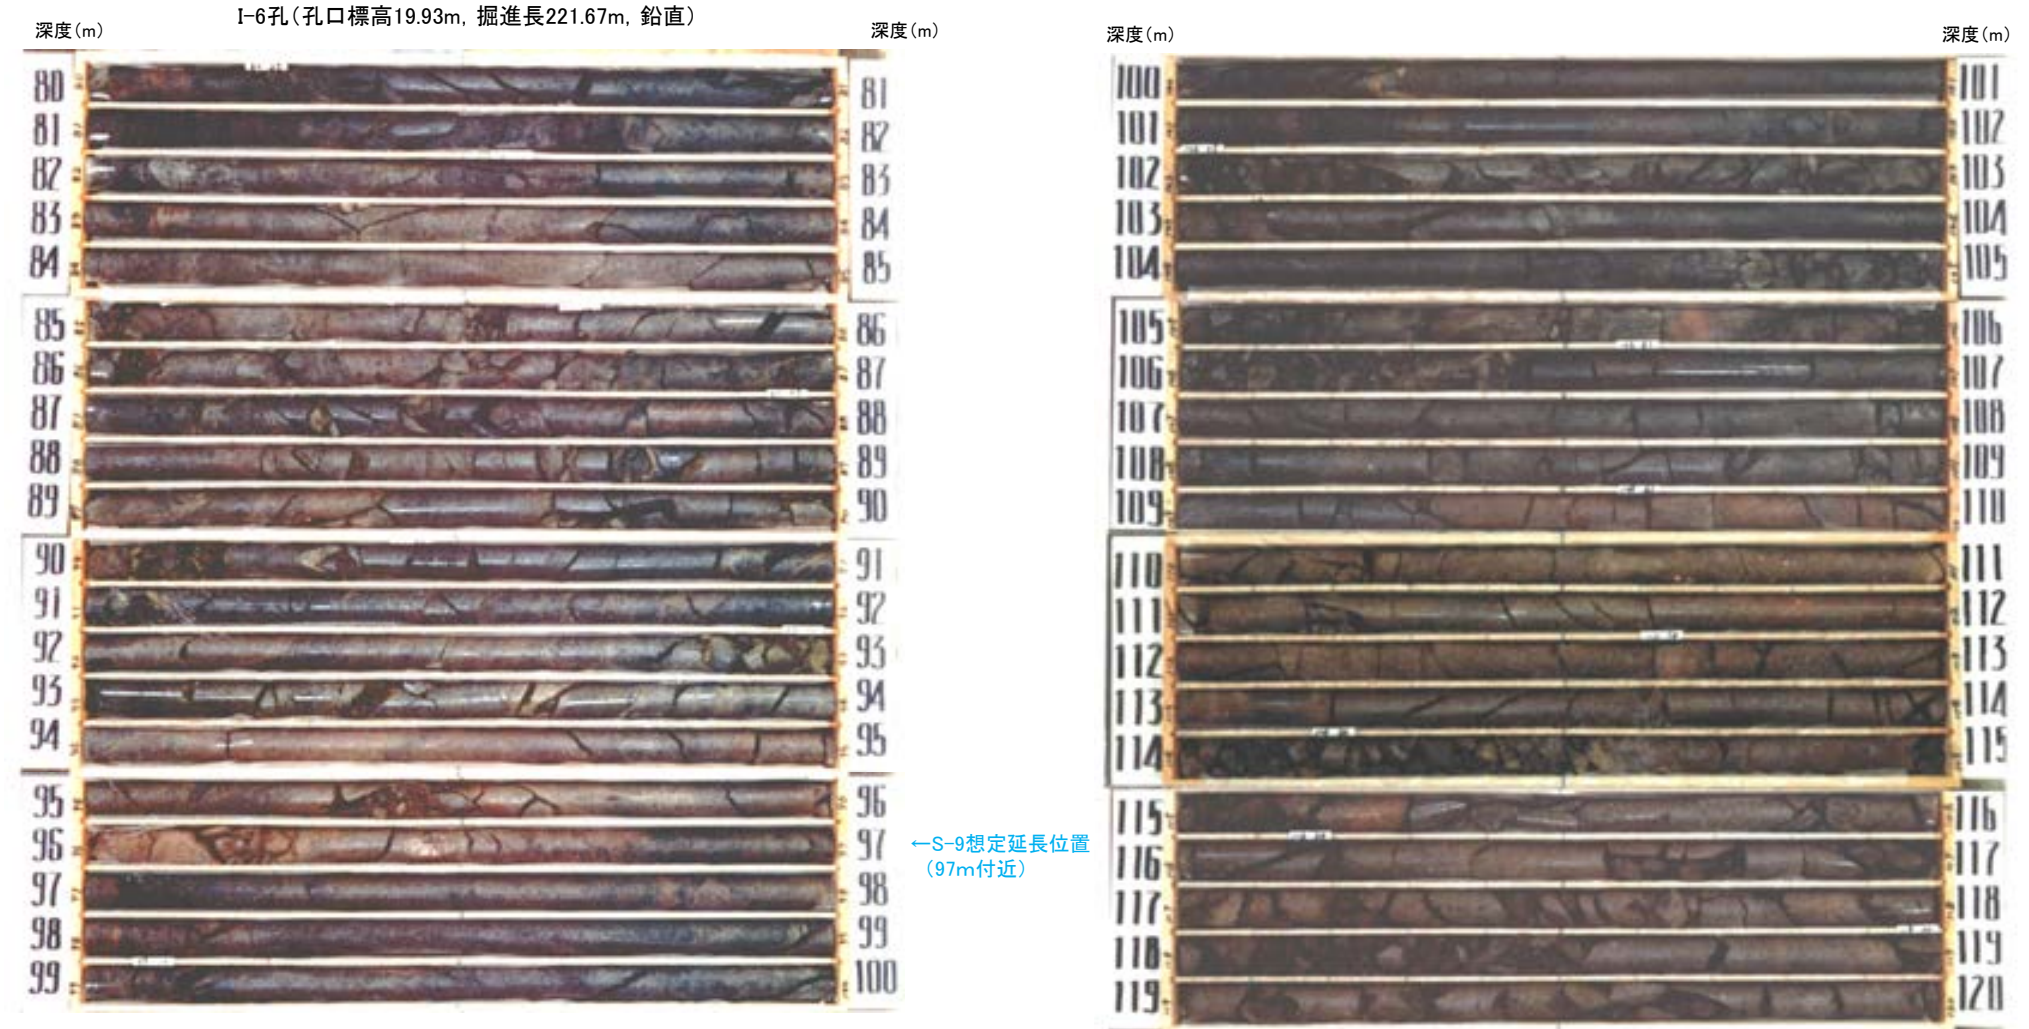
コア写真(深度80~120m)

I-6孔において、想定延長位置付近にS-9は認められない。

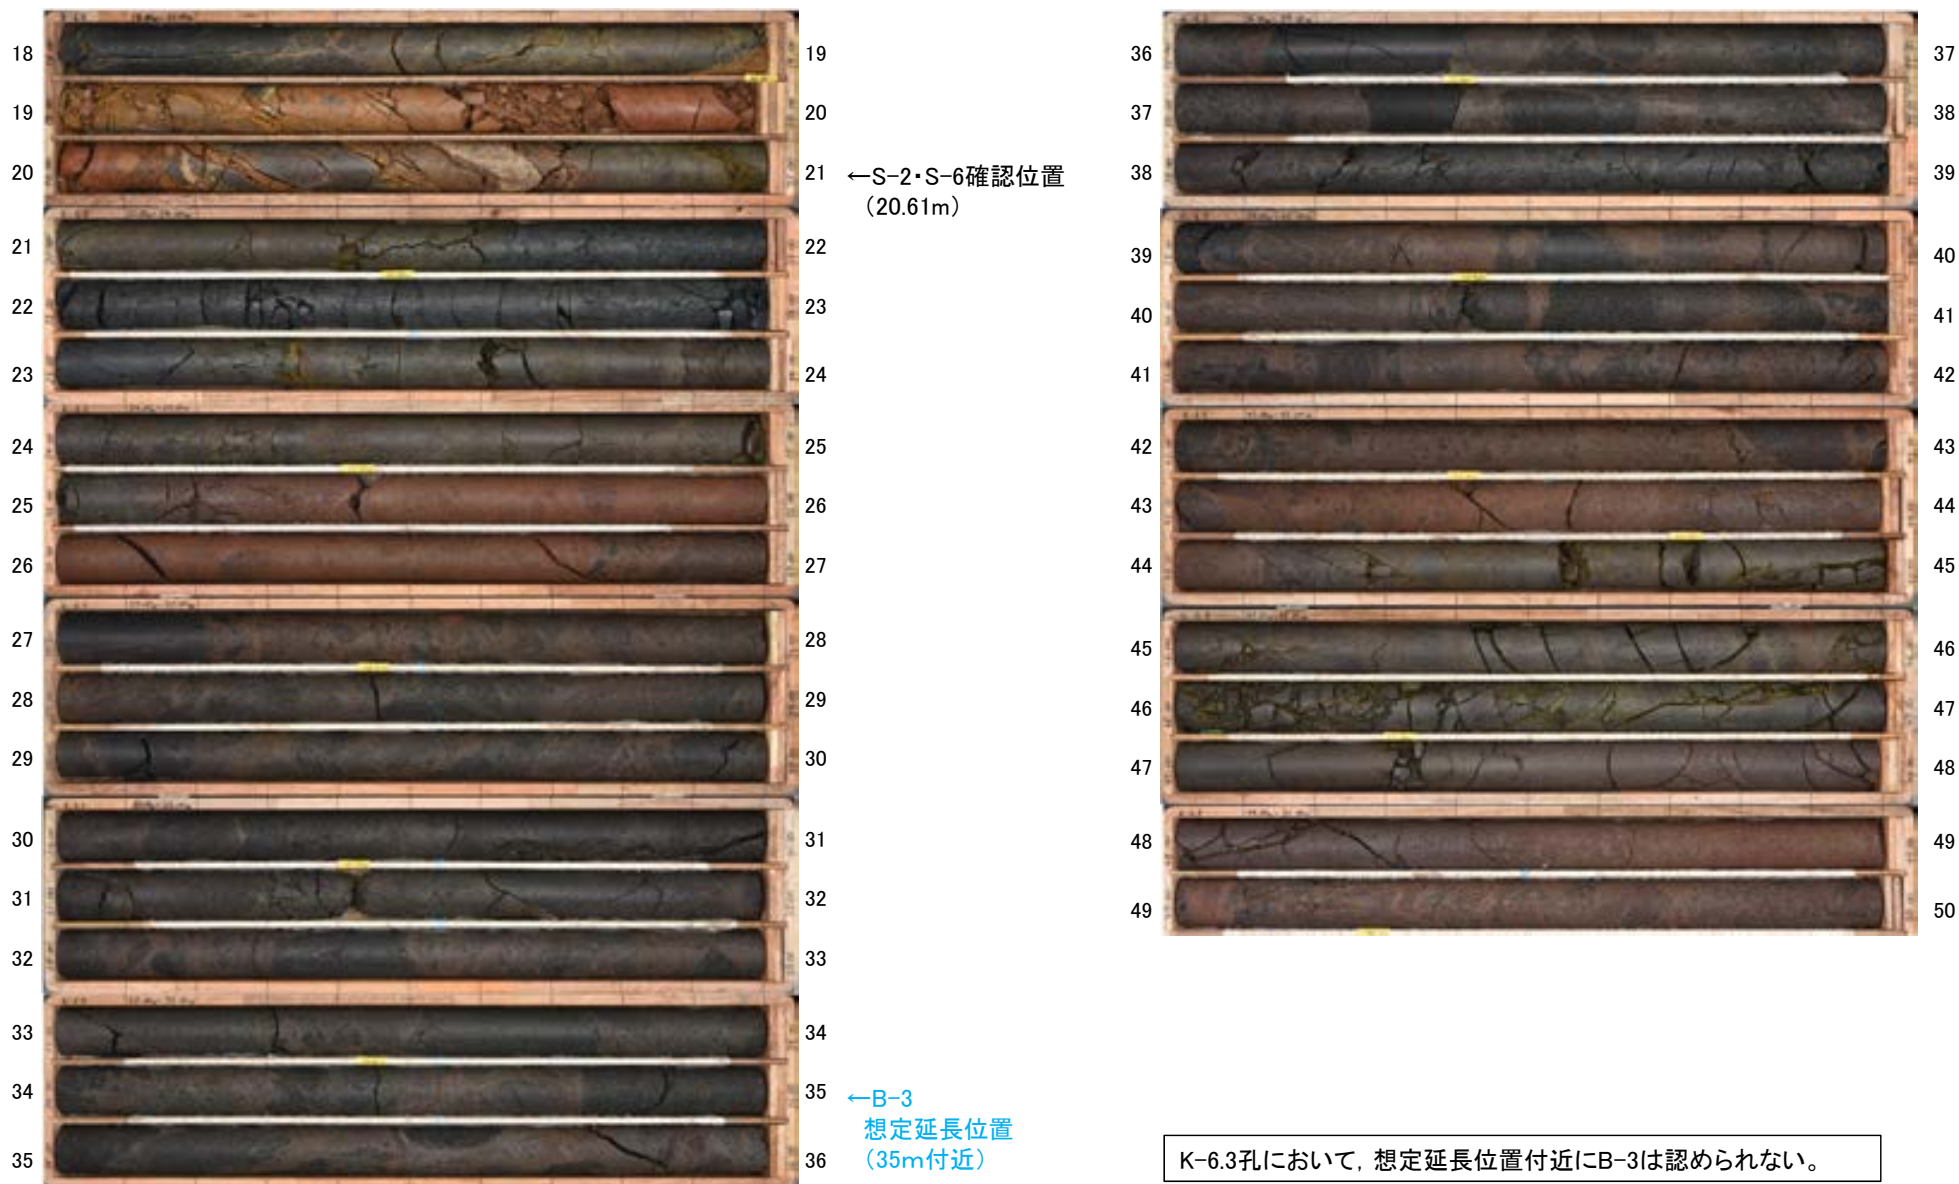
コア写真(深度18~50m)

K-6.3孔において、想定延長位置付近にB-3は認められない。

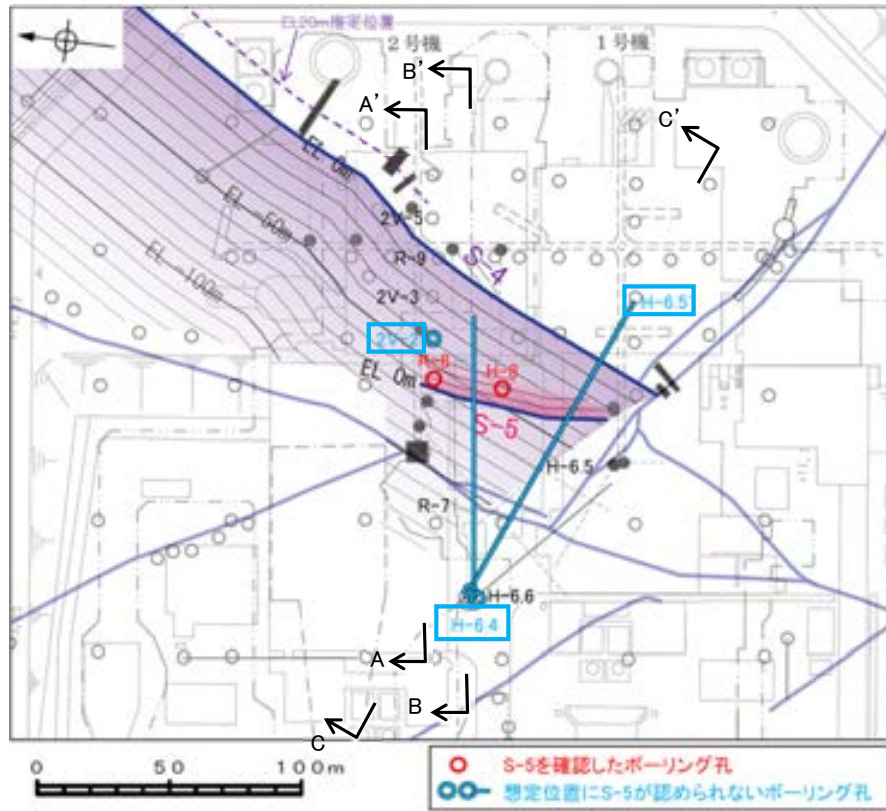
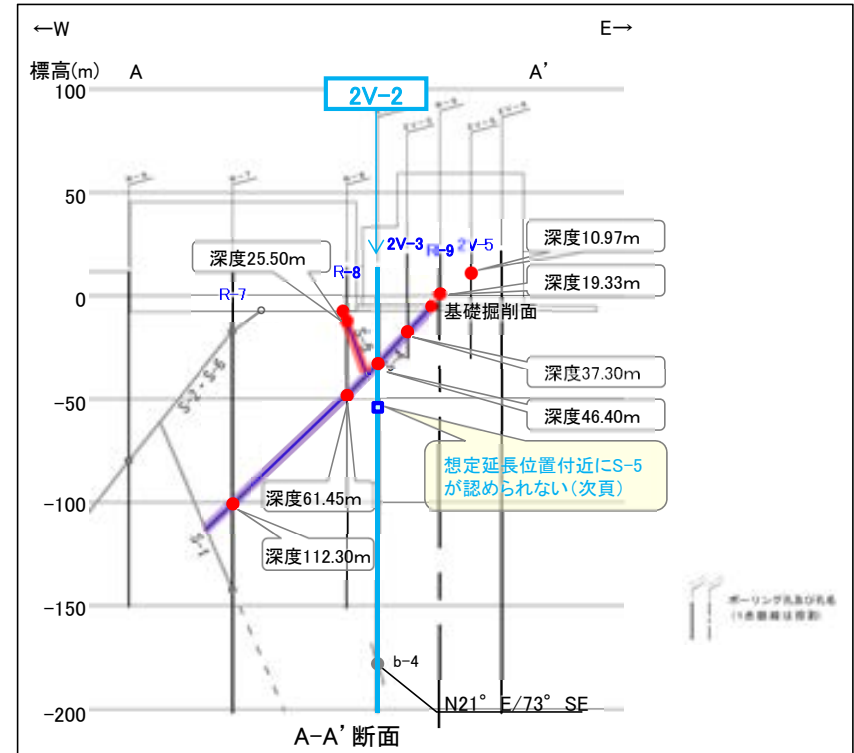
・S-5は2V-2孔、H-6.4孔及びH-6.5'孔において想定延長位置付近に認められない。  
・北西傾斜であるS-4と南東傾斜であるS-5は、深部で会合する関係にあり、S-5は、S-4を越えて連続しない。

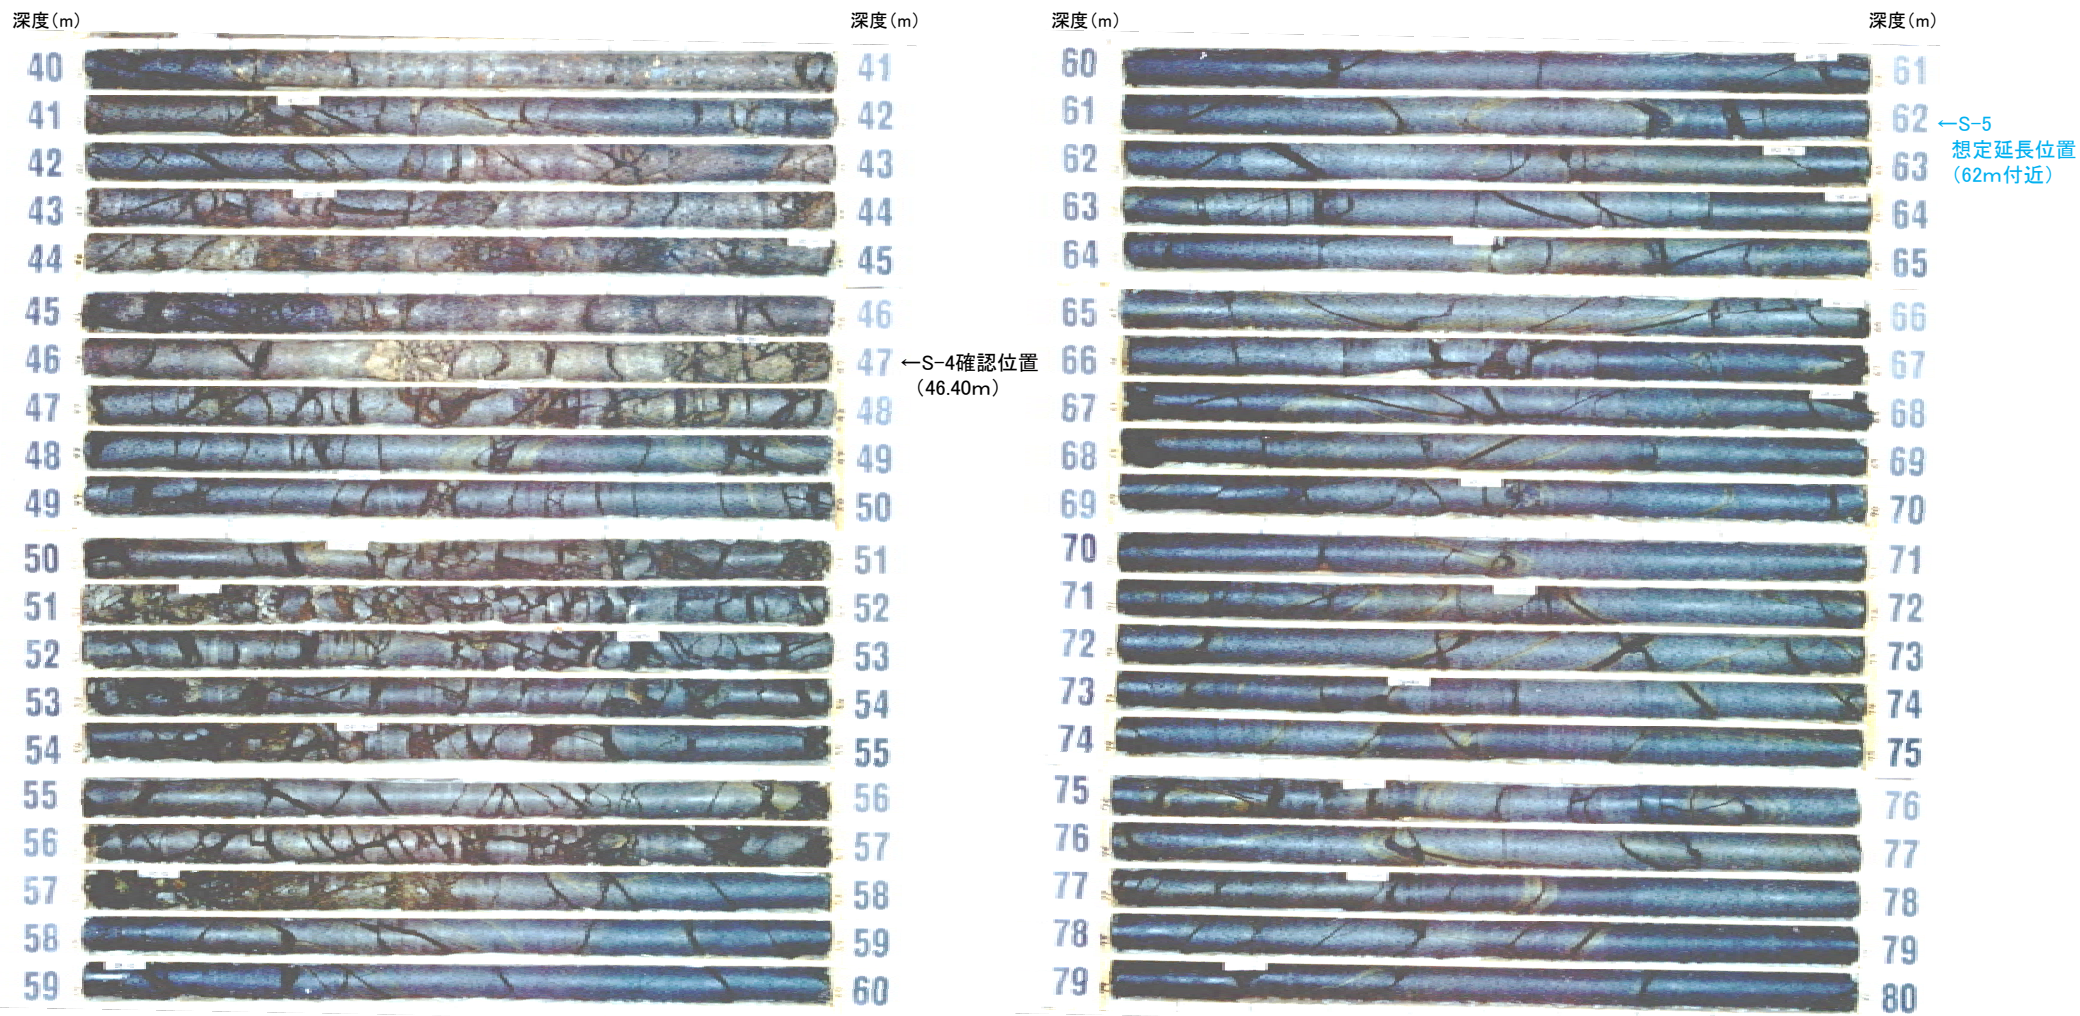
コア写真(深度40~80m)

2V-2孔において、想定延長位置付近にS-5は認められない。
