条線観察結果 ボーリングN-13.5'孔[深度10.90m](上盤側)

(3) S-2・S-6の運動方向調査結果

S-2・S-6の条線観察結果

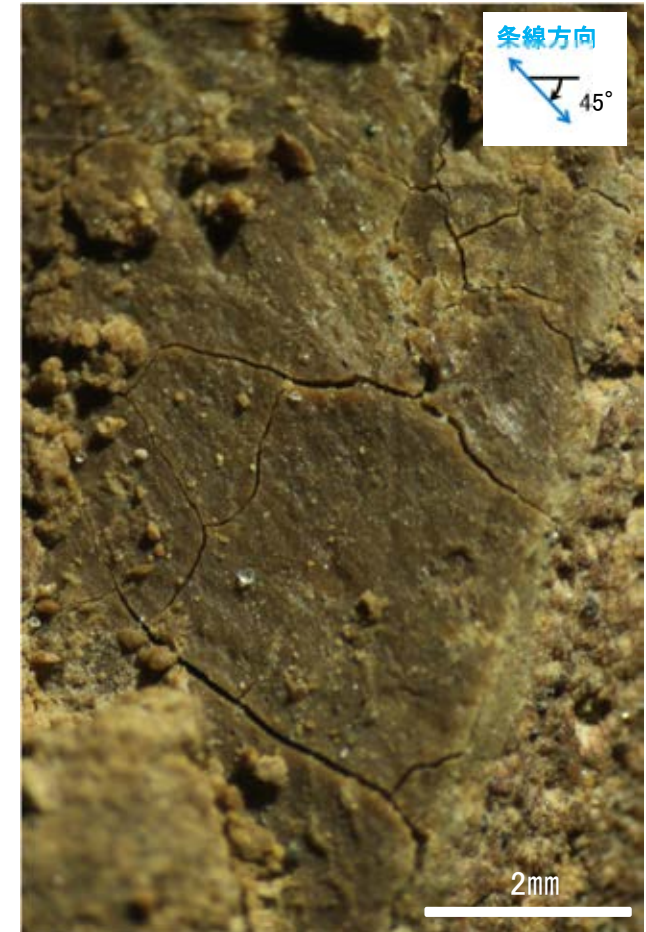
※高角度の条線は認められるものの、複数認められないため、人為的にできたものと考えられる。

・条線のレイクは45° R, 変位センスは不明

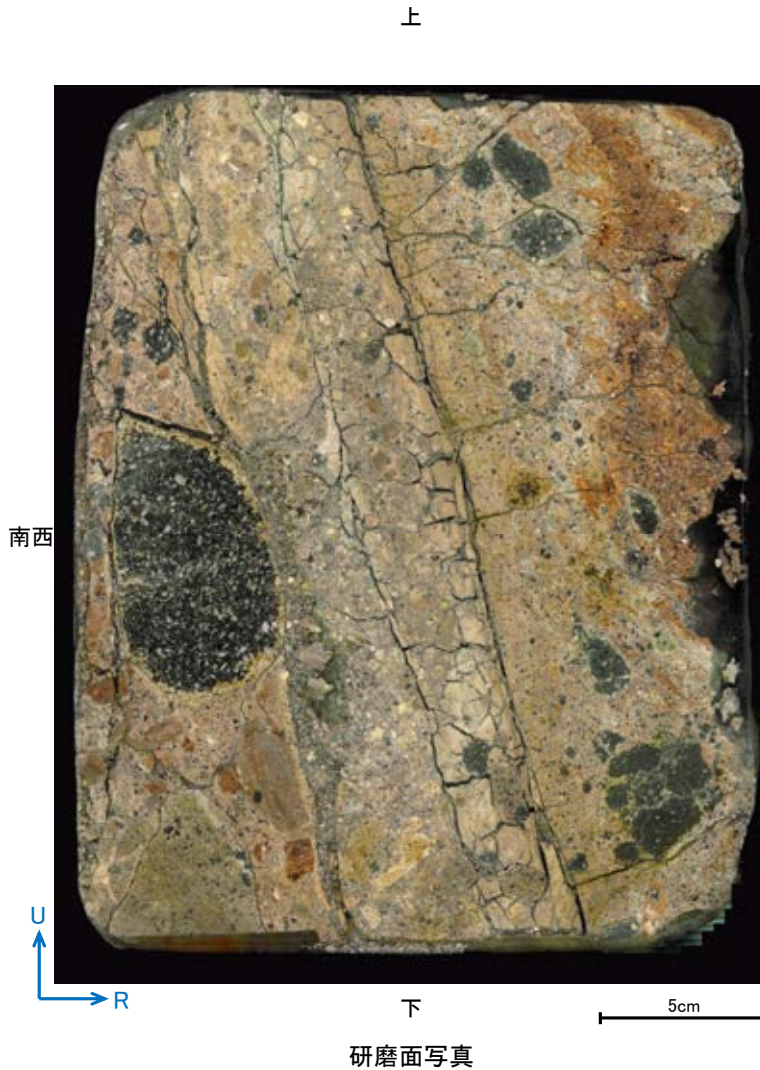
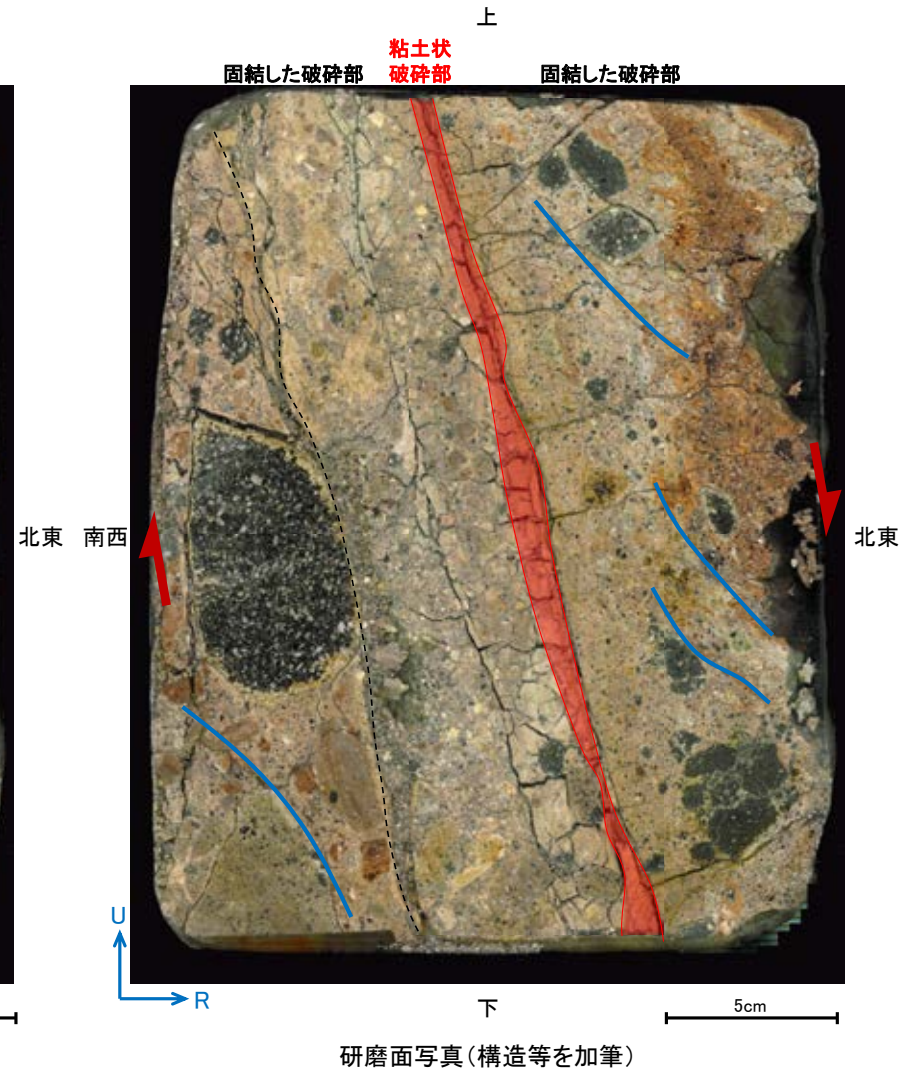
観察面概念図
(岩盤調査坑No.23-1_60R)

・固結した破砕部中の変形構造から、見かけ上盤側下がりの変位が推定され、正断層センスが認定できる。

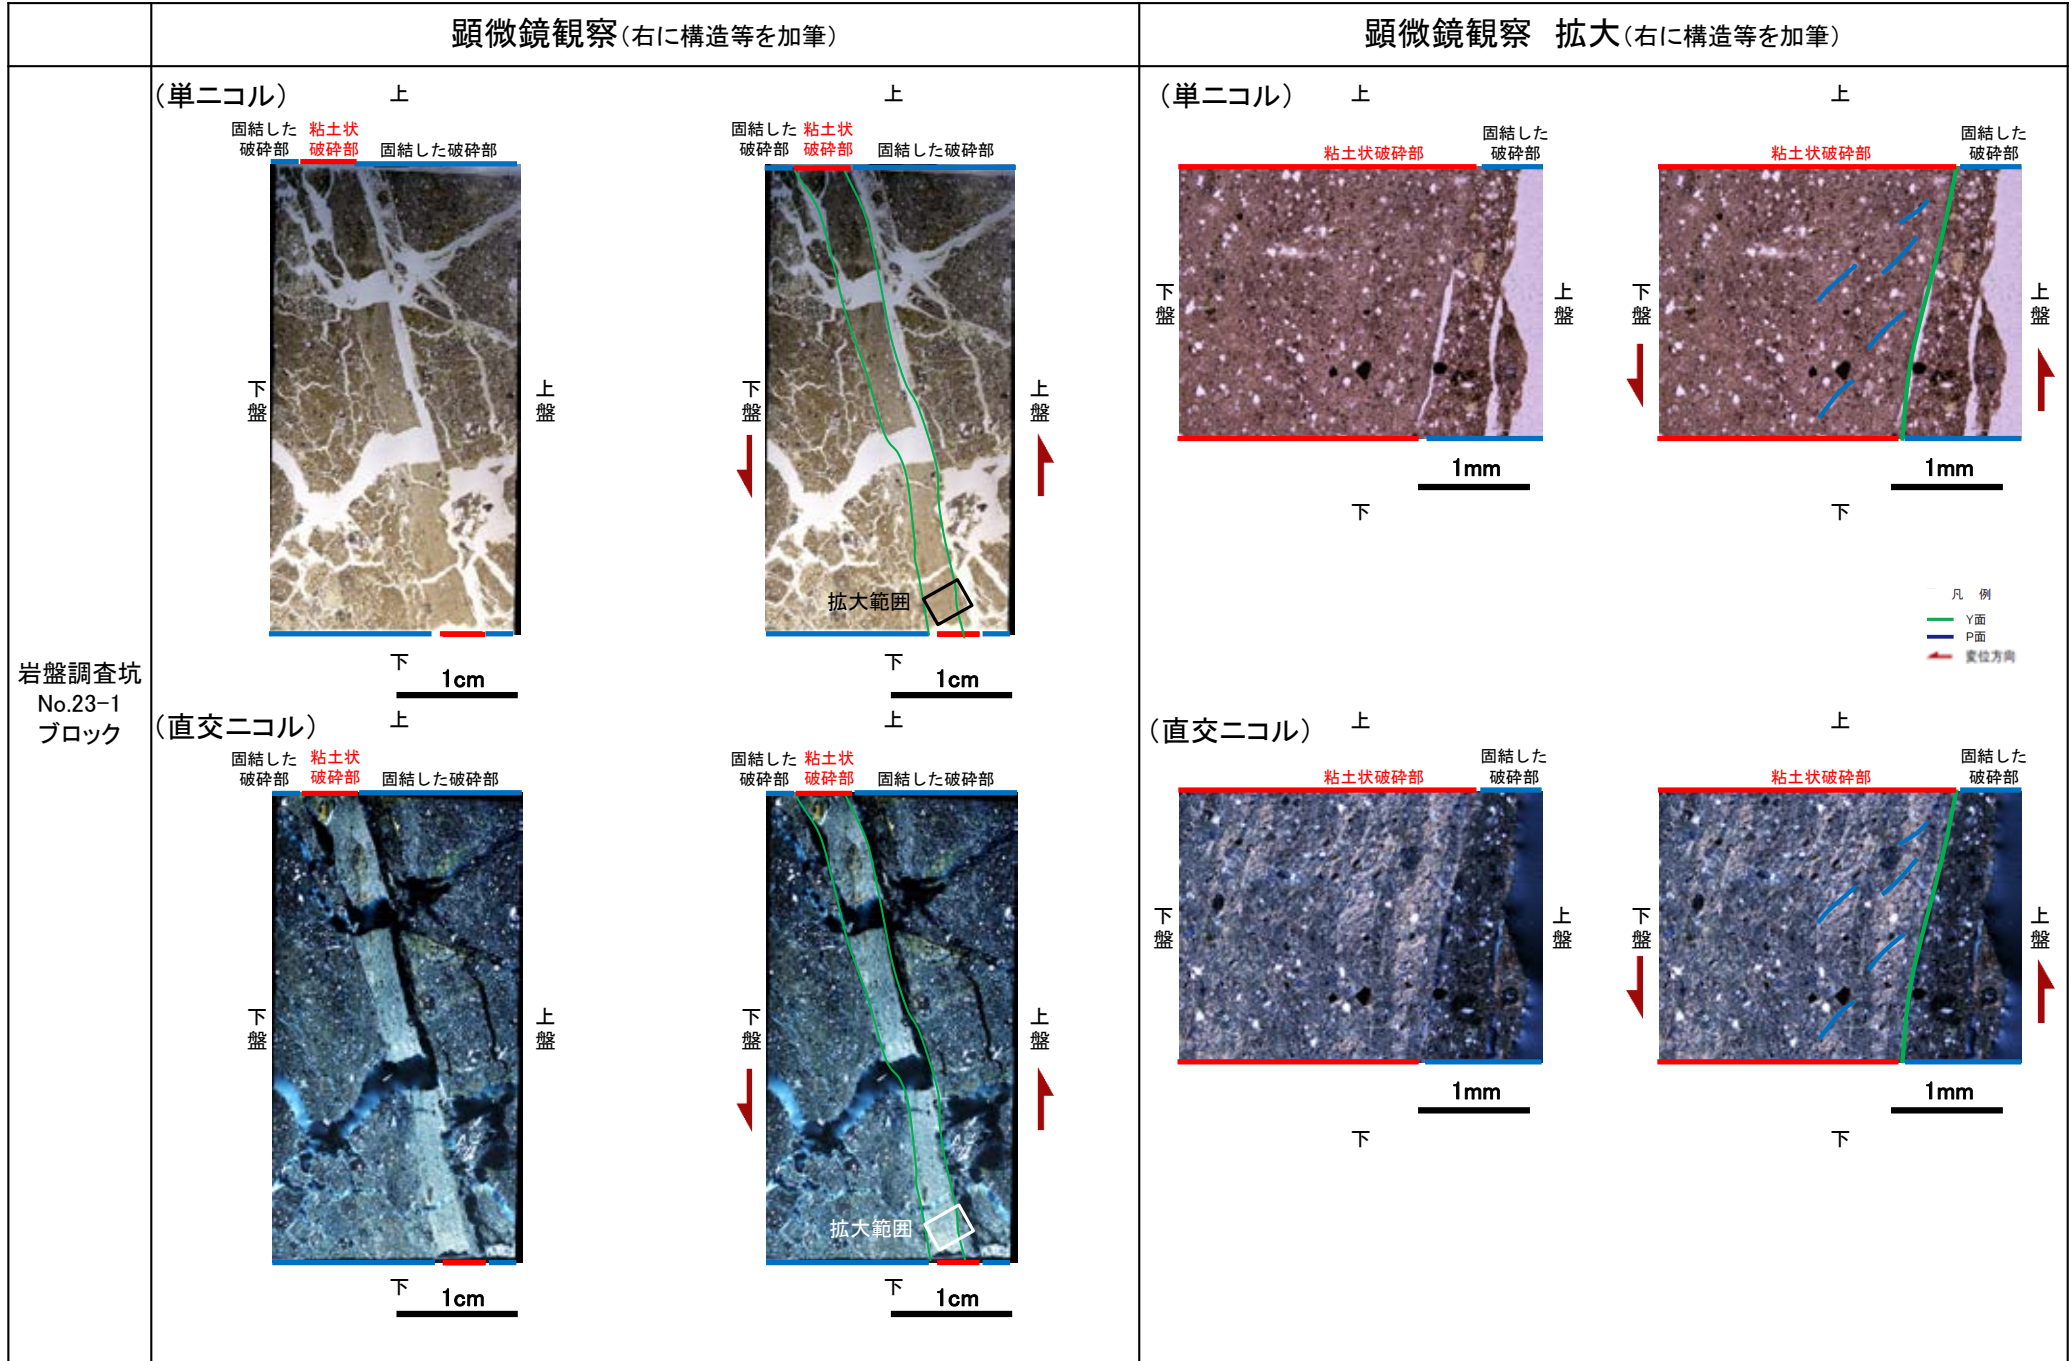
■ 条線観察結果を踏まえ、60° Rのレイクでブロックを切断して作成した薄片を観察した。

・粘土状破砕部中の変形構造から、見かけ上盤側上がりの変位が推定され、逆断層センスが認定できる。

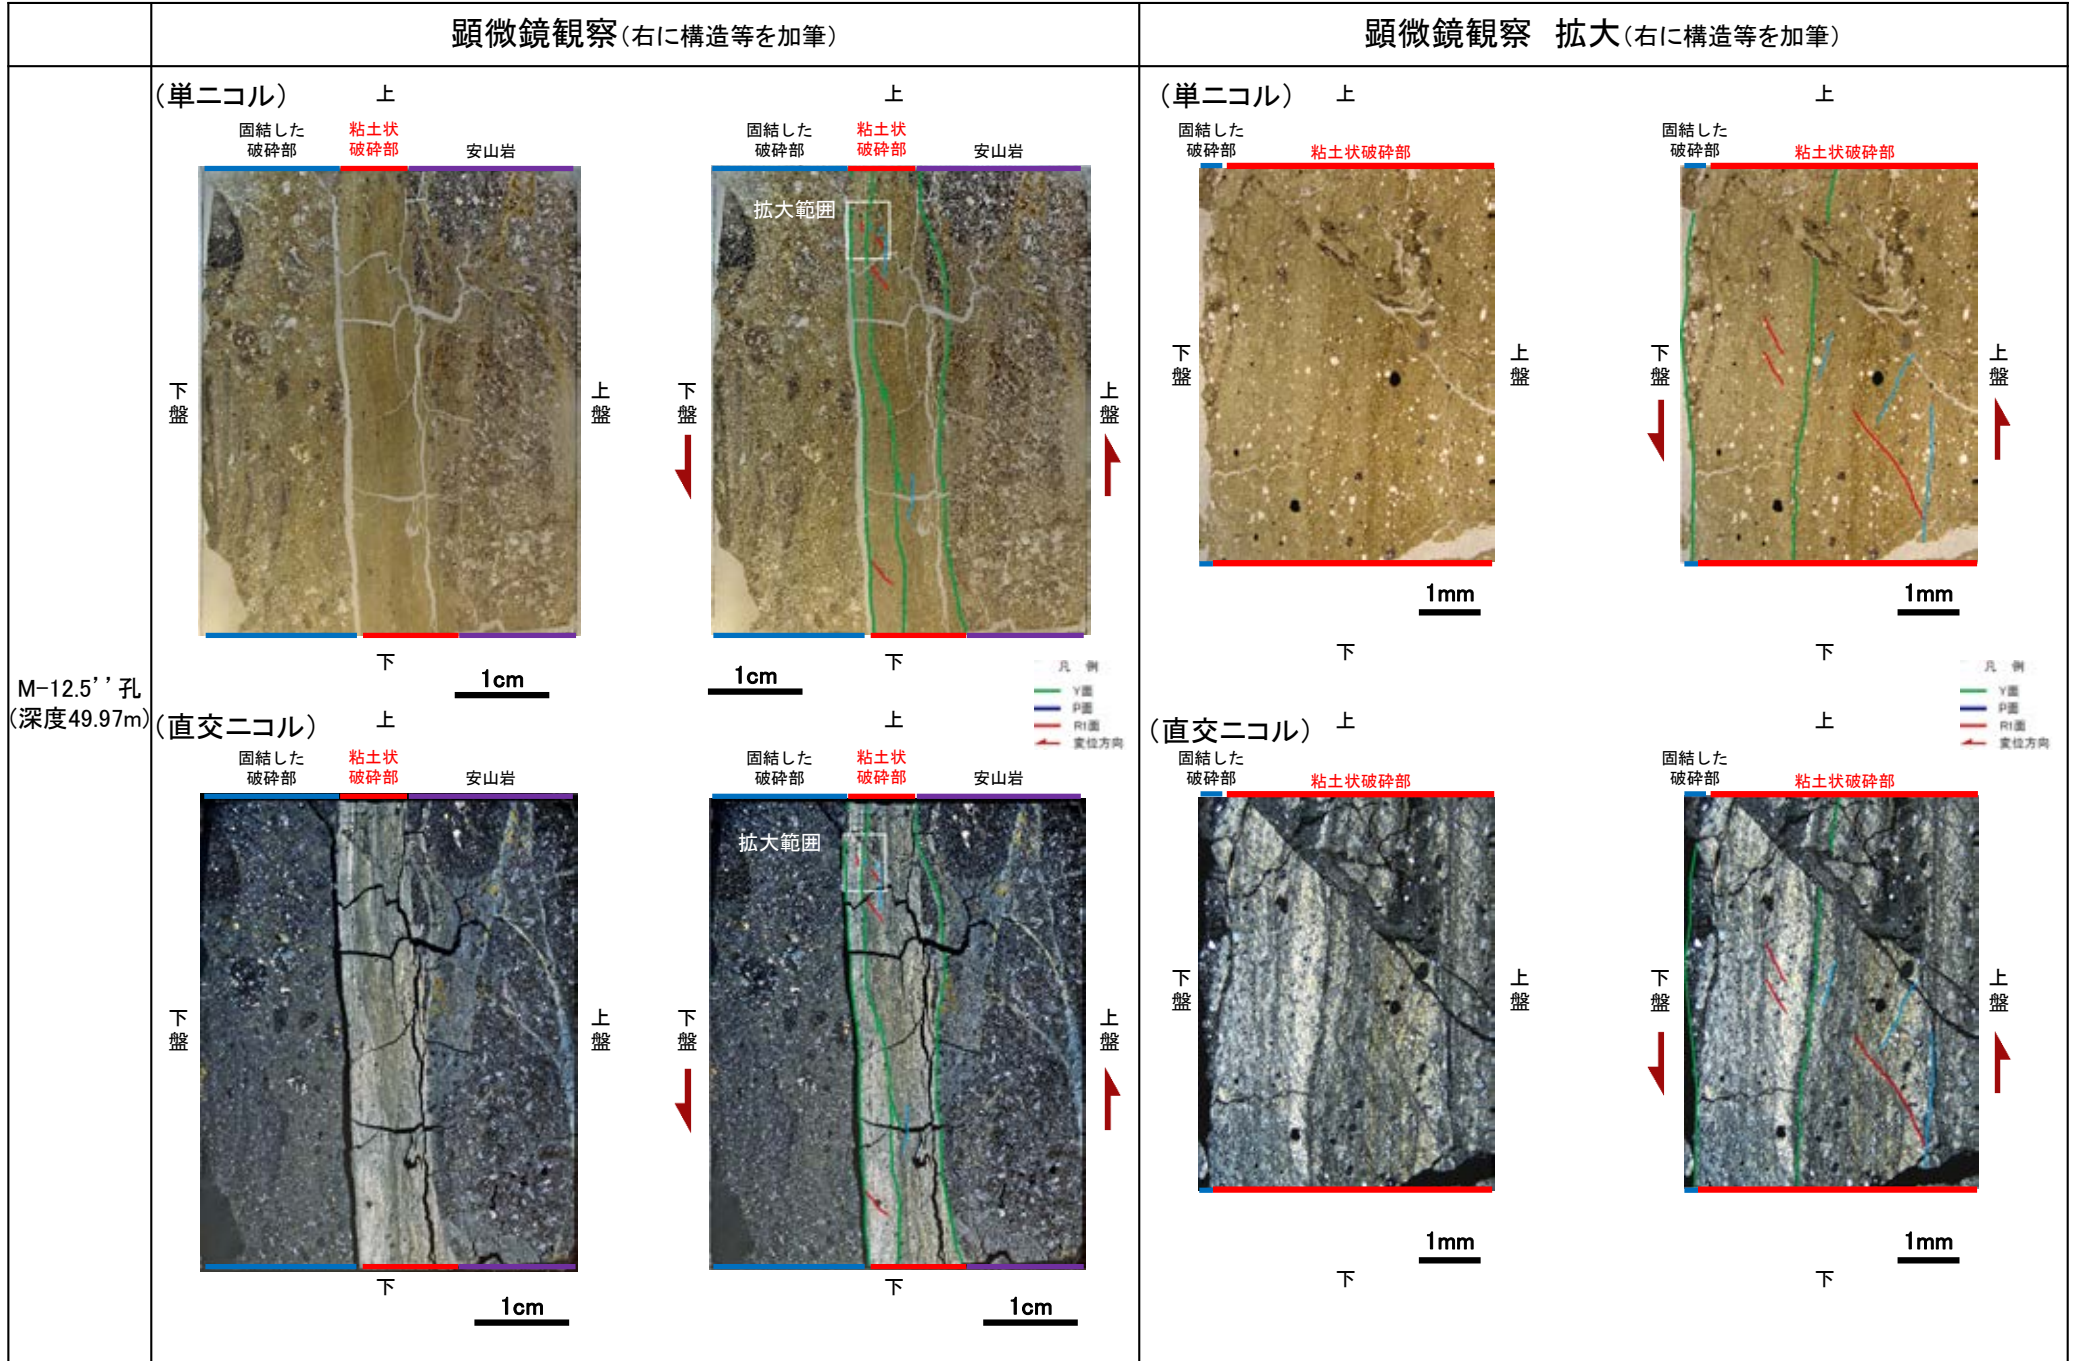
薄片観察結果 (M-12.5''_65R)

■ 条線観察結果を踏まえ、65° Rのレイクでボーリングコアを切断して作成した薄片を観察した。

・粘土状破砕部中の変形構造から、見かけ上盤側上がりの変位が推定され、逆断層センスが認定できる。

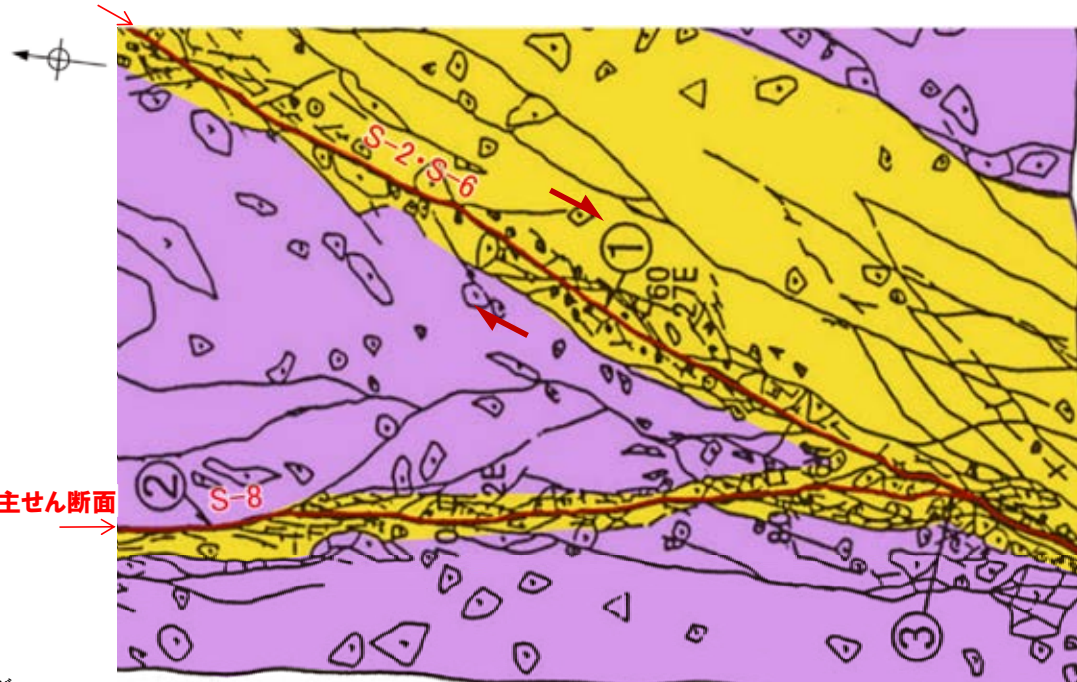
トレンチスケッチ(展開図) 拡大図
(原縮尺50分の1)

・S-8の主せん断面は会合部付近で、引きずりの形状を示すことから、見かけ右横ずれセンスの動きが認定できる。
・この動きの方向は、粘土状破砕部の条線観察で確認された左横ずれ逆断層センスと運動方向が異なることから、固結した破砕部が形成されたときの動きを表していると考えられる。

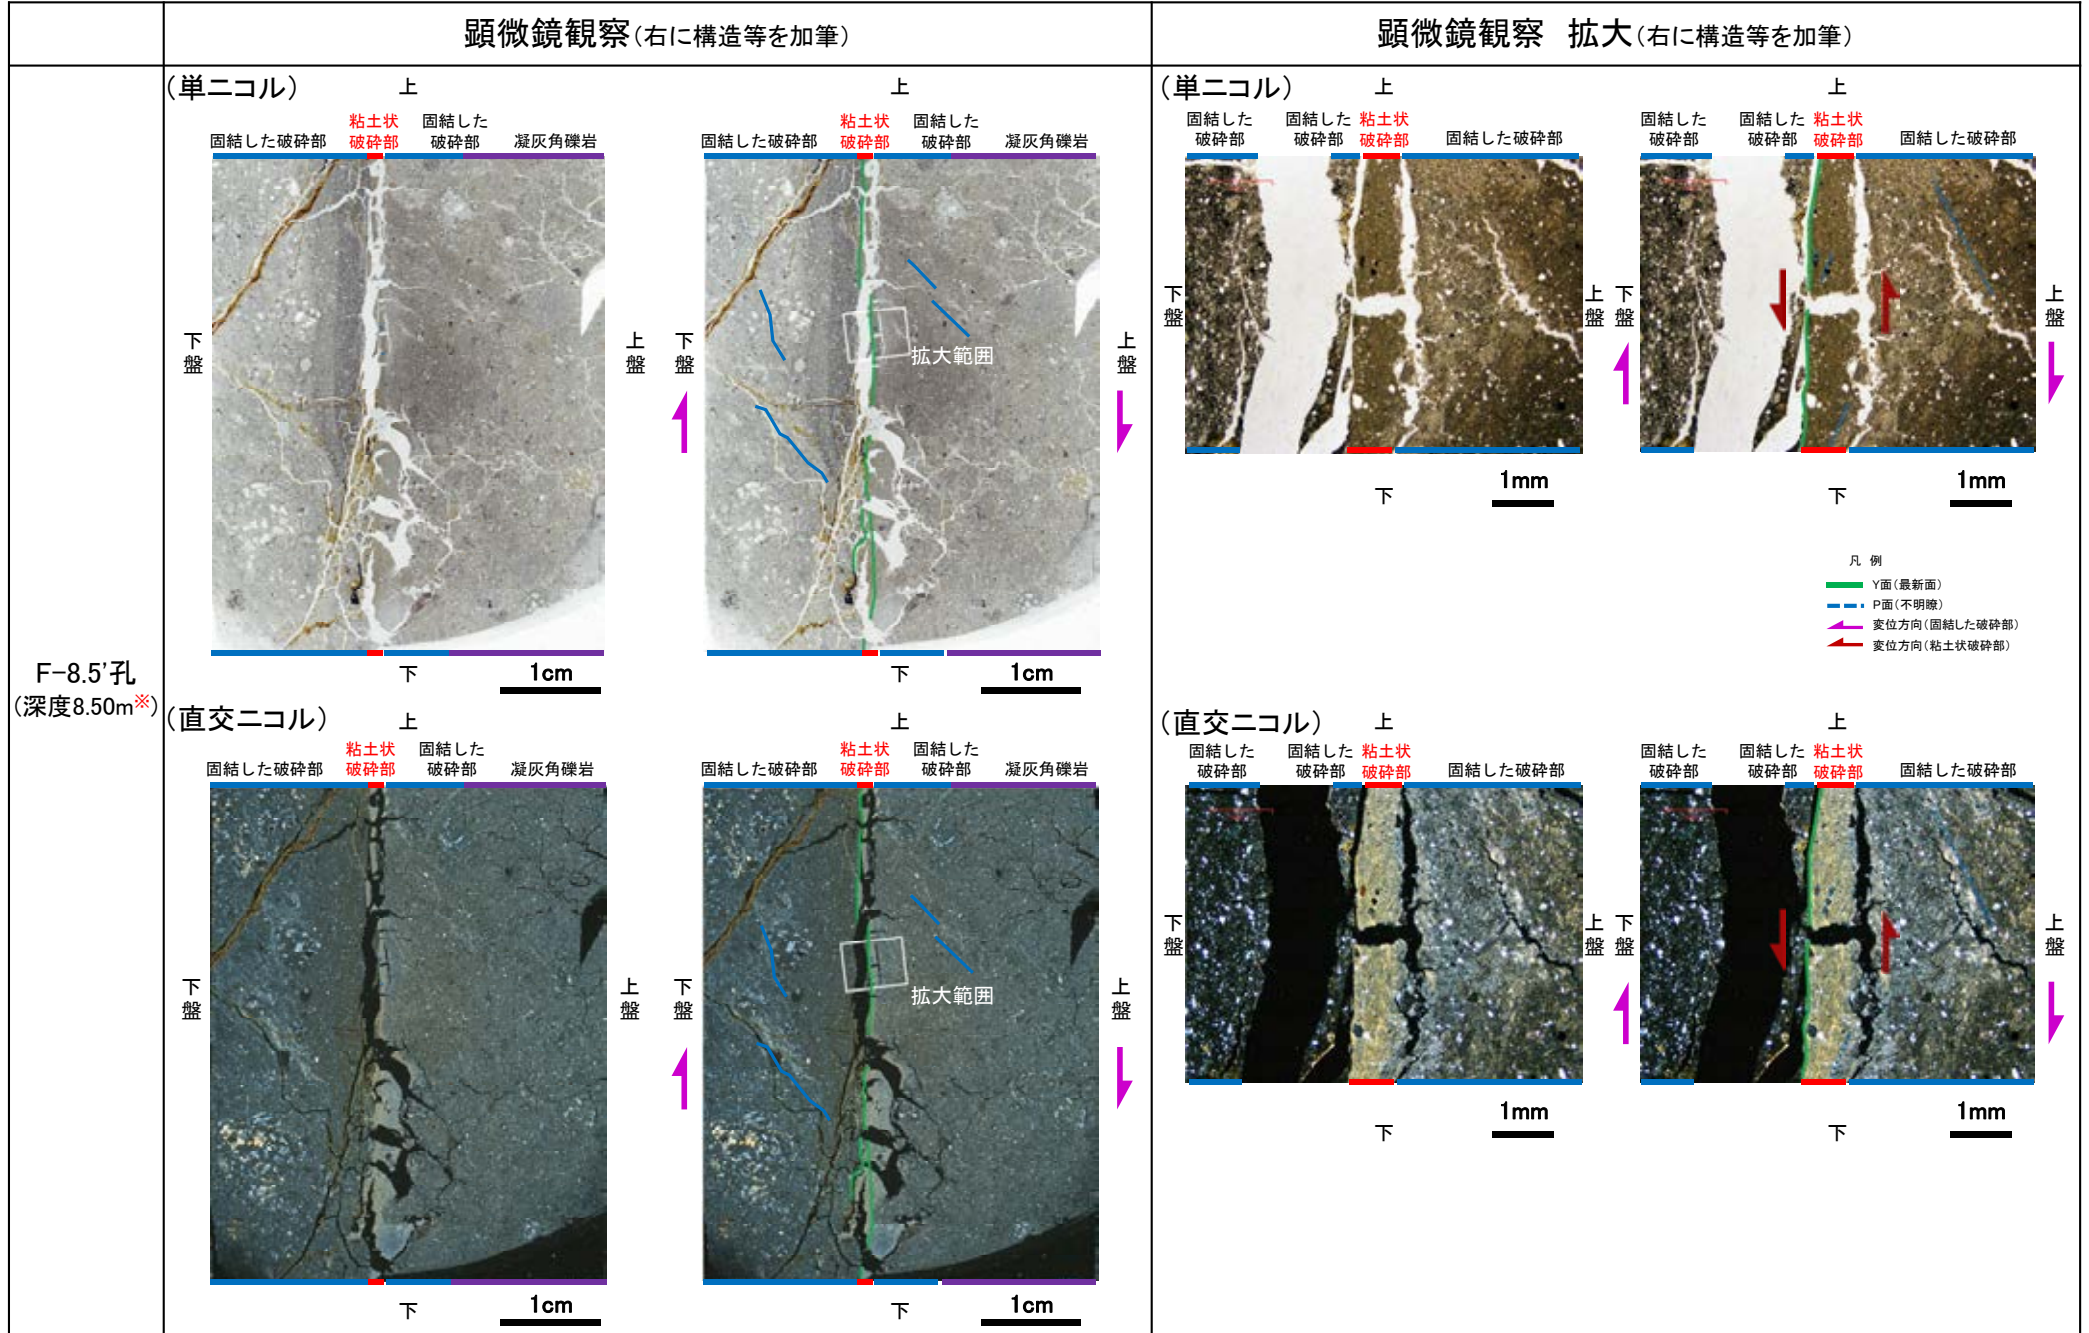
■ 条線観察結果を踏まえ、140° Rのレイクでボーリングコアを切断して作成した薄片を観察した。

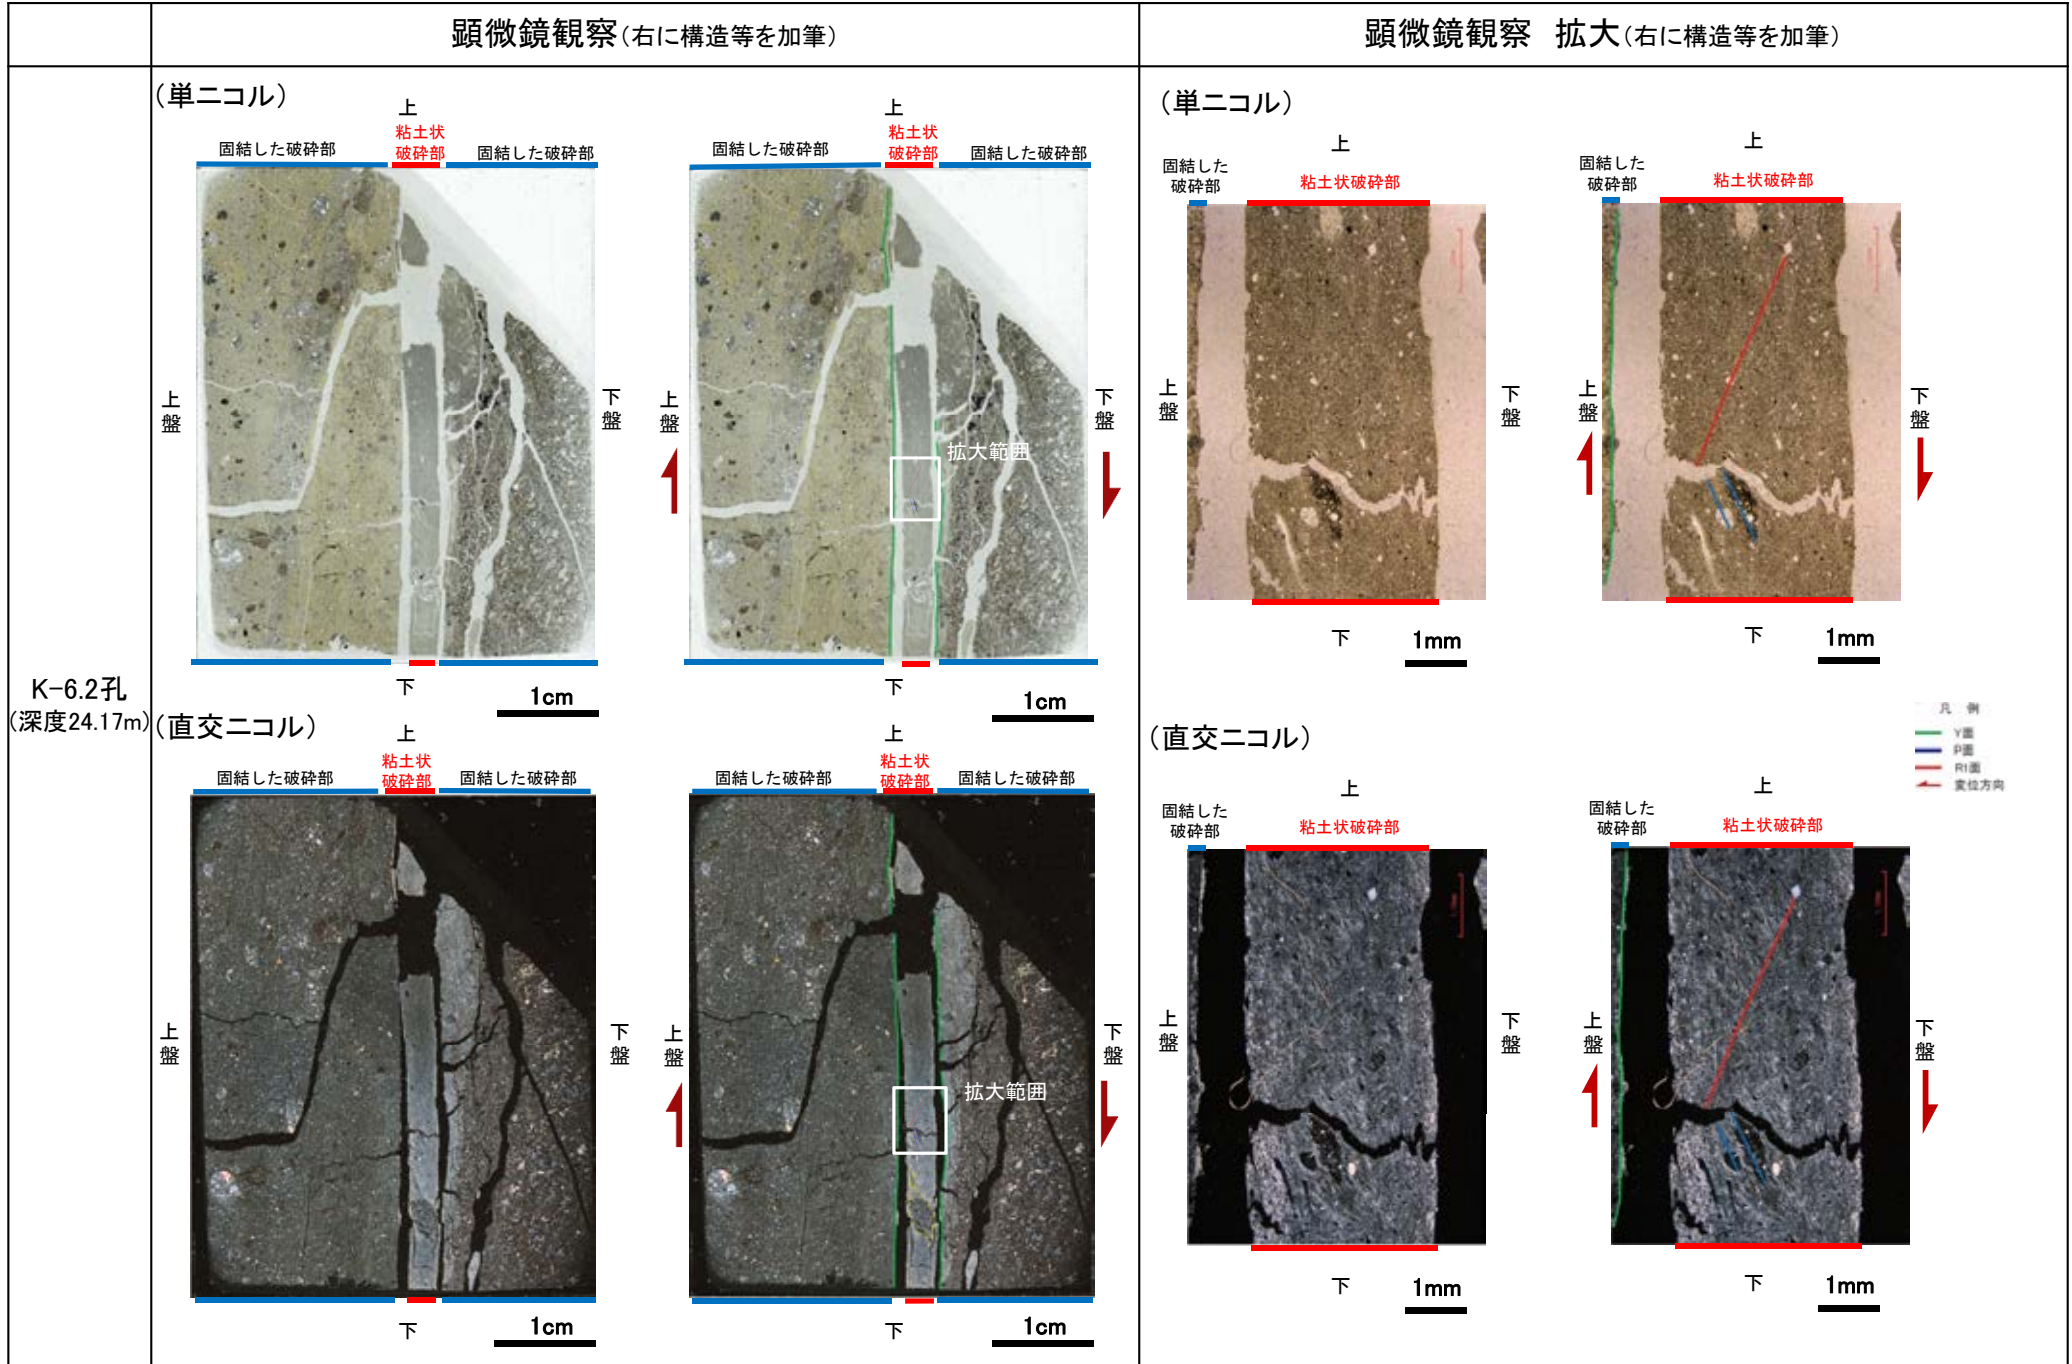
■ 条線観察結果を踏まえ、100° Rのレイクでボーリングコアを切断して作成した薄片を観察した。

・粘土状破砕部中の変形構造から、見かけ上盤側上がりの変位が推定され、逆断層センスが認定できる。
