敦賀発電所2号炉  
調査データのトレーサビリティの確認における薄片試料作製位置の誤りについて  
(現在までの取組み状況)

本資料は、現在までの本件に対する取組み状況について取りまとめたものである。

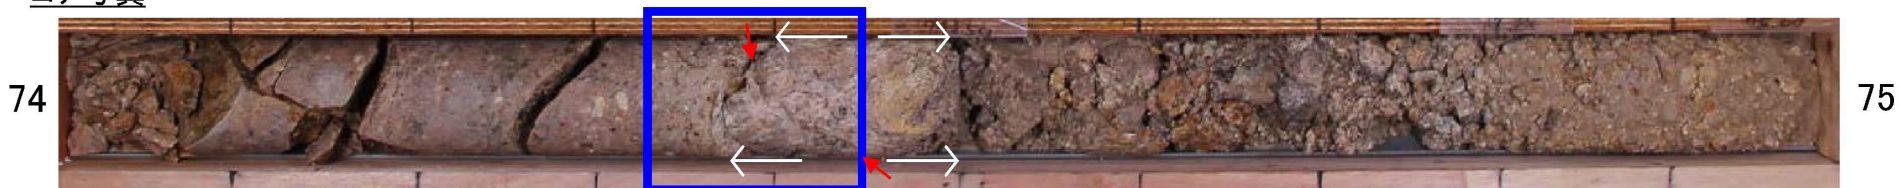
コア写真

- ・ やや湾曲しているが、破碎帯範囲内では細粒部を伴い最も直線的であることから、深度74.40mのせん断面を最新活動面に認定した。

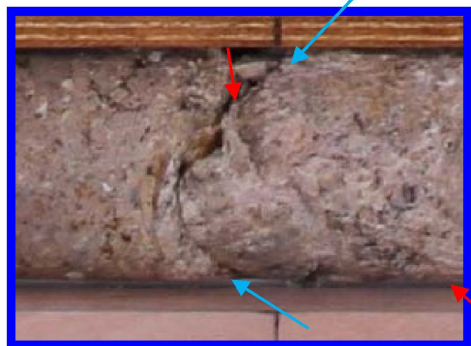
研磨片作製位置

条線観察資料及び薄片観察資料の適切性を分かりやすく確認できる資料の作成をするために、研磨片の残試料を組み合わせたとこ、薄片試料が最新活動面（深度74.40m）で作製されていないことを確認した。

- ・本件事象の破砕部に関しては、最新活動面を含む正しい位置で薄片試料を再作製し、再作製した薄片試料の観察を実施し、観察結果等を審査資料に反映する。
- ・本件事象と同様の誤りがないか、最新活動面で試料作製している他の全ての薄片試料作製位置及び条線確認位置を対象に確認中である。

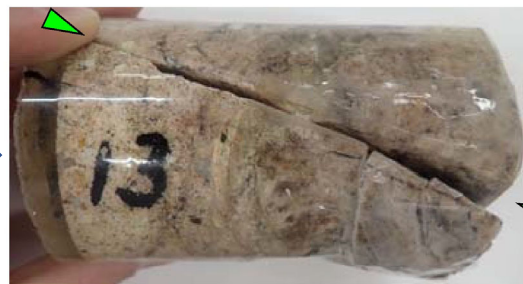
研磨片写真<sup>注)</sup>

・ 試料切断方向は、最新活動面に直交、かつ、条線方向に平行に設定する（当該試料は誤った方向に切断されてる）。

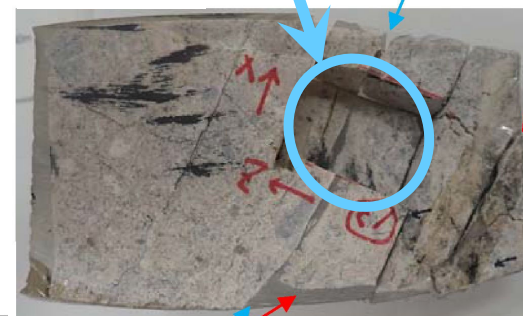
試料切断面<sup>注)</sup>

薄片試料が最新活動面位置で作製されていなかった。

最新活動面は、ボーリングコアの観察による認定結果と対比して、研磨片における位置及び細粒部の分布から確認した。

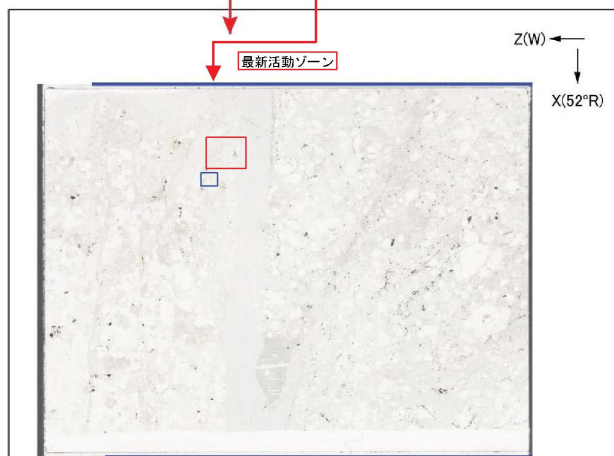
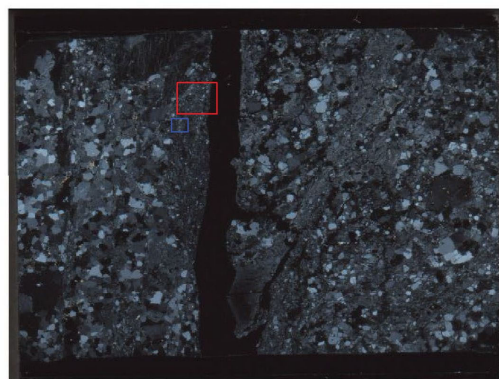
- ・最新活動ゾーンには、以下の特徴が認められる。
  - 基質を構成する粘土鉱物は少ない。(図1)
  - 最新活動面に沿った帯状の粘土状部は局所的である。(図1)
  - 角ばった岩片が多い。(図1)
  - ジグソー状の角礫群が認められる。(図2)

②のゾーンは当初断層ガウジと判断していたが、上記に示す通りカタクレーサイトと判断した。

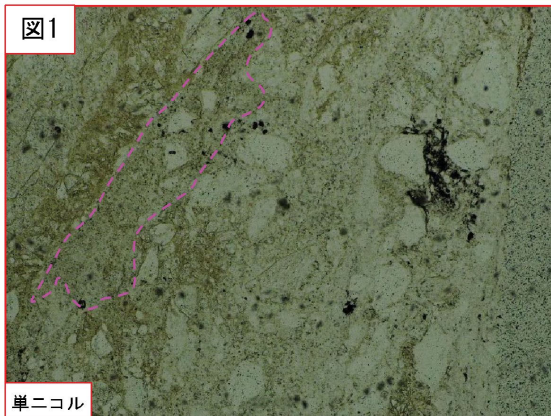
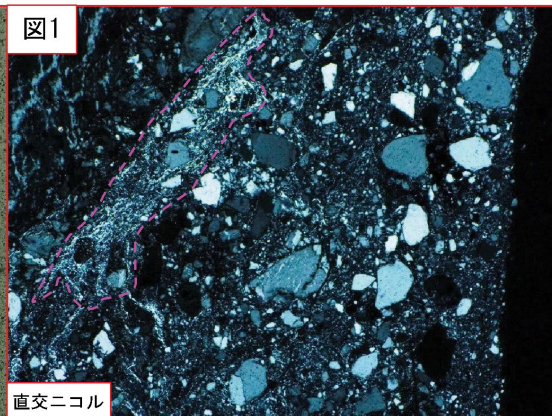
破線は粘土状部の分布範囲を示す。

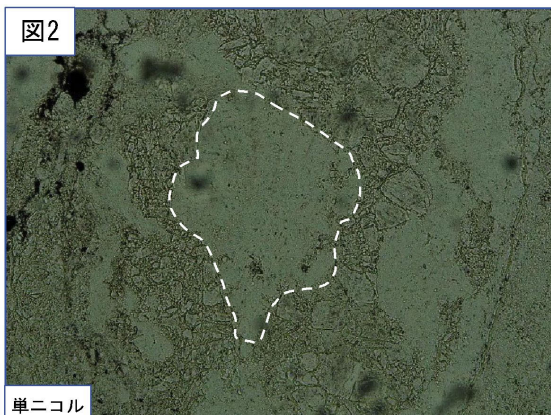
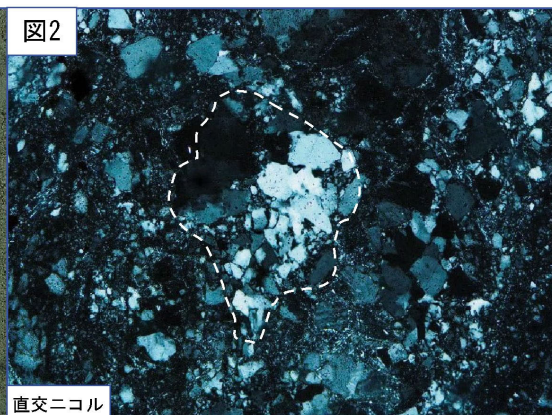
破線はジグソー状の角礫群の範囲を示す。
