【大坪川ダム右岸トレンチの岩盤中に認められる粘土質の物質(試料写真 1/2)】

2.2.1 (5) 福浦断層の反射法地震探査 ー概要ー

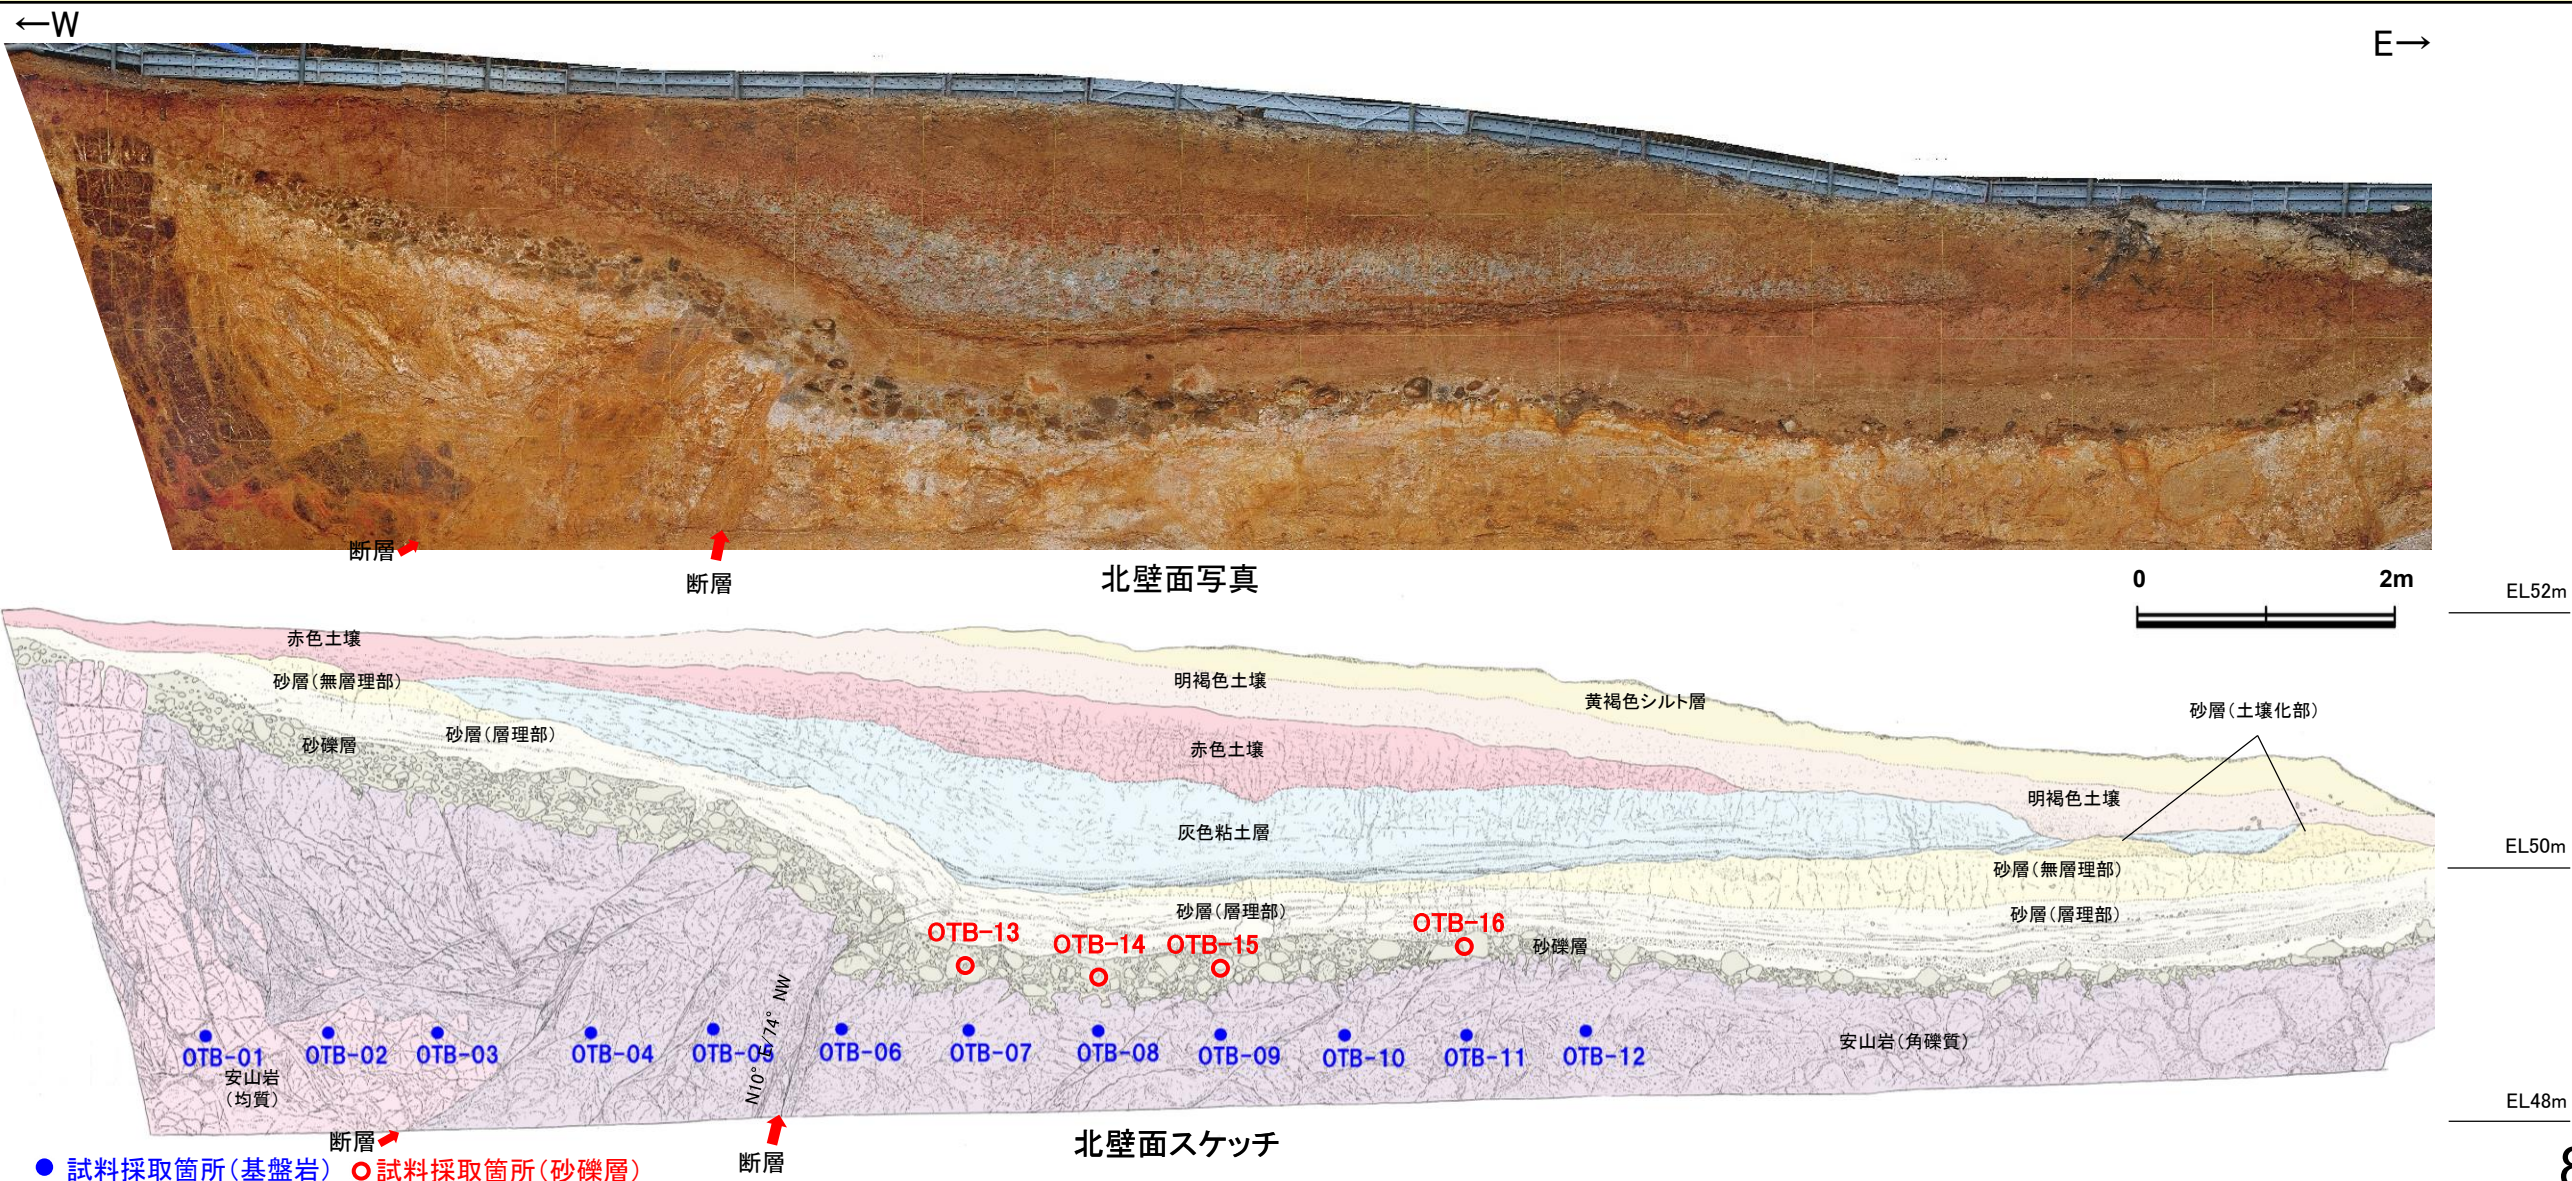
- 岩盤中の白色～褐色の粘土質の物質(粘土部)について、上位の第四系の堆積物との関係に関する肉眼観察及び追加のXRD分析を行った。
- 白色～褐色の粘土部を含む岩盤と、上位の砂礫層の境界は明瞭であり、岩盤が砂礫層に削剥された状況が認められる。よって、岩盤中に熱水変質作用により白色～褐色の粘土部が形成された後、砂礫層の堆積前～堆積時にそれらが侵食されたものと考えられる。
- また、砂礫層について新たに追加したXRD分析(OTB-13～16)の結果、岩盤中の白色～褐色の粘土部において認められた変質鉱物(カオリナイト, パイロフィライト, ソーダ明礬石)は、検出されないかきわめて微量にしか認められない。これは、白色～褐色の粘土部が形成された後に砂礫層が堆積したという上記の状況と整合的である。

- 大坪川ダム右岸トレンチで岩盤中に認められる白色～褐色の粘土部は、肉眼観察及びXRD分析の結果、上位の第四系(MIS5eより古い高海面期の地層)に削剥されていることを確認した。
- よって、白色～褐色の粘土部を形成した変質作用の時期については、上位の第四系の堆積以前であると判断した。

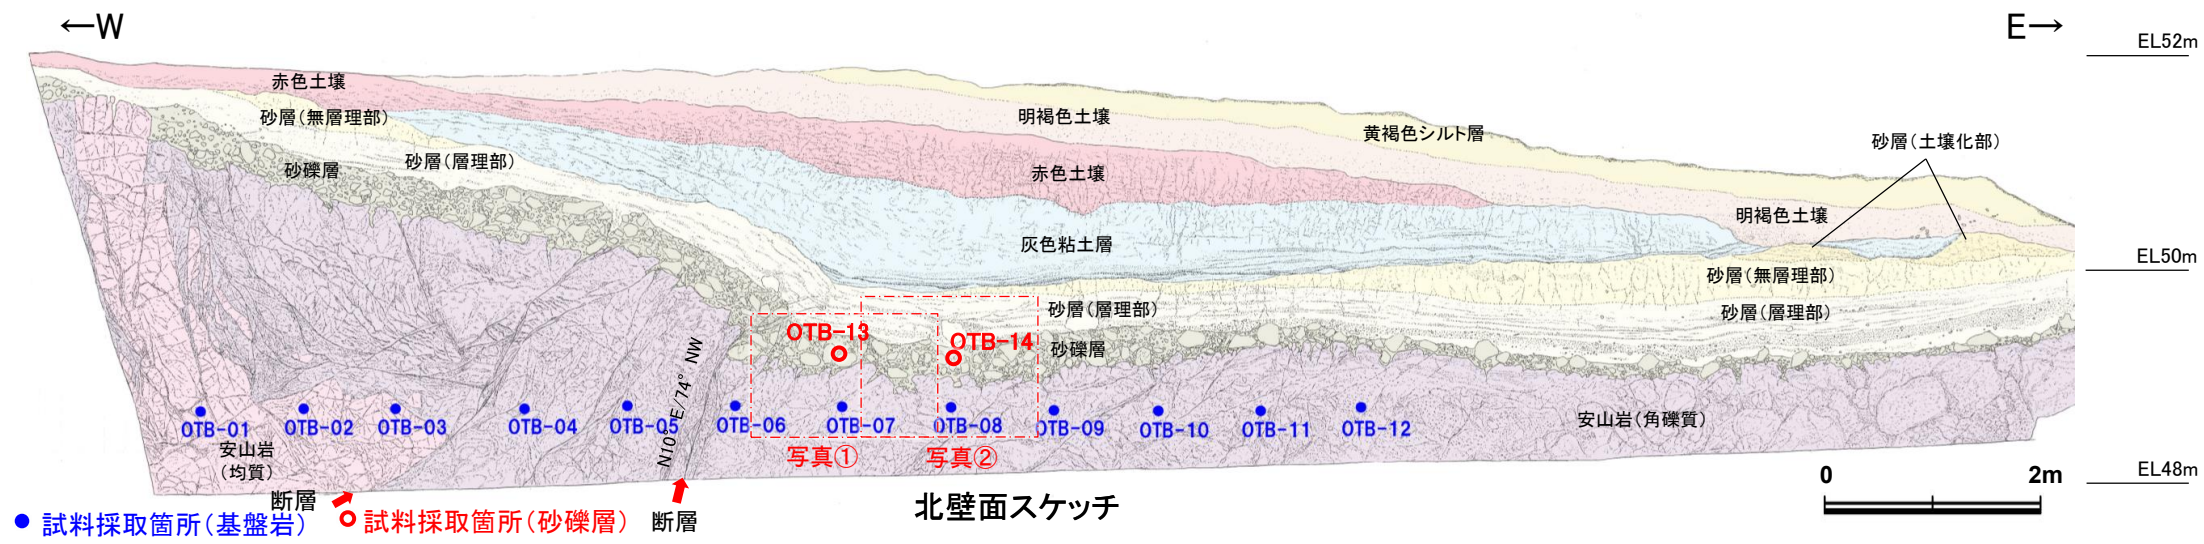
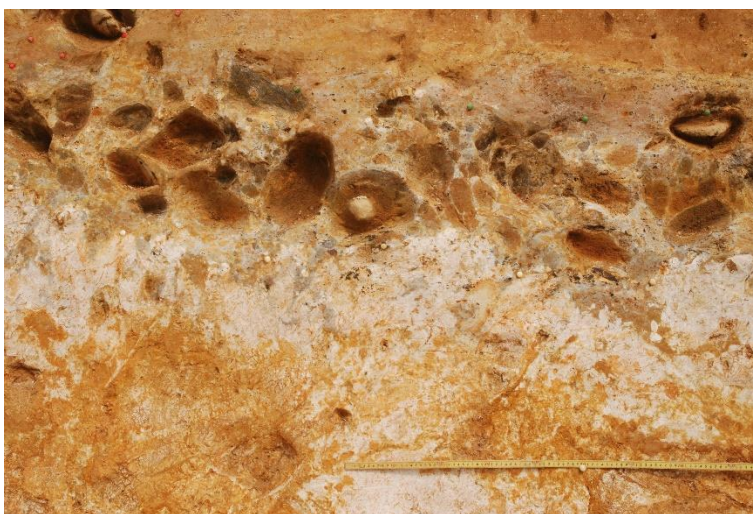
写真①

○白色～褐色の粘土部を含む岩盤と、上位の砂礫層の境界は明瞭であり、岩盤が砂礫層に削剥された状況が認められる。

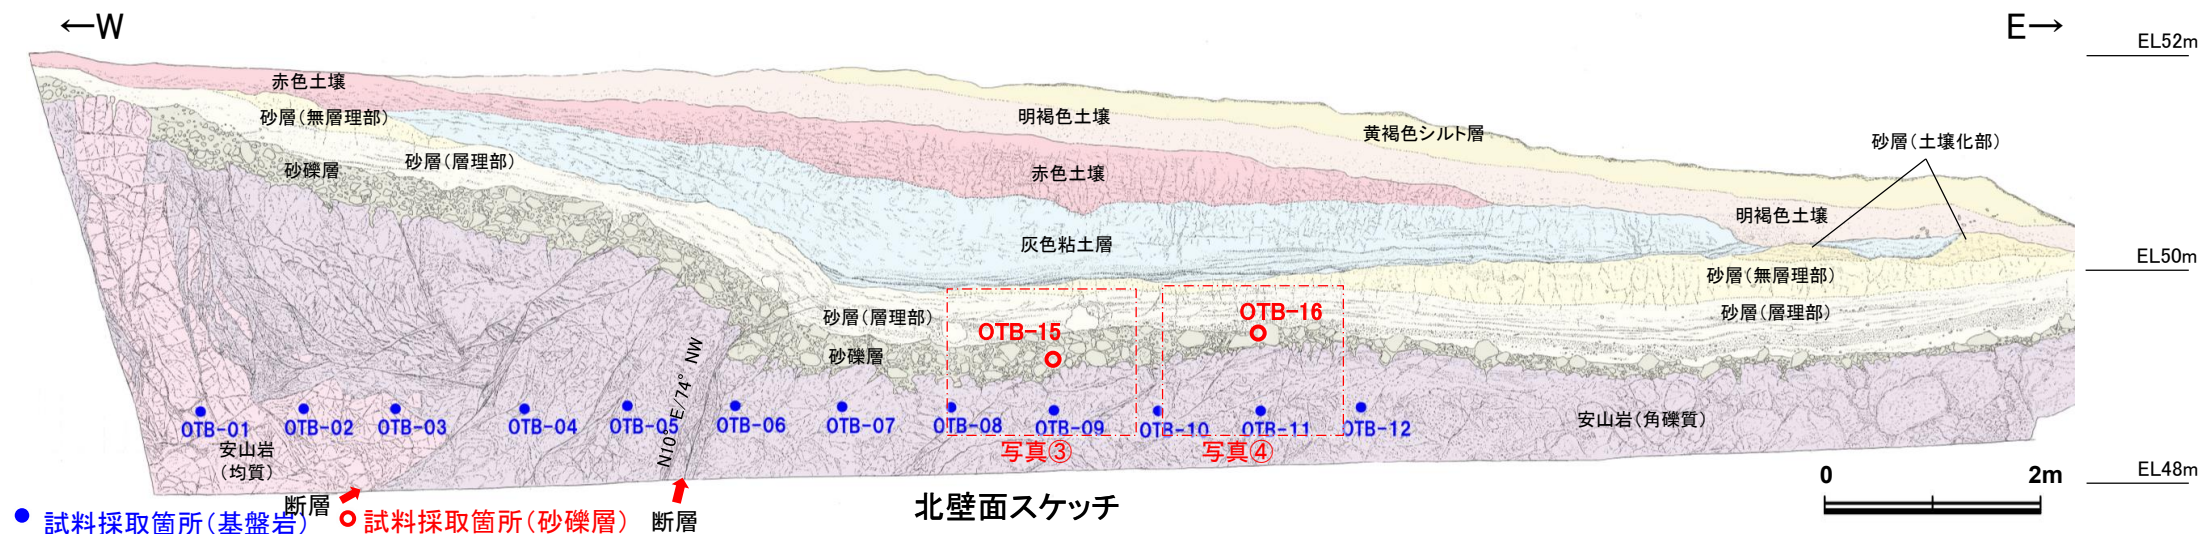
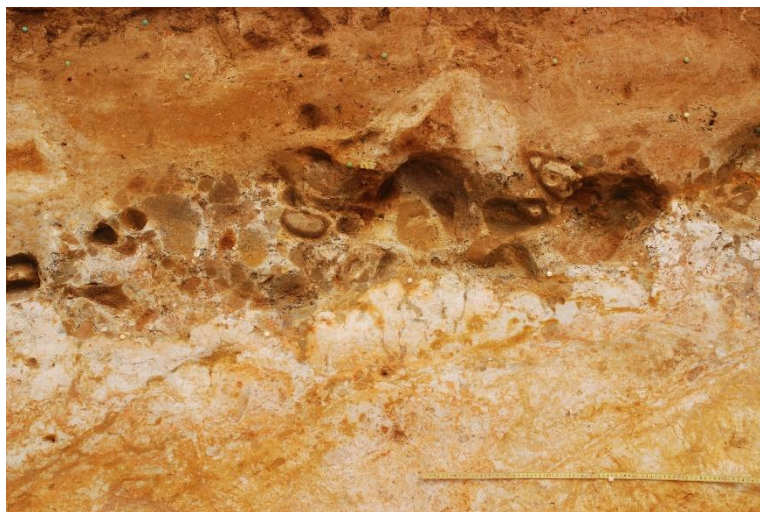
写真③

○白色～褐色の粘土部を含む岩盤と、上位の砂礫層の境界は明瞭であり、岩盤が砂礫層に削剥された状況が認められる。

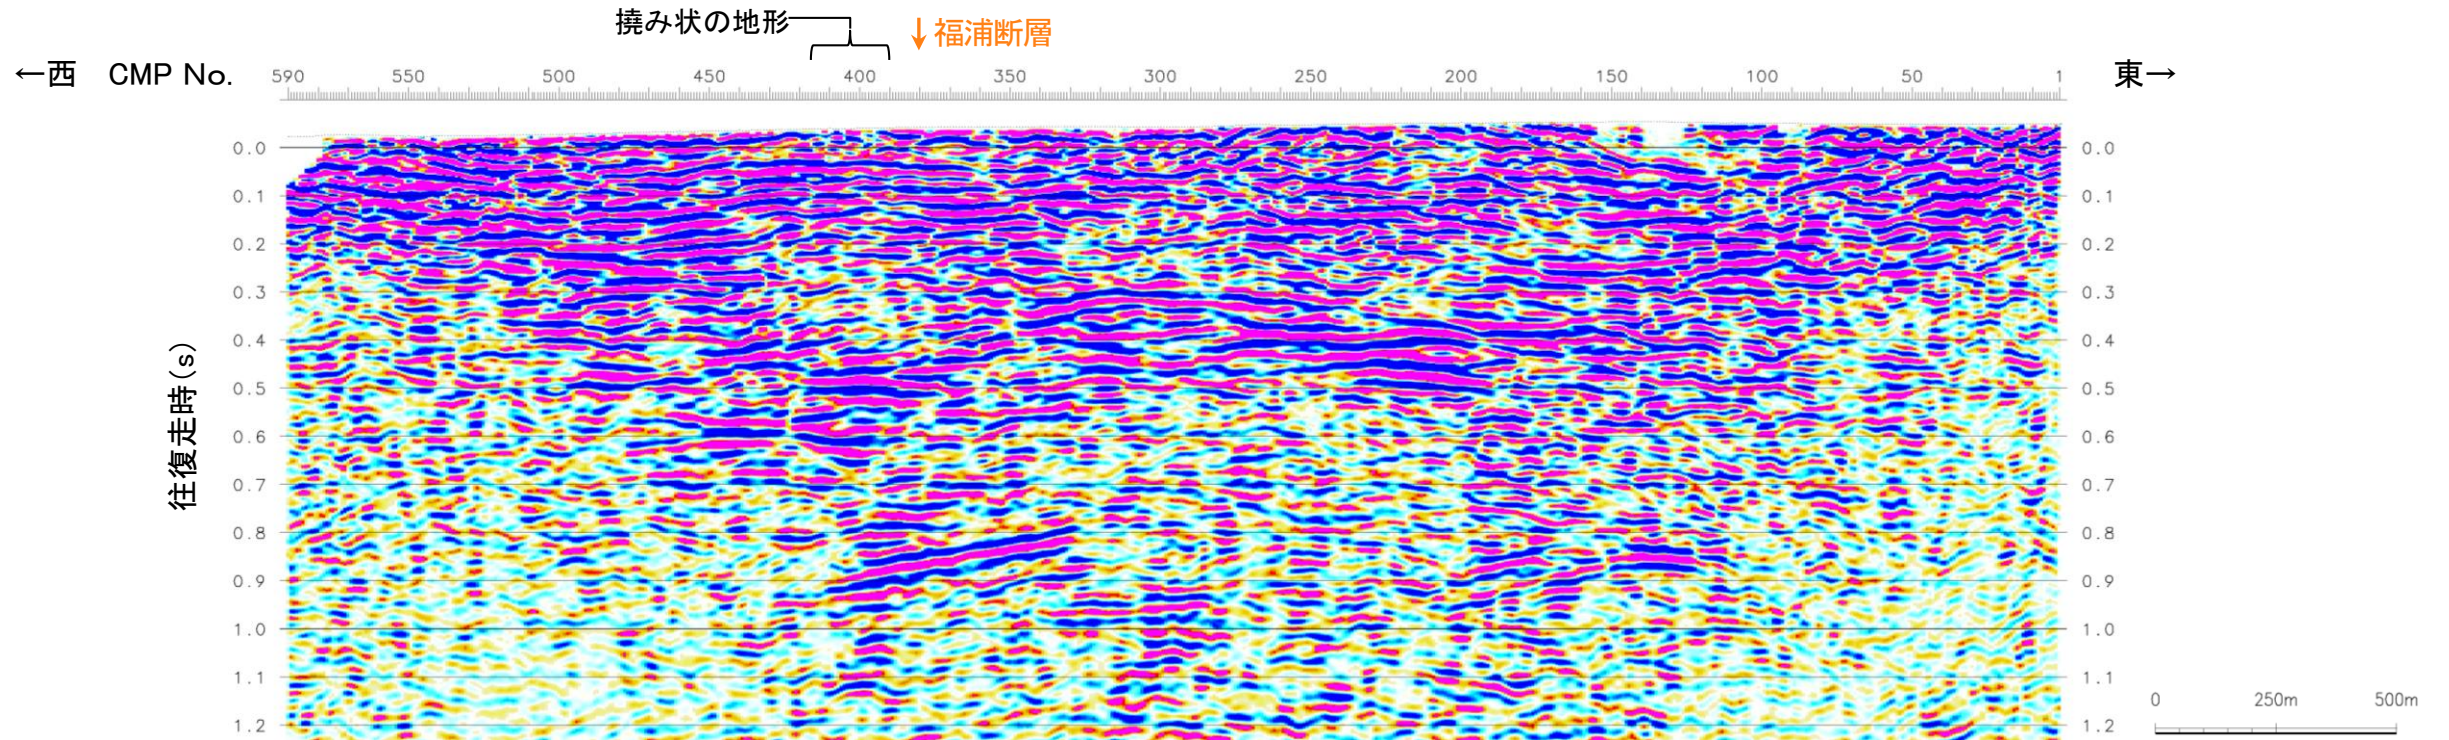
反射法地震探査結果(時間断面 マイグレーション前)

- 反射法地震探査の結果、リニアメント・変動地形を判読した位置付近(CMP380付近)には、不明瞭ながら高角で西傾斜する反射面の不連続が認められ、反射面のずれ及び変形が読み取れることから、これを福浦断層と判断した(次頁, 次々頁)。
- なお、トモグラフィ速度分布からは、断層を挟んで速度構造が変化する状況は認められない(P.90)。

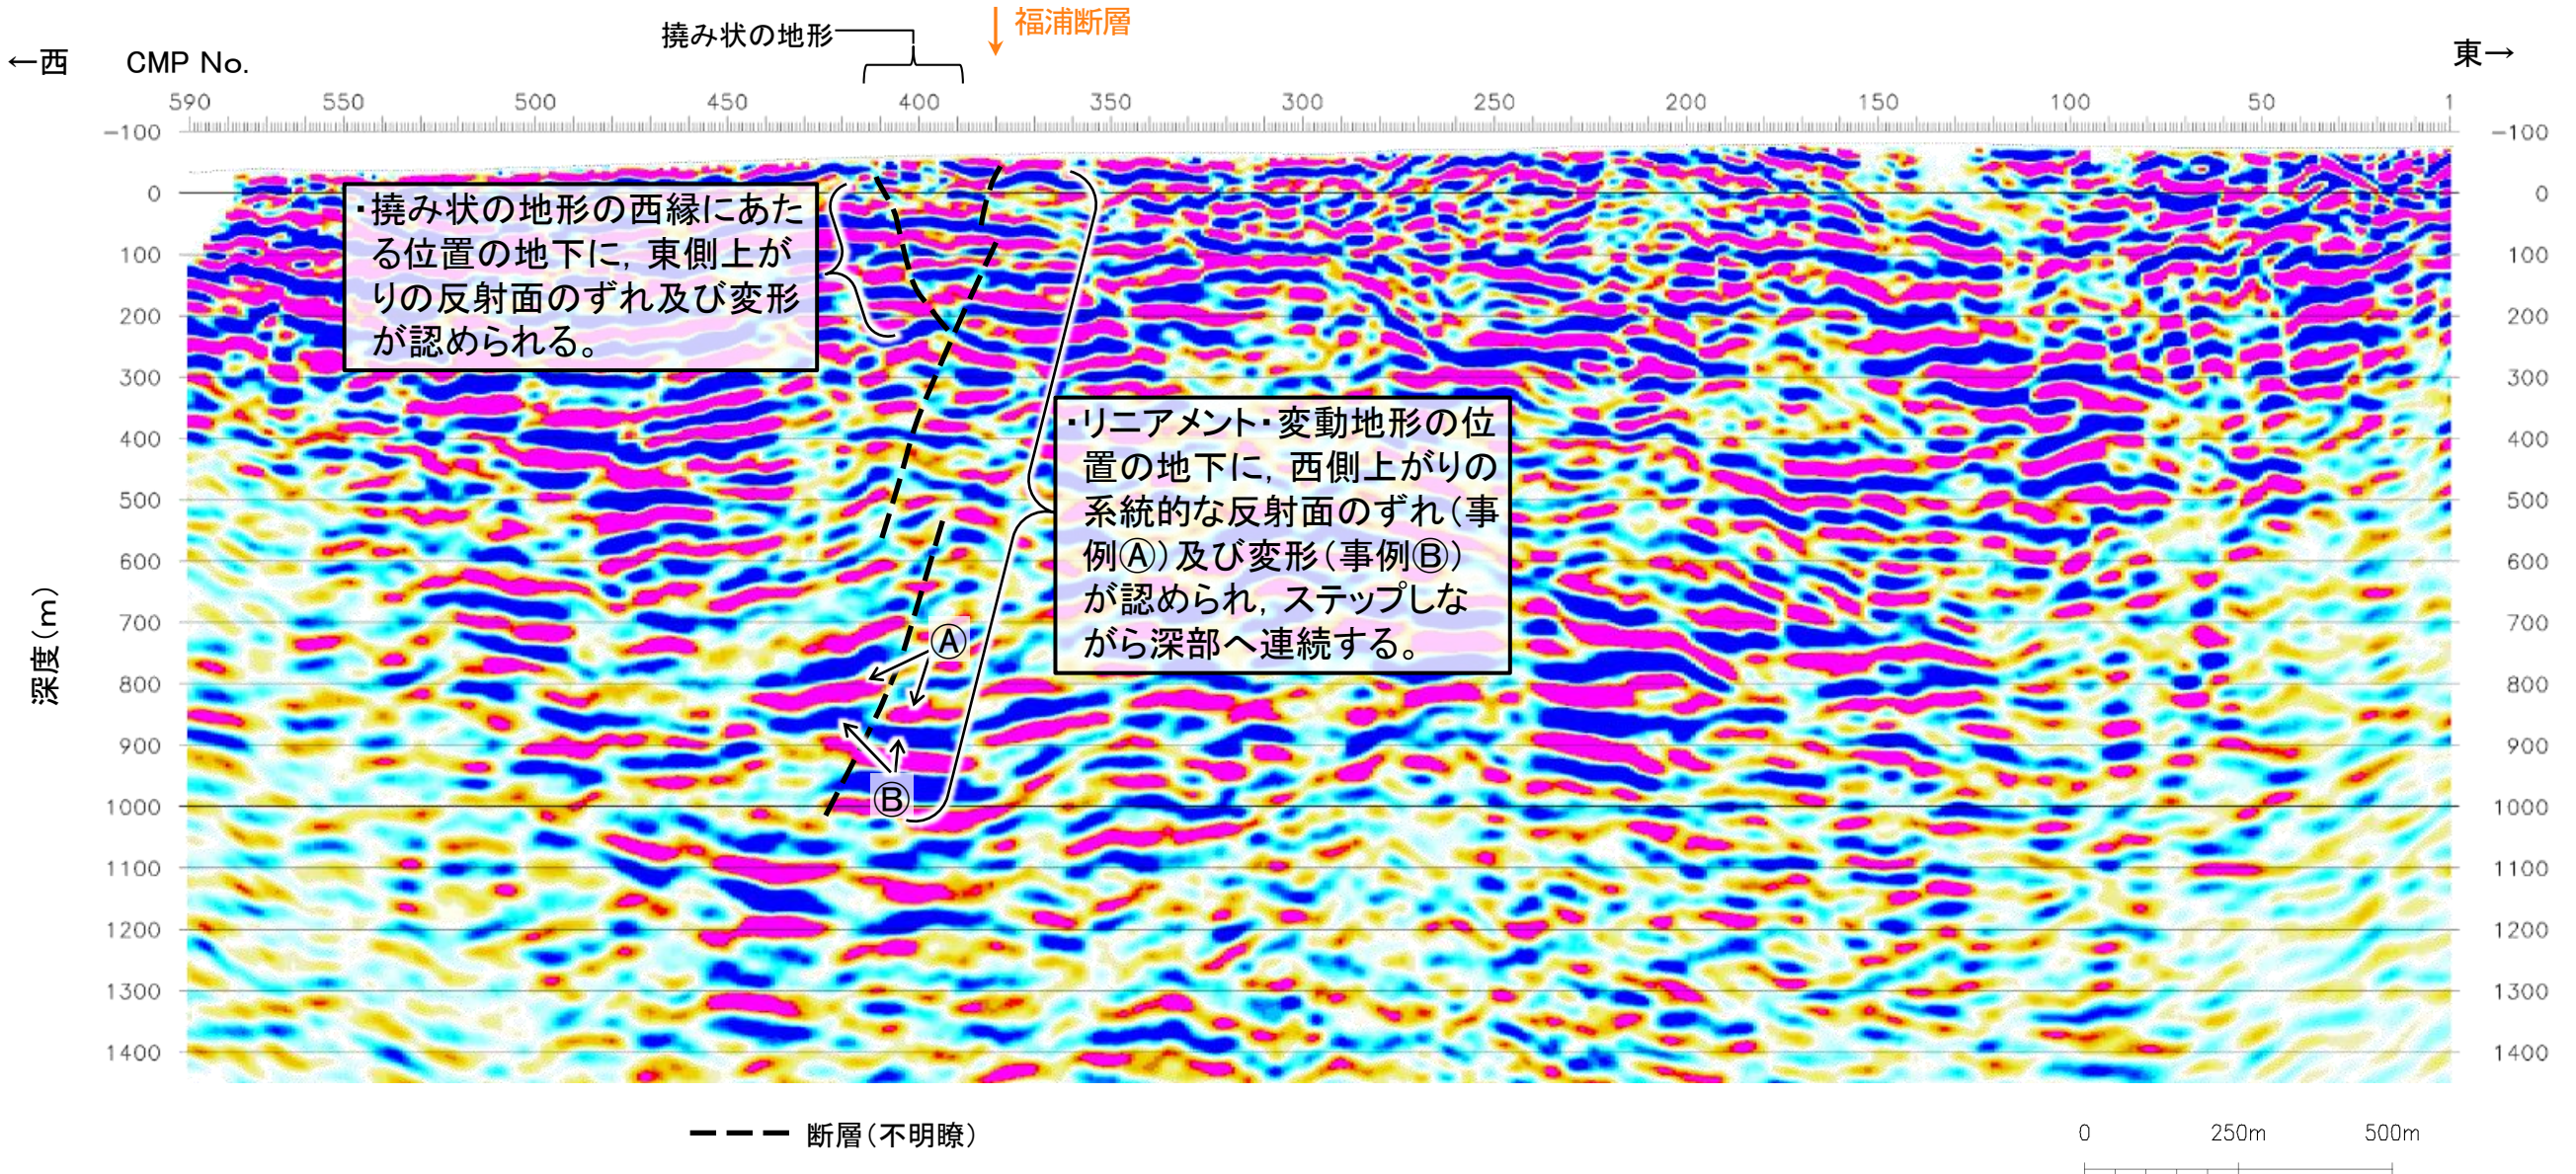
・測線の方角を考慮した真の断層傾斜角は約75度

・なお、記録の範囲において、福浦断層以外に断層は推定されない。

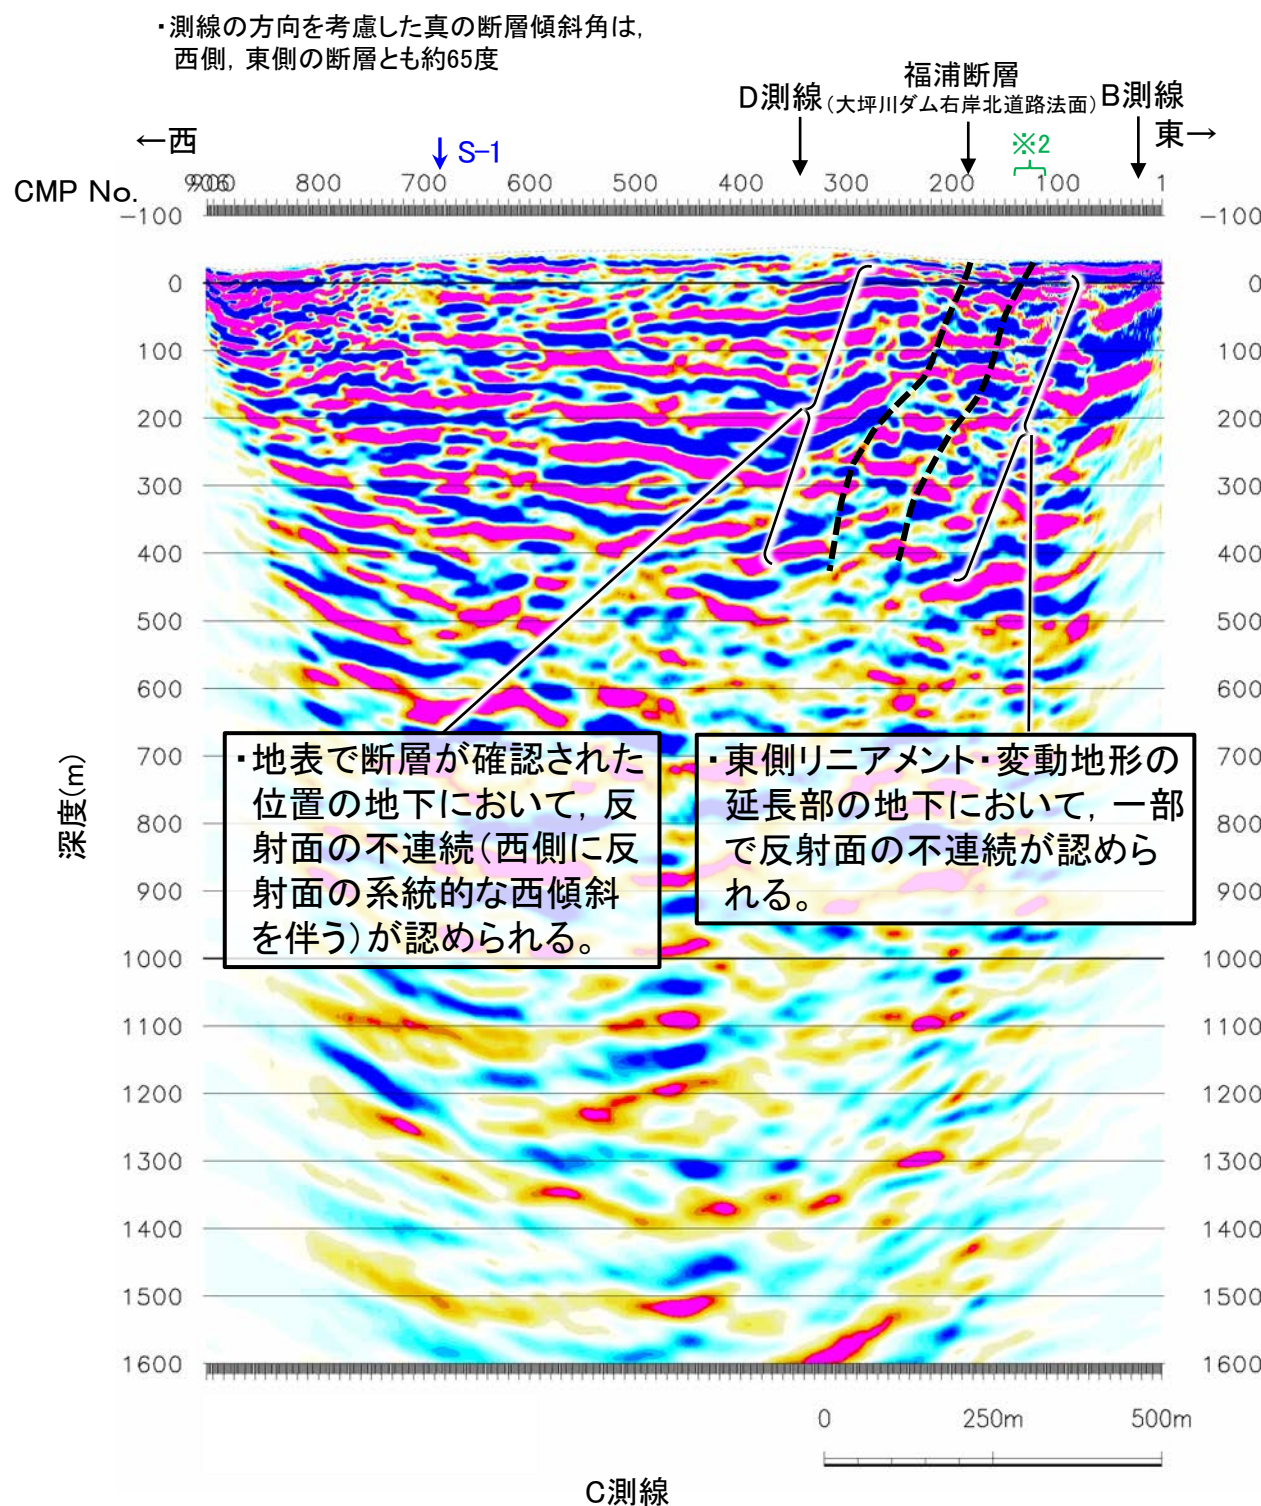
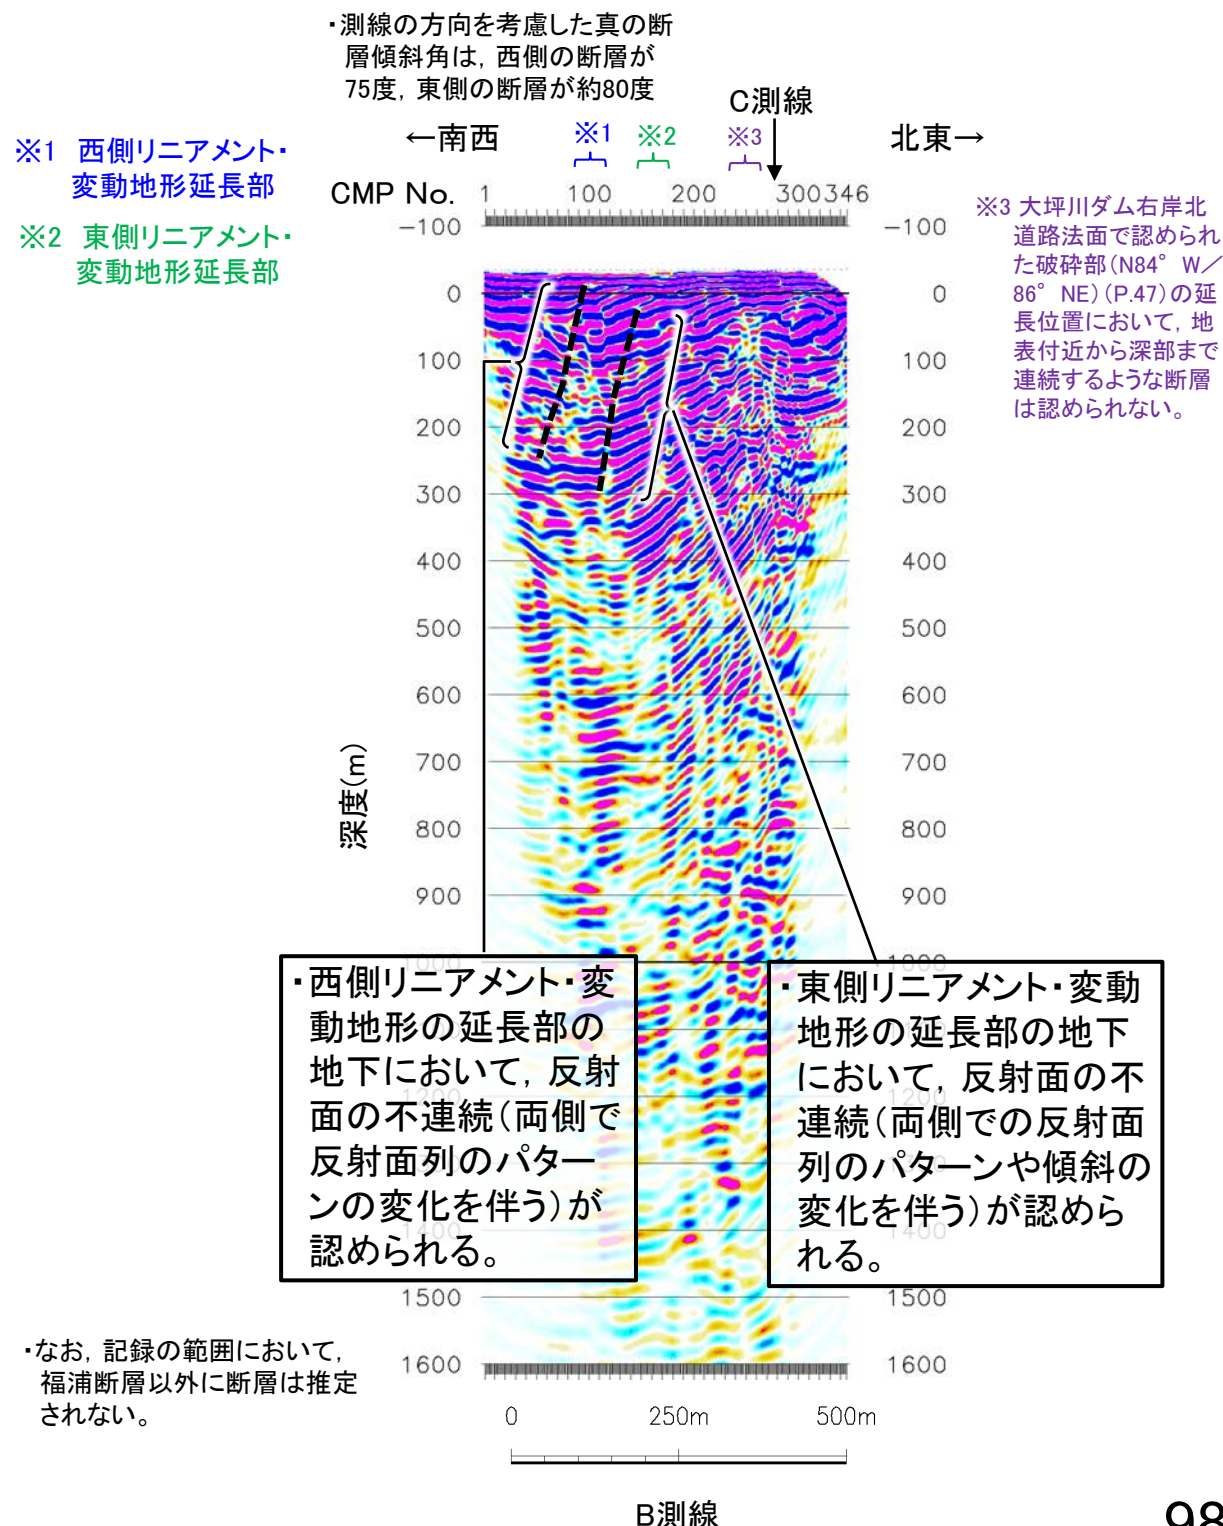
○また, 東側のリニアメント・変動地形の延長方向にも, 不明瞭ながら高角で西傾斜する反射面の不連続が認められ, 東側のリニアメント・変動地形に対応する断層と推定した。

○さらに, B, C測線において, 深度300m以浅を詳細に解析した結果からも, 上記と同じく西側, 東側リニアメント・変動地形に対応する断層を推定した(次頁以降)。

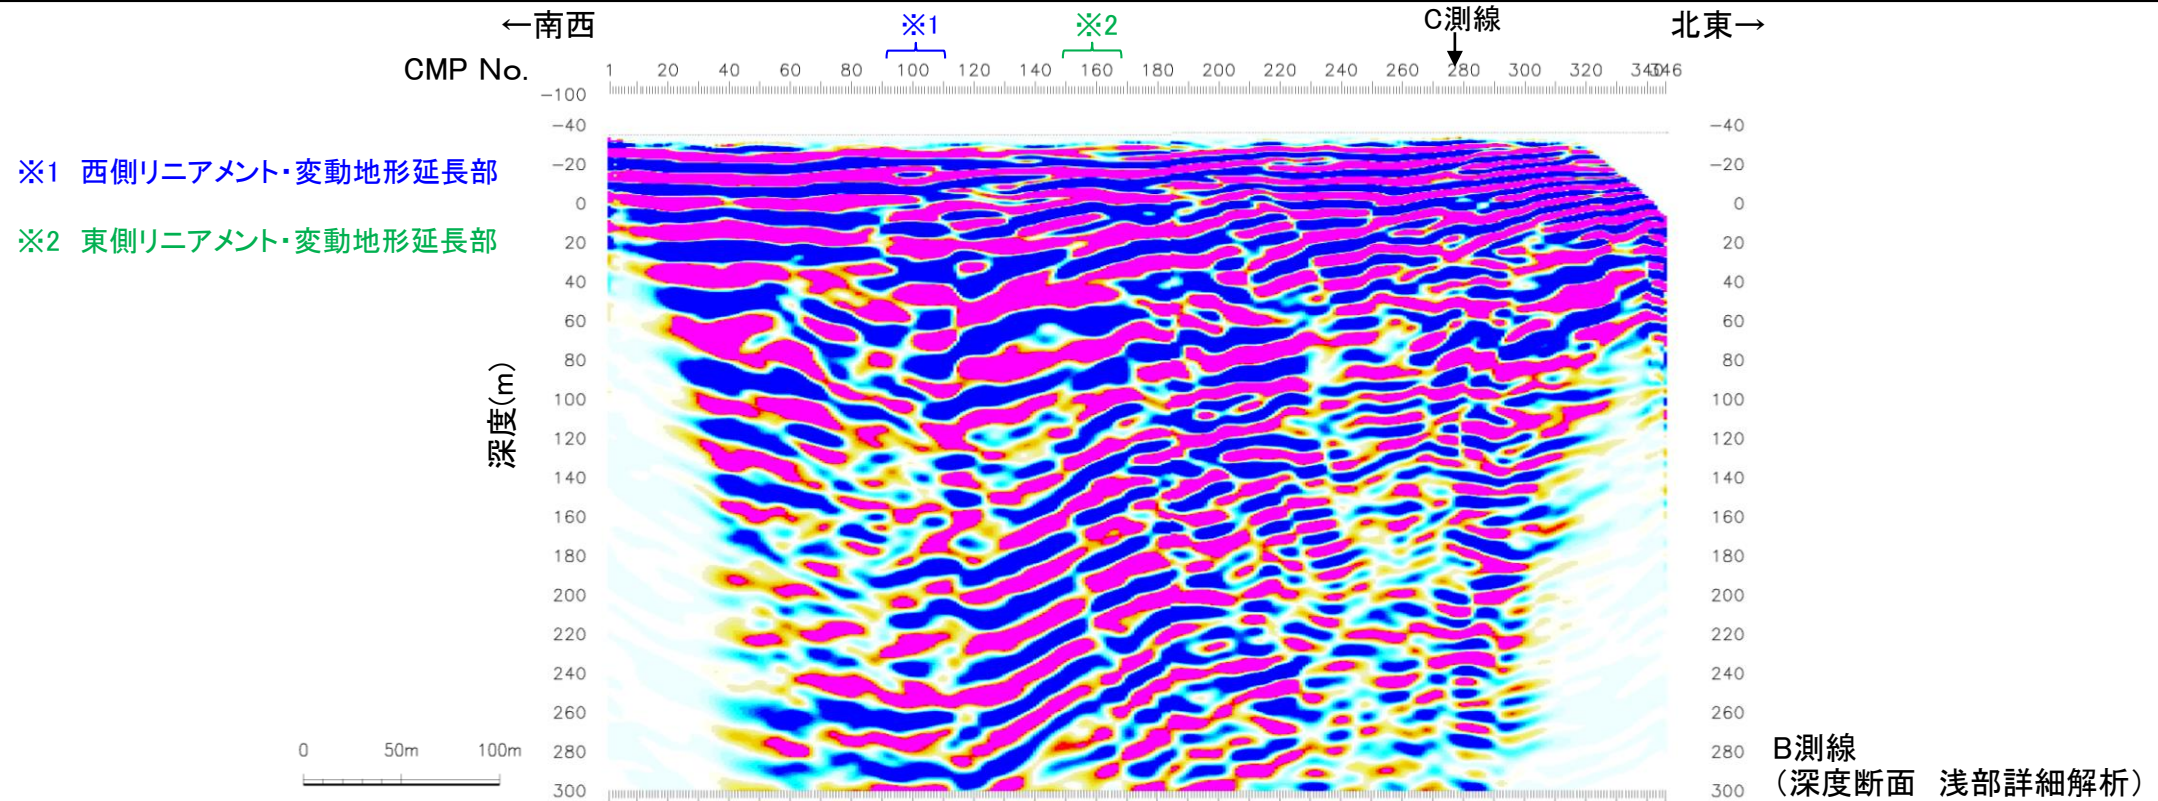
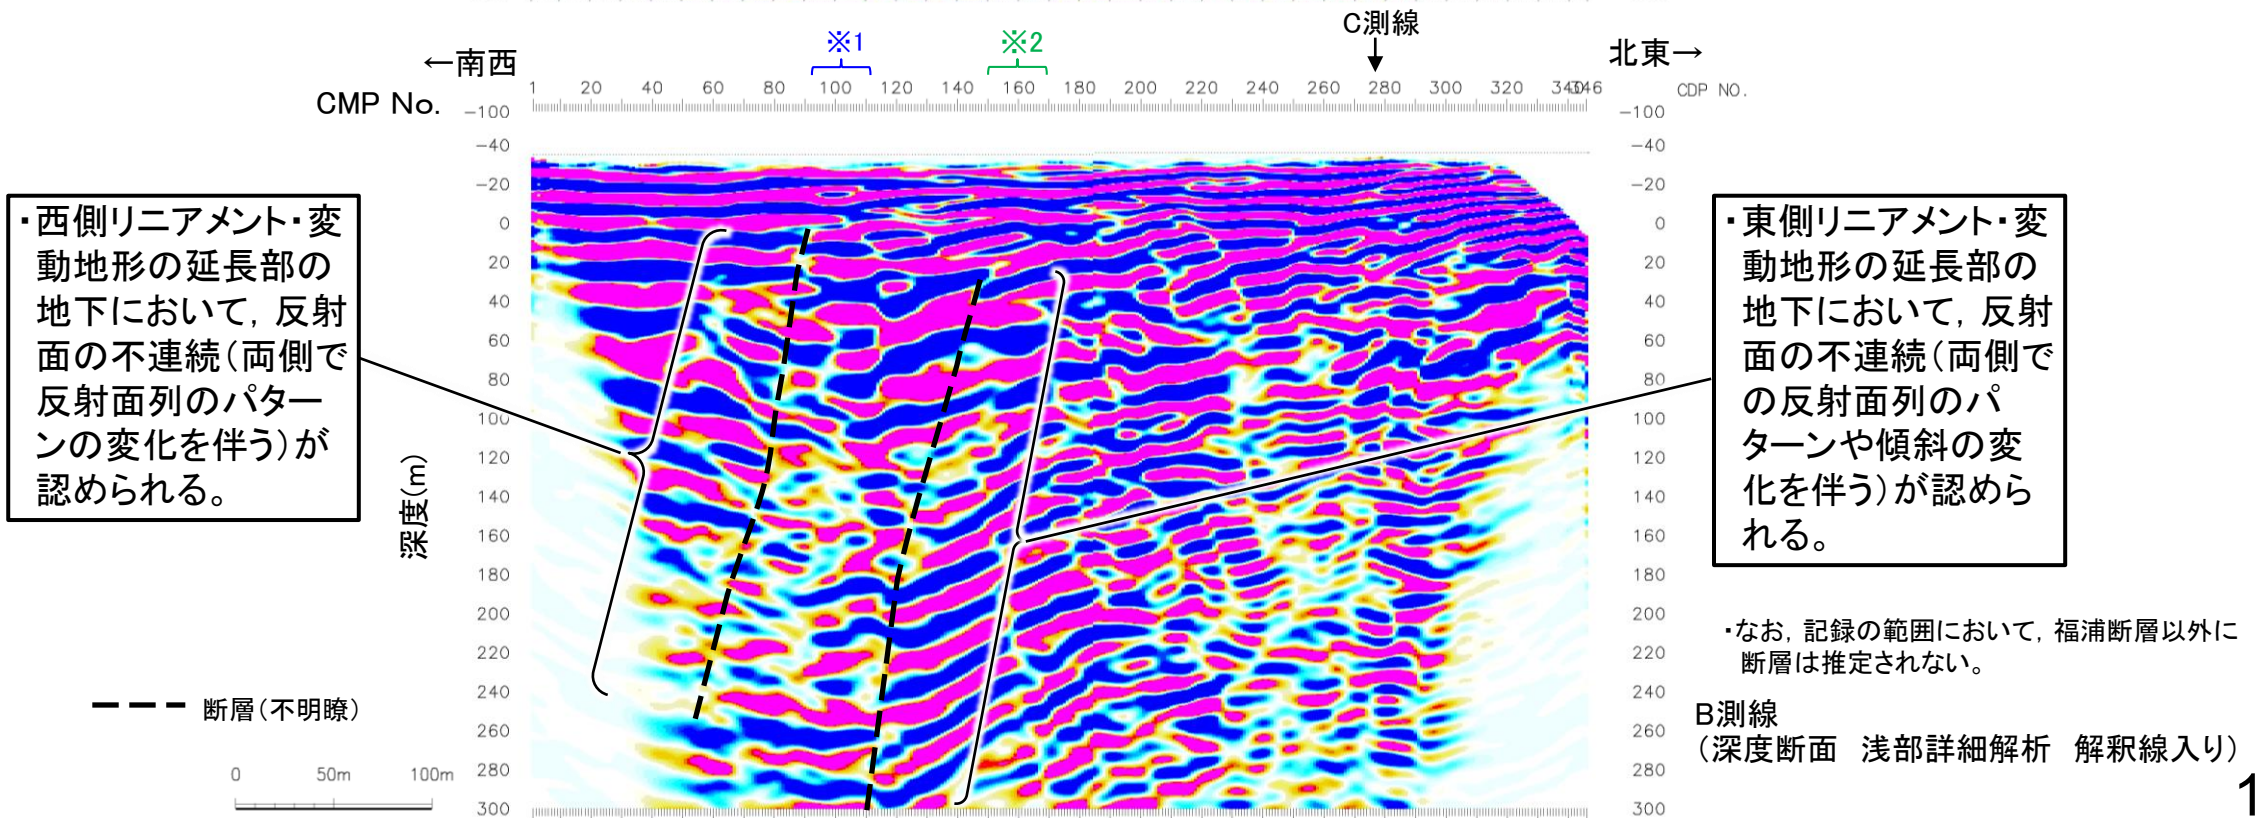
○B測線の浅部を詳細に解析した結果においても、西側リニアメント・変動地形付近の大坪川ダム右岸トレンチや、北道路、南道路において確認された断層の延長方向に、福浦断層に対応する断層が認められた。

○また、その東側のリニアメント・変動地形の延長方向にも、断層が認められた。

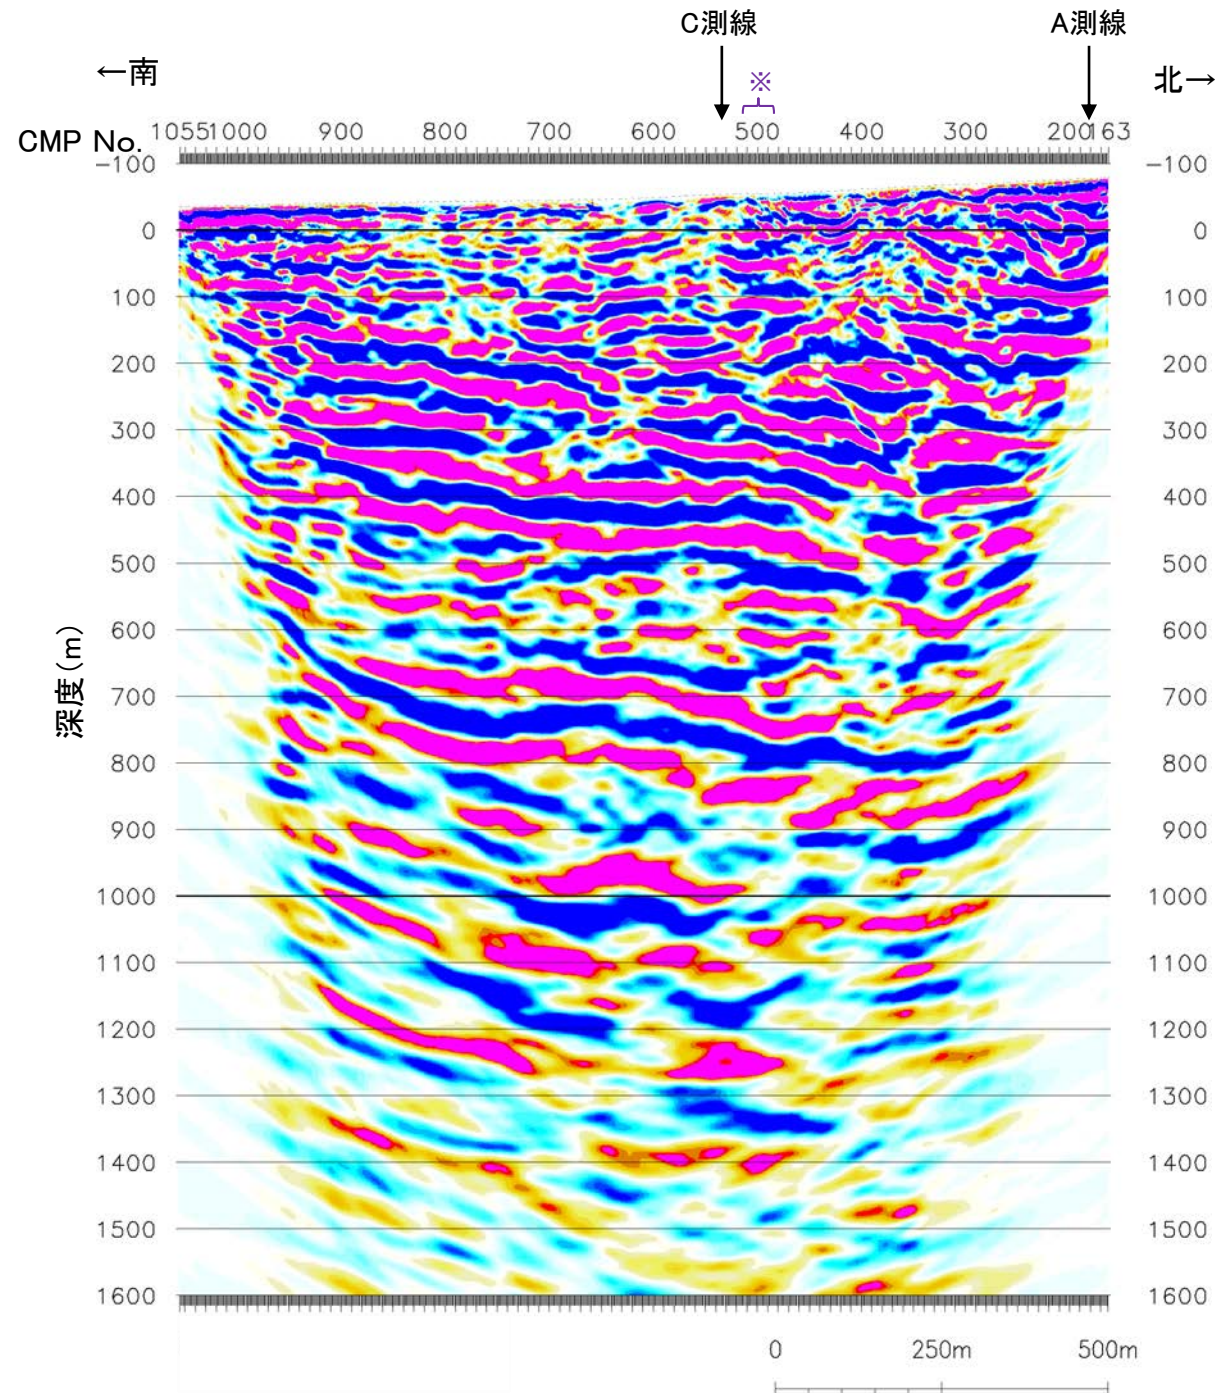
D測線(深度断面)

○福浦断層と敷地との間のD測線において、福浦断層から分岐、派生する断層を示すような反射面の系統的な乱れや不連続は認められない。

※ 大坪川ダム右岸北道路法面で認められた
破碎部 (N84° W/86° NE) (P.47) の延
長位置において、地表付近から深部まで
連続するような断層は認められない。

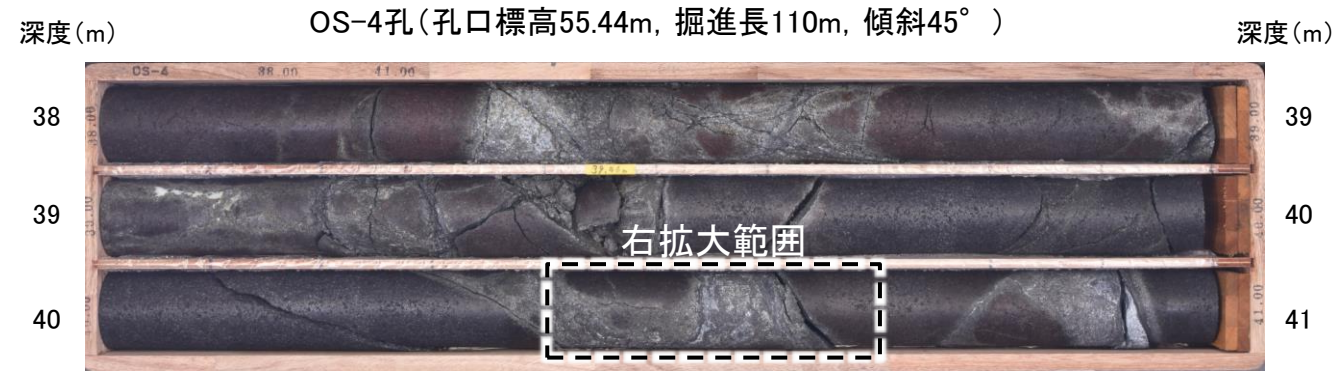
コア写真(38~41m)

- ・深度40.60~40.63mに、見掛けの傾斜角25~40°の厚さ2.0~2.2cmの破砕部が認められる。厚さ2.0~2.2cmの固結した破砕部からなる。
- ・未固結な破砕部を伴わないことから福浦断層とは性状が異なるものの、この破砕部の確認位置は福浦断層(東側)の端部付近に位置し、東側のリニアメント・変動地形に対応すること、走向・傾斜(N4° W/55° SW)が福浦断層と調和的であることから、安全側の判断として、福浦断層(東側)に対応する破砕部とした。
