【大坪川ダム右岸トレンチの岩盤中に認められる粘土質の物質(試料写真 1/2)】

2.2.1 (5) 福浦断層の反射法地震探査 ー概要ー

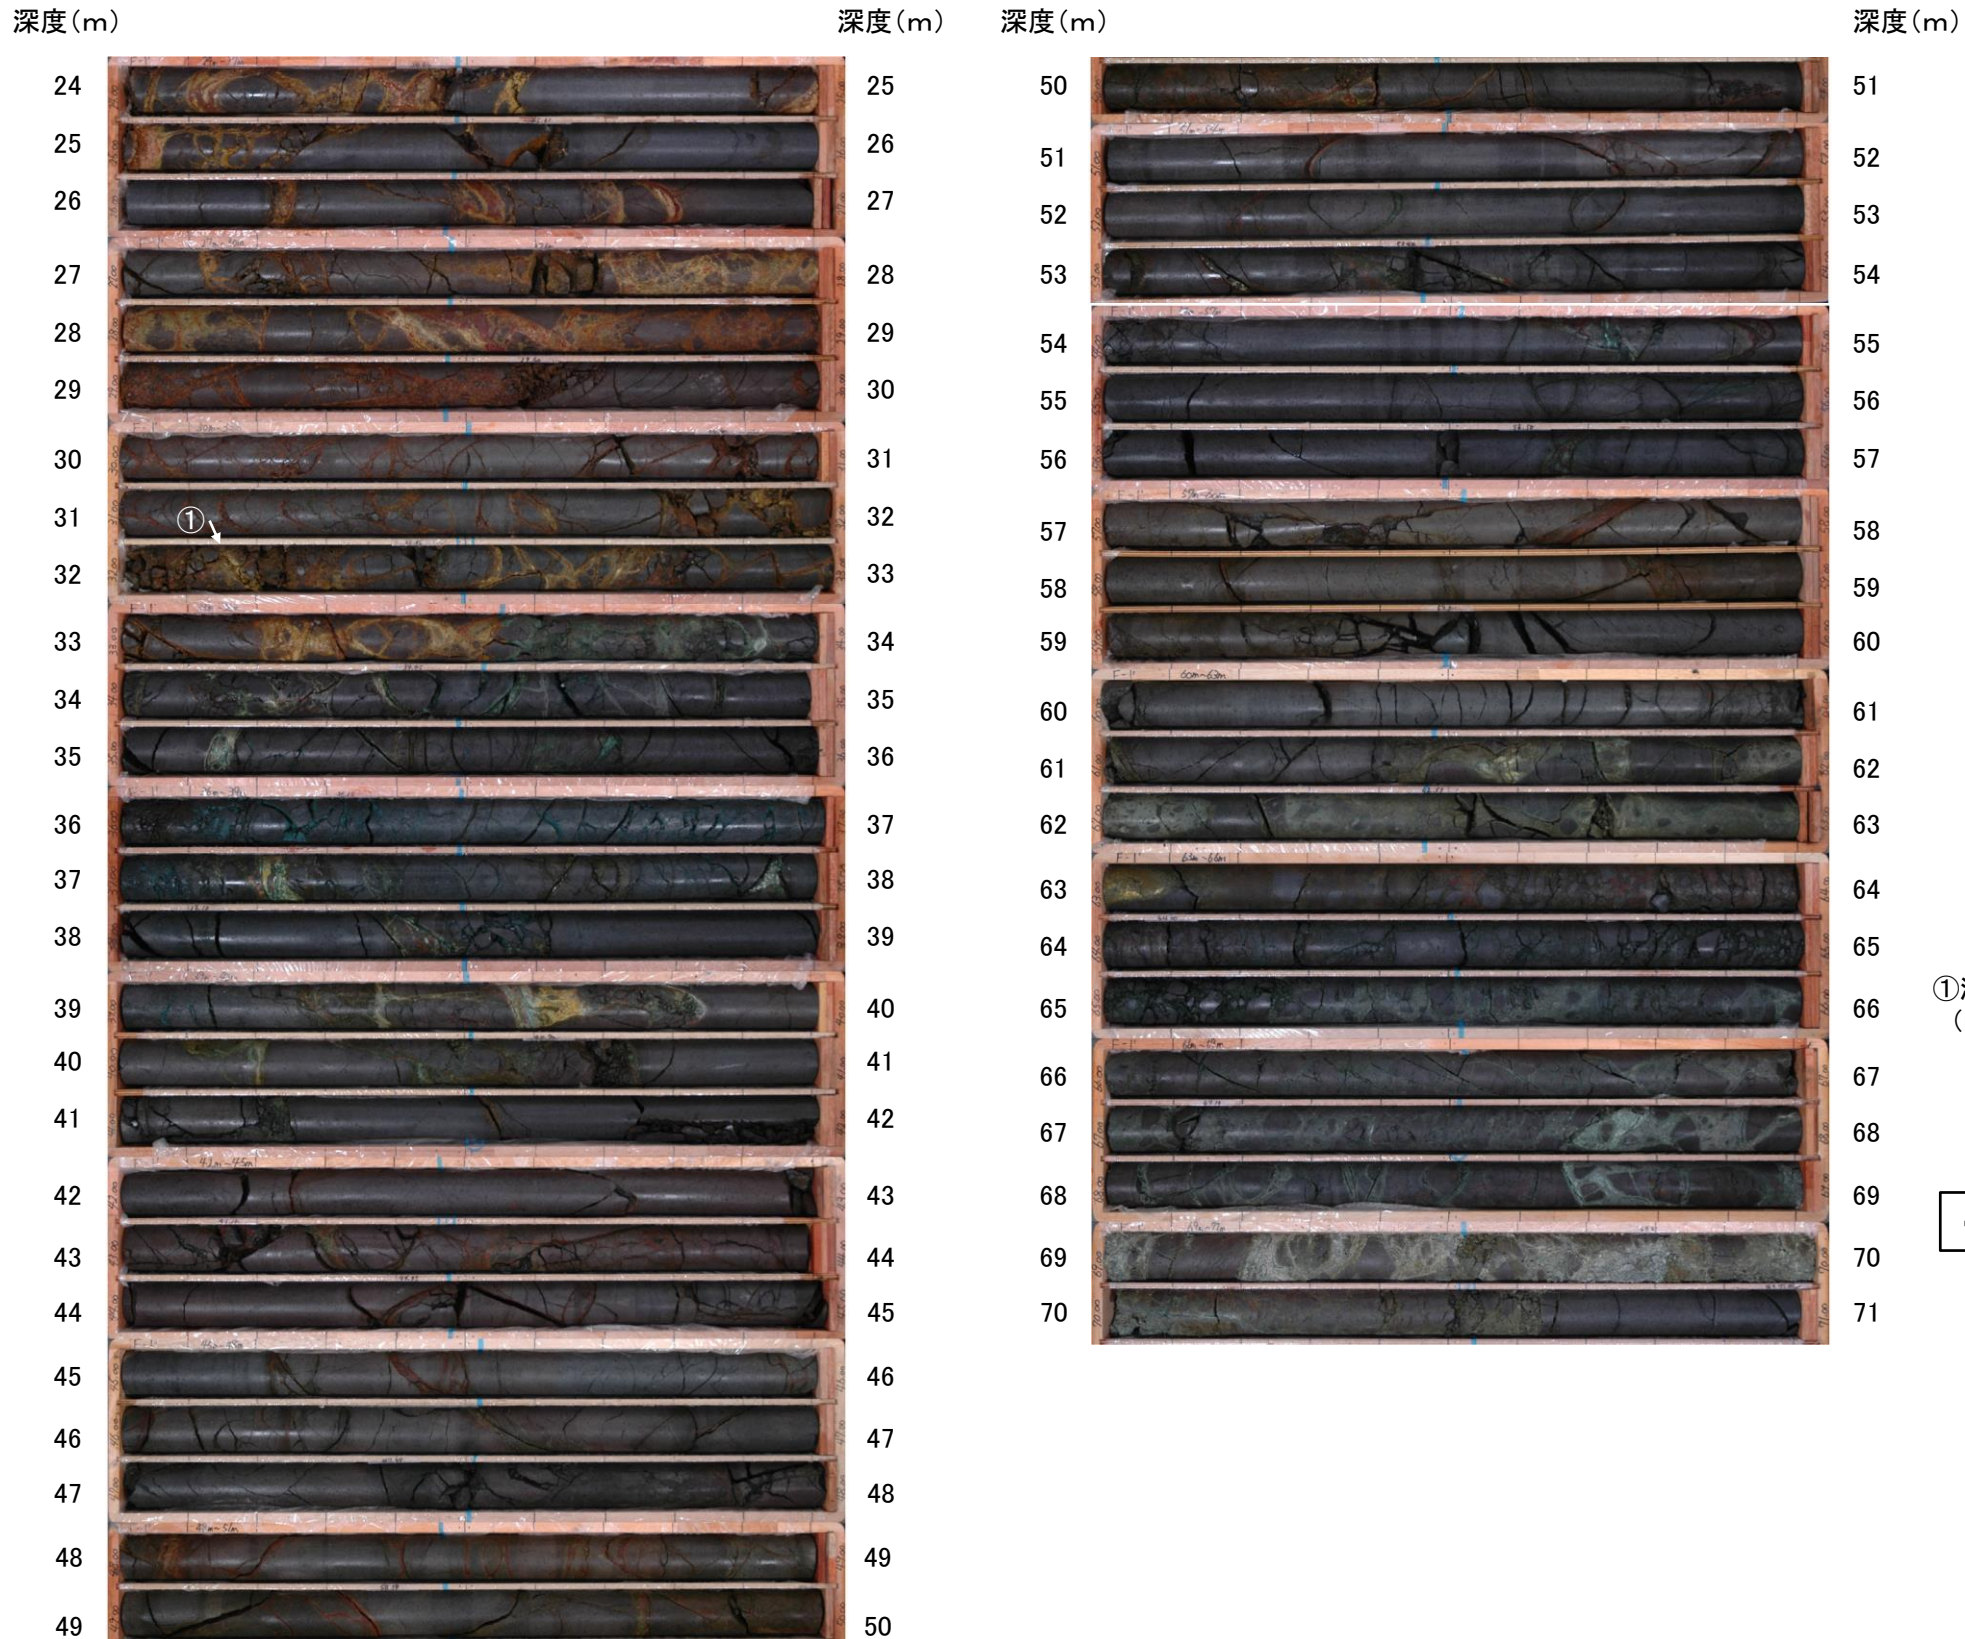
F-1' 孔(孔口標高53.08m, 掘進長71m, 傾斜45°)

①深度32.17~32.18mに厚さ0.7~1.9cmの破碎部。
(N10° W/76° SW)
...隣接孔(FD-6孔)の想定延長位置(深度32.5m付近)に
連続しない。

・福浦断層に対応する破碎部は認められない。

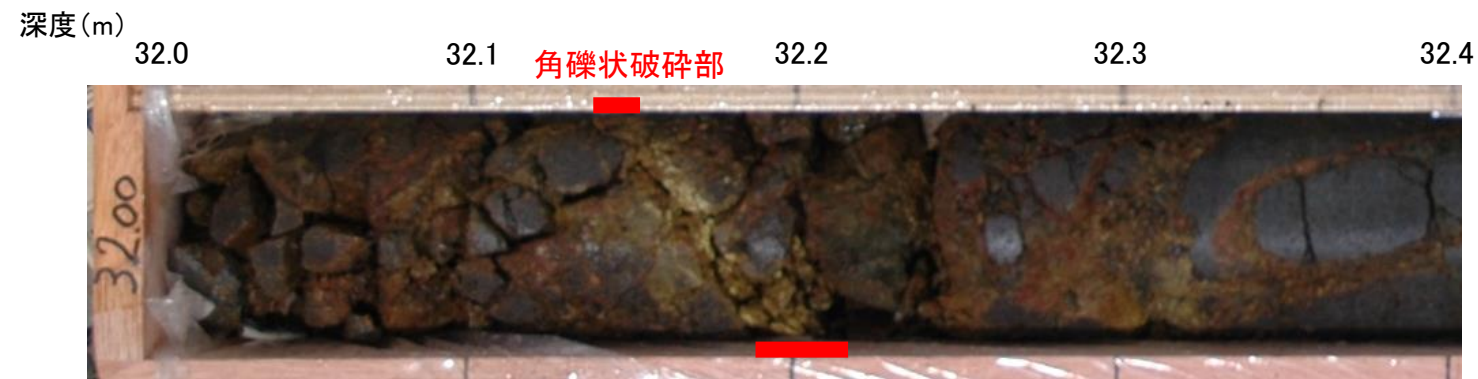
コア写真(F-1' 孔, 破碎部付近拡大)

- ・見かけの傾斜角 $35\sim 40^\circ$, 厚さ $0.7\sim 1.9\text{cm}$ の暗オリーブ色の角礫状破碎部からなる。
- ・走向・傾斜は, BHTVで $N10^\circ W/76^\circ SW$ (走向は真北基準)。
- ・破碎部付近は, 細片状～岩片状を呈し, 周囲に比べ軟質。

- ・F-1' 孔の深度 $32.17\sim 32.18\text{m}$ の破碎部は, 未固結な角礫状破碎部であり, 走向・傾斜が $N10^\circ W/76^\circ SW$ で福浦断層と調和的で, リニアメント・変動地形にほぼ対応する位置にあたることから, 福浦断層に対応する破碎部と判断していた。
- ・第1009回審査会合以降に当該破碎部で追加実施したCT解析の結果, 明瞭な面構造は認められないものの, 低密度部が認められる。
- ・一方, F-1' 孔とほぼ同位置で追加掘削したFD-6孔において, 当該破碎部の想定延長位置に破碎部は認められない。
- ・当該破碎部は, 周辺に変質を受けた状況が認められることを踏まえると, 割れ目沿いに水が通ったことにより変質を受けて軟質になったものと考えられ, 隣接孔(FD-6孔)に連続しないことから, 福浦断層に対応する破碎部ではないと判断した。

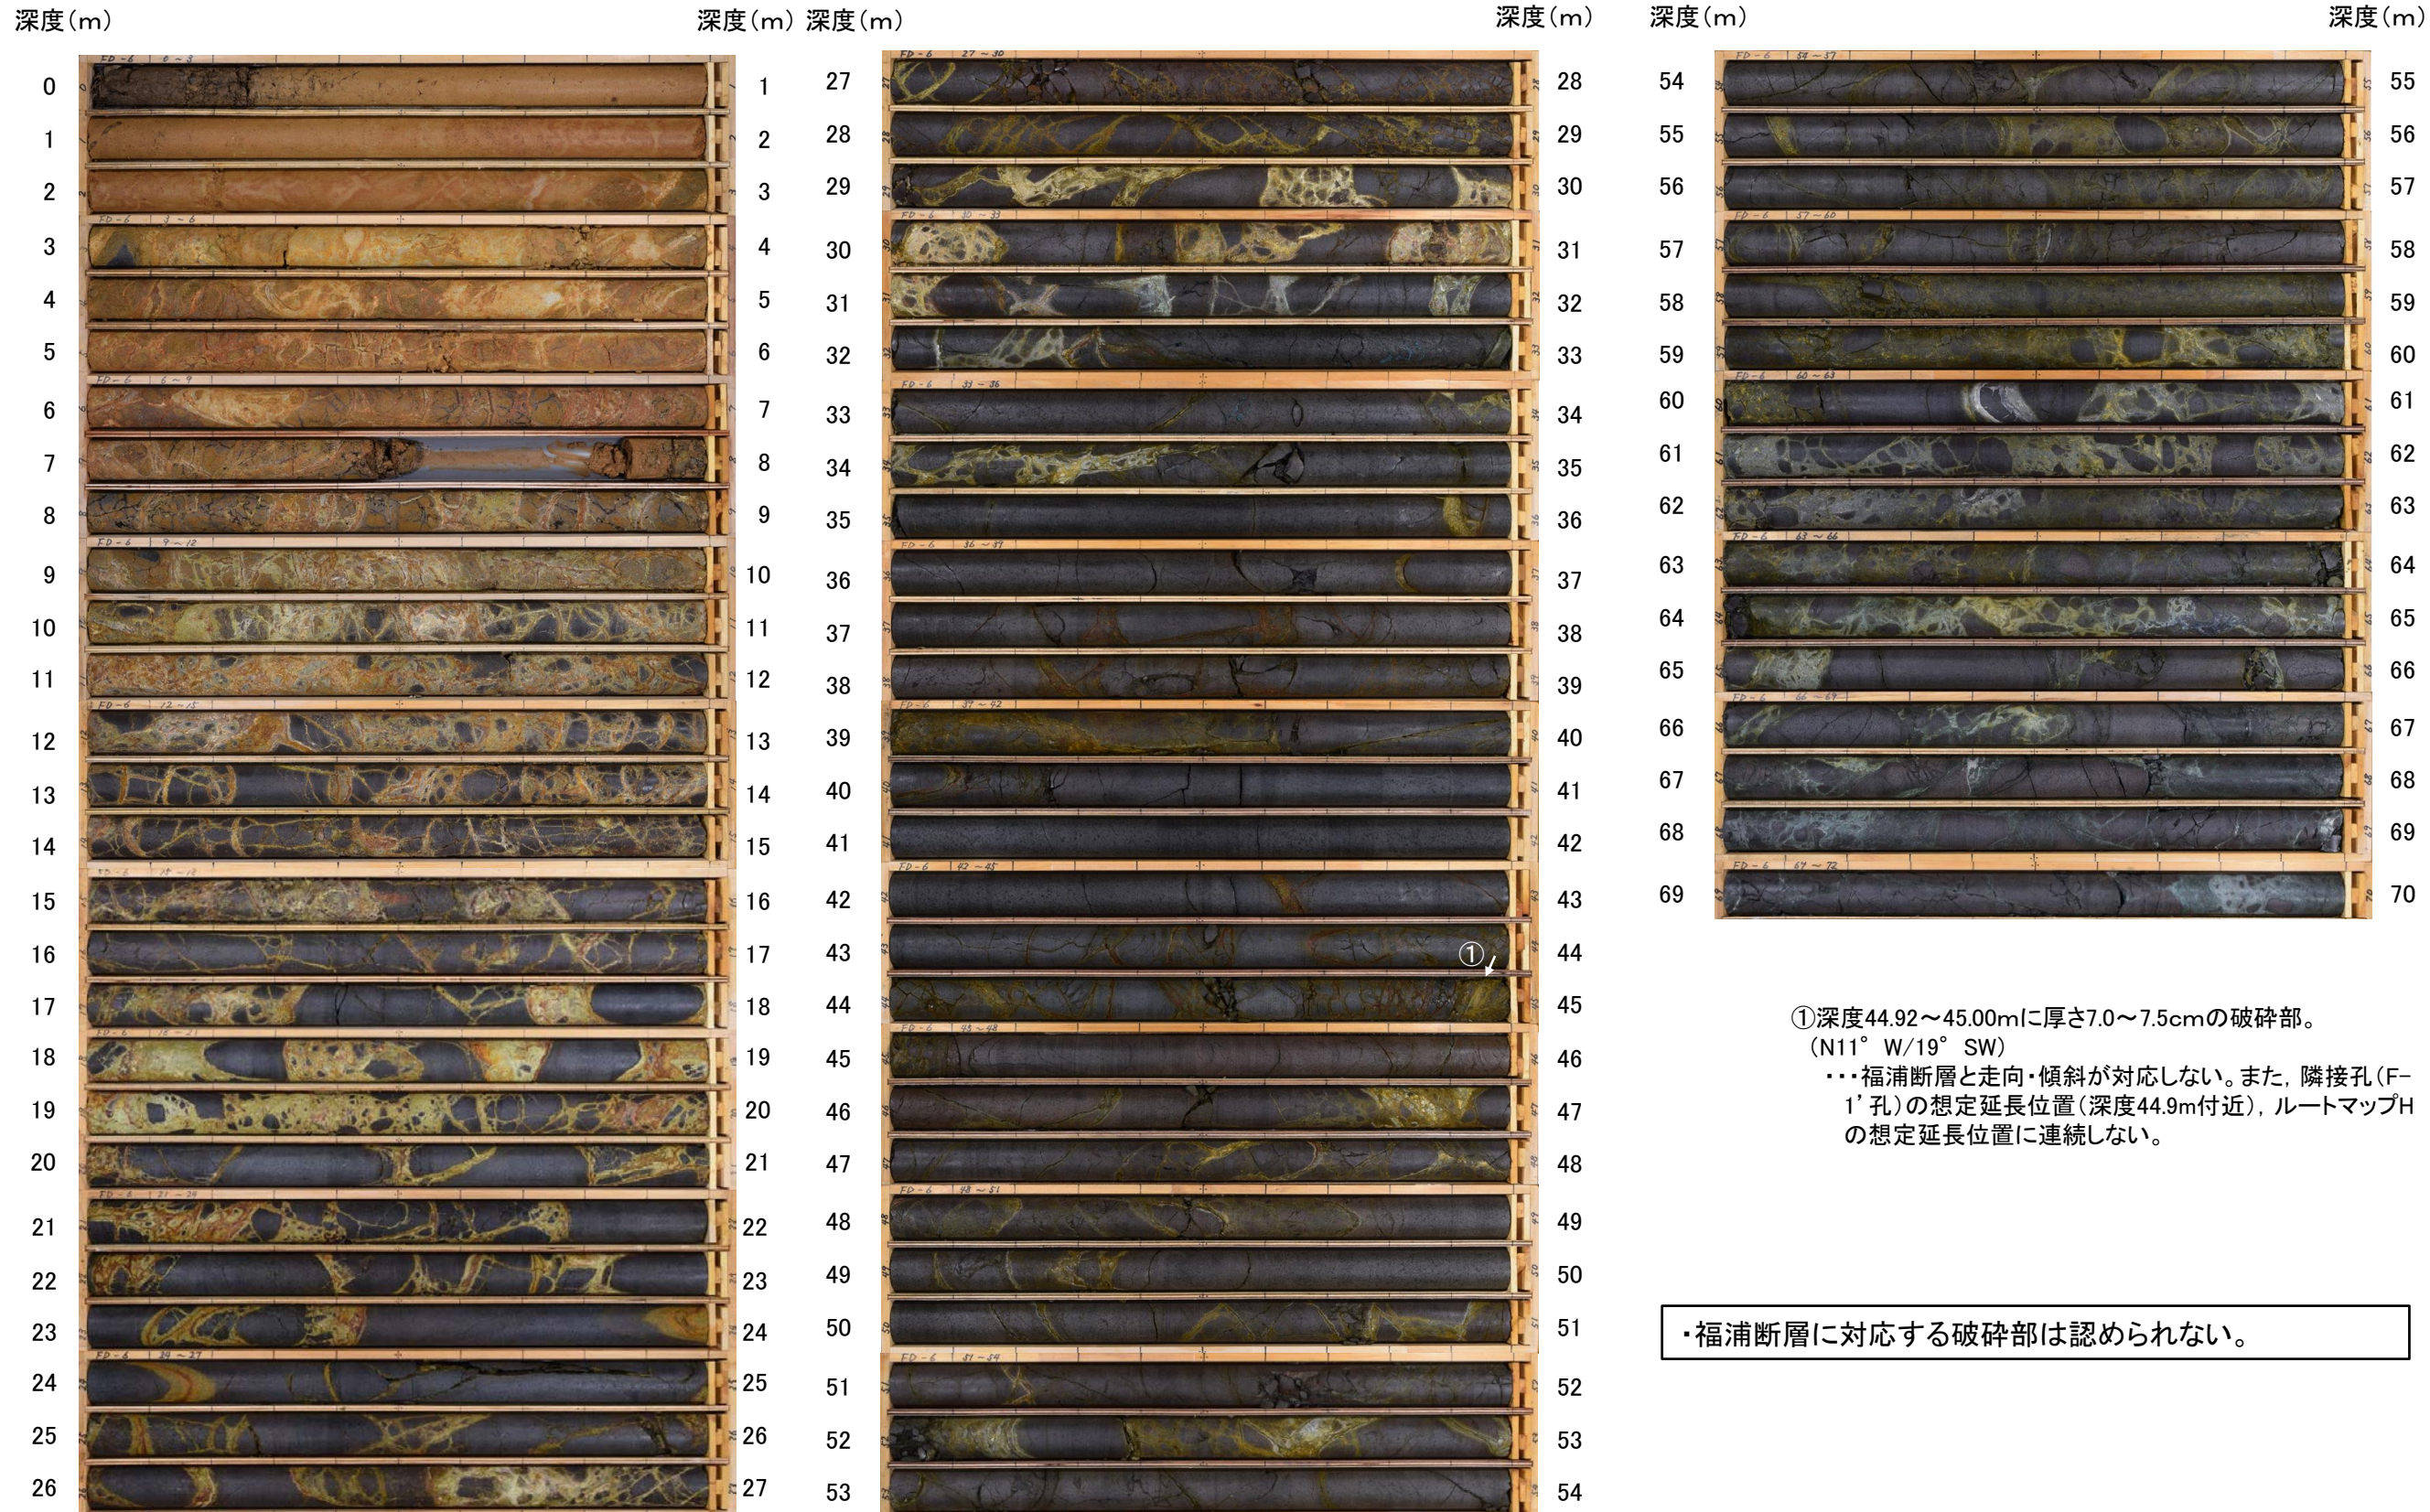
FD-6孔(孔口標高52.96m, 掘進長70m, 傾斜45°)

①深度44.92~45.00mに厚さ7.0~7.5cmの破碎部。

(N11° W/19° SW)

・福浦断層に対応する破碎部は認められない。

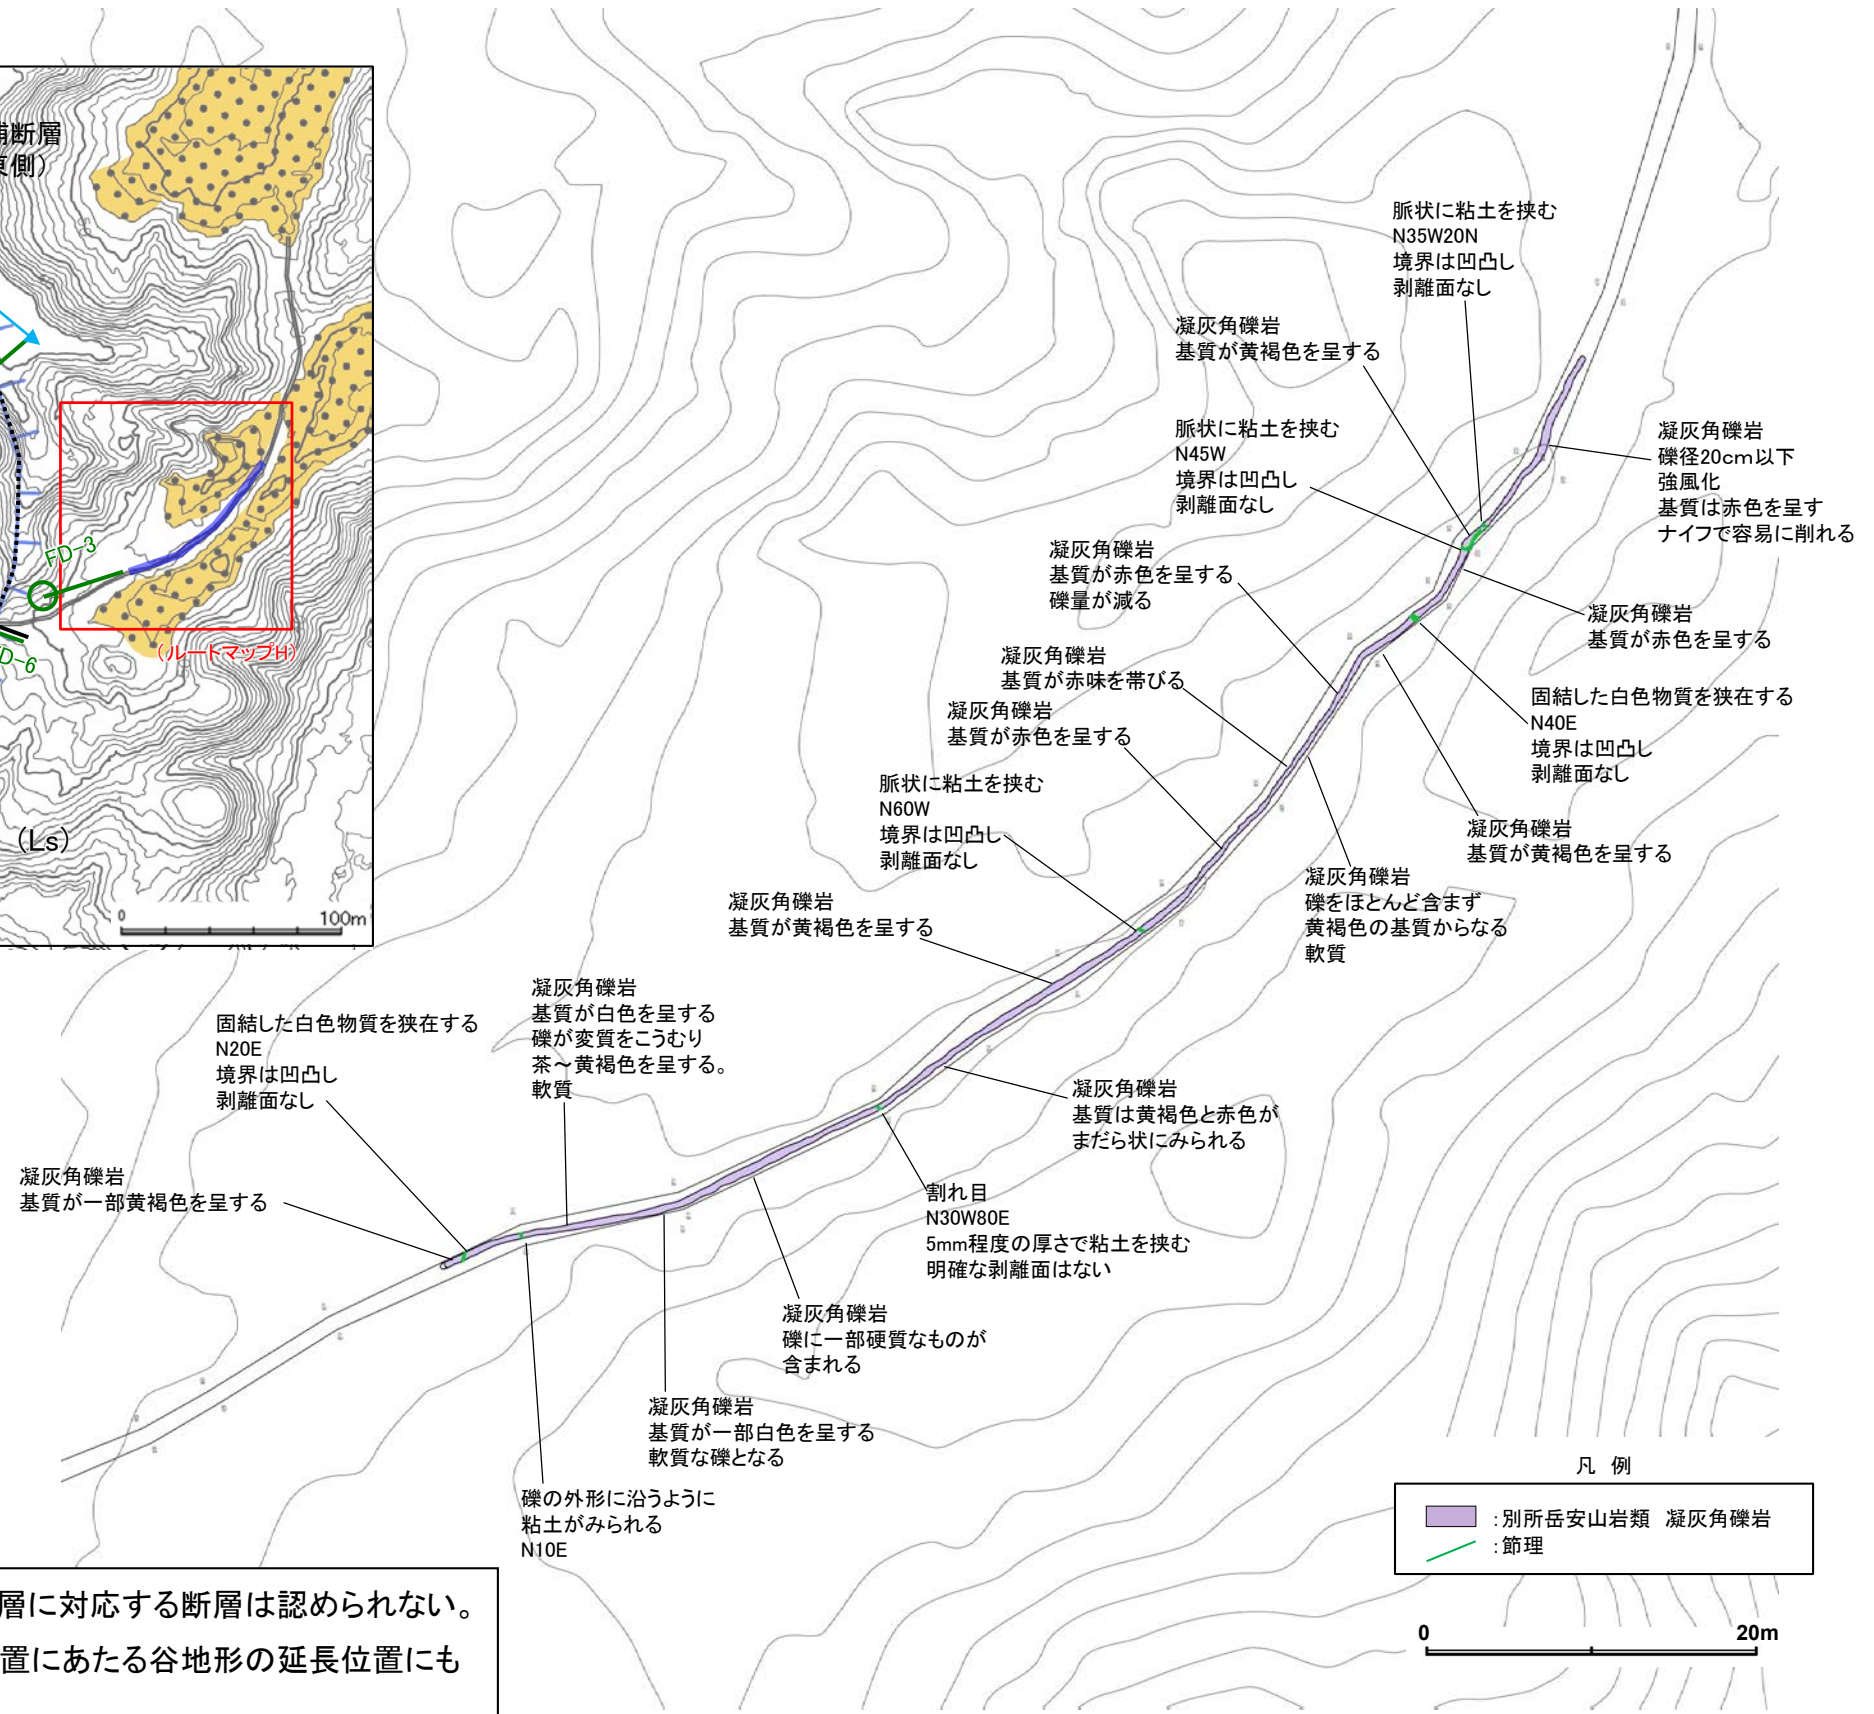
- ・ルートマップHにおける表土はぎ調査の結果、福浦断層に対応する断層は認められない。
- ・また、活断層研究会(1991)が示した活断層の推定位置にあたる谷地形の延長位置にも断層は認められない。

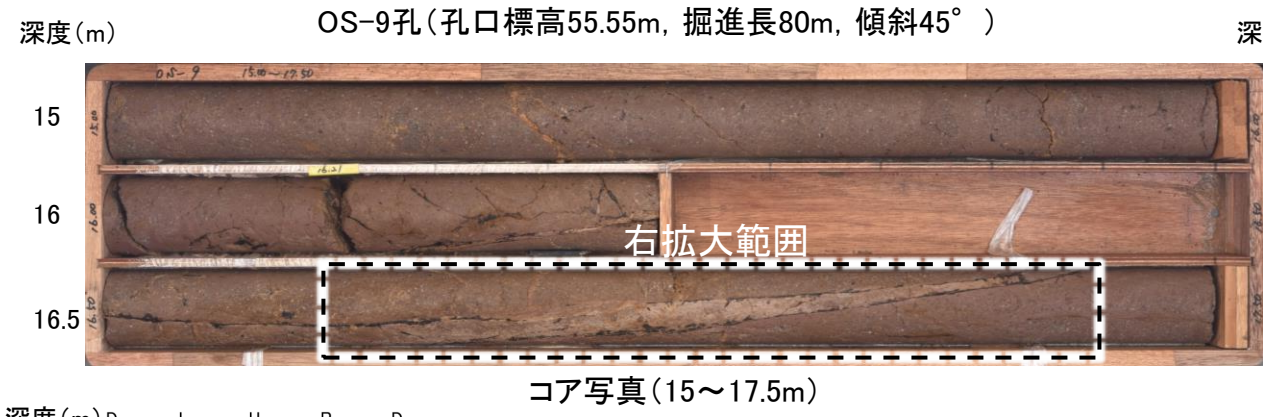
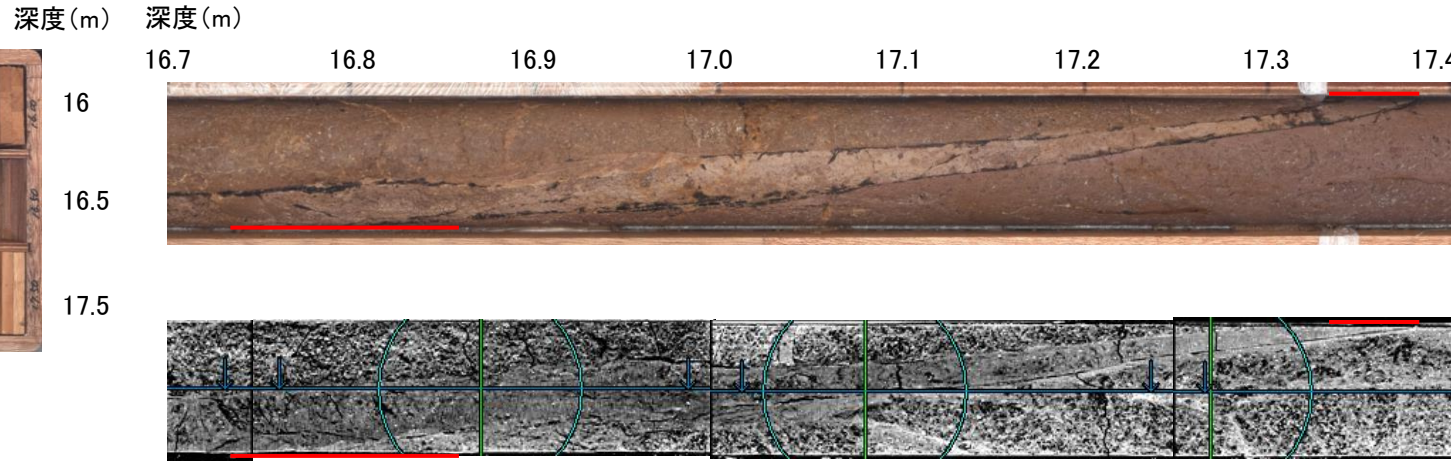
拡大図(上:コア写真, 下:CT画像)

・深度17.08~17.18mに、見掛けの傾斜角80~85°の厚さ1.4~4.0cmの破砕部が認められる。厚さ0.9~2.8cmの灰褐色の砂状破砕部及び厚さ0.4~3.0cmの固結した破砕部からなる。
 ・この確認位置は、西側のリニアメント・変動地形の延長位置にあたり、走向・傾斜(N9° E/63° NW)が福浦断層と調和的であること、未固結の破砕部(砂状破砕部)を伴うこと、隣接するOS-3'孔等に連続することから、福浦断層(西側)に対応する破砕部と判断した。

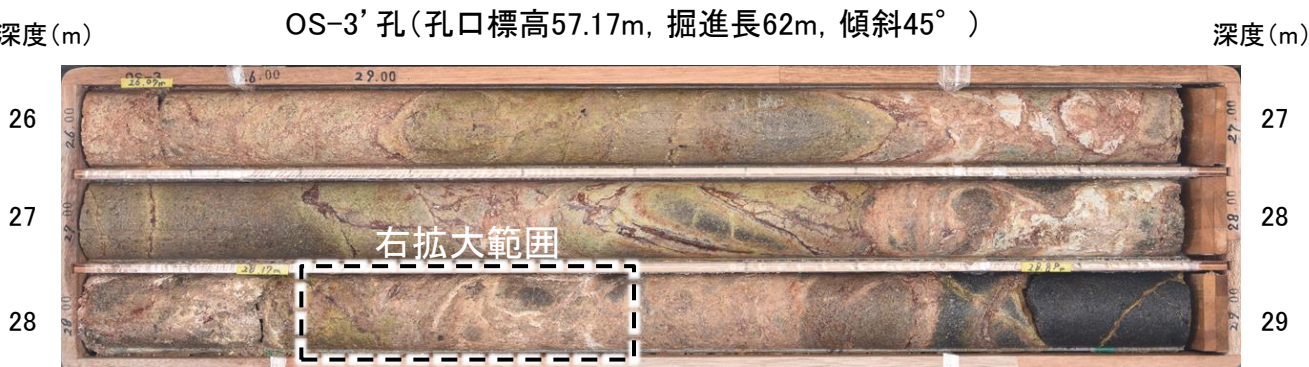
コア写真(26~29m)

- ・深度28.32~28.35mに、見掛けの傾斜角30~40°の厚さ1.2~2.1cmの破砕部が認められる。厚さ1.2~2.1cmの灰白~浅黄色の粘土状破砕部からなる。
- ・この確認位置は、西側のリニアメント・変動地形の延長位置にあたり、走向・傾斜(N10° E/66° NW)が福浦断層と調和的であること、未固結の破砕部(粘土状破砕部)を伴うこと、隣接するOS-2孔等に連続することから、福浦断層(西側)に対応する破砕部と判断した。

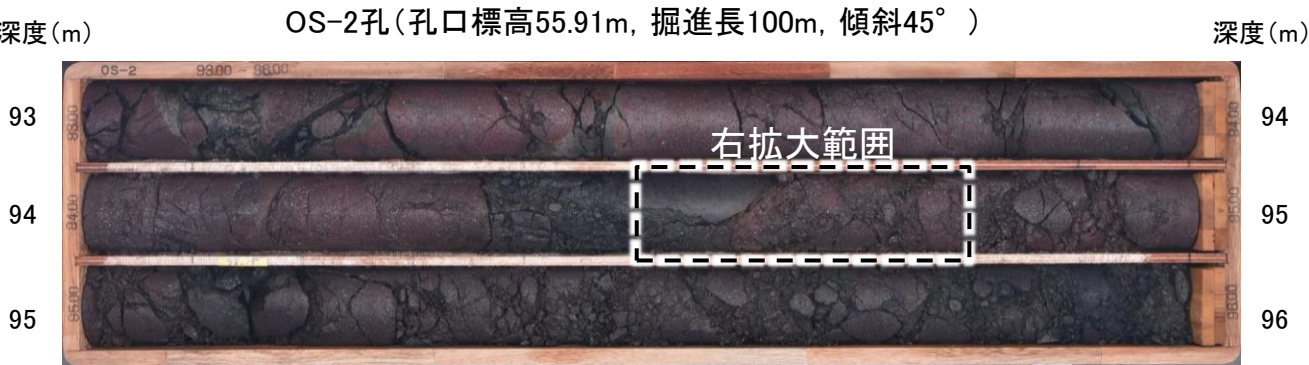
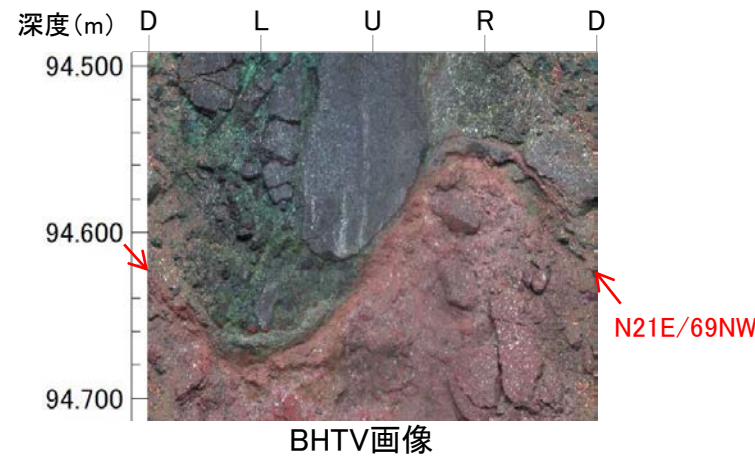
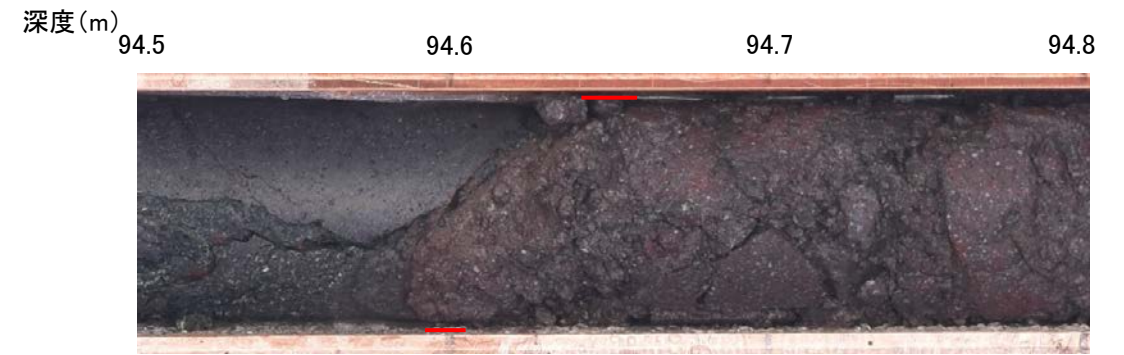
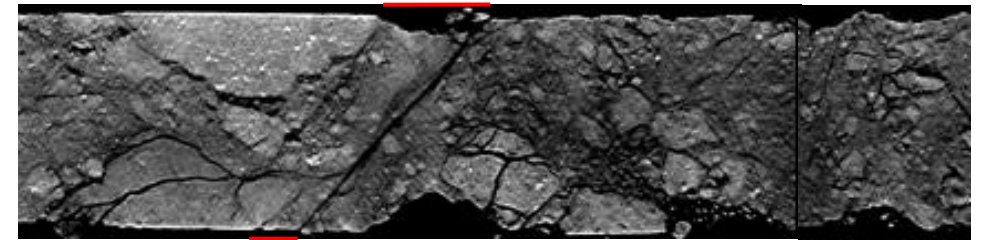
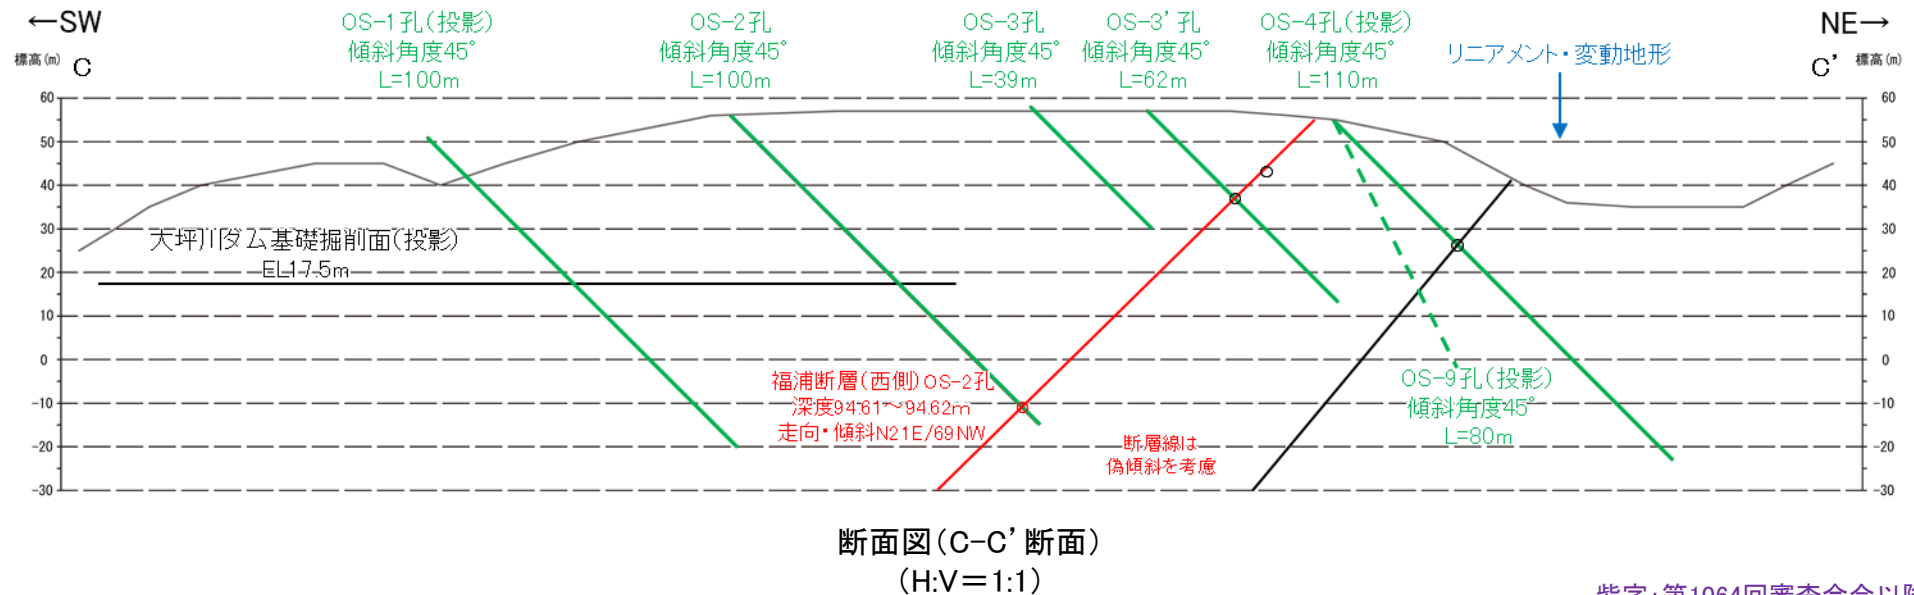
拡大図(上:コア写真, 下:CT画像)

- ・深度94.61~94.62mに、見掛けの傾斜角50~55°の厚さ0.5~1.6cmの破砕部が認められる。厚さ0.1~0.2cmの暗赤褐色の粘土状破砕部及び厚さ0.4~1.4cmの固結した破砕部からなる。
- ・この確認位置は、西側のリニアメント・変動地形の延長位置にあたり、走向・傾斜(N21° E/69° NW)が福浦断層と調和的であること、未固結の破砕部(粘土状破砕部)を伴うこと、隣接するOS-3'孔等に連続することから、福浦断層(西側)に対応する破砕部と判断した。

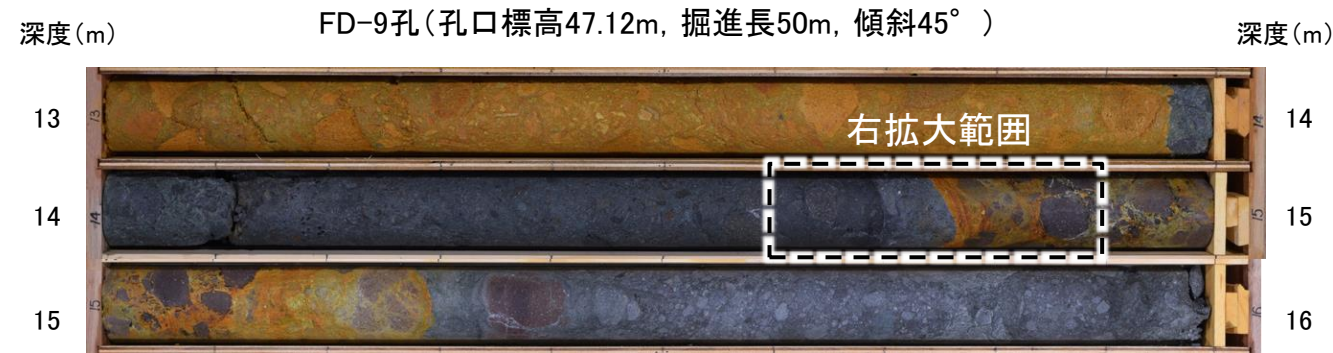
コア写真(13~16m)

- ・深度14.70~14.76mに、見掛けの傾斜角15°の厚さ6cmの破砕部が認められる。厚さ6cmの砂状破砕部からなる。
- ・この確認位置は、ルートマップIの表土はぎ箇所(P.122~124)の延長位置にあたり、走向・傾斜(N13°W/64°SW)が福浦断層と調和的であること、未固結の破砕部(砂状破砕部)を伴うこと、隣接するルートマップIやFD-8孔に連続することから、福浦断層(西側)に対応する破砕部と判断した。

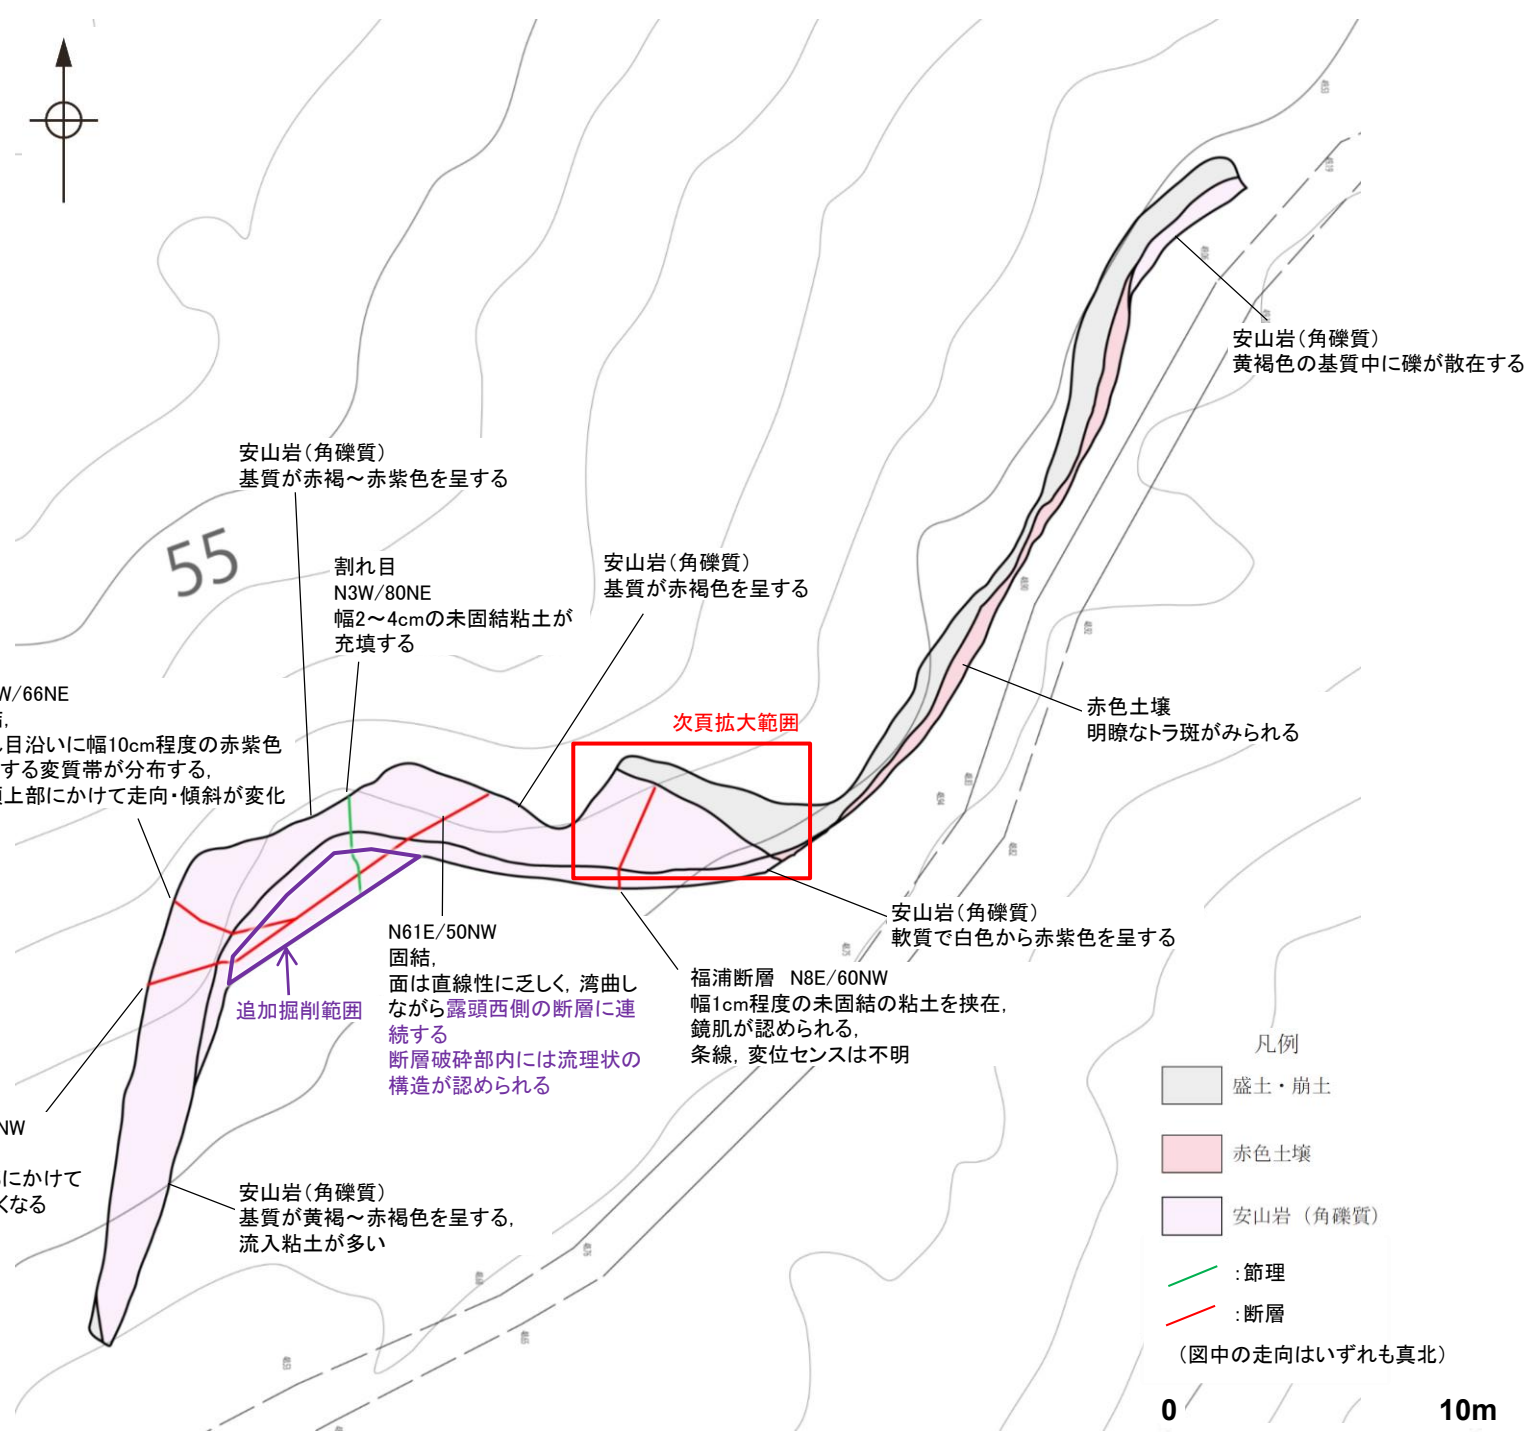
大坪川左岸 表土はぎ調査結果(ルートマップI)

- ・別所岳安山岩類の岩盤中に断層を確認した。断層の走向・傾斜は、N8° E/60° NW(走向は真北)である。
- ・断層は鏡肌が認められ、厚さ1cm程度の褐色の粘土を狭在する。岩盤上部では断層面が不明瞭となっており、これは岩盤クリープに伴う岩盤の乱れや風化・変質の影響によるものと考えられる。
- ・岩盤は、断層の西側(上盤)は主にやや風化した安山岩(角礫質)からなる一方で、東側(下盤)では全体的に変質した安山岩(角礫質)からなる。

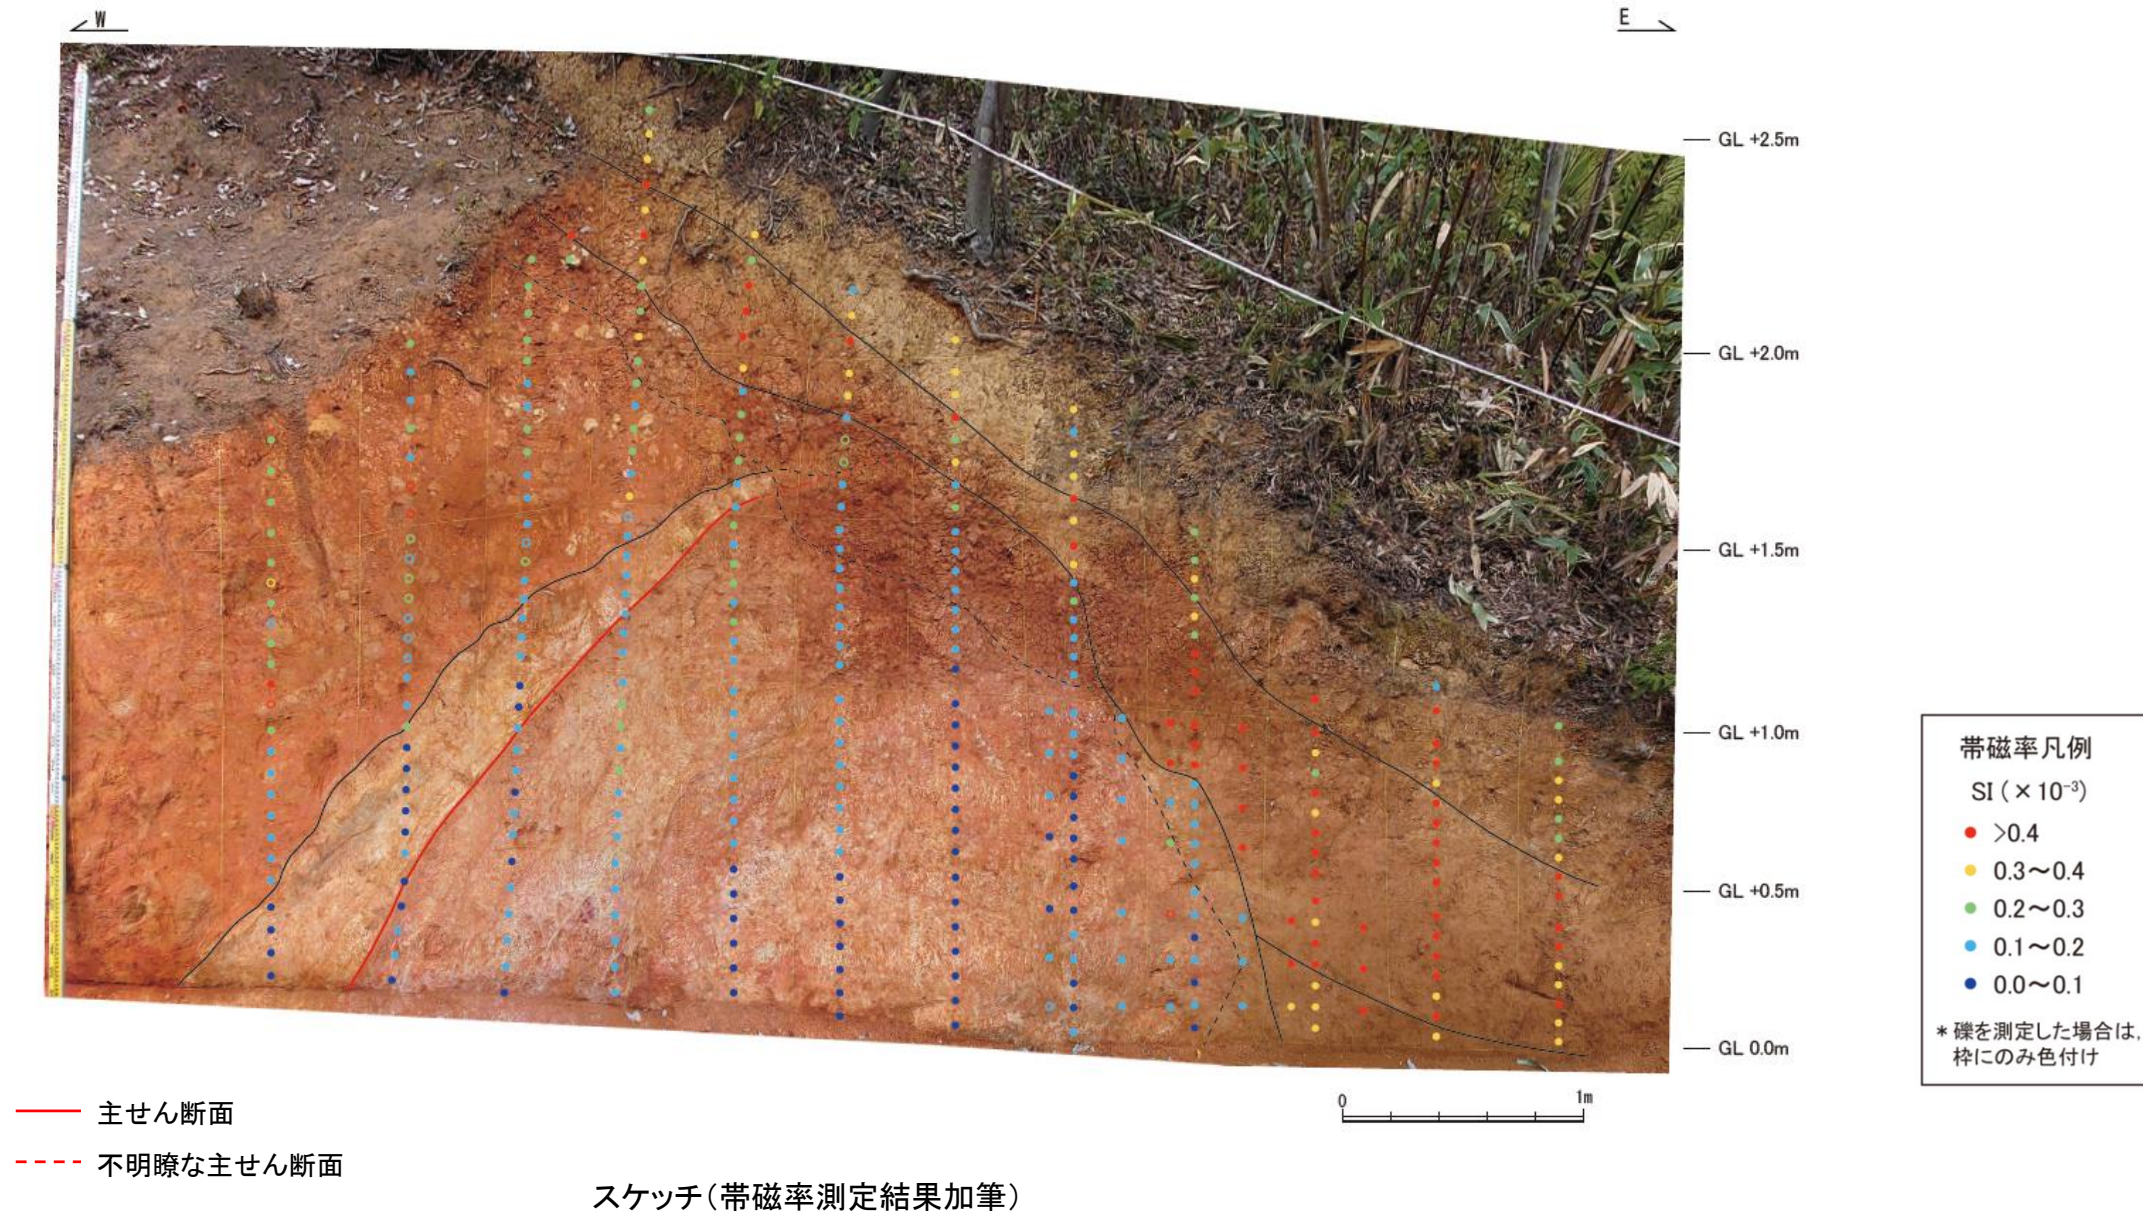
・ルートマップIの断層確認箇所において帯磁率測定を実施した結果、岩盤と堆積物の境界について、肉眼観察と概ね整合的な結果が得られた。

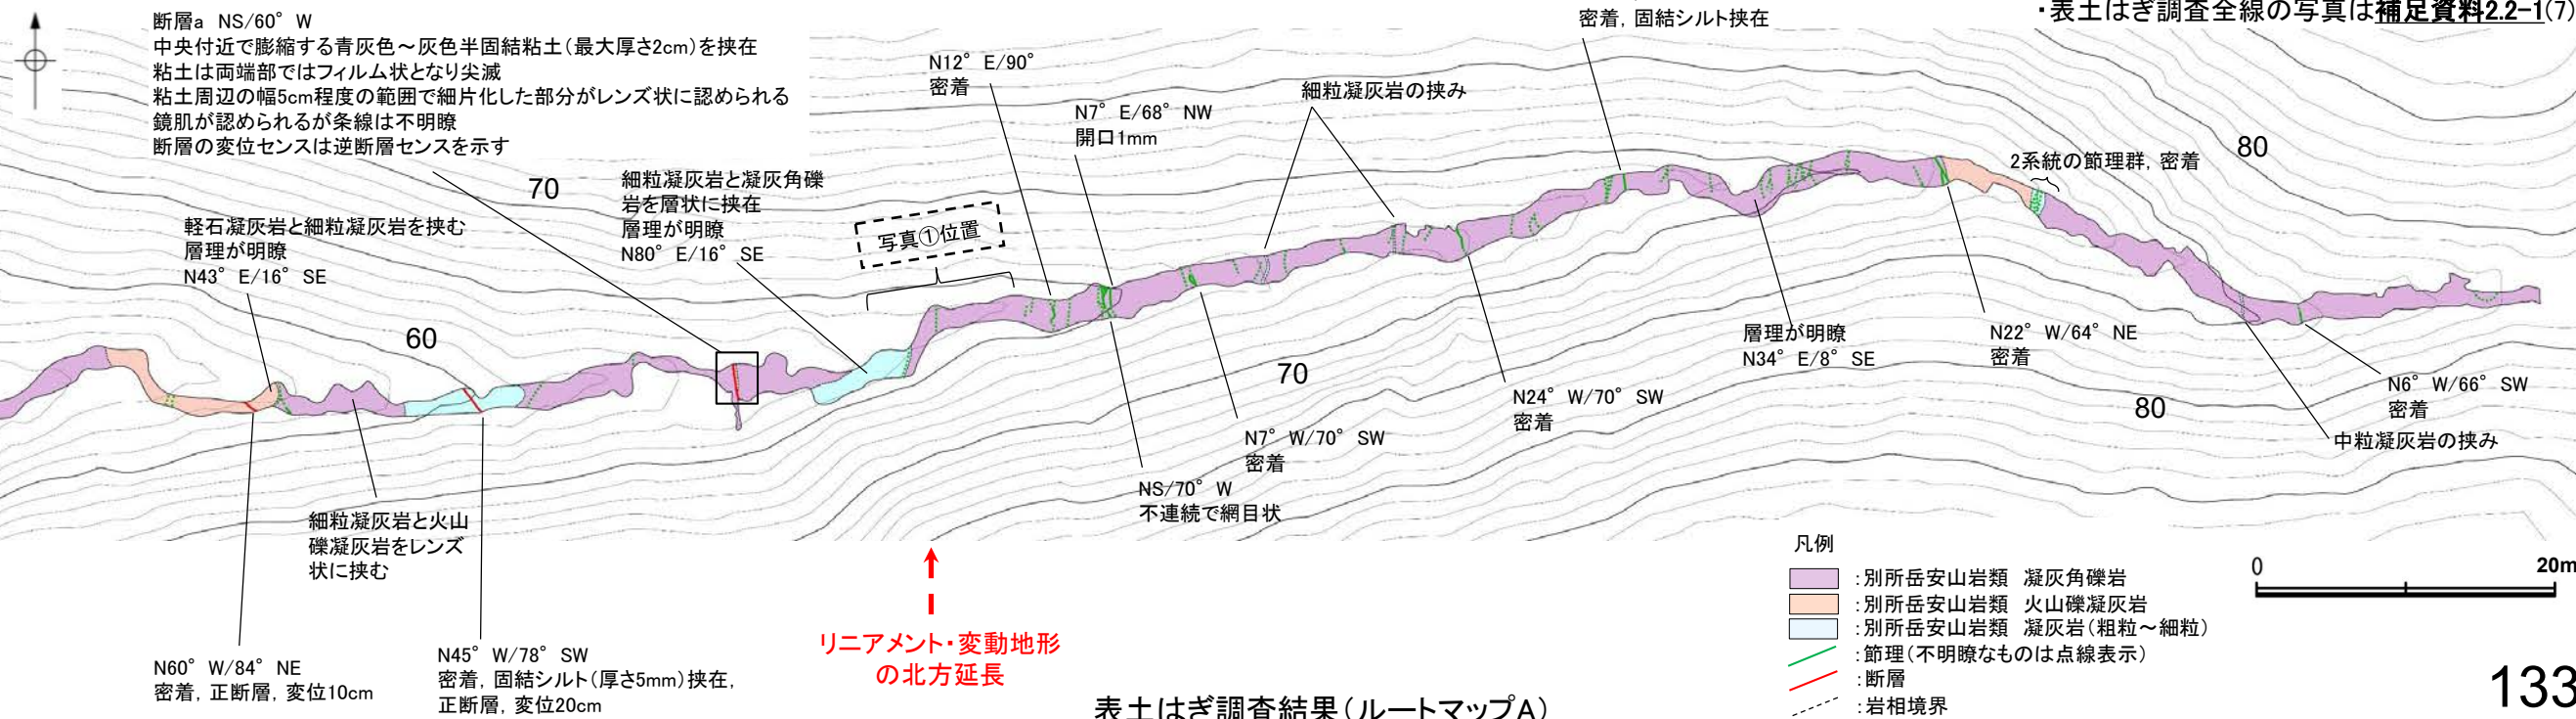
・表土はぎ調査(ルートマップA)の結果,断層が3箇所認められるものの,断層a以外は正断層センスを示し,福浦断層の逆断層センスとは整合しない。
 ・断層aの走向・傾斜はNS/60° W,薄片観察から推定される変位センスは逆断層センスを示し,これらは福浦断層と調和的である(次頁~P.136)。
