【大坪川ダム右岸トレンチの岩盤中に認められる粘土質の物質(試料写真 1/2)】

2.2.1 (5) 福浦断層の反射法地震探査 ー概要ー

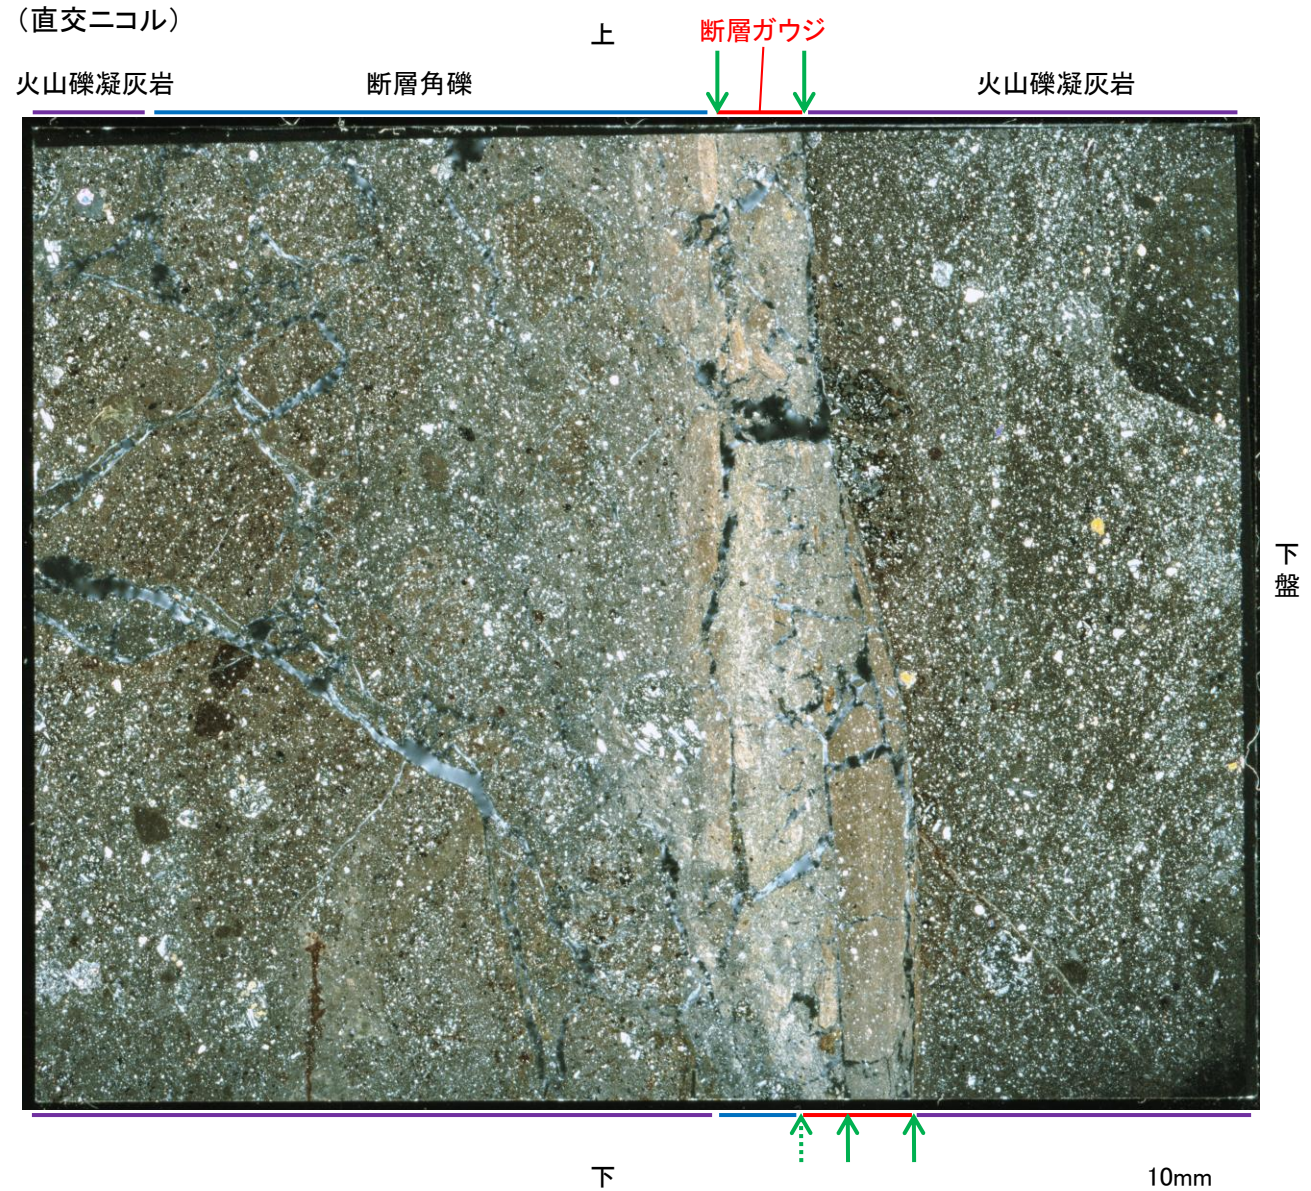
薄片写真(断層a_90R)

- ・断層aの主せん断面において、90° Rの方向で薄片を作成した。
- ・薄片観察の結果、断層ガウジ中に認められる粘土鉱物の定向配列(P面)や、これらの配列を切断する微細な割れ目(R1面)から、逆断層センスが推定される(次頁)。

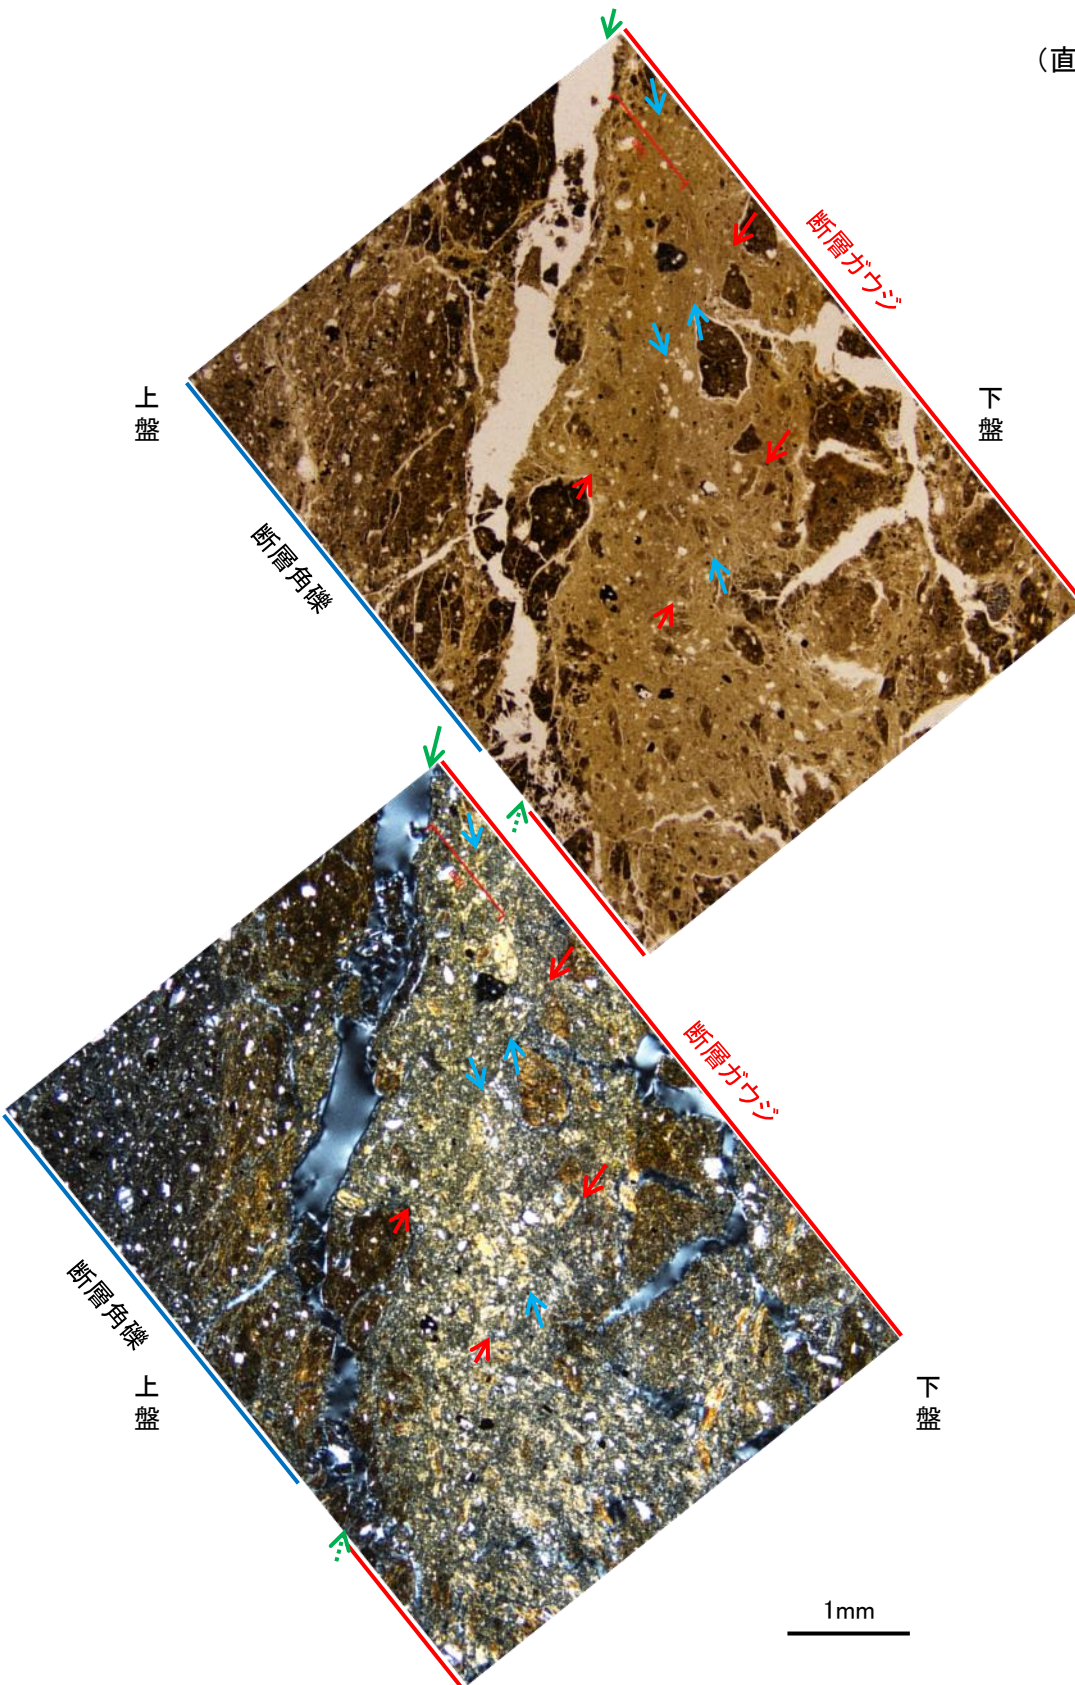
見かけ上盤側上がり

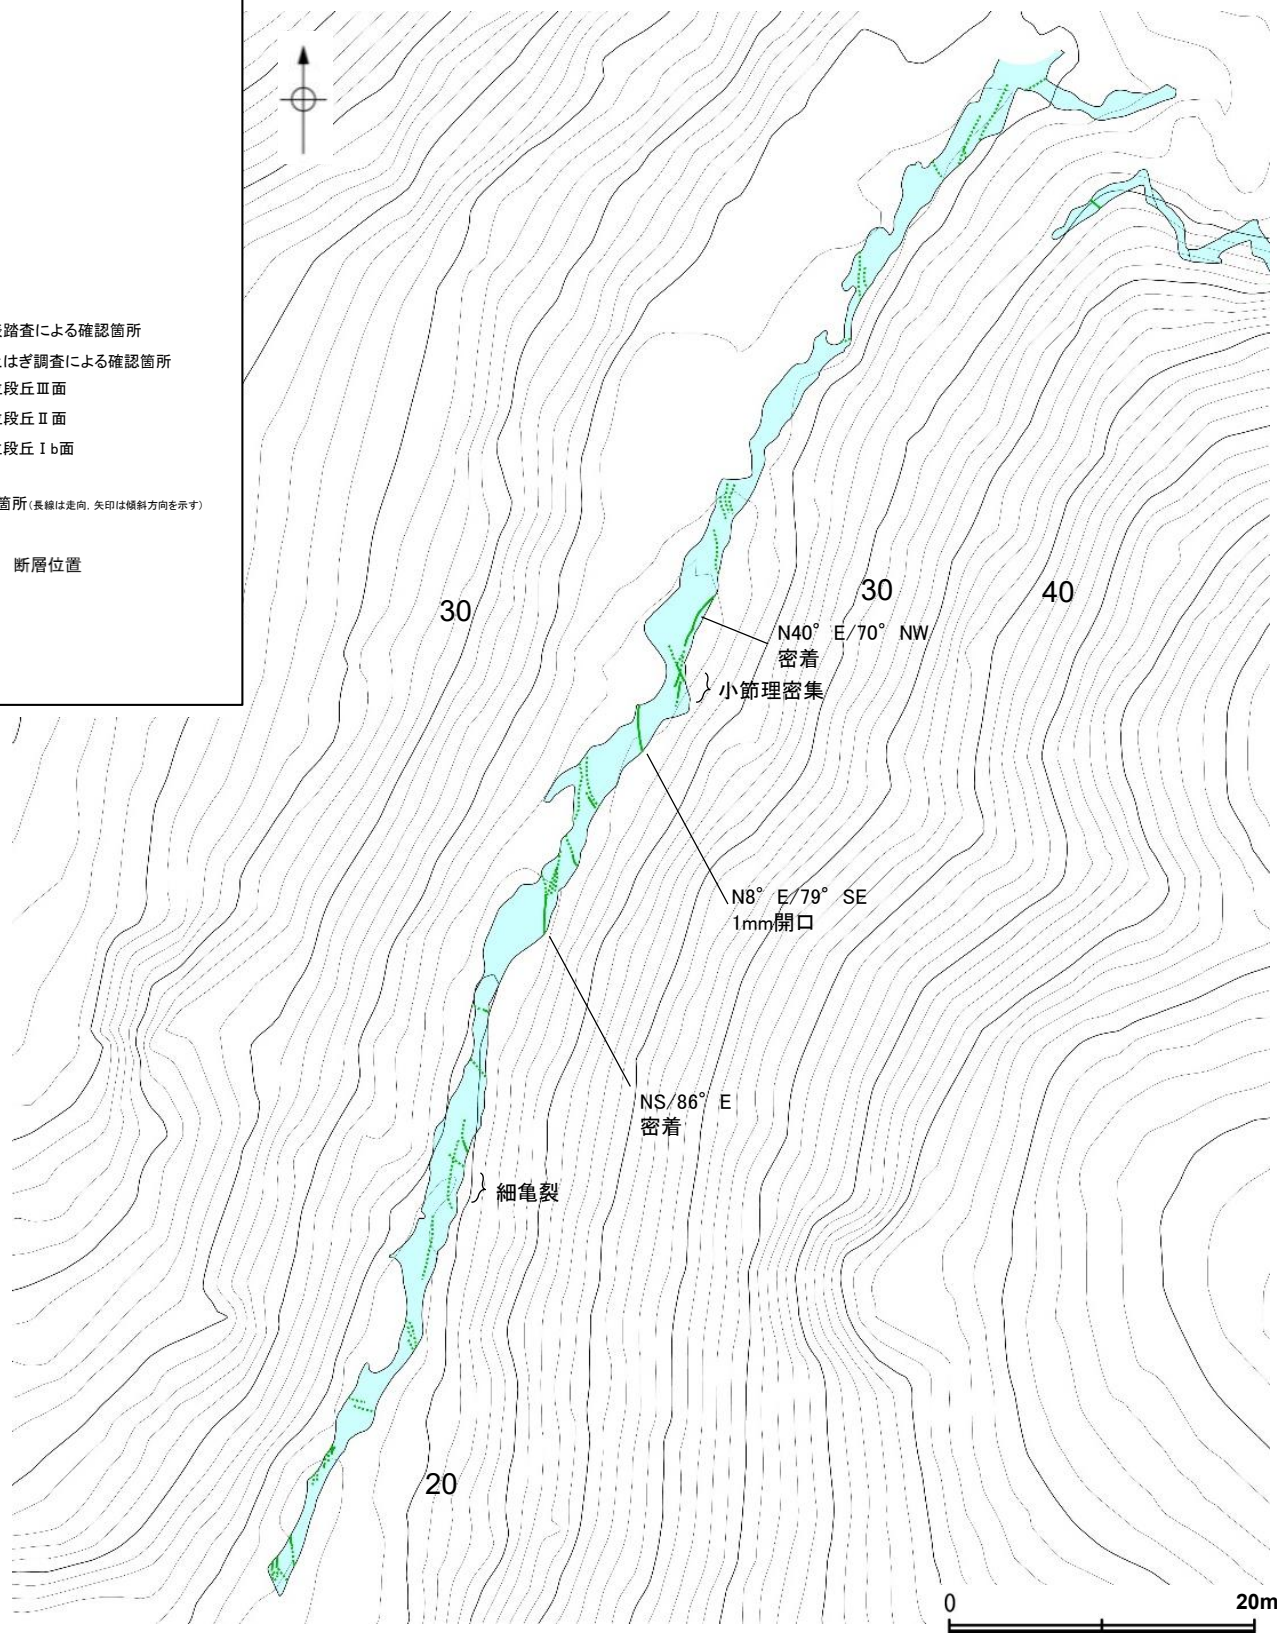
・表土はぎ調査(ルートマップC)の結果, 本調査範囲内には断層は認められない。

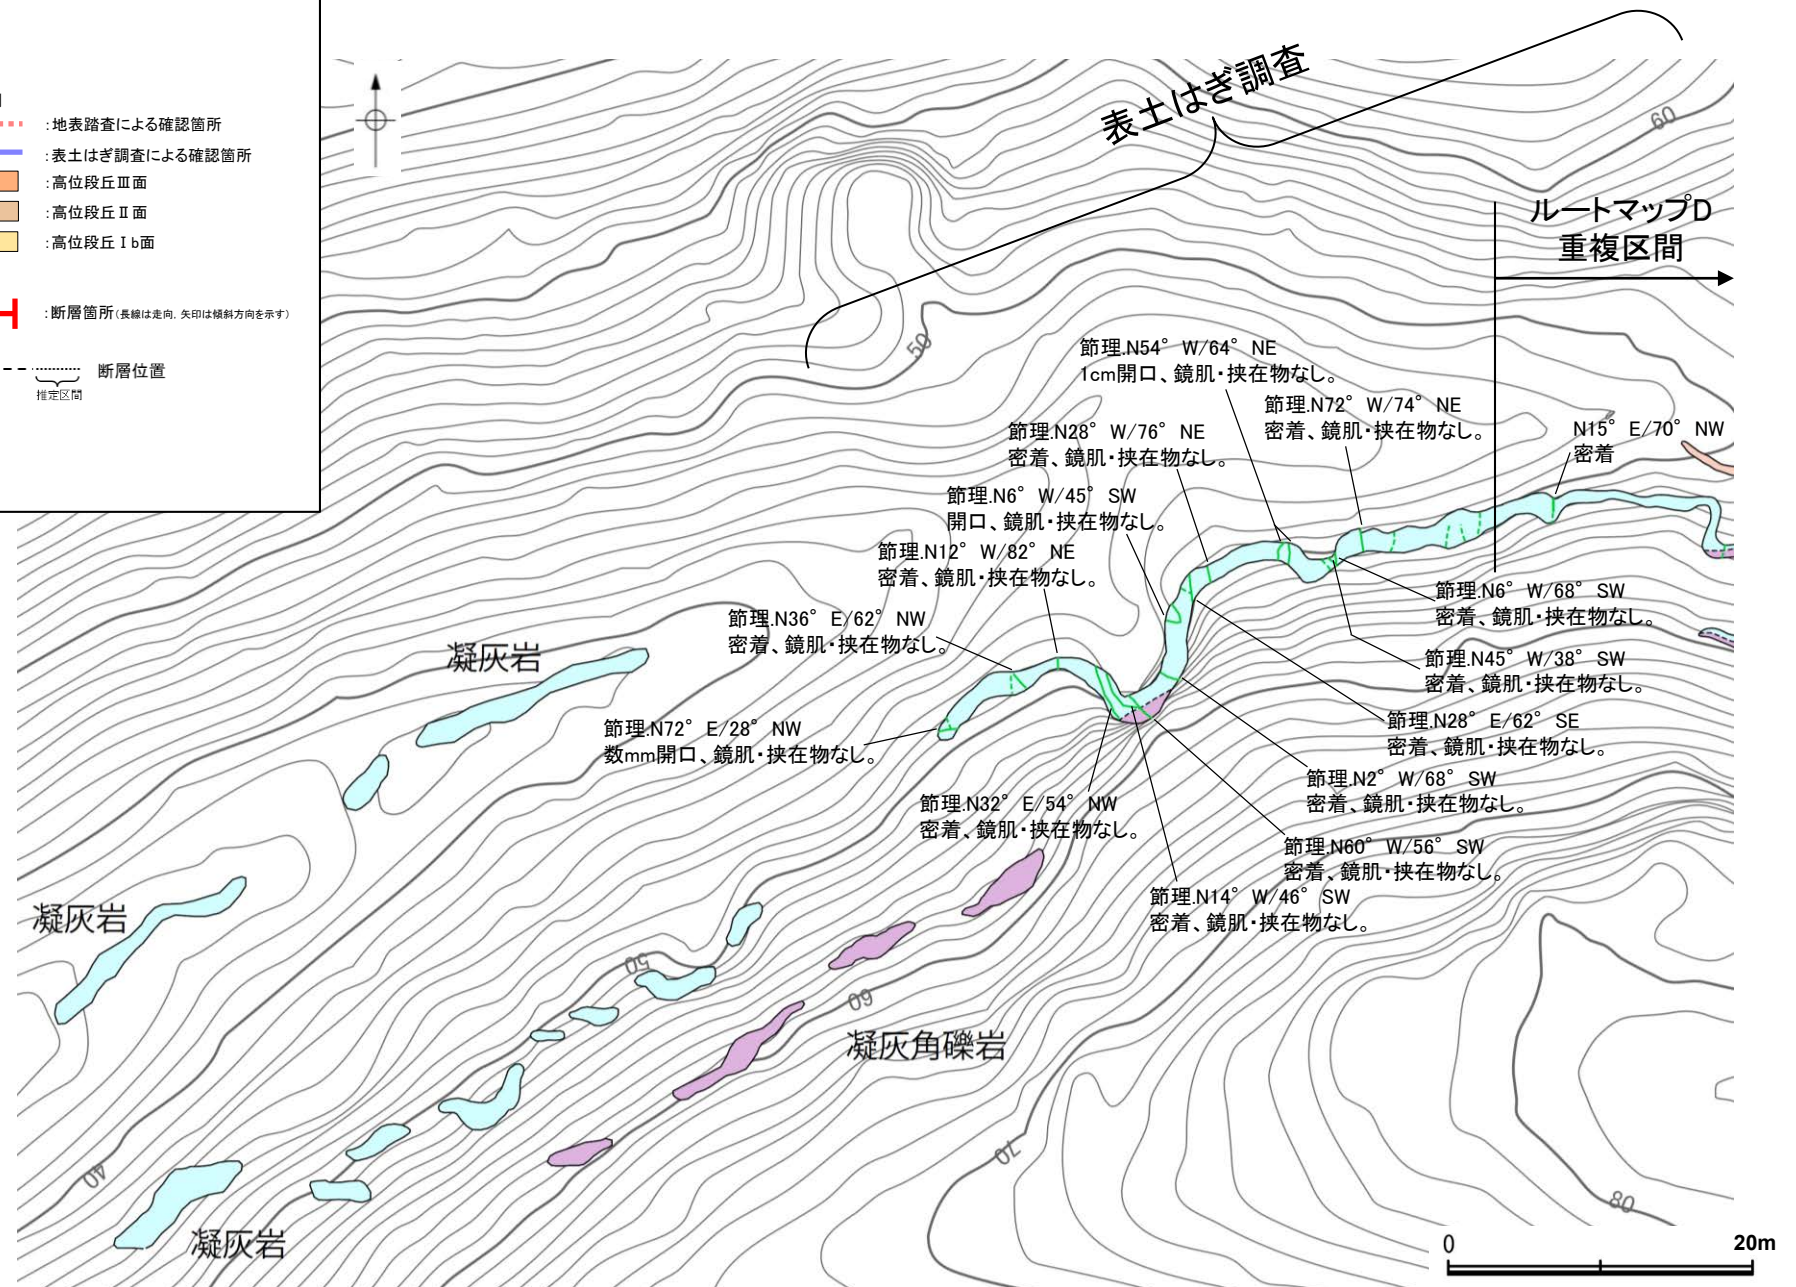
表土はぎ調査結果(ルートマップE)

・ルートマップA(P.133)で認められた断層aの北方延長について、前頁のルートマップDからさらに西側に範囲を拡げて実施した表土はぎ調査・地表踏査(ルートマップE)の結果、本調査範囲内には断層は認められない。
