# 大坪川ダム右岸南道路底盤表土はぎ 写真位置図

○大坪川ダム右岸南道路底盤表土はぎ調査の結果、福浦断層に対応する断層を確認した。  
○全線の写真を次頁以降に示す。

### (3) 福浦断層 薄片觀察

## (6) 福浦断層以外の破砕部の連続性確認

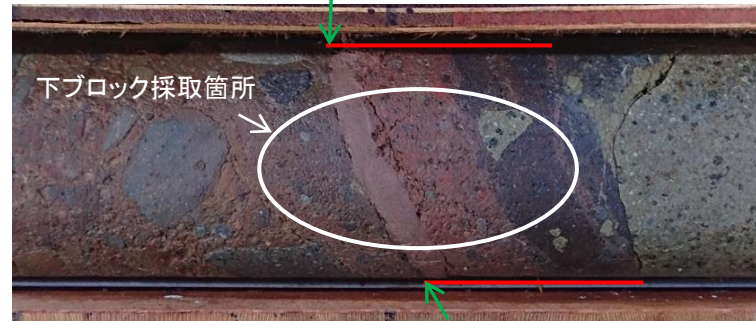
コア写真(FK-1孔)

- ・BHTVでN4° W/69° SW (走向は真北基準)
- ・見かけの傾斜角20~25° の厚さ6.5cmの破碎部。  
厚さ1.0cmのにぶい褐色、にぶい赤褐色を呈する未固結な粘土を挟在する。  
下部は一部固結している。

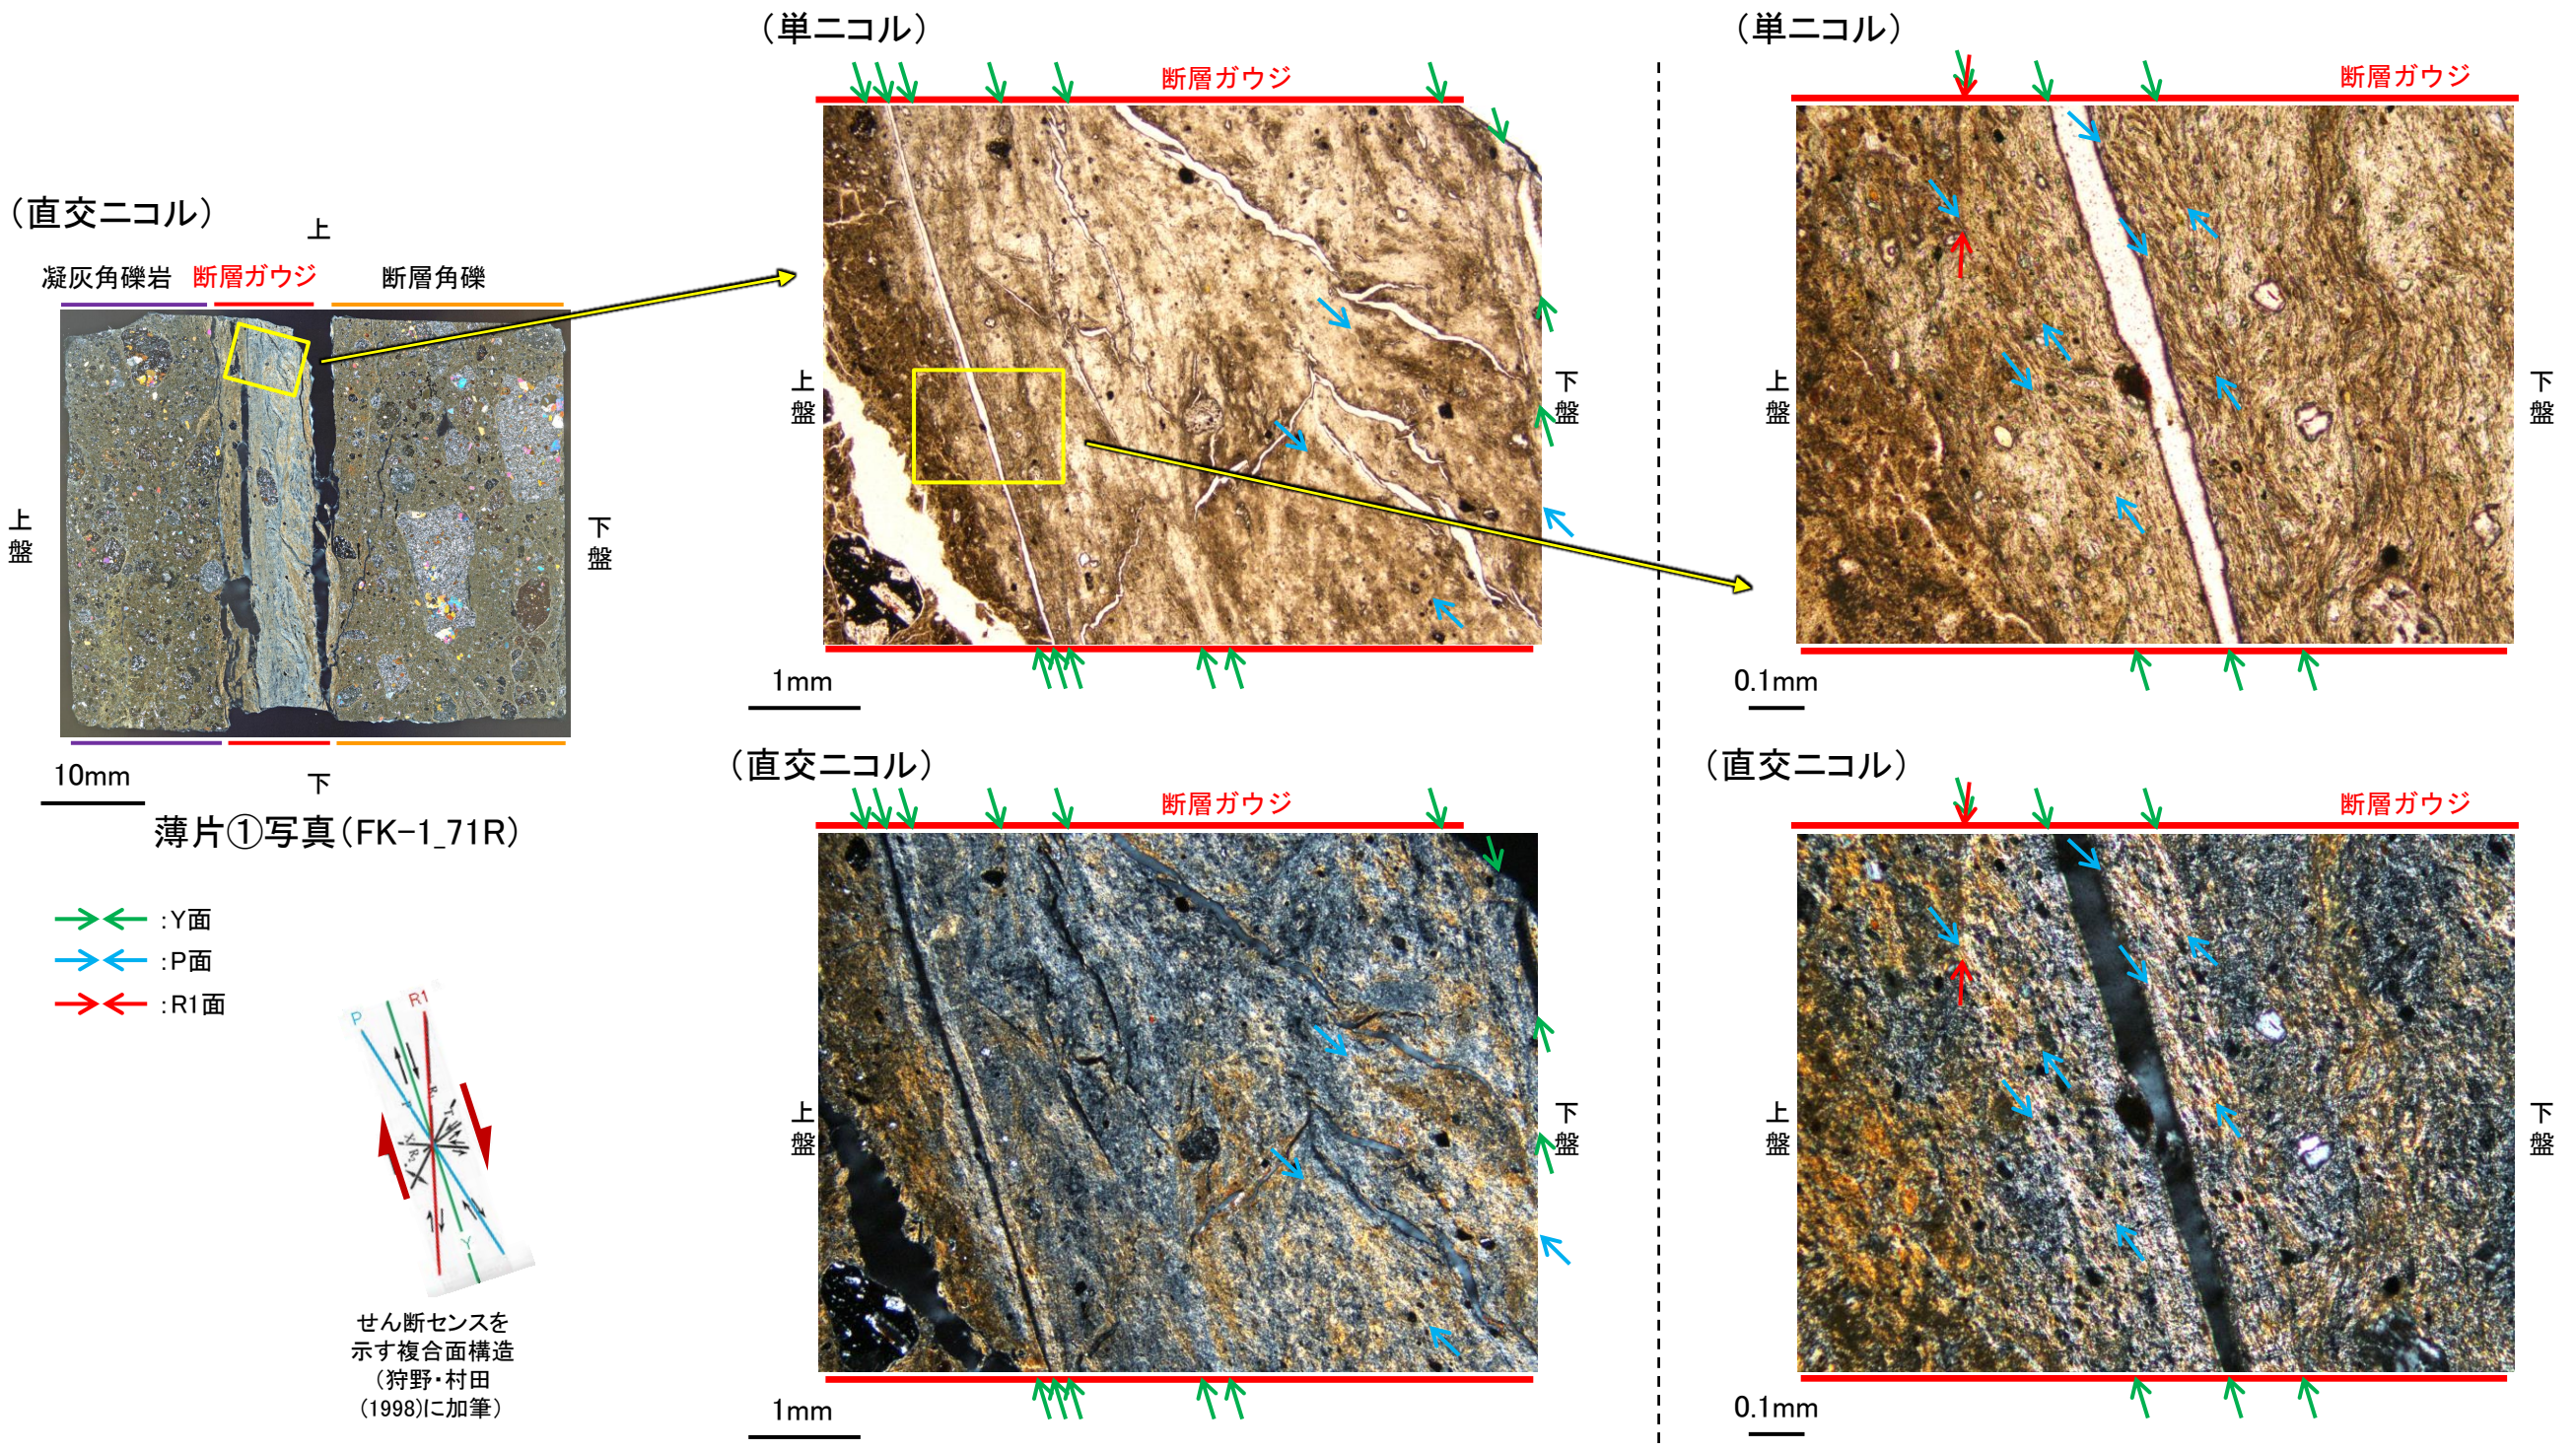
薄片①写真(FK-1\_71R)

せん断センスを示す複合面構造  
(狩野・村田  
(1998)に加筆)

- ・断層ガウジ中に明瞭な複合面構造が認められ、複数認められるY面は直線性・連続性がよく明瞭である。
- ・複合面構造から逆断層センスを推定した。

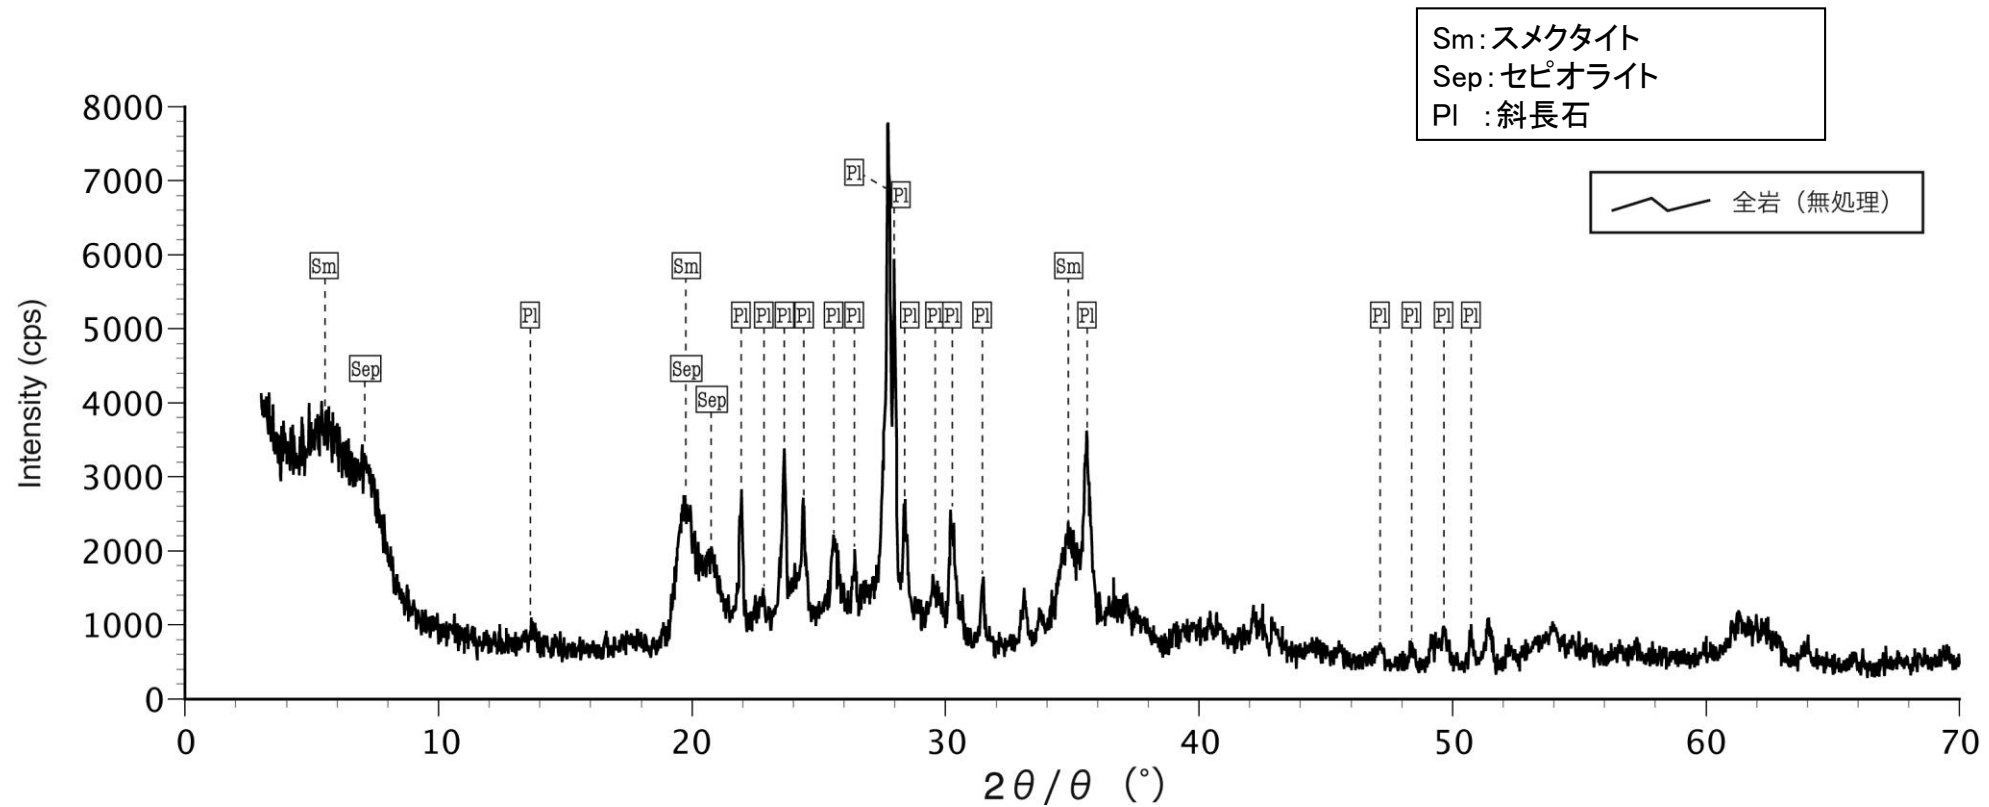
回折チャート 不定方位

・FK-1孔の断層位置でXRD分析を実施した結果、主な粘土鉱物としてスメクタイトが認められる。

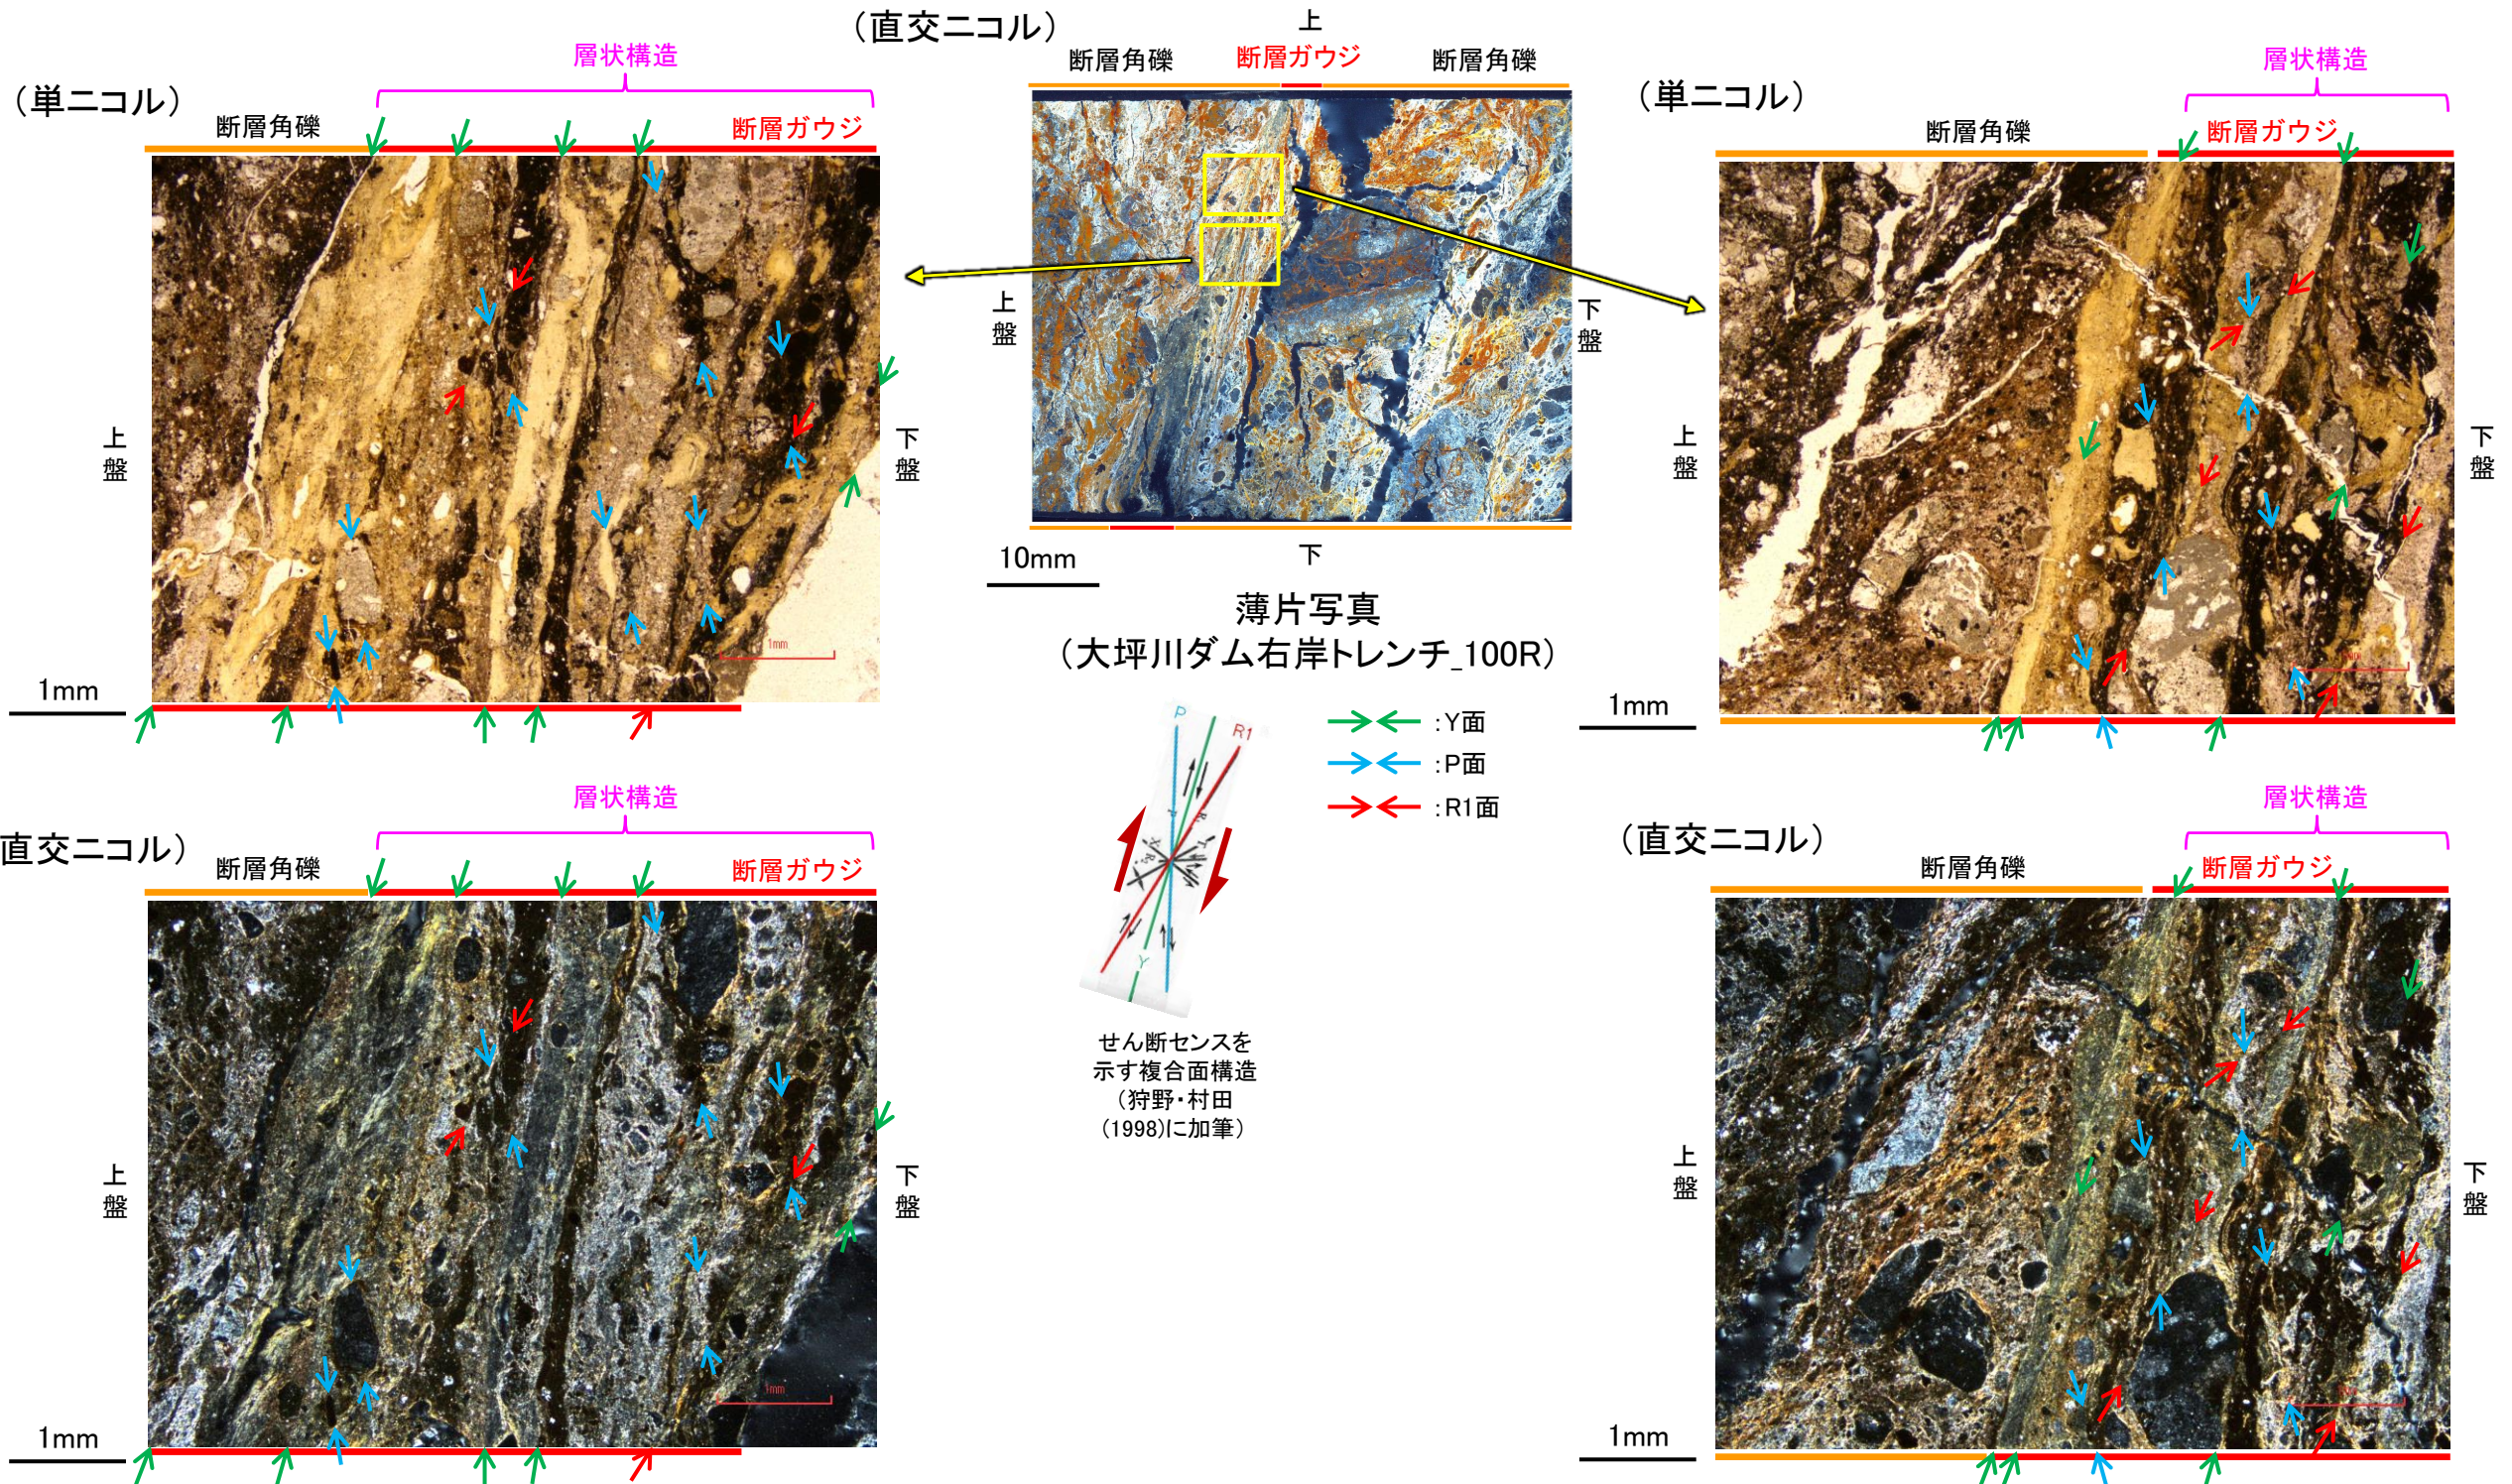
【複合面構造, 層状構造(100R)】

- ・断層ガウジ中に明瞭な複合面構造が認められ, 複数認められるY面は直線性・連続性がよく明瞭である。
- ・複合面構造から逆断層センスを推定した。
- ・断層ガウジ中では, 粘土鉱物が層状に分布する層状構造が観察され, 繰り返し活動した構造が認められる。

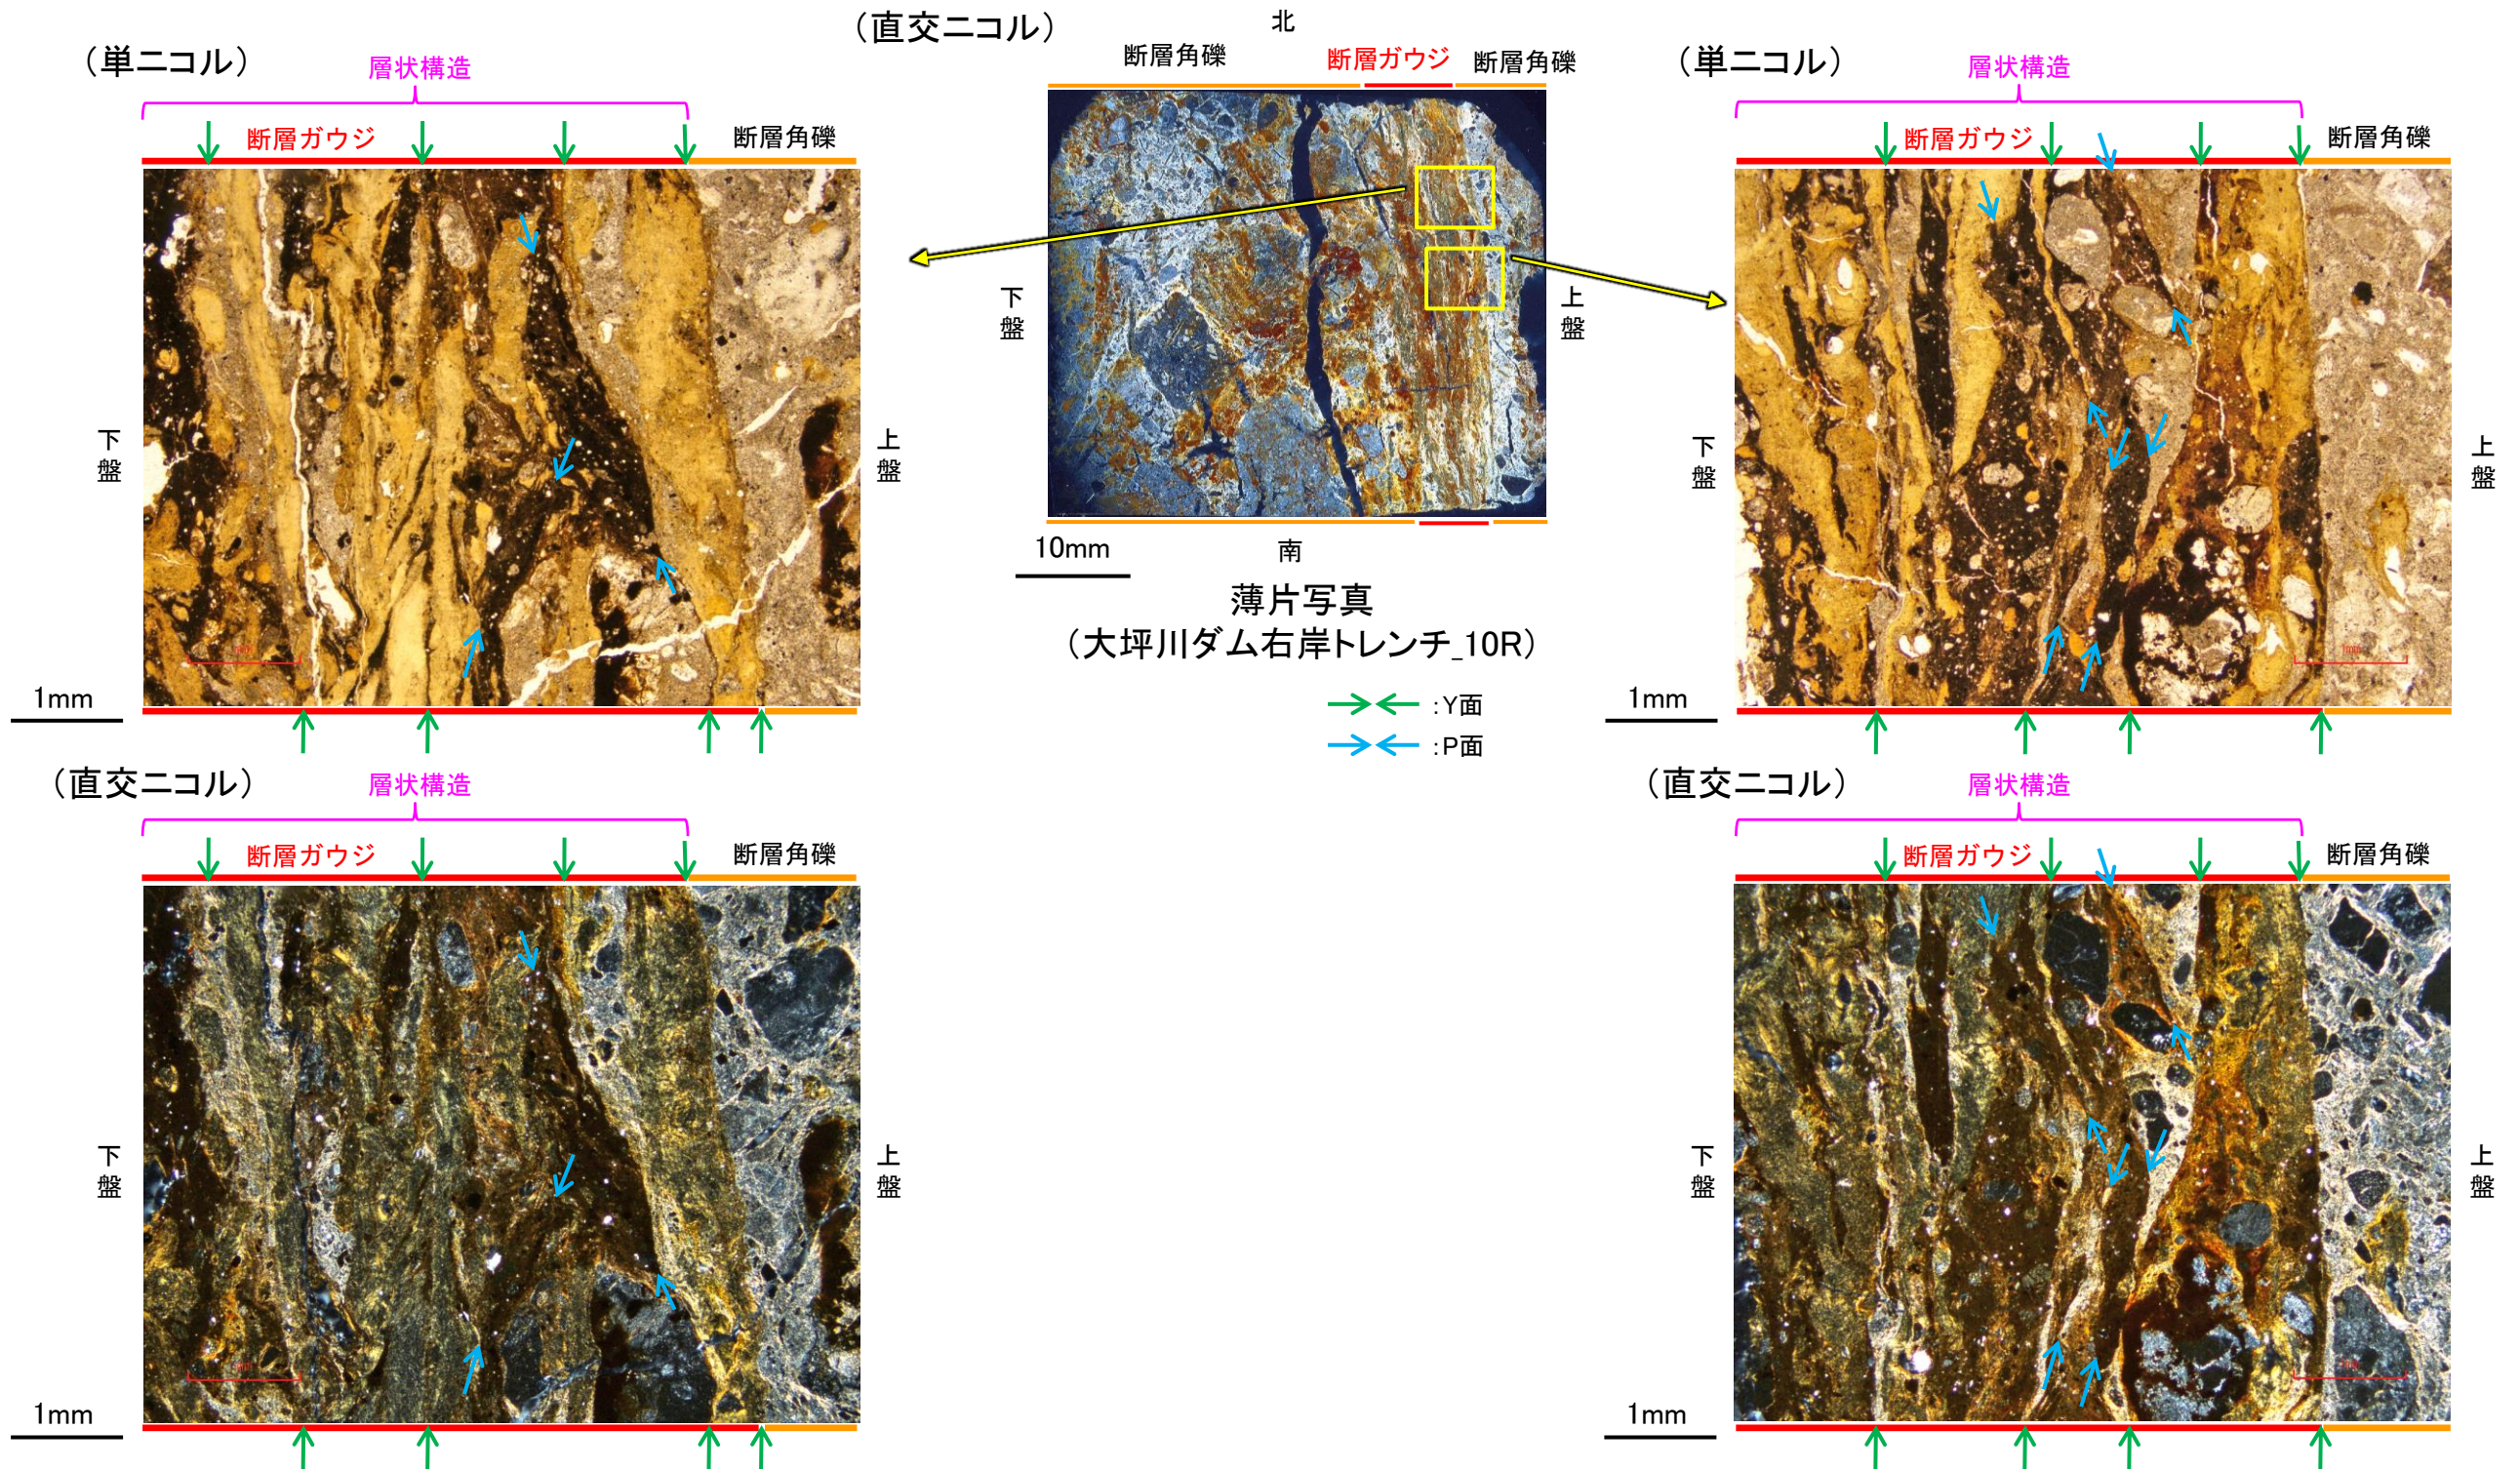
【複合面構造, 層状構造(10R)】

- ・断層ガウジ中の複合面構造はランダムに配置している。
- ・断層ガウジ中では, 粘土鉱物が層状に分布する層状構造が観察され, 繰り返し活動した構造が認められる。

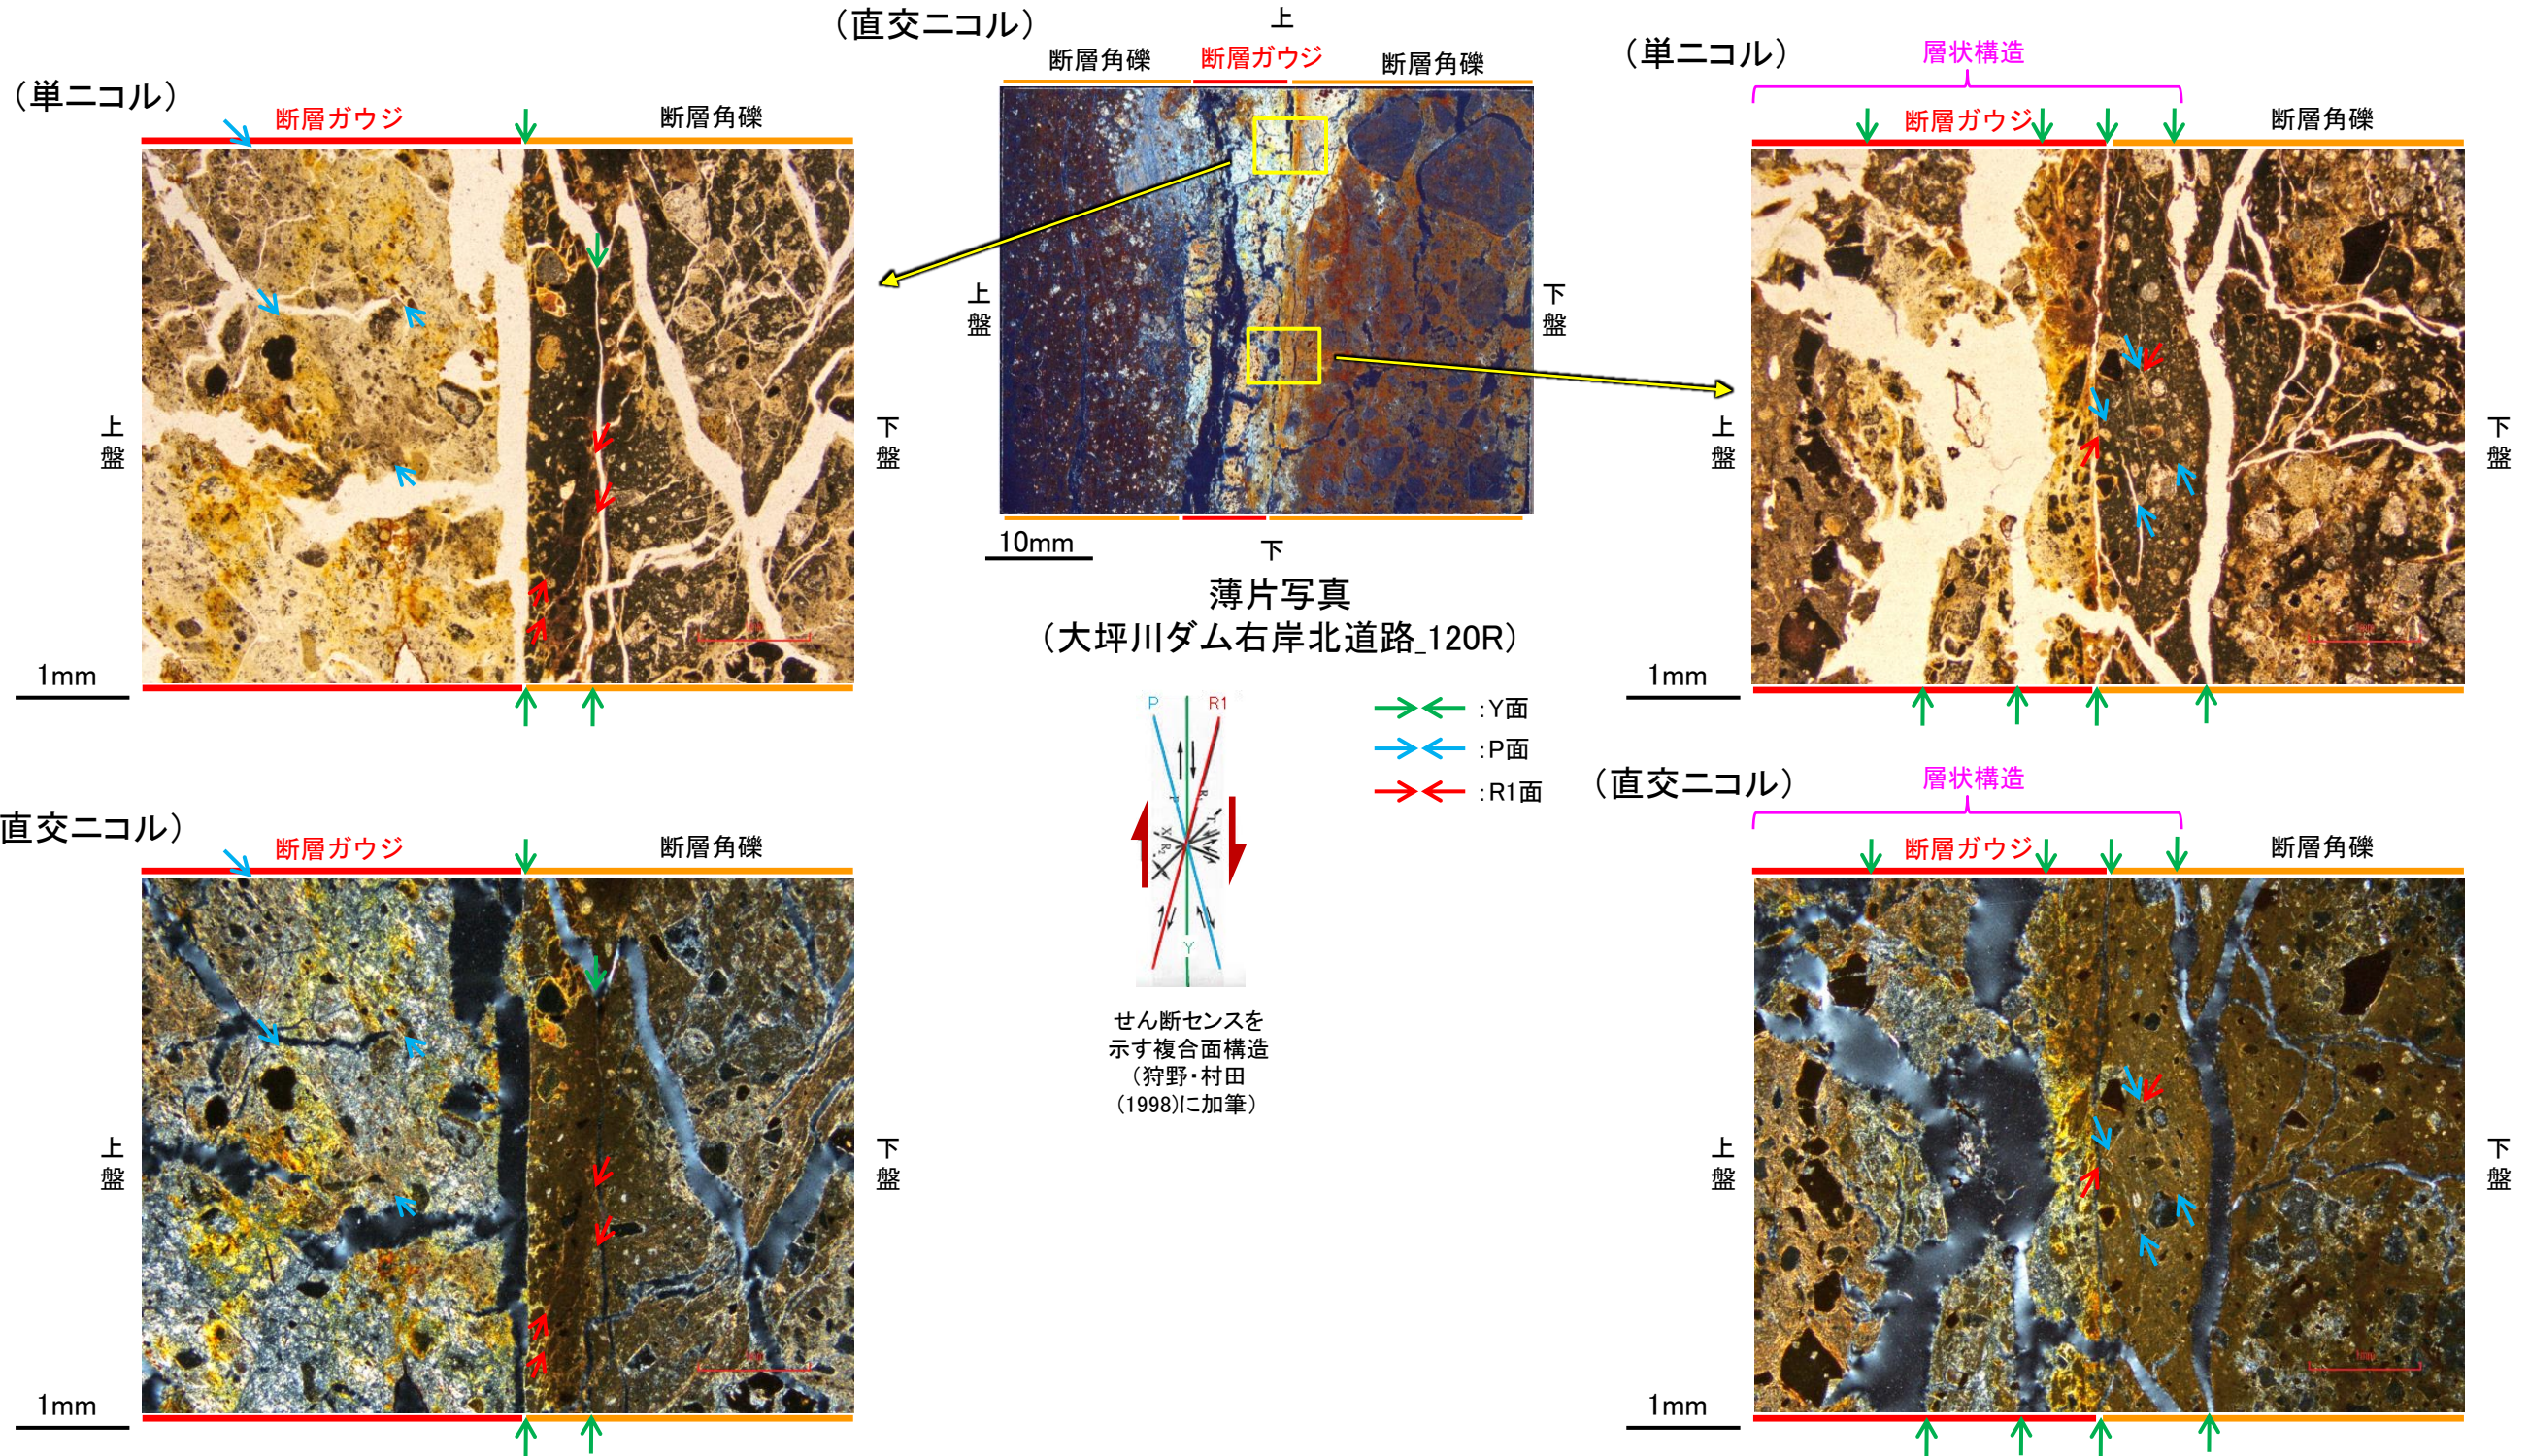
【複合面構造, 層状構造】

- ・断層ガウジ中に明瞭な複合面構造が認められ, 複数認められるY面は直線性・連続性がよく明瞭である。
- ・複合面構造から逆断層センスを推定した。
- ・断層ガウジ中では, 粘土鉱物が層状に分布する層状構造が観察され, 繰り返し活動した構造が認められる。

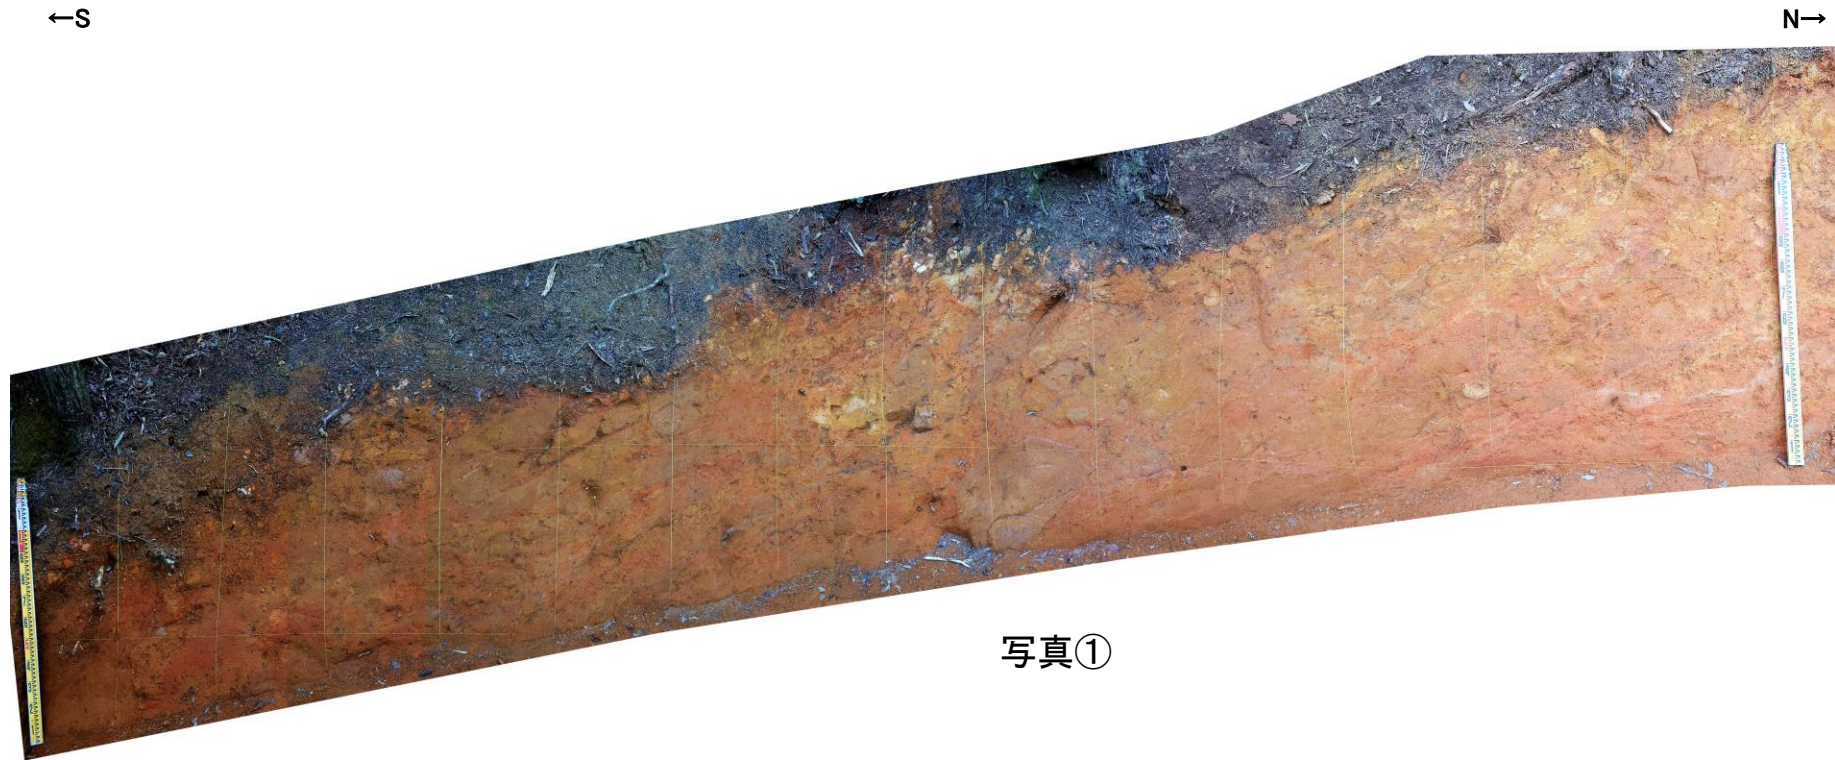
大坪川左岸 表土はぎ調査結果(ルートマップI)

・ルートマップIにおける表土はぎ調査の結果, 福浦断層南部の西側リニアメント・変動地形のほぼ延長位置に, 福浦断層と走向傾斜が調和的な断層が認められた。  
・なお, 福浦断層の西側に分布する断層は固結しており, 福浦断層と走向・傾斜が異なる。また, 隣接孔(FD-6孔)に対応する破碎部は認められない。

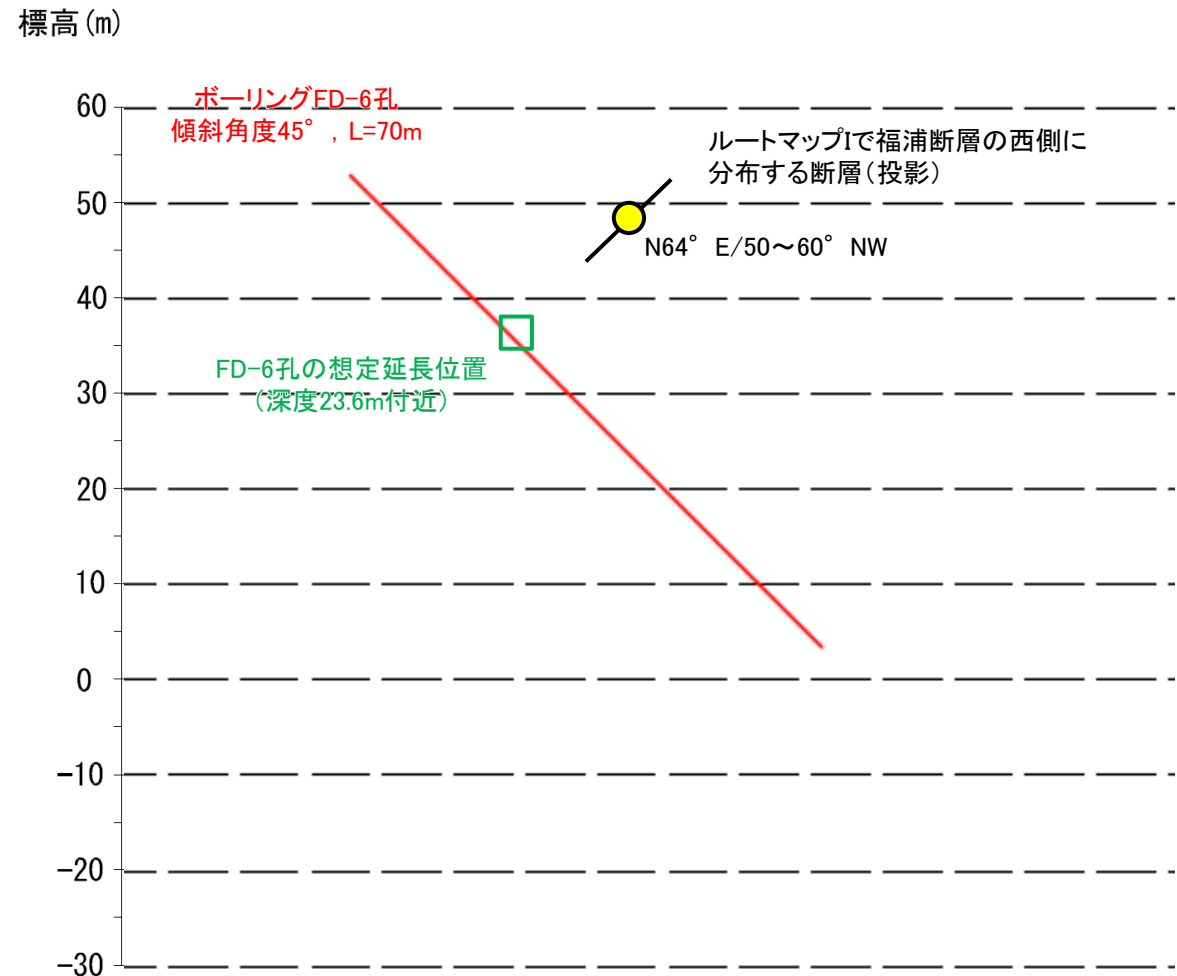
断面図

隣接孔(FD-6孔)の想定延長位置(23.6m付近)に対応する破碎部が認められない。

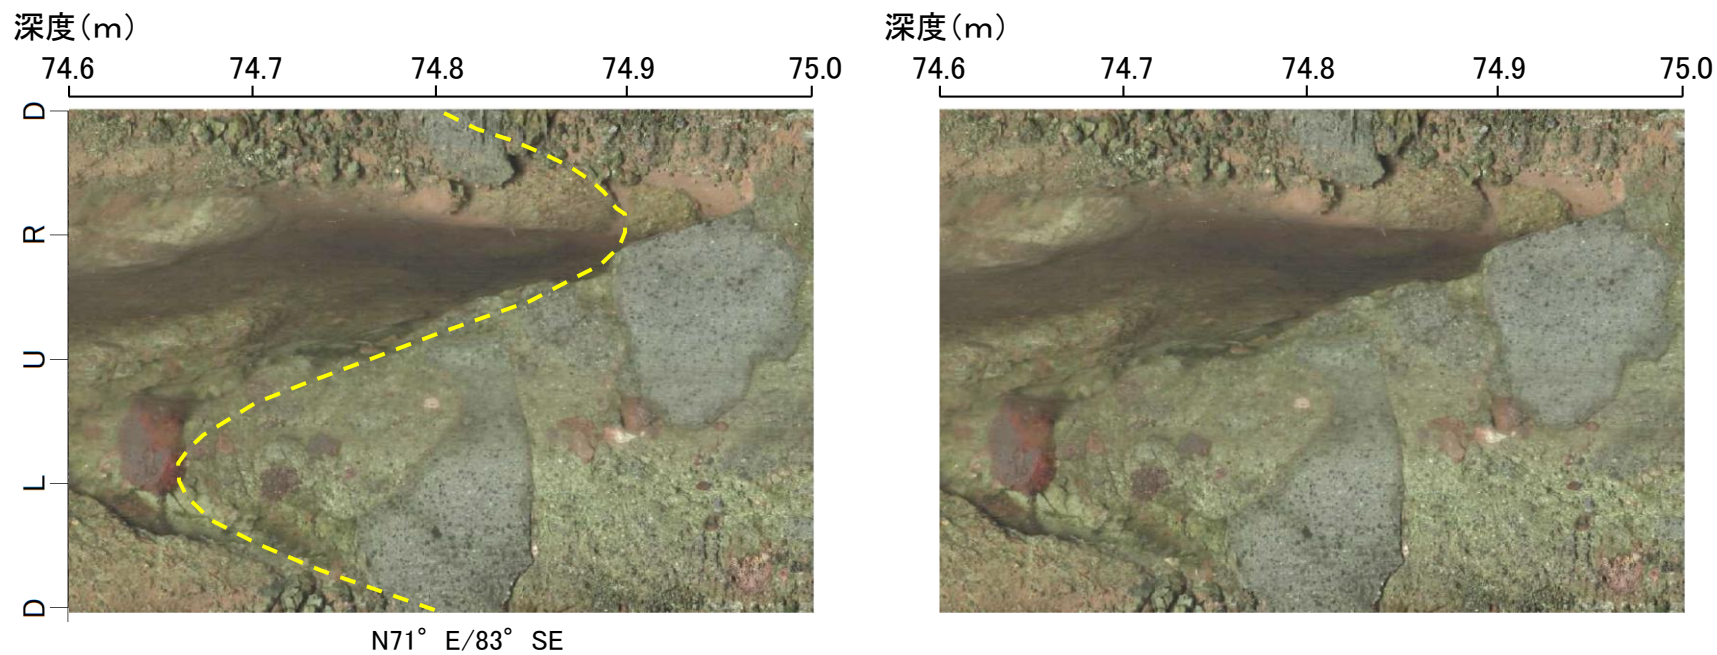
BHTV画像(左:加筆あり, 右:加筆なし)

・厚さ16~19cmの砂状破砕部及び厚さ3.4~3.8cmの固結した破砕部

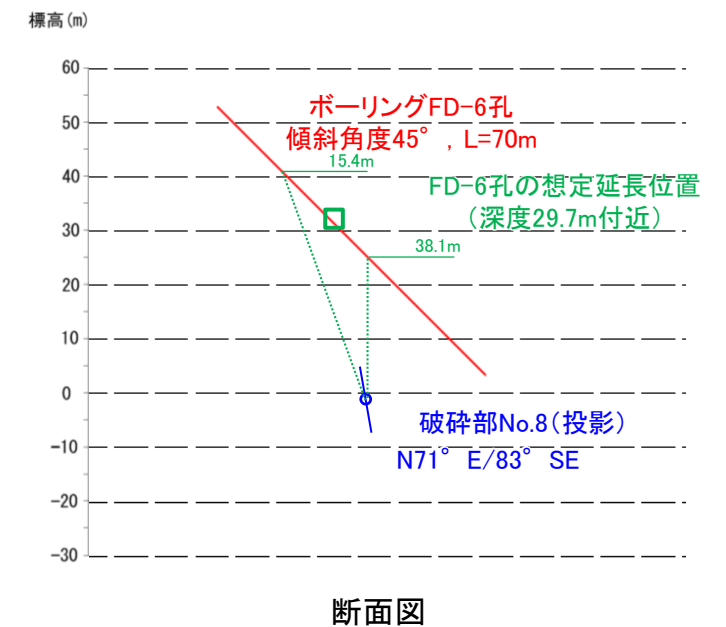
走向・傾斜が福浦断層と異なり, 隣接孔(FD-6孔)の想定延長範囲(15.4~38.1m)に対応する破砕部が認められない。

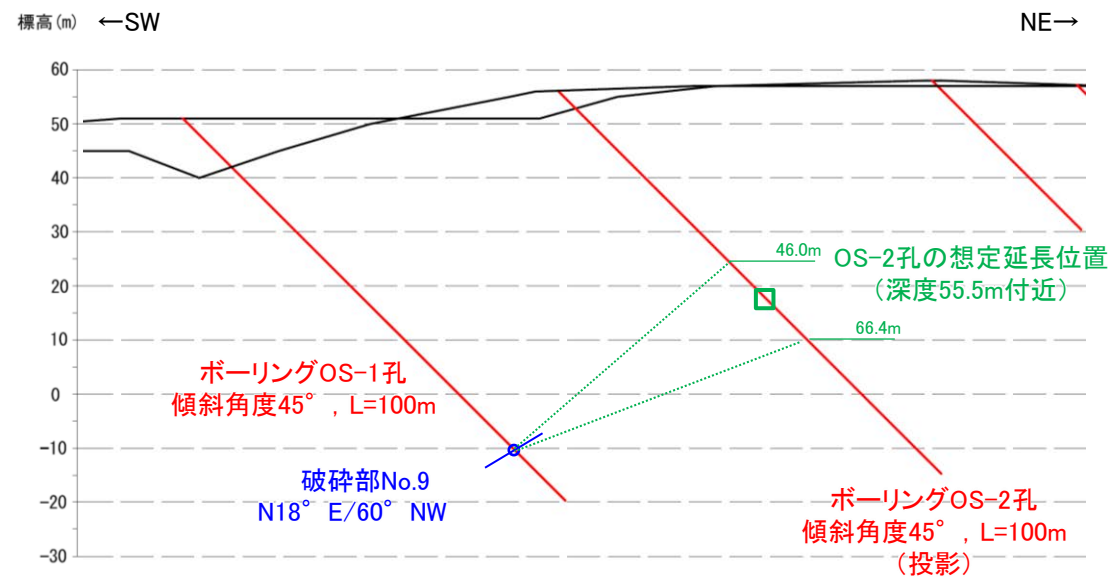
断面図

隣接孔(OS-2孔)の想定  
延長範囲(46.0~66.4m)  
に対応する破碎部が認め  
られない。
