# 大坪川ダム右岸南道路底盤表土はぎ 写真位置図

○大坪川ダム右岸南道路底盤表土はぎ調査の結果、福浦断層に対応する断層を確認した。  
○全線の写真を次頁以降に示す。

### (3) 福浦断層 薄片觀察

## (6) 福浦断層以外の破砕部の連続性確認

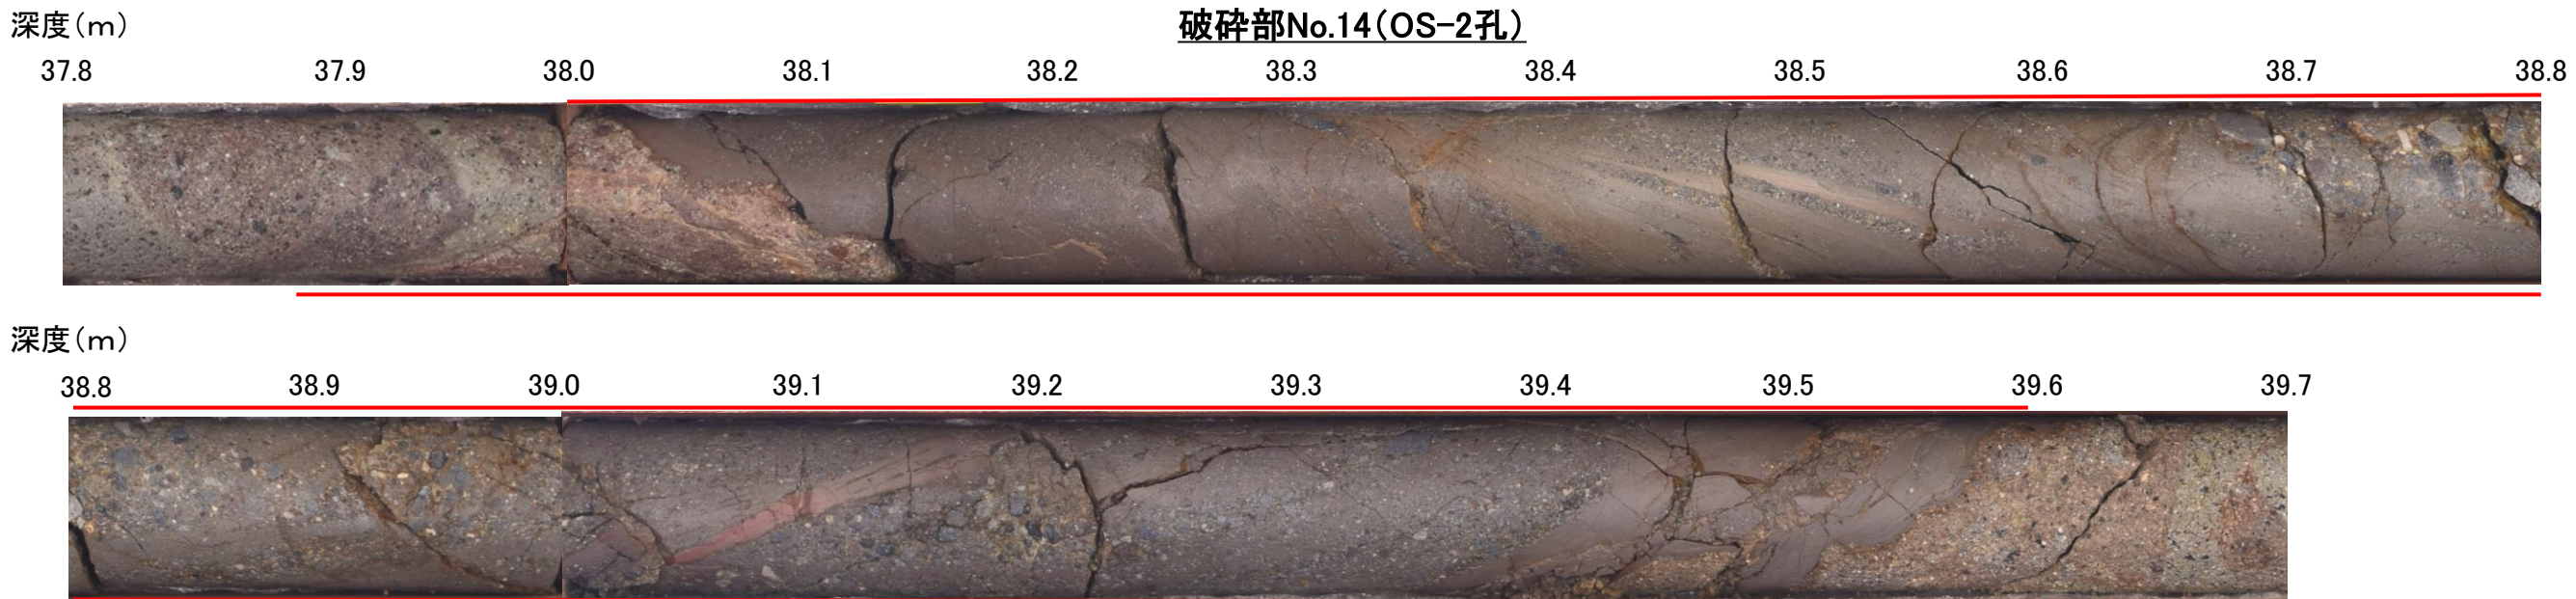
BHTV画像(上:加筆あり,下:加筆なし)

N89° E/74° NW

・厚さ1.8~3.2cmの灰白色の角礫状破砕部, 厚さ2.0~2.8cmの暗灰黄色の角礫状破砕部及び厚さ63cmの固結した破砕部

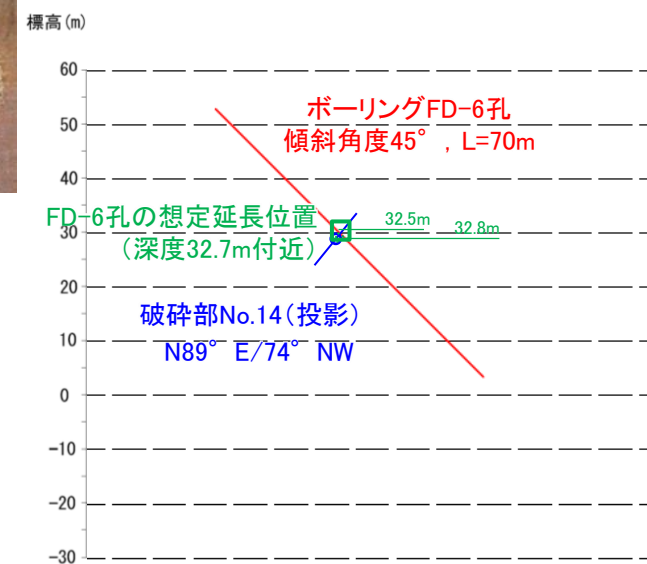
断面図

走向・傾斜が福浦断層と異なり, 隣接孔(FD-6孔)の想定延長範囲(32.5~32.8m)に対応する破砕部が認められない。

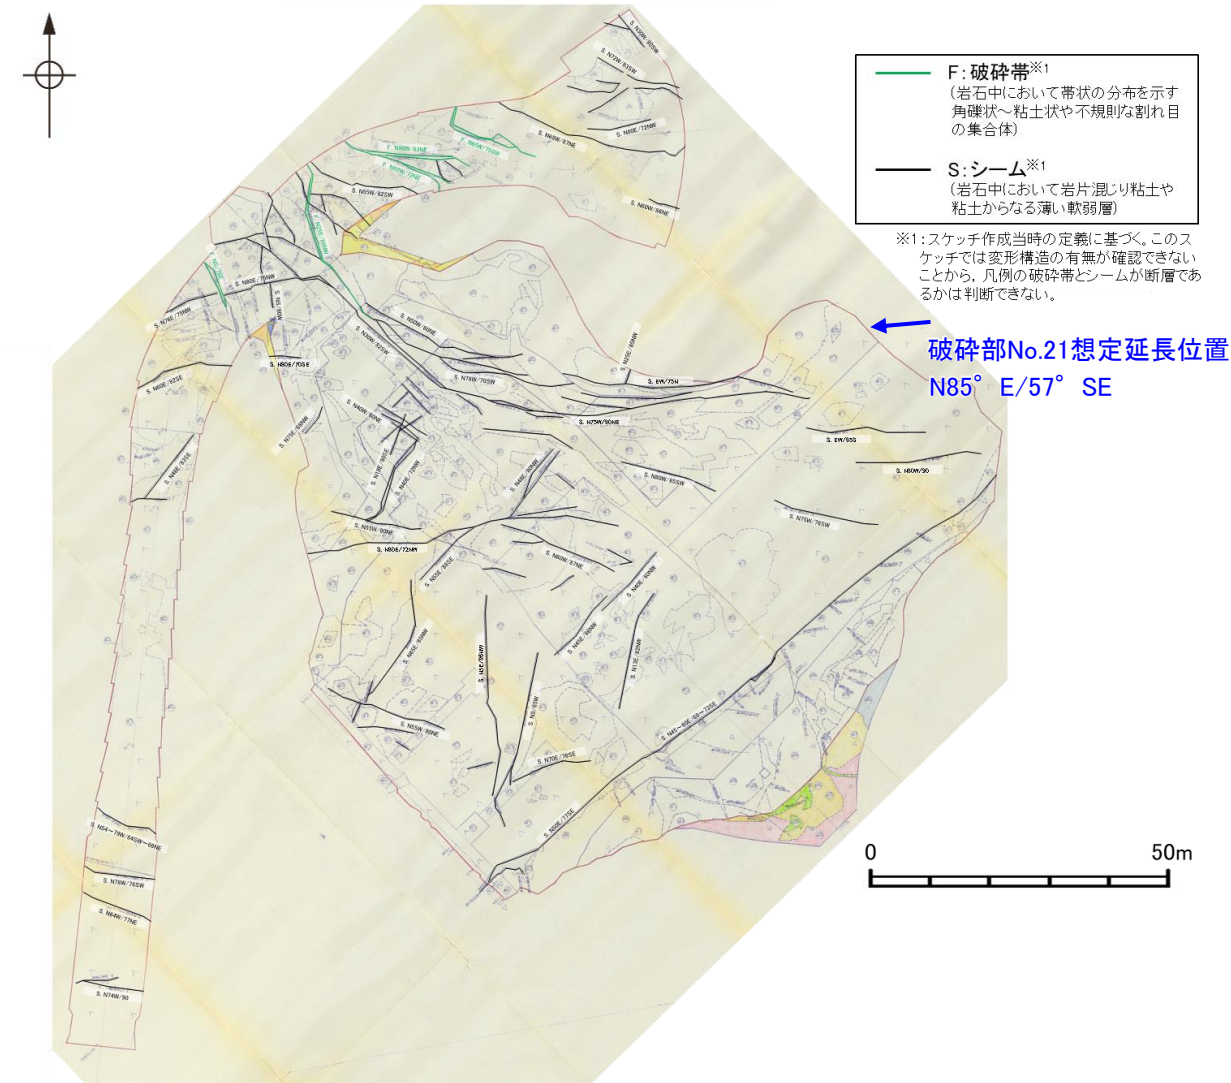
大坪川ダム基礎掘削面スケッチ

走向・傾斜が福浦断層と異なり、大坪川ダム基礎掘削面の想定延長位置に対応する破碎部が認められない。

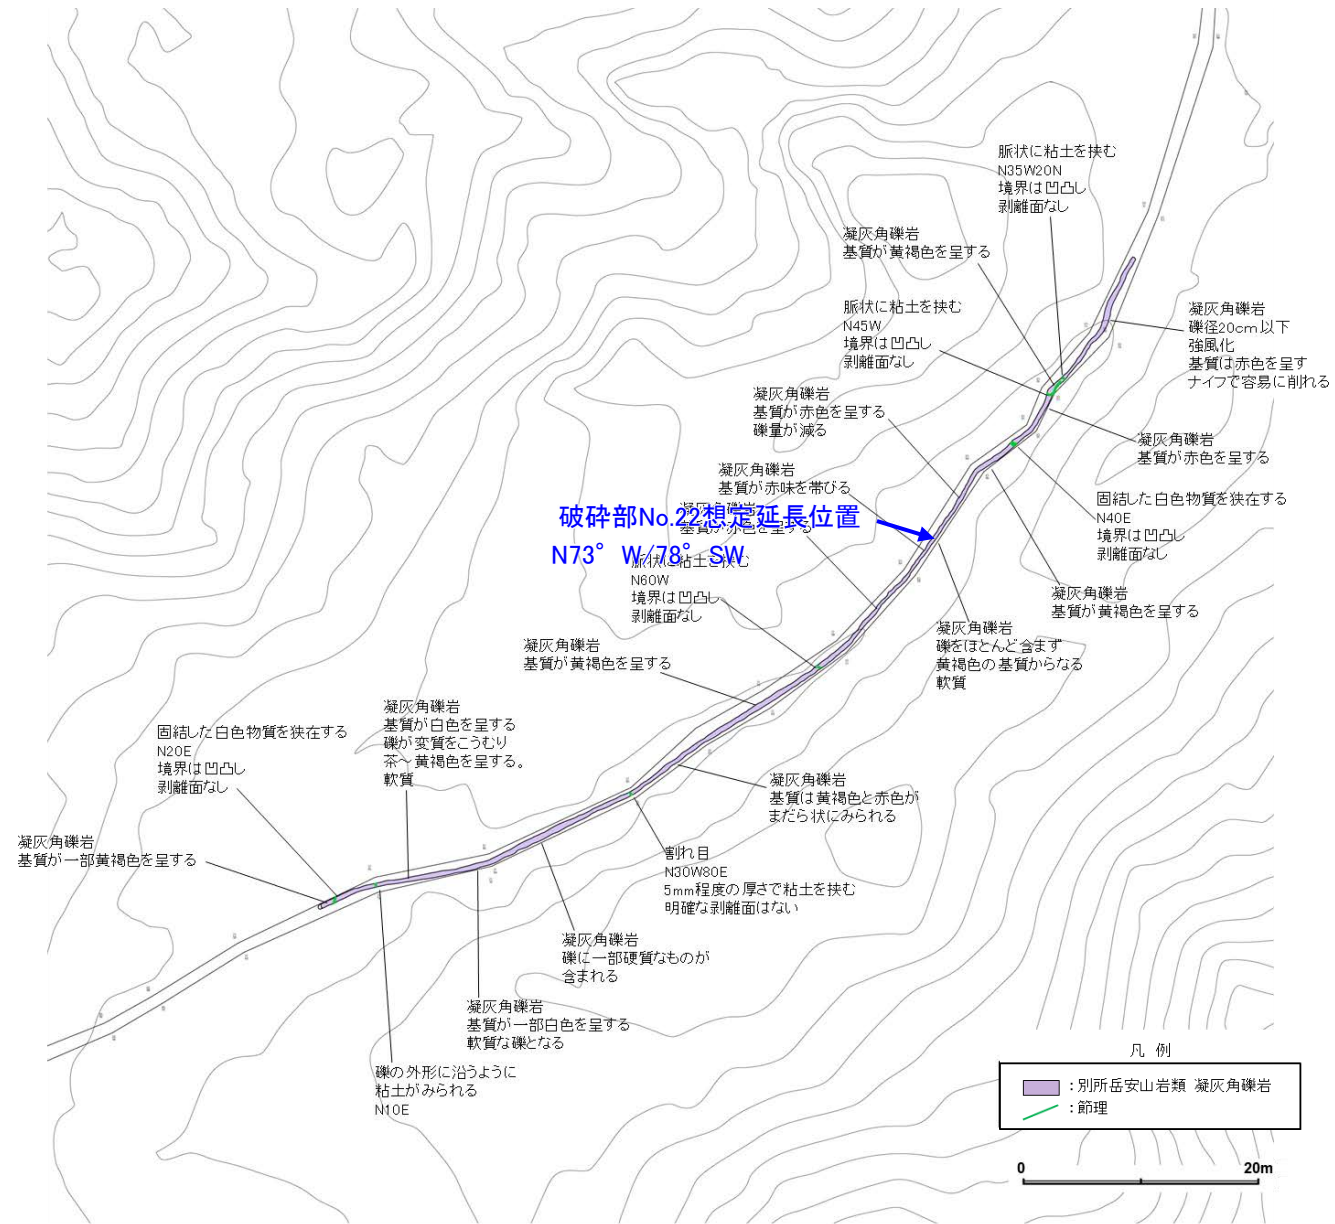
大坪川左岸 表土はぎ調査結果(ルートマップH)

走向・傾斜が福浦断層と異なり、ルートマップHの想定延長位置に対応する破碎部が認められない。

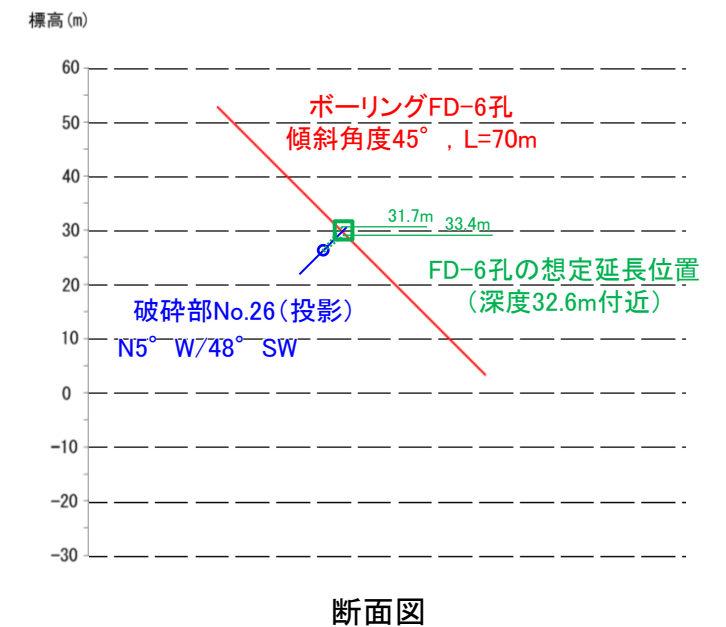
走向・傾斜が福浦断層と異なり, 隣接孔(FD-6孔)の想定延長範囲(31.7~33.4m)に対応する破碎部が認められない。

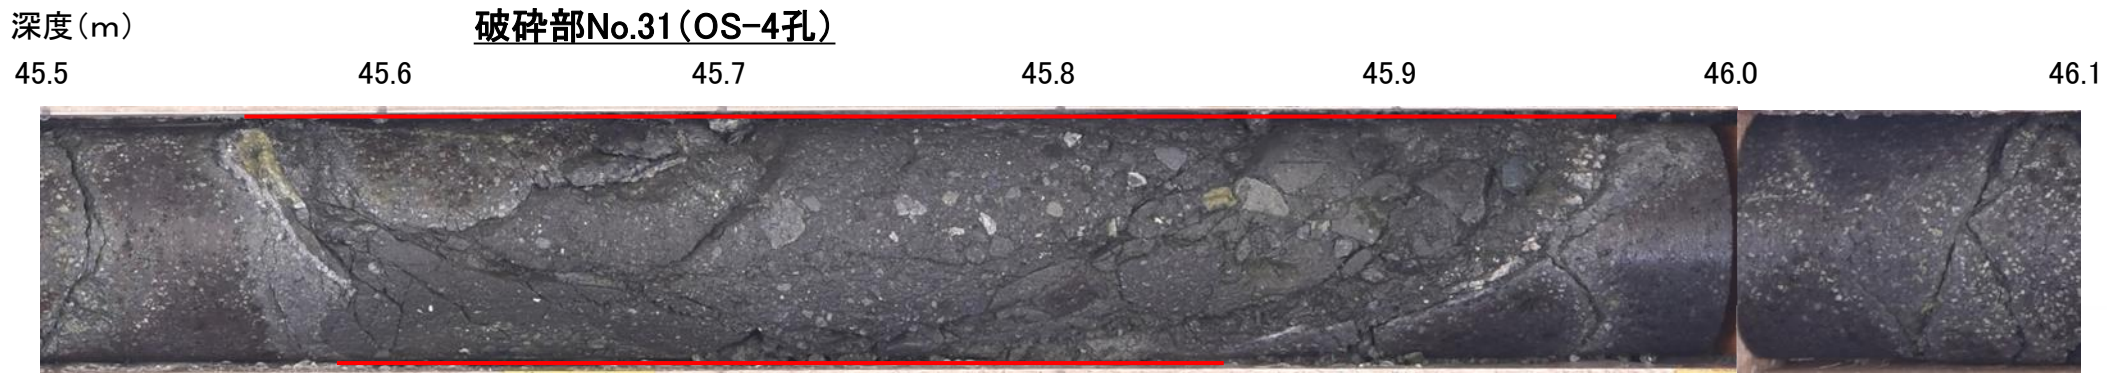
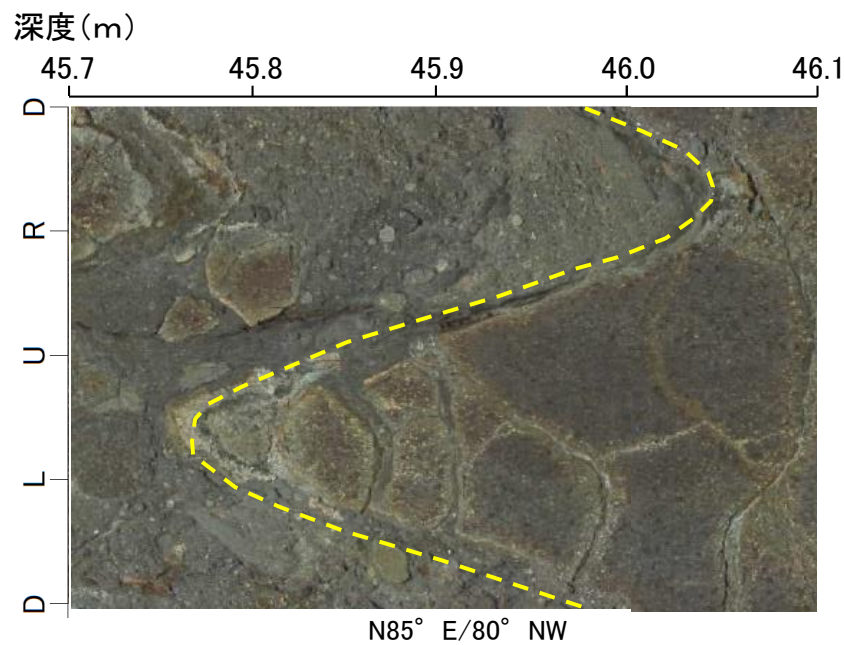
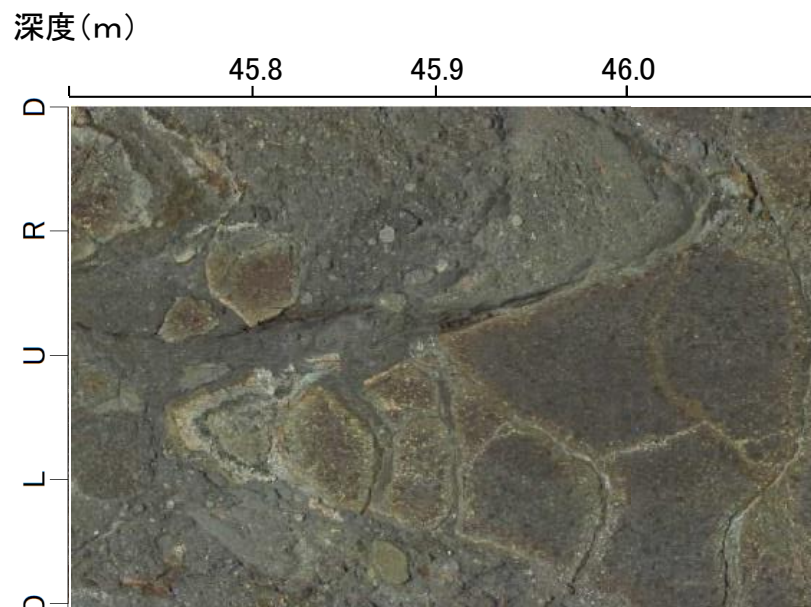
BHTV画像(上:加筆あり,下:加筆なし)

・厚さ1.3~1.8cmの粘土状破碎部及び厚さ7.9~13cmの固結した破碎部

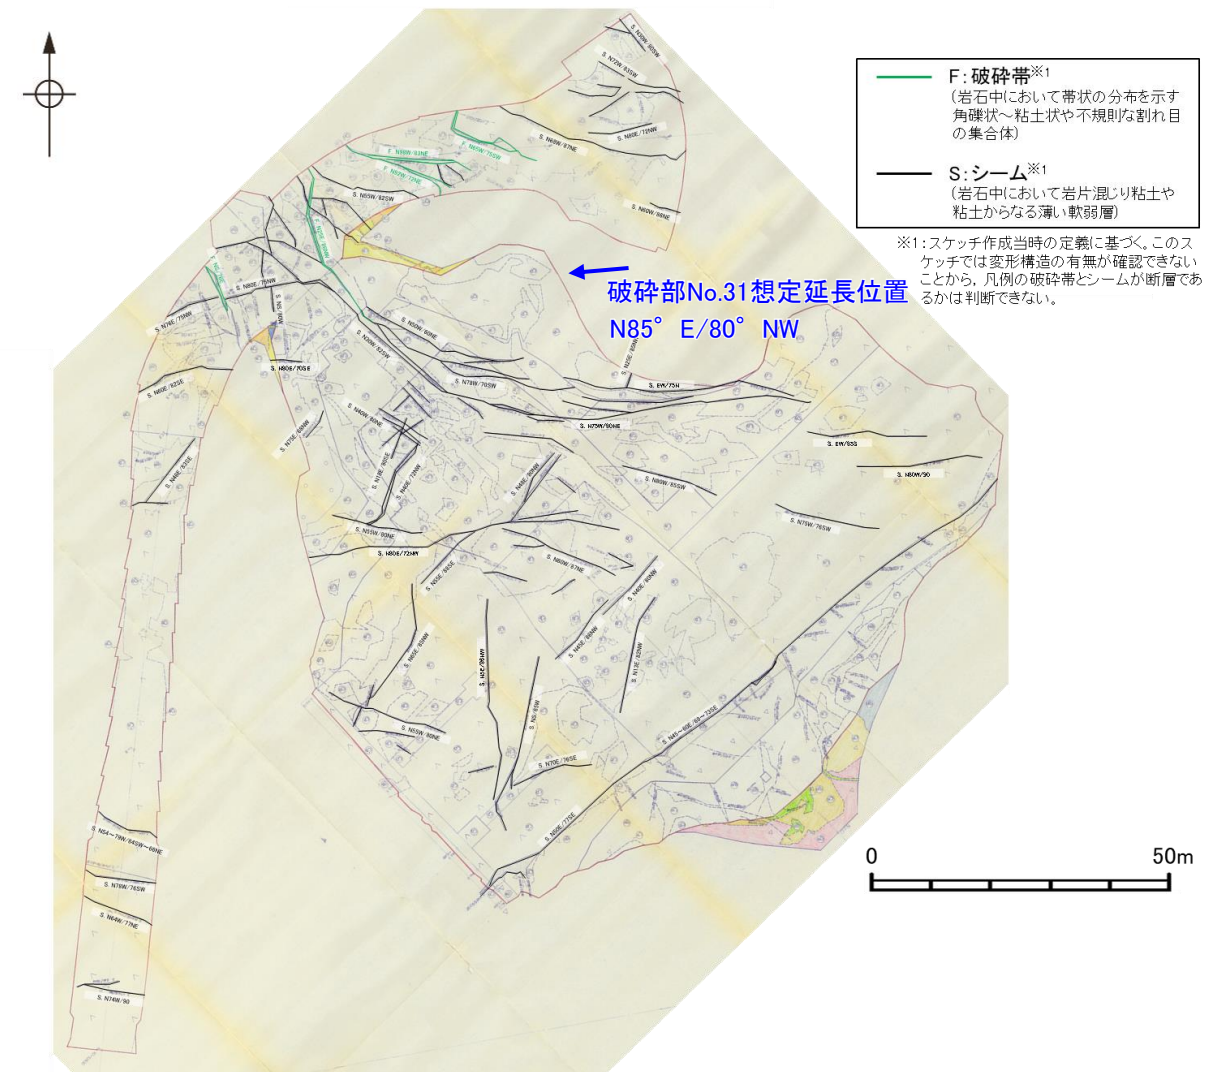
大坪川ダム基礎掘削面スケッチ

走向・傾斜が福浦断層と異なり, 大坪川ダム基礎掘削面の想定延長位置に対応する破碎部が認められない。

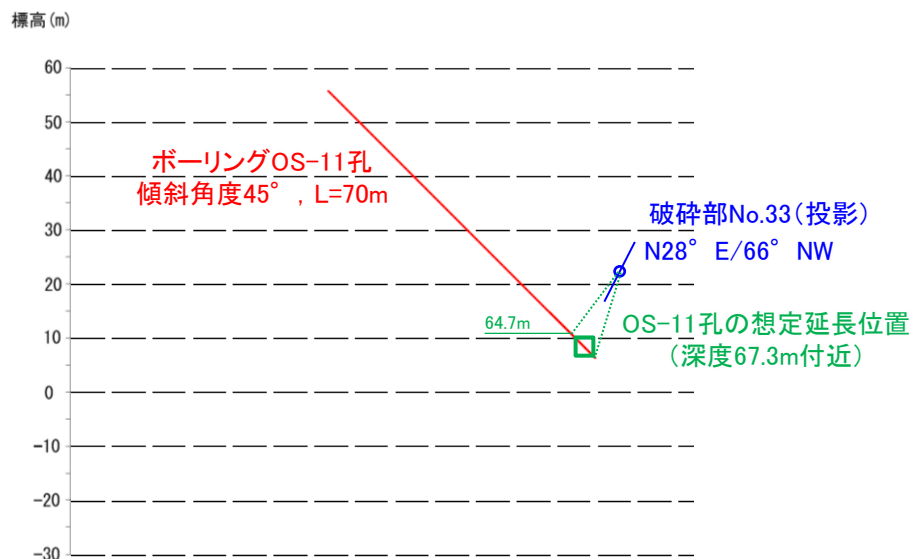
福浦断層と性状が異なり(固結した破碎部のみからなる), 隣接孔(OS-11孔)の想定延長範囲(64.7~70.0m)に対応する破碎部が認められない。
