## 【福浦断層以外の破碎部の連続性確認(OS-4孔) (6/24)】

## (7) 福浦港東部 表土はぎ調査

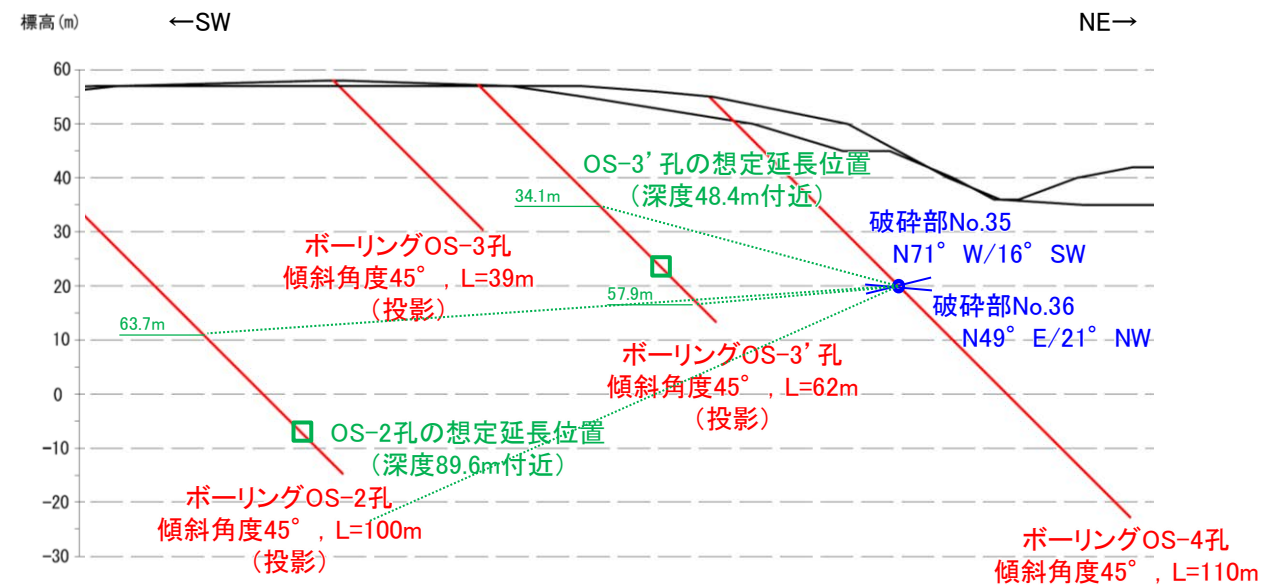
破碎部No.35は、走向・傾斜が福浦断層と異なり、隣接孔(OS-2孔)の想定延長範囲(63.7~100.0m)に対応する破碎部が認められない。

破碎部No.36は、走向・傾斜が福浦断層と異なり、隣接孔(OS-3'孔)の想定延長範囲(34.1~57.9m)に対応する破碎部が認められない。

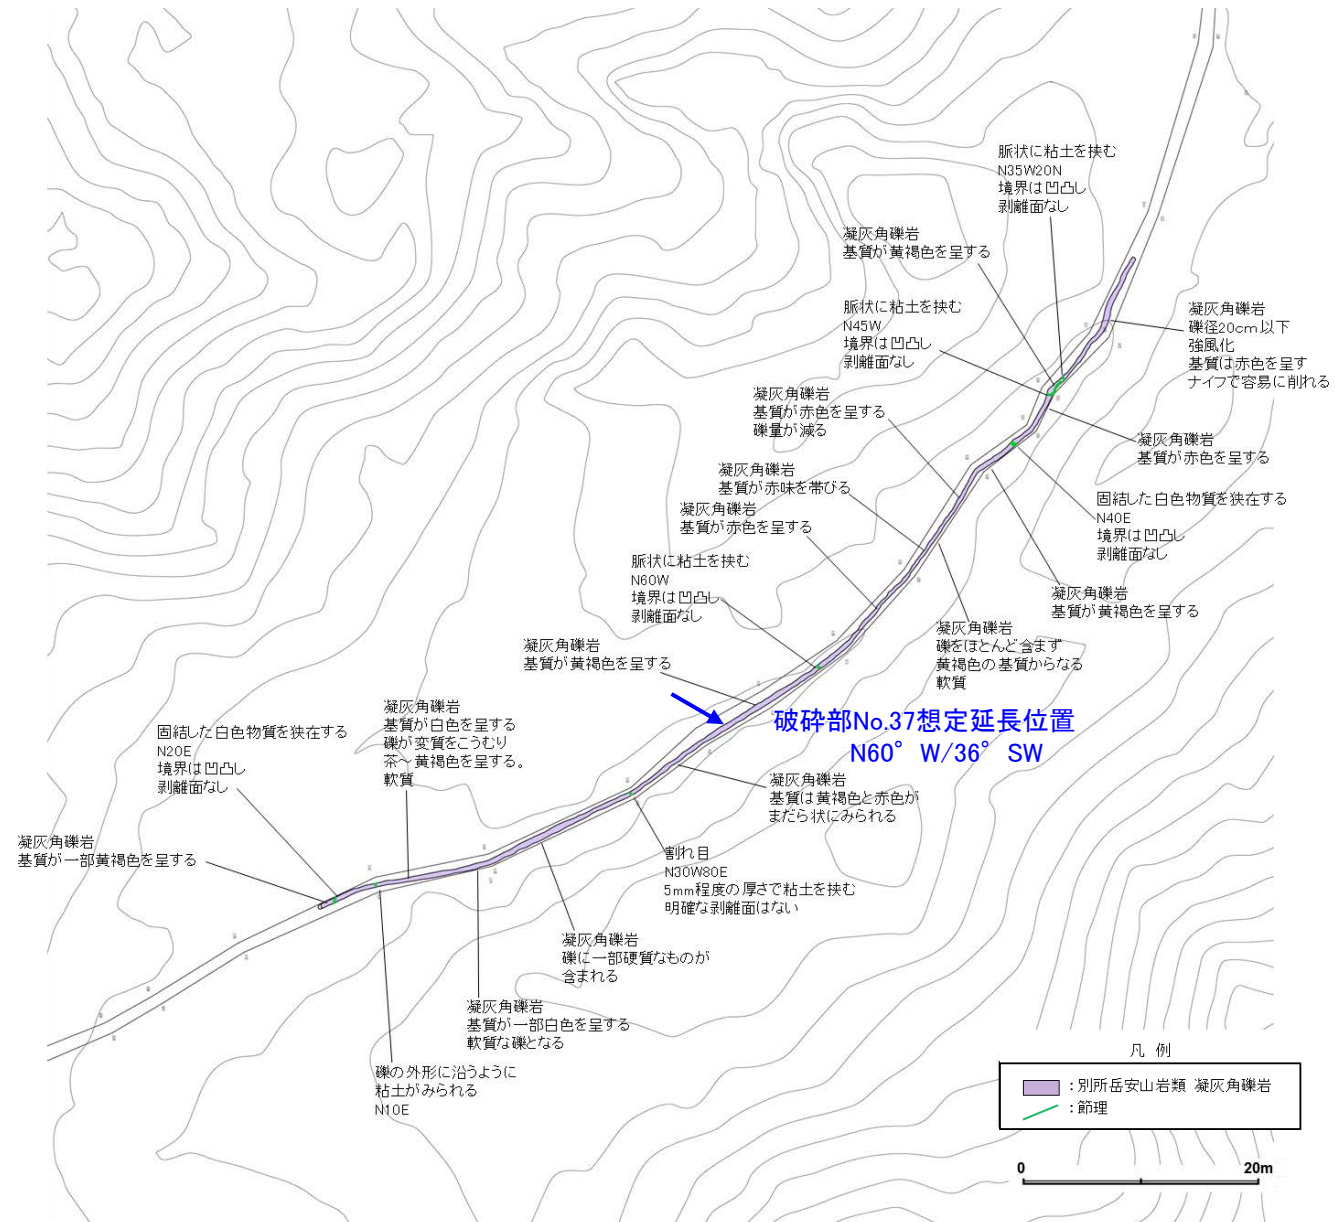
大坪川左岸 表土はぎ調査結果(ルートマップH)

走向・傾斜が福浦断層と異なり、ルートマップHの想定延長位置に対応する破碎部が認められない。

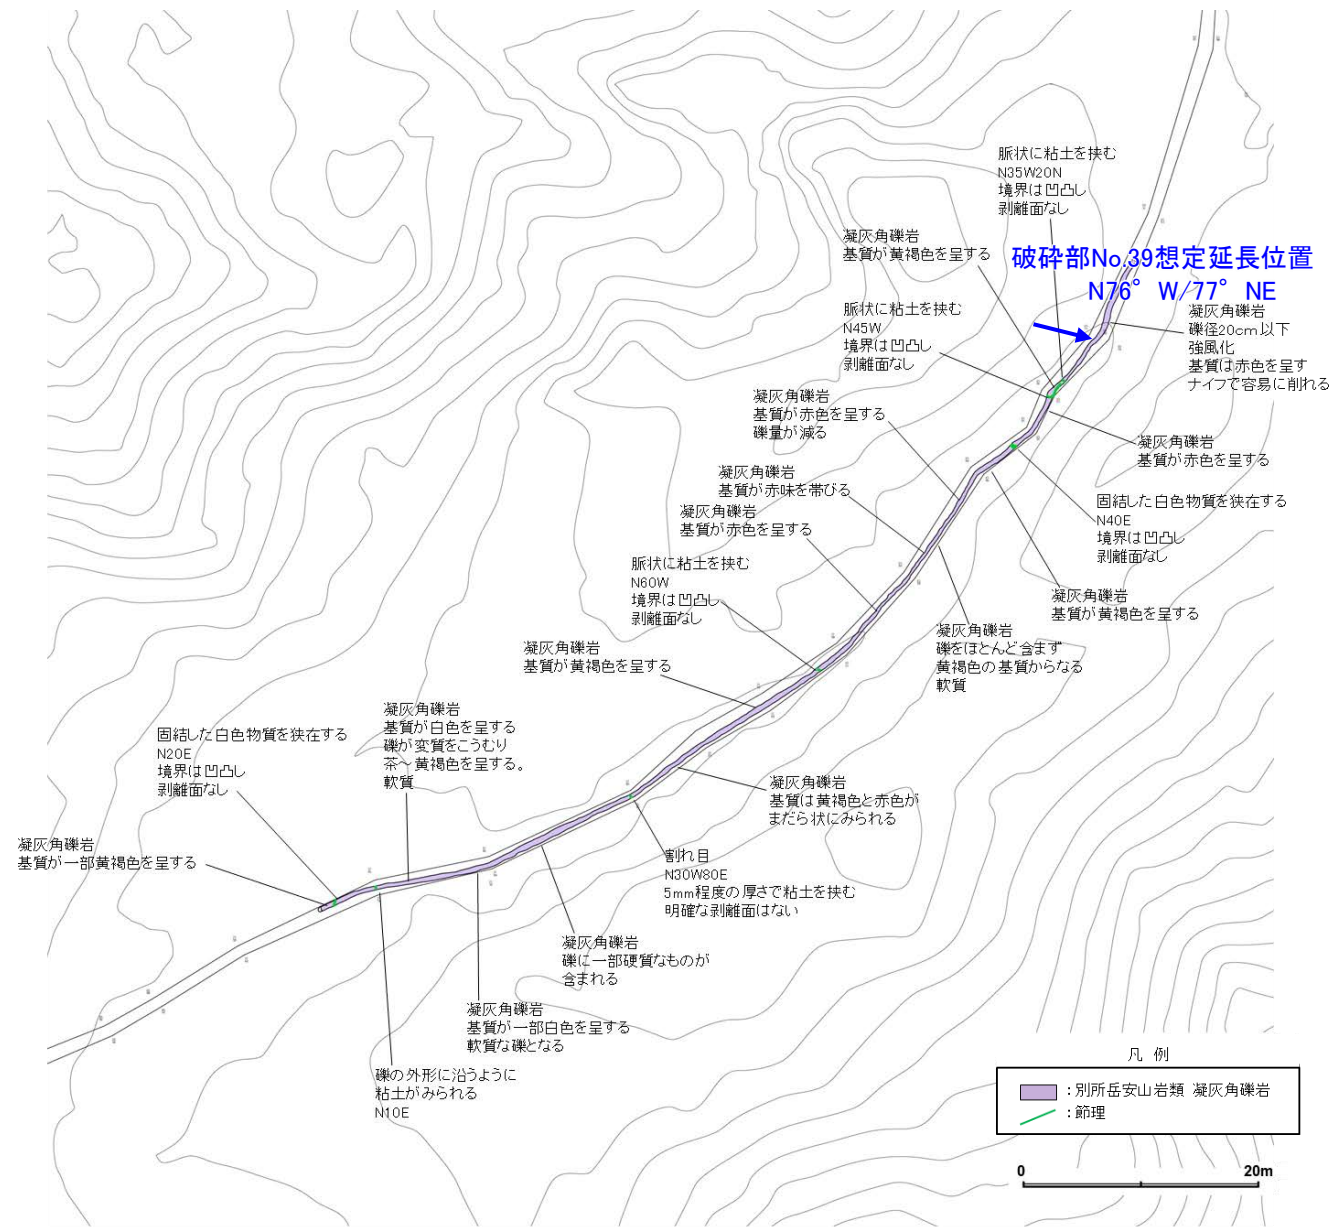
大坪川左岸 表土はぎ調査結果(ルートマップH)

走向・傾斜が福浦断層と異なり, ルートマップHの想定延長位置に対応する破碎部が認められない。

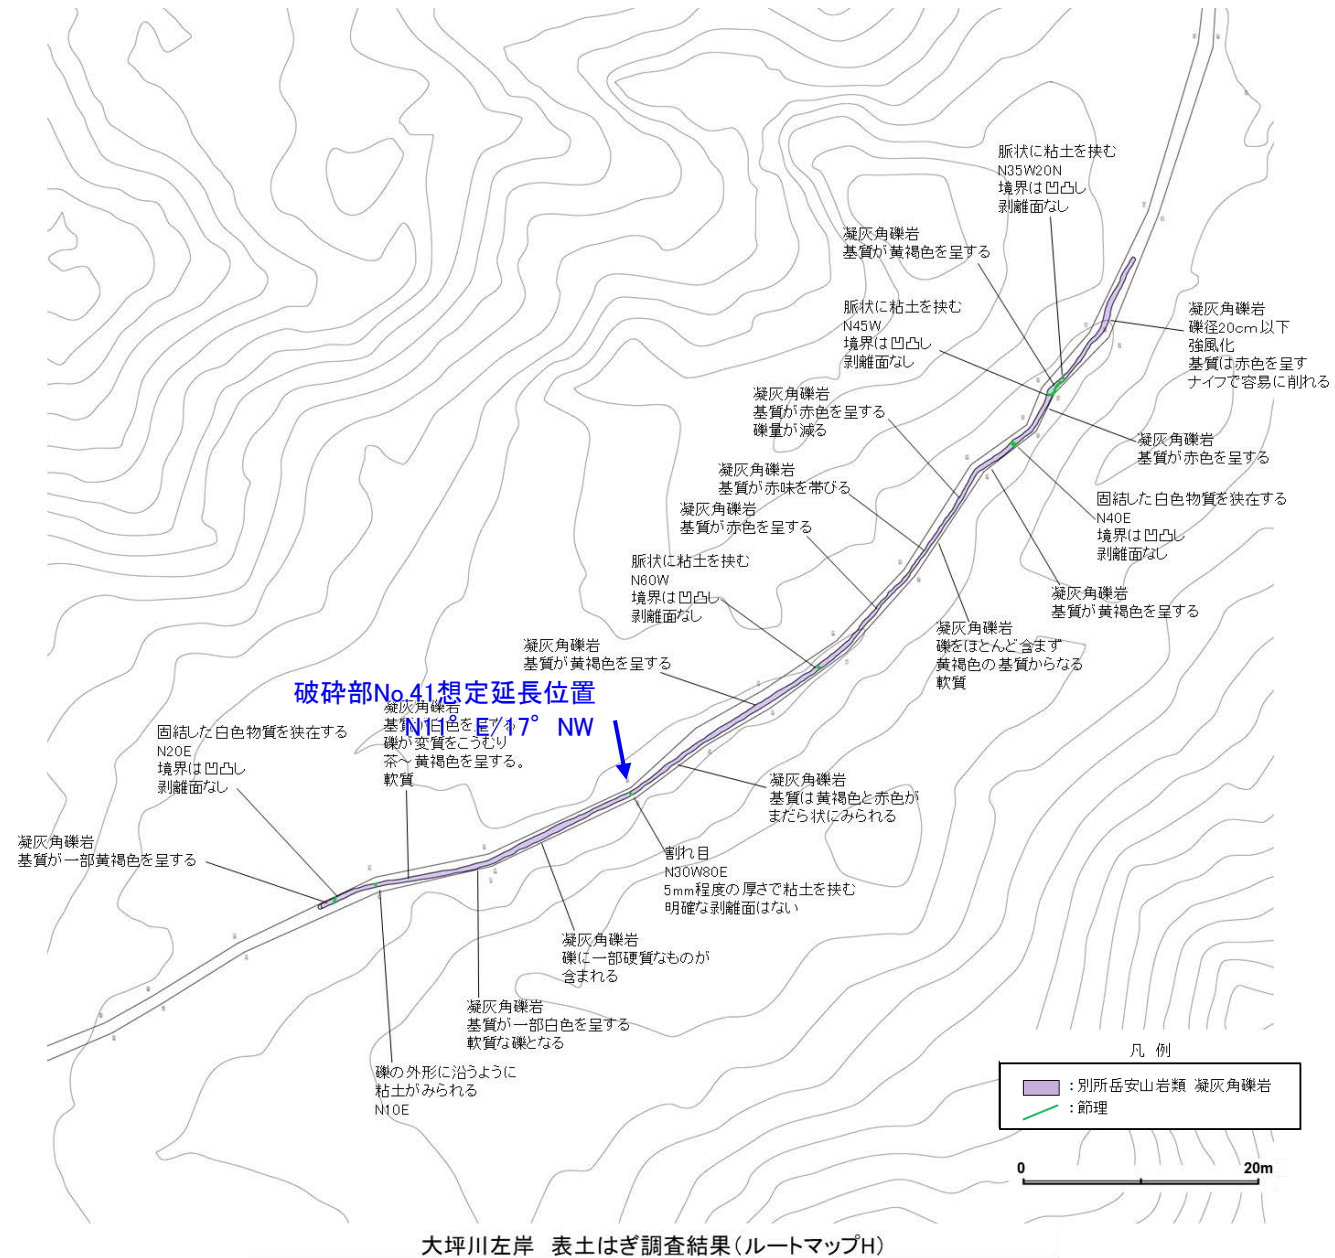
走向・傾斜が福浦断層と異なり, ルートマップHの想定延長位置に対応する破碎部が認められない。

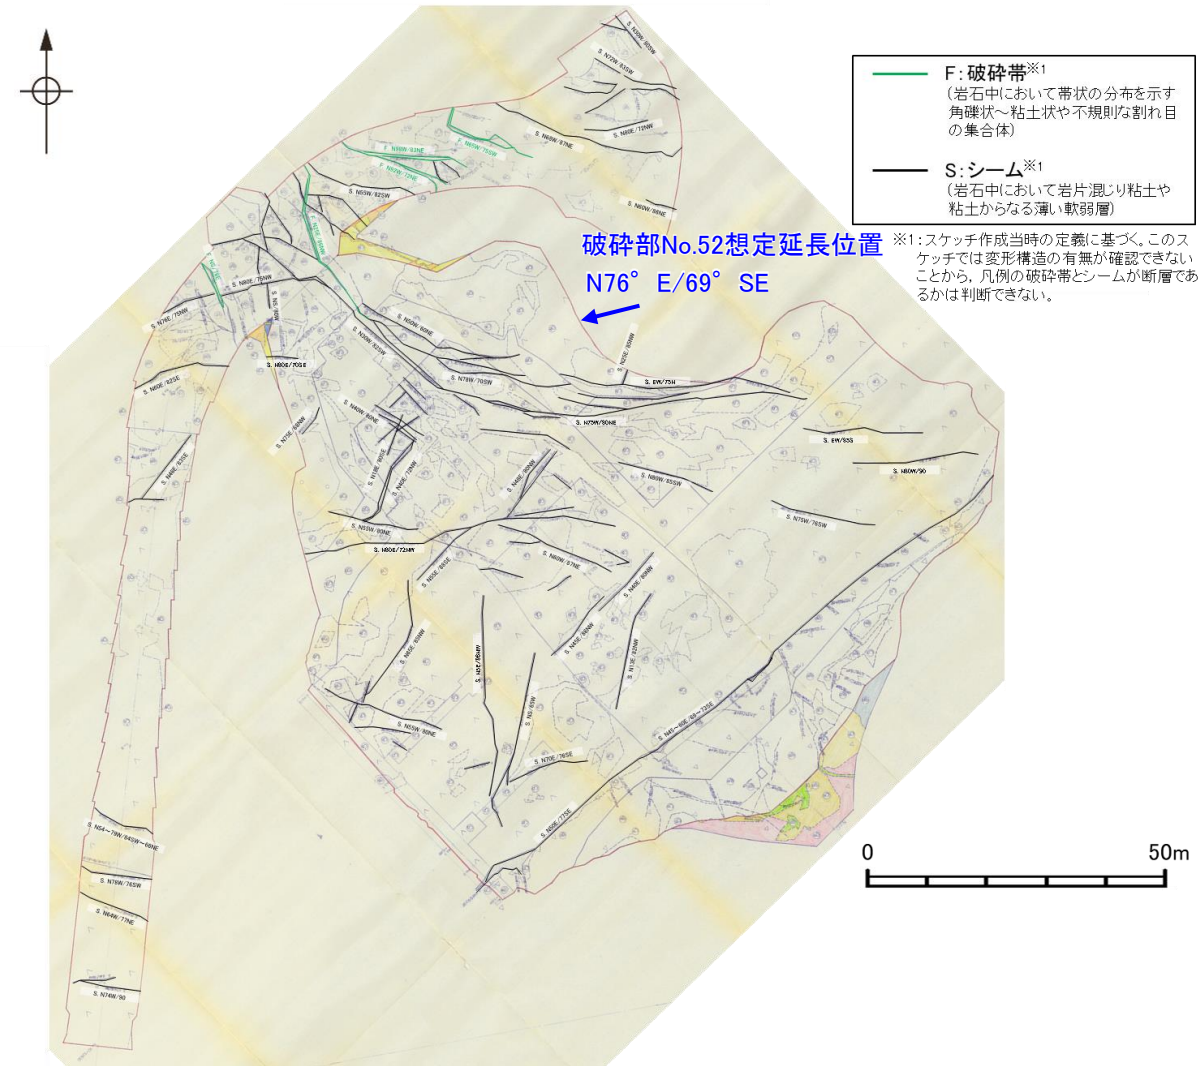
大坪川ダム基礎掘削面スケッチ

・厚さ1.8~2.6cmの暗灰色の角礫状破碎部及び  
厚さ9.0cmの暗灰~黒色の角礫状破碎部及び  
26~28cmの固結した破碎部

走向・傾斜が福浦断層と異なり、大坪川ダム基礎掘削面の想定延長位置に対応する破碎部が認められない。

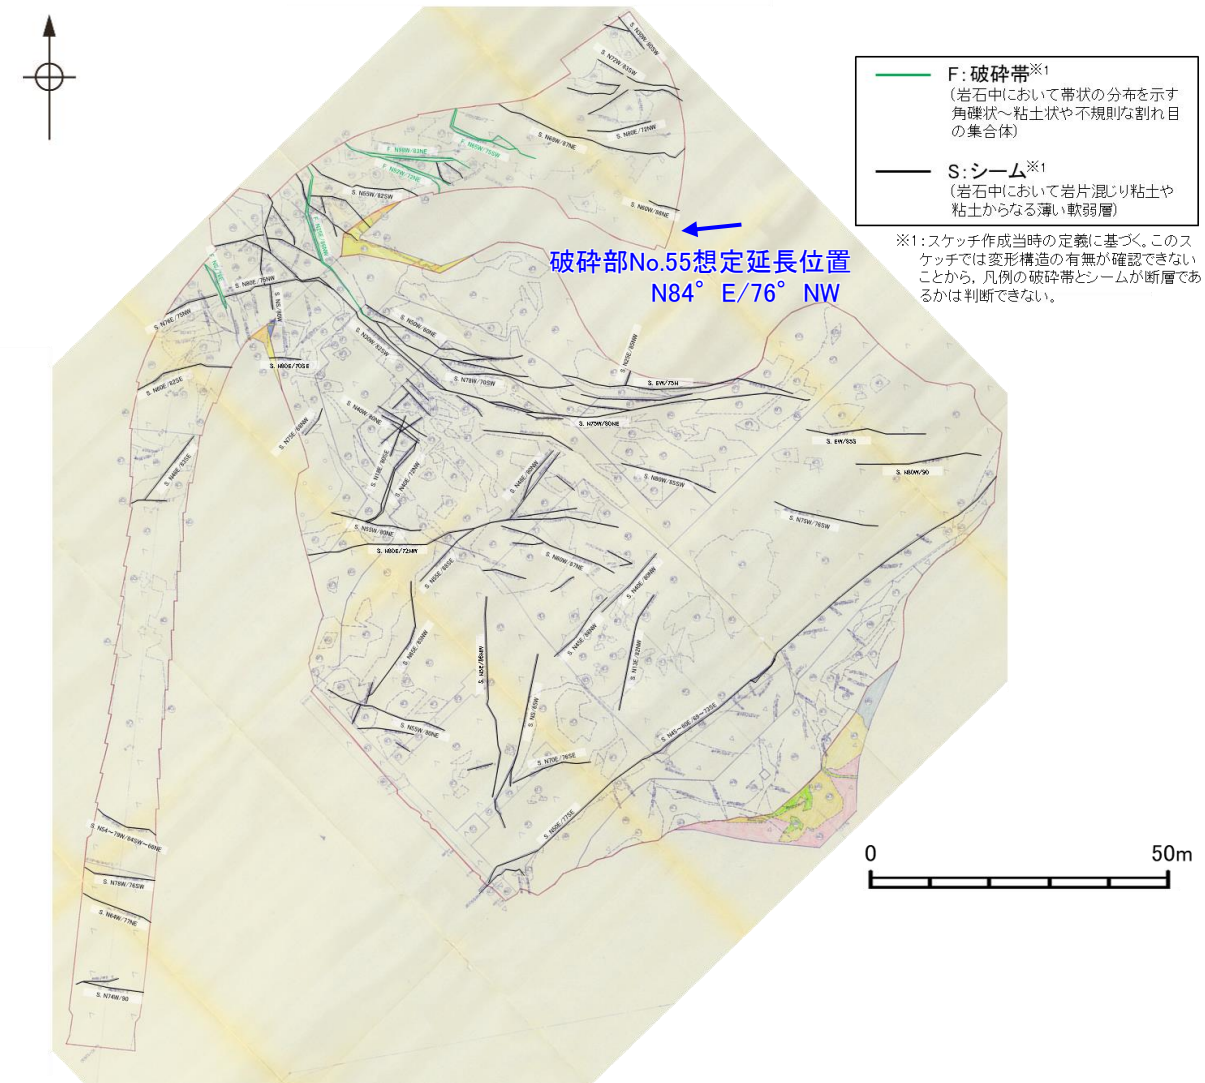
大坪川ダム基礎掘削面スケッチ

・厚さ0.2~1.9cmの粘土状破碎部及び  
厚さ3.3~4.4cmの固結した破碎部

走向・傾斜が福浦断層と異なり, 大坪川ダム基礎掘削面の想定延長位置に対応する破碎部が認められない。

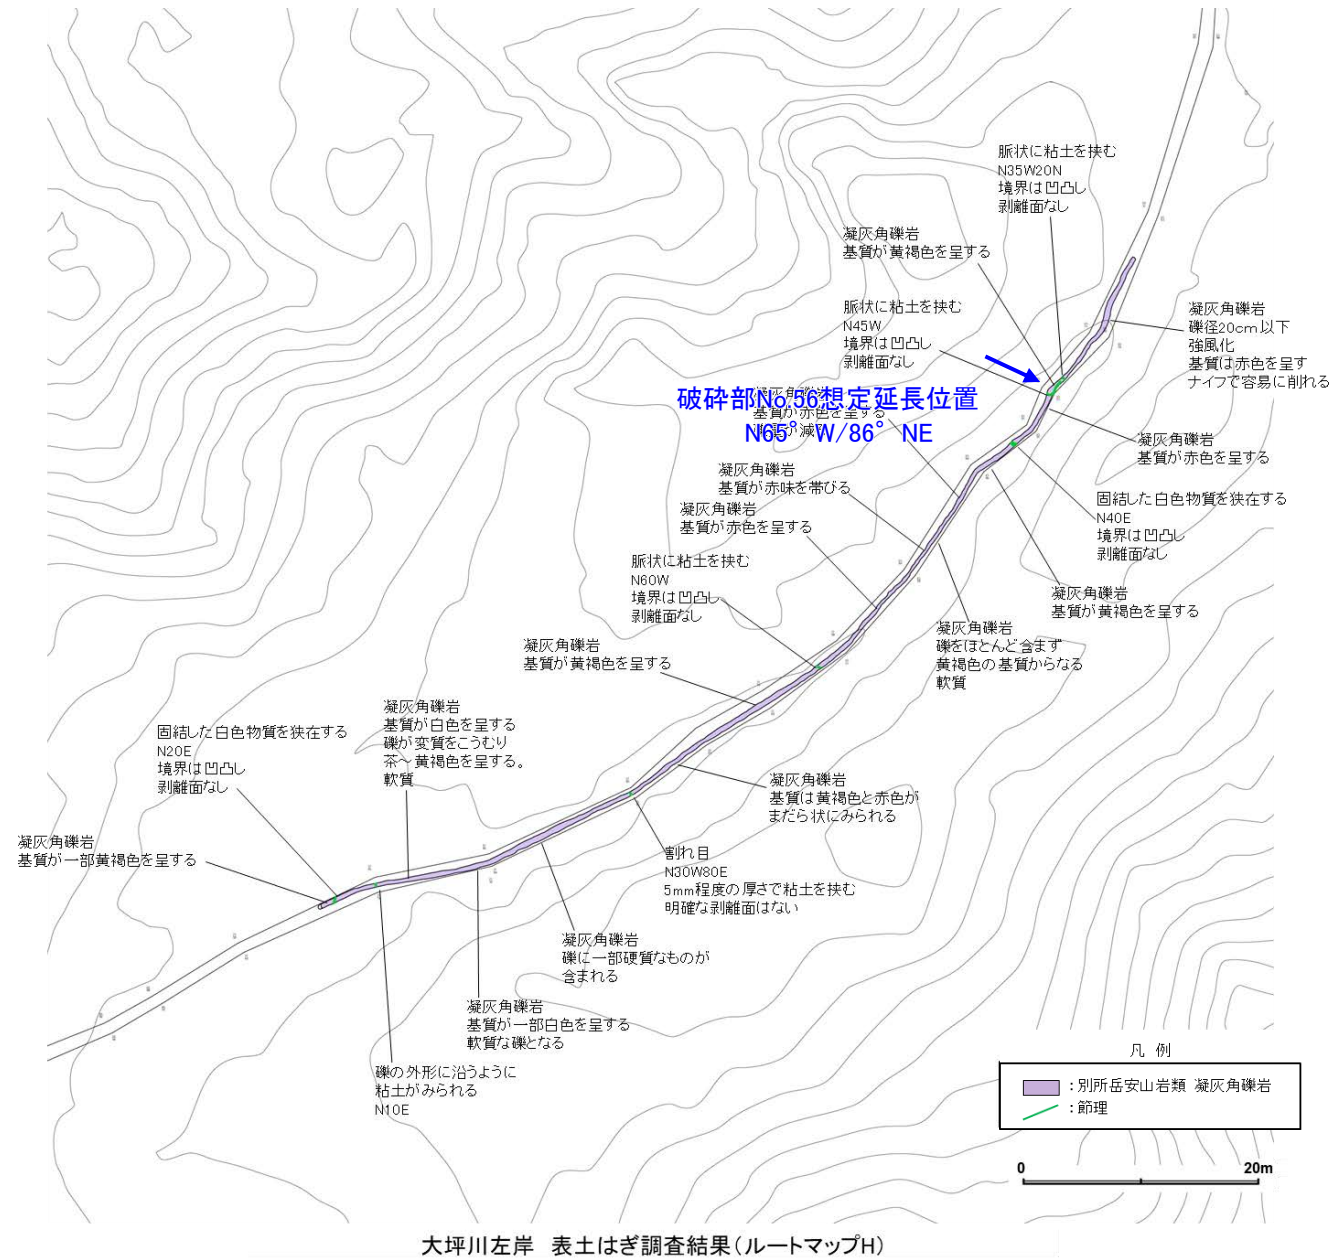
走向・傾斜が福浦断層と異なり、ルートマップHの想定延長位置に対応する破碎部が認められない。

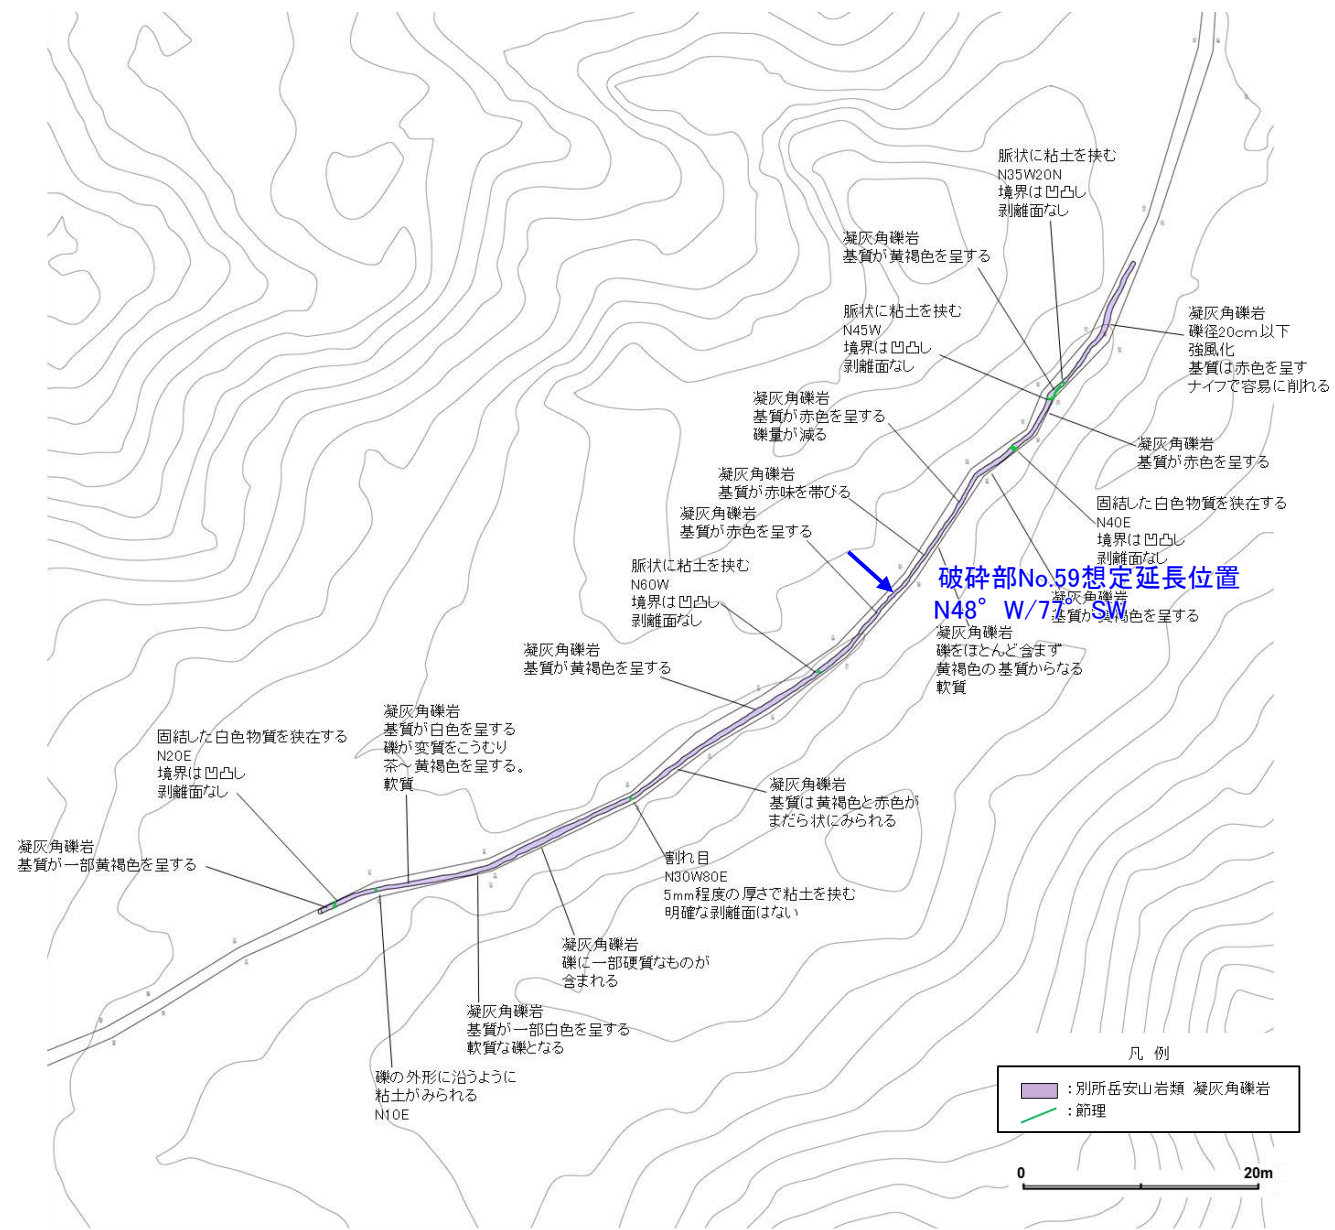
大坪川左岸 表土はぎ調査結果(ルートマップH)

・厚さ3.8~6.9cmの角礫状破碎部及び  
厚さ0.2~1.0cmの粘土状破碎部及び  
厚さ60~63cmの固結した破碎部

走向・傾斜が福浦断層と異なり, ルートマップHの想定延長位置に対応する破碎部が認められない。

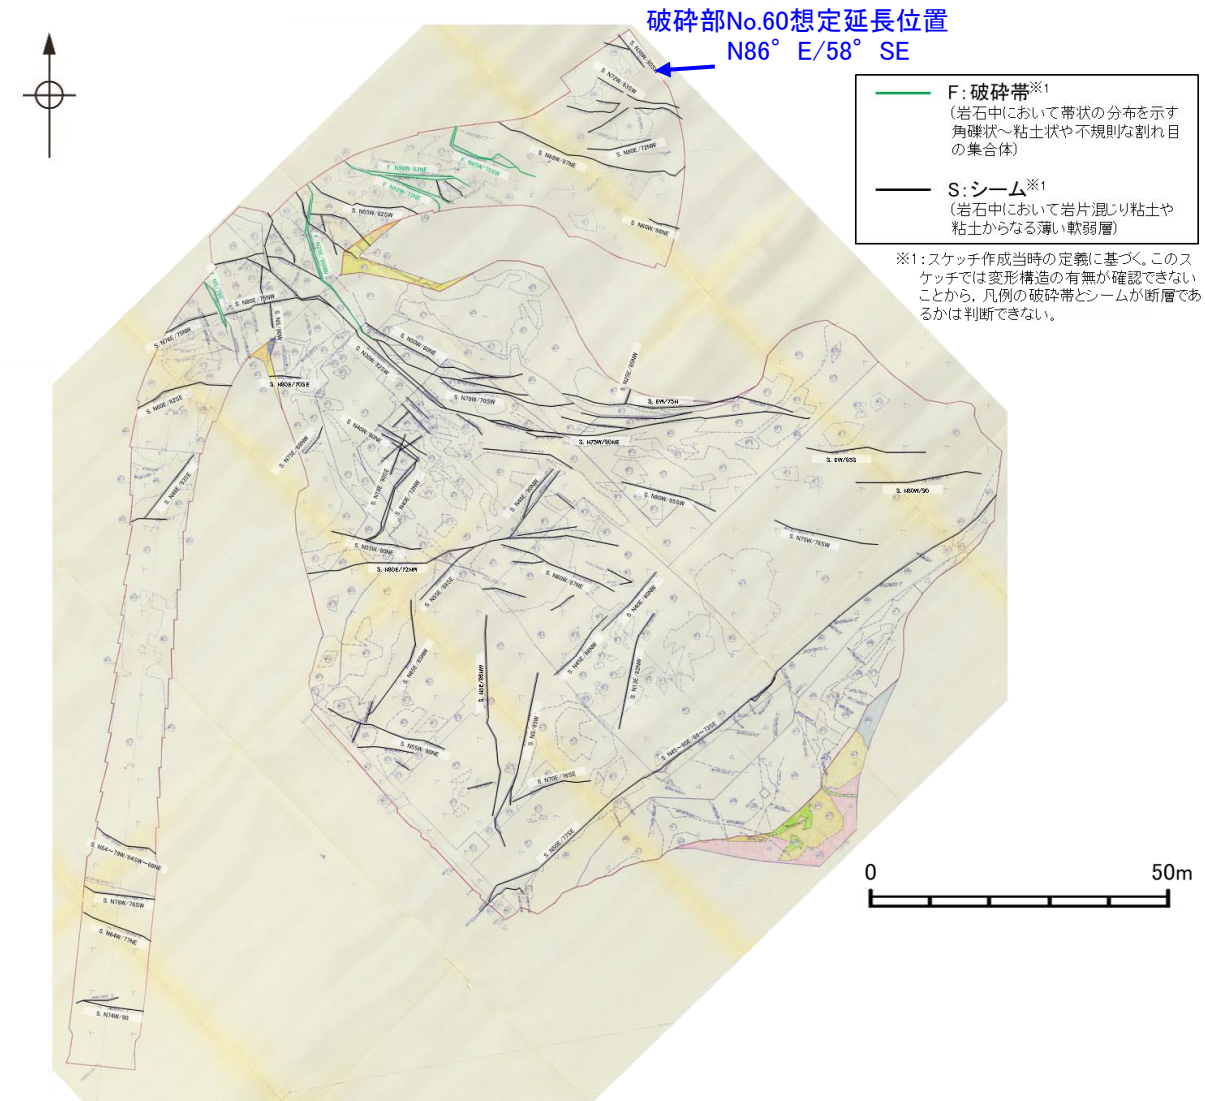
大坪川ダム基礎掘削面スケッチ

走向・傾斜が福浦断層と異なり、大坪川ダム基礎掘削面の想定延長位置に対応する破碎部が認められない。

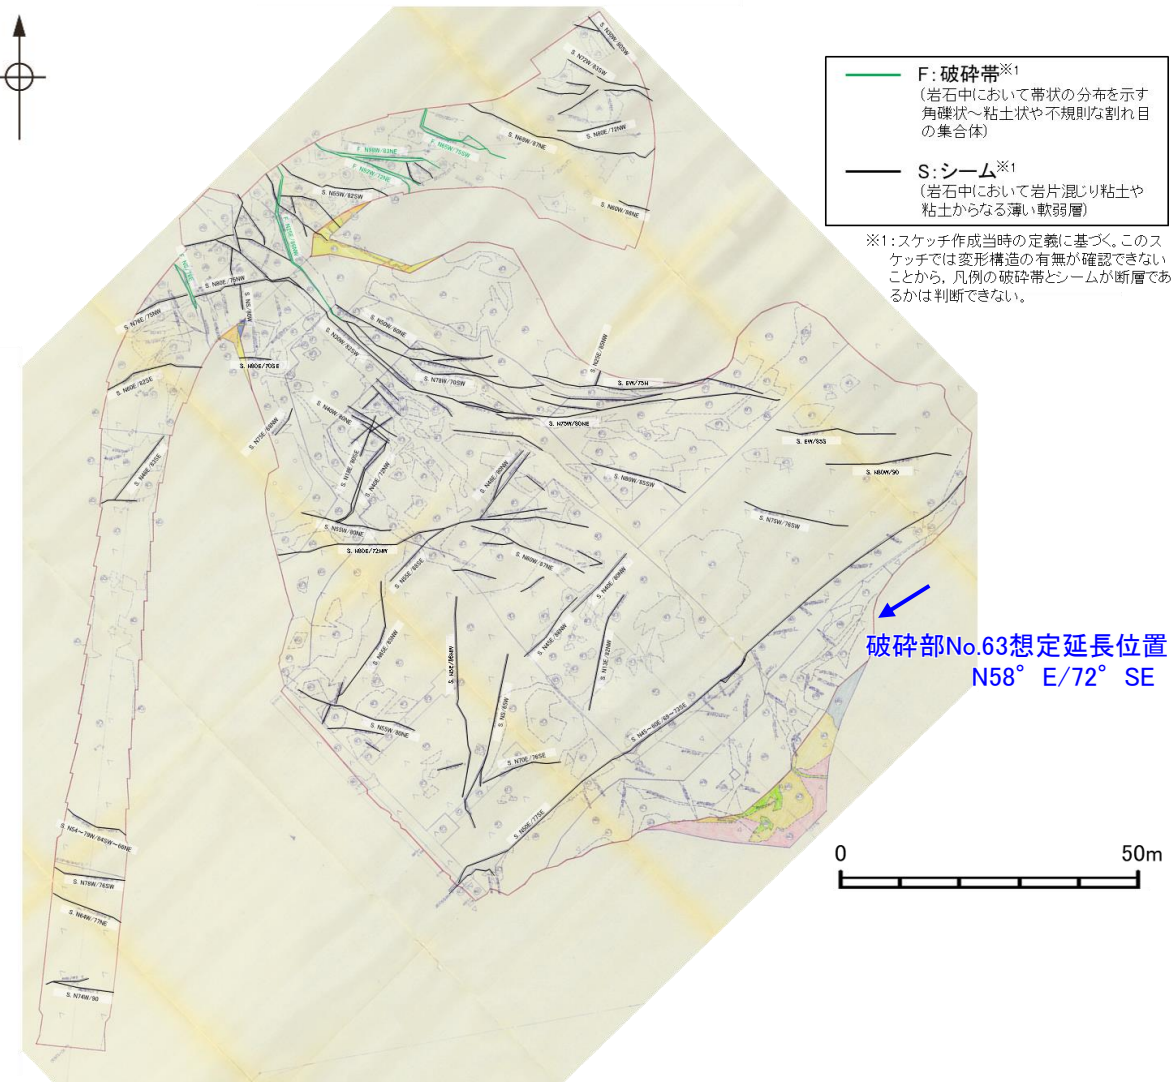
大坪川ダム基礎掘削面スケッチ

・厚さ5.0~5.4cmの  
砂状破碎部

走向・傾斜が福浦断層と異なり、大坪川ダム基礎掘削面の想定延長位置に対応する破碎部が認められない。

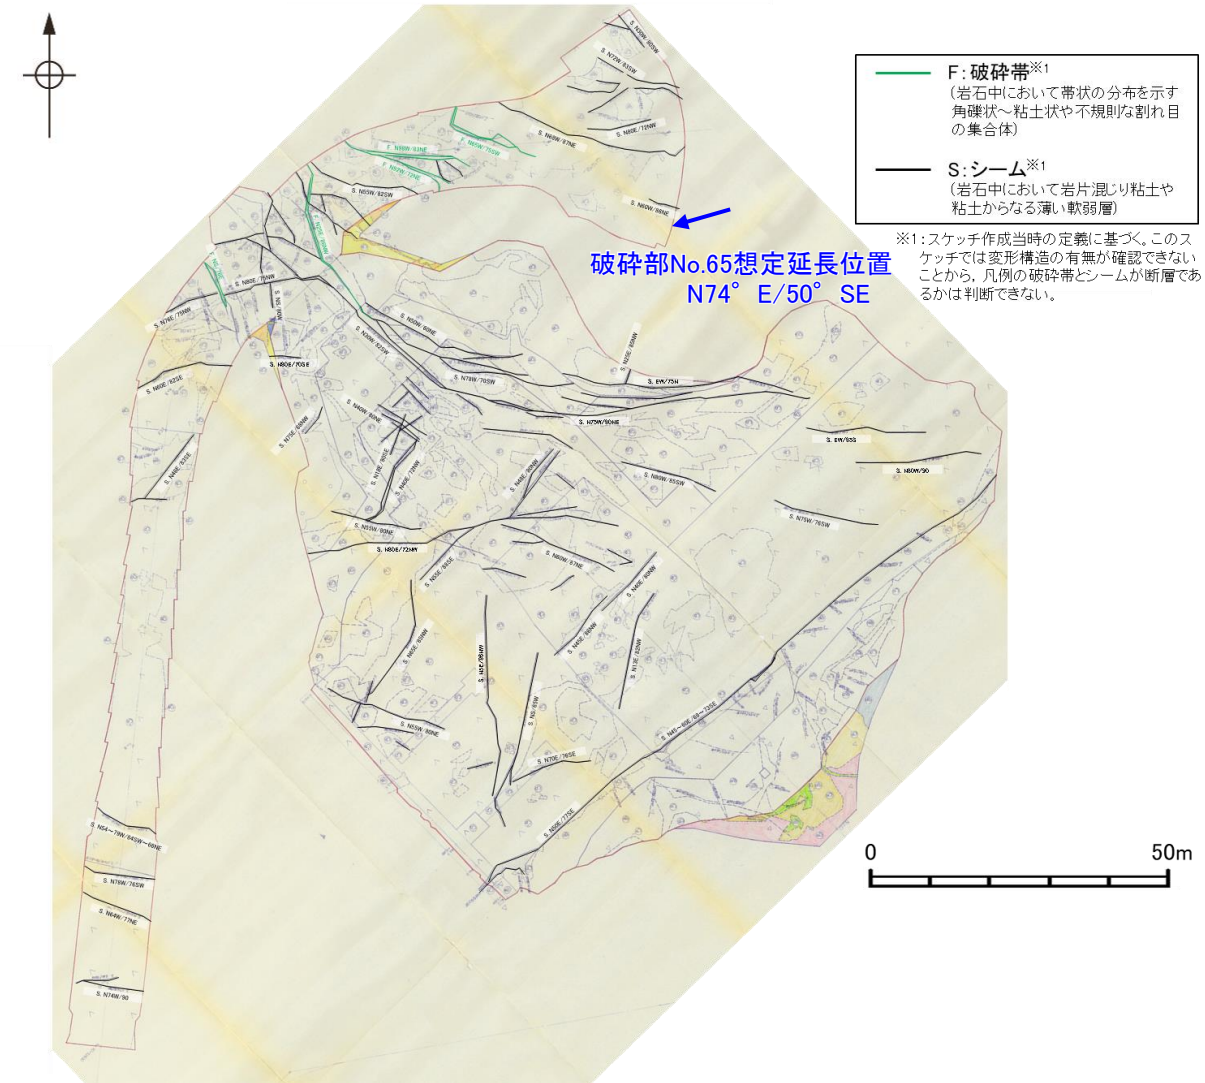
大坪川ダム基礎掘削面スケッチ

走向・傾斜が福浦断層と異なり、大坪川ダム基礎掘削面の想定延長位置に対応する破碎部が認められない。

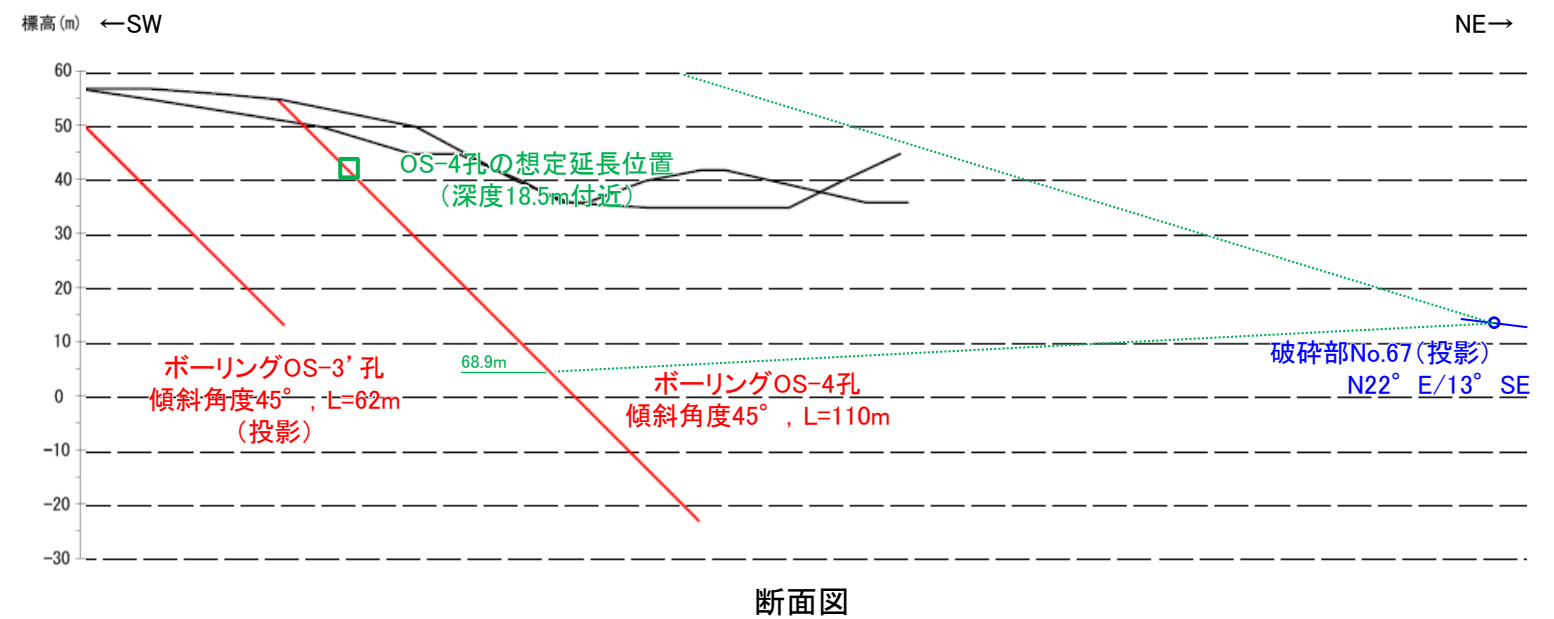
走向・傾斜が福浦断層と異なり、隣接孔(OS-4孔)の想定延長範囲(0.0~68.9m)に対応する破碎部が認められない。

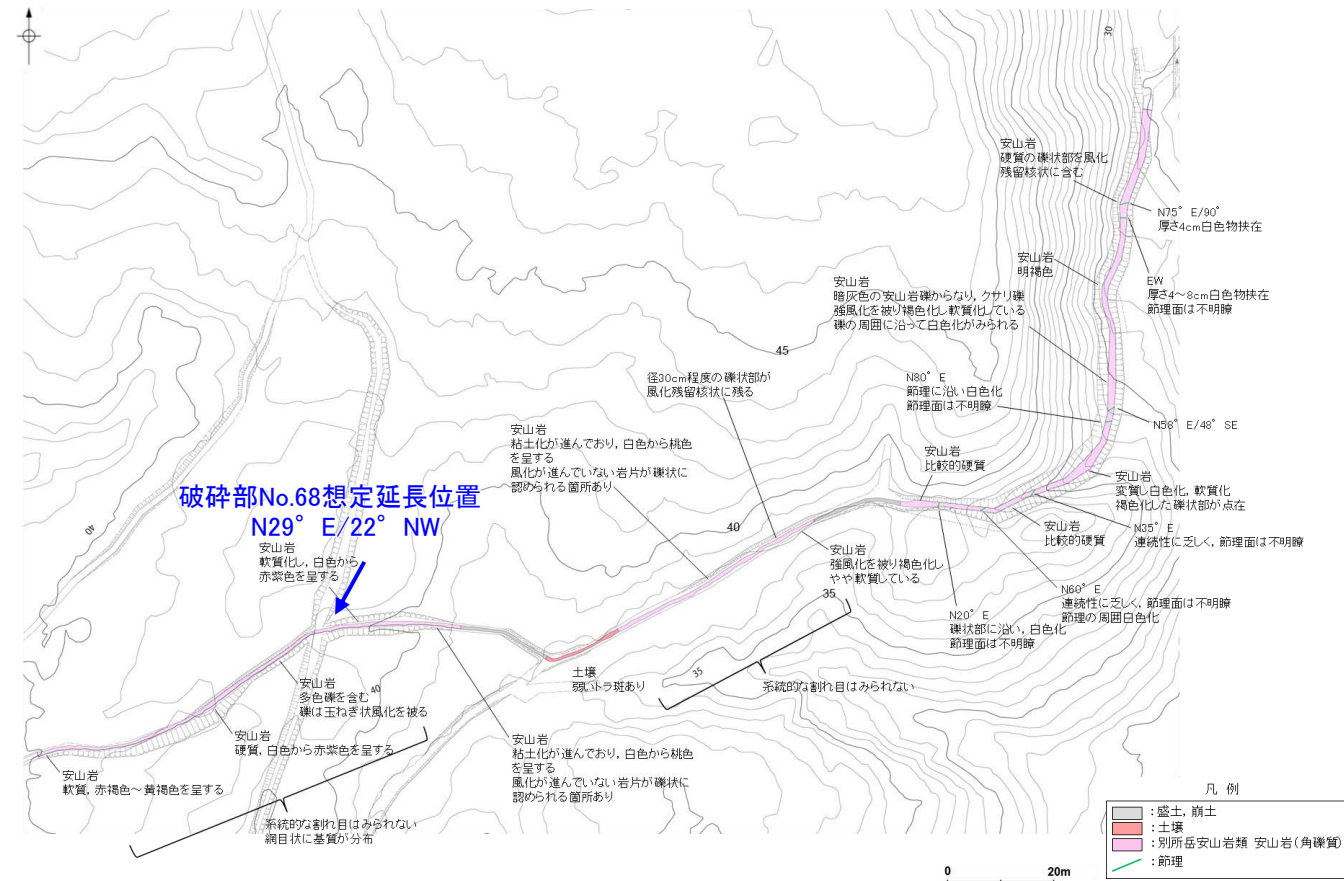
表土はぎ調査結果(ルートマップF)

・厚さ1.5cmの粘土状破碎部及び  
厚さ10.5cmの固結した破碎部

走向・傾斜が福浦断層と異なり、ルートマップFの想定延長位置に対応する破碎部が認められない。

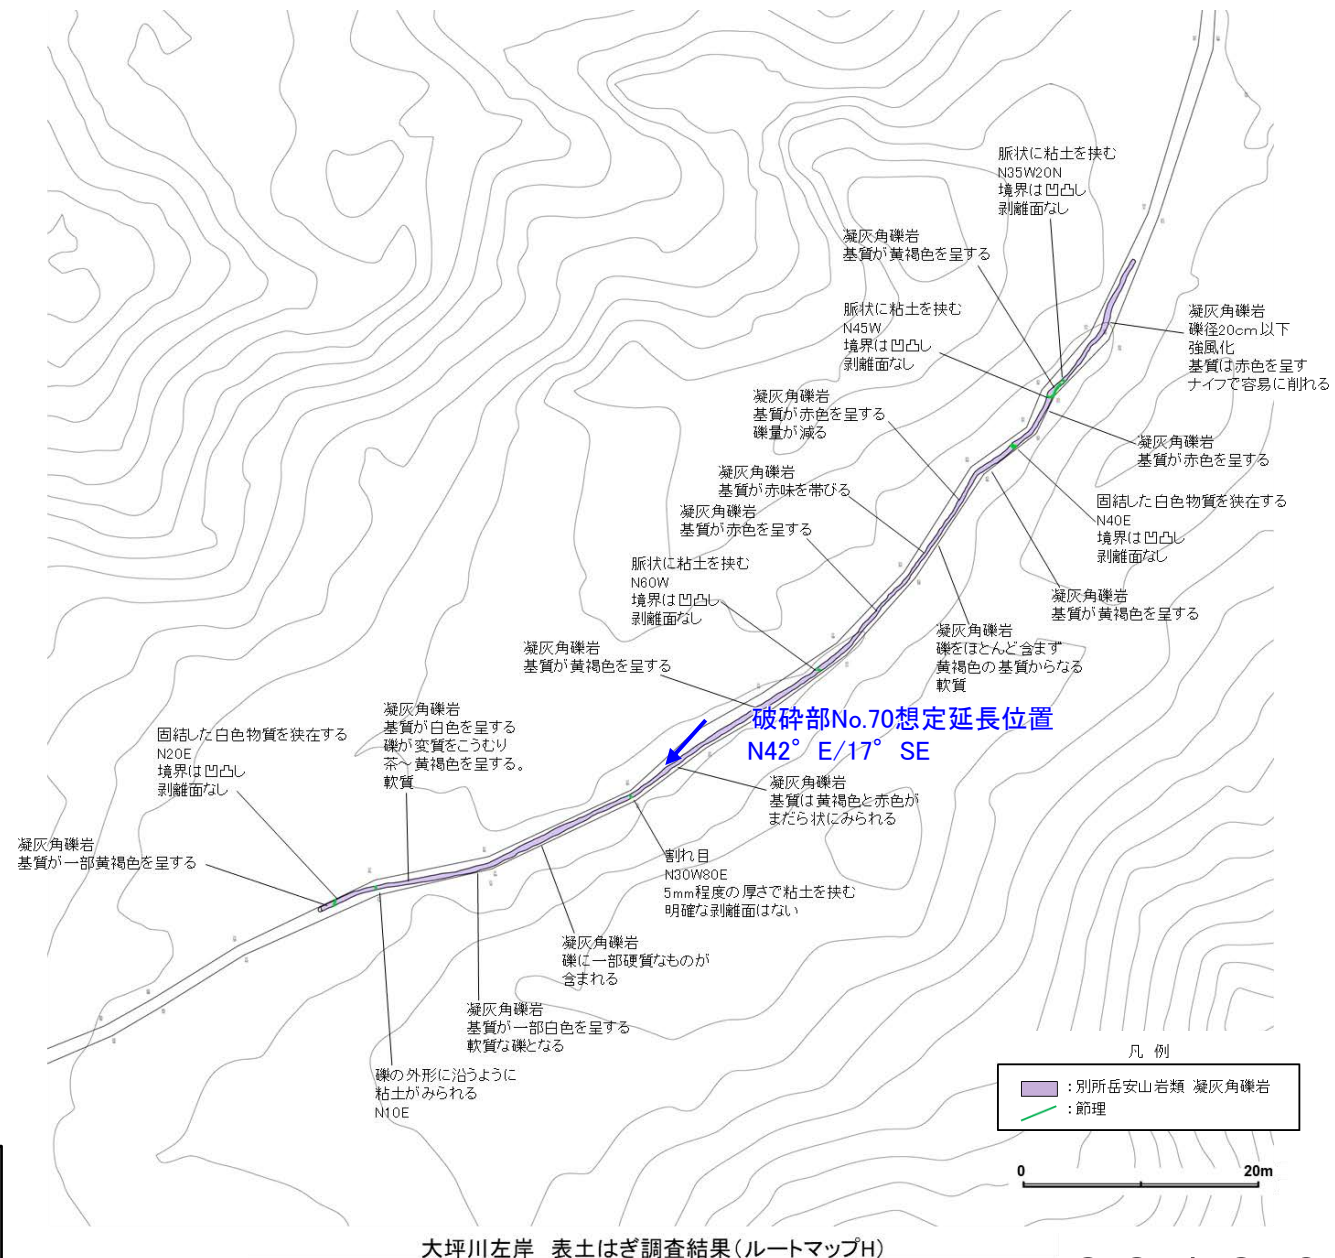
走向・傾斜が福浦断層と異なり, ルートマップHの想定延長位置に対応する破碎部が認められない。

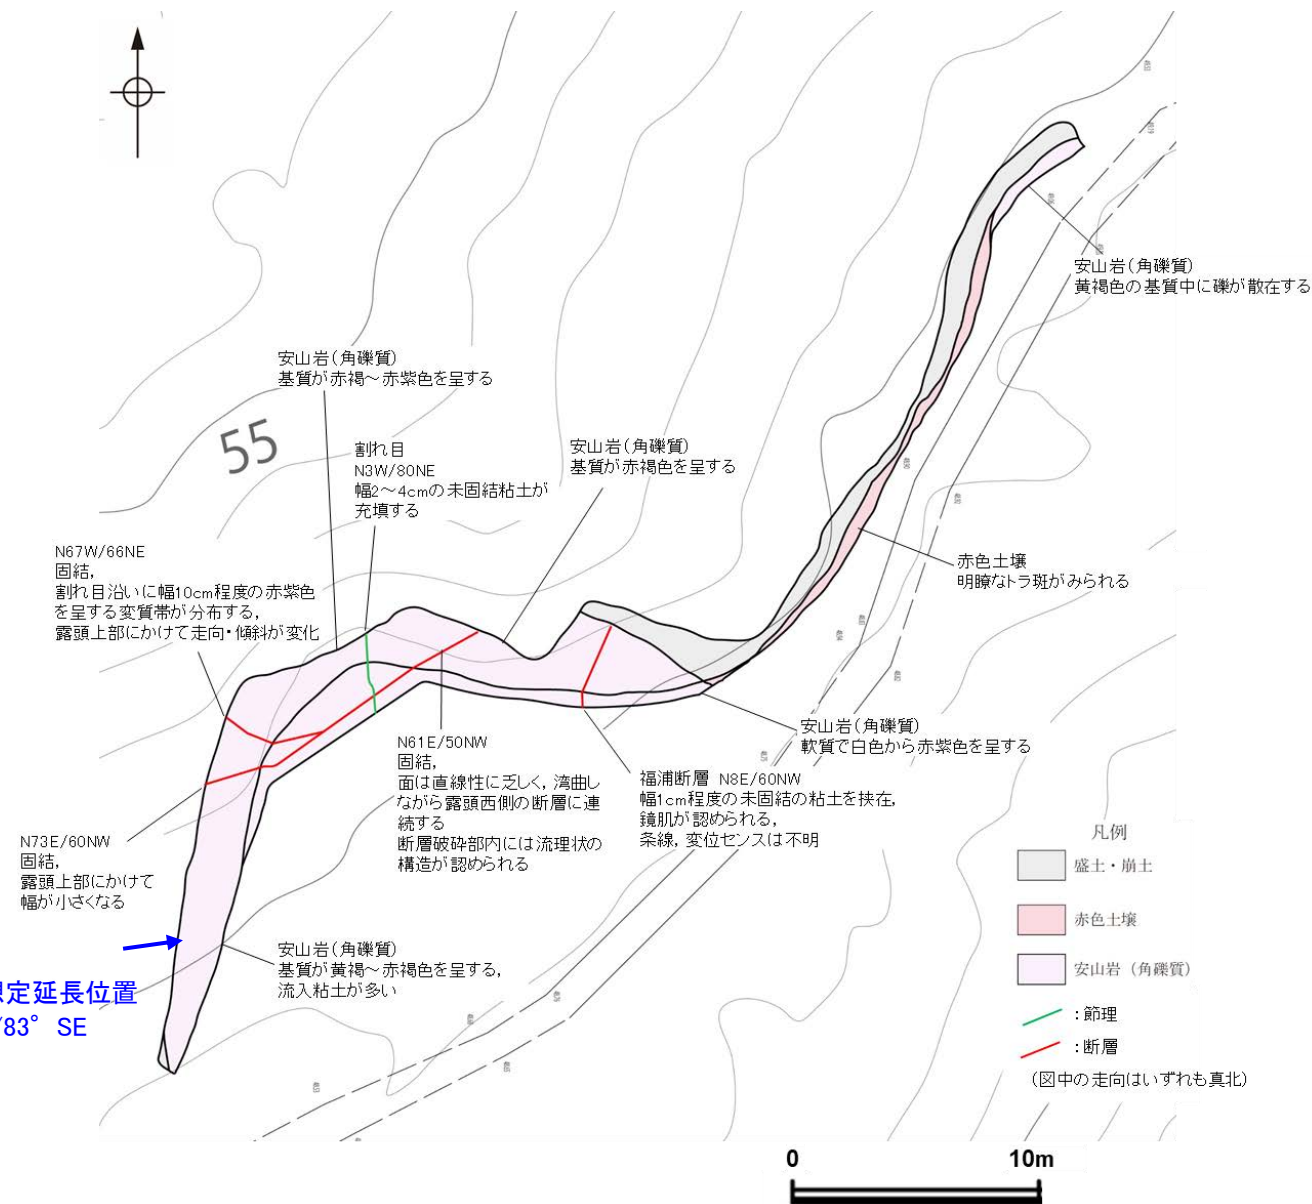
大坪川左岸 表土はぎ調査結果(ルートマップI)

・厚さ0.2~0.5cmの砂状破碎部及び厚さ17~31cmの固結した破碎部

破碎部No.79想定延長位置  
N82° E/83° SE

走向・傾斜が福浦断層と異なり, ルートマップIの想定延長位置に対応する破碎部が認められない。

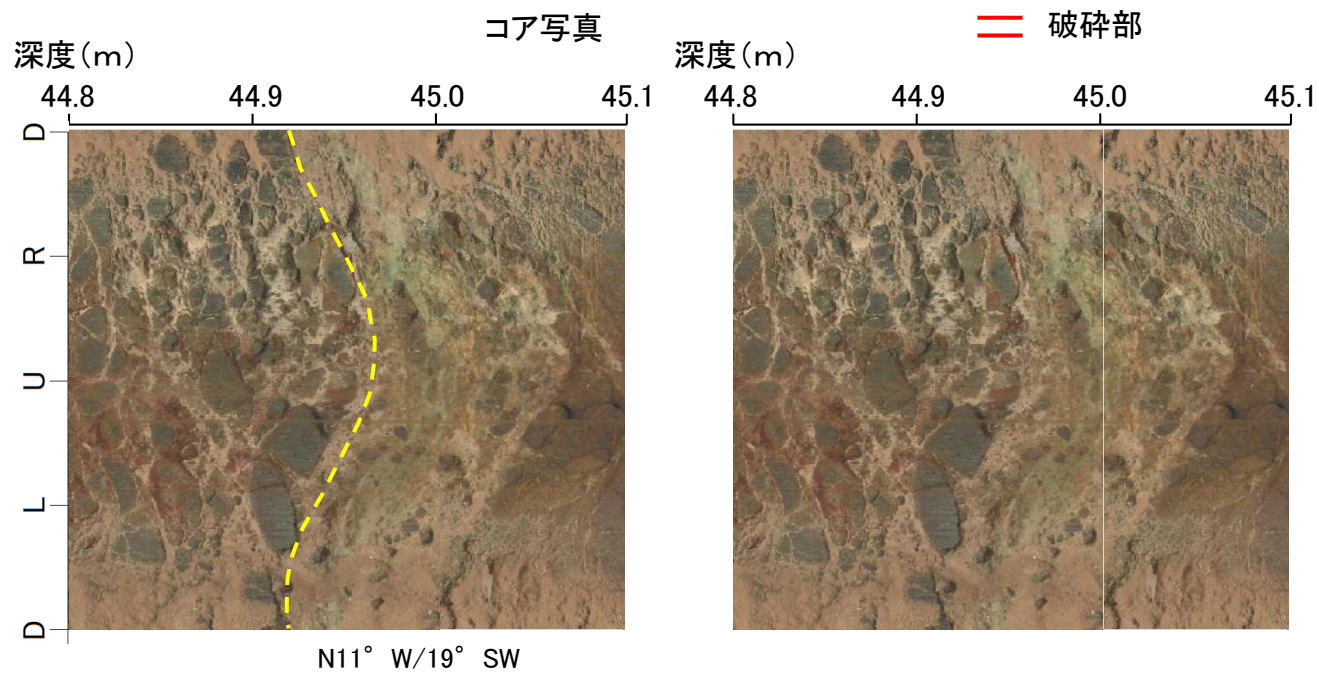
走向・傾斜が福浦断層と異なり、隣接孔(F-1'孔)の想定延長位置(44.7~45.3m)に対応する破碎部が認められない。
