## 【福浦断層以外の破碎部の連続性確認(OS-4孔) (6/24)】

## (7) 福浦港東部 表土はぎ調査

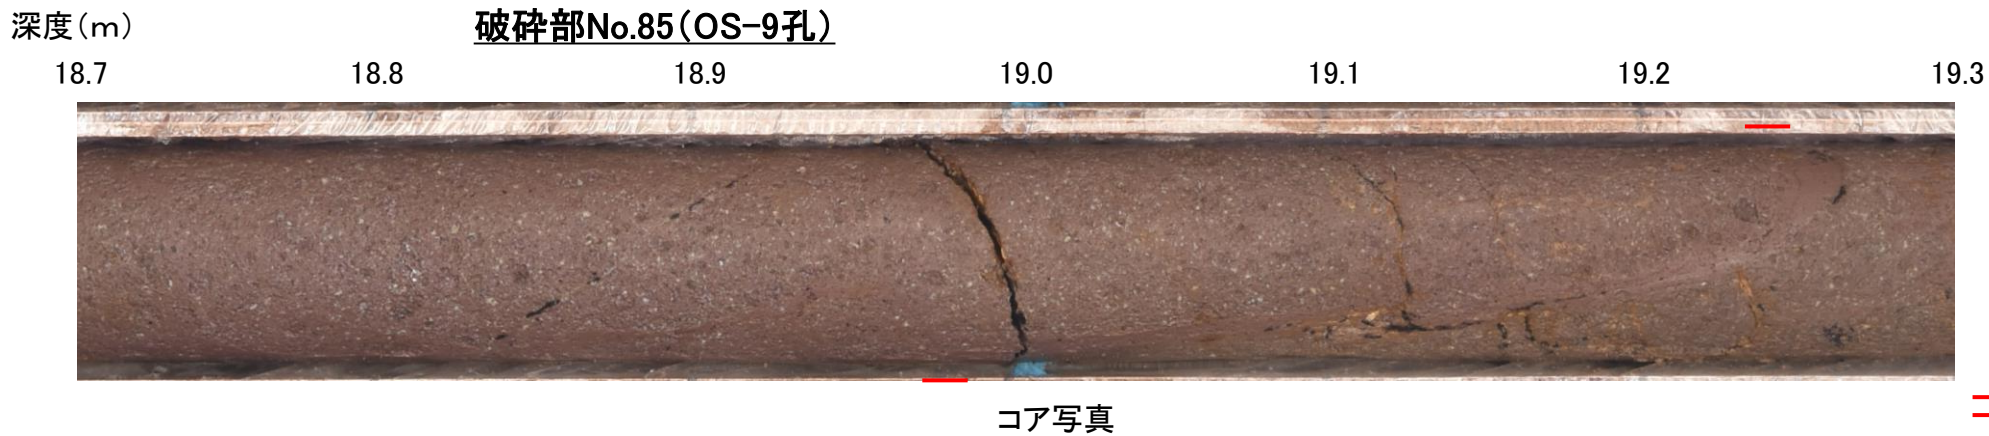
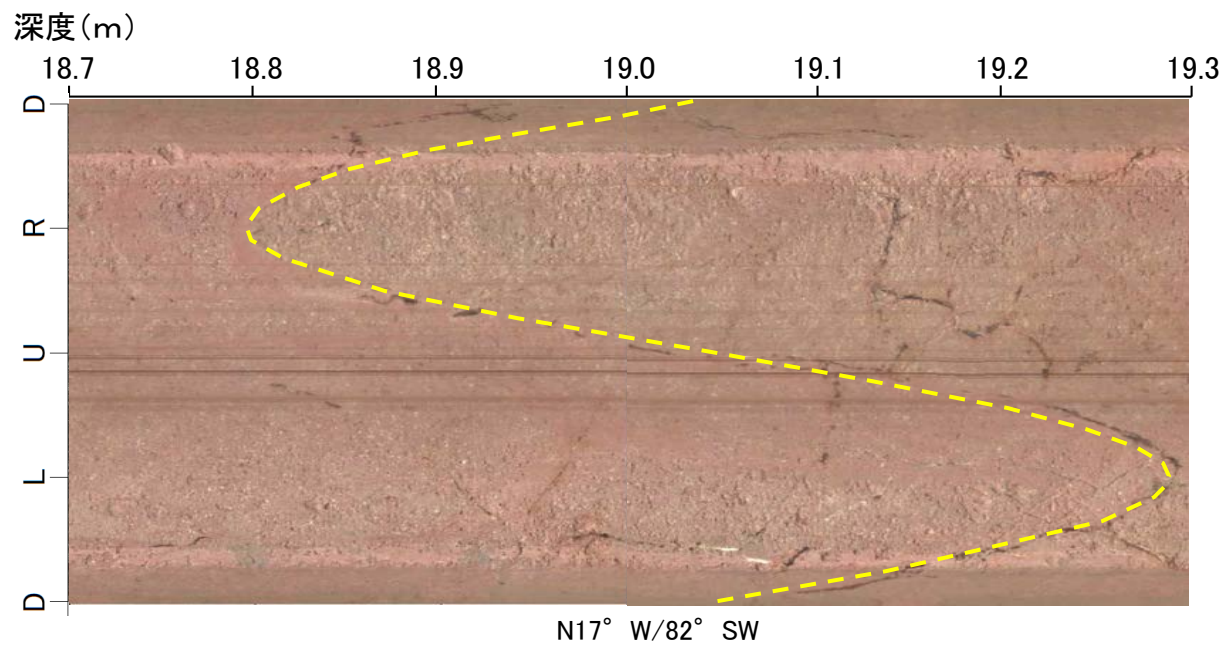
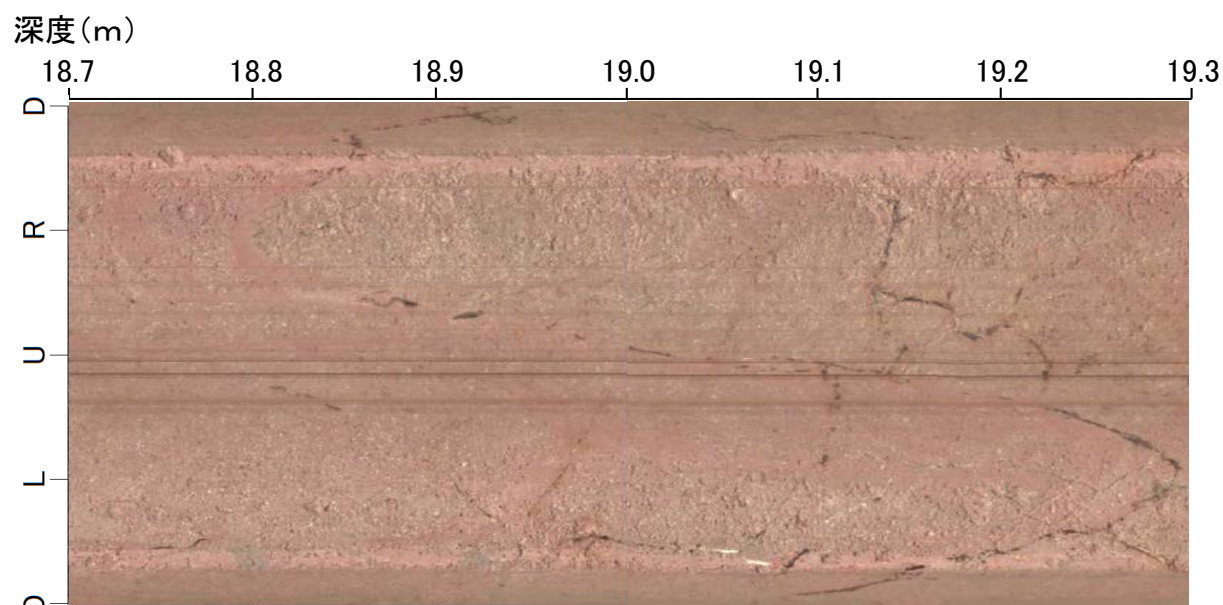
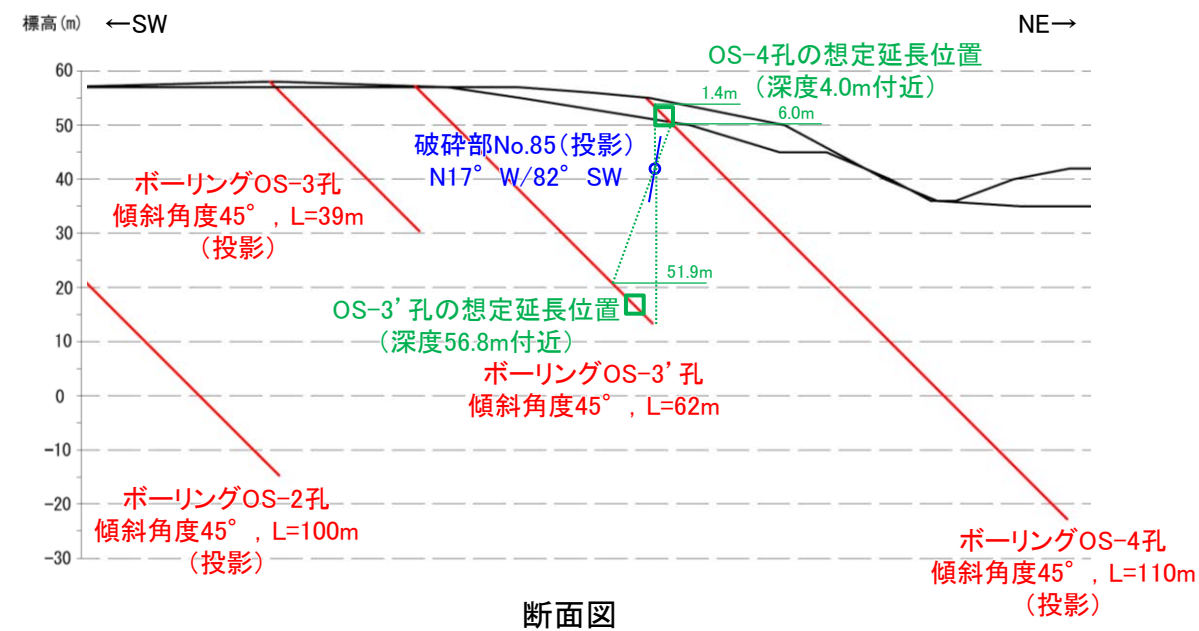
性状が福浦断層と異なり、隣接孔(OS-3'孔, OS-4孔)の想定延長位置(51.9~60.0m, 1.4~6.0m)に対応する破砕部が認められない。

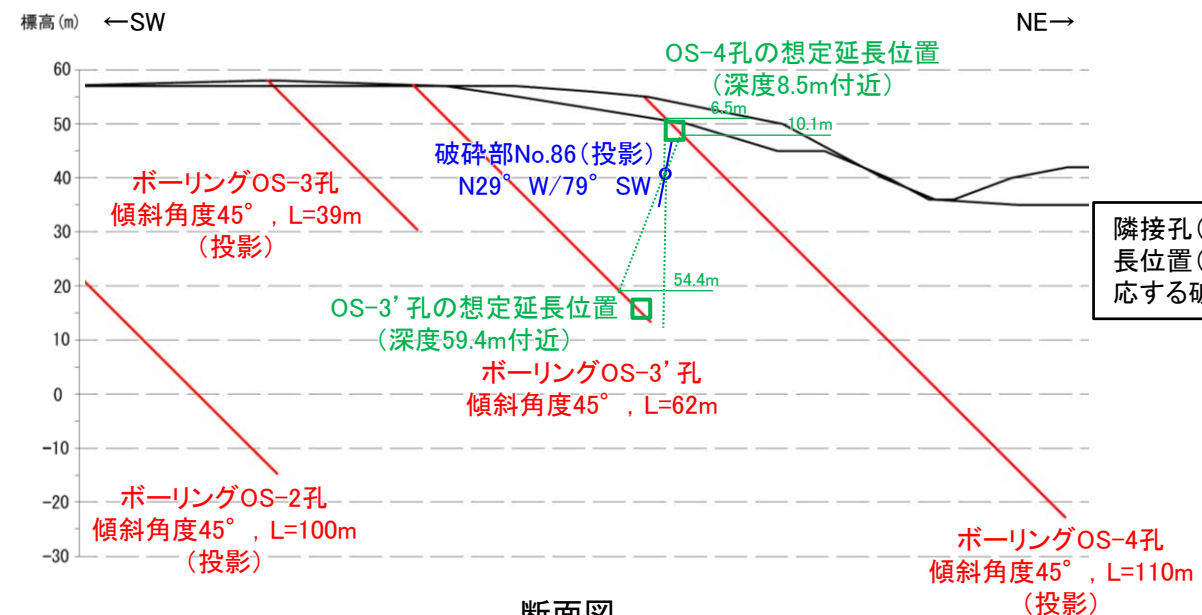
・厚さ1.8~2.0cmの粘土状破碎部及び厚さ3.7~13cmの固結した破碎部

隣接孔(OS-3'孔, OS-4孔)の想定延長位置(54.4~60.0m, 6.5~10.1m)に対応する破碎部が認められない。

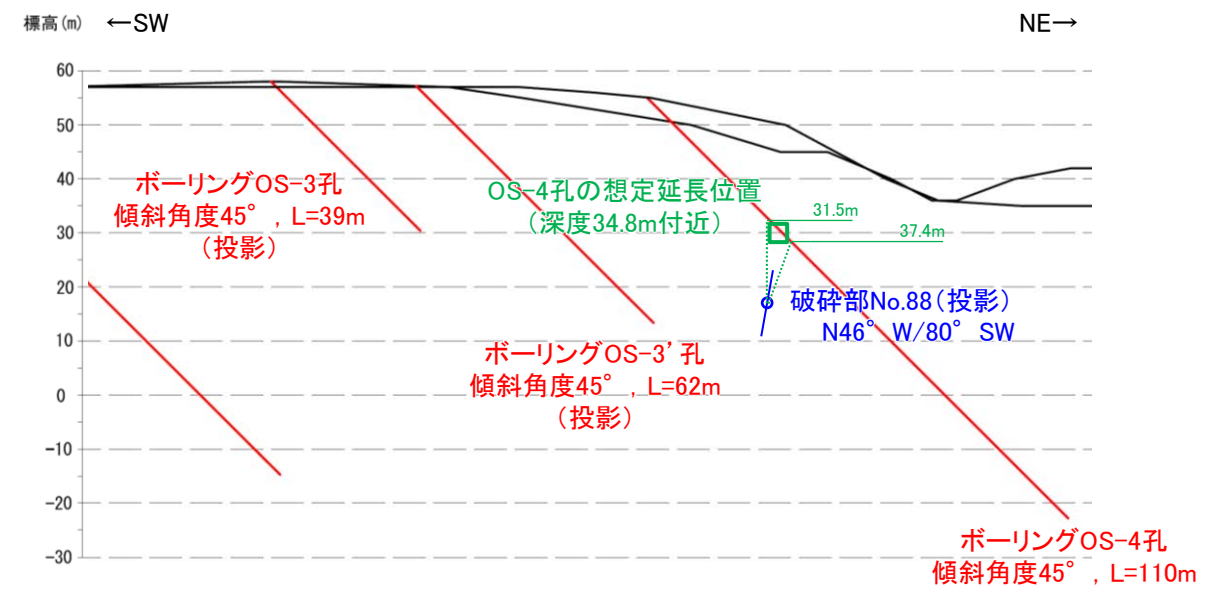
断面図

走向・傾斜が福浦断層と異なり, 隣接孔(OS-4孔)の想定延長範囲(31.5~37.4m)に対応する破碎部が認められない。

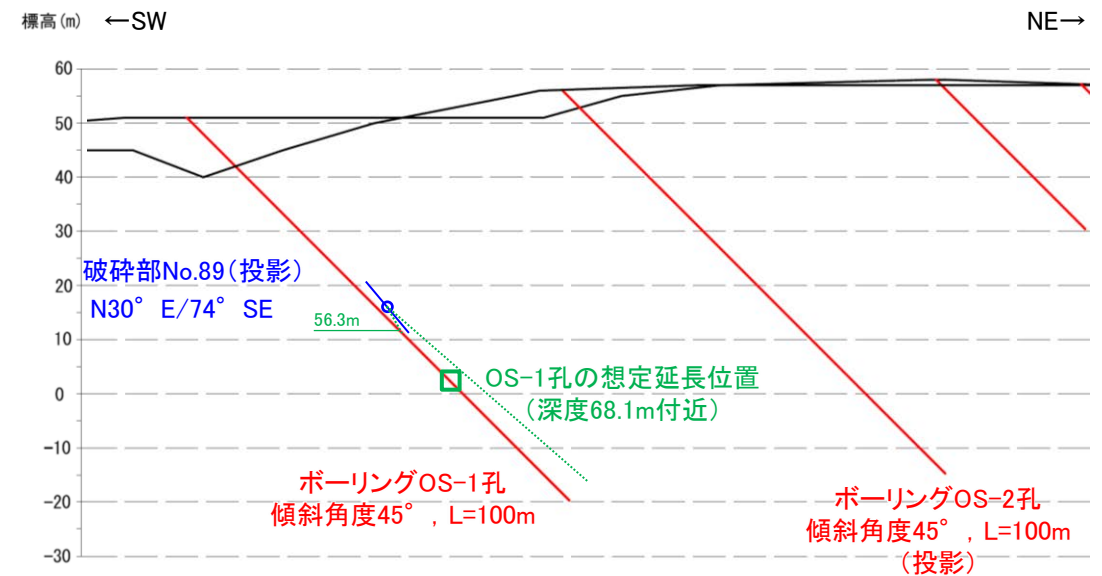
断面図

走向・傾斜が福浦断層と異なり、隣接孔(OS-1孔)の想定延長範囲(56.3~100.0m)に対応する破碎部が認められない。

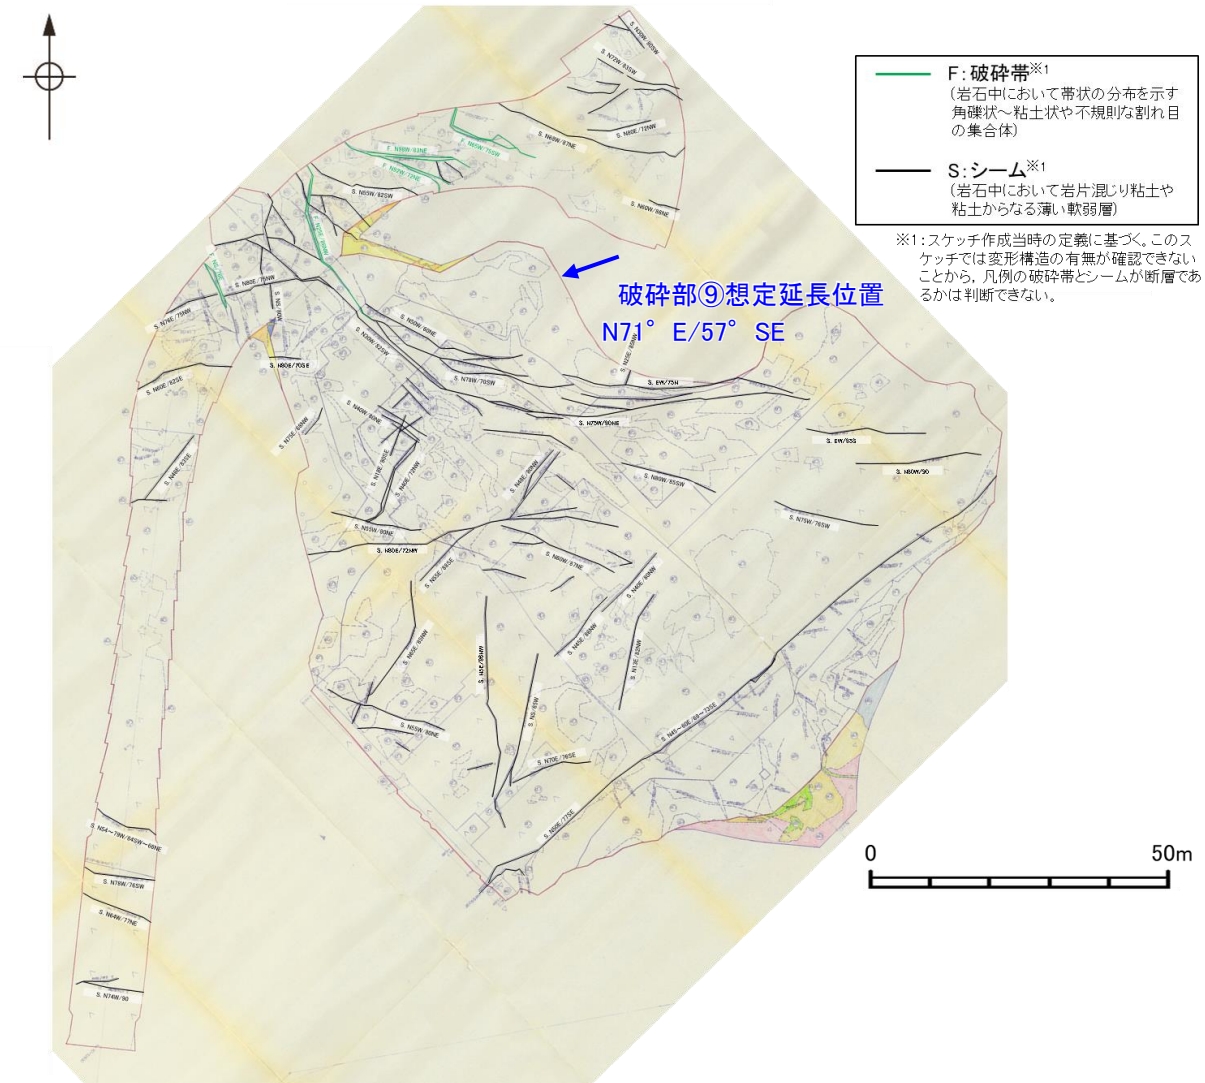
大坪川ダム基礎掘削面スケッチ

走向・傾斜が福浦断層と異なり、大坪川ダム基礎掘削面の想定延長位置に対応する破碎部が認められない。

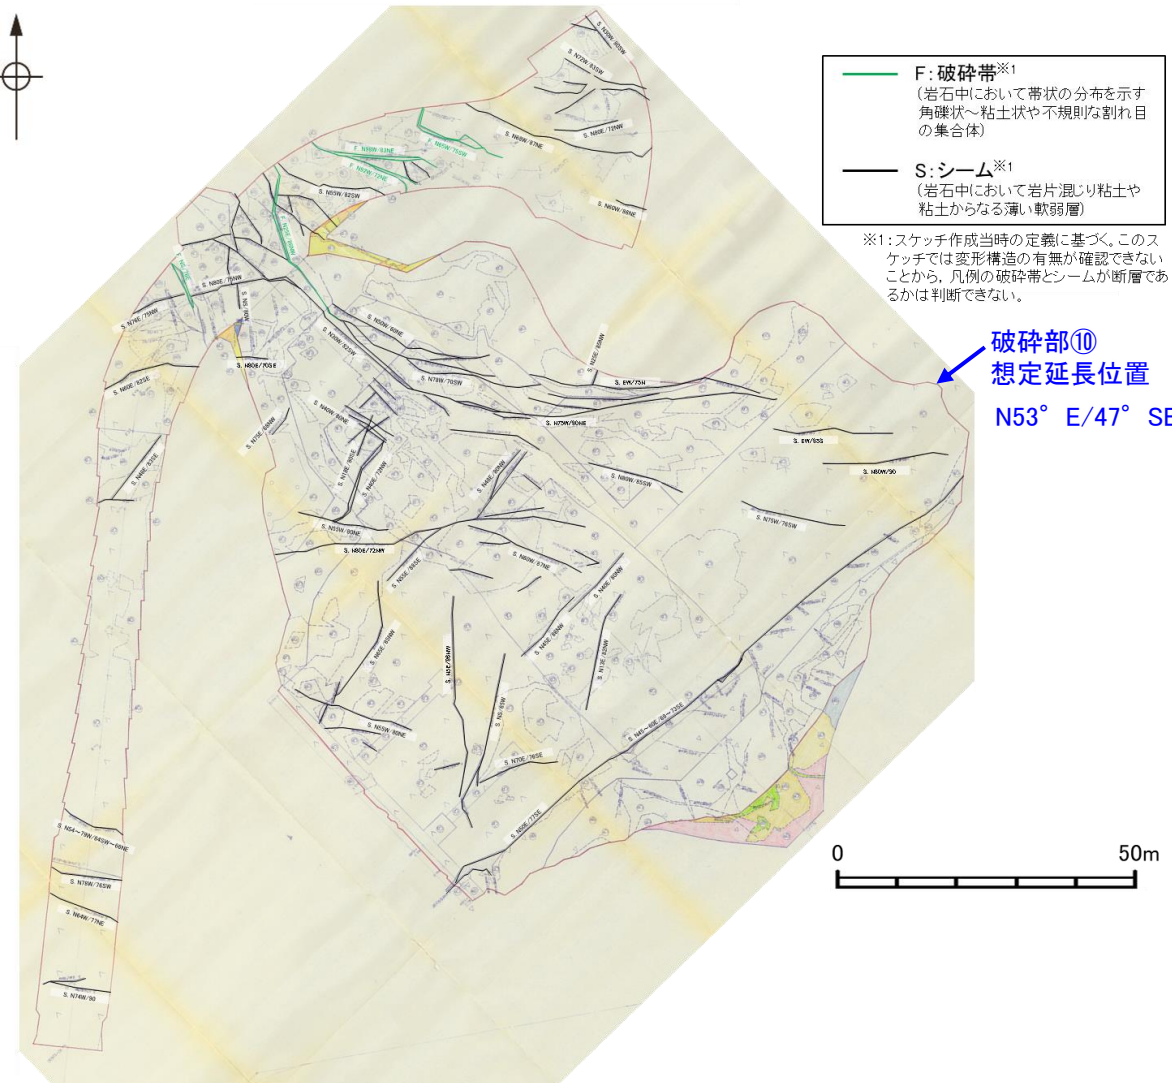
大坪川ダム基礎掘削面スケッチ

・厚さ0.1~0.5cmの粘土状破碎部及び厚さ0.6~2.0cmの固結した破碎部

破碎部⑩  
想定延長位置  
N53° E/47° SE

走向・傾斜が福浦断層と異なり、大坪川ダム基礎掘削面の想定延長位置に対応する破碎部が認められない。

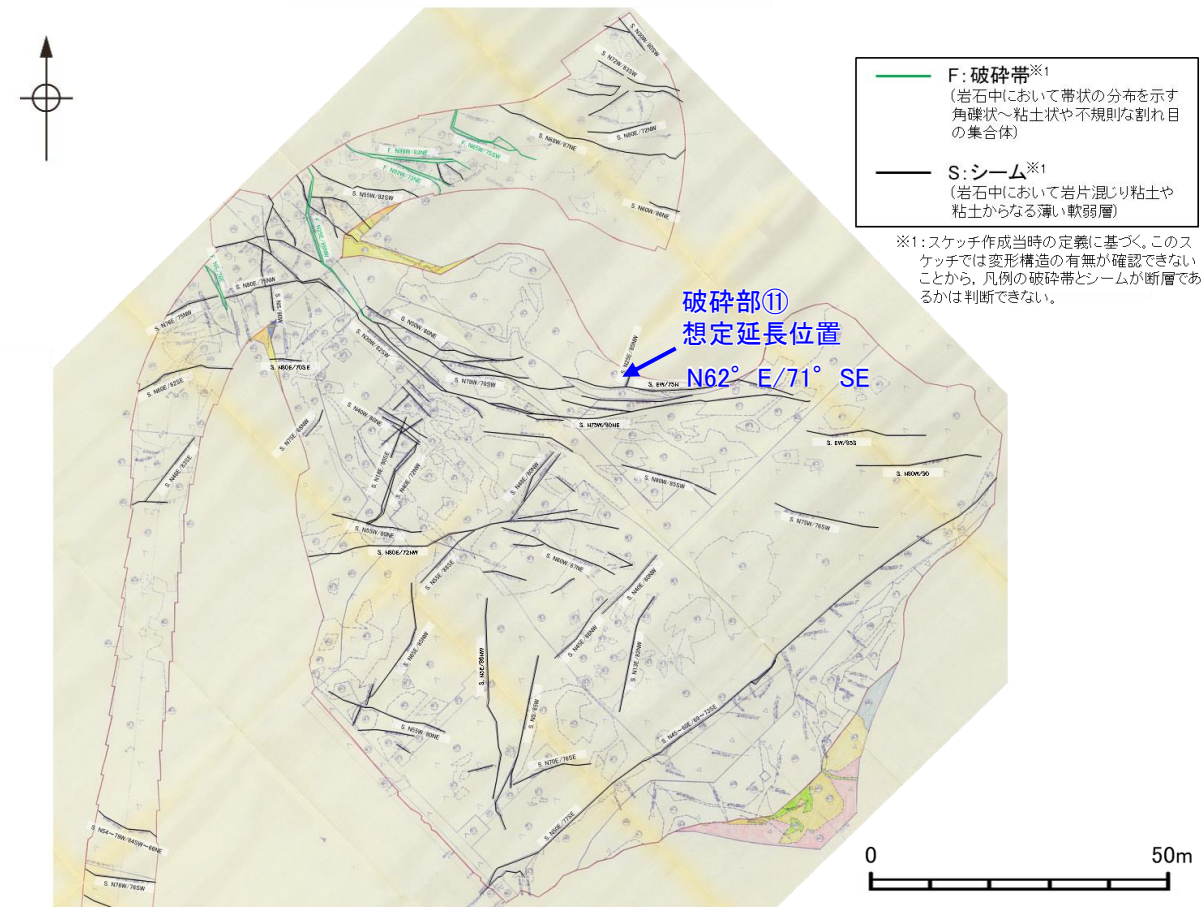
大坪川ダム基礎掘削面スケッチ

・厚さ0.2~0.7cmの粘土状破砕部及び厚さ2.3~3.3cmの固結した破砕部

走向・傾斜が福浦断層と異なり、大坪川ダム基礎掘削面の想定延長位置に対応する破砕部が認められない。
