## 2.2.1 (8) 福浦断層周辺に認められる谷地形

# 2.2.1 (8) 福浦断層周辺に認められる谷地形 — 北西方の評価結果 —

# 2.2.1 (8) 福浦断層周辺に認められる谷地形 — 南西方の評価結果 —

# 2.2.2 (1) 断層oの評価結果

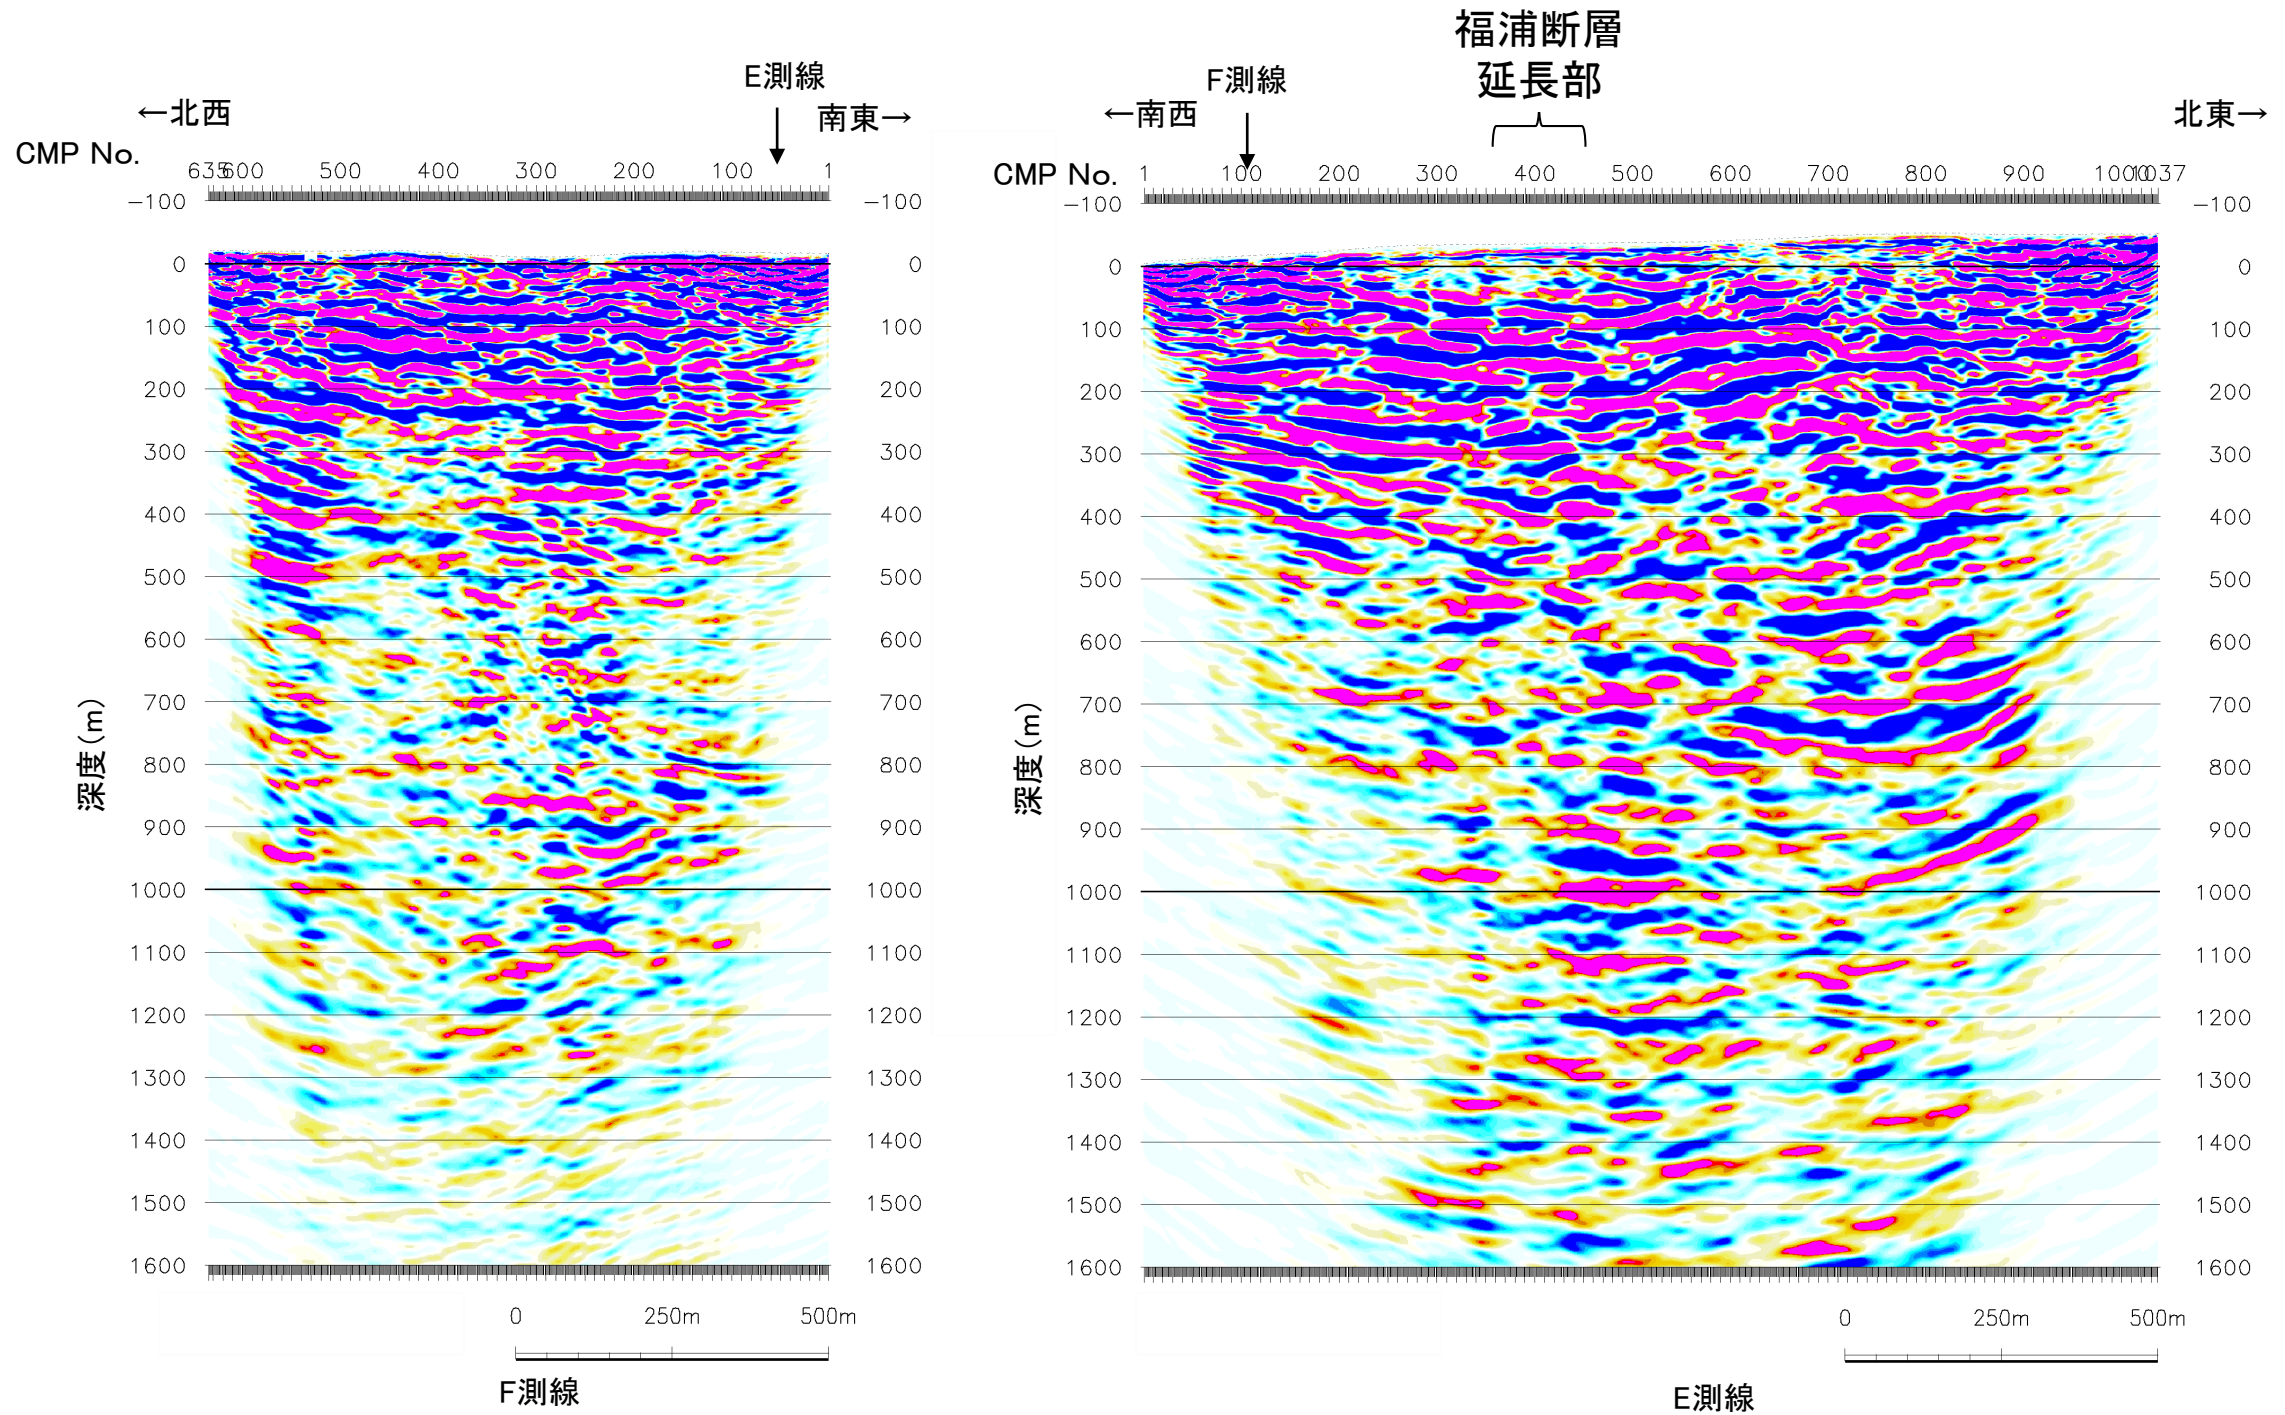
反射法地震探査結果(深度断面)

○福浦断層の延長部において、福浦断層を示すような反射面の系統的な乱れや不連続は認められない。

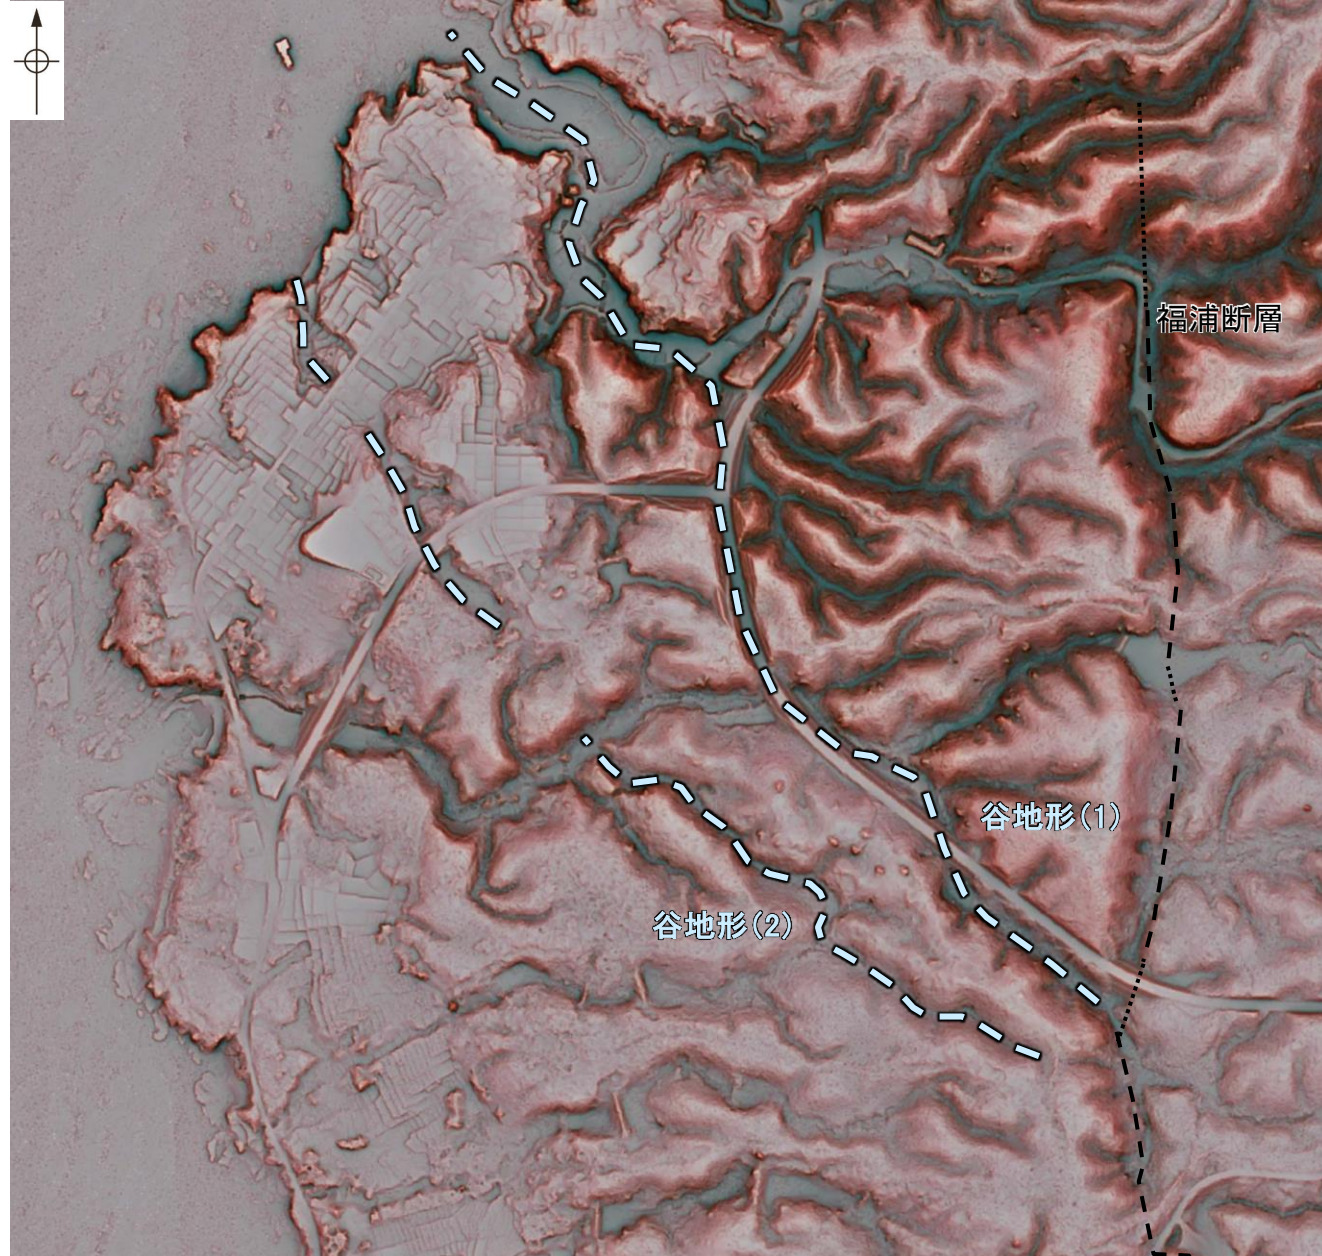
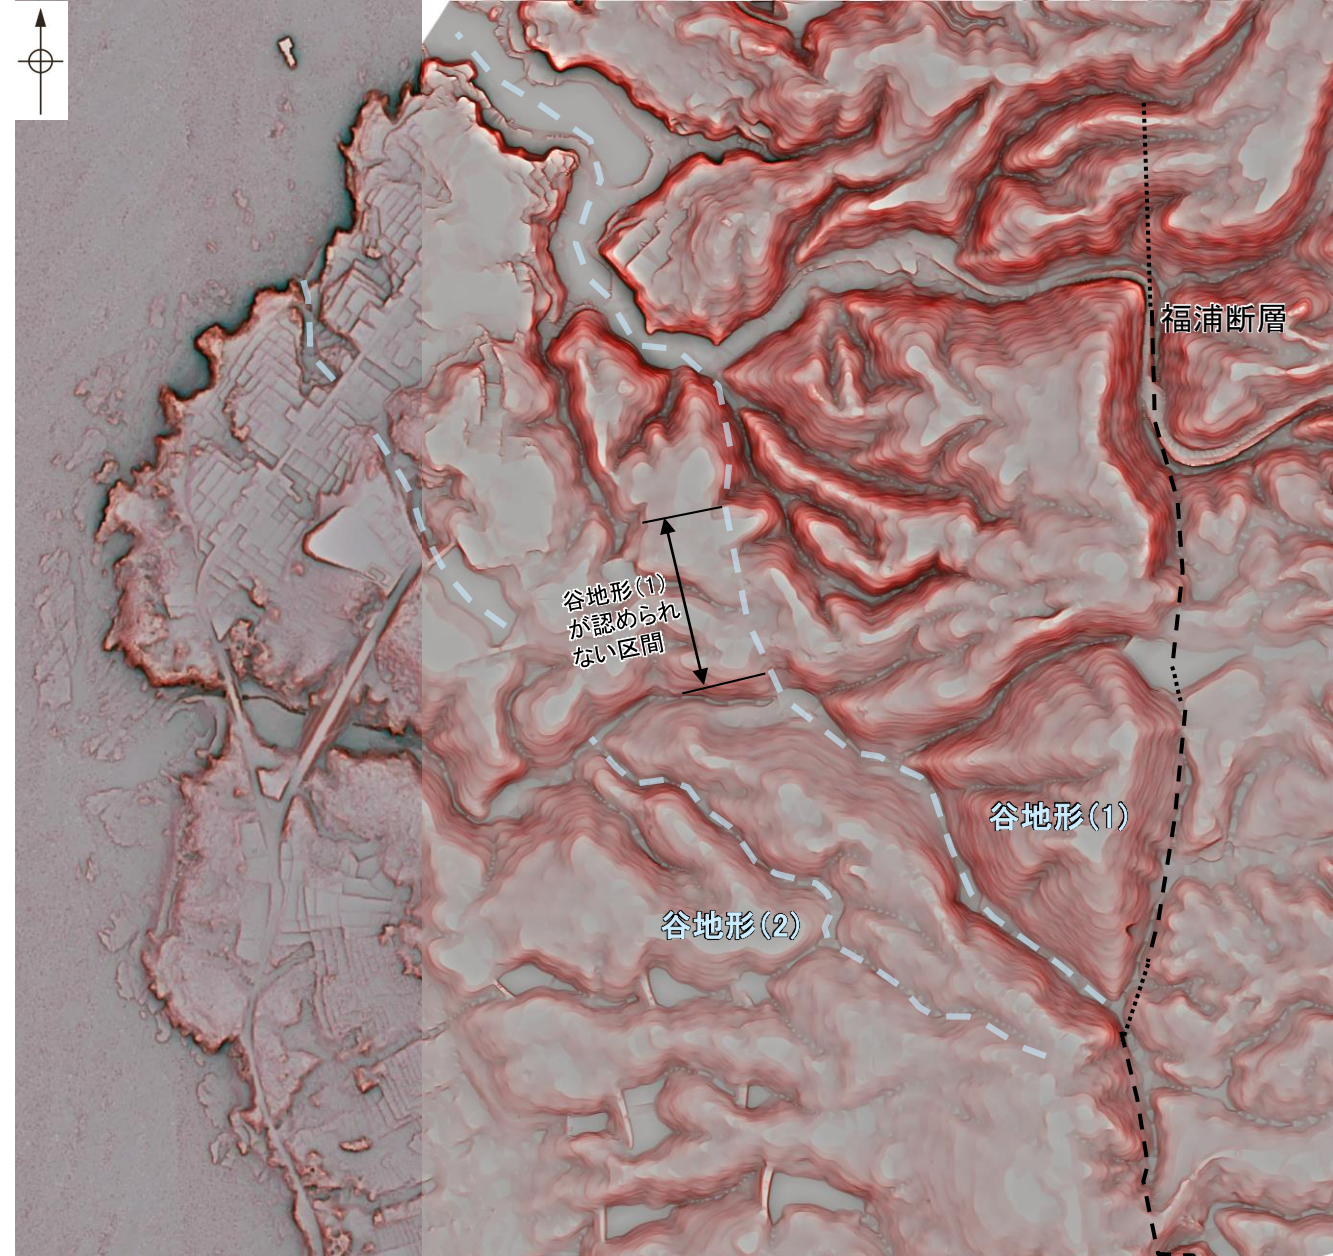
・地形改変後に実施した航空レーザ計測データ(2007年実施)から作成した赤色立体地図(左図)では県道に沿って谷地形(1)が連続するが、地形改変前の航空写真(1985年実施)から作成した赤色立体地図(右図)で確認したところ、谷地形(1)は中央部で連続しない。

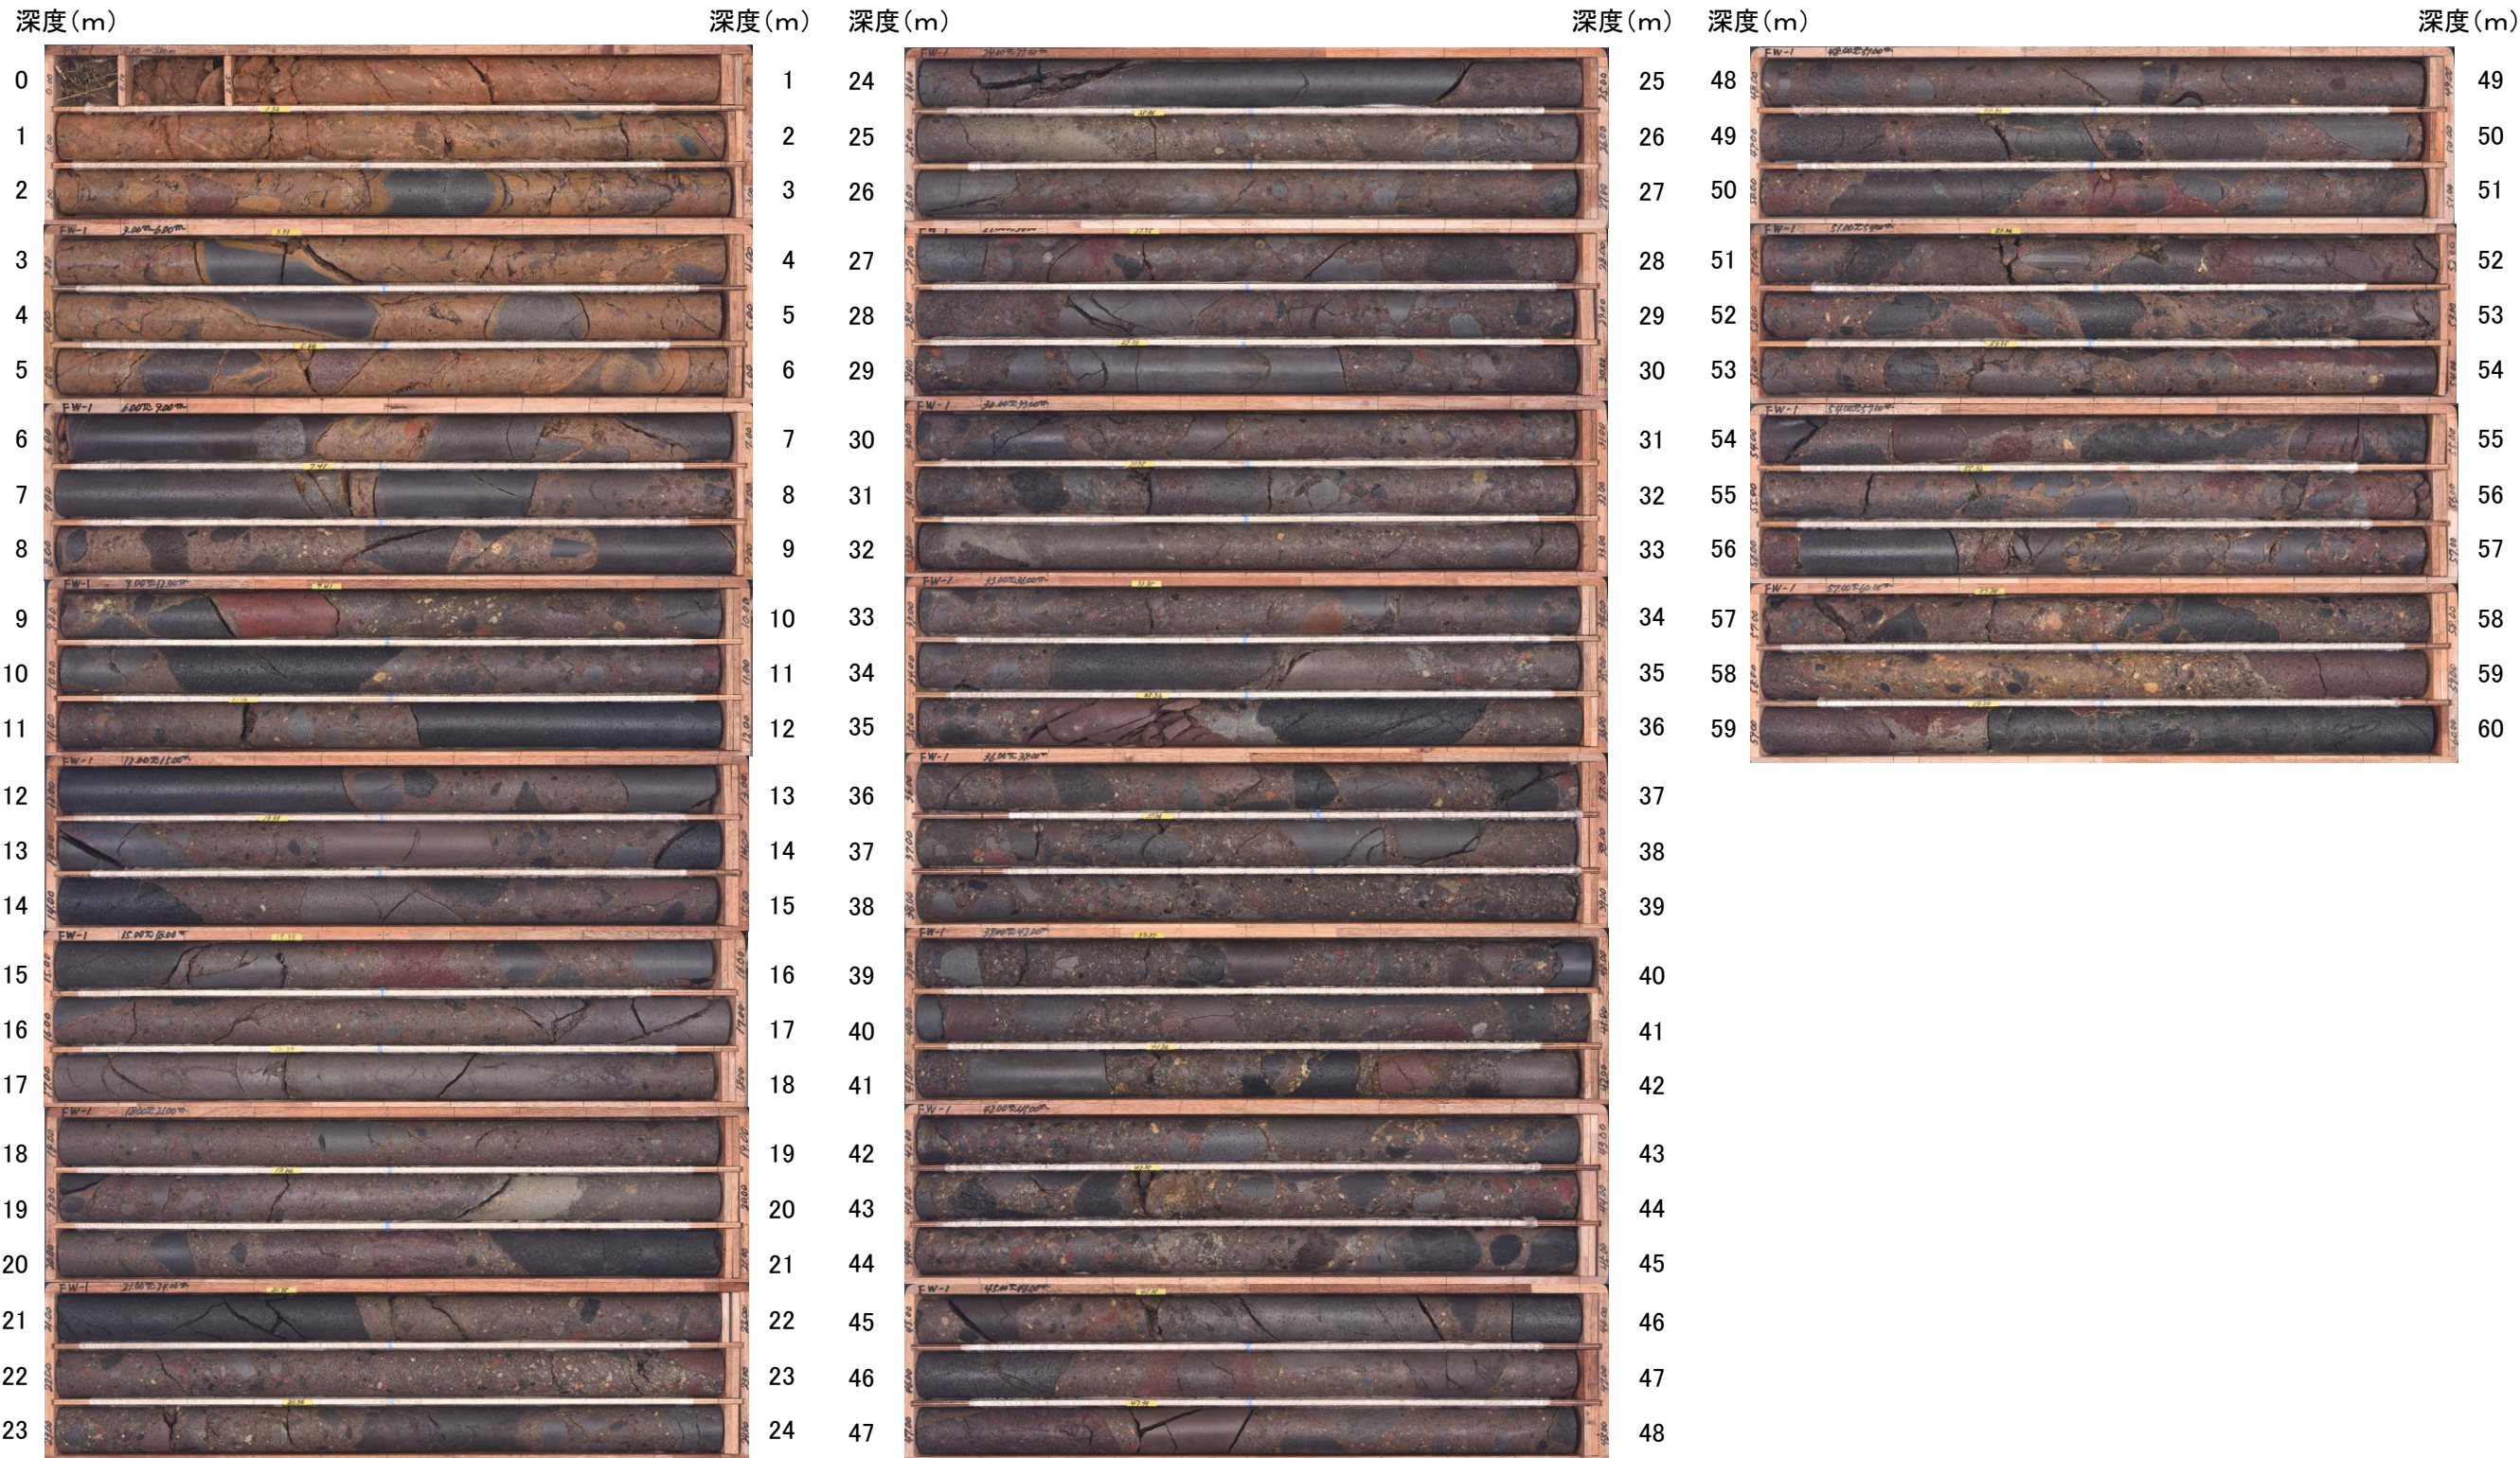
コア写真(深度0~60m)

- ・谷地形(1)の位置において福浦断層と連続する西傾斜の断層の有無を確認するため、谷と直交する方向にボーリング調査(FW-1孔)を実施した。
- ・ボーリング調査の結果、谷地形(1)の位置に断層は認められない(次頁, 次々頁)。

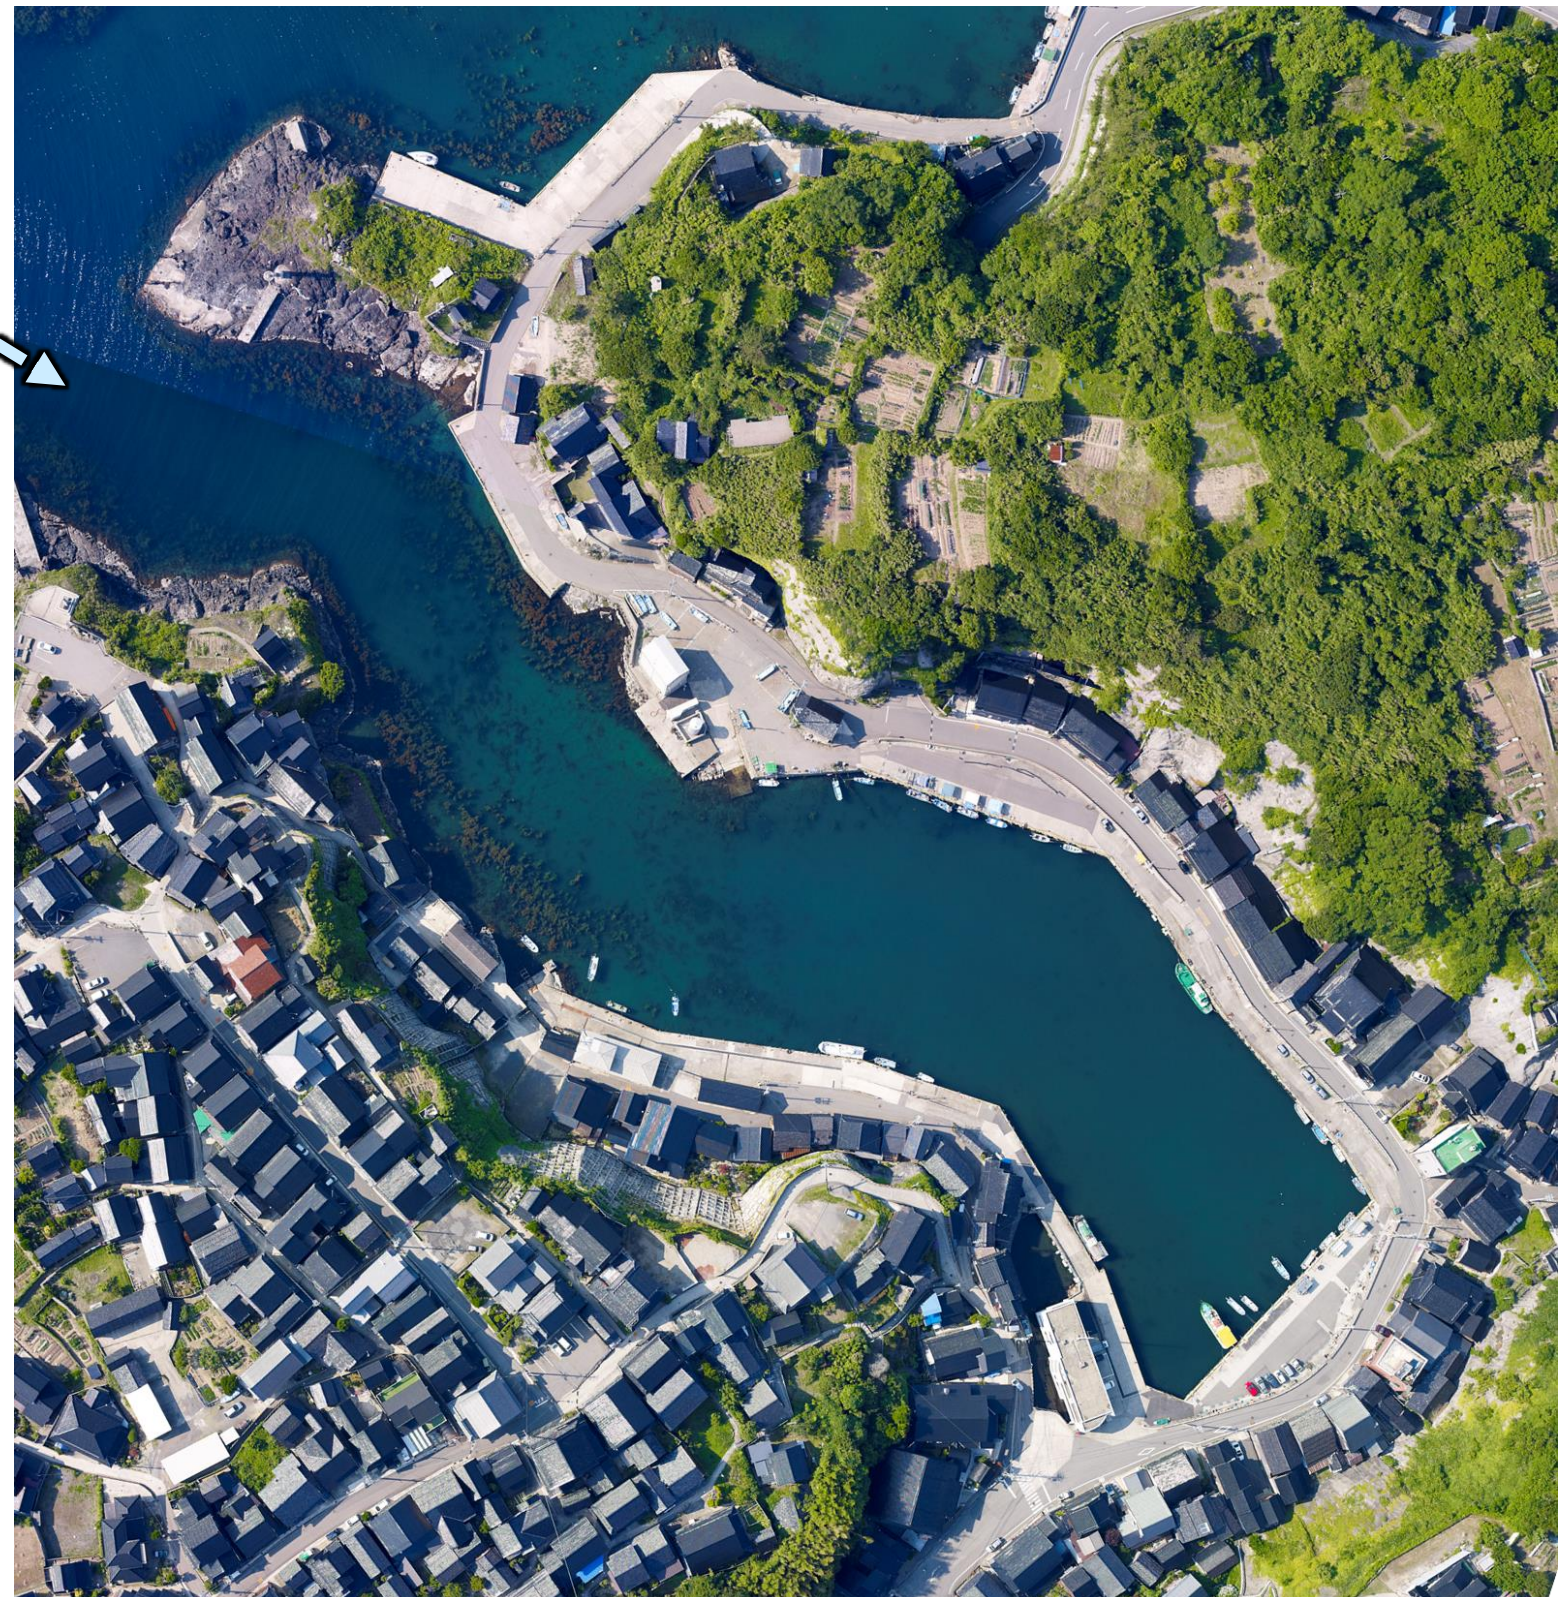
海岸部露岩域 空中写真  
(2012年6月撮影)

・谷地形(1)の延長位置付近の海岸部は、人工改変により露岩域がほとんど分布しておらず、断層の有無は確認できない。

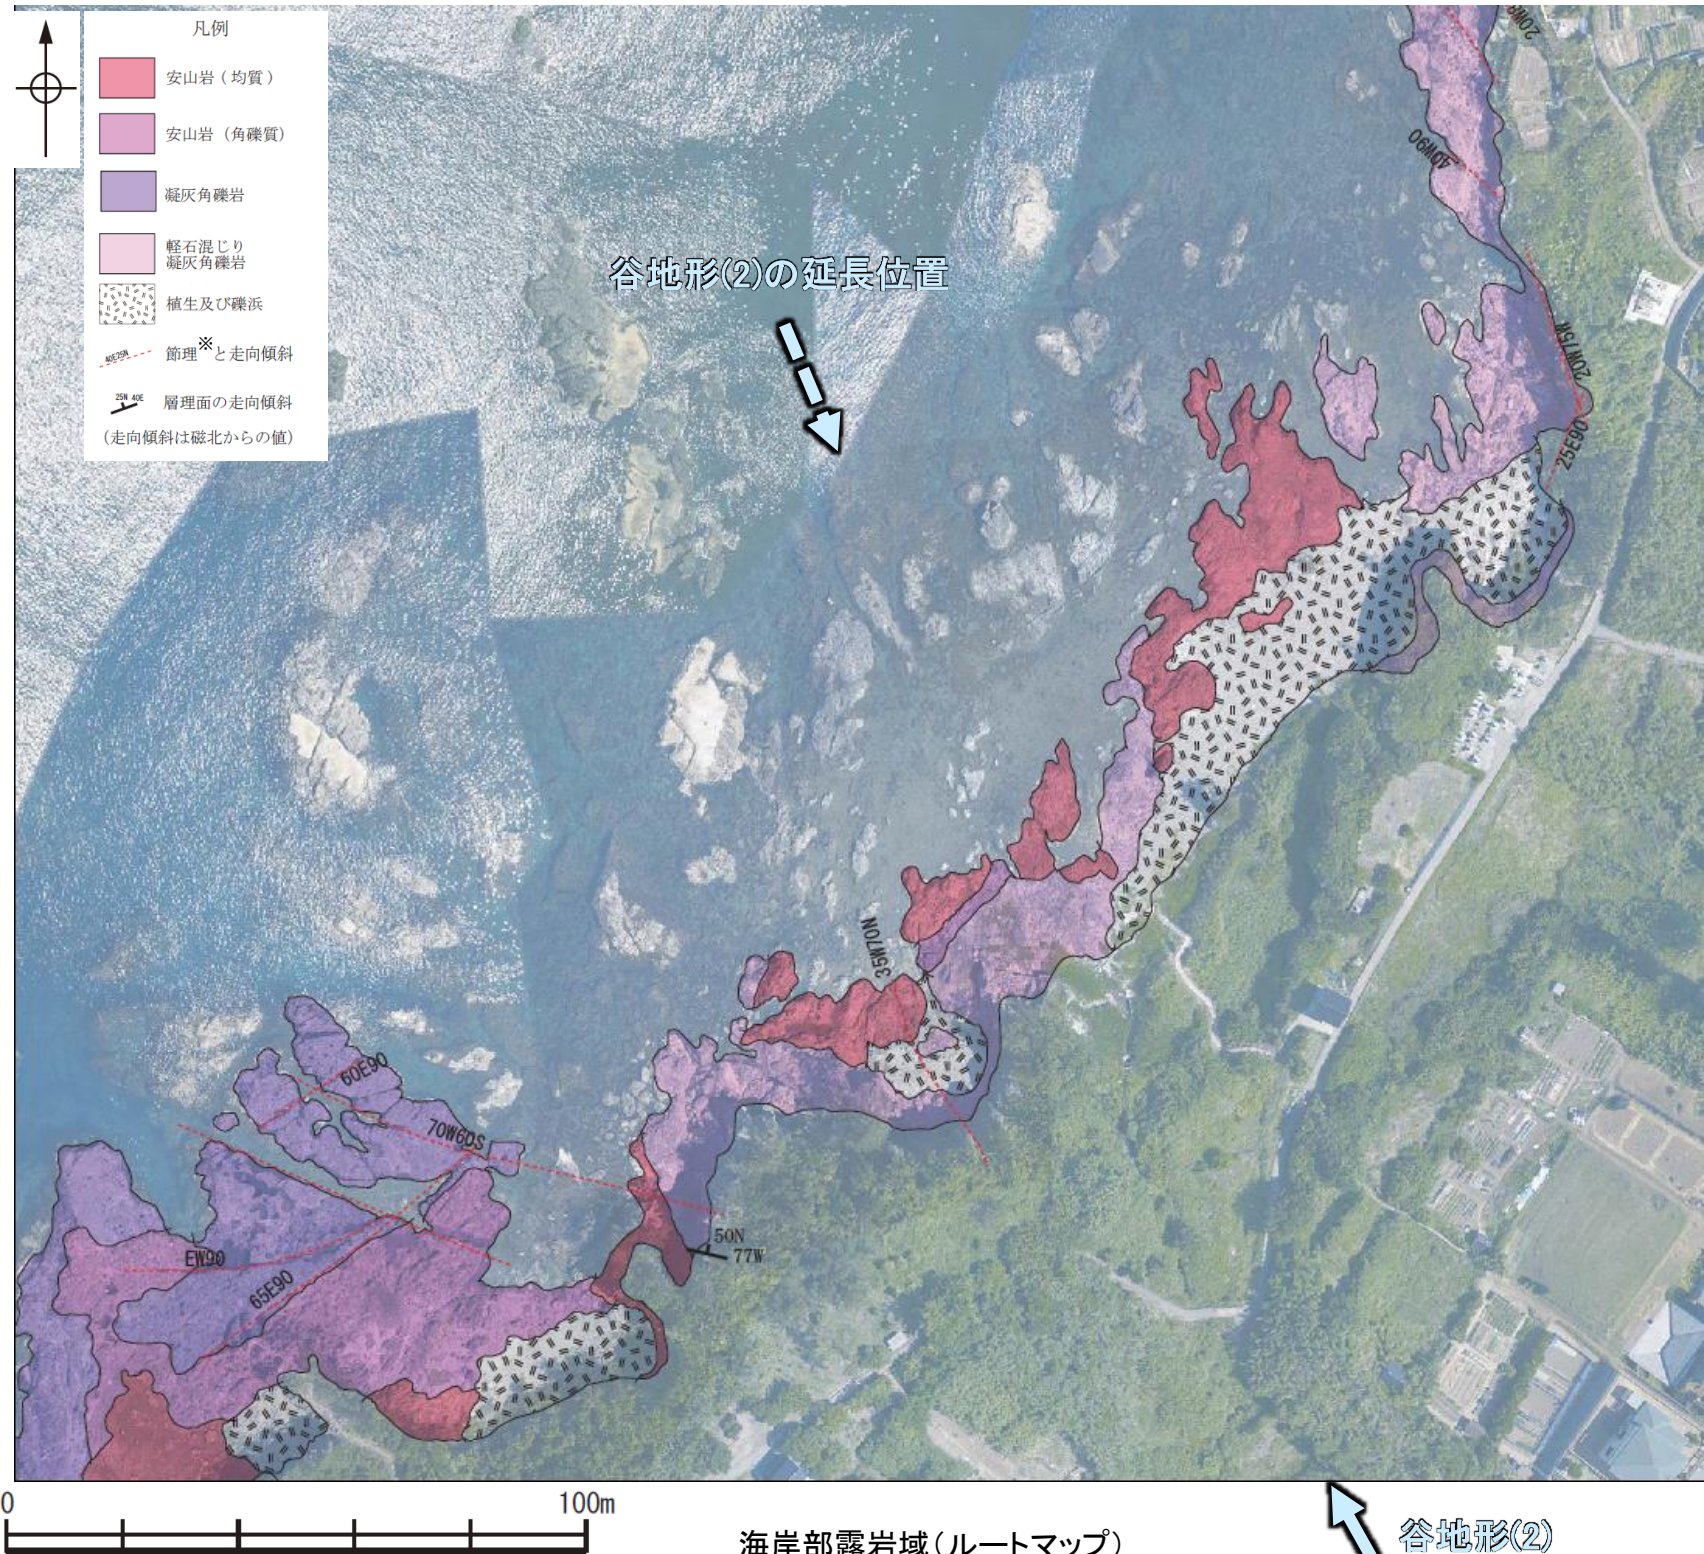
・谷地形(2)の延長位置付近の海岸部露岩域で地表踏査を実施した結果, 安山岩(均質), 安山岩(角礫質)及び凝灰角礫岩が分布し, 断層は認められない。

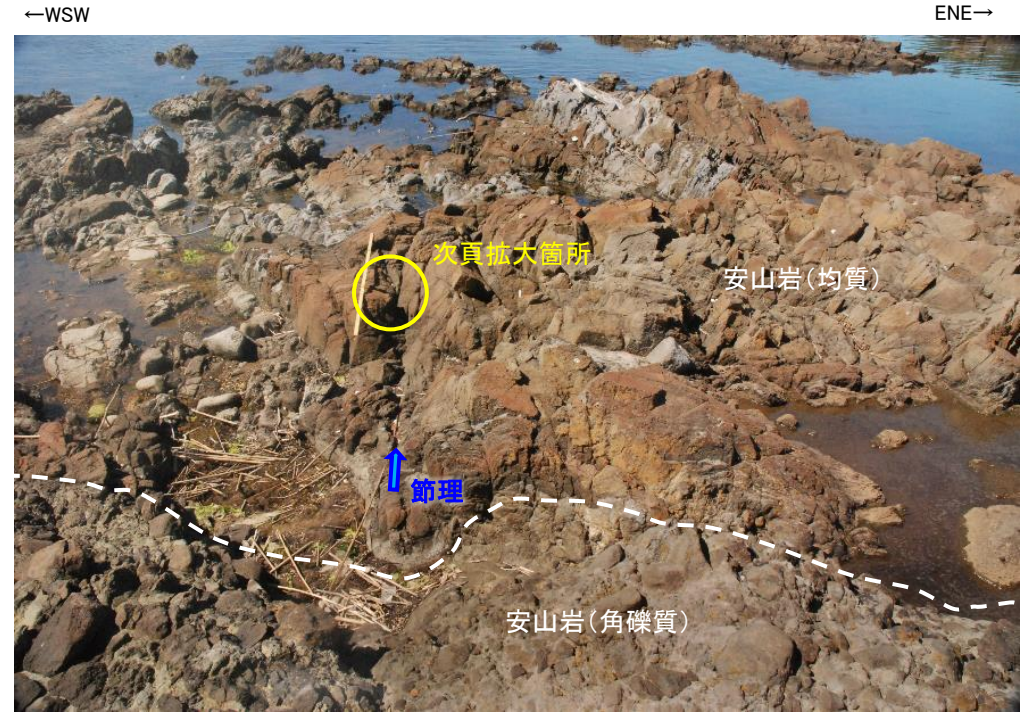
・谷地形(2)と走向が調和的な連続性のよい節理(写真①)に加え、谷地形(2)の延長位置に分布する不連続な節理(写真②)についても、敷地の海岸部露岩域に分布する破碎部(K-2, K-3)との性状比較を実施した(次頁)。

谷地形(2)延長位置 ↑ 写真②  
谷地形(2)延長位置の不連続な節理

写真①  
谷地形(2)と走向が調和的な連続性のよい節理

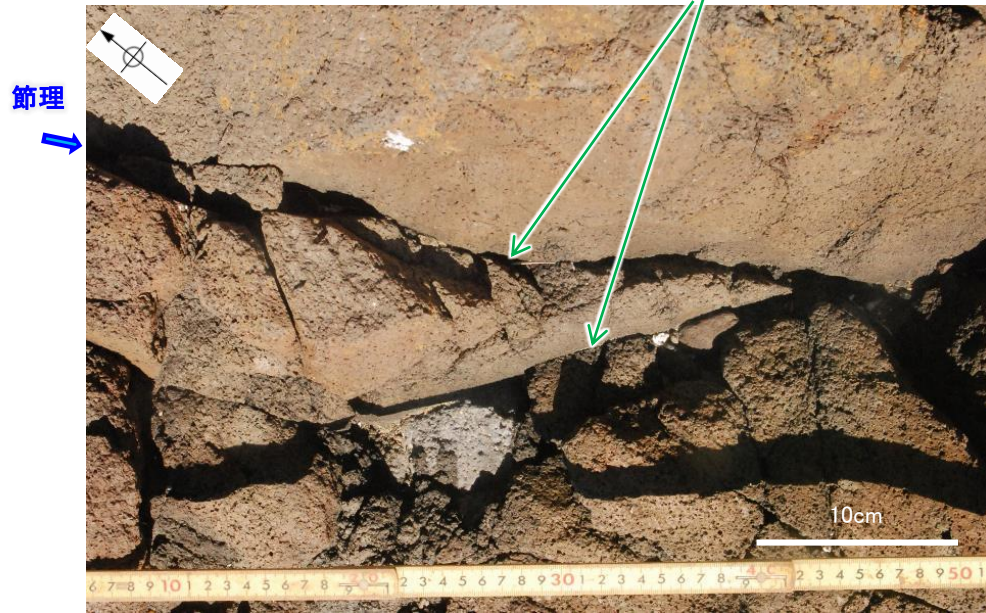
写真②拡大 谷地形(2)延長位置の不連続な節理

安山岩(均質)中に板状~不規則で不連続な節理が分布し、節理の周辺は細粒化していない

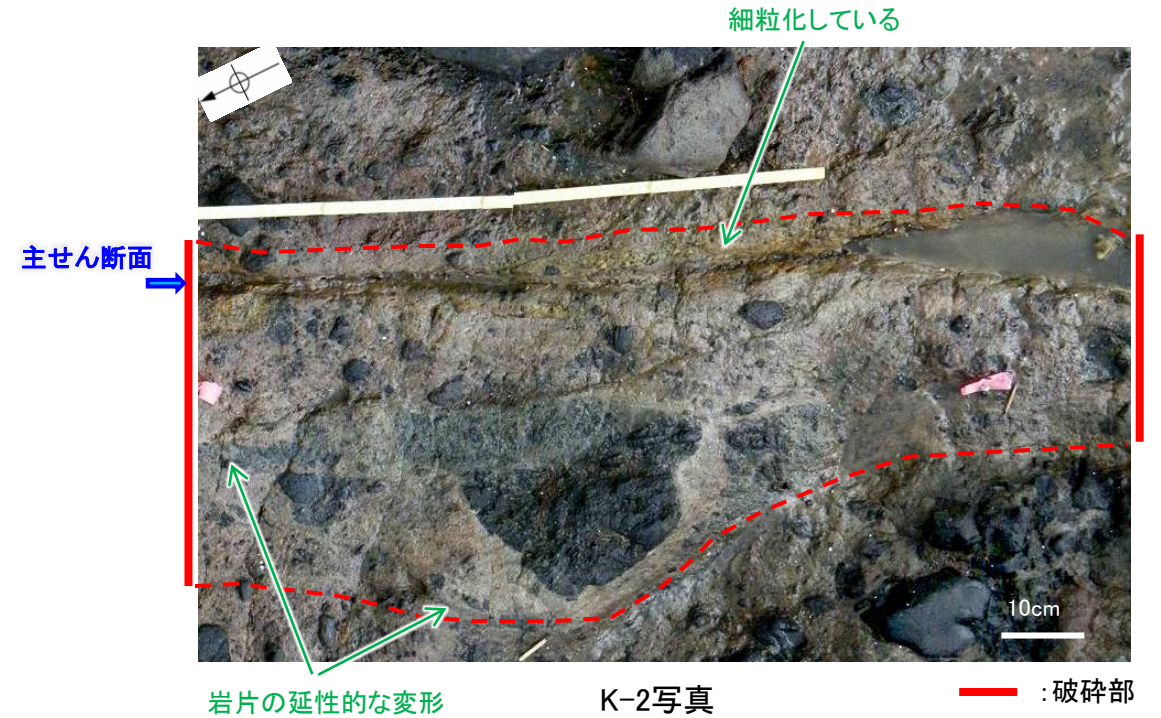
K-2写真

岩片の延性的な変形

・主せん断面の周辺が細粒化しており、岩片の延性的な変形などの変形構造が認められる。

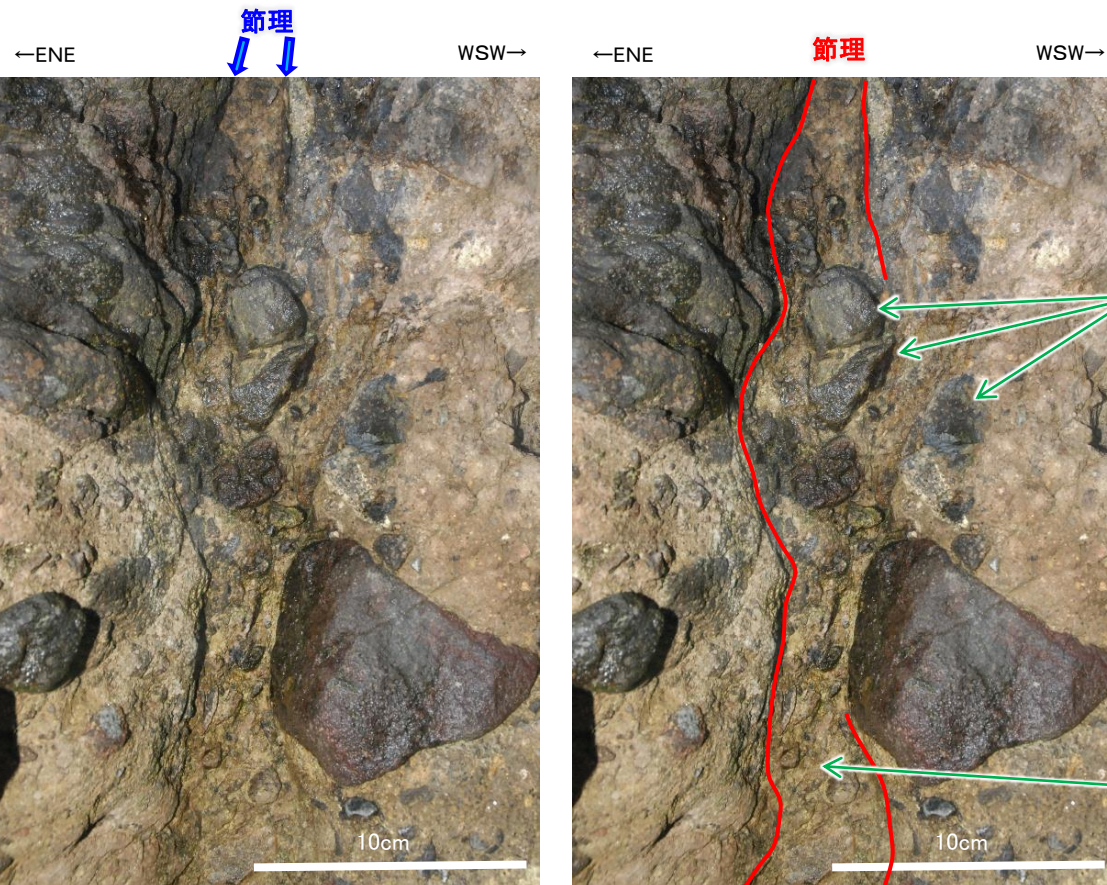
写真①拡大 谷地形(2)と走向が調和的な連続性のよい節理(左:加筆なし, 右:加筆あり)

・節理の周辺が細粒化しておらず、変形構造が認められない。

岩片に変形は認められない

節理の周辺は細粒化していない

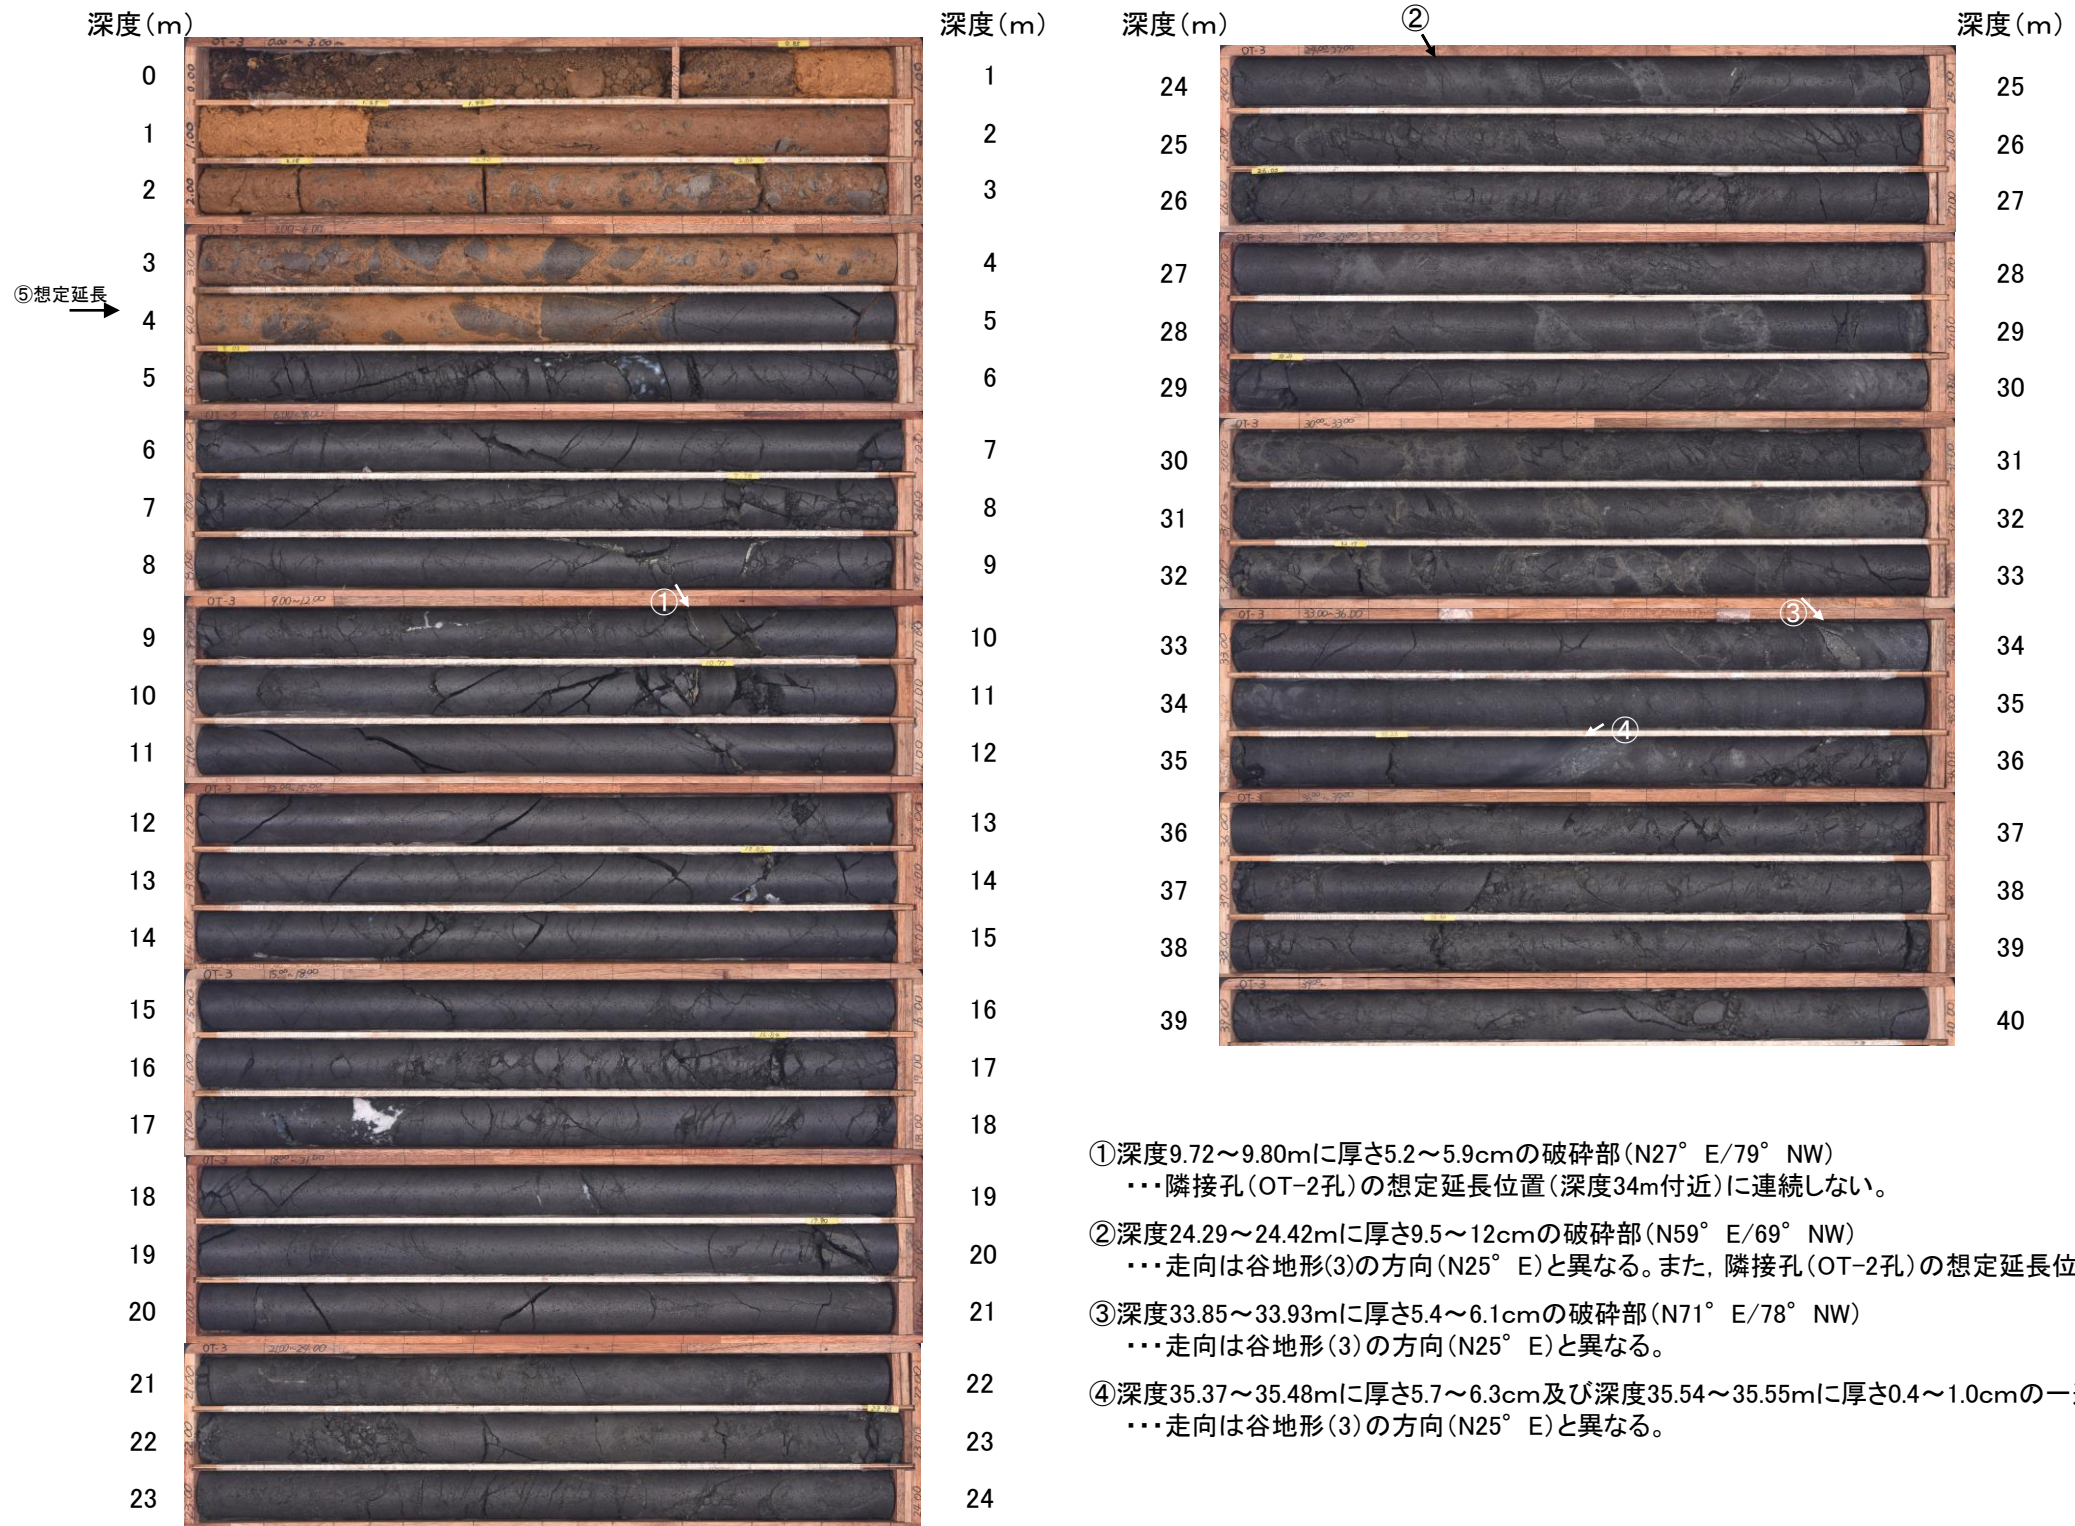
コア写真(深度0～40m)

- ① 深度9.72～9.80mに厚さ5.2～5.9cmの破碎部(N27° E/79° NW)  
…隣接孔(OT-2孔)の想定延長位置(深度34m付近)に連続しない。
- ② 深度24.29～24.42mに厚さ9.5～12cmの破碎部(N59° E/69° NW)  
…走向は谷地形(3)の方向(N25° E)と異なる。また、隣接孔(OT-2孔)の想定延長位置(深度50m付近)に連続しない。
- ③ 深度33.85～33.93mに厚さ5.4～6.1cmの破碎部(N71° E/78° NW)  
…走向は谷地形(3)の方向(N25° E)と異なる。
- ④ 深度35.37～35.48mに厚さ5.7～6.3cm及び深度35.54～35.55mに厚さ0.4～1.0cmの一連の破碎部(N77° E/87° SE)  
…走向は谷地形(3)の方向(N25° E)と異なる。

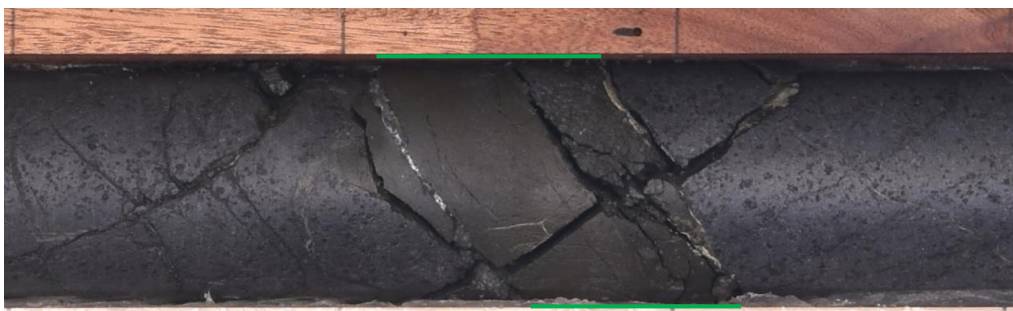
破砕部①(OT-3孔)

・厚さ0.1~0.3cmの  
粘土状破砕部及び  
厚さ4.9~5.8cmの  
固結した破砕部

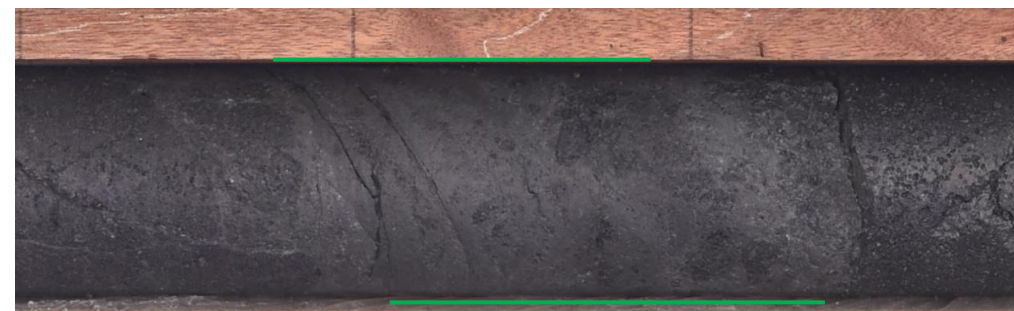
破砕部②(OT-3孔)

・厚さ0.1~0.2cmの  
粘土状破砕部及び  
厚さ9.4~12cmの  
固結した破砕部

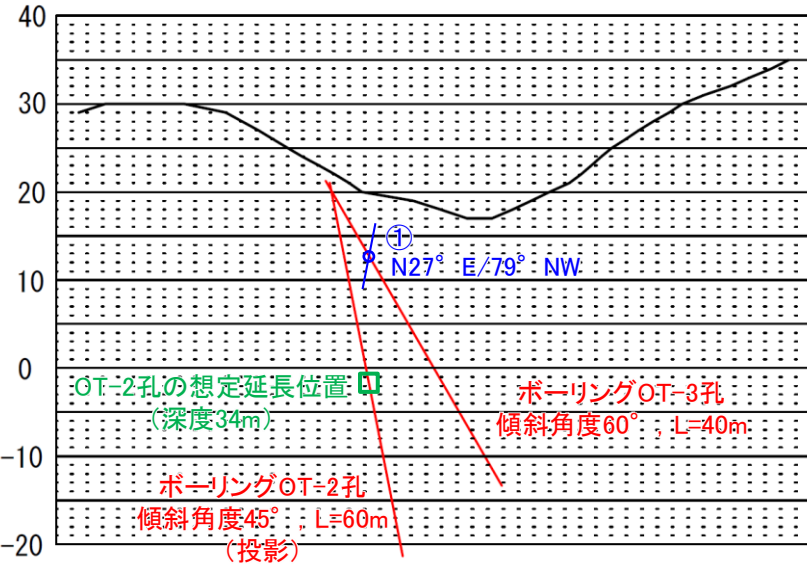
破砕部①の想定延長  
位置付近に破砕部は  
認められない。
