## 2.2.1 (8) 福浦断層周辺に認められる谷地形

# 2.2.1 (8) 福浦断層周辺に認められる谷地形 — 北西方の評価結果 —

# 2.2.1 (8) 福浦断層周辺に認められる谷地形 — 南西方の評価結果 —

# 2.2.2 (1) 断層oの評価結果

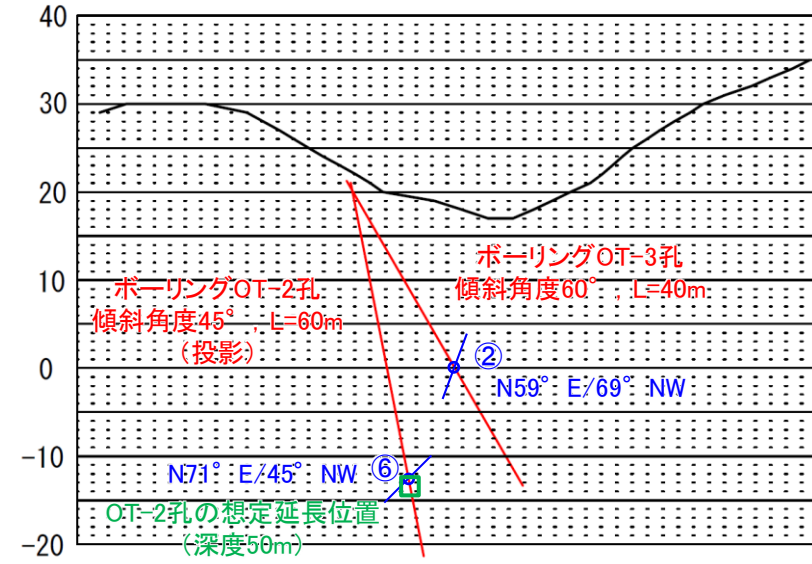
破砕部②の想定延長  
位置付近に破砕部⑥  
が認められるが、い  
ずれも谷地形の方向  
(N25° E)と異なる。  
また、両破砕部の傾  
斜角が異なること  
から、これらは連  
続する破砕部では  
ないと評価。

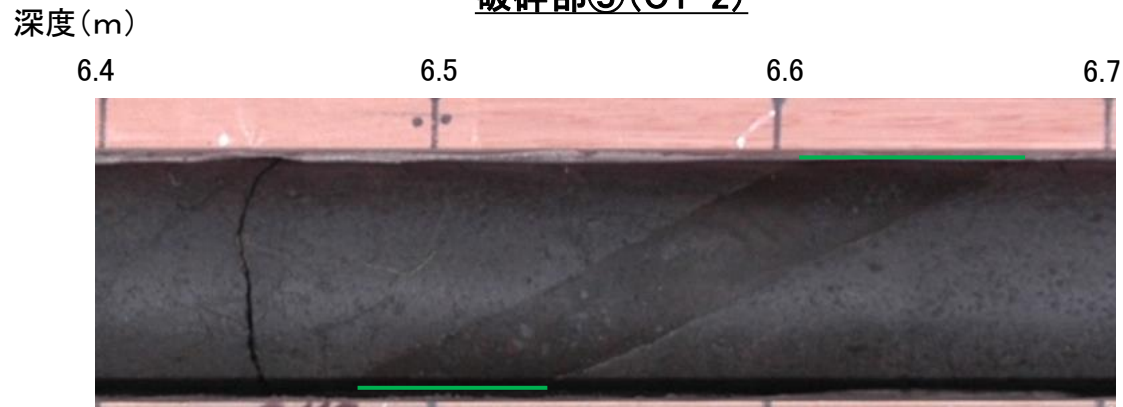
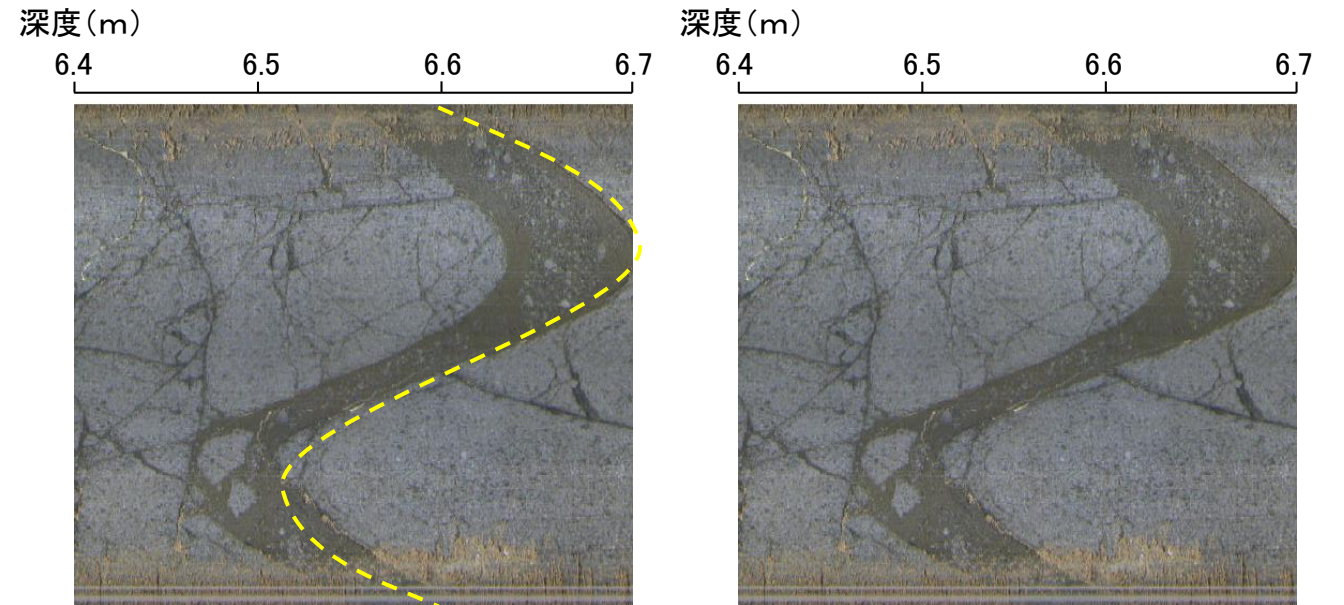
破砕部⑤(OT-2)

・厚さ3.0cmの固結した破砕部

N64° E/71° NW

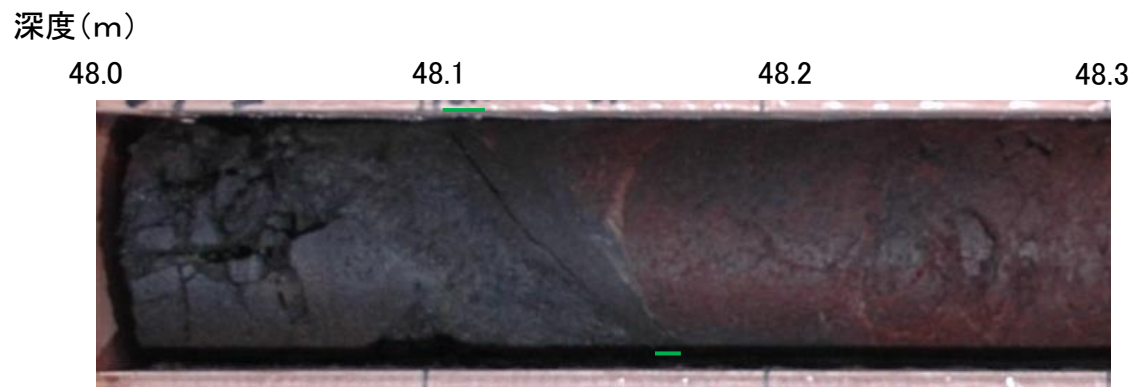
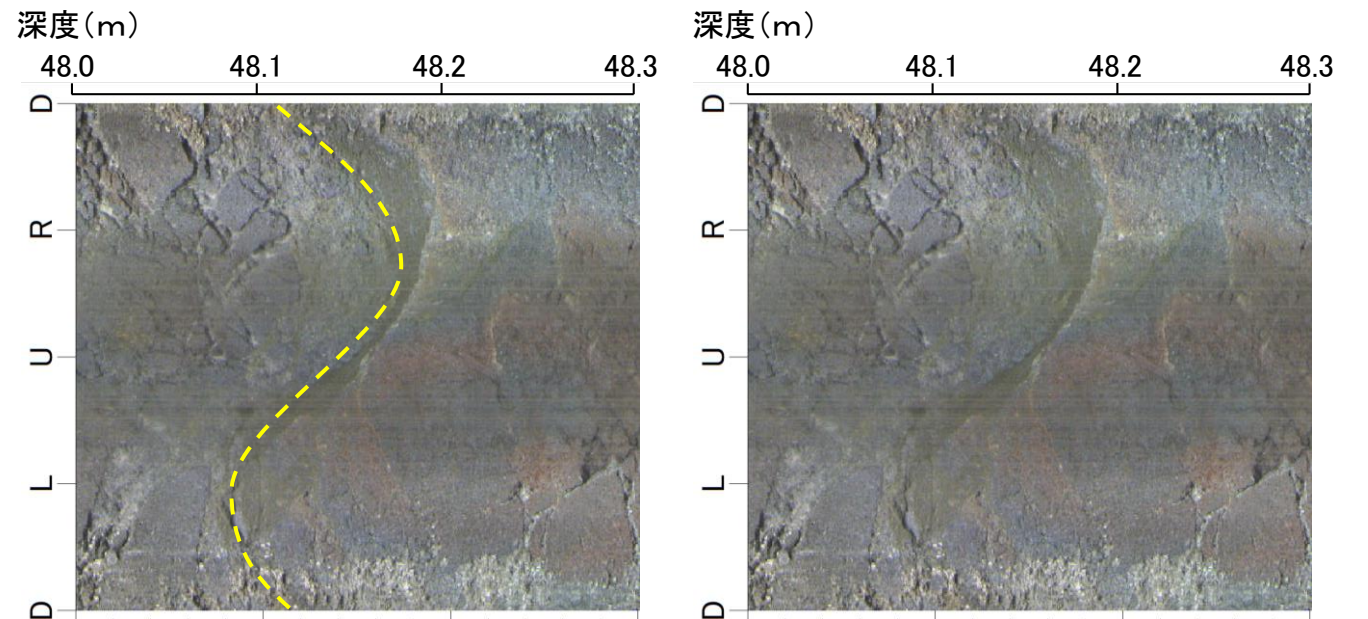
破砕部⑥(OT-2)

・厚さ1.0cmの固結した破砕部

N71° E/45° NW

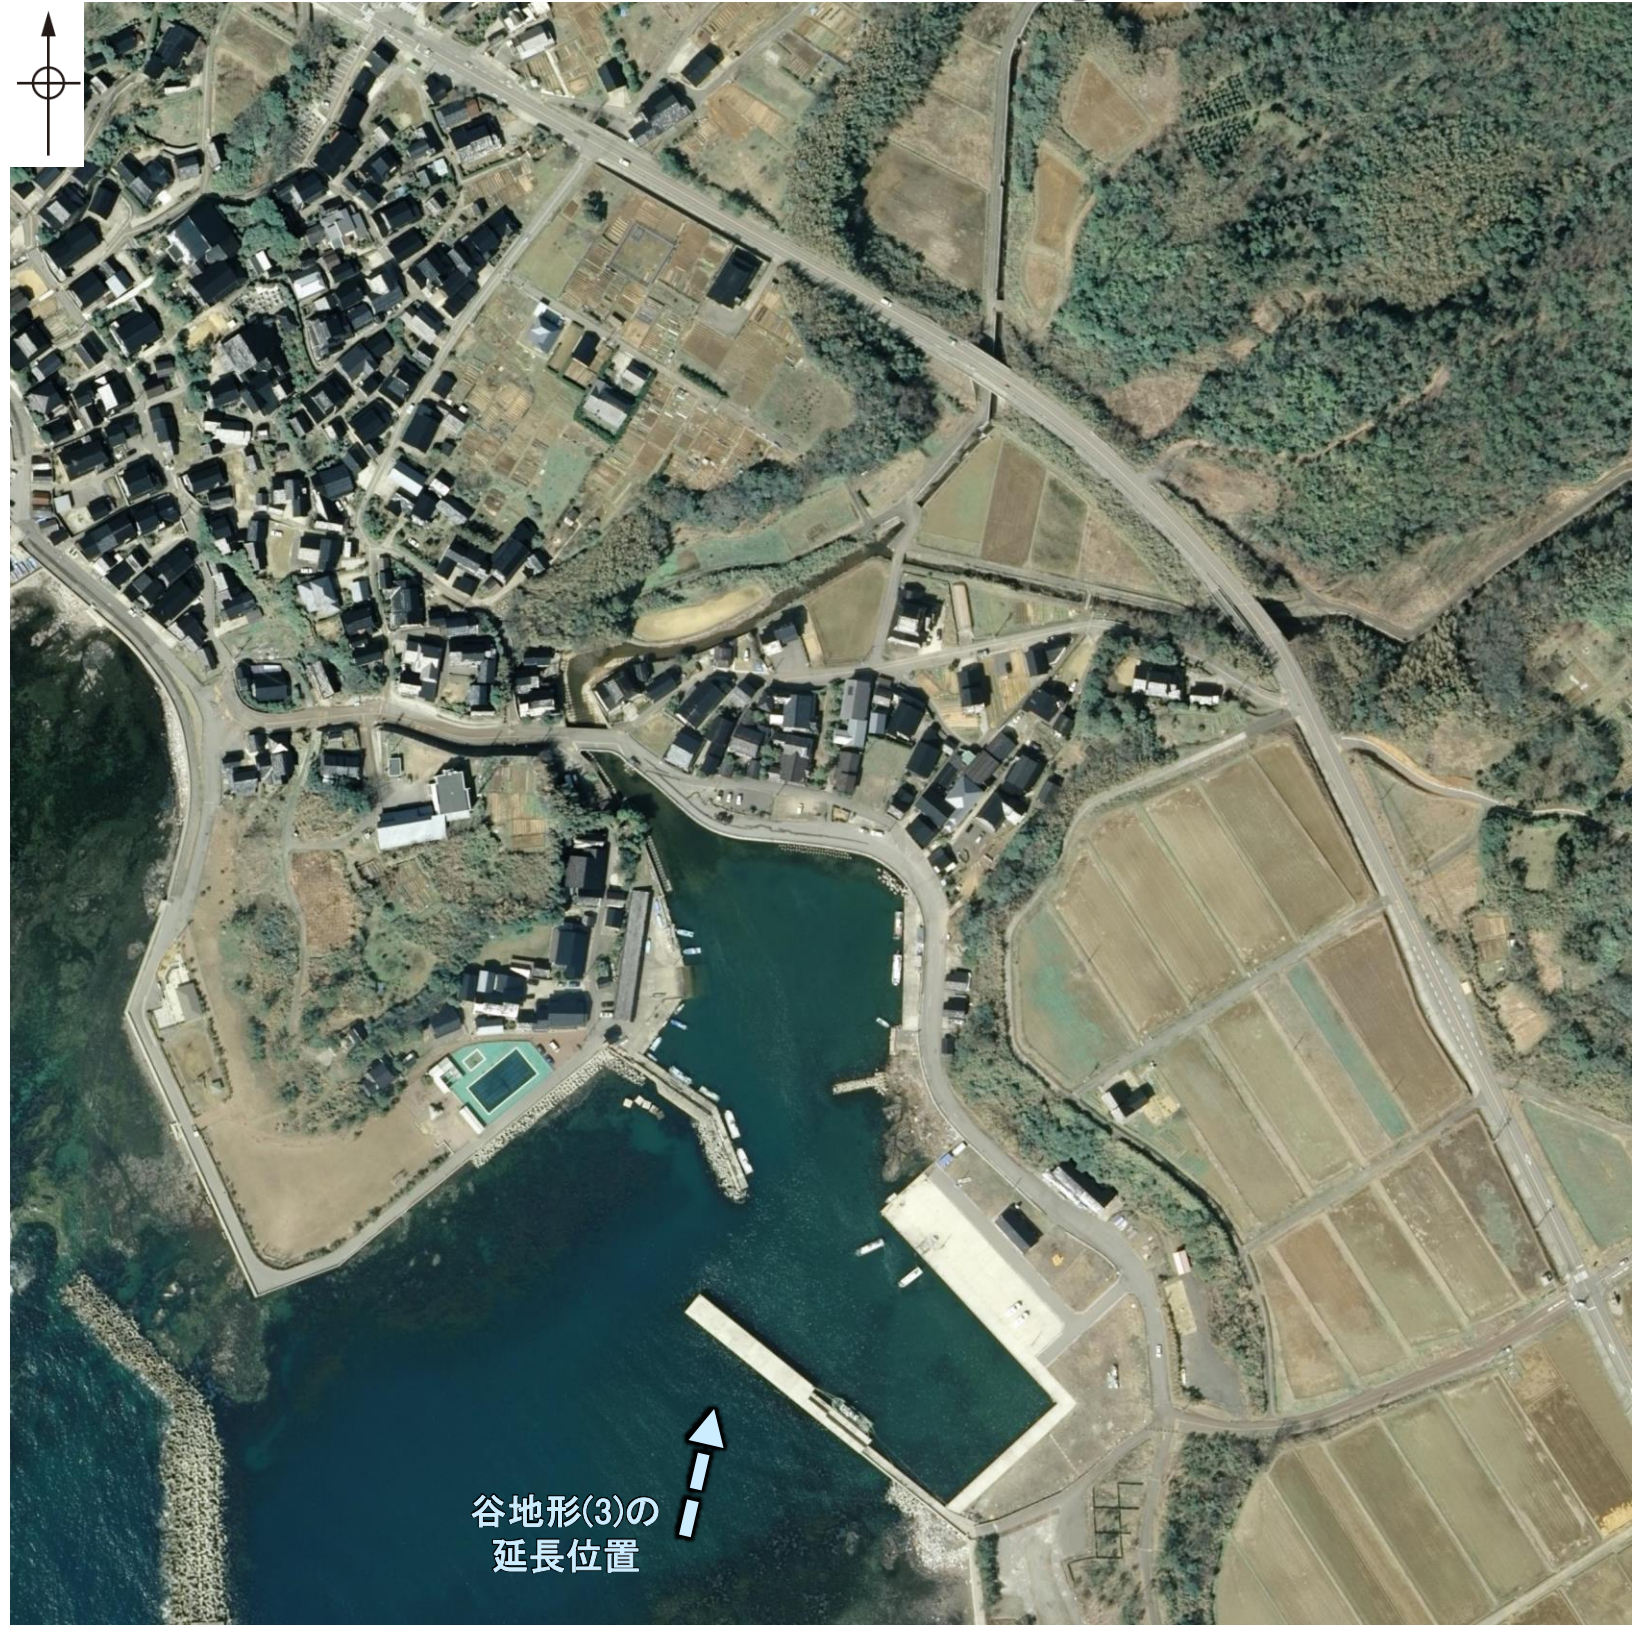
海岸部露岩域 空中写真  
(2007年3月撮影)

・谷地形(3)の延長位置付近の海岸部は、人工改変により露岩域がほとんど分布しておらず、断層の有無は確認できない。

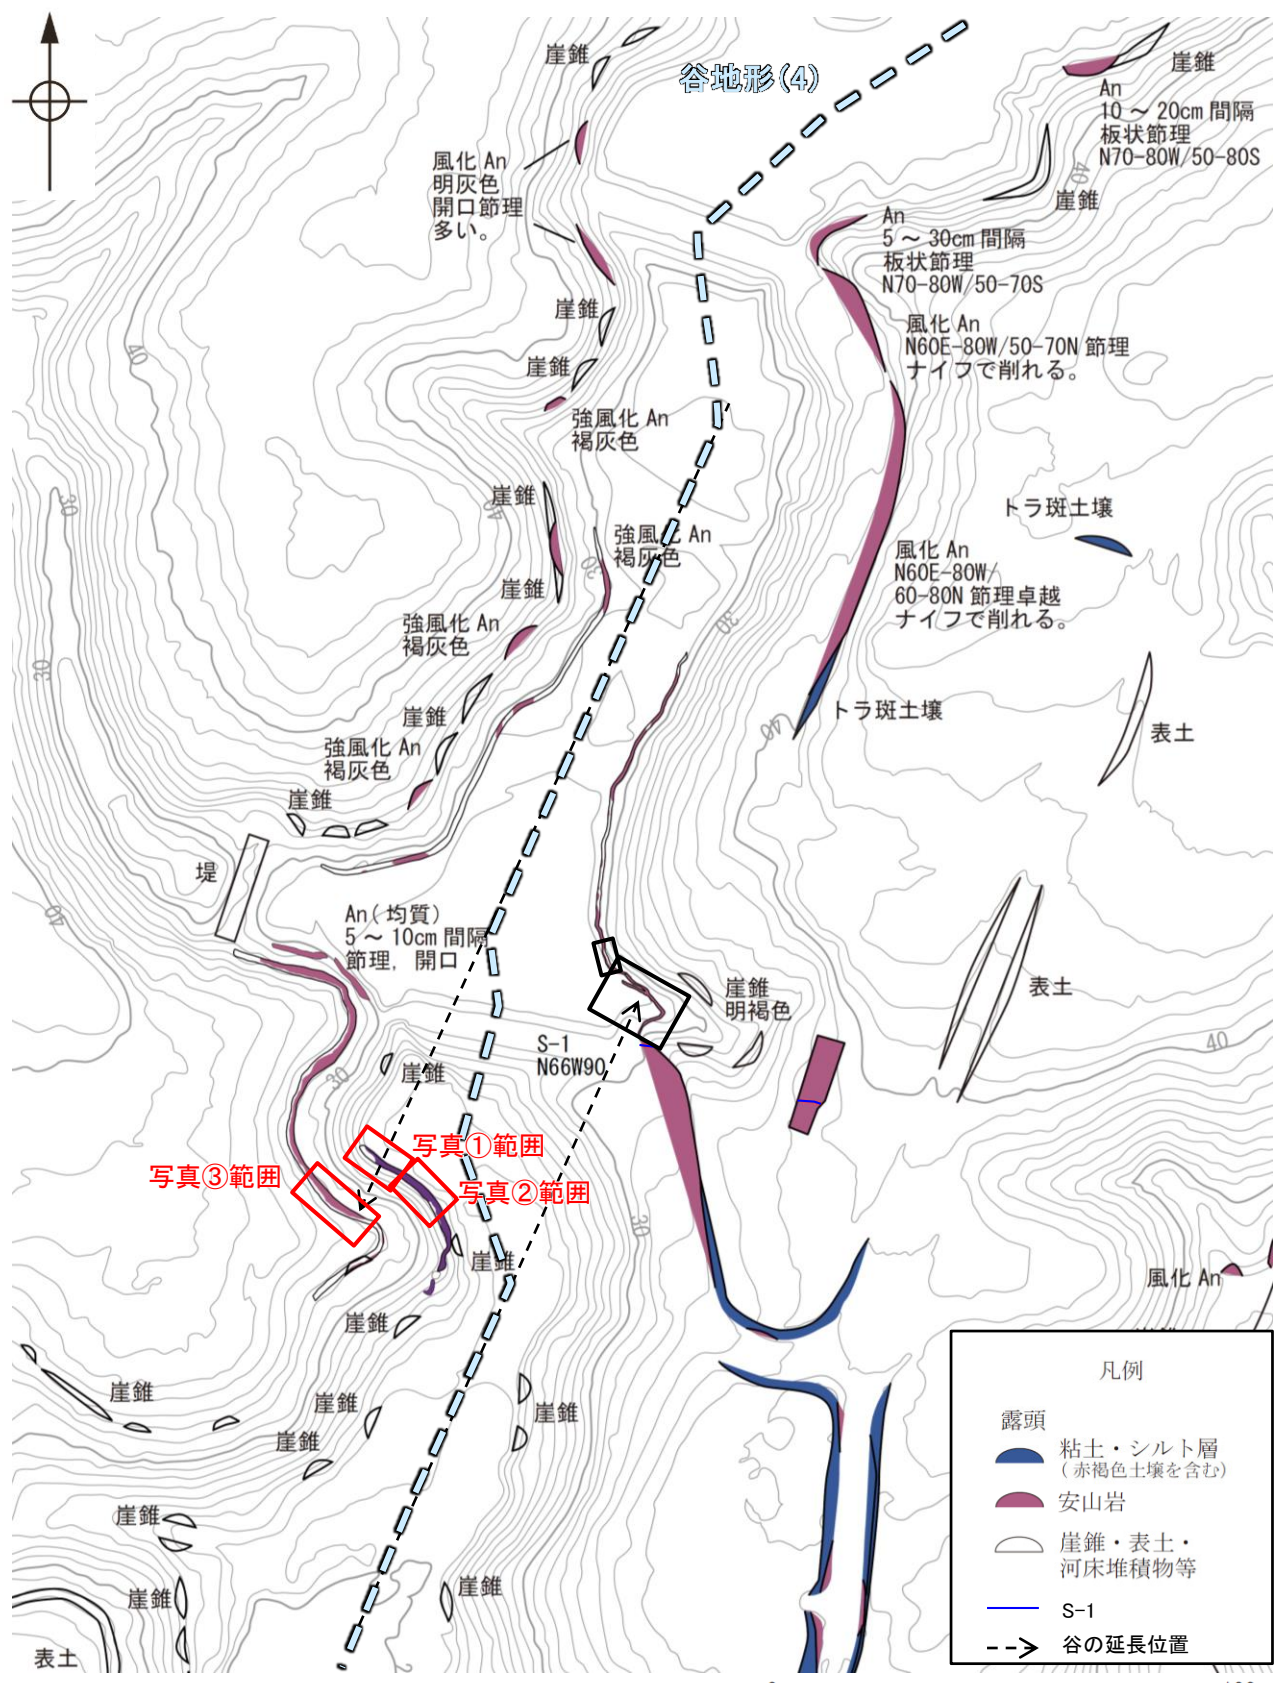
・谷の延長位置を横断して表土はぎ調査を実施した結果、別所岳安山岩類の安山岩及び凝灰角礫岩が連続して分布し、それらは非破碎であり、断層は認められない。

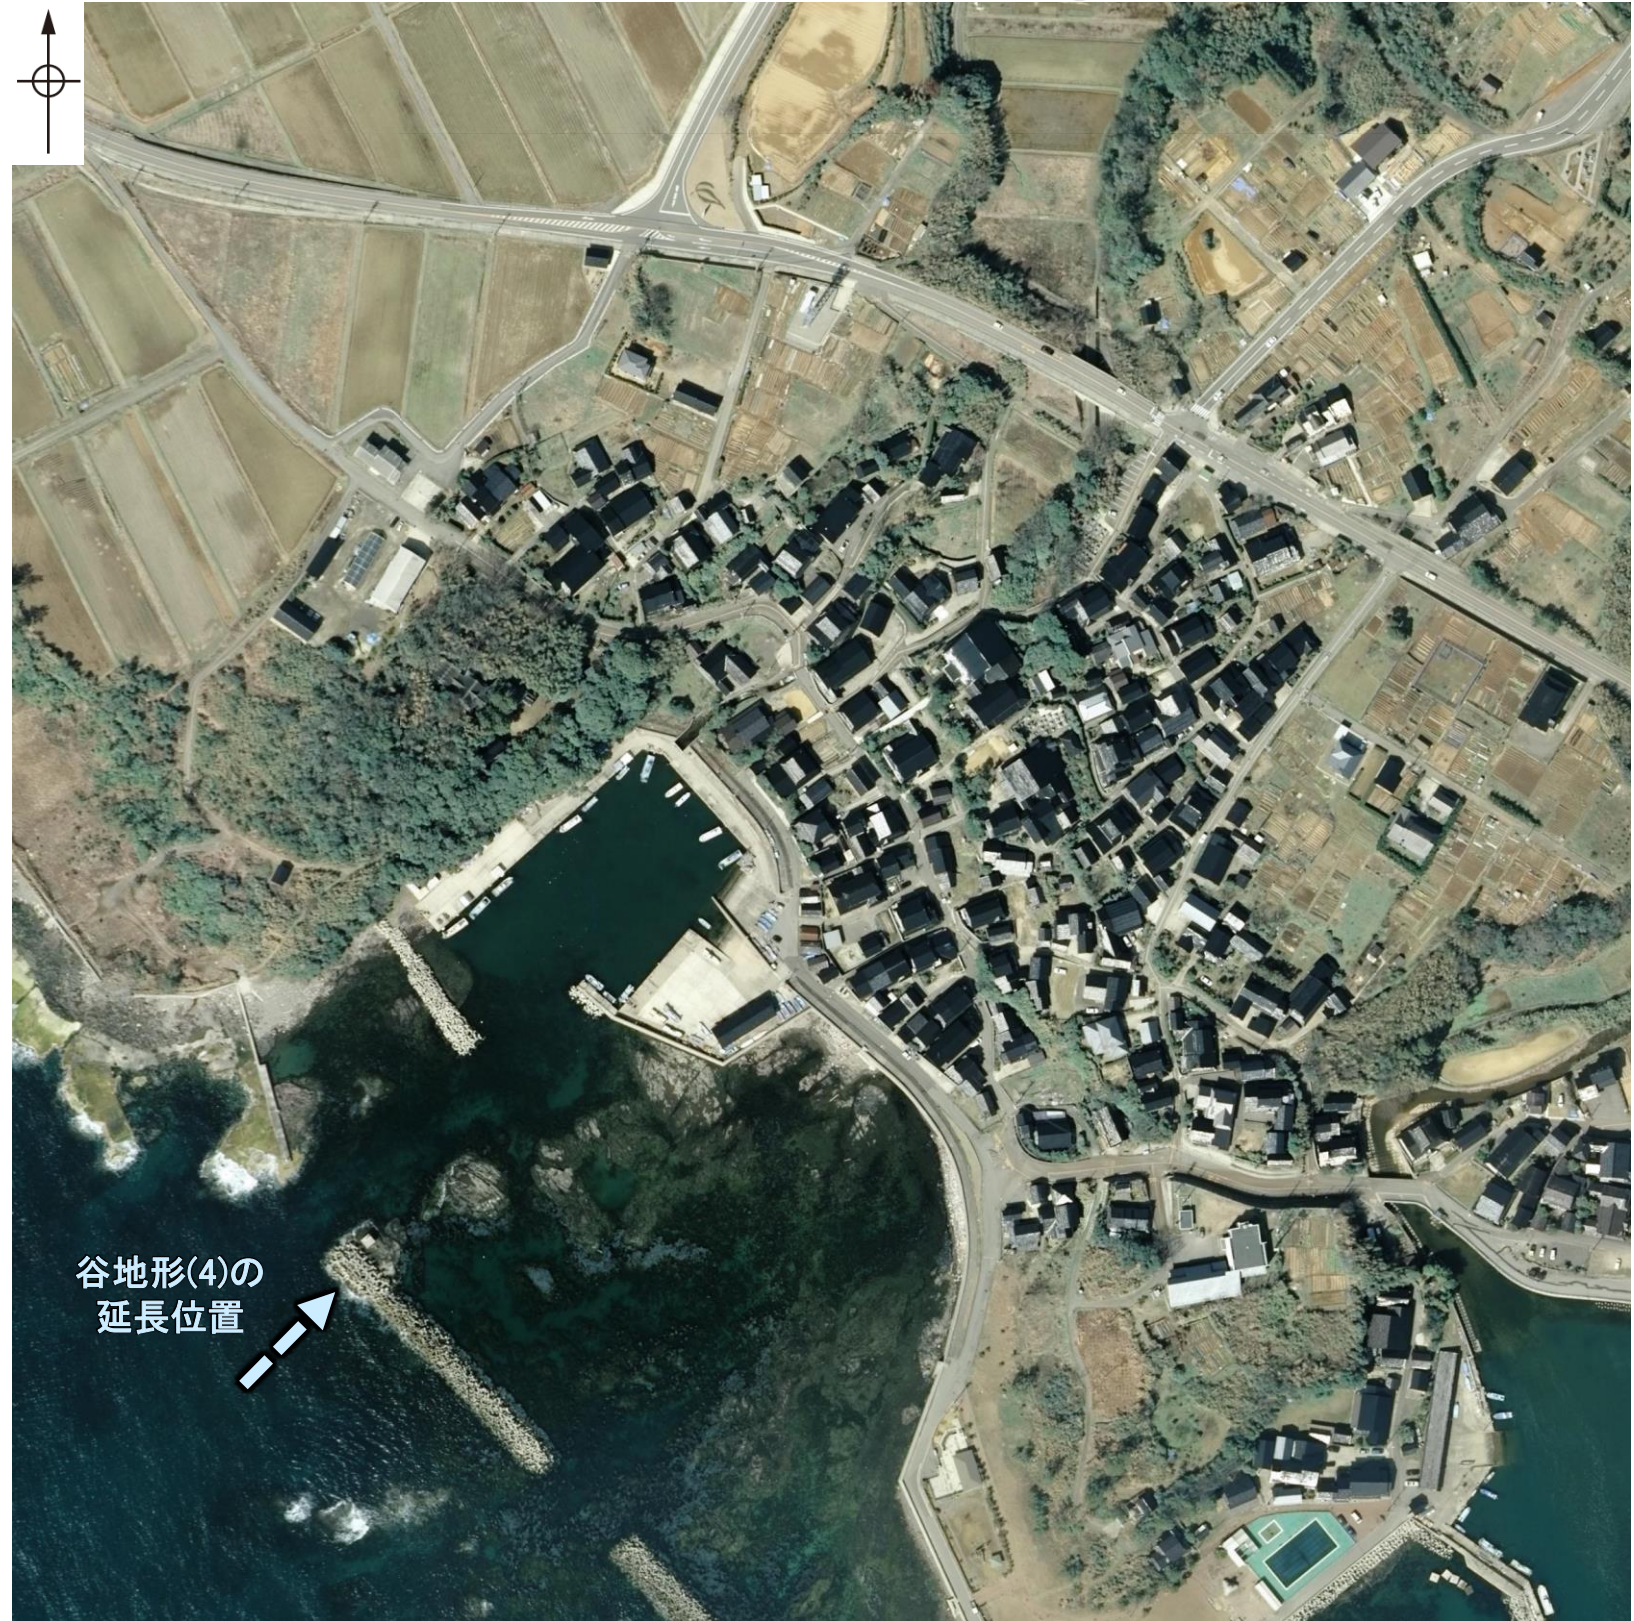
海岸部露岩域 空中写真  
(2007年3月撮影)

・谷地形(4)の延長位置付近の海岸部は、人工改変により露岩域がほとんど分布しておらず、断層の有無は確認できない。

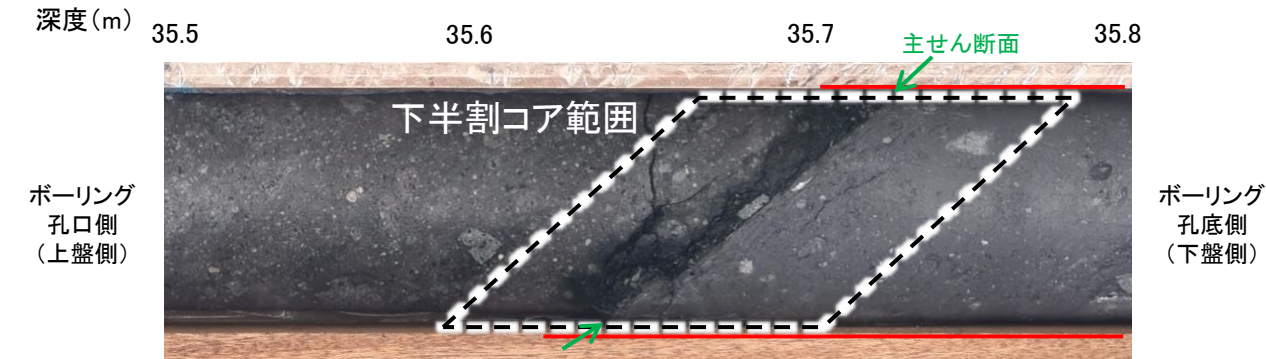
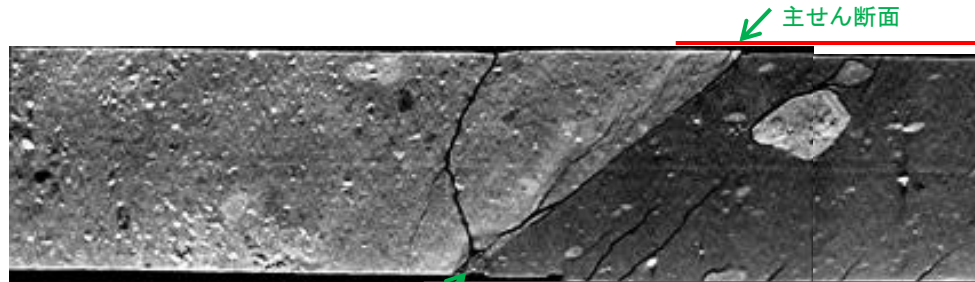
拡大写真(上:コア写真, 下:CT画像)

深度35.66~36.31mに, 見掛けの傾斜角50~70°の厚さ40~43cmの破砕部が認められる。厚さ9.6~12cmの緑灰色の粘土状破砕部及び厚さ11cmの灰~灰白色の粘土状破砕部及び厚さ13~15cmの固結した破砕部からなる。

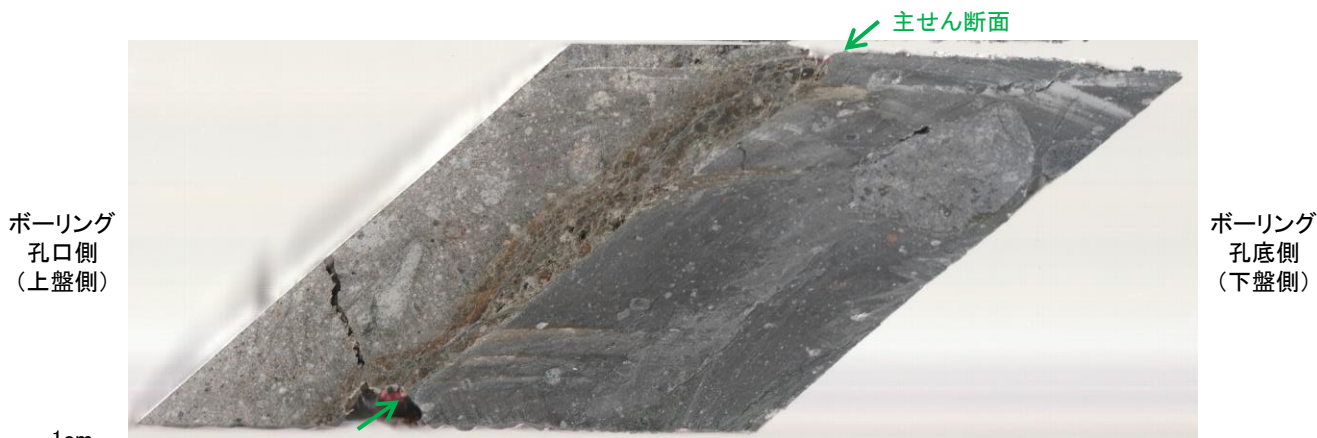
半割コア写真(OS-6.5孔)

- ・断層は凝灰角礫岩(上盤側)と安山岩(下盤側)の岩相境界をなす。
- ・下盤側の安山岩は, 変質を受けており, やや軟質である。

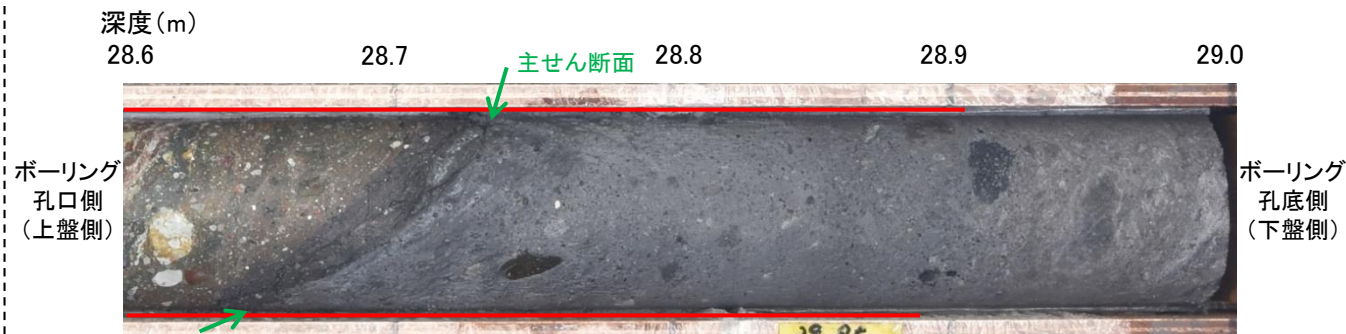
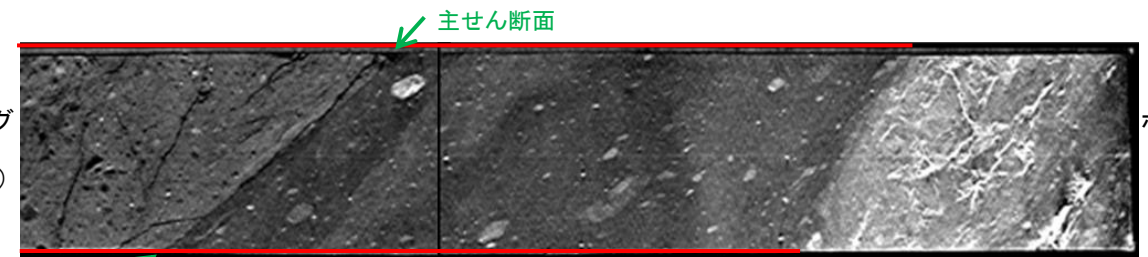
拡大写真(上:コア写真, 下:CT画像)

深度28.22~28.90mに, 見掛けの傾斜角20~75°の厚さ33~35cmの破砕部が認められる。厚さ9.0~11cmの青灰色の粘土状破砕部及び厚さ24cmの固結した破砕部からなる。

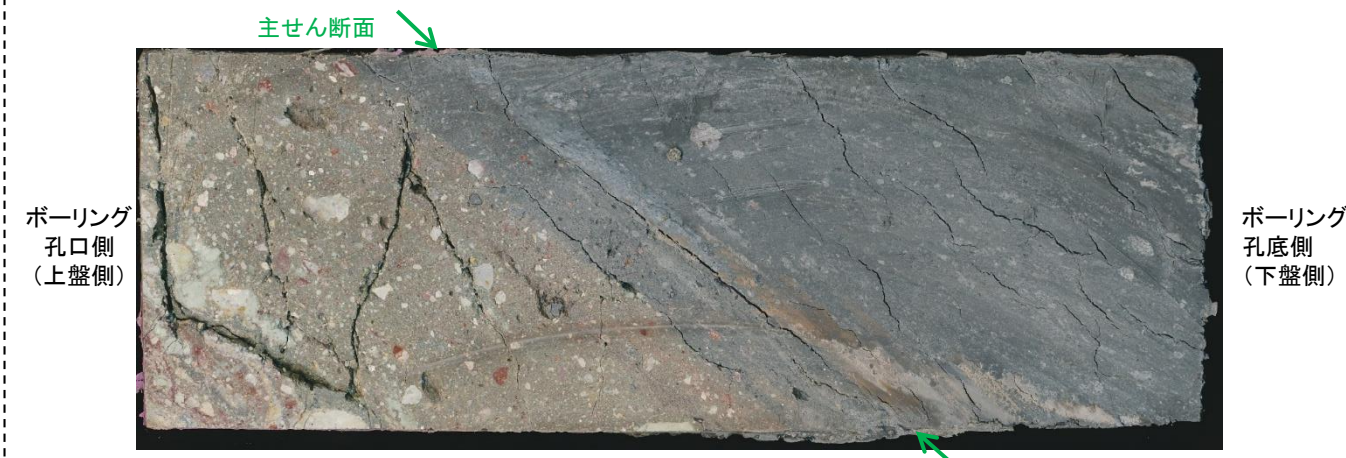
半割コア写真(OS-7孔)

- ・断層は凝灰角礫岩(上盤側)と安山岩(下盤側)の岩相境界をなす。
- ・下盤側の安山岩は, 変質を受けており, やや軟質である。

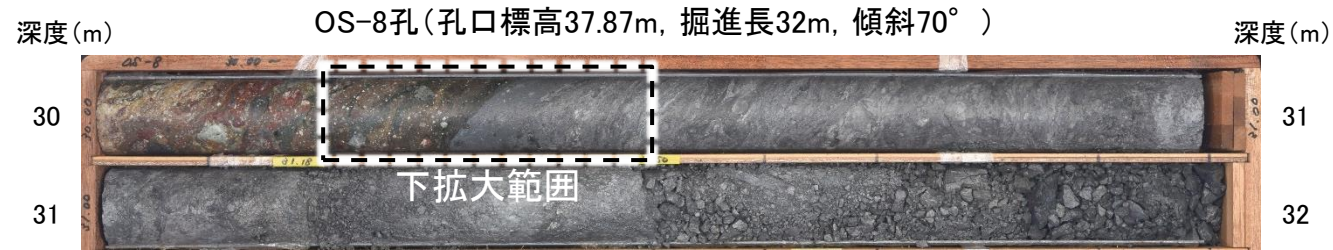
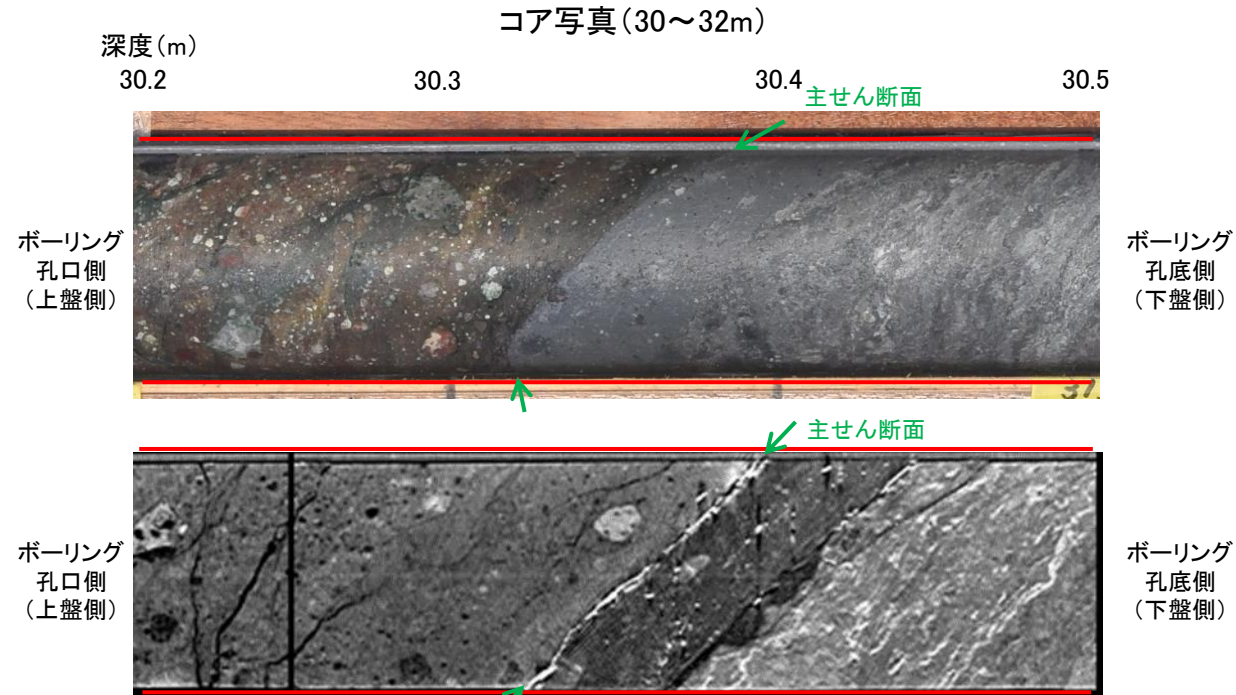
拡大写真(上:コア写真, 下:CT画像)

深度29.90~30.68mに, 見掛けの傾斜角30~60°の厚さ49~51cmの破碎部が認められる。  
厚さ3.6~4.0cmの灰色の粘土状破碎部及び厚さ47cmの固結した破碎部からなる。

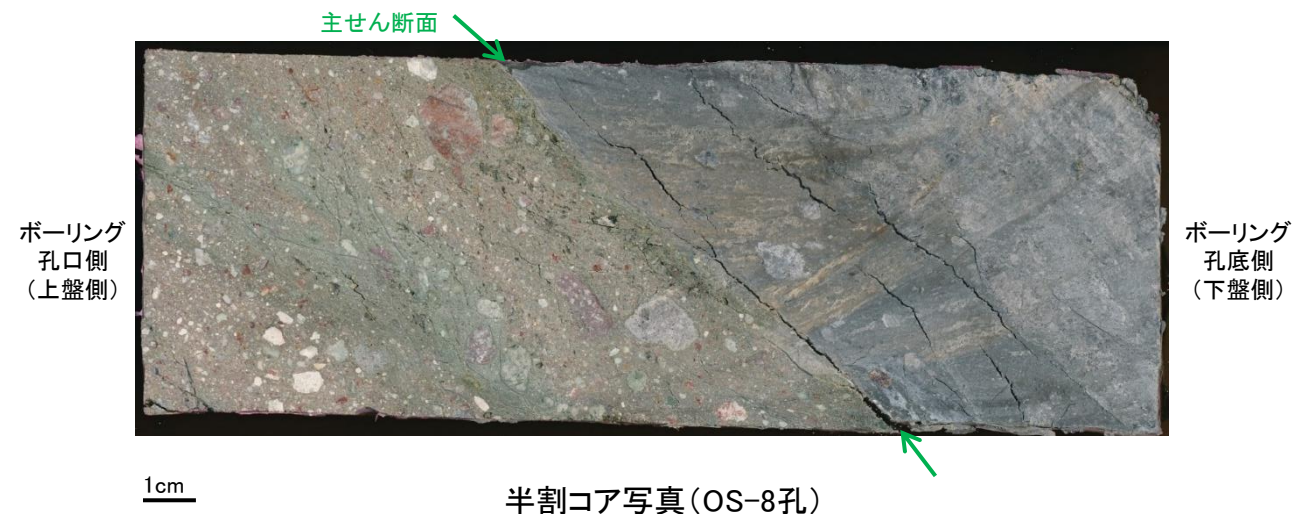
- ・断層は凝灰角礫岩(上盤側)と安山岩(下盤側)の岩相境界をなす。
- ・下盤側の安山岩は, 変質を受けており, やや軟質である。
