(5) 大坪川ダム左岸 表土はぎ調査

(5)-1 ルートマップH

大坪川ダム左岸 表土はぎ調査 ルートマップH 写真位置図

(6) 福浦断層以外の破砕部の連続性確認

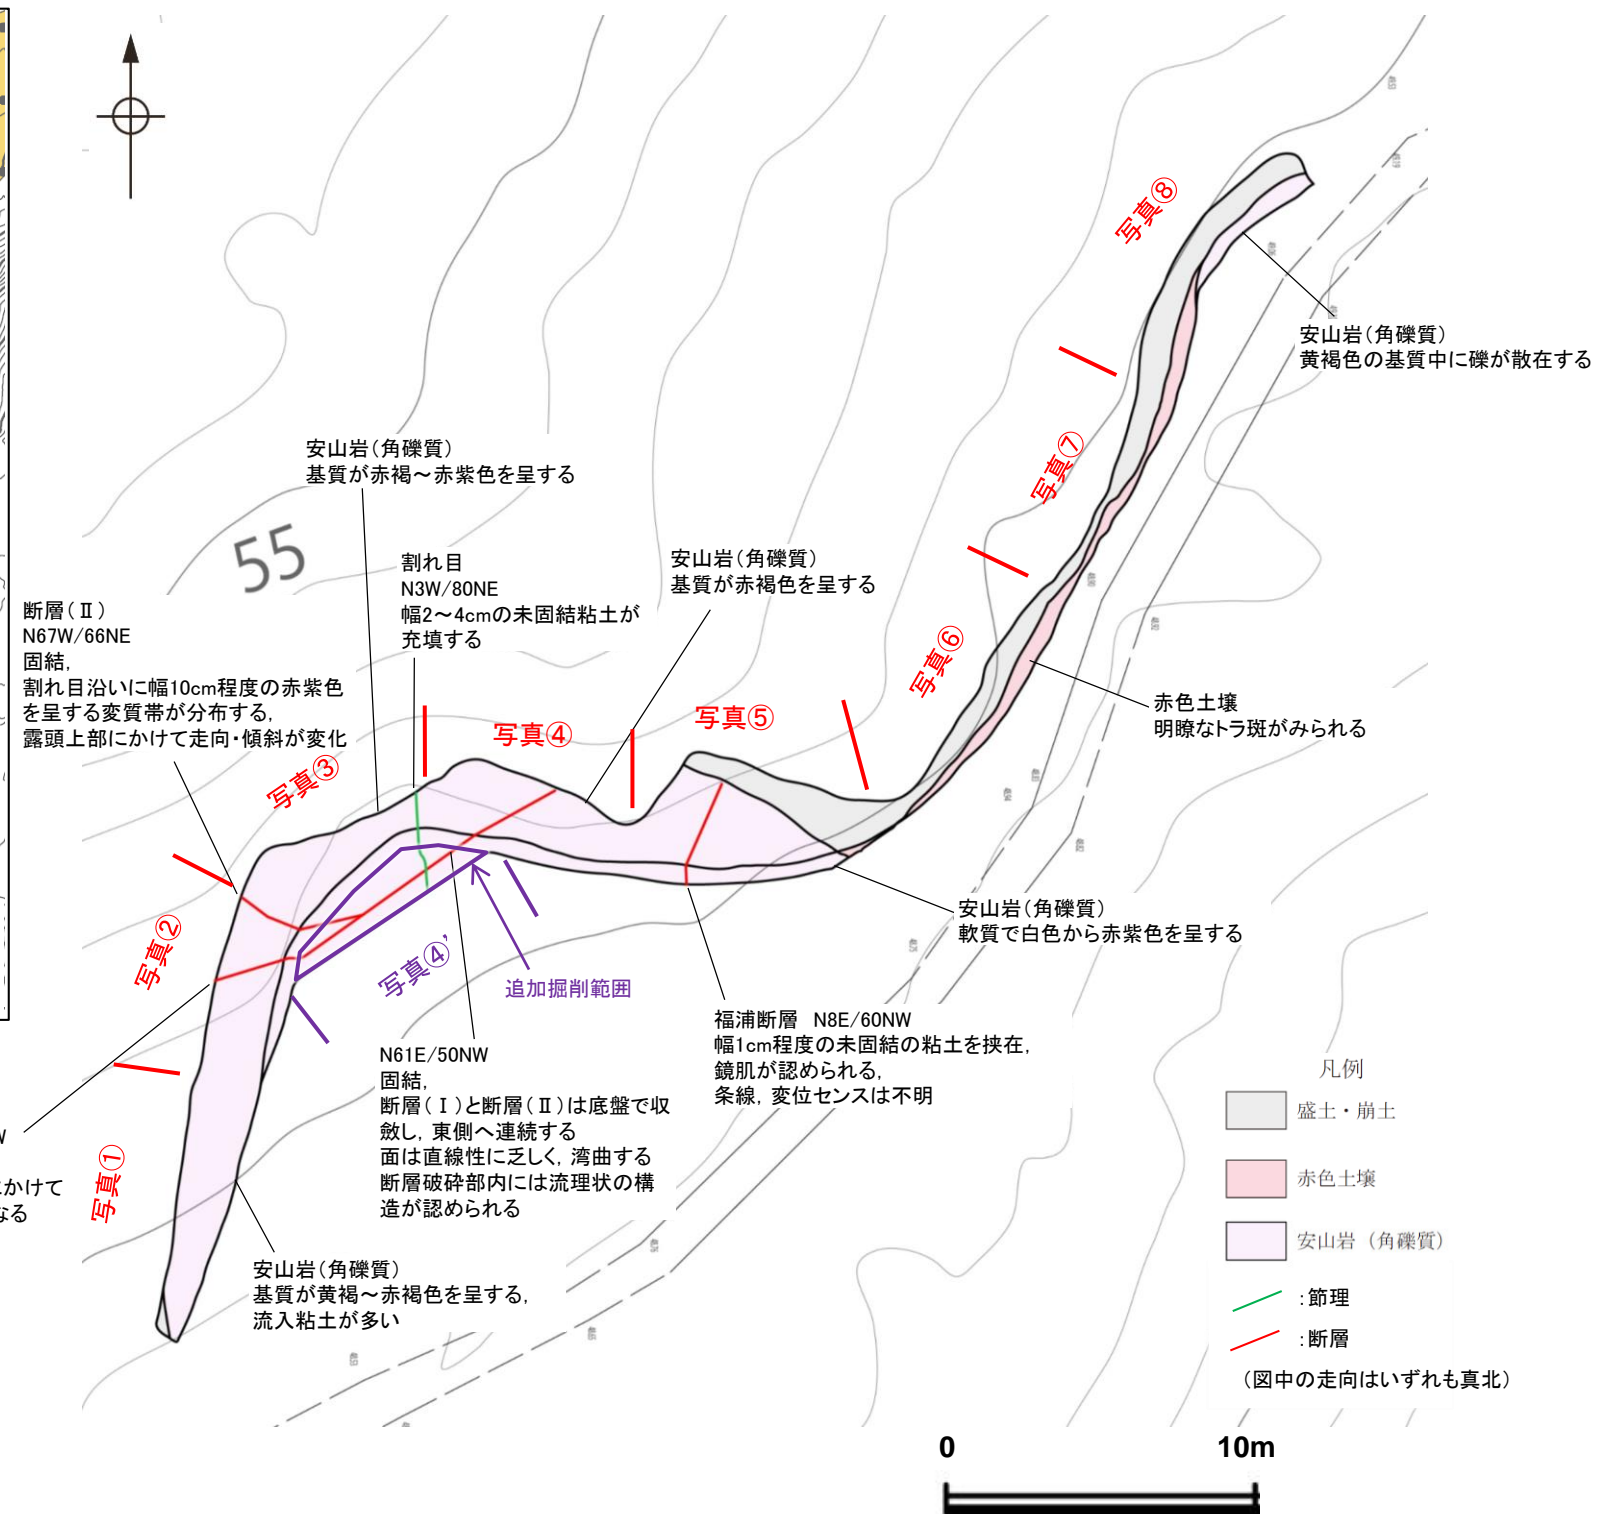
大坪川左岸 表土はぎ調査結果(ルートマップI)

・ルートマップIにおける表土はぎ調査の結果、福浦断層南部の西側リニアメント・変動地形のほぼ延長位置に、福浦断層と走向傾斜が調和的な断層が認められた。
 ・なお、福浦断層の西側に分布する断層は固結しており、福浦断層と走向・傾斜が異なる。また、隣接孔(FD-6孔)に対応する破碎部は認められない。

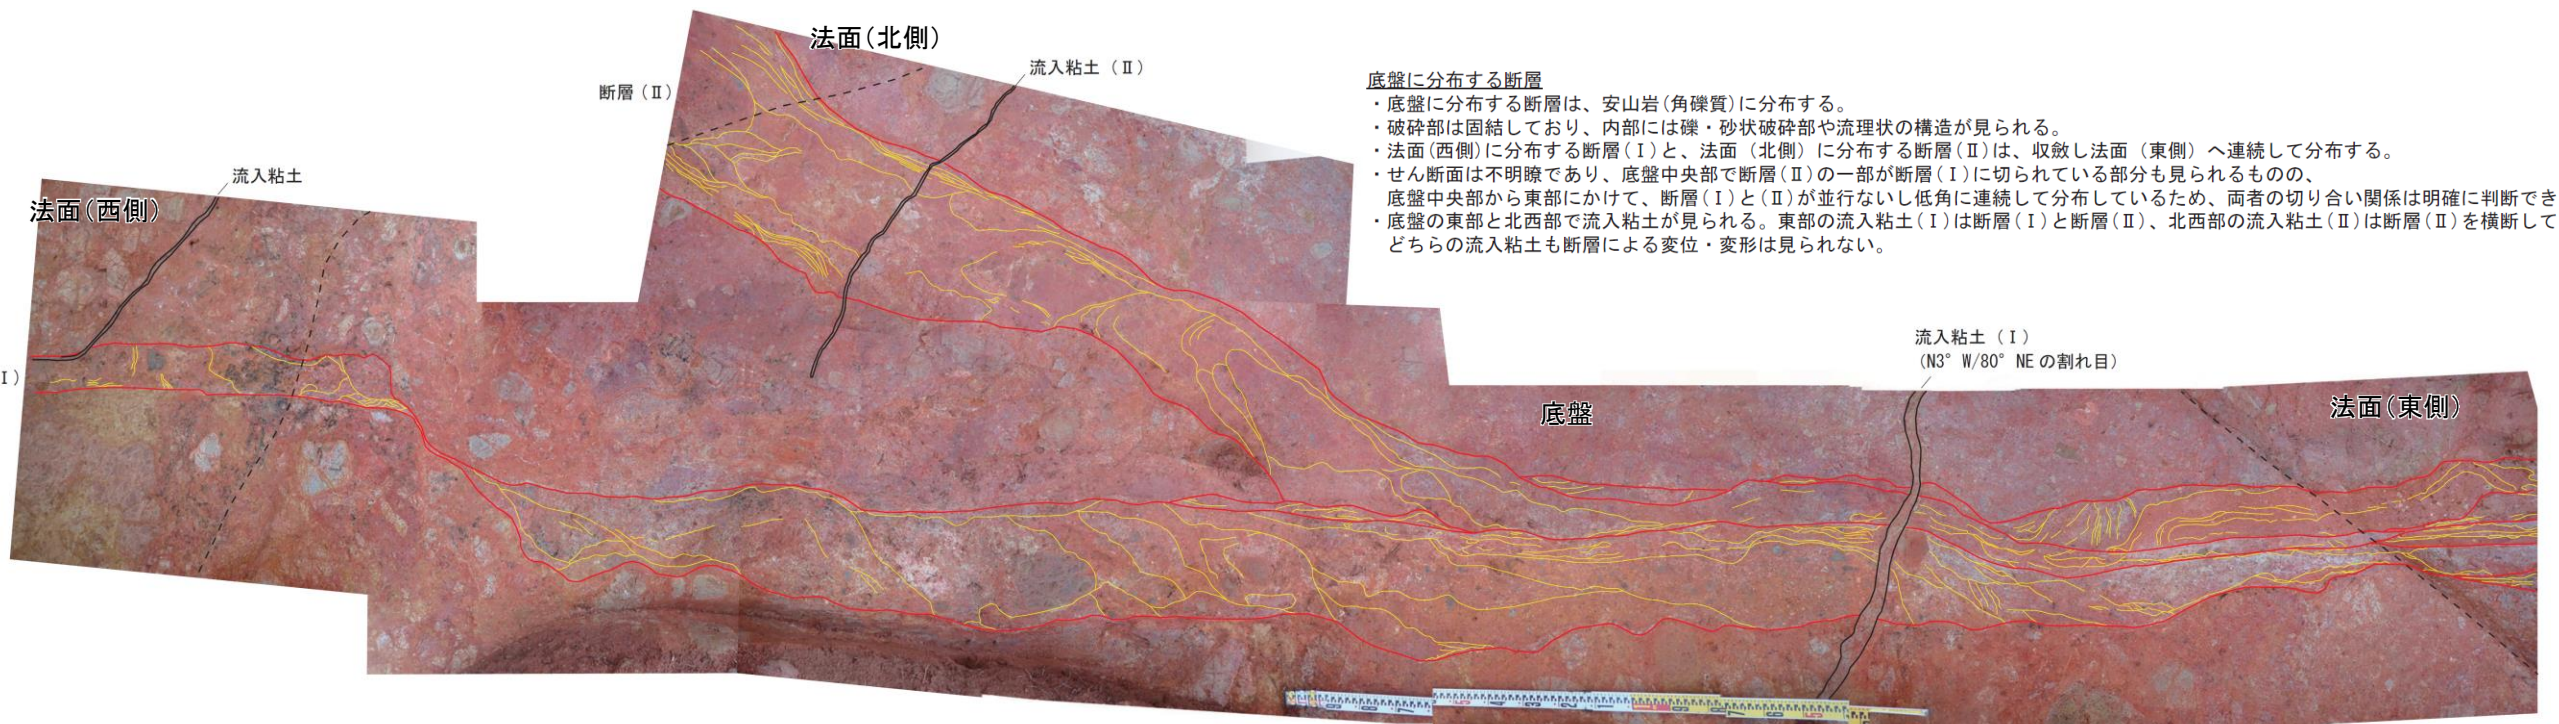
写真④' (上: 加筆なし, 下: 構造等を加筆)

底盤に分布する断層

- ・底盤に分布する断層は、安山岩(角礫質)に分布する。
- ・破碎部は固結しており、内部には礫・砂状破碎部や流理状の構造が見られる。
- ・法面(西側)に分布する断層(I)と、法面(北側)に分布する断層(II)は、収斂し法面(東側)へ連続して分布する。
- ・せん断面は不明瞭であり、底盤中央部で断層(II)の一部が断層(I)に切られている部分も見られるものの、底盤中央部から東部にかけて、断層(I)と(II)が並行ないし低角に連続して分布しているため、両者の切り合い関係は明確に判断できない。
- ・底盤の東部と北西部で流入粘土が見られる。東部の流入粘土(I)は断層(I)と断層(II)、北西部の流入粘土(II)は断層(II)を横断しているが、どちらの流入粘土も断層による変位・変形は見られない。

・ルートマップIにおいて、福浦断層の西側に分布する断層の分布を確認するために追加掘削を行った結果、法面(西側)に分布する断層(I)と、法面(北側)に分布する断層(II)は、底盤で収斂し法面(東側)へ連続する。

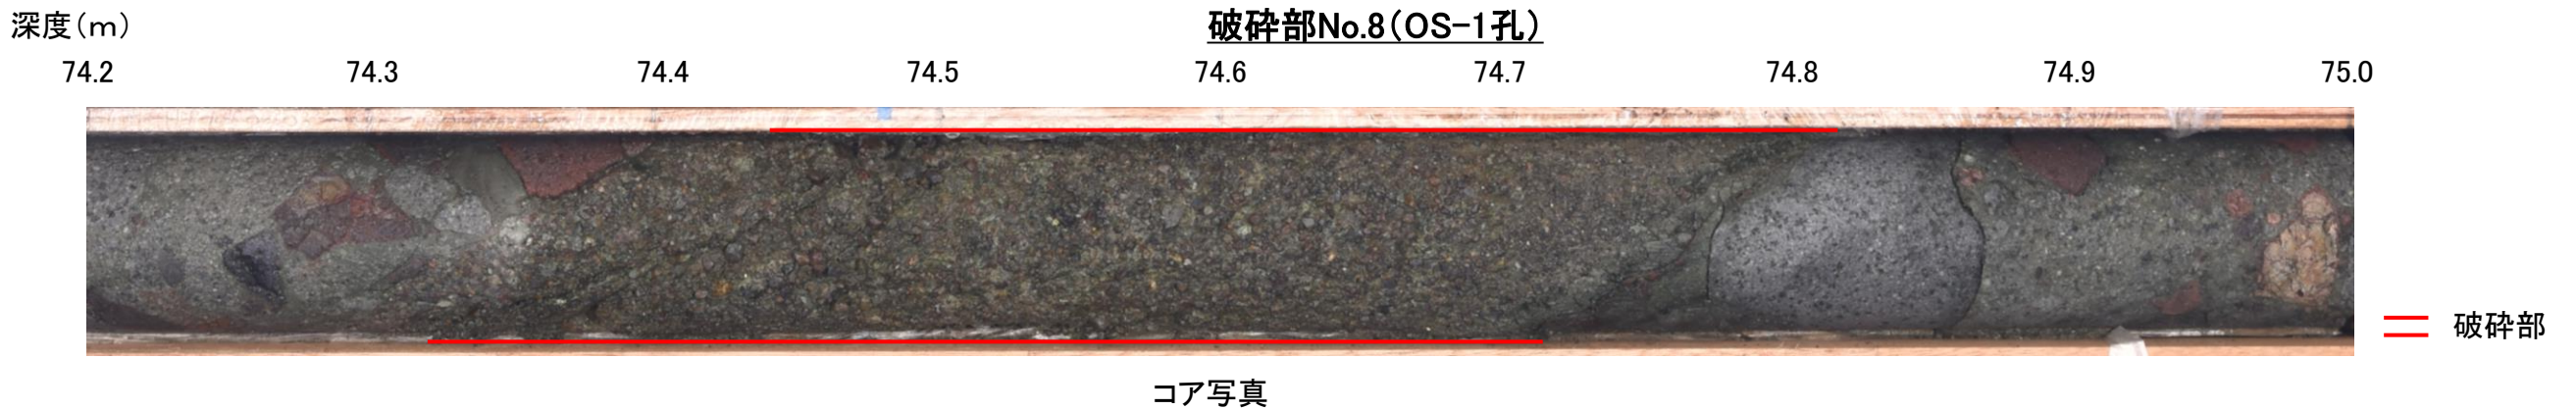
・厚さ16~19cmの砂状破砕部及び厚さ3.4~3.8cmの固結した破砕部

走向・傾斜が福浦断層と異なり, 隣接孔(FD-6孔)の想定延長範囲(15.4~38.1m)に対応する破砕部が認められない。

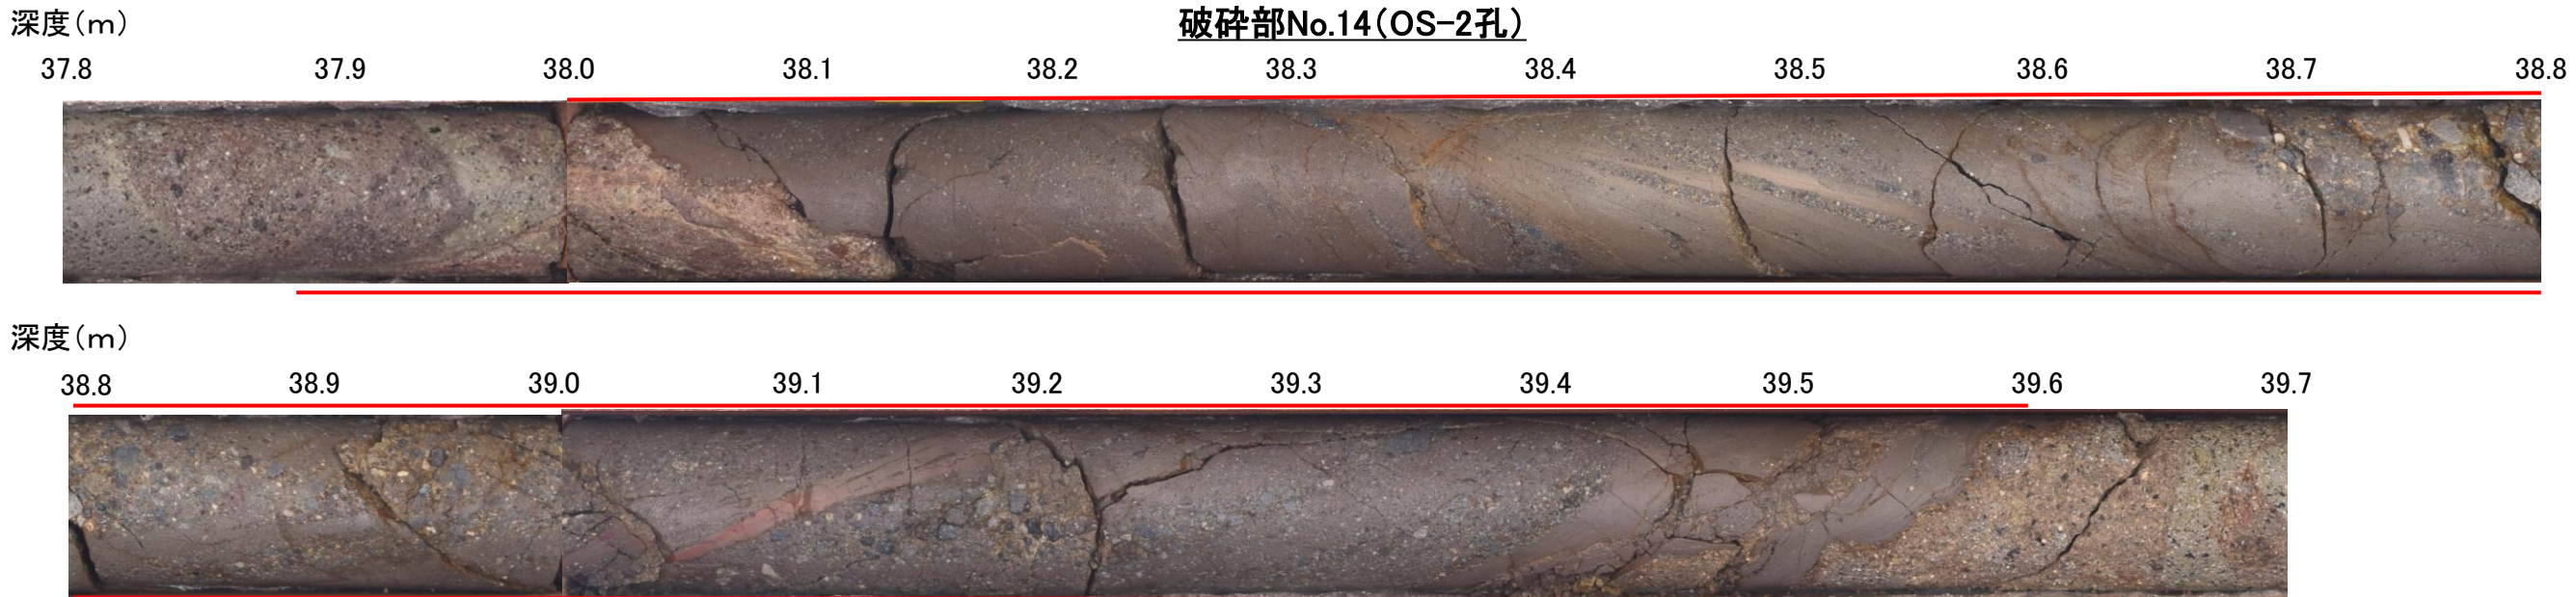
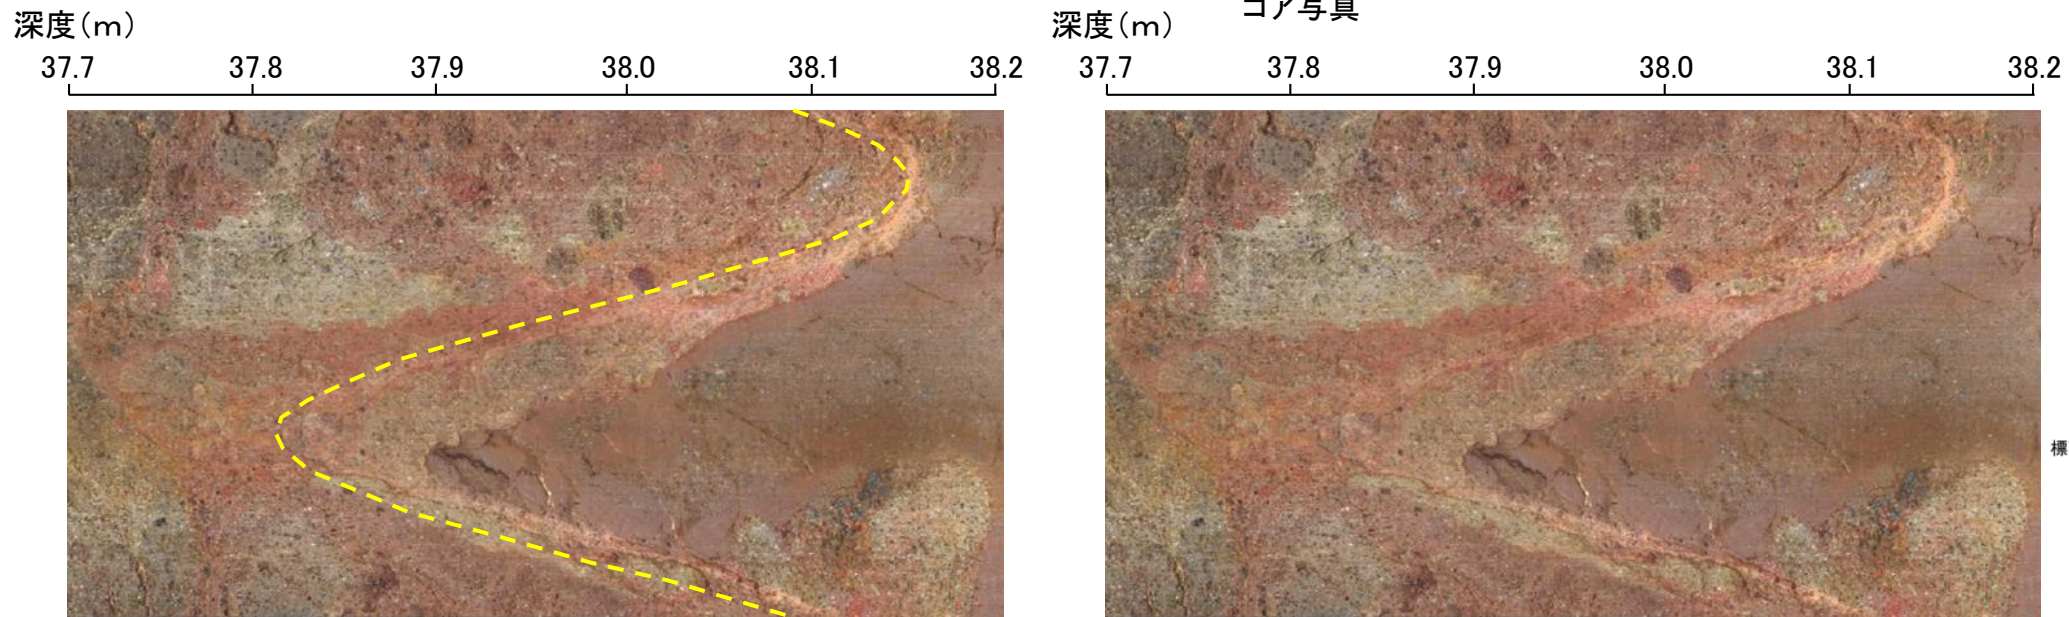
BHTV画像(上:加筆あり, 下:加筆なし)

・厚さ1.8~3.2cmの灰白色の角礫状破砕部, 厚さ2.0~2.8cmの暗灰黄色の角礫状破砕部及び厚さ63cmの固結した破砕部

走向・傾斜が福浦断層と異なり, 隣接孔(FD-6孔)の想定延長範囲(32.5~32.8m)に対応する破砕部が認められない。

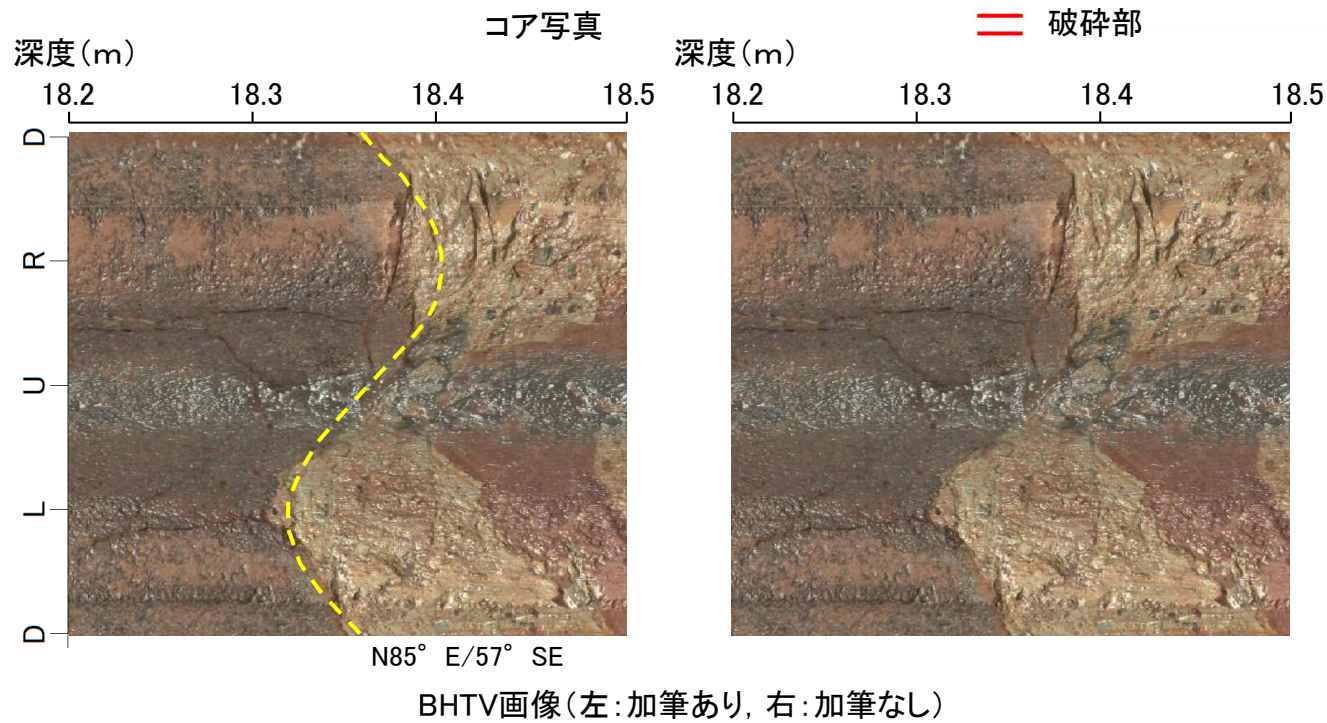
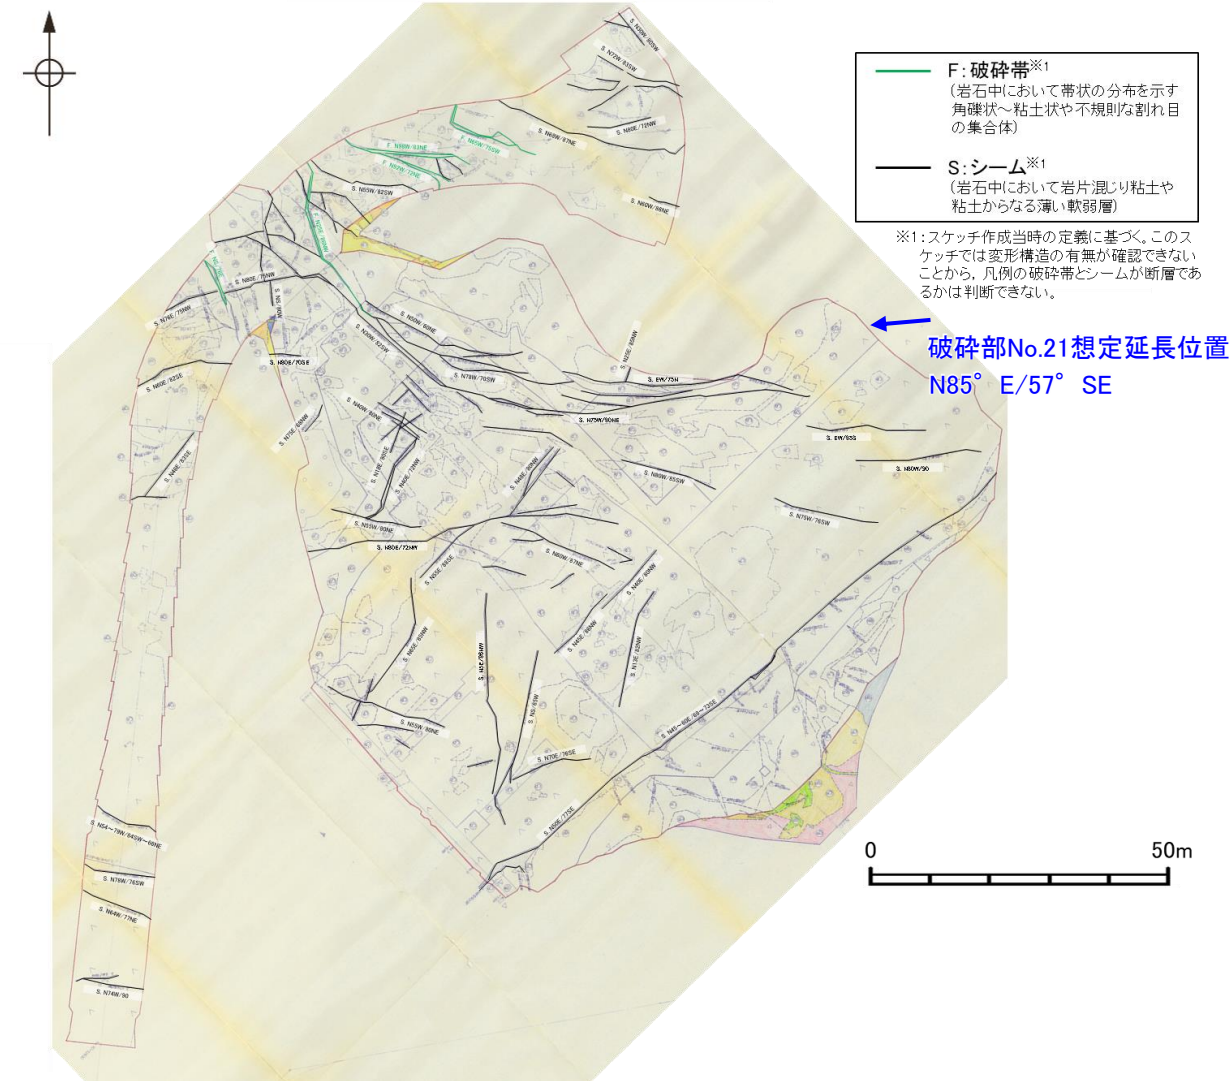
大坪川ダム基礎掘削面スケッチ

走向・傾斜が福浦断層と異なり、大坪川ダム基礎掘削面の想定延長位置に対応する破碎部が認められない。

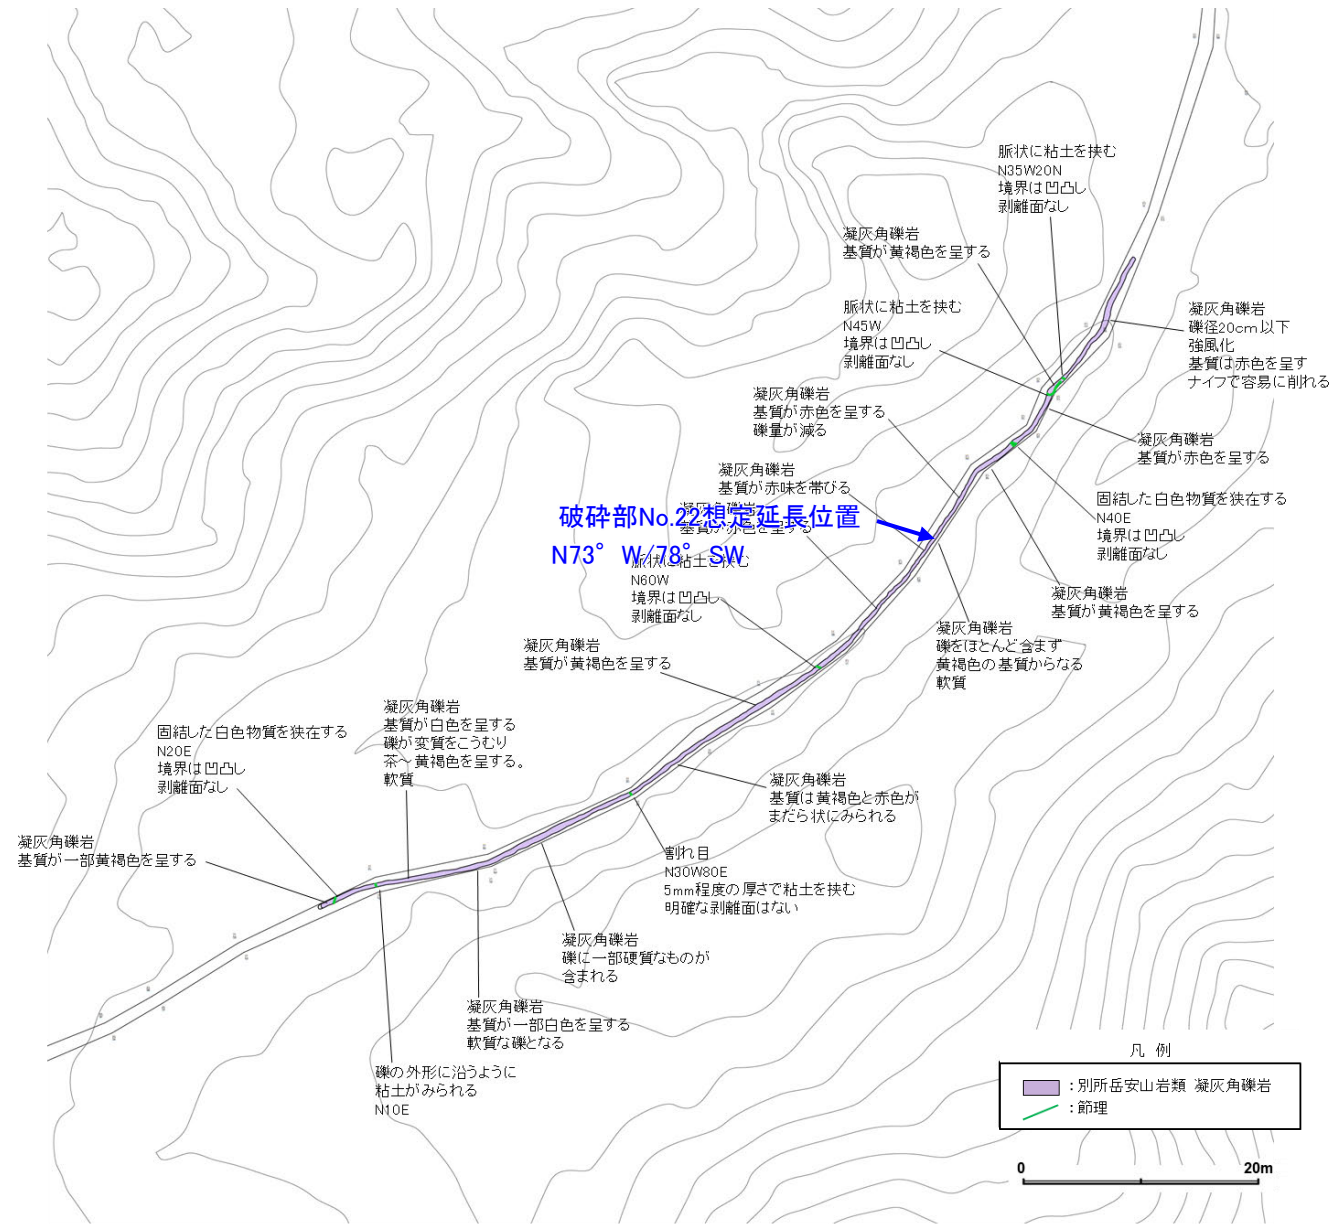
大坪川左岸 表土はぎ調査結果(ルートマップH)

走向・傾斜が福浦断層と異なり、ルートマップHの想定延長位置に対応する破碎部が認められない。

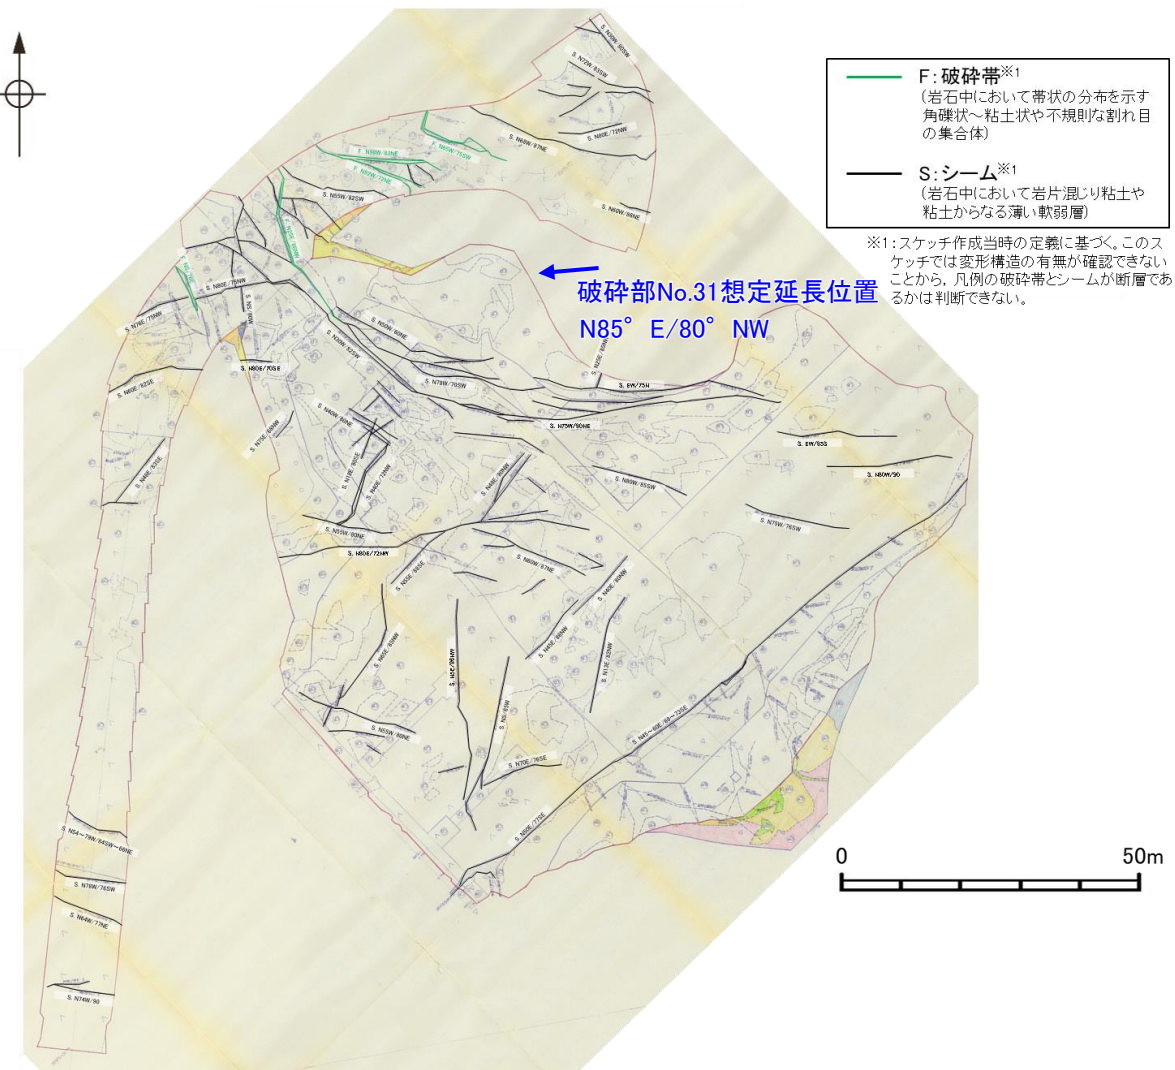
大坪川ダム基礎掘削面スケッチ

・厚さ1.3~1.8cmの粘土状破碎部及び厚さ7.9~13cmの固結した破碎部

走向・傾斜が福浦断層と異なり, 大坪川ダム基礎掘削面の想定延長位置に対応する破碎部が認められない。

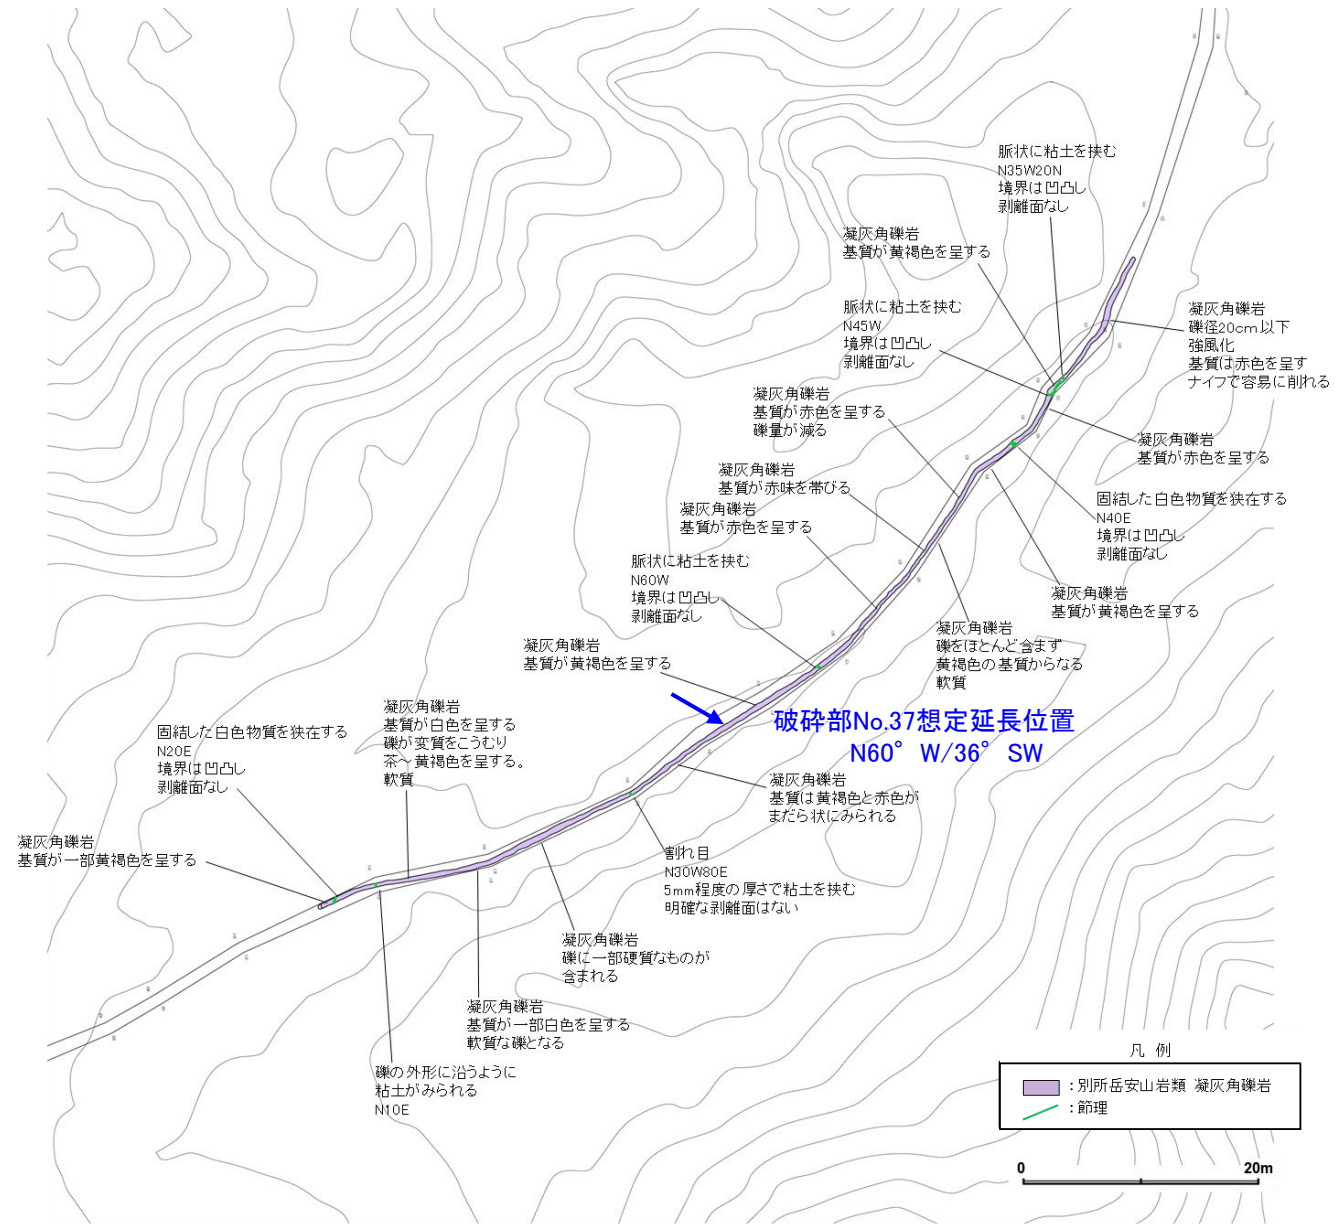
大坪川左岸 表土はぎ調査結果(ルートマップH)

走向・傾斜が福浦断層と異なり、ルートマップHの想定延長位置に対応する破碎部が認められない。

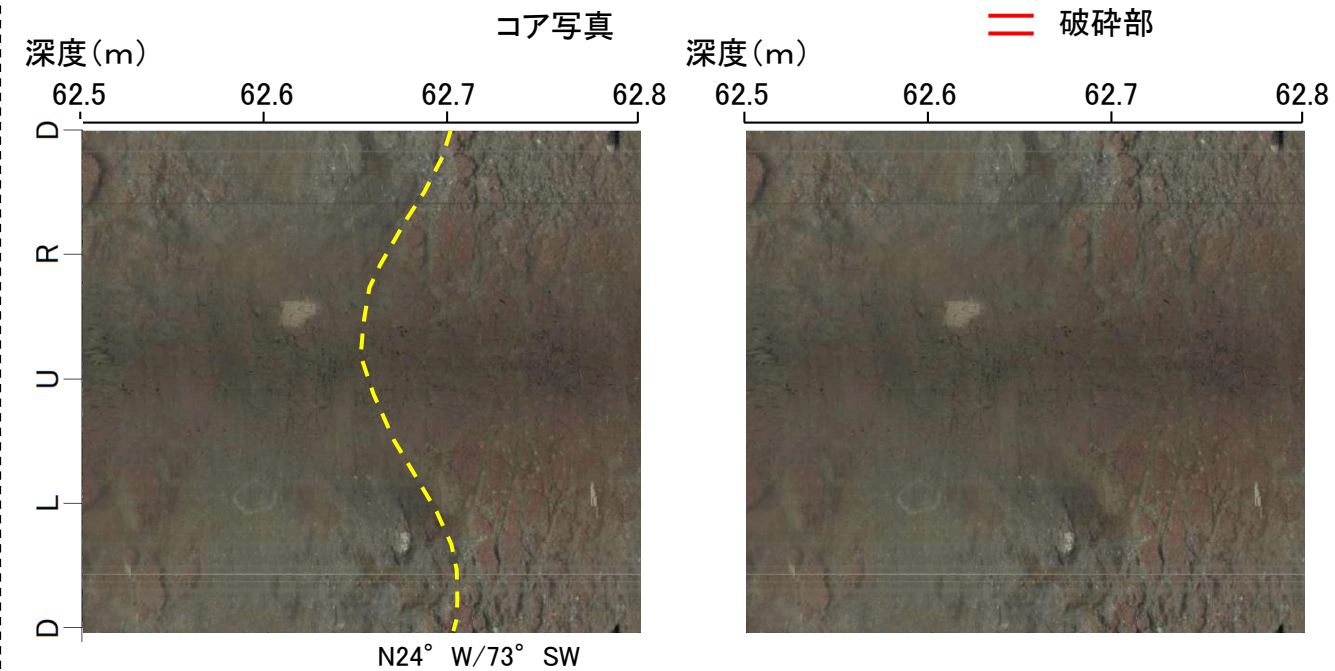
走向・傾斜が福浦断層と異なり、隣接孔(OS-11孔)の想定延長範囲(50.6~53.5m)に対応する破砕部が認められない。

福浦断層と性状が異なり(固結した破砕部のみからなる)、隣接孔(FD-3孔)の想定延長範囲(16.3~25.8m)に対応する破砕部が認められない。

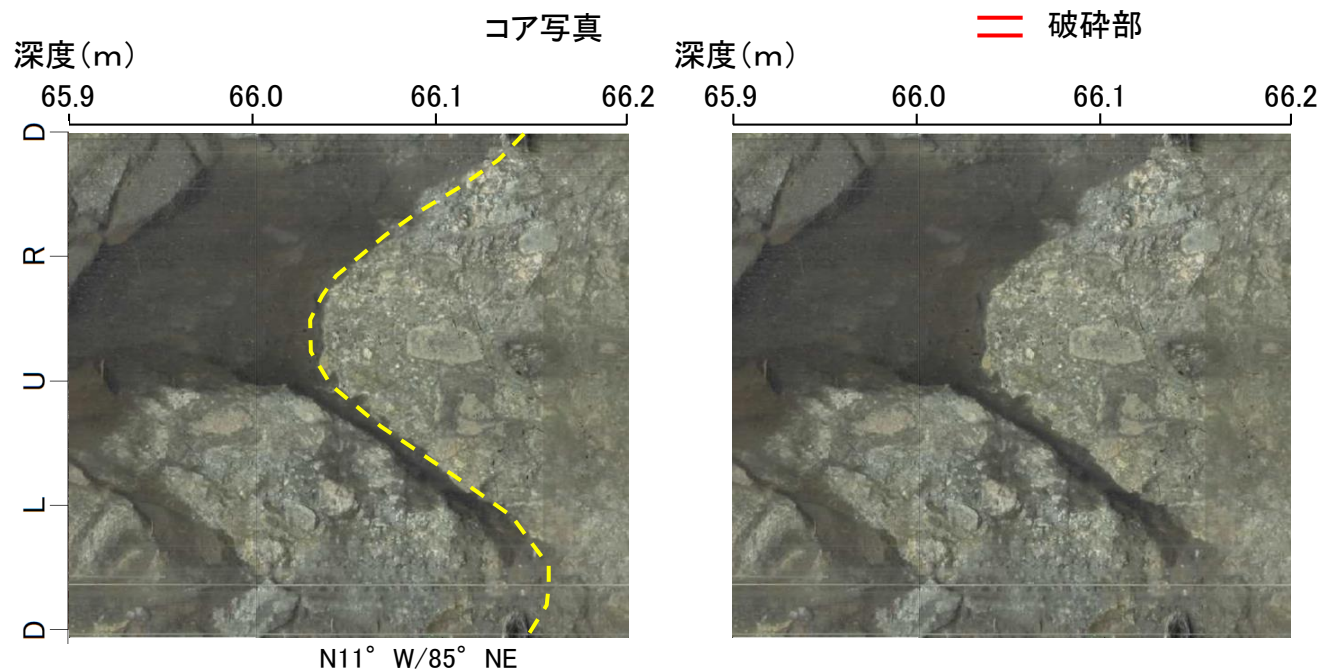
BHTV画像(左:加筆あり, 右:加筆なし)

・厚さ0.1~0.4cmの暗灰色の粘土状破碎部
及び厚さ6.5~10cmの暗灰から黒色の粘土
状破碎部及び厚さ14~23cmの固結した破
碎部

走向・傾斜が福浦断層と異なり、隣接孔(F-1' 孔)の想定延長範囲(67.8~70.3m)に対応する破碎部が認められない。

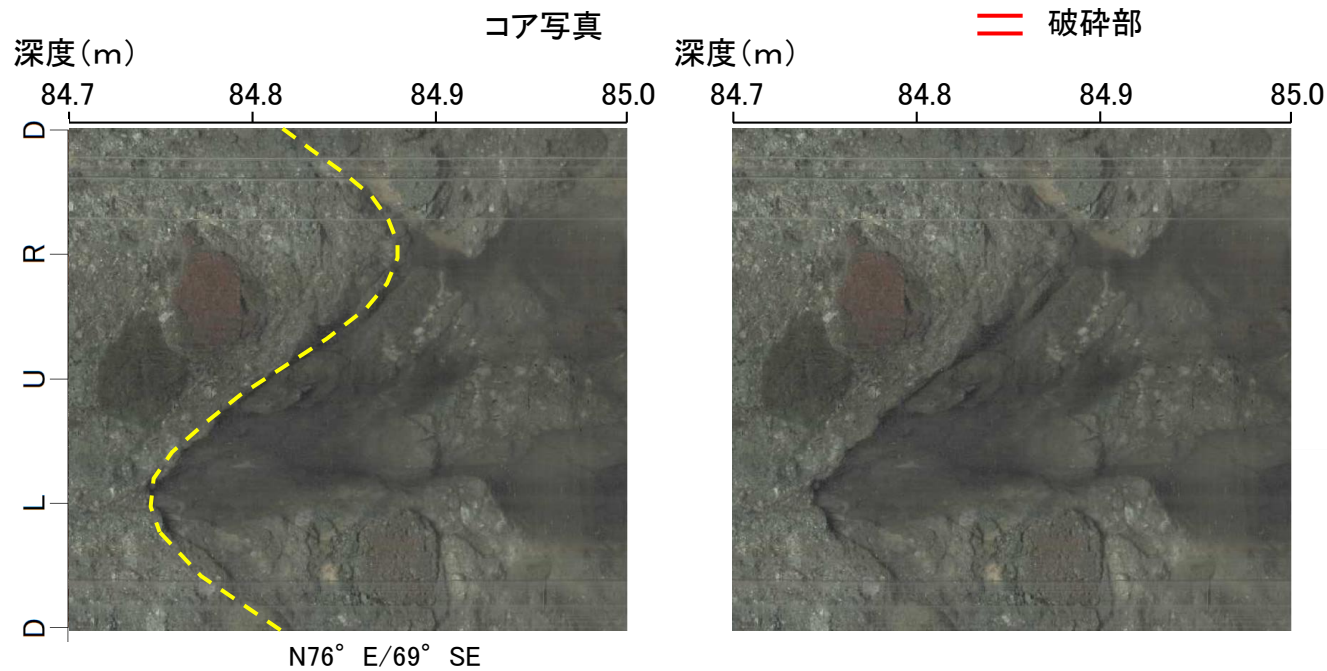
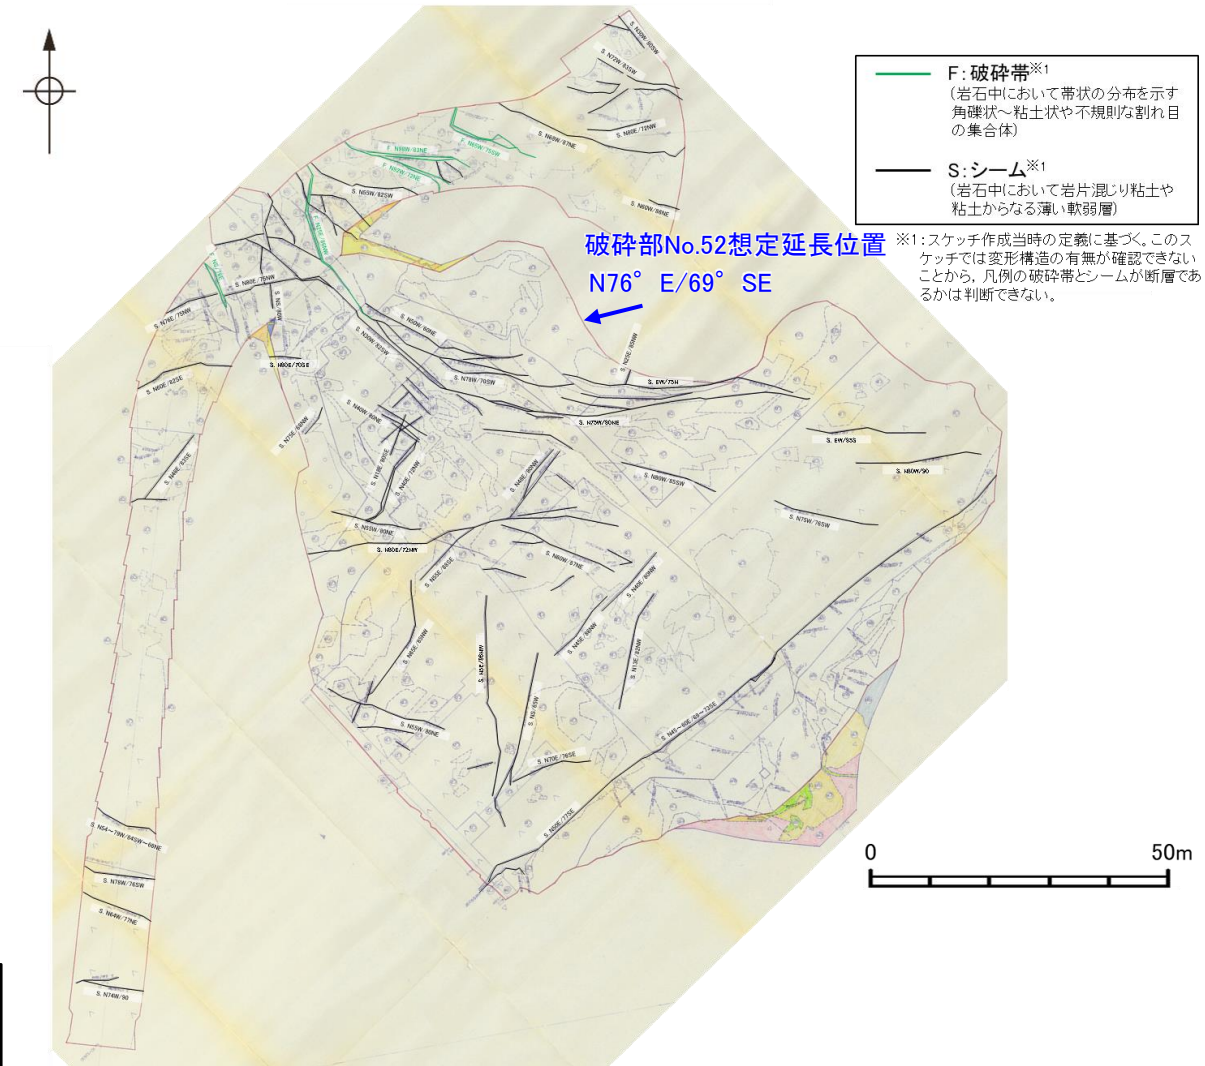
・厚さ1.8~2.6cmの暗灰色の角礫状破碎部及び
厚さ9.0cmの暗灰~黒色の角礫状破碎部及び
26~28cmの固結した破碎部

走向・傾斜が福浦断層と異なり、大坪川ダム基礎掘削面の想定延長位置に対応する破碎部が認められない。

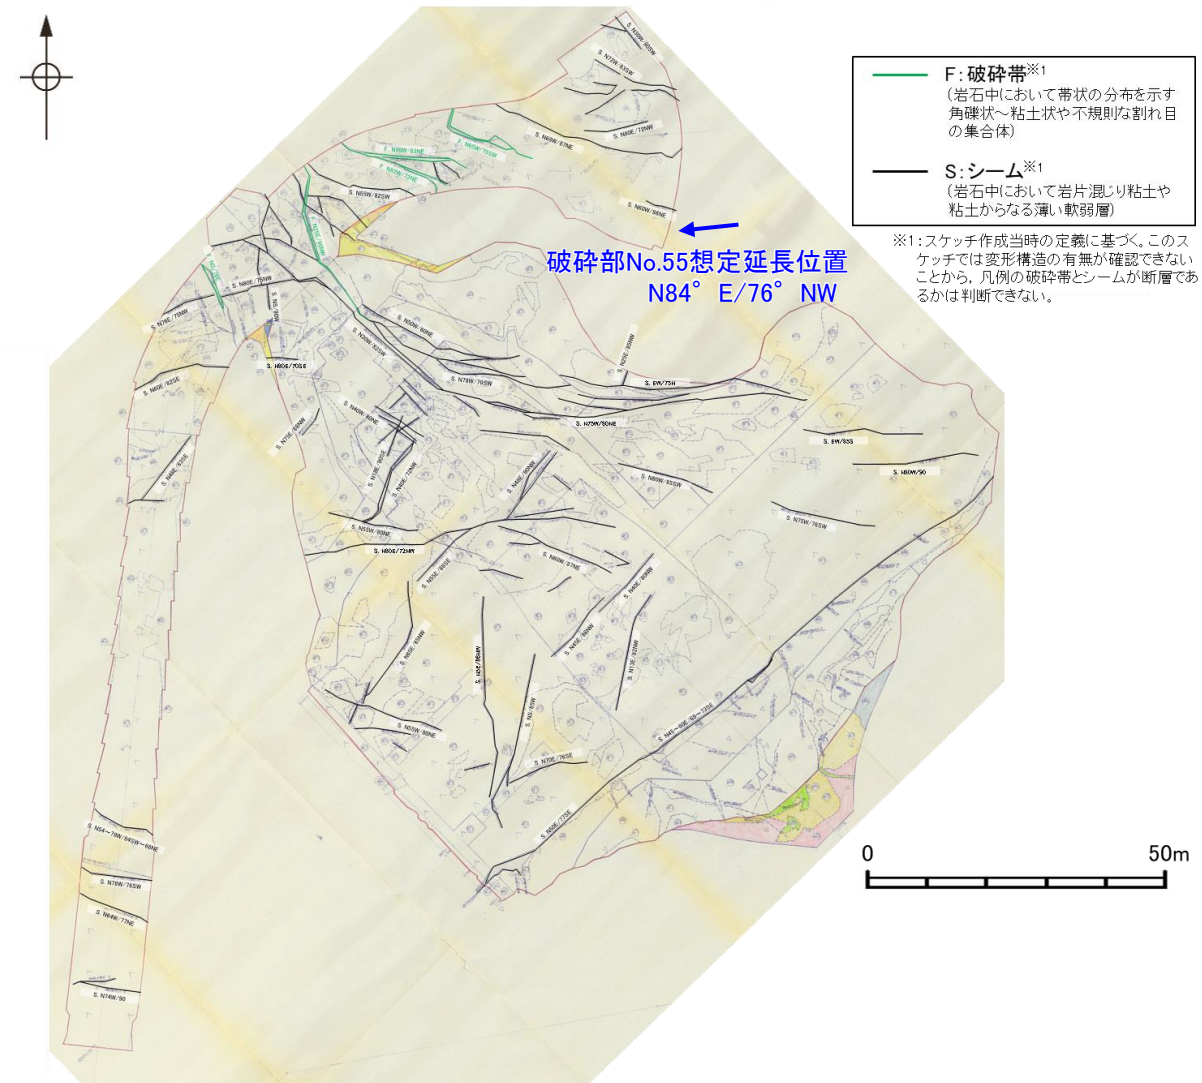
大坪川ダム基礎掘削面スケッチ

・厚さ0.2~1.9cmの粘土状破碎部及び
厚さ3.3~4.4cmの固結した破碎部

走向・傾斜が福浦断層と異なり, 大坪川ダム基礎掘削面の想定延長位置に対応する破碎部が認められない。

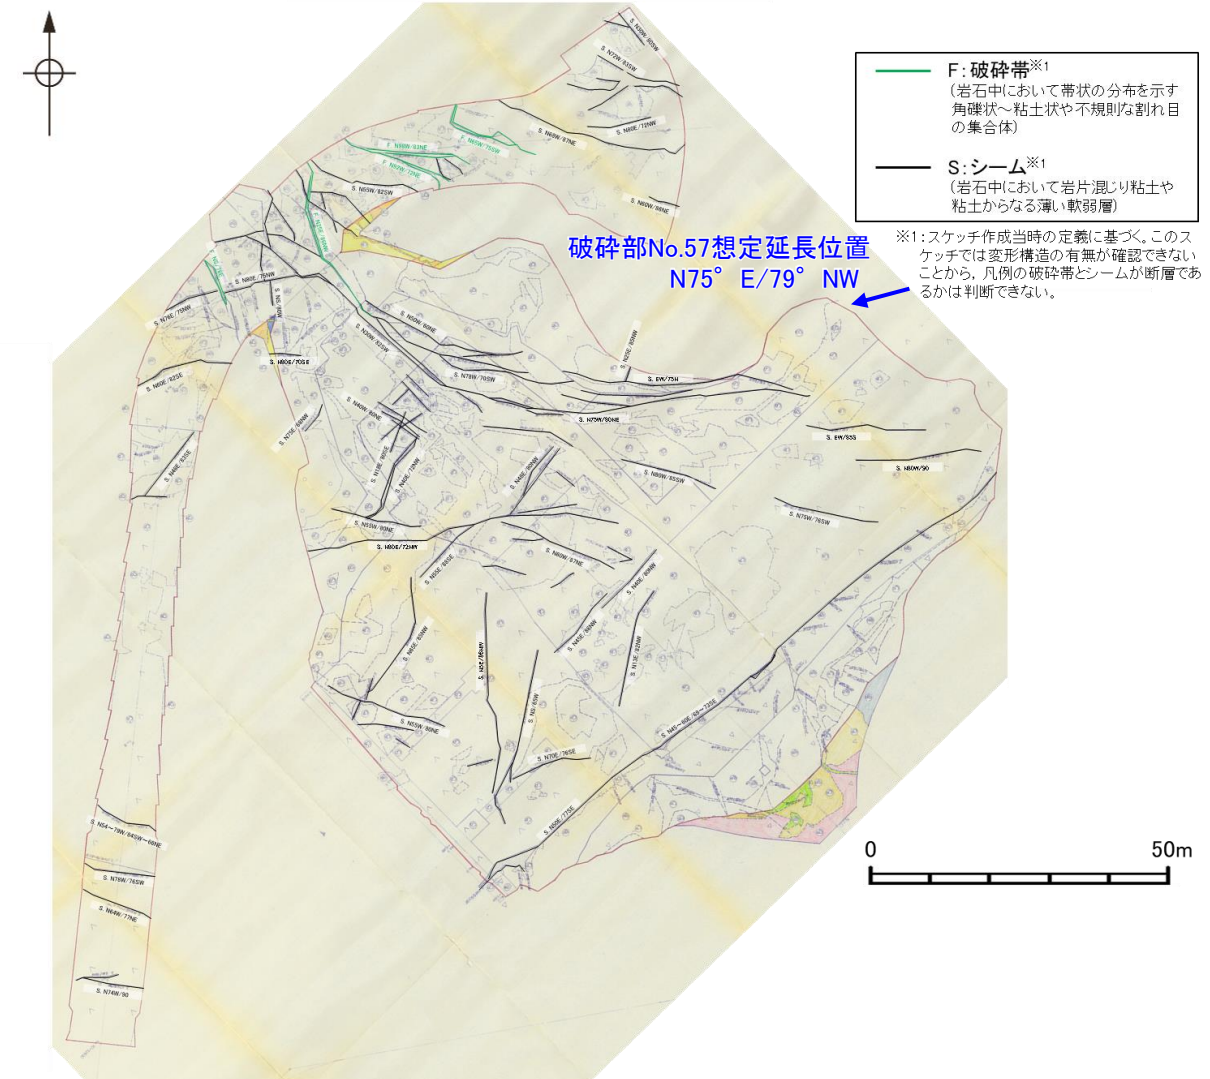
大坪川ダム基礎掘削面スケッチ

・厚さ0.3~0.8cmの粘土状破碎部及び
厚さ5.4~5.9cmの固結した破碎部

走向・傾斜が福浦断層と異なり、大坪川ダム
基礎掘削面の想定延長位置に対応する破
碎部が認められない。
