(5) 大坪川ダム左岸 表土はぎ調査

(5)-1 ルートマップH

大坪川ダム左岸 表土はぎ調査 ルートマップH 写真位置図

(6) 福浦断層以外の破砕部の連続性確認

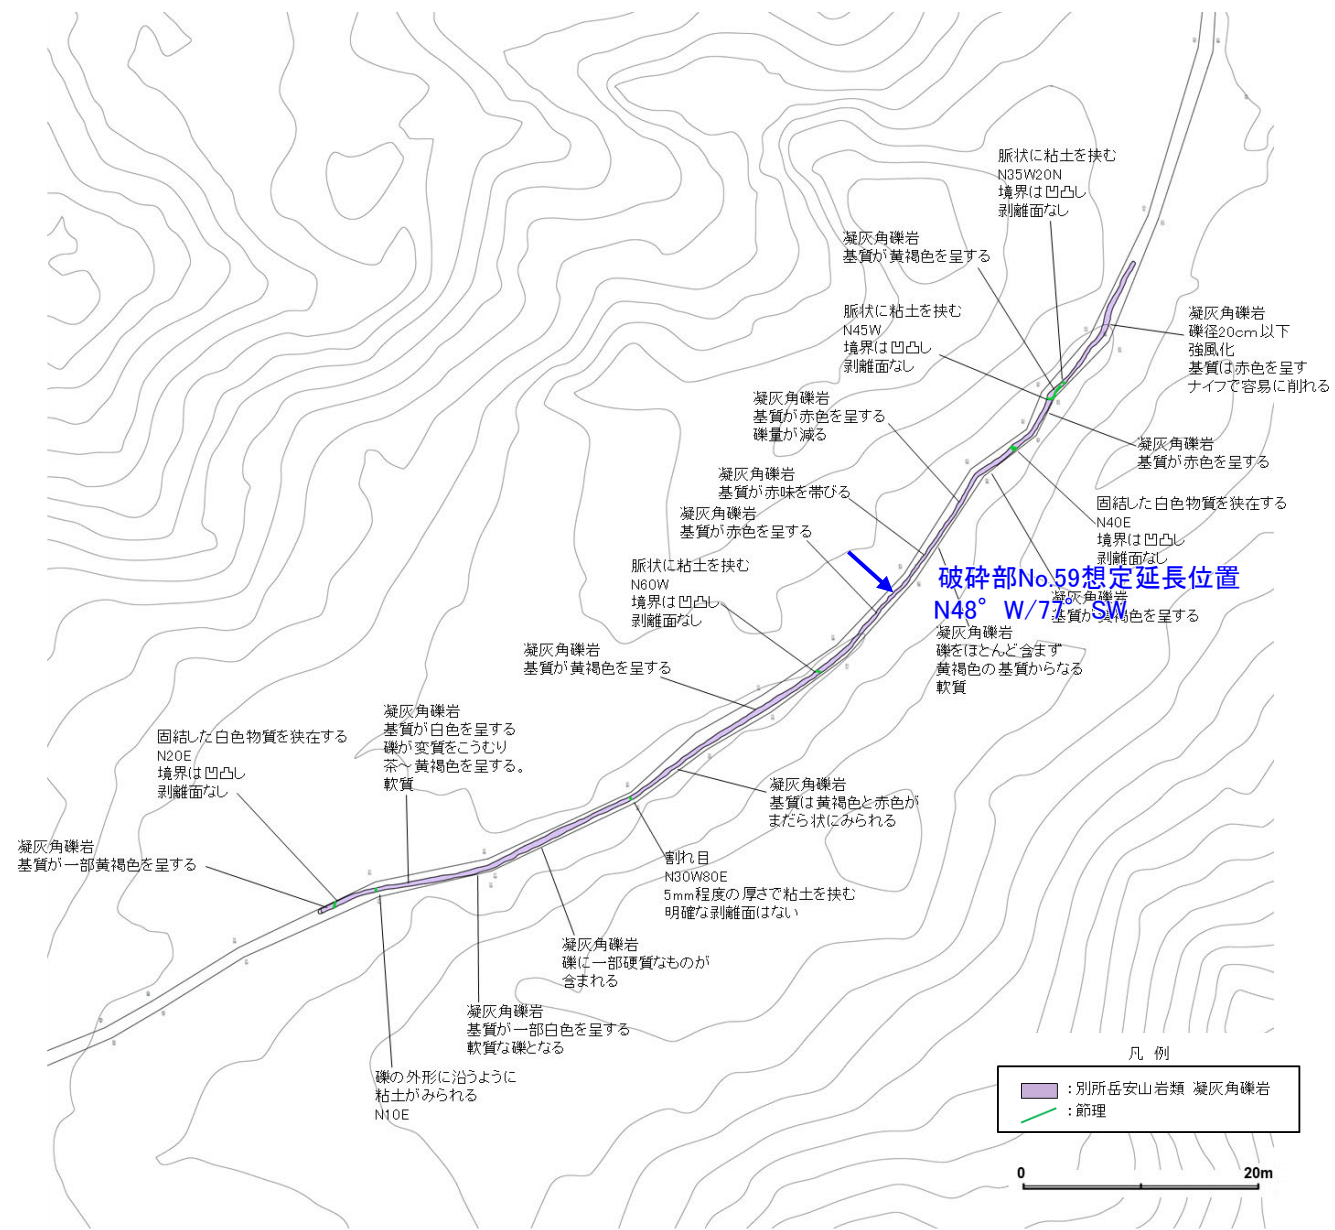
大坪川左岸 表土はぎ調査結果(ルートマップH)

・厚さ3.8~6.9cmの角礫状破碎部及び
厚さ0.2~1.0cmの粘土状破碎部及び
厚さ60~63cmの固結した破碎部

走向・傾斜が福浦断層と異なり, ルートマップHの想定延長位置に対応する破碎部が認められない。

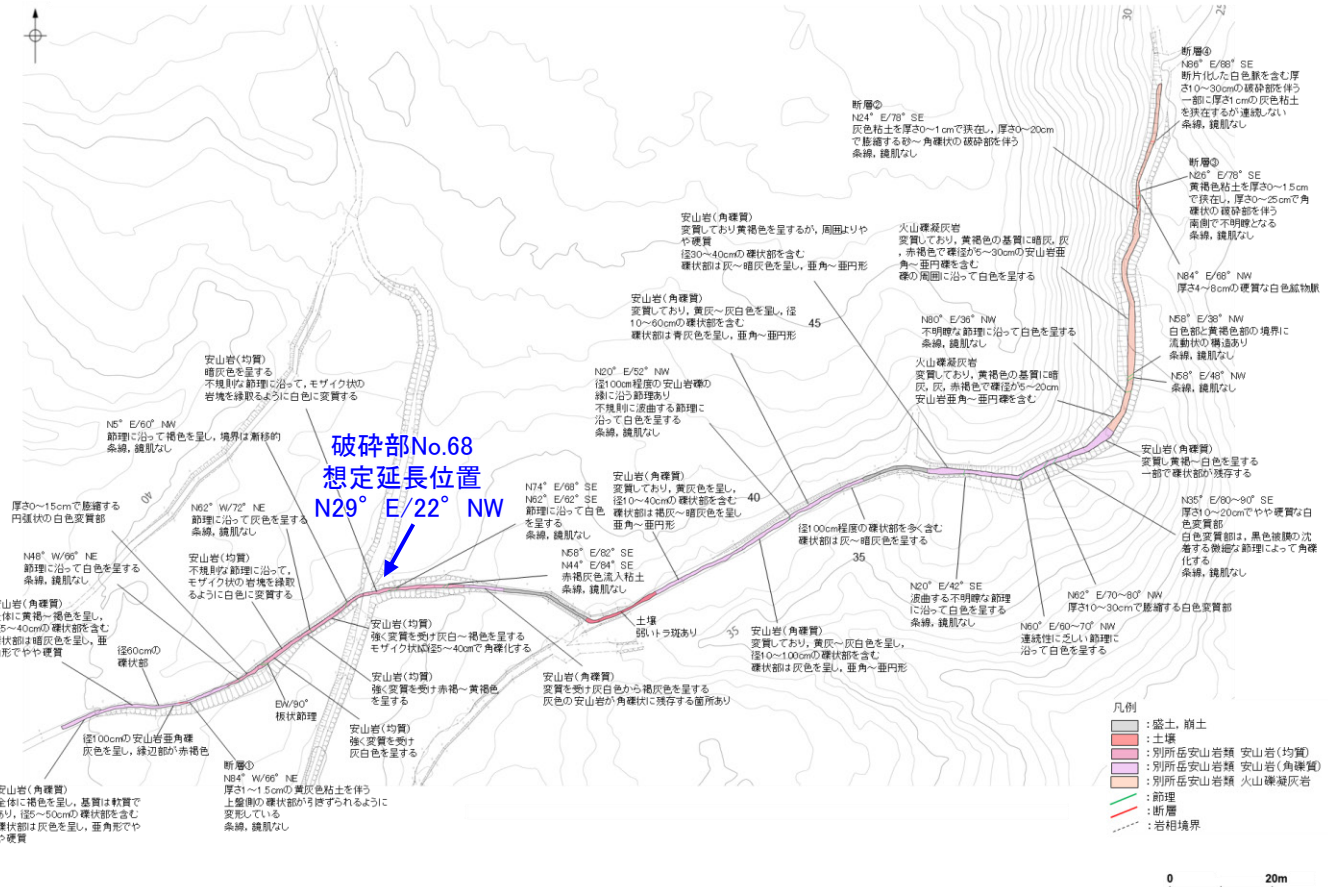
表土はぎ調査結果(ルートマップF)

・厚さ1.5cmの粘土状破碎部及び
厚さ10.5cmの固結した破碎部

走向・傾斜が福浦断層と異なり、ルートマップFの想定延長位置に対応する破碎部が認められない。

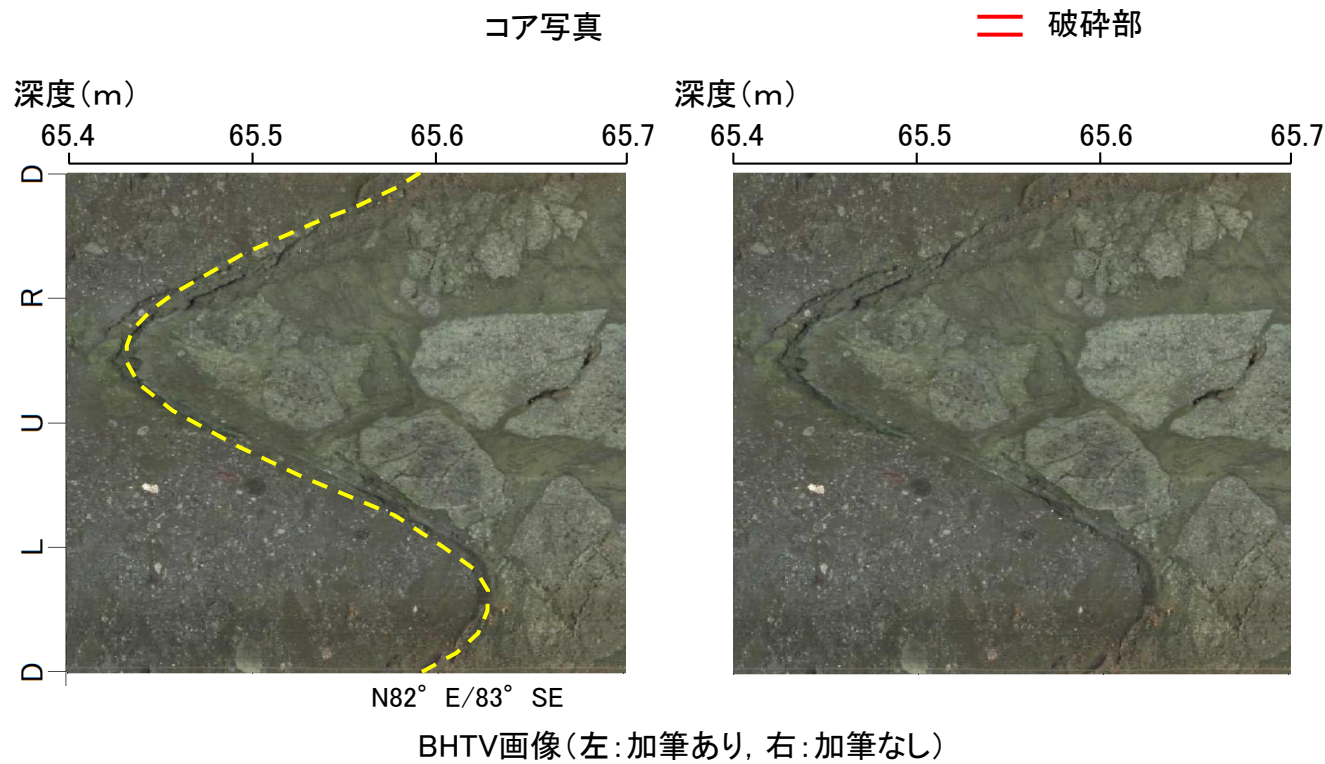
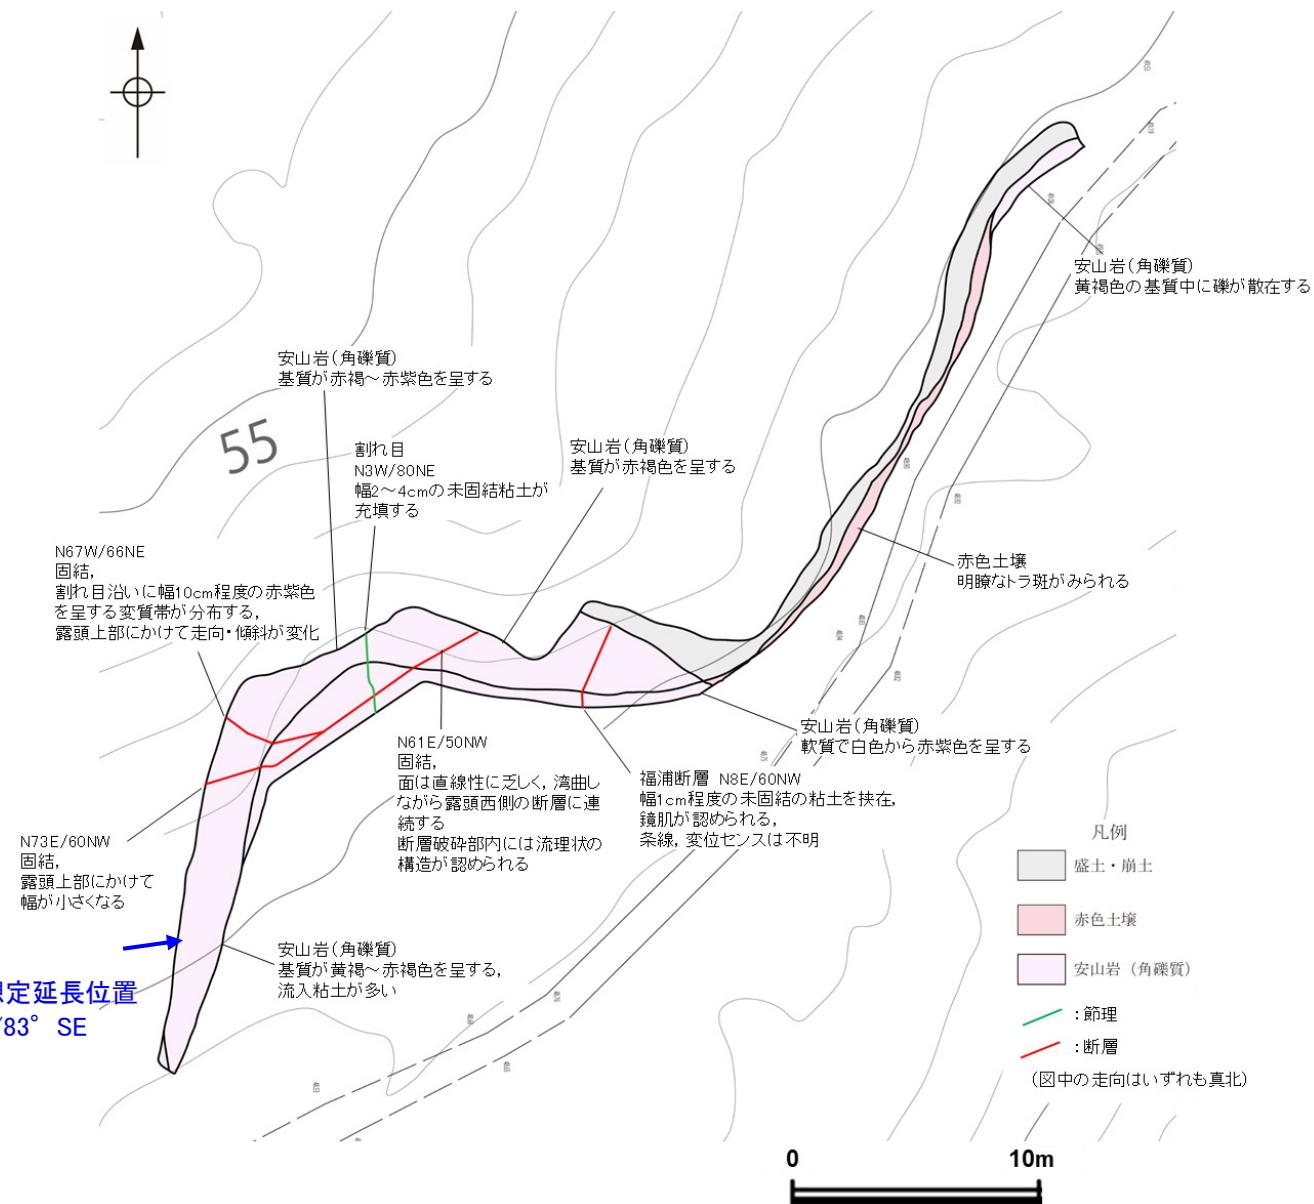
大坪川左岸 表土はぎ調査結果(ルートマップI)

・厚さ0.2~0.5cmの砂状破碎部及び厚さ17~31cmの固結した破碎部

破碎部No.79想定延長位置
N82° E/83° SE

走向・傾斜が福浦断層と異なり, ルートマップIの想定延長位置に対応する破碎部が認められない。

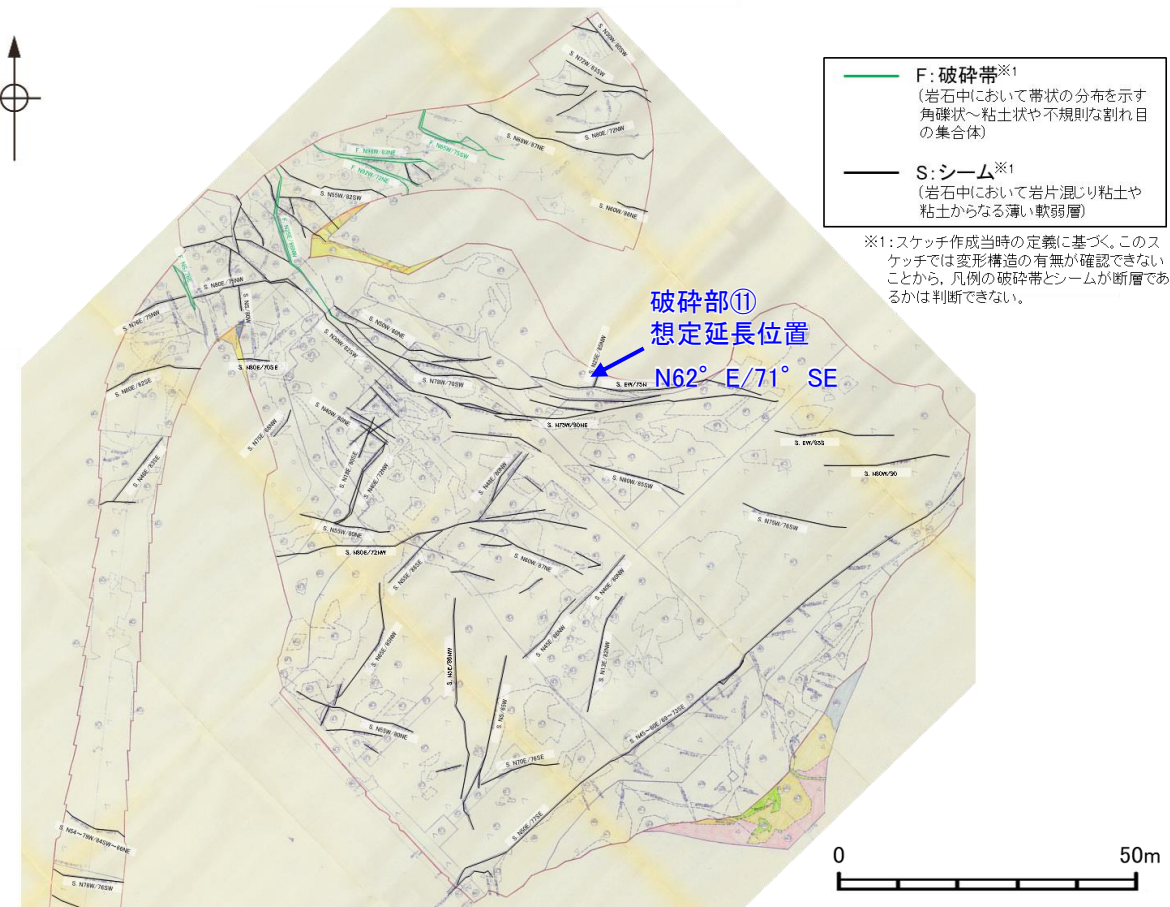
大坪川ダム基礎掘削面スケッチ

・厚さ0.2~0.7cmの粘土状破砕部及び厚さ2.3~3.3cmの固結した破砕部

走向・傾斜が福浦断層と異なり、大坪川ダム基礎掘削面の想定延長位置に対応する破砕部が認められない。
