2.2.1 (7) 福浦断層の端部 —北端付近の地形調査—

2.2.1 (7) 福浦断層の端部 — 北端付近の地質調査 —

2.2.1 (7) 福浦断層の端部 —南端付近の地形調査—

2.2.1 (7) 福浦断層の端部 — 南端付近の地質調査 —

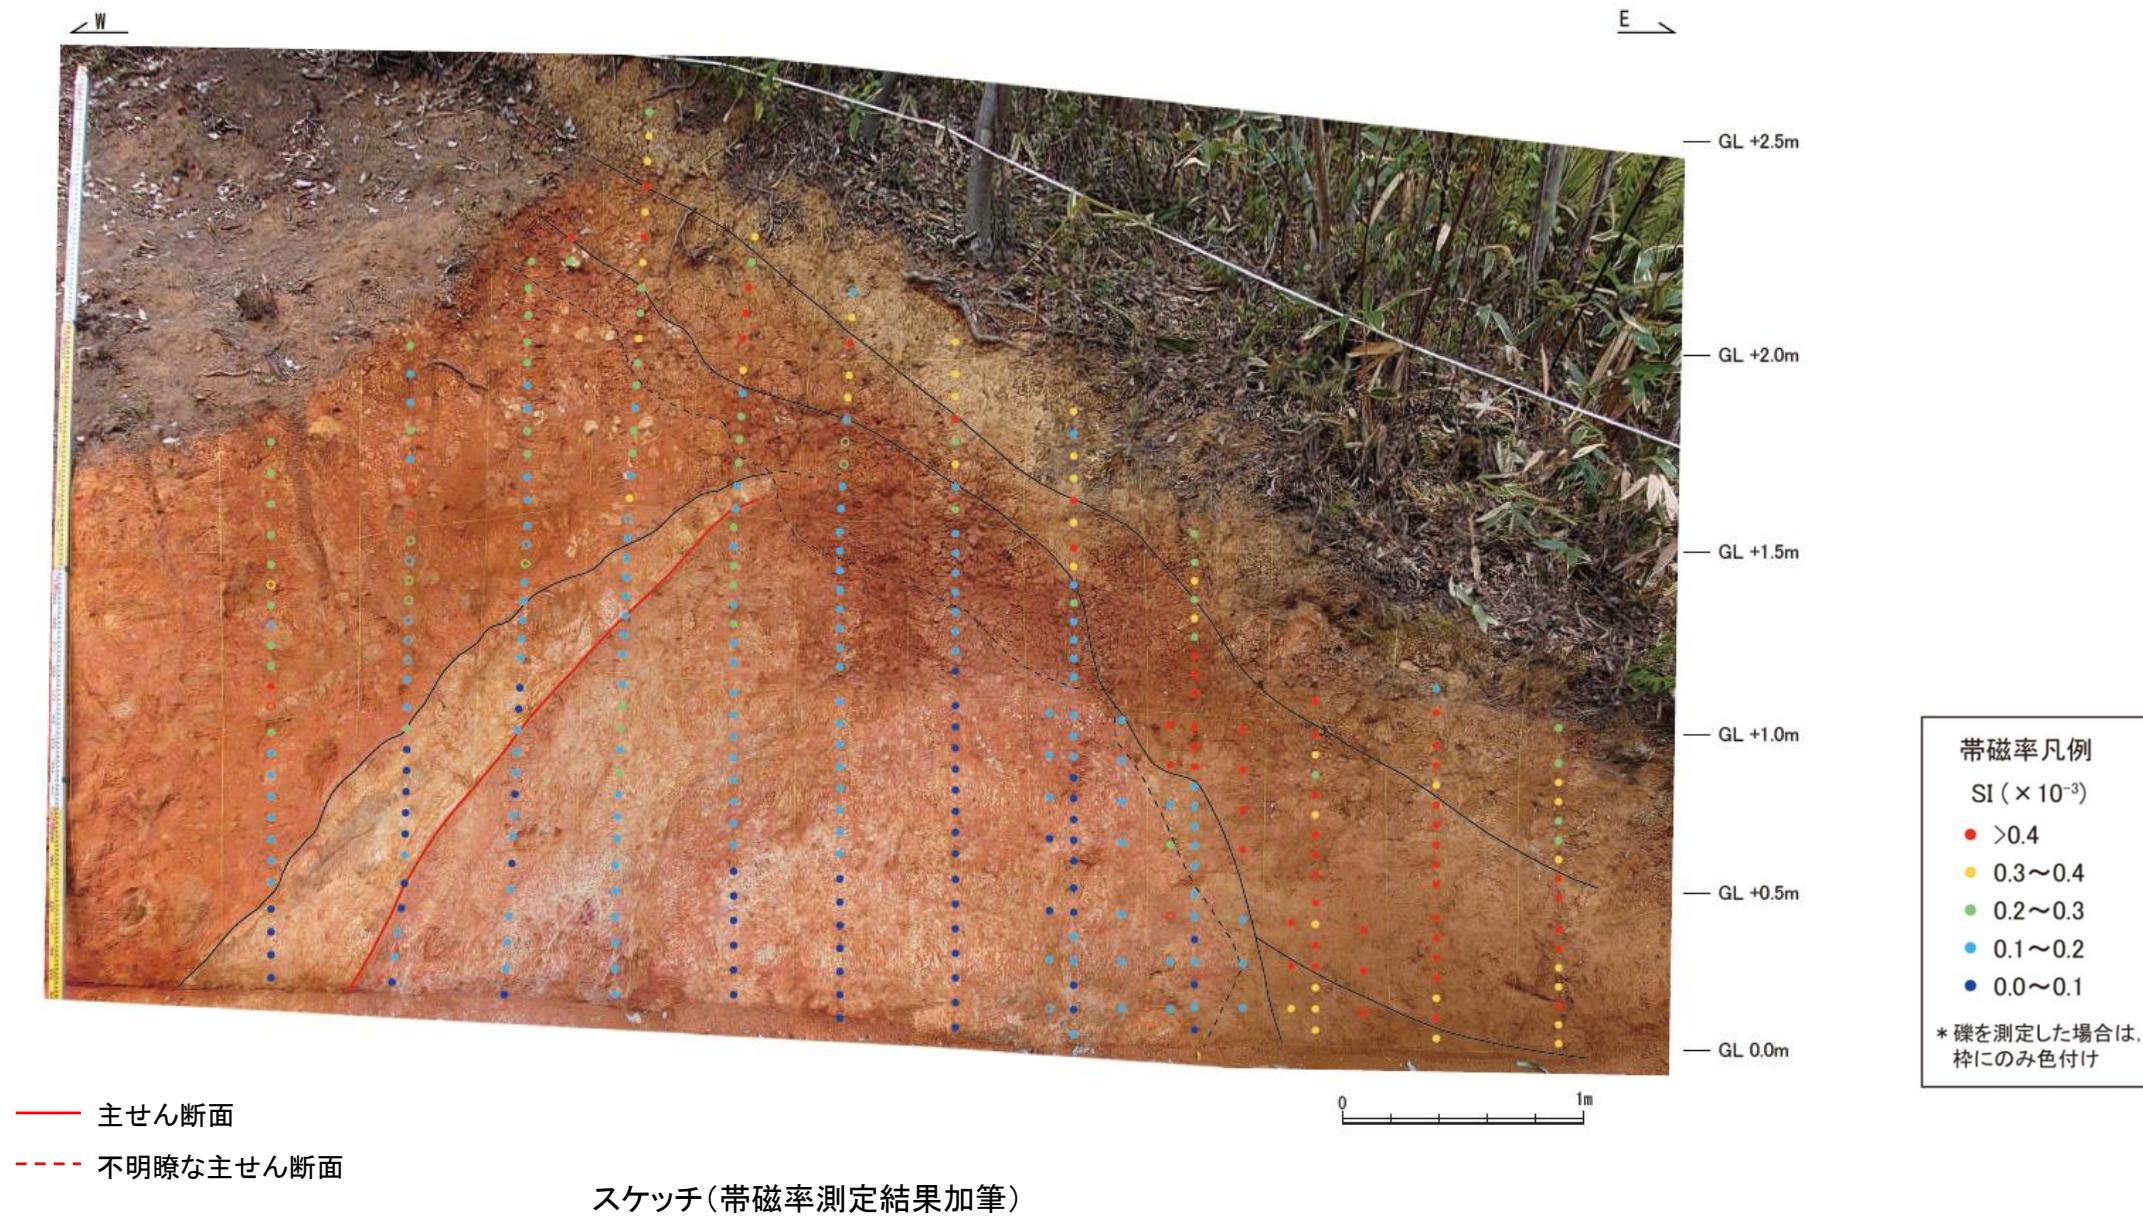
【帯磁率測定結果(ルートマップI)】

・ルートマップIの断層確認箇所において帯磁率測定を実施した結果、岩盤と堆積物の境界について、肉眼観察と概ね整合的な結果が得られた。

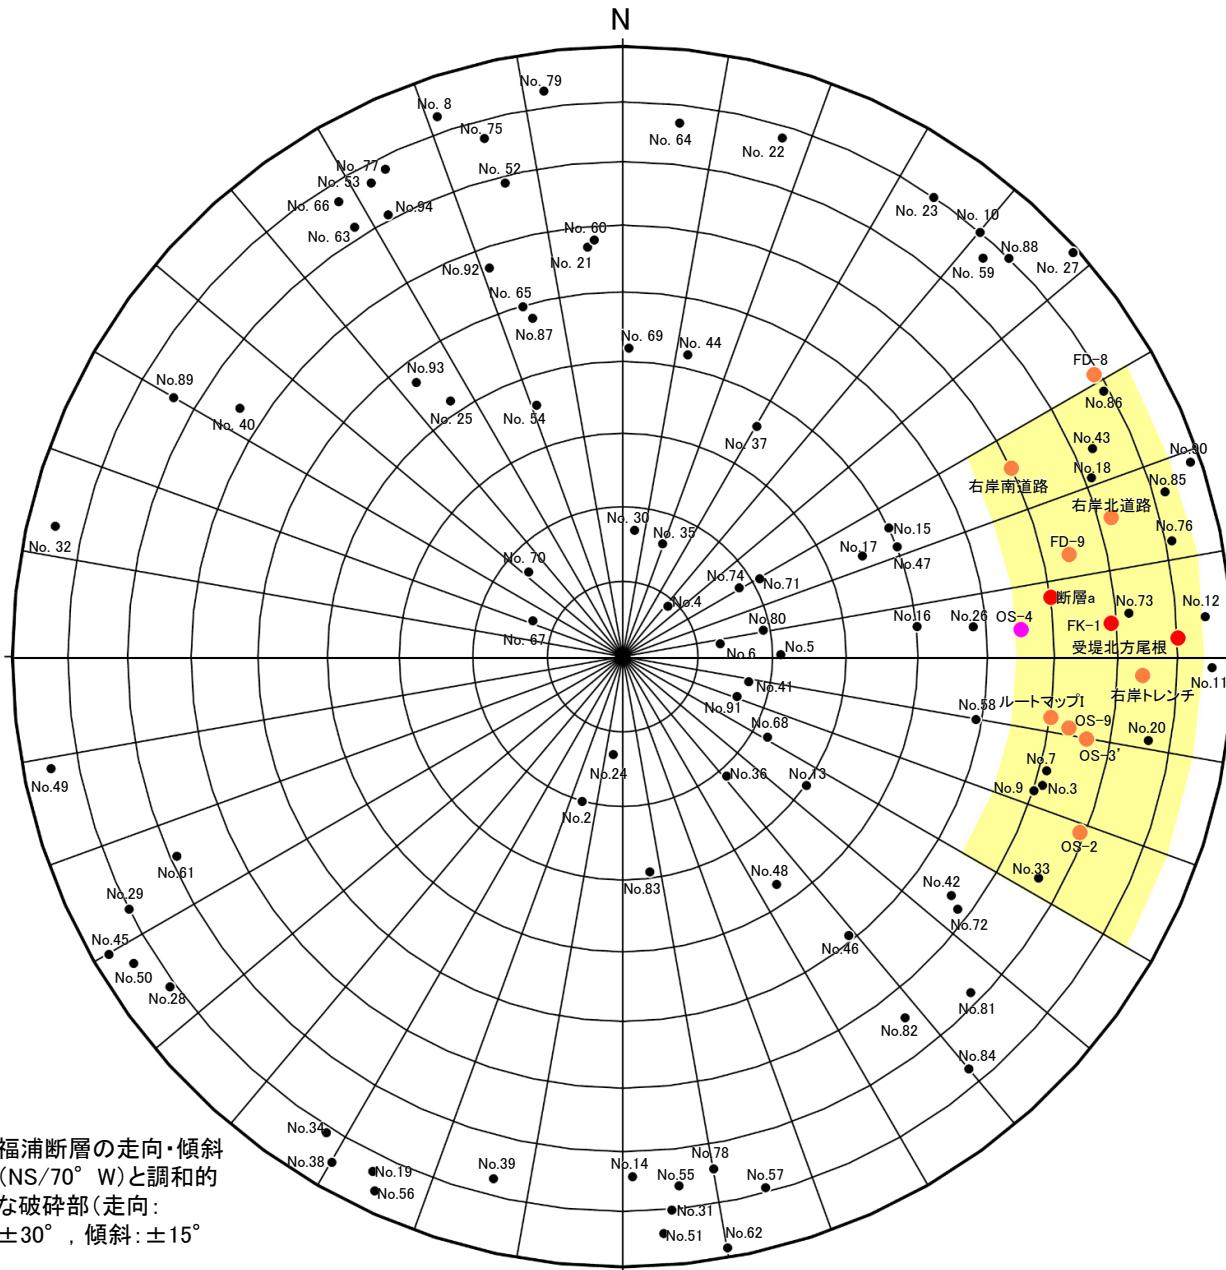
福浦断層南部の調査結果
(シュミットネット下半球投影図)

○福浦断層南部の追加調査で確認した破砕部について、P.110の認定の考え方にに基づき右下表 の破砕部を福浦断層と評価し、それ以外の破砕部については、いずれも福浦断層に対応しないと評価した(次頁～P.131)。

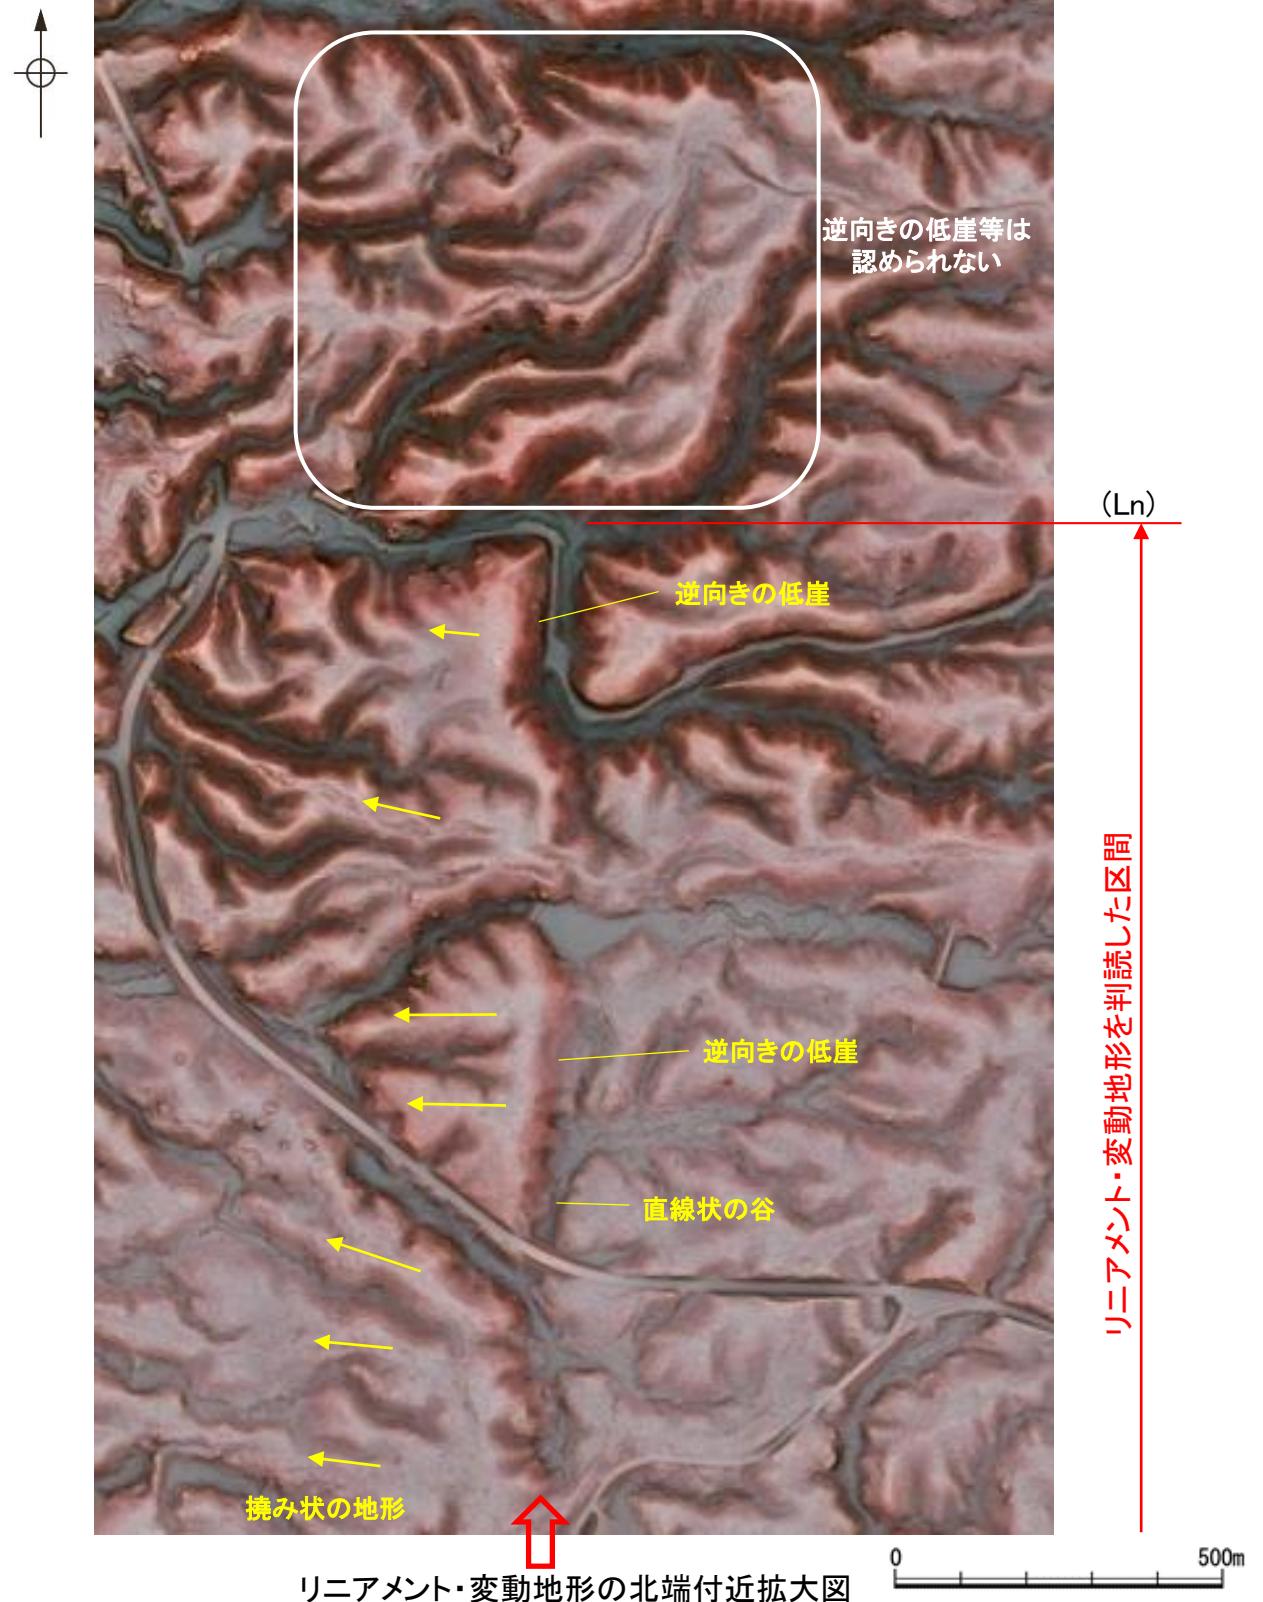
リニアメント・変動地形の北端付近拡大図

○大坪川ダム付近のLs地点～福浦港東部のLn地点までは、逆向きの低崖が直線的に連続して認められるが、福浦港東部のLn地点以北では逆向きの低崖等は認められないことから、リニアメント・変動地形は判読されない。

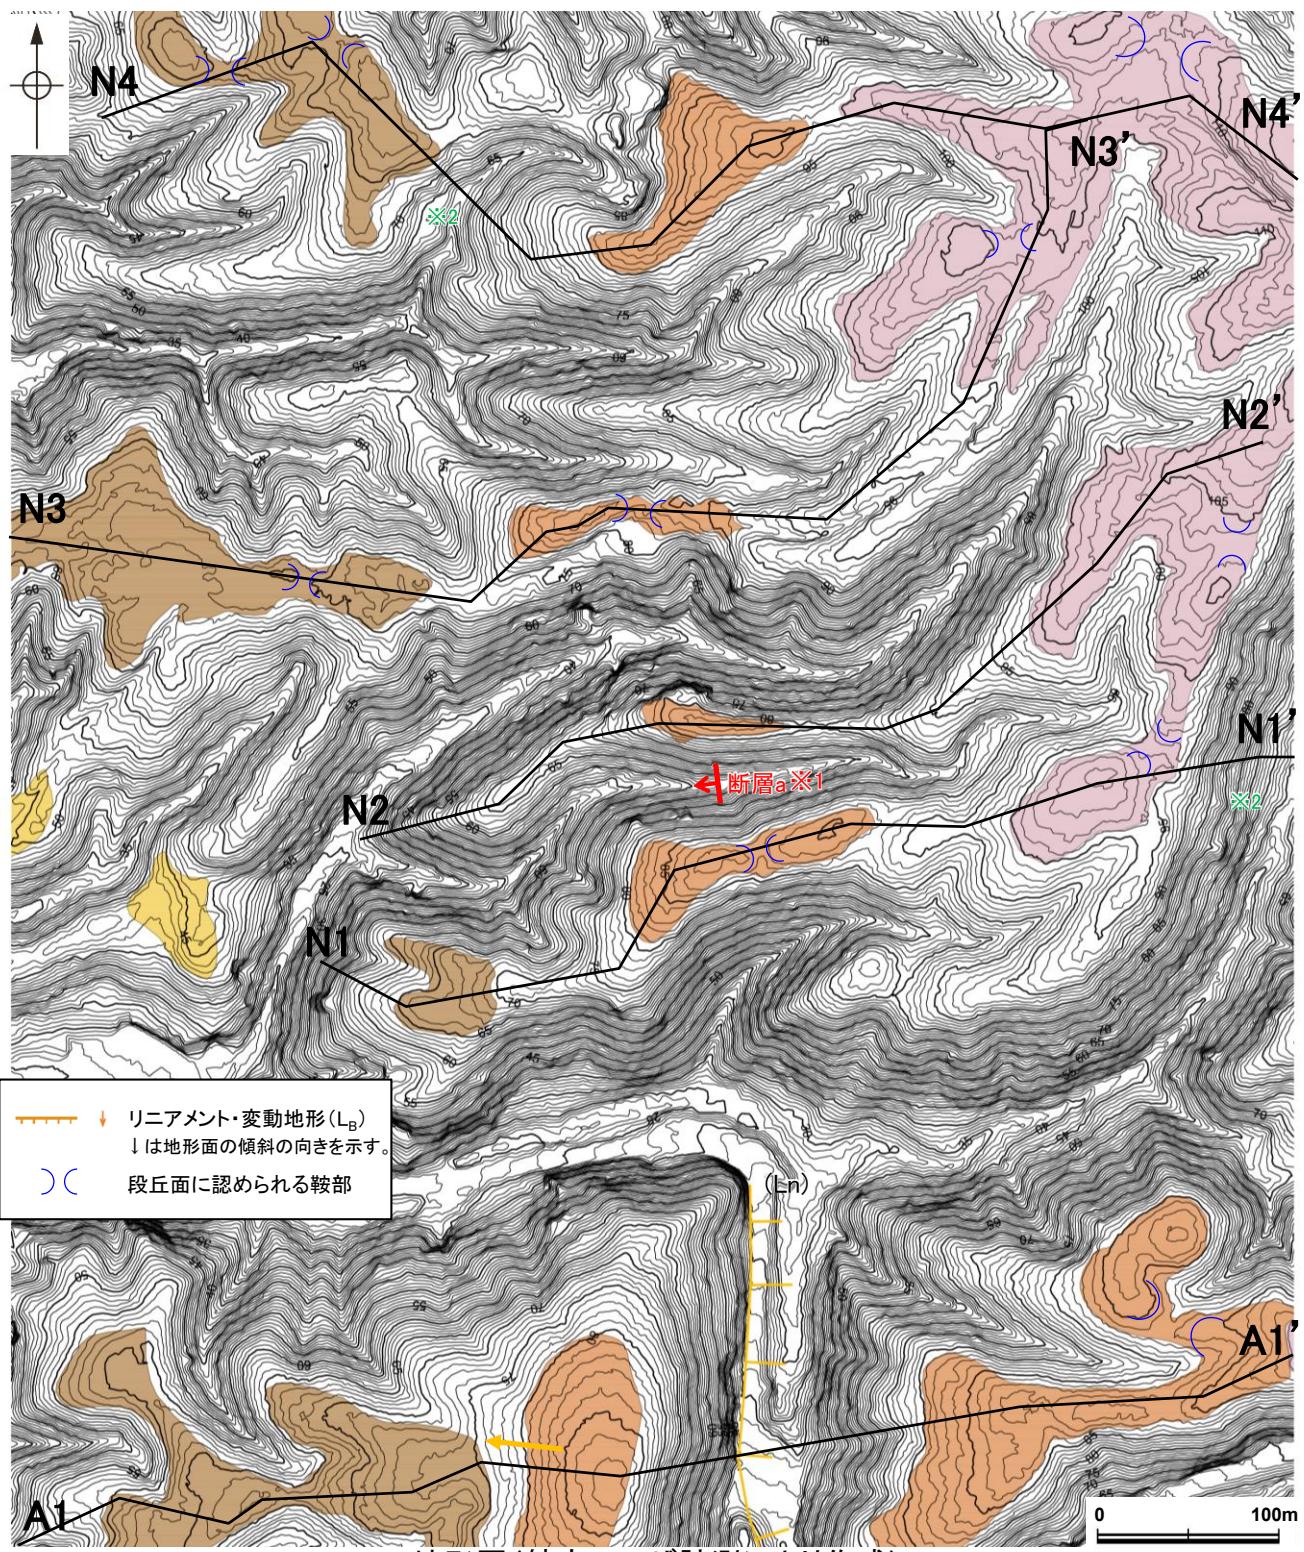
地形図(航空レーザ計測により作成)

○リニアメント・変動地形の北方延長には、逆向きの低崖及び撓み状の地形は認められない。
 ○N1-N1' 断面及びN3-N3' 断面には、局部的に鞍部が認められるが、これらは北方・南方には連続しない。
 ○高位段丘面では開析が進んでおり、同様の鞍部は周辺の高位段丘面でも見られる。これらの鞍部は連続しておらず、周辺の谷からの侵食等の影響により形成されたものと考えられる。

※2: 谷に沿って崖が認められる箇所があるが、空中写真判読及び航空レーザ計測により作成した地形図によれば、平面的に直線性・連続性が認められず、逆向きの低崖からなるリニアメント・変動地形は判読されない。

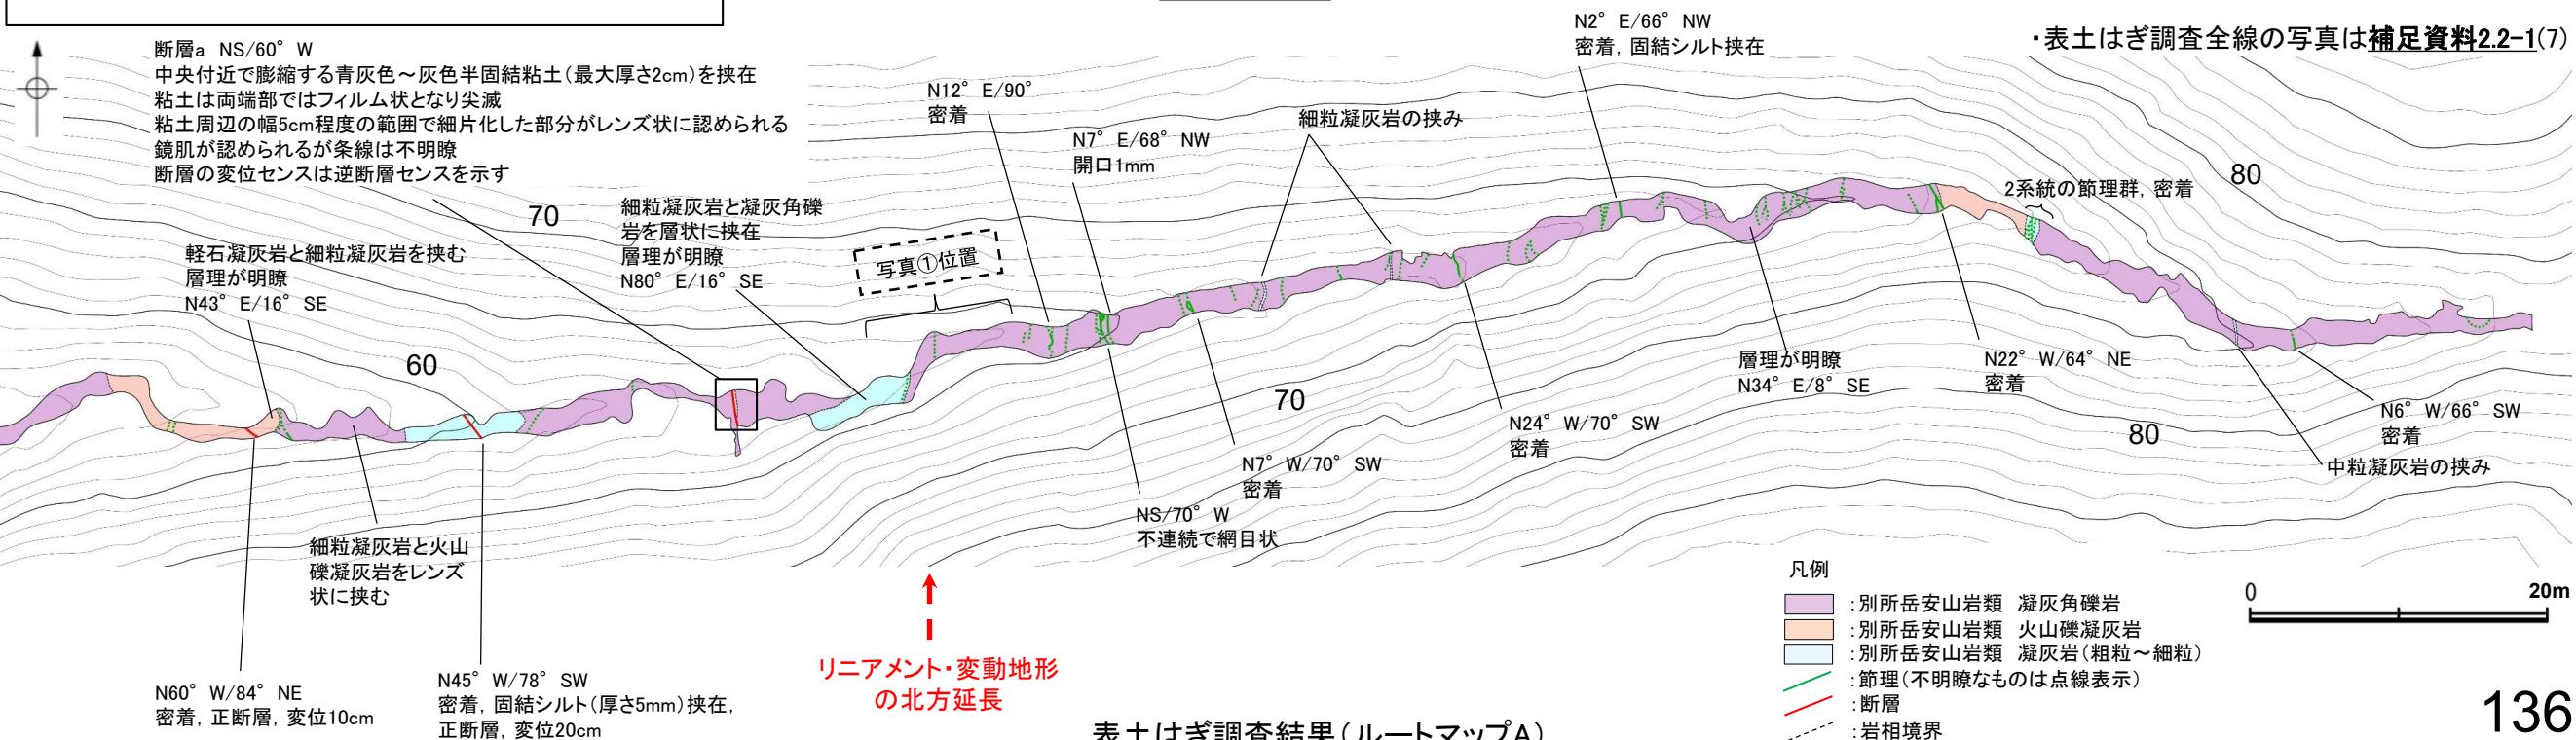
- ・表土はぎ調査(ルートマップA)の結果, 断層が3箇所認められるものの, 断層a以外は正断層センスを示し, 福浦断層の逆断層センスとは整合しない。
- ・断層aの走向・傾斜はNS/60° W, 薄片観察から推定される変位センスは逆断層センスを示し, これらは福浦断層と調和的である(次頁~P.139)。

■リニアメント・変動地形延長の北方延長付近の岩盤状況
岩盤は主に凝灰岩~凝灰角礫岩からなり, いずれも新鮮で堅硬である。

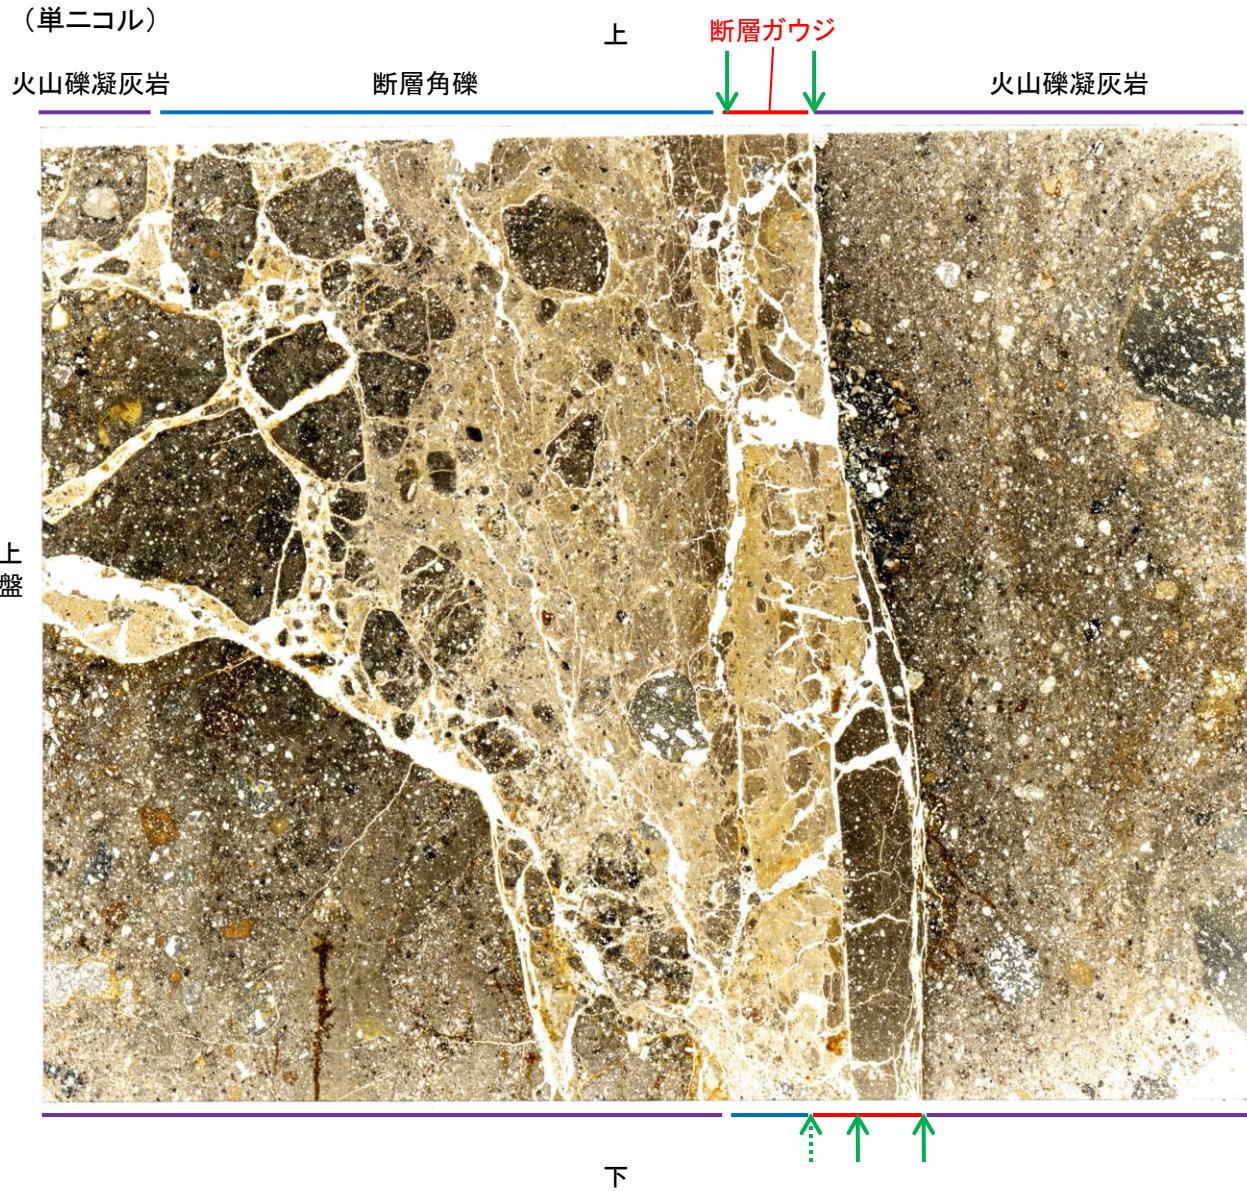
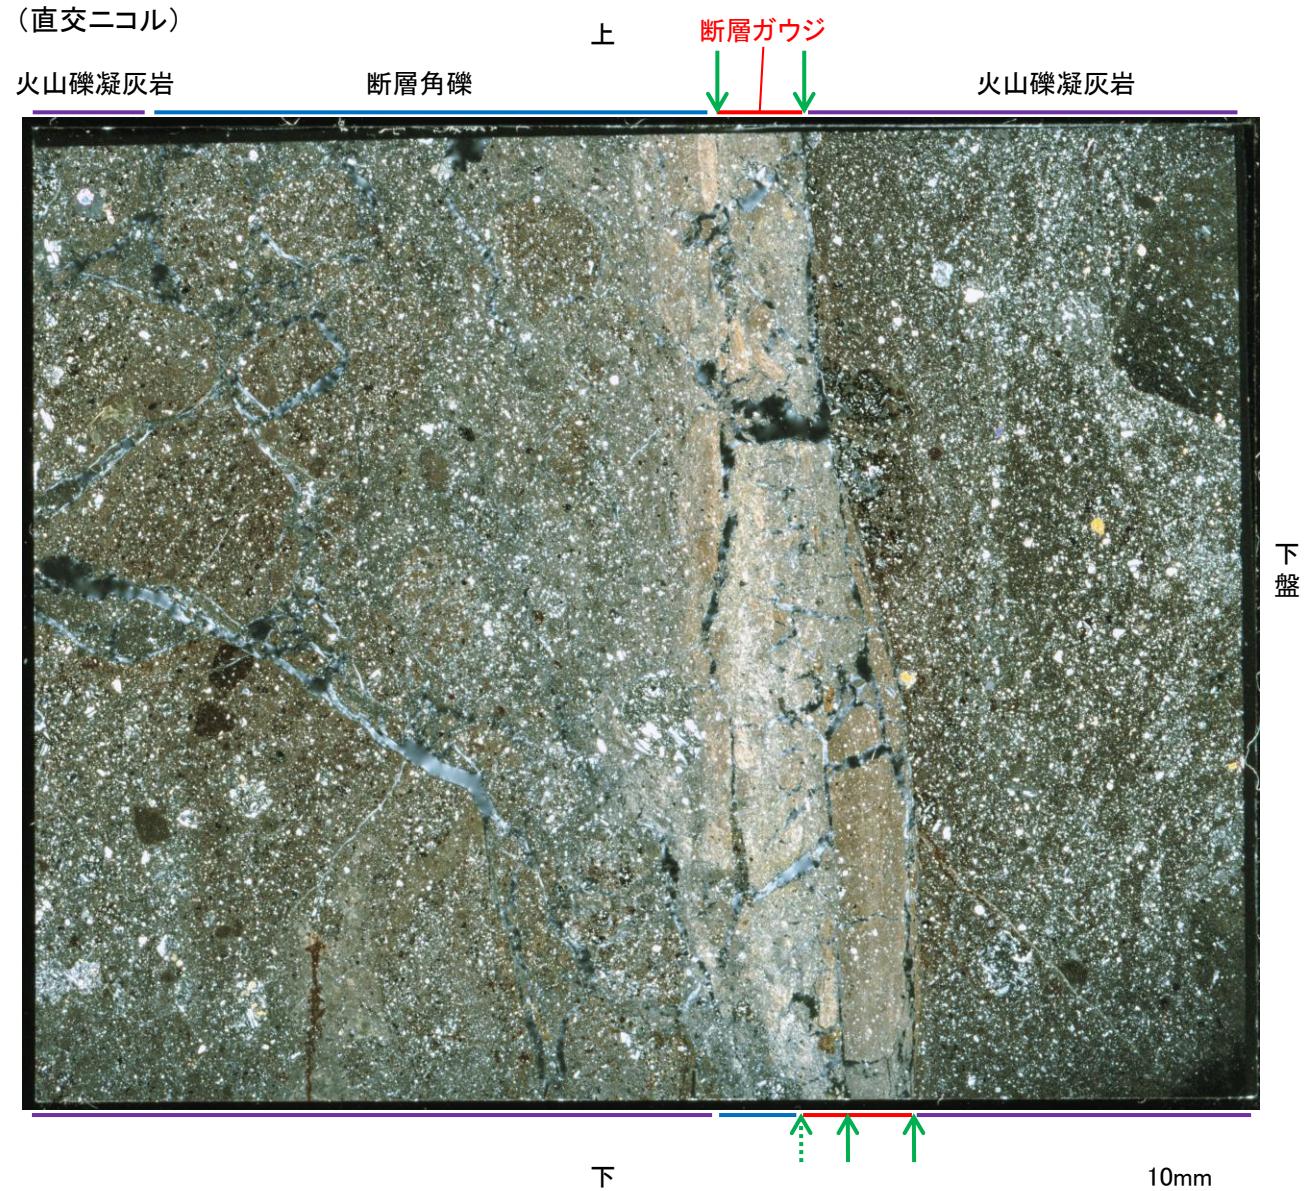
薄片写真(断層a_90R)

- ・断層aの主せん断面において、90° Rの方向で薄片を作成した。
- ・薄片観察の結果、断層ガウジ中に認められる粘土鉱物の定向配列(P面)や、これらの配列を切断する微細な割れ目(R1面)から、逆断層センスが推定される(次頁)。

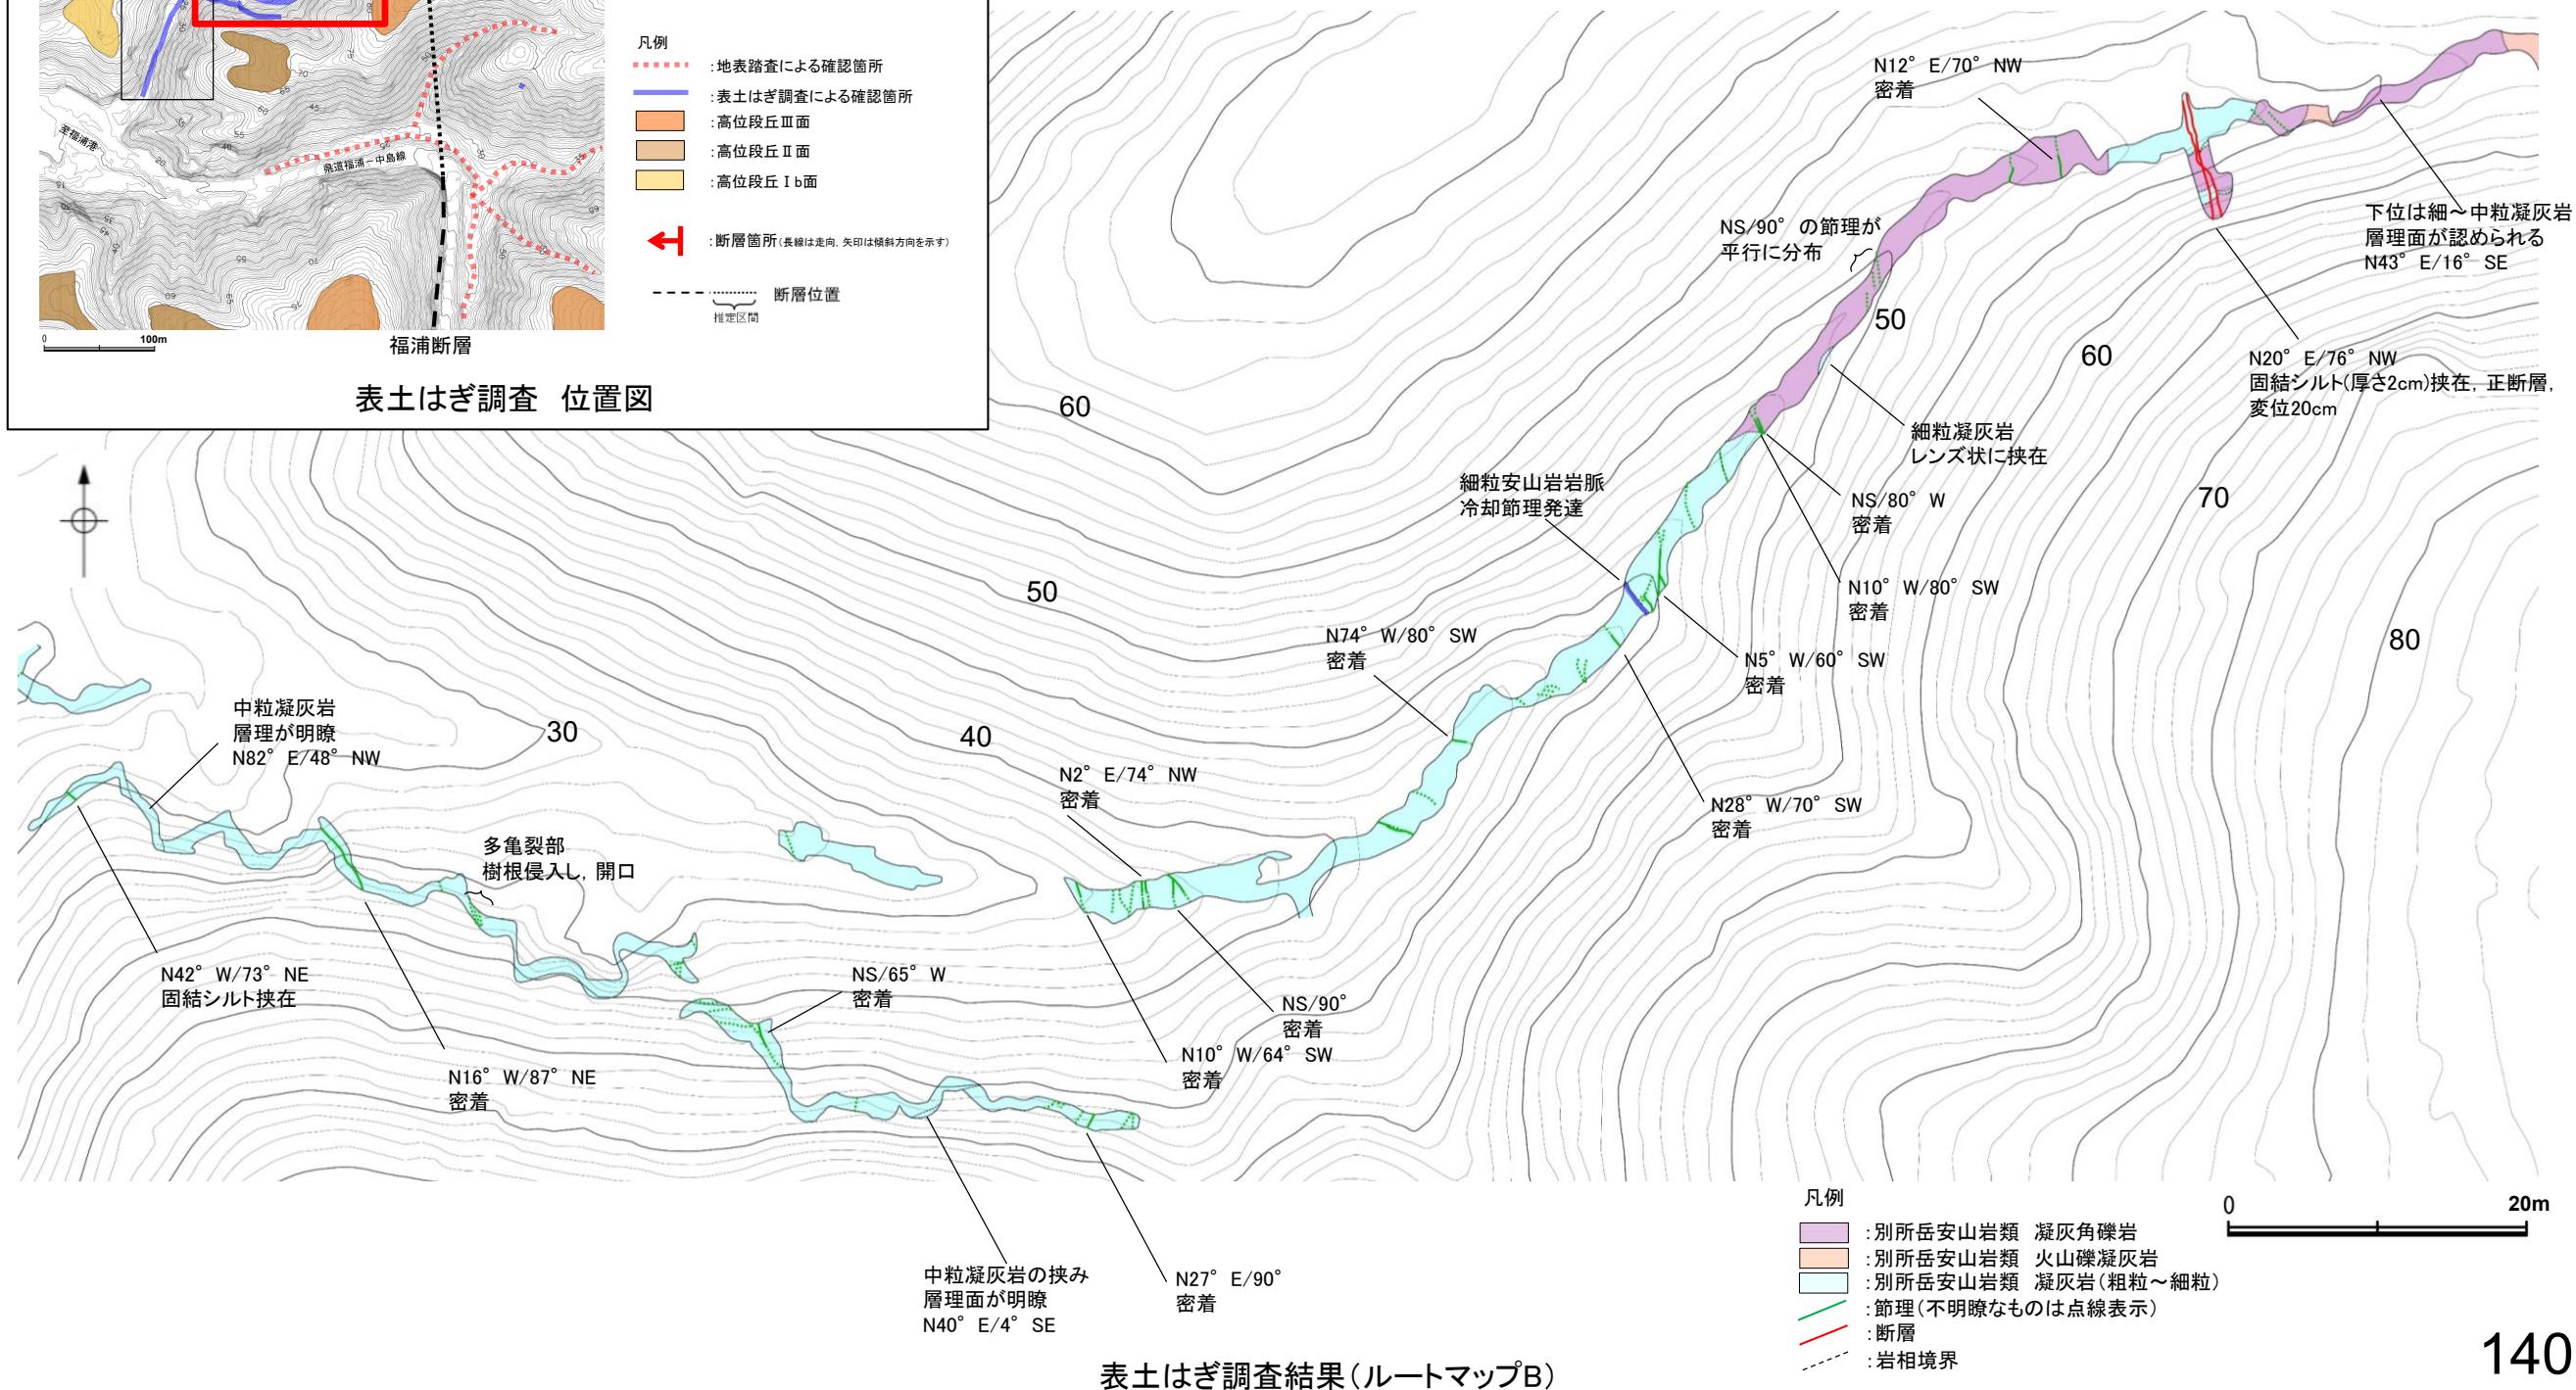
・表土はぎ調査(ルートマップB)の結果, 断層が1箇所認められるものの, 正断層センスを示し, 福浦断層の逆断層センスとは整合しない。

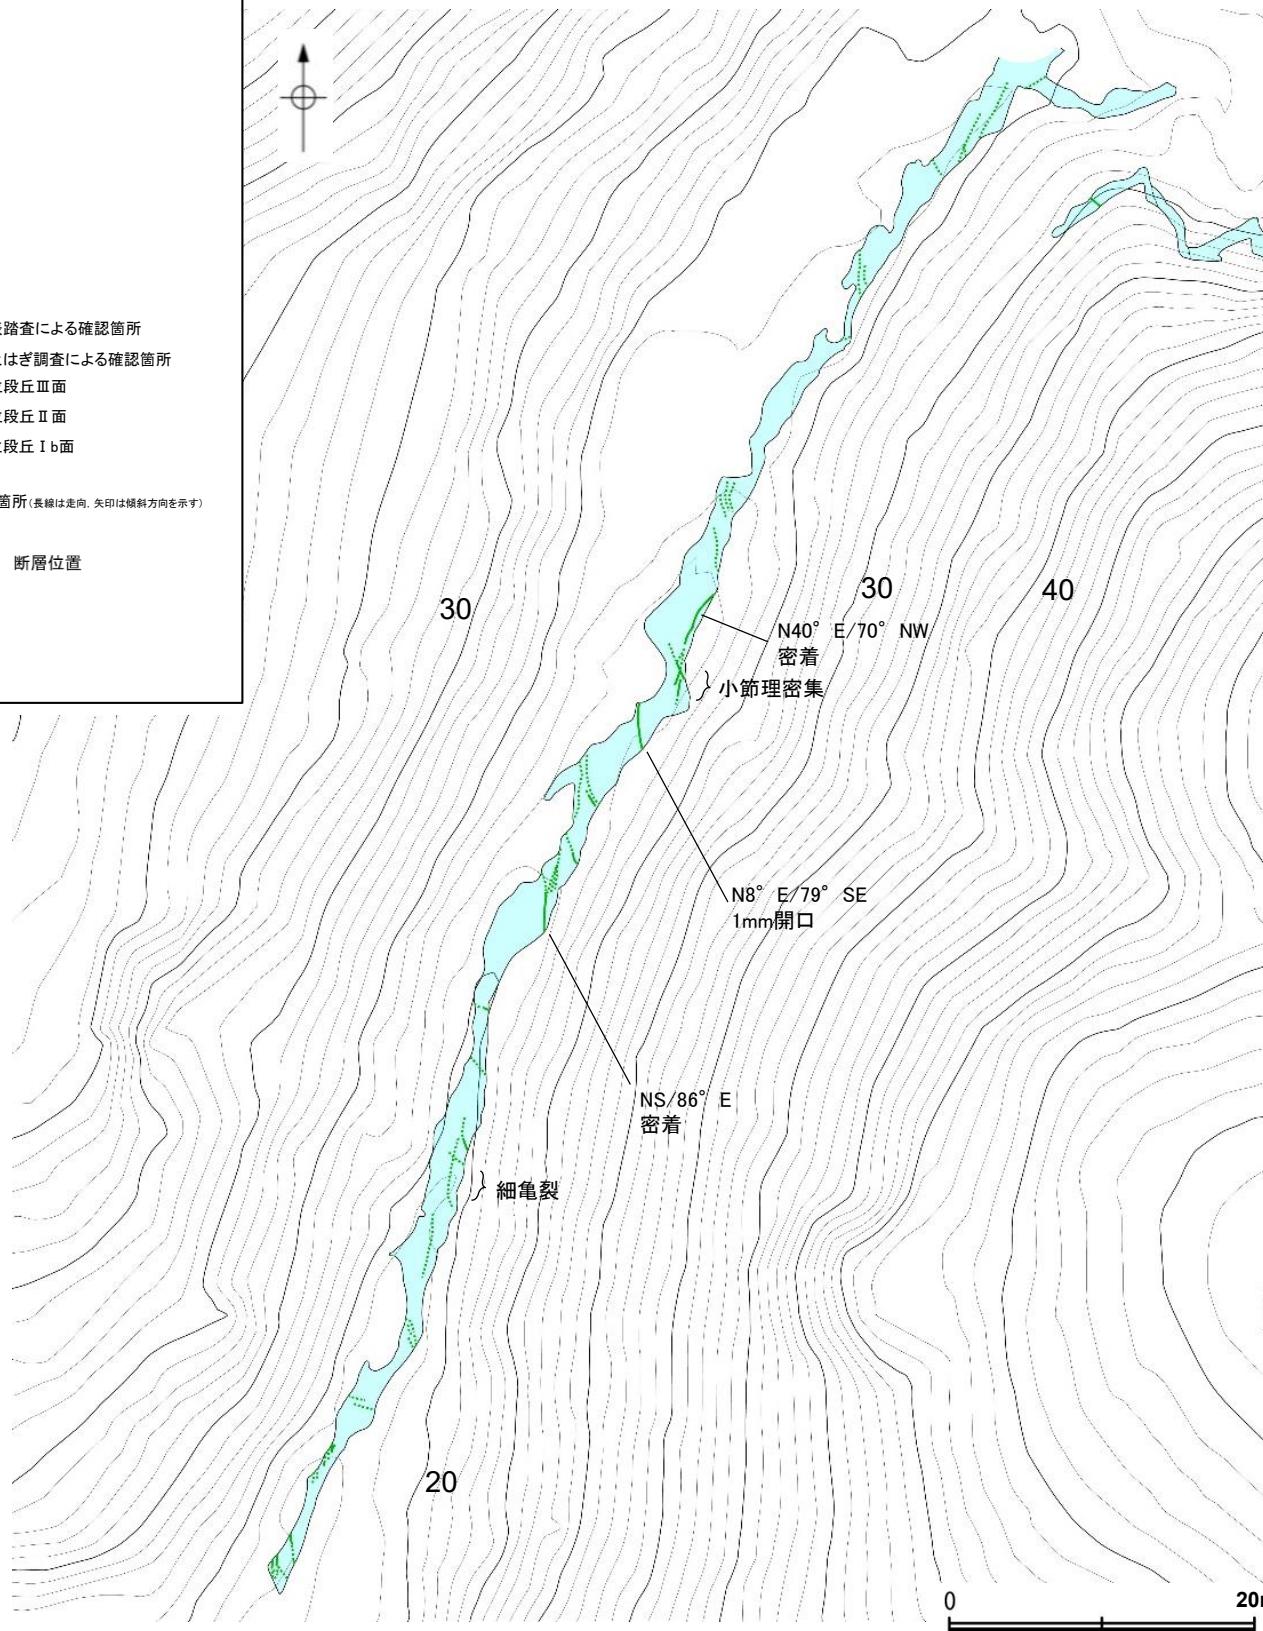
表土はぎ調査結果(ルートマップC)

・表土はぎ調査(ルートマップC)の結果, 本調査範囲内には断層は認められない。

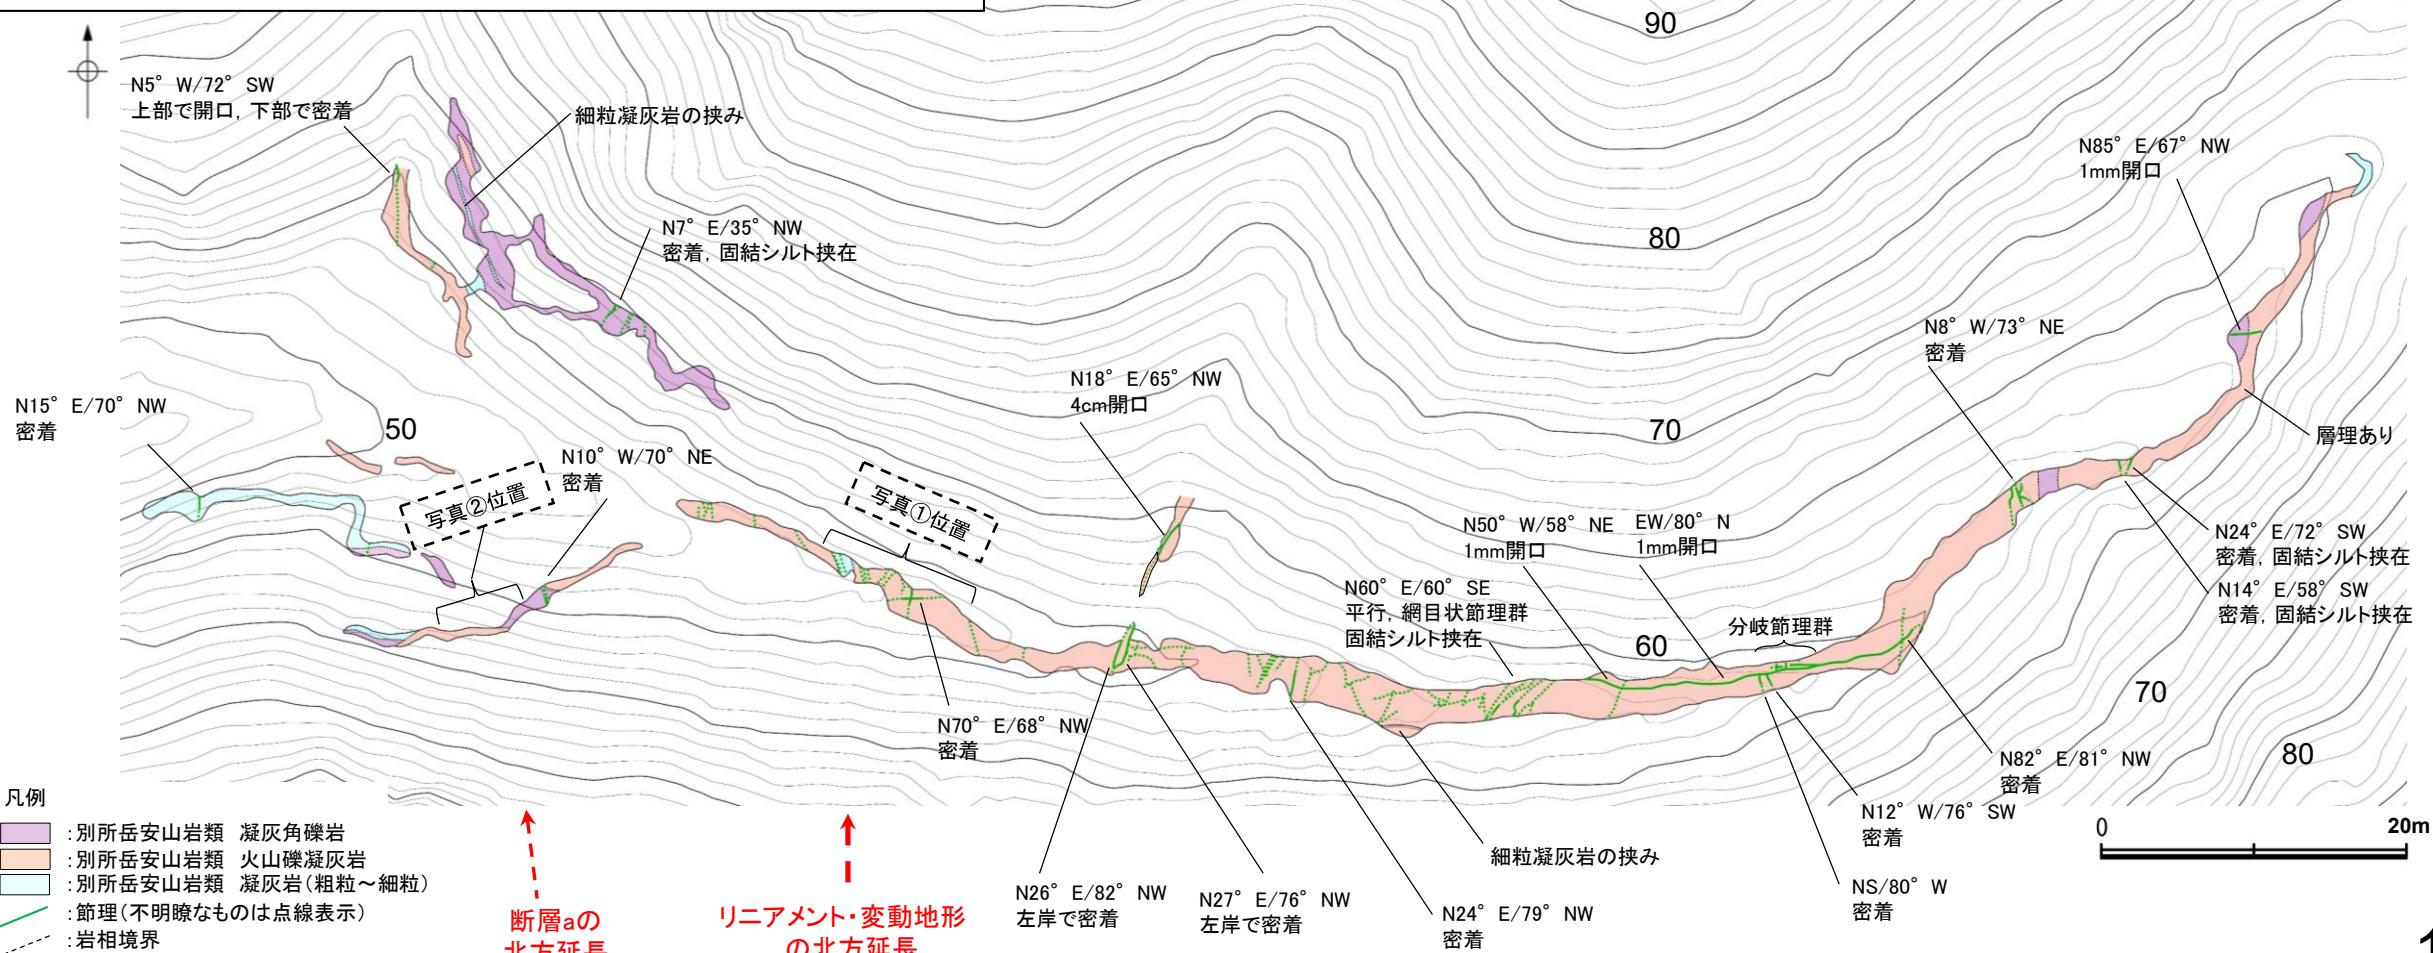
表土はぎ調査結果(ルートマップD)

・表土はぎ調査(ルートマップD)の結果, 断層aの北方延長位置に断層は認められず, 本調査範囲内には断層は認められない。
