2.2.1 (7) 福浦断層の端部 —北端付近の地形調査—

2.2.1 (7) 福浦断層の端部 — 北端付近の地質調査 —

2.2.1 (7) 福浦断層の端部 —南端付近の地形調査—

2.2.1 (7) 福浦断層の端部 — 南端付近の地質調査 —

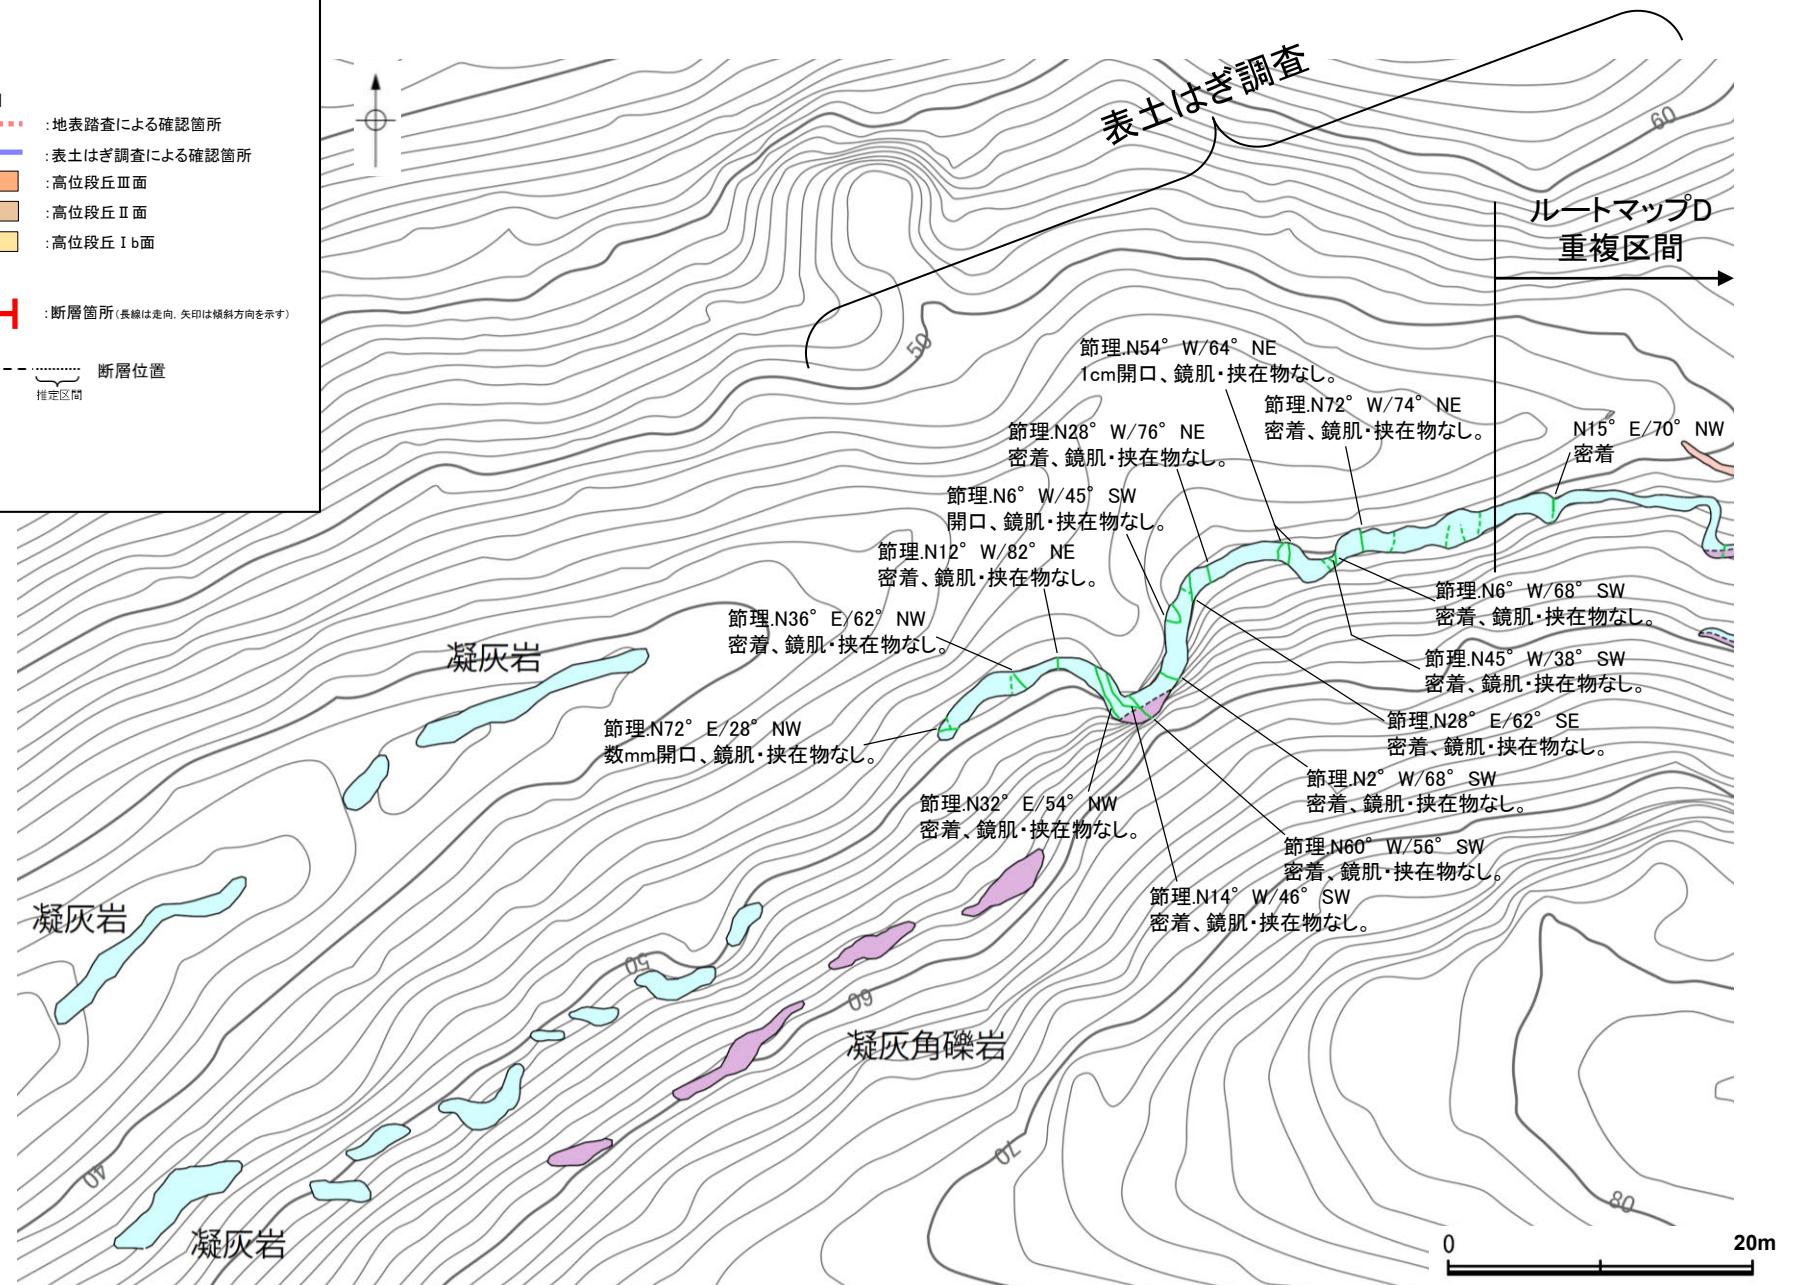
表土はぎ調査結果(ルートマップE)

・ルートマップA(P.136)で認められた断層aの北方延長について、前頁のルートマップDからさらに西側に範囲を拡げて実施した表土はぎ調査・地表踏査(ルートマップE)の結果、本調査範囲内には断層は認められない。

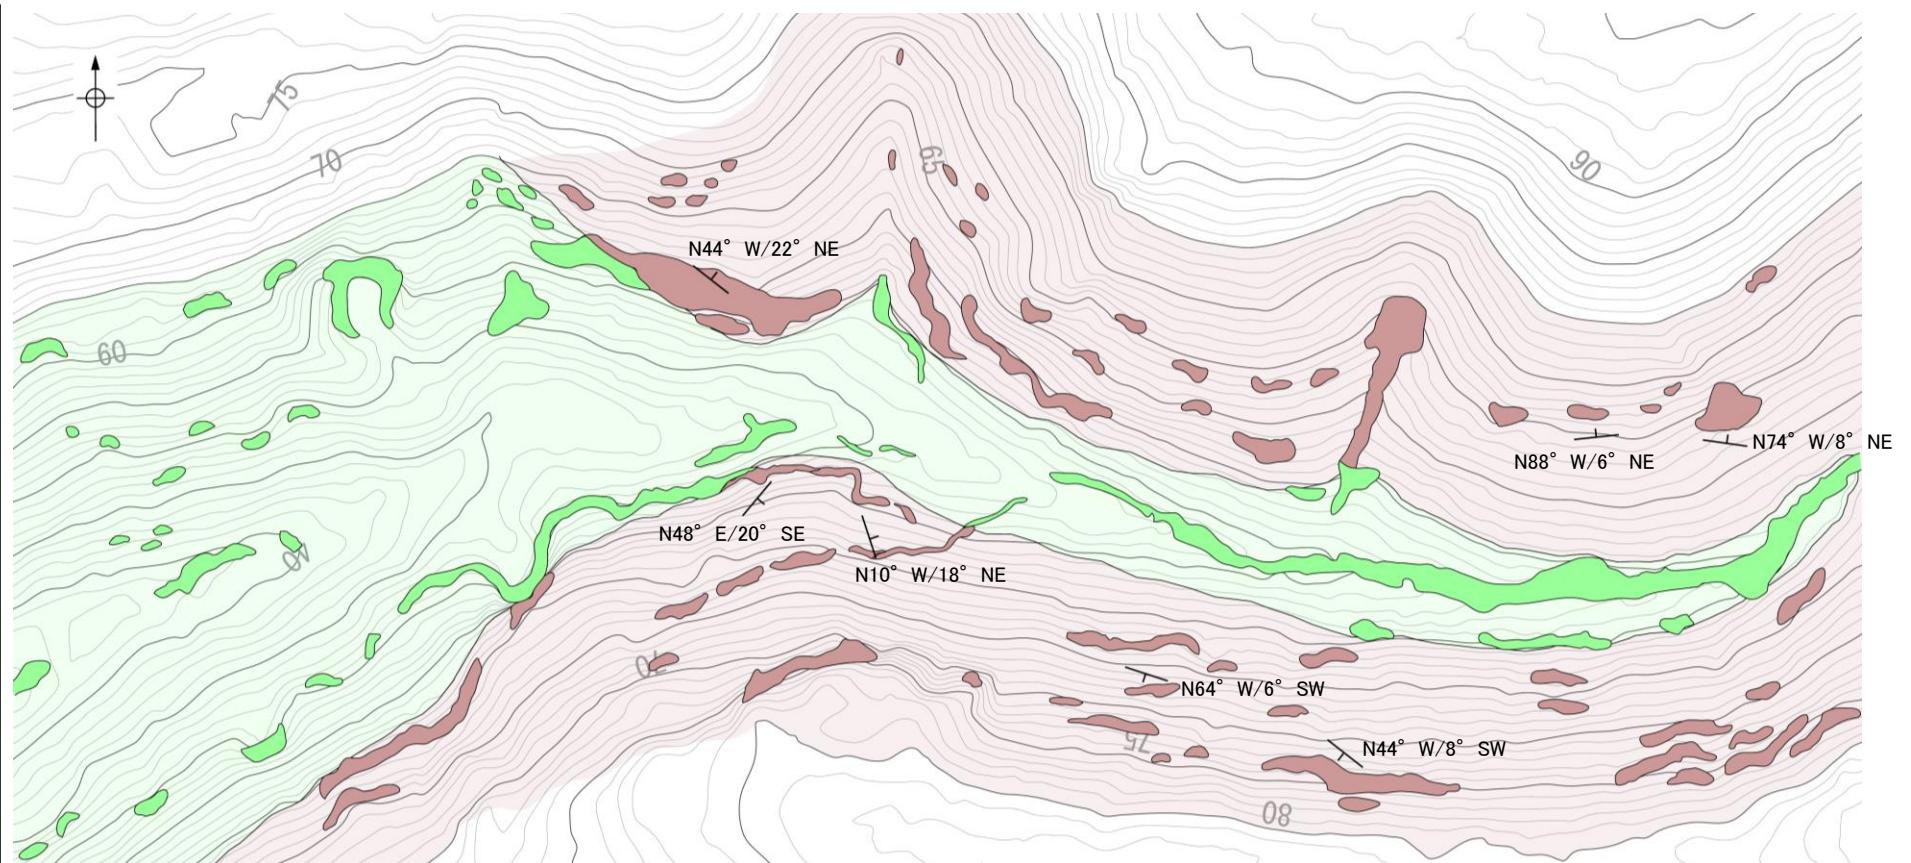
断層aの北方延長 ↑
地表踏査結果(ルートマップD, E)

○ルートマップD, Eにおいて, 断層aの北方延長位置を挟んでI層とII層の境界はほぼ同じ高度で連続しており, 地層境界のずれ等は認められない。このことは, ルートマップDの表土はぎ箇所を福浦断層の北端と評価したものと整合する。

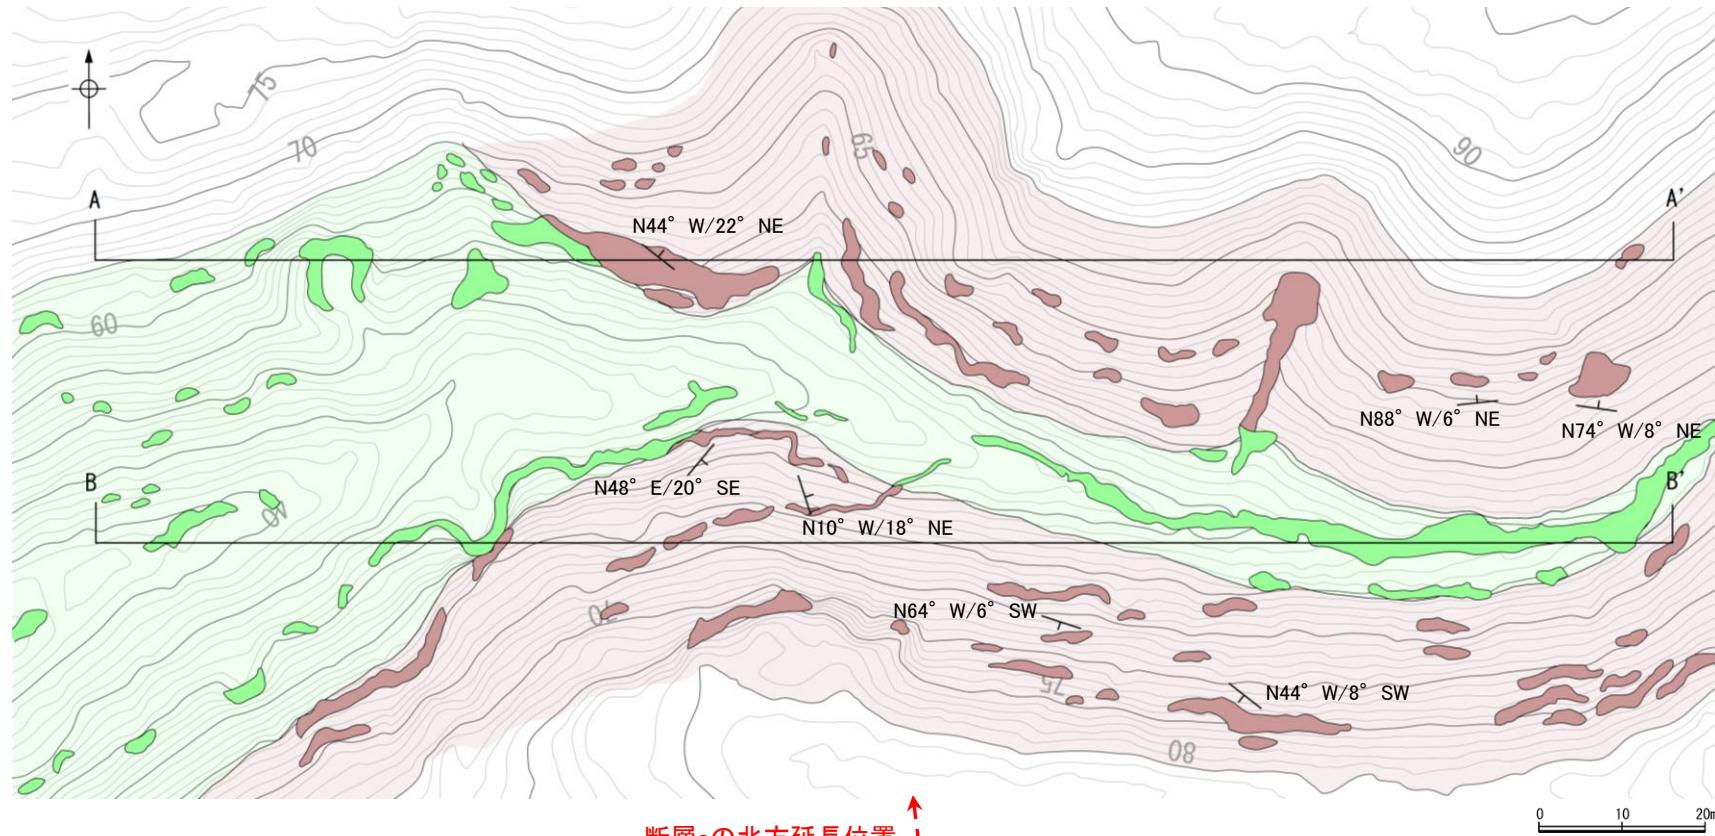
地質図(ルートマップD, E及びその周辺)

- ・追加で実施した地表踏査の結果, II層は断層aの北方延長位置を挟んで谷底に連続して分布し, 断層は認められない。
- ・また, I層とII層の地層境界は, 断層aの北方延長位置を挟んでほぼ同じ高度で連続している。

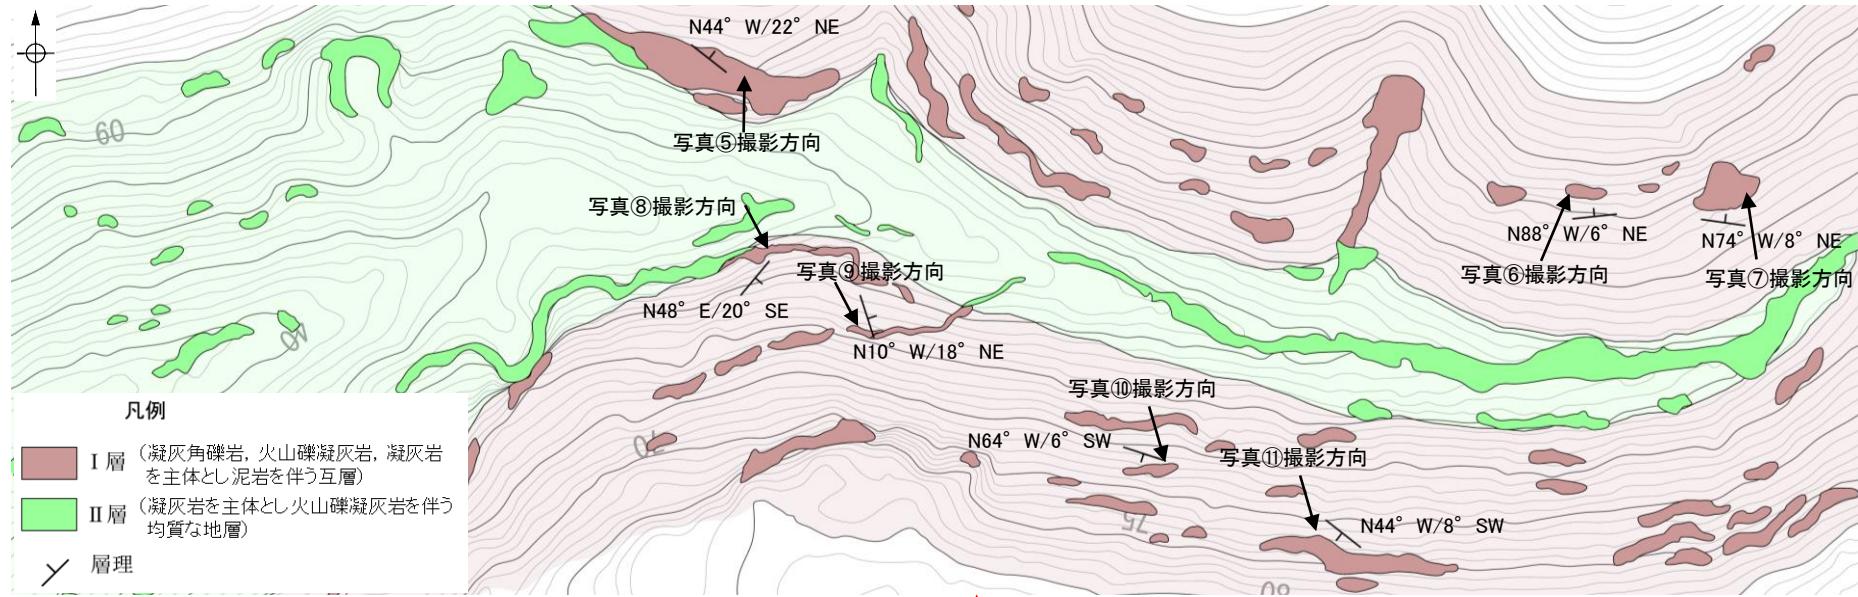
断層aの北方延長 ↑
地表踏査結果(ルートマップD, E)

- 追加で実施した地表踏査の結果, 7地点で層理が認められ, これらの東西方向の傾斜はほぼ水平~22° 東傾斜であり, 福浦断層北方付近の広域的な地層の傾斜(10° ~22° 東傾斜)と概ね一致する。
- また, 断層aの北方延長位置に近づくにつれて層理が急傾斜となる傾向は認められない。

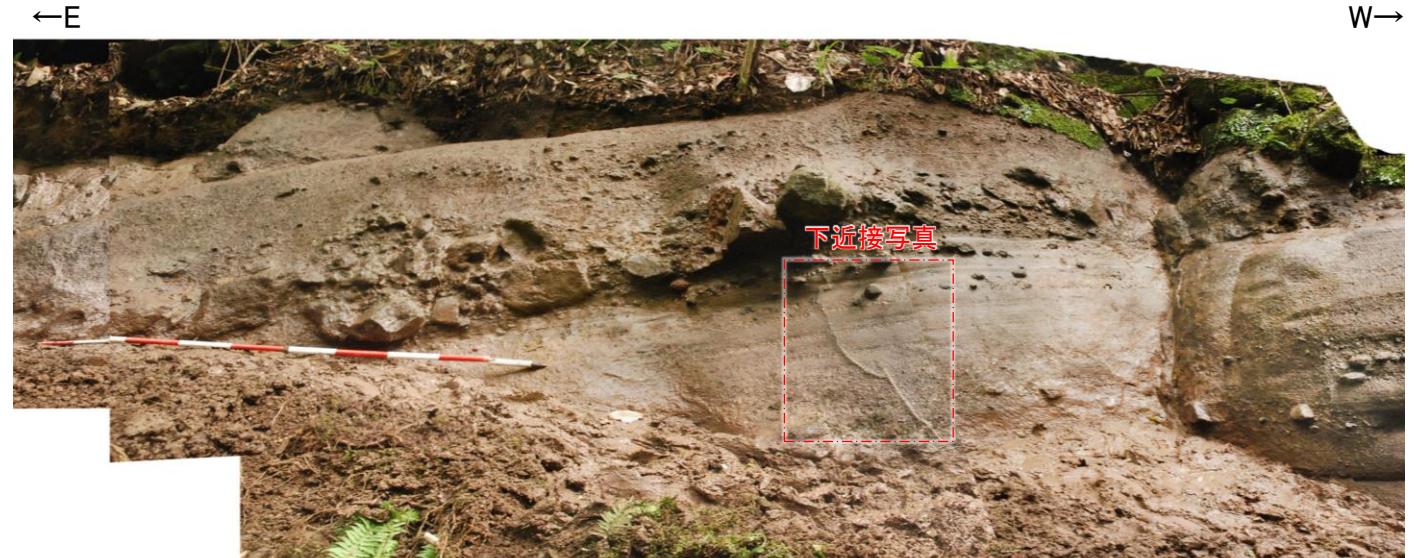
写真⑫*

- ・ルートマップDの凝灰岩中に認められる脈状部及びその周辺の母岩でXRD分析を行った結果、脈状部では周辺の母岩とほぼ同じ種類の鉱物が検出された。
- ・脈状部は周辺の母岩と比べて、相対的に斜長石が少なくスメクタイトが多いことから、母岩中で比較的強く変質を被った箇所であると推定した。

*写真⑫の範囲はI層に該当する。

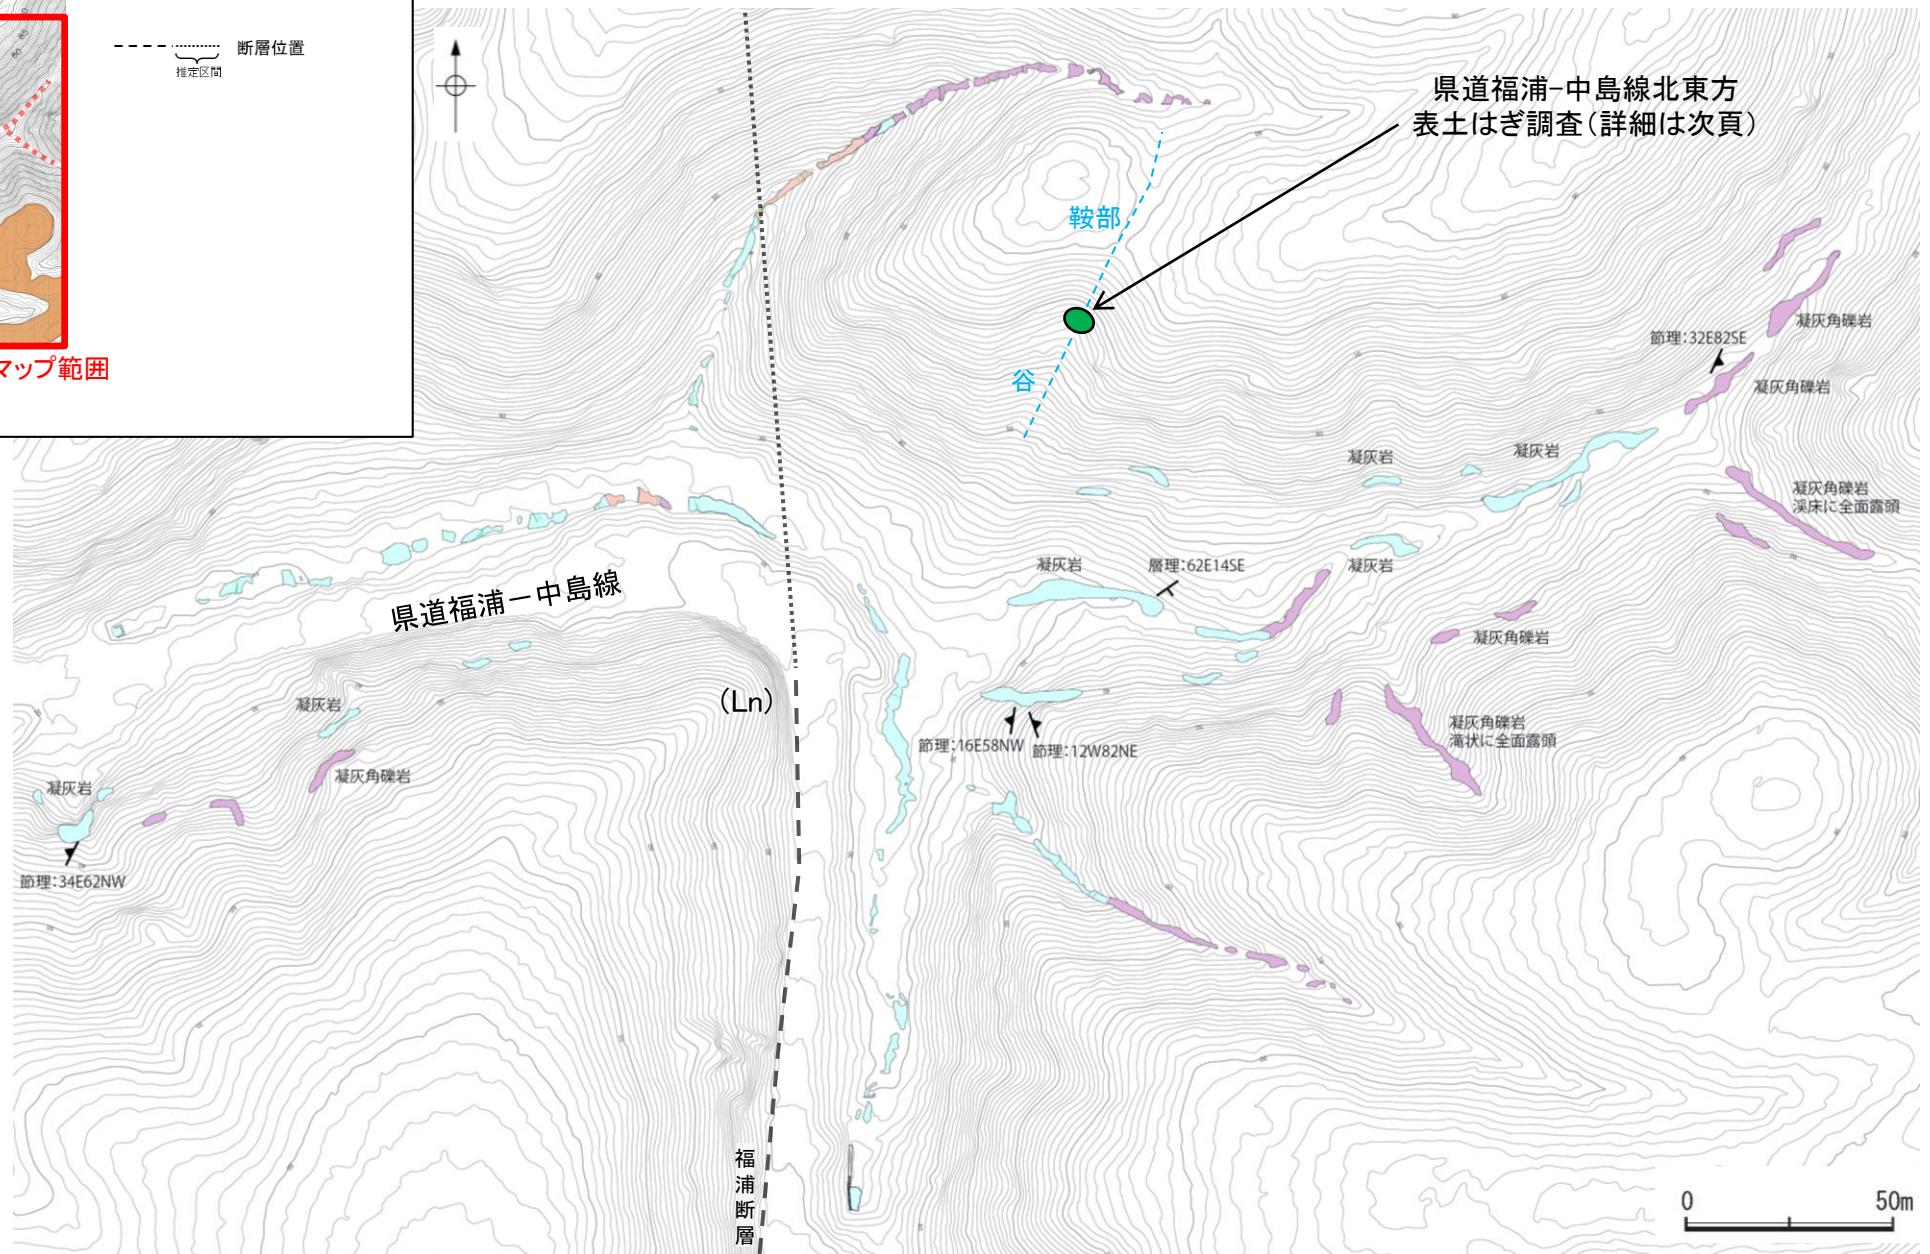
県道福浦—中島線沿い河床地表踏査結果(ルートマップ)

○逆向きの低崖等からなるリニアメント・変動地形の北端(Ln地点)より北東方に、谷及び鞍部が分布している。この谷及び鞍部にあたる位置において、表土はぎ調査を行った結果、福浦断層から分岐する断層は認められない。

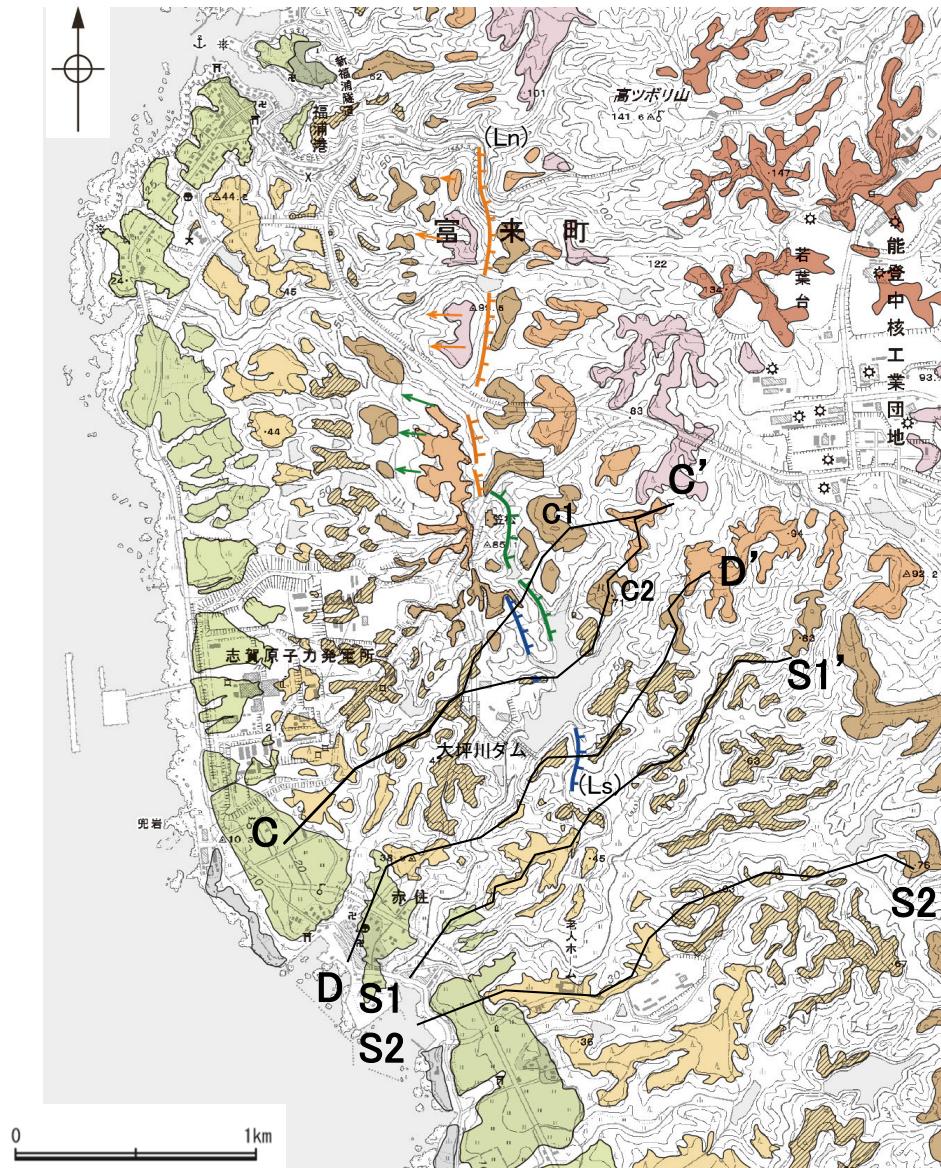
○大坪川ダム右岸及び左岸のリニアメント・変動地形を判読した区間では、逆向きの低崖が連続して認められるが、大坪川ダム付近のLs地点以南では逆向きの低崖等は認められない(S1-S1'断面, S2-S2'断面)。

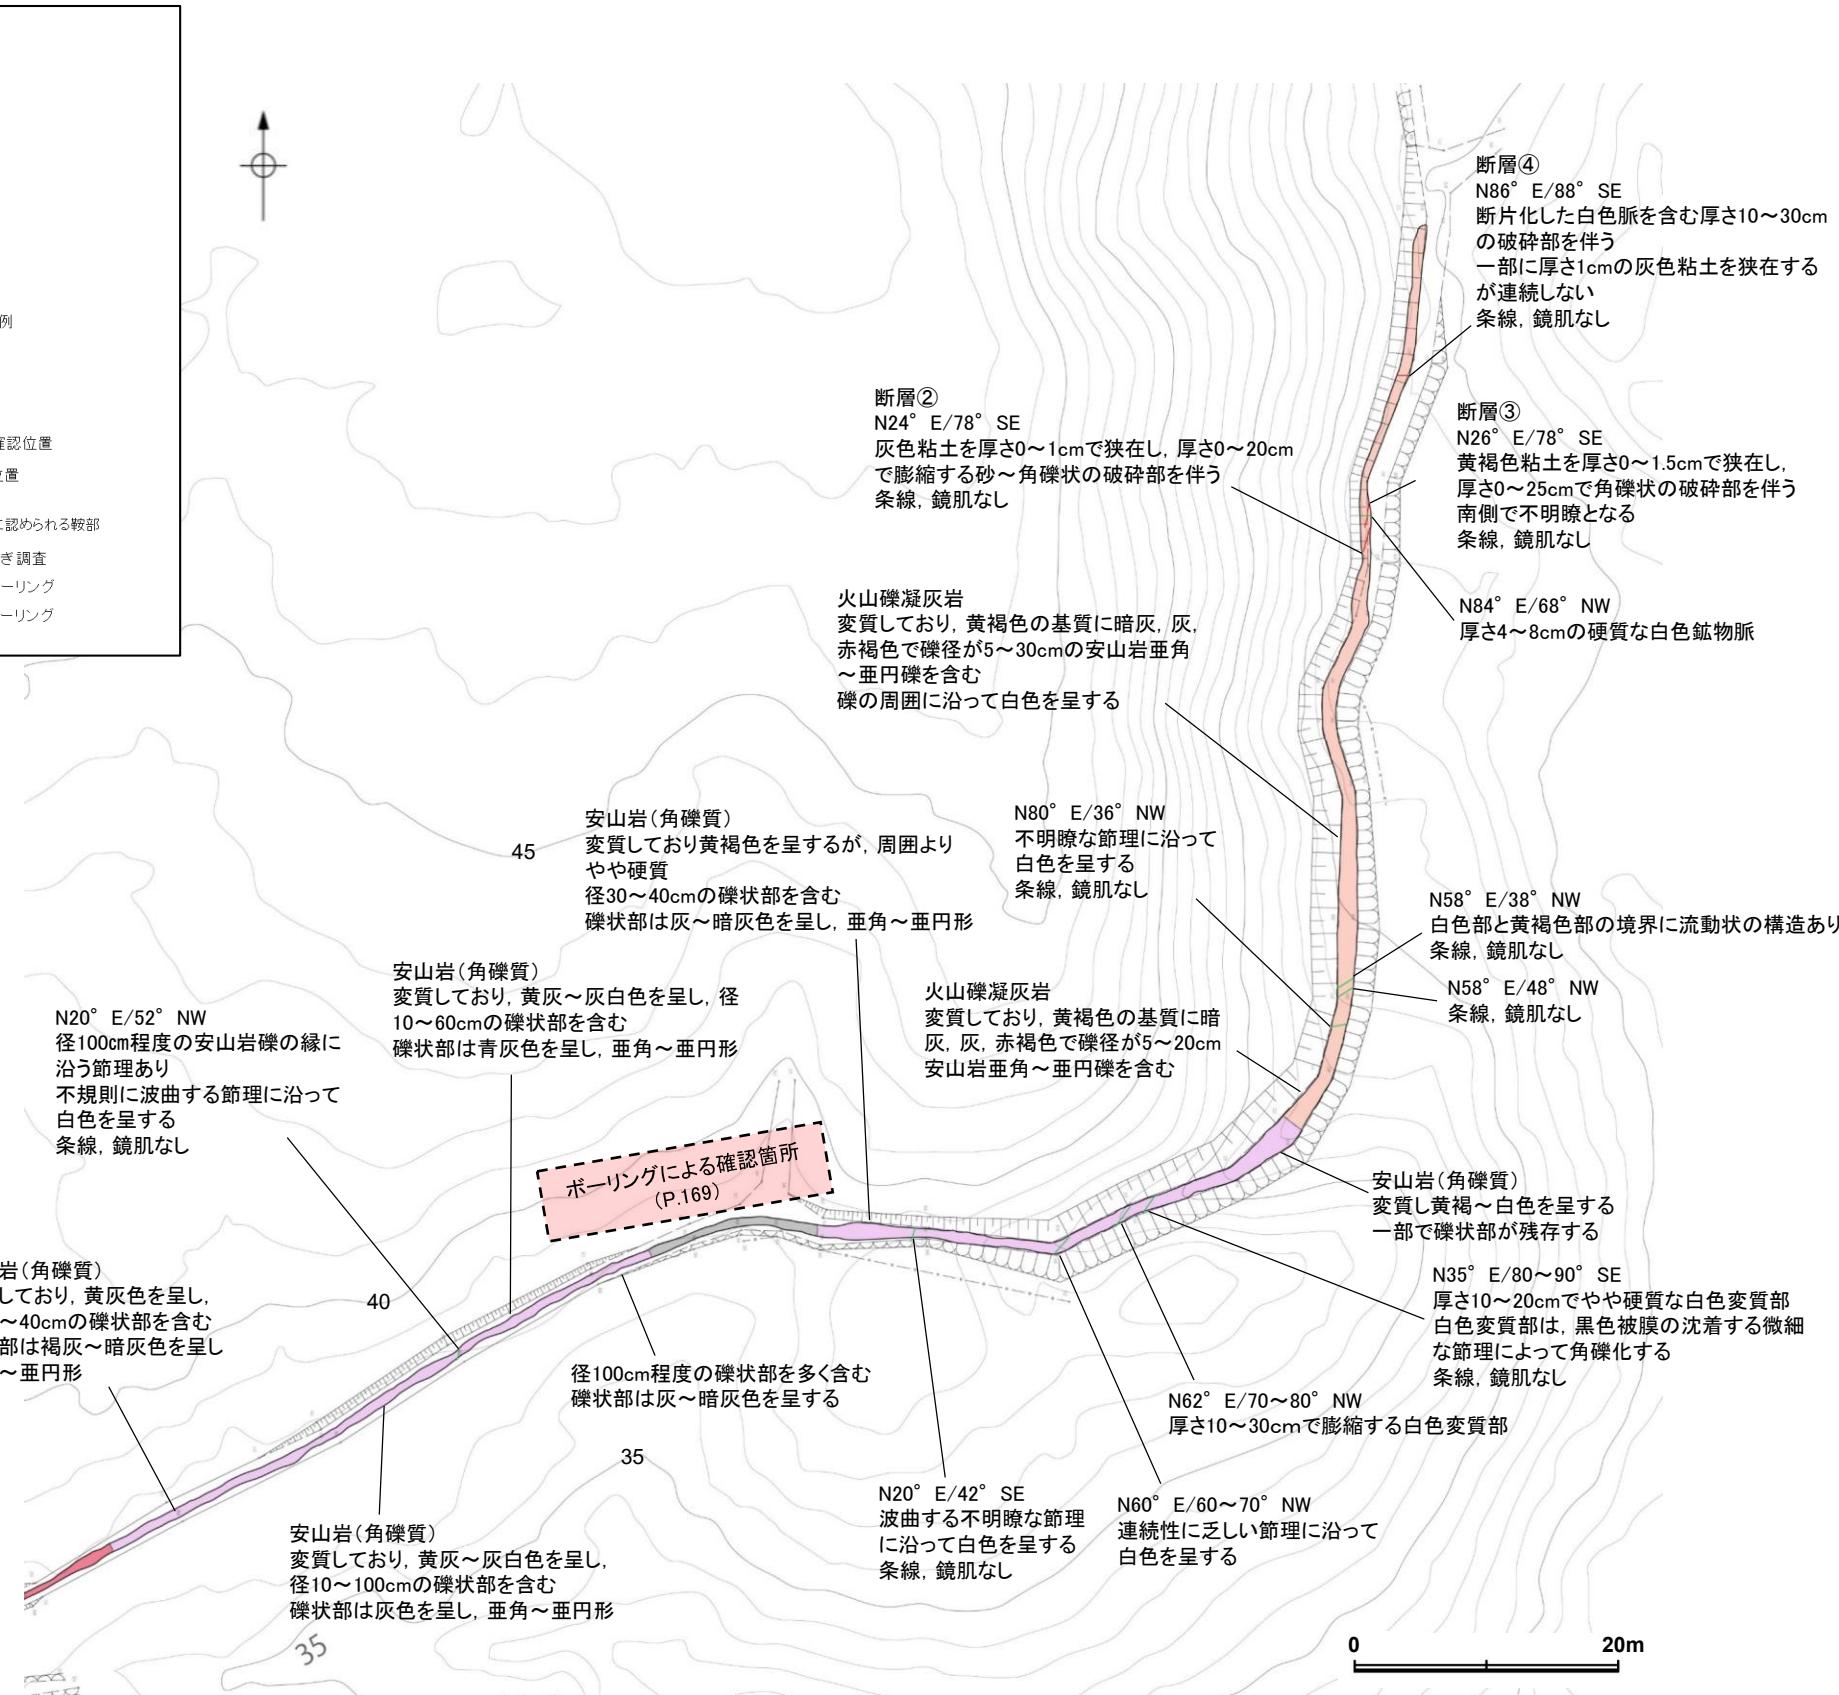
表土はぎ調査結果(ルートマップF(東部))

・ルートマップFにおいて、表土はぎ調査を実施した結果、福浦断層に対応する断層は認められない。

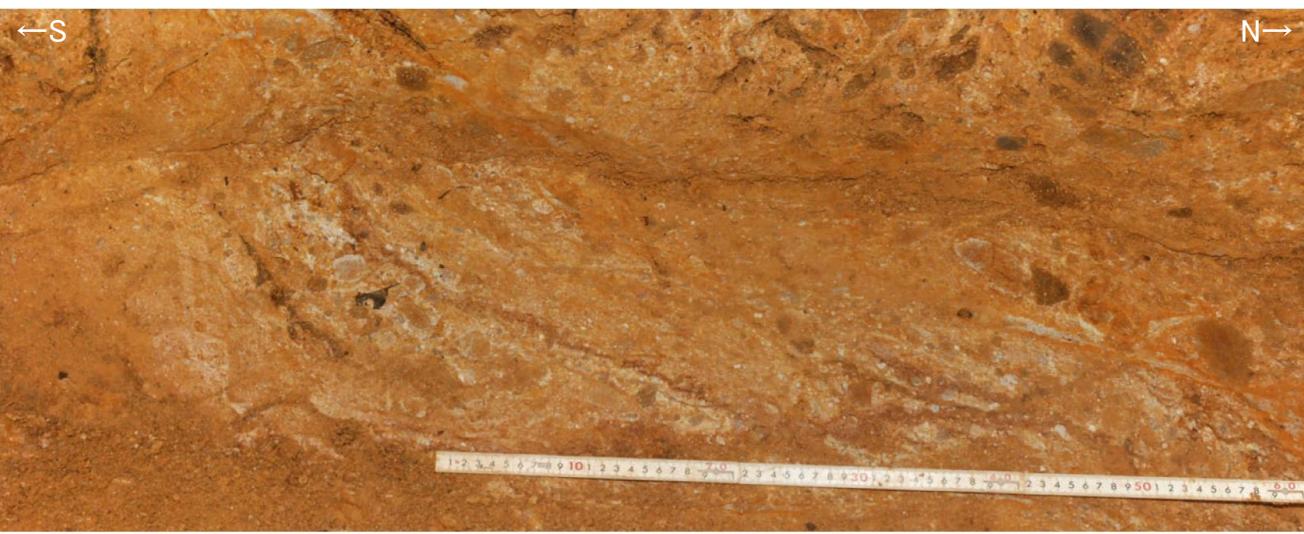
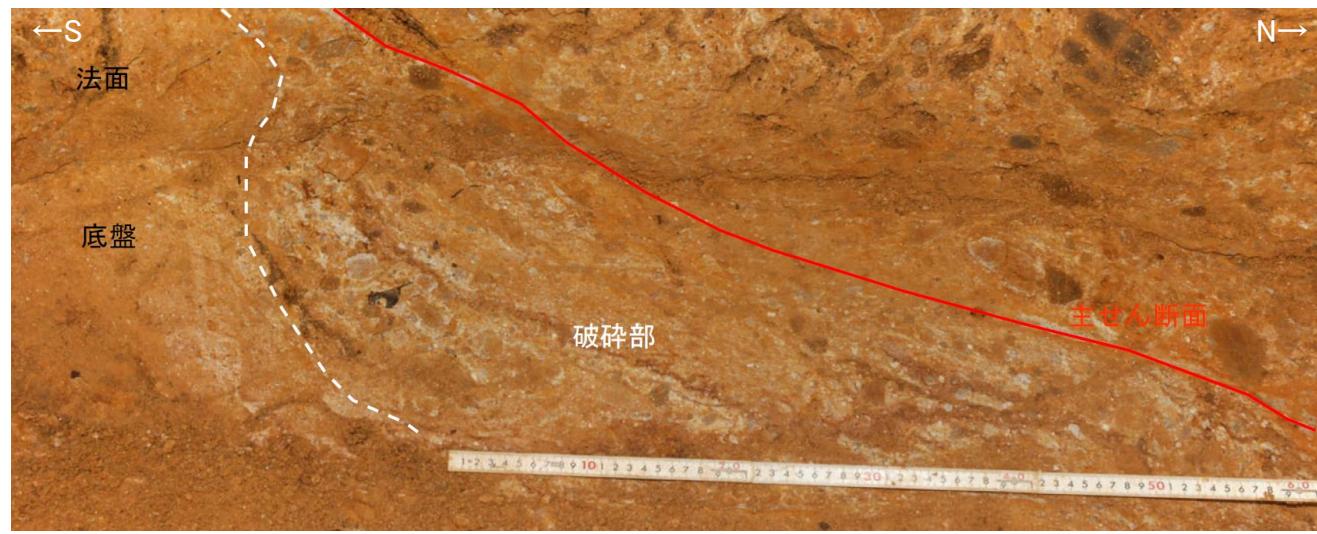
拡大写真(左:加筆なし, 右:解釈線加筆)

断層②
 走向傾斜は法面でN24E78SEであり、底盘ではN24E78SEの構造から分岐するようにN32E76SEの構造が認められる。両者とも、灰色の粘土を幅0～1cmで断続的に挟在し、その周辺が褐色を帯びる。幅0～20cmで膨縮する砂～角礫状の破碎部を伴う。その内部には破碎部延長方向に沿った粒子の配列や流動状の構造が認められる。破碎部の幅は南方へ薄くなり、特に底盘と法面の境界付近で急激に幅を減ずる。破碎部の内部に連続する平滑面や鏡肌、条線は認められない。

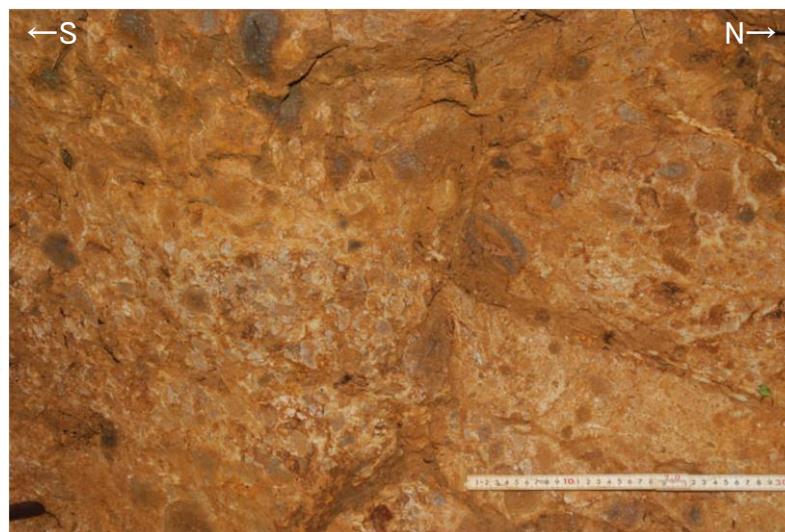
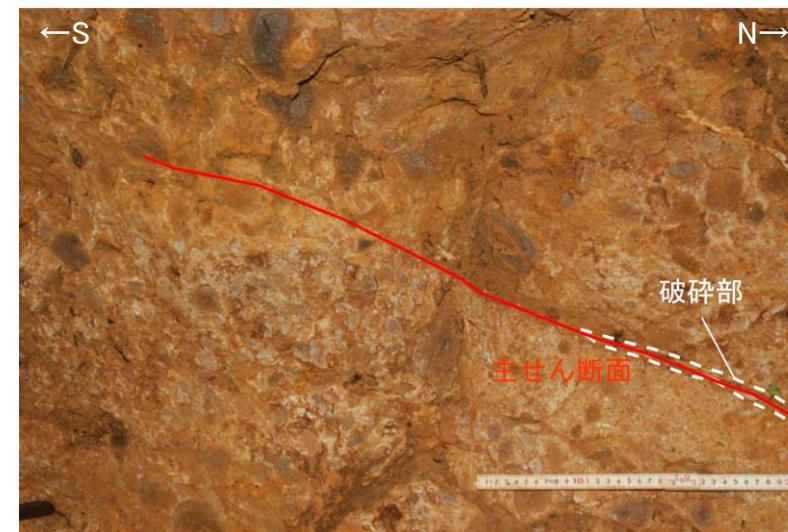
拡大写真(左:加筆なし, 右:解釈線加筆)

断層③
 走向傾斜は法面でN26E78SEであり、黄褐色の粘土を幅0～1.5cmで挟在する。白色の鉬物脈と交差し、交差部に変位は認められない。幅0～25cmの角礫状の破碎部を伴う。幅は中央で厚く、南北両端へ薄くなり尖滅する。特に白色鉬物脈との交差部の北側では最大幅に達する。しかし、交差部の南側では、白色脈に切られるように急激に薄くなる。内部の角礫は縁に沿って白色に変質する破碎部の内部に認められる不規則に波曲する節理に沿って、白色鉬物脈と同様の鉬物が幅1cmのレンズ状に認められることがある。
 本破碎部は、露頭の南側へ不明瞭となり、露頭内部で消失する。破碎部の内部に連続する平滑面や鏡肌、条線は認められない。

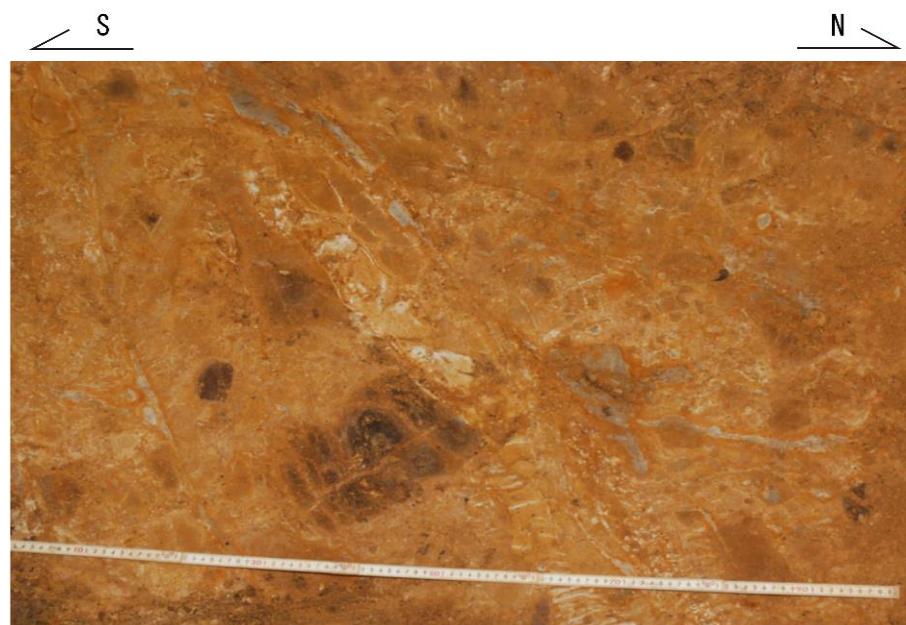
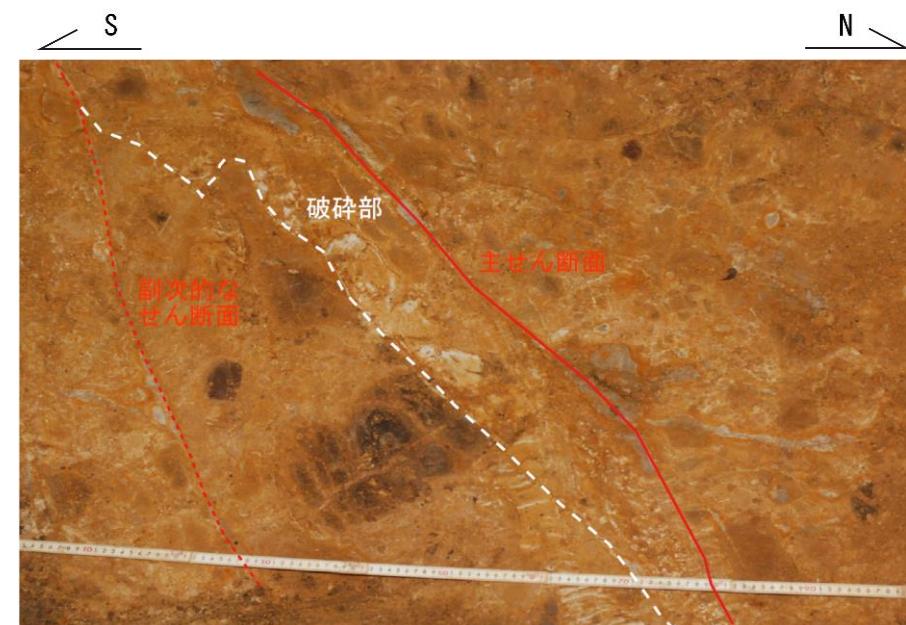
拡大写真(左:加筆なし, 右:解釈線加筆)

断層④
 走向傾斜は法面でN86E88SEで、底盤でN82E78SEの走向傾斜を示す。
 法面の下部から底盤で副次的なせん断面が分岐し、N86E82SEの走向傾
 斜を示す。破碎部は断片化した白色鉱物を含み、それらの断片は破碎
 部の延長方向に配列する傾向がある。破碎部の幅は法面の上部で10
 cm、下部で30cmである。底盤では北側にのみ破碎部を伴い、西方に向
 かって幅5cmへ収縮する。破碎部の上盤側には、断続的に平滑面や灰色
 の粘土を幅1cm程度で伴う。粘土を縁取るように褐色を帯びる。
 破碎部の内部に連続する平滑面や鏡肌、条線は認められない。

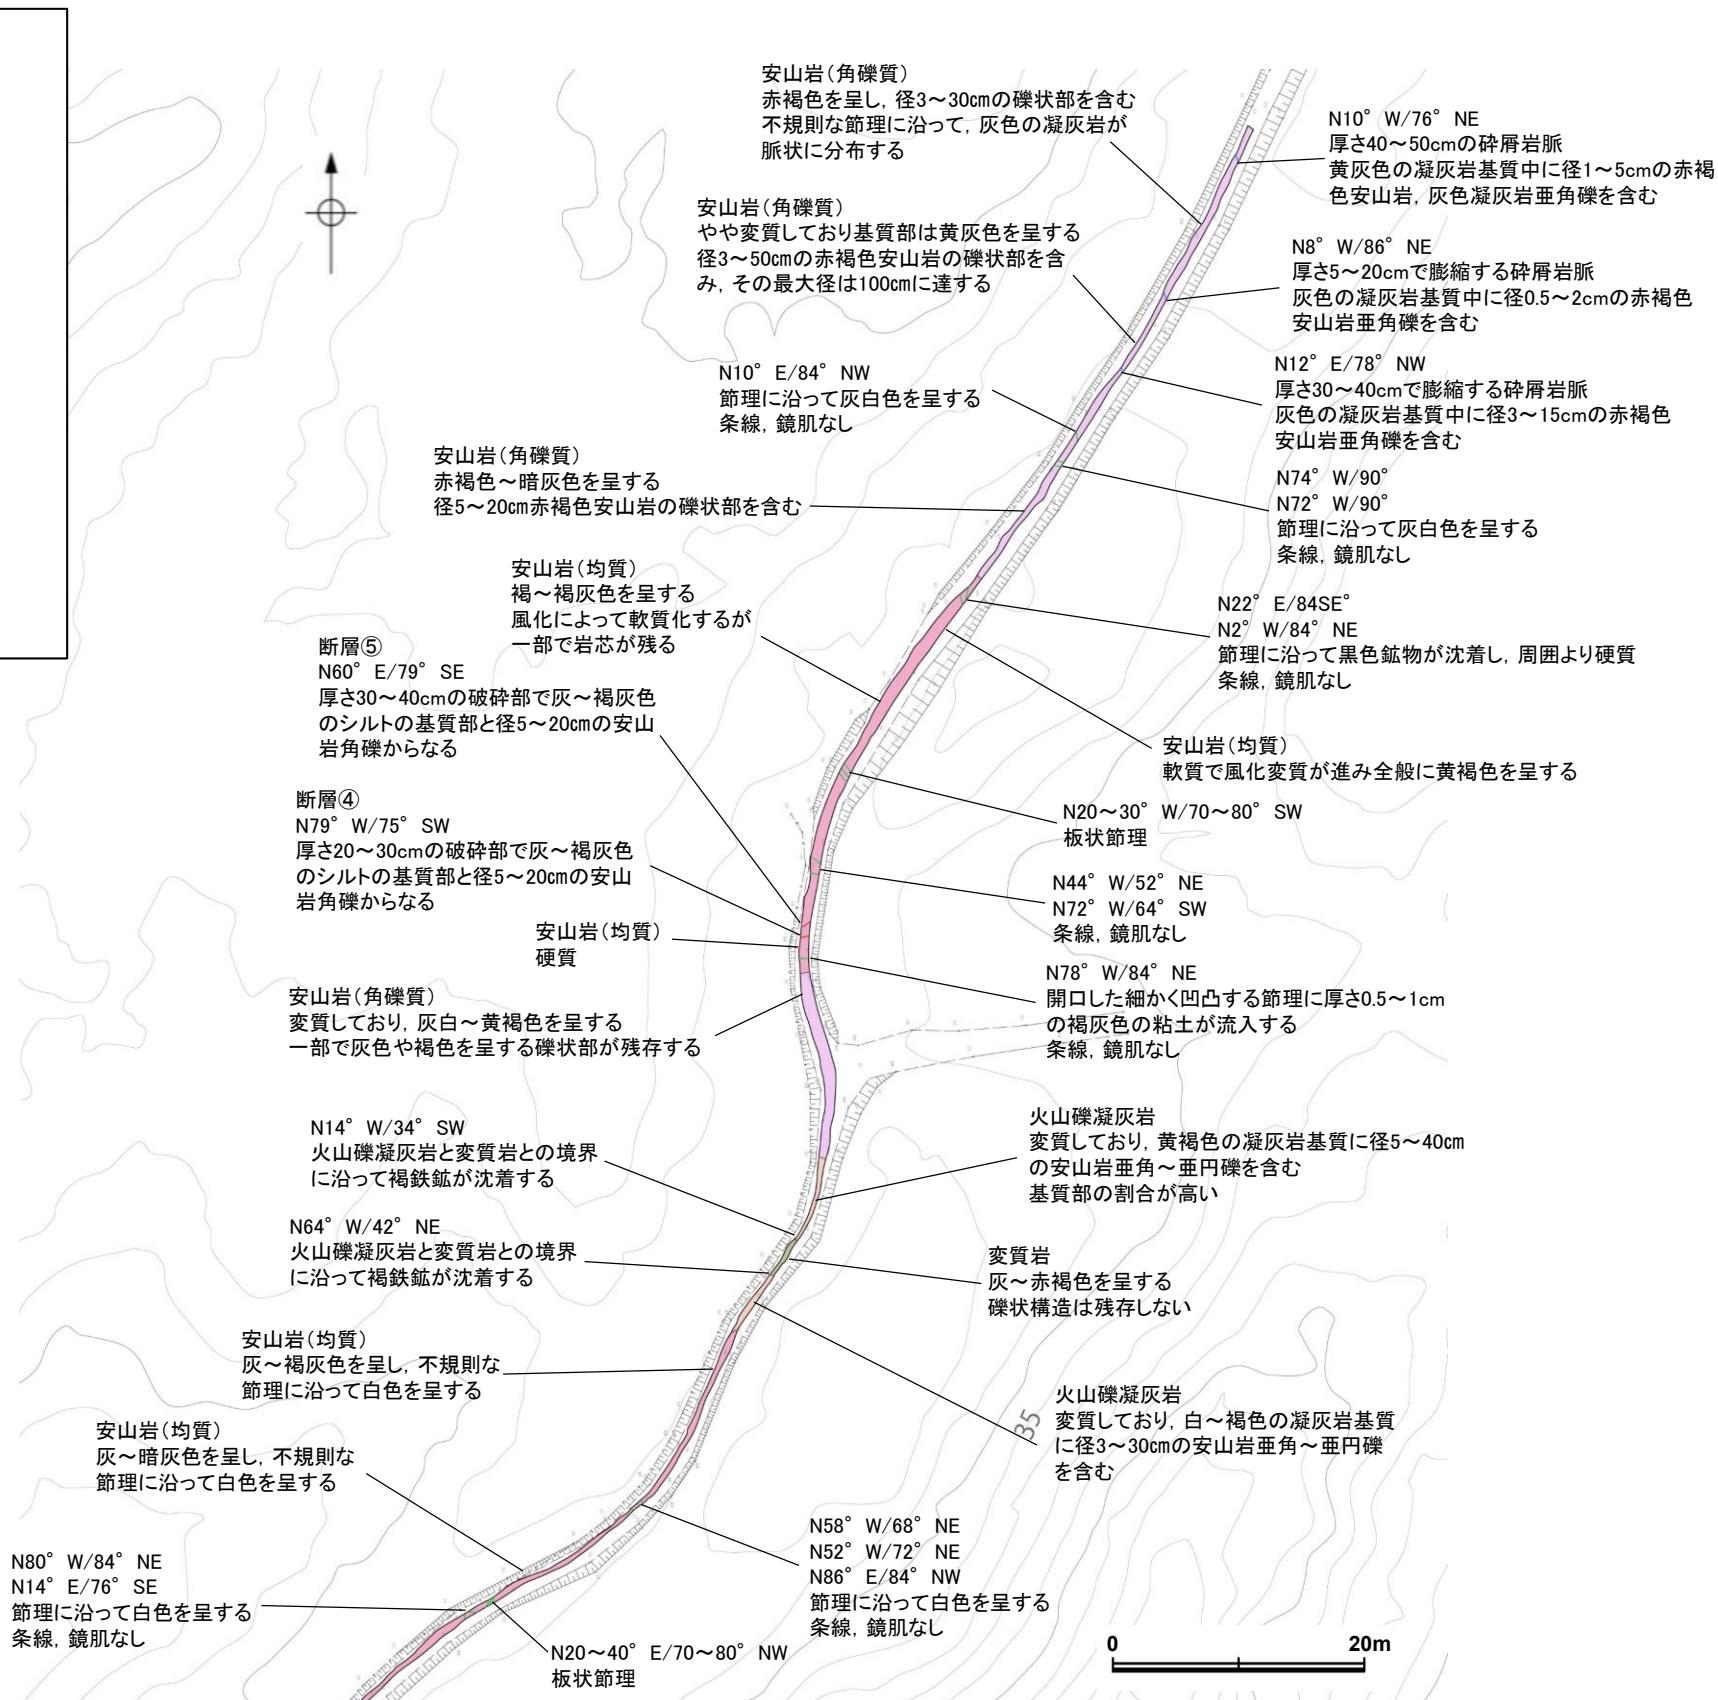
表土はぎ調査結果(ルートマップG(北東部))

・ルートマップGにおいて、表土はぎ調査を実施した結果、福浦断層に対応する断層は認められない。

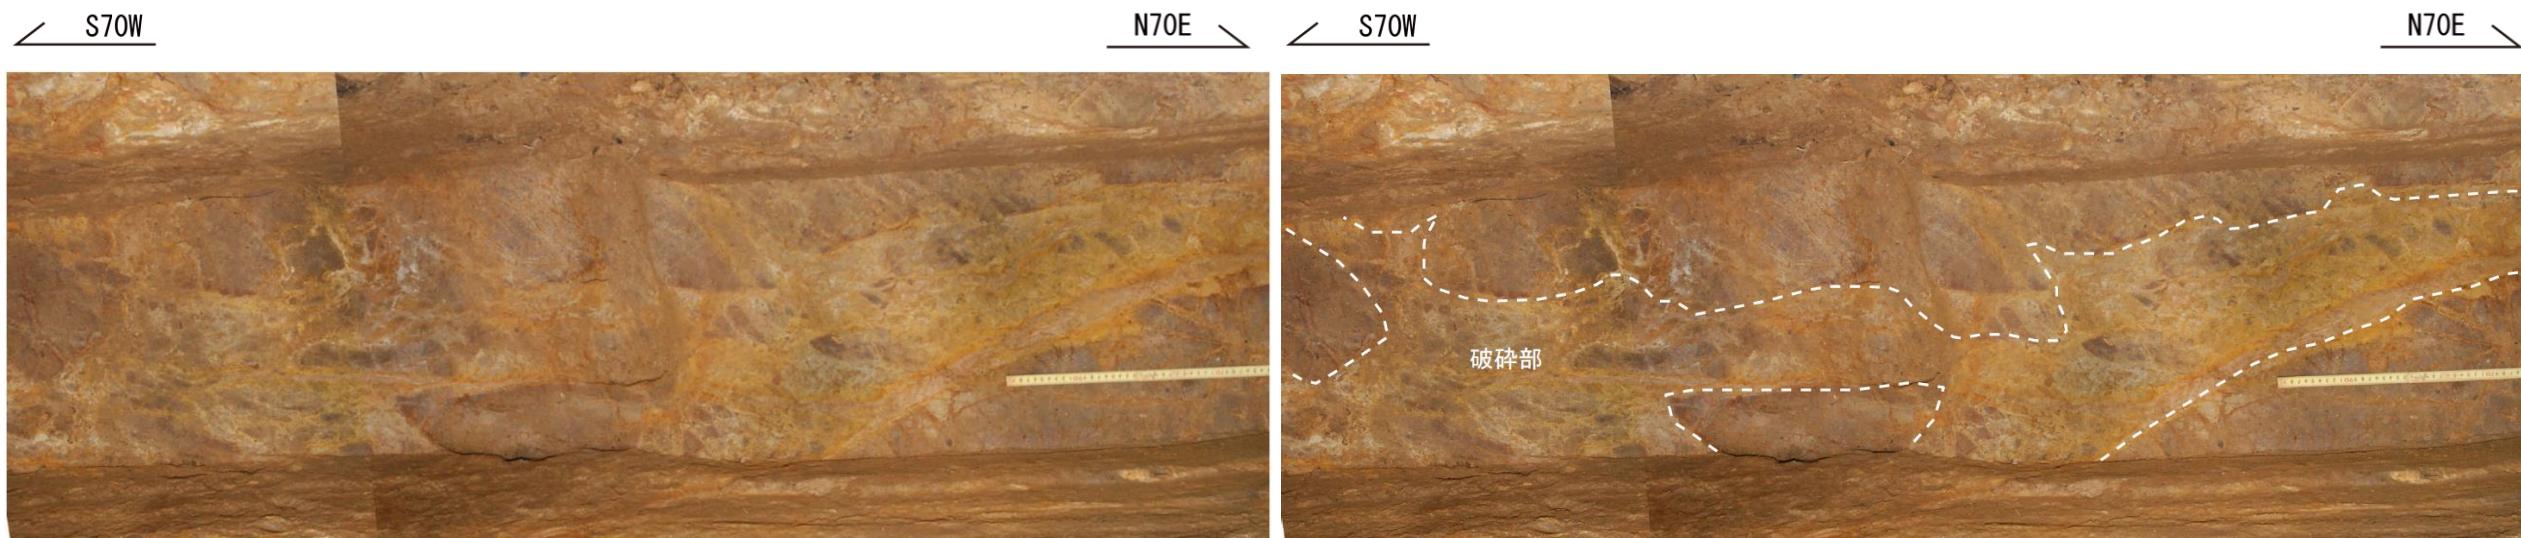
拡大写真(左:加筆なし, 右:解釈線加筆)

破碎部
 走向傾斜がN53E72SEからN65E61SEに湾曲する節理の北西側に幅10～25cmの破碎部が認められる。破碎部の南東側の縁は湾曲する節理と一致するが、破碎部は西側へ不規則に広がっている。
 破碎部は、灰～褐灰色シルトの基質と灰色を呈する安山岩角礫からなる。安山岩角礫は径1～10cmで、その縁が白色に変質していることがある。破碎部は礫も含めてナイフで削ることができる程度に軟質である。内部には褐鉄鉱の沈着が認められ、南東側では湾曲する節理に沿って帯状に沈着する。
 破碎部の内部に鏡肌や条線を伴うせん断面を示唆するような面構造は認められない。

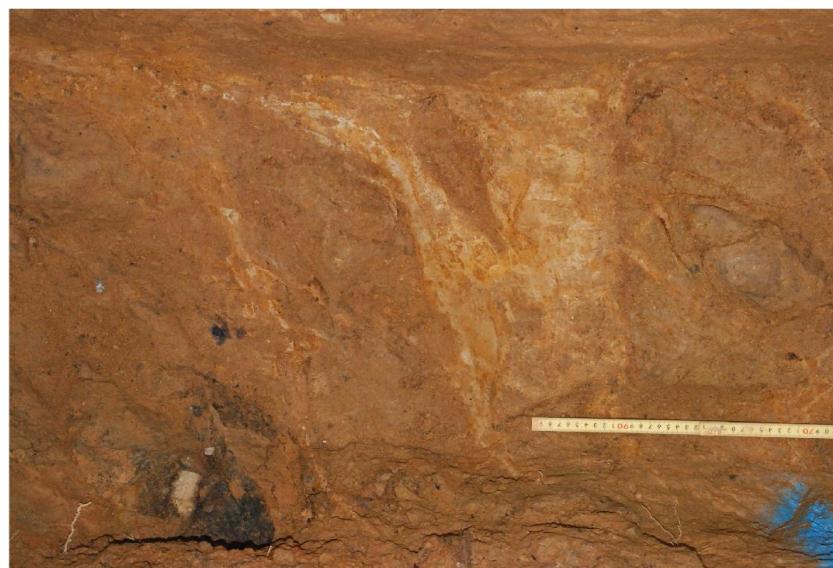
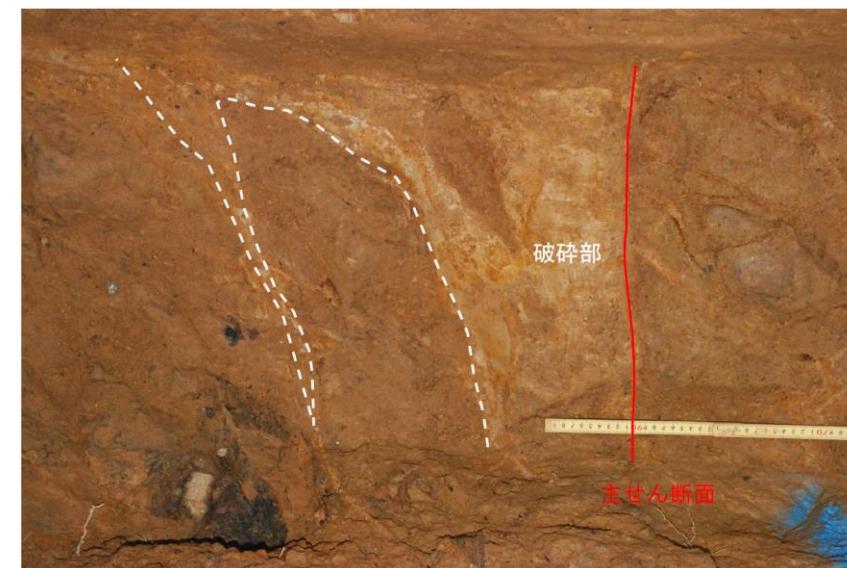
拡大写真(左:加筆なし, 右:解釈線加筆)

断層④
 走向傾斜はN79W75SWであり、上盤側に幅20～30cmの破碎部が認められる。破碎部は、灰～褐灰色シルトの基質と灰色を呈する安山岩角礫からなる。安山岩角礫は径5～20cmである。破碎部は礫も含めてナイフで削ることができる程度に軟質である。破碎部の両端の節理に平滑面や鏡肌、条線は認められない。
