2.2.1 (7) 福浦断層の端部 —北端付近の地形調査—

2.2.1 (7) 福浦断層の端部 — 北端付近の地質調査 —

2.2.1 (7) 福浦断層の端部 —南端付近の地形調査—

2.2.1 (7) 福浦断層の端部 — 南端付近の地質調査 —

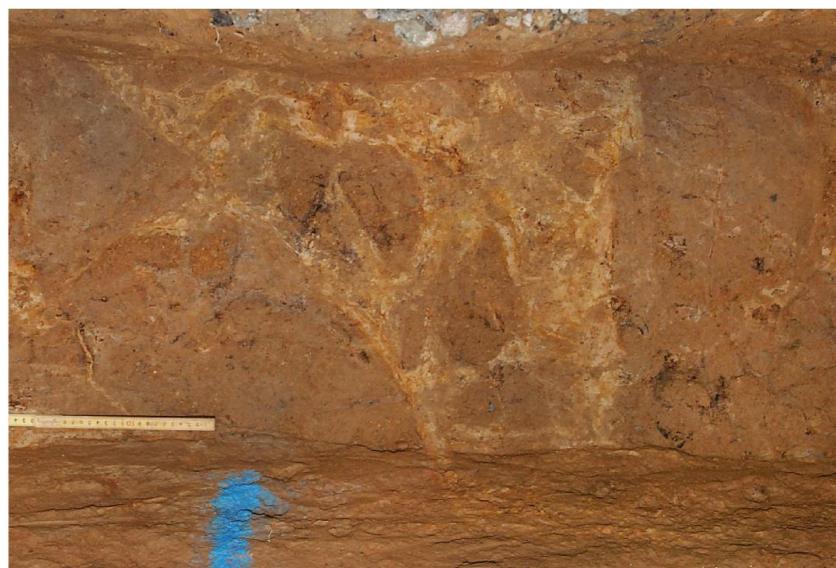
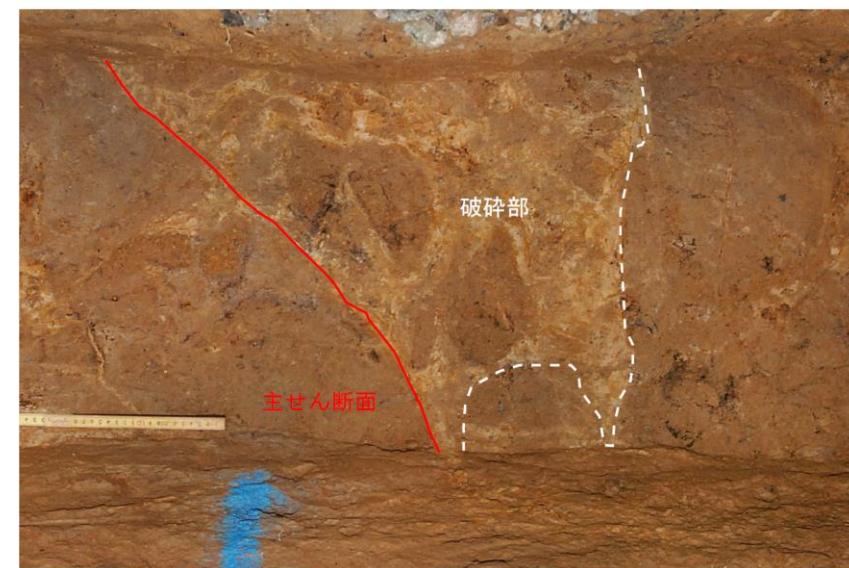
拡大写真(左:加筆なし, 右:解釈線加筆)

断層⑤
 走向傾斜はN60E79SEであり、下盤側に幅30～40cmの破碎部が認められる。破碎部は、灰～褐灰色シルトの基質と灰色を呈する安山岩角礫からなる。安山岩角礫は径5～20cmである。破碎部は礫も含めてナイフで削ることができる程度に軟質である。破碎部の両端の節理に平滑面や鏡肌、条線は認められない。

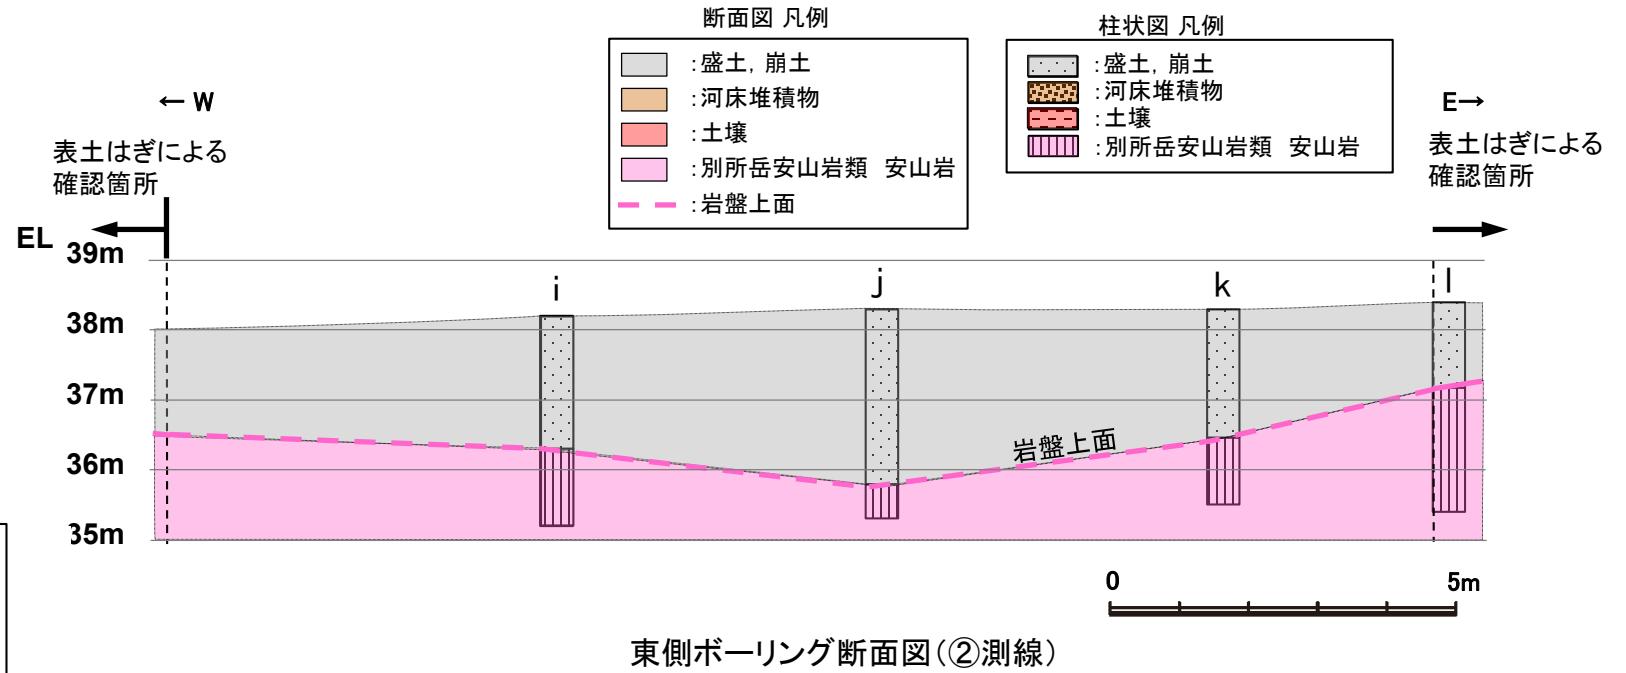
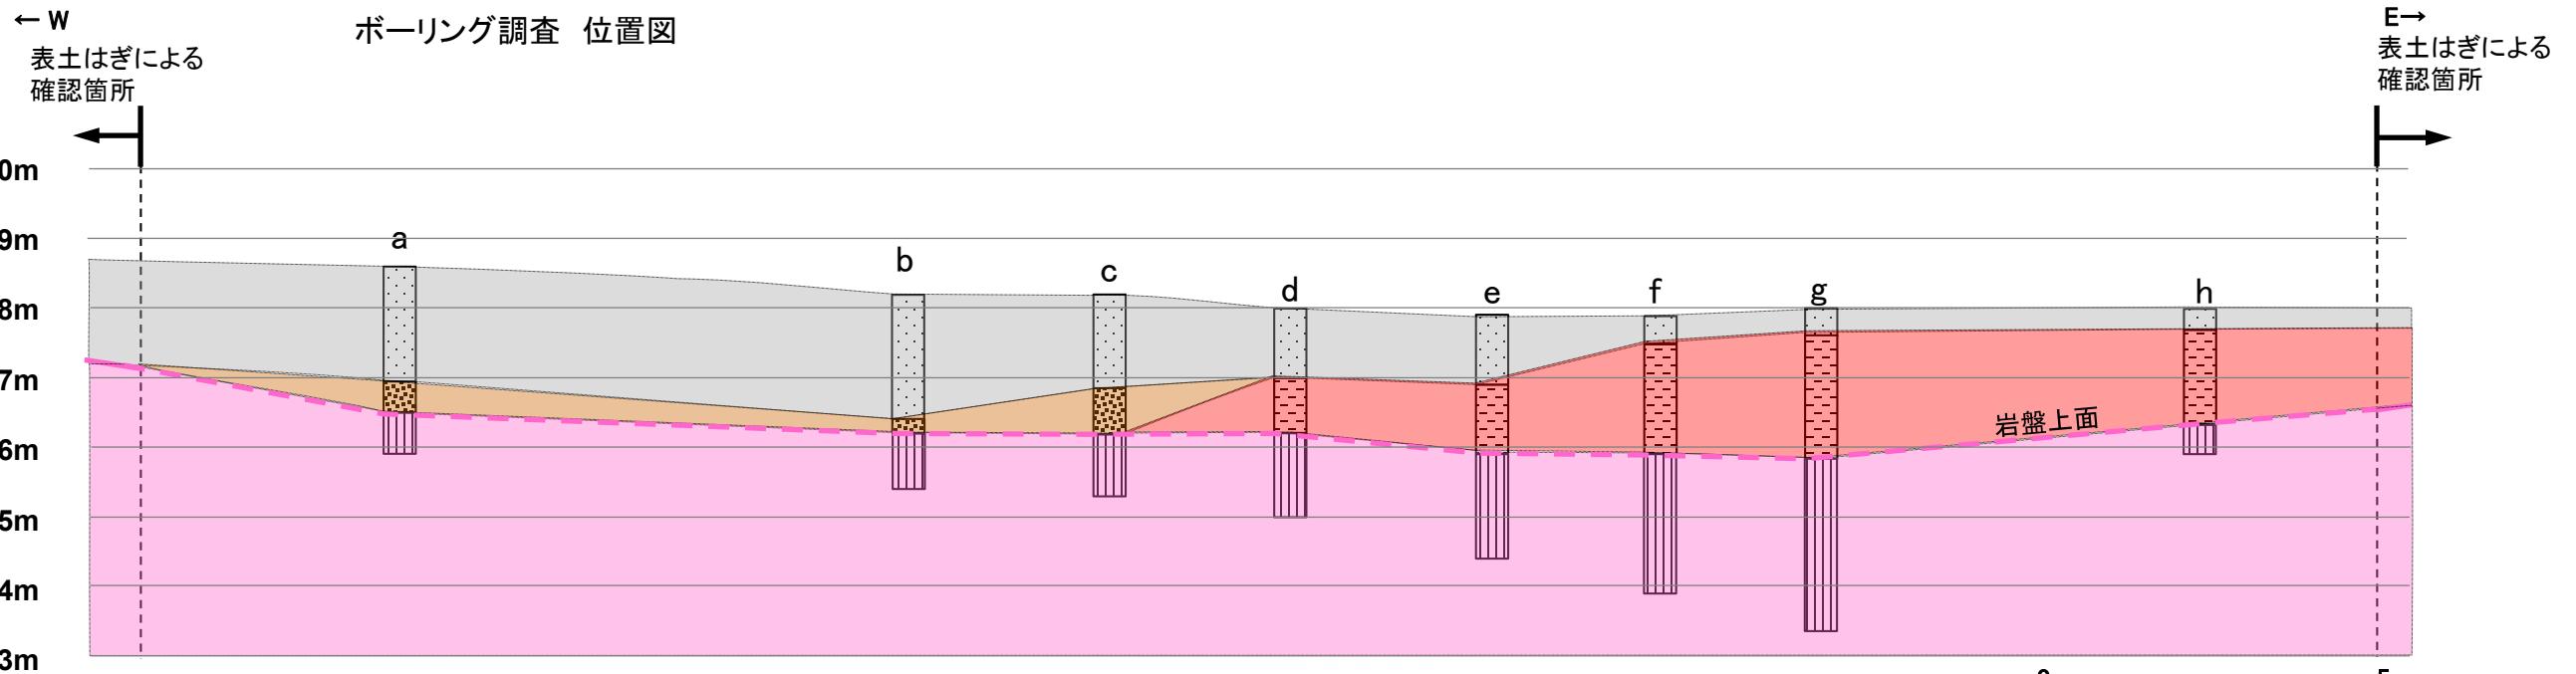
・群列ボーリング(①測線・②測線)の結果, 岩盤上面はEL36~37m付近で, ほぼ水平である。

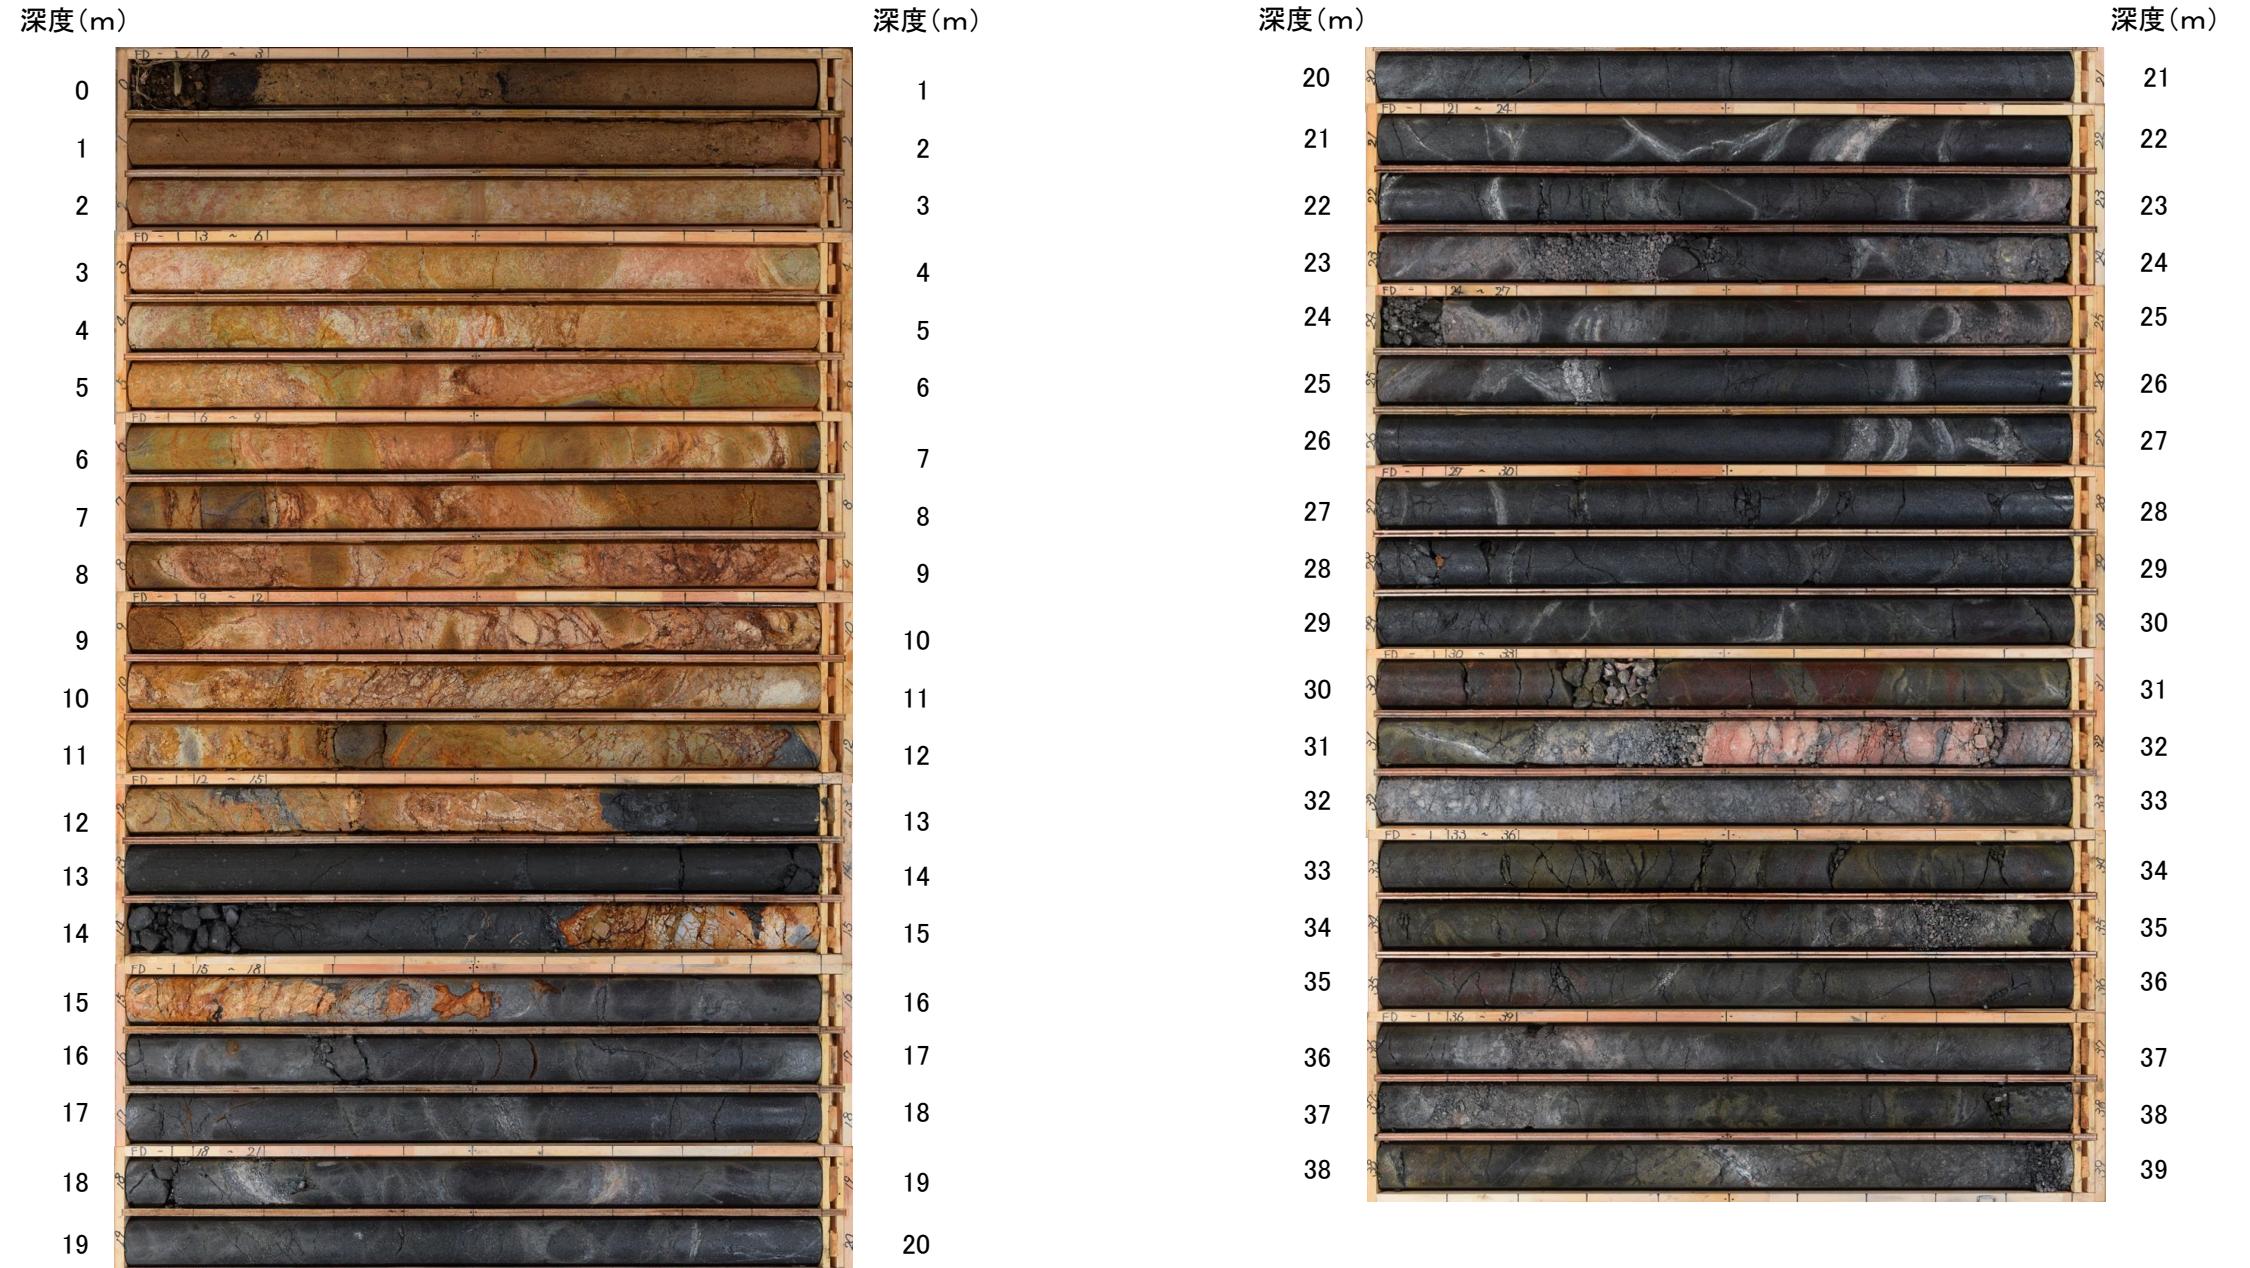
コア写真(深度0~39m)

・福浦断層に対応する破碎部は認められない。

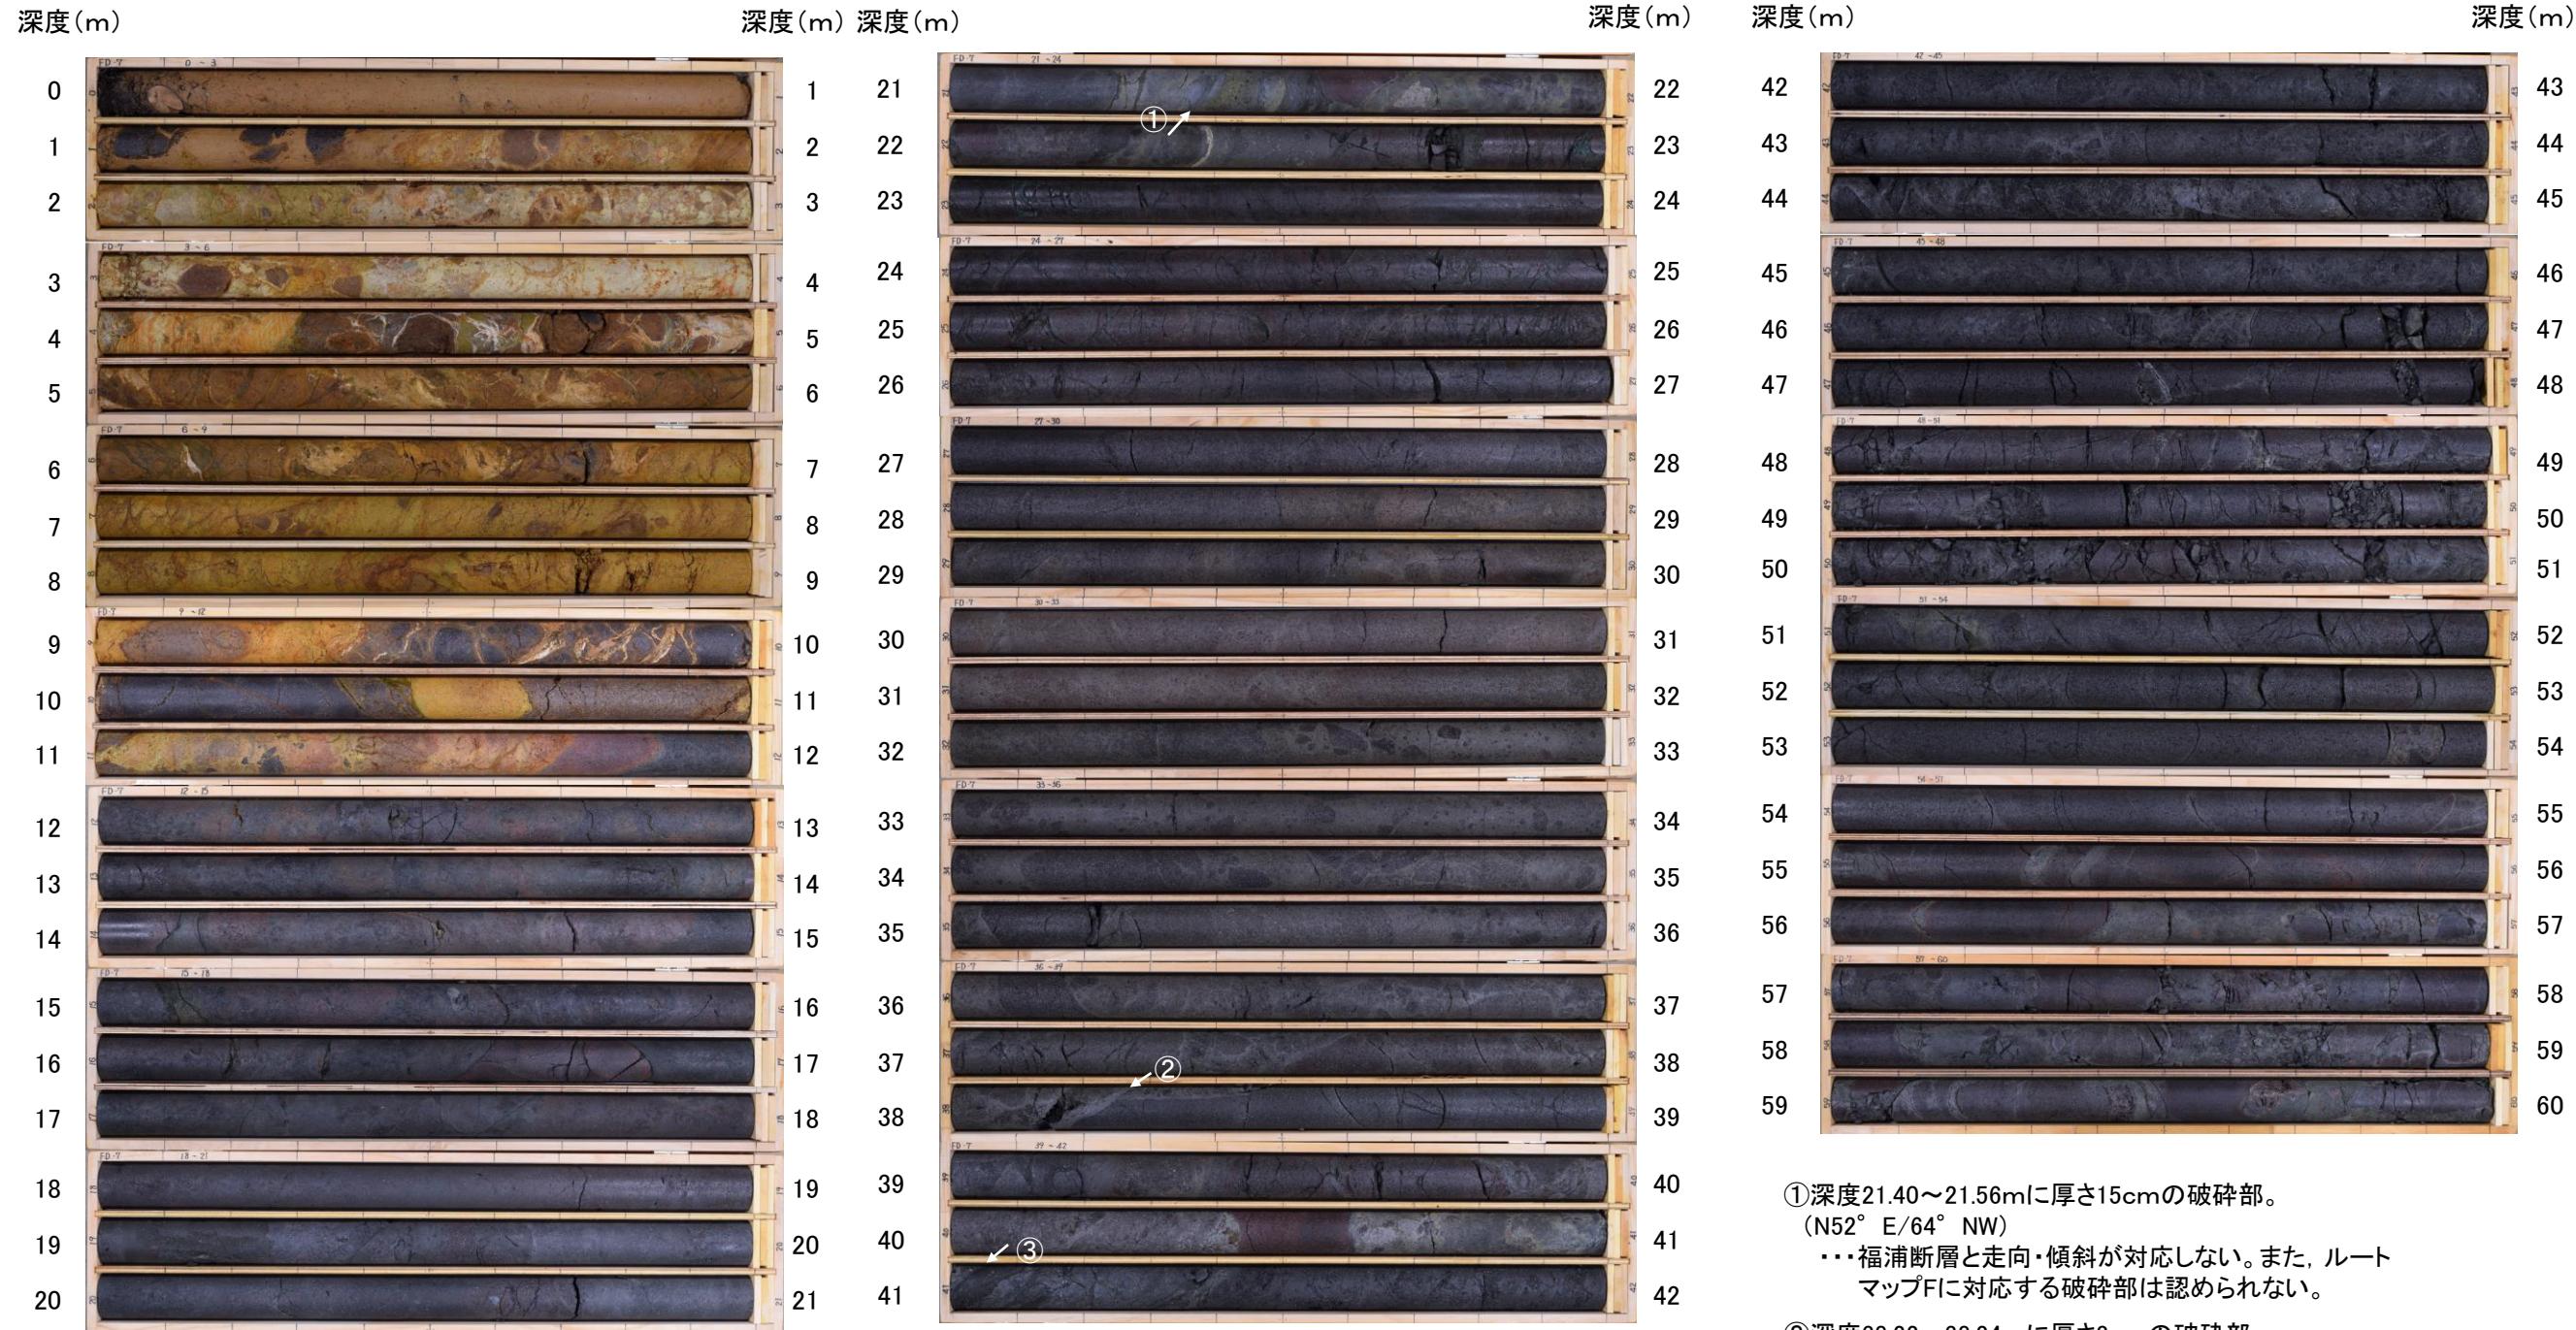
コア写真(深度0~60m)

・福浦断層に対応する破砕部は認められない。

- ①深度21.40~21.56mに厚さ15cmの破砕部。
(N52° E/64° NW)
・・・福浦断層と走向・傾斜が対応しない。また、ルートマップFに対応する破砕部は認められない。
- ②深度38.22~38.24mに厚さ3cmの破砕部。
(N83° E/29° NW)
・・・福浦断層と走向・傾斜が対応しない。また、隣接孔(FD-4)の想定延長位置(深度35.2m付近)に連続しない。
- ③深度41.02~41.39mに厚さ30cmの破砕部。
(N50° E/77° NW)
・・・福浦断層と走向・傾斜が対応しない。また、ルートマップFに対応する破砕部は認められない。

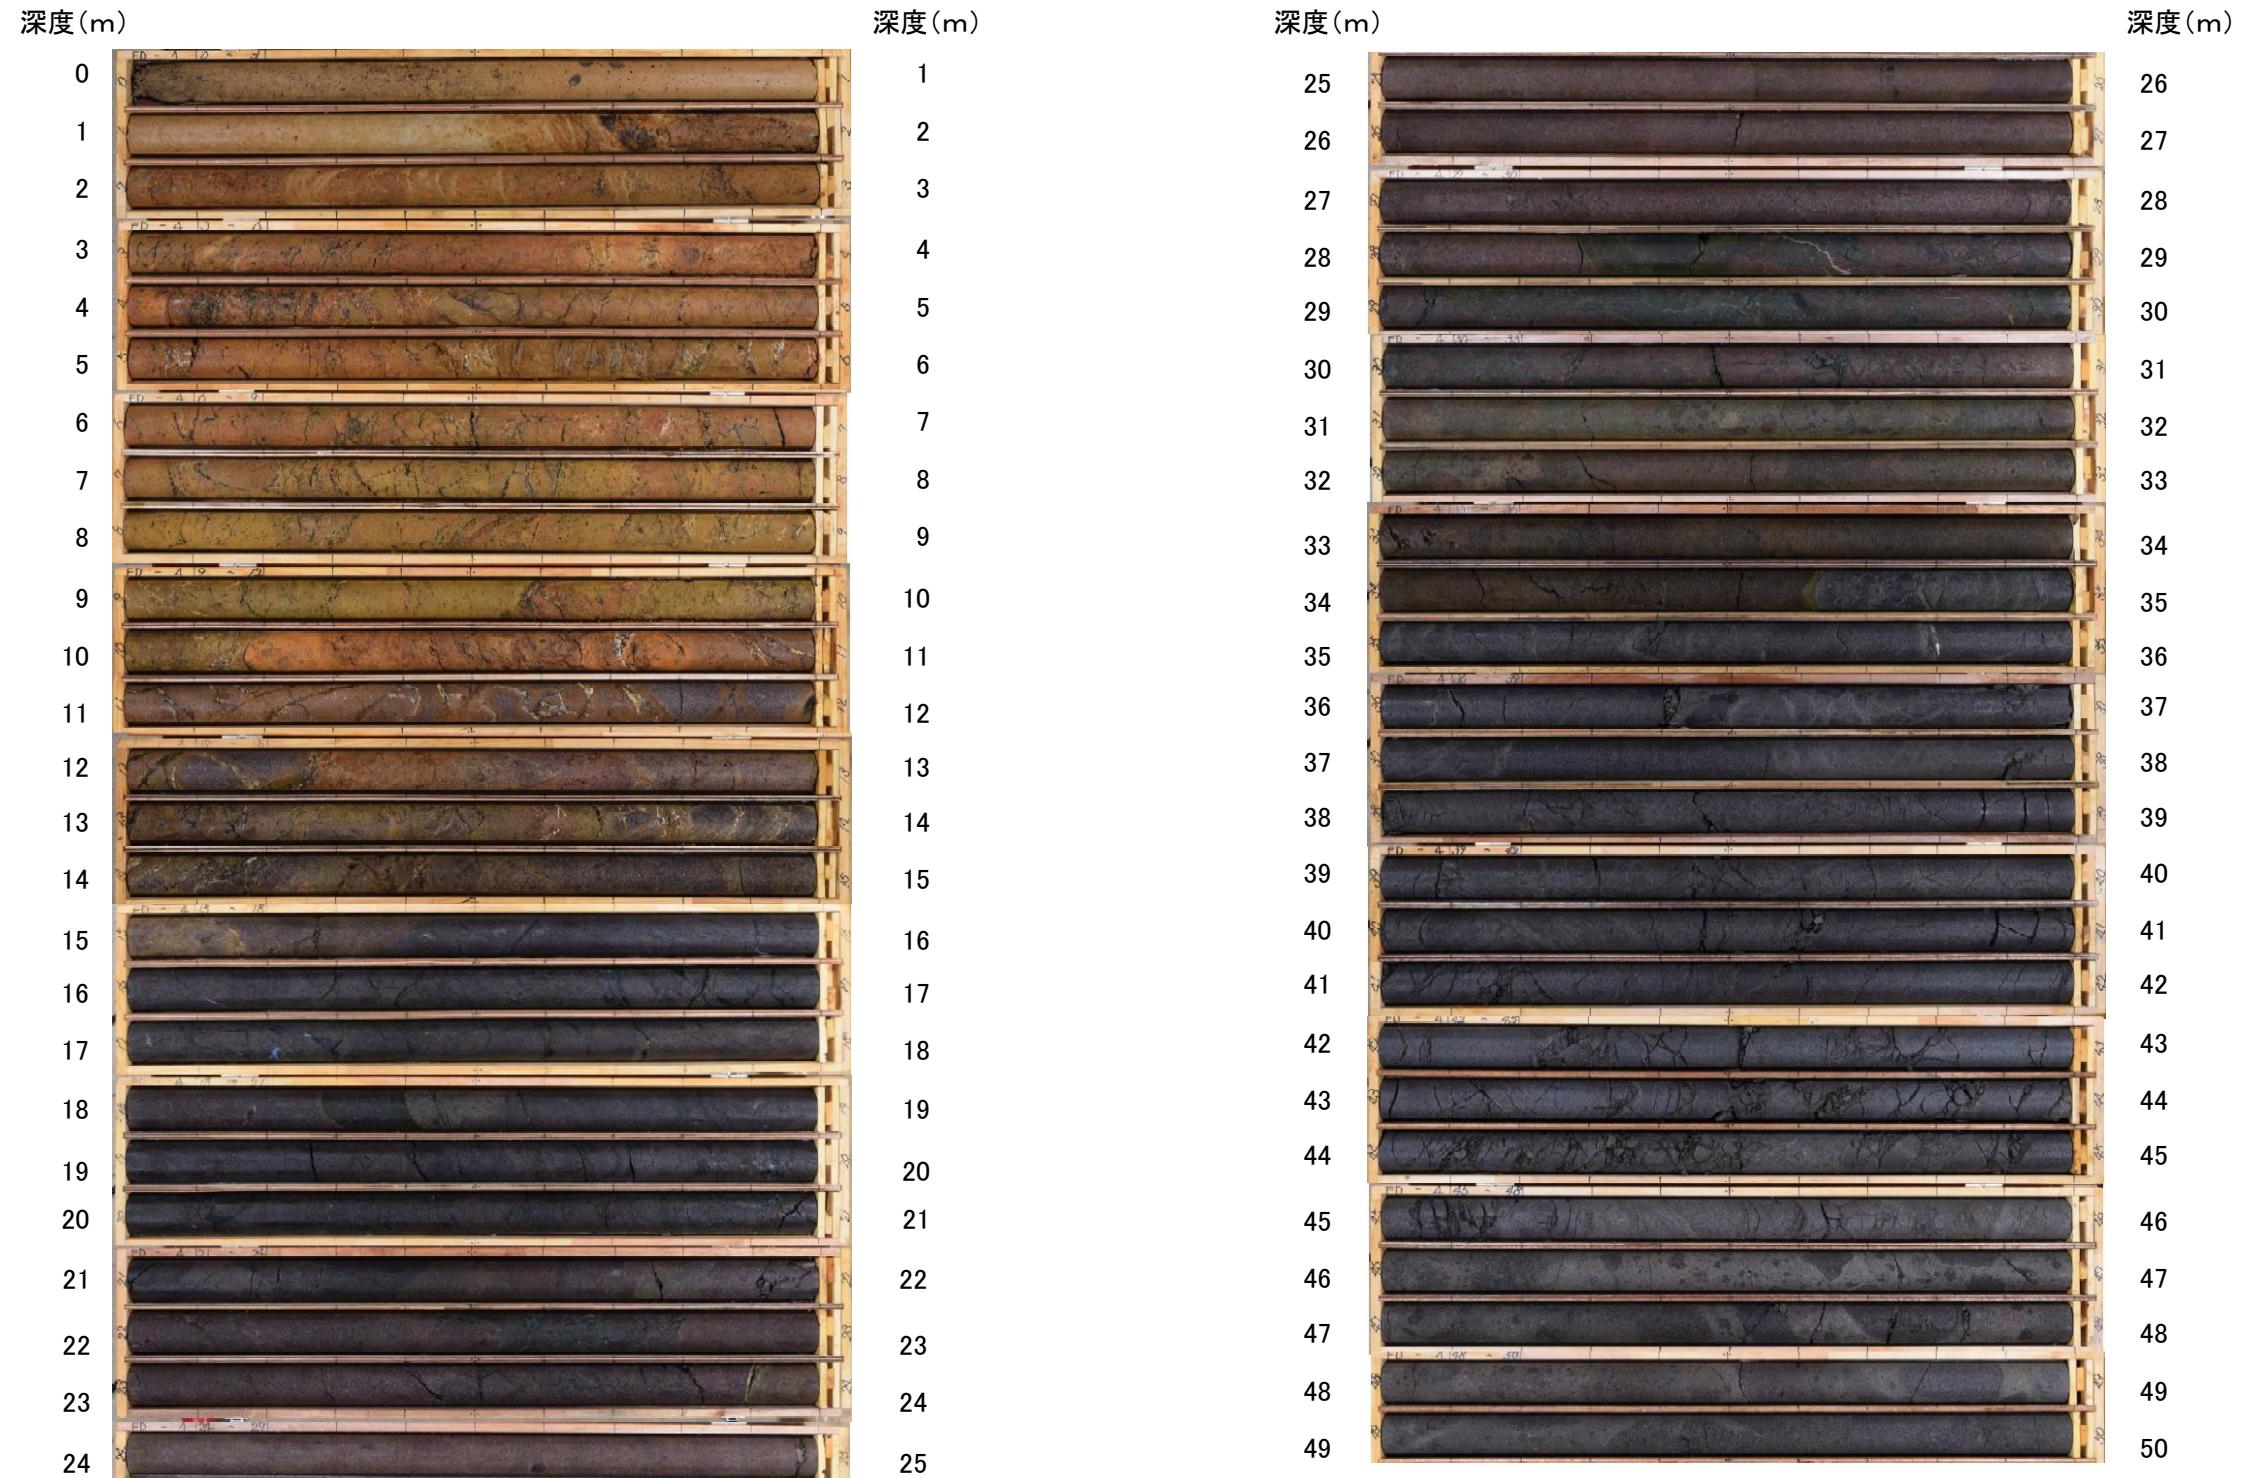
コア写真(深度0~50m)

・福浦断層に対応する破碎部は認められない。

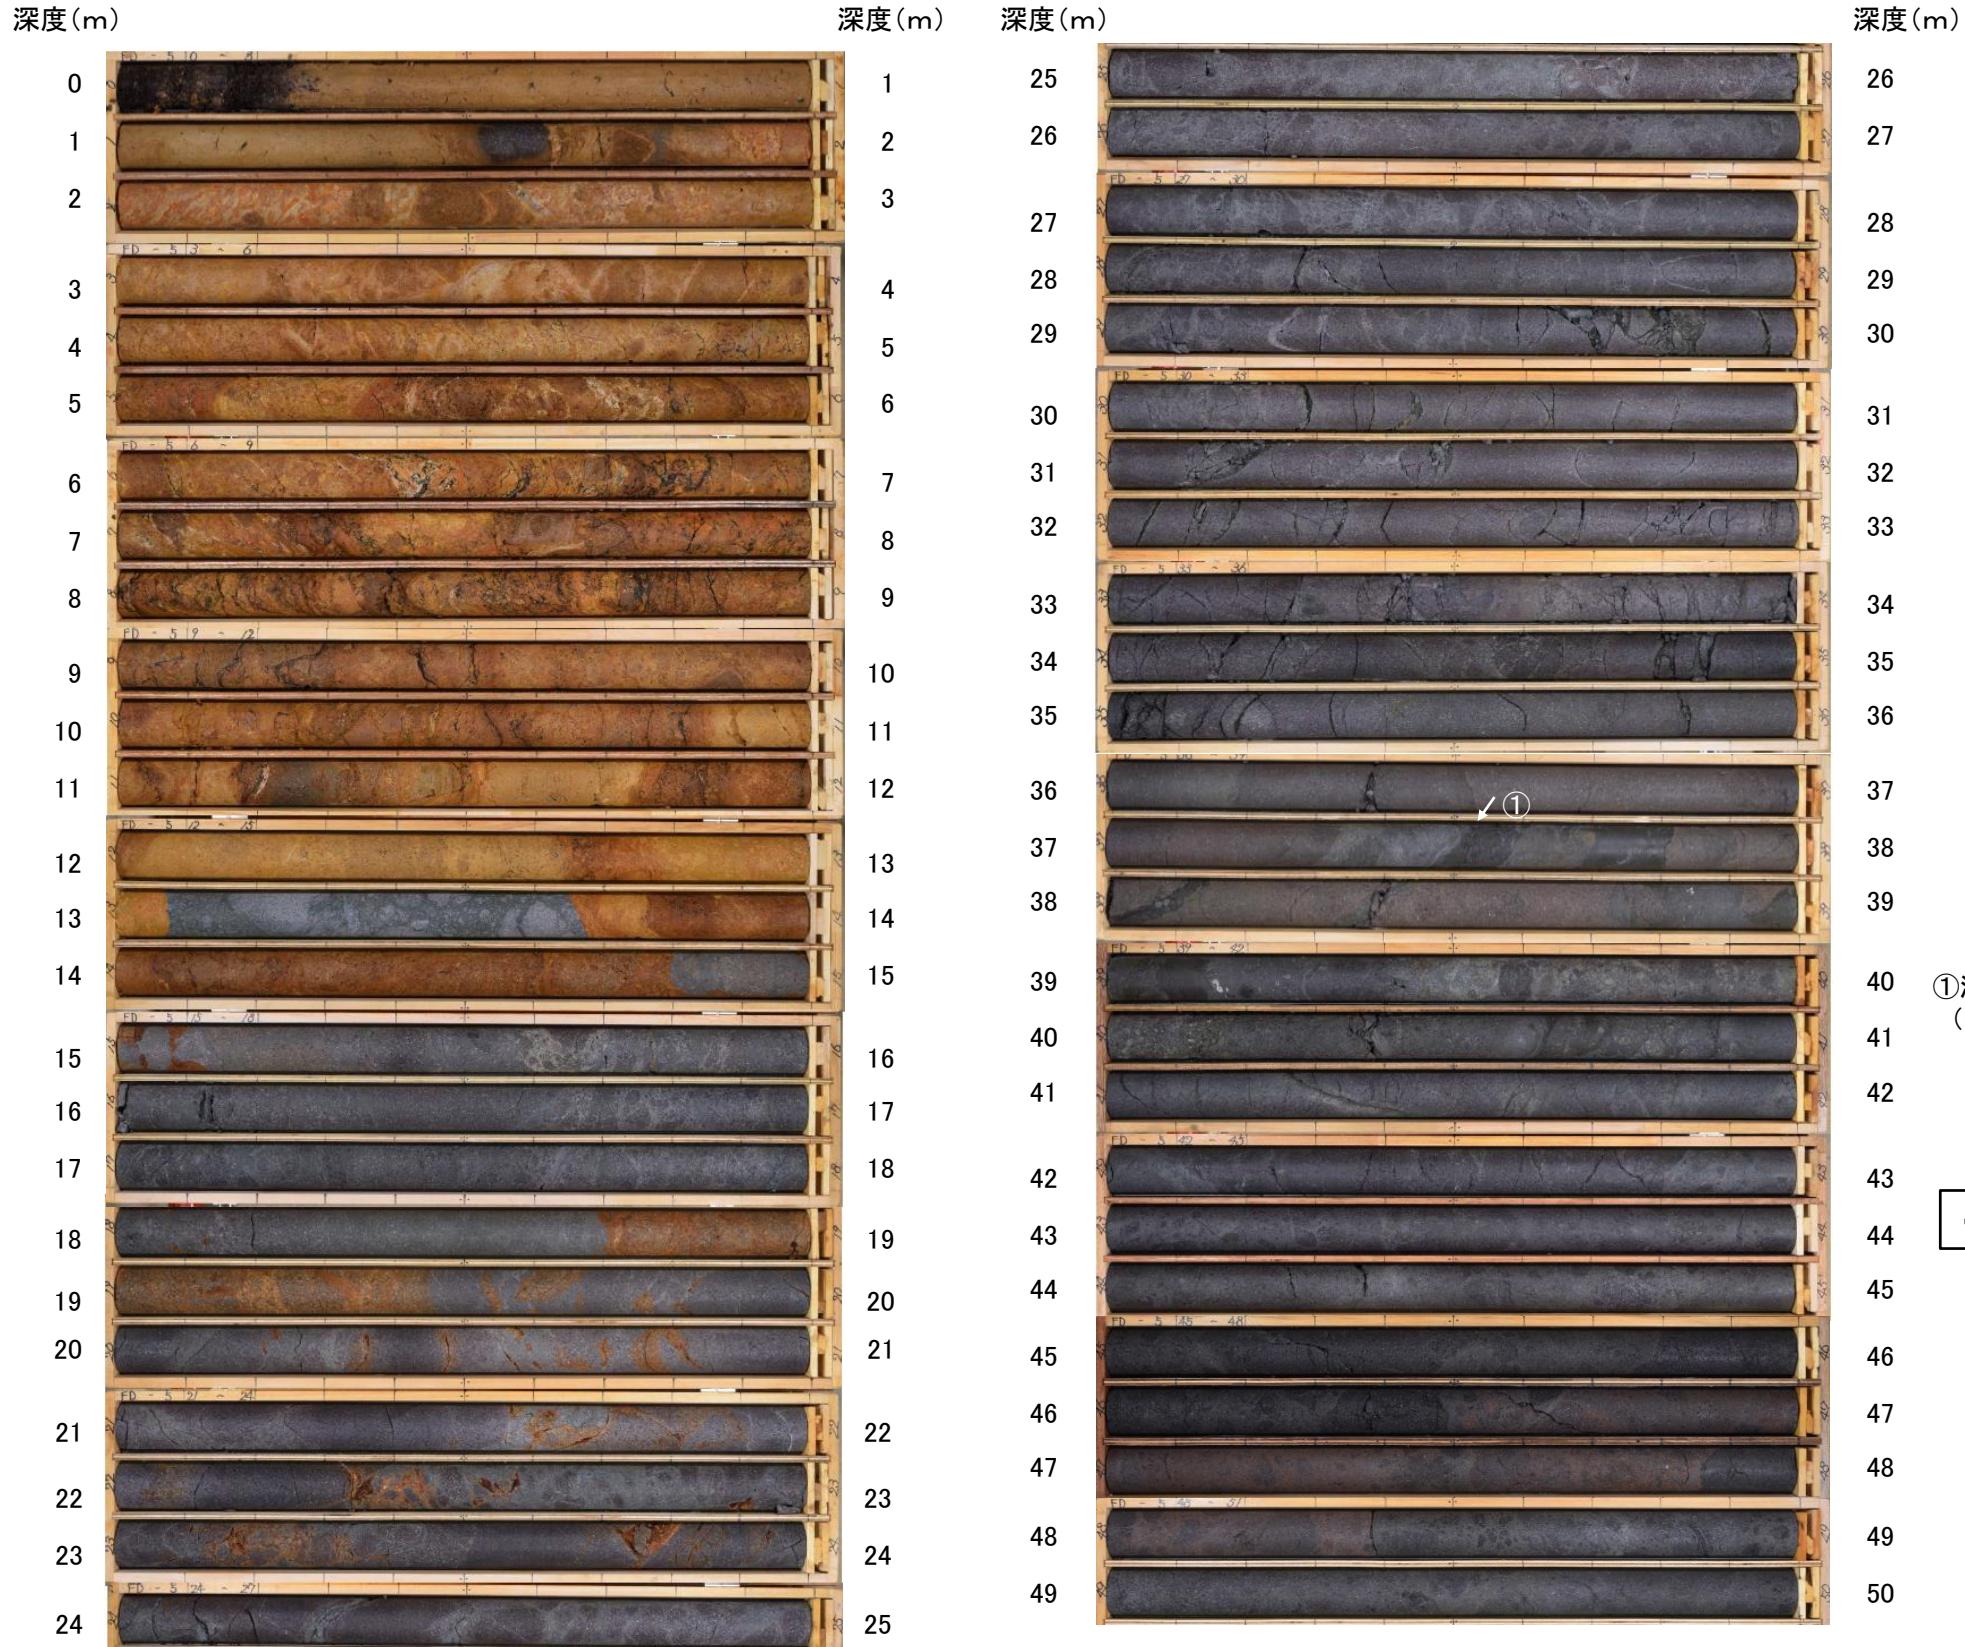
①深度37.50~37.61mに厚さ6.5~7.0cmの破碎部。
(N44° E/68° NW)
...隣接孔(FD-4孔)の想定延長位置(深度25.8m付近)に
連続しない(前頁)。

・福浦断層に対応する破碎部は認められない。

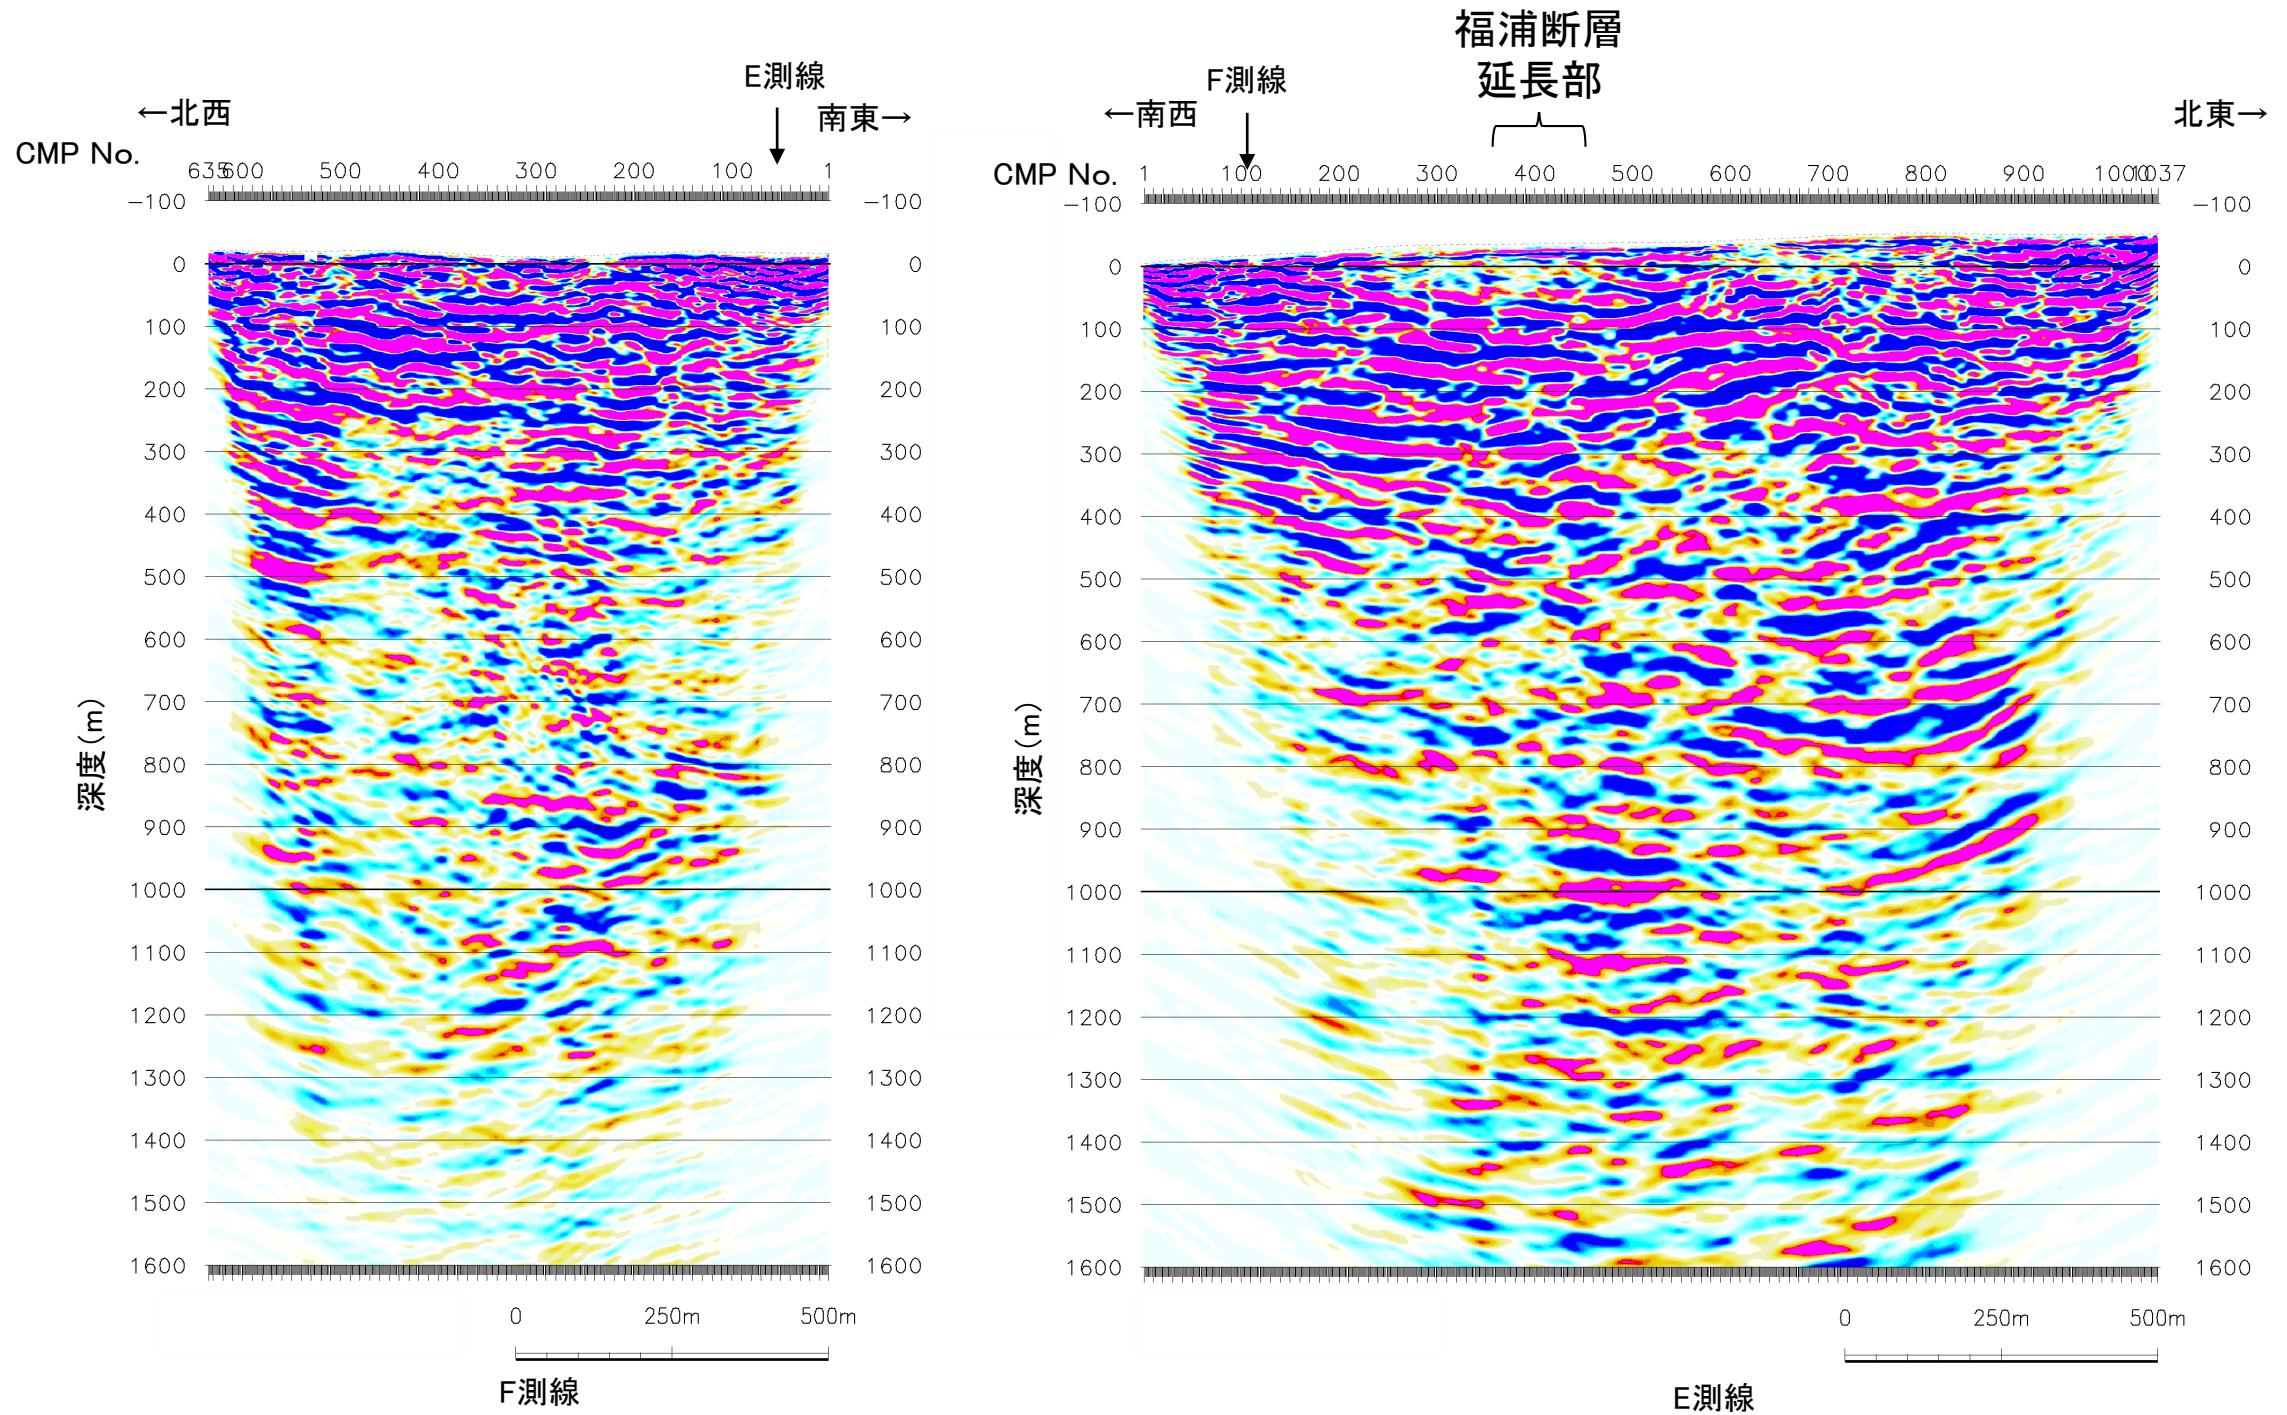
○福浦断層の延長部において、福浦断層を示すような反射面の系統的な乱れや不連続は認められない。
