## (5) 大坪川ダム左岸 表土はぎ調査

# 大坪川ダム左岸 表土はぎ調査 ルートマップI 写真位置図

## (6) 福浦断層以外の破砕部の連続性確認

# 福浦断層以外の破砕部の連続性確認

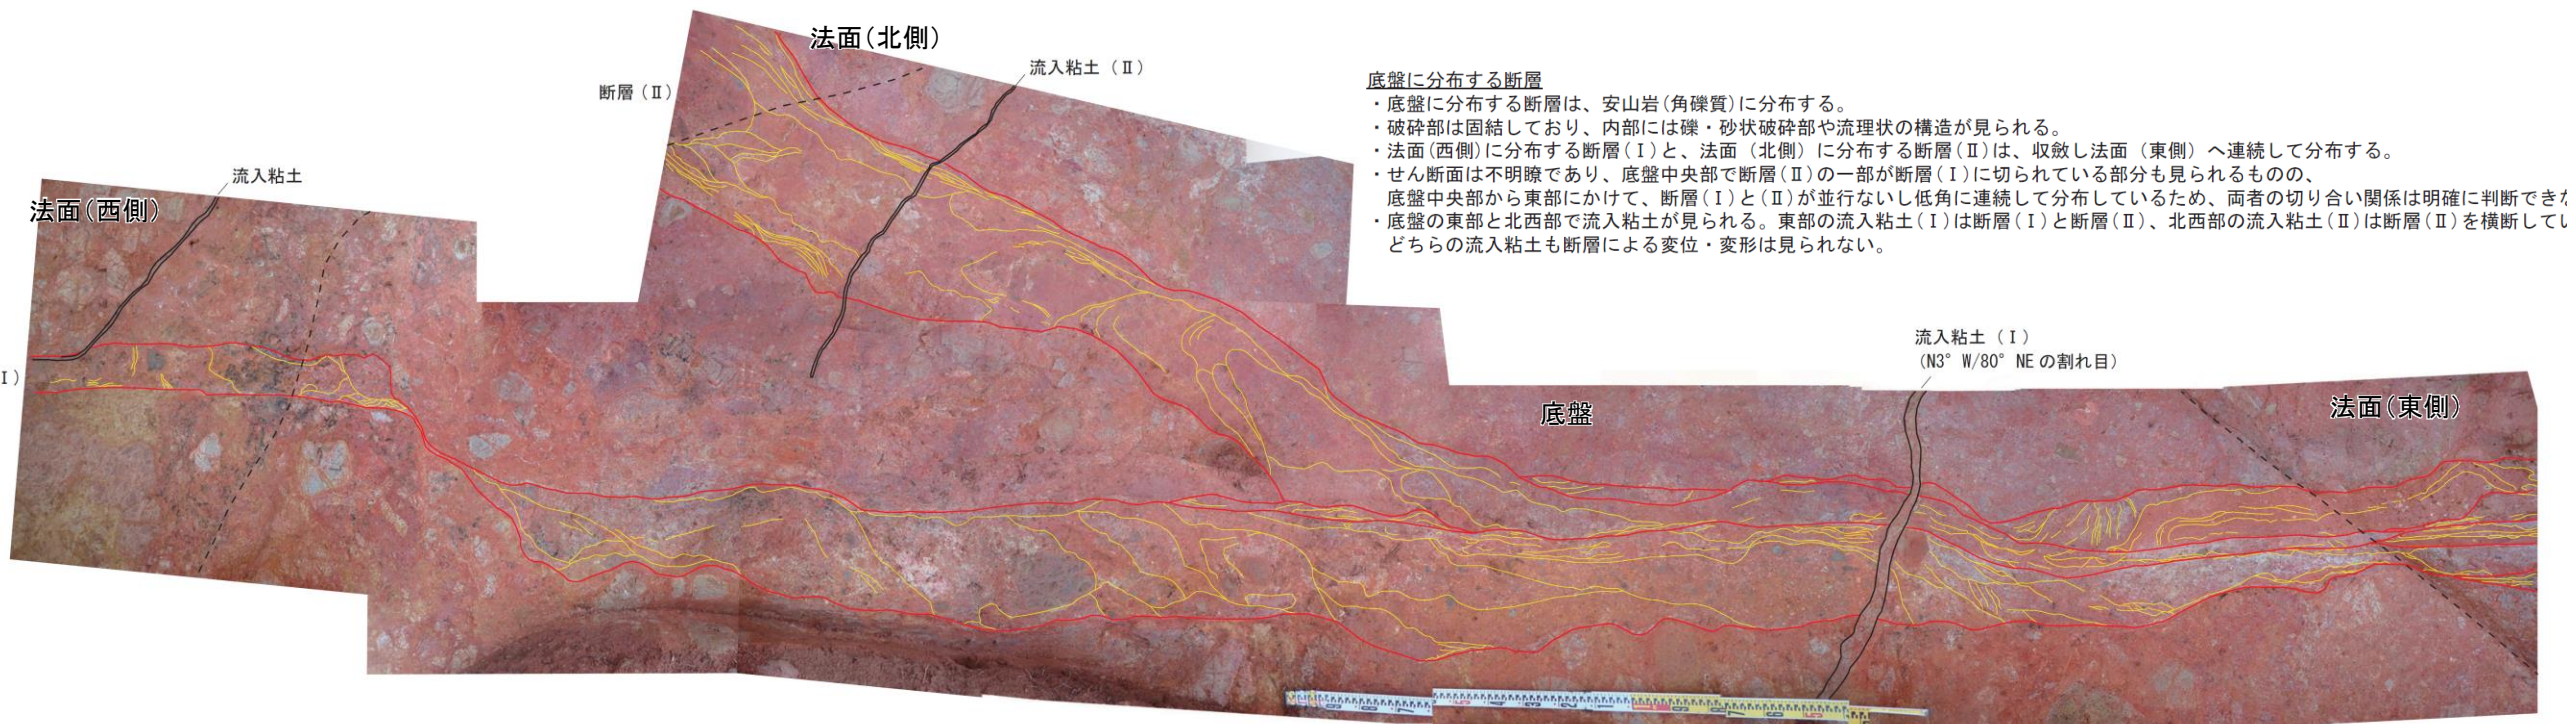
写真④' (上: 加筆なし, 下: 構造等を加筆)

- ・底盤に分布する断層は、安山岩(角礫質)に分布する。
- ・破碎部は固結しており、内部には礫・砂状破碎部や流理状の構造が見られる。
- ・法面(西側)に分布する断層(I)と、法面(北側)に分布する断層(II)は、収斂し法面(東側)へ連続して分布する。
- ・せん断面は不明瞭であり、底盤中央部で断層(II)の一部が断層(I)に切られている部分も見られるものの、底盤中央部から東部にかけて、断層(I)と(II)が並行ないし低角に連続して分布しているため、両者の切り合い関係は明確に判断できない。
- ・底盤の東部と北西部で流入粘土が見られる。東部の流入粘土(I)は断層(I)と断層(II)、北西部の流入粘土(II)は断層(II)を横断しているが、どちらの流入粘土も断層による変位・変形は見られない。

・ルートマップIにおいて、福浦断層の西側に分布する断層の分布を確認するために追加掘削を行った結果、法面(西側)に分布する断層(I)と、法面(北側)に分布する断層(II)は、底盤で収斂し法面(東側)へ連続する。

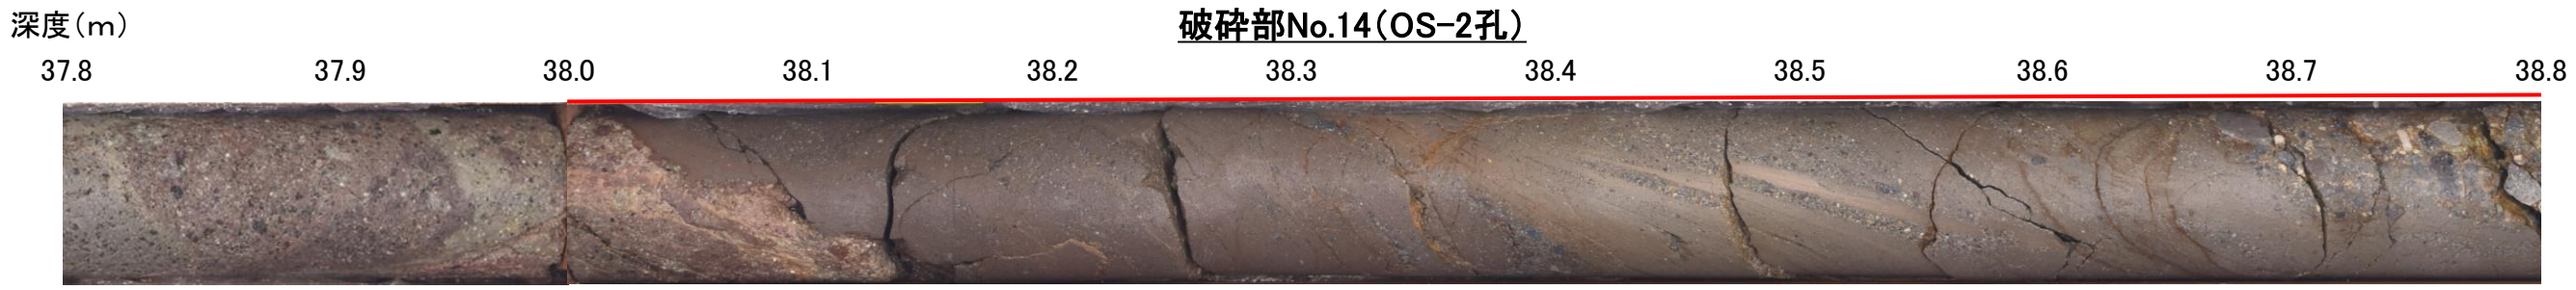
・厚さ1.8~3.2cmの灰白色の角礫状破砕部, 厚さ2.0~2.8cmの暗灰黄色の角礫状破砕部及び厚さ63cmの固結した破砕部

走向・傾斜が福浦断層と異なり, 隣接孔(FD-6孔)の想定延長範囲(32.5~32.8m)に対応する破砕部が認められない。

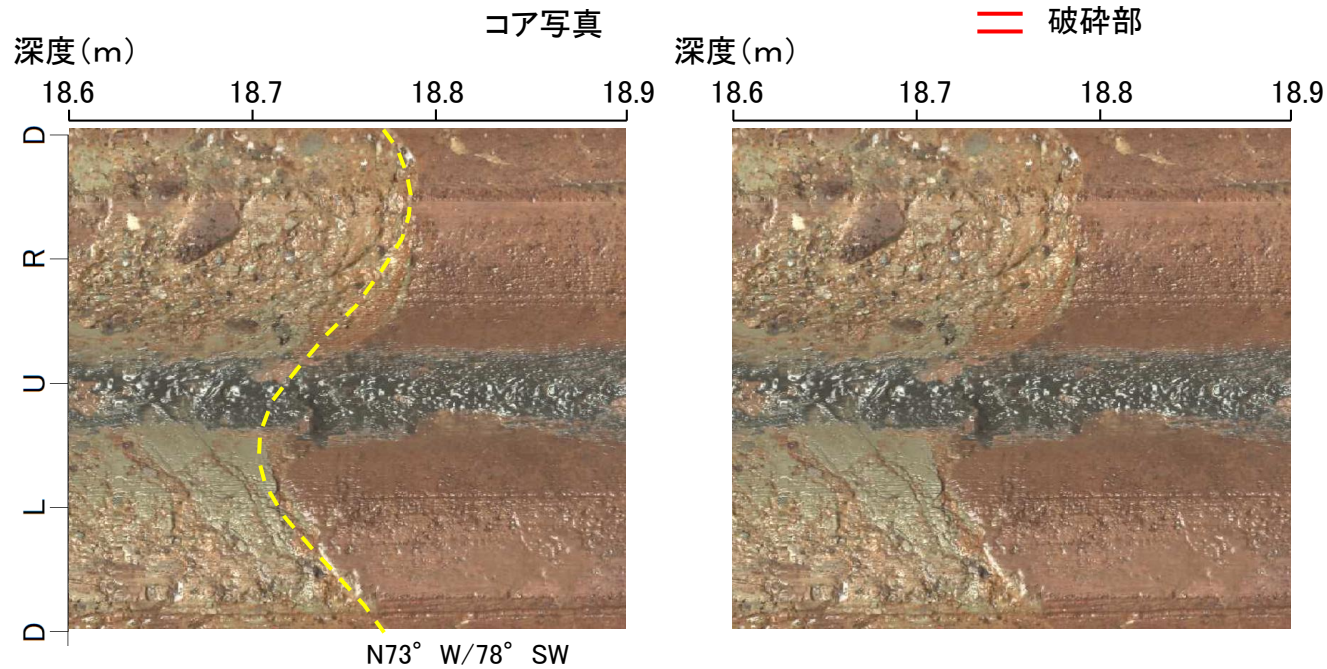
大坪川左岸 表土はぎ調査結果(ルートマップH)

走向・傾斜が福浦断層と異なり, ルートマップHの想定延長位置に対応する破碎部が認められない。

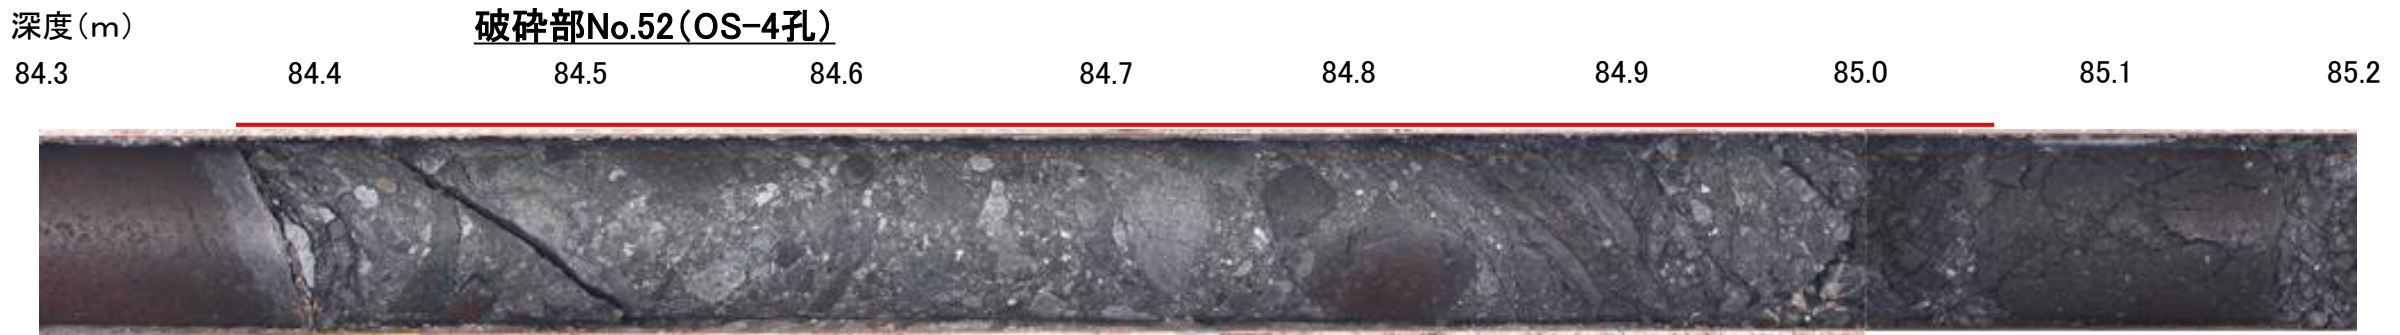
大坪川ダム基礎掘削面スケッチ

・厚さ1.8~2.6cmの暗灰色の角礫状破碎部及び  
厚さ9.0cmの暗灰~黒色の角礫状破碎部及び  
26~28cmの固結した破碎部

走向・傾斜が福浦断層と異なり、大坪川ダム基礎掘削面の想定延長位置に対応する破碎部が認められない。

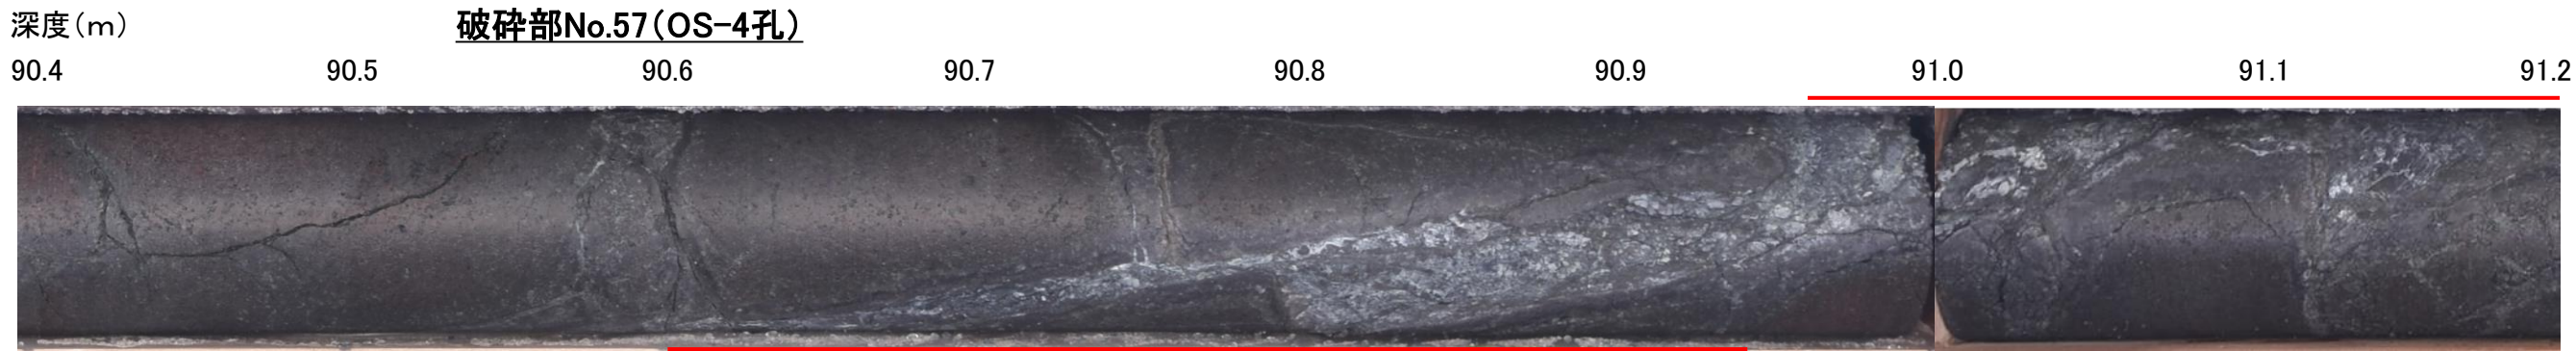
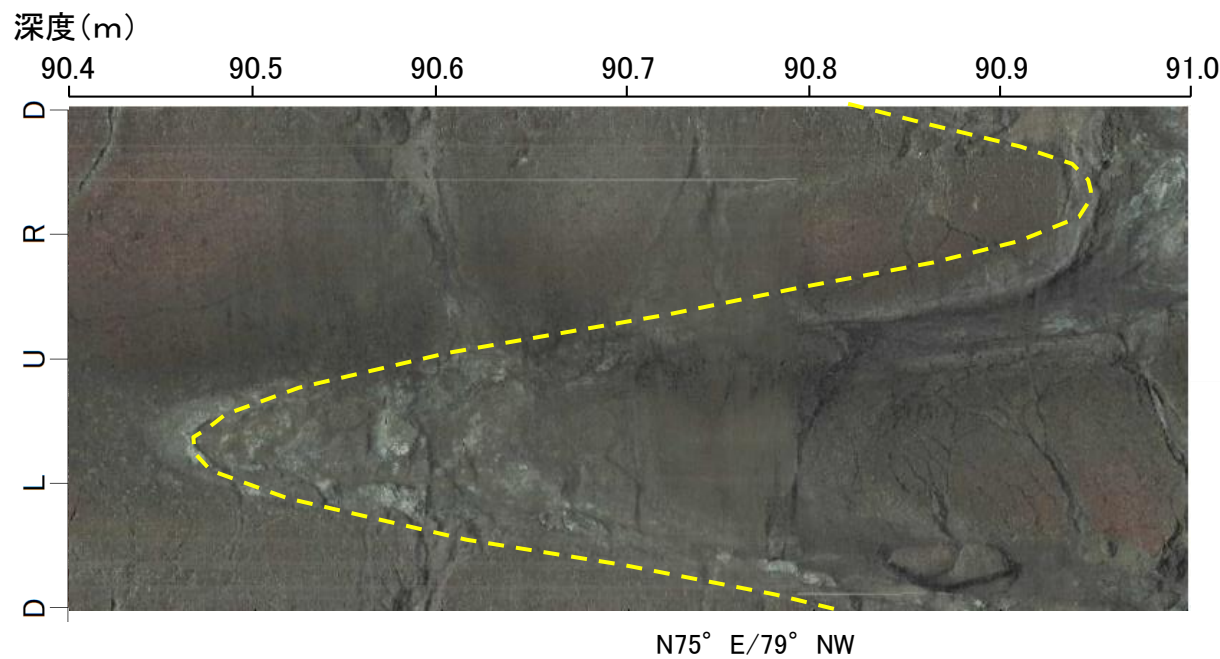
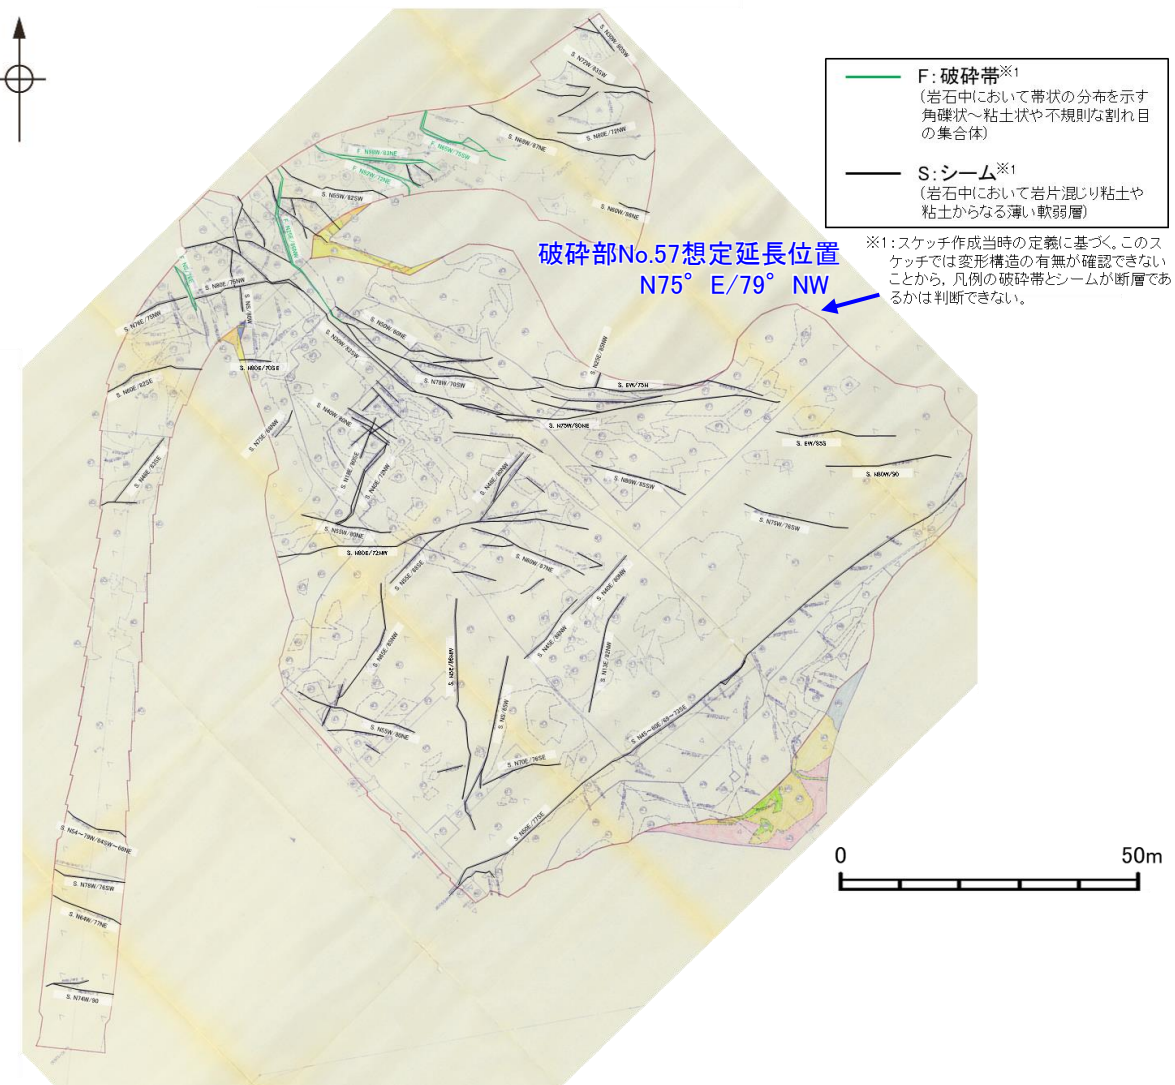
大坪川ダム基礎掘削面スケッチ

・厚さ0.3~0.8cmの粘土状破碎部及び  
厚さ5.4~5.9cmの固結した破碎部

走向・傾斜が福浦断層と異なり、大坪川ダム基礎掘削面の想定延長位置に対応する破碎部が認められない。

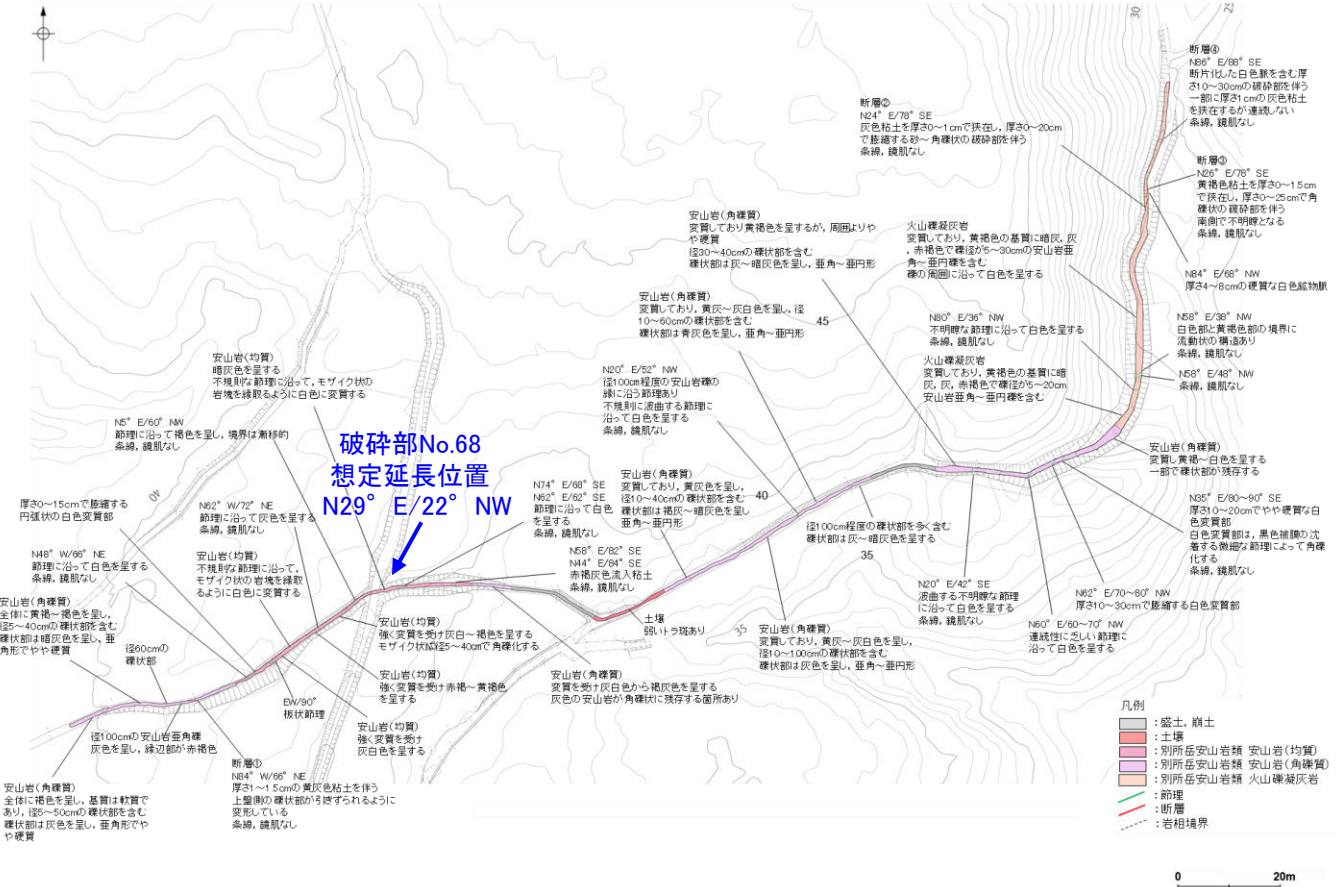
表土はぎ調査結果(ルートマップF)

・厚さ1.5cmの粘土状破砕部及び  
厚さ10.5cmの固結した破砕部

走向・傾斜が福浦断層と異なり、ルートマップFの想定延長位置に対応する破砕部が認められない。

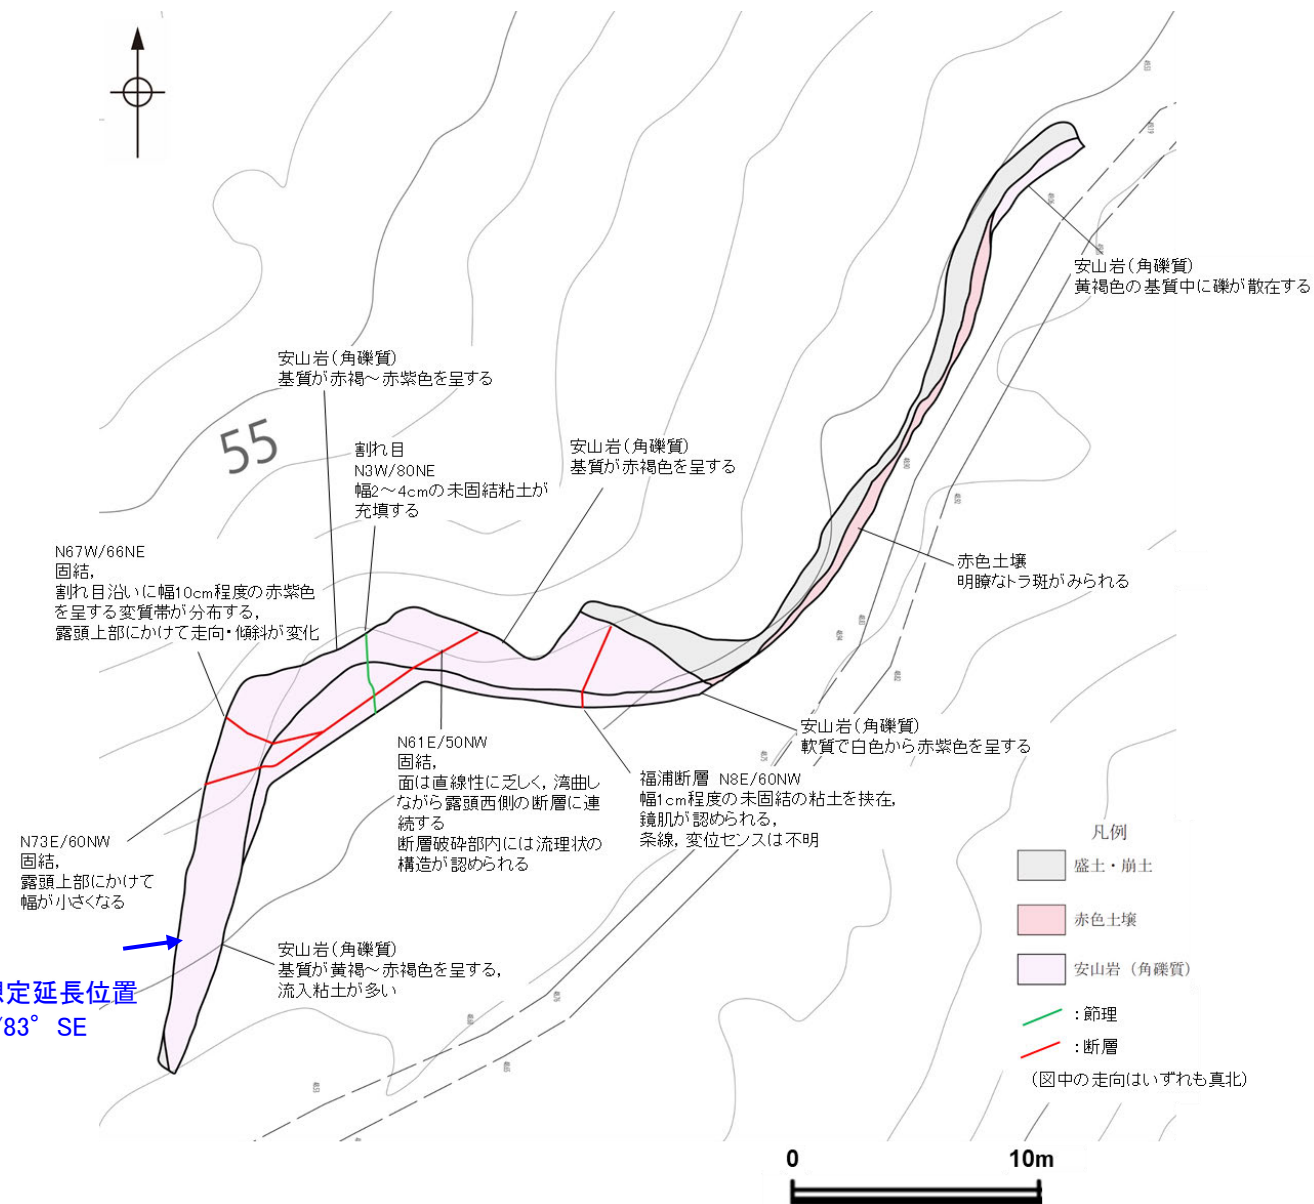
大坪川左岸 表土はぎ調査結果(ルートマップI)

破碎部No.79想定延長位置  
N82° E/83° SE

走向・傾斜が福浦断層と異なり、ルートマップIの想定延長位置に対応する破碎部が認められない。

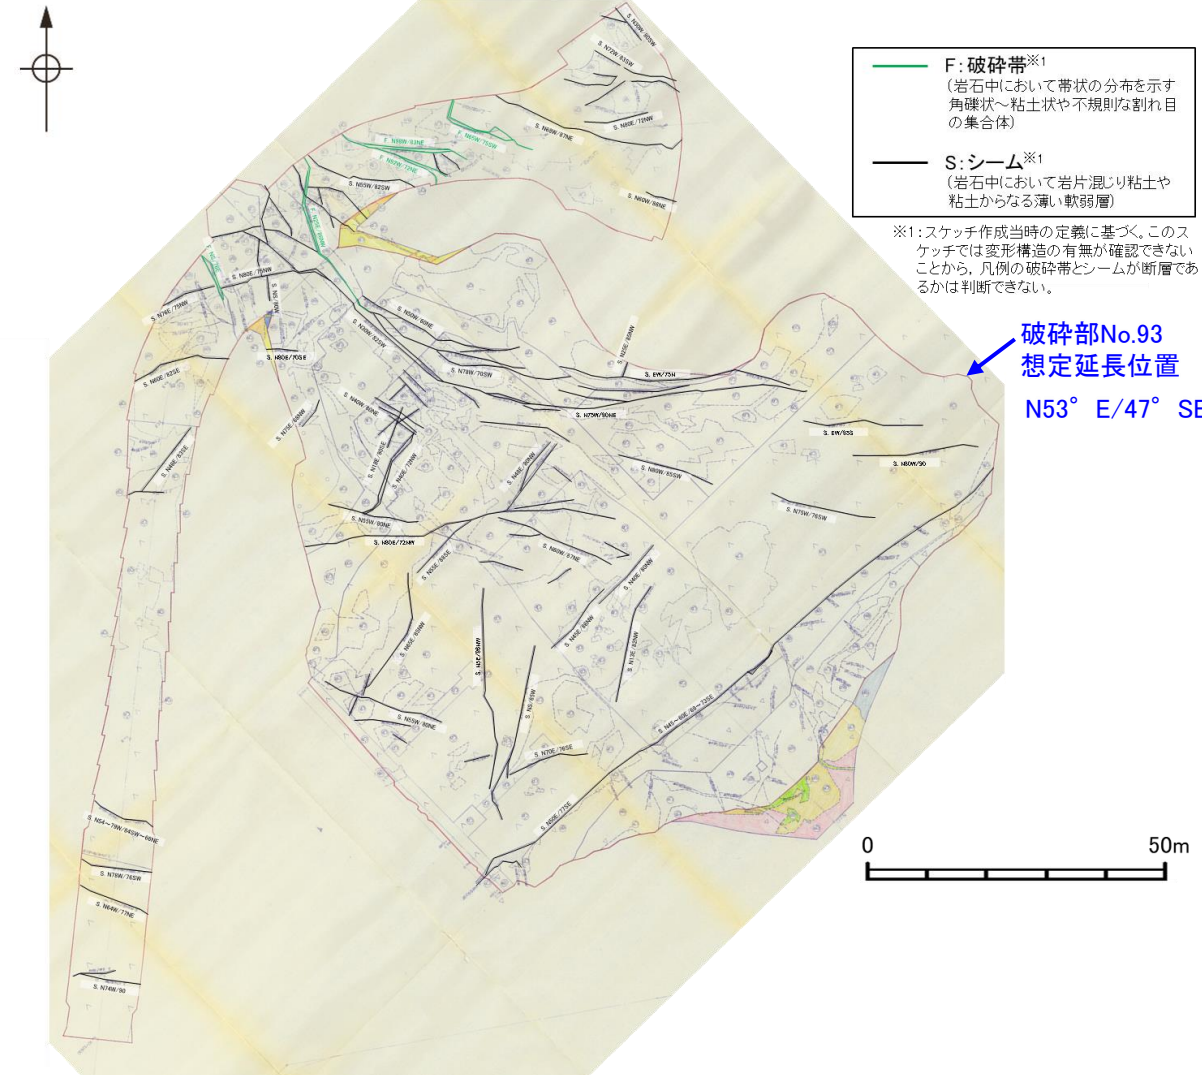
大坪川ダム基礎掘削面スケッチ

・厚さ0.1~0.5cmの粘土状破碎部及び厚さ0.6~2.0cmの固結した破碎部

走向・傾斜が福浦断層と異なり、大坪川ダム基礎掘削面の想定延長位置に対応する破碎部が認められない。

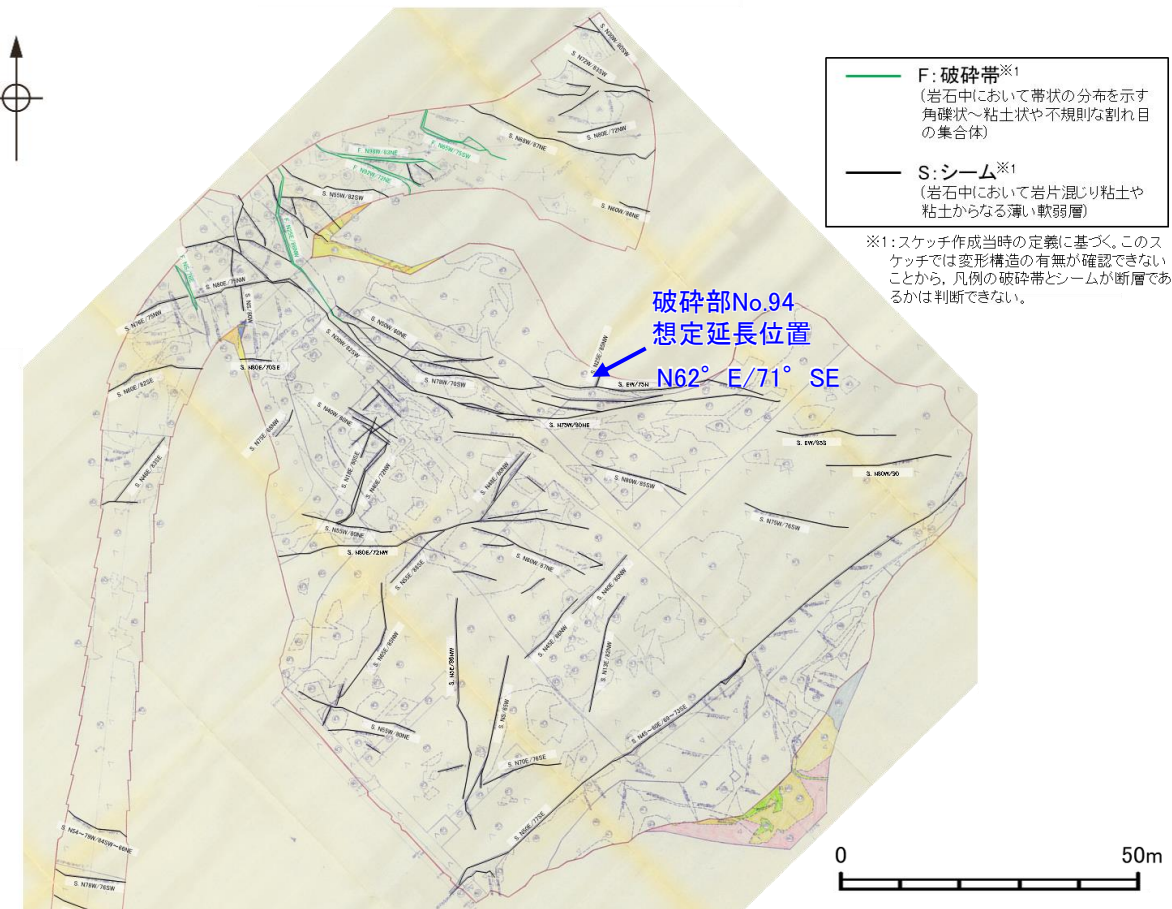
大坪川ダム基礎掘削面スケッチ

・厚さ0.2~0.7cmの粘土状破砕部及び厚さ2.3~3.3cmの固結した破砕部

走向・傾斜が福浦断層と異なり、大坪川ダム基礎掘削面の想定延長位置に対応する破砕部が認められない。
