断層o以外の破碎部の連続性確認 — OS-9孔 —

断層o以外の破碎部の連続性確認 — OS-5.5孔 —

(7) 断層の南方延長 表土はぎ調査(ルートマップJ)

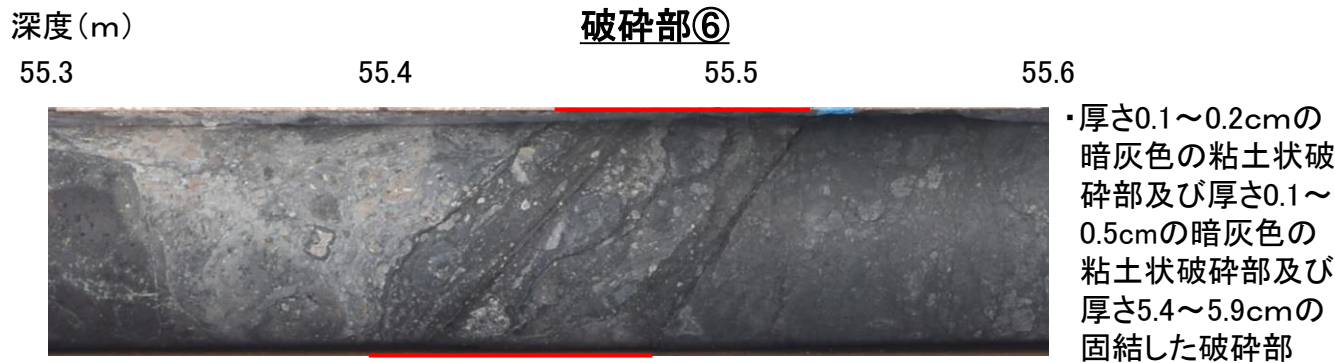
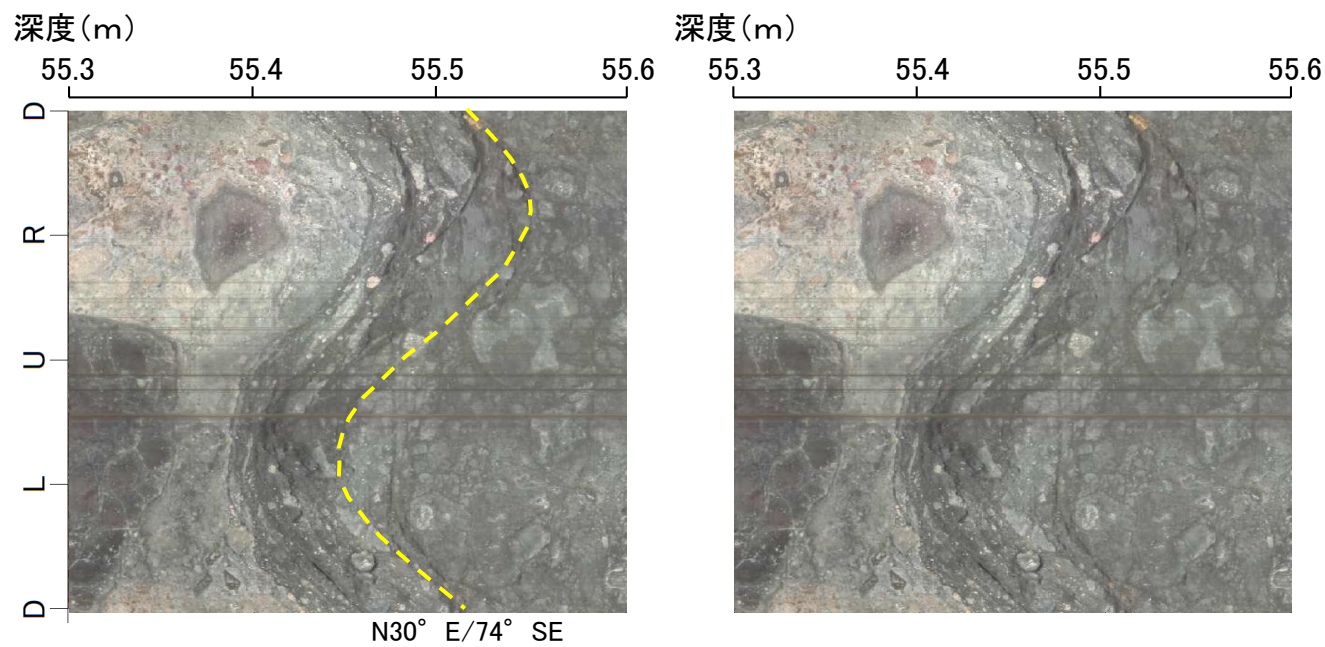
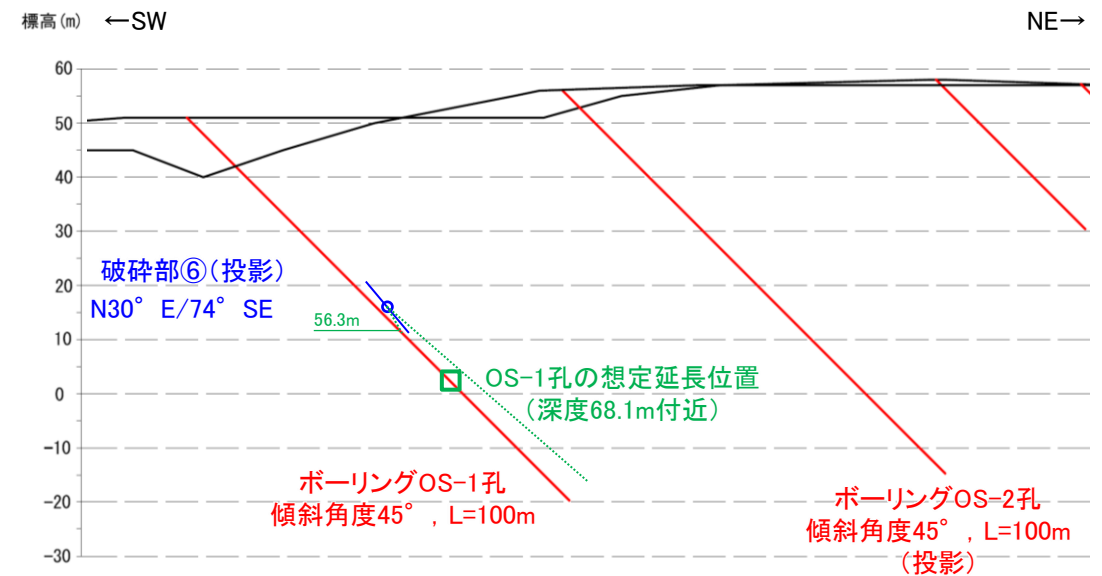
【断層o以外の破砕部の連続性確認(OS-9孔) (1/3)】

性状が断層oと異なり, 隣接孔(OS-1孔)の想定延長範囲(56.3~100.0m)に対応する破砕部が認められない。

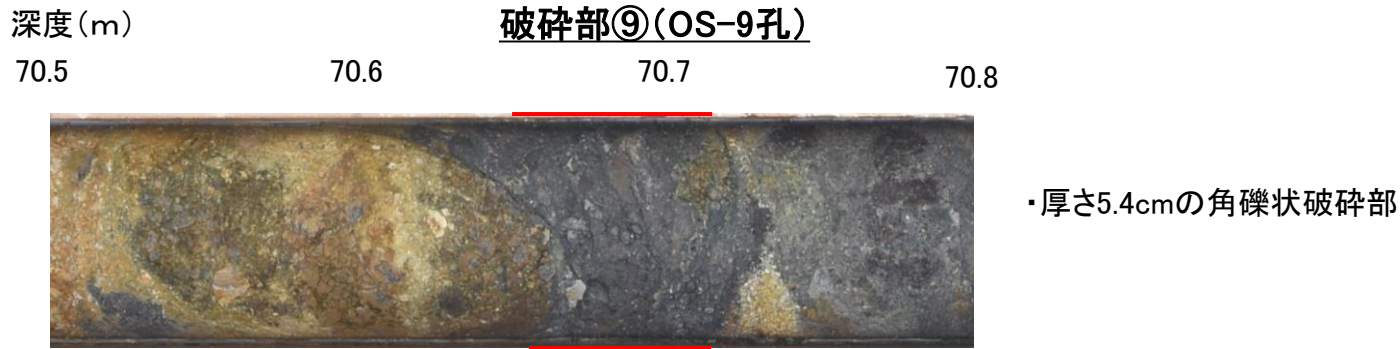
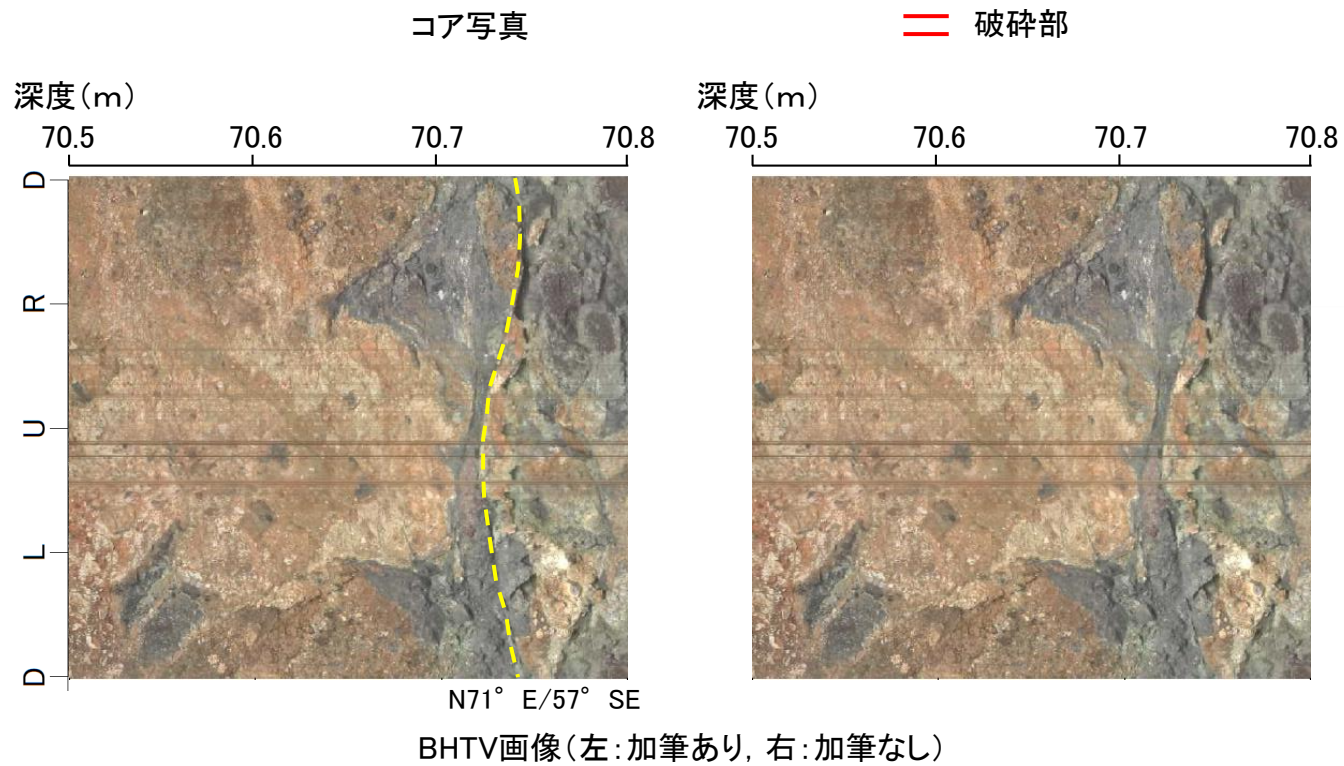
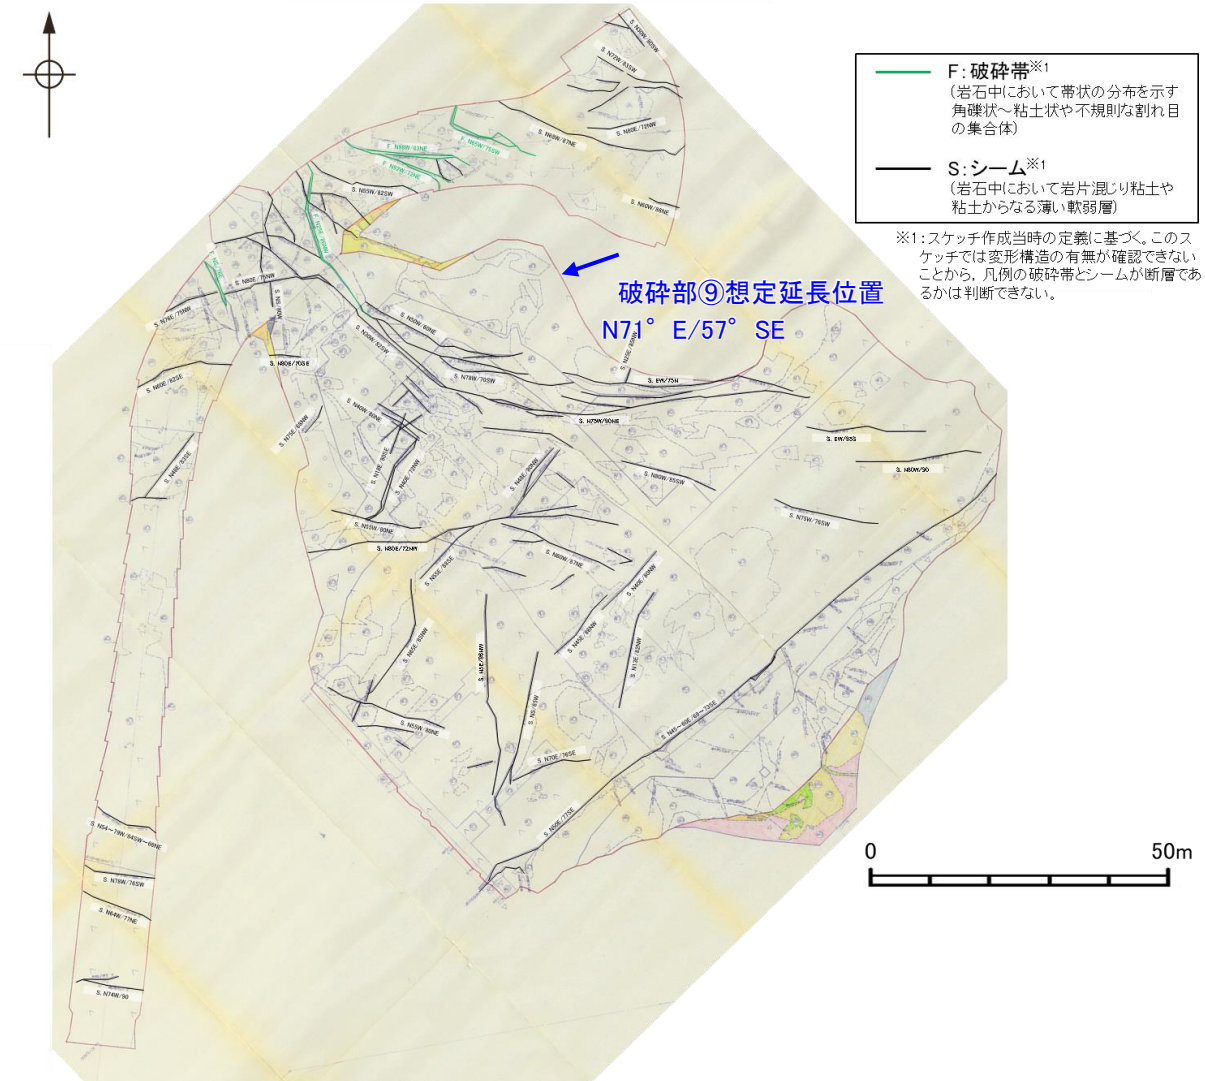
【断層o以外の破砕部の連続性確認(OS-9孔) (2/3)】

走向・傾斜、性状が断層oと異なり、大坪川ダム基礎掘削面の想定延長位置に対応する破砕部が認められない。

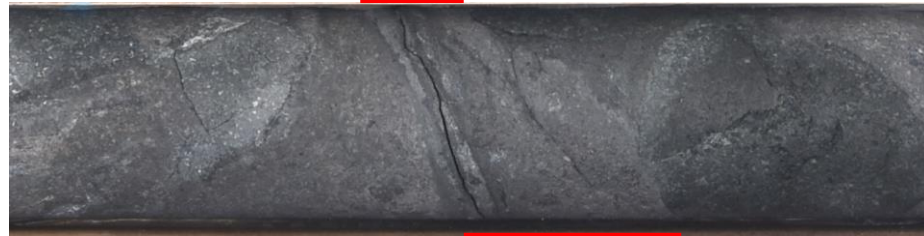
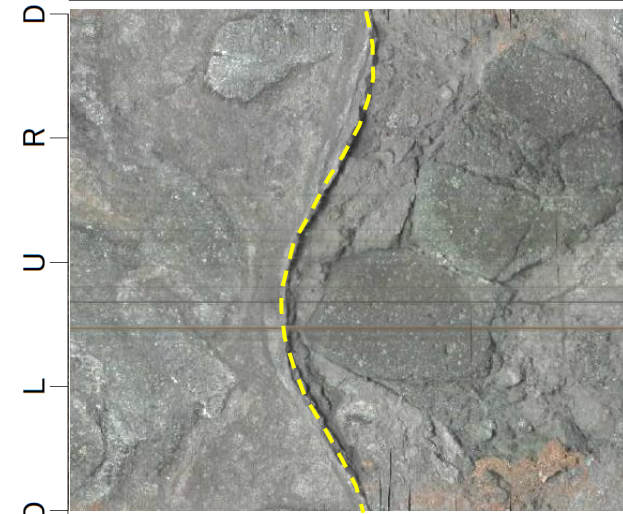
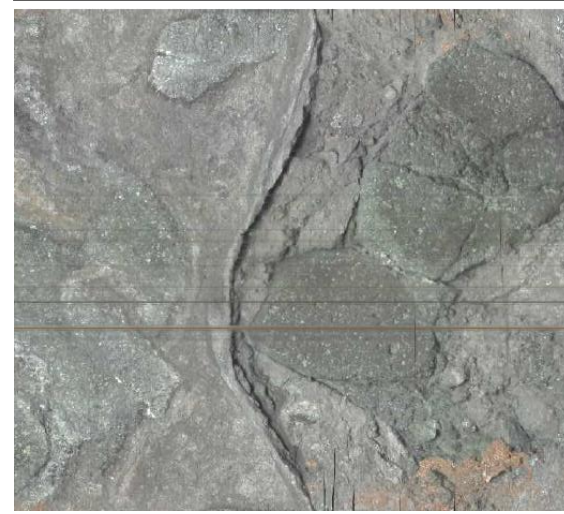
破碎部①

・厚さ0.2~0.7cmの粘土状破碎部及び厚さ2.3~3.3cmの固結した破碎部

N62° E/71° SE

性状が断層oと異なり、大坪川ダム基礎掘削面の想定延長位置に対応する破碎部が認められない。

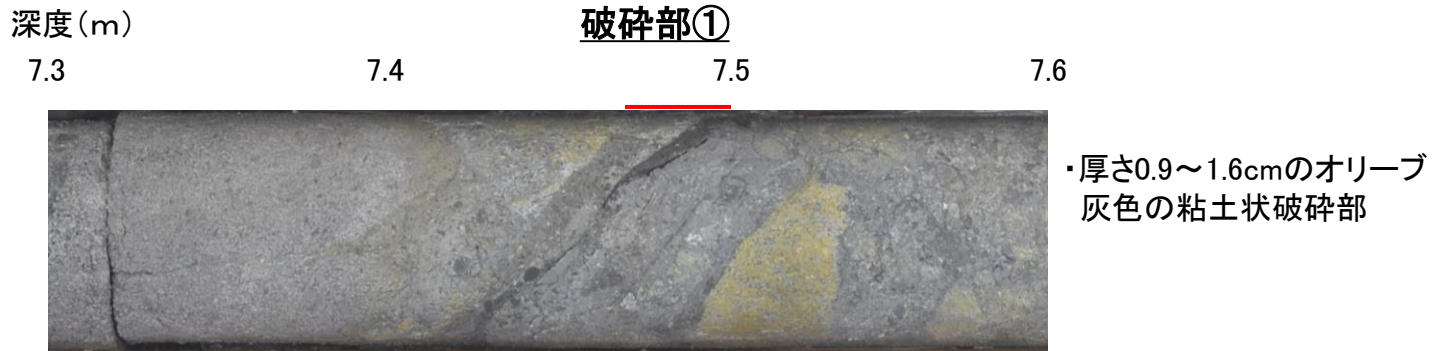
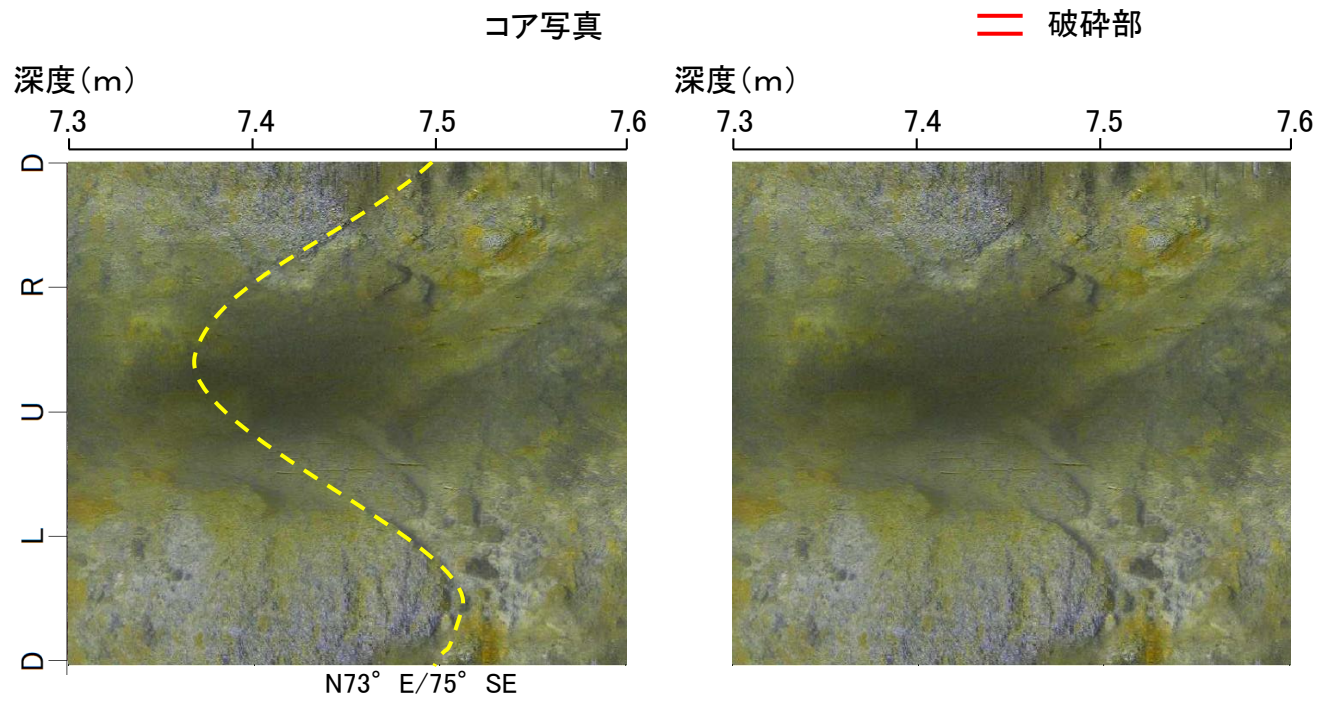
【断層以外の破碎部の連続性確認(OS-5.5孔) (1/4)】

N73° E/75° SE
BHTV画像(左:加筆あり, 右:加筆なし)

性状が断層と異なり, ルートマップJの想定延長位置に対応する破碎部が認められない。

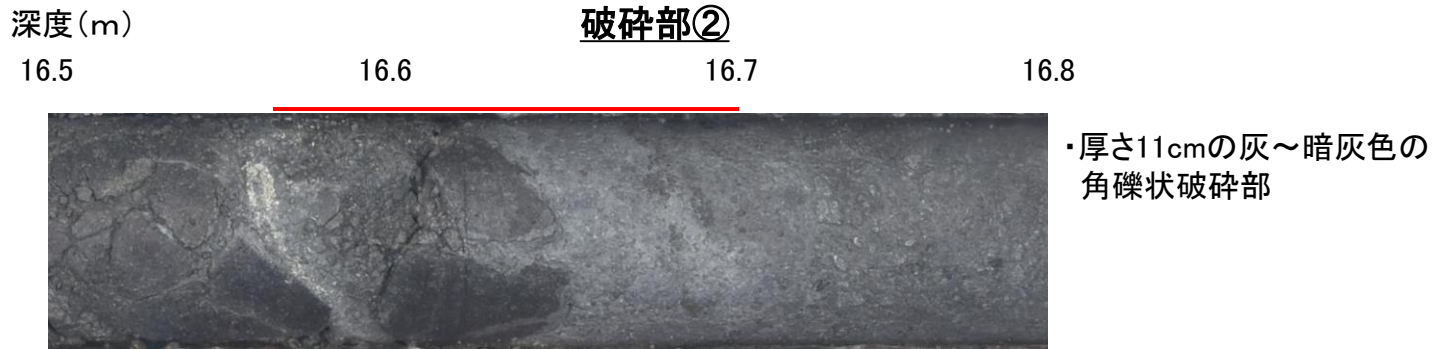
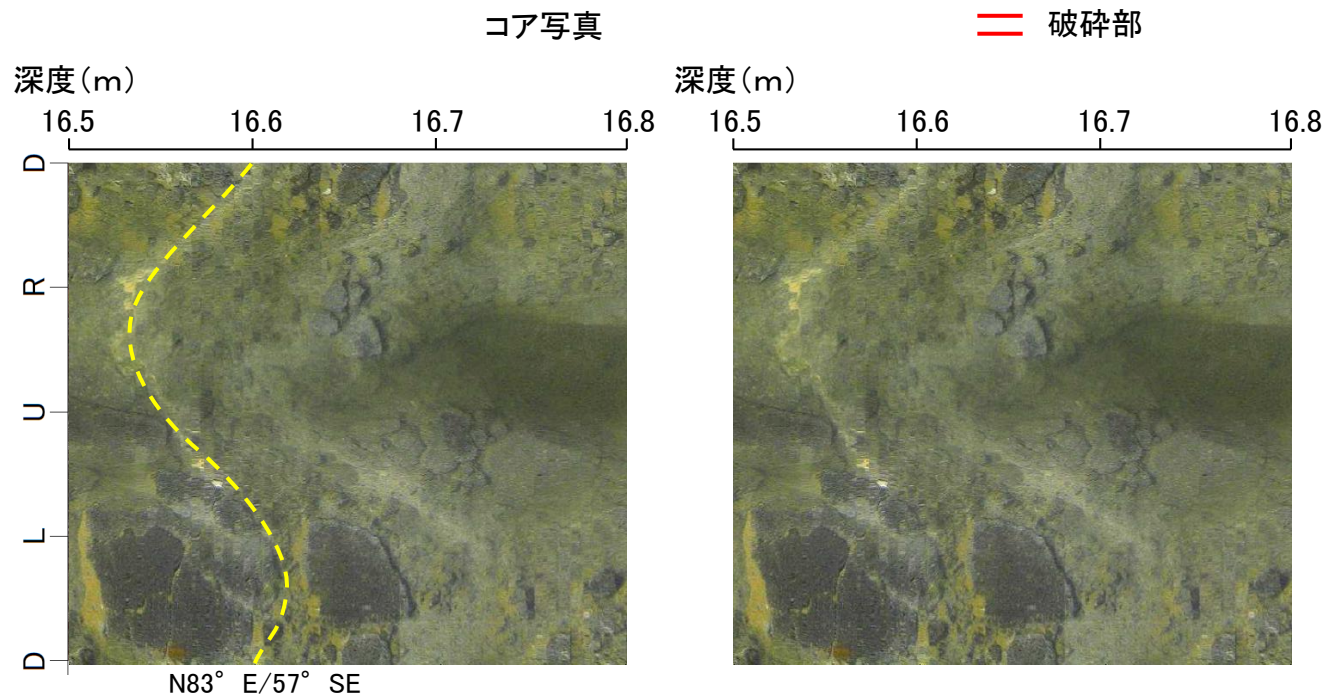
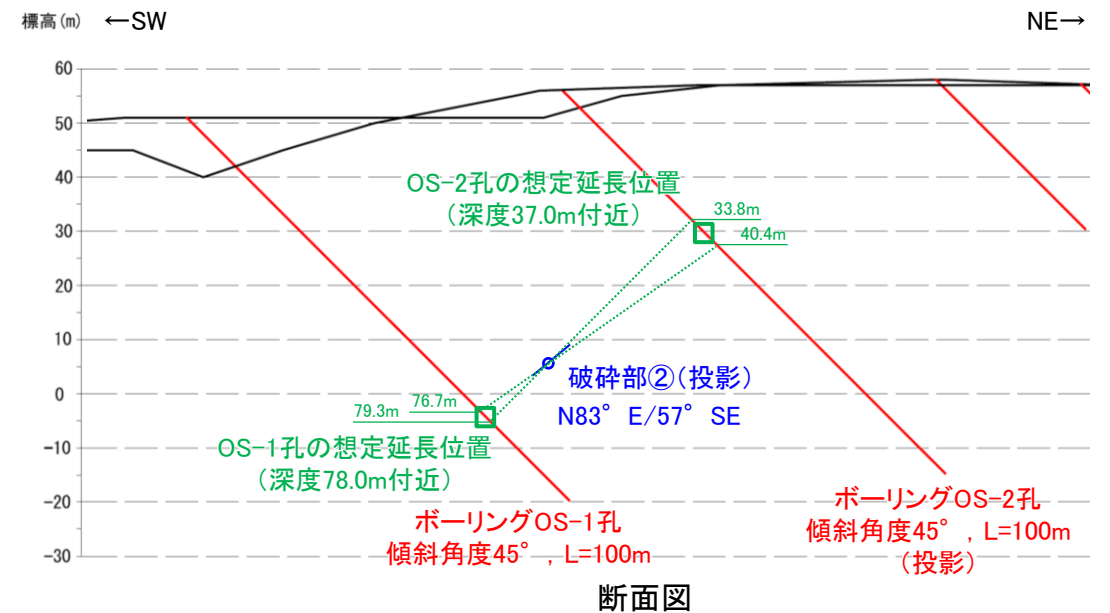
【断層o以外の破碎部の連続性確認(OS-5.5孔) (2/4)】

走向・傾斜, 性状が断層oと異なり, 隣接孔(OS-1孔, OS-2孔)の想定延長範囲(76.7~79.3m, 33.8~40.4m)に対応する破碎部が認められない。

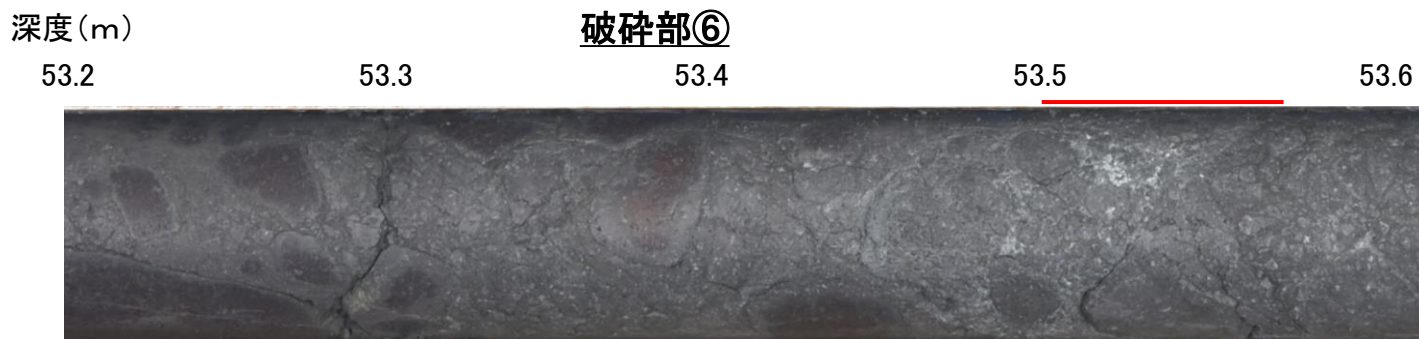
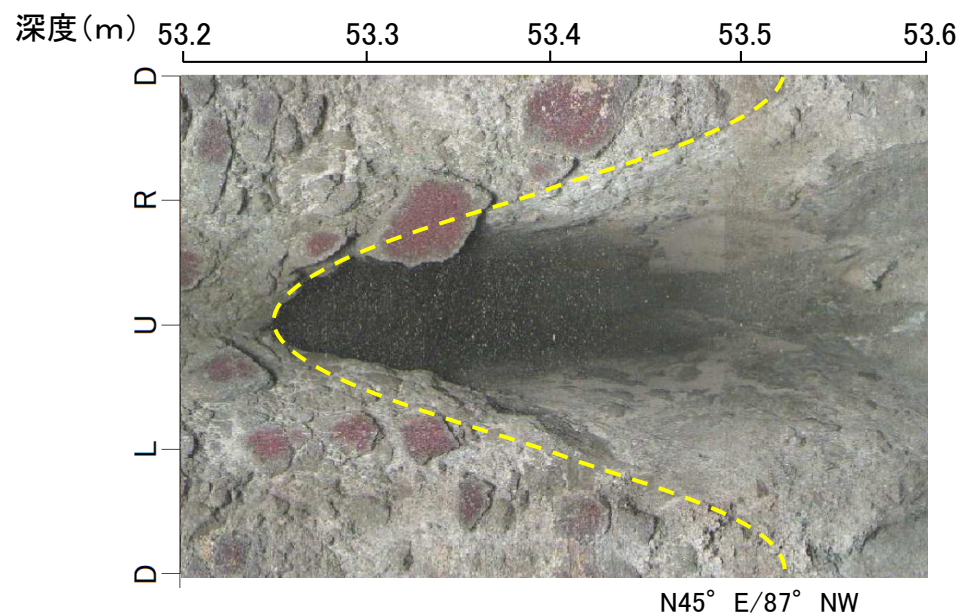
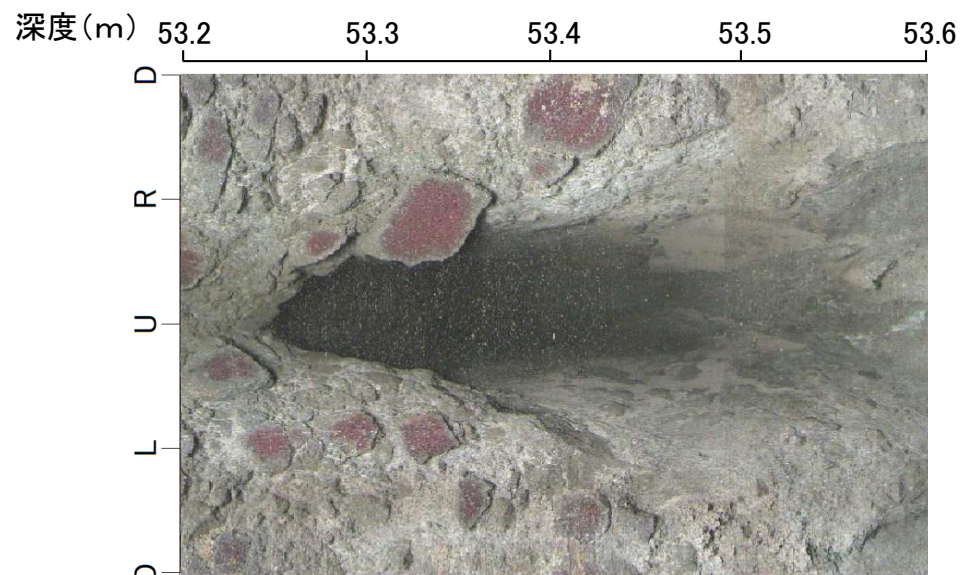
【断層o以外の破碎部の連続性確認(OS-5.5孔) (3/4)】

コア写真
 厚さ5.7~7.1cmの灰白~暗オリーブ灰色の角礫状破碎部

走向・傾斜, 性状が断層oと異なり, ルートマップJの想定延長位置に対応する破碎部が認められない。

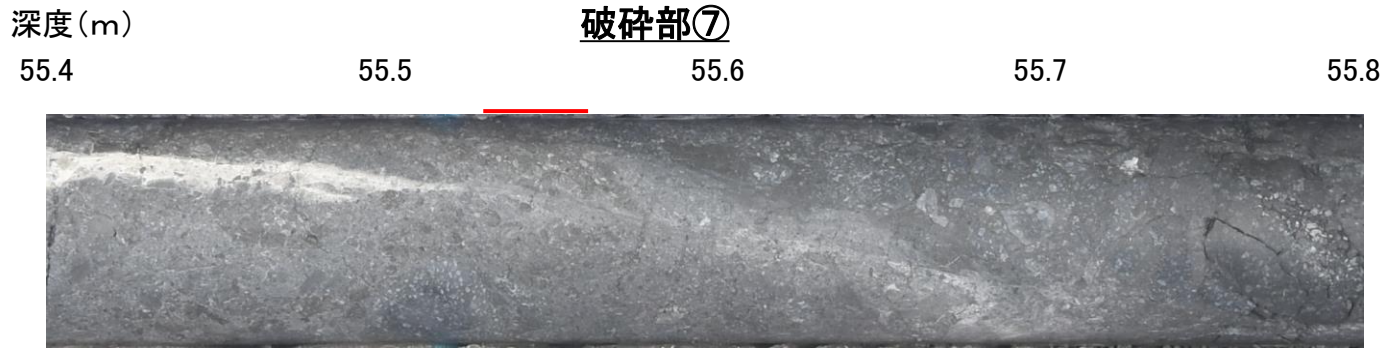
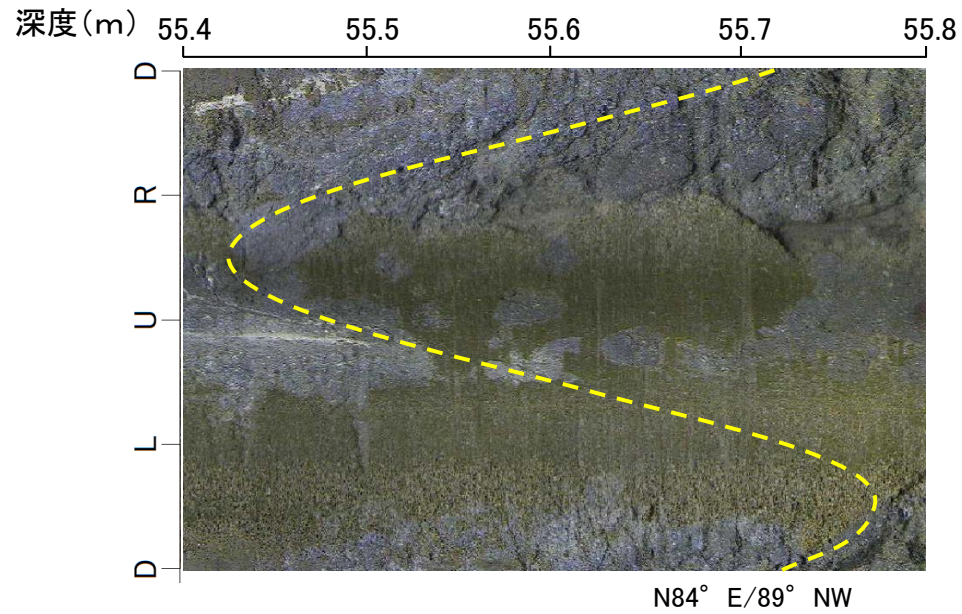
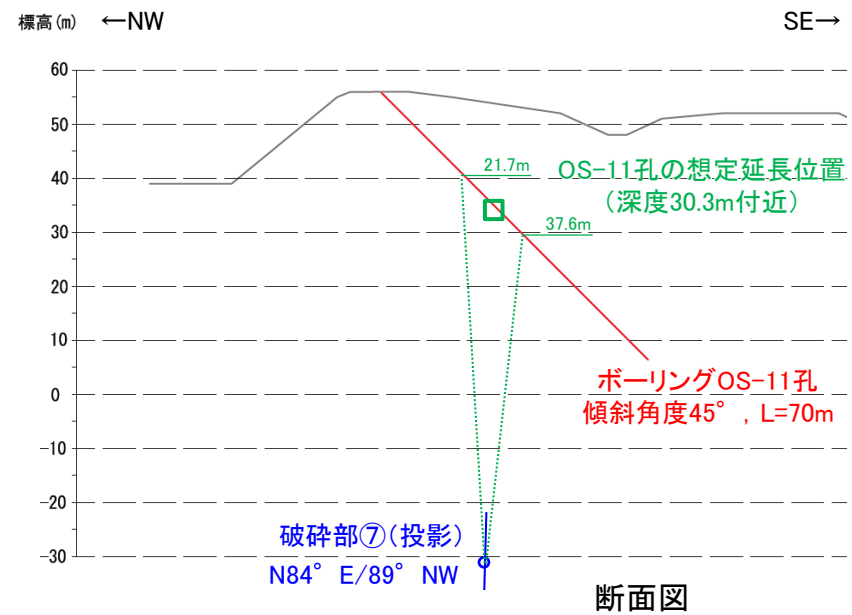
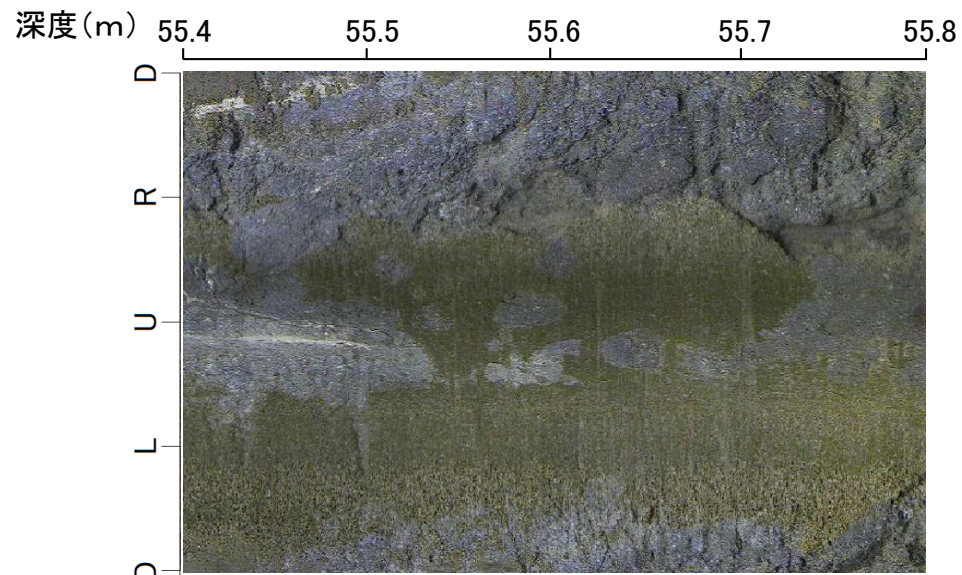
【断層o以外の破碎部の連続性確認(OS-5.5孔) (4/4)】

・厚さ0.9~1.4cmの固結した
破碎部

走向・傾斜, 性状が断層oと異なり,
隣接孔(OS-11孔)の想定延長範
囲(21.7~37.6m)に対応する破碎
部が認められない。

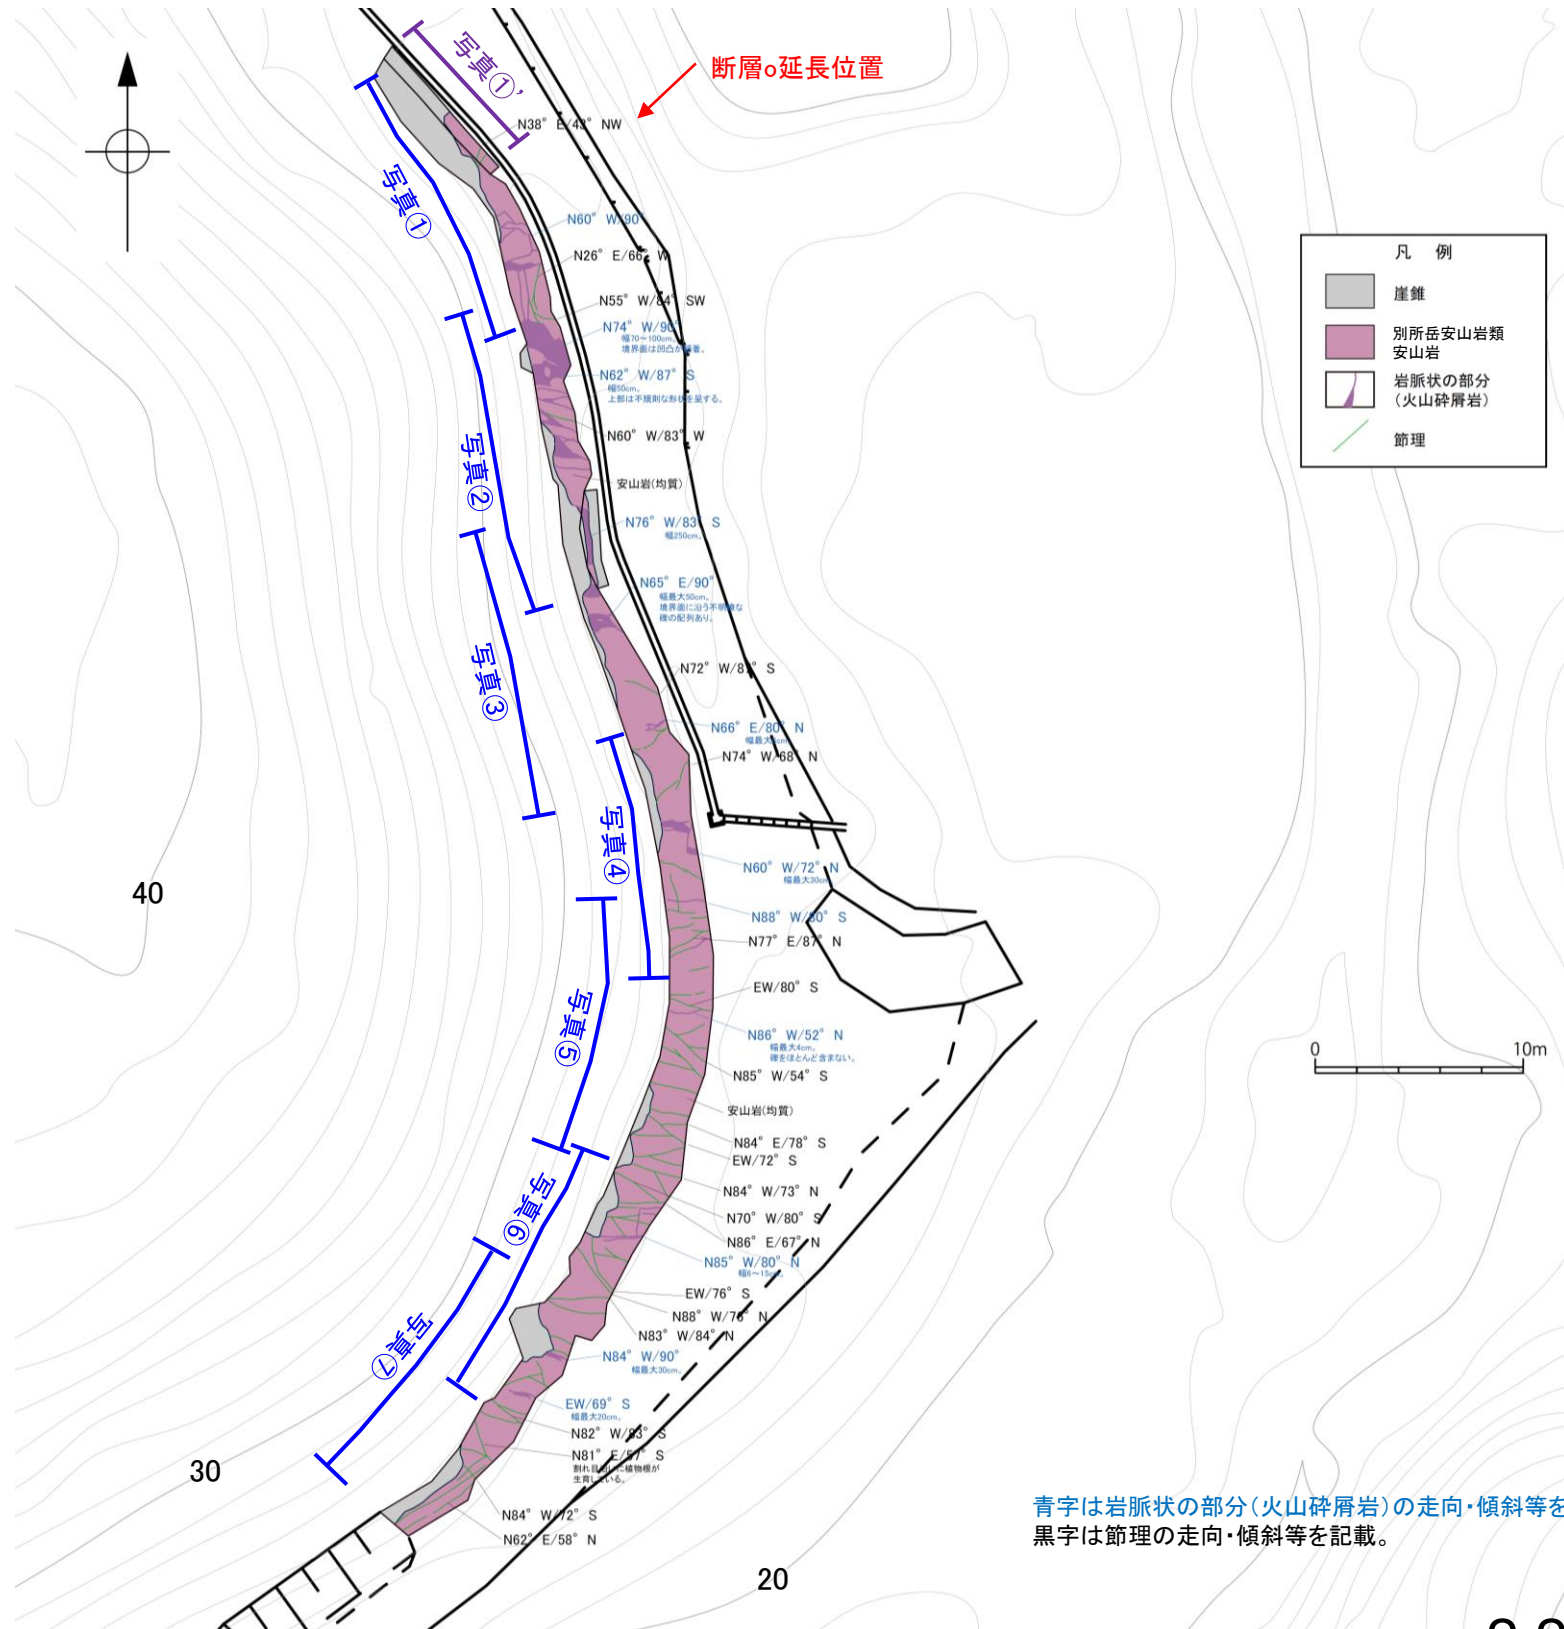
表土はぎ調査結果(ルートマップJ)

○断層oの南方延長位置において、表土はぎ調査を実施した結果、別所岳安山岩類の安山岩が分布し、断層oに対応する断層は認められない。
○全線の写真を次頁以降に示す。
