ナトリウム技術読本
Sodium Technology Handbook

核燃料サイクル開発機構

9.5.2 「常陽」メンテナンス建家火災事故^{5),6)}

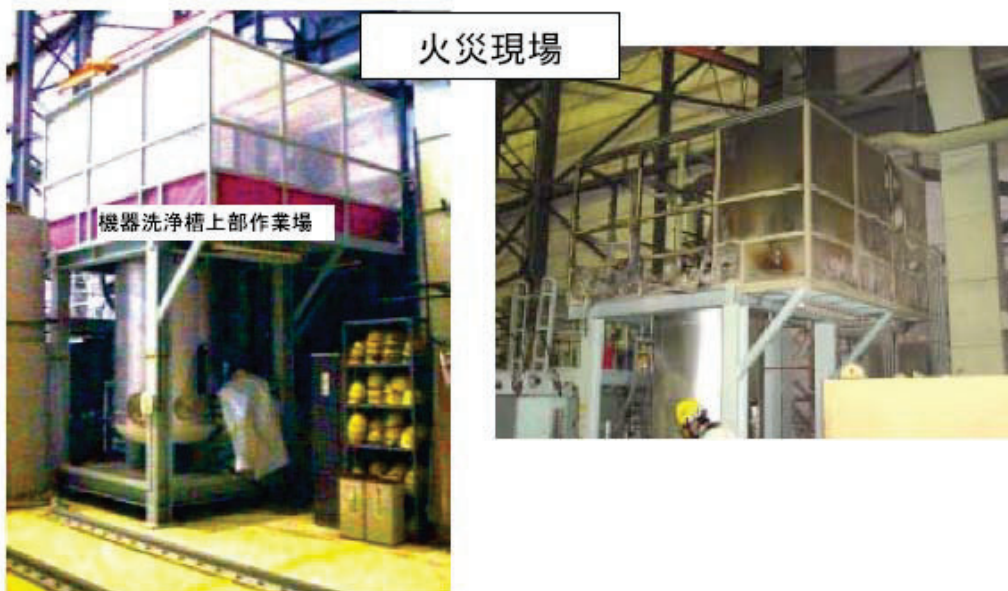
図 9.5-12 機器洗浄槽（火災前後の状況）⁶⁾

メンテナンス建家は、地上1階（一部3階）、地下2階（一部1階）であり、「常陽」の設備機器のナトリウム洗浄、分解、保守を行う施設である。機器洗浄槽は1階に設置されており、燃料交換時に発生するドリップパン（受け皿）上のナトリウムおよび小型機器に付着したナトリウムの洗浄を行う設備である。機器洗浄槽上部には、放射性ナトリウムが付着した機器等を取扱う作業場として、酢酸ビニールシートおよび防災シートに覆われたグリーンハウス（約3.3m×3.7m、高さ約2m）が設けられていた。

火災の範囲は、機器洗浄槽の上部作業場の部分であった。燃えたとみられるものは、グリーンハウスとその内部にあったカートンボックス（紙製容器）、タイベックススーツ（作業着）、ゴム手袋、キムタオル（紙製タオル）等であった（図9.5-12、図9.5-13）⁶⁾。

なお、発災場所である機器洗浄槽上部の再発防止対策では、恒久的な使用を目的として、従来の防炎シート製のグリーンハウスから鋼製のハウスに変更するとともに、放射性ナトリウムが付着している可能性のあるぬれキムタオルおよび放射線防護具等を水洗浄処理するフードを設置した。

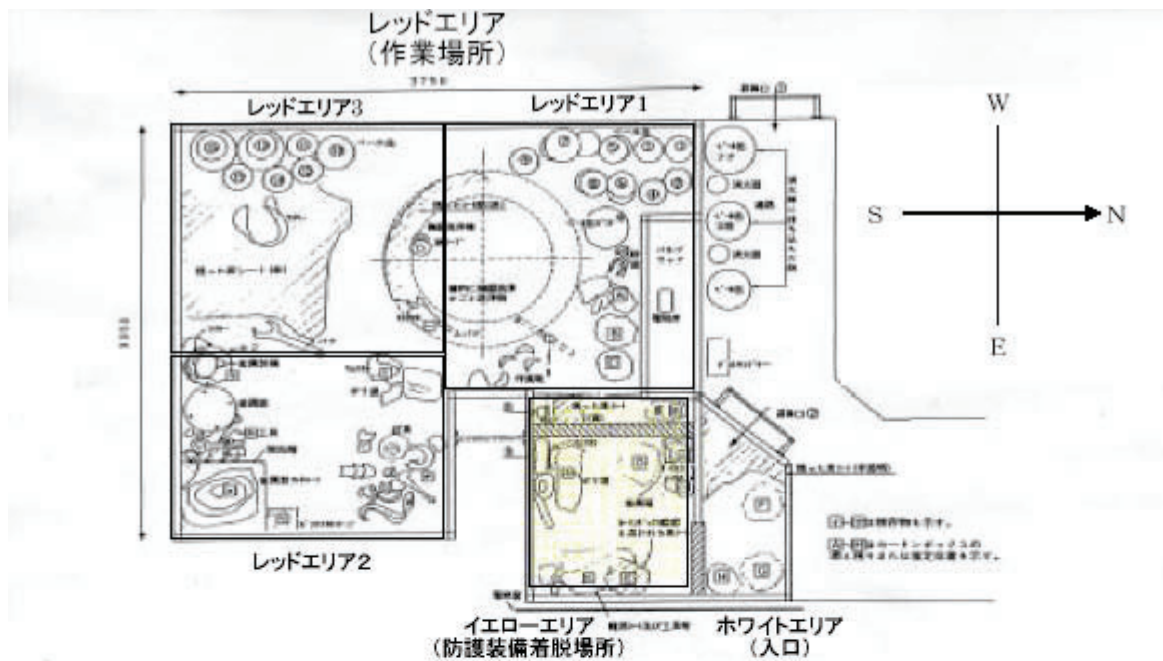
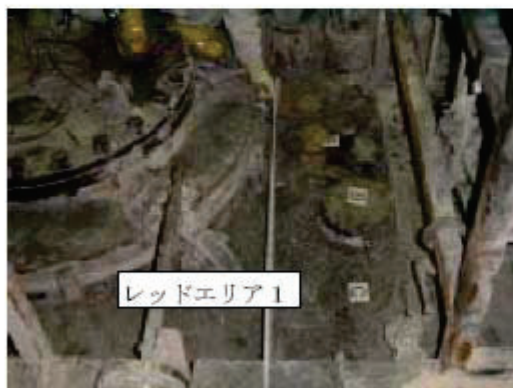
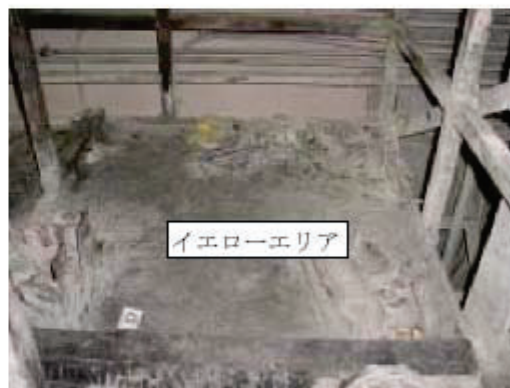
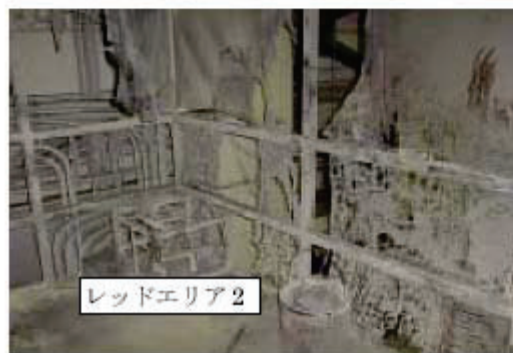
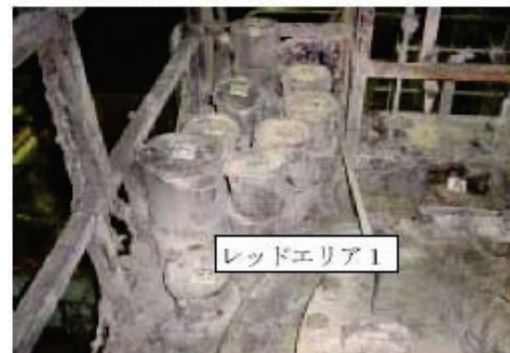
図 9.5-13 火災による延焼状況⁶⁾

これらの結果を総合的に評価し、直接的な発火原因としては、可燃性のもの（作業時の廃棄物入りカートンボックス等）に発火物質（作業時に脱落あるいは見逃したもの）が混入し、発熱反応が生ずる条件で発火し延焼したと推定された。発火物質としては、作業時に脱落し、作業に伴って発生した廃棄物あるいは作業衣等に付着したナトリウムの可能性が高いと推定された。

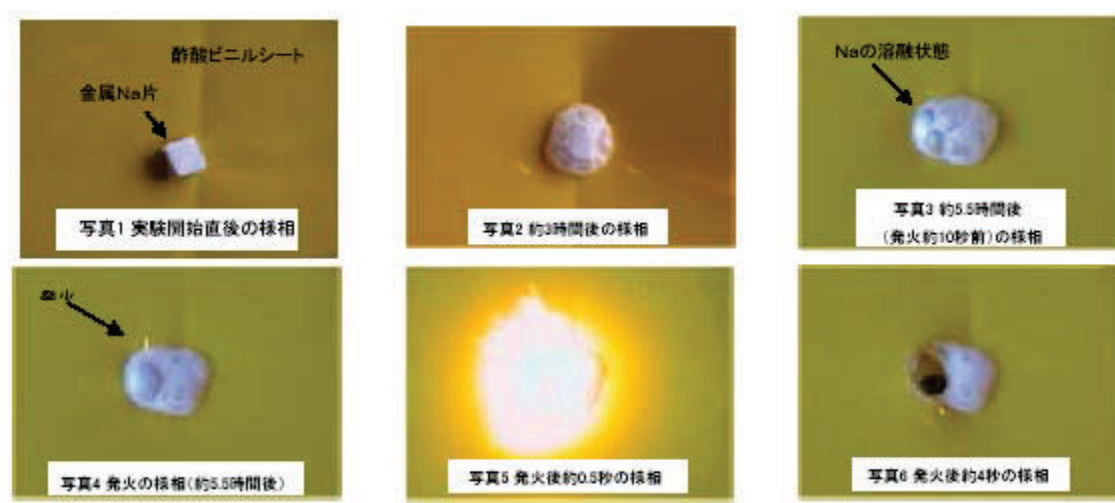
図 9.5-14 金属ナトリウム自然発火過程の様相 (Na 量 0.3g による実験) ⁶⁾

実験の結果、①反応熱の蓄積による発火の可能性については、ナトリウムと水分の反応熱の蓄積は少なく、熱の散逸もあり発火の可能性が小さいことを確認した。②グリーンハウス内に持ちこまれていた物品とナトリウムの化学反応が生じる可能性も小さいことを確認した。しかし、③雰囲気からの湿分供給があり、ナトリウムと湿分の反応生成物（苛性ソーダ水溶液）が吸収されない素材（酢酸ビニルシート等）上にナトリウムが置かれている場合には、自然発火する場合があることを確認した（図9.5-14）⁶⁾。

- (c) しばらくは、生成 NaOH や O_2 、 H_2 の泡に被われるなどしながら、緩慢に(a)~(c)のような反応が繰り返されるが、次第に NaOH が Na に比して多量になり、残存 Na 片全体を覆うようになると、発熱に比して吸熱が小さいことから NaOH 中にある Na は保温効果にも助けられて溶融に至る。
- (d) 比重の関係($\text{Na}[\text{l}]:0.95$, $\text{NaOH}[\text{l}]:2.13$)から溶融 Na は NaOH 表面に浮遊するようになり、(a)から(c)の反応が激しく進行するようになる(図 9.5-14 写真 3)。このとき残存 Na は NaOH 溶液中を激しく移動する様相を呈する。
- (e) 最終的に溶融した Na が空気と触れ発火し(図 9.5-14 写真 4)、周辺の発生 H_2 を燃焼させる(図 9.5-14 写真 5)。

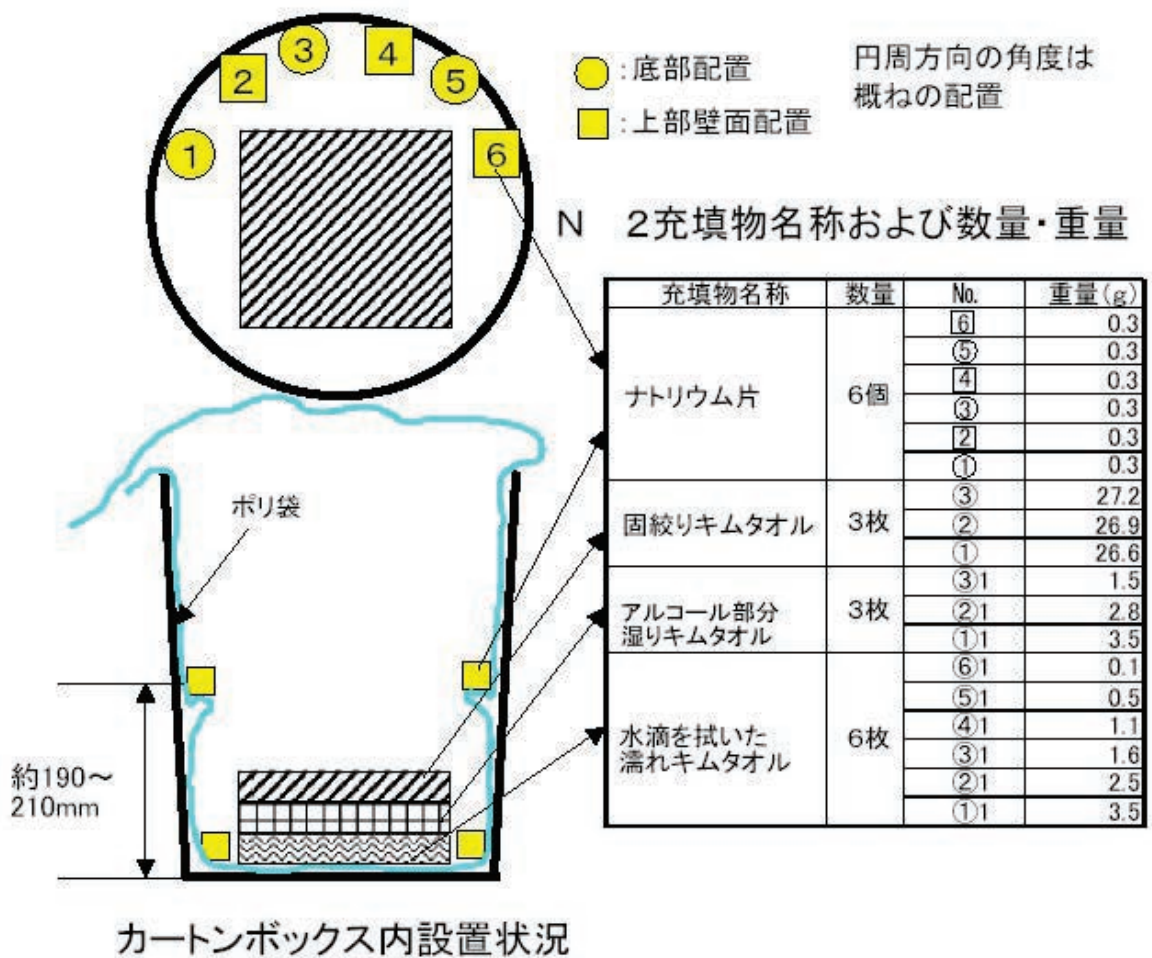
図 9.5-15 カートンボックス内試料配置（ケース N-2）⁵⁾

発火からカートンボックスの延焼に至る事象を確認するため、実験結果や事故後の聞き取り調査結果を踏まえ、カートンボックス内に濡れキムタオル、アルコール部分湿りタオル、固絞りキムタオルとともに 0.3g 程度のナトリウム片を 6 個分散して配置した実験を実施した。実験は内容物と内部配置を換えた 4 ケース（表 9.5-1）⁵⁾ で実施した結果、カートンボックスの延焼に至るケースが確認された。
