福浦断層\_大坪川ダム右岸北道路

## (4)FK-1孔, 大坪川ダム右岸トレンチ XRD分析

## (5) 大坪川ダム左岸 表土はぎ調査

## (6) 福浦断層以外の破砕部の連続性確認

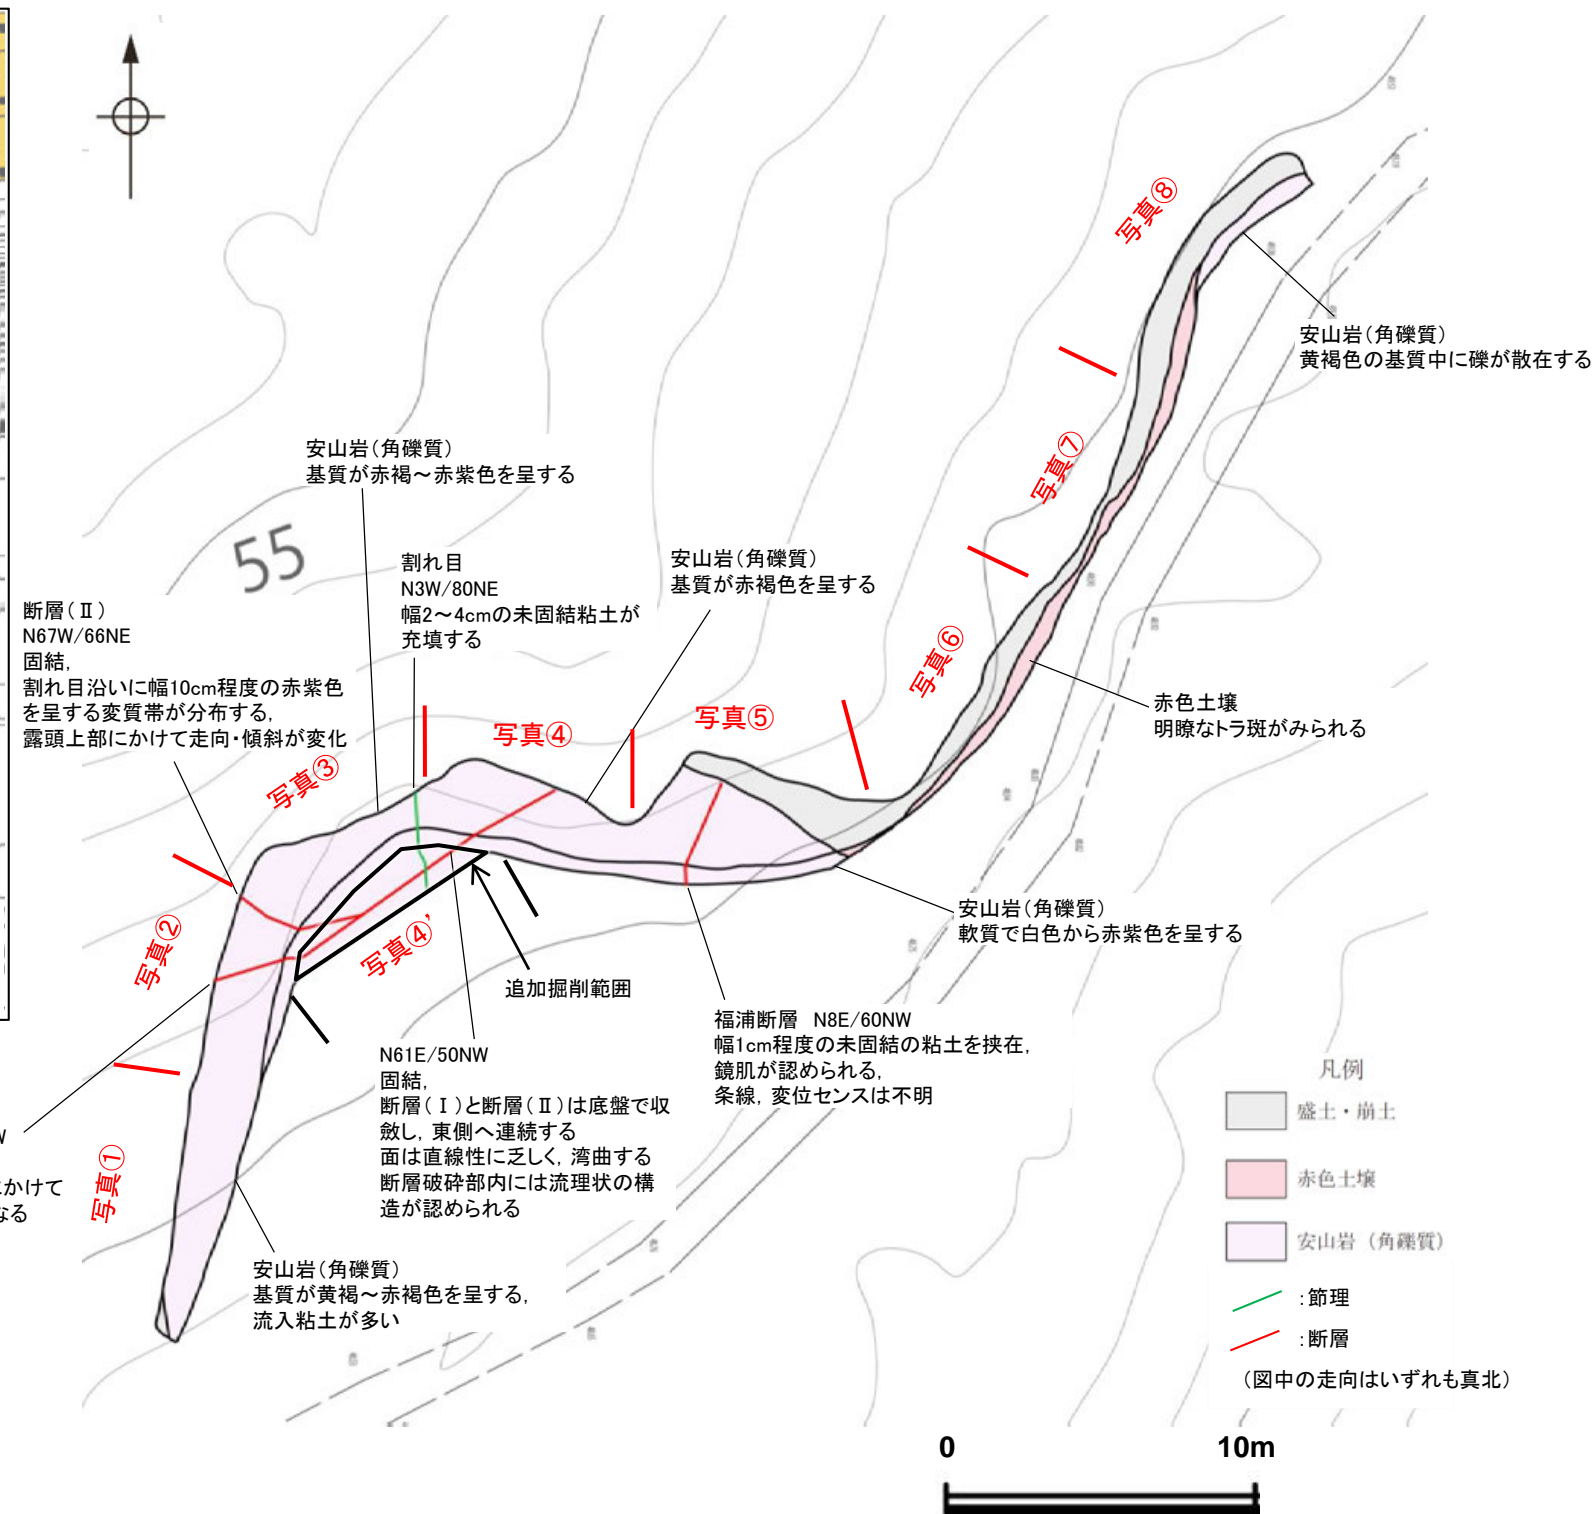
大坪川左岸 表土はぎ調査結果(ルートマップI)

- ・ルートマップIにおける表土はぎ調査の結果, 福浦断層南部の西側リニアメント・変動地形のほぼ延長位置に, 福浦断層と走向傾斜が調和的な断層が認められた。
- ・なお, 福浦断層の西側に分布する断層は固結しており, 福浦断層と走向・傾斜が異なる。また, 隣接孔(FD-6孔)に対応する破碎部は認められない。

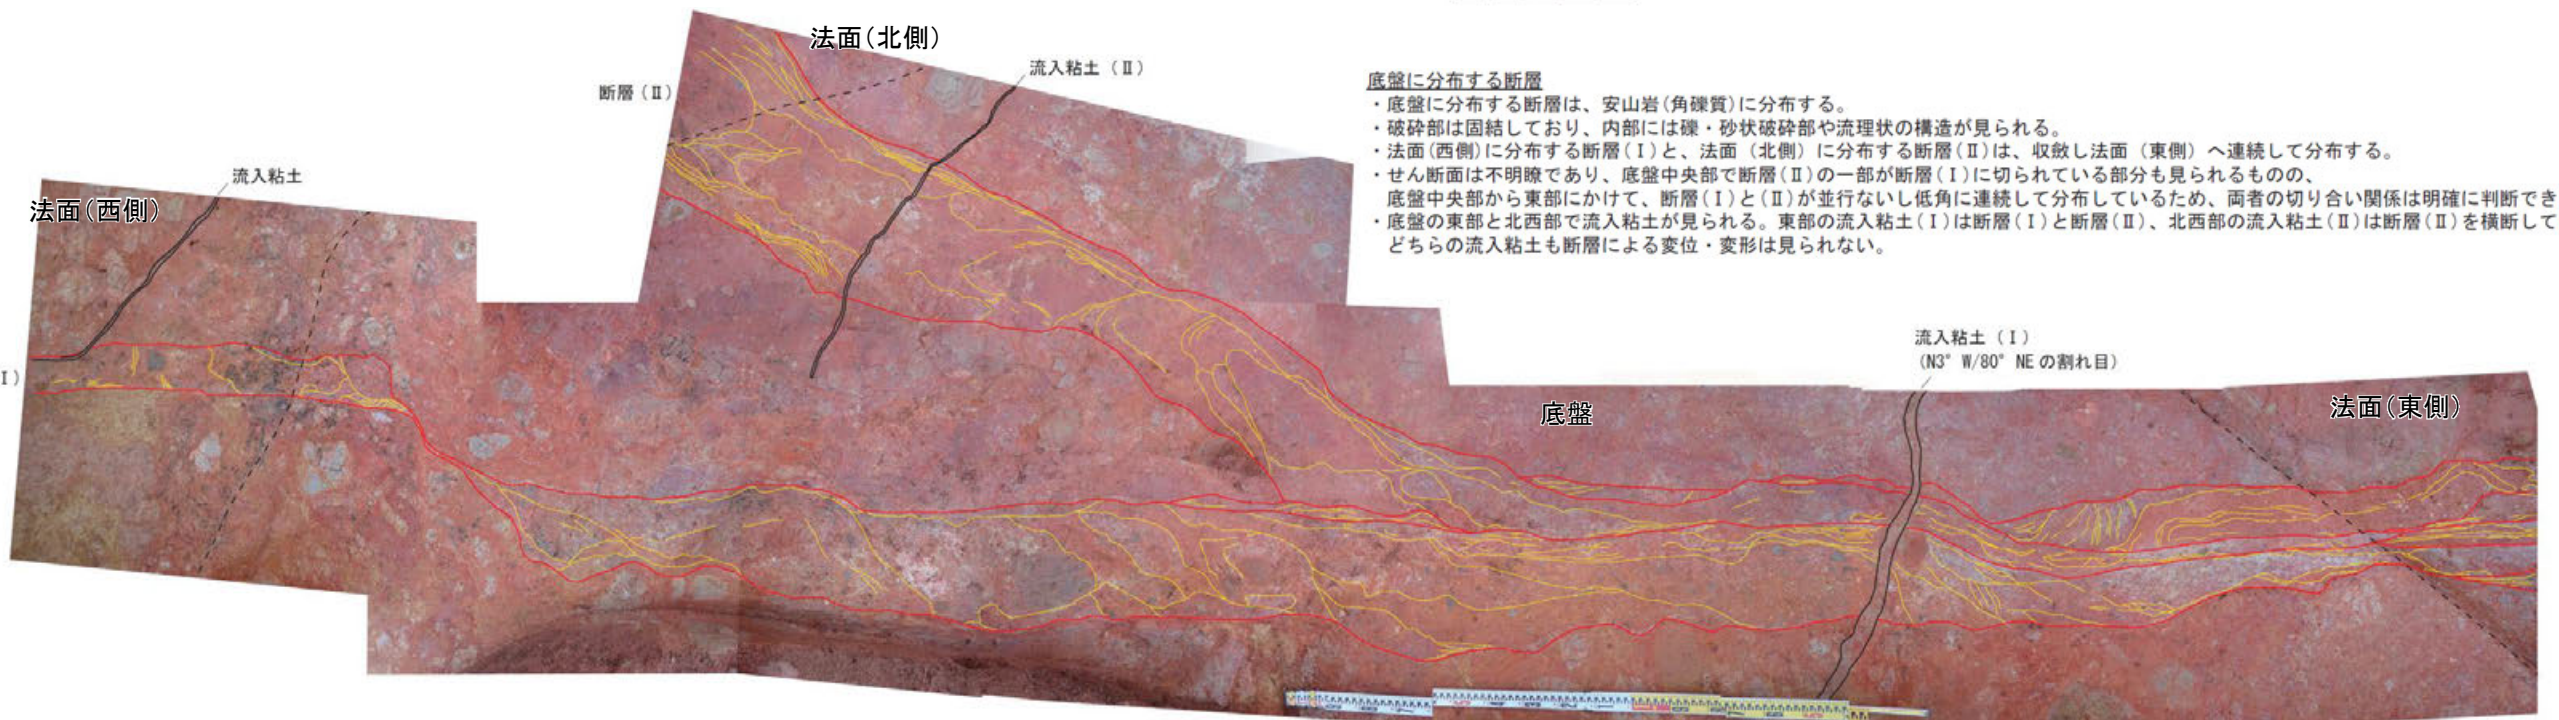
写真④' (上: 加筆なし, 下: 構造等を加筆)

**底盤に分布する断層**

- ・底盤に分布する断層は、安山岩(角礫質)に分布する。
- ・破碎部は固結しており、内部には礫・砂状破碎部や流理状の構造が見られる。
- ・法面(西側)に分布する断層(I)と、法面(北側)に分布する断層(II)は、収斂し法面(東側)へ連続して分布する。
- ・せん断面は不明瞭であり、底盤中央部で断層(II)の一部が断層(I)に切られている部分も見られるものの、底盤中央部から東部にかけて、断層(I)と(II)が並行ないし低角に連続して分布しているため、両者の切り合い関係は明確に判断できない。
- ・底盤の東部と北西部で流入粘土が見られる。東部の流入粘土(I)は断層(I)と断層(II)、北西部の流入粘土(II)は断層(II)を横断しているが、どちらの流入粘土も断層による変位・変形は見られない。

流入粘土(I)  
(N3° W/80° NEの割れ目)

・ルートマップIにおいて、福浦断層の西側に分布する断層の分布を確認するために追加掘削を行った結果、法面(西側)に分布する断層(I)と、法面(北側)に分布する断層(II)は、底盤で収斂し法面(東側)へ連続する。

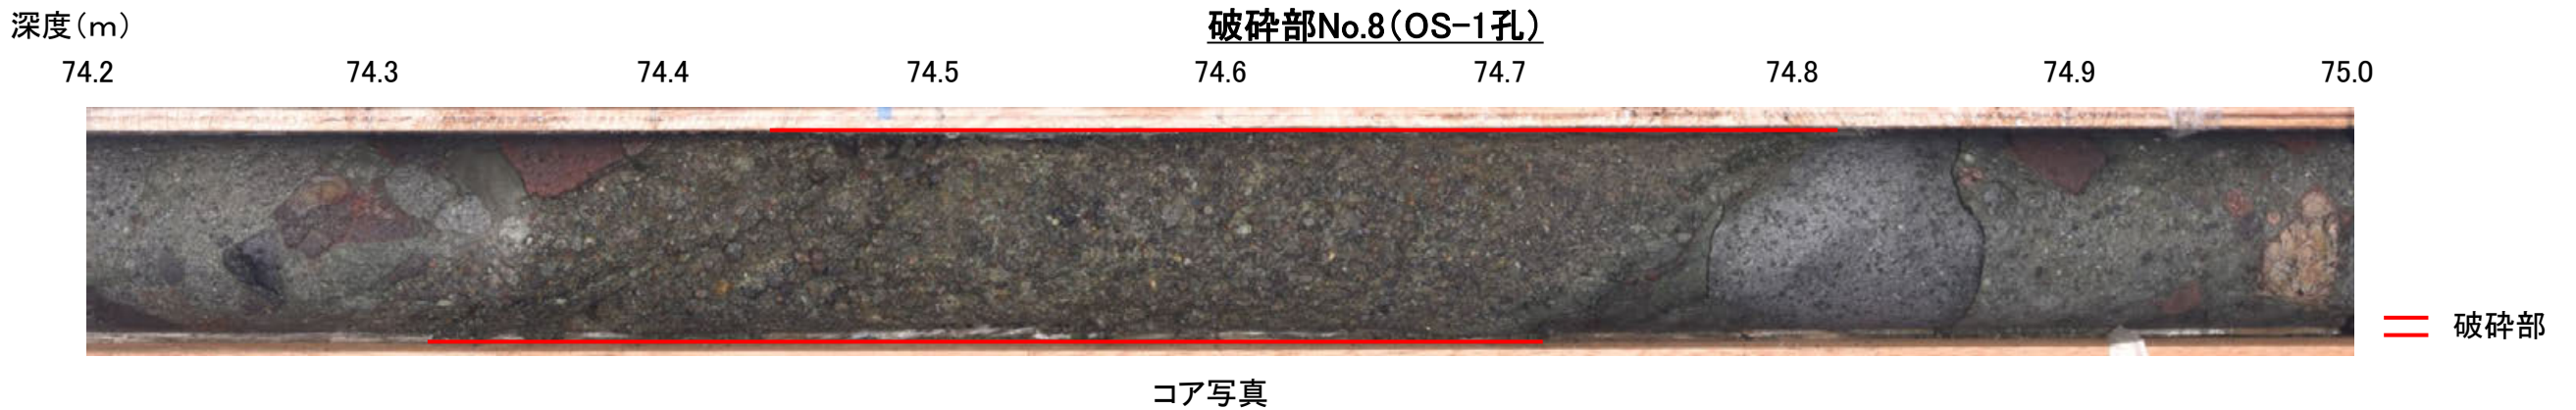
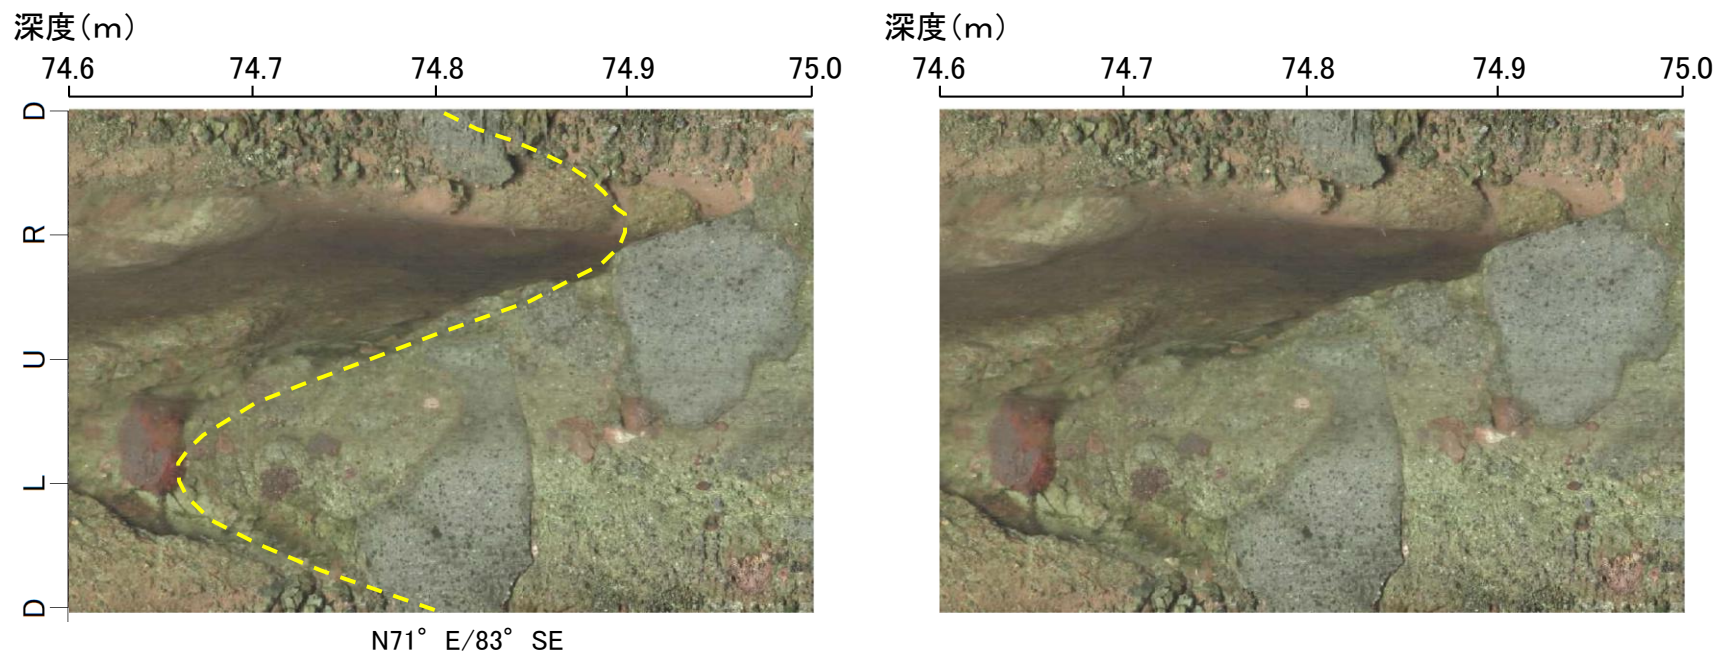
・厚さ16~19cmの砂状破砕部及び厚さ3.4~3.8cmの固結した破砕部

走向・傾斜が福浦断層と異なり, 隣接孔(FD-6孔)の想定延長範囲(15.4~38.1m)に対応する破砕部が認められない。

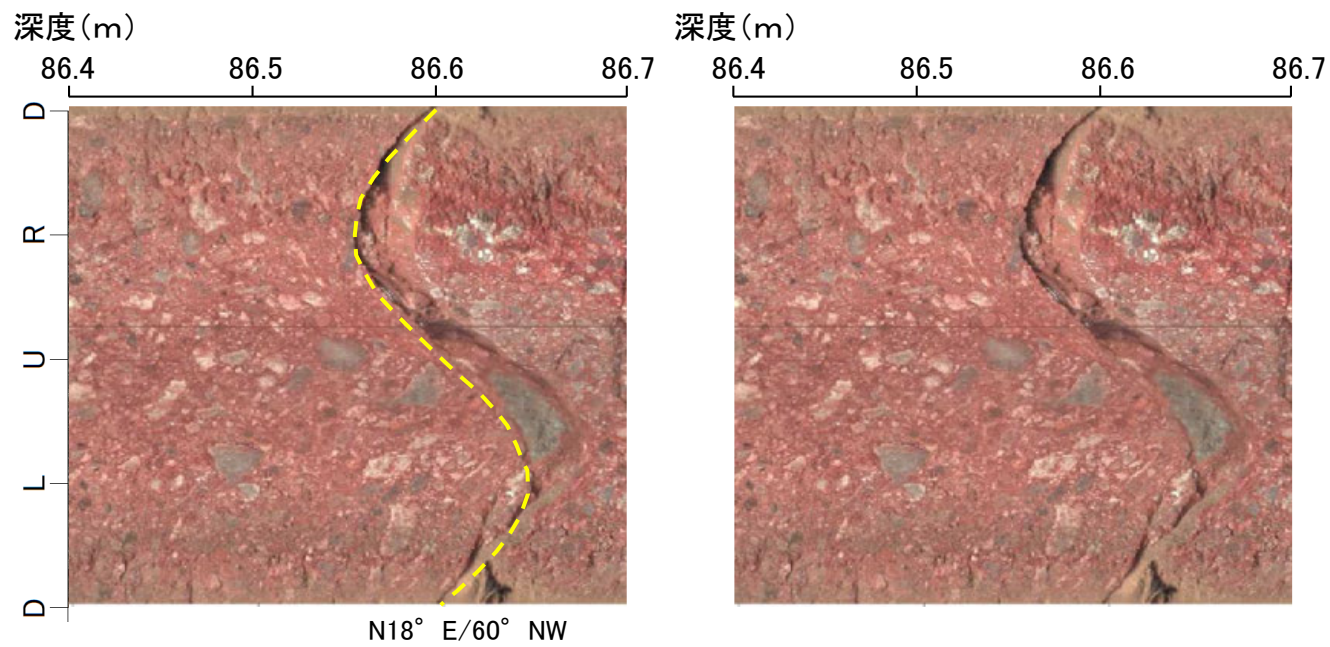
隣接孔(OS-2孔)の想定  
延長範囲(46.0~66.4m)  
に対応する破碎部が認め  
られない。

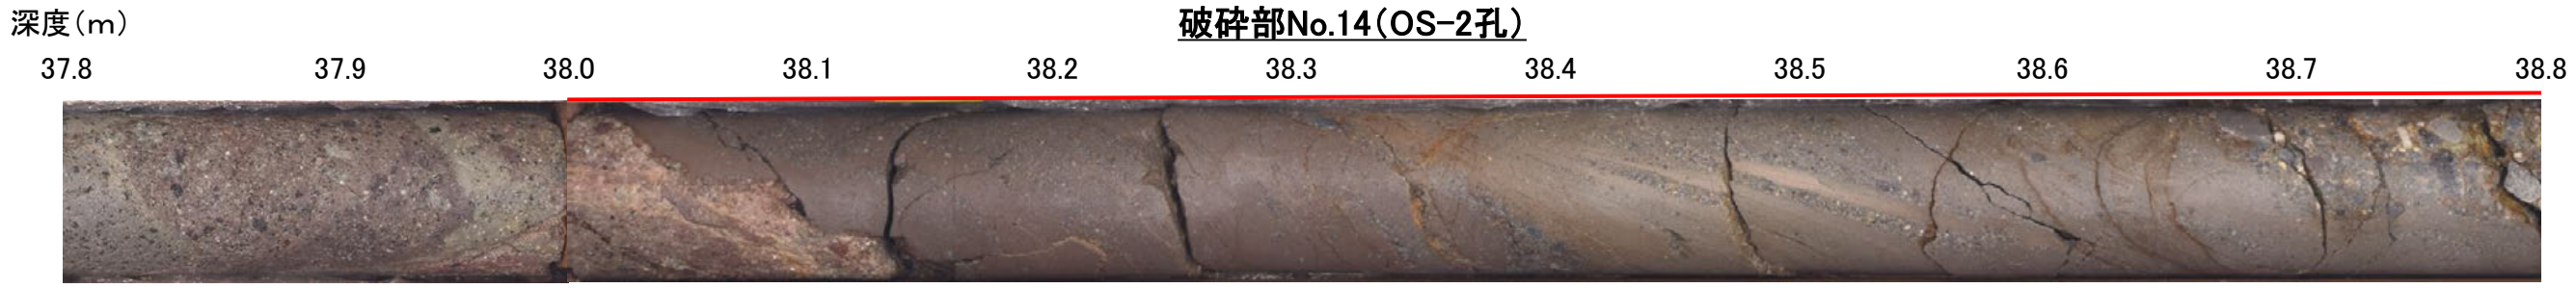
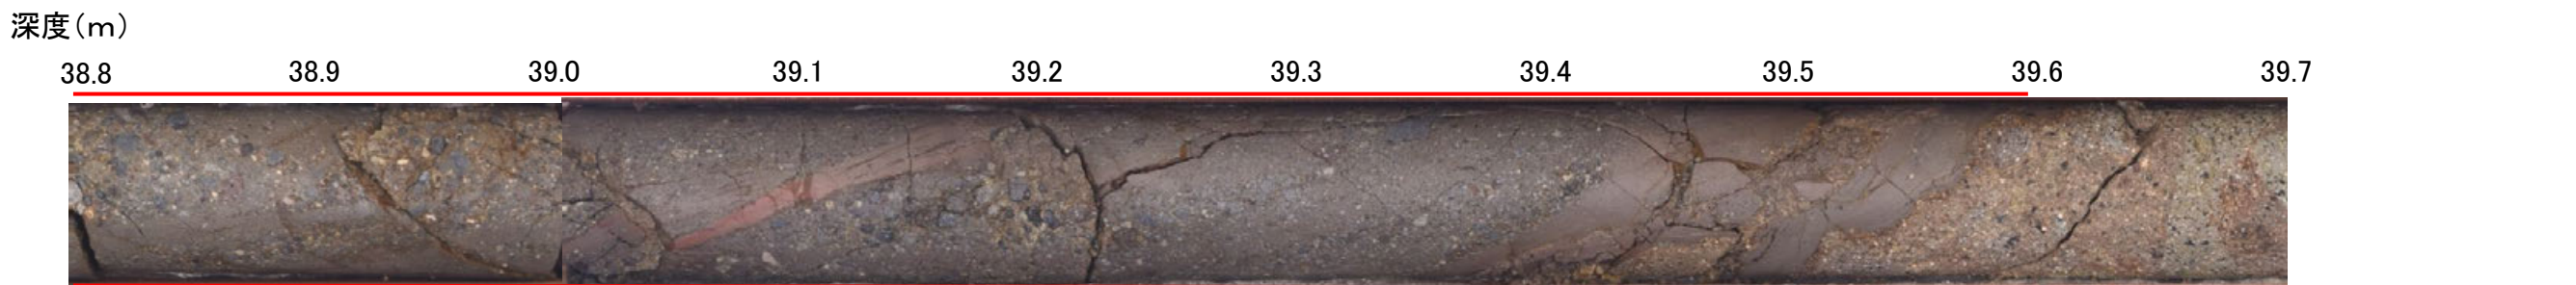
BHTV画像(上:加筆あり, 下:加筆なし)

N89° E/74° NW

・厚さ1.8~3.2cmの灰白色の角礫状破砕部, 厚さ2.0~2.8cmの暗灰黄色の角礫状破砕部及び厚さ63cmの固結した破砕部

走向・傾斜が福浦断層と異なり, 隣接孔(FD-6孔)の想定延長範囲(32.5~32.8m)に対応する破砕部が認められない。

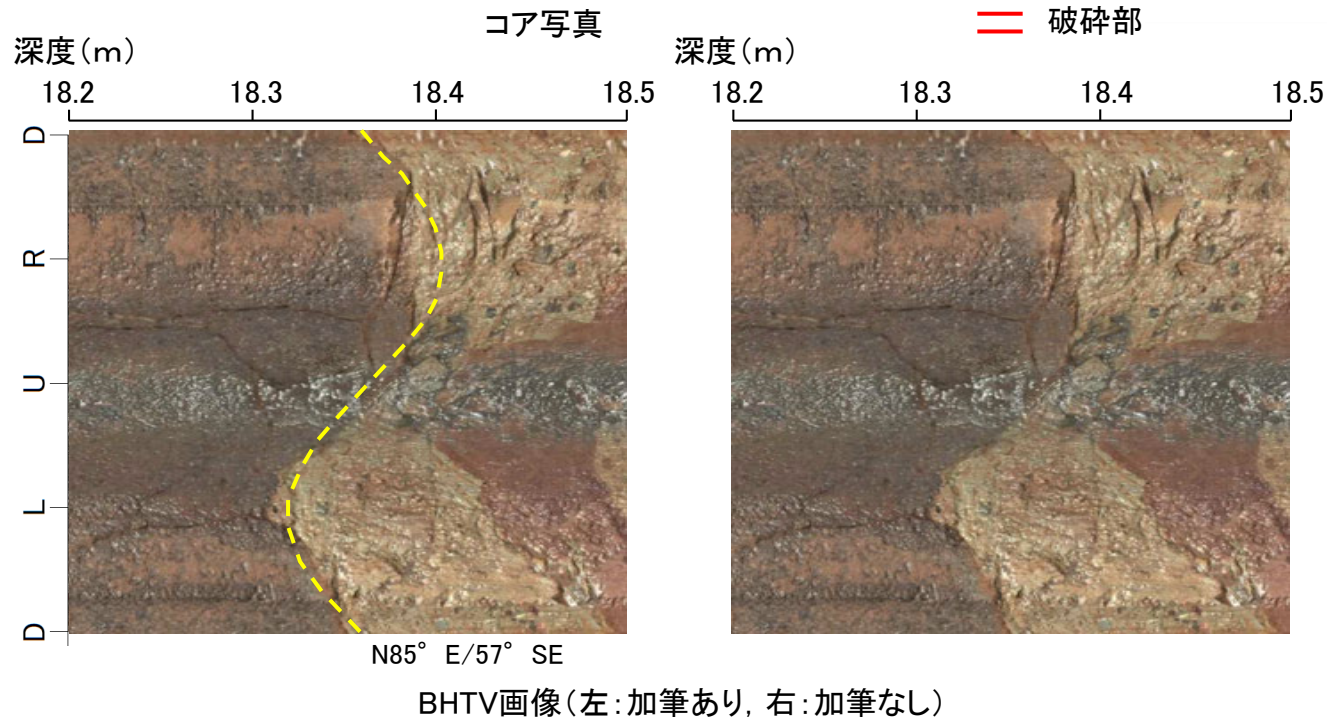
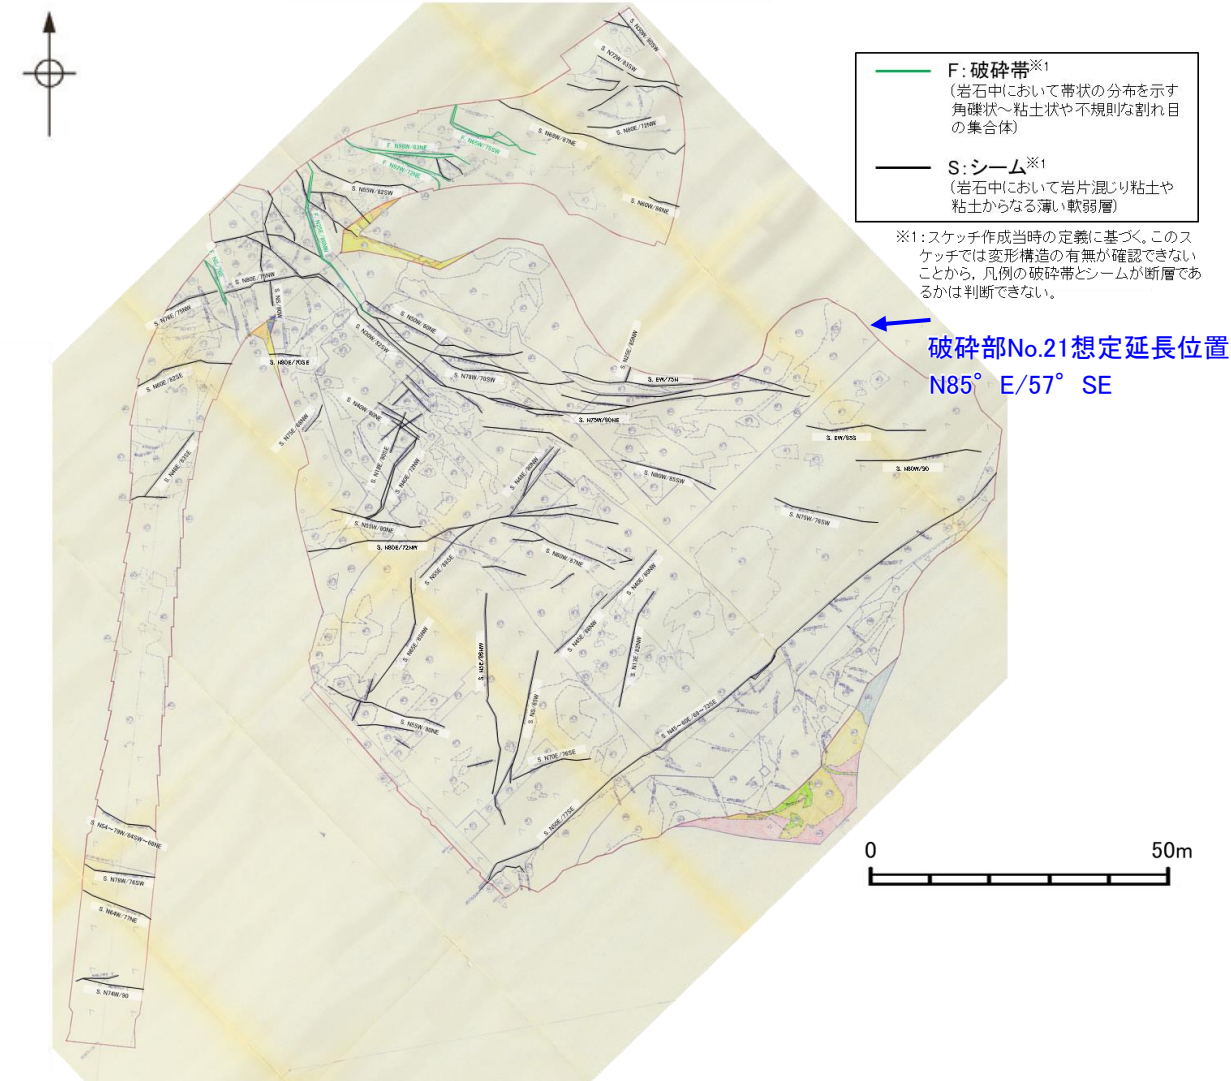
大坪川ダム基礎掘削面スケッチ

走向・傾斜が福浦断層と異なり、大坪川ダム  
基礎掘削面の想定延長位置に対応する破  
碎部が認められない。

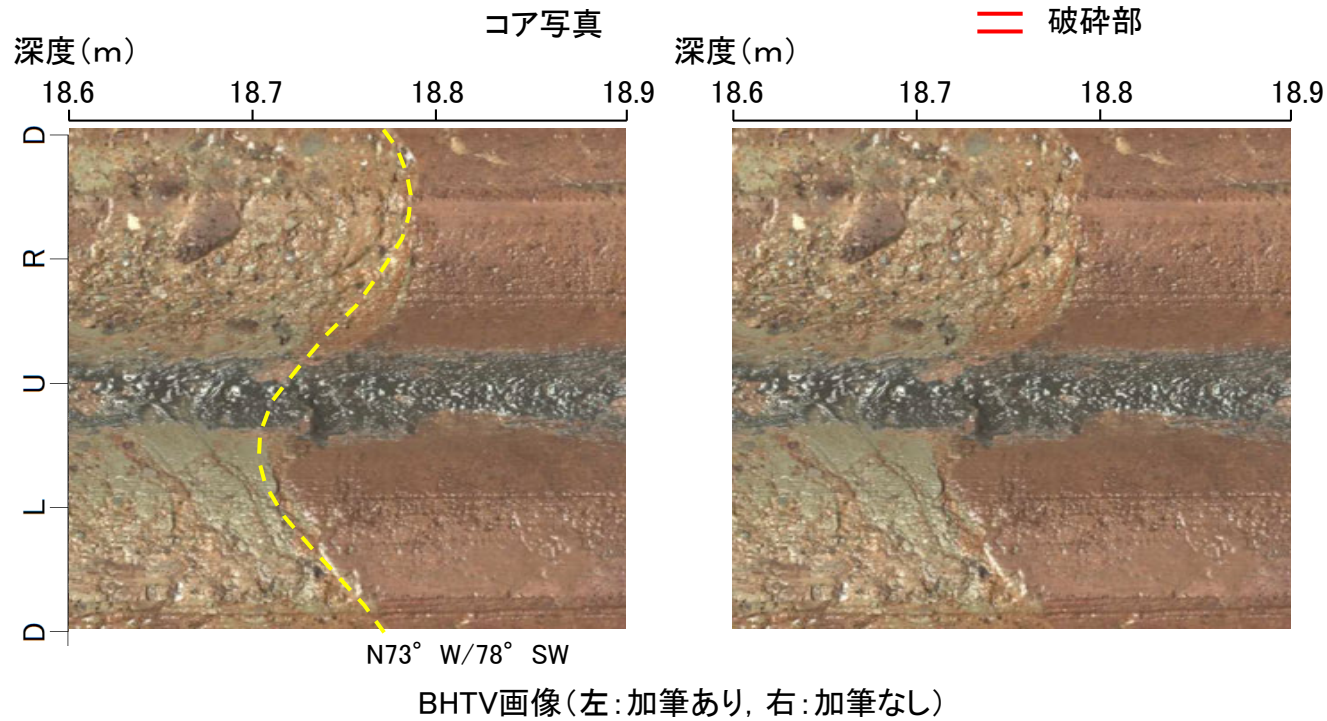
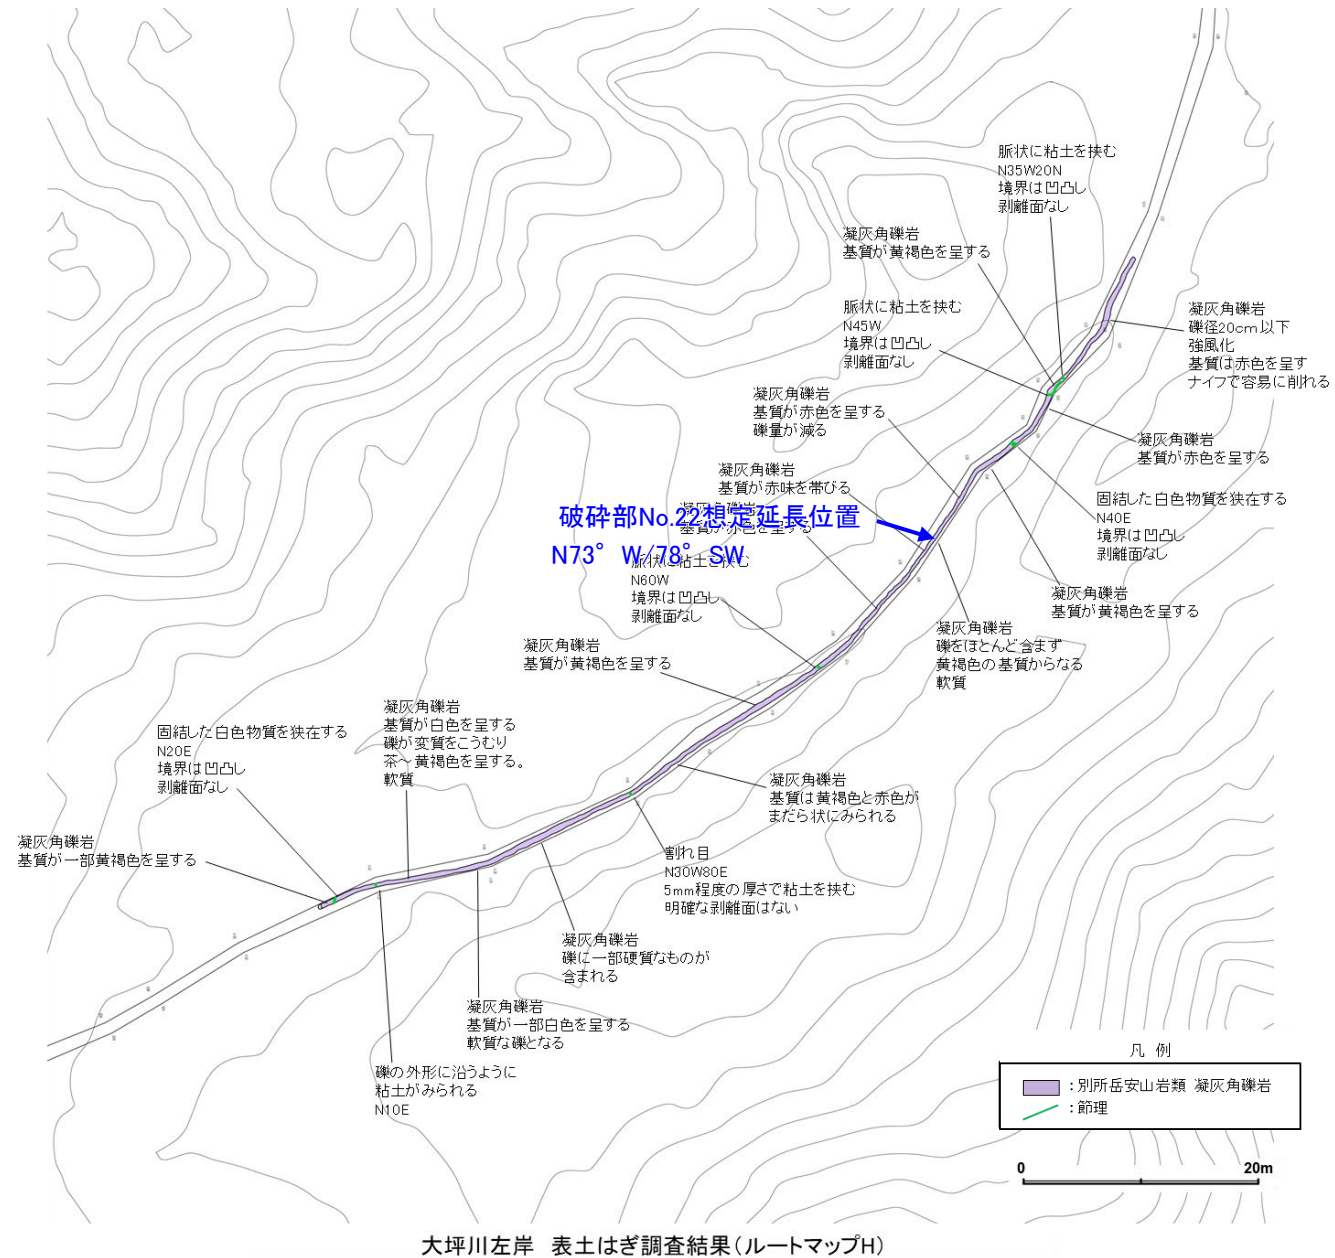
走向・傾斜が福浦断層と異なり、ルートマップHの想定延長位置に対応する破碎部が認められない。

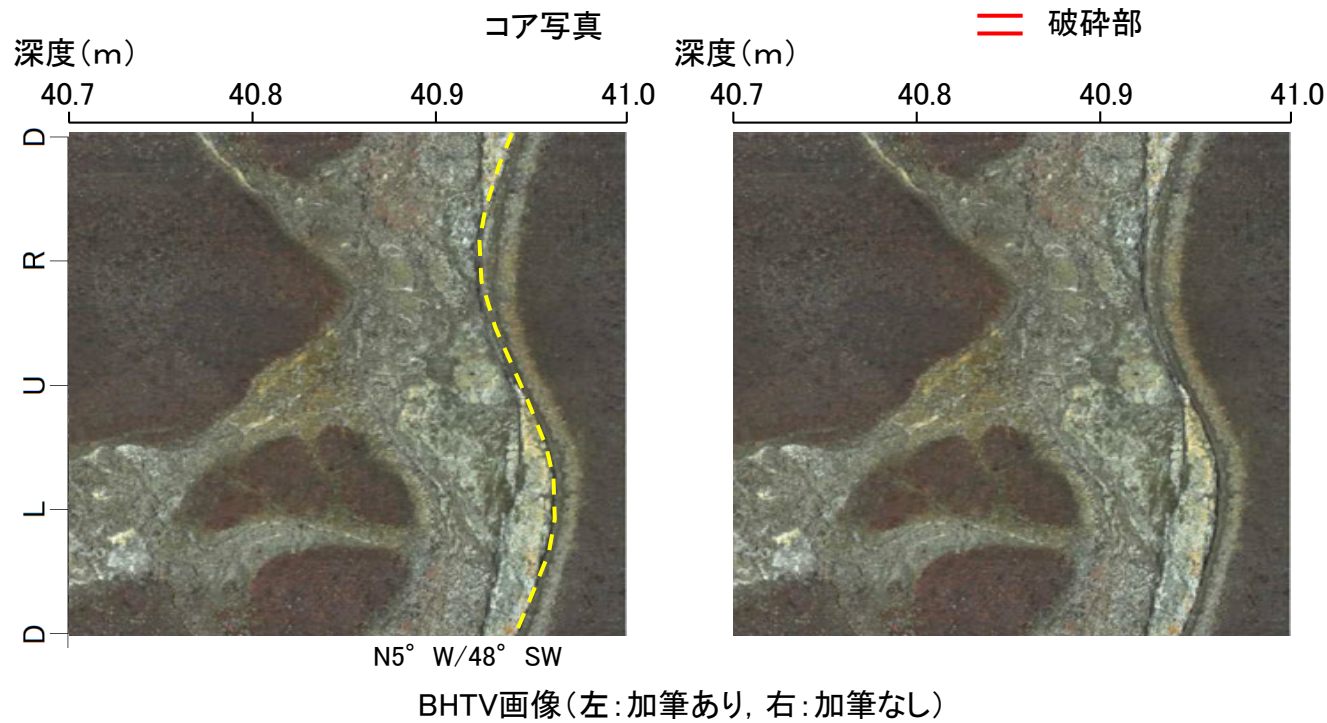
走向・傾斜が福浦断層と異なり, 隣接孔(FD-6孔)の想定延長範囲(31.7~33.4m)に対応する破碎部が認められない。

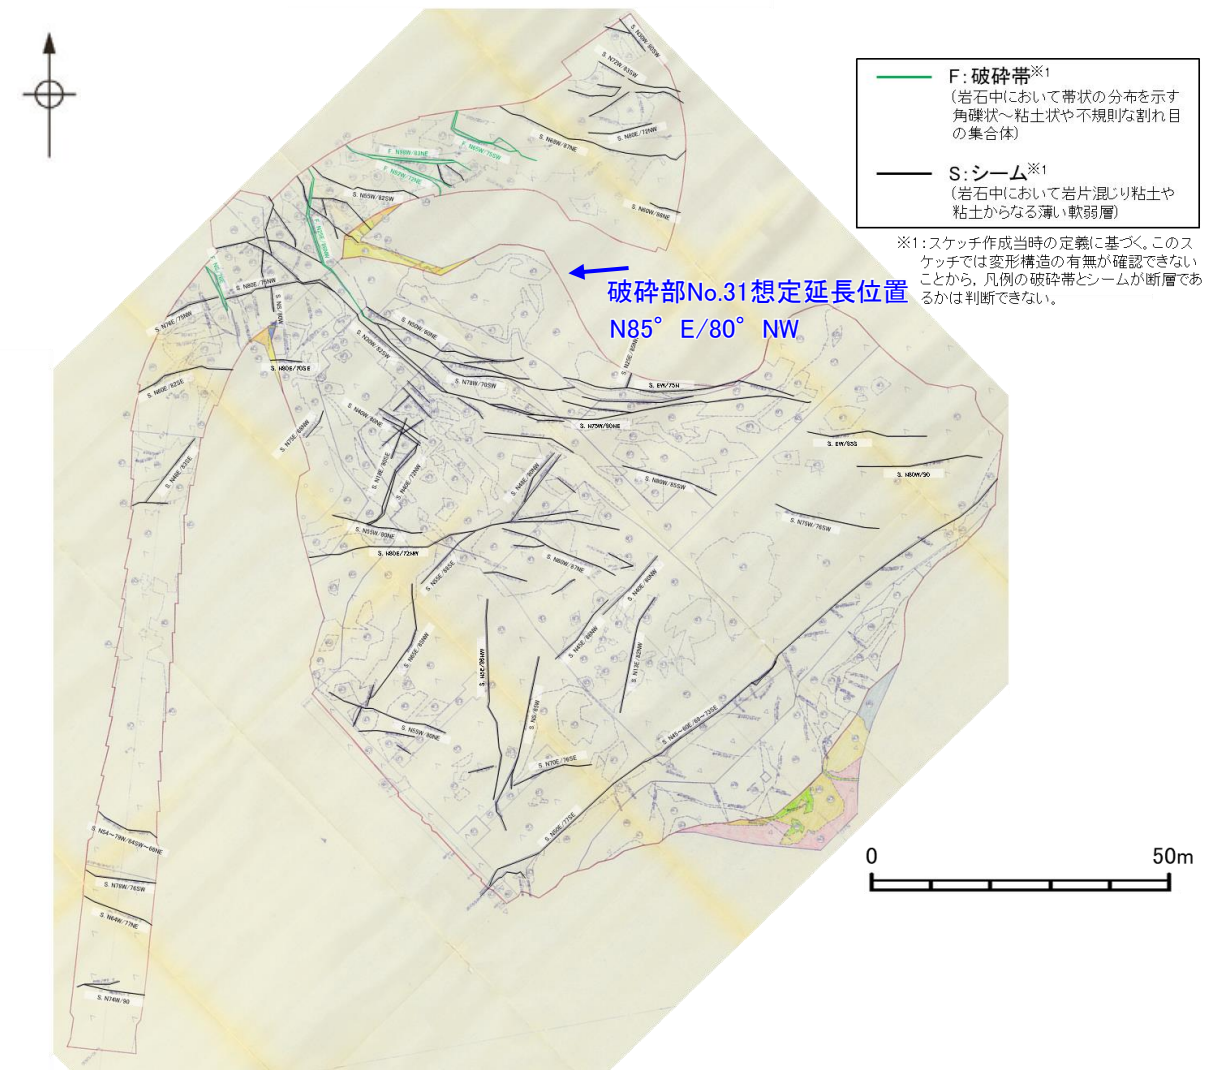
・厚さ1.3~1.8cmの粘土状破碎部及び厚さ7.9~13cmの固結した破碎部

走向・傾斜が福浦断層と異なり、大坪川ダム基礎掘削面の想定延長位置に対応する破碎部が認められない。

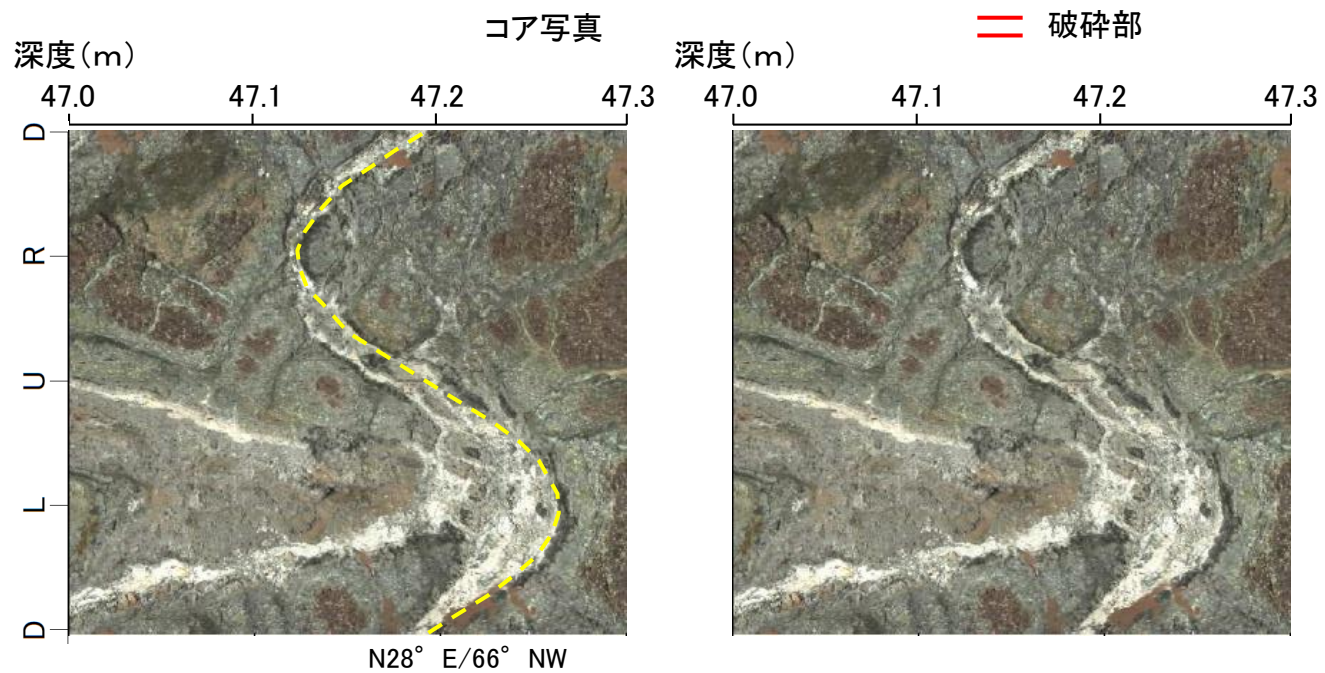
BHTV画像(左:加筆あり, 右:加筆なし)

福浦断層と性状が異なり(固結した破碎部のみからなる), 隣接孔(OS-11孔)の想定延長範囲(64.7~70.0m)に対応する破碎部が認められない。

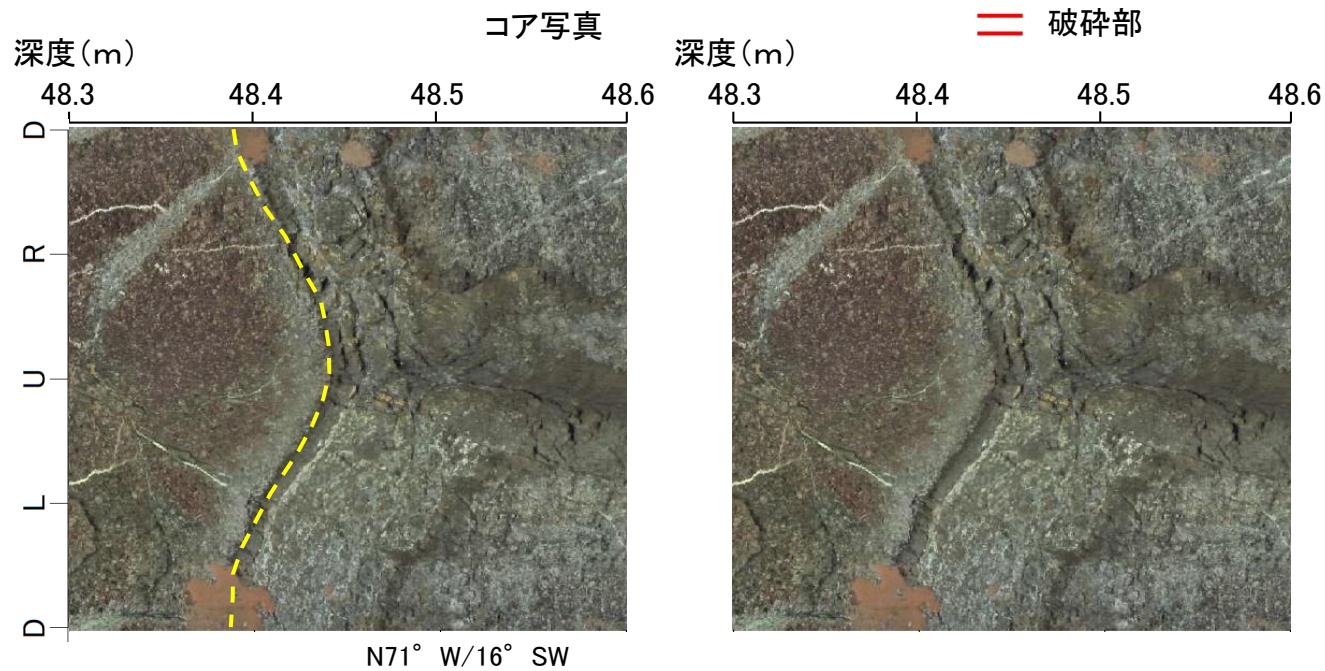
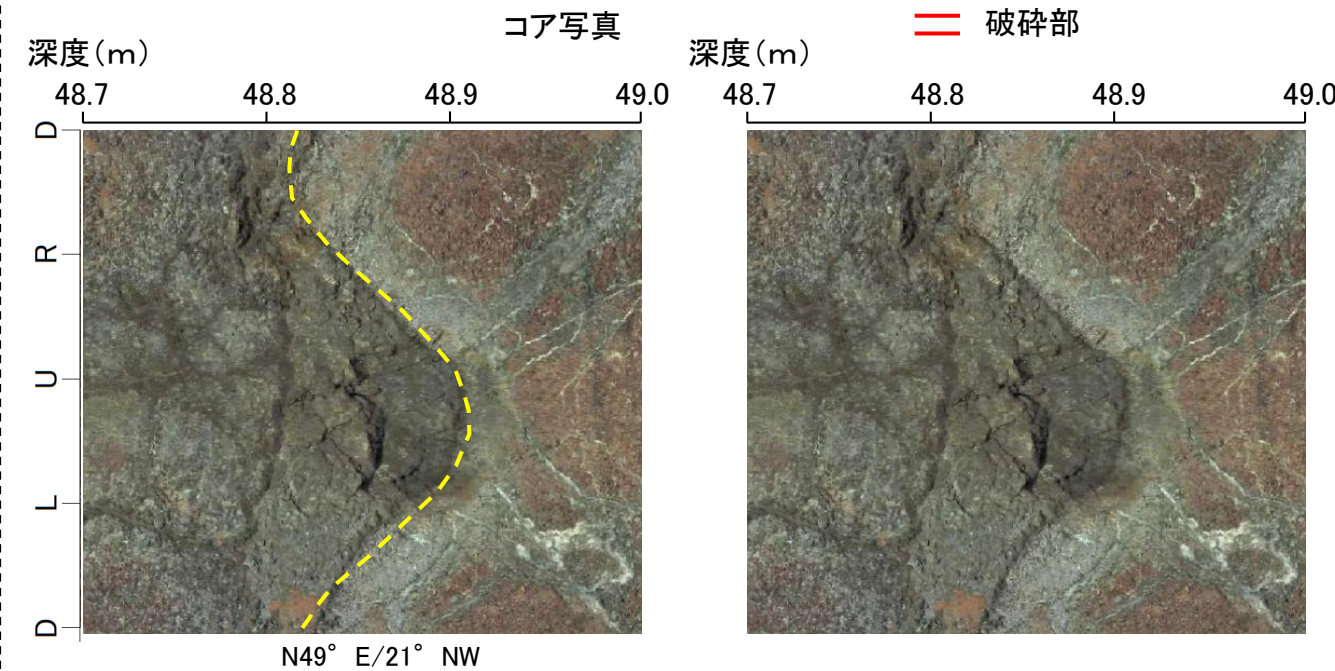
破碎部No.35は、走向・傾斜が福浦断層と異なり、隣接孔(OS-2孔)の想定延長範囲(63.7~100.0m)に対応する破碎部が認められない。

破碎部No.36は、走向・傾斜が福浦断層と異なり、隣接孔(OS-3'孔)の想定延長範囲(34.1~57.9m)に対応する破碎部が認められない。

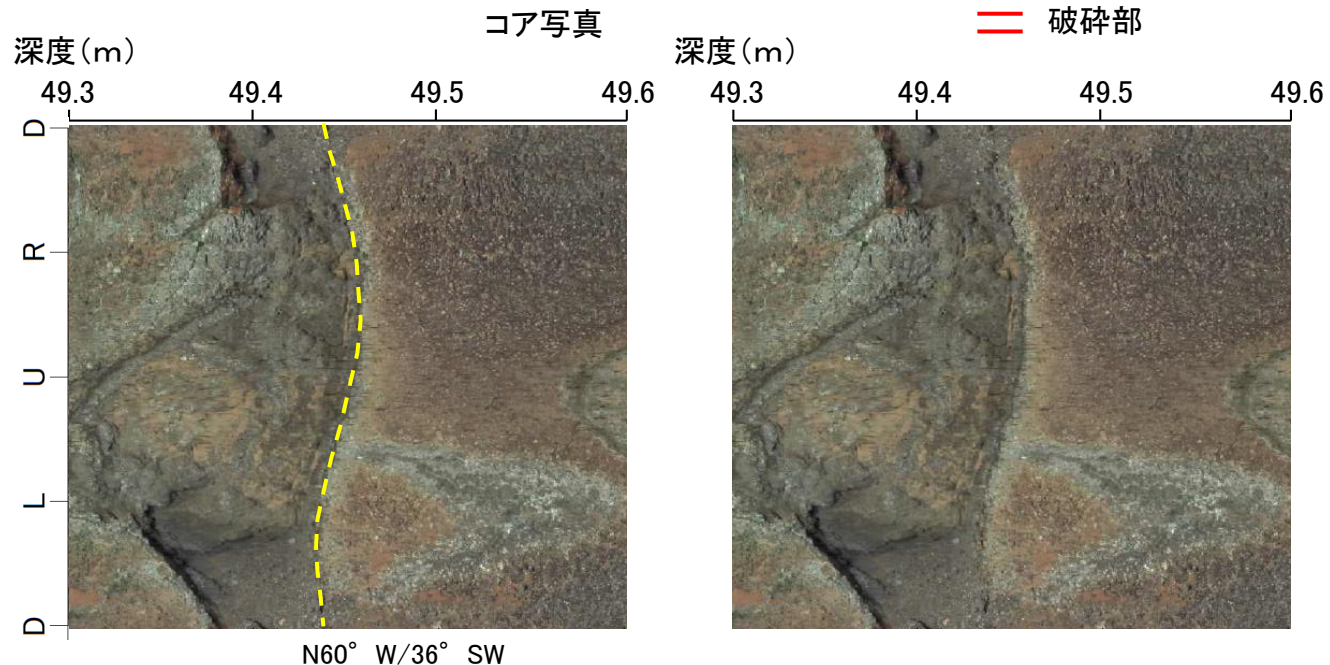
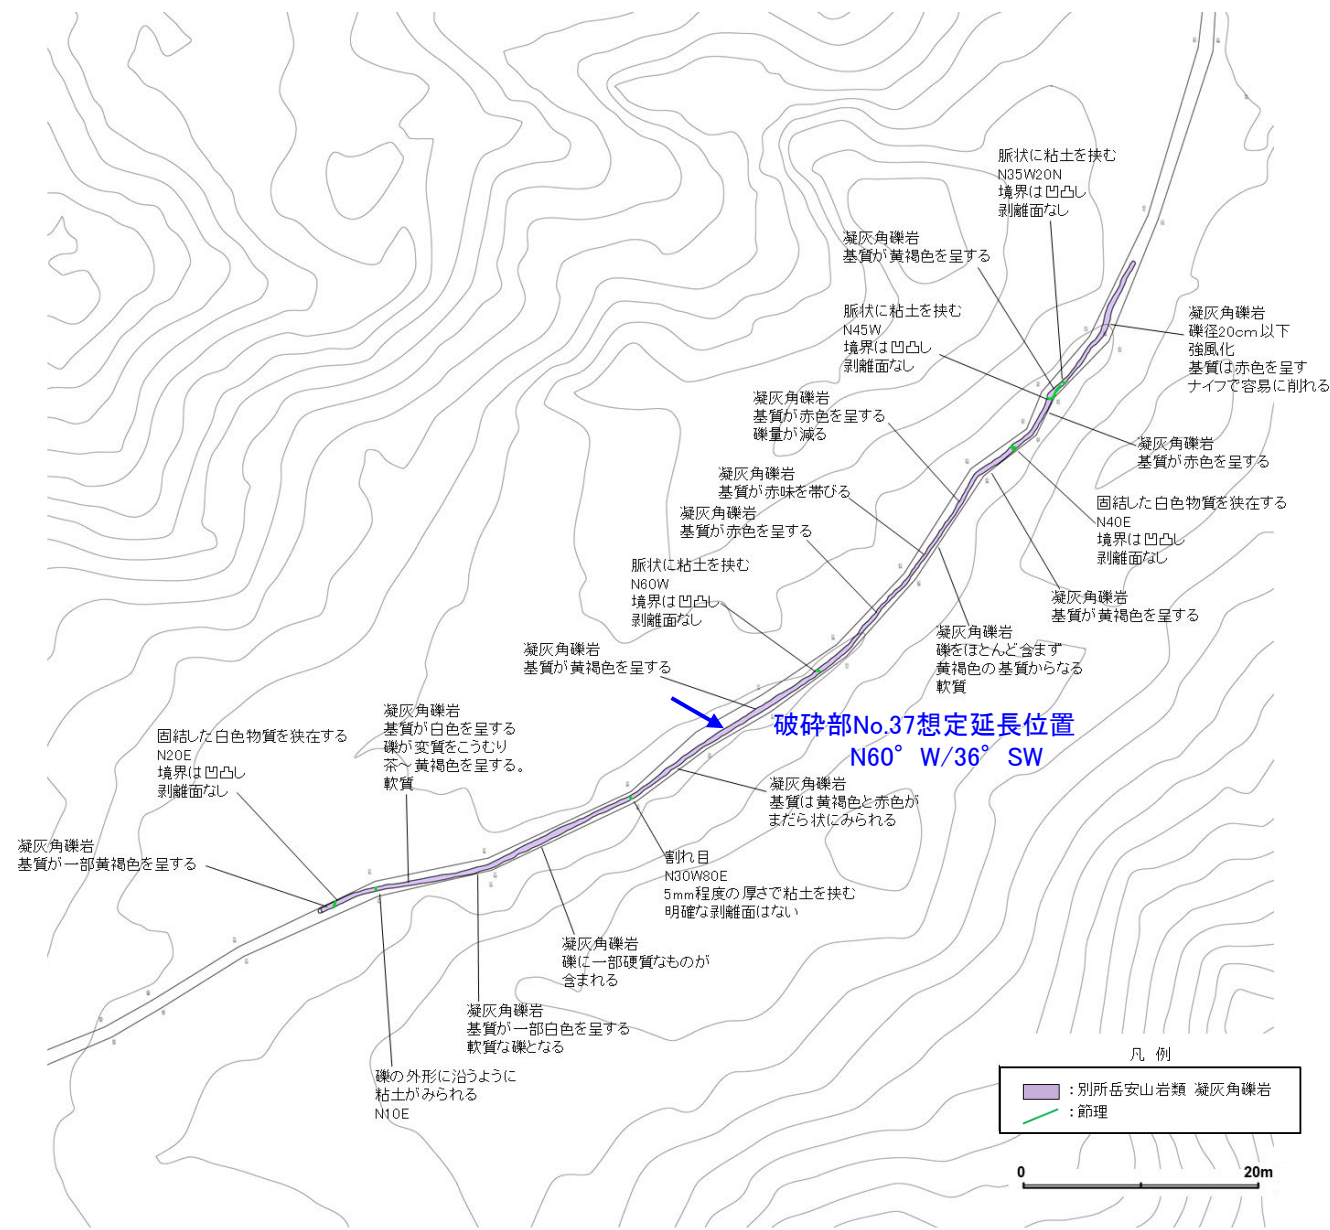
走向・傾斜が福浦断層と異なり、ルートマップHの想定延長位置に対応する破碎部が認められない。
