福浦断層\_大坪川ダム右岸北道路

## (4)FK-1孔, 大坪川ダム右岸トレンチ XRD分析

## (5) 大坪川ダム左岸 表土はぎ調査

## (6) 福浦断層以外の破砕部の連続性確認

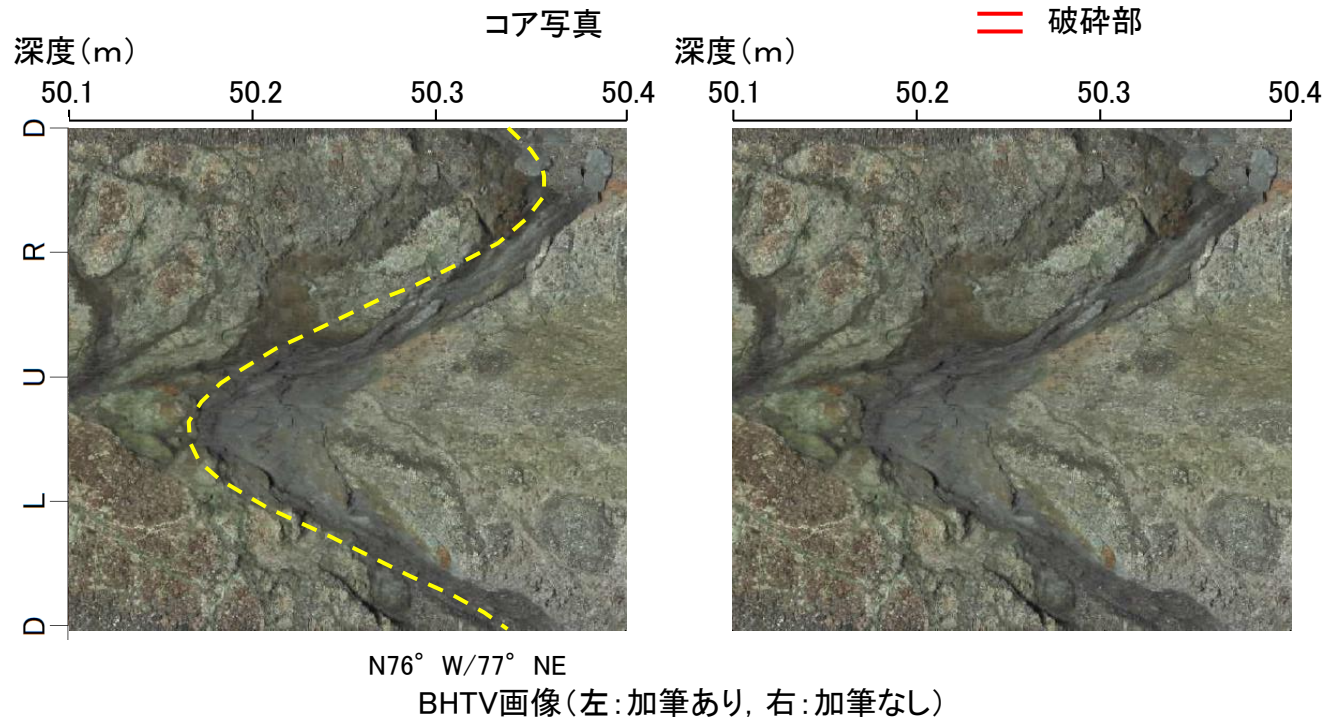
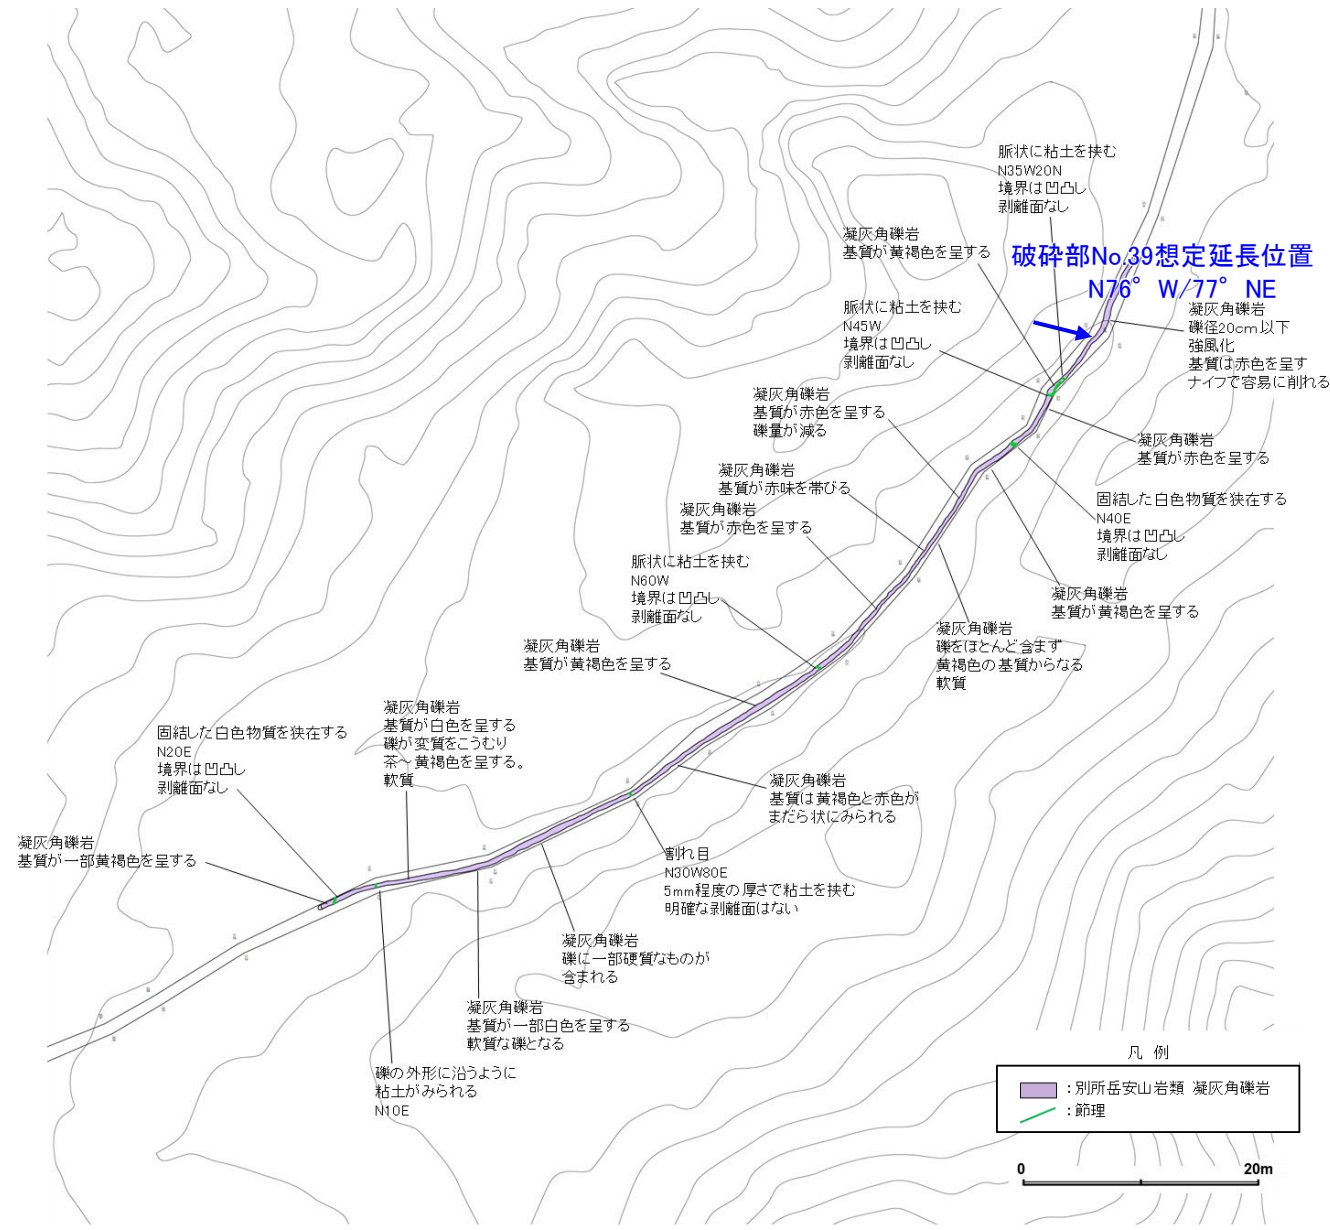
大坪川左岸 表土はぎ調査結果(ルートマップH)

走向・傾斜が福浦断層と異なり、ルートマップHの想定延長位置に対応する破砕部が認められない。

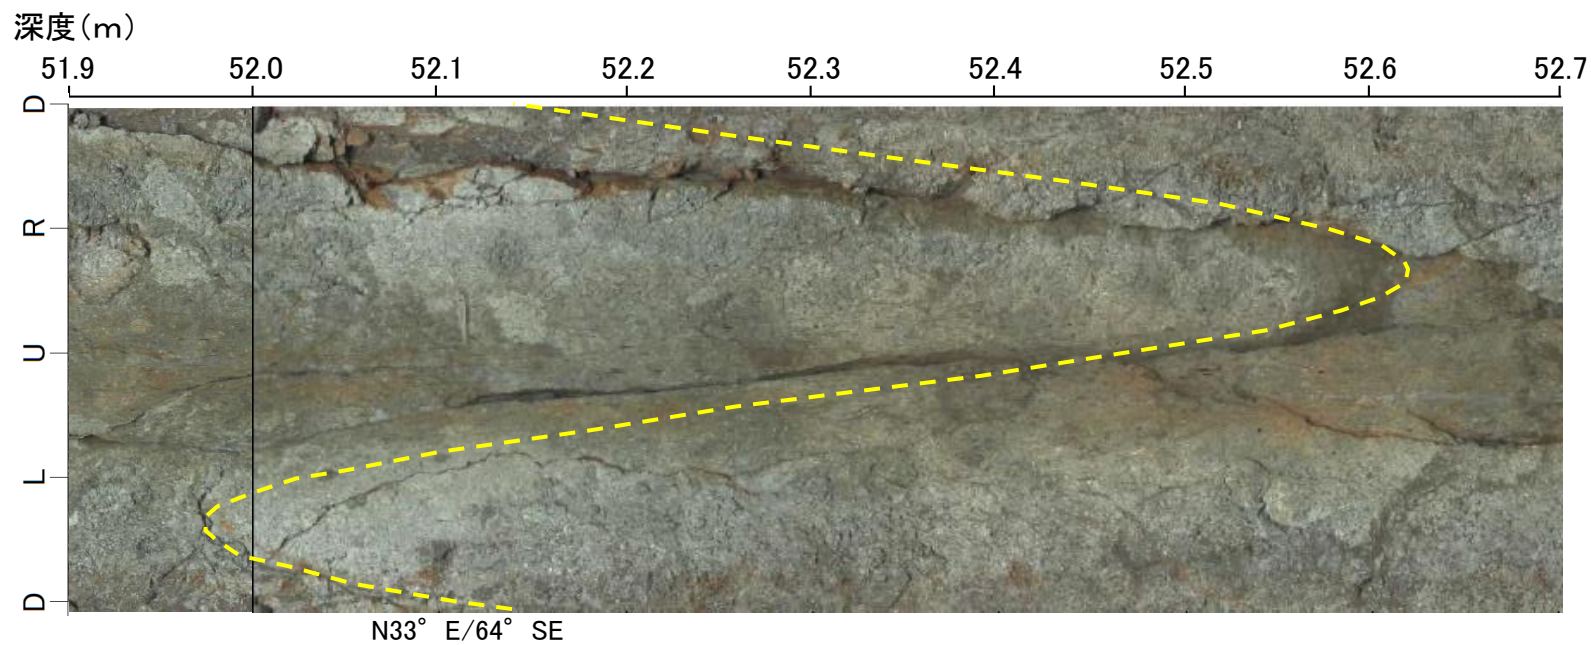
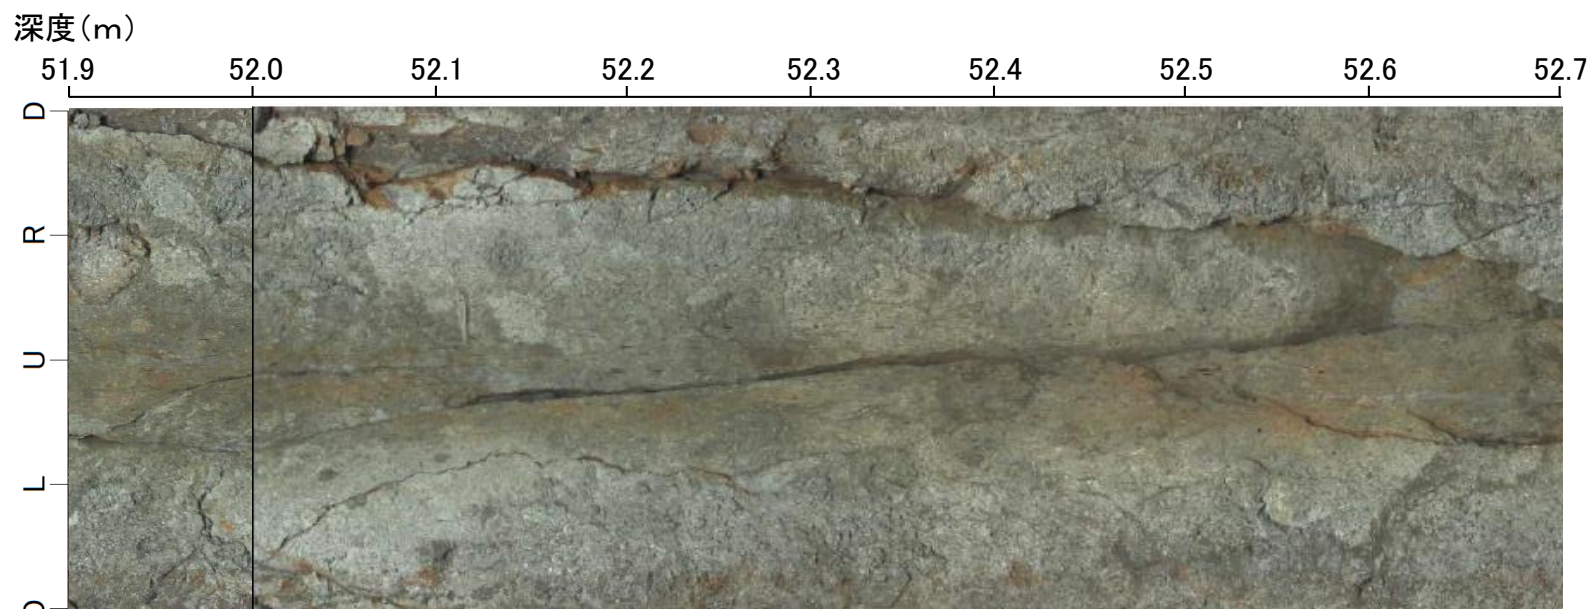
走向・傾斜が福浦断層と異なり、隣接孔(OS-11孔)の想定延長範囲(57.9~65.9m)に対応する破碎部が認められない。

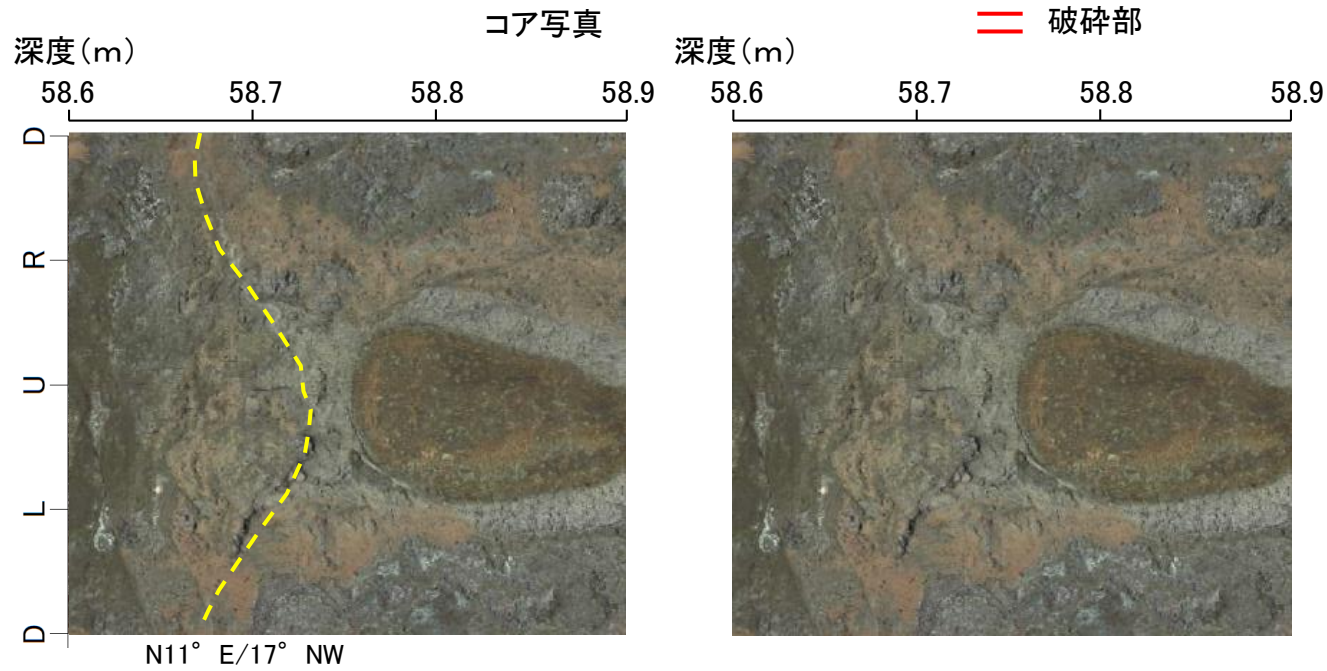
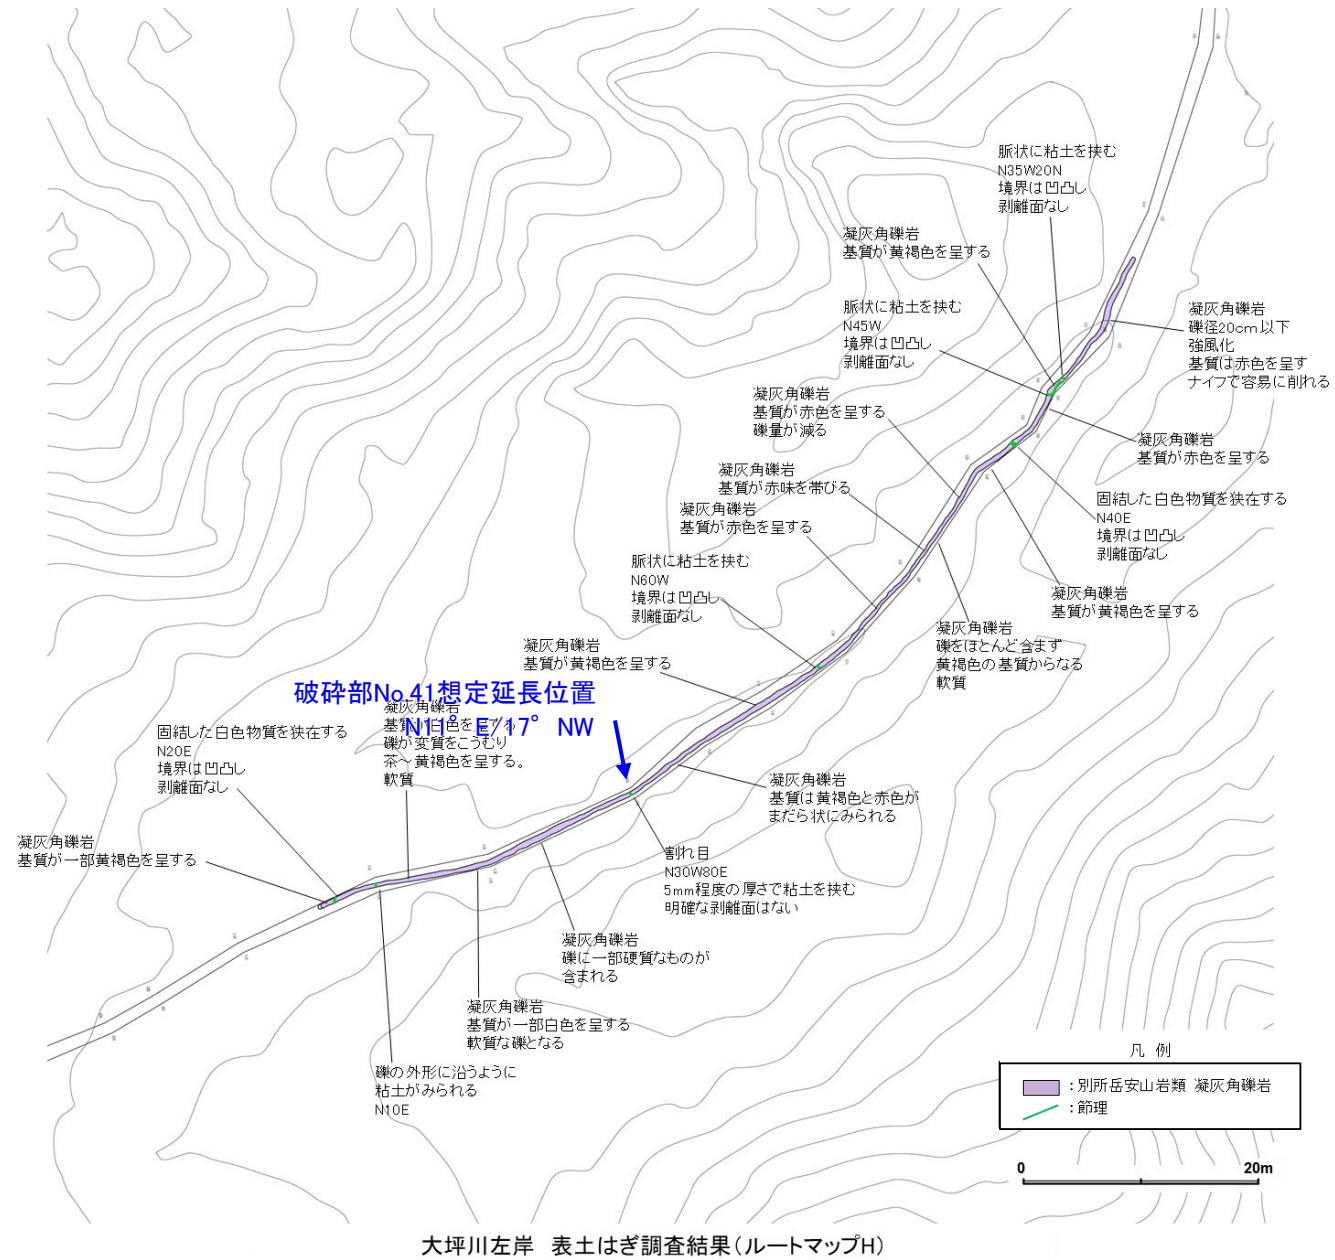
走向・傾斜が福浦断層と異なり, ルートマップHの想定延長位置に対応する破碎部が認められない。

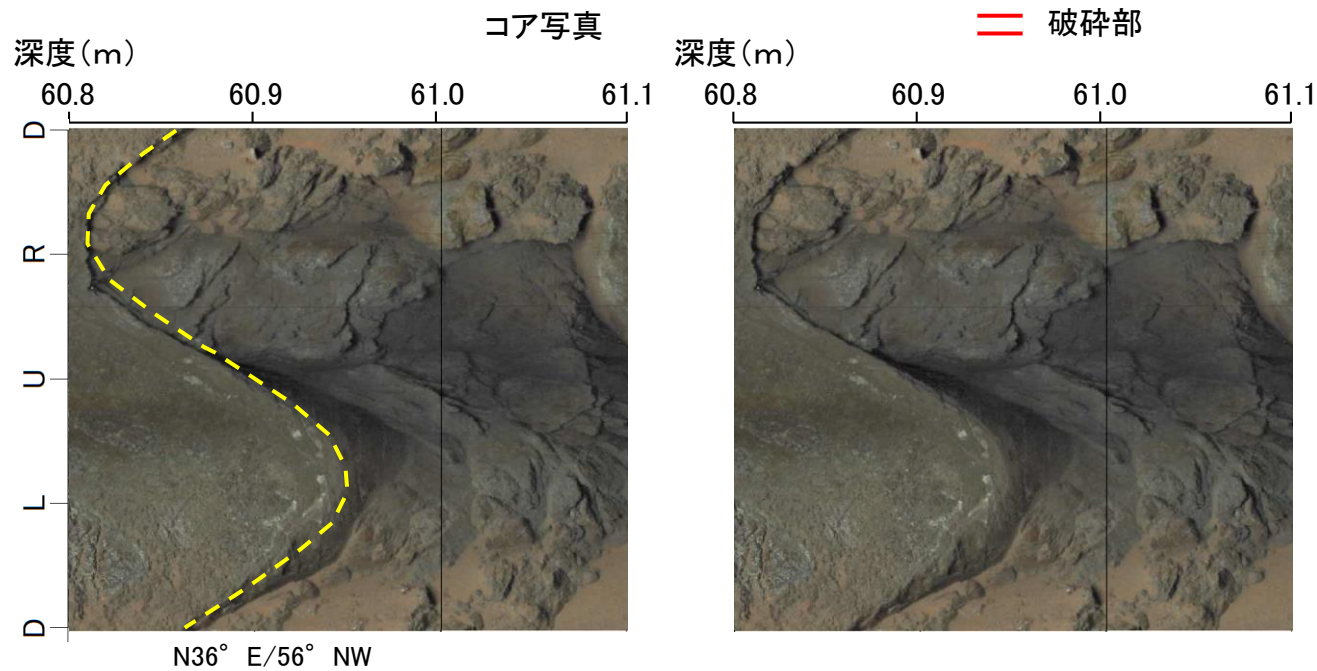
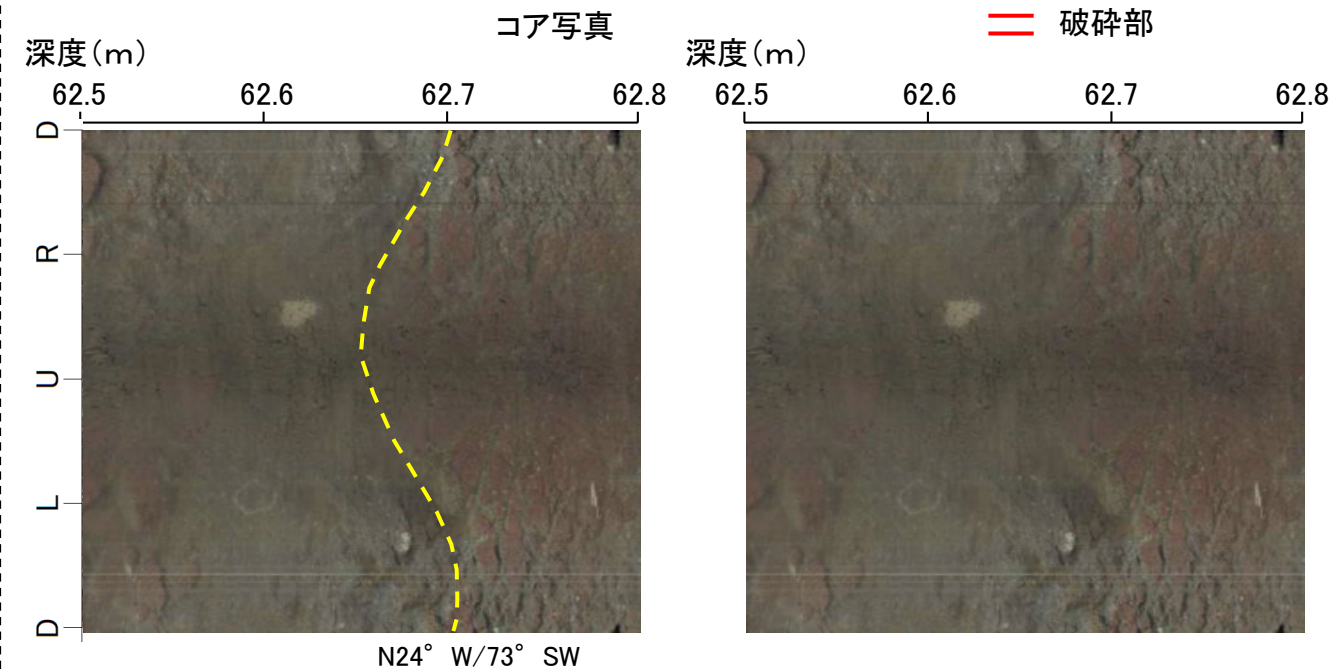
走向・傾斜が福浦断層と異なり、隣接孔(OS-11孔)の想定延長範囲(50.6~53.5m)に対応する破碎部が認められない。

福浦断層と性状が異なり(固結した破碎部のみからなる)、隣接孔(FD-3孔)の想定延長範囲(16.3~25.8m)に対応する破碎部が認められない。

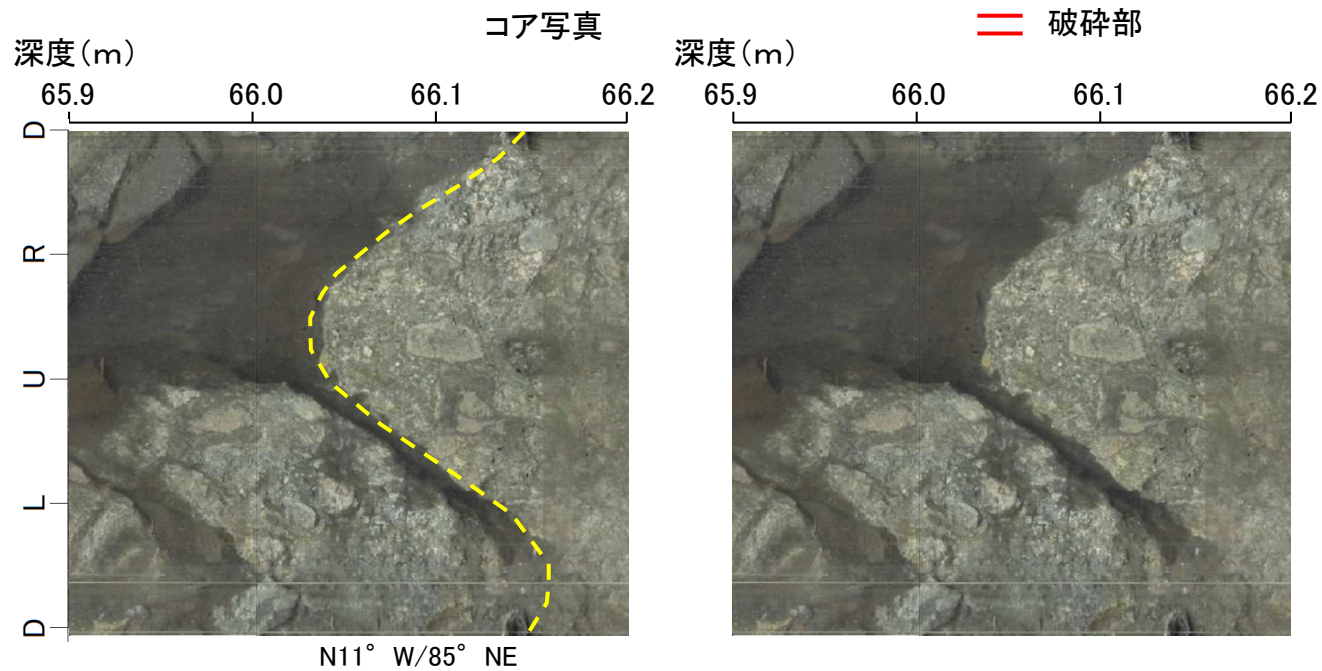
BHTV画像(左:加筆あり, 右:加筆なし)

・厚さ0.1~0.4cmの暗灰色の粘土状破碎部  
及び厚さ6.5~10cmの暗灰から黒色の粘土  
状破碎部及び厚さ14~23cmの固結した破  
碎部

走向・傾斜が福浦断層と異なり、隣接孔(F-1' 孔)の想定延長範囲(67.8~70.3m)に対応する破碎部が認められない。

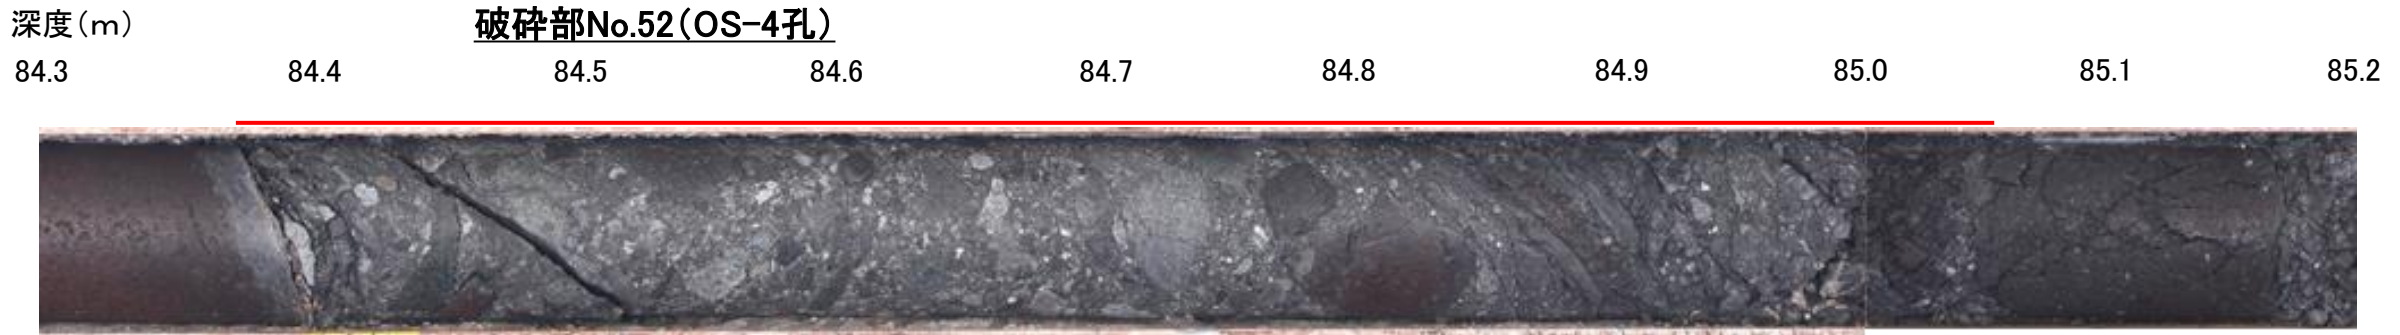
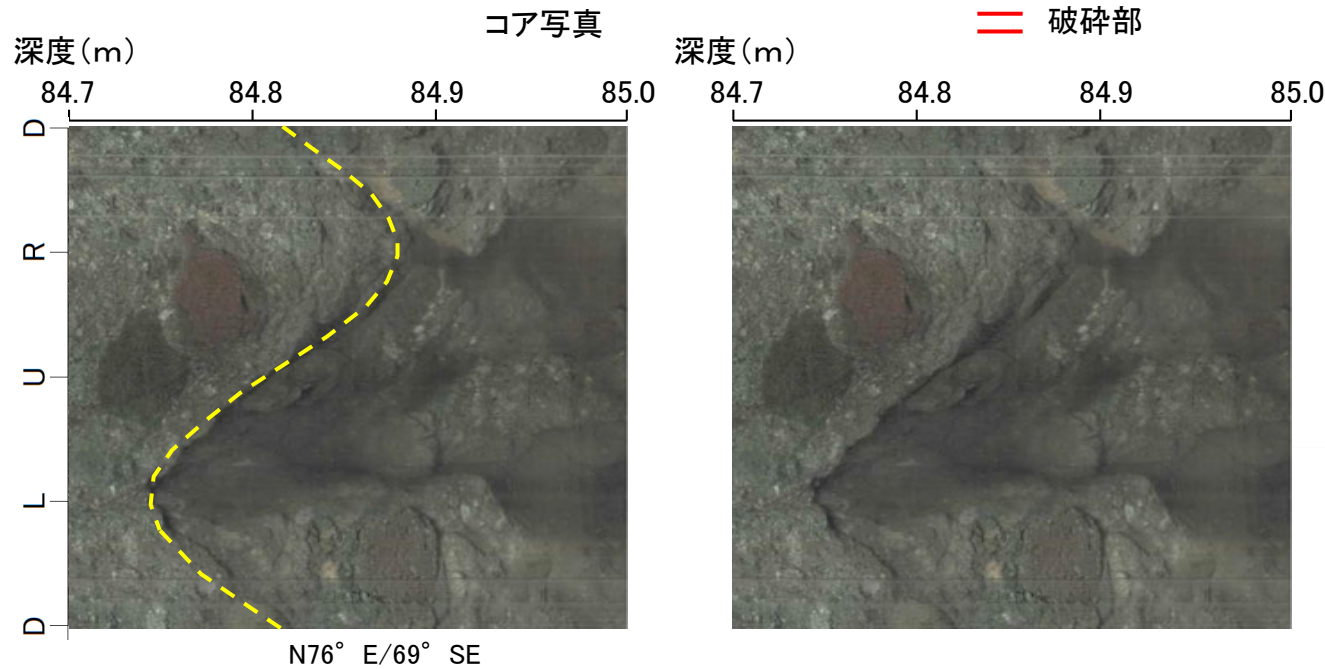
BHTV画像(左:加筆あり, 右:加筆なし)

N76° E/69° SE

・厚さ1.8~2.6cmの暗灰色の角礫状破碎部及び  
厚さ9.0cmの暗灰~黒色の角礫状破碎部及び  
26~28cmの固結した破碎部

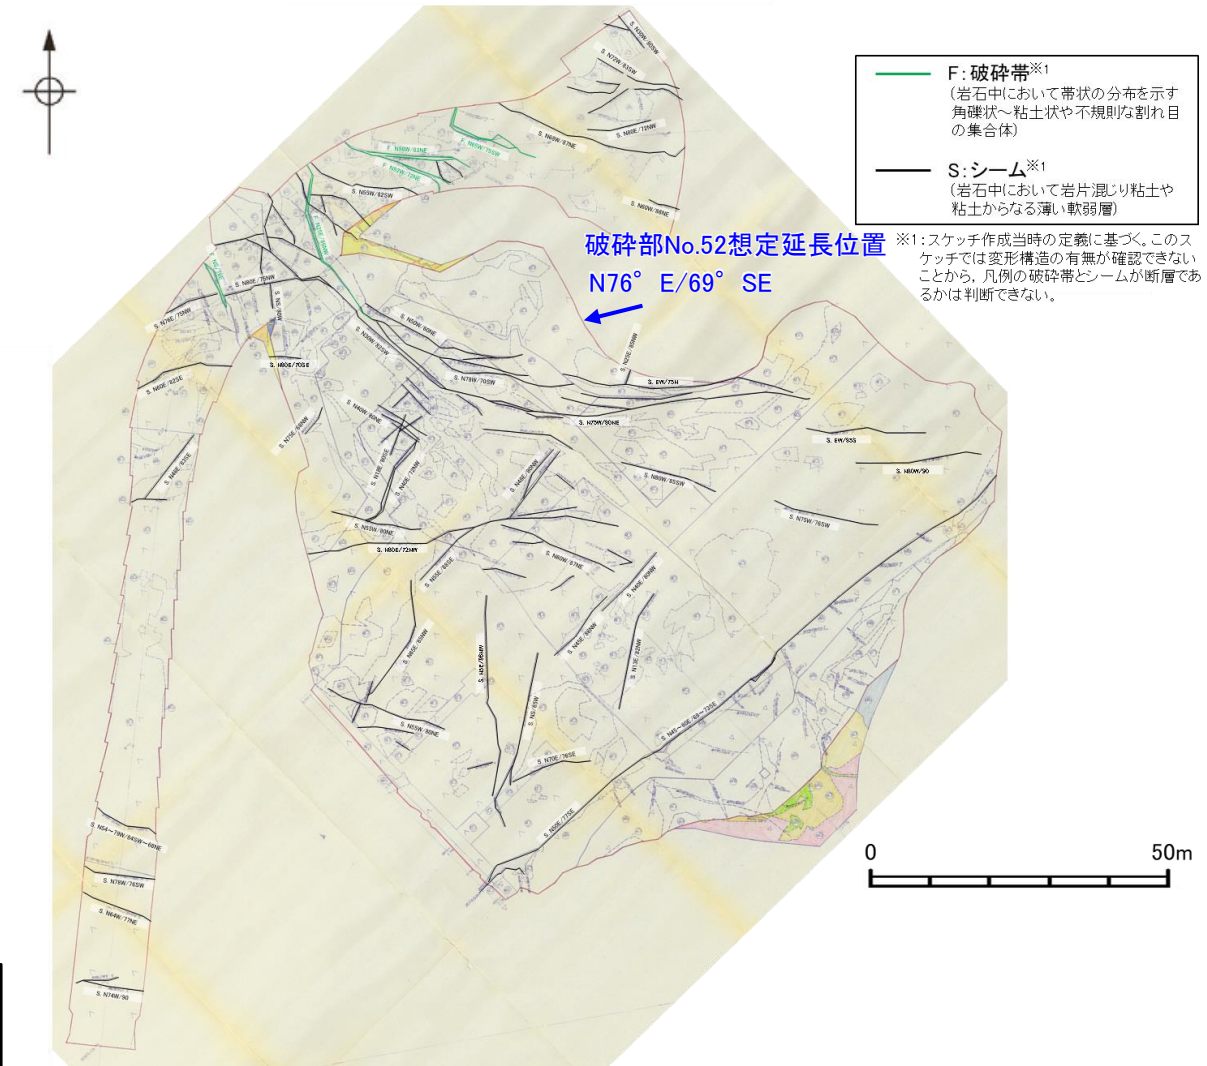
大坪川ダム基礎掘削面スケッチ

走向・傾斜が福浦断層と異なり、大坪川ダム基礎掘削面の想定延長位置に対応する破碎部が認められない。

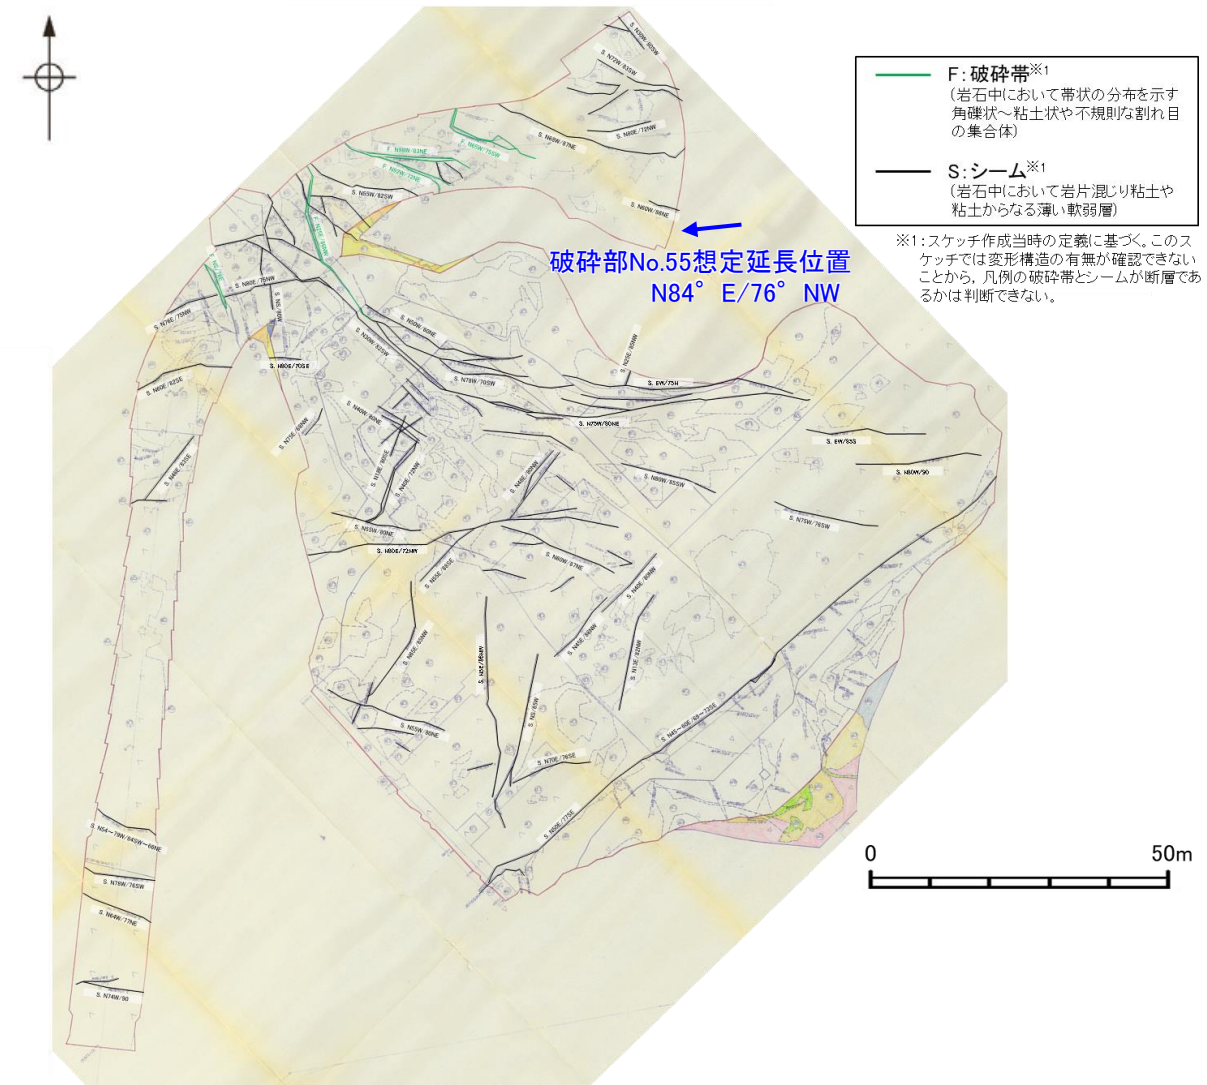
大坪川ダム基礎掘削面スケッチ

・厚さ0.2~1.9cmの粘土状破碎部及び  
厚さ3.3~4.4cmの固結した破碎部

走向・傾斜が福浦断層と異なり, 大坪川ダム基礎掘削面の想定延長位置に対応する破碎部が認められない。

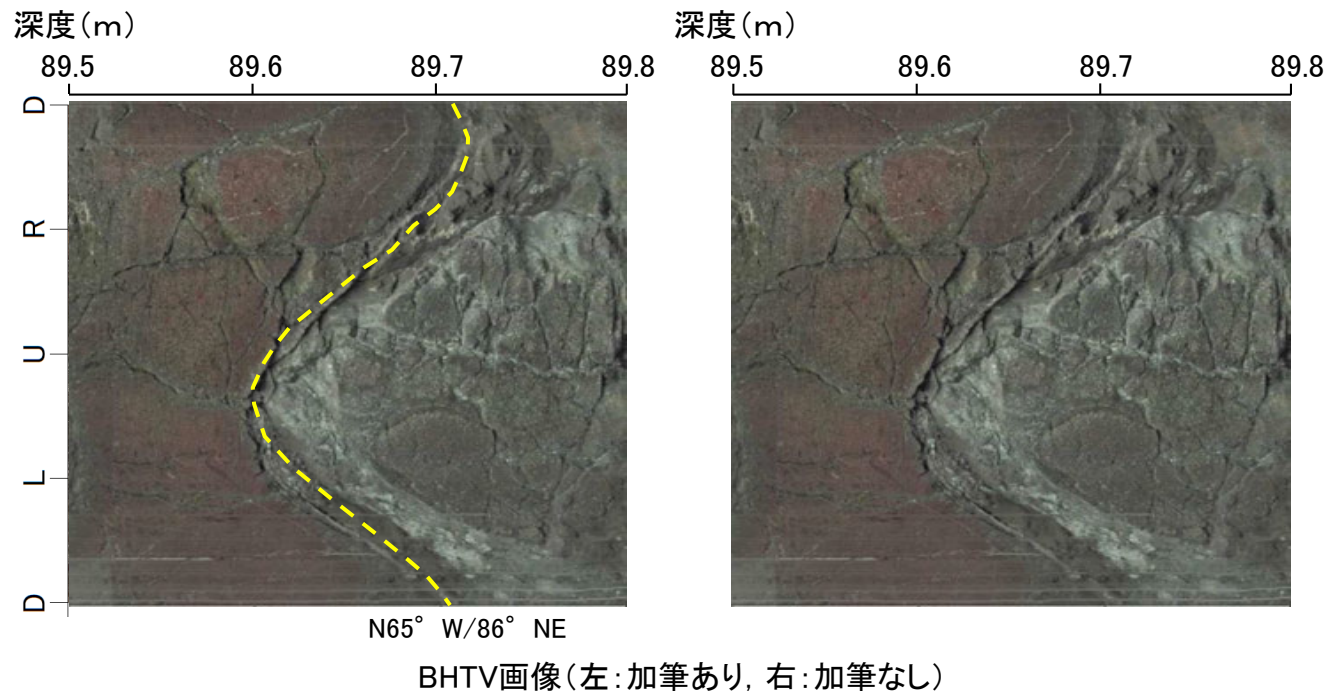
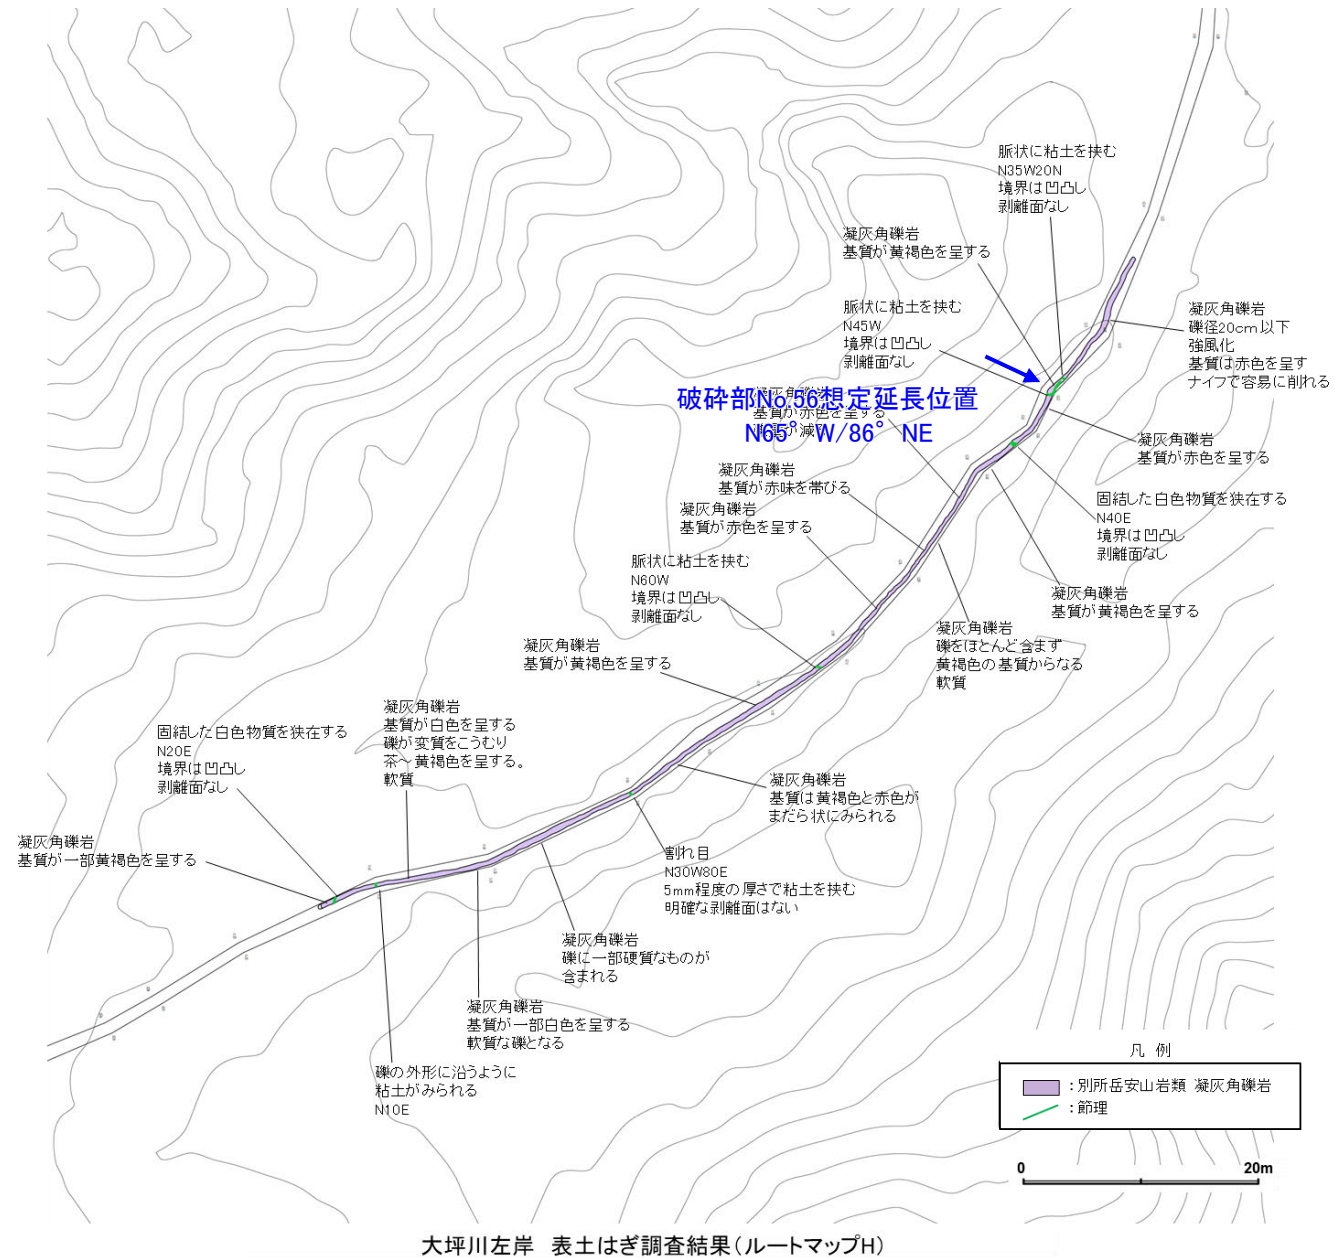
走向・傾斜が福浦断層と異なり、ルートマップHの想定延長位置に対応する破碎部が認められない。

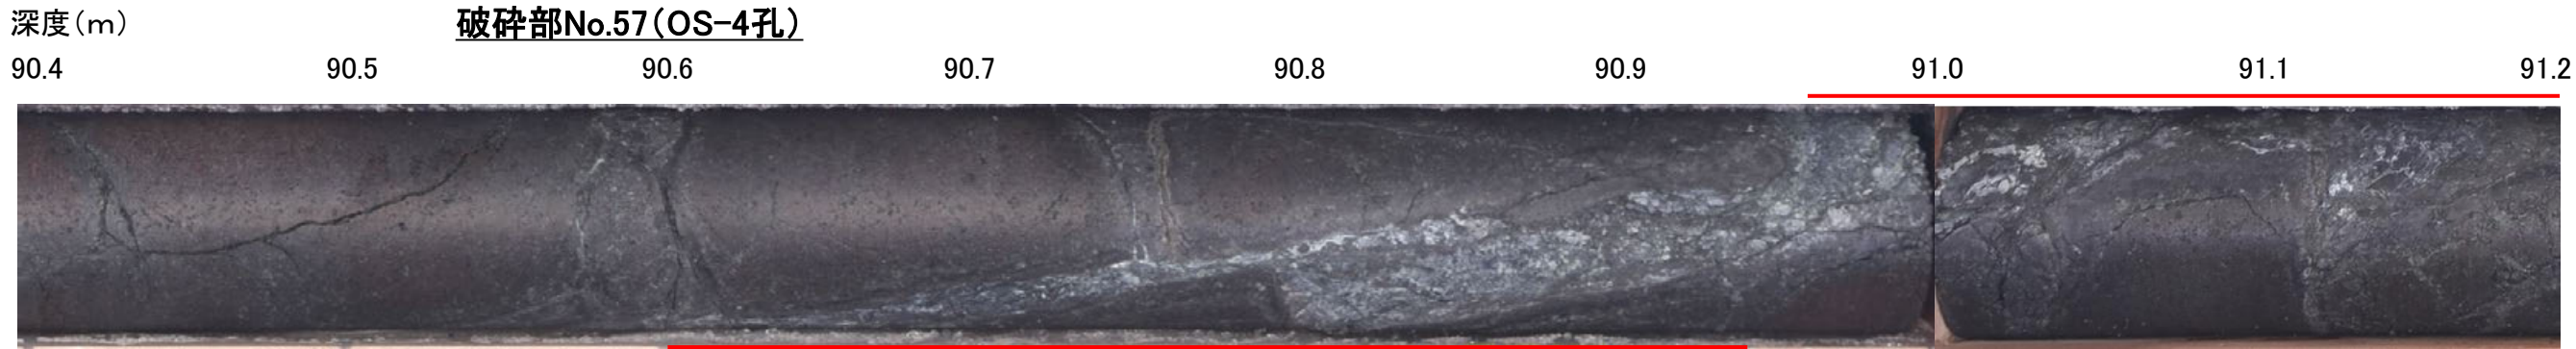
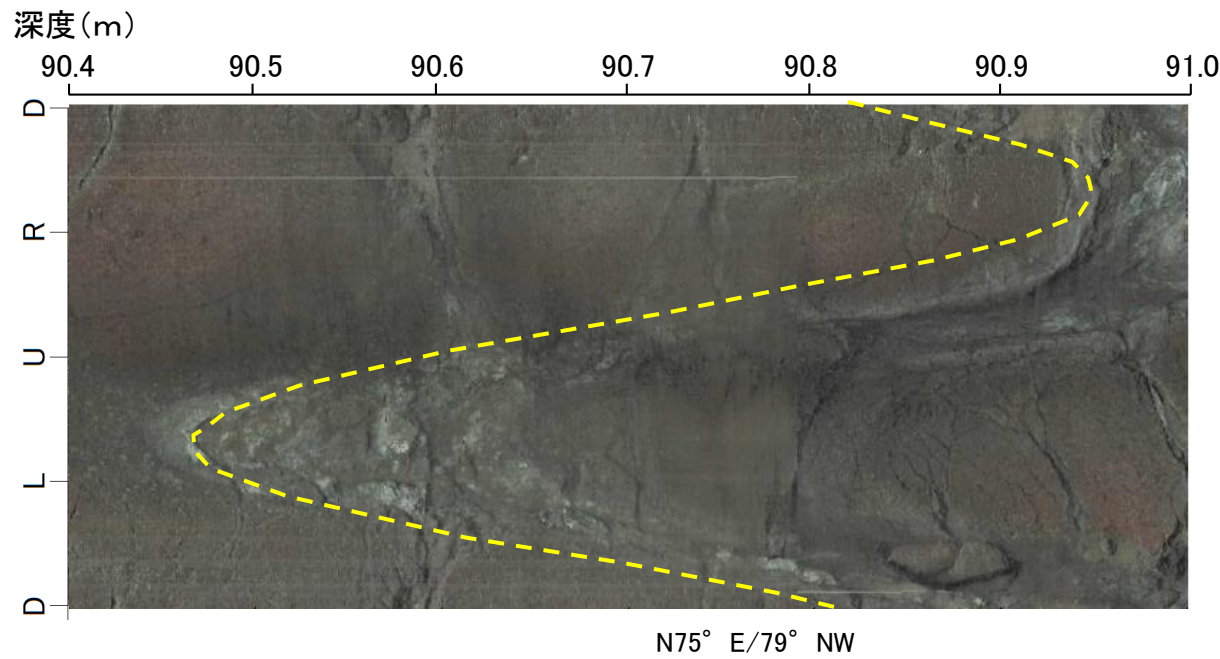
・厚さ0.3~0.8cmの粘土状破碎部及び  
厚さ5.4~5.9cmの固結した破碎部

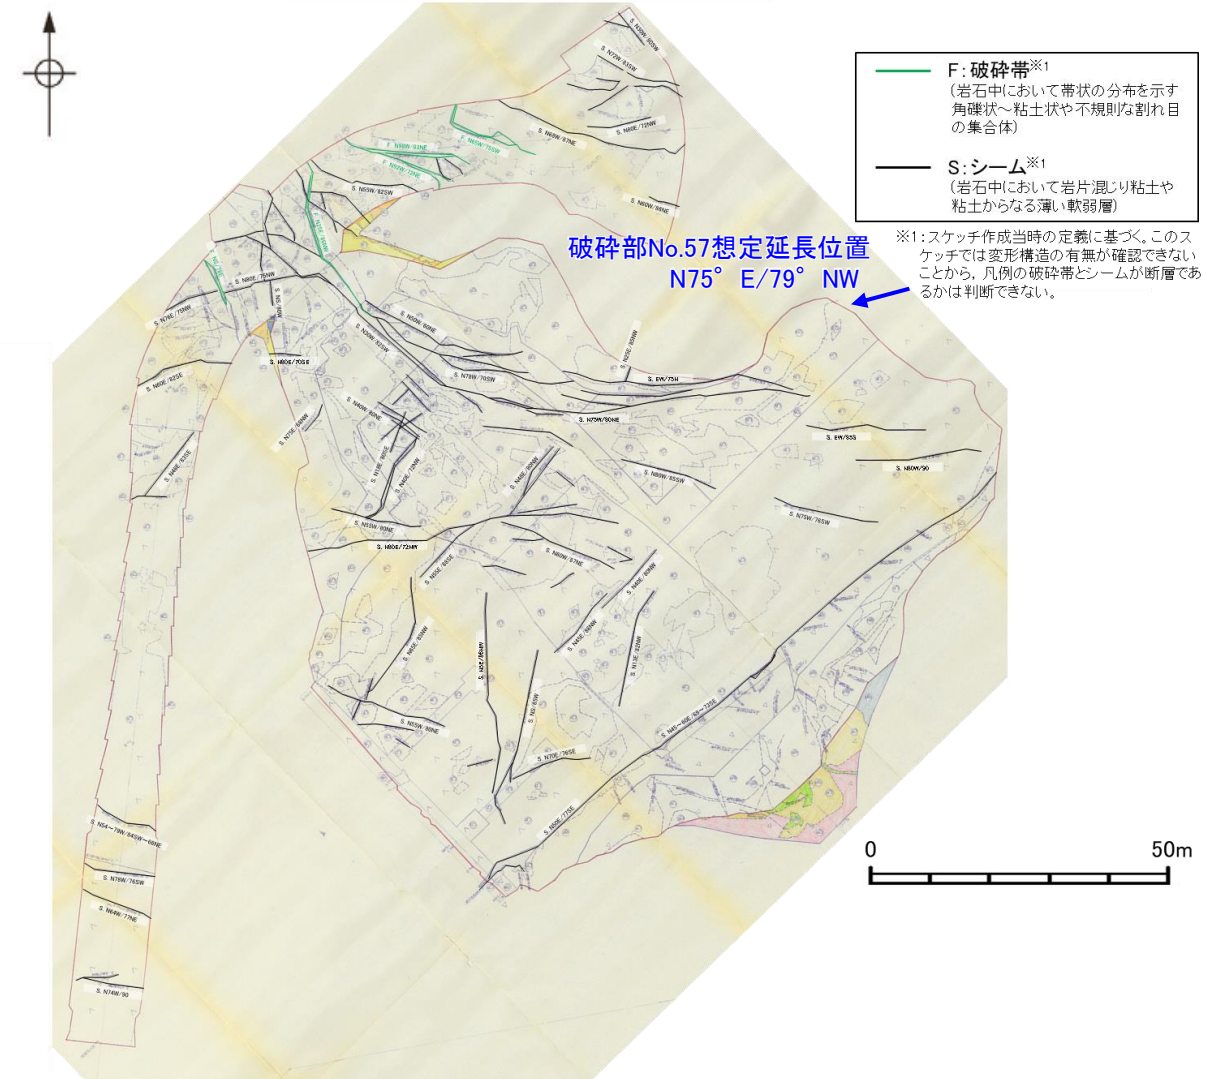
大坪川ダム基礎掘削面スケッチ

走向・傾斜が福浦断層と異なり、大坪川ダム基礎掘削面の想定延長位置に対応する破碎部が認められない。

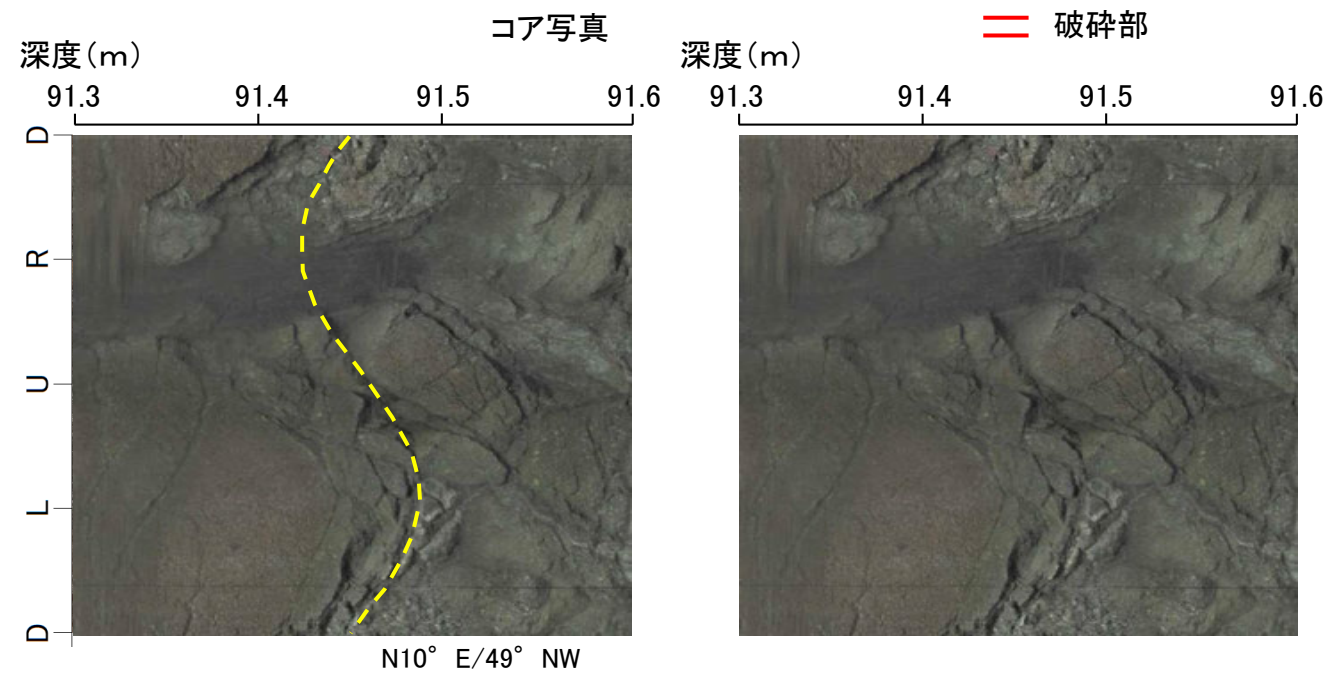
BHTV画像(左:加筆あり, 右:加筆なし)

走向・傾斜が福浦断層と異なり、隣接孔(FD-3孔)の想定延長位置(0.0~19.5m)に対応する破砕部が認められない。

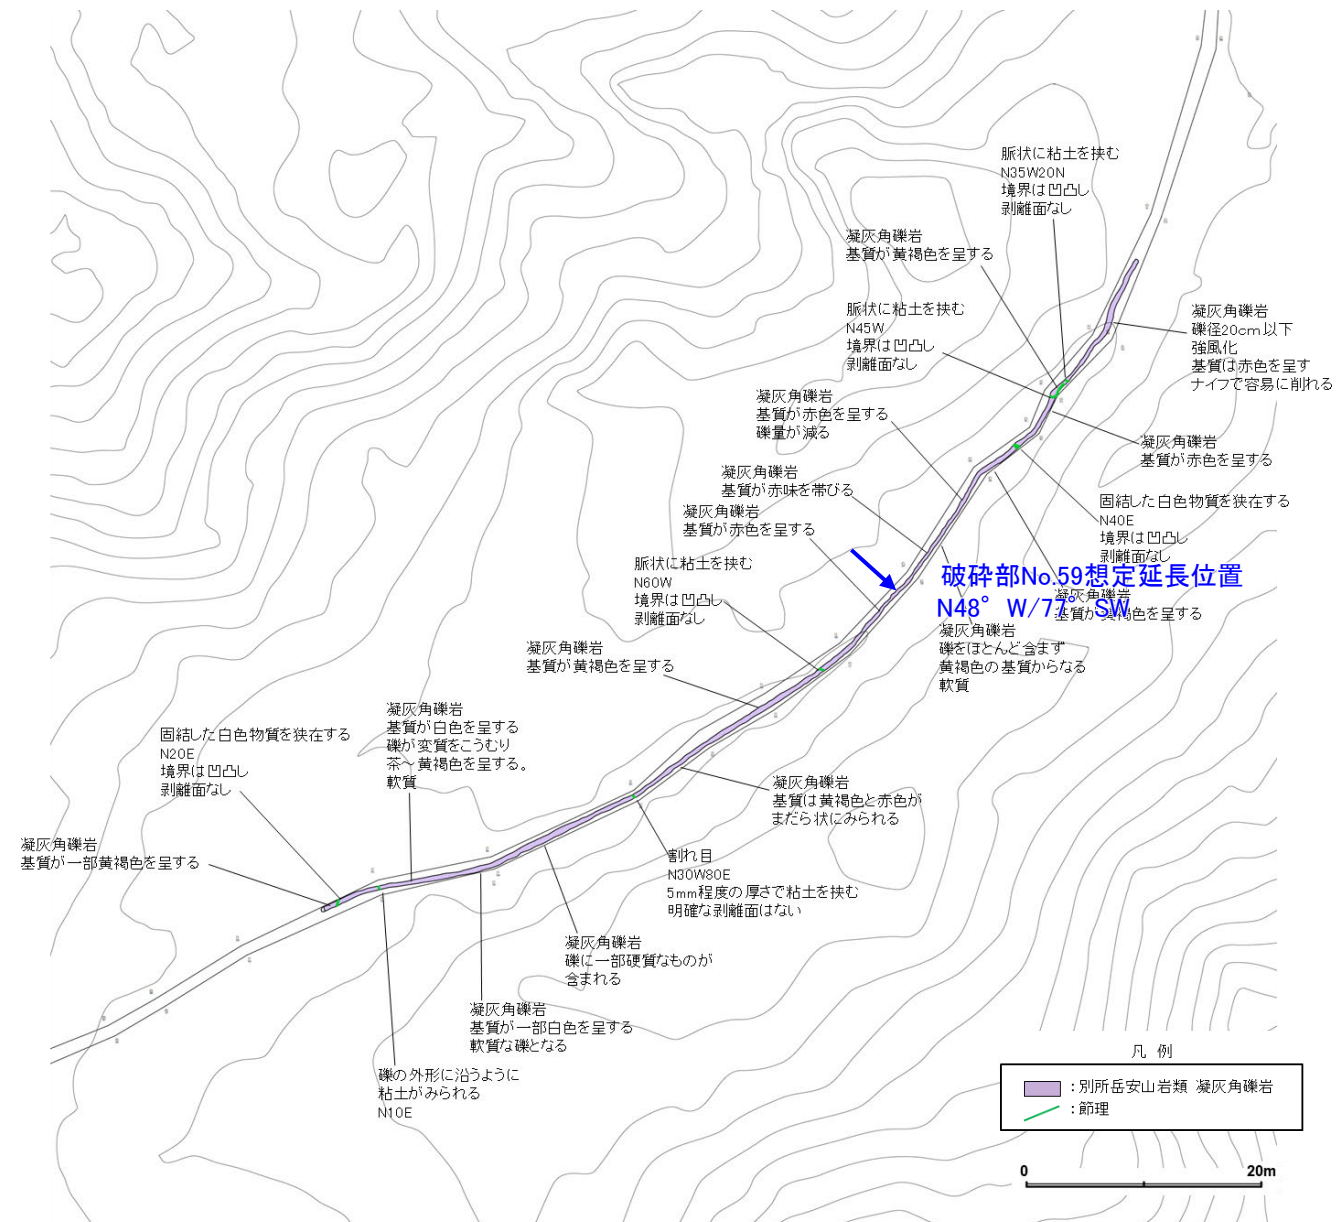
大坪川左岸 表土はぎ調査結果(ルートマップH)

・厚さ3.8~6.9cmの角礫状破碎部及び  
厚さ0.2~1.0cmの粘土状破碎部及び  
厚さ60~63cmの固結した破碎部

走向・傾斜が福浦断層と異なり、ルートマップHの想定延長位置に対応する破碎部が認められない。
