福浦断層\_大坪川ダム右岸北道路

## (4)FK-1孔, 大坪川ダム右岸トレンチ XRD分析

## (5) 大坪川ダム左岸 表土はぎ調査

## (6) 福浦断層以外の破砕部の連続性確認

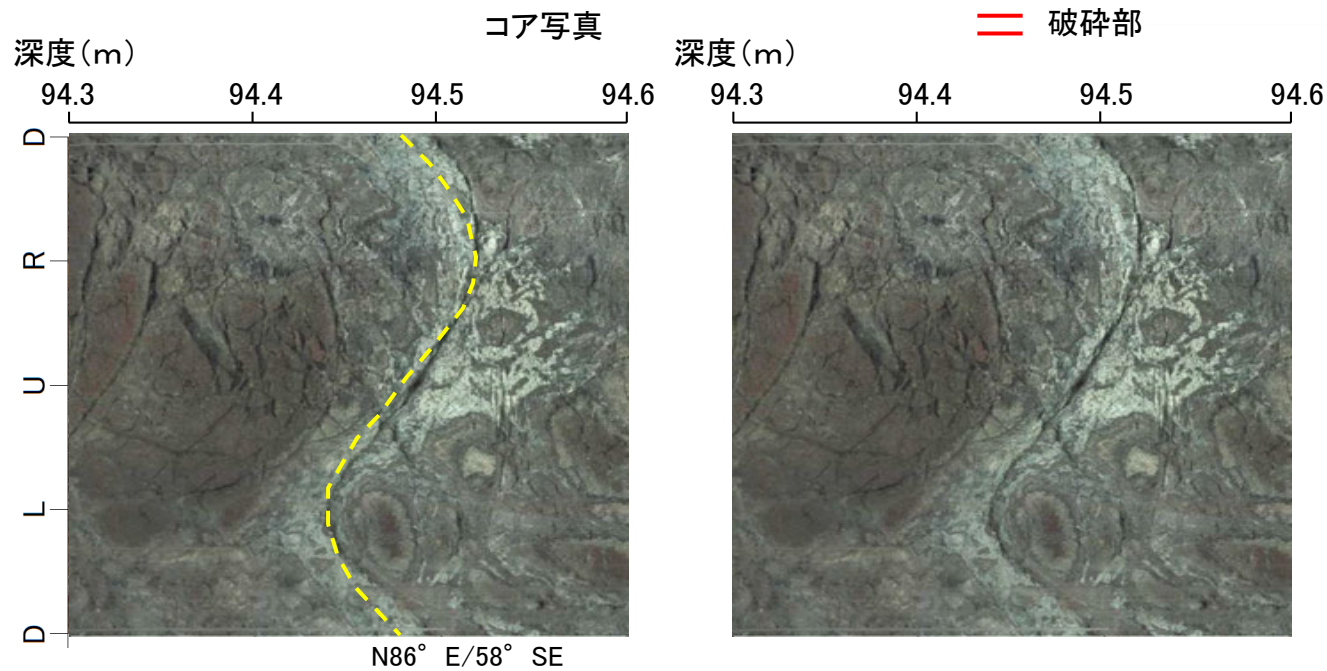
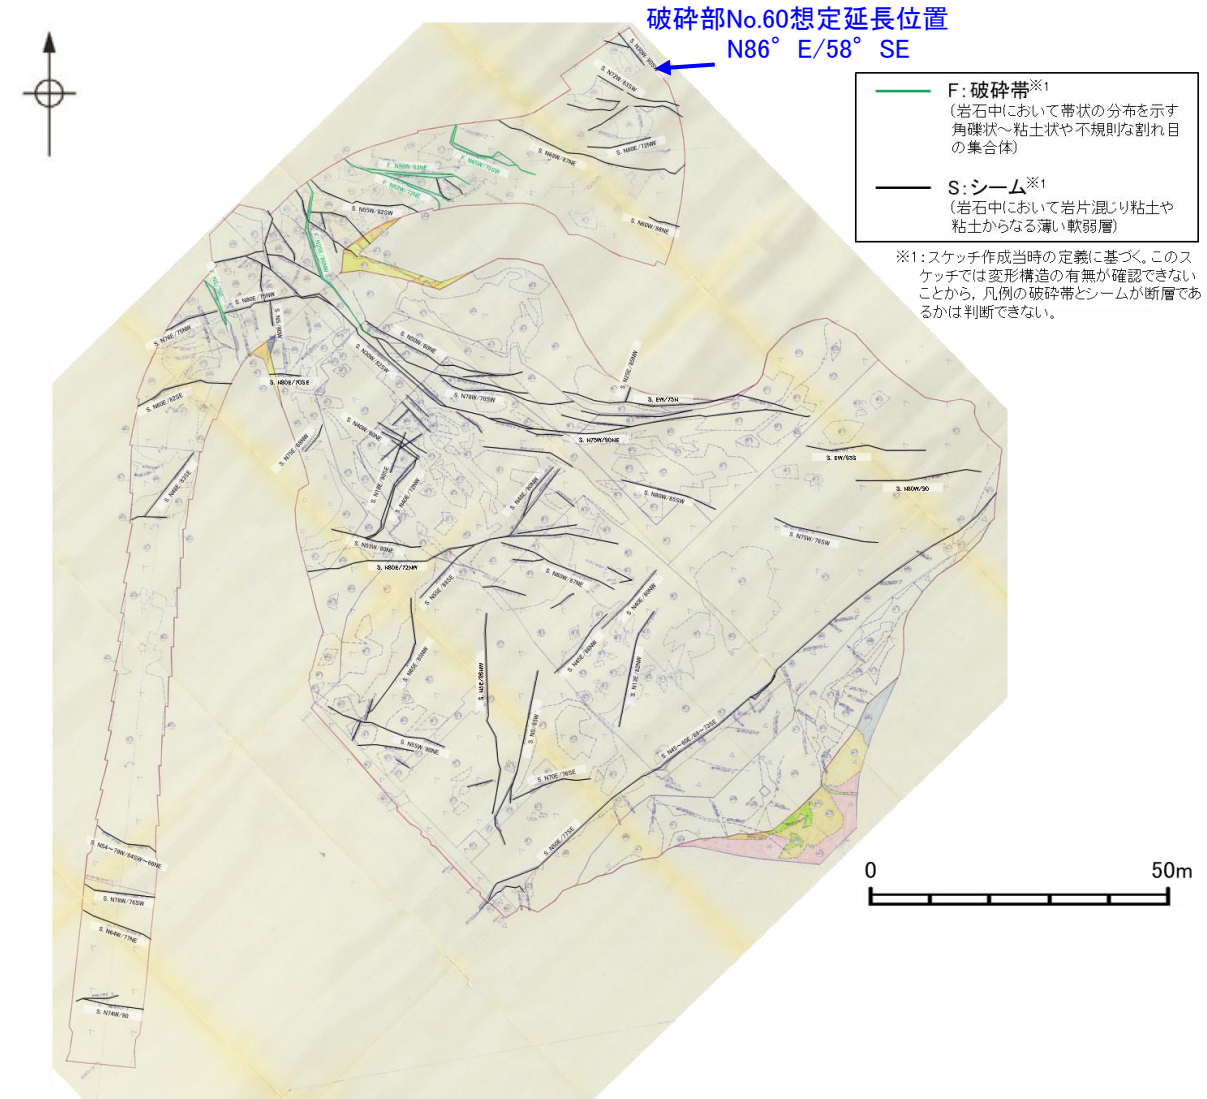
大坪川ダム基礎掘削面スケッチ

走向・傾斜が福浦断層と異なり、大坪川ダム基礎掘削面の想定延長位置に対応する破碎部が認められない。

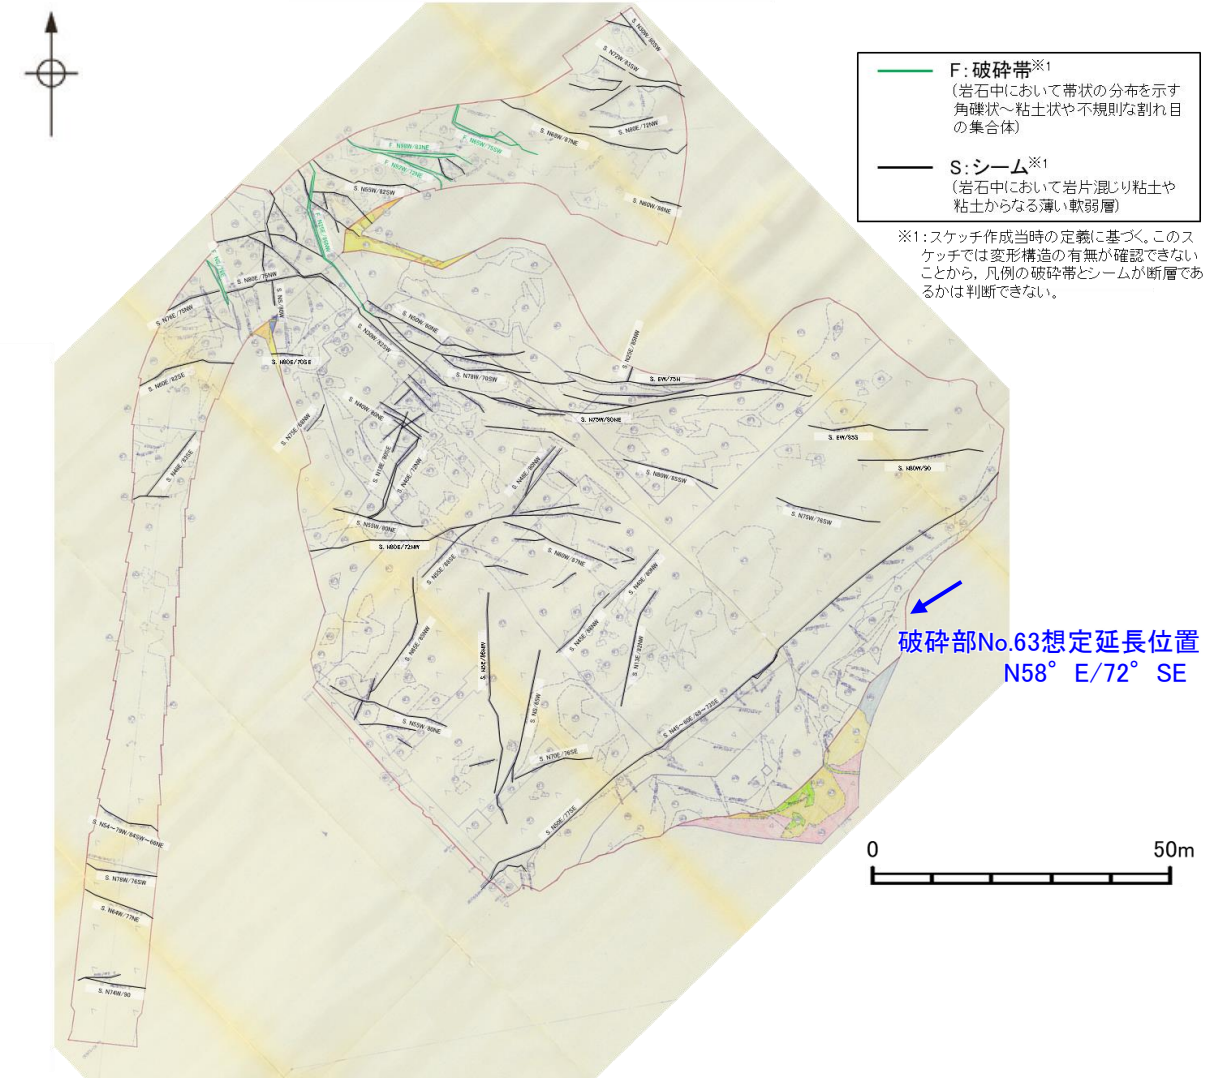
※: 破碎部の主せん断面の走向・傾斜は孔壁が崩れて確認できなかったため、破碎部下端の母岩境界の走向・傾斜を用いた。

走向・傾斜が福浦断層と異なり、大坪川ダム基礎掘削面の想定延長位置に対応する破碎部が認められない。

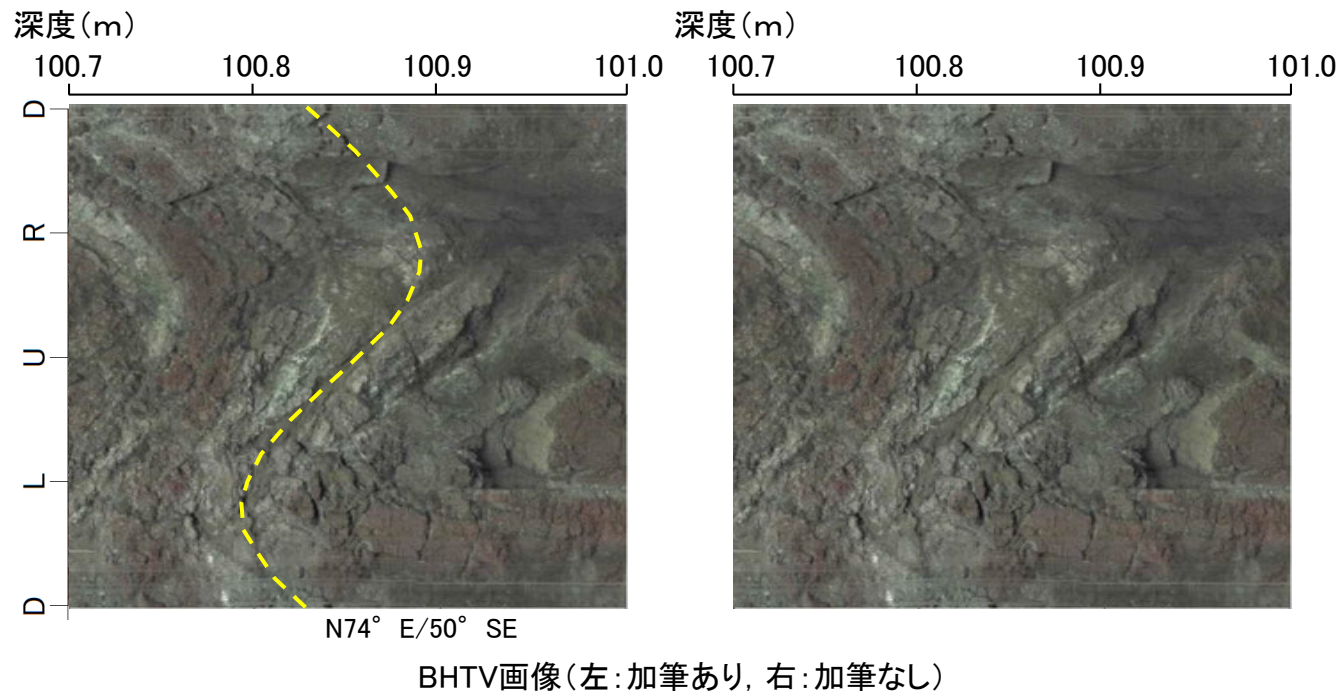
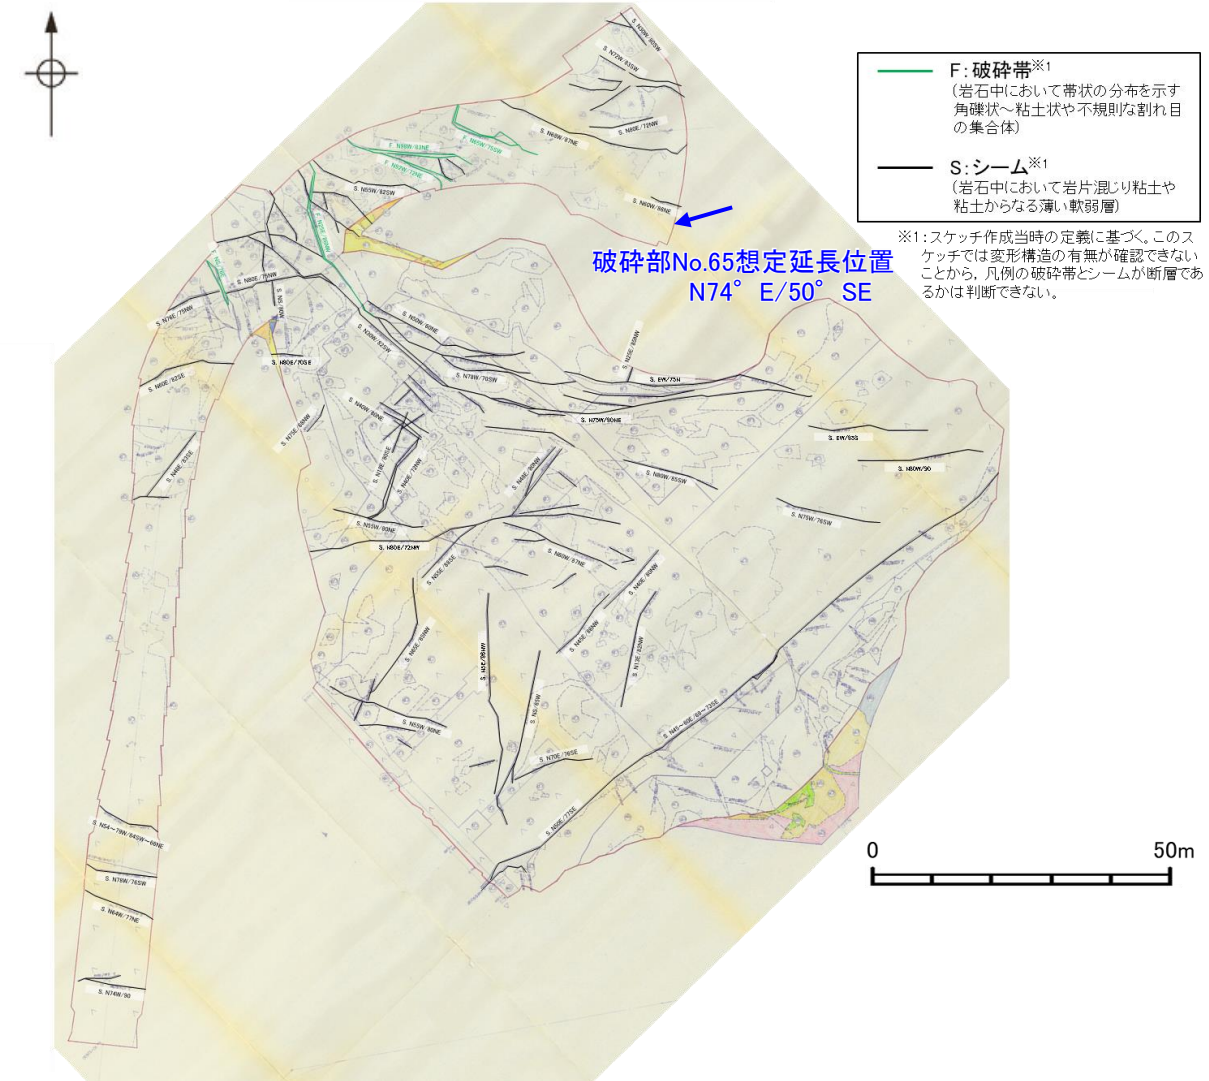
大坪川ダム基礎掘削面スケッチ

走向・傾斜が福浦断層と異なり、大坪川ダム基礎掘削面の想定延長位置に対応する破碎部が認められない。

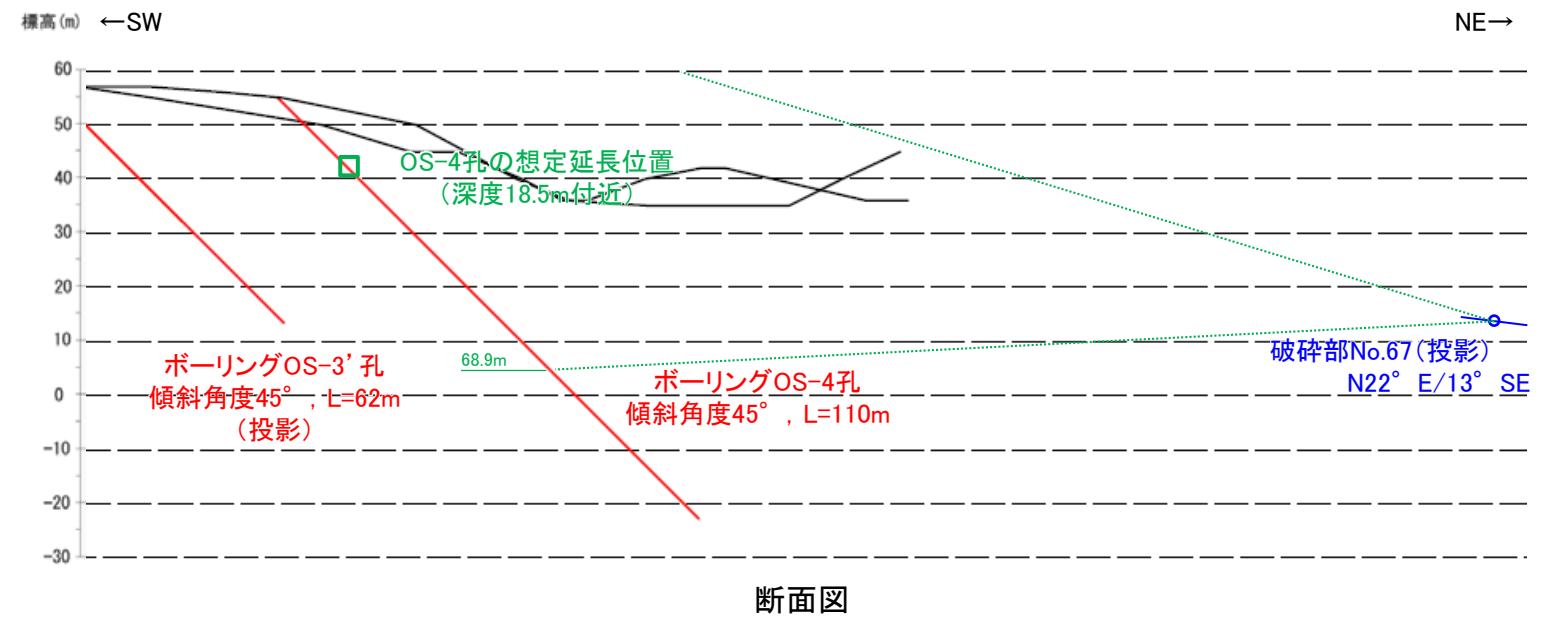
走向・傾斜が福浦断層と異なり、隣接孔(OS-4孔)の想定延長範囲(0.0~68.9m)に対応する破碎部が認められない。

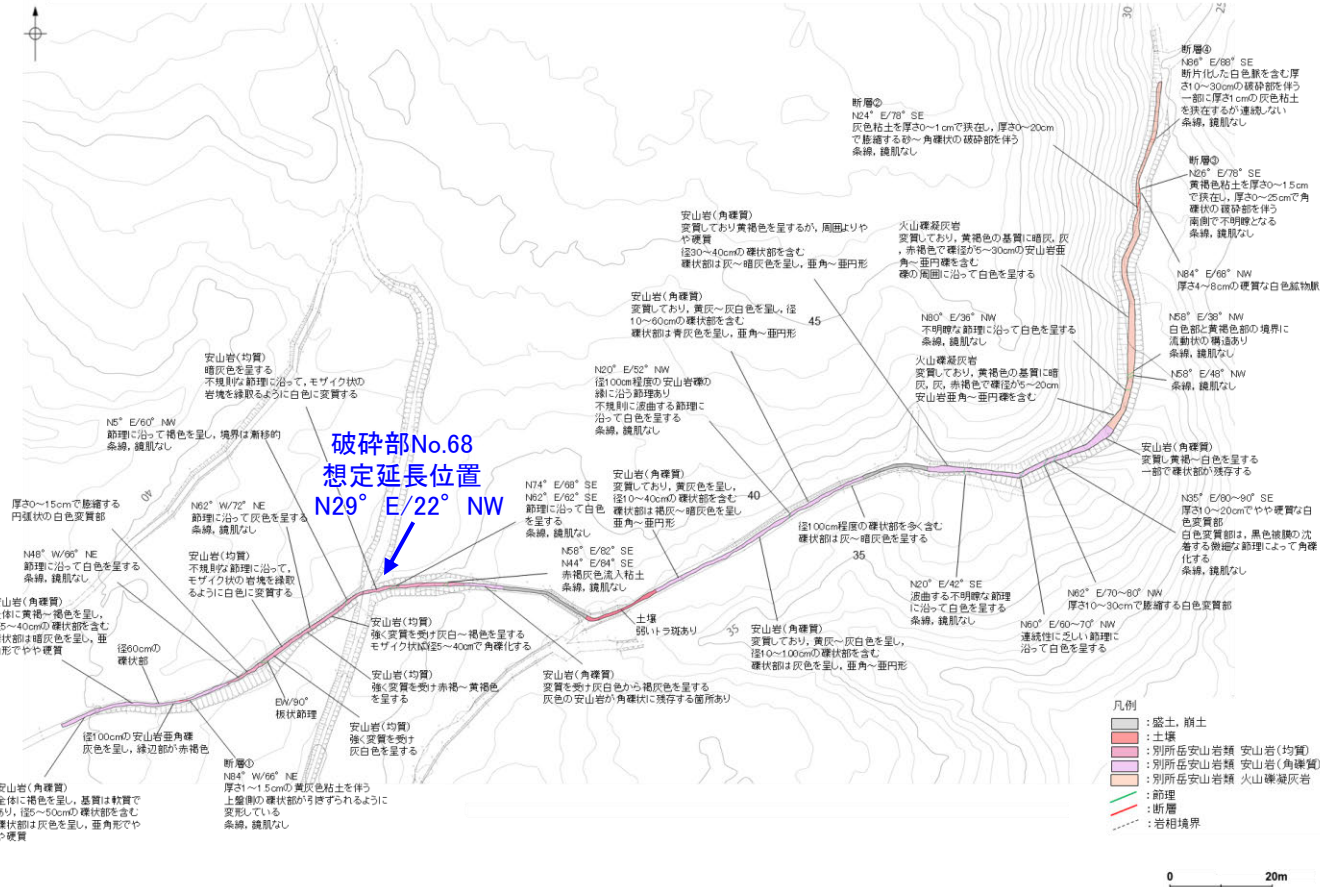
表土はぎ調査結果(ルートマップF)

・厚さ1.5cmの粘土状破碎部及び  
厚さ10.5cmの固結した破碎部

走向・傾斜が福浦断層と異なり、ルートマップFの想定延長位置に対応する破碎部が認められない。

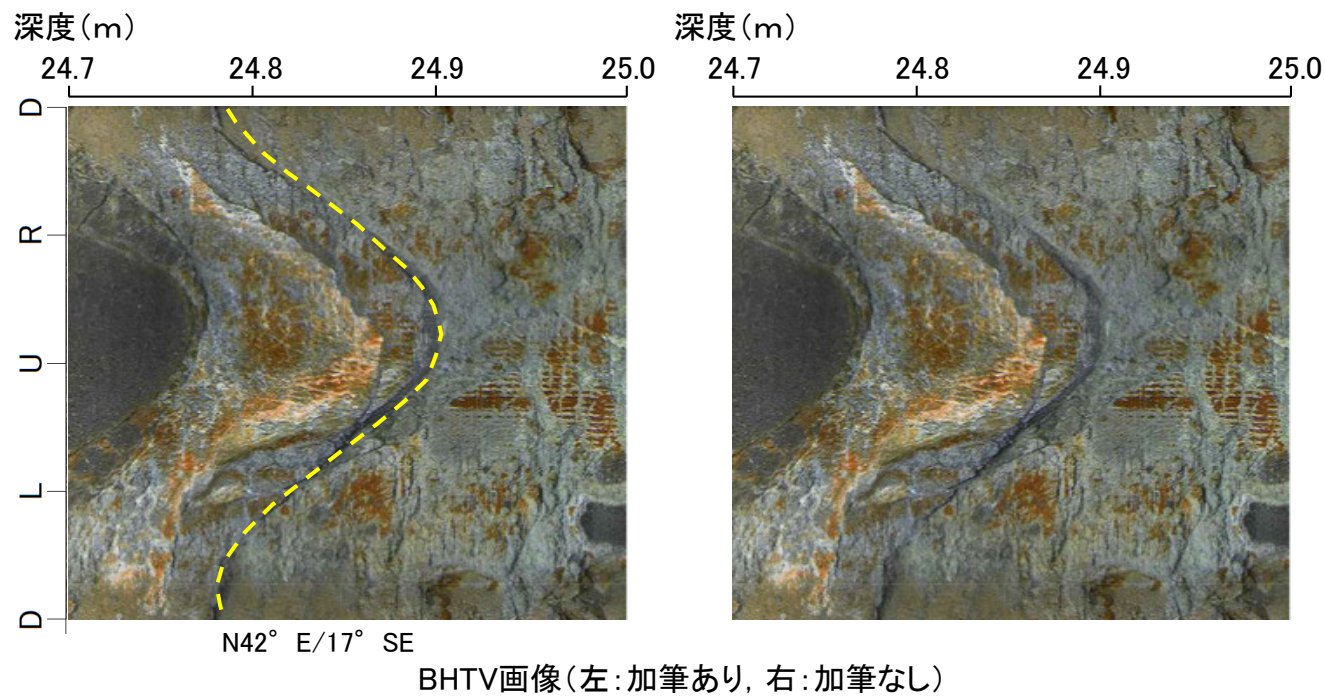
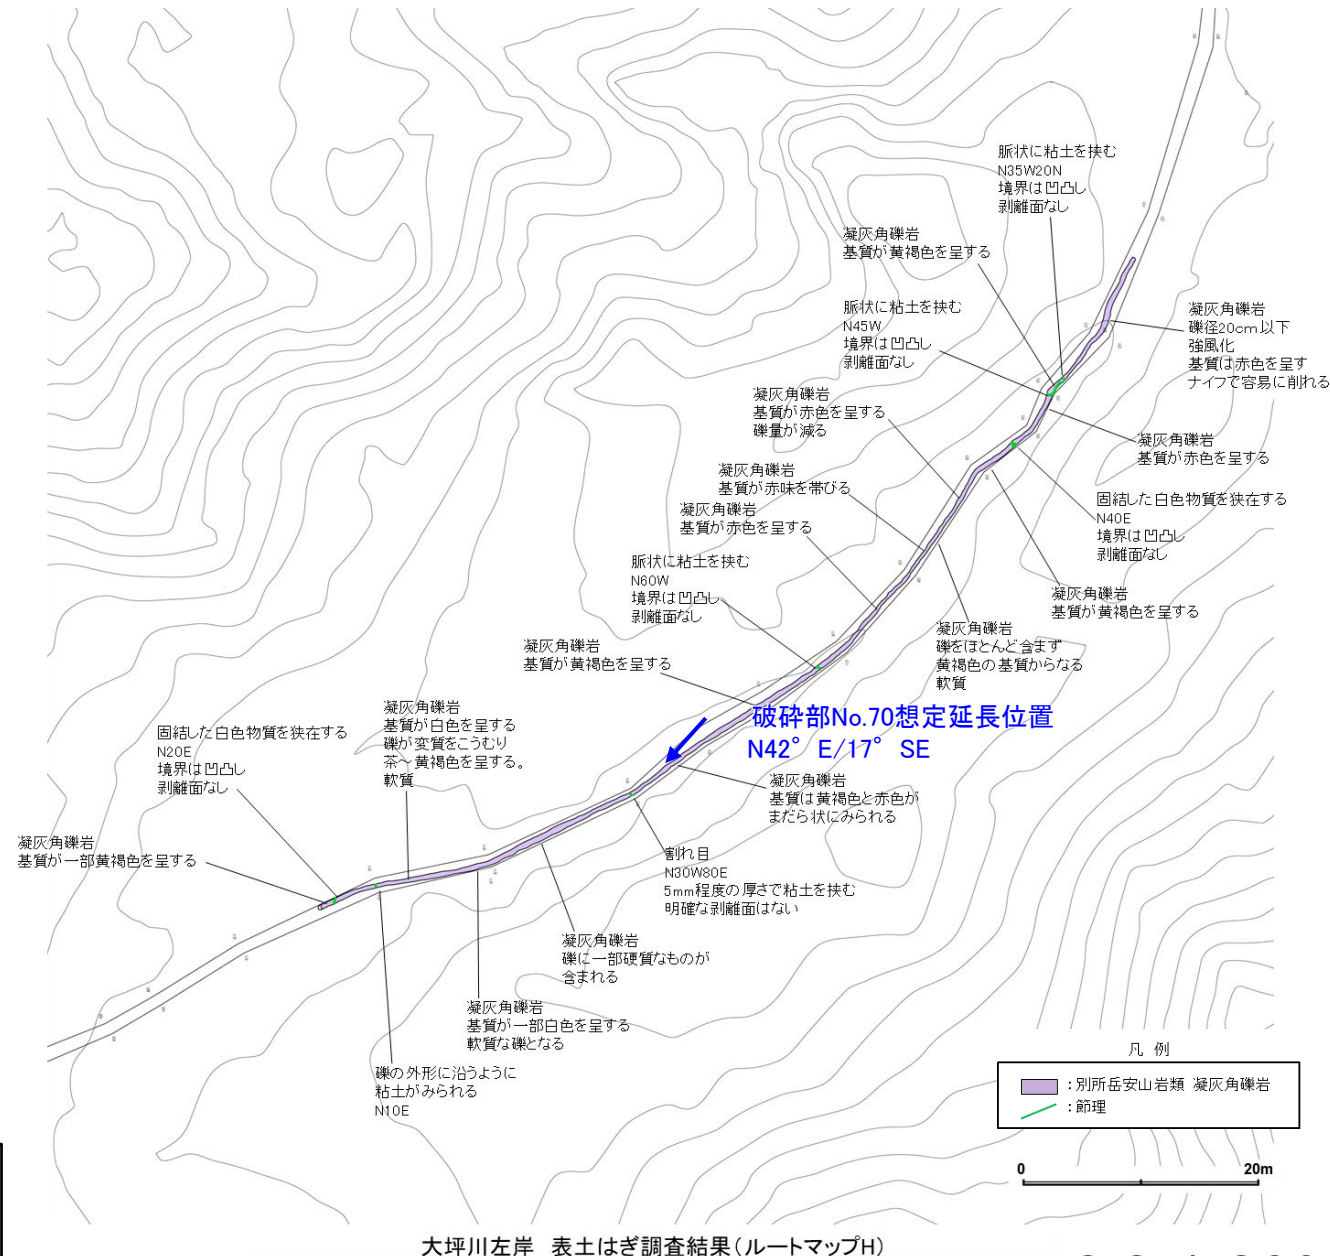
走向・傾斜が福浦断層と異なり, ルートマップHの想定延長位置に対応する破碎部が認められない。

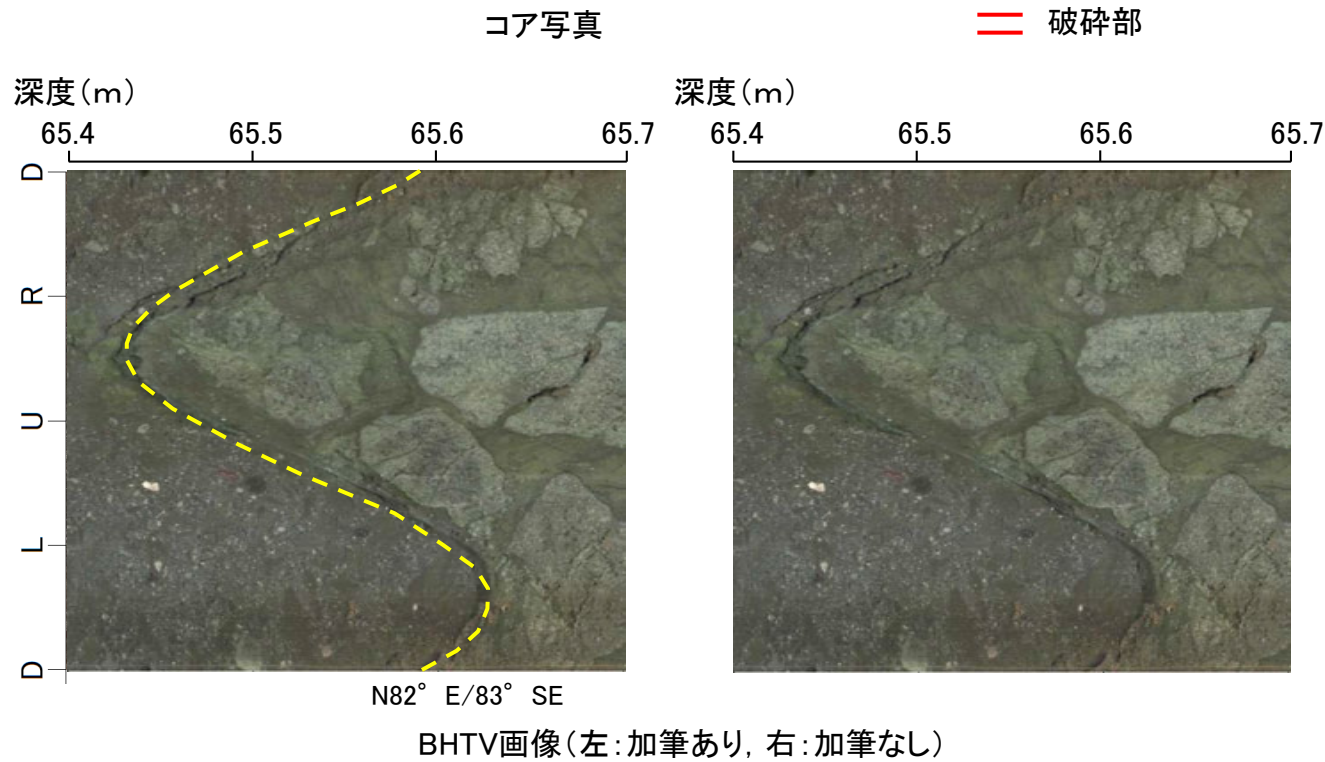
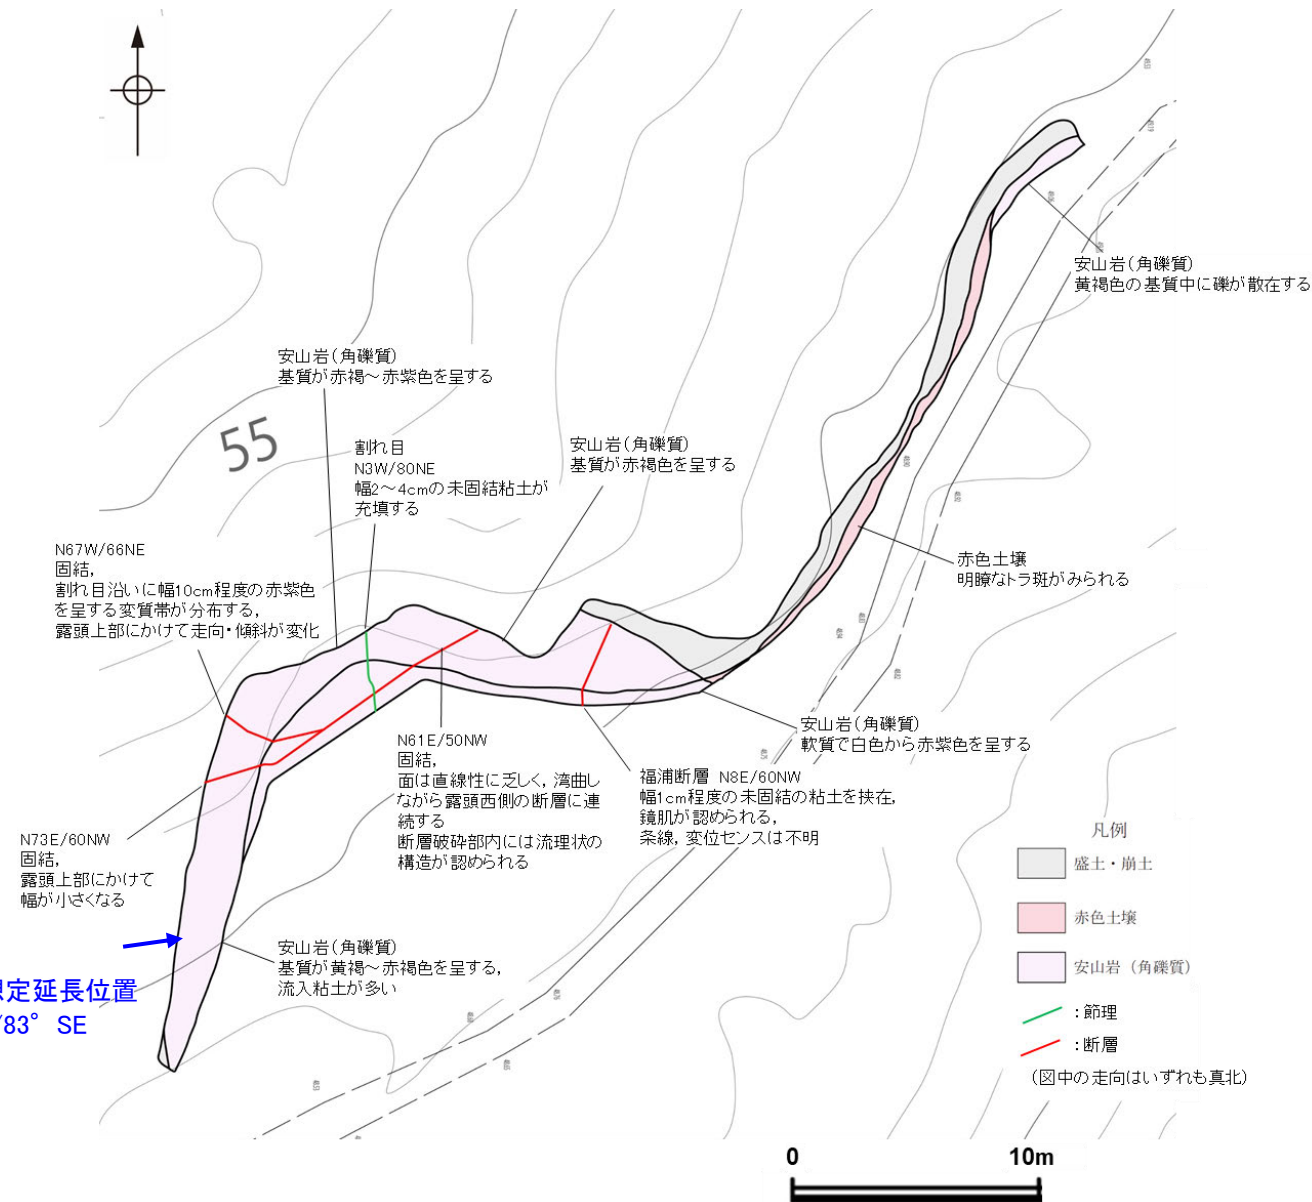
大坪川左岸 表土はぎ調査結果(ルートマップI)

・厚さ0.2~0.5cmの砂状破碎部及び厚さ17~31cmの固結した破碎部

破碎部No.79想定延長位置  
N82° E/83° SE

走向・傾斜が福浦断層と異なり, ルートマップIの想定延長位置に対応する破碎部が認められない。

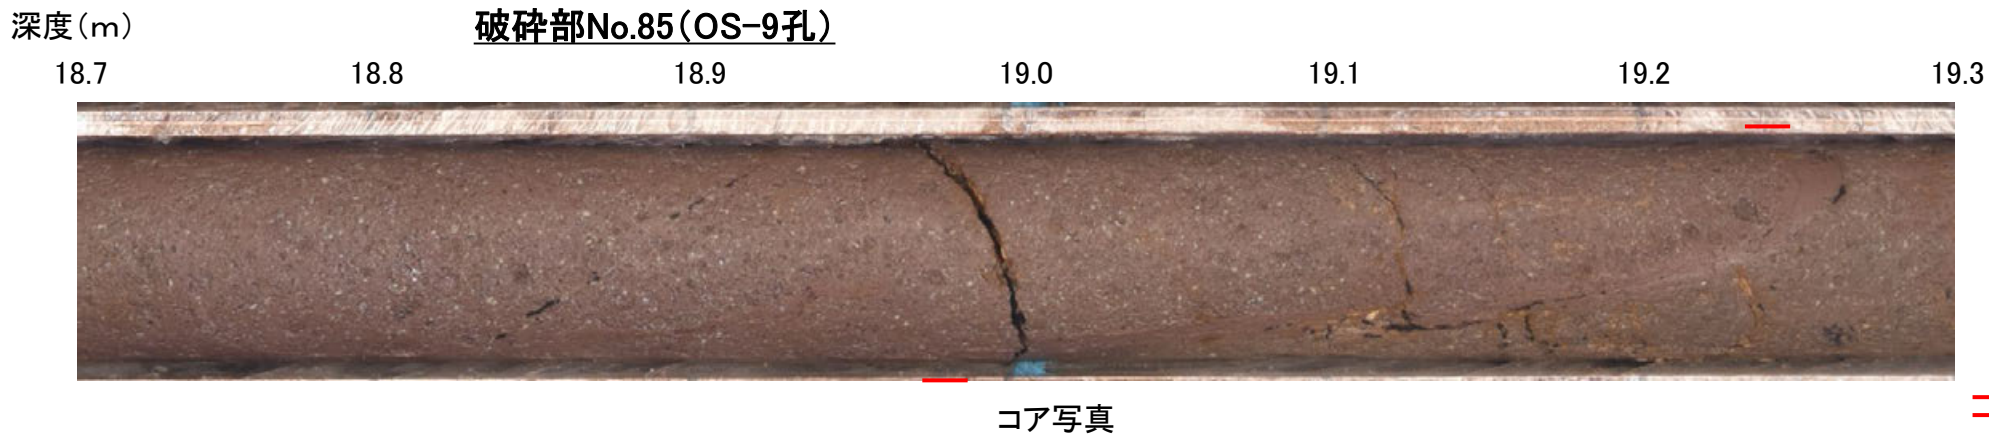
性状が福浦断層と異なり、隣接孔(OS-3'孔、OS-4孔)の想定延長位置(51.9~60.0m, 1.4~6.0m)に対応する破碎部が認められない。

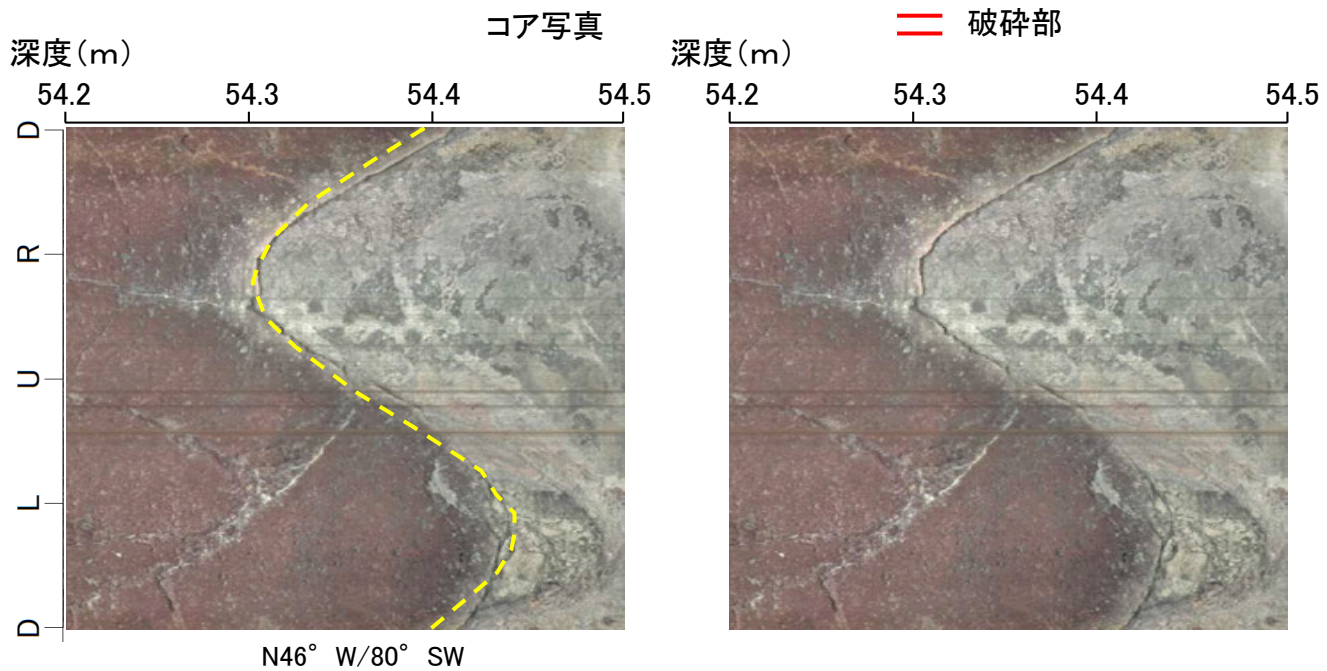
BHTV画像(左:加筆あり, 右:加筆なし)

走向・傾斜が福浦断層と異なり, 隣接孔(OS-4孔)の想定延長範囲(31.5~37.4m)に対応する破砕部が認められない。

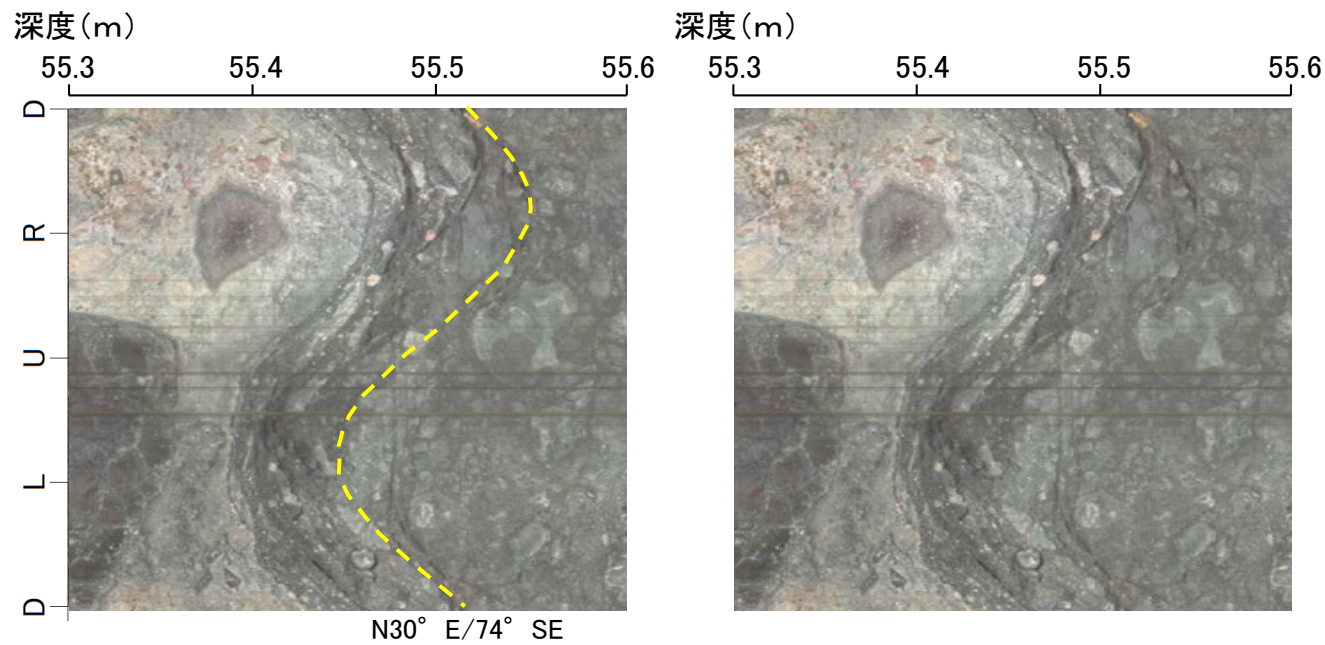
BHTV画像(左:加筆あり, 右:加筆なし)

走向・傾斜が福浦断層と異なり、隣接孔(OS-1孔)の想定延長範囲(56.3~100.0m)に対応する破砕部が認められない。

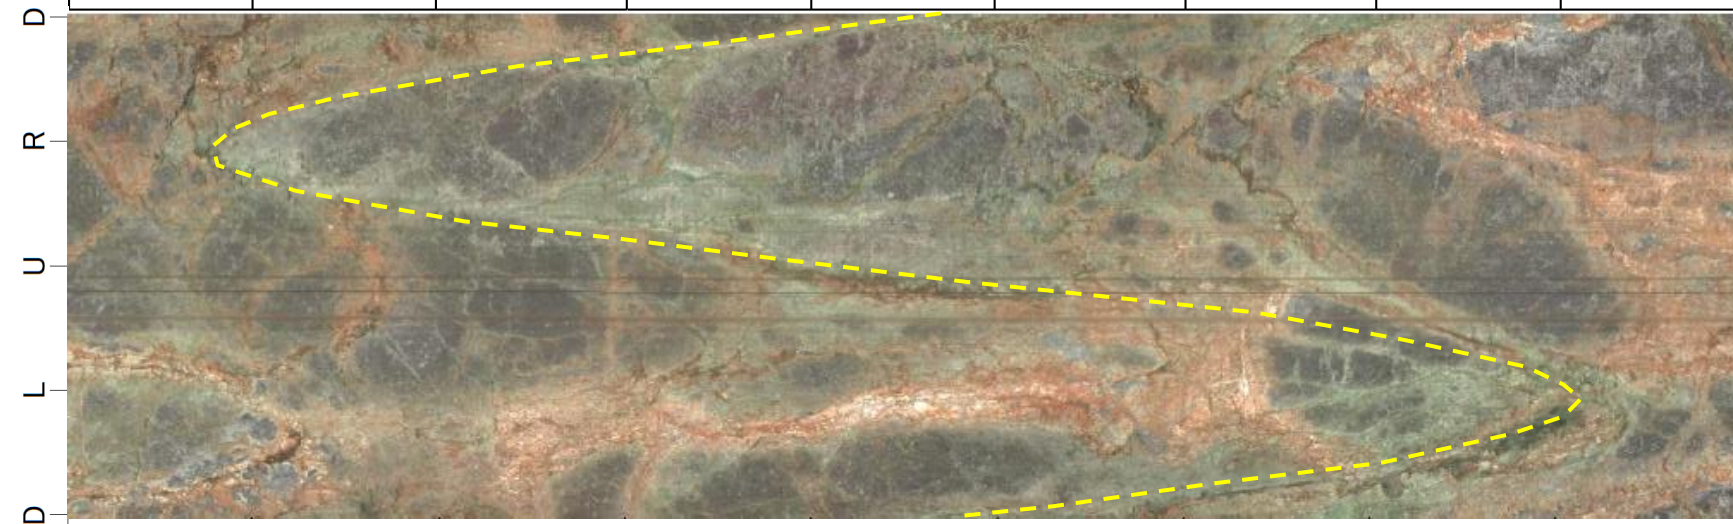
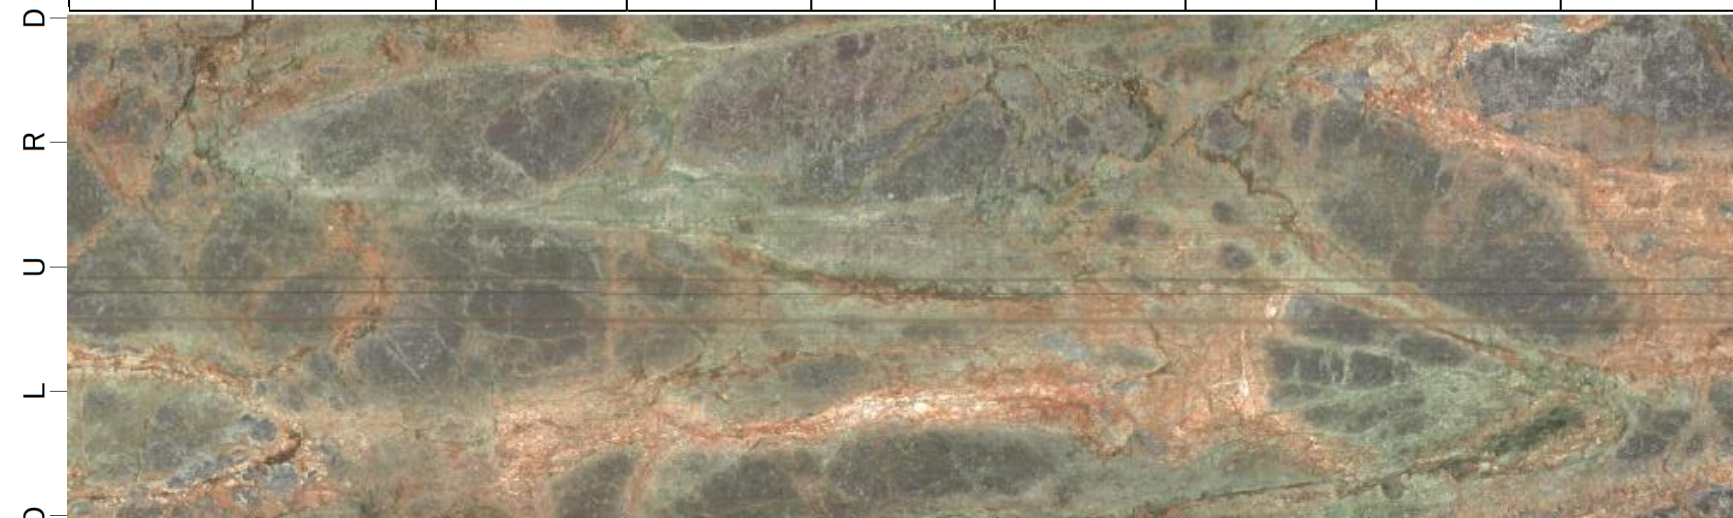
破砕部No.90(OS-9孔)

・厚さ0.3~1.1cmの  
粘土状破砕部

N19° W/88° SW

走向・傾斜が福浦断層と異なり、隣接孔(OS-4孔)の想定延長範囲(1.4~18.6m)に対応する破砕部が認められない。

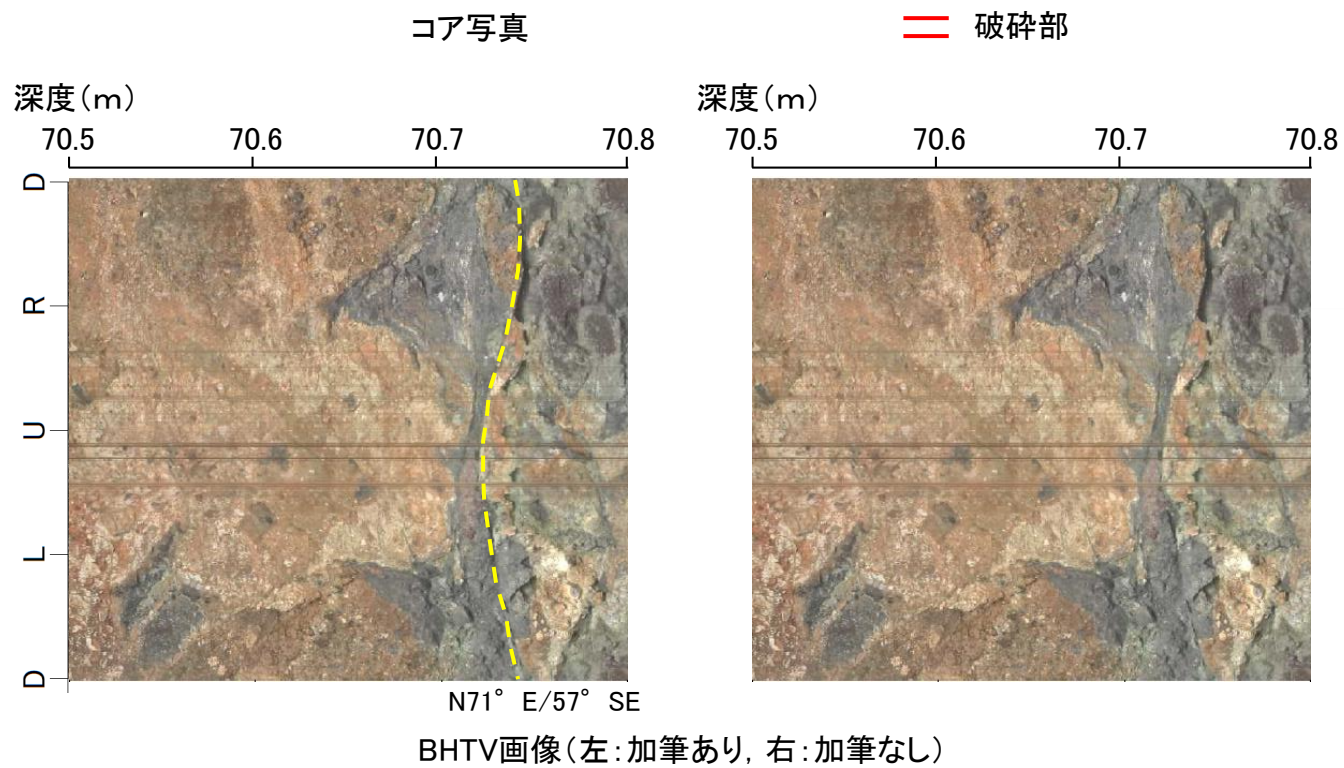
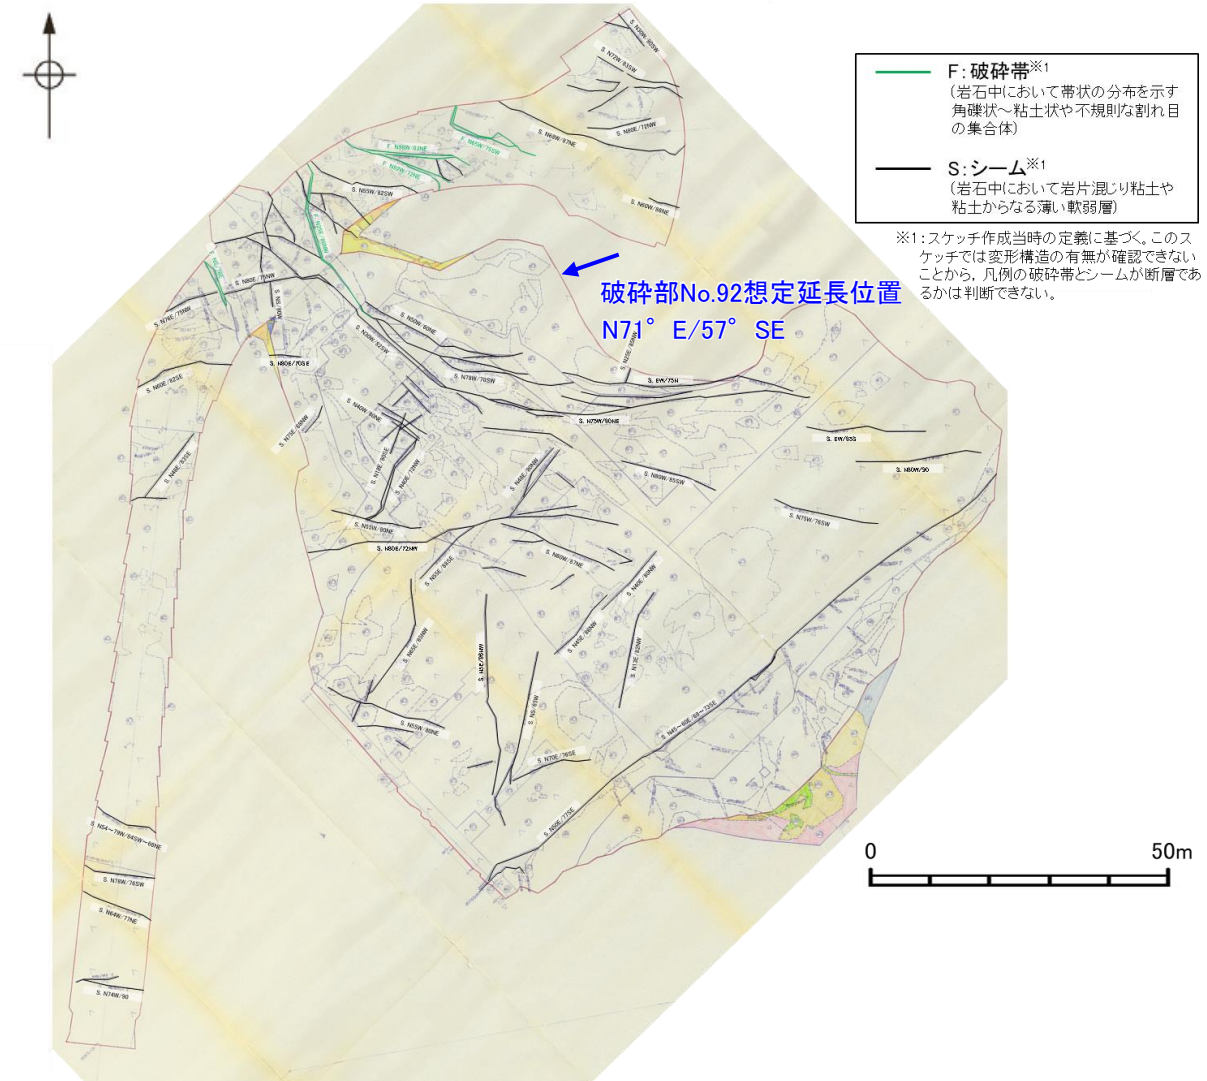
大坪川ダム基礎掘削面スケッチ

走向・傾斜が福浦断層と異なり、大坪川ダム基礎掘削面の想定延長位置に対応する破碎部が認められない。

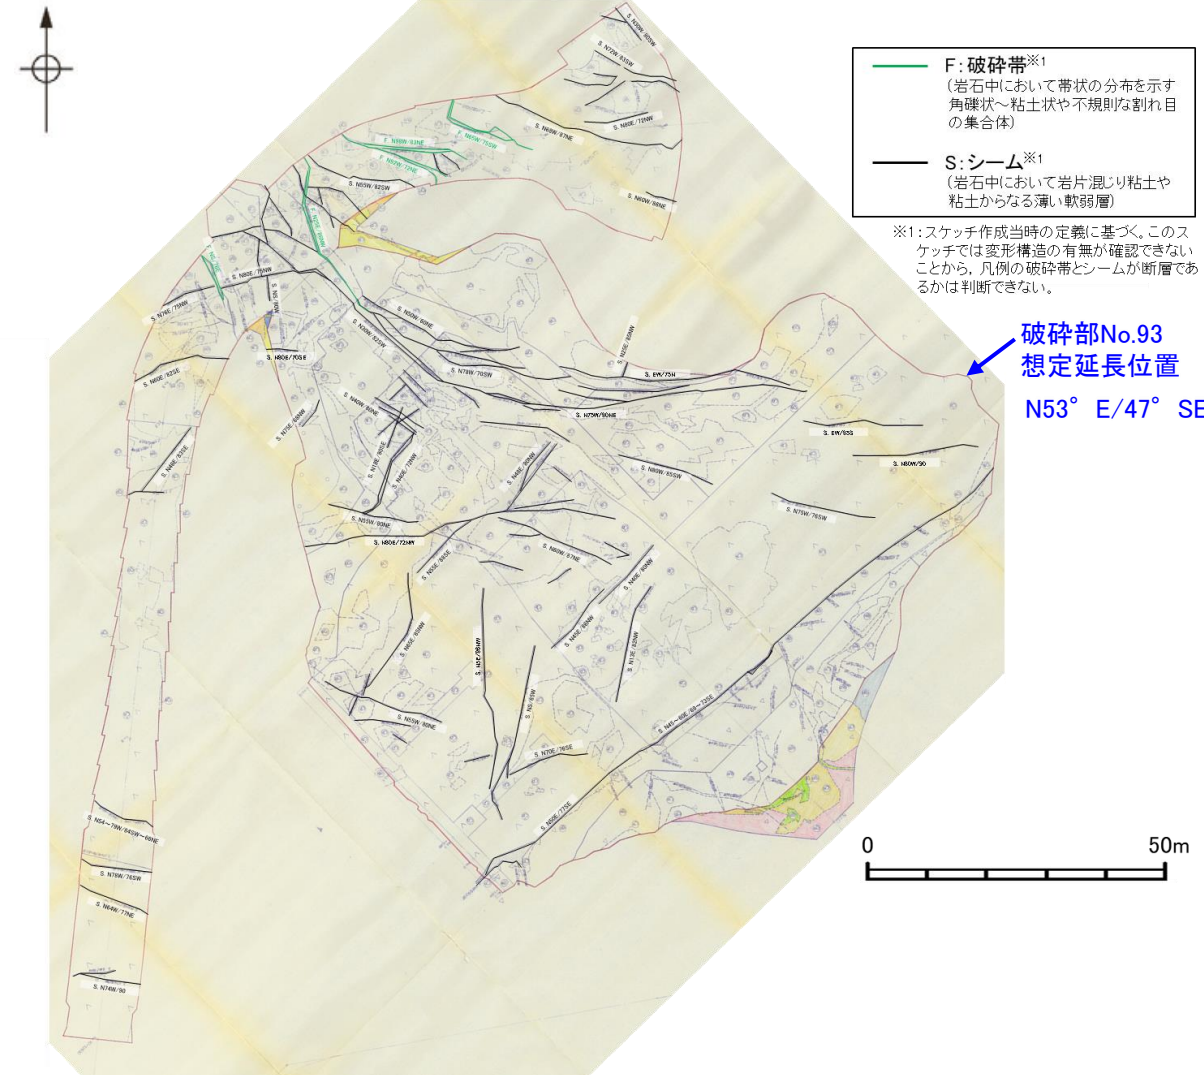
大坪川ダム基礎掘削面スケッチ

・厚さ0.1~0.5cmの粘土状破碎部及  
び厚さ0.6~2.0cmの固結した破碎部

走向・傾斜が福浦断層と異なり、大坪川ダム基礎掘削面の想定延長位置に対応する破碎部が認められない。

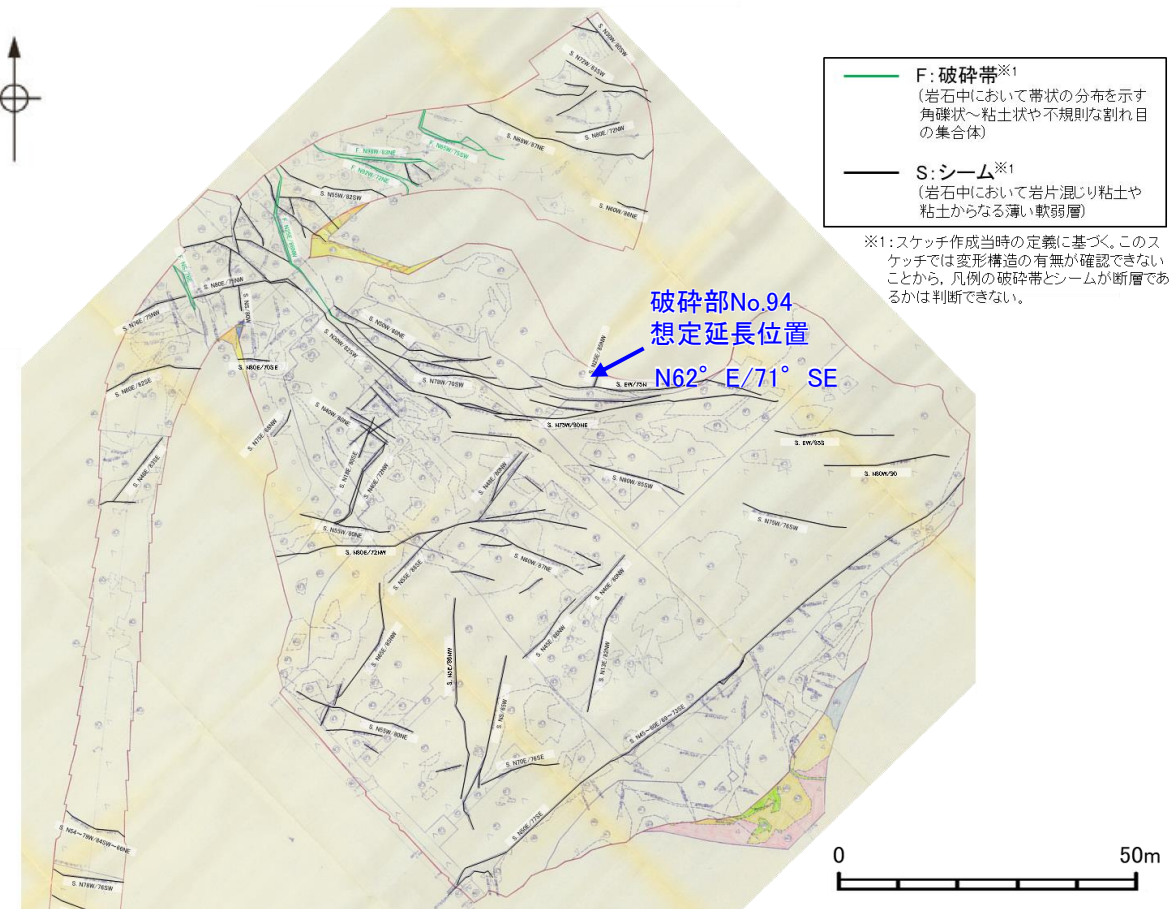
大坪川ダム基礎掘削面スケッチ

・厚さ0.2~0.7cmの粘土状破砕部及び厚さ2.3~3.3cmの固結した破砕部

走向・傾斜が福浦断層と異なり、大坪川ダム基礎掘削面の想定延長位置に対応する破砕部が認められない。
