# 高浜発電所3,4号炉 特別点検(原子炉容器)

2023年9月5日  
関西電力株式会社

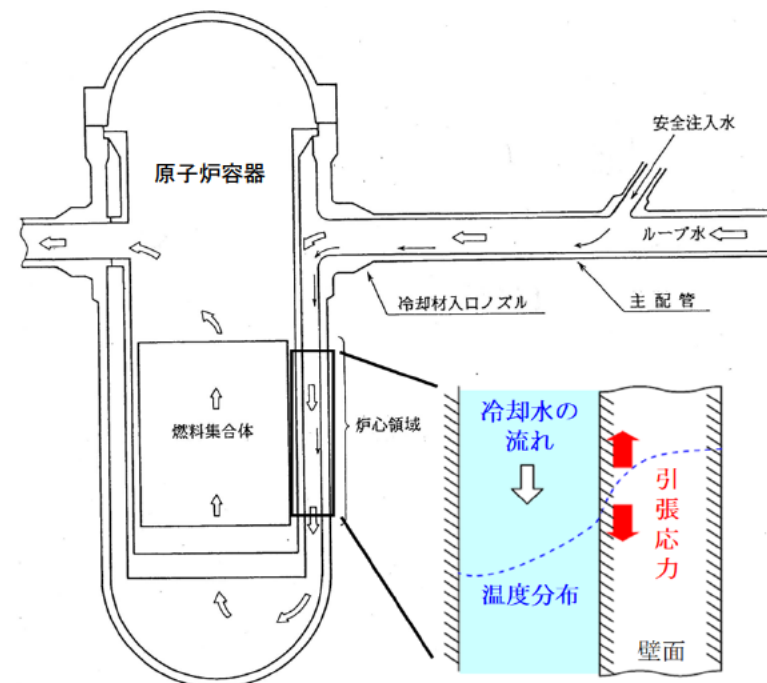
PTS事象発生時の原子炉容器内の冷却材の流れ

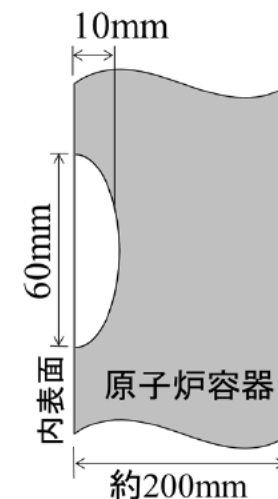
PTS評価において想定する欠陥

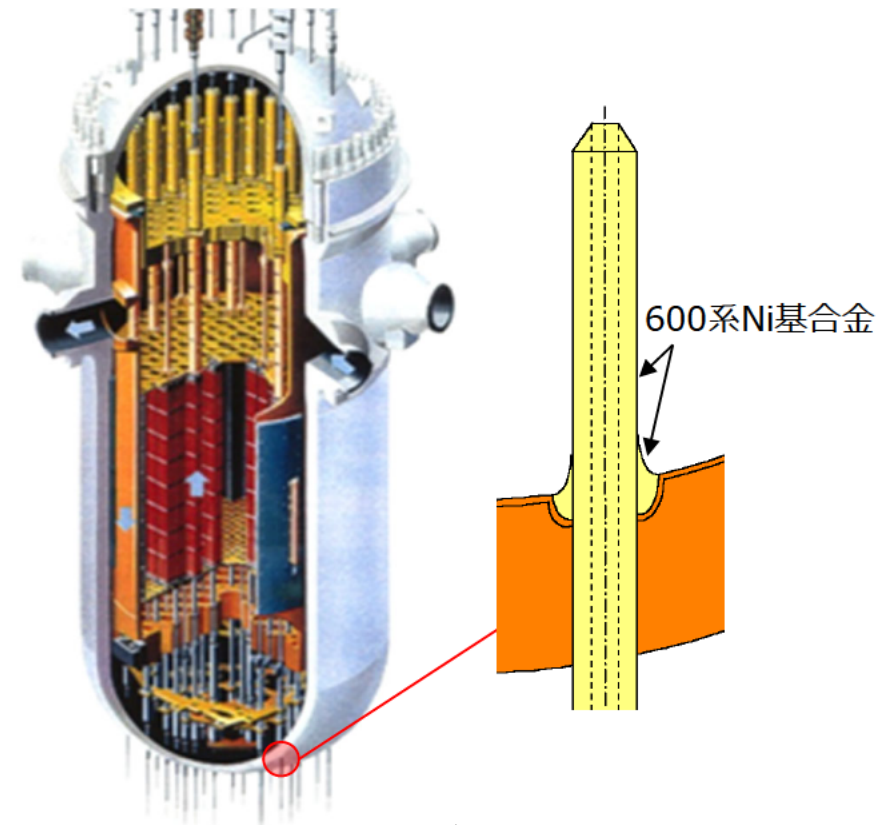
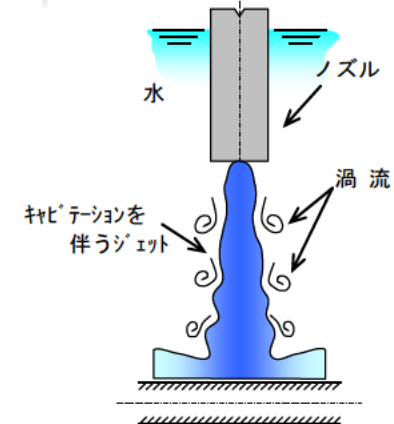
WJP施工の模式図
