2.2.1 (6) 福浦断層南部の分布 — 追加調査の考え方と評価の流れ —

○福浦断層南部の断層の分布を詳細に確認するために追加調査を行った。追加調査の考え方と評価の流れを以下に示す。

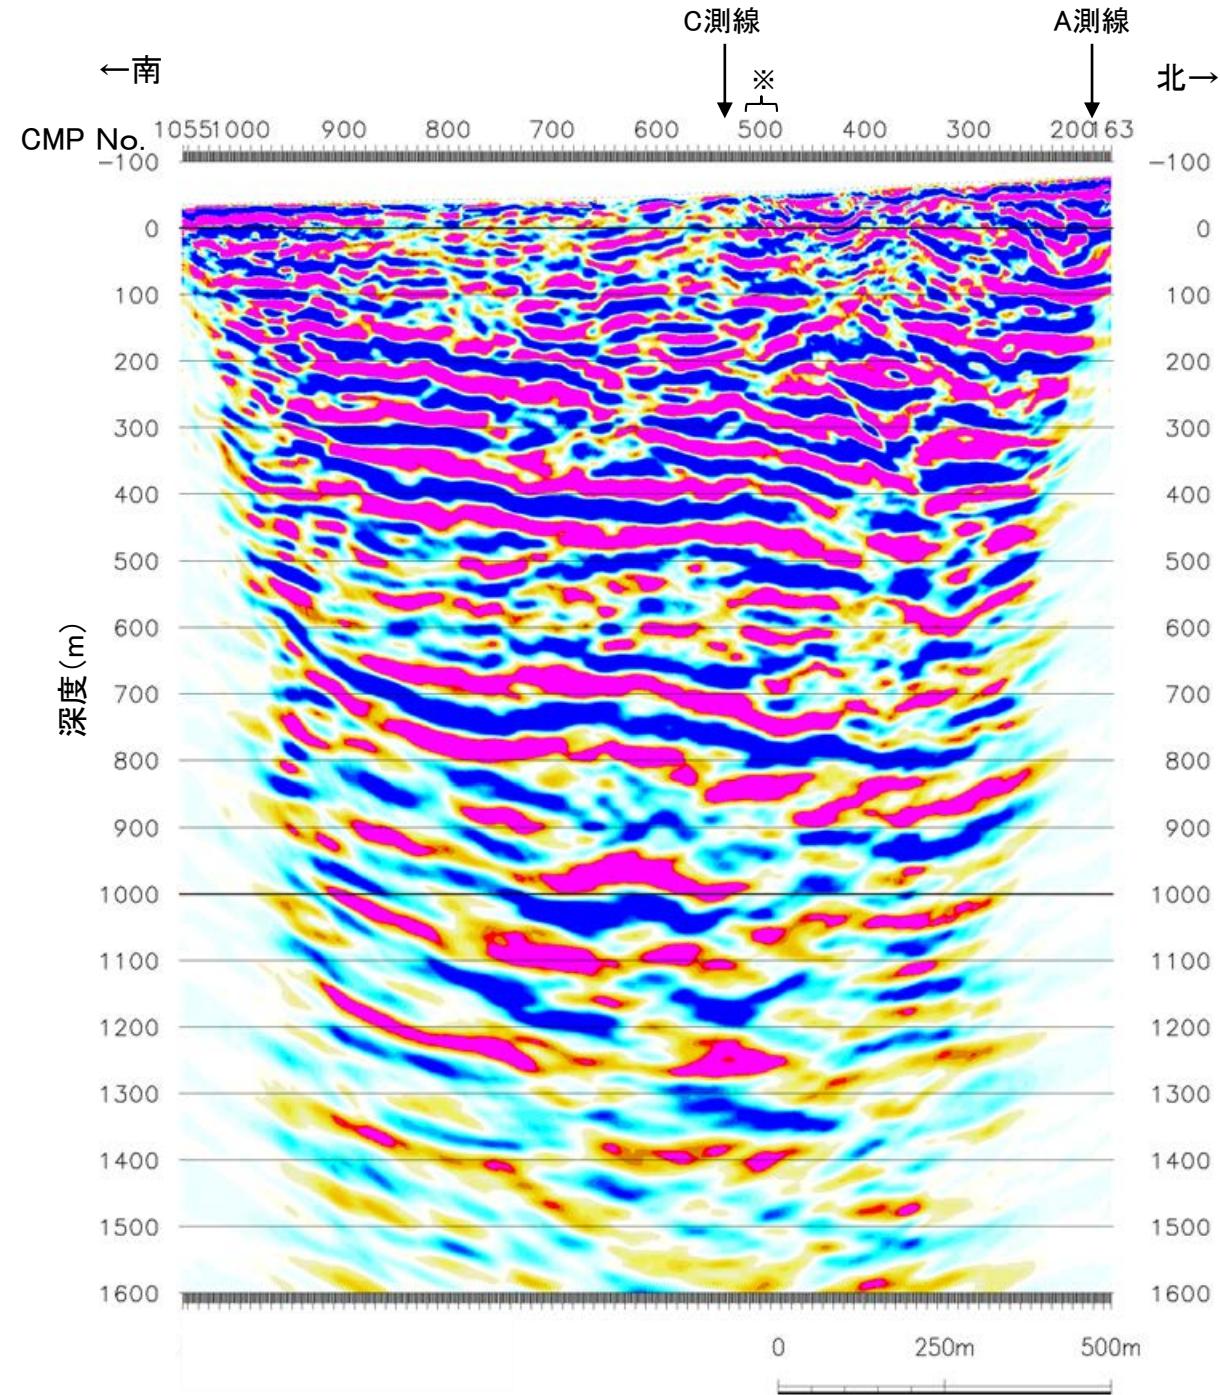
D測線(深度断面)

○福浦断層と敷地との間のD測線において、福浦断層から分岐、派生する断層を示すような反射面の系統的な乱れや不連続は認められない。

※ 大坪川ダム右岸北道路法面で認められた
破碎部 (N84° W / 86° NE) (P.79) の延
長位置において、地表付近から深部まで
連続するような断層は認められない。

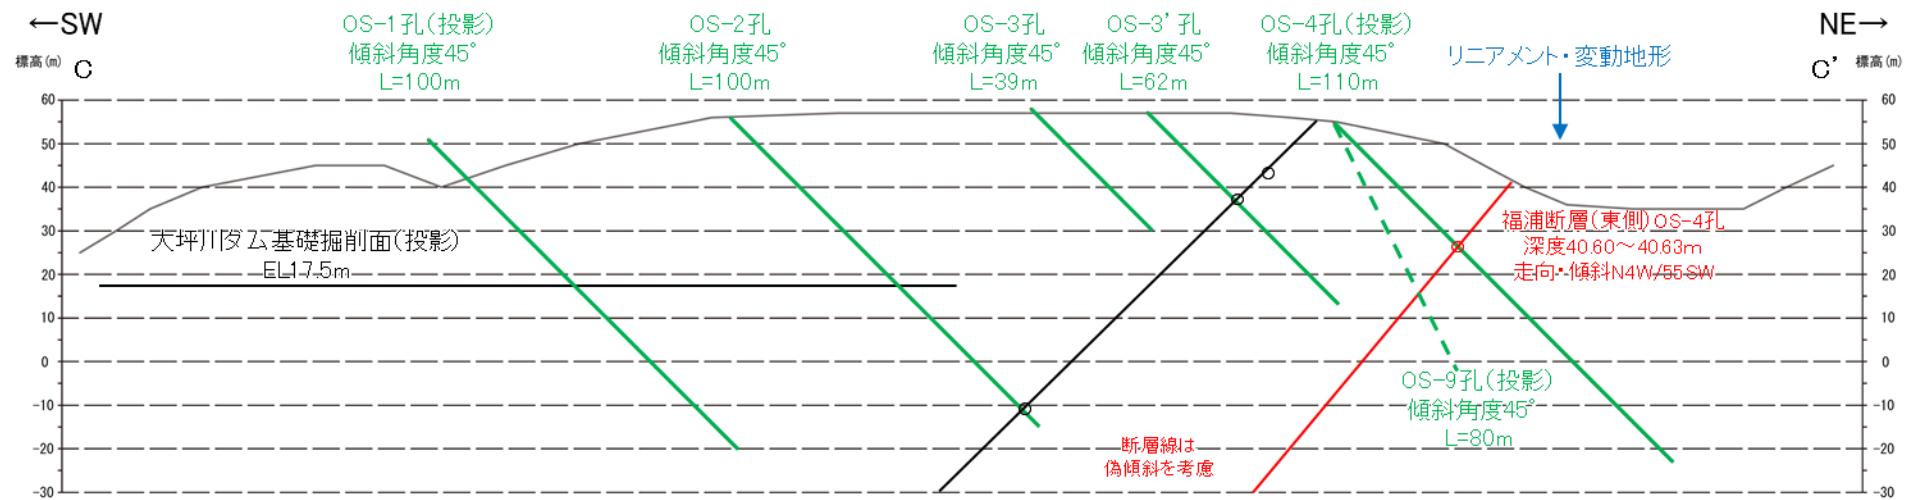
断面図(C-C'断面)
(H:V=1:1)

- ・深度40.60~40.63mに、見掛けの傾斜角25~40°の厚さ2.0~2.2cmの破碎部が認められる。厚さ2.0~2.2cmの固結した破碎部からなる。
- ・未固結な破碎部を伴わないことから福浦断層とは性状が異なるものの、この破碎部の確認位置は福浦断層(東側)の端部付近に位置し、東側のリニアメント・変動地形に対応すること、走向・傾斜(N4° W/55° SW)が福浦断層と調和的であることから、安全側の判断として、福浦断層(東側)に対応する破碎部とした。

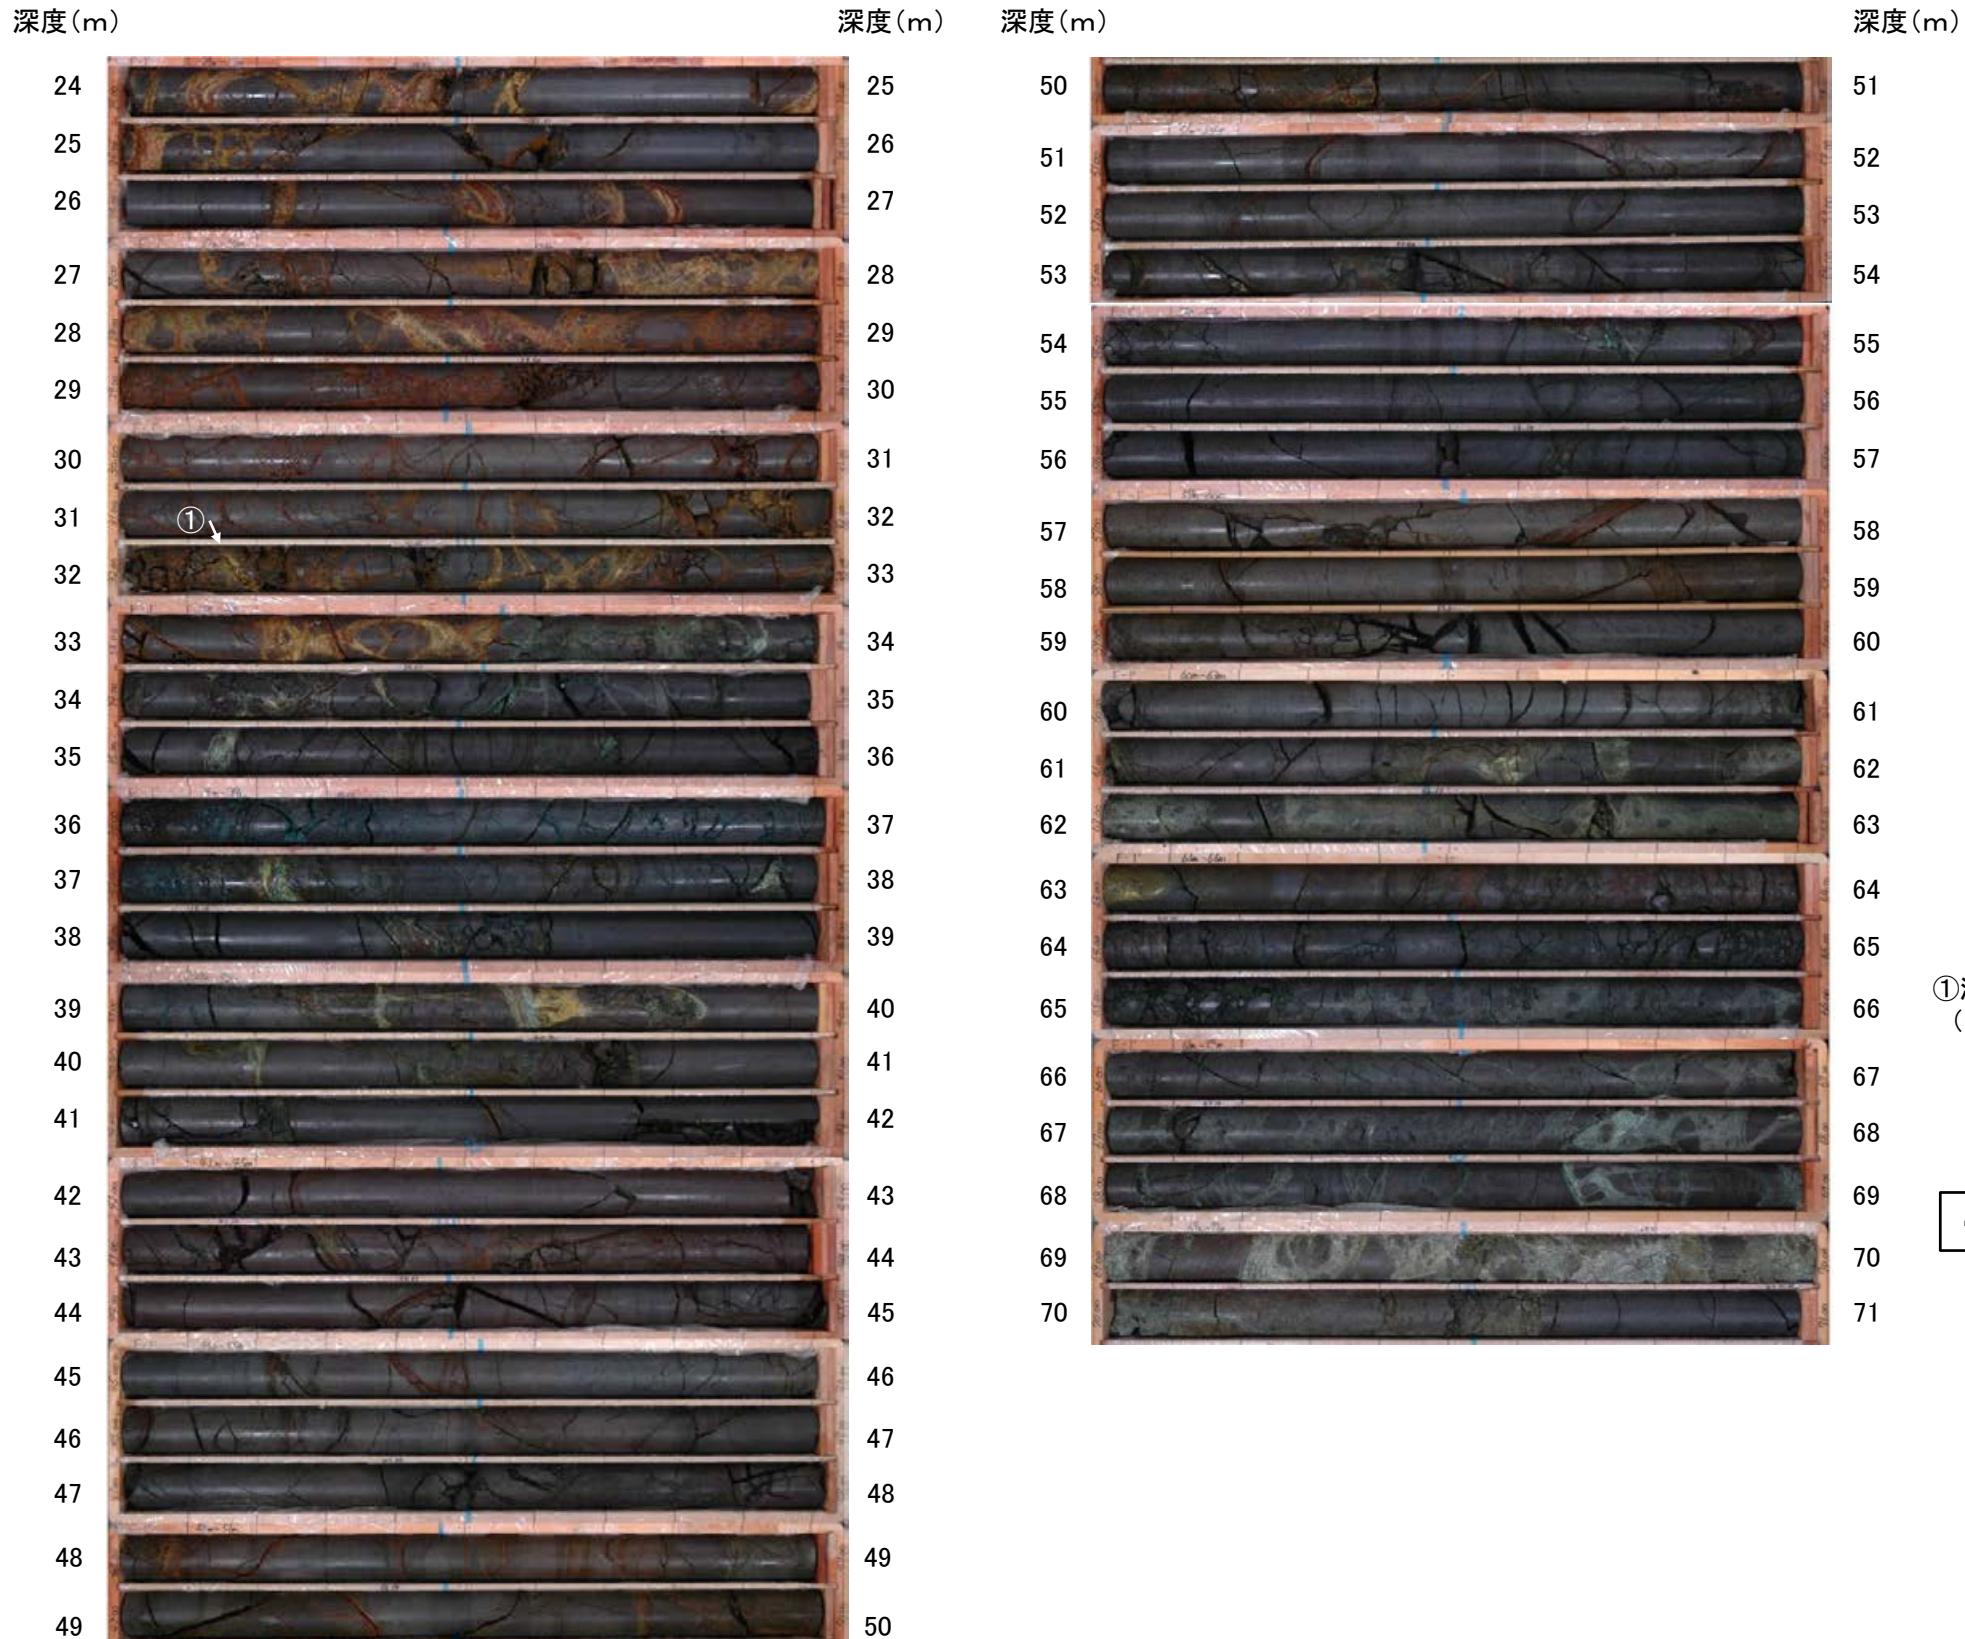
F-1' 孔(孔口標高53.08m, 掘進長71m, 傾斜45°)

①深度32.17~32.18mに厚さ0.7~1.9cmの破碎部。
(N10° W/76° SW)
...隣接孔(FD-6孔)の想定延長位置(深度32.5m付近)に
連続しない。

・福浦断層に対応する破碎部は認められない。

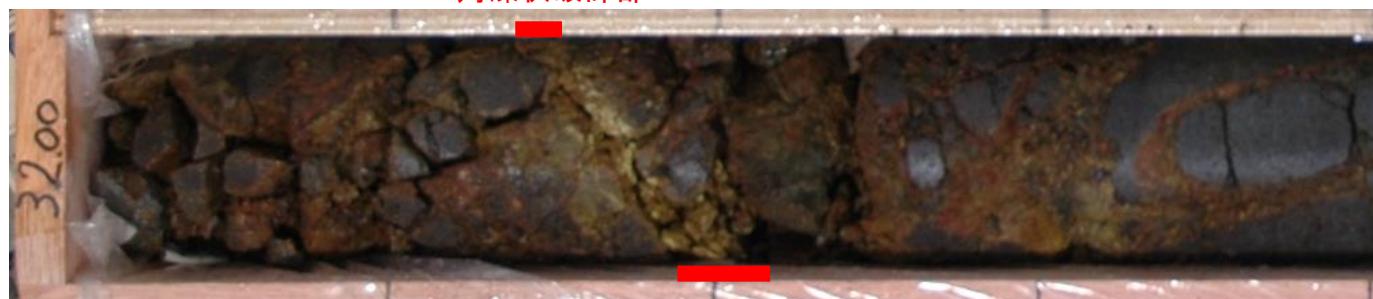
コア写真(F-1' 孔, 破碎部付近拡大)

- ・見かけの傾斜角 $35\sim 40^\circ$, 厚さ $0.7\sim 1.9\text{cm}$ の暗オリーブ色の角礫状破碎部からなる。
- ・走向・傾斜は, BHTVで $N10^\circ W/76^\circ SW$ (走向は真北基準)。
- ・破碎部付近は, 細片状~岩片状を呈し, 周囲に比べ軟質。

- ・F-1' 孔の深度 $32.17\sim 32.18\text{m}$ の破碎部は, 未固結な角礫状破碎部であり, 走向・傾斜が $N10^\circ W/76^\circ SW$ で福浦断層と調和的で, リニアメント・変動地形にほぼ対応する位置にあたることから, 福浦断層に対応する破碎部と判断していた。
- ・第1009回審査会合以降に当該破碎部で追加実施したCT解析の結果, 明瞭な面構造は認められないものの, 低密度部が認められる。
- ・一方, F-1' 孔とほぼ同位置で追加掘削したFD-6孔において, 当該破碎部の想定延長位置に破碎部は認められない。
- ・当該破碎部は, 周辺に変質を受けた状況が認められることを踏まえると, 割れ目沿いに水が通ったことにより変質を受けて軟質になったものであると考えられ, 隣接孔(FD-6孔)に連続しないことから, 福浦断層に対応する破碎部ではないと判断した。

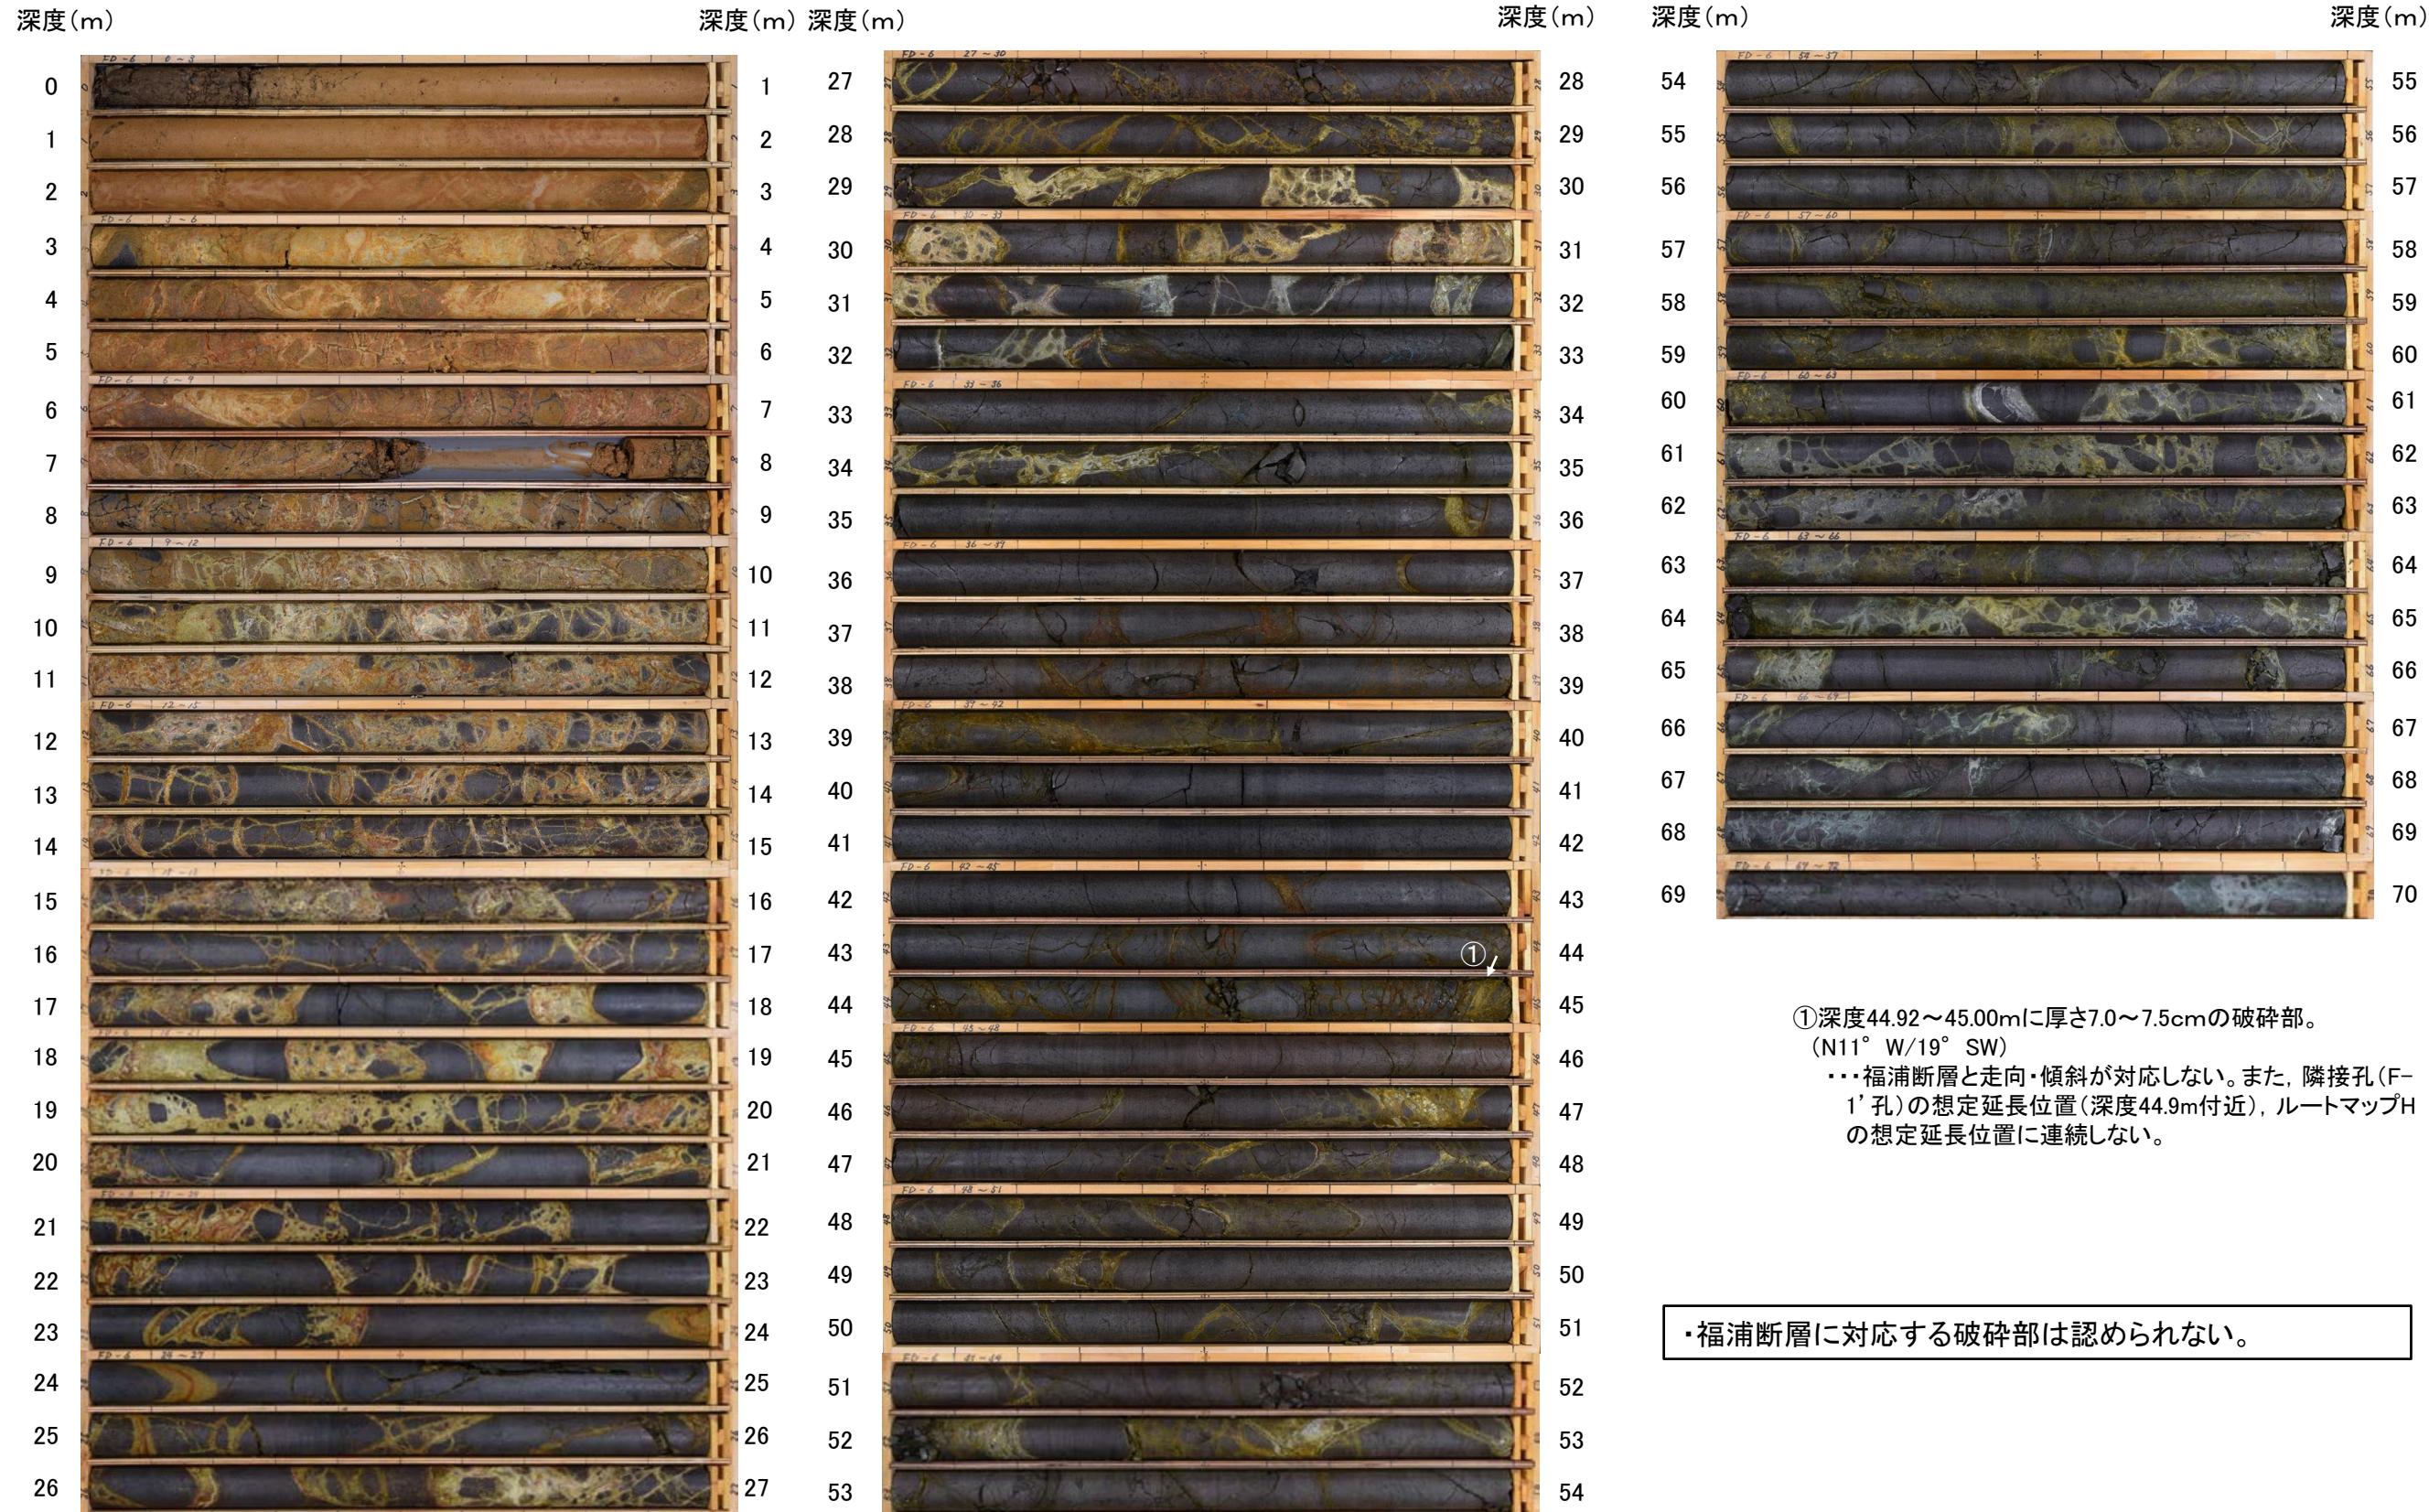
FD-6孔(孔口標高52.96m, 掘進長70m, 傾斜45°)

①深度44.92~45.00mに厚さ7.0~7.5cmの破碎部。
(N11° W/19° SW)
...福浦断層と走向・傾斜が対応しない。また、隣接孔(F-1'孔)の想定延長位置(深度44.9m付近), ルートマップHの想定延長位置に連続しない。

・福浦断層に対応する破碎部は認められない。

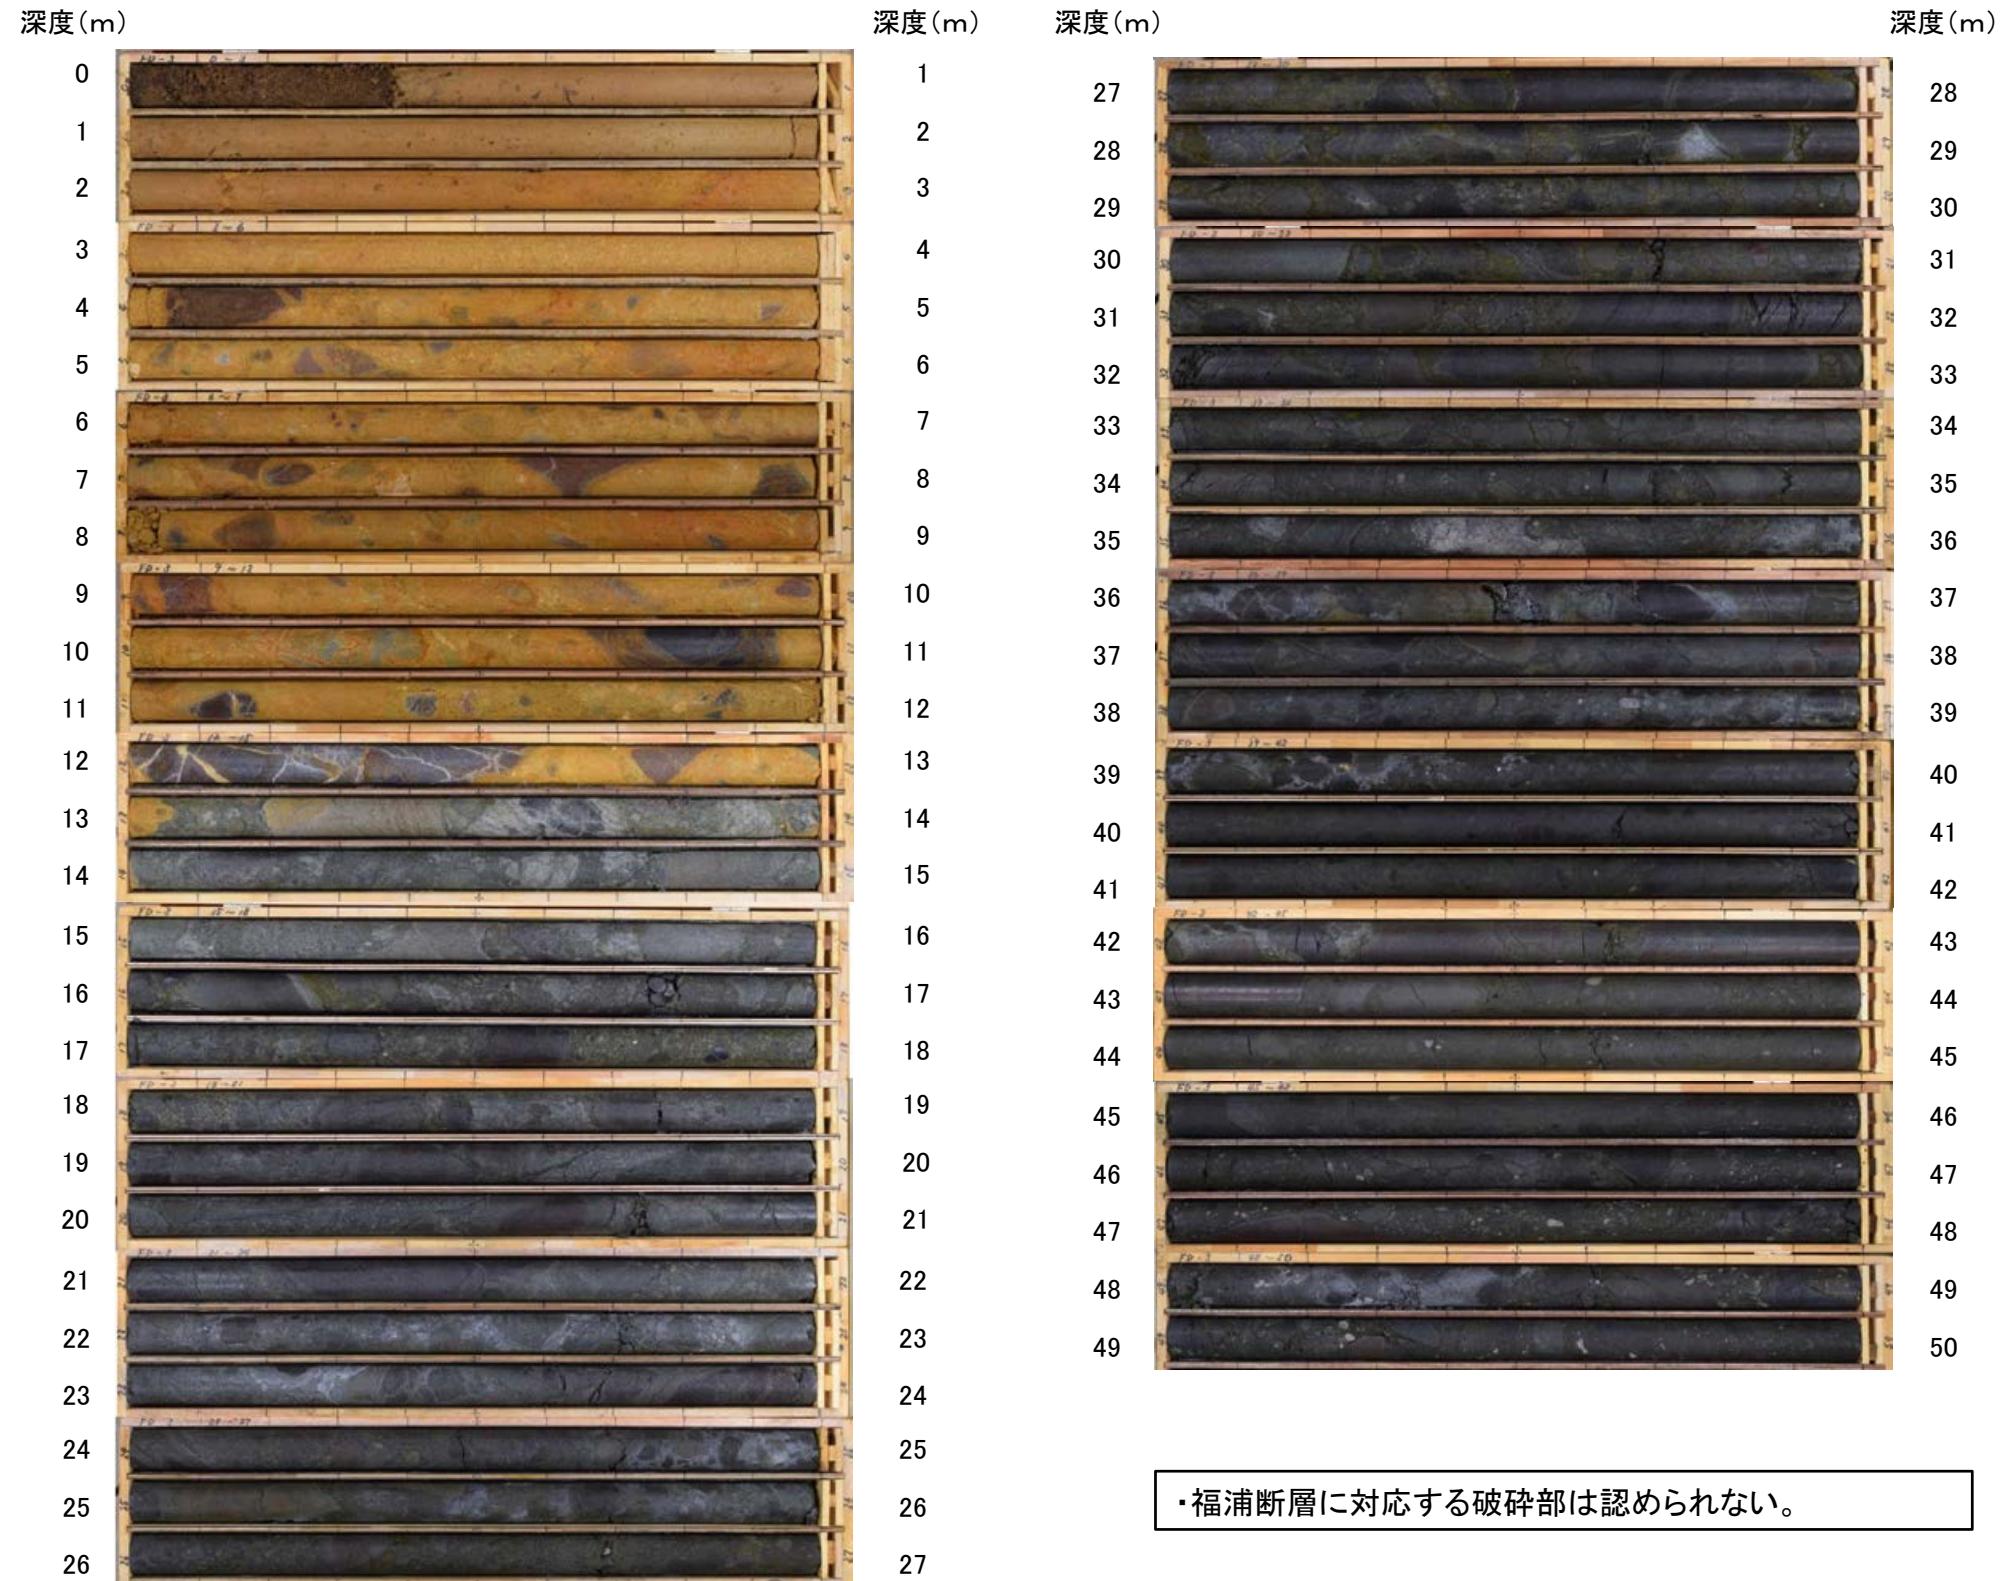
FD-3孔(孔口標高48.80m, 掘進長50m, 傾斜45°)

・福浦断層に対応する破碎部は認められない。

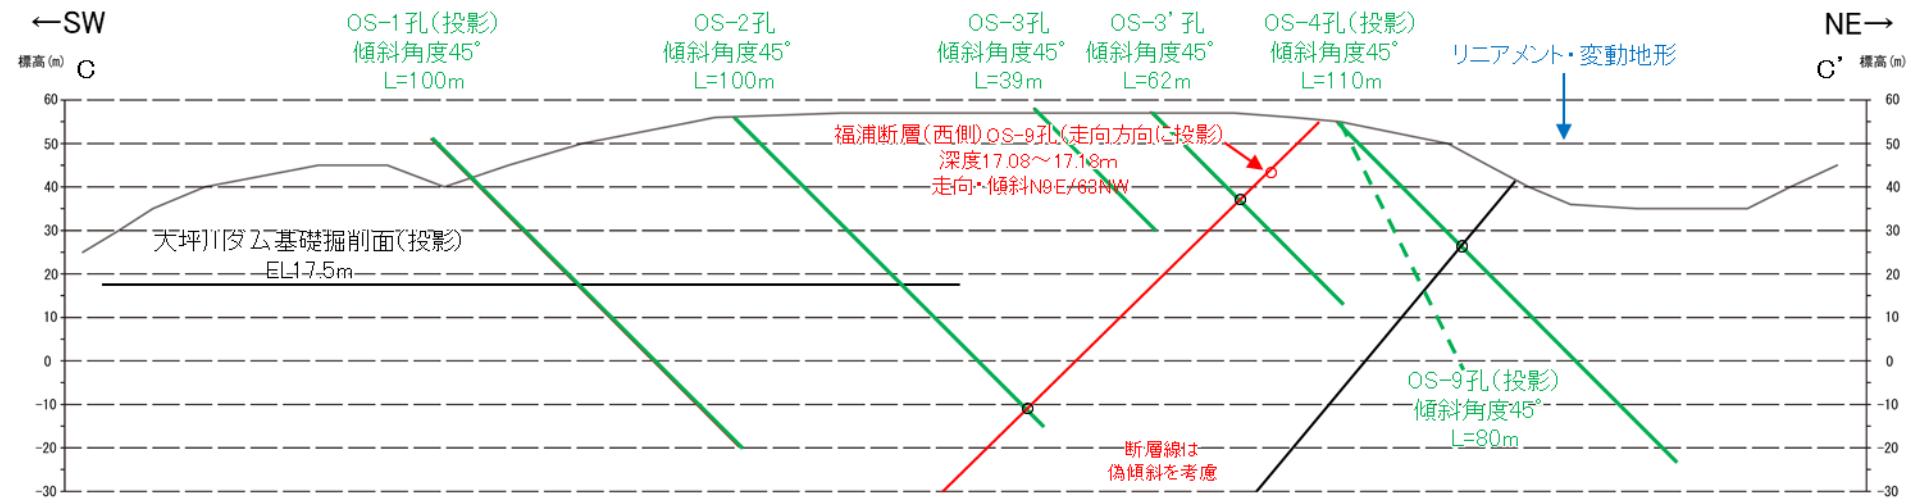
断面図(C-C' 断面)
(H:V=1:1)

・深度17.08~17.18mに、見掛けの傾斜角80~85°の厚さ1.4~4.0cmの破砕部が認められる。厚さ0.9~2.8cmの灰褐色の砂状破砕部及び厚さ0.4~3.0cmの固結した破砕部からなる。

・この確認位置は、西側のリニアメント・変動地形の延長位置にあたり、走向・傾斜(N9°E/63°NW)が福浦断層と調和的であること、未固結な破砕部(砂状破砕部)を伴うこと、隣接するOS-3'孔等に連続することから、福浦断層(西側)に対応する破砕部と判断した。

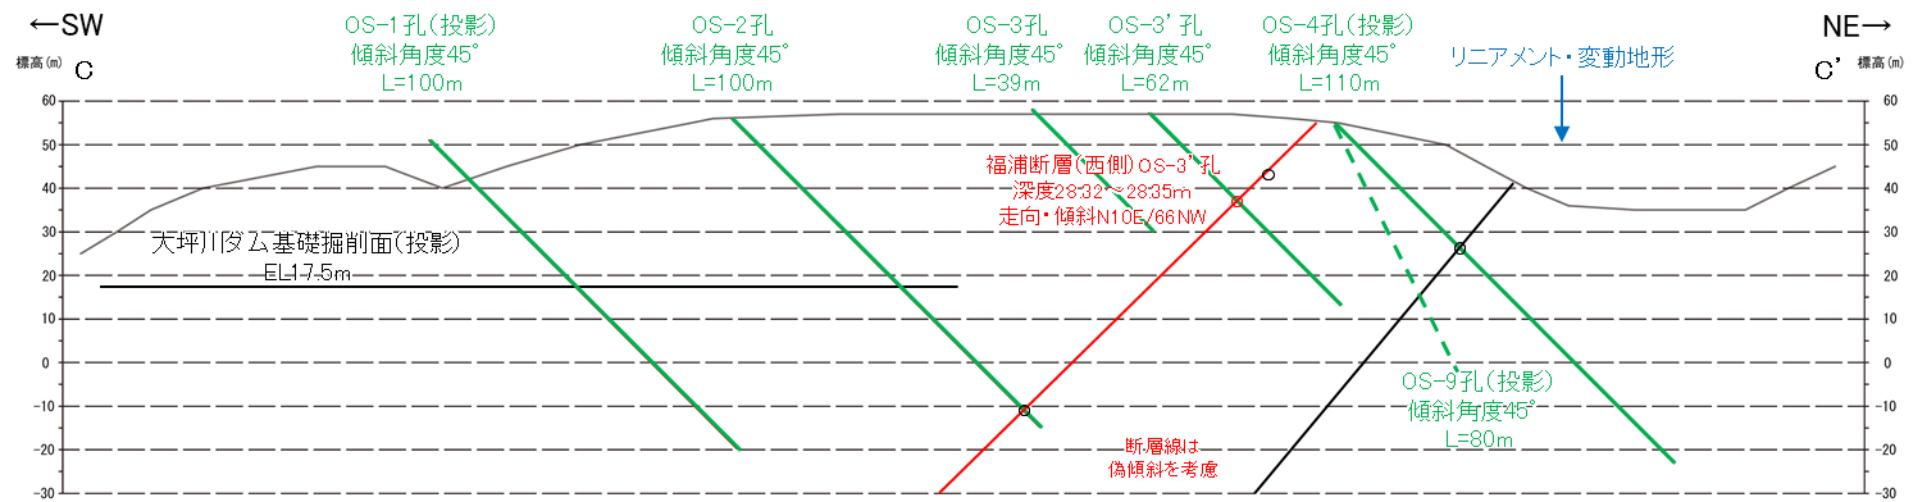
断面図(C-C' 断面)
(H:V=1:1)

・深度28.32~28.35mに、見掛けの傾斜角30~40°の厚さ1.2~2.1cmの破砕部が認められる。厚さ1.2~2.1cmの灰白~浅黄色の粘土状破砕部からなる。
 ・この確認位置は、西側のリニアメント・変動地形の延長位置にあたり、走向・傾斜(N10° E/66° NW)が福浦断層と調和的であること、未固結な破砕部(粘土状破砕部)を伴うこと、隣接するOS-2孔等に連続することから、福浦断層(西側)に対応する破砕部と判断した。

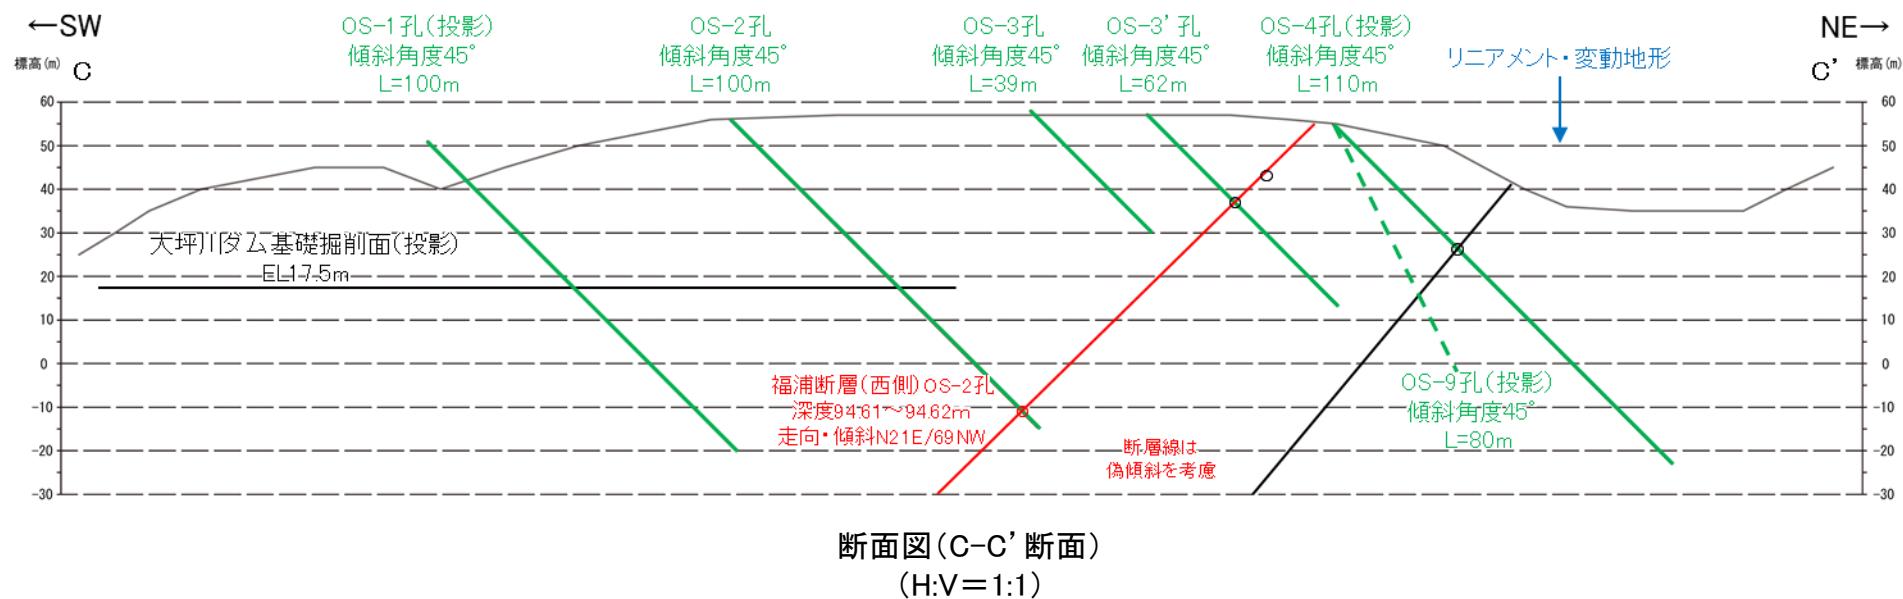
- ・深度94.61~94.62mに、見掛けの傾斜角50~55°の厚さ0.5~1.6cmの破砕部が認められる。厚さ0.1~0.2cmの暗赤褐色の粘土状破砕部及び厚さ0.4~1.4cmの固結した破砕部からなる。
- ・この確認位置は、西側のリニアメント・変動地形の延長位置にあたり、走向・傾斜(N21°E/69°NW)が福浦断層と調和的であること、未固結な破砕部(粘土状破砕部)を伴うこと、隣接するOS-3'孔等に連続することから、福浦断層(西側)に対応する破砕部と判断した。

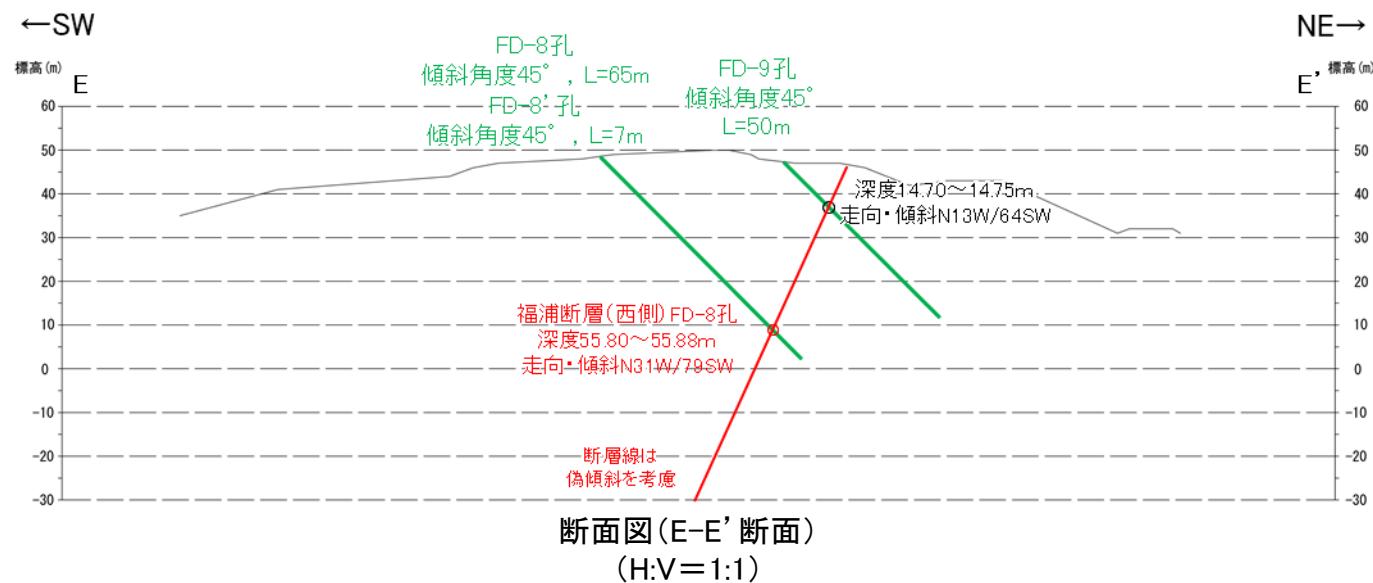
断面図(E-E'断面)
(H:V=1:1)

- ・深度55.80~55.88mに、見掛けの傾斜角30°の厚さ8cmの破砕部が認められる。厚さ7.5cmの固結した破砕部および厚さ0.5cmの灰色の粘土状破砕部からなる。
- ・この確認位置は、ルートマップ1の表土はぎ箇所(P.154~156)で確認した断層の延長位置にあたり、走向・傾斜(N31°W/79°SW)がFD-9孔での走向・傾斜(N13°W/64°SW)と調和的であること、未固結な破砕部(粘土状破砕部)を伴うこと、隣接するFD-9孔に連続することから、福浦断層(西側)に対応する破砕部と判断した。

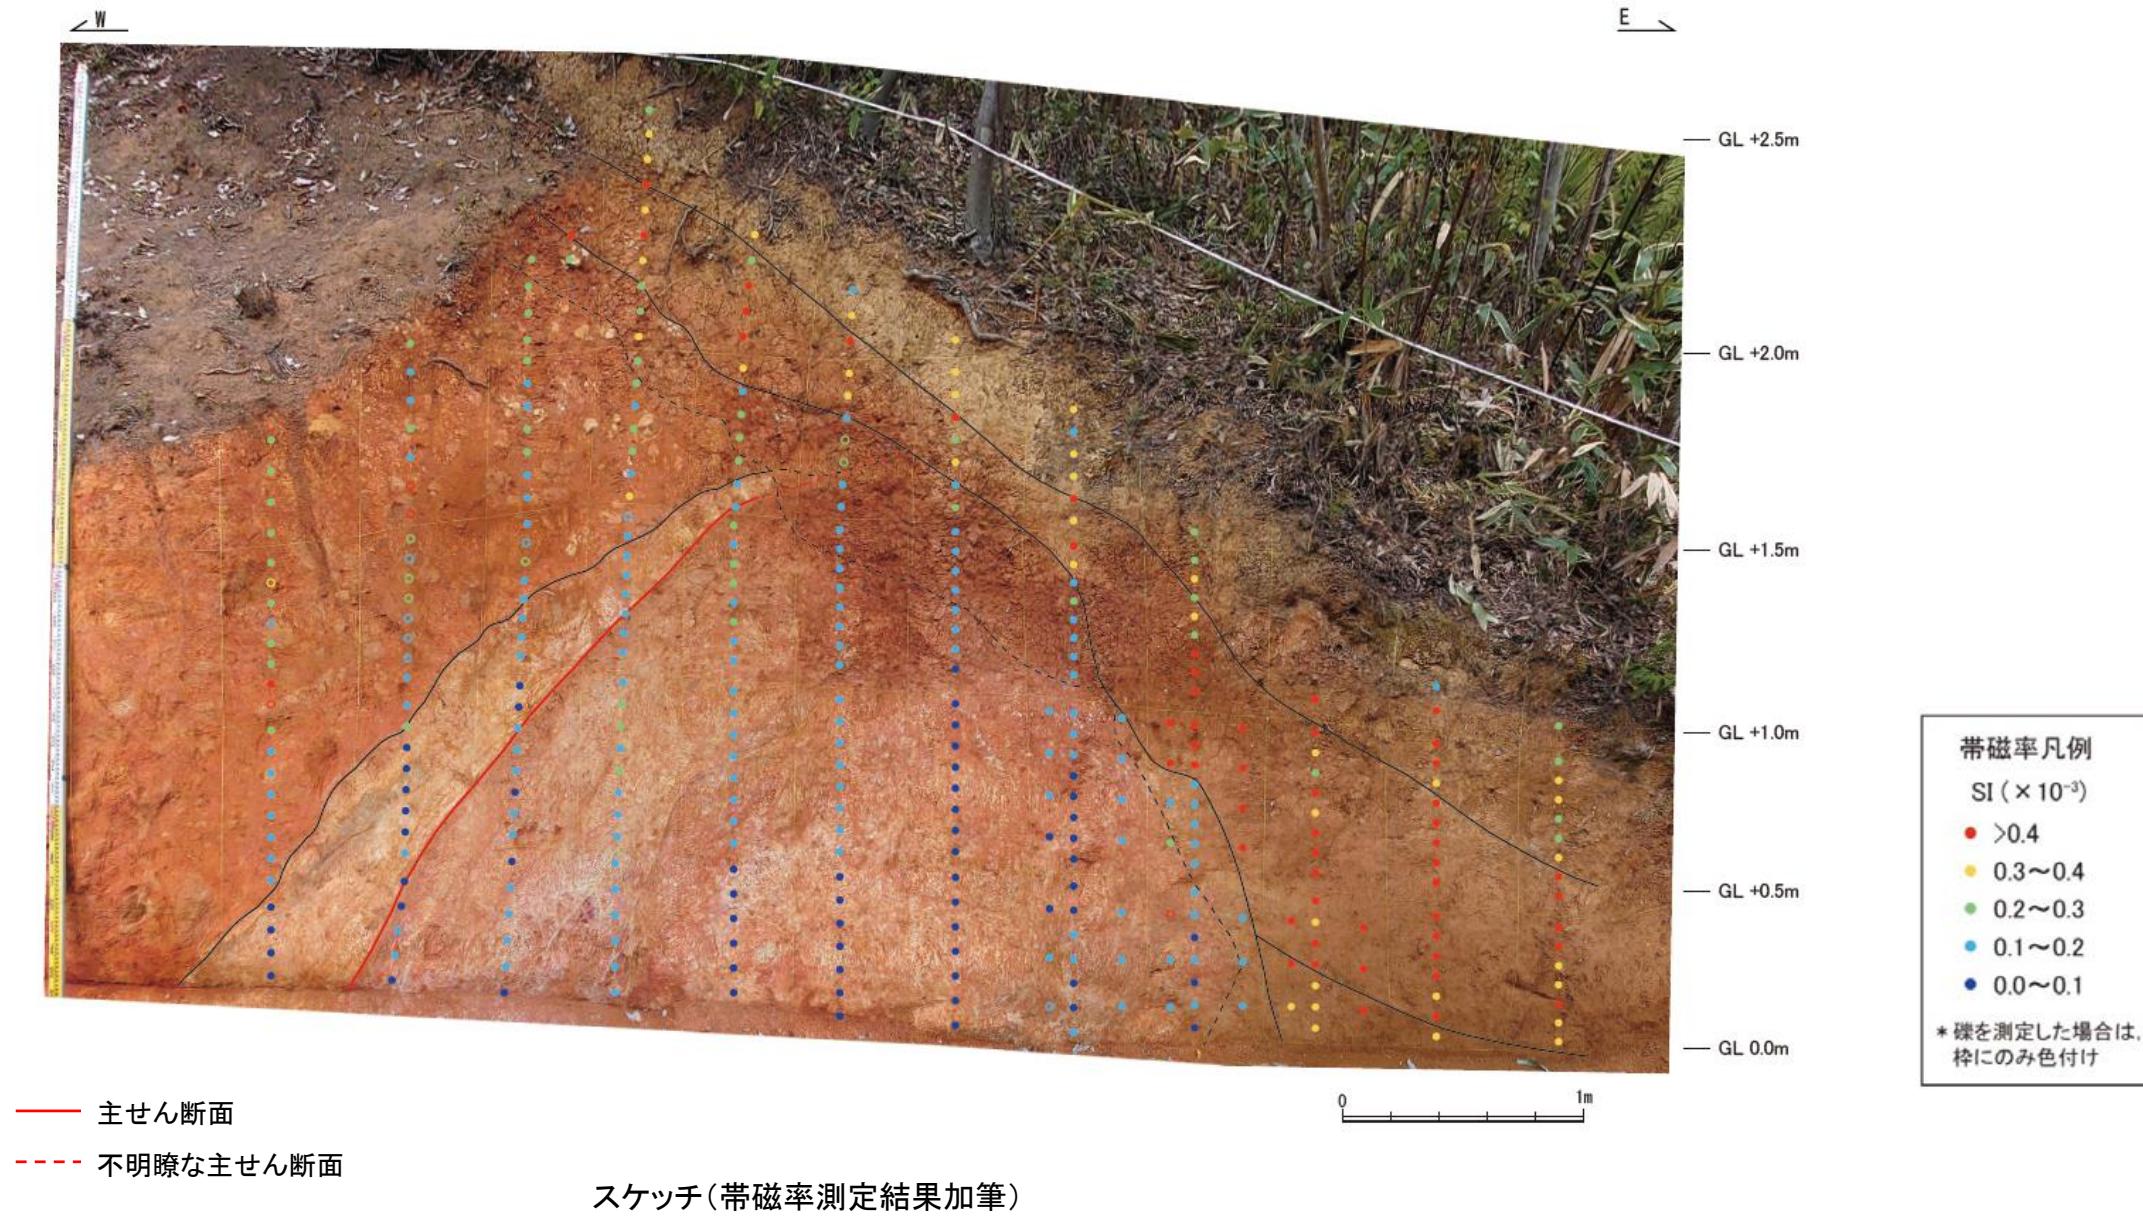
・ルートマップIの断層確認箇所において帯磁率測定を実施した結果、岩盤と堆積物の境界について、肉眼観察と概ね整合的な結果が得られた。

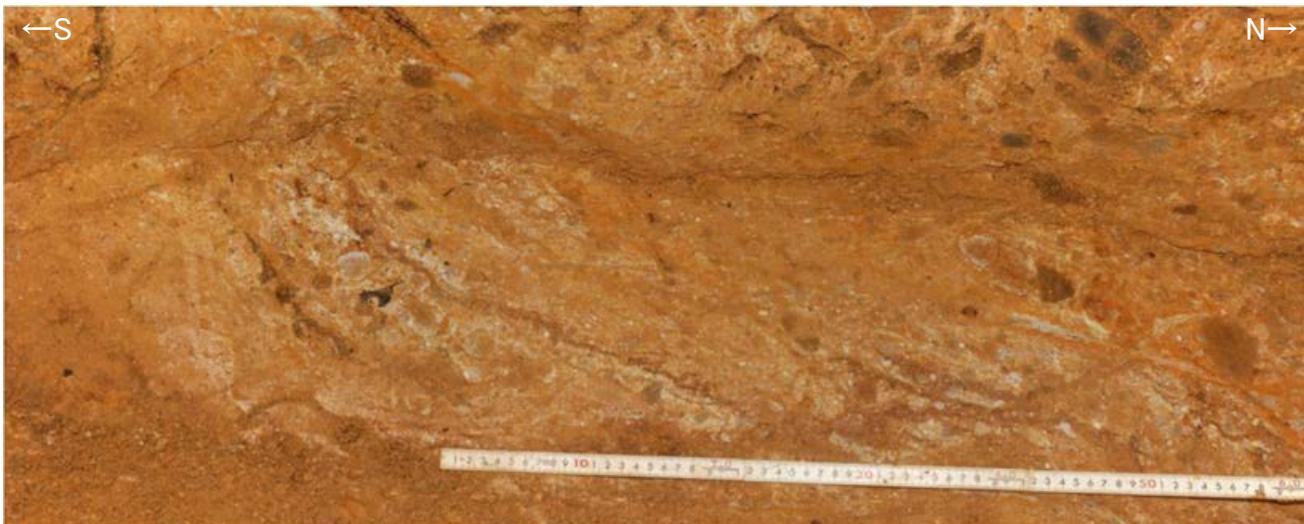
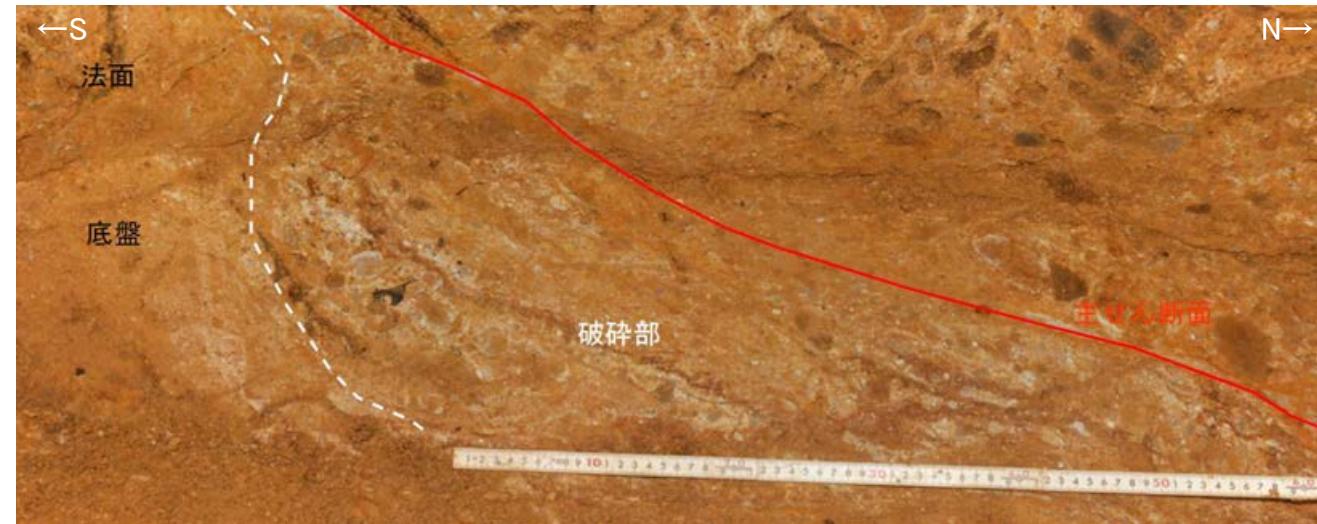
拡大写真(左:加筆なし, 右:解釈線加筆)

断層②
走向傾斜は法面でN24E78SEであり、底盘ではN24E78SEの構造から分岐するようにN32E76SEの構造が認められる。両者とも、灰色の粘土を幅0~1cmで断続的に挟み、その周辺が褐色を帯びる。幅0~20cmで膨縮する砂~角礫状の破碎部を伴う。その内部には破碎部延長方向に沿った粒子の配列や流動状の構造が認められる。破碎部の幅は南方へ薄くなり、特に底盘と法面の境界付近で急激に幅を減ずる。破碎部の内部に連続する平滑面や鏡肌、条線は認められない。

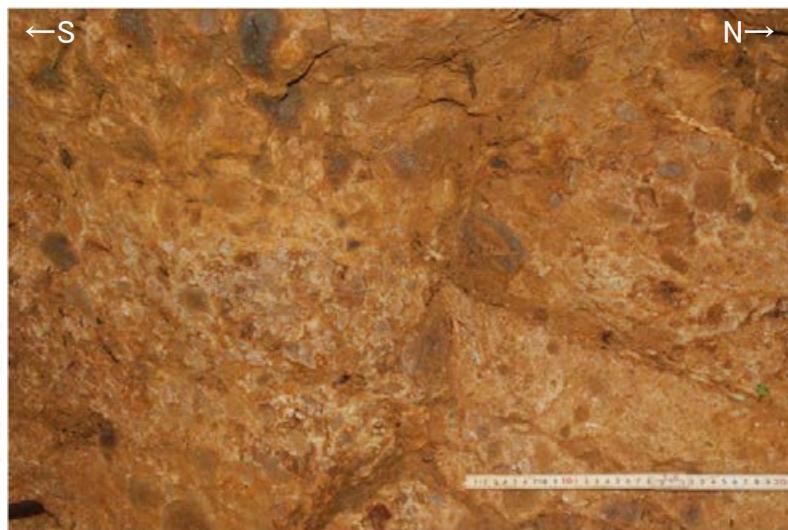
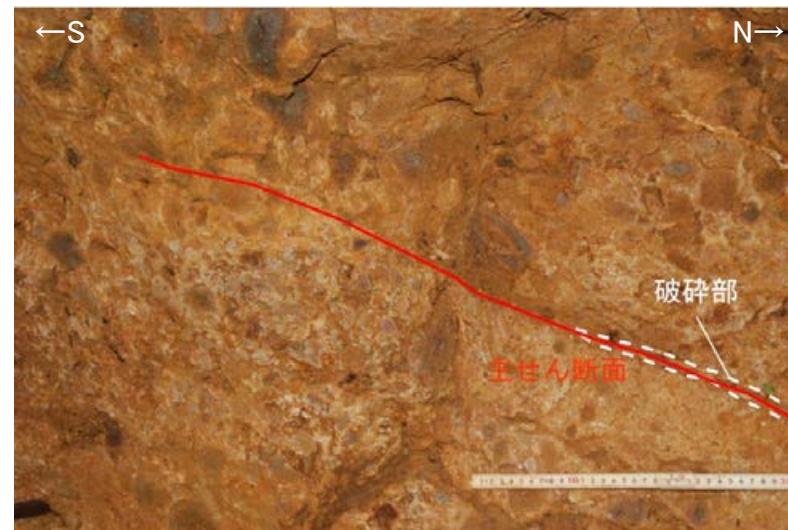
拡大写真(左:加筆なし, 右:解釈線加筆)

断層③
 走向傾斜は法面でN26E78SEであり、黄褐色の粘土を幅0～1.5cmで挟在する。白色の鉱物脈と交差し、交差部に変位は認められない。幅0～25cmの角礫状の破碎部を伴う。幅は中央で厚く、南北両端へ薄くなり尖滅する。特に白色鉱物脈との交差部の北側では最大幅に達する。しかし、交差部の南側では、白色脈に切られるように急激に薄くなる。内部の角礫は縁に沿って白色に変質する破碎部の内部に認められる不規則に波曲する節理に沿って、白色鉱物脈と同様の鉱物が幅1cmのレンズ状に認められることがある。
 本破碎部は、露頭の南側へ不明瞭となり、露頭内部で消失する。破碎部の内部に連続する平滑面や鏡肌、条線は認められない。
