2.2.1 (6) 福浦断層南部の分布 — 追加調査の考え方と評価の流れ —

○福浦断層南部の断層の分布を詳細に確認するために追加調査を行った。追加調査の考え方と評価の流れを以下に示す。

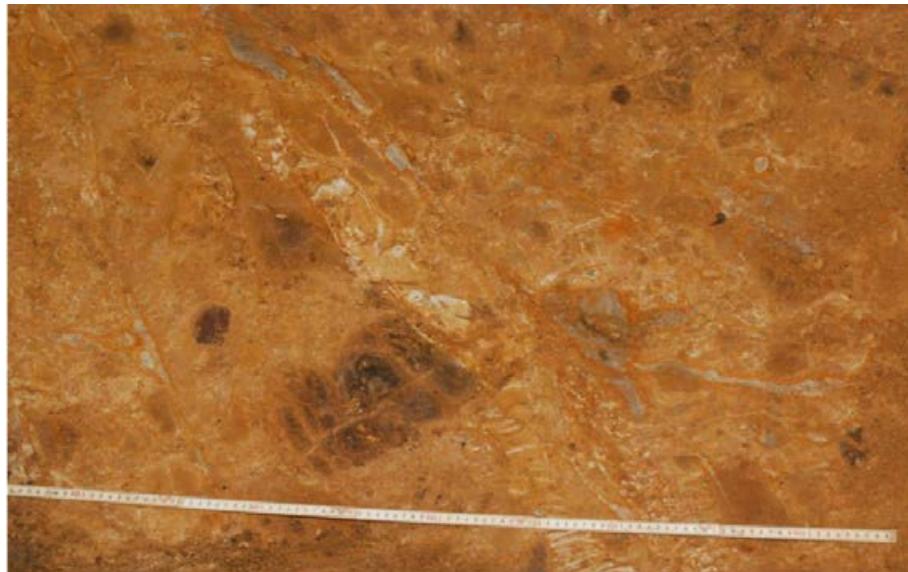
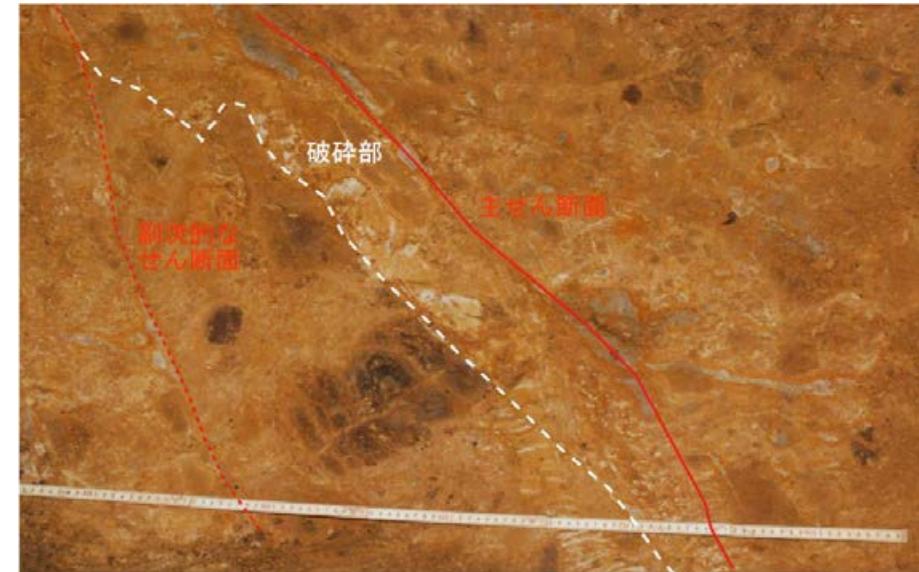
拡大写真(左:加筆なし, 右:解釈線加筆)

断層④
 走向傾斜は法面でN86E88SEで、底盤でN82E78SEの走向傾斜を示す。
 法面の下部から底盤で副次的なせん断面が分岐し、N86E82SEの走向傾
 斜を示す。破碎部は断片化した白色鉱物を含み、それらの断片は破碎
 部の延長方向に配列する傾向がある。破碎部の幅は法面の上部で10
 cm、下部で30cmである。底盤では北側にのみ破碎部を伴い、西方に向
 かって幅5cmへ収縮する。破碎部の上盤側には、断続的に平滑面や灰色
 の粘土を幅1cm程度で伴う。粘土を縁取るように褐色を帯びる。
 破碎部の内部に連続する平滑面や鏡肌、条線は認められない。

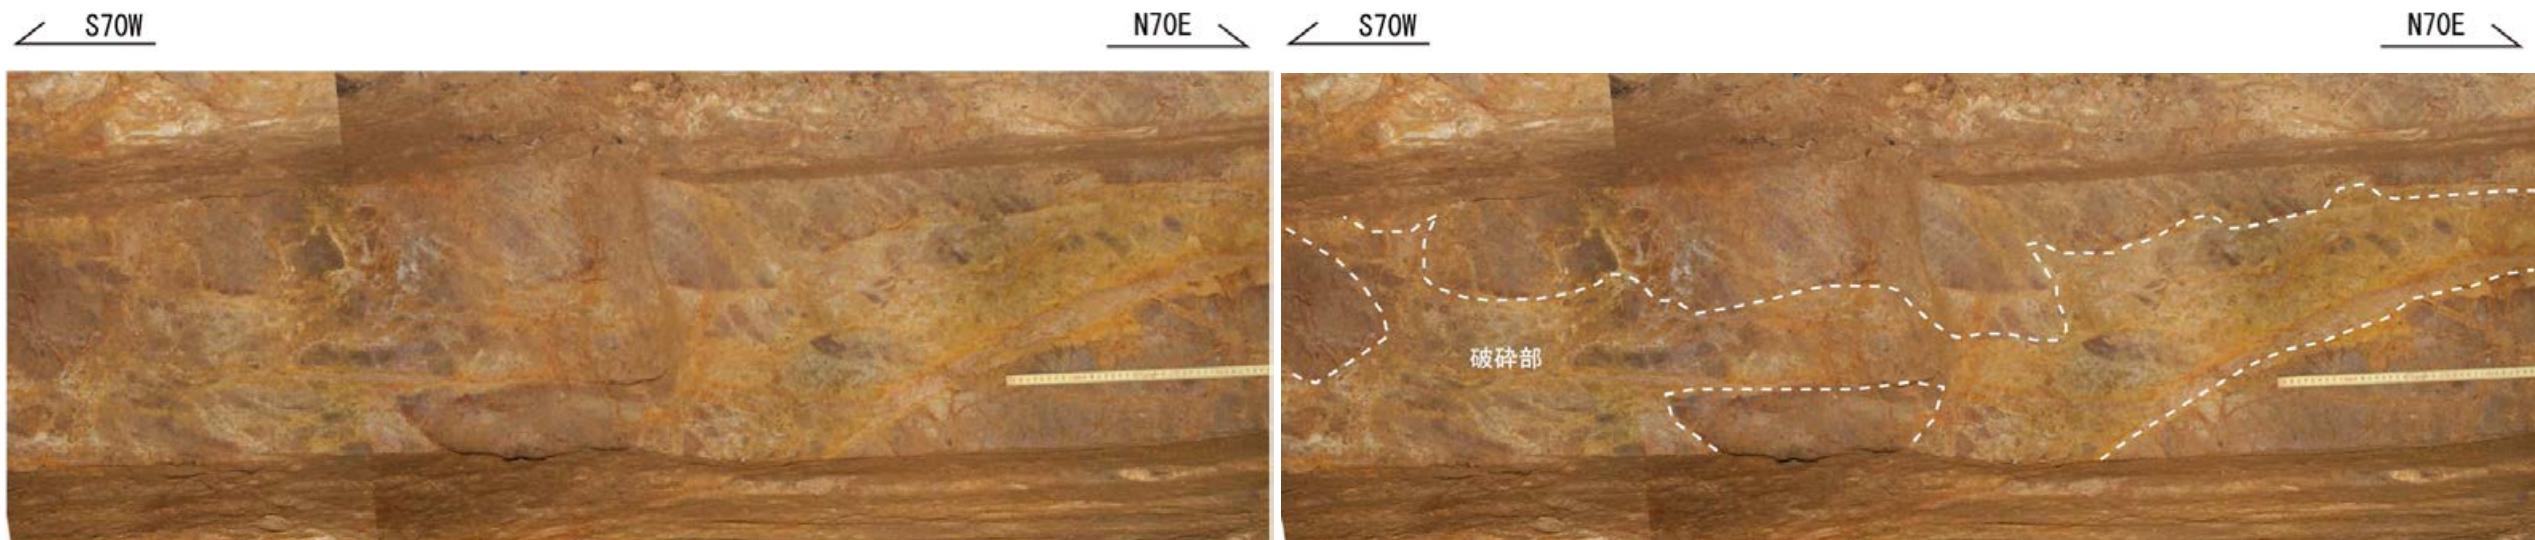
拡大写真(左:加筆なし, 右:解釈線加筆)

破碎部
走向傾斜がN53E72SEからN65E61SEに湾曲する節理の北西側に幅10～25cmの破碎部が認められる。破碎部の南東側の縁は湾曲する節理と一致するが、破碎部は西側へ不規則に広がっている。

破碎部は、灰～褐灰色シルトの基質と灰色を呈する安山岩角礫からなる。安山岩角礫は径1～10cmで、その縁が白色に変質していることがある。破碎部は礫も含めてナイフで削ることができる程度に軟質である。内部には褐鉄鉱の沈着が認められ、南東側では湾曲する節理に沿って帯状に沈着する。破碎部の内部に鏡肌や糸線を伴うせん断面を示唆するような面構造は認められない。

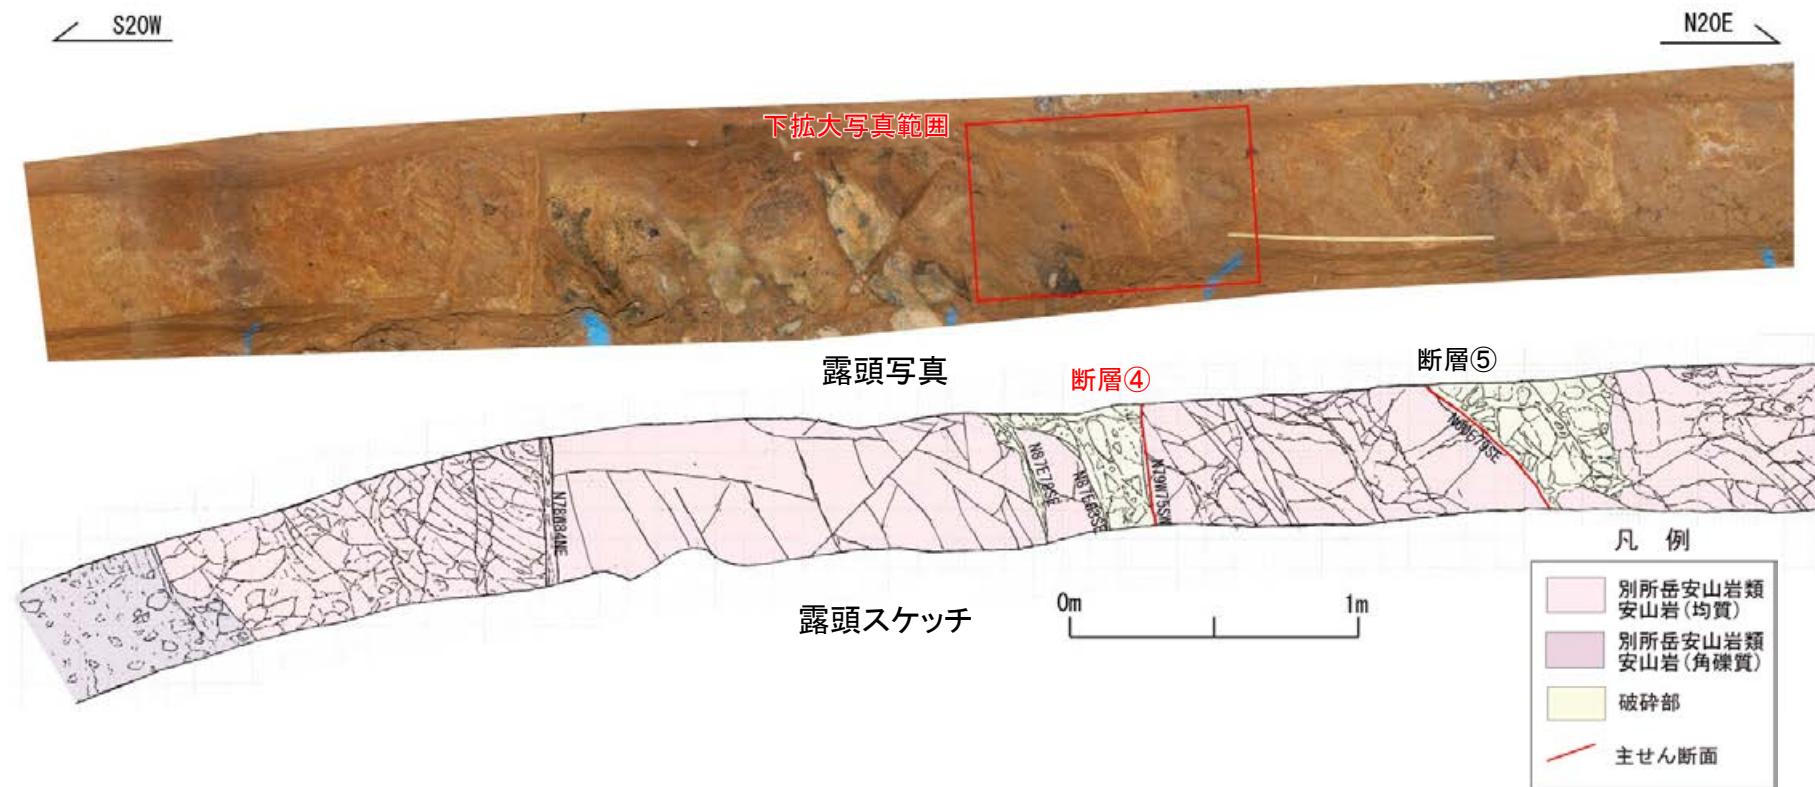
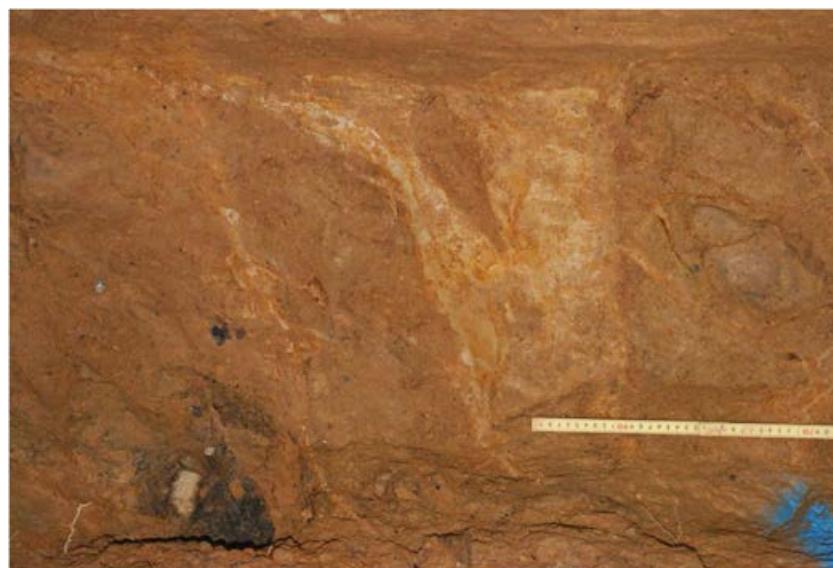
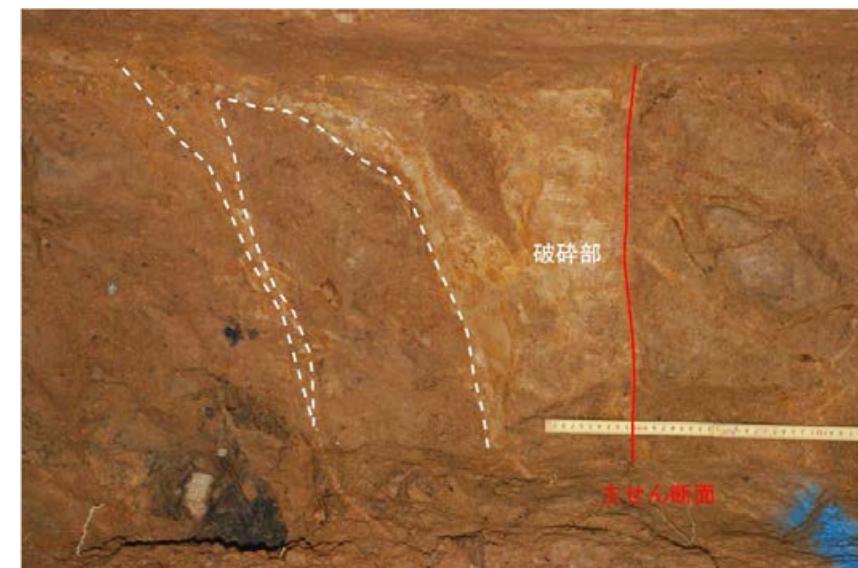
拡大写真(左:加筆なし, 右:解釈線加筆)

断層④
走向・傾斜はN79W75SWであり、上盤側に幅20～30cmの破碎部が認められる。破碎部は、灰～褐灰色シルトの基質と灰色を呈する安山岩角礫からなる。安山岩角礫は径5～20cmである。破碎部は礫も含めてナイフで削ることができる程度に軟質である。破碎部の両端の節理に平滑面や鏡肌、条線は認められない。

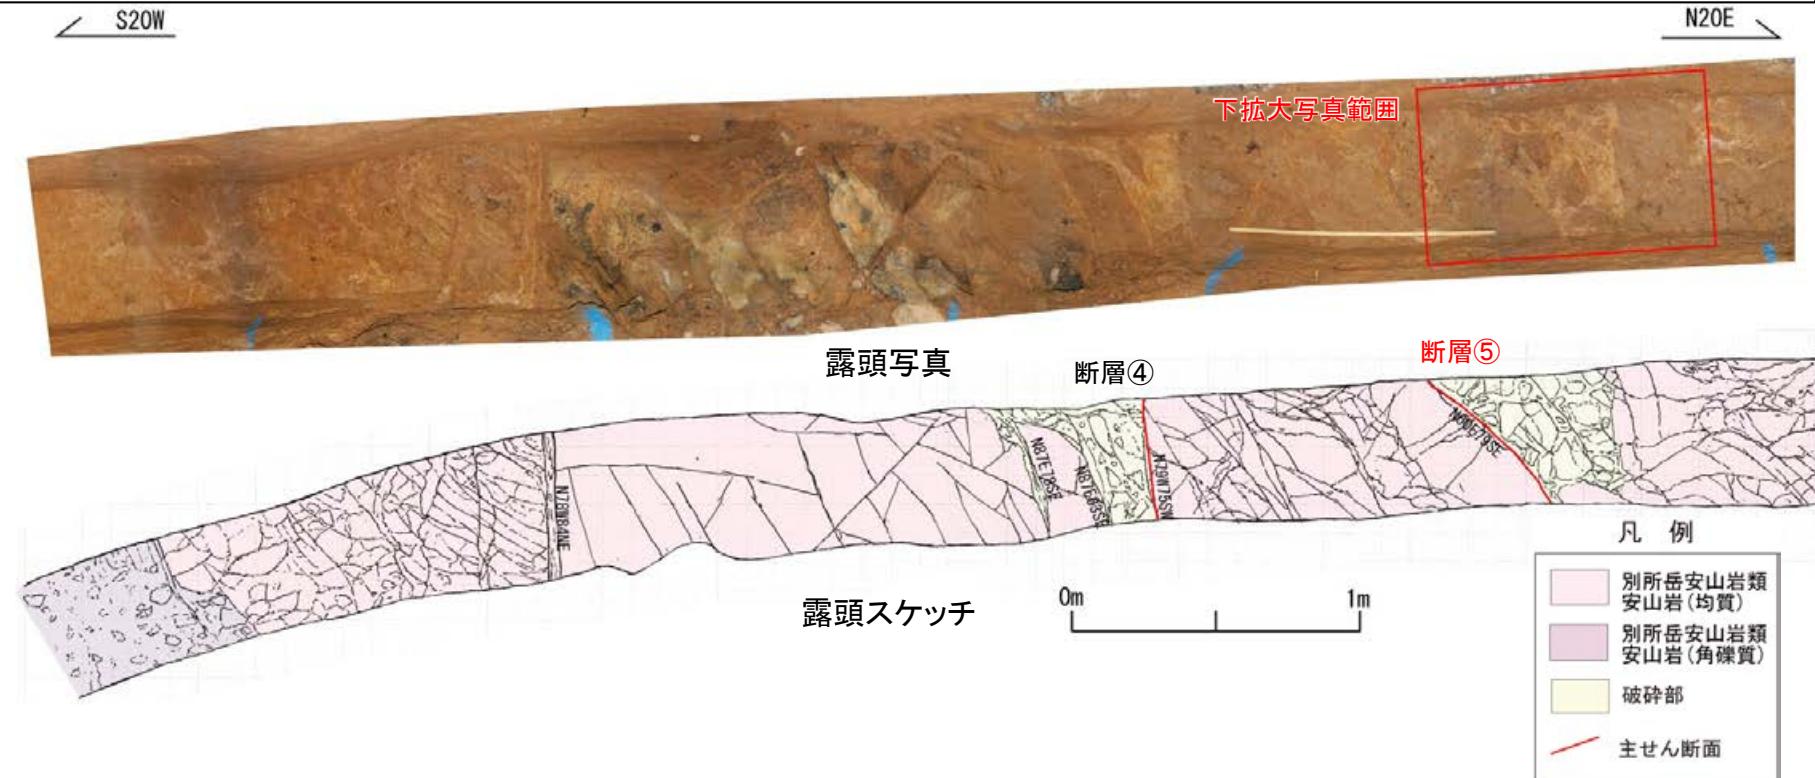
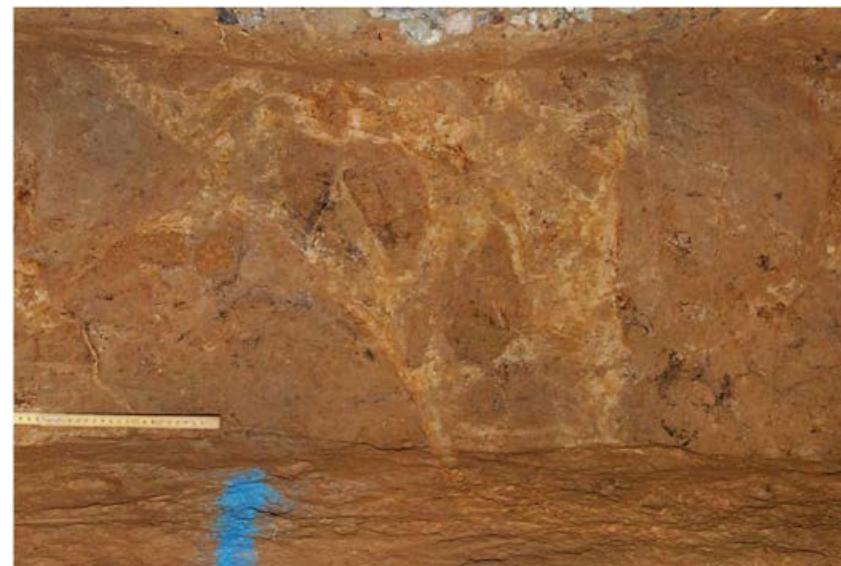
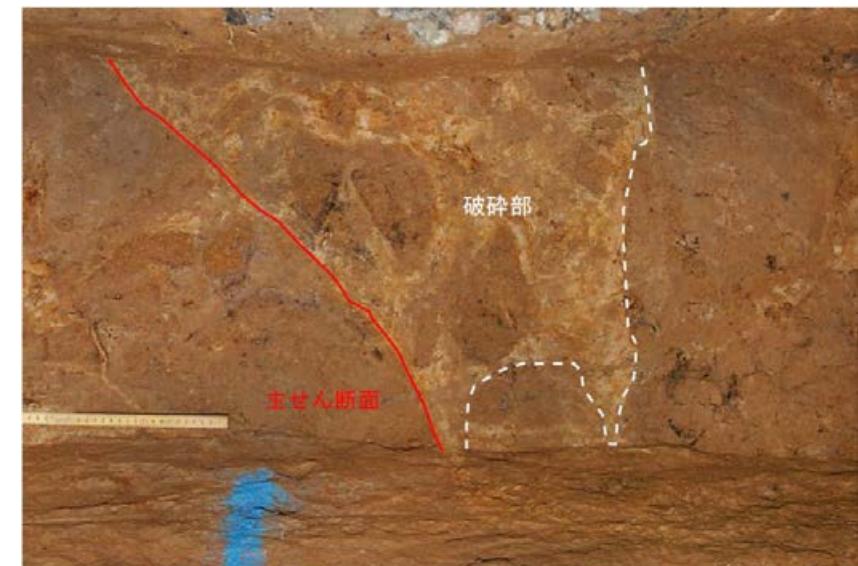
拡大写真(左:加筆なし, 右: 解釈線加筆)

断層⑤
走向傾斜はN60E79SEであり、下盤側に幅30～40cmの破碎部が認められる。破碎部は、灰～褐灰色シルトの基質と灰色を呈する安山岩角礫からなる。安山岩角礫は径5～20cmである。破碎部は礫も含めてナイフで削ることができる程度に軟質である。破碎部の両端の節理に平滑面や鏡肌、条線は認められない。

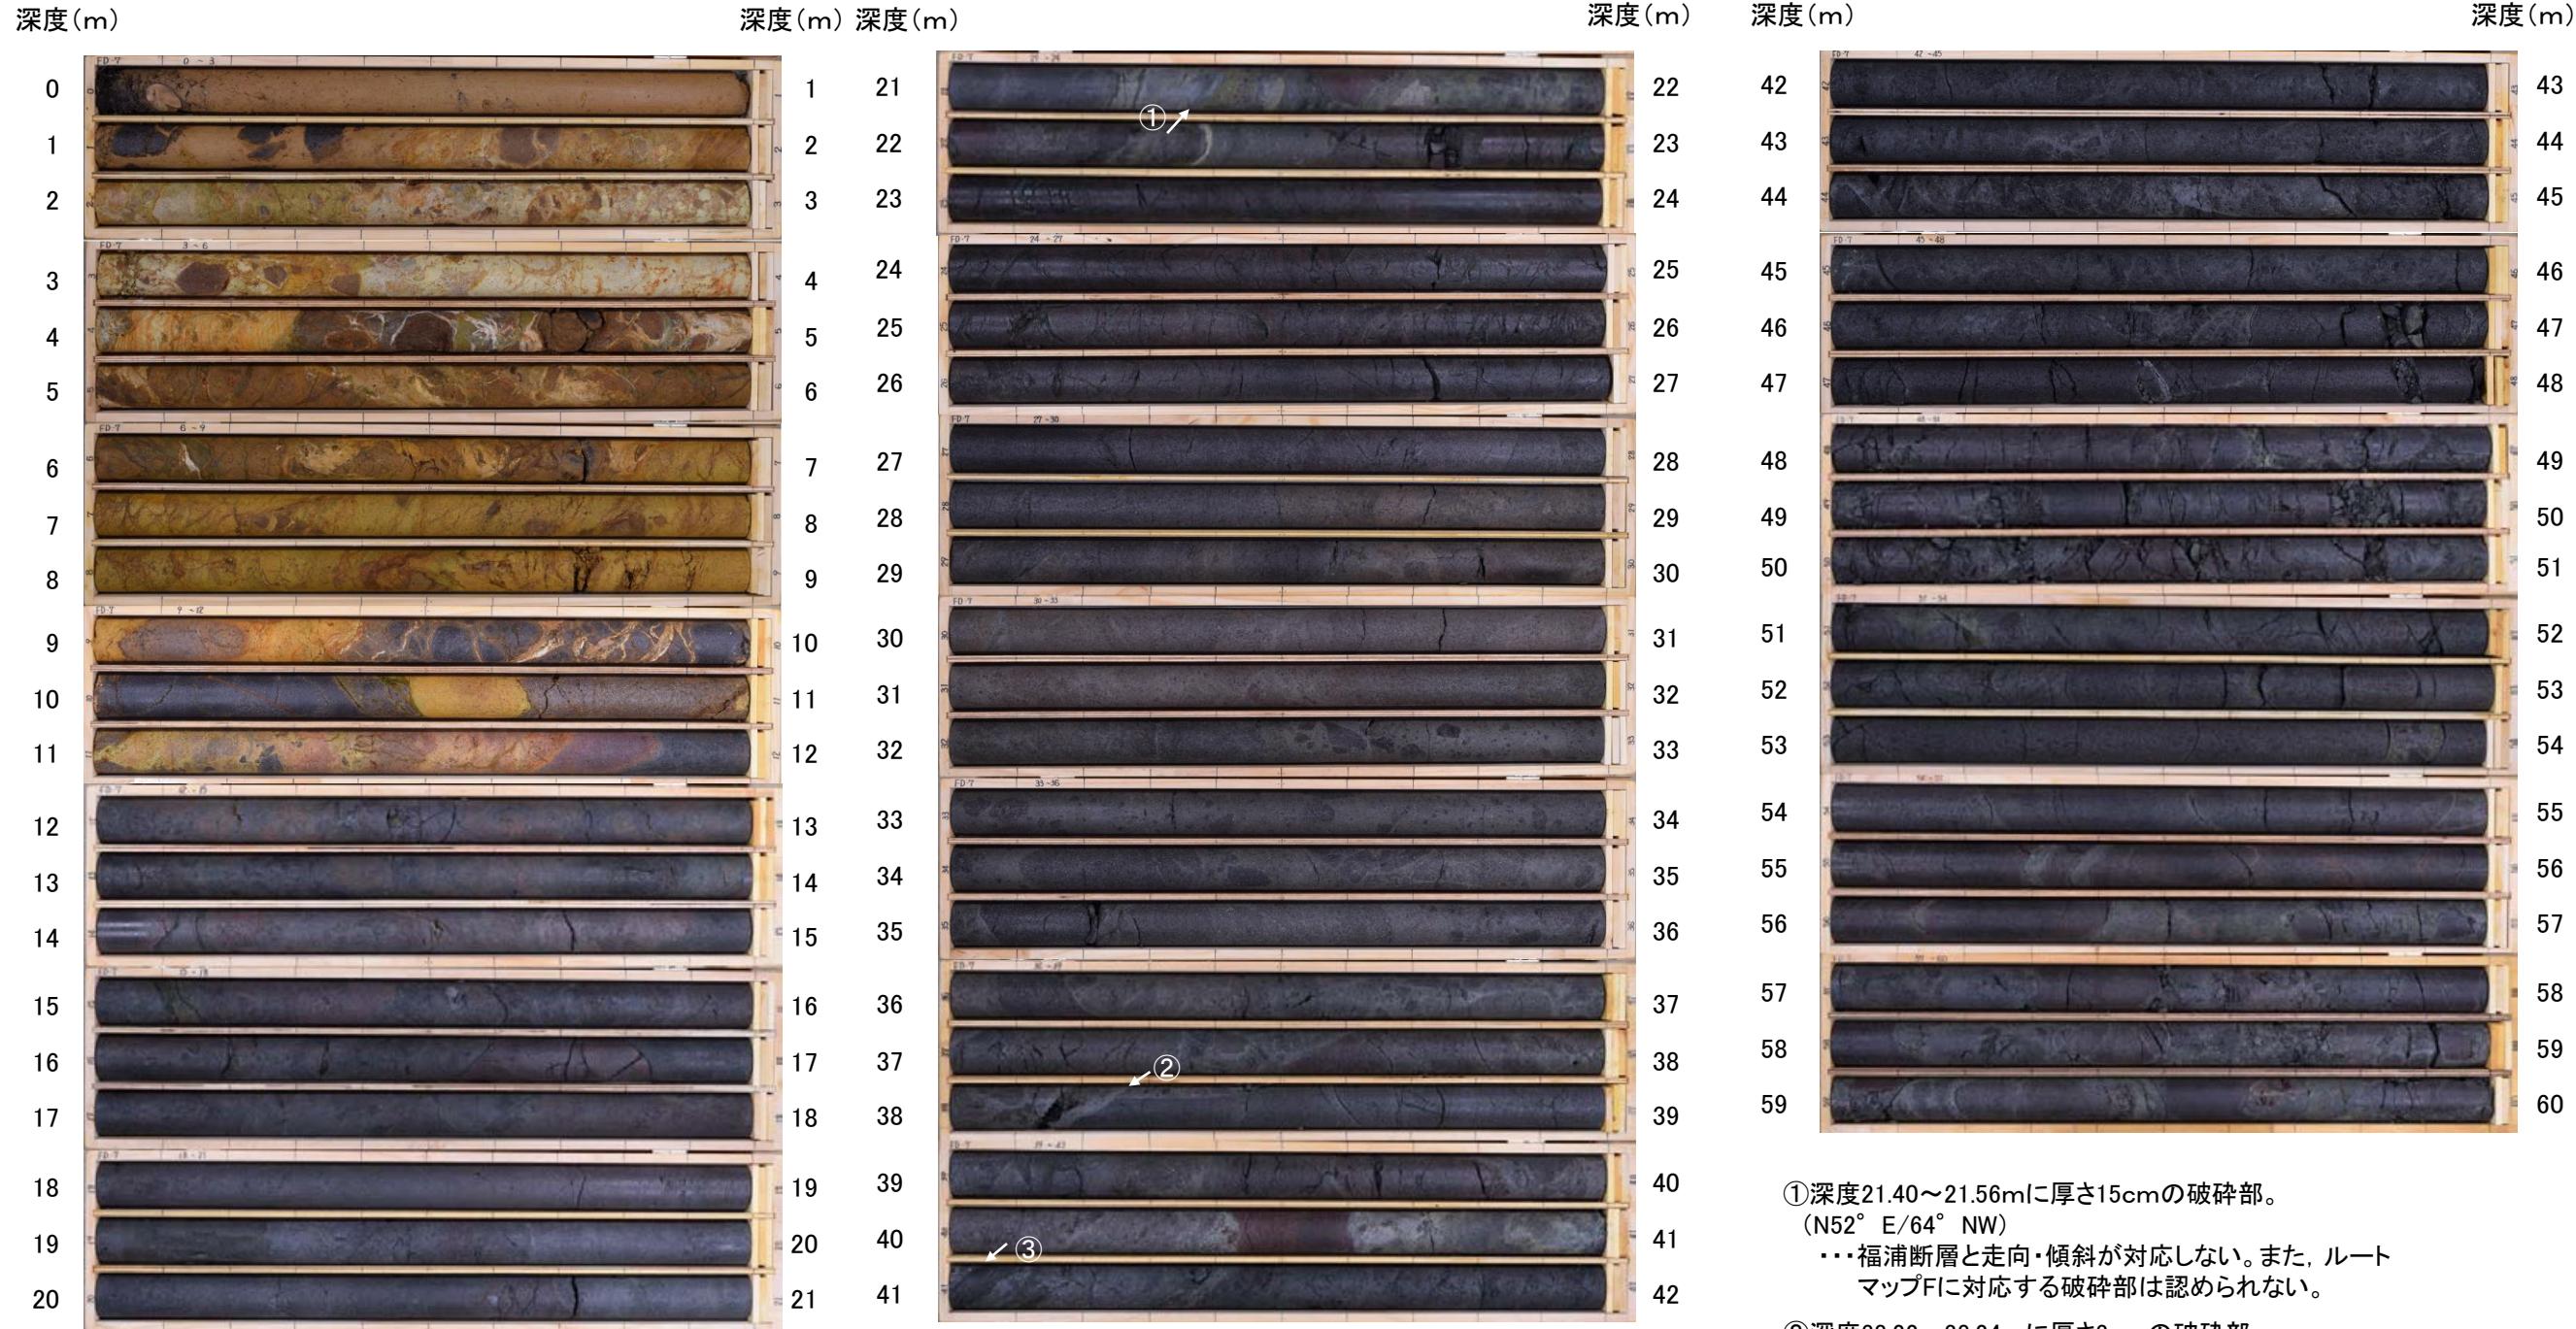
FD-7孔(孔口標高39.03m, 掘進長60m, 傾斜45°)

・福浦断層に対応する破碎部は認められない。

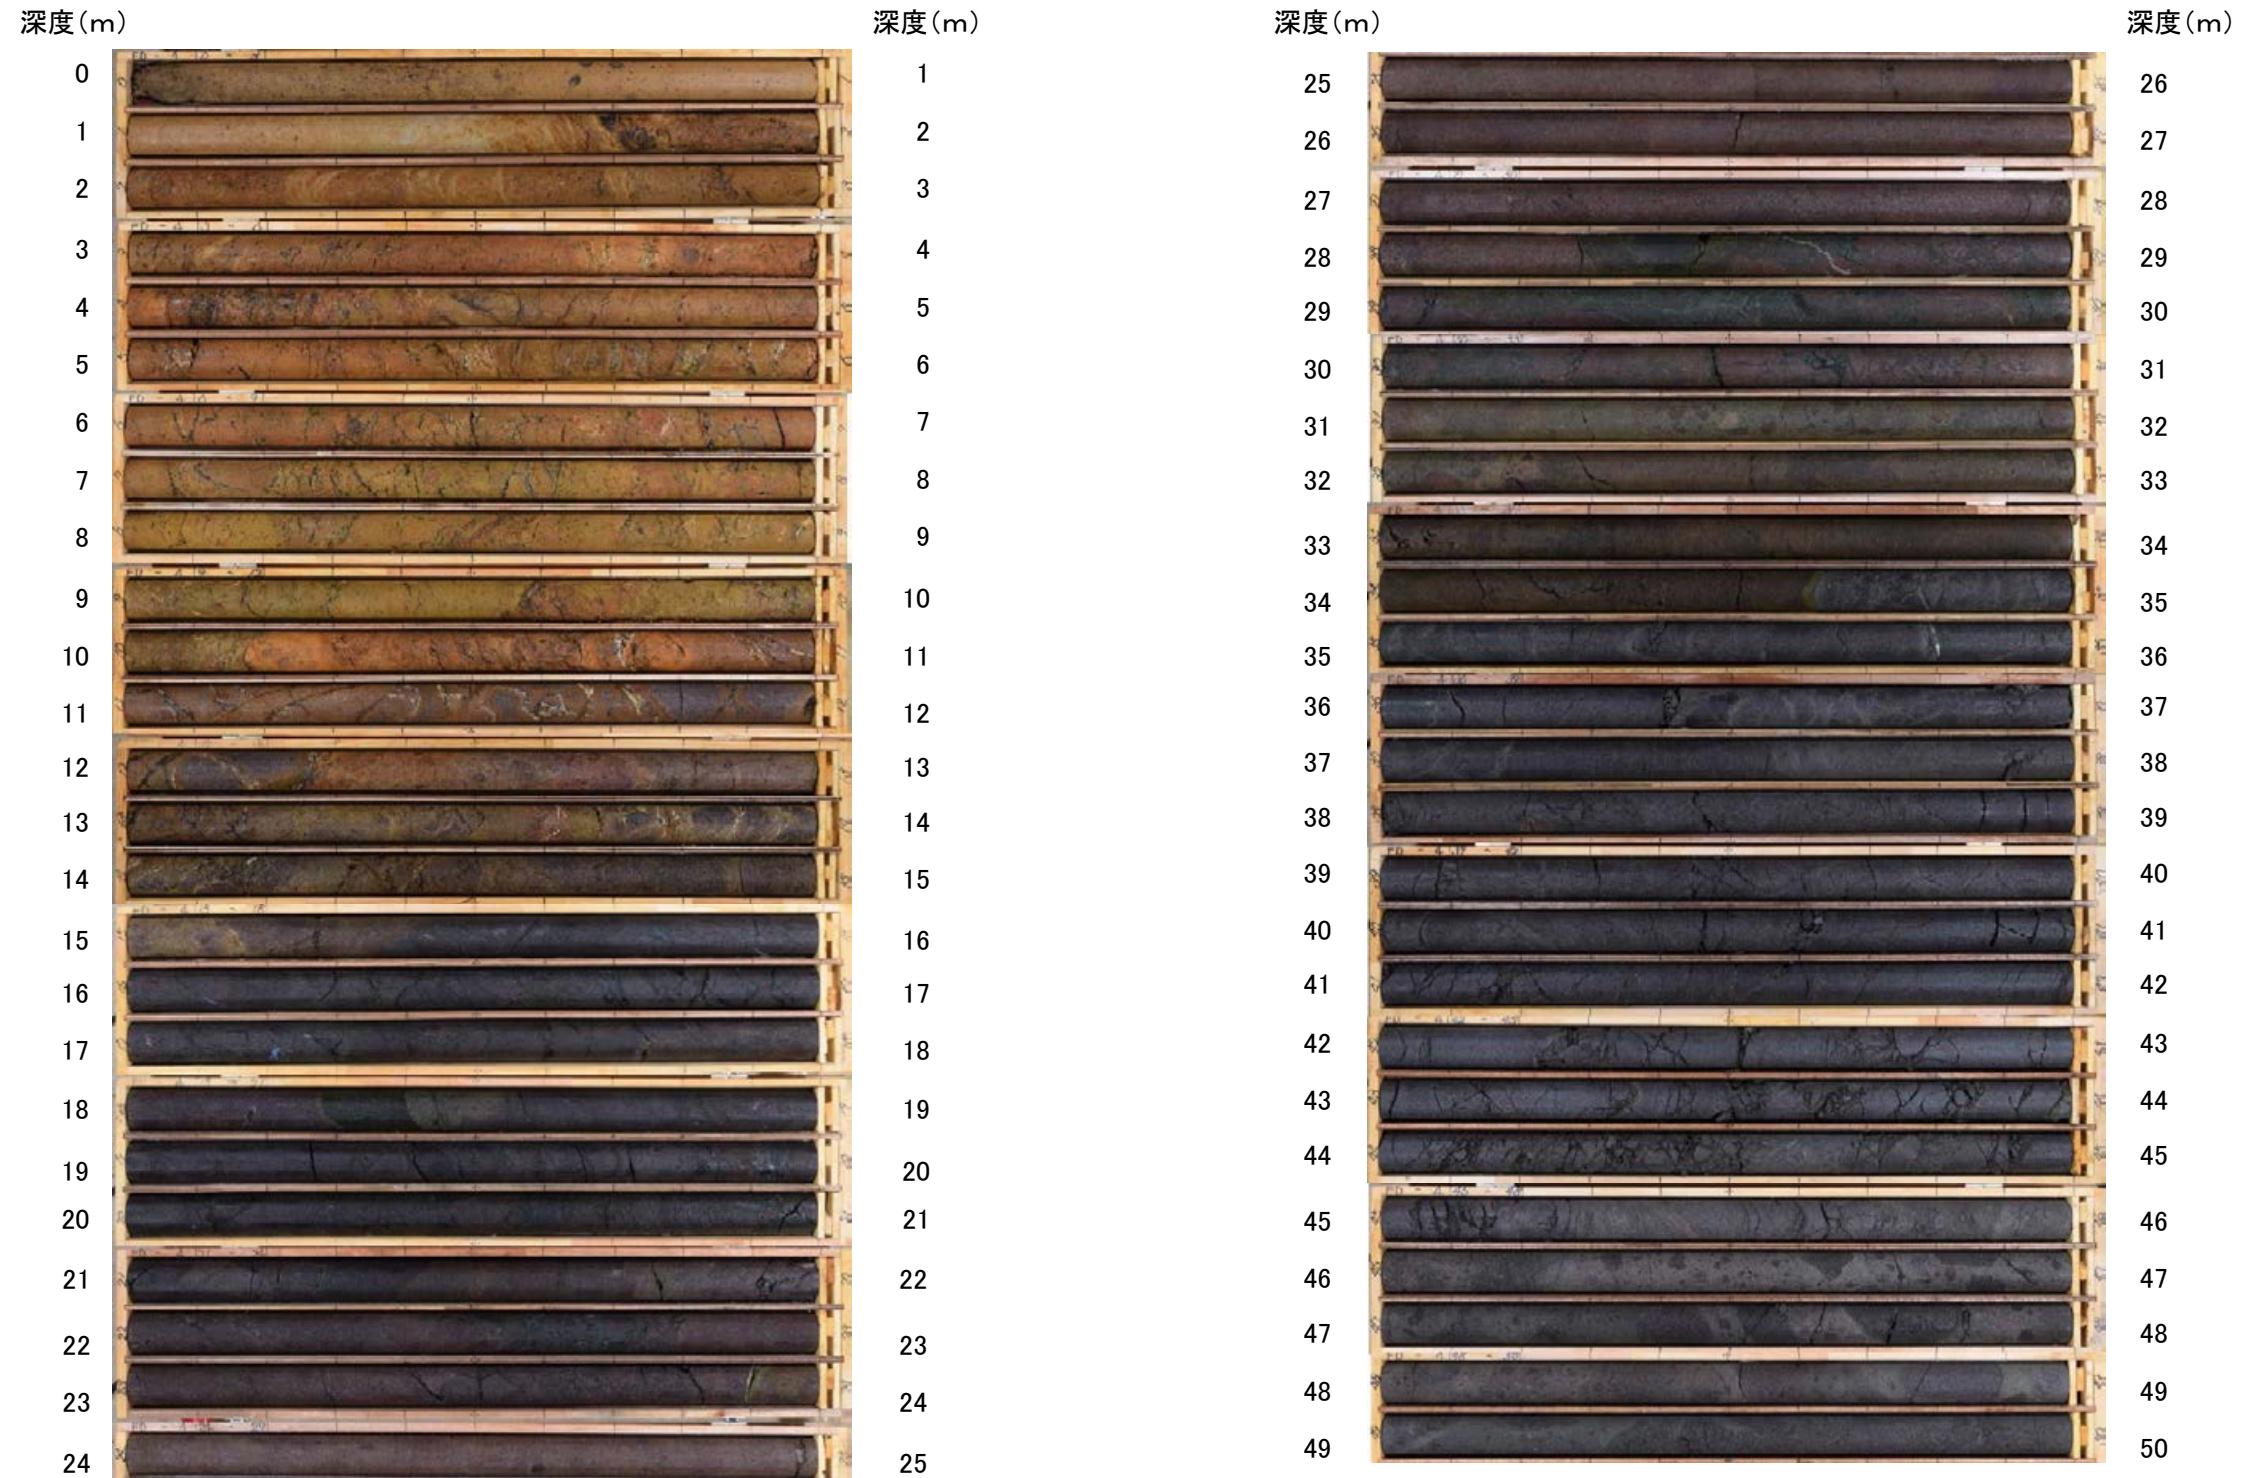
FD-4孔(孔口標高38.91m, 掘進長50m, 傾斜45°)

・福浦断層に対応する破碎部は認められない。

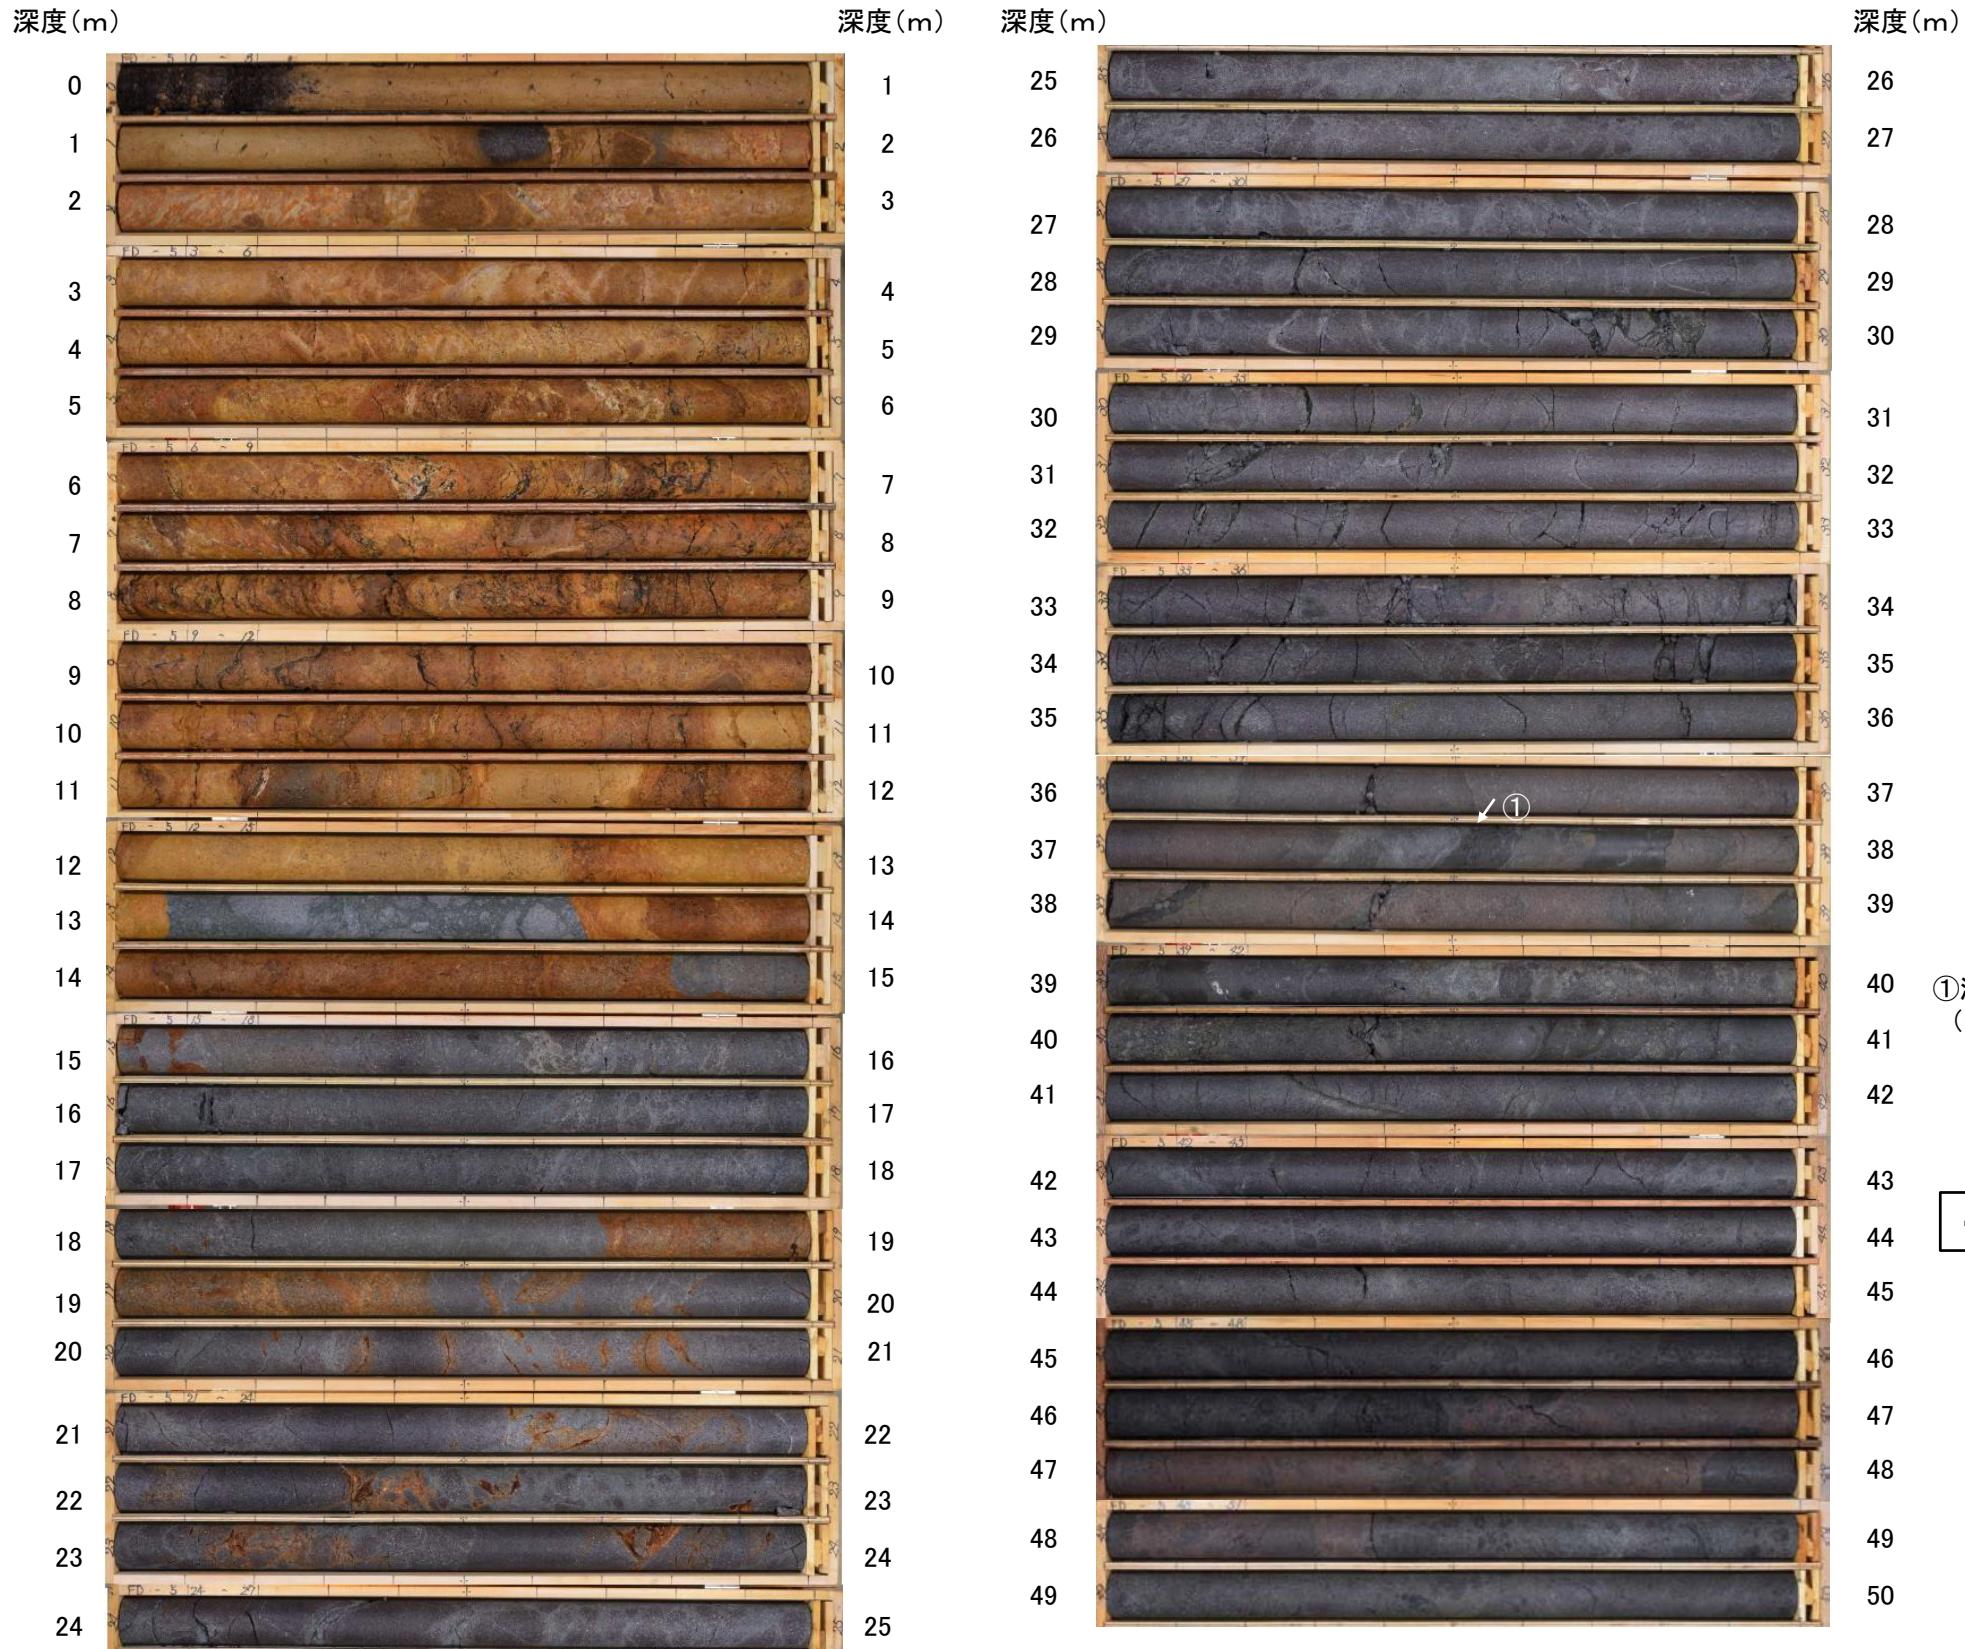
FD-5孔(孔口標高37.18m, 掘進長50m, 傾斜45°)

①深度37.50~37.61mに厚さ6.5~7.0cmの破碎部。
(N44° E/68° NW)
...福浦断層と走向・傾斜が対応しない。また、隣接孔
(FD-4孔)の想定延長位置(深度25.8m付近)に連続しない(前頁)。

・福浦断層に対応する破碎部は認められない。

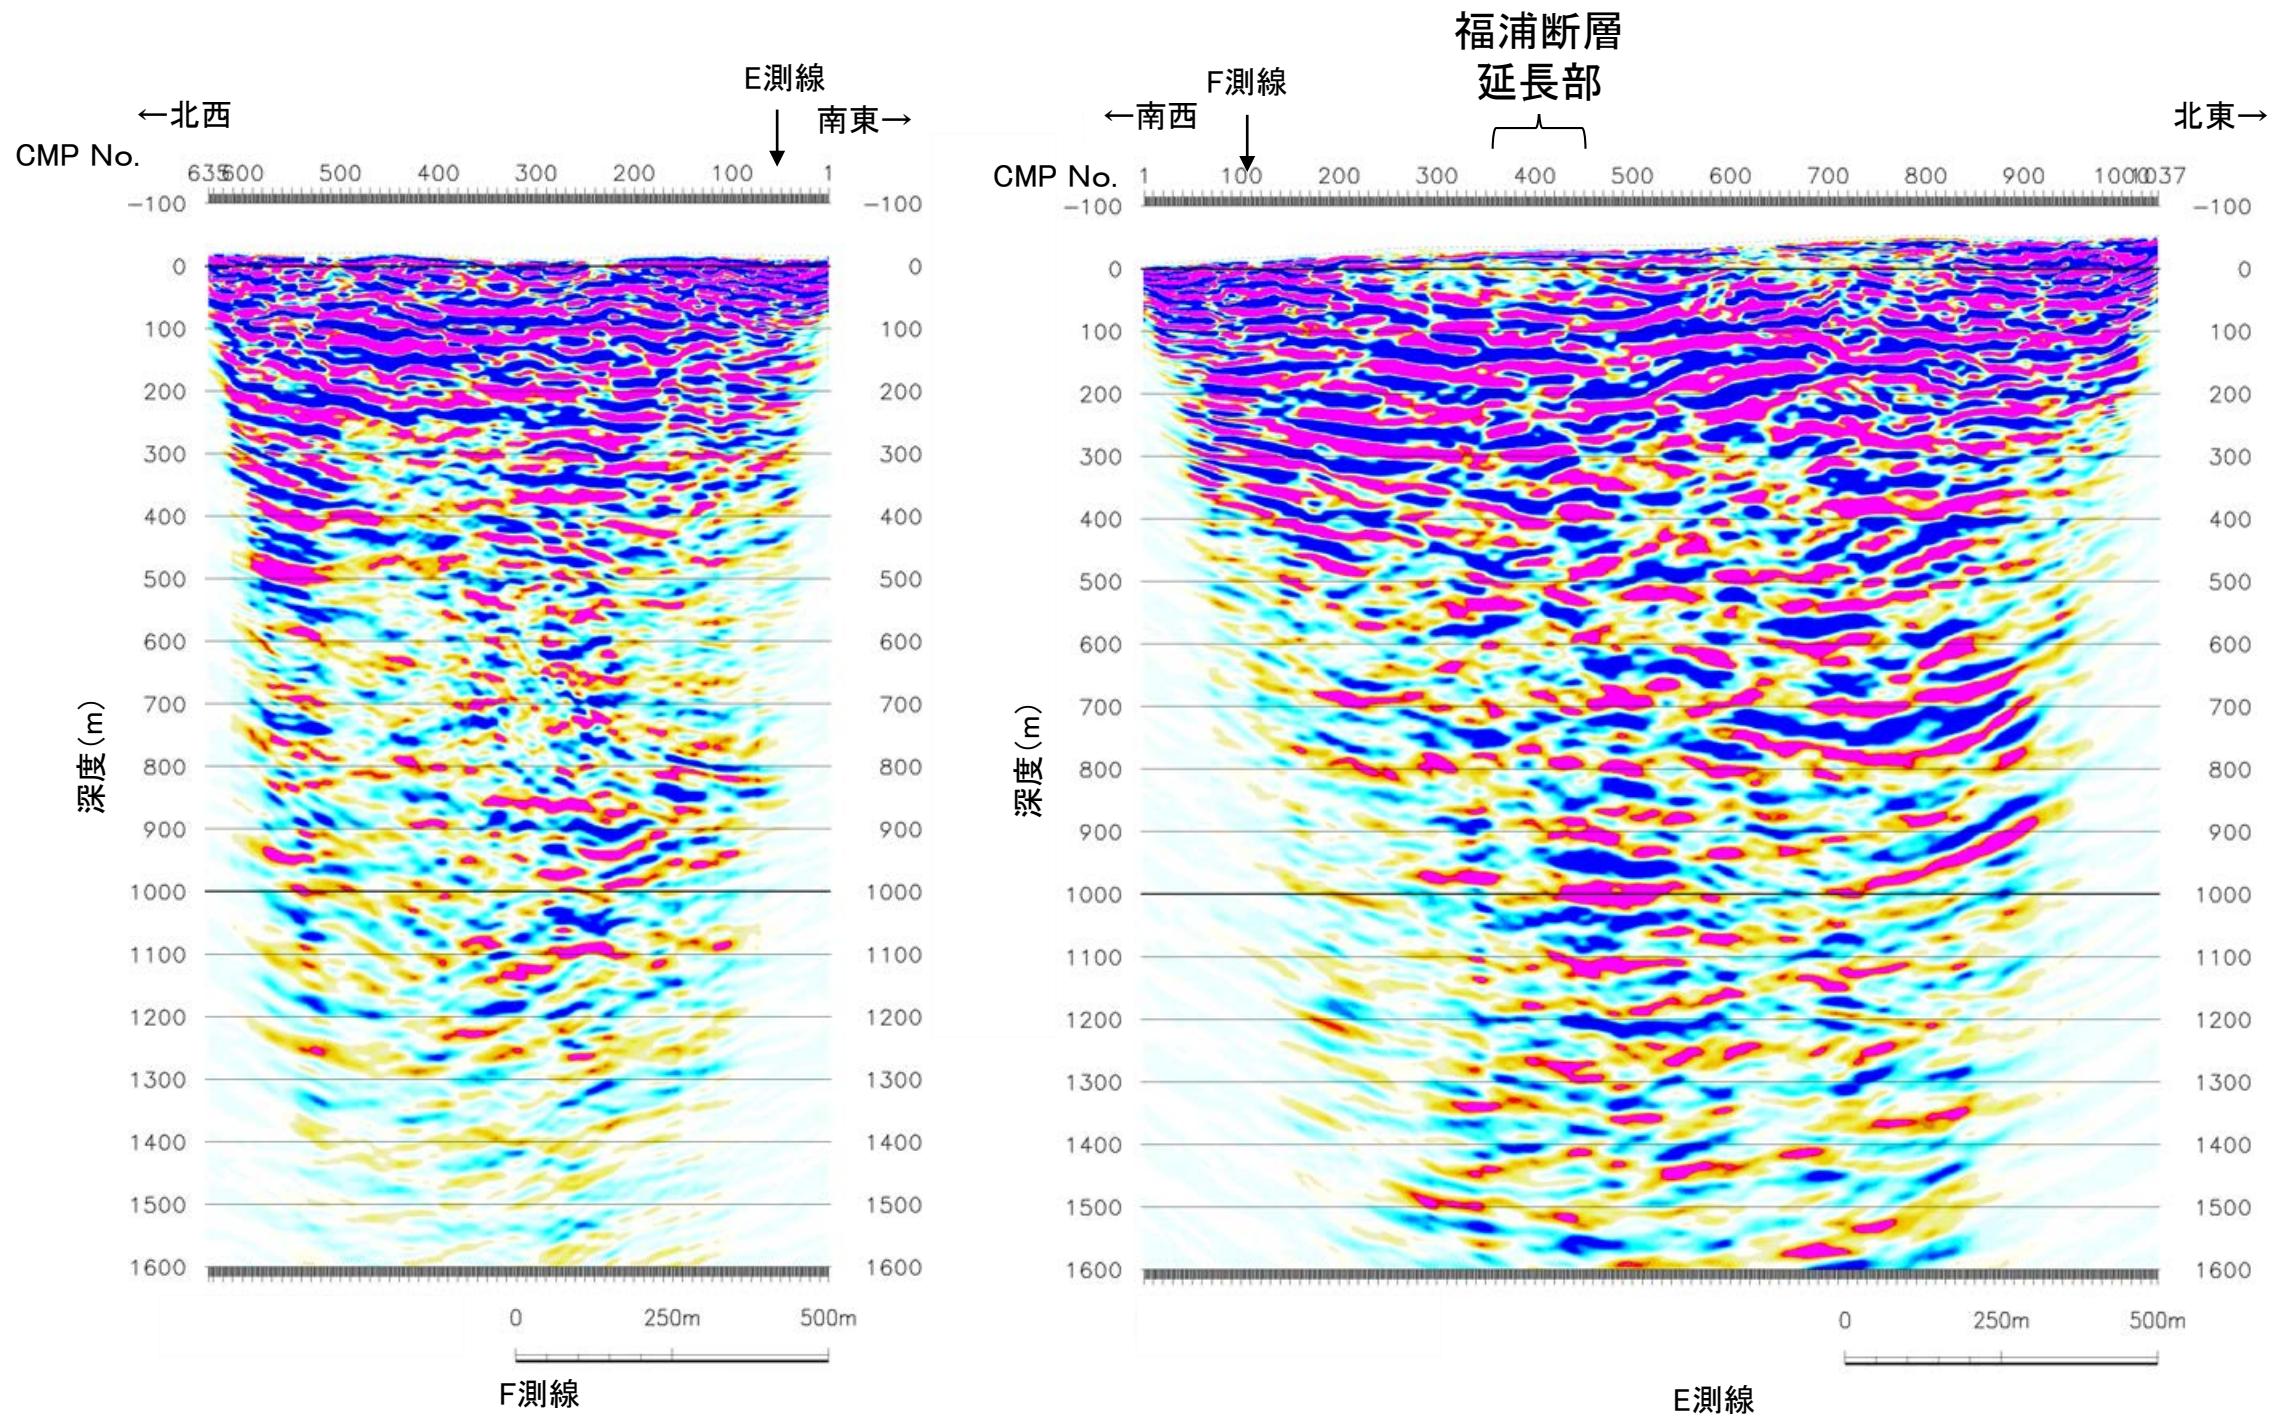
反射法地震探査結果(深度断面)

○福浦断層の延長部において、福浦断層を示すような反射面の系統的な乱れや不連続は認められない。

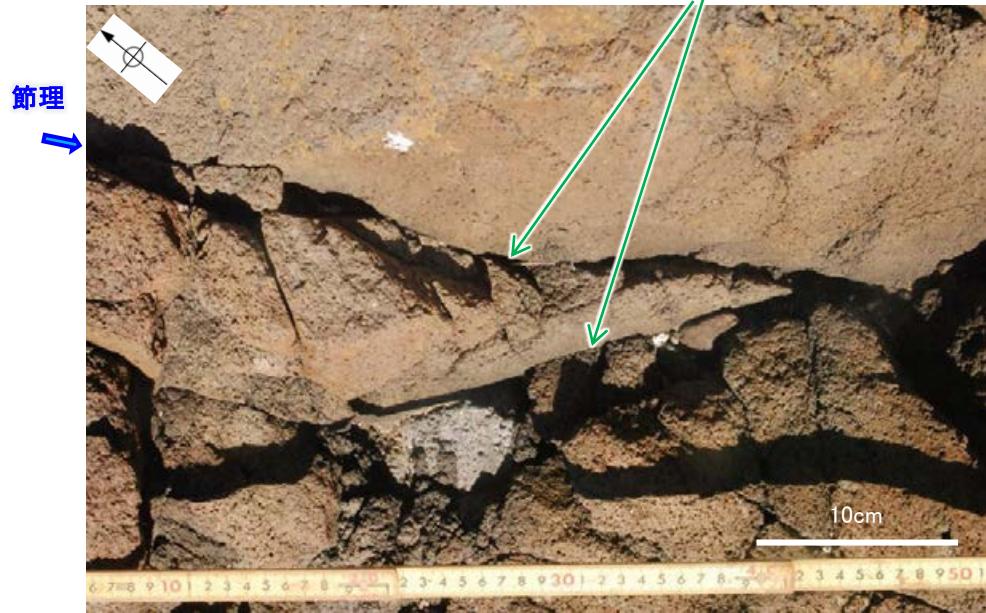
写真②拡大 谷地形(2)延長位置の不連続な節理

安山岩(均質)中に板状~不規則で不連続な節理が分布し、節理の周辺は細粒化していない
