2.2.1 (6) 福浦断層南部の分布 — 追加調査の考え方と評価の流れ —

○福浦断層南部の断層の分布を詳細に確認するために追加調査を行った。追加調査の考え方と評価の流れを以下に示す。

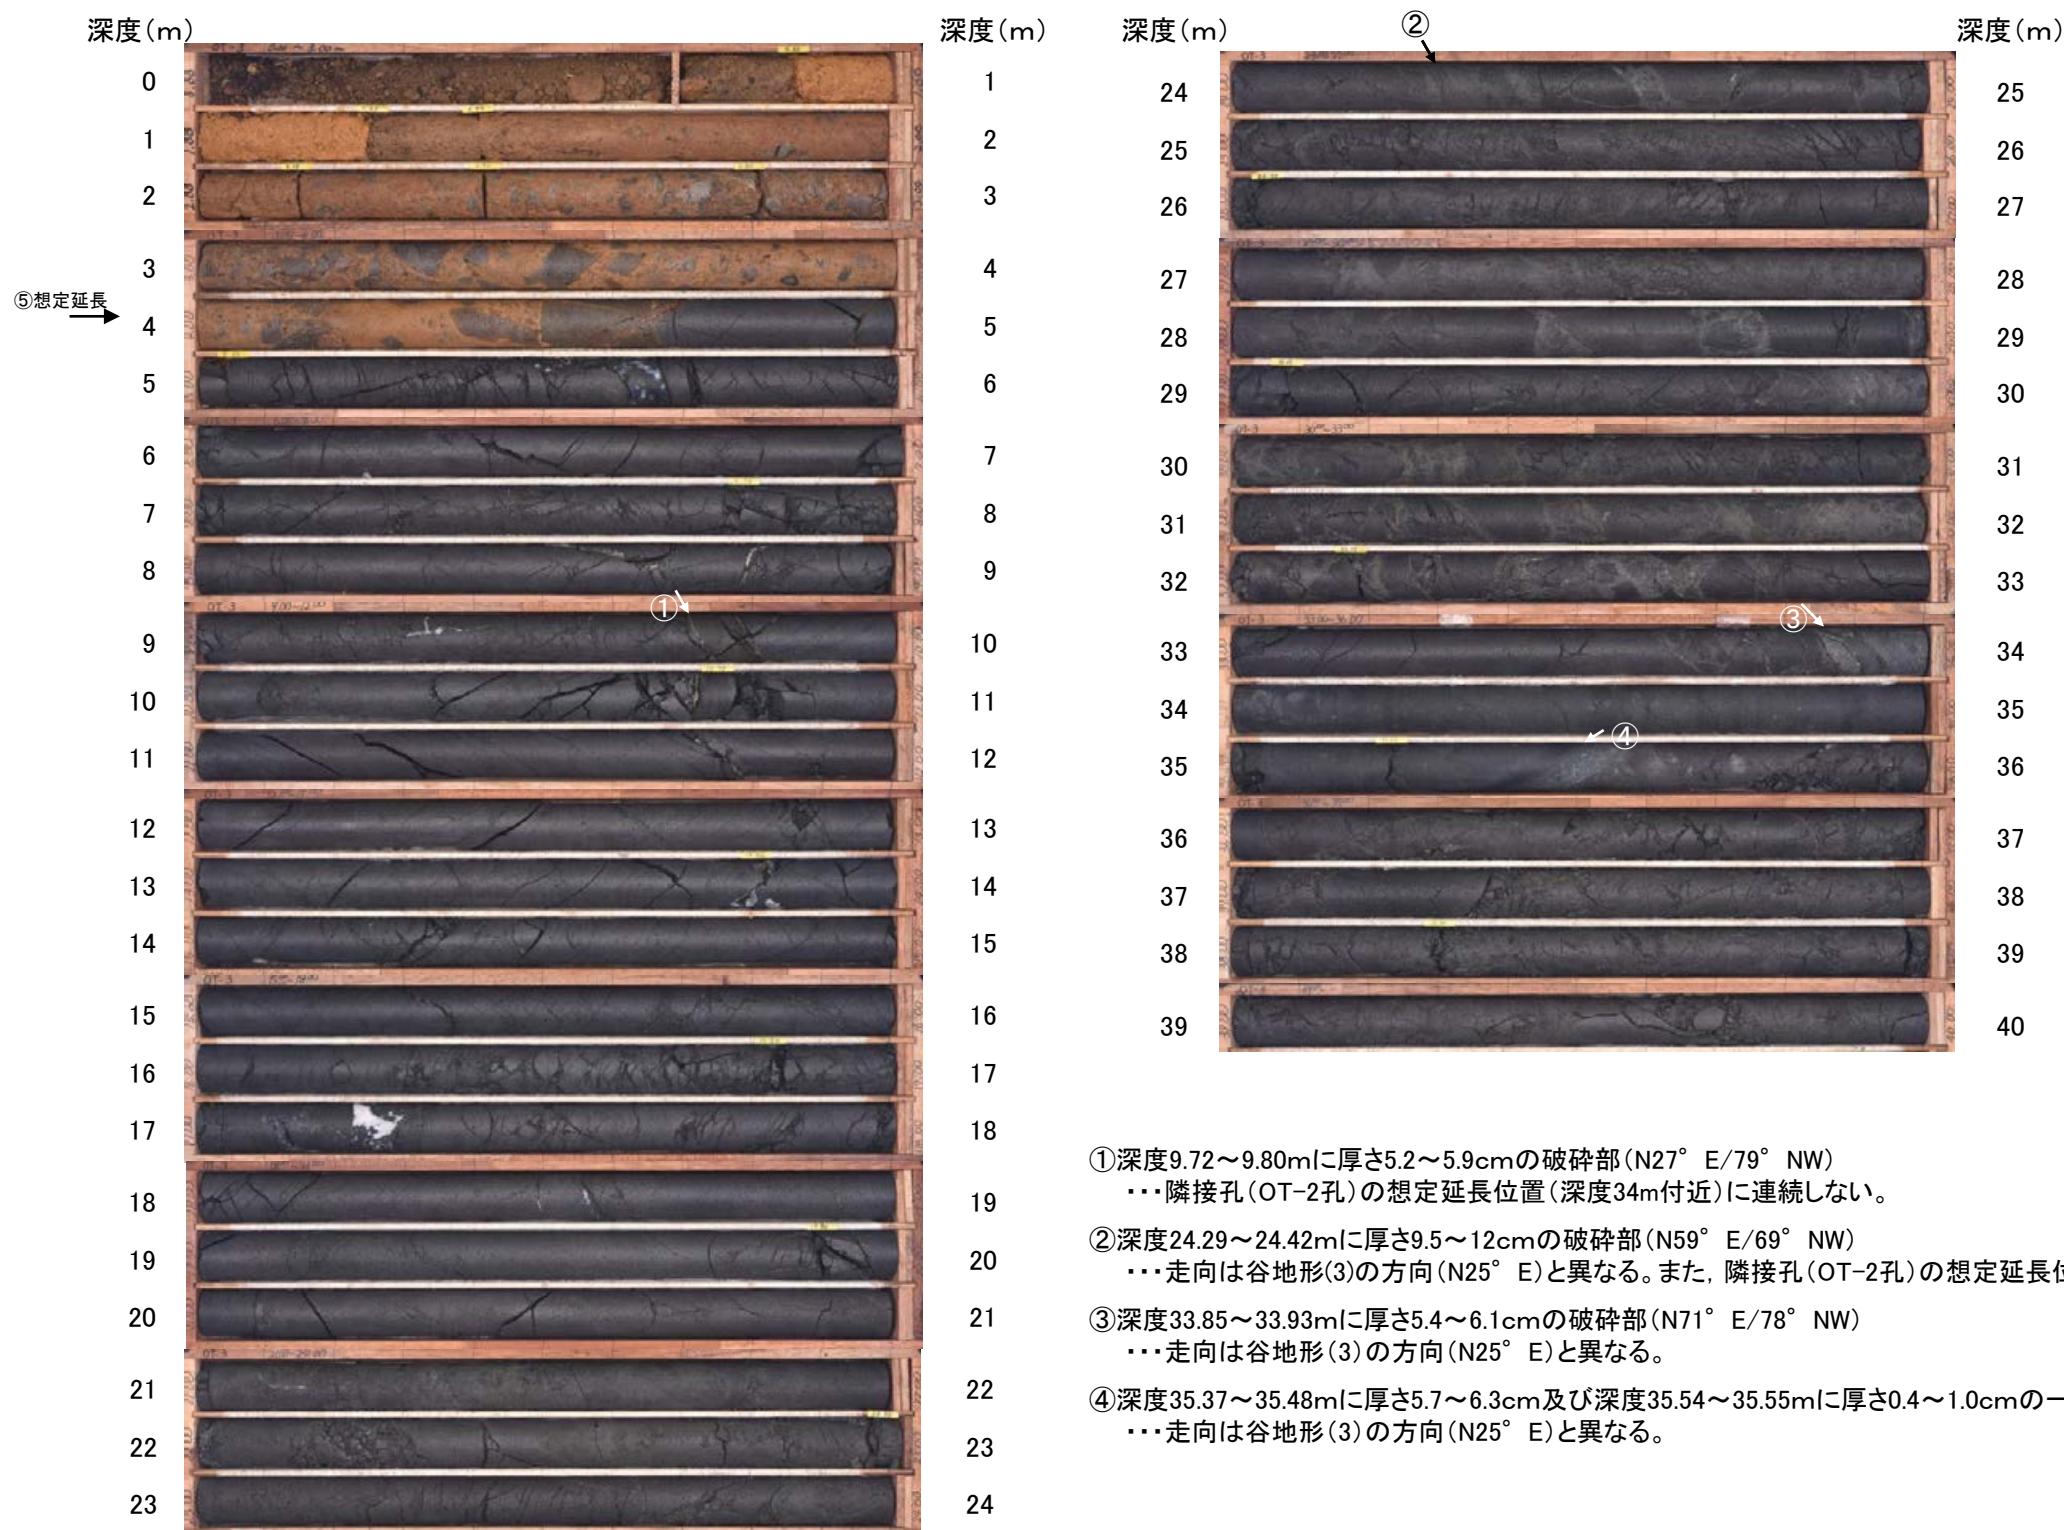
OT-3孔(孔口標高21.27m, 掘進長40m, 傾斜60°)

- ① 深度9.72～9.80mに厚さ5.2～5.9cmの破碎部(N27° E/79° NW)
…隣接孔(OT-2孔)の想定延長位置(深度34m付近)に連続しない。
- ② 深度24.29～24.42mに厚さ9.5～12cmの破碎部(N59° E/69° NW)
…走向は谷地形(3)の方向(N25° E)と異なる。また、隣接孔(OT-2孔)の想定延長位置(深度50m付近)に連続しない。
- ③ 深度33.85～33.93mに厚さ5.4～6.1cmの破碎部(N71° E/78° NW)
…走向は谷地形(3)の方向(N25° E)と異なる。
- ④ 深度35.37～35.48mに厚さ5.7～6.3cm及び深度35.54～35.55mに厚さ0.4～1.0cmの一連の破碎部(N77° E/87° SE)
…走向は谷地形(3)の方向(N25° E)と異なる。

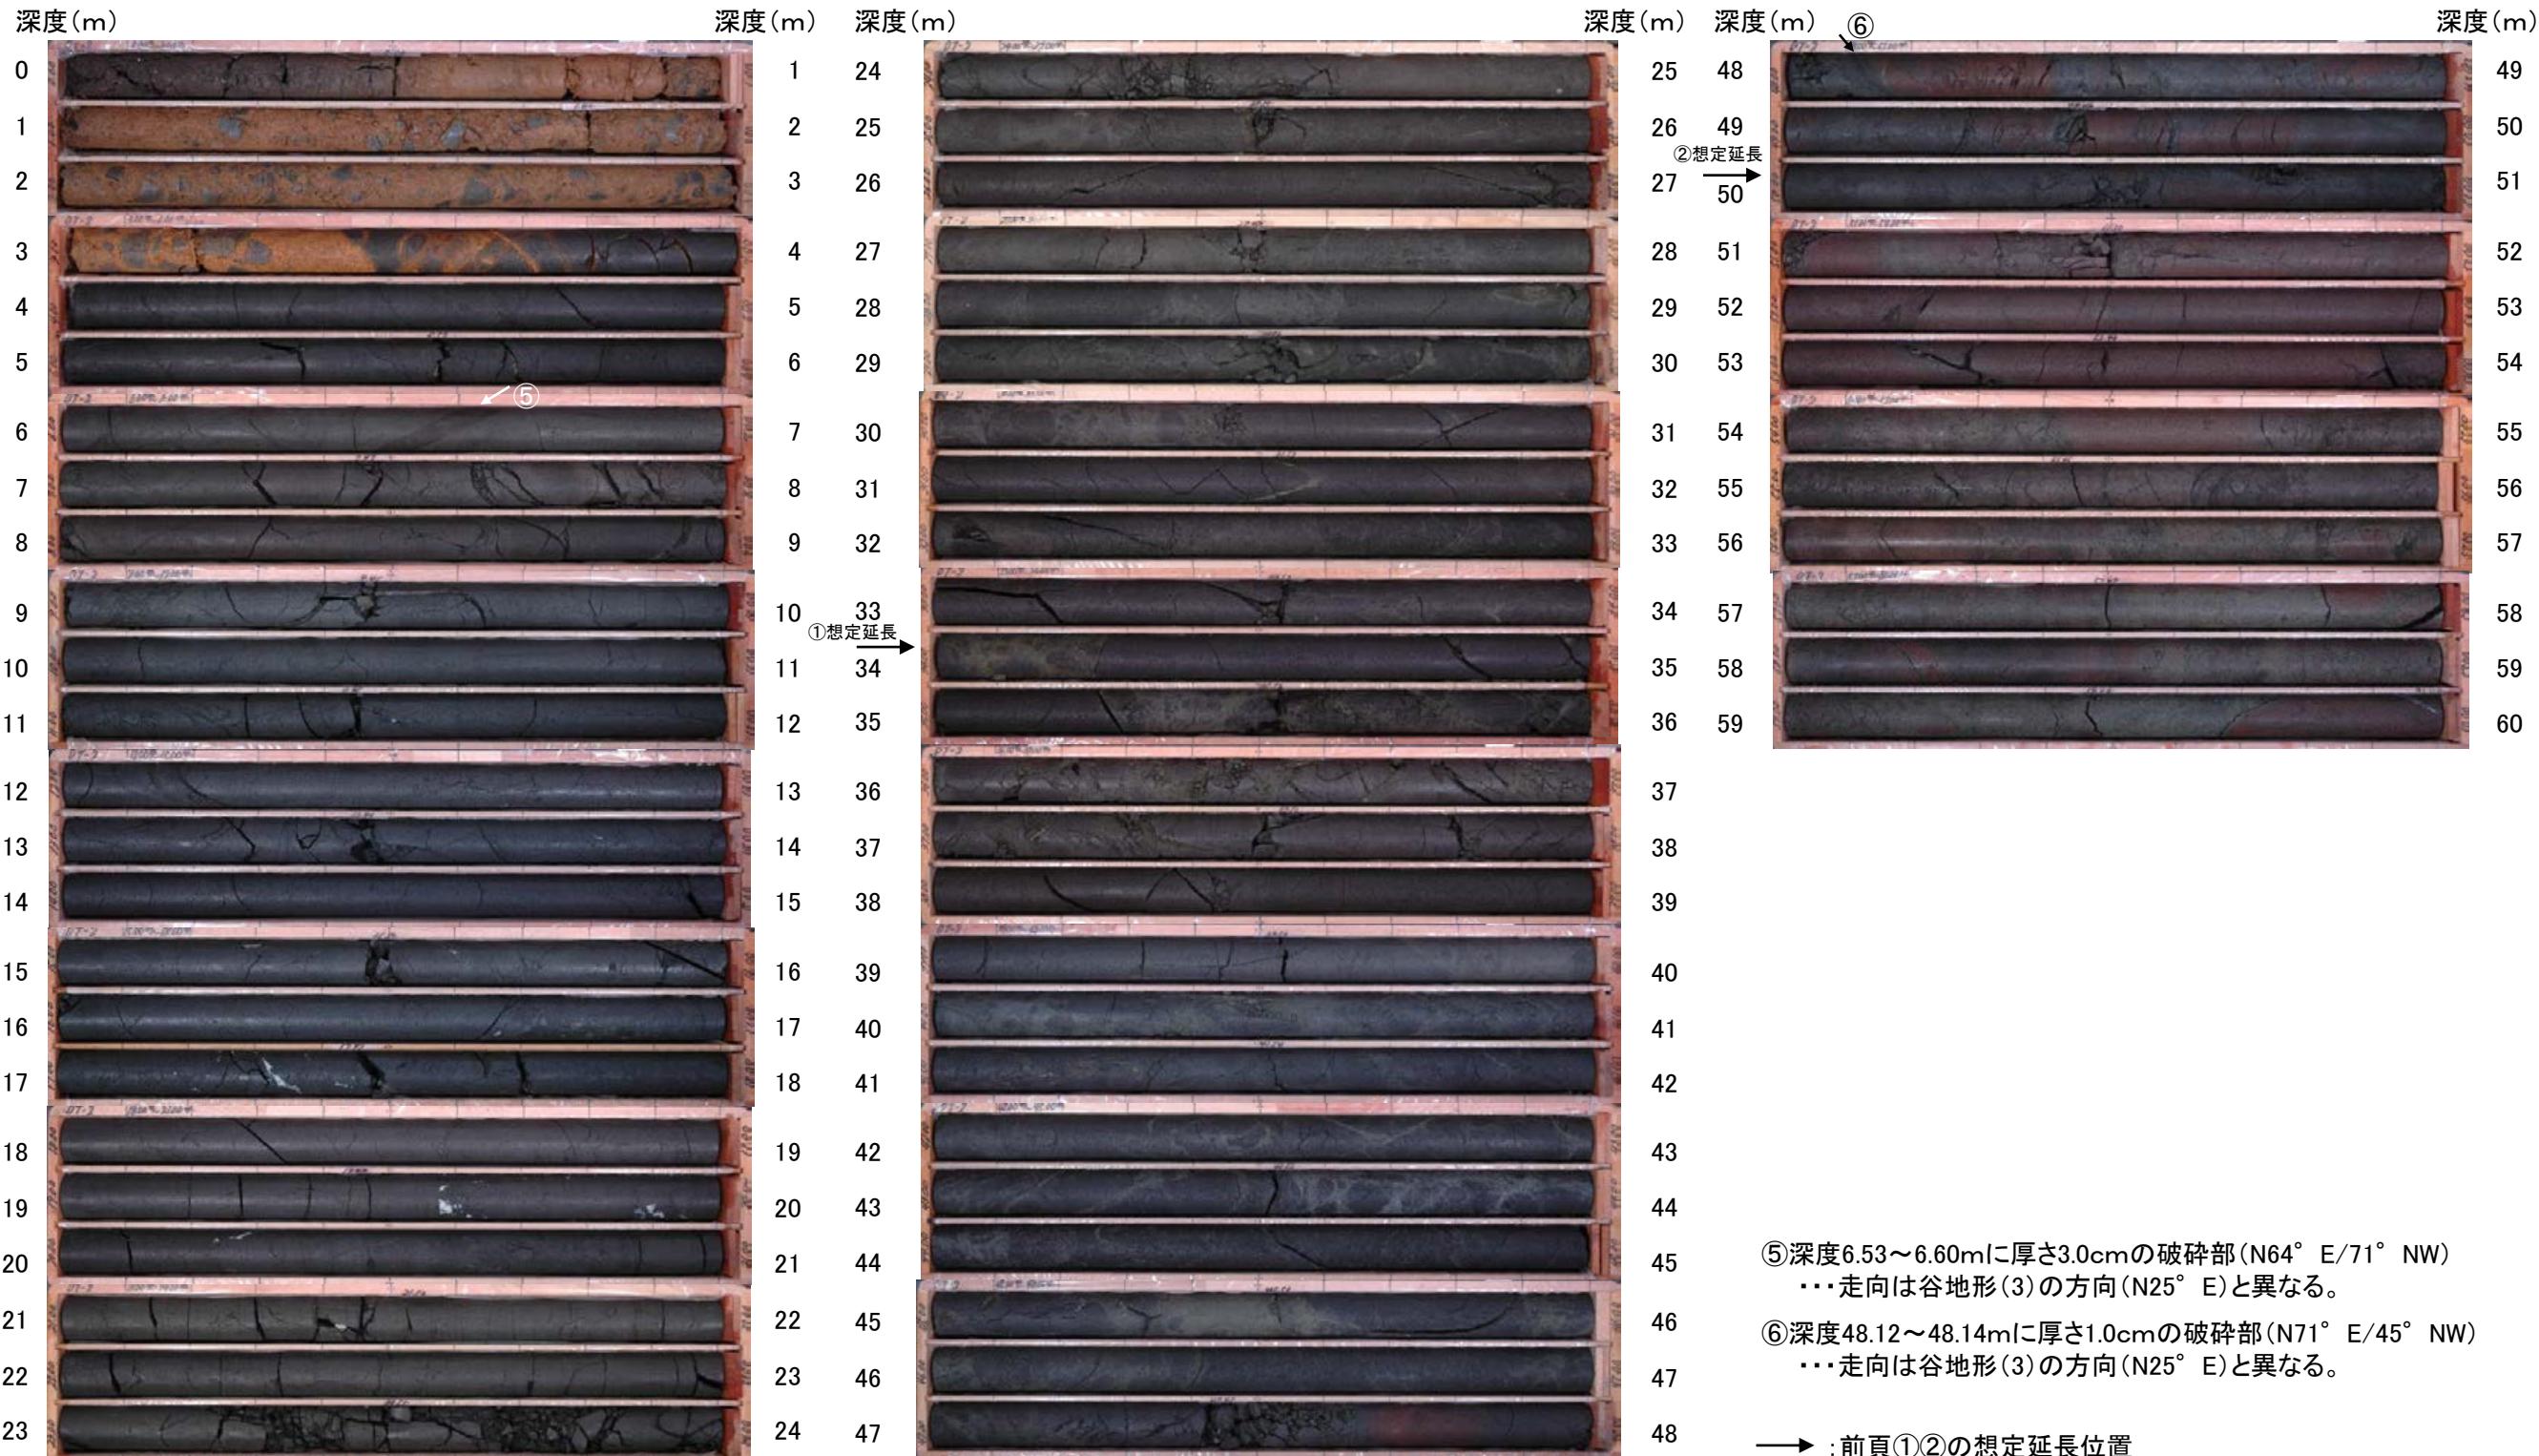
OT-2孔(孔口標高21.06m, 掘進長60m, 傾斜45°)

- ⑤ 深度6.53~6.60mに厚さ3.0cmの破碎部(N64° E/71° NW)
... 走向は谷地形(3)の方向(N25° E)と異なる。
- ⑥ 深度48.12~48.14mに厚さ1.0cmの破碎部(N71° E/45° NW)
... 走向は谷地形(3)の方向(N25° E)と異なる。
