高浜発電所 4 号炉 審査資料	
資料番号	KTN4-PLM40-特別点検 (RV)
提出年月日	令和 5 年 10 月 10 日

高浜発電所 4 号炉 特別点検
(原子炉容器)

補足説明資料

関西電力株式会社

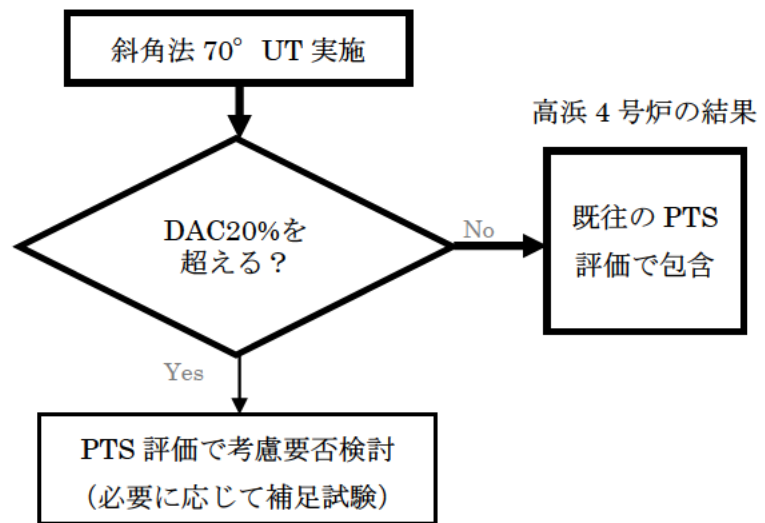
図 4.1.1 超音波探傷の判定方法

この点検により、斜角法 70° で DAC20% を越える反射波は検出されなかったことから、PTS 評価の観点から考慮すべき欠陥が原子炉容器内表面近傍に無く、既往の PTS 評価で安全側に包含できていることを確認できた。

なお、斜角法 70° に併せて実施した斜角法 45° 及び 60° でも DAC20% を超える反射波は検出されなかった。また、垂直法で検出された DAC20% を超える反射波は、製造時に生じた偏析部によるものと考えられ、その指示長さは設計・建設規格の判定基準に対して十分小さく、設計・建設規格に適合しているものと判断している。
