敦賀発電所2号炉
敷地の地形, 地質・地質構造
K断層の活動性及び連続性評価
コメント回答資料1
不適合関連

令和5年10月6日
日本原子力発電株式会社

2-1. 「薄片試料作製位置の誤り」等の不適合処置状況

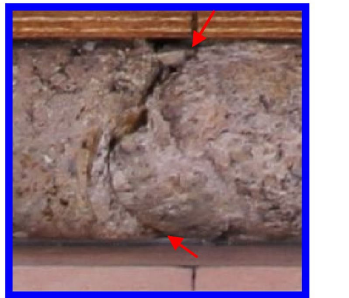
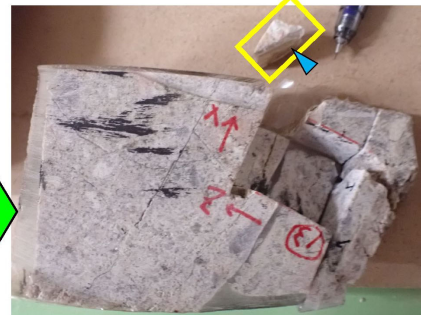
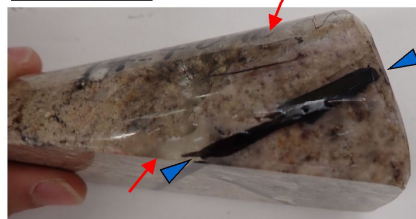
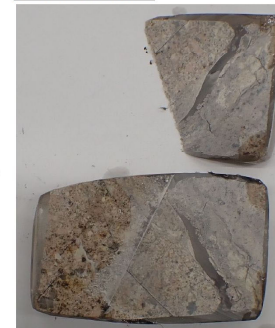
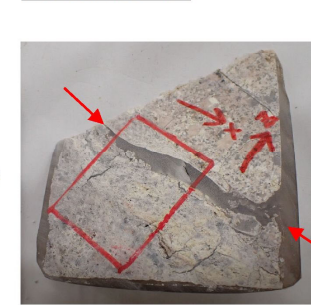
条線観察位置補足資料(H27-B-1 深度74.36m)

- 条線観察位置を残り試料より復元し、薄片作製と条線観察を行った断層面が同じであることを確認した。

是正処置 2 一連の確認内容を記した資料例

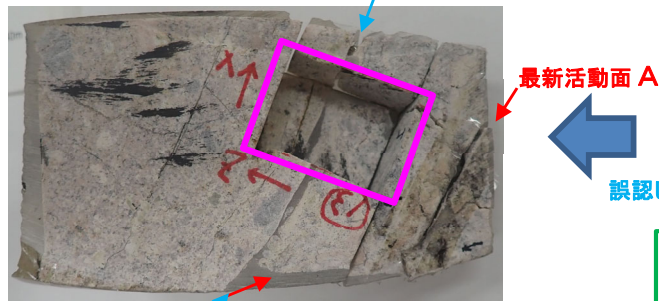
写真⑦

今回の薄片試料の作製位置の誤り(H27-B-1孔, 74.36~74.50m)については, 第1126回審査会合(R5/3/17)時点までコアの肉眼観察で最新活動面を認定していた面Aではなく, その近傍の別の面Bを面Aと誤認し, 薄片試料を作製していた。

その後の検証行為, トレーサビリティ確認作業のなかでも, それに気付くことができなかった。(これについて原因分析を実施)(参考資料2 写真⑦参照)

注)本不適合では面 B を面 A と誤認し、その後の検証等で気付くことが出来なかった。なお、その後の補正書の作成における見直した最新活動面の認定方法(肉眼観察に加えて実施したCT、研磨片及び薄片観察)による結果を踏まえて、面 B を最新活動面と認定した。(コメント回答資料2参照)
