H27-B-1 深度52.72~52.81m 最新活動面の走向・傾斜 (No.39) を再観察結果に基づき変更

H27-B-1 深度52.72~52.81m 最新活動面の走向・傾斜 (No.39) を変更、それに伴い条線方向 (No.40) を変更

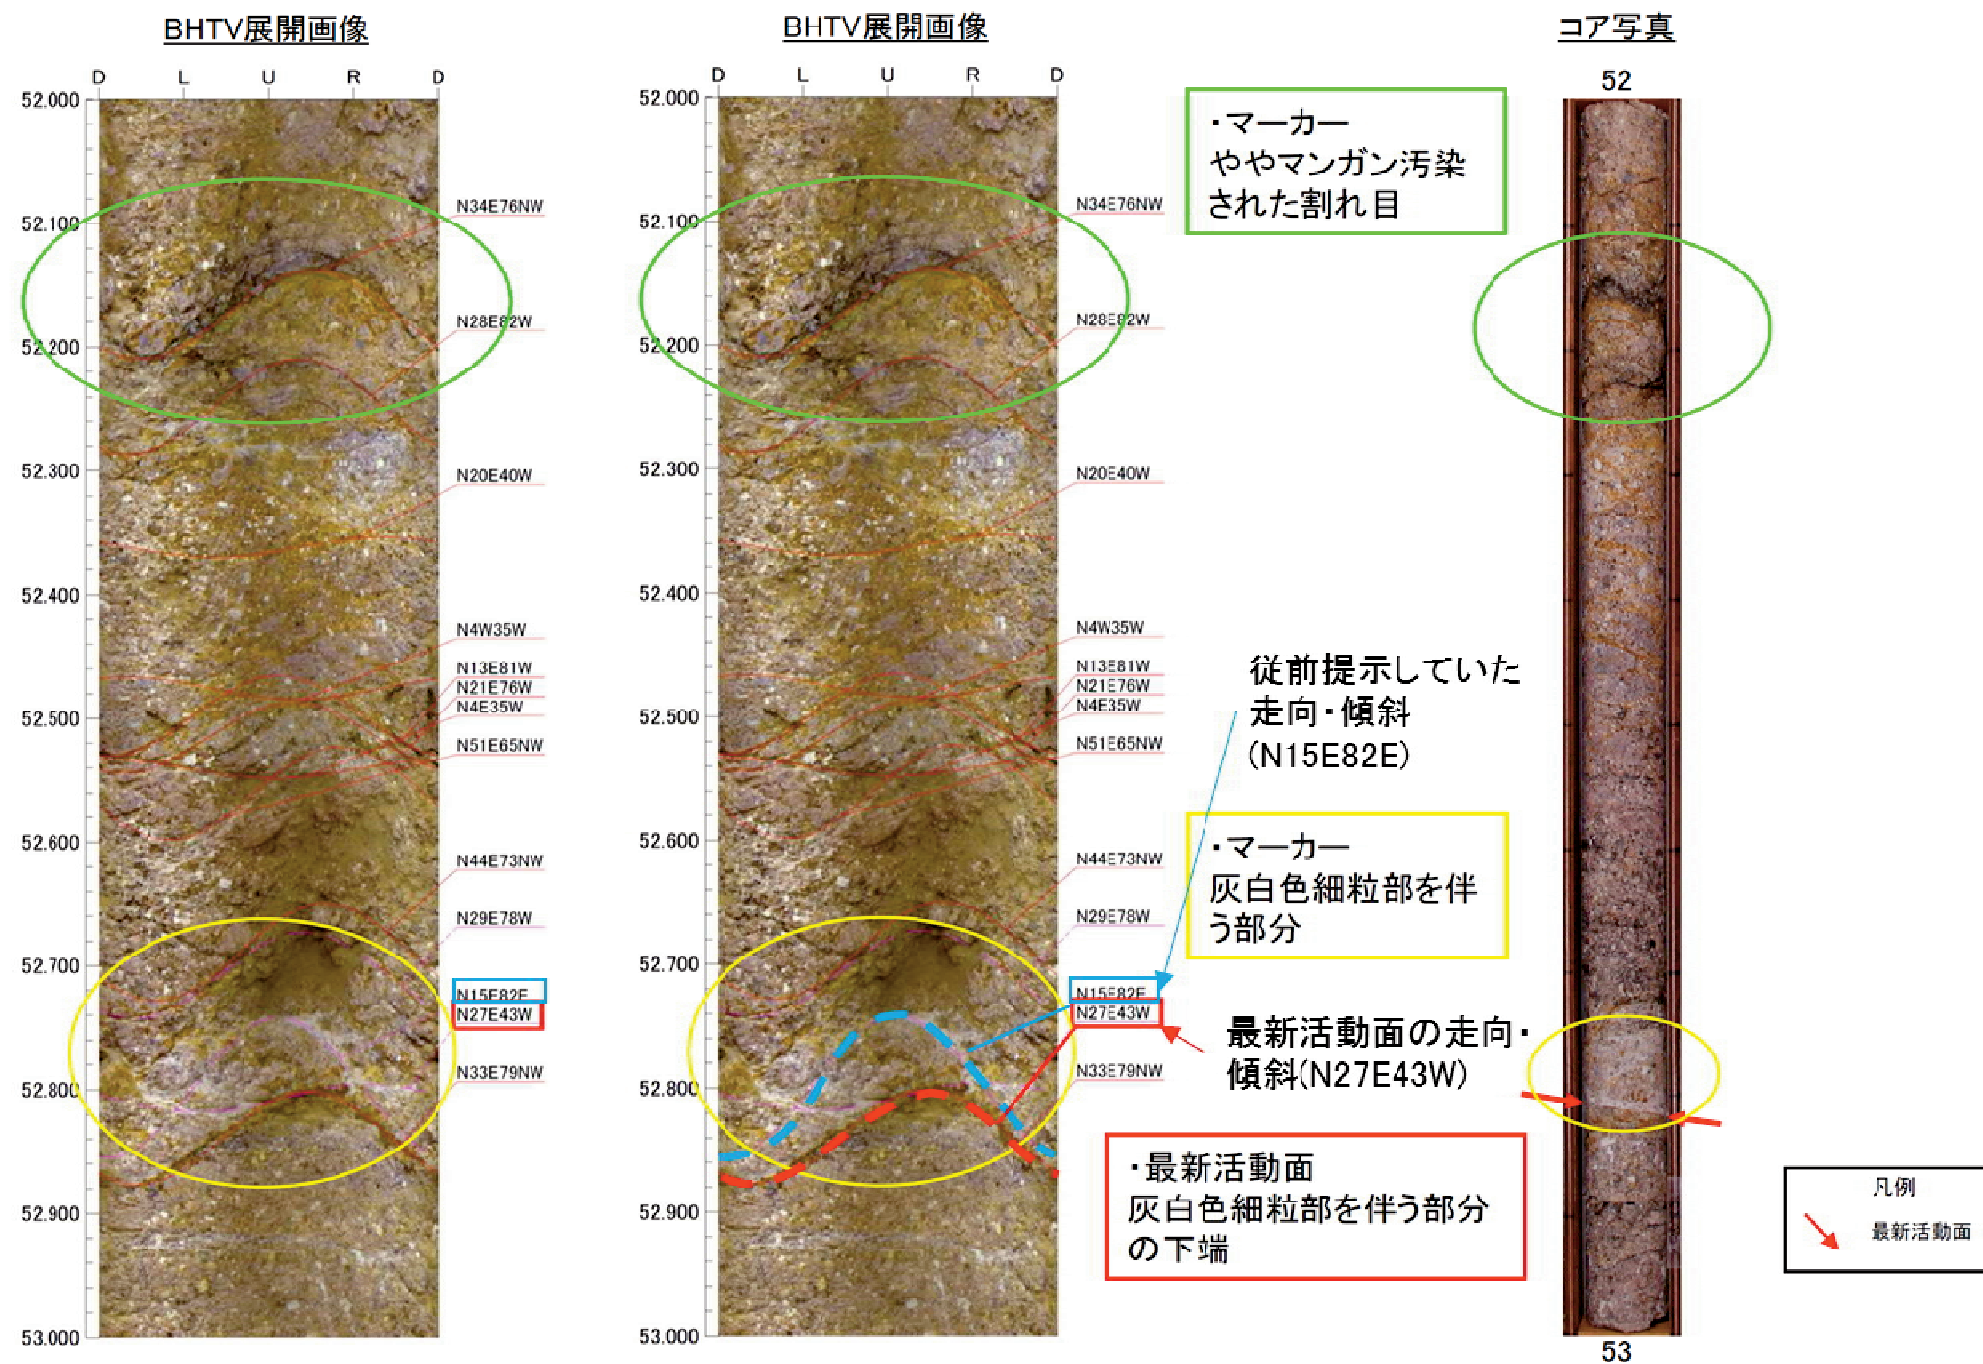
ボアホールカメラ展開画像との対比結果 (H27-B-1 深度52.72~52.81m)

- 従前提示していたデータでは、性状一覧表にN15E82Eと記載していたが、BHTV展開画像からの走向・傾斜を読み誤っていたことから以下のとおり走向・傾斜をN15E82E からN27E43Wに変更した。

- H27-B-1孔 深度52.72~52.81mの破碎部の最新活動面の走向・傾斜はN27° E43° Wである。

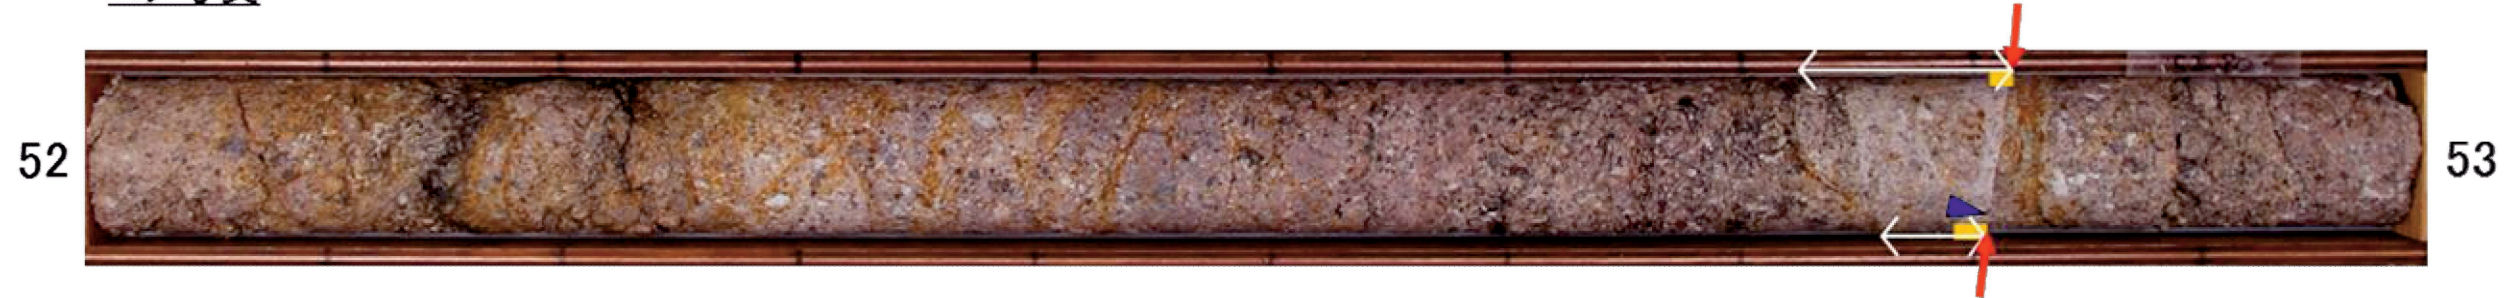
コア写真

- H27-B-1孔 深度52.81mの断層面の走向・傾斜はN27°E43°Wであり、条線観察は上盤側から実施している。

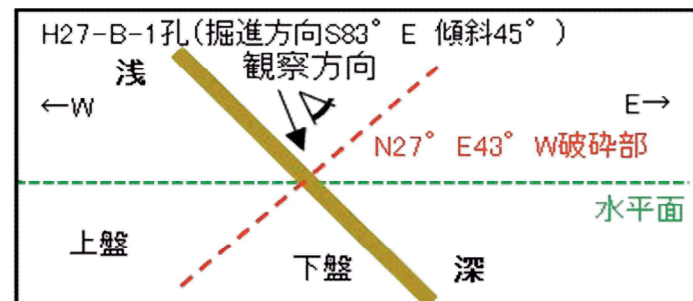
図1 H27-B-1孔位置平面図(模式図)

・ボーリングは掘進方向S83° E, 傾斜45° で掘削している。
 ・破碎部の走向・傾斜はN27° E43° Wであり、ボーリングと破碎部の平面的な位置関係は左図のようになる。
 ・破碎部は西傾斜であることから、西側が上盤, 東側が下盤となる。

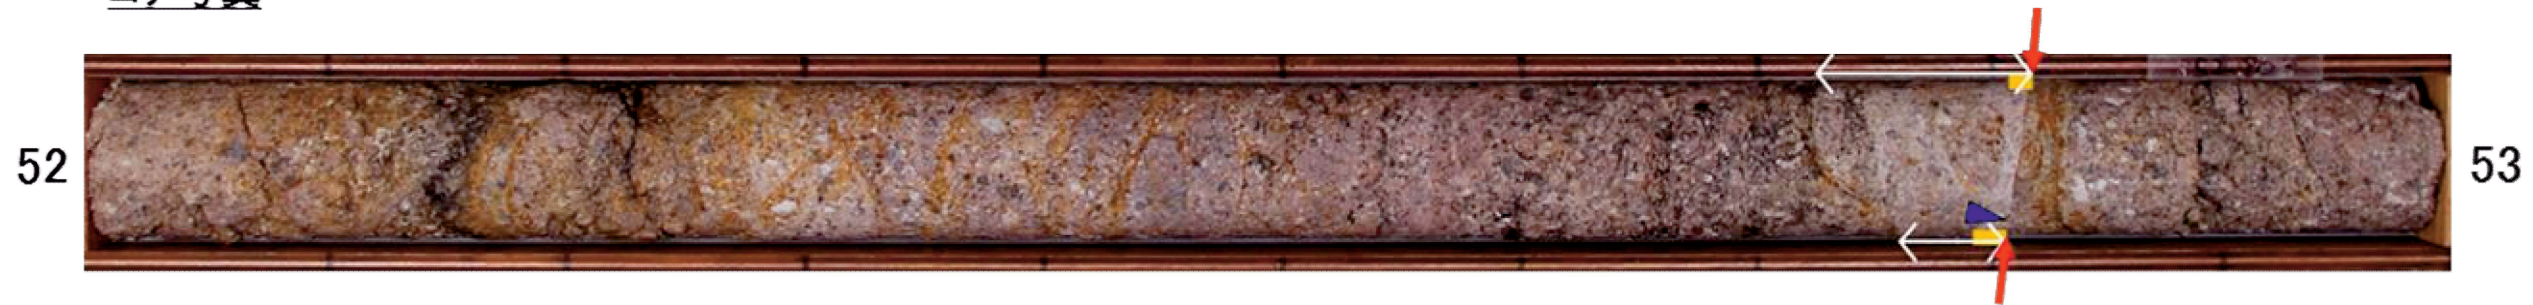
コア写真

- H27-B-1孔 深度52.81mの断層面の走向・傾斜はN27°E43°Wであり、72Rの条線が認められる。

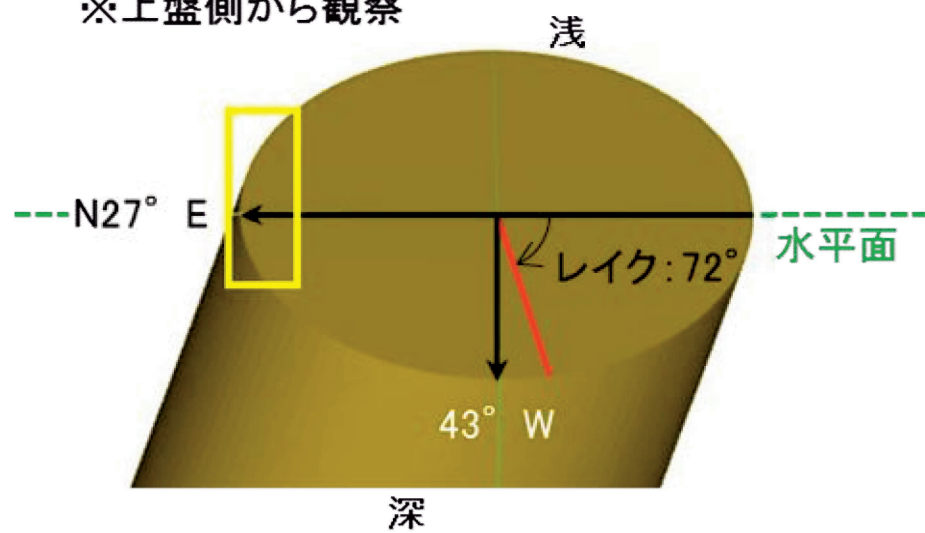
図4 最新活動面と走向・傾斜、条線の関係図

・前頁の図3に、計測した条線値を走向・傾斜等を用いて補正したレイクを赤線で表示している。
