H27-B-3 深度76.59~76.89m 最新活動面の走向・傾斜 (No.119) の変更に伴い、条線方向 (No.120) を変更

H27-B-3 深度99.50~99.68m 最新活動面の条線方向 (No.125) を変更

敦賀発電所2号炉 敷地の地形、地質・地質構造について

参考資料2 性状一覧表

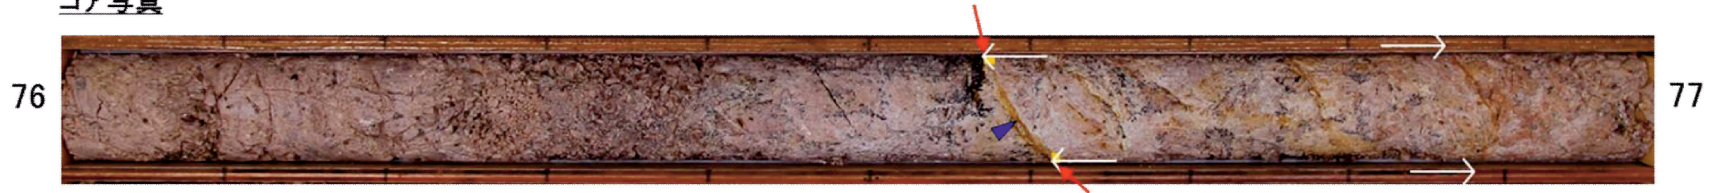
コア写真

- H27-B-3孔 深度76.59mの断層面の走向・傾斜はN42°E14°W※であり、条線観察は上盤側から実施している。※破碎部の走向・傾斜をBHTV画像から取得できなかったことから、同一ボーリングコアの他の不連続面と本破碎部の位置関係から推定した走向・傾斜データを使用

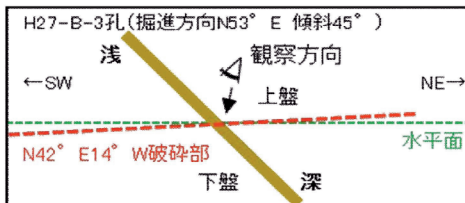
図1 H27-B-3孔位置平面図(模式図)

・ボーリングは掘進方向N53° E, 傾斜45° で掘削している。  
 ・破碎部の走向・傾斜はN42° E14° Wであり、ボーリングと破碎部の平面的な位置関係は左図のようになる。  
 ・破碎部は西傾斜であることから、北西側が上盤、南東側が下盤となる。

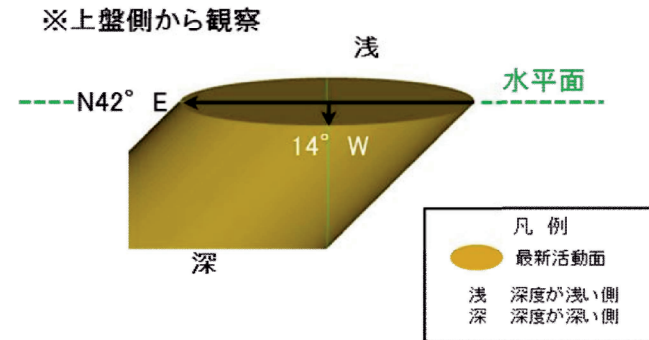
図2 H27-B-3孔を通る断面図(模式図)

・ボーリング(掘進方向N53° E, 傾斜45° )と破碎部(走向・傾斜N42° E14° W)をボーリング孔沿いの断面図で示すと左図のようになる。  
 ・ボーリング孔の浅い側が上盤、深い側が下盤となる。

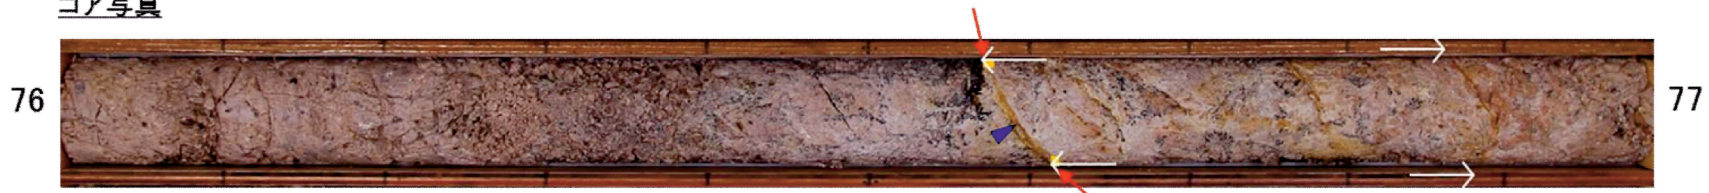
コア写真

- H27-B-3孔 深度76.59mの断層面の走向・傾斜はN42°E14°W※であり、7Rの条線が認められる。※破碎部の走向・傾斜をBHTV画像から取得できなかったことから、同一ボーリングコアの他の不連続面と本破碎部の位置関係から推定した走向・傾斜データを使用

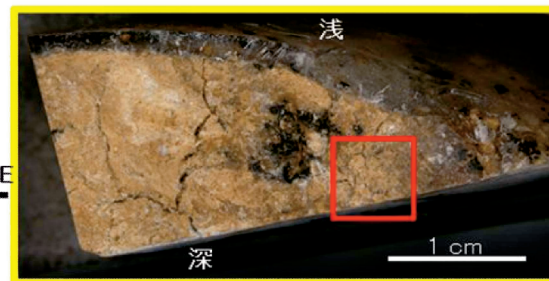
図4 最新活動面と走向・傾斜、条線の関係図

・前頁の図3に、計測した条線値を走向・傾斜等を用いて補正したレイクを赤線で表示している。

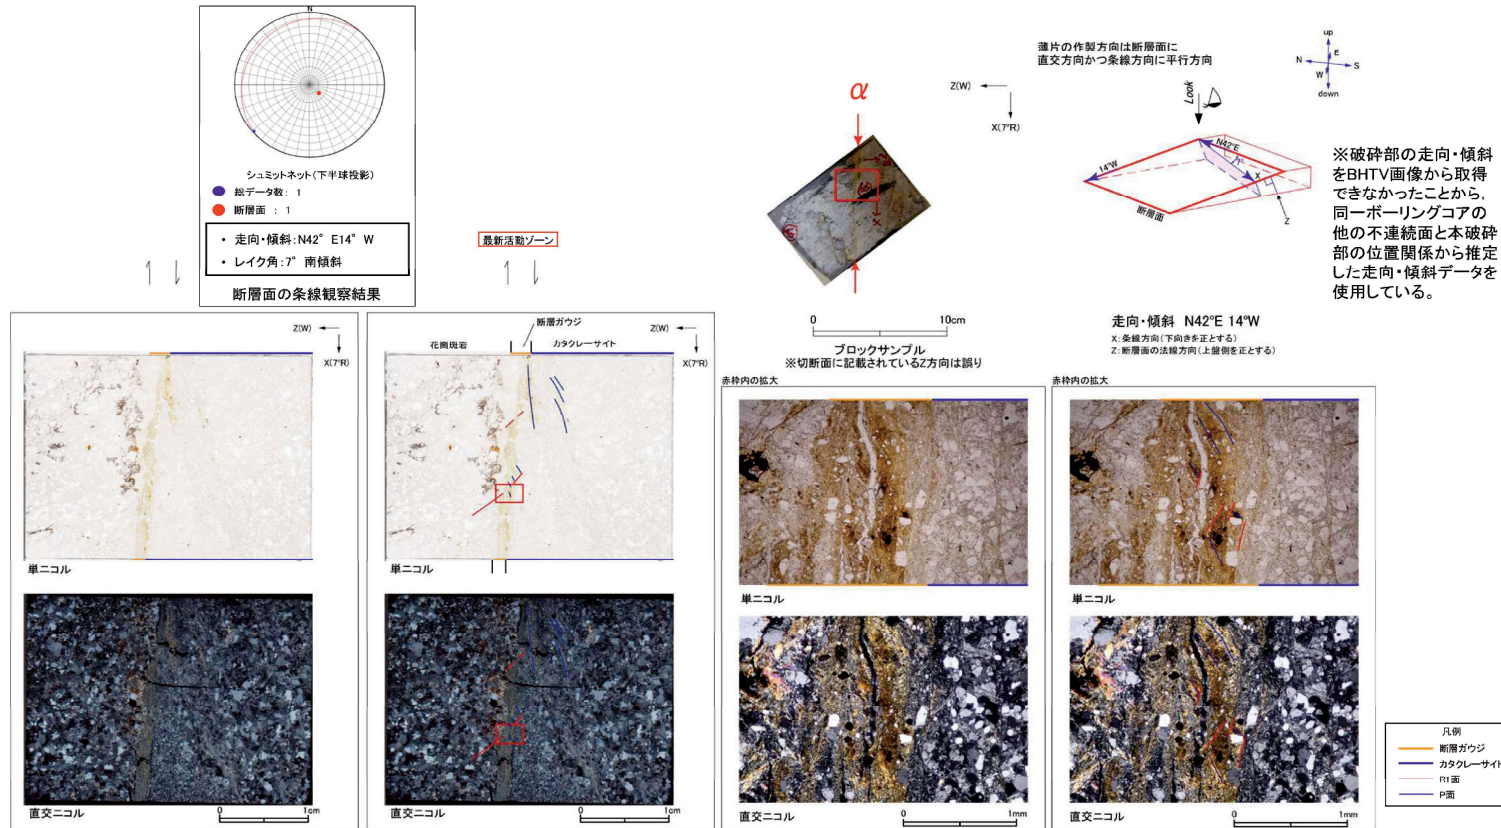
・薄片試料の作製及び観察は適切に実施されていたが、走向・傾斜 (データなし→N42E14W) , 条線方向 (35R→7R) が変更になることにより、条線方向が低角度に変更となるため、変位センスは右ずれセンスに変更となる。

- ・H27-B-3のボーリングコアから採取した薄片試料の観察結果によれば最新活動ゾーンの変位センスは、右ずれ成分が卓越する。
- ・最新活動ゾーンに以下の特徴が認められることから、断層ガウジと判断した。
  - (断層ガウジ)せん断構造に伴う粘土鉱物の定向配列が認められる。
  - (断層ガウジ)基質は粘土鉱物を主体とする。
  - (断層ガウジ)粘土状部の分布は帯状で直線的である。
  - 岩片は少ない。
  - (断層ガウジ)丸みを帯びている岩片が多い。

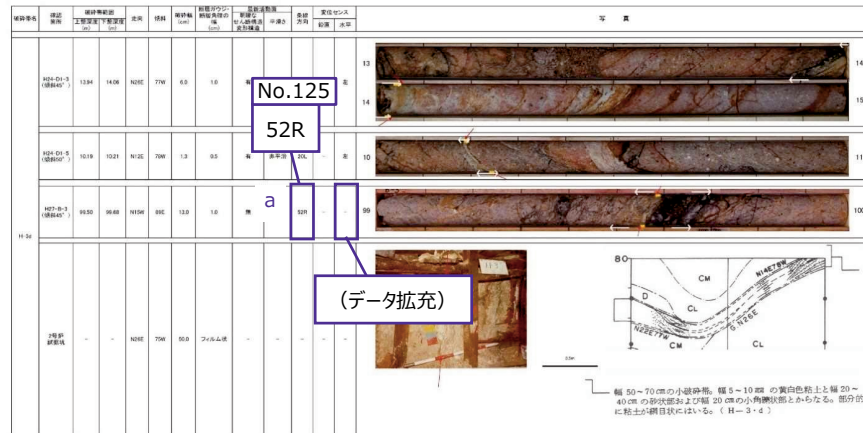
14.H-1~f-b-4-6破砕帯  
性状一覧表(4/13)

・条線方向を2Rに変更。

【理由】薄片試料の再観察の結果、2Rの条線が認められたため。

【断層連続性評価への影響】なし

a 条線方向の記載を「2R」に変更。

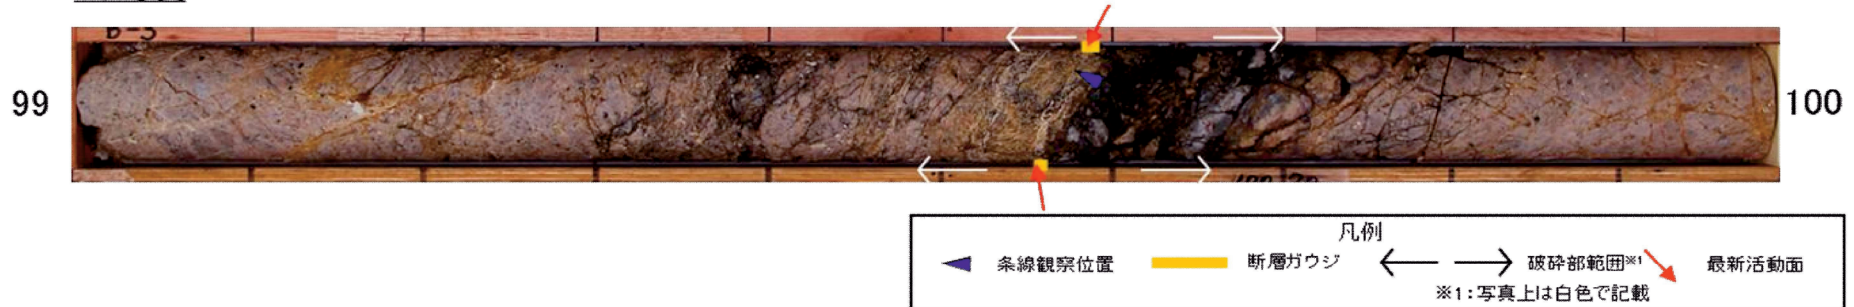
コア写真

- H27-B-3孔 深度99.56mの断層面の走向・傾斜はN15°W89°Eであり、条線観察は上盤側から実施している。

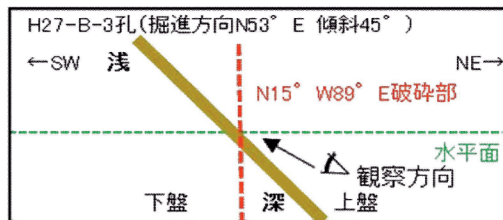
図1 H27-B-3孔位置平面図(模式図)

・ボーリングは掘進方向N53° E、傾斜45° で掘削している。  
 ・破砕部の走向・傾斜はN15° W89° Eであり、ボーリングと破砕部の平面的な位置関係は左図のようになる。  
 ・破砕部は東傾斜であることから、西側が下盤、東側が上盤となる。
