添付資料 2

- ②薄片試料作製位置の一部誤り等の不適合(第1126回審査会合にて説明)の是正処置を講じた結果について

K断層の連続性評価に関するデータ:トレーサビリティの確保に伴う変更箇所等一覧表(薄片試料作製位置の一部誤り等の不適合関連)

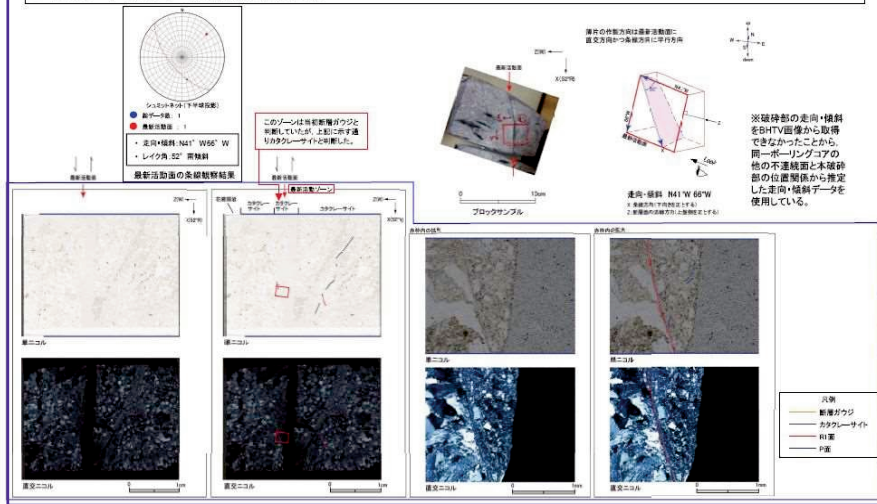
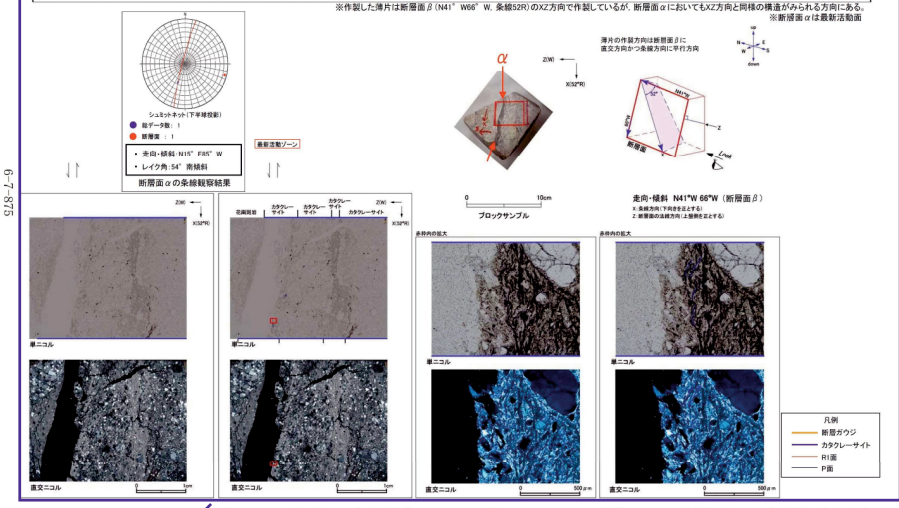
第7.4.4.273図(3) 破砕部性状 H27-B-1 深度74.36~74.50m (変位センス, 薄片観察による断層岩区分(1/2))

【理由】研磨片の残試料を組み合わせたところ、薄片試料が最新活動面で作成されておらず、薄片試料の再作製、再観察を実施した。

H27-B-1 深度74.36~74.50m 再作製した薄片試料の観察結果 (No.1126-0) の反映

H27-B-1のボーリングコアから採取した薄片試料の観察結果によれば最新活動面(深度74.40m)の変位センスは、左ずれを伴う正断層成分が卓越する。
 ・断層岩区分については、最新活動ゾーンは周辺のカタクレーサイトのゾーンより細粒であり、局所的ではあるが幅6mm程度の範囲で粘土鉱物が若干認められることから、断層ガウジと判断していた。
 ・最新活動ゾーンに以下の特徴が認められることから、カタクレーサイトのみからなる破砕部であると判断した。
 > (カタクレーサイト) 基質を構成する粘土鉱物は少ない。
 > (カタクレーサイト) 最新活動面に沿った帯状の粘土状部は局所的である。
 > (カタクレーサイト) 角ばった岩片が多い。
 > (カタクレーサイト) ジグソー状の角礫群が認められる。

H27-B-1のボーリングコアから採取した薄片試料の観察結果によれば最新活動ゾーンの変位センスは、左ずれを伴う正断層である。
 ・最新活動のゾーンに以下の特徴が認められることから、カタクレーサイトのみからなる破砕部であると判断した。
 > (カタクレーサイト) 基質を構成する粘土鉱物は少ない。
 > (カタクレーサイト) 断層面に沿った帯状の粘土状部は周囲と漸移的に変化する。
 > (カタクレーサイト) 多様な粒径の岩片が多く認められる。
 > (カタクレーサイト) 角ばった岩片が多い。
 > (カタクレーサイト) 岩片の粒界を横断する破断面が認められる。
 > (カタクレーサイト) ジグソー状の角礫群が認められる。

・再作製した薄片試料の観察結果の反映 (No.1126-0)

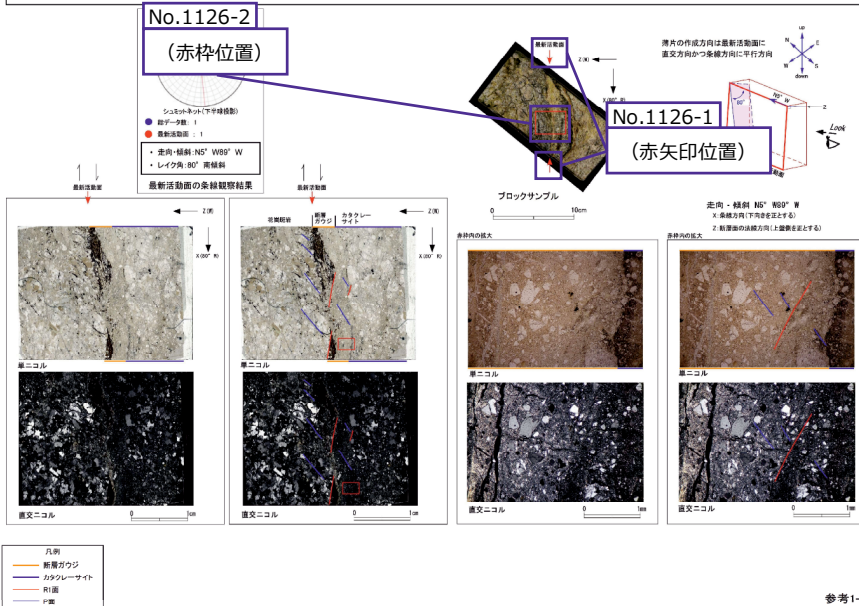
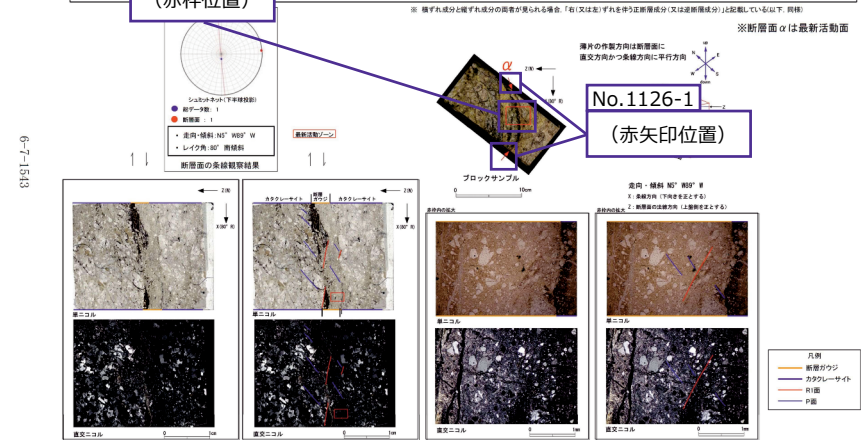
第7.4.4.40.1図 (7) K断層 破砕部性状 H24-A-11 深度10.20～12.76m (変位センス、薄片観察による断層区分(1/3))

H24-A-11 深度10.20～12.76m 最新活動面を示す矢印（No.1126-1）の位置の修正、薄片試料作製位置（No.1126-2）を示す赤枠の修正

H24-A-11のボーリングコア(深度11.81m)から採取した薄片試料の観察結果によれば最新活動面の変位センスは、逆断層成分が卓越する。

H24-A-11のボーリングコアから採取した薄片試料の観察結果によれば最新活動ゾーンの変位センスは、逆断層成分が卓越する。
 ・最新活動ゾーンには、断層ガウジとカタクレーサイトの特徴が認められるが、カタクレーサイトの特徴は、カタクレーサイトに折り込まれたものと考えられることから断層ガウジと判断した。
 ・(断層ガウジ)せん断構造に伴う粘土鉱物の定向配列が認められる。
 ・(断層ガウジ)基質は粘土鉱物を主体とする。
 ・(断層成分)は粘土鉱物の心部は帯状で直線的である。
 ・岩片は、帯状で直線的である。
 ・(カタクレーサイト)が認められる。

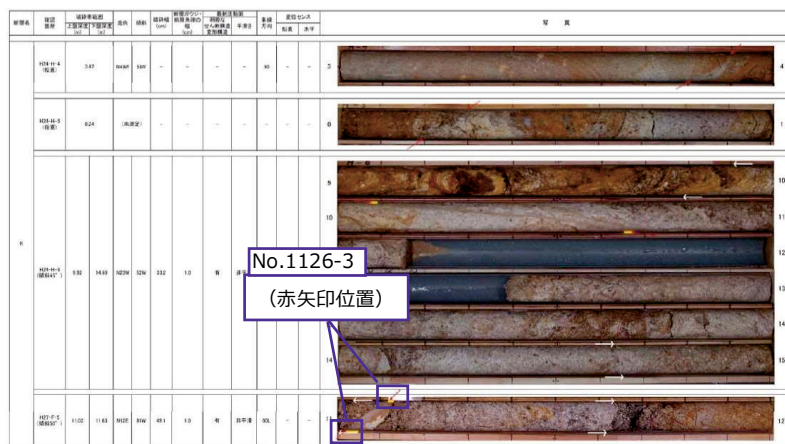
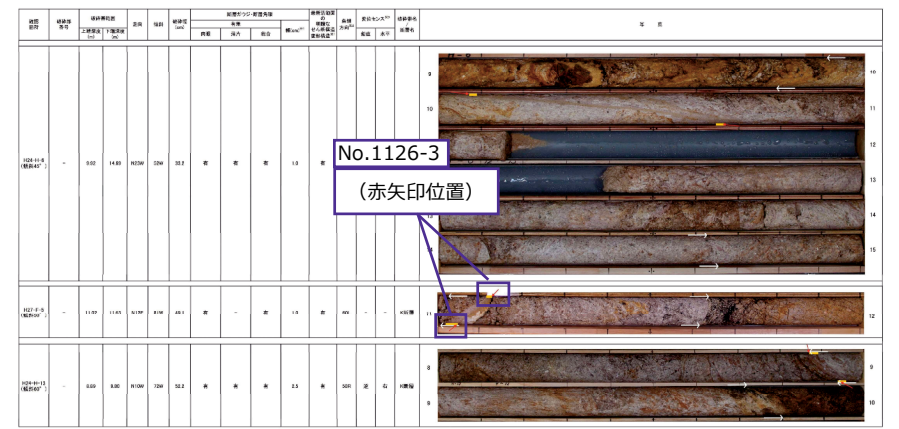
第7.4.4.111図(8) 破砕帯性状一覧(K断層)

H27-F-5 深度11.02~11.63m 最新活動面を示す矢印の位置 (No.1126-3) の修正

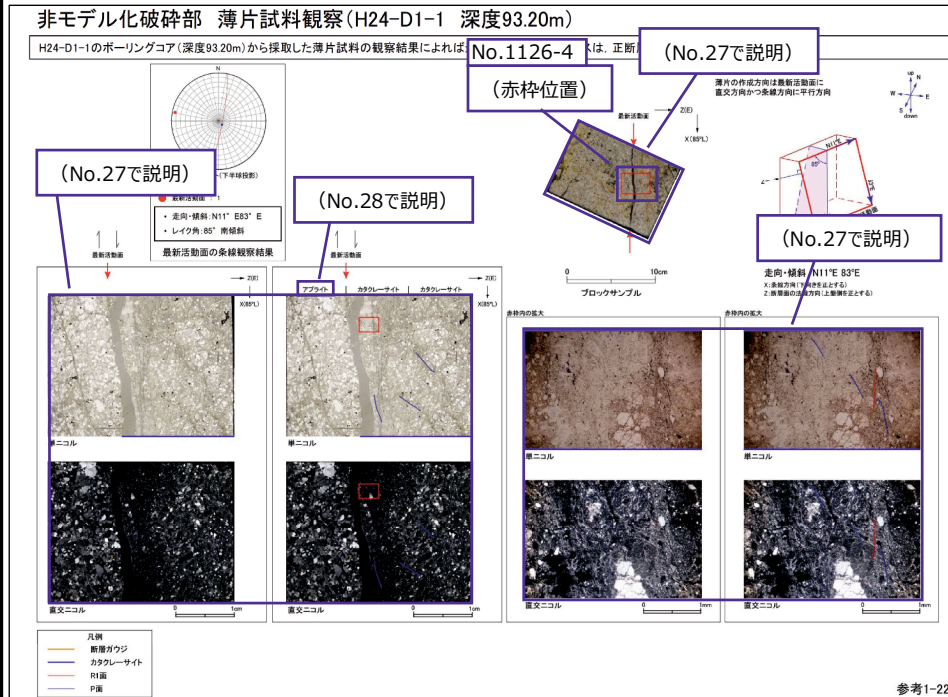
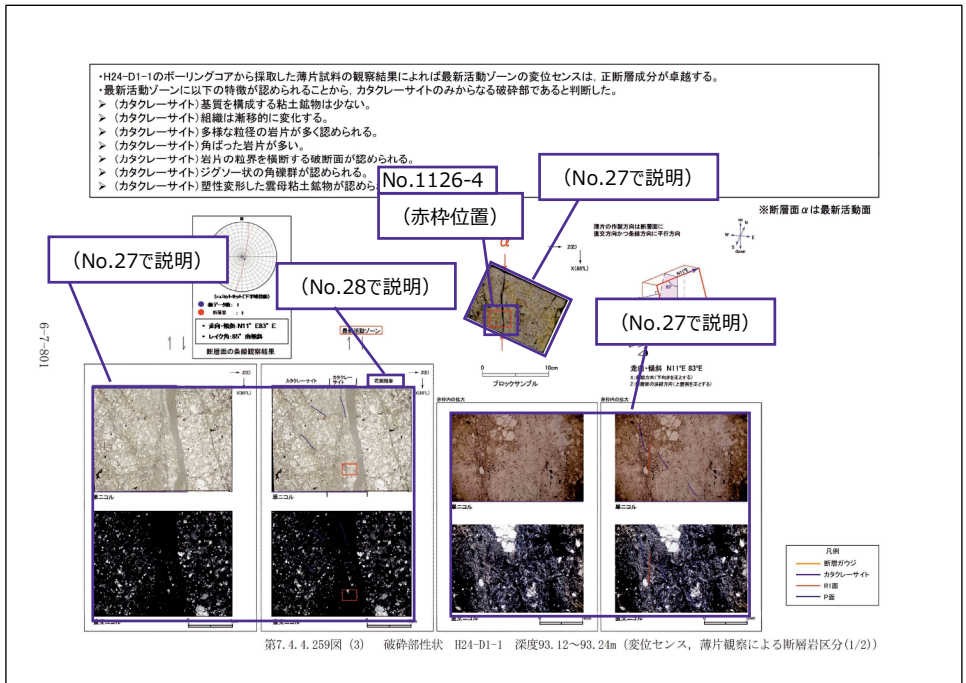
H24-D1-1 深度93.12~93.24m 薄片試料作製位置を示す赤枠位置 (No.1126-4) を修正

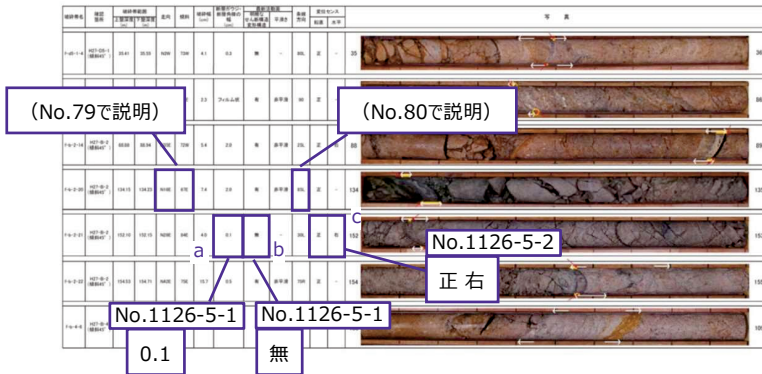
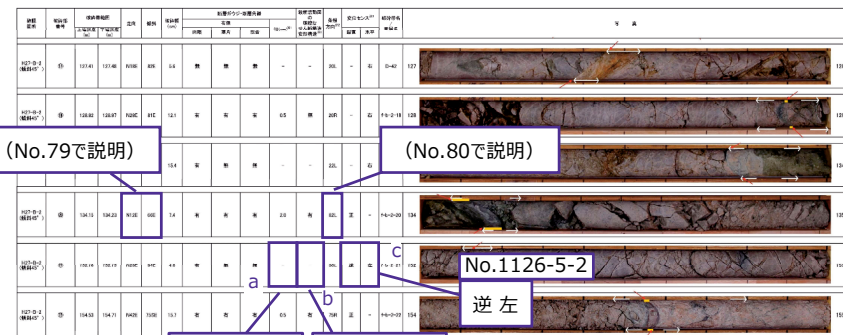
第7.4.4.414図(3) 破砕帯性状一覧 (H27-B-2)

【理由】薄片試料作製に係る記録と条線観察記録における最新活動面の比較を行ったところ、従前提示していた薄片試料が最新活動面を対象に作製されていないことを確認したため、再作製した薄片試料の観察結果に変更する。

- a 断層ガウジ幅を総合評価無し「-」に変更 (No.1126-5-1)
- b 最新活動面の明瞭なせん断構造変形構造を総合評価無し「-」に変更 (No.1126-5-1)
- c 変位センスを「逆 左」に変更 (No.1126-5-2)
- d 変位センスの記載を「左ずれを伴う逆断層成分が卓越する」に変更 (No.1126-5-2)
- e 薄片試料の再作製、観察資料の変更 (No.1126-5-1)

H27-B-2 深度152.10~152.15m 再作製した薄片試料の観察結果 (No.1126-5-1) の変更
変位センス (No.1126-5-2) の変更

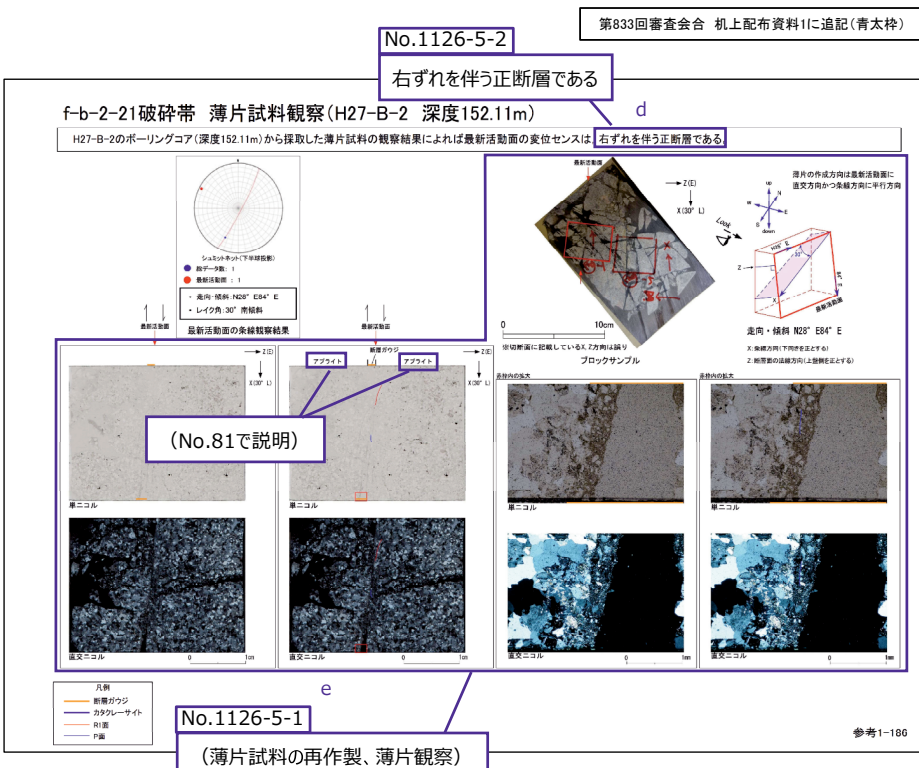
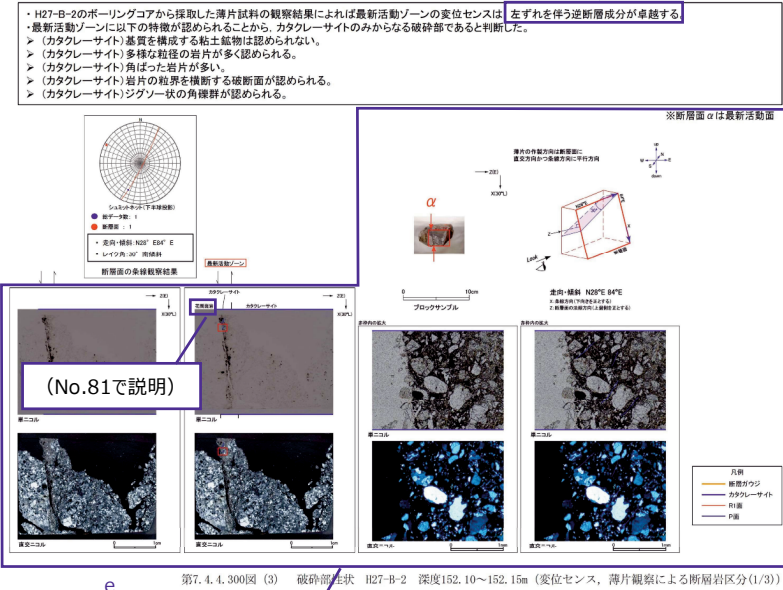
H27-B-2 深度152.10~152.15m 再作製した薄片試料の観察結果 (No.1126-5-1) の変更
変位センス (No.1126-5-2) の変更

左ずれを伴う逆断層成分が卓越する

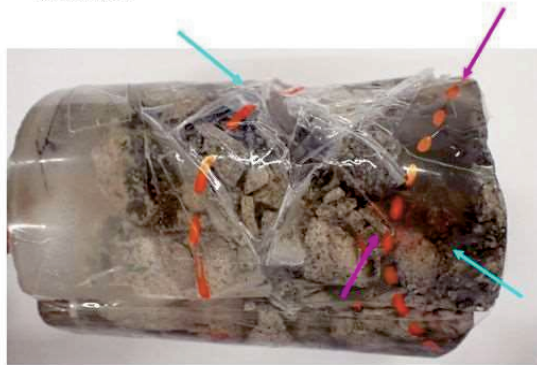
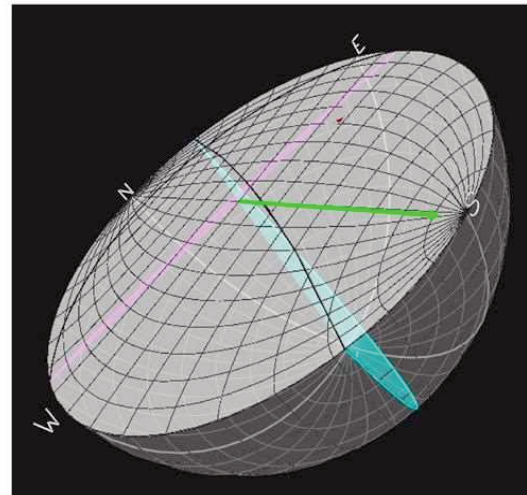
試料切断方向確認資料 (H27-B-2孔 深度152.11m)

- 既存の薄片試料の作製位置を確認したところ、最新活動面でないせん断面で作製されていたことから再作製した薄片試料の観察結果に変更する。
- 再作製した薄片試料の作製箇所については、試料切断方向が正しい（最新活動面に直交で、かつ、条線方向に平行）ことを確認している。
- 右の図はボーリングの掘進方向、最新活動面、試料切断面の正しい位置関係を図にしたものである。正しい位置関係とは、「試料切断面は最新活動面に直交で、かつ、条線方向に平行」の条件を満たすものである。試料で再現した3つの位置関係が図と相違ないことから正しく切断されていると判断した。（条線は最新活動面上で確認されているため、本ページでは表現されていない。）

ボーリング掘進方向および最新活動面位置、試料切断方向については、コア写真を利用してその位置が適切であることを確認した。

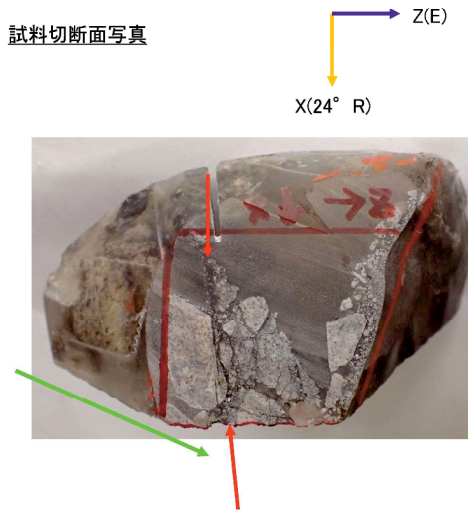
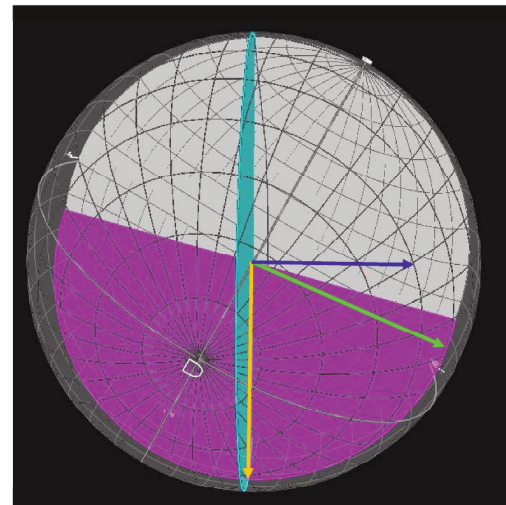
試料切断面方向確認資料 (H27-B-2孔 深度152.11m)

- 再作製した薄片試料の作製箇所について、試料の切断方向を確認し、下記の試料切断面写真に示したZ方向、X方向が正しいことを確認した。
- 右の図はボーリングの掘進方向、最新活動面、試料切断面、X方向、Z方向の正しい位置関係を図にしたものである。正しい位置関係とは、「試料切断面は最新活動面に直交で、かつ、条線方向に平行」の条件を満たすものである。試料で再現した5つの位置関係が図と相違ないことから正しく切断されていると判断した。

薄片作製位置は、肉眼観察により認定した最新活動面に沿って最も細粒化した部分を含み、試料の人為的な乱れのない箇所であることを確認した。

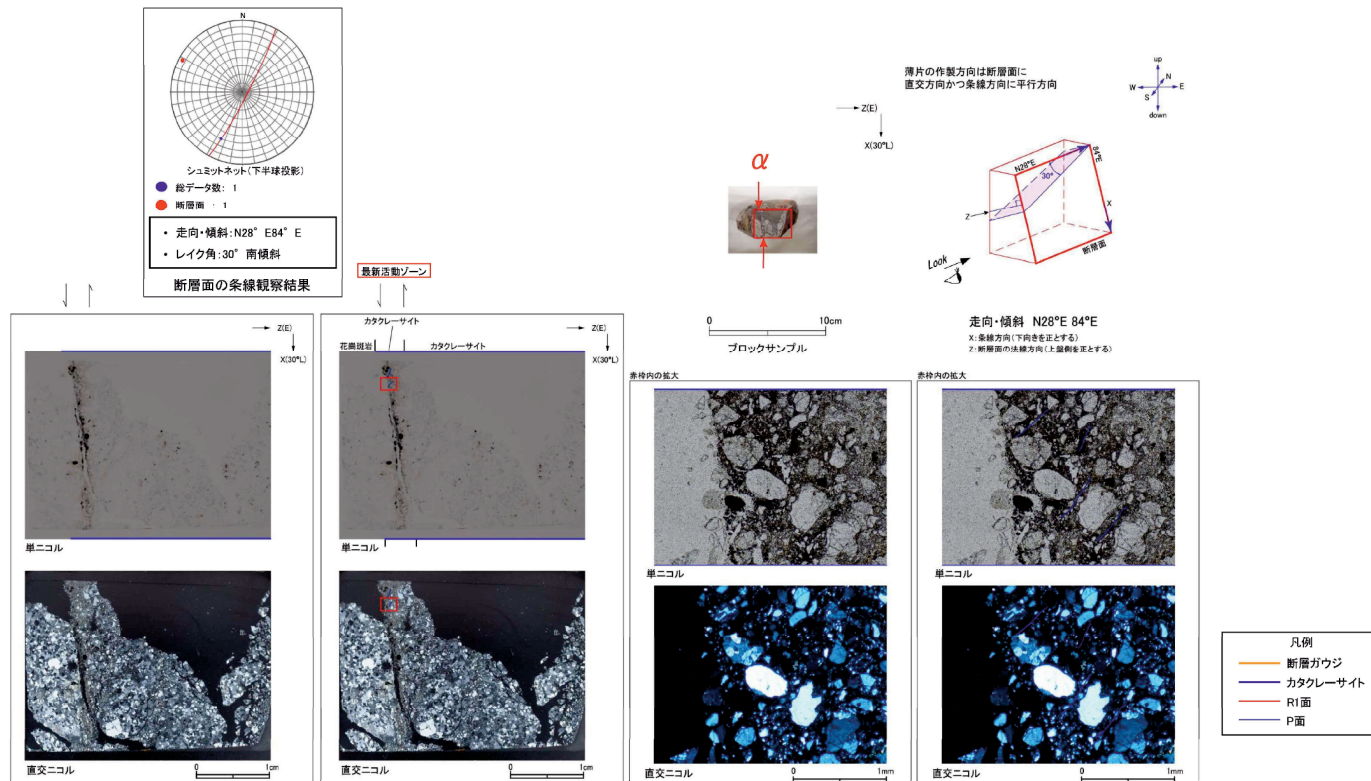
H27-B-2 深度152.10~152.15m 薄片観察 変位センス, 薄片観察による断層岩区分(1/3)

H27-B-2 深度152.10~152.15m 再作製した薄片試料の観察結果 (No.1126-5-1) への変更に伴い、最新活動面の変位センス (No.1126-5-2)を変更

・従前提示していた「右ずれ正断層センス」は、最新活動面を対象に作製されていない薄片試料であることを確認したため、再作製した薄片試料の観察結果である「左ずれ逆断層センス」に変更となる。

- ・ H27-B-2のボーリングコアから採取した薄片試料の観察結果によれば最新活動ゾーンの変位センスは、左ずれを伴う逆断層成分が卓越する。
- ・ 最新活動ゾーンに以下の特徴が認められることから、カタクレーサイトのみからなる破碎部であると判断した。
 - (カタクレーサイト)基質を構成する粘土鉱物は認められない。
 - (カタクレーサイト)多様な粒径の岩片が多く認められる。
 - (カタクレーサイト)角ばった岩片が多い。
 - (カタクレーサイト)岩片の粒界を横断する破断面が認められる。
 - (カタクレーサイト)ジグソー状の角礫群が認められる。

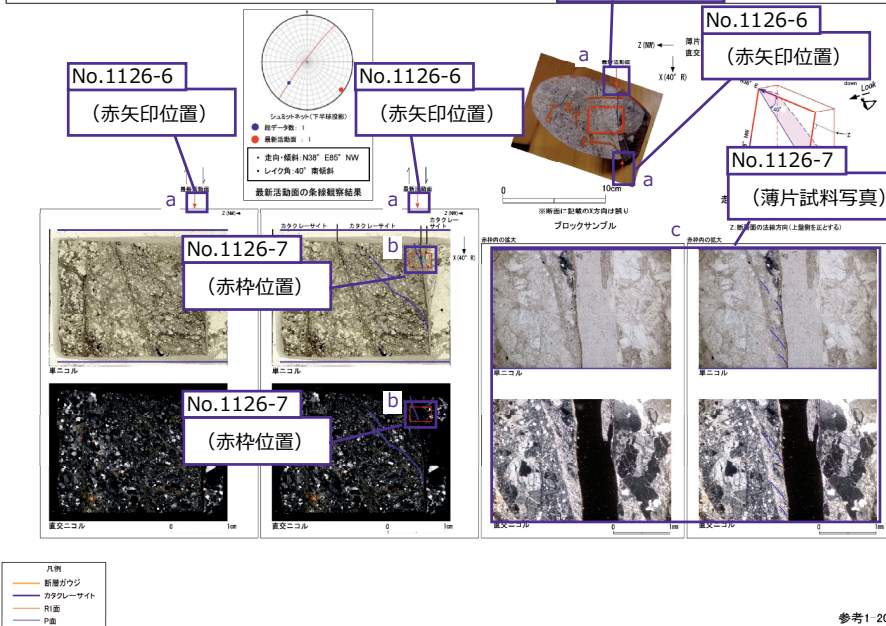
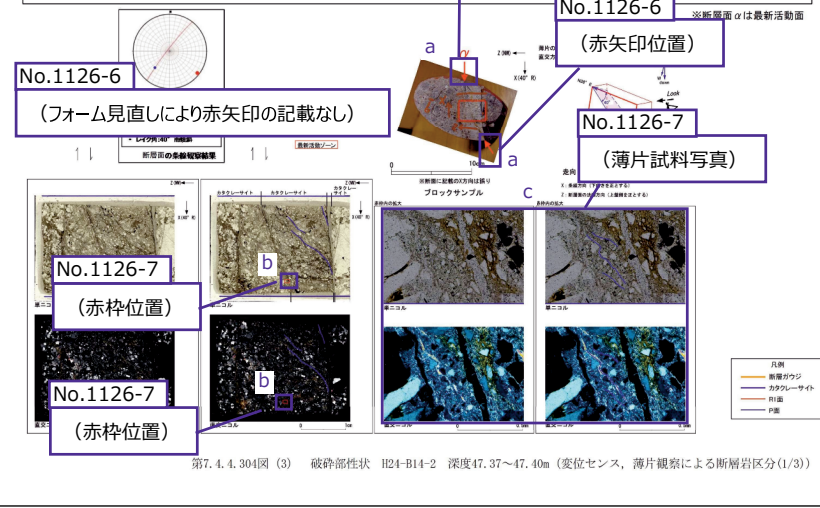
第7.4.4.304図(3) 破砕部性状 H24-B14-2 深度47.37~47.40m (変位セン、薄片観察による断層区分(1/3))

【理由】 薄片試料作製に係る記録と条線観察記録における最新活動面の比較を行ったところ、薄片試料作製位置の記録に示している最新活動面位置を示す矢印の位置が間違っていることを確認したため、変更した。

【理由】 従前提示している薄片観察結果は、薄片試料中の誤った最新活動面に着目して観察していたことから、正しい最新活動面に着目した観察した結果を反映した。

H24-B14-2 深度47.37~47.40m 最新活動面を示す矢印位置 (No.1126-6) の変更、それに伴う観察範囲 (No.1126-7) の変更

H24-B14-2のボーリングコアから採取した薄片試料の観察結果によれば断層面α沿い最新活動ゾーンの変位センは、右ずれを伴う逆断層である。
 ・最新活動ゾーン以下の特徴が認められることから、カタクレースイトのみからなる破砕部であると判断した。
 > (カタクレースイト) 基質を構成する粘土鉱物は少ない。
 > (カタクレースイト) 断層面に沿った帯状の粘土状物は連続しない。
 > (カタクレースイト) 多様な粒径の岩片が多く認められる。
 > (カタクレースイト) 角ばった岩片が多い。
 > (カタクレースイト) ジグザグ状の角稜群が認められる。
 > (カタクレースイト) 塑性変形した雲母粘土鉱物が認められる。

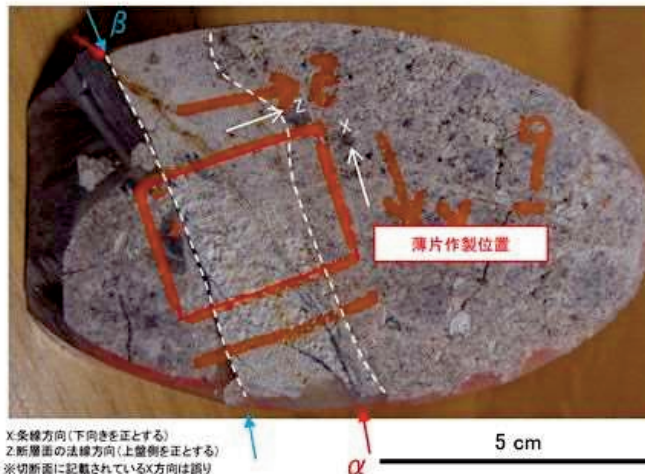
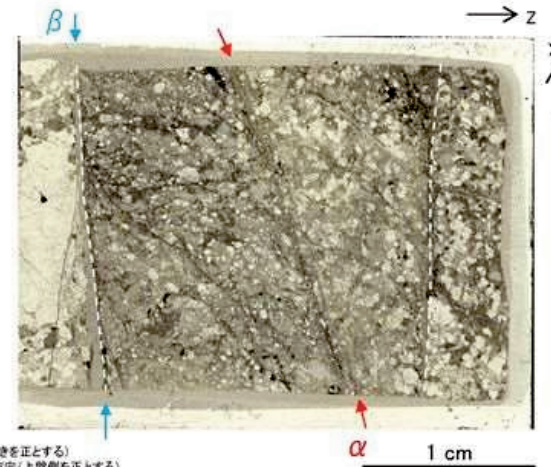
H24-B14-2 深度47.37~47.40m 薄片作製位置

• 下記の断層面 α が最新活動面であることを確認したことから、最新活動面の位置を変更した。

• 薄片は断層面 α 、 β 及び細粒化が進んだ範囲を含むように作製した。

X:糸線方向(下向きを正とする)
 Z:断層面の法線方向(上壁側を正とする)
 ※:切断面に記載されているX方向は誤り

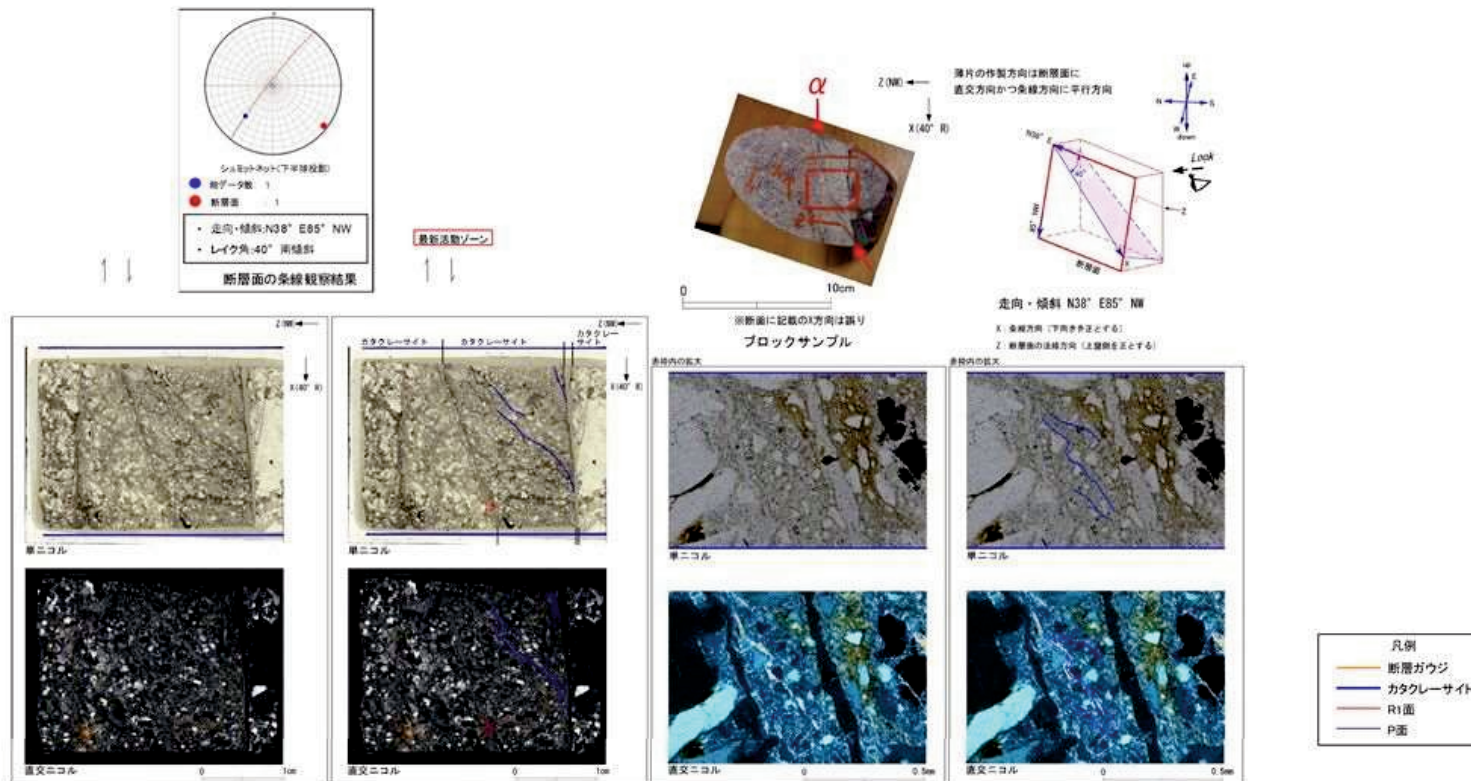
H24-B14-2 深度47.37~47.40m 薄片観察 変位センス、薄片観察による断層岩区分その1(1/3)

- 最新活動面とした断层面α沿いの最新活動ゾーンについて再観察を行った結果、変位センスは右ずれを伴う逆断層であり、従前のデータからの変更はない。

- ・H24-B14-2のボーリングコアから採取した薄片試料の観察結果によれば断层面α沿い最新活動ゾーンの変位センスは、右ずれを伴う逆断層である。
- ・最新活動ゾーンに以下の特徴が認められることから、カタクレーサイトのみからなる破砕部であると判断した。
 - (カタクレーサイト)基質を構成する粘土鉱物は少ない。
 - (カタクレーサイト)断層面に沿った帯状の粘土状部は連続しない。
 - (カタクレーサイト)多様な粒径の岩片が多く認められる。
 - (カタクレーサイト)角ばった岩片が多い。
 - (カタクレーサイト)ジグソー状の角礫群が認められる。
 - (カタクレーサイト)塑性変形した雲母粘土鉱物が認められる。
