H27-B-1深度74.36~74.50m 最新活動面の深度 (No.最-23) を変更

H27-B-1 深度74.36~74.50m 薄片観察 最新活動面の認定その1

1. 変更内容、理由及び断層連続性評価への影響

H27-B-2 深度120.63~120.65m 最新活動面の位置 (No.最-27) を変更

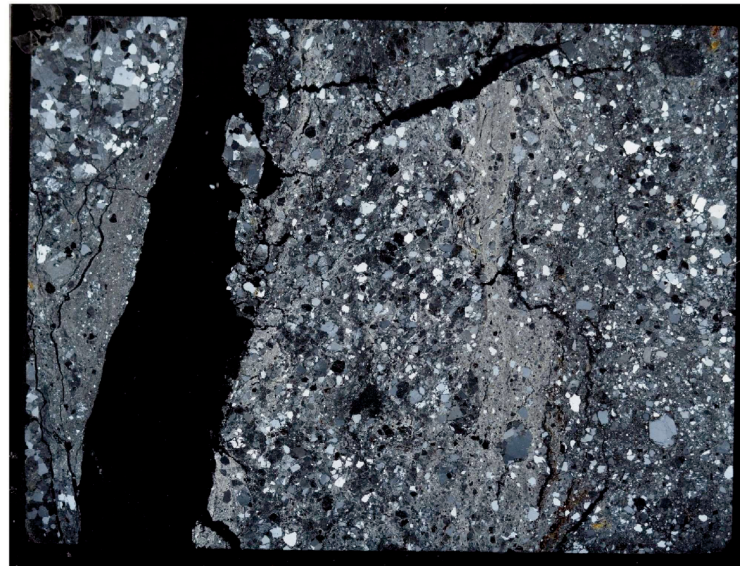
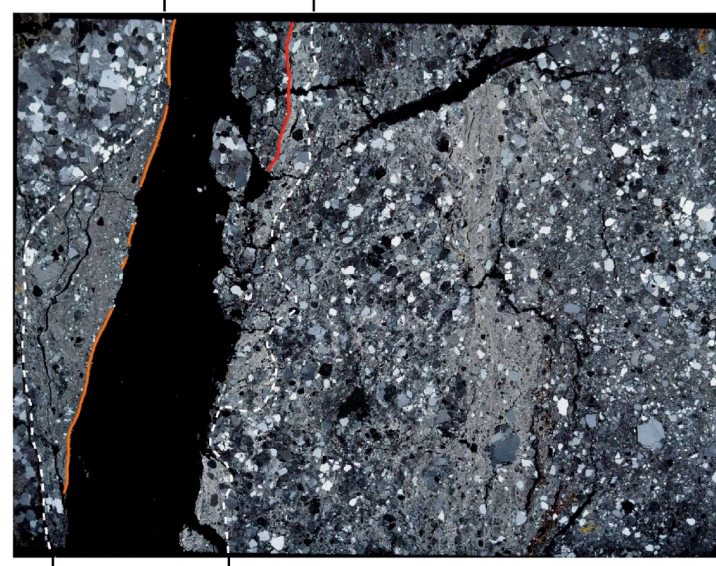
- ・深度74.36mにおける断層面α沿いの④ゾーンでは、他の構造に切られていないY面A及びY面Bが認められる。その分布を以下に示す。
- ・Y面Aは直線性に富み、連続性に富む。割れ目沿いのため、一部でしかトレースできない。細粒部を伴う。
- ・Y面Bは直線性に富み、連続性に富む。Y面Aより直線性・連続性に富む。細粒部を伴う。
- ・以上のことから、Y面Bを最新活動面と認定した。

最新活動
ゾーン

※Y面は確実に認定できる部分のみを記載しており、割れ目や不明瞭箇所では記載していない

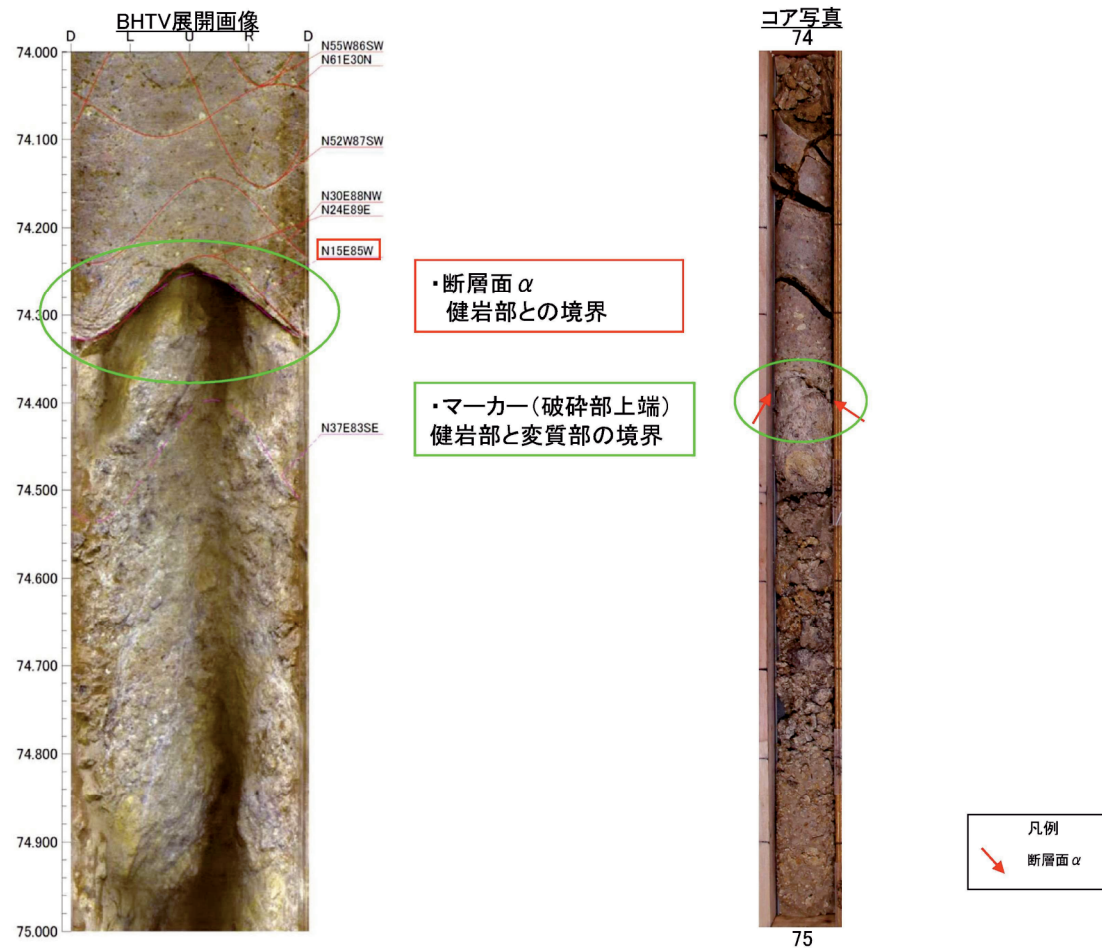
ボアホールカメラ展開画像との対比結果 (H27-B-1 深度74.36~74.50m)

- H27-B-1深度74.36~74.50mの破碎部において、深度74.36mの断層面 (断層面α) に対応する走向・傾斜の計測結果に変更した。

- H27-B-1 孔 深度74.36~74.50mの破碎部の断層面αの走向・傾斜はN15° E85° Wである。

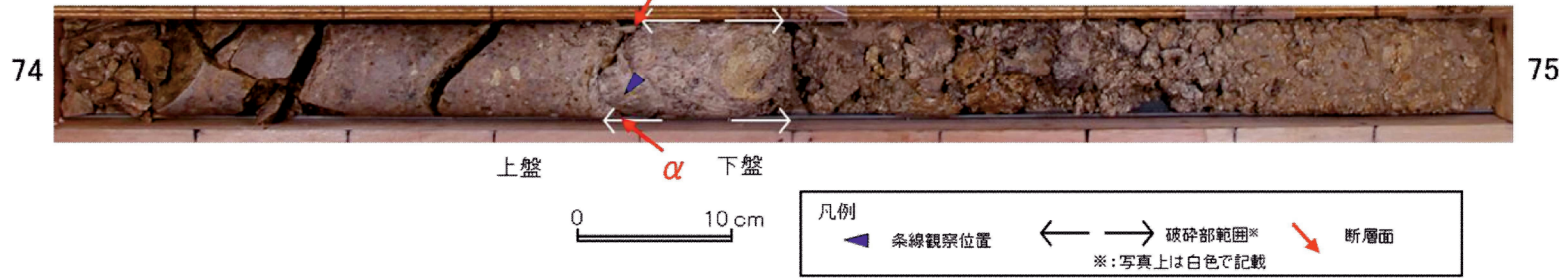
コア写真

- 変更後の最新活動面において、条線観察を行った結果である54Rに変更した。

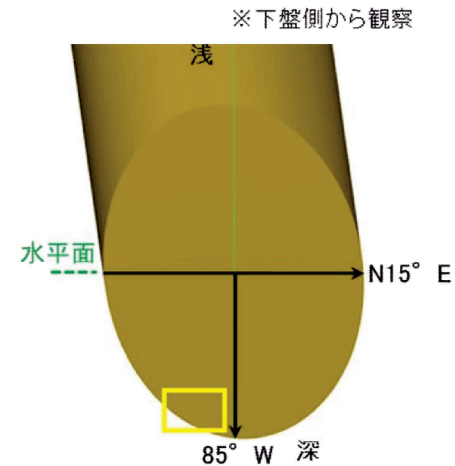
図3 最新活動面と走向・傾斜の関係図

※図2で示した観察方向から、最新活動面に正対して描いた3次的な図

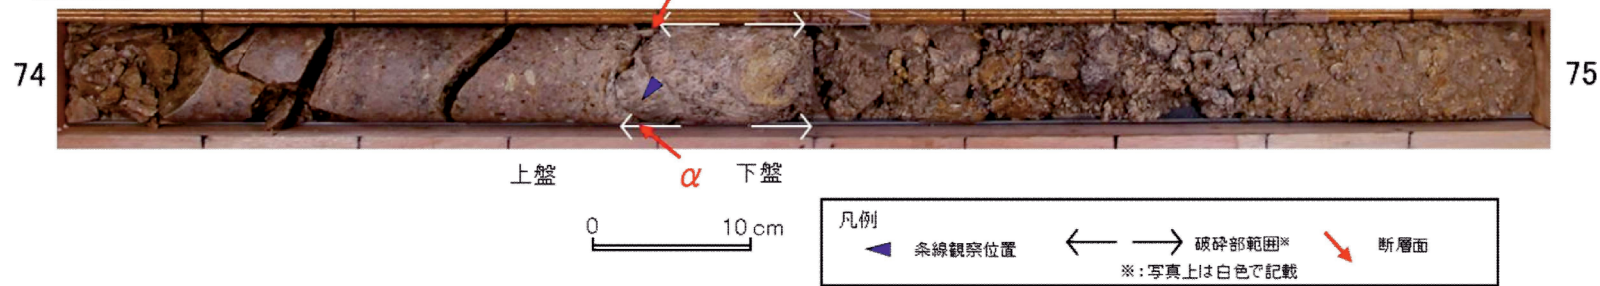
コア写真

- 変更後の最新活動面において、条線観察を行った結果である54Rに変更した。

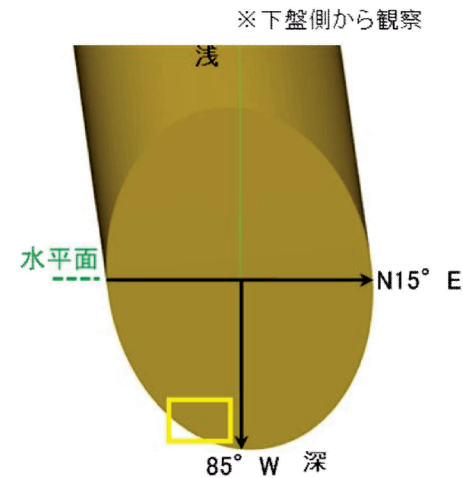
図3 最新活動面と走向・傾斜の関係図

※図2で示した観察方向から、最新活動面に正対して描いた3次元的な図

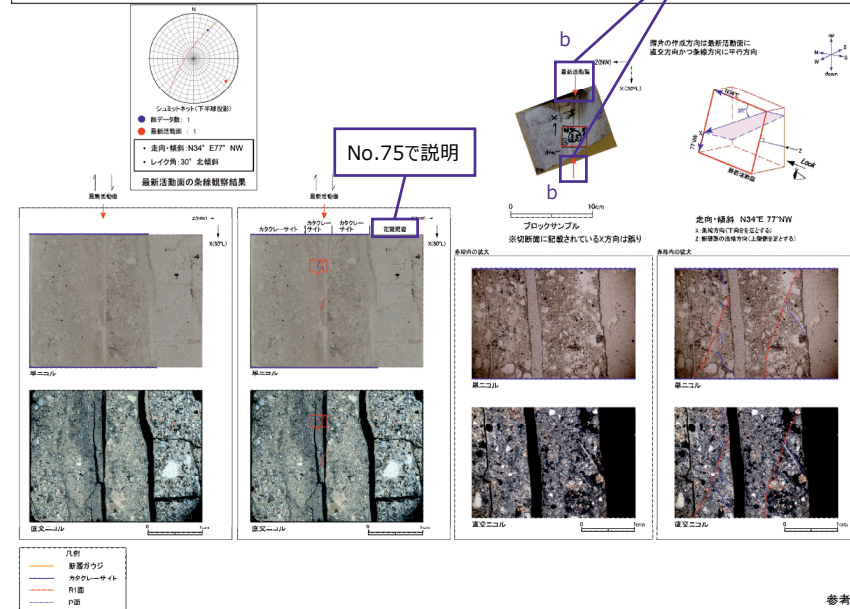
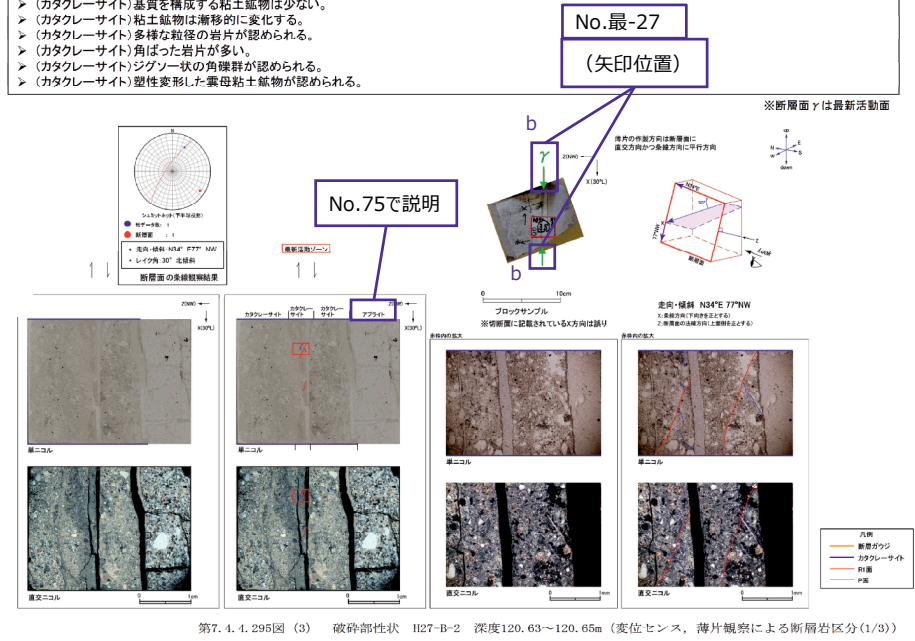
非モデル化破砕部 薄片試料観察 (H27-B-2 深度120.65m)

H27-B-2のボーリングコア(深度120.65m)から採取した薄片試料の観察結果によれば最新活動面の変位センスは、左ずれを伴う逆断層である。

・H27-B-2のボーリングコアから採取した薄片試料の観察結果によれば最新活動ゾーンの変位センスは、左ずれを伴う逆断層である。
・最新活動ゾーンに以下の特徴が認められることから、カタクレサイトのみからなる破砕部であると判断した。
➢ (カタクレサイト) 基質を構成する粘土鉱物は少ない。
➢ (カタクレサイト) 粘土鉱物は漸移的に変化する。
➢ (カタクレサイト) 多様な粒径の岩片が認められる。
➢ (カタクレサイト) 角ばった岩片が多い。
➢ (カタクレサイト) ジグソー状の角礫群が認められる。
➢ (カタクレサイト) 塑性変形した葉母粘土鉱物が認められる。
