H27-B-4 深度108.44~108.71m 最新活動面の深度 (No.最-32) を変更

H27-B-4 深度108.44~108.71m 薄片観察 分帯

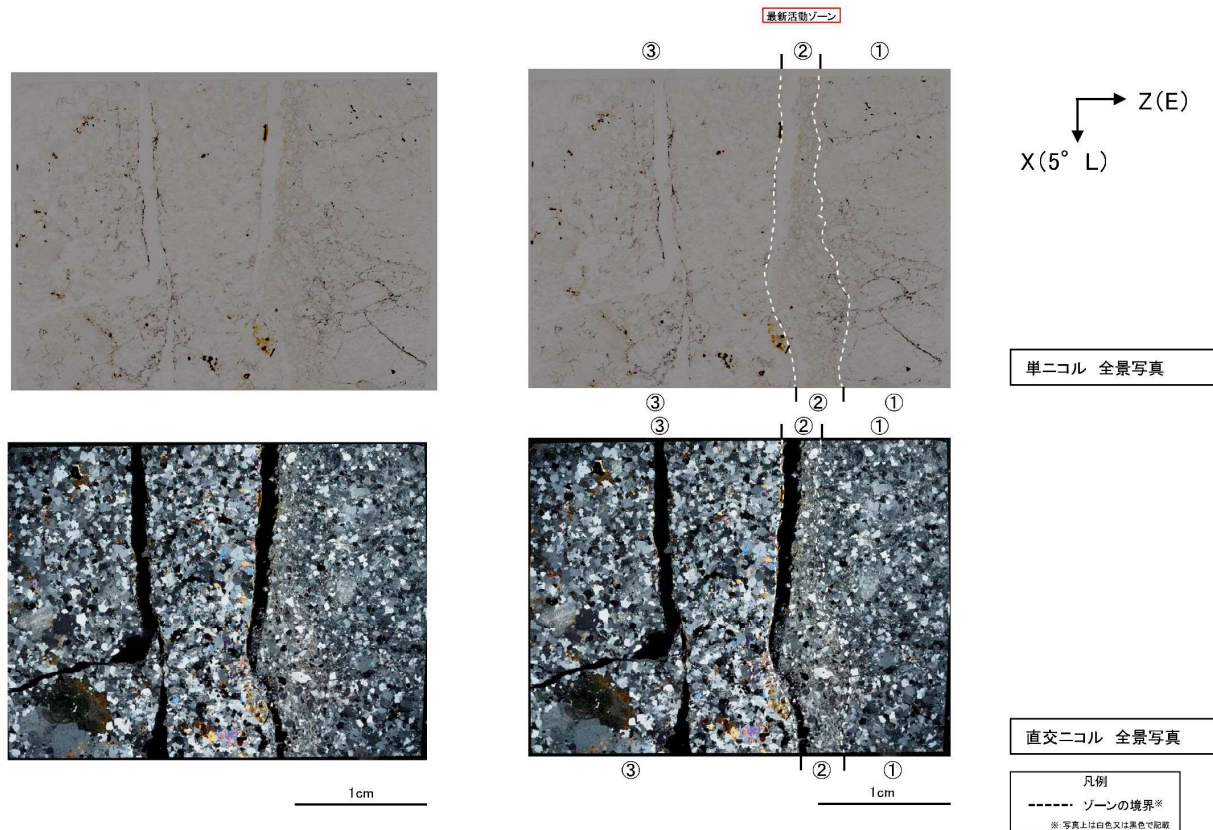
- ・①のゾーンは、粘土鉱物の量は少なく、粘土鉱物の定向配列は認められない。岩片は②のゾーンよりも多く、角ばっている岩片が多い。
 - ・②のゾーンは、粘土鉱物の量は少ないがゾーン①より多い。粘土鉱物の定向配列は認められない。岩片は多く、角ばっている岩片が多い。
 - ・③のゾーンは、健岩部である。
- 以上のことから、細粒化が最も進んだ②のゾーンを最新活動ゾーンと認定した。

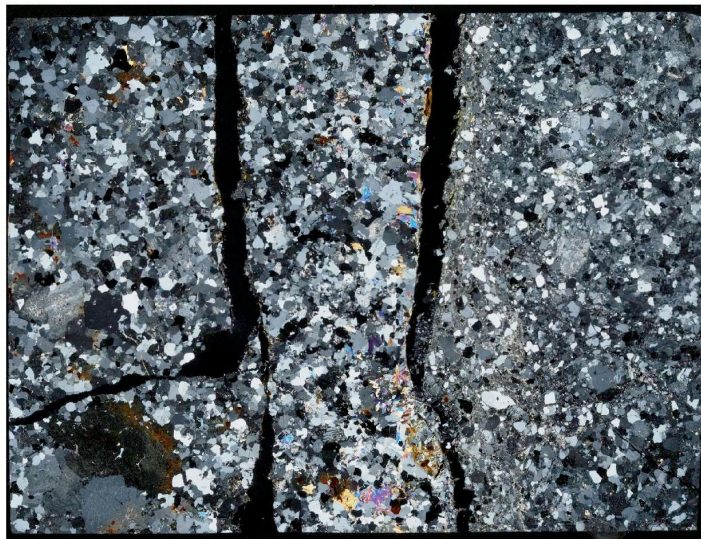
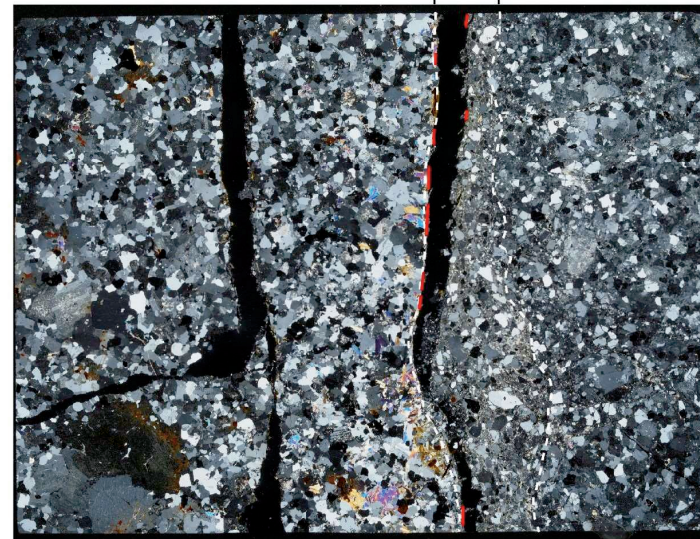
直交ニコル 全景写真

- ・深度108.44mにおける断層面 α 沿いの最新活動ゾーンでは、他の構造に切られていないY面Aが認められる。その分布を以下に示す。
- ・Y面Aは連続性に乏しく、直線性にやや富む。細粒部を伴う。他に面が見られない。
- ・他に明瞭なせん断面が見られないことから、Y面Aを最新活動面と認定した。
- ・なお、断層面 α 沿いの最新活動ゾーンは、断層面 β に比べてY面の連続性・直線性に乏しいことから、本破砕部の最新活動面としては、断層面 β を認定する。

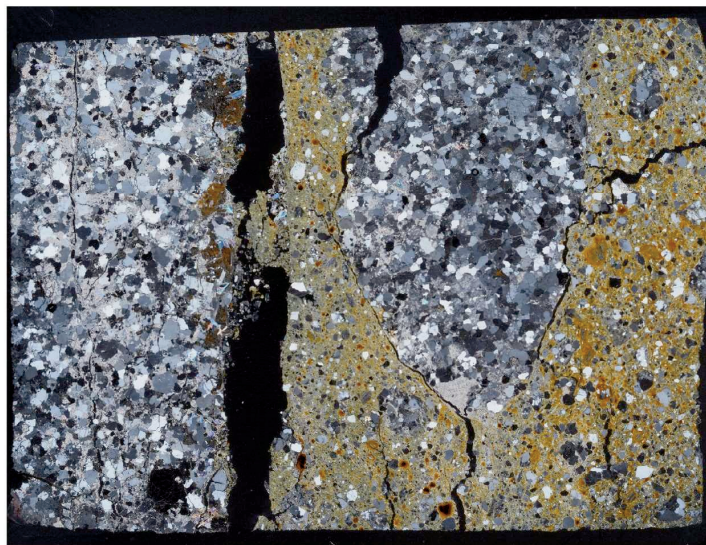
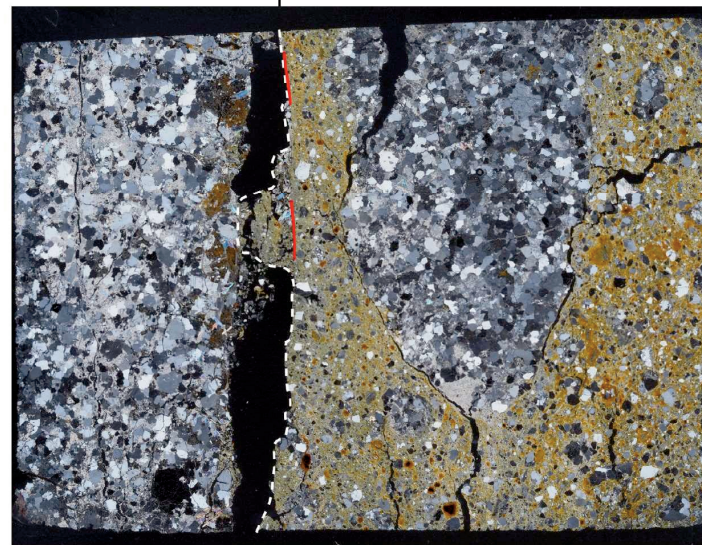
直交ニコル 全景写真

- 深度108.71mにおける断層面β沿いの最新活動ゾーンでは、他の構造に切られていないY面Aが認められる。その分布を以下に示す。
- Y面Aは連続性に乏しく、直線性に富む。細粒部を伴う。他に面が見られない。
- 他に明瞭なせん断面は見られないため、Y面Aを最新活動面と認定した。
- なお、断層面βは、断層面αに比べて、最新活動ゾーンの細粒化が進んでいることから、断層面βを最新活動面として認定した。

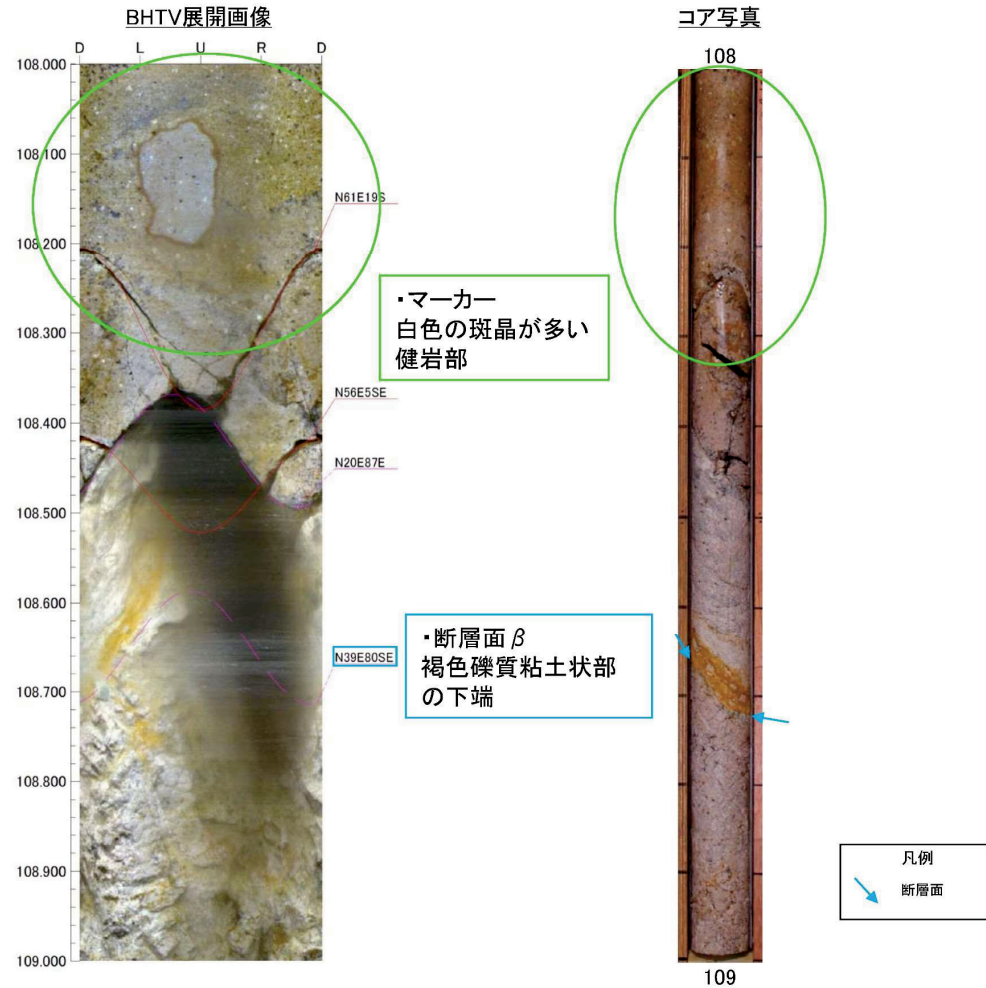
ボアホールカメラ展開画像との対比結果 (H27-B-4 深度108.44m~108.71m)

・ H27-B-4 深度108.44m~108.71mの破砕部の断層面 β の走向・傾斜はN39° E80° SEである。

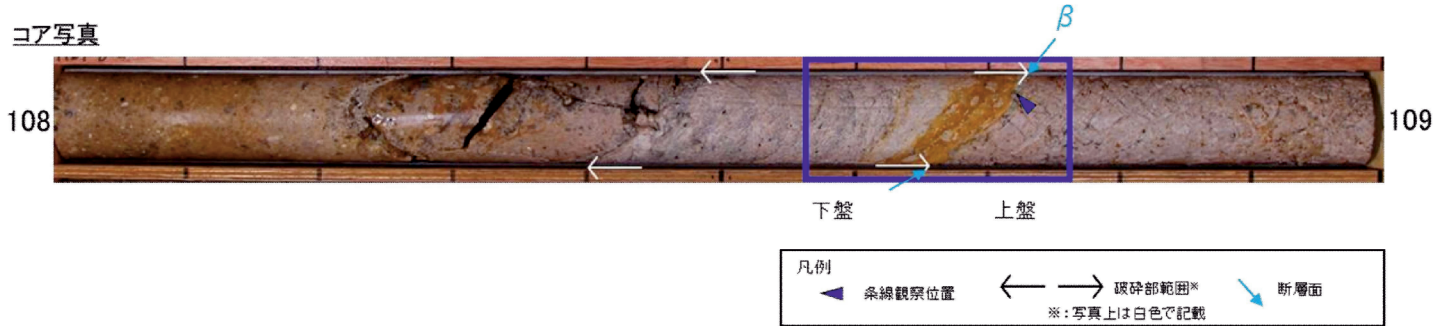
- H27-B-4 深度108.71mの断層面の走向・傾斜がN39°E80°SEであり，条線観察は上盤側から実施している。

- ボーリングは掘進方向S37° E, 傾斜45° で掘削している。
- 破砕部の走向・傾斜はN39° E80° SEであり，ボーリングと破砕部の平面的な位置関係は左図のようになる。
- 破砕部は南東傾斜であることから，南東側が上盤，北西側が下盤となる。

- ボーリング(掘進方向S37° E, 傾斜45°)と破砕部(走向・傾斜N39° E80° SE)をボーリング孔沿いの断面図で示すと左図のようになる。
- ボーリング孔の浅い側が下盤，深い側が上盤となる。

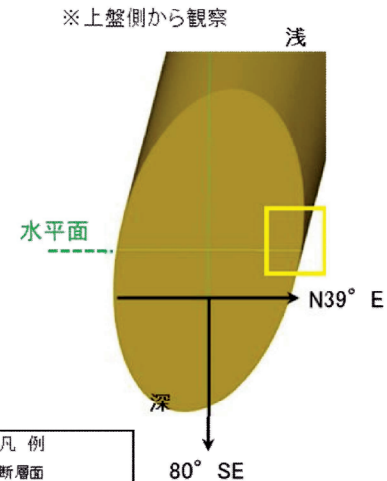
図3 最新活動面と走向・傾斜の関係図

※図2で示した観察方向から，最新活動面に正対して描いた3次的な図
