敦賀発電所2号炉
敷地の地形，地質・地質構造
敷地内のD-1トレンチ内に認められるK断層の活動性

補足説明資料2
性状一覧

令和5年11月10日
日本原子力発電株式会社

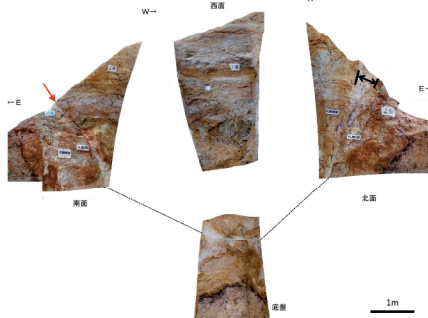
確認箇所	破砕部番号	破砕帯範囲		走向	傾斜	破砕幅 (cm)	断層ガウジ・断層角礫			最新活動面の明瞭なせん断構造・変形構造 ^{※1}	条線方向 ^{※2}	変位センス ^{※3}		破砕帯名 / 断層名	写真	
		上端深度 (m)	下端深度 (m)				有無	幅 (cm) ^{※4}	鉛直			水平				
		肉眼	薄片				総合									
2-1 ピット	-	-	-	N1W	69W	40.0	有	有	有	0.4	有	78R	逆	-	K断層

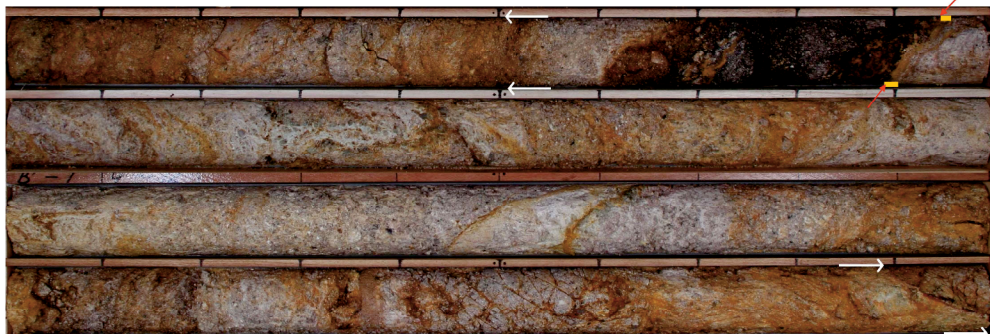
H24-B'-1 (傾斜45°)	-	7.50	10.93	N12W	89W	242.5	有	有	有	1.0	有	55L	逆	左	K断層

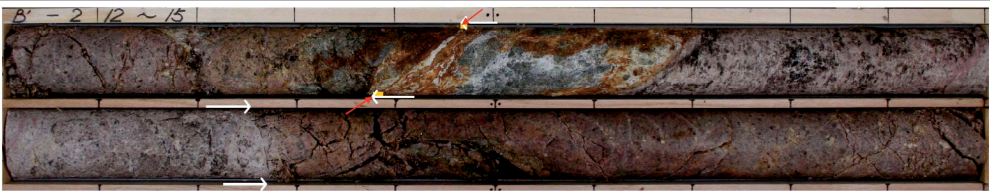
確認箇所	破砕部番号	破砕帯範囲		走向	傾斜	破砕幅(cm)	断層ガウジ・断層角礫			幅(cm) ^{※1}	最新活動面の明瞭なせん断構造変形構造 ^{※1}	変傾方向 ^{※2}	変位センス ^{※3}		破砕帯名/断層名	写真
		上端深度(m)	下端深度(m)				有無	鉛直	水平							
		肉眼	薄片				総合									
H24-B-2 (傾斜70°)	-	12.42	13.27	N4E	73W	52.3	有	-	有	0.3	有	70R	-	-	K断層

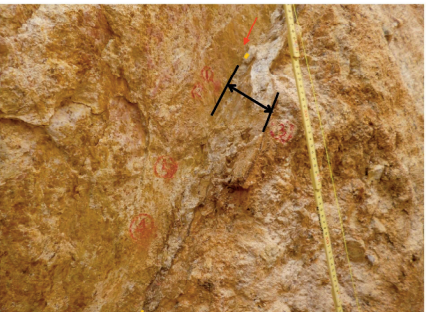
1-1ピット 北面	-	-	-	N10W	60W	8.0	有	-	有	0.5	有 [*]	86R	逆 [*]	-	K断層

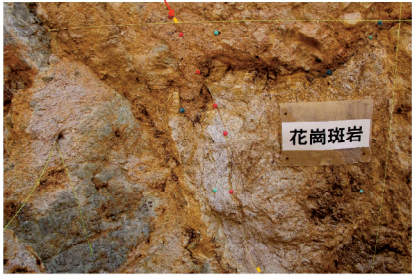
0.1m ※ 露頭観察
1-1ビット南面2	-	-	-	N43W	80W	-	有	-	有	0.8	有 [※]	87L	逆 [※]	-	K断層
